## **Acompanhamento da construção de um Edifício de Habitação Colectiva – Fase de Acabamentos**

Relatório de Estágio para obtenção do grau de Mestre em Engenharia Civil na Área de Especialização em Edificações

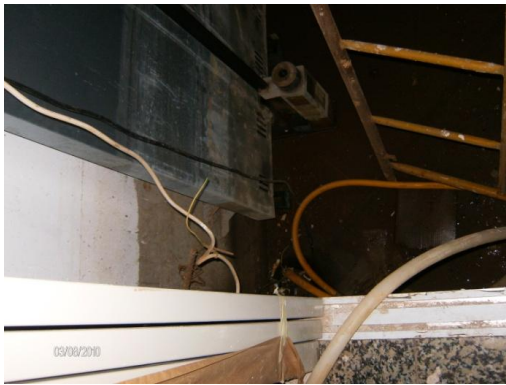
Figura 2.18 – Bomba poço elevador

Após a execução do poço do elevador, constatou-se a presença de água no seu interior que se infiltrava pela parede adjacente ao terreno. Podendo o nível de água atingir o patamar de acesso e provocar uma inundação, comprometendo a própria instalação do elevador, foi necessária uma bomba para a drenagem permanente destas águas.

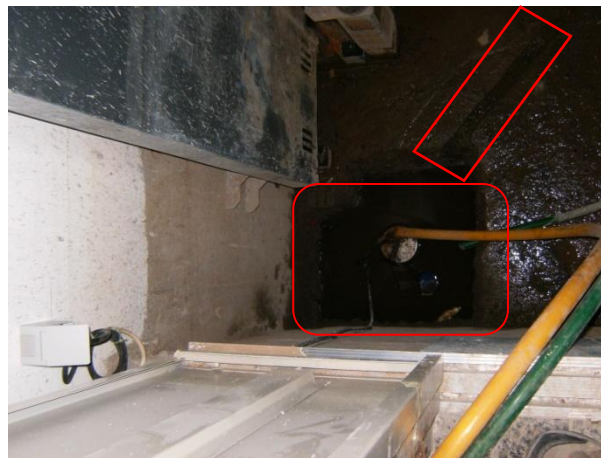
Figura 2.20 – Poço elevador, abertura para colocação da bomba

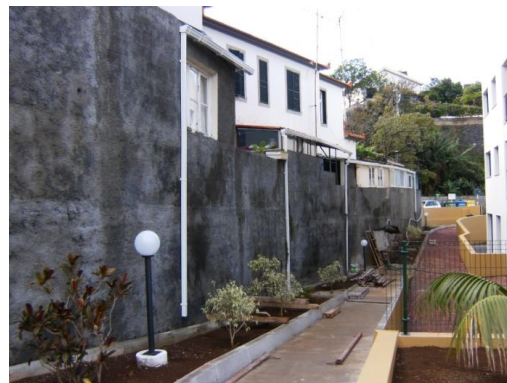
Figura 2.24 – Vista geral do escoamento das águas pluviais

Outra razão importante para a instalação das caleiras foi a altura de queda da água, com a conseqüente formação de leques que iriam cair sobre os canteiros de jardim periféricos, danificando as zonas ajardinadas, por erosão da terra vegetal e salpicos para a zona de circulação, como se pode constatar pela figura 2.24.

No decorrer da obra, verificou-se que o caudal de água proveniente das habitações vizinhas era considerável e que deveria ser realizado o correcto encaminhamento e aproveitamento destas águas. Para isso foram instaladas caleiras em todos os beirais periféricos, com a devida autorização dos seus proprietários.

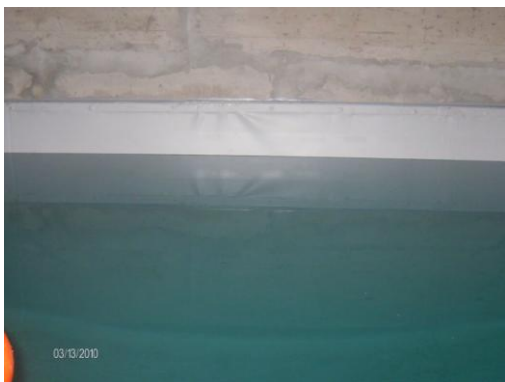
**Figura 2.70 – Enchimento do tanque para ensaio**

Após a impermeabilização dos tanques procedeu-se aos seus enchimentos para testar a eficácia da impermeabilização, realizando-se consequentemente leituras diárias do nível de água.

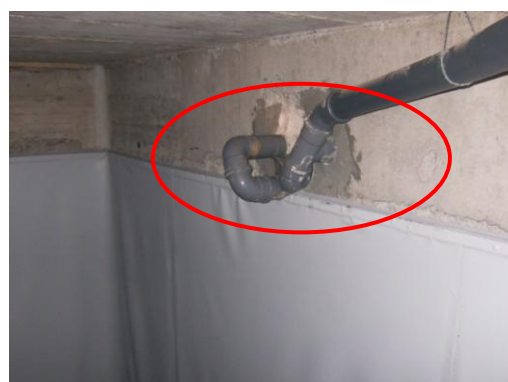
**Figura 2.71 – Tanque águas pluviais**

Em relação a um dos tanques existiu um problema de níveis pois a impermeabilização foi executada à mesma cota do poço de água potável e como podemos constatar pela figura 2.71 a impermeabilização deveria subir até à cota de saída de emergência da água. Para realizar esta alteração existiram dois problemas:

- Para que a membrana de PVC subisse até esta cota, ultrapassava o nível inferior da janela de acesso ao tanque e a abertura da janela seria insuficiente para a passagem de qualquer pessoa, para a qual havia sido dimensionada;
- Por outro lado, se baixássemos a cota da tubagem de emergência, esta não iria ter inclinação suficiente para o escoamento das águas residuais quando o tanque estivesse totalmente cheio.

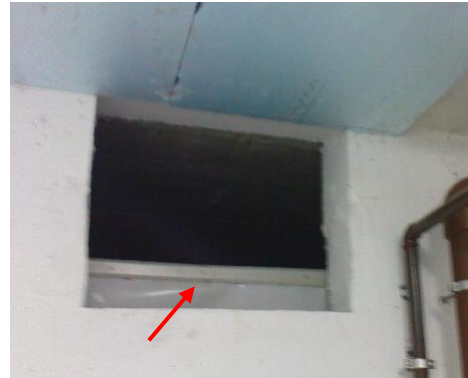
Figura 2.72 – Abertura de acesso ao tanque

A solução encontrada para este caso, foi elevar a membrana de PVC até à cota exigida para uma correcta impermeabilização, ficando à vista ao atravessar o vão da janela, ou seja, sendo aí fixada apenas com o perfil de remate como podemos constatar pela figura 2.72. Refere-se que a membrana suporta a pressão hidrostática das águas.

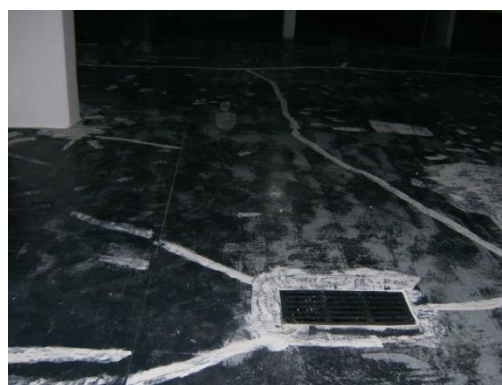
Figura 2.121 – Tratamento de fendas e zona de escoamento de águas

Posteriormente foi aplicada uma 1ª demão de tinta epoxy. Após a aplicação desta demão, foi realizado o tratamento das fissuras que existiam no pavimento, situação esta, normal nesta fase da construção.

Para o tratamento das fissuras existentes, abriu-se um sulco com aproximadamente 1 cm de espessura sobre as fissuras e procedeu-se à aplicação de mástique epoxídico autonivelante e flexível, e posteriormente a aplicação de uma tela de fibra de vidro com 50 mm de largura ao longo das fendas.

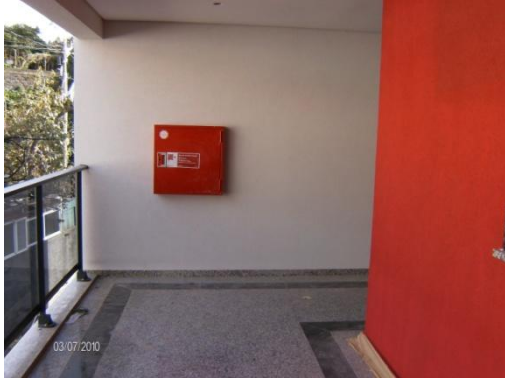
**Figura 2.164 – Limpeza da obra**

Refere-se que em relação à limpeza da obra, não existia qualquer cuidado das equipas de trabalho na limpeza dos seus desperdícios, fazendo com que estes se acumulassem criando assim um mau ambiente de trabalho. Este assunto foi muito debatido nas reuniões semanais, visto tratar-se de grande importância.

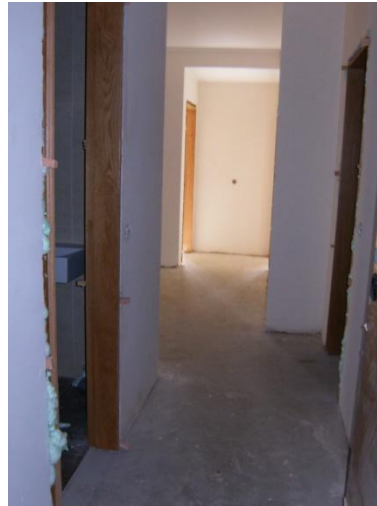
**Figura 2.165 – Limpeza do local de trabalho**

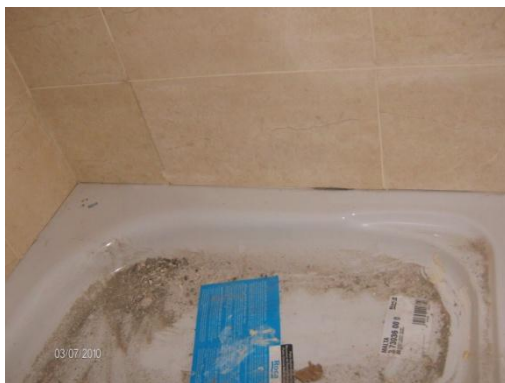
**Figura 2.166 – Acumulação de detritos sobre base de duche**

Nas figuras 2.166 e 2.167 pode-se constatar a acumulação de resíduos sobre base de duche e também sobre o pavimento já concluído de uma fracção. Com estes comportamentos advirão sempre, custos inerentes à degradação dos materiais e dos trabalhos executados, nomeadamente a remoção e substituição dos mesmos.

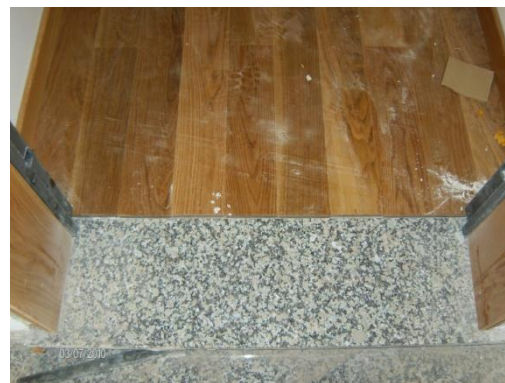
**Figura 2.167 – Resíduos sobre o pavimento**

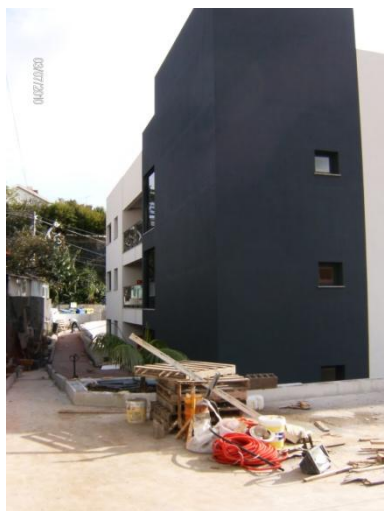
**Figura 2.168 – Desorganização dos depósitos de materiais**

Outra situação, consistiu na acumulação de materiais sobrantes na obra. As equipas, após a conclusão dos trabalhos, não tinham o cuidado de encaminhar os seus desperdícios para o local adequado. Este tema era constantemente debatido nas reuniões de obra, com vista a proporcionar um melhor ambiente de trabalho, com alguma organização e rigor, mas apesar disso acontecia com frequência.

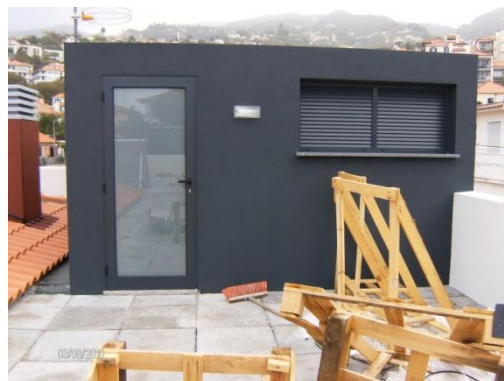
**Figura 2.169 – Acumulação de paletes na cobertura**

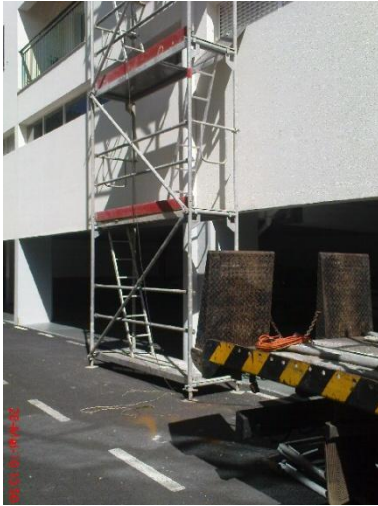
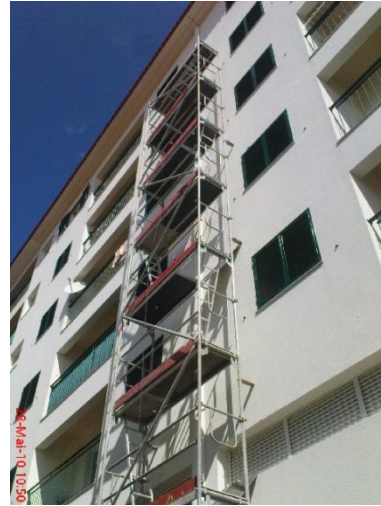
**Figura 3.15 – Montagem de andaime em uma peça**      **Figura 3.16 – Andaime numa peça, edifício Quintas III**

Para averiguar as causas da anomalia reclamada (infiltração de água pela junta de dilatação) foi necessário proceder à montagem de andaime em uma peça ao longo das duas juntas do edifício, com a finalidade de detectar as causas das infiltrações e posterior reparação das juntas.

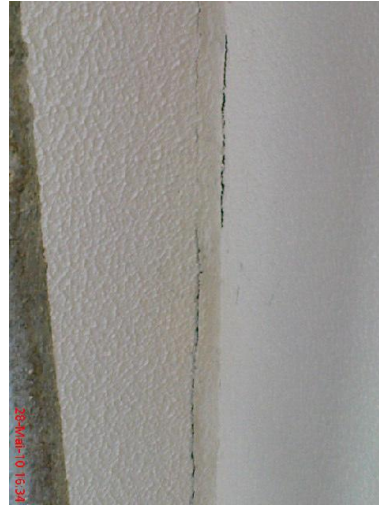
- Má preparação das juntas de dilatação, existência de irregularidades nas juntas, como ilustra a figura 3.17;
- Reboco utilizado ser pouco consistente e devido a este facto, o reboco partiu em algumas zonas junto às juntas, como ilustra a figura 3.18.
- Desagregação do mástique ao reboco, ou seja, o mástique a trabalhar separou-se do reboco fazendo que com ocorressem infiltrações nessa abertura, como ilustram as figuras 3.19 e 3.20.

**Figura 3.20 – Desagregação do mástique ao reboco**

Após a averiguação das causas das infiltrações existentes, ficou decidido que os custos da intervenção a realizar seriam repartidos pelos dois Subempreiteiros nomeadamente, montagem de andaimes, reparação das juntas de dilatação e pintura pelo interior e exterior.

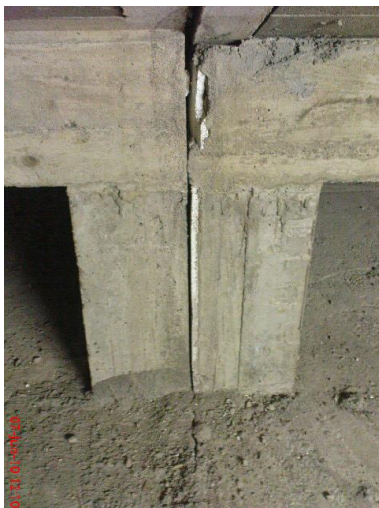
No interior, na laje de sótão do edifício, foi detectado que a execução da junta foi mal executada, apresentando grandes irregularidades como podemos verificar pelas figuras seguintes:

**Figura 3.21 – Junta de dilatação no sótão**

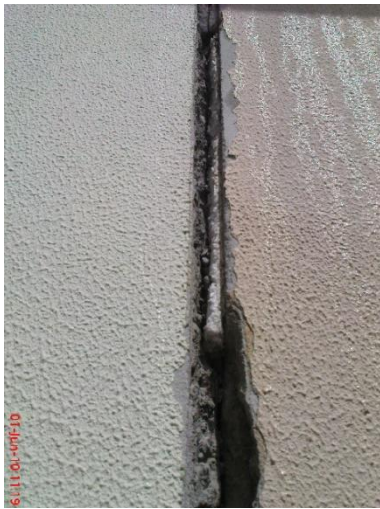
Figura 3.23 – Remoção dos materiais existentes

baixo que o existente e de maior espessura no enchimento, de forma a este poder trabalhar sem desagregar. Seguidamente apresenta-se algumas ilustrações da intervenção efectuada:

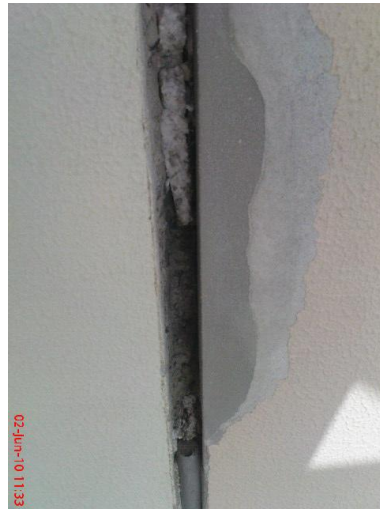
Figura 3.24 – Regularização das juntas de dilatação

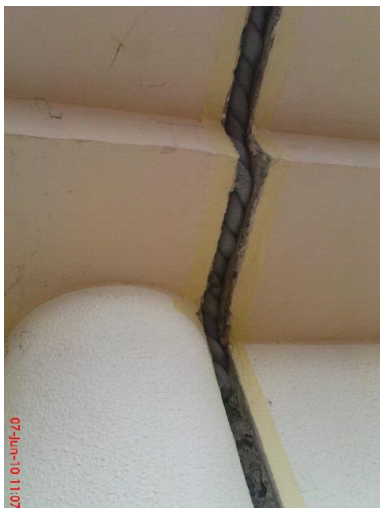
Figura 3.25 – Aplicação de cordel de polietileno entrelaçado no remate junto ao beiral

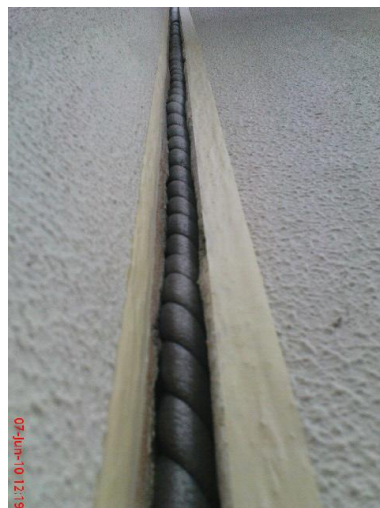
Figura 3.26 – Cordel de polietileno ao longo da junta

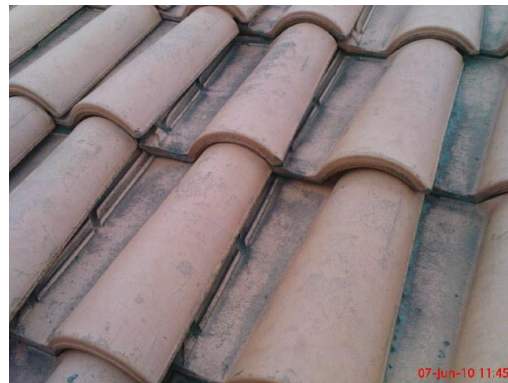
Outra anomalia detectada, foi a ocorrência de infiltrações pela cobertura, onde, após uma visita à cobertura, detectou-se facilmente a causa desta anomalia, como ilustram as figuras 3,29 e 3.30. As infiltrações eram devidas ao deslocamento das telhas da cobertura pela acção do vento.

Figura 3.30 – Pormenor das telhas deslocadas

A intervenção nesta situação, passou por repor as telhas no seu alinhamento devido impedindo a entrada de água na cobertura.

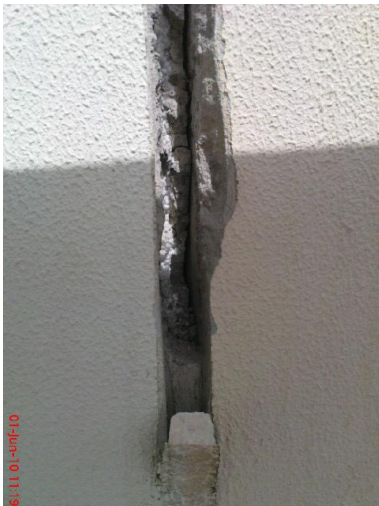
Figura 3.35 – Irregularidades na junta

É de referir, que foram tomadas as mesmas medidas já enunciadas aquando da reparação das juntas de dilatação do edifício Quintas III. Apenas ilustra-se algumas figuras elucidativas em relação à intervenção na junta de dilatação do edifício.

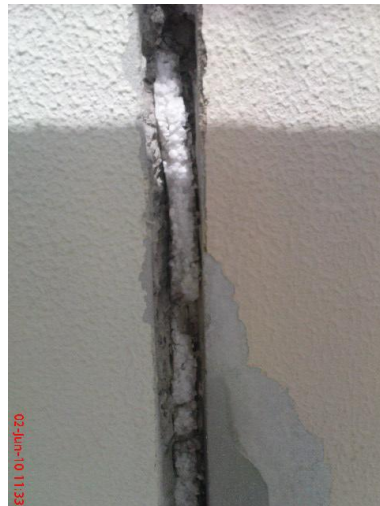
Figura 3.38 – Reparação das irregularidades na junta

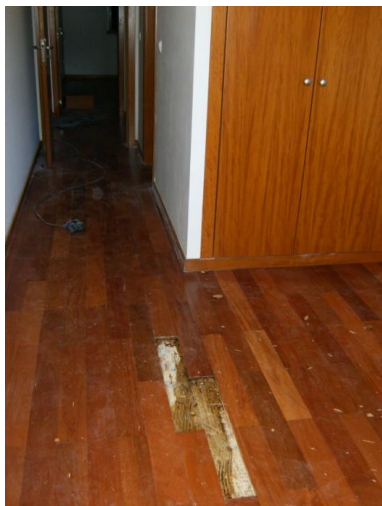
Assim, foi efectuada uma visita ao local com o objectivo de determinar a causa desta anomalia. Removeu-se alguns tacos e verificou-se uma grande quantidade de humidades na laje do pavimento.

**Figura 3.41 – Corredor de acesso ao quarto, fr. DL**

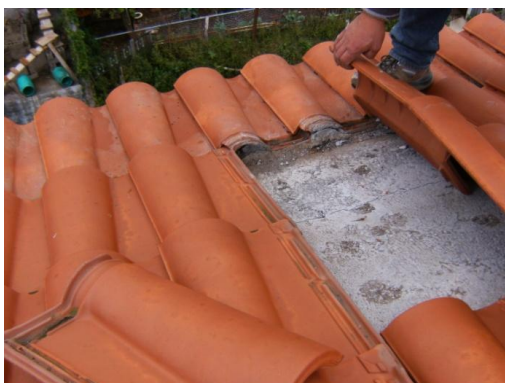
Procedeu-se então, à remoção de algumas telhas para determinar as razões de tal anomalia concluindo-se, que a infiltração era devida à pouca inclinação dada na execução do beiral da cobertura e que sendo uma zona muito ventosa, a acção do vento “empurrava” a água para o interior do sótão da cobertura.

**Figura 3.46 – Remoção das Telhas**

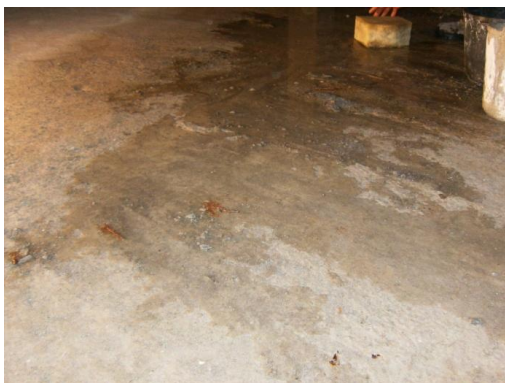
**Figura 3.48 – Remoção da água proveniente da infiltração do beiral com auxílio a esponjas**

Teve-se então que encontrar uma solução provisória, com vista à minimização dos danos causados pela infiltração e salvaguardar as restantes fracções do edifício. Assim, procedeu-se à secagem da zona com esponjas onde existia água e à aplicação de silicone em todo o beiral do bloco C.

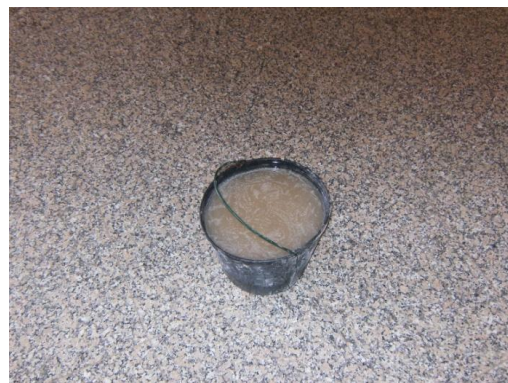
**Figura 3.49 – Balde de água proveniente do enxugamento da laje do sótão**

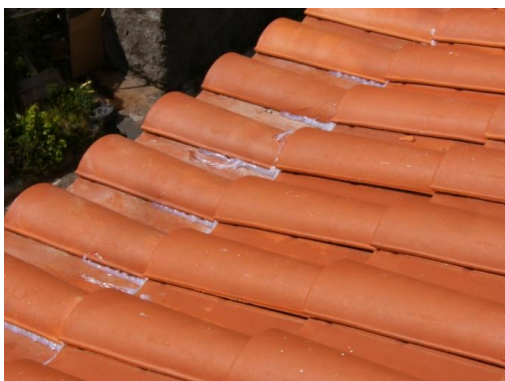
**Figura 3.50 – Solução provisória**

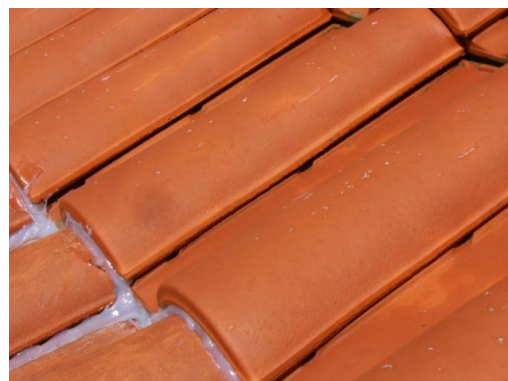
**Figura 3.51 – Aplicação de silicone**

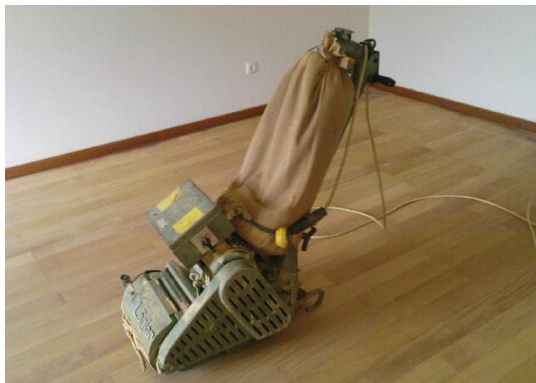
Figura 3.52 – Reparação do soalho da fracção

Quanto à intervenção no interior das fracções, procedeu-se à remoção dos tacos do pavimento a partir das zonas em que existiam lombas até não serem detectadas humidades na laje.

Após um determinado período de secagem, substituiu-se os tacos deteriorados e procedeu-se à lixagem do pavimento com o objectivo de retirar a antiga camada de verniz e proceder à aplicação de uma nova camada. É de salientar, que todo o pavimento das fracções teve que ser lixado e envernizado para que não ficassem quaisquer sinais da intervenção executada.

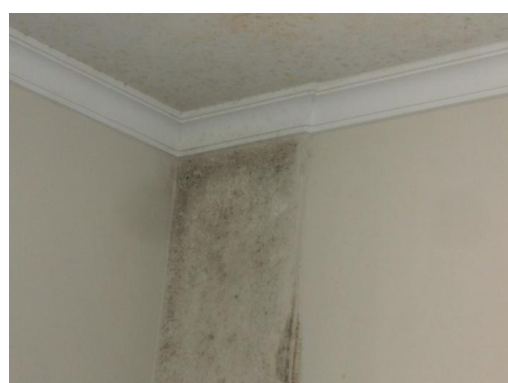
Figura 3.59 – Bolores junto ao paramento exterior

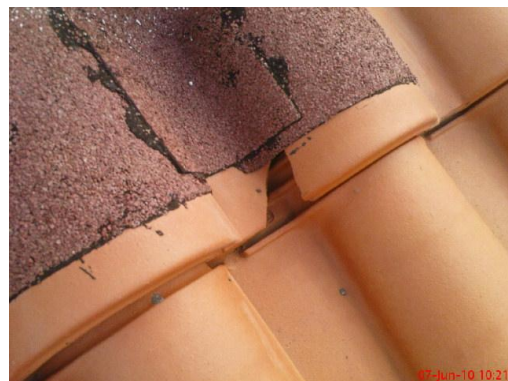
Figura 3.63 – Anomalia: telha partida

Em relação às telhas encontradas, partidas e fracturadas, procedeu-se à sua substituição para precaver possíveis infiltrações pela cobertura e assim evitar novos encargos em situações futuras.

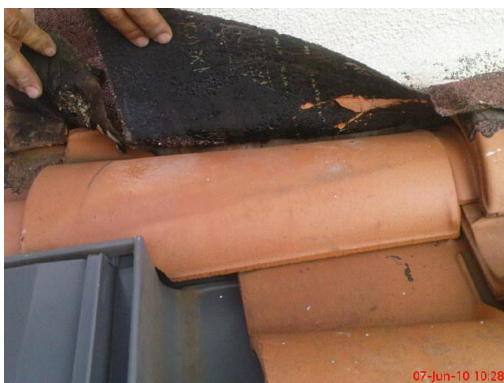
**Figura 3.66 – Anomalia: má execução da impermeabilização**

Após a vistoria, efectuou-se uma reunião no local com o Subempreiteiro responsável pela impermeabilização, com propósito de procedermos à reparação destas anomalias

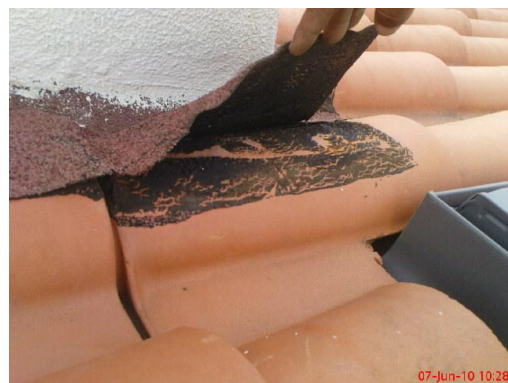
**Figura 3.67 – Anomalia: descolagem da tela de impermeabilização**

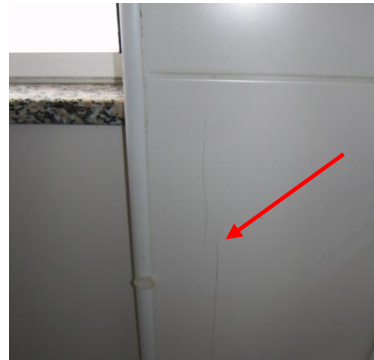
**Figura 3.78 – Azulejo com fendilhação acentuada**

A intervenção, neste caso, consiste na remoção dos azulejos danificados e aplicação de novos. Há que salientar, que a remoção dos azulejos não é de fácil execução. Dever-se-á efectuar uma abertura ao centro do azulejo, a partir da qual se vai expandido gradualmente até retirar todo o azulejo, evitando deste modo afectar os azulejos adjacentes. Refere-se ainda outro inconveniente, que é o facto de azulejos da mesma marca e referência mas de lotes diferentes, poderem apresentar discrepâncias no que concerne à tonalidade e textura.
