INSTITUTO SUPERIOR DE ENGENHARIA DE LISBOA

Reabilitação da Caixilharia Exterior de um Edifício de Serviços em Lisboa - Caso de Estudo

Dissertação de natureza científica para obtenção do grau de Mestre
em Engenharia Civil na Área de Especialização de Edificações

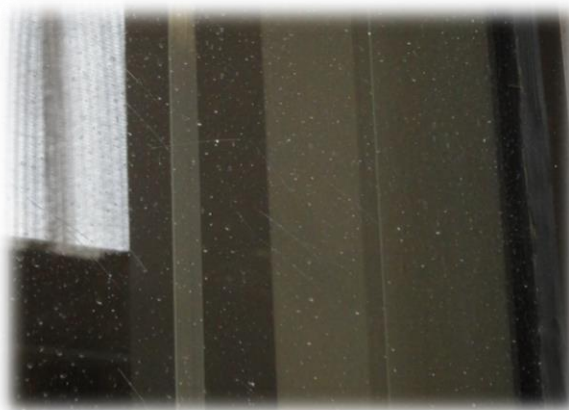
Figura 5.3.2. Vidro Riscado (Reservado, 2016)

Foram identificados vários vidros riscados. As consequências desta anomalia passam pela diminuição da visibilidade para o exterior e a redução da resistência mecânica do vidro.

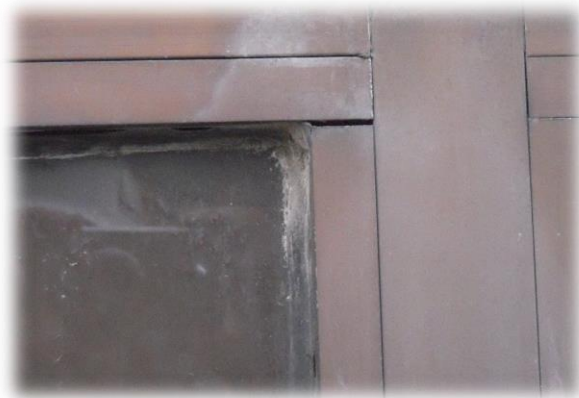
Figura 5.3.17. Folga entre juntas de bites (Reservado, 2016)

Foi verificado que, em vários casos, existem folgas entre os bites e entre o bite e o perfil do aro da janela. Em outros casos também foram observados bites desfasados, com tentativas de reabilitação ou onde as folgas foram preenchidas com mástique na zona superior dos perfis.

Esta anomalia permite uma maior permeabilidade ao ar, uma menor impermeabilização da janela e consequentemente uma maior possibilidade de entrada de água para o interior do edifício.

No caso do bite estar encaixado e ter folga deve ser analisada a melhoria do encaixe do bite de modo a reduzir a folga. No caso de isto ser inviável é aconselhável a colocação de um mástique na junta, desta forma a infiltração de água no interior do edifício é minimizada.

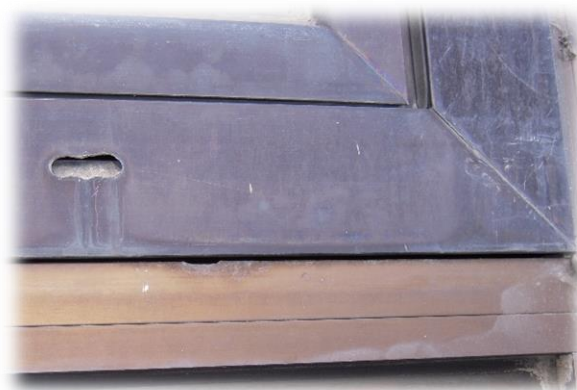
Figura 5.3.18. Folga na junta móvel (Reservado, 2016)

Foi verificado que, em alguns casos, a junta móvel não fechava convenientemente e apresentava uma folga significativa ou falta de compressão. Esta anomalia pode levar a descontinuidades nos cordões de vedação que conduzem à falta de estanquidade da janela.

Isto pode ser devido ao descair e a pequenas distorções da folha móvel sendo que também foram verificados problemas na abertura e fecho em alguns dos casos.

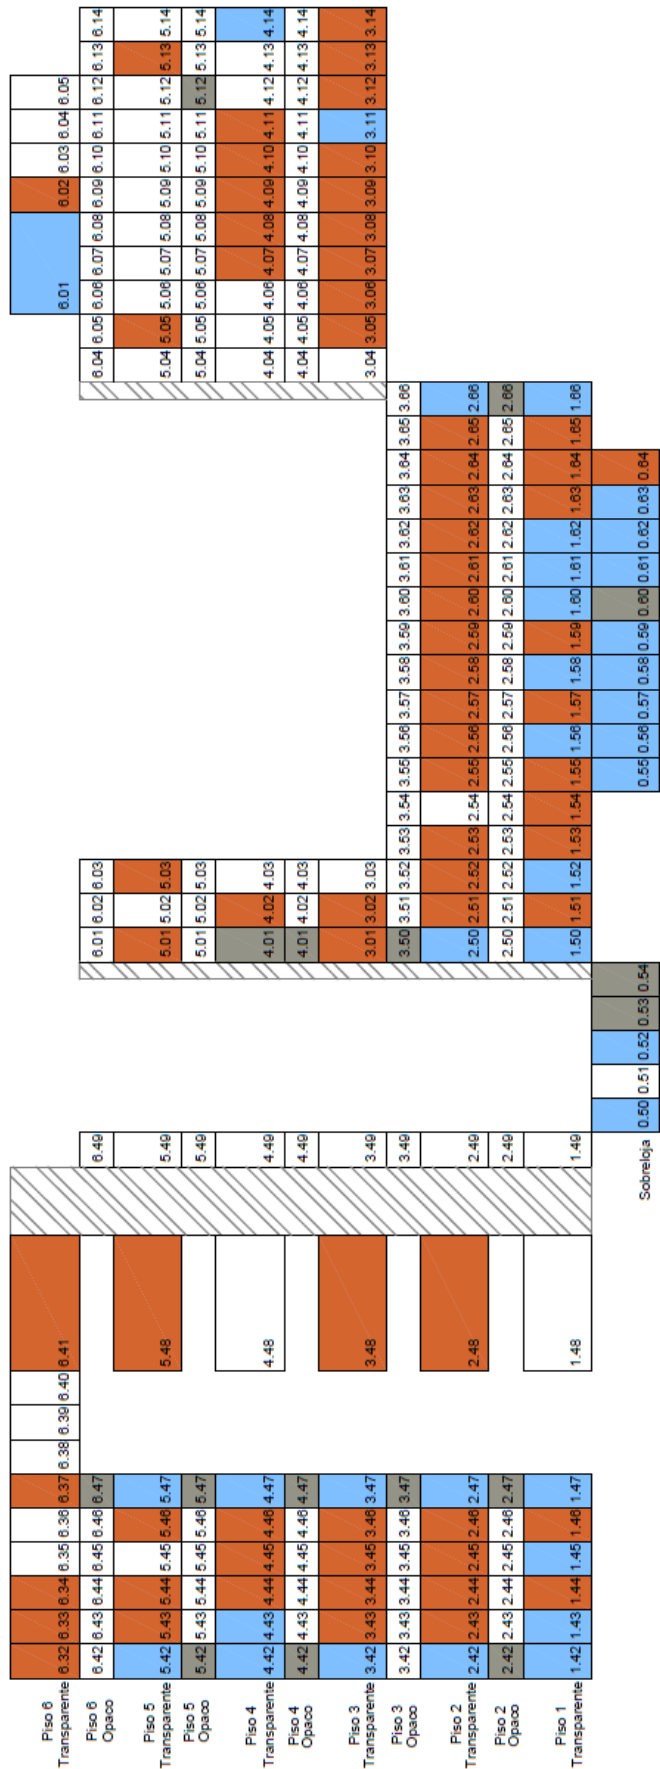
B.12 – 5.3.12 – Vedante substituído por mástique na junta dos vidros

Foi verificado que a solução de vedação dos vidros por meio de perfis de vedação em borracha (natural ou sintética) foi substituída pelo uso de um cordão de mástique de silicone. Sendo esta uma solução largamente utilizada na altura da construção do edifício e apresentando-se em grande parte em bom estado foram apenas apontados os casos onde esta se apresenta degradada quer por fendilhação ou descolamento. Foi também verificado que em alguns dos casos este cordão de mástique foi reforçado posteriormente levando a crer que existiram problemas ao nível da estanquidade das juntas.

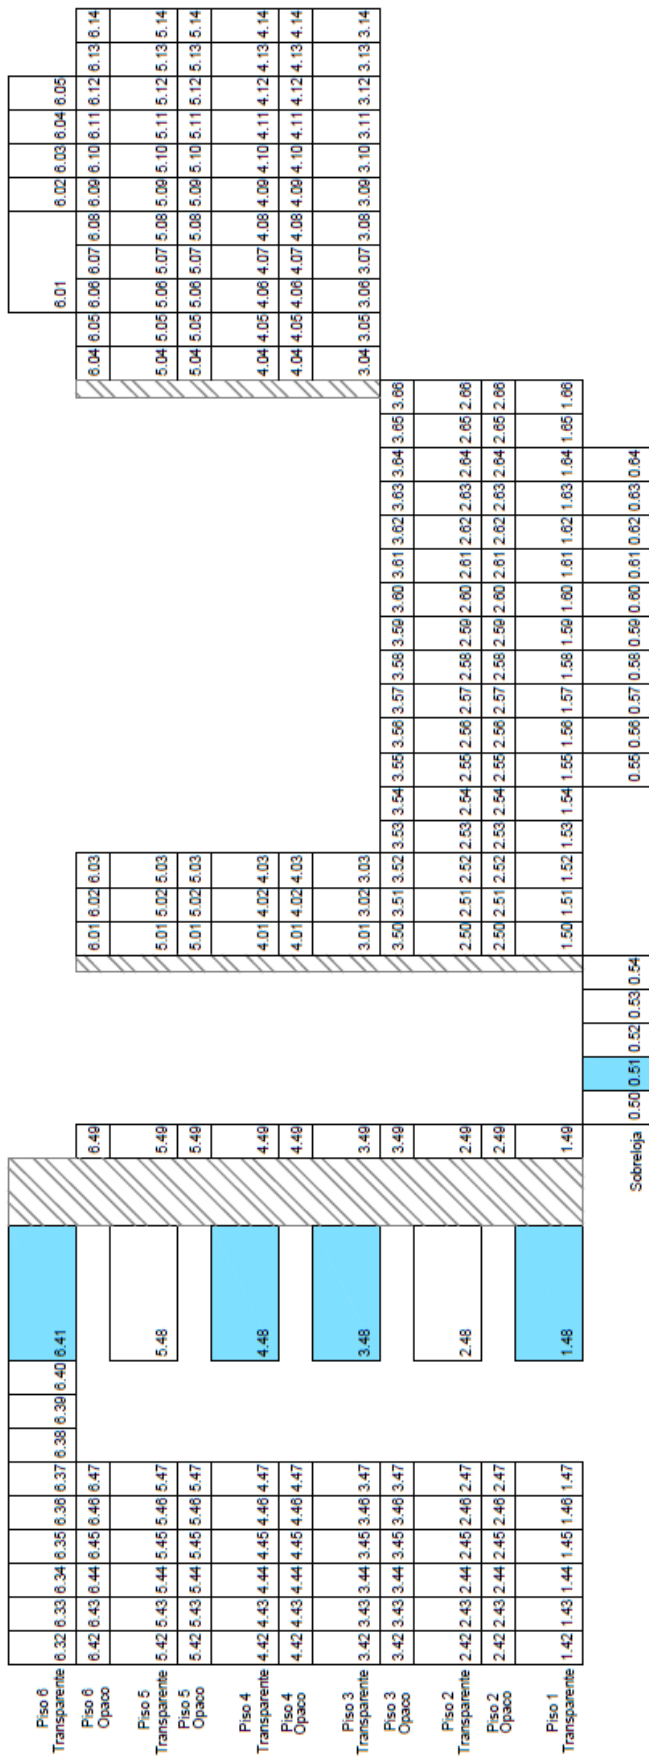
5.3.15 Folga ou deficiente selagem em junta fixa

Foi verificado que existem juntas fixas de perfis paralelos com folgas significativas ou cuja selagem se encontra deficiente. Isto permite infiltrações de água para o interior do caixilho que são conseqüentemente encaminhadas para o interior do edifício.

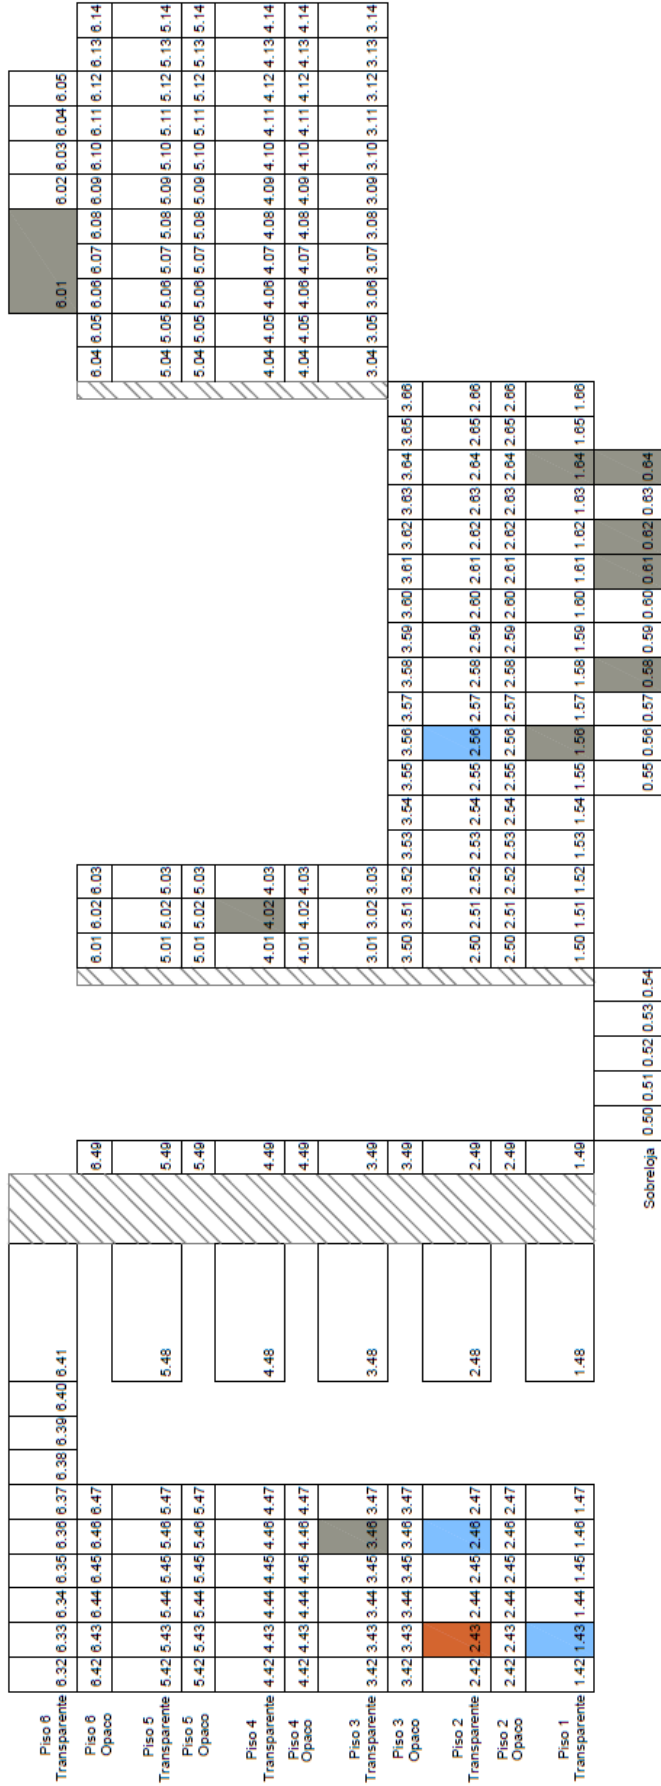
5.3.20 Infiltração de água

Verificaram-se vestígios de infiltração de água para o interior do edifício pelas juntas dos vidros, juntas fixas dos perfis e junta entre o aro e o vão.

Estas infiltrações têm origem em diversas anomalias como é o caso da inexistência ou deficiente vedação; juntas fixas de perfis não colmatadas ou estanquidade comprometida por diferentes razões como a deformação da forma dos perfis ou a falta de afinação das janelas permitindo a existência de folgas.
