INSTITUTO SUPERIOR DE ENGENHARIA DE LISBOA

**AVALIAÇÃO DO ESTADO DE CONSERVAÇÃO DOS
REVESTIMENTOS NOS ALÇADOS DOS EDIFÍCIOS DAS
ESTAÇÕES FERROVIÁRIAS INOPERACIONAIS, NUMA
PERSPETIVA DE REABILITAÇÃO**

Trabalho Final de Mestrado, para obtenção do grau de Mestre em Engenharia Civil

Dezembro 2016

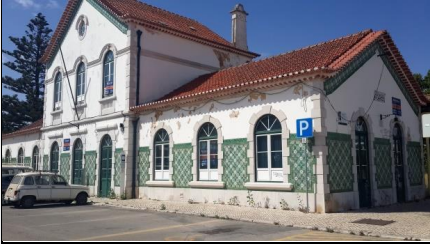
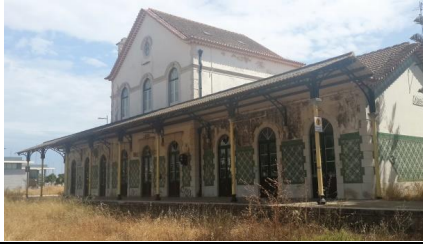
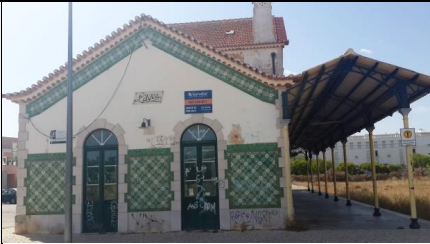
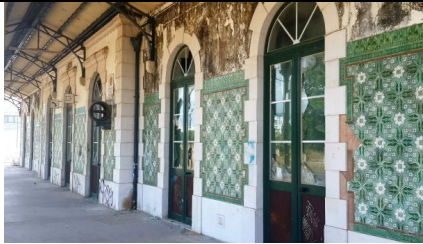
Alçados principal e lateral direito			Alçados tardoz e lateral esquerdo			
7

Alçado lateral direito			Vista parcial alçado tardoz			
8	Local implantação	Isolado	X	Banda/Extre		Gaveto	Banda/Meio
9	Posição dos Alçados	Princip	SW	Lat Direito	SE	Tardoz	NE

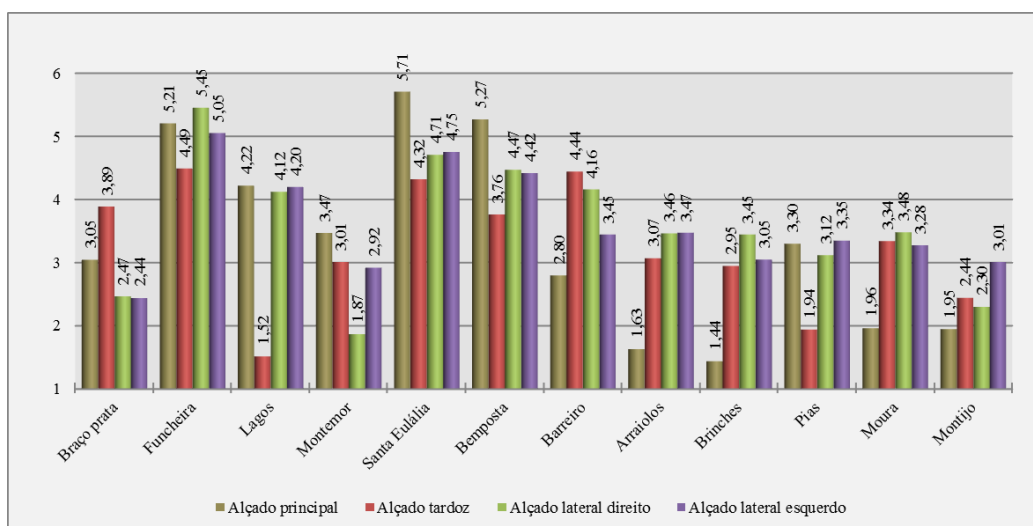
Figura 5.17 - Avaliação dos Edifícios das Estações Ferroviárias por Alçado

Na Figura 5.17 o gráfico apresentado indica a avaliação por alçado, em que se constata a amplitude classificativa entre os alçados dos mesmos edifícios e dos seus pares. Um dos edifícios em que se denota maior amplitude é o estado do alçado tardoz do edifício de Lagos (1,52), comparativamente com o estado dos restantes alçados (4,12; 4,20 e 4,22).

Efetivamente a obstrução da caleira situada ao longo do telheiro longitudinal, que confina com o alçado tardoz, é um exemplo sintomático, das causas primordiais atrás referidas, que são a chuva, as variações de humidade e a falta de manutenção.

Paralelamente, nos alçados principais de Arraiolos e de Brinches constata-se que existe uma grande amplitude classificativa, relativamente aos restantes alçados. Em contraponto, verifica-se que o edifício da Funcheira é o mais regular, apresenta menor variação classificativa entre os seus alçados, facto justificado pelas obras de recuperação efetuadas recentemente.

Outro dado curioso, prende-se com o facto do alçado principal do Barreiro estar em pior estado, porque é o que está mais oculto, relativamente ao alçado tardoz que é ponto de circulação pedonal, ou de acesso, sobretudo para quem pretende viajar de comboio na nova linha anexa. Em Braço de Prata também se verifica uma situação similar.

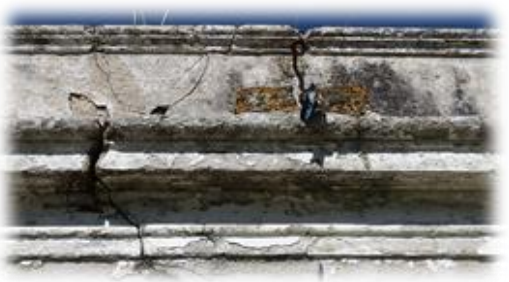
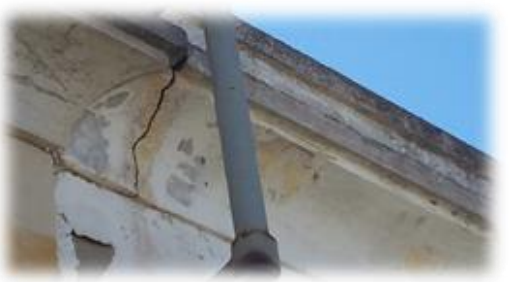
Alçado principal - Estação Arraiolos		Alçado principal - Estação Arraiolos

FICHA DE ANOMALIA N.º 1		REVESTIMENTO : Reboco / Por Pintura - R-R/P	
Origem Mecânica	AMI - Fissuração / Fendilhação		
IDENTIFICAÇÃO E DESCRIÇÃO DOS SINTOMAS ANÓMALOS:

- Fendilhação bem definida e orientada em platibandas.			
- Apresentam rugosidade e desalinhamentos de superfície, ao longo das suas extensões.			
- Indícios de deslocamentos estruturais / assentamentos do suporte.

- Localizam-se junto aos cunhais dos edifícios.

- As fendilhações registadas no edifício de Arraiolos, são mais acentuadas, têm maior gravidade.			
CAUSAS PROVÁVEIS:			
GRANDE CORRELAÇÃO - GRAU 2:			
C-P3 conceção incorreta / inexistência de sistemas de reforço contra acções mecânicas			
C-M1 fissuração do suporte (propagação ao reboco / revestimento). Deslocamentos estruturais			
C-M3 concentração de tensões entre suporte / revestimento (dilatação, retração, assentamento)			
C-A5 variações de humidade			
PEQUENA CORRELAÇÃO - GRAU 1:			
C-U2 ausência de manutenção ou ações de manutenção deficientemente executadas			
CONSEQUÊNCIAS POSSÍVEIS E CONDIÇÕES DE EVOLUÇÃO:			
Risco de desprendimento de revestimentos ou queda de peças (S / N)			S
Deterioração do revestimento em função da ação dos agentes de degradação (S / N)			S
Presença ou indícios de humidade excessiva / retida na zona da ocorrência anómala (S / N)			S
Valor estético das áreas afectadas (P-pontual; M-moderado; R-relevante; S-significativo)			S

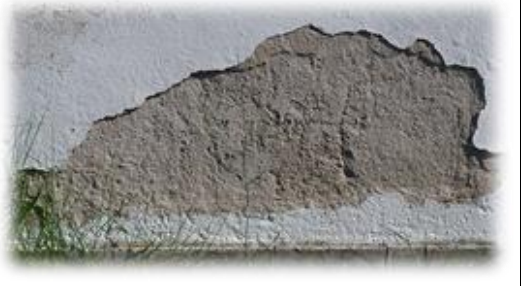
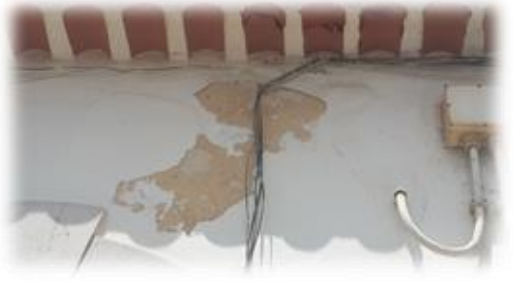
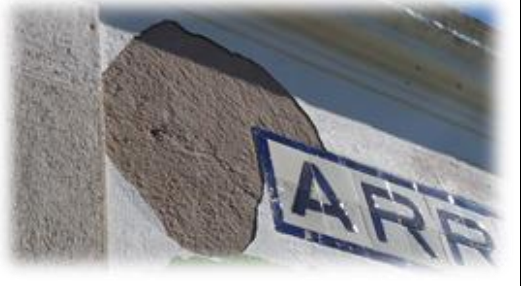
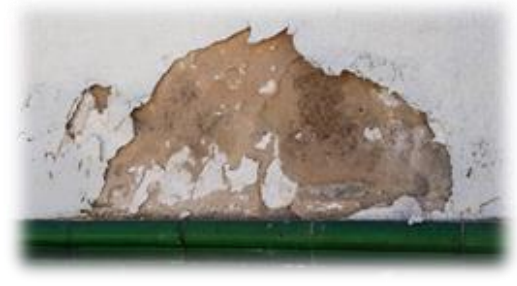
Alçado lat. esq.º - Estação Arraiolos		Alçado principal - Estação Lagos

- Perda de aderência da película de tinta, propagando-se à camada de reboco.			
- Traduz-se na separação consecutiva das camadas de revestimento, relativamente aos seus suportes.

- Localizam-se perto de zonas em relevo (beirados, cunhais, lambrins e socos).

- As fotos do Edifício de Arraiolos, indicam que foram afetadas as camadas de tinta e reboco.			
- As restantes fotos, indicam que apenas foram afetadas as películas de tinta.			
CAUSAS PROVÁVEIS:			
GRANDE CORRELAÇÃO - GRAU 2:			
C-P3 conceção incorreta / inexistência de sistemas de reforço contra acções mecânicas			
C-E3 erro na formulação do produto ou na mistura de componentes			
C-M2 retração do material de enchimento/reboco			
C-M3 concentração de tensões entre suporte / revestimento (dilatação, retração, assentamento)			
C-A3 variações térmicas			
C-A5 variações de humidade			
PEQUENA CORRELAÇÃO - GRAU 1:			
C-A6 vapor de água / humidade interna			
CONSEQUÊNCIAS POSSÍVEIS E CONDIÇÕES DE EVOLUÇÃO:			
Risco de desprendimento de revestimentos ou queda de peças (S / N)			S
Deterioração do revestimento em função da ação dos agentes de degradação (S / N)			S
Presença ou indícios de humidade excessiva / retida na zona da ocorrência anómala (S / N)			S

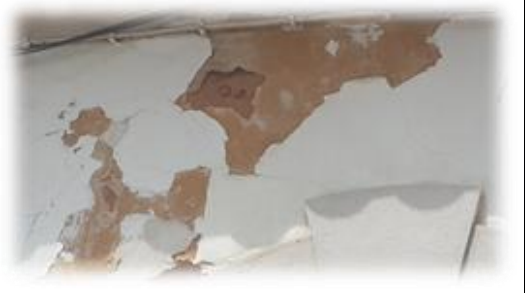
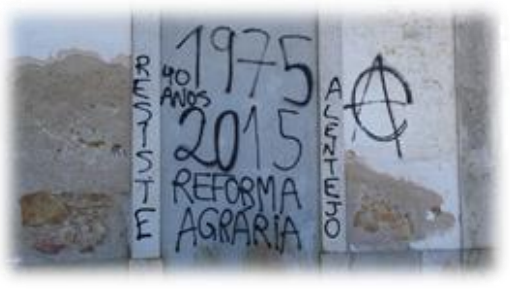
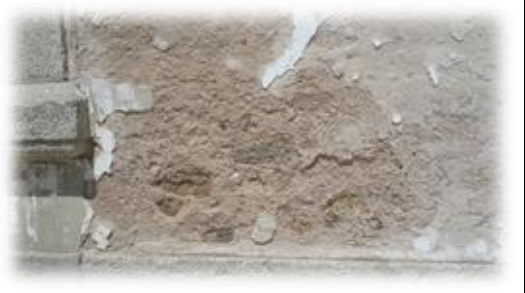
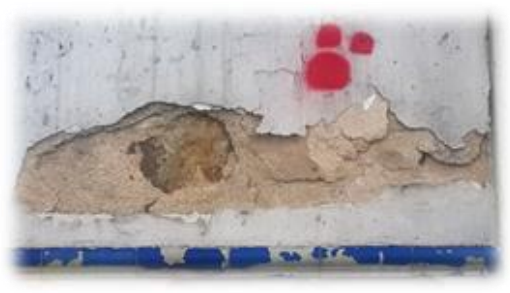
Alçado principal - Estação Lagos		Alçado tardoz - Estação Arraiolos

- Deterioração da camada superficial de reboco, perda de capacidades de interligação granular.			
- Início do estado de desagregação das camadas subjacentes.

- Localizam-se predominantemente junto a elementos em relevo (beirados, cunhais, lambrins e socos).

- Na foto da estação de Montemor-O-Novo a perda de coesão é notória, transita para o estado de degradação.			
CAUSAS PROVÁVEIS:			
GRANDE CORRELAÇÃO - GRAU 2:			
C-P2 especificação incorrcta dos produtos / materiais a aplicar			
C-P3 conceção incorreta / inexistência de sistemas de reforço contra acções mecânicas			
C-E3 erro na formulação do produto ou na mistura de componentes			
C-A4 ação da chuva			
PEQUENA CORRELAÇÃO - GRAU 1:			
C-E5 método de aplicação; inadequado ou mal executado			
C-A5 variações de humidade			
C-U5 envelhecimento natural			
CONSEQUÊNCIAS POSSÍVEIS E CONDIÇÕES DE EVOLUÇÃO:			
Risco de desprendimento de revestimentos ou queda de peças (S / N)			S
Deterioração do revestimento em função da ação dos agentes de degradação (S / N)			S
Presença ou indícios de humidade excessiva / retida na zona da ocorrência anómala (S / N)			S
Valor estético das áreas afectadas (P-pontual; M-moderado; R-relevante; S-significativo)			R

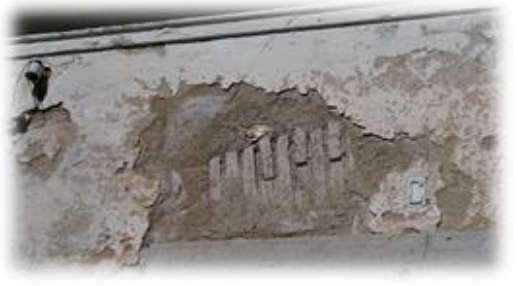
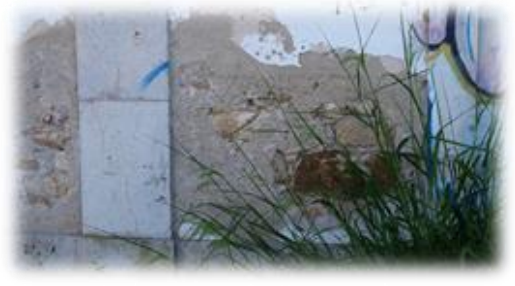
Alçado principal - Estação Arraiolos		Alçado tardoz - Estação Arraiolos

- Deterioração acentuada das camadas de reboco, atingindo a camada de suporte.			
- Desgaste da composição do reboco, transformando-se em partículas de fina granulometria (pó).

- Localizam-se predominantemente junto a elementos em relevo (beirados, cunhais, lambrins e socos).

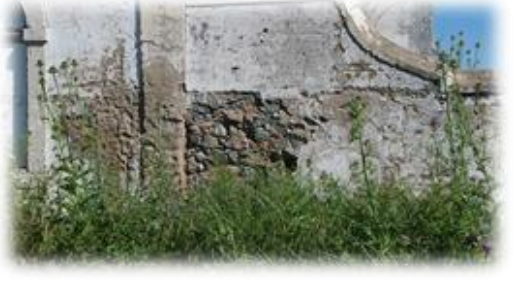
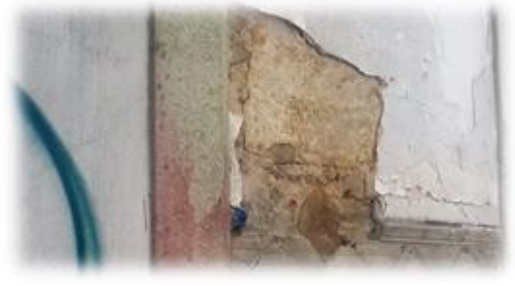
Alçado principal - Estação Serpa - Brinches		Alçado principal - Estação Montijo	
OBSERVAÇÕES:

- Nas fotos denota-se a profundidade de degradação do reboco, que torna visível a camada de suporte.			
CAUSAS PROVÁVEIS:			
GRANDE CORRELAÇÃO - GRAU 2:			
C-P2 especificação incorreta dos produtos / materiais a aplicar			
C-P3 conceção incorreta / inexistência de sistemas de reforço contra acções mecânicas			
C-P5 especificação incorreta / inexistente da humidade ascensional do terreno			
C-E3 erro na formulação do produto ou na mistura de componentes			
C-A4 ação da chuva			
PEQUENA CORRELAÇÃO - GRAU 1:			
C-E5 método de aplicação; inadequado ou mal executado			
C-A5 variações de humidade			
CONSEQUÊNCIAS POSSÍVEIS E CONDIÇÕES DE EVOLUÇÃO:			
Risco de desprendimento de revestimentos ou queda de peças (S / N)			S
Deterioração do revestimento em função da ação dos agentes de degradação (S / N)			S
Presença ou indícios de humidade excessiva / retida na zona da ocorrência anómala (S / N)			S
Valor estético das áreas afectadas (P-pontual; M-moderado; R-relevante; S-significativo)			S

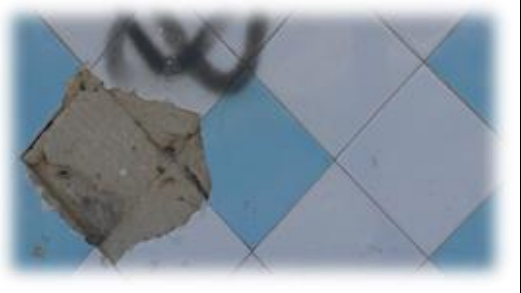
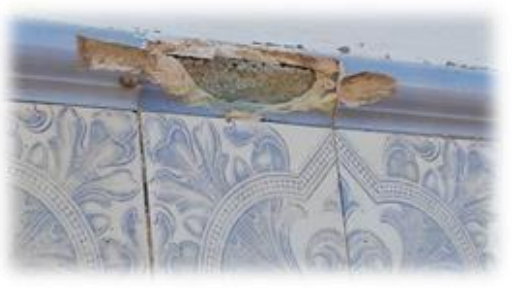
Alçado tardoz - Estação Moura		Alçado lat. esq.º - Estação Santa Eulália

FICHA DE ANOMALIA N.º 10		REVESTIMENTO : Pétreos / Cerâmicos - R-P/C	
Origem Mecânica		AM5 - Fraturação	
IDENTIFICAÇÃO E DESCRIÇÃO DOS SINTOMAS ANÓMALOS:

- Fraturação atravessa toda a espessura do revestimento.			
- Nalgumas situações ocorre a separação e o destacamento da camada de revestimento.			
- Localizam-se em diversos locais das paredes.

- Constata-se nas fotos fraturações em azulejos e em revestimentos pétreos.			
CAUSAS PROVÁVEIS:			
GRANDE CORRELAÇÃO - GRAU 2:			
C-P3 conceção incorreta / inexistência de sistemas de reforço contra acções mecânicas			
C-E5 método de aplicação; inadequado ou mal executado			
C-E6 desrespeito pela estereotomia das peças e das dimensões das juntas			
C-M2 retração do material de enchimento/reboco			
C-M3 concentração de tensões entre suporte / revestimento (dilatação, retração, assentamento)			
PEQUENA CORRELAÇÃO - GRAU 1:			
C-E5 método de aplicação; inadequado ou mal executado			
CONSEQUÊNCIAS POSSÍVEIS E CONDIÇÕES DE EVOLUÇÃO:			
Risco de desprendimento de revestimentos ou queda de peças (S / N)			N
Deterioração do revestimento em função da ação dos agentes de degradação (S / N)			N
Presença ou indícios de humidade excessiva / retida na zona da ocorrência anómala (S / N)			S
Valor estético das áreas afectadas (P-pontual; M-moderado; R-relevante; S-significativo)			M

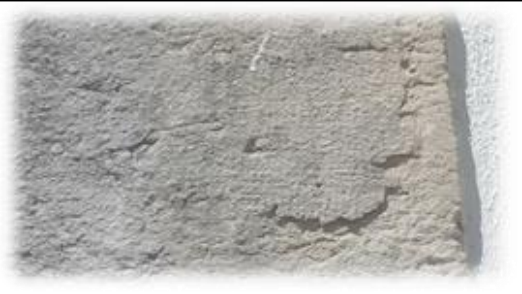
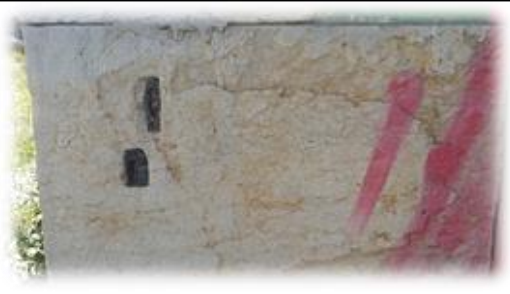
Alçado lat. esq.º - Estação Braço de Prata		Alçado lat. dir.º - Estação Braço de Prata

- Efeito de laminação em revestimentos pétreos, traduz-se na perda de capacidades de interligação granular das camadas que o constituem.			
- As camadas superficiais desgastam-se, tendem a perder a coesão e desligam-se das subsequentes.

- Localizam-se sobretudo em cunhais e socos das paredes.

- A foto da estação de Santa Eulália destaca o efeito da laminação e desgaste da camada superficial do revestimento.			
CAUSAS PROVÁVEIS:			
GRANDE CORRELAÇÃO - GRAU 2:			
C-A3 variações térmicas			
C-A5 variações de humidade			
C-U5 envelhecimento natural			
PEQUENA CORRELAÇÃO - GRAU 1:			
C-A1 vento / erosão			
C-A2 radiação solar / temperatura			
CONSEQUÊNCIAS POSSÍVEIS E CONDIÇÕES DE EVOLUÇÃO:			
Risco de desprendimento de revestimentos ou queda de peças (S / N)			N
Deterioração do revestimento em função da ação dos agentes de degradação (S / N)			N
Presença ou indícios de humidade excessiva / retida na zona da ocorrência anómala (S / N)			S
Valor estético das áreas afectadas (P-pontual; M-moderado; R-relevante; S-significativo)			P
Condições favoráveis para que a ocorrência progrida acentuadamente (S / N)			N
INTERVENÇÃO CURATIVA:			
Justifica-se uma imediata intervenção curativa (S / N)			N
Nível de urgência de reparação (B-Baixo; M-Médio; A-Alto)			B

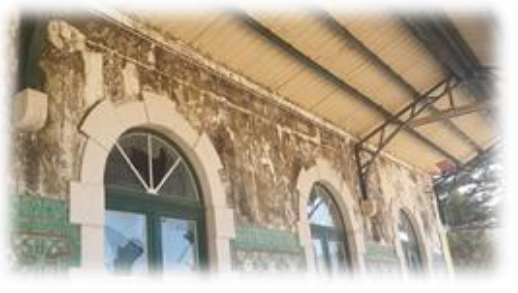
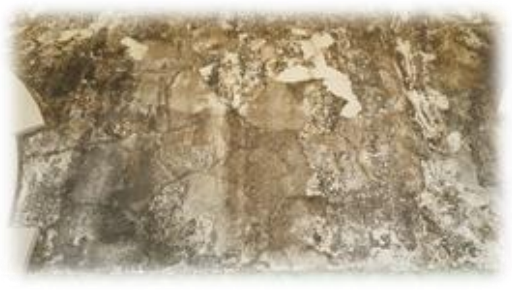
Alçado tardoz - Estação Lagos		Alçado tardoz - Estação Lagos

FICHA DE ANOMALIA N.º 13		REVESTIMENTO : Reboco / Por Pintura - R-R/P	
Associadas à Humidade		AH1 - Infiltrações / Manchas de Humidade	
IDENTIFICAÇÃO E DESCRIÇÃO DOS SINTOMAS ANÓMALOS:

- Infiltrações em paredes.			
- Manchas de humidade que evidenciam alterações cromáticas.			
- Localizam-se em zonas diversas, que são propícias à ocorrência de humidades.

- As anomalias registadas nos Alçados tardoz das estações referenciadas, têm em comum coberturas longitudinais adjacentes.			
CAUSAS PROVÁVEIS:			
GRANDE CORRELAÇÃO - GRAU 2:			
C-P4 conceção incorreta / inexistência de sistemas de escoamento / drenagem de águas			
C-A4 ação da chuva			
C-U2 ausência de manutenção ou ações de manutenção deficientemente executadas			
C-U4 falha de equipamentos (canalizações, algerozes, caleiras, tubos de queda)			
PEQUENA CORRELAÇÃO - GRAU 1:			
C-U1 periodicidade inadequada de limpeza ou inexistência			
C-U5 envelhecimento natural			
CONSEQUÊNCIAS POSSÍVEIS E CONDIÇÕES DE EVOLUÇÃO:			
Risco de desprendimento de revestimentos ou queda de peças (S / N)			N
Deterioração do revestimento em função da ação dos agentes de degradação (S / N)			S
Presença ou indícios de humidade excessiva / retida na zona da ocorrência anómala (S / N)			S
Valor estético das áreas afectadas (P-pontual; M-moderado; R-relevante; S-significativo)			S

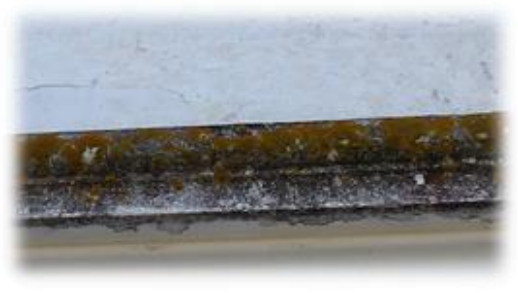
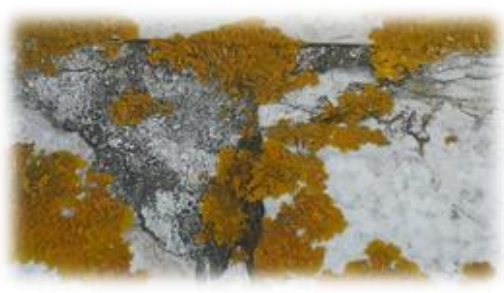
Alçado principal - Estação Barreiro		Alçado principal - Estação Barreiro

FICHA DE ANOMALIA N.º 14		REVESTIMENTO : Pétreos / Cerâmicos - R-P/C	
Associadas à Humidade		AH2 - Colonização Biológica / Vegetação Parasitária	
IDENTIFICAÇÃO E DESCRIÇÃO DOS SINTOMAS ANÓMALOS:

- Colonização biológica traduz-se pela presença de fungos, algas, líquenes e musgos na superfície da pedra.			
- Aderem em substratos rugosos, formam manchas inestéticas de cor negra ou esverdeadas.

- Na estação do Barreiro existe uma grande densidade de colonização biológica, localiza-se junto ao mar.			
CAUSAS PROVÁVEIS:			
GRANDE CORRELAÇÃO - GRAU 2:			
C-A5 variações de humidade			
C-A7 ação biológica			
C-U2 ausência de manutenção ou ações de manutenção deficientemente executadas			
PEQUENA CORRELAÇÃO - GRAU 1:			
C-A4 ação da chuva			
C-A6 vapor de água / humidade interna			
C-U1 periodicidade inadequada de limpeza ou inexistência			
C-U6 ventilação insuficiente do interior			
CONSEQUÊNCIAS POSSÍVEIS E CONDIÇÕES DE EVOLUÇÃO:			
Risco de desprendimento de revestimentos ou queda de peças (S / N)			N
Deterioração do revestimento em função da ação dos agentes de degradação (S / N)			N
Presença ou indícios de humidade excessiva / retida na zona da ocorrência anómala (S / N)			S
Valor estético das áreas afectadas (P-pontual; M-moderado; R-relevante; S-significativo)			P
Condições favoráveis para que a ocorrência progrida acentuadamente (S / N)			N

INTERVENÇÃO CURATIVA:			
Justifica-se uma imediata intervenção curativa (S / N)			N
Nível de urgência de reparação (B-Baixo; M-Médio; A-Alto)			B

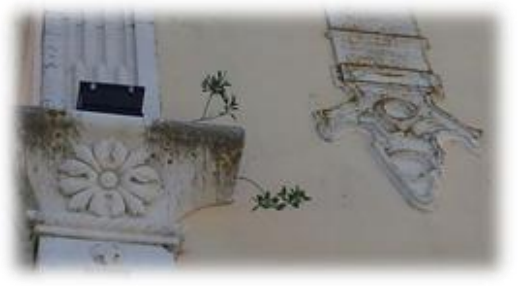
Alçado principal - Estação Barreiro		Alçado principal - Estação Moura

FICHA DE ANOMALIA N.º 15		REVESTIMENTO : Pétreos / Cerâmicos - R-P/C	
Associadas à Humidade		AH2 - Colonização Biológica / Vegetação Parasitária	
IDENTIFICAÇÃO E DESCRIÇÃO DOS SINTOMAS ANÓMALOS:			
- Vegetação parasitária traduz-se pela formação de plantas de origem vegetal na superfície da pedra.			
- Localizam-se e desenvolvem-se em juntas de revestimentos.

Alçado principal - Estação Barreiro		Alçado principal - Estação Braço de Prata	
OBSERVAÇÕES:			
- A estação do Barreiro foi onde se registou com maior incidência, esta ocorrência anómala.			
CAUSAS PROVÁVEIS:			
GRANDE CORRELAÇÃO - GRAU 2:			
C-A5 variações de humidade			
C-A7 ação biológica			
C-U2 ausência de manutenção ou ações de manutenção deficientemente executadas			
PEQUENA CORRELAÇÃO - GRAU 1:			
C-A4 ação da chuva			
C-A6 vapor de água / humidade interna			
C-U1 periodicidade inadequada de limpeza ou inexistência			
C-U6 ventilação insuficiente do interior			
CONSEQUÊNCIAS POSSÍVEIS E CONDIÇÕES DE EVOLUÇÃO:			
Risco de desprendimento de revestimentos ou queda de peças (S / N)			N
Deterioração do revestimento em função da ação dos agentes de degradação (S / N)			S
Presença ou indícios de humidade excessiva / retida na zona da ocorrência anómala (S / N)			S
Valor estético das áreas afectadas (P-pontual; M-moderado; R-relevante; S-significativo)			R

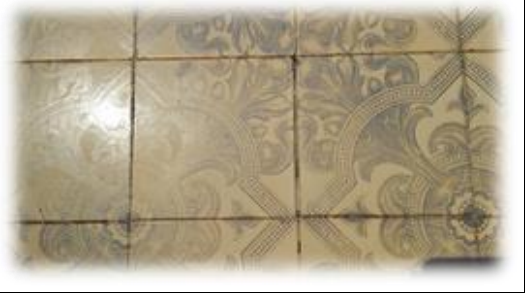
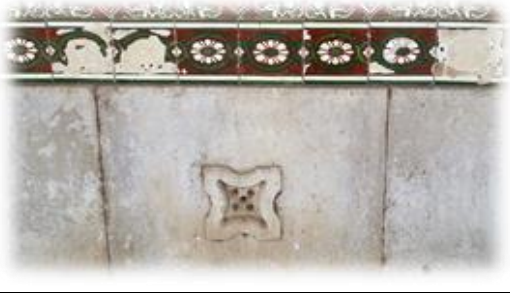
Alçado tardoz - Estação Santa Eulália		Alçado tardoz - Estação Funcheira	
OBSERVAÇÕES:

FICHA DE ANOMALIA N.º 21		REVESTIMENTO : Pétreos / Cerâmicos - R-P/C	
Anomalias nas Juntas		AJ1 - Perda / Inexistência de material de preenchimento (betume)	
IDENTIFICAÇÃO E DESCRIÇÃO DOS SINTOMAS ANÓMALOS:

- Perda de funcionalidade das juntas entre peças de revestimento, inexistência de betume.			
- Este tipo de anomalia, facilita a ocorrência de fissuração, eflorescências, criptoflorescências, descolorações e colonização biológica.

- As fotos registam o mesmo tipo de anomalia, em revestimentos diferentes (cerâmicos e pétreos).			
CAUSAS PROVÁVEIS:			
GRANDE CORRELAÇÃO - GRAU 2:			
C-P6 estereotomia das peças e dimensões das juntas não adequadas ao suporte			
C-E6 desrespeito pela estereotomia das peças e das dimensões das juntas			
C-M3 concentração de tensões entre suporte / revestimento (dilatação, retração, assentamento)			
C-U2 ausência de manutenção ou ações de manutenção deficientemente executadas			
PEQUENA CORRELAÇÃO - GRAU 1:			
C-E3 erro na formulação do produto ou na mistura de componentes			
C-E4 espessura desajustada do material de assentamento			
C-E5 método de aplicação; inadequado ou mal executado			
CONSEQUÊNCIAS POSSÍVEIS E CONDIÇÕES DE EVOLUÇÃO:			
Risco de desprendimento de revestimentos ou queda de peças (S / N)			N
Deterioração do revestimento em função da ação dos agentes de degradação (S / N)			N
Presença ou indícios de humidade excessiva / retida na zona da ocorrência anómala (S / N)			S

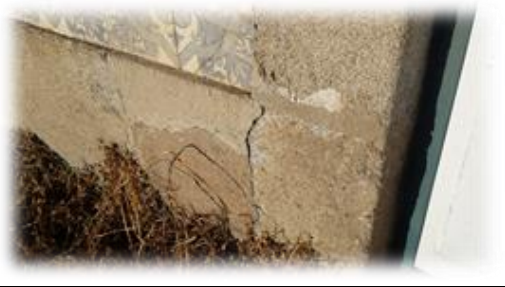
Alçado principal - Estação Barreiro		Alçado tardoz - Estação Santa Eulália

FICHA DE ANOMALIA N.º 22		REVESTIMENTO : Pétreos / Cerâmicos - R-P/C	
Anomalias nas Juntas		AJ2 - Fissuração das juntas	
IDENTIFICAÇÃO E DESCRIÇÃO DOS SINTOMAS ANÓMALOS:

- Fissuração afetando toda a profundidade da junta, com maior ou menor relevância.			
- Estas ocorrências, propiciam o desenvolvimento célere de fissuração, eflorescências, criptoflorescências, descolorações e colonização biológica.

- As anomalias registadas nas fotos superiores evidenciam uma fissuração superficial.			
- As anomalias registadas nas fotos inferiores evidenciam movimentos de ordem estrutural.			
CAUSAS PROVÁVEIS:			
GRANDE CORRELAÇÃO - GRAU 2:			
C-P3 conceção incorreta / inexistência de sistemas de reforço contra acções mecânicas			
C-P6 estereotomia das peças e dimensões das juntas não adequadas ao suporte			
C-E3 erro na formulação do produto ou na mistura de componentes			
C-E6 desrespeito pela estereotomia das peças e das dimensões das juntas			
C-M 1 fissuração do suporte (propagação ao reboco / revestimento);			
C-M3 concentração de tensões entre suporte / revestimento (dilatação, retração, assentamento)			
PEQUENA CORRELAÇÃO - GRAU 1:			
C-E5 método de aplicação; inadequado ou mal executado			
C-M2 retração do material de enchimento / reboco			
C-A3 variações térmicas			
CONSEQUÊNCIAS POSSÍVEIS E CONDIÇÕES DE EVOLUÇÃO:

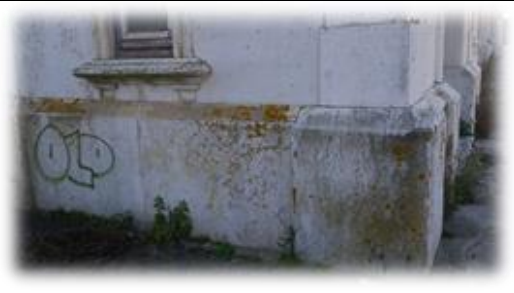
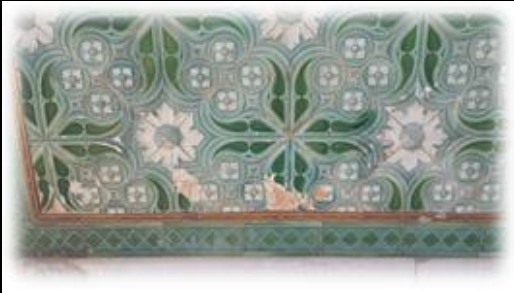
Alçado lat. esq.º - Estação Barreiro		Alçado lat. dir.º - Estação Lagos

FICHA DE ANOMALIA N.º 24		REVESTIMENTO : Pétreos / Cerâmicos - R-P/C	
Anomalias nas Juntas		AJ4 - Descolorações	
IDENTIFICAÇÃO E DESCRIÇÃO DOS SINTOMAS ANÓMALOS:

- Descolorações o material das juntas absorve e retém produtos enodoantes em forma de pó ou veiculados pela água.			
- Modificação da cor original do betume das juntas.

- A foto da estação do Barreiro evidencia uma descoloração de ordem biológica em revestimento pétreo.			
- As restantes fotos denotam um enodoamento, dá-se uma alteração estética da cor das juntas e de algumas das suas peças constituintes.			
CAUSAS PROVÁVEIS:			
GRANDE CORRELAÇÃO - GRAU 2:			
C-P5 especificação incorreta / inexistente da humidade ascensional do terreno			
PEQUENA CORRELAÇÃO - GRAU 1:			
C-A5 variações de humidade			
C-A6 vapor de água / humidade interna			
C-A7 ação biológica			
CONSEQUÊNCIAS POSSÍVEIS E CONDIÇÕES DE EVOLUÇÃO:			
Risco de desprendimento de revestimentos ou queda de peças (S / N)			N
Deterioração do revestimento em função da ação dos agentes de degradação (S / N)			N
Presença ou indícios de humidade excessiva / retida na zona da ocorrência anómala (S / N)			S
Valor estético das áreas afectadas (P-pontual; M-moderado; R-relevante; S-significativo)			P
Condições favoráveis para que a ocorrência progrida acentuadamente (S / N)			N

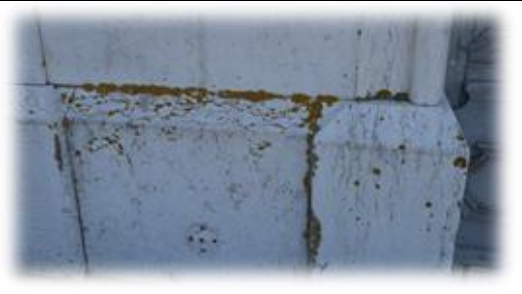
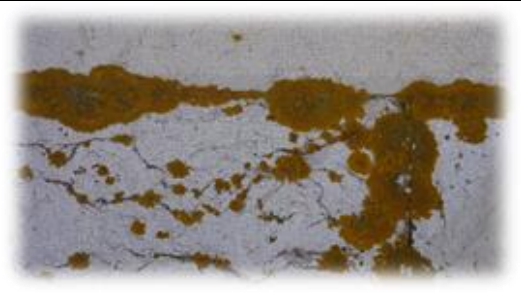
Alçado principal - Estação Barreiro		Alçado principal - Estação Barreiro

- Colonização biológica, o material das juntas desenvolve fungos, algas, líquenes e musgos, nalgumas situação são ajudados pelas características dos próprios betumes.

- Alteração da cor original, da textura e da composição do betume das juntas.

- As fotos revelam a colonização biológica dos betumes das estações do Barreiro e de Santa Eulália.			
CAUSAS PROVÁVEIS:			
GRANDE CORRELAÇÃO - GRAU 2:			
C-P5 especificação incorreta / inexistente da humidade ascensional do terreno			
C-A7 ação biológica			
C-U6 ventilação insuficiente do interior			
PEQUENA CORRELAÇÃO - GRAU 1:			
C-A3 variações térmicas			
C-A5 variações de humidade			
C-U2 ausência de manutenção ou ações de manutenção deficientemente executadas			
C-U5 envelhecimento natural			
CONSEQUÊNCIAS POSSÍVEIS E CONDIÇÕES DE EVOLUÇÃO:			
Risco de desprendimento de revestimentos ou queda de peças (S / N)			N
Deterioração do revestimento em função da ação dos agentes de degradação (S / N)			N
Presença ou indícios de humidade excessiva / retida na zona da ocorrência anómala (S / N)			S
Valor estético das áreas afectadas (P-pontual; M-moderado; R-relevante; S-significativo)			P
Condições favoráveis para que a ocorrência progrida acentuadamente (S / N)			N
