INSTITUTO SUPERIOR DE ENGENHARIA DE LISBOA
Área Departamental de Engenharia Civil

ACOMPANHAMENTO DA REABILITAÇÃO ESTRUTURAL DA ETA DE MORGAVEL

Relatório de Estágio para obtenção do grau de Mestre em Engenharia Civil
na área de especialização de Edificações.

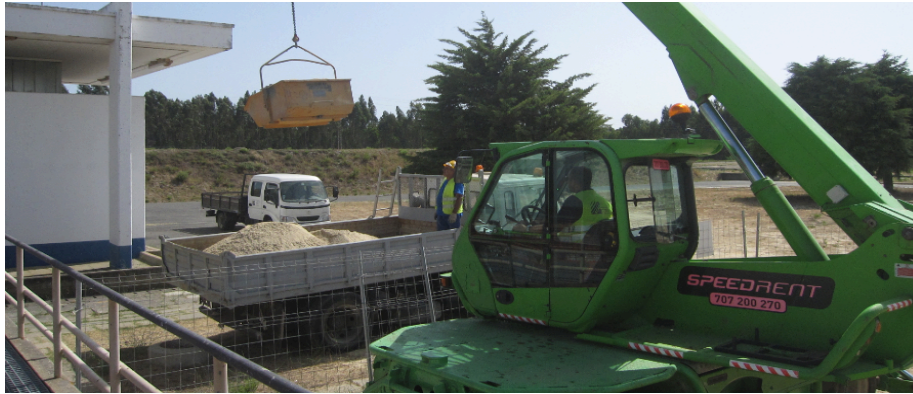
Figura 3.3 - Remoção da areia.

A areia foi removida manualmente para o interior de um balde-grua (500L), que era retirado do interior do tanque pelo manipulador telescópico. O balde era descarregado para a caixa do camião e quando este estava cheio a areia era transportada para o parque de resíduos (Figura 3.3).

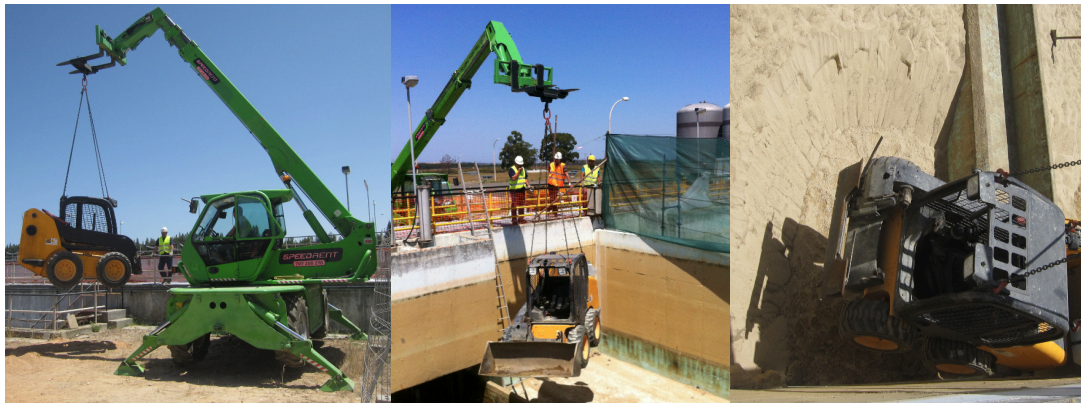
Figura 3.4 - Colocação da minicarregadora no interior do tanque.

Posteriormente à abertura da área necessária para a circulação da minicarregadora na laje de fundo, iniciou-se o processo de colocação da minicarregadora no fundo dos tanque (Figura 3.4).

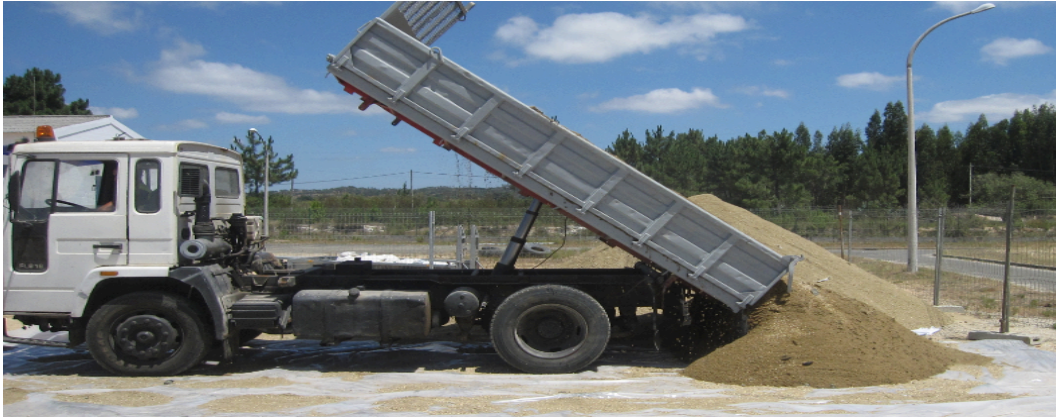
Figura 3.5 - Descarga de areia no parque de resíduos.

Inicialmente a areia era para ser armazenada no parque de resíduos até ser terminada a remoção da areia de todos os tanques e posteriormente ser transportada para vazadouro (Figura 3.5). No entanto por imposição da fiscalização, foi necessário colocar a areia no parque de resíduos sobre um manto de manga plástica e geossintético não tecido, por forma a impedir qualquer contaminação do solo.

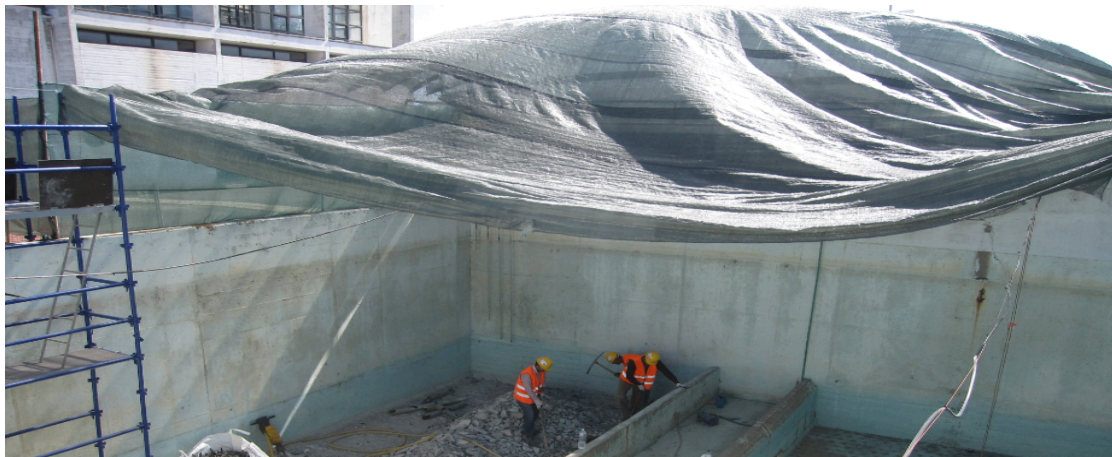
Figura 3.6 - Rede Sombra e sistema de aspersores.

devido à diminuição da circulação de ar na frente de trabalho (Figura 3.6). Houve necessidade de humedecer a laje para reduzir a produção de poeiras durante o processo de demolição. Este humedecimento foi realizado com recurso a mangueiras de água e a um sistema tipo rega. Este sistema foi instalado simultaneamente com a rede sombra e consistia em dois cabos, um por cima de cada célula do tanque, que continham uma mangueira equipada com aspersores tipo rega que faziam o humedecimento da laje. A mangueira de água servia para quando era necessário realizar uma molhagem mais exaustiva da laje (Figura 3.6).

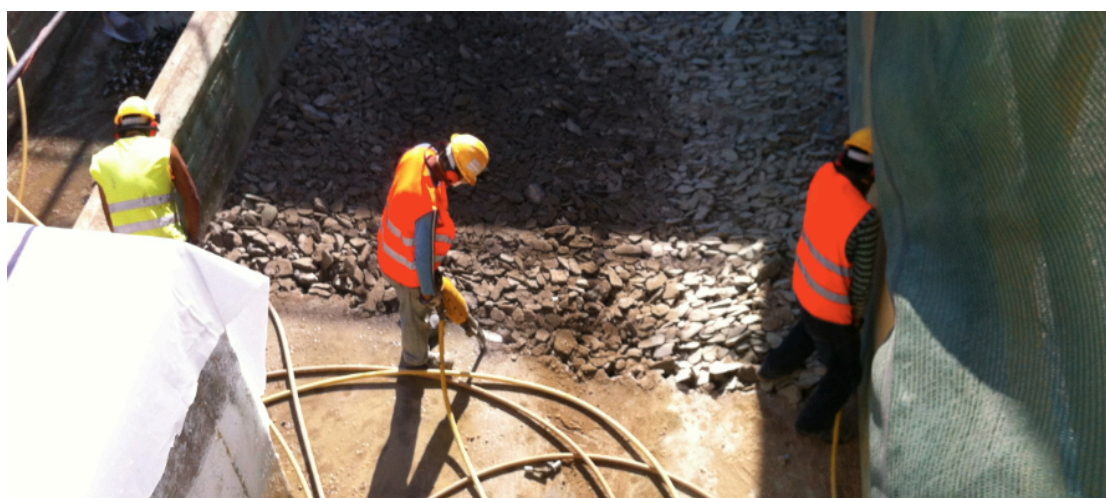
Figura 3.7 - Demolição da primeira camada.

Na primeira fase com recurso aos martelos pneumáticos, os marteleiros picavam a laje em aproximadamente 5 cm de espessura e esta era removida para o interior do balde-grua manualmente com recurso a pás (Figura 3.7). Este era removido do interior do tanque pelo manipulador telescópico e descarregado diretamente para contentores de resíduos. Nesta fase ainda não foi possível utilizar a minicarregadora porque dava lugar ao fracionamento dos tubos de PVC, do antigo sistema de captação que se encontravam embebidos na laje, dificultando a tarefa de remoção destes.

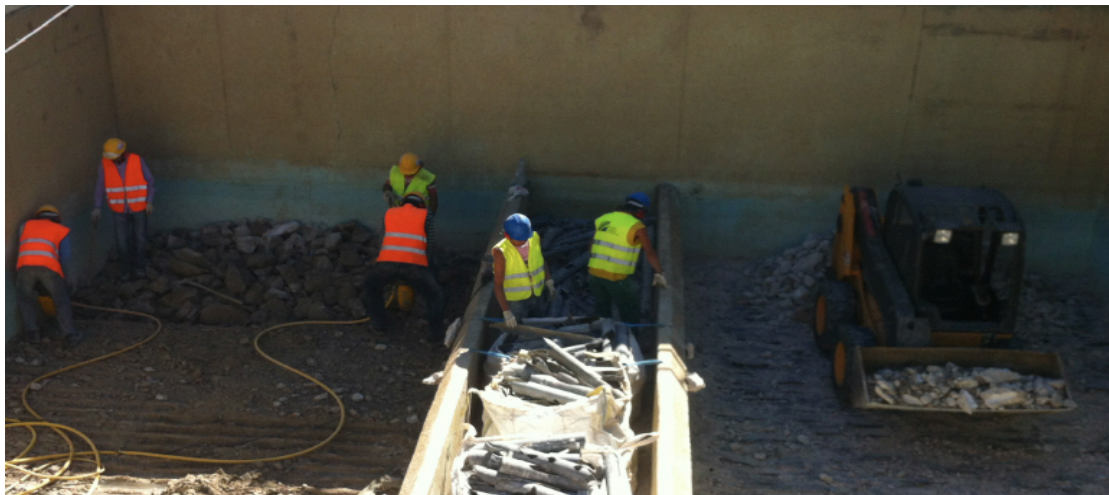
Figura 3.8 - Demolição e separação de resíduos.

Na segunda fase com recurso aos martelos pneumáticos e elétricos a antiga tubagem de PVC era removida, cortada e colocada em “big bags” que eram retirados do interior do tanque pelo manipulador telescópico e armazenados temporariamente no parque de resíduos até existir quantidade suficiente que justificasse a vinda de um contentor de resíduos (Figura 3.8).

Inicialmente a 3ª fase foi realizada como a primeira. Após a demolição com recurso aos martelos pneumáticos a remoção dos detritos para o interior do balde-grua foi realizada manualmente. Com vista a aumentar o rendimento do trabalho e porque já só havia betão, a minicarregadora foi colocada no fundo do tanque e esta carregava os detritos para o interior dos baldes-grua, sendo estes retirados do interior dos tanques pelo manipulador telescópico e descarregados diretamente para contentores de resíduos.

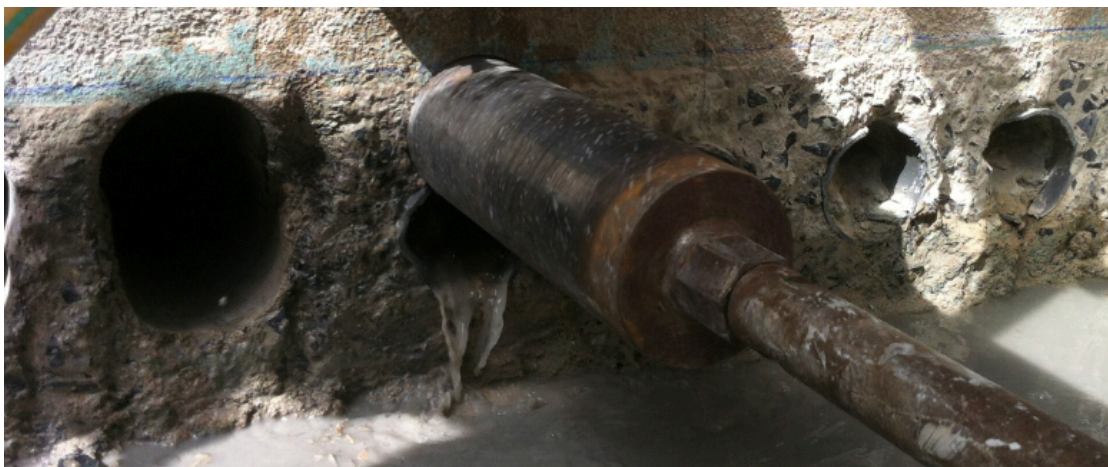
Figura 3.9 - Execução de carotes.

se fosse realizado em construção nova só teria 43 orifícios de forma triangular. Apesar desta diferença pôde-se comprovar que as furações antigas permitiam o escoamento de caudal máximo necessário tanto de captação como de admissão. Após várias consultas e a apreciação de propostas do projetista dos fundos falsos e, não sendo possível modificar a estrutura para criar os orifícios de forma triangular, chegou-se à solução de executar carotes sendo apenas exigido que as furações tivessem 180mm de altura independentemente do formato final (Figura 3.9).

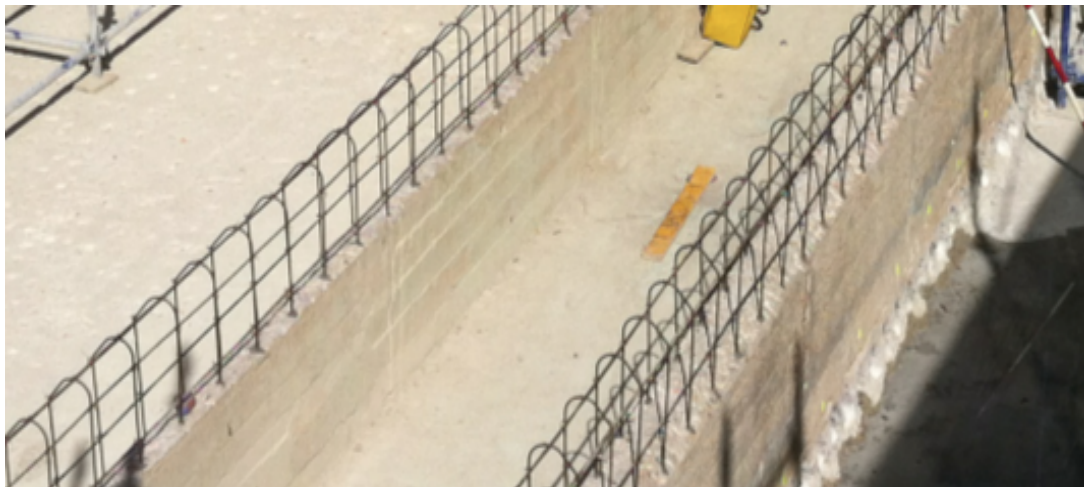
Figura 3.10 - Armaduras de aumento dos muretes.

O aumento dos muretes foi realizado com recurso a métodos tradicionais. As armaduras transversais, que já tinham sido encomendadas com o formato desejado, foram ancoradas aos muretes antigos com recurso a argamassas epoxídicas (Figura 3.10). Para tal foi necessário abrir furos no topo dos muretes existente.

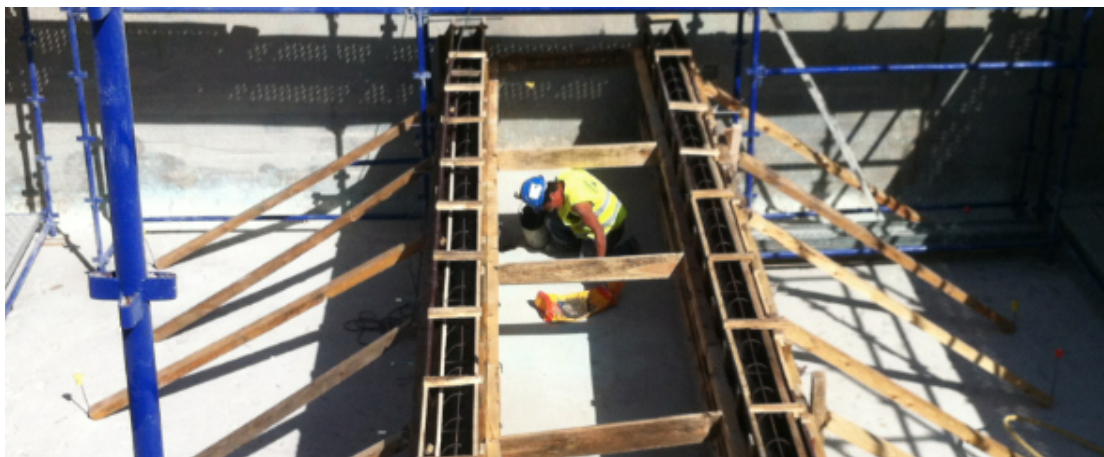
Figura 3.11 - Cofragem dos muretes.

Após a amarração das armaduras foi realizada a cofragem com recurso a painéis de MDF e barrotes. As estruturas de cofragem foram escoradas com recurso a barrotes contra a laje de fundo. No interior da cofragem foram instalados tubos de PVC e no seu interior passam varões de armaduras que são tensionadas por esticadores do tipo “castanha” metálica. As armaduras tensionadas pelas “castanhas” fecham a cofragem e os tubos de PVC impedem que esta feche mais que a dimensão desejada (Figura 3.11).

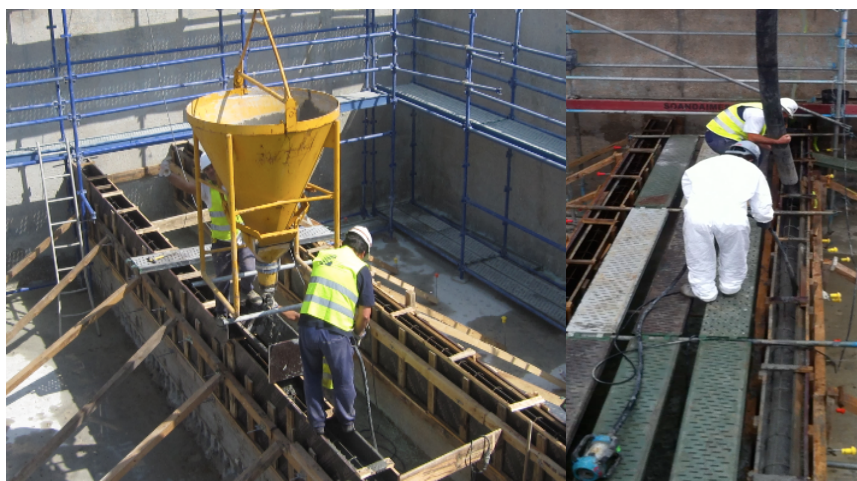
Figura 3.12 - Betonagem dos muretes.

Inicialmente a betonagem foi realizada com recurso ao manipulador telescópico equipado com um balde grua com descarga manual. Este processo demonstrou-se desvantajoso e foi apenas utilizado no tanque 1, os restantes tanques foram betonados com recurso a um camião grua (Figura 3.12).

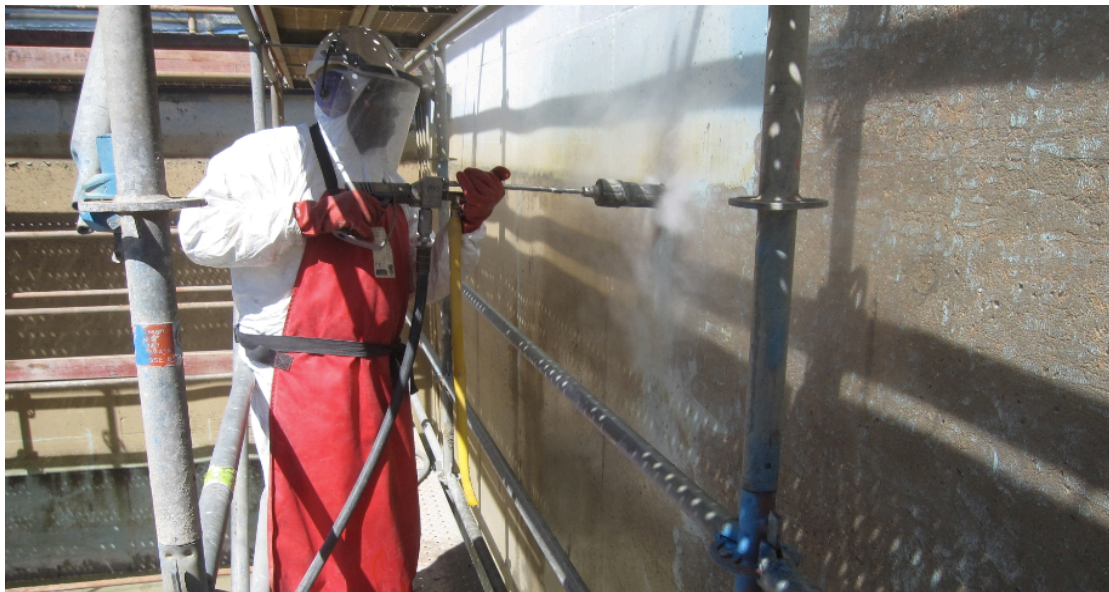
Figura 3.13 – Hidrodecapagem.

Após a realização de um ensaio de utilização, o dono de obra e a fiscalização aprovaram que o saneamento fosse realizado com recurso a um equipamento de hidrodecapagem, e que o equipamento utilizado fosse a FALCH T2000, capacitada para projetar água até à pressão de 2000 Bar.

Terminado o processo de saneamento (Figura 3.13), todas as superfícies no interior do tanque foram limpas com água, de modo a assegurar que estavam livres de pó, detritos soltos e outros materiais que pudessem reduzir a colagem dos materiais de reparação.

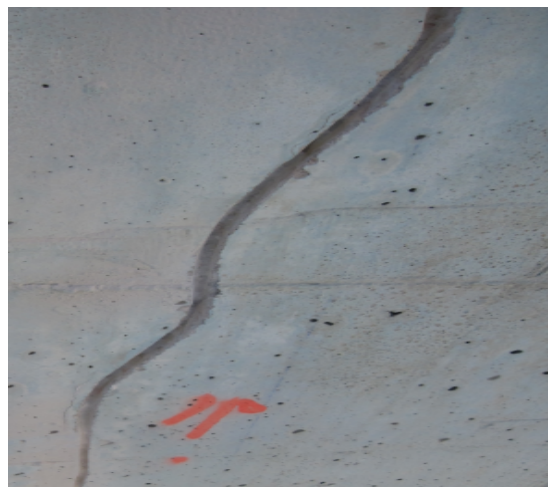
Figura 3.15 - Avivamento de fissuras.

Detetadas e mapeadas as fendas a intervir com recurso a um disco de corte iniciou-se o avivamento destas em toda a sua extensão, com uma profundidade de aproximadamente 1 cm (Figura 3.15).

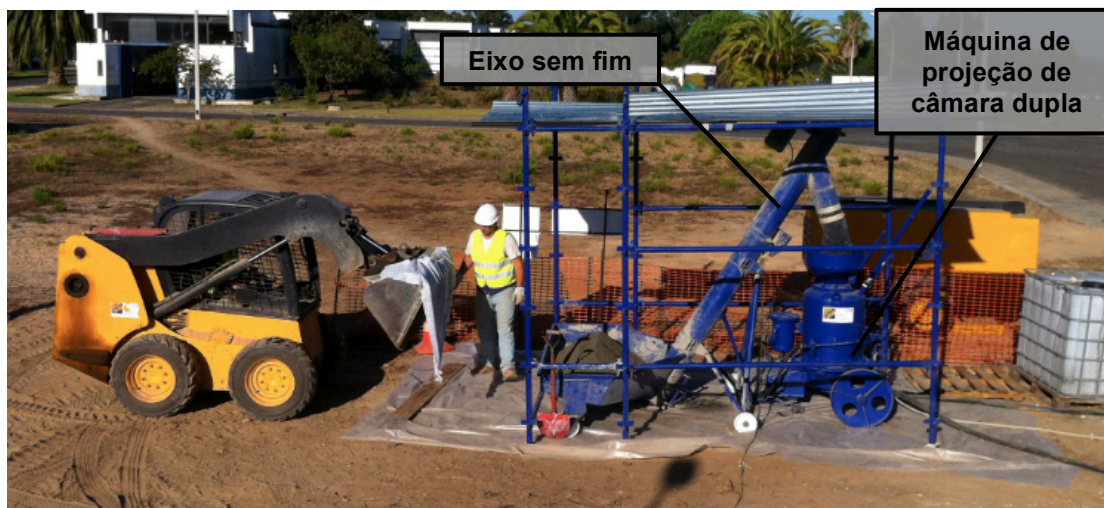
Figura 3.18 - Central de projeção de betão.

A mistura seca foi realizada em obra com recurso a uma betoneira. Depois de realizada esta foi transportada para a central de projeção com recurso a uma mini carregadora tipo “Bobcat” (Figura 3.18).

A mistura seca é conduzida através de um eixo sem fim que alimenta a máquina de projeção de câmara dupla (Figura 3.18). A mistura dá entrada para a primeira câmara que é fechada e pressurizada. Quando as duas câmaras atingem a mesma pressão, a mistura ainda seca passa para a segunda câmara que é fechada. Neste momento faz-se a descarga da primeira câmara para esta poder ser aberta e voltar-se a introduzir mais mistura seca. A mistura que se encontra na segunda câmara é alimentada por pás para o ponto mais próximo da saída, onde por diferença de pressões esta é forçada a passar para o interior do mangote e transportada por toda a sua extensão, até à extremidade, onde será uniformemente adicionada a água através do anel dispersor de água acoplado no canhão de projeção.

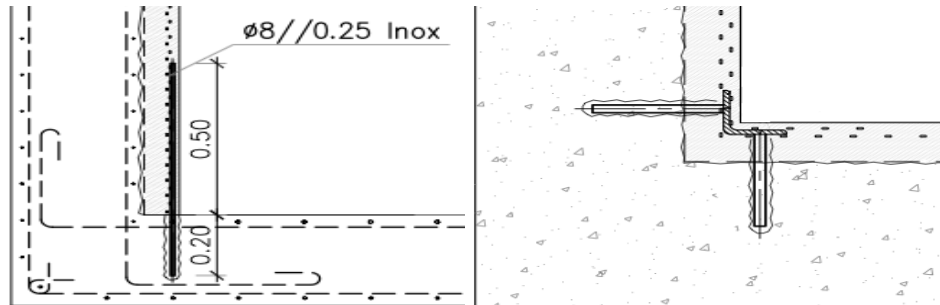
Figura 3.19 – (a) Reforços entre elementos verticais e horizontais e (b) entre elementos verticais.

Para além do reforço dado pelo betão projetado, o projeto previa o reforço entre os elementos verticais e entre os elementos verticais e horizontais. Entre os elementos verticais foram aplicadas 4 cantoneiras metálicas por tanque, embutidas no betão projetado e ancoradas à parede existente. Entre os elementos horizontais e verticais foram ancorados varões de inox

perpendicularmente à laje de fundo junto as paredes do tanque por forma a solidarizar os dois elementos (Figura 3.19).

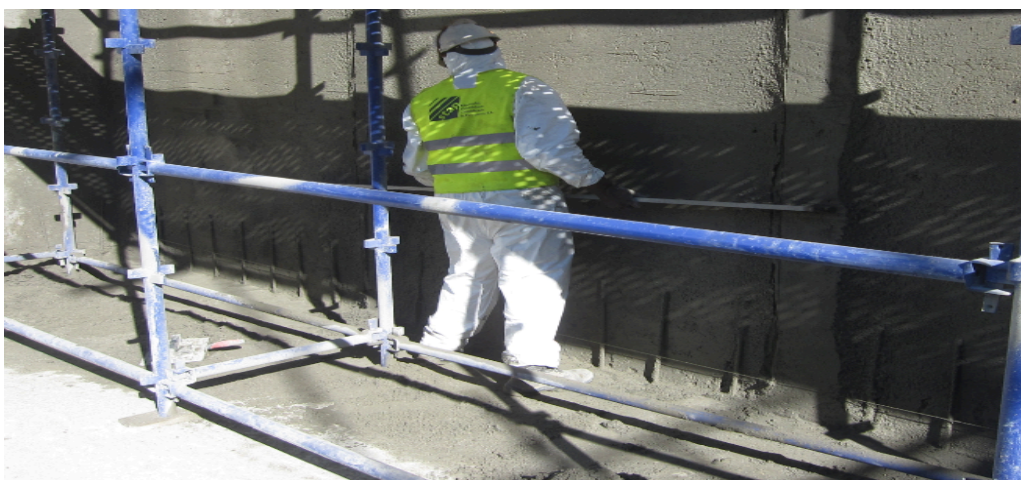
Figura 3.20 – Realização de guias mestras.

A preparação consistiu na execução de furos (diâmetro 12mm) na laje até uma profundidade de 20cm, limpeza dos furos, injeção de uma bucha química (FISCHER FIS VT 380C) e colocação dos varões de inox (diâmetro 8mm) na vertical garantindo uma ancoragem de 20 cm na laje e 50 cm salientes. Simultaneamente a esta operação foram realizadas guias mestras nas paredes do tanque, de forma a garantir a espessura da camada de betão projetado (Figura 3.20).

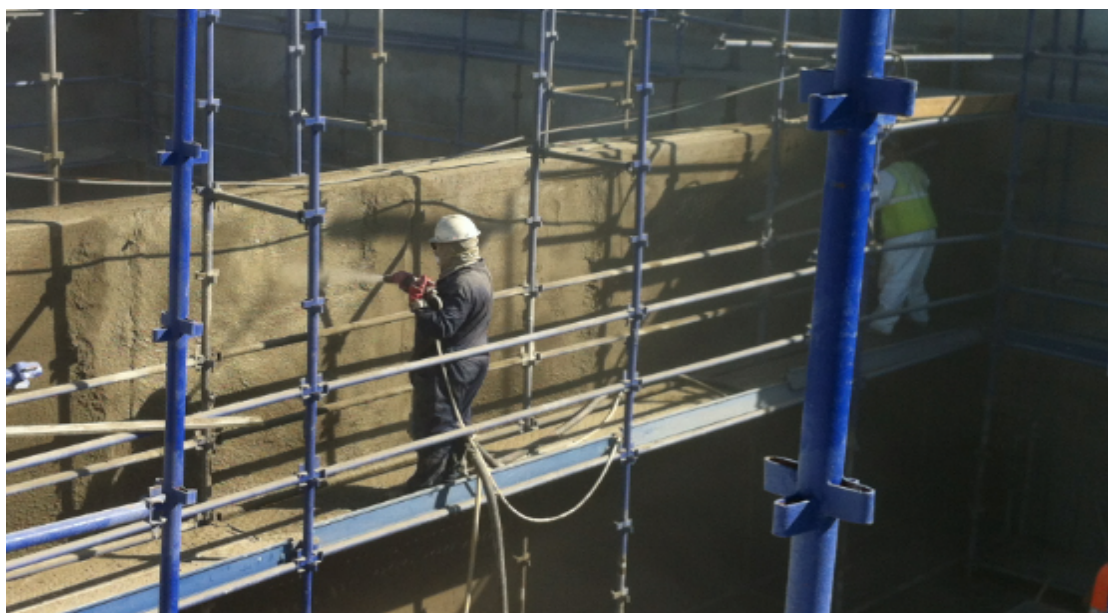
Figura 3.21 - Projeção de betão.

A primeira camada, com 3 cm de espessura, foi realizada com recurso à via seca (Figura 3.21) em toda a largura da parede até uma altura de 2m. Sendo a projeção de betão um método impreciso e irregular, por melhor que seja o cimenteiro, após a projeção de betão é necessário realizar um talochamento da superfície com recurso a régua de alumínio por forma a retirar o excesso da espessura de argamassa colocada pelo cimenteiro e acertar a espessura do reforço com as guias mestras previamente realizadas.

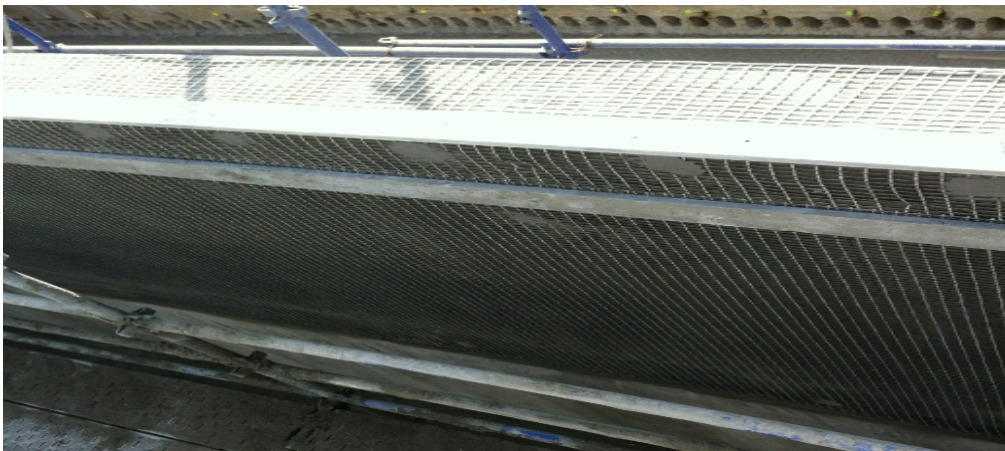
Figura 3.22 - Colocação de malha de carbono.

Imediatamente após a término da primeira camada numa secção da parede, inicia-se a colocação da malha de carbono (Figura 3.22). A malha de carbono (S&P ARMO-mesh L500) foi fixada à superfície da parede com recurso a réguas de alumínio de 2 cm de espessura e tapites. As réguas, para além de assegurarem a colocação da malha de carbono na posição correta, funcionavam simultaneamente como guias mestras para a segunda camada.

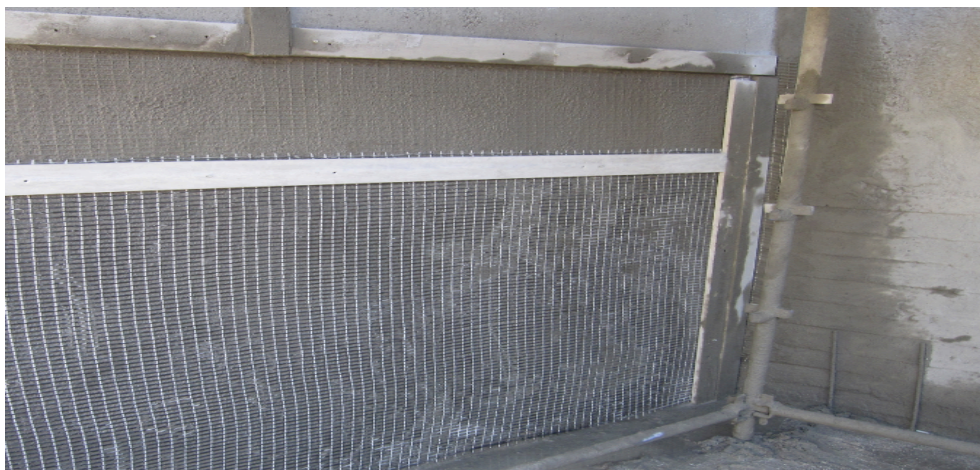
Figura 3.23 - Colocação de malha dupla.

O projeto, para além do reforço com varões de inox entre os elementos verticais e horizontais, preconizava ainda a colocação de malha dupla até uma altura de 1,5m, nas paredes que não foram sujeitas a reforço na outra face (Figura 3.23).

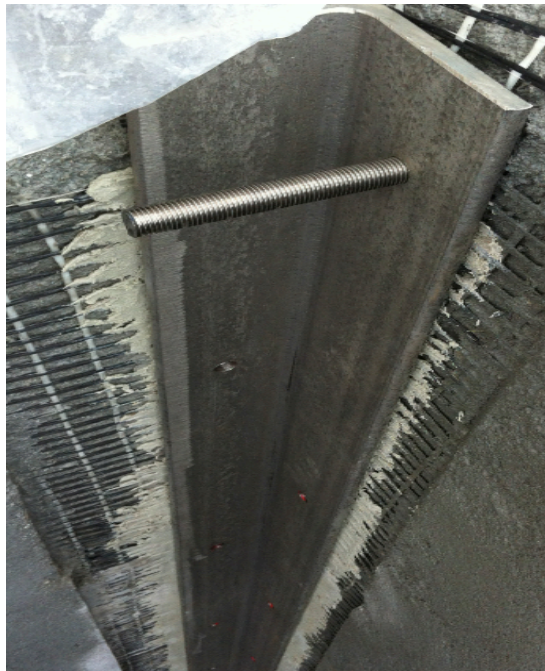
Figura 3.24 - Posicionamento da cantoneira para marcação.

As cantoneiras foram colocadas na sua posição final, para se proceder à marcação das furações (Figura 3.24). Depois de realizadas as marcações estas foram retiradas para a realização das furações e colocadas novamente no local. A ancoragem do varão roscado à parede é realizada com recurso a buchas químicas (FISCHER FIS VT 380C) injetadas para o interior da furo e seguidamente o varão roscado é aparafusado através da cantoneira para o interior do furo com recurso a um sistema de “contra porca” (Figura 3.25).

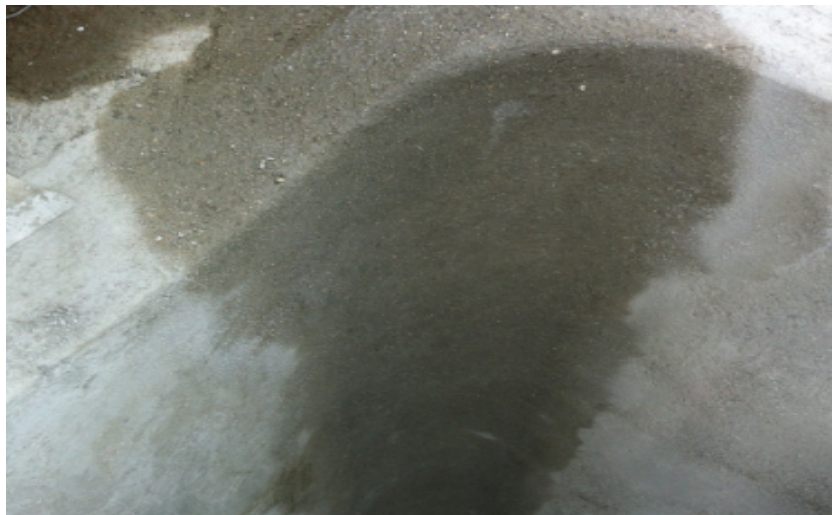
Figura 3.26 - Acabamento curvilíneo.

Após conclusão da ancoragem da cantoneira à parede existente, realizou-se o acabamento da superfície, sendo este executado em forma curvilínea, por exigência do dono de obra, de forma a reduzir a acumulação de detritos nos cantos do tanque (Figura 3.26).

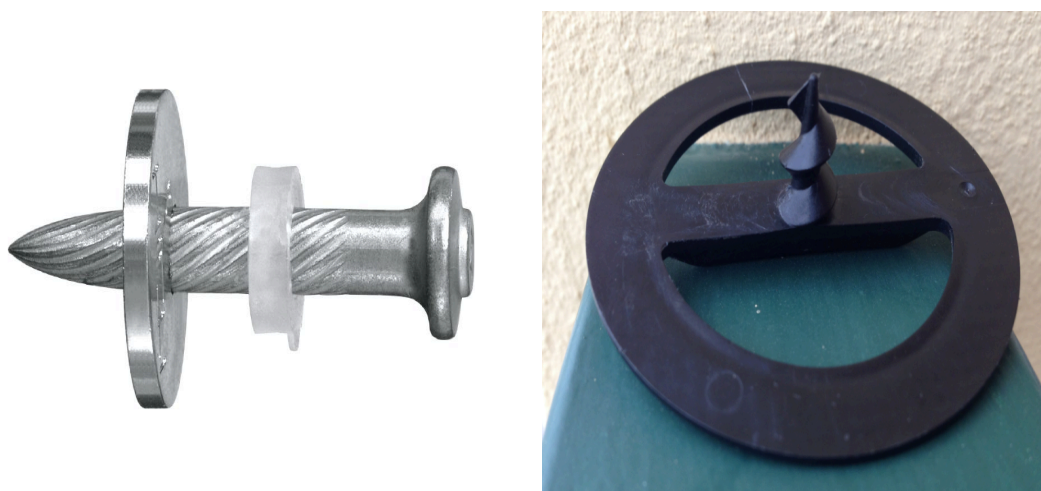
Figura 4.1 – (a) Pregos de cravação mecânica, (b) Acessório em plástico.
(Fonte: (a) (Hilti, 2013))

A malha de carbono, por ser um produto bastante recente, não tem ainda todas as soluções de aplicação estabelecidas e nenhuma das soluções de aplicação apresentadas pelo fabricante era satisfatória para a aplicação da malha de carbono nas paredes interiores dos tanques. O fabricante propunha a aplicação da malha de carbono com recurso a um equipamento tipo pistola de pregos, que disparava pregos com anilha (Figura 4.1(a)) em inox ou um acessório de plástico (Figura 4.1(b)) produzido pelo fabricante tipo parafuso, que permitia o aparafusamento à mão.

Com o objetivo de aplicar a malha de carbono entre camadas e com a camada de baixo ainda fresca, assim como para minorar as juntas de betonagem e garantir a aderência entre as duas camadas e a malha de carbono, a solução da pistola de pregos não era satisfatória porque a energia de cravação era demasiado elevada, o que levaria à cravação da malha através da primeira camada até que o prego cravasse na parede existente.

O acessório em plástico fornecido pelo fabricante teria sido útil se a malha de carbono não tivesse sido encomendada antes da obra ter começado. A malha encomendada tinha os filamentos de carbono no sentido longitudinal do rolo, quando o fabricante tinha um modelo de igual resistência mas com os filamentos de malha de carbono no sentido transversal do rolo.

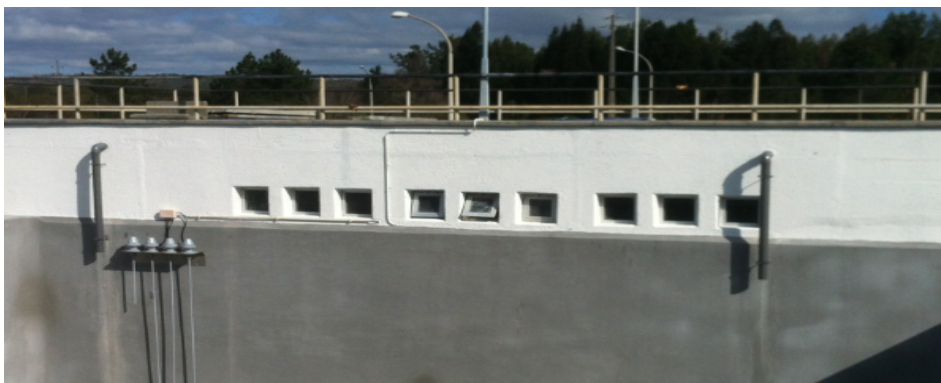
Figura 4.4 – Novos tubos de queda.

Os tubos de queda existentes encontravam-se a funcionar de forma deficiente, devido à existência de vários pontos de passagem de água entre o betão e os tubos de PVC, devido ao formato dos tubos de queda, que provocavam que a queda de água fosse diretamente na junta entre a parede existente e o betão projetado (Figura 4.3).

Os tubos de queda foram prolongados de modo a que estes fizessem a queda de água abaixo da junta entre o betão projetado e a parede existente, garantindo que não haja águas drenadas para a junta, e que a estas apenas chegue a água de escorrência pela superfície da parede (Figura 4.3(b) e Figura 4.4).

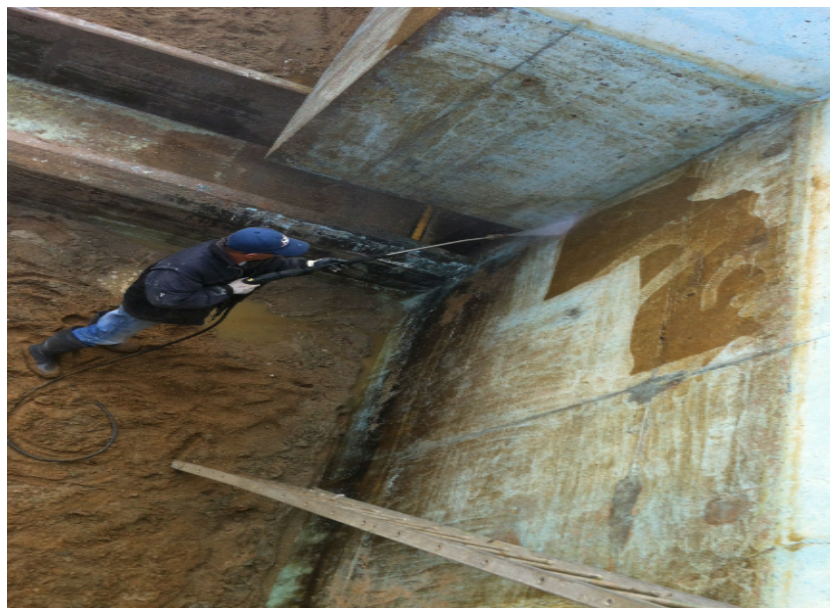
Figura 4.6 - Remoção de detritos das paredes dos tanques.

Tendo em vista a interrupção do funcionamento destes 6 tanques, por tempo indeterminado, o dono de obra optou por limpar as superfícies das paredes dos tanques.

A superfície dos mantos filtrantes, devido ao mau funcionamento dos tanques durante o processo de contra lavagem, apresentavam uma camada de lamas acumuladas na sua superfície. Esta foi removida até uma espessura de 10 cm (Secção 4.2.6).

Este trabalho consistiu na remoção dos detritos depositados e acumulados, nas superfícies das paredes do tanque, com recurso a uma máquina de jato de água (Figura 4.6). Após remoção os detritos ficaram depositados na superfície do manto filtrante.

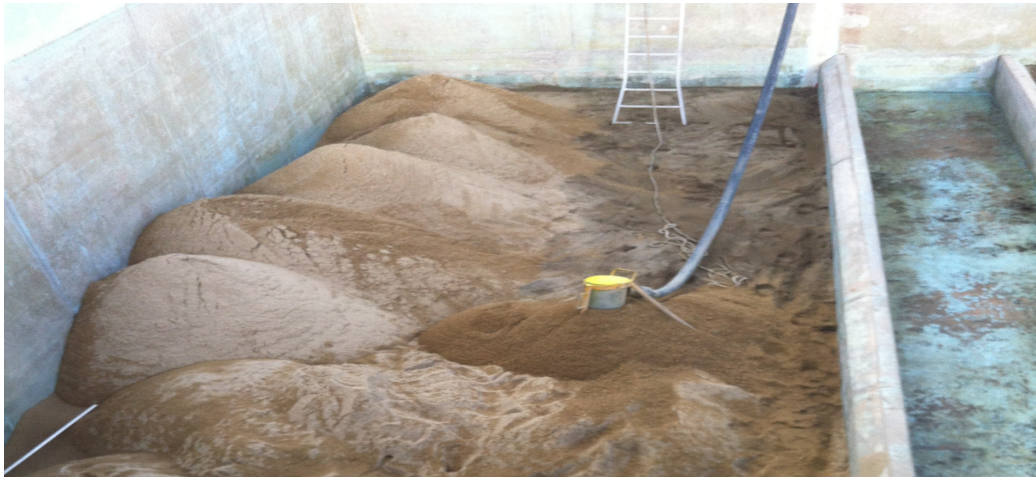
Figura 4.7 – Reposição do manto filtrante.

Devido a um funcionamento deficiente do sistema de filtragem alguns tanques já não continham a espessura de manto filtrante necessária e em outros, devido ao processo de limpeza das superfícies do interior do tanque (Secção 4.2.5), foi necessário repor as cotas de manto filtrante.

Devido ao peso, dimensão e forças exercidas no mangote não foi possível segurá-lo ou controlá-lo à mão, como acontecia na projeção de betão. Por esta razão na extremidade do mangote oposta à máquina, estava instalado um tripé com uma câmara de borracha que absorvia o choque e forçava a descarga da areia no sentido descendente, contra a superfície do manto filtrante (Figura 4.7). Esta posteriormente era espalhada manualmente até que a cota pretendida fosse atingida.

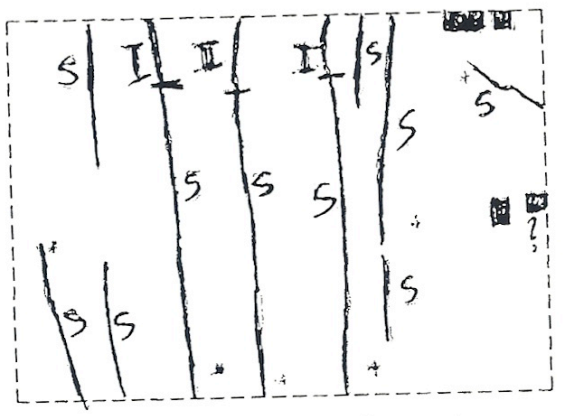
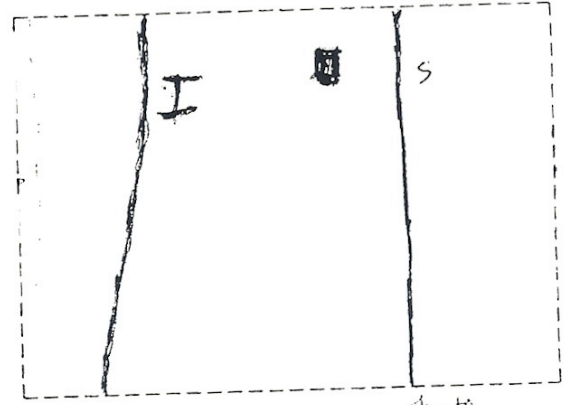
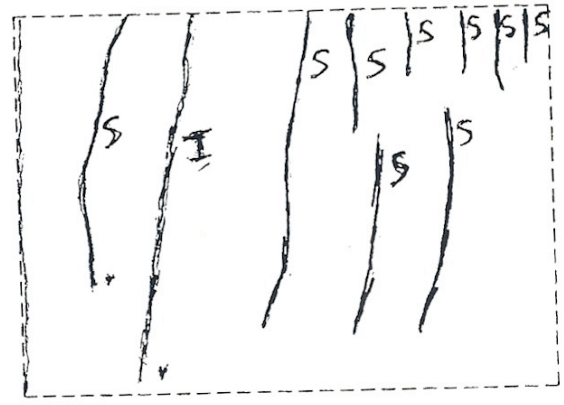
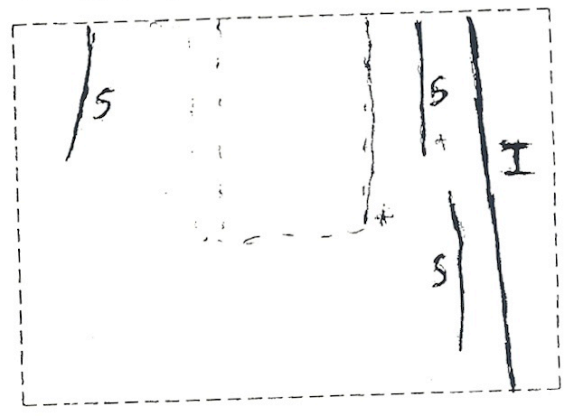
Filtro 13
Registo de Fissuras

Juntamente com o técnico de injeção e o responsável da fiscalização, foi realizada uma marcação “in situ” e medição das fissuras a injetar e as que foram apenas seladas (Figura 3.14), sendo essa avaliação realizada com recurso a uma régua de referência para determinar se a fissura era superior a 0,4 mm para ser realizada a selagem e injeção da fissuras. Por sua vez também era realizado um croqui em papel das fissuras para registo. No ANEXO B é possível observar um exemplo do levantamento realizado.
