Levantamento de anomalias nos sistemas impermeabilizantes de coberturas planas

JOÃO PEDRO CAPÍTULO FIGUEIREDO
Licenciatura em Engenharia Civil

Relatório de Estágio para obtenção do grau de Mestre em Engenharia na Área de
Especialização em Edificações

Dezembro 2012

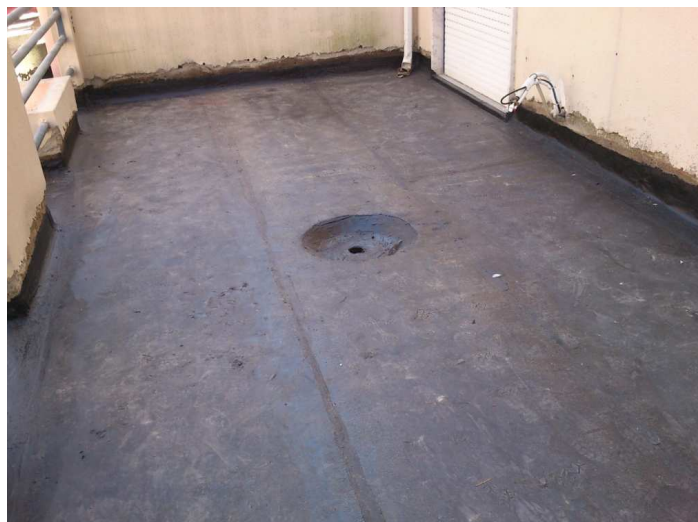
A conformação das pendentes na zona das embocaduras tem a ver com a necessidade de ser efetuado um rebaixamento da camada de forma nessa zona, de modo a evitar a sobrelevação do sistema impermeabilizante, que condiciona o correto escoamento das águas pluviais.

Figura 4.4 - Exemplo de rebaixamento da camada de forma na zona da embocadura.
