**Acompanhamento de Obra Ferroviária: “Linha do Norte – Substituição de travessas monobloco fissuradas, entre os Km 232.500 e 291.000 vias A e D”**

Relatório de Estágio para obtenção do grau de Mestre em Engenharia Civil

A empreitada acompanhada localiza-se na Linha do Norte, no troço entre Pampilhosa (Km 232.500) e Válega (Km 291.000), na via Ascendente (VA) e na Via Descendente (VD). Este troço apresenta um elevado estado de degradação das travessas de betão monobloco.

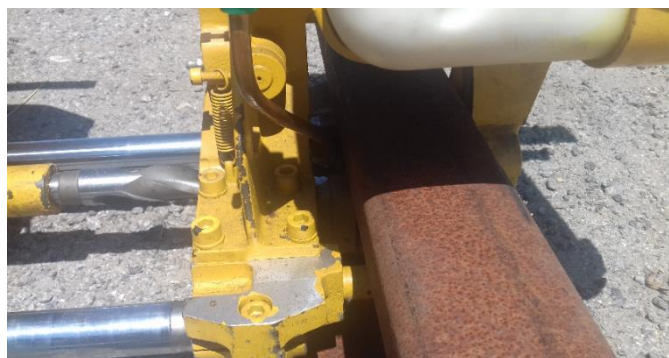
Figura 3.51 - Furação de carril para colocação de barretas.

Esta MC, consistiu na colocação de barretas, e resultou de uma inspeção à via por parte da IP. Durante a inspeção à via constatou que na zona em que se interveio com urgência o carril se encontrava fissurado internamente e superficialmente, com alto risco de partir e assim a via ficar interdita. Na figura 3.50, pode-se observar como se encontrava o carril no momento em que foram colocadas as barretas.

Após a localização e deteção do defeito de carril, efetuaram-se as furações (Figura 3.51) no carril para colocação das barretas metálicas.

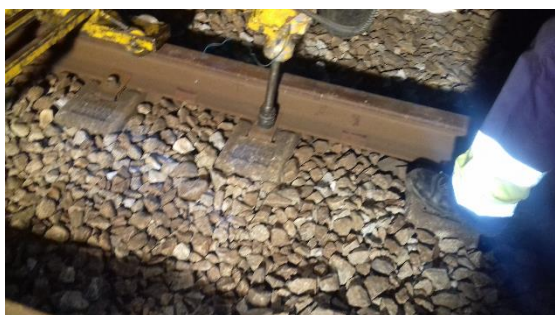
Figura 3.53 - Reaperto.

No quadro 3.3 pode-se constatar os equipamentos, materiais e funcionários afetos a este tipo de trabalhos. Na figura 3.53 pode-se observar a tarefa de reaperto e na figura 3.54 a medição de bitola.

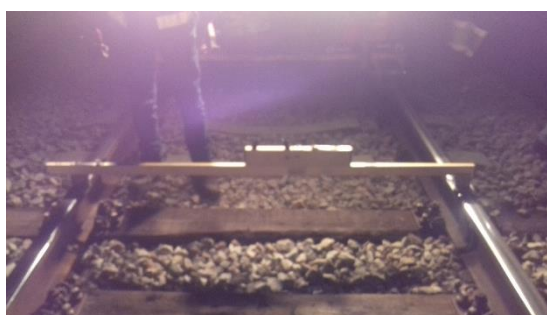
Figura 3.54 - Medição de bitola.

No que diz respeito à medição de bitola tal consiste em medir a bitola espaçadamente de 3,00m para aferir se esta se encontra dentro dos parâmetros estipulados pela norma da IP, descrita na norma da IP (IT.VIA.018) [34]. Neste caso sendo via de categoria IV, com velocidades praticadas entre 80 a 120 Km/h, tem uma tolerância entre -2 a +5mm da bitola, ou seja, os valores medidos a cada 3m devem estar entre os 1666mm e 1673mm.

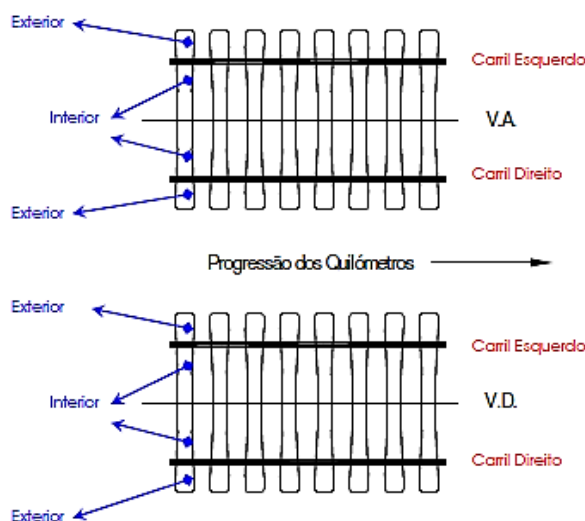
Figura 4.1 - Identificação do local de degradação das travessas. [35]

O procedimento para identificação do estado de degradação das travessas é definido pela IT.VIA.017 [35]. Em cada via, e em cada parte da travessa é identificada a degradação respetiva como se pode observar na figura 4.1.

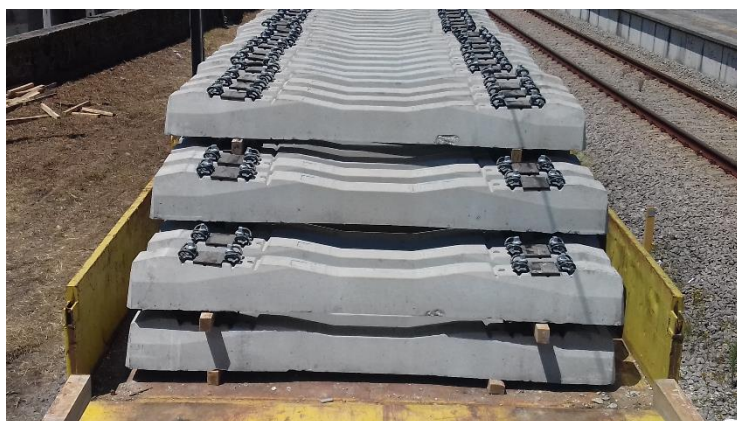
Algumas travessas foram transportadas diretamente do transporte rodoviário para o transporte ferroviário sem ficarem armazenadas em estaleiro. Isto dependia das quantidades que chegavam ao estaleiro no próprio dia, e estando também sempre dependentes da quantidade máxima de carga nos vagões (Figura 4.10).

Figura 4.10 – Travessas em vagão.

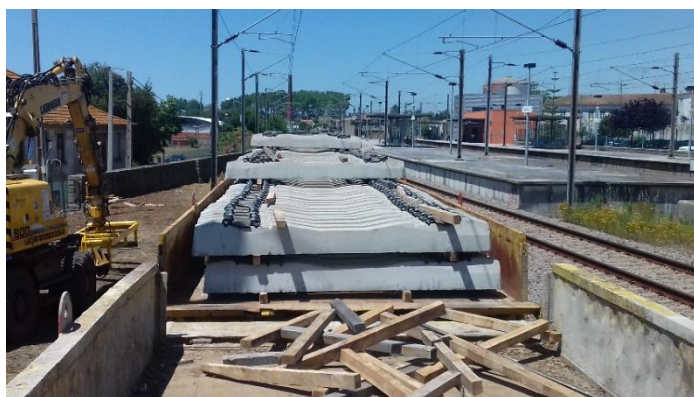
Estas foram também devidamente acondicionadas em termos de segurança. No que diz respeito às fiadas em cada vagão, e ao espaçamento em cada fiada devidamente garantido por meio de barrotes, para evitar o embate entre estas (Figura 4.11).

Figura 4.11 - Acondicionamento da carga nos vagões.

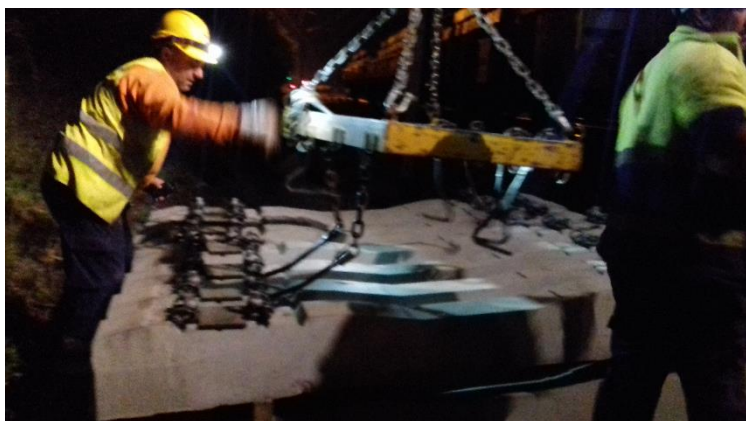
A descarga foi feita por meio de uma mini giratória com a ajuda de uma grade de ganchos (Figura 4.13).

Figura 4.13 - Distribuição na VA com Grade / Canga de ganchos.

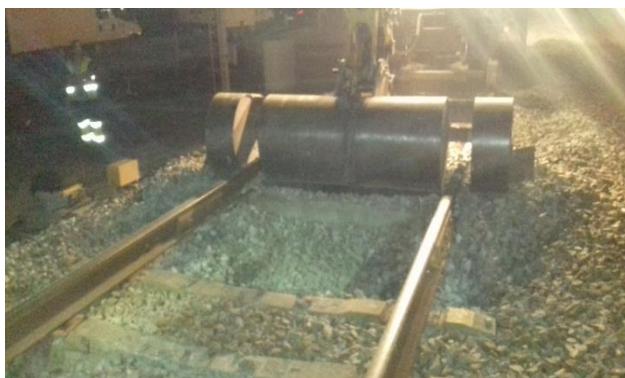
Figura 4.16 - Desguarnecimento.

- Marcação no carril da localização das travessas existentes;
- Desaperto alternado das fixações na via;
- Desaperto das fixações nas travessas novas;
- Desaperto das fixações em falta na via;
- Desguarnecimento de 6 a 7 travessas (Figura 4.16);

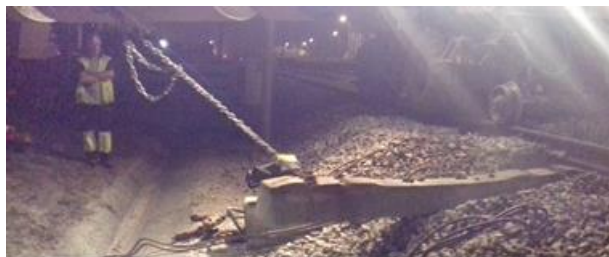
Figura 4.20 - Retirar travessa.

- Desaperto das fixações anteriormente não desapertadas na via;
- Desguarnecimento de 6 a 7 travessas;
- Retirada das travessas existentes, por meio de um grampo com corrente (Figura 4.20);

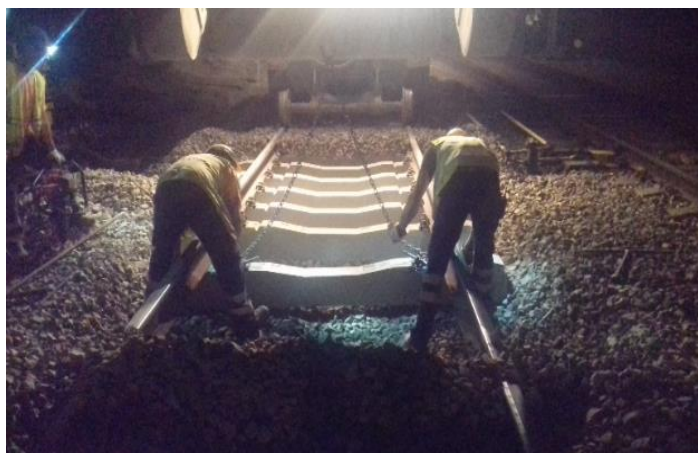
Figura 4.21 - Instalação de travessas novas.

- Intervenção da equipa do empreiteiro responsável pela sinalização, para desligar os equipamentos de sinalização;
- Colocação das novas travessas, por meio de dois grampos e corrente (Figura 4.21);

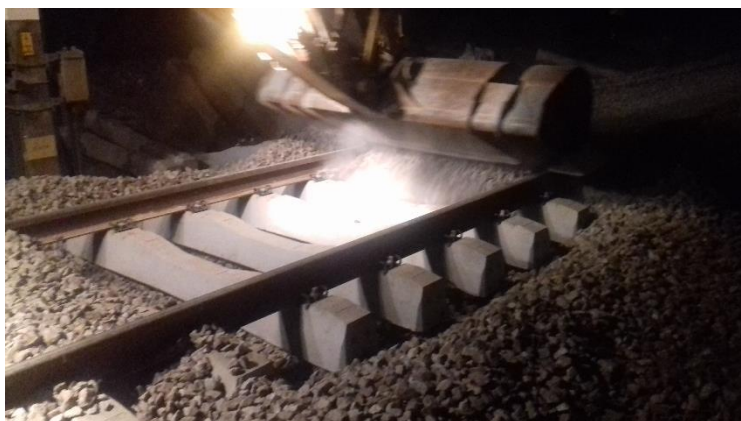
Figura 4.22 – Guarneçamento das novas travessas.

- Aperto das fixações das travessas novas;
- Intervenção da equipa do empreiteiro responsável pela sinalização, para ligar os equipamentos de sinalização;
- Guarnecimento das travessas novas (Figura 4.22);

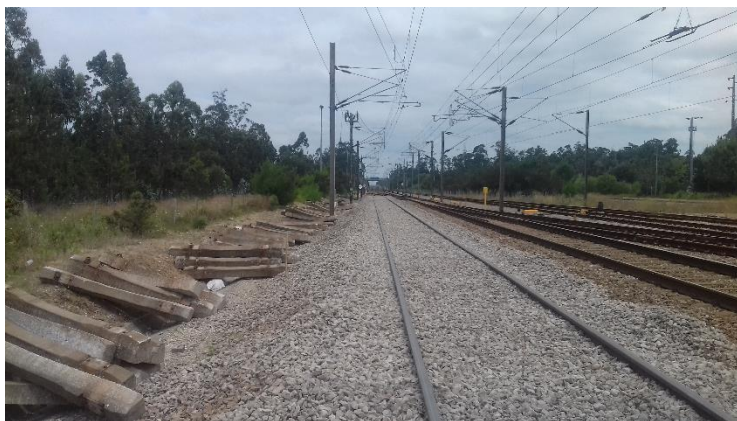
Fizeram-se duas passagens de ataque de via com os três equipamentos. Entre as duas passagens houve um interregno de 2 a 3 dias, para que os comboios circulassem mas com uma velocidade máxima de 80 Km/h. Após o segundo ataque pesado (Figura 4.35) foi reposta a velocidade máxima de circulação (220 Km/h).

Figura 4.35 – Troço finalizado após segundo ataque pesado.

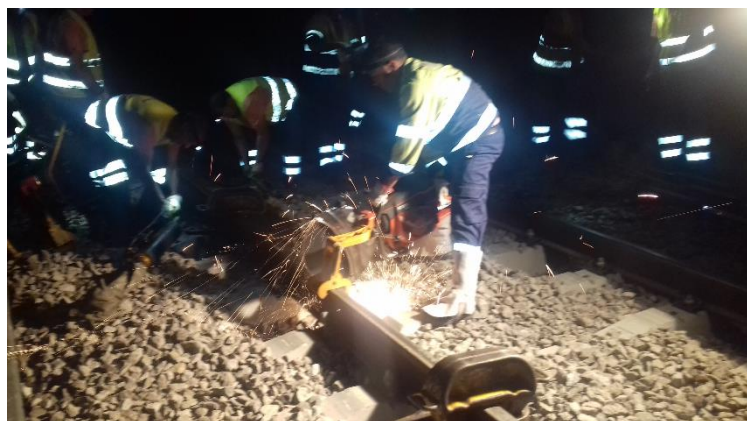
Figura 4.37 - Corte de carril.

Em cada troço a regularizar foi cortado o carril aproximadamente a meio da extensão a regularizar (Figura 4.37), para, através de pancadas sobre o carril (Figura 4.38) se libertarem as tensões acumuladas durante a substituição das travessas.

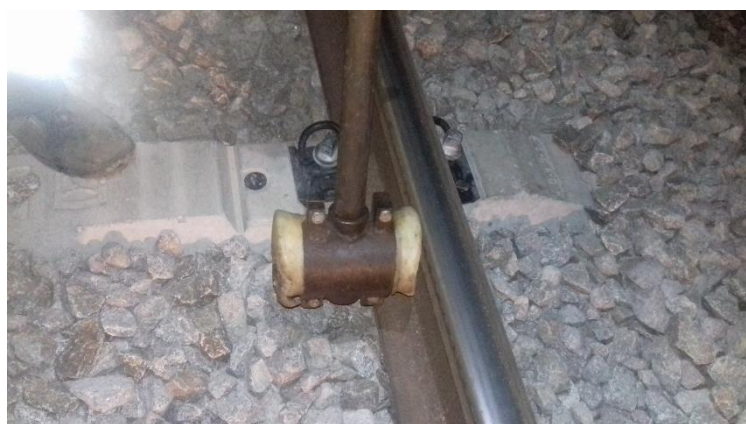
Figura 4.38 - Libertação de tensões.

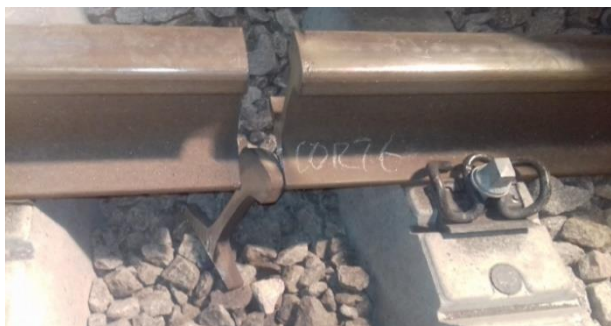
Figura 4.39 - Zona de corte de carril em excesso.

Perante cada comprimento de BLS a regularizar, foram calculadas as extensões ( $\Delta L$  – variação do comprimento do carril em função da variação da temperatura), a cortar em excesso (Figura 4.39), para depois se procederem às soldaduras. É de notar que estas extensões dependem da temperatura no momento da realização das soldaduras, e do comprimento de BLS a regularizar.

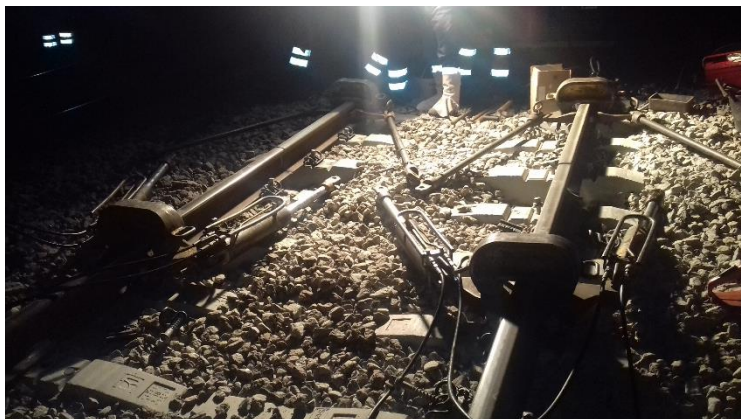
Figura 4.40 - Instalação de tensores em ambas as filas.

Para se libertarem as tensões e se chegar a uma soldadura máxima de cerca de 25mm de espessura, contou-se com a ajuda de tensores (Figura 4.40) para garantir este afastamento máximo, enquanto se executava a regularização seguida da soldadura. Durante o arrefecimento da soldadura, que dura em média cerca de 1h, não se devem remover os tensores, para garantir o arrefecimento da soldadura e não originar quaisquer roturas internas devido às forças em presença, principalmente longitudinais.

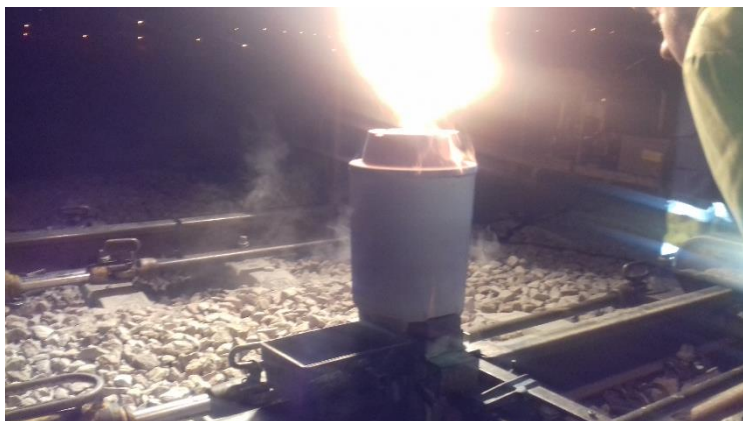
Figura 4.41 - Soldadura aluminotérmica, ao Km 286.851.

Após a colocação dos tensores e alinhamento das barras, executam-se as soldaduras, depois dos moldes devidamente colocados e calafetados (Figura 4.41).

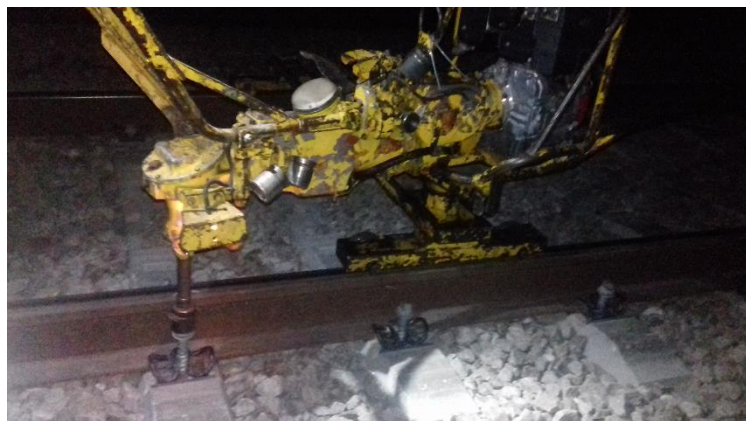
Figura 4.42 - Aperto de fixações.

Depois das soldaduras efetuadas em ambas as filas, foram retirados os tensores e apertadas as fixações (Figura 4.42). No caso das extensões maiores as soldaduras foram feitas de forma separada e em dois dias seguidos, ou seja uma em cada dia.

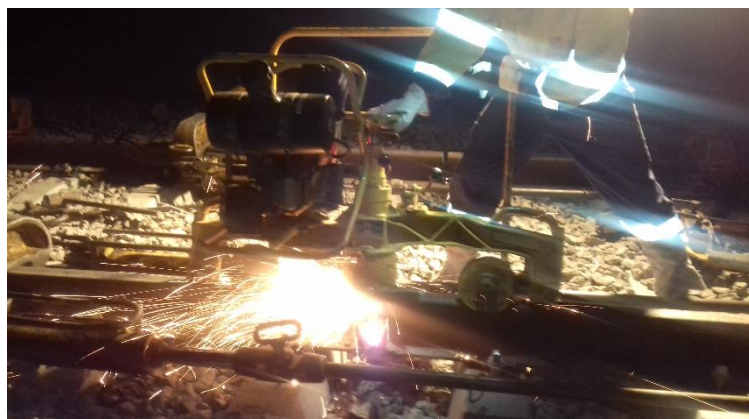
Figura 4.43 - Esmerilagem de soldadura.

Como trabalho final após o aperto das fixações, executou-se a esmerilagem das soldaduras, com o intuito de as faces ficarem devidamente regulares sem imperfeições superficiais para permitir uma superfície de rolamento perfeita, em devidas condições de segurança e comodidade (Figura 4.43).

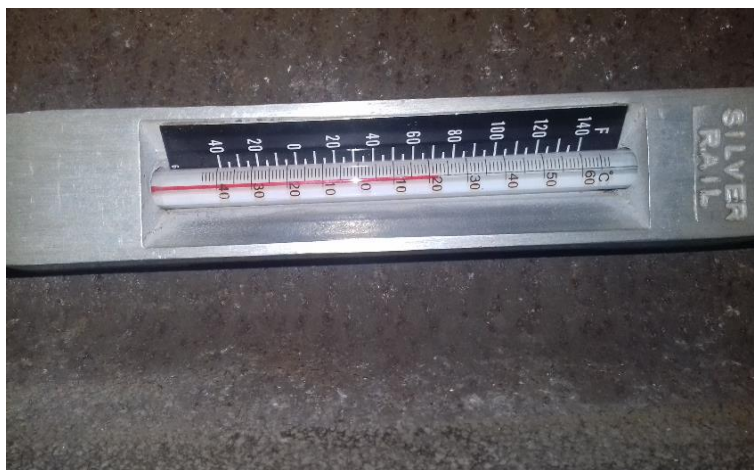
Figura 4.44 - Medição de temperatura no carril.

Esta regularização depende de dois fatores, sendo eles a temperatura (Figura 4.44) e o comprimento de regularização, não podendo ser superior a 500m, conforme constante no caderno de encargos contratual. Para além disso ainda se deve considerar o comprimento da zona de respiração subsequente aos AMV existentes.

- Em relação às temperaturas, estas foram medidas, diretamente no carril (Figura 4.44), em cada sub-troço a ser executadas as soldaduras respetivas. Assim poderia ser executado o cálculo de carril excedente (4.1), após a regularização de barras, ficando com a dimensão máxima e útil necessária para ser executada a soldadura de 25mm;

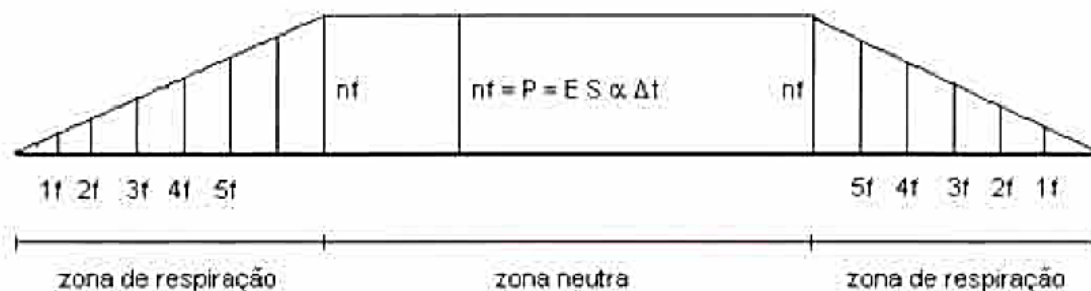
Figura 4.45 - Diagrama teórico de esforços numa BLS. [51]

Em casos normais essa zona de respiração não é regularizada quando se trata de BLS contínuo, e assim as tensões vão diminuindo constantemente até 0 como se pode observar no diagrama teórico dos esforços numa BLS na figura 4.45.

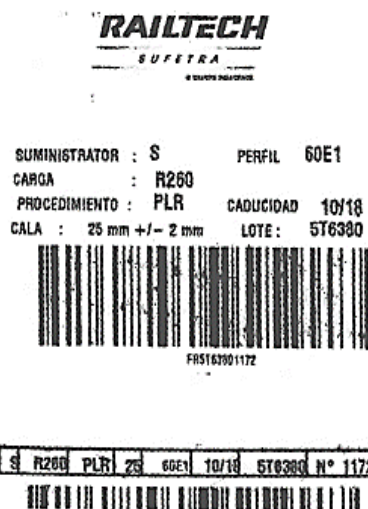
Figura 4.46 - Identificação do Kit de soldadura.

De notar que é de extrema importância tanto para o empreiteiro Somafel, como também para o Dono de Obra que todos os *Kits* de soldadura utilizados tenham sido devidamente aprovados e identificados. Cada um deles está identificado através de uma referência, como se pode ver na figura 4.46, tendo sido este (*Kit* aplicado no Km 290.587).

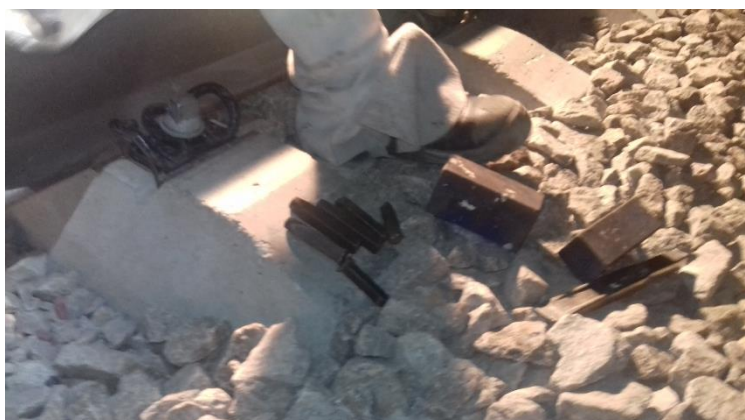
Figura 4.49 - Conjunto de “ferros” para marcação de identificação das soldaduras.

- Para marcar a identificação das soldaduras recorreu-se a um punção (Figura 4.49).

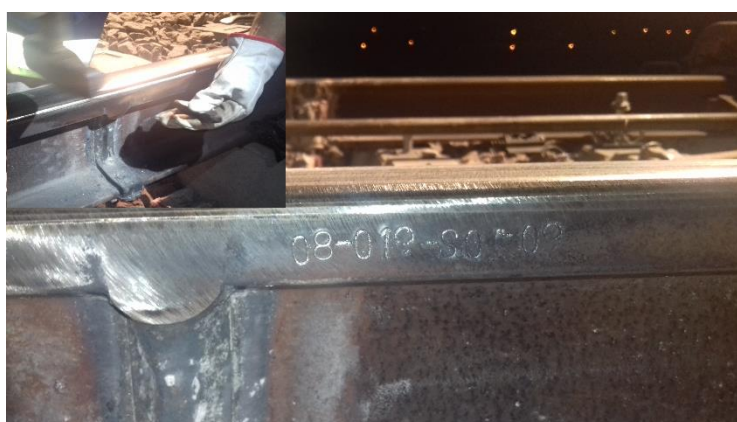
Figura 4.50 - Marcação das soldaduras.

A gravação foi feita positivamente no carril e consistiu em pressionar com a ajuda de um martelo, fazendo com que os números identificativos ficassem gravados negativamente no carril com uma profundidade média de 3 a 4mm (Figura 4.50).

Mesmo com a corrosão estas mantêm-se intactas, e mesmo que não sejam visíveis superficialmente, com a ajuda de uma pequena lixa ou um escovilhão de aço pode-se retirar a corrosão e ficam totalmente visíveis.

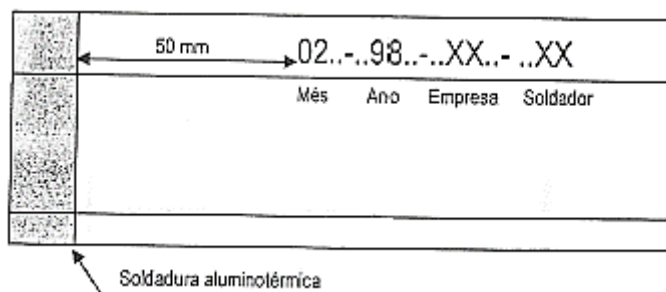
Figura 4.51 - Forma de identificação da soldadura. [10]

As soldaduras ficam identificadas, obedecendo ao um normativo NTV-005 [40] sendo identificadas do seguinte modo (Figura 4.51):

As soldaduras foram assim identificadas com o mês de execução seguido do ano respetivo, o número da empresa prestadora de serviços, o número identificativo do soldador e a temperatura do carril (que deve ser pintada na patilha no momento imediato antes de executar a soldadura).
