INSTITUTO SUPERIOR DE ENGENHARIA DE LISBOA	Des.Nº. <input type="text" value="001"/>
	Departamento de Engenharia Civil	<input type="text"/> <input type="text"/> <input type="text"/> <input type="text"/>
PROJ.: Obtenção de Grau de Mestre em Engenharia Civil	PROJECTO de REABILITAÇÃO de ESTRUTURAS MARÍTIMAS em BETÃO ARMADO	Projecto N° P01 / 09
João José Cordeiro Santos Alves	PLANTA DE LOCALIZAÇÃO – MÓDULO I	Subst. Des. N°. <input type="text"/> <input type="text"/> <input type="text"/> <input type="text"/>
Aluno N° : 4.201		<input type="text"/> <input type="text"/> <input type="text"/> <input type="text"/>
DATA : Setembro 2009		Escalas : 1/250

INSTITUTO SUPERIOR de ENGENHARIA de LISBOA	Des.N.º 004
	Departamento de Engenharia Civil	Projecto N.º P01 / 09
	PROJ.: Obtenção de Grau de Mestre em Engenharia Civil João José Cordeiro Santos Alves	Subst. Des. N.º
	ALUNO N.º : 4.201 DATA : Setembro 2009	Escalas : 1/200
PROJECTO de REABILITAÇÃO de ESTRUTURAS MARÍTIMAS em BETÃO ARMADO ALÇADO E PLANTA MÓDULO I LOCALIZAÇÃO DAS ESTACAS A REFORÇAR

PROJECTO de REABILITAÇÃO de ESTRUTURAS MARÍTIMAS em BETÃO ARMADO

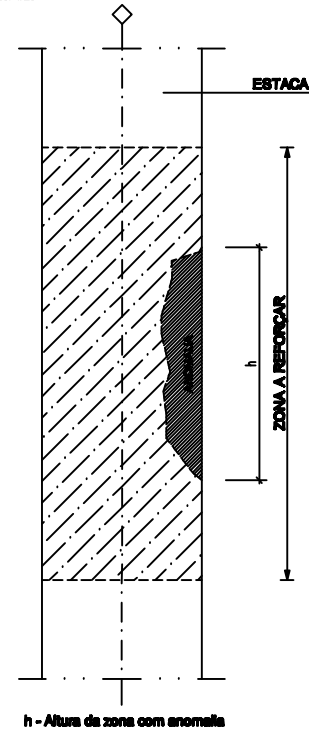
REFORÇO DAS ESTACAS

h - Altura da zona com anomalia

- Remoção do material orgânico da superfície de betão.
- Remoção da camada superficial do betão com espessura mínima de 6,4 cm.
- Nas zonas onde se verifique betão degradado a uma profundidade superior deverá proceder-se à sua remoção até a profundidade máxima de 10cm. Remoções de betão a profundidades superiores terão de ser executadas de acordo com as indicações de projecto e com a pré colocação de inertes grossos.

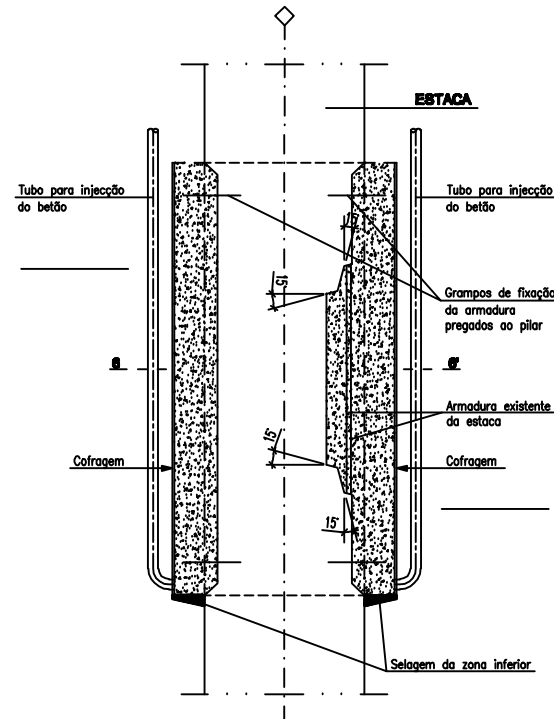
CORTE 5-5'

h - Altura da zona com anomalia

(Execução do reforço)
