**Reabilitação da Ponte sobre a Albufeira do Maranhão  
entre Ervedal e Figueira e Barros**

Relatório de Estágio para obtenção do grau de Mestre em Engenharia Civil na Área de  
Especialização de Edificações

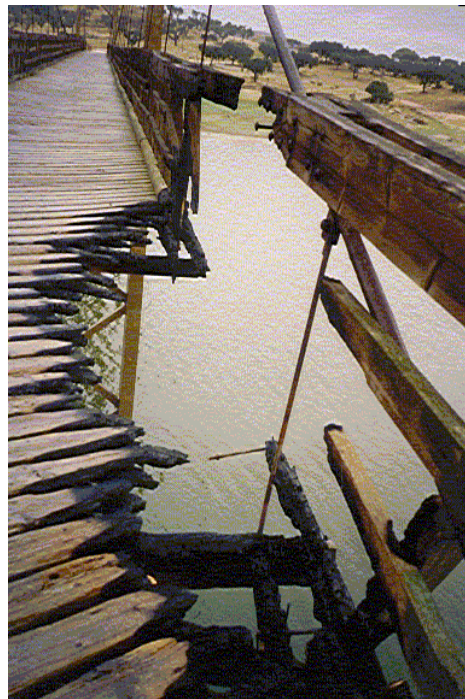
Por volta de 1985 esta travessia ficou interdita a veículos, ficando a passagem apenas disponível para peões e gado, devido a um incêndio que ocorreu no tabuleiro da ponte (Figura 3-2). Este foi motivado por um desentendimento de pastores das aldeias que a ponte liga. A origem da discussão era a ordem de passagem dos rebanhos. Não estando de acordo, um pastor da localidade de Ervedal pegou fogo ao tabuleiro ficando este inativo para viaturas mantendo-se nesta situação por cerca de 10 anos.(Edgar Cardoso - Engenharia e Laboratório de Estruturas, 2020; Ferraz et al., 2002)

*Figura 3-2 Ponte de Ervedal com tabuleiro em madeira parcialmente queimado.(Ferraz et al., 2002)*

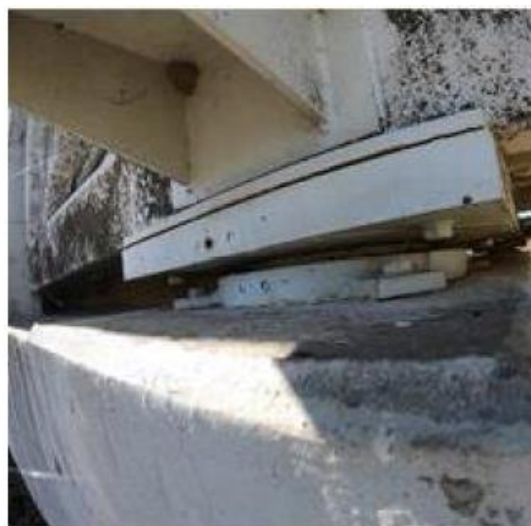
Figura 3-15 Aparelho de apoio existente. (Edgar Cardoso - Engenharia e Laboratório de Estruturas, 2020)

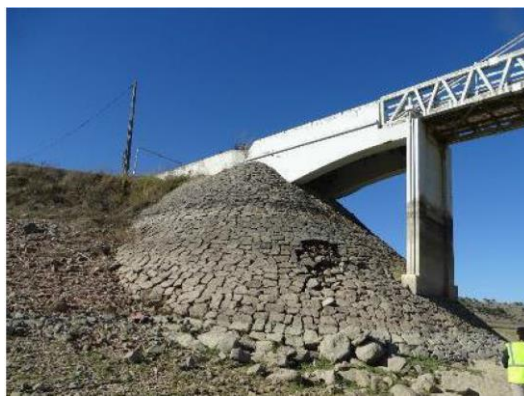
- *Acumulação de detritos, sujidades e vegetação;*(Figura 3-16)
- *Áreas danificadas no revestimento do talude com pedra;*(Figura 3-17)
- *Zonas de betão com fissuração e fenómenos de delaminação e descasque de betão, com exposição de armadura;* (Figura 3-18)
- *Danos nas fixações dos tirantes de amarração do tabuleiro;* (Figura 3-19)
- *Escorrência da massa de proteção dos tirantes.*(Figura 3-20)

*Figura 3-17 Encontro de Ervedal com talude em pedra com algumas deficiências (Edgar Cardoso - Engenharia e Laboratório de Estruturas, 2020) .*

Foram recolocadas as pedras no seu devido local. As pedras que tinham caído totalmente encontravam-se no fundo do talude e também foram recolocadas no seu sítio, todas as pedras foram colocadas por via manual com auxílio de cordas através da desmultiplicação de cargas. Sendo compactadas no final com um pilão e após as juntas serem cobertas de areia local. (Figura 5-9)

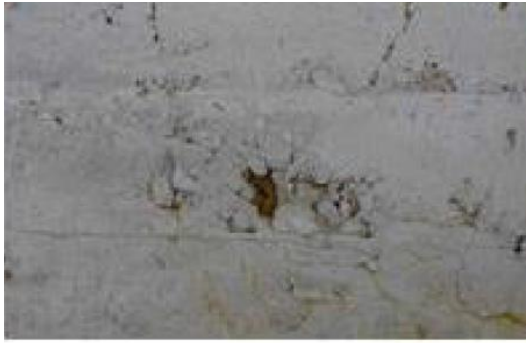
*Figura 3-18 Patologia de betão originada por uma execução pouco cuidada (Edgar Cardoso - Engenharia e Laboratório de Estruturas, 2020).*

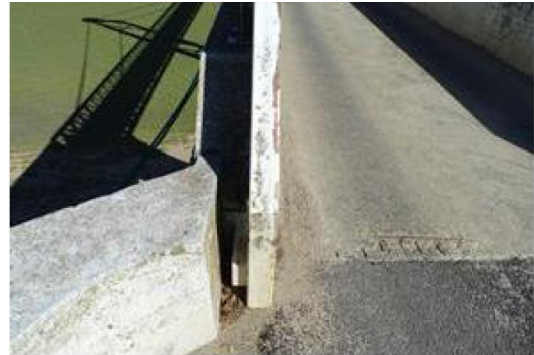
- *Pavimento junto ao Encontro Sul com armaduras expostas;*(Figura 3-21)
- *Danos na pintura dos perfis metálicos sobre os muretes de betão;* (Figura 3-22)
- *Zonas de betão com fissuração e fenómenos de delaminação e descasque de betão, com exposição de armadura;* (Figura 3-23)

*Figura 3-21 Armadura exposta (Edgar Cardoso - Engenharia e Laboratório de Estruturas, 2020).*

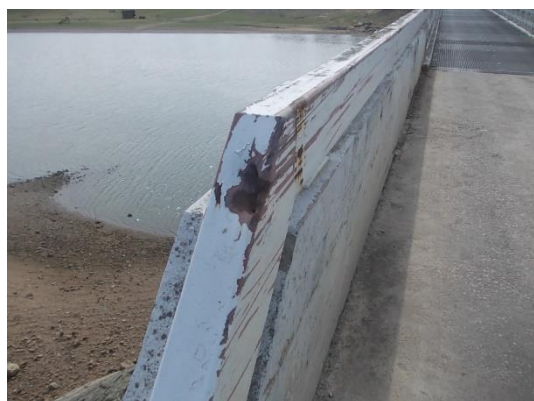
- *Acentuada colonização biológica provocada por líquenes;* (Figura 3-31)
- *Zonas com danos pontuais na pintura;* (Figura 3-31)
- *Elementos metálicos do guarda-corpos e guarda-rodas com danos, resultado de colisões de veículos;* (Figura 3-32)
- *Fixações do gradil com folga;* (Figura 3-33)
- *Indícios de corrosão pontual nas ligações dos pendurais ao tabuleiro.* (Figura 3-34 e 3-33)

*Figura 3-32 Elementos metálicos danificados, resultado de colisões de veículos* (Edgar Cardoso - Engenharia e Laboratório de Estruturas, 2020).

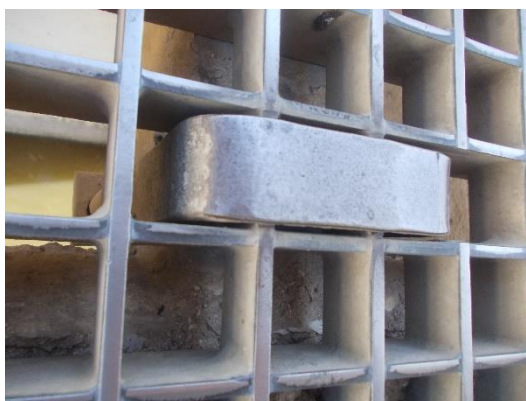
*Figura 3-33 Fixações do gradil com folga* (cedido por SLM)

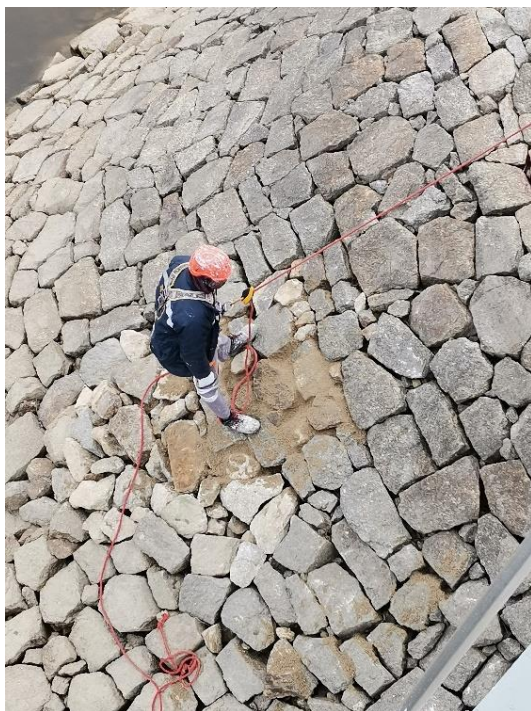
*Figura 5-9 Restabelecimento de taludes.*

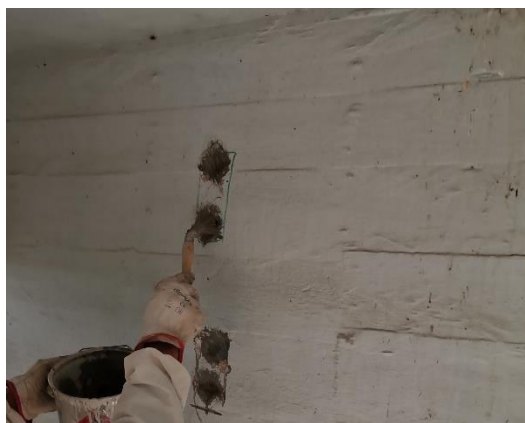
*Figura 5-17 Aplicação de Sikatop Armatec-110 EpoCem.*

Para a proteção contra a corrosão das armaduras expostas foi aplicado através de pintura o revestimento anticorrosivo Sikatop Armtec -110 EpoCem da Sika (Figura 5-16). Aplicação foi efetuada segundo o procedimento indicado na ficha técnica do produto, em duas demãos, sendo que a segunda foi também aplicada no betão adjacente atuando este produto como agente de aderência tal como é apresentado na Figura 5-17.

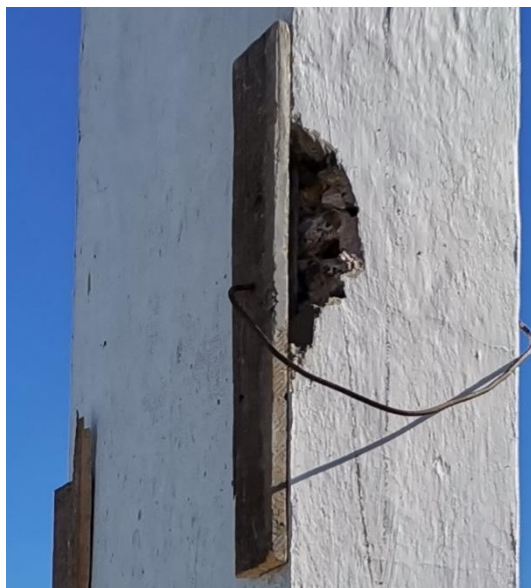
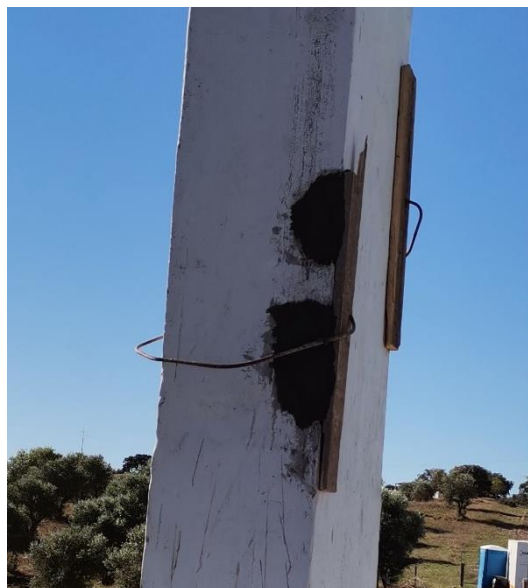
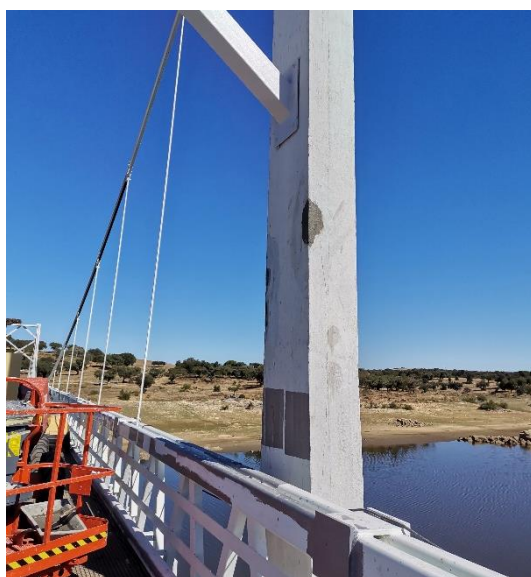
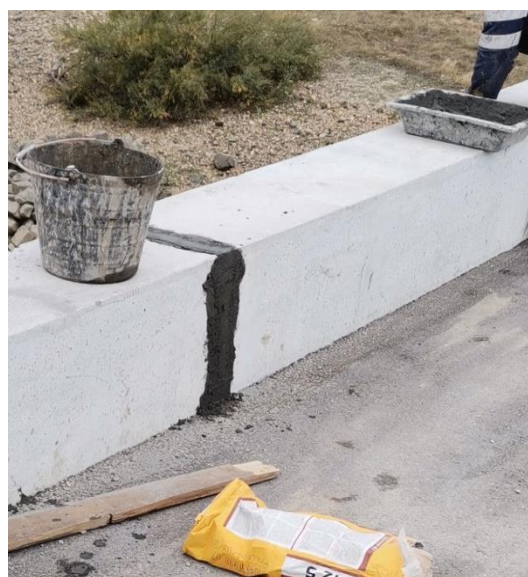
*Figura 5-18 Zona a reparar com auxílio de cofragem.*

*Figura 5-19 Aplicação manual Sika Monotop 412 S de com auxílio de cofragem.*

*Figura 5-20 Superfície talochada e esponjada.*

*Figura 5-21 Aplicação manual de Sika Monotop 412 S.*

A complementação das secções saneadas foi feita através de aplicação de argamassa de reparação Sika Monotop 412 S, sendo uma argamassa de com retração controlada. A aplicação foi feita manualmente, com algumas zonas de auxílio de cofragem. A superfície foi acabada a talocha e esponja, garantindo sempre que possível um recobrimento com cerca de 4 cm das armaduras, como mostram as Figura 5-18 a 5-21.

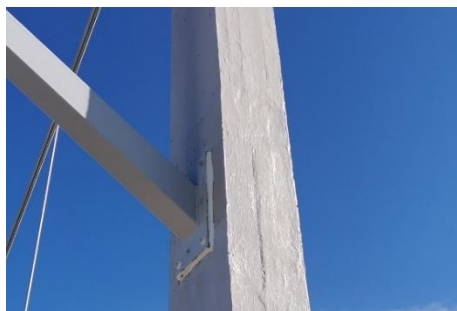
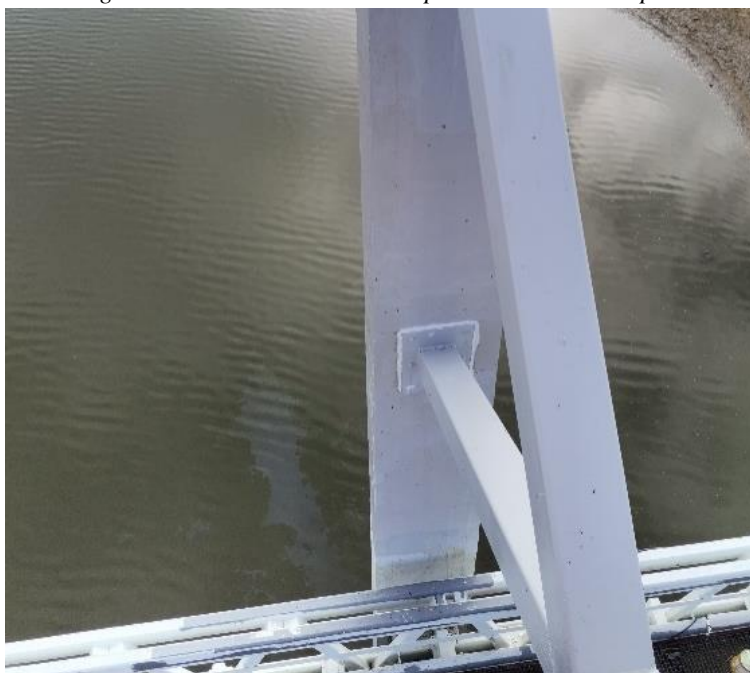
*Figura 5-26 Juntas seladas.*

*Figura 5-29 Todas as juntas seladas.*

O material de injeção utilizado foi o sugerido por o dono de obra, sendo o Sikadur-52 Injection, da SIKA. Este foi preparado e aplicado de acordo com a ficha técnica do produto. Após a cura completa da argamassa todas a superfícies foram seladas com mástique, Sikaflex- PRO 11 FC, da SIKA para ter a confirmação que não haveria fugas de resina e que as juntas ficassem com acabamento liso o que não acontecia com o acabamento da resina epóxi . Como mostram as Figura 5-26 e 5-29.

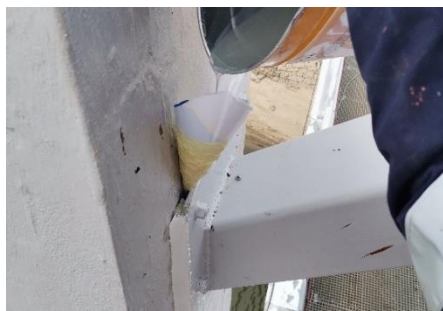
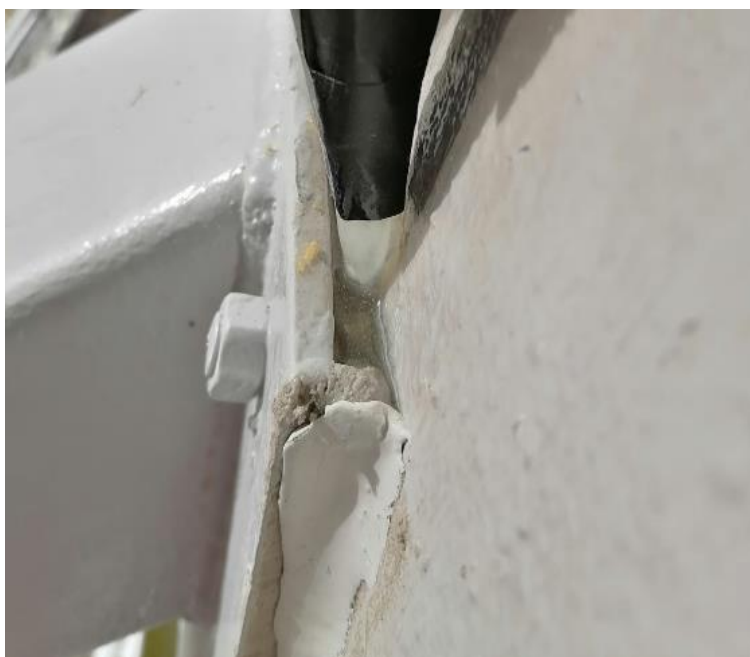
*Figura 5-27 Aplicação da resina epóxi sikadur-52 Injection.*

*Figura 5-28 Preenchimento completo com a resina epóxi.*

Como o afastamento entre a chapa e o pilar era de cerca de 2 centímetros (cm) não se utilizou a máquina de injeção, optou-se por verter o material de injeção com auxílio de um funil, como esta resina tem uma baixa viscosidade permitia tal operação, não sendo necessária a criação do tubo de purga e de injeção. Como mostram as Figura 5-27 e 5-28.

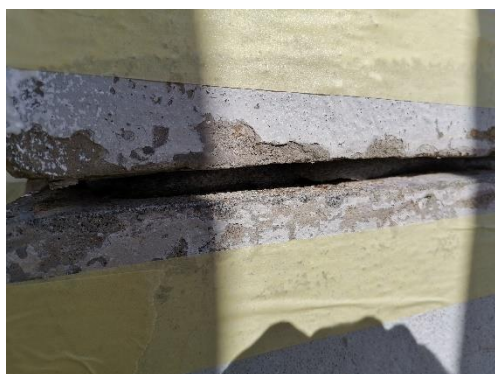
*Figura 5-30 Cordão de fundo de junta aplicado e a rotula com isolamento.*

Foi introduzido o cordão de fundo de junta com 30 milímetros (mm) de diâmetro, e este ficou com cerca de 2 cm recuado para o interior do paramento do betão, e a zona exterior da rótula foi isolada com fita adesiva de modo a conferir um melhor acabamento e a não sujar a superfície de betão, como é visível na Figura 5-30.

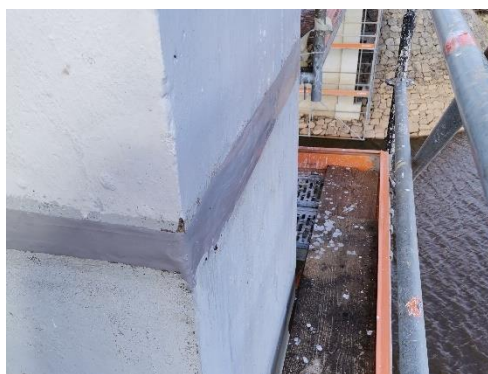
*Figura 5-31 Mástique aplicado e devidamente alisado.*

O enchimento da rótula com mástique Sikaflex- PRO 11 FC, da SIKA, foi aplicado de acordo com a ficha técnica do produto, tendo sido efetuado por três fases. Nas duas primeiras procedeu-se a aplicação do mástique nos bordos da rótula e a última contra o fundo da rótula, de modo que o cordão ficasse o mais homogêneo possível e com cerca de 2 cm de espessura, procedendo ao seu alisamento à posteriori.(Figura 5-31)

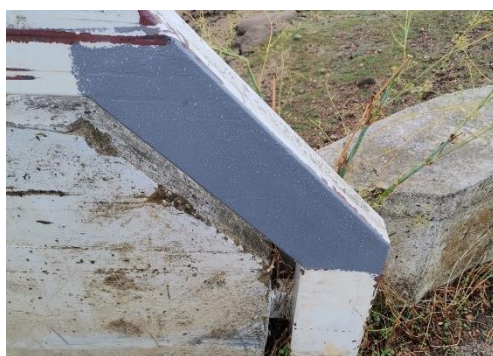
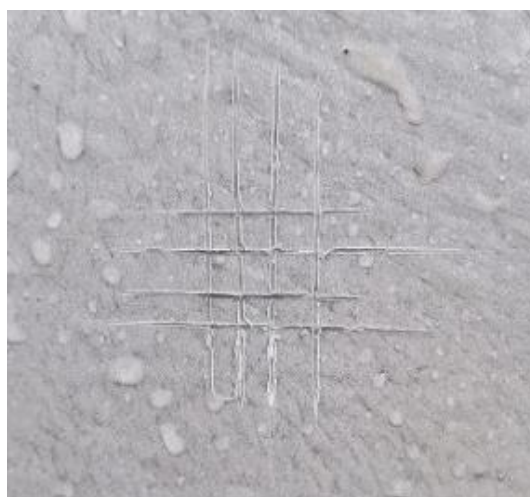
Após a cura da tinta, para verificar a compatibilidade e aderência da tinta especificada utilizou-se a técnica da quadricula, segundo a ISO 2409 (ISO, 2013), como mostram as Figura 5-34 e 5-35. Como se destacou menos de 5 % da área afeta ao ensaio, esta tinta foi considerada apta para aplicação de acordo com ISO 2409.

*Figura 5-34 Tinta com 48 horas de cura.*

*Figura 5-35 Ensaio de quadricula.*

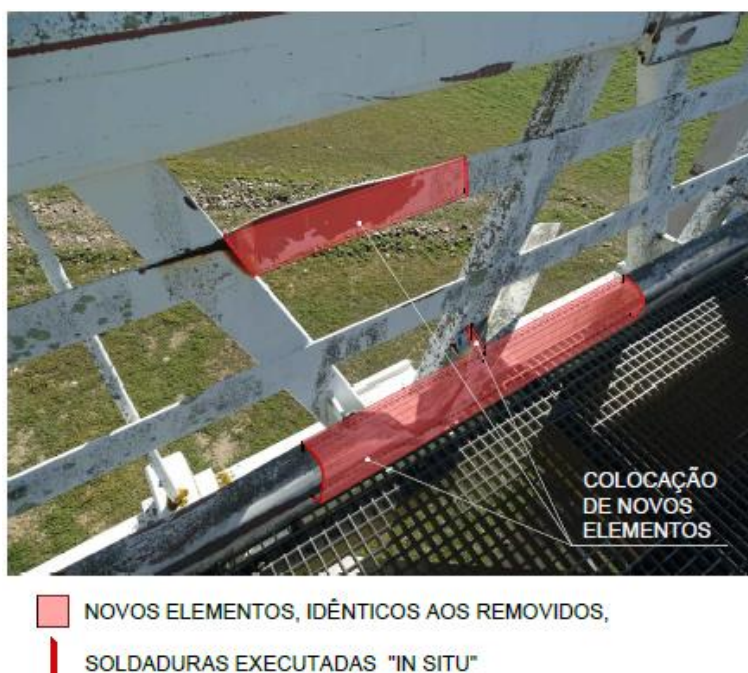
Figura 5-47 Pormenor dos elementos metálicos a substituir. (Edgar Cardoso - Engenharia e laboratório de estruturas, 2020)

A reparação da guarda metálica foi executada de acordo com o que vinha sugerido em projeto (Figura 5-47). Tal não aconteceu na substituição dos guarda-rodas.

A substituição dos guarda-rodas não foi executada de acordo com o projeto devido a ser menos dispendioso trocar todo o guarda rodas ao invés de substituir apenas parte dele como indicava o projeto (Figura 5-47). O guarda rodas novo foi criado com o comprimento total do guarda-rodas existente com 3 m sendo mais fácil remover na totalidade este e colocar o novo do que a cortar e soldar a meio do elemento. Esta opção foi decidida e aprovada por todos os intervenientes, dono de obra, empreiteiro e subempreiteiro.

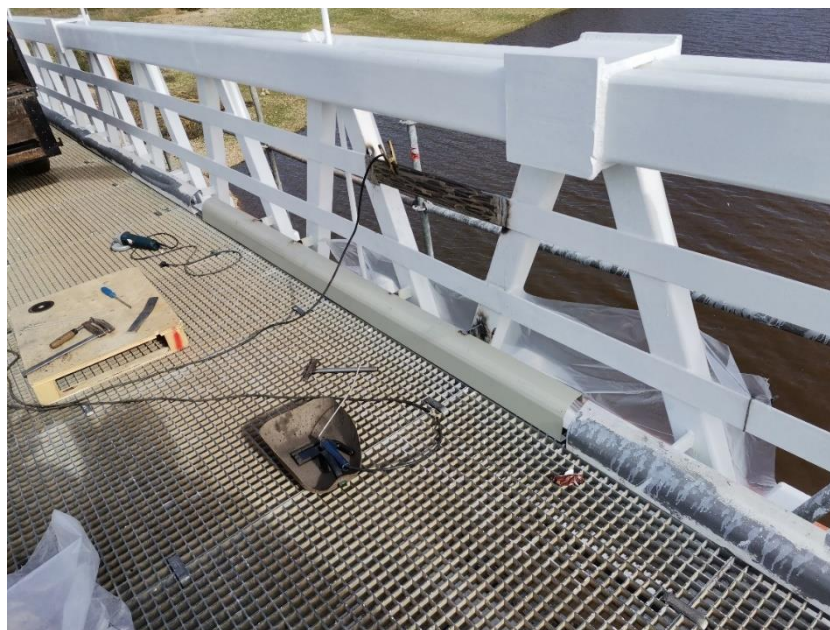
*Figura 5-48 Elementos já substituídos.*

Com a soldadura finalizada, esta foi afagada de acordo com a EN ISO 12944-3 (IPQ, 2017) de modo a que esta não ficasse com imperfeições e ser mais fácil a sua pintura, como se verifica na Figura 5-48

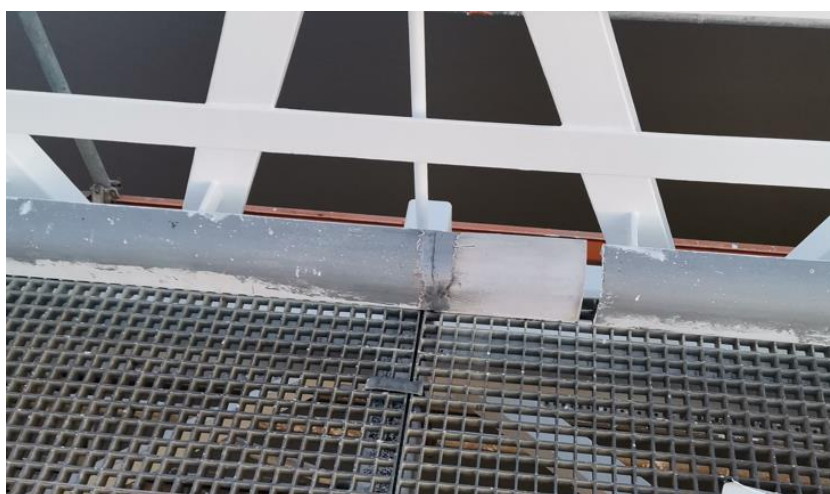
*Figura 5-49- Extremidade de guarda rodas substituída.*

O guarda-rodas removido tinha cerca de 1,5 m e estava em boas condições. Este foi utilizado por troços para reparar alguns guarda-rodas que não estavam mencionados no mapeamento, procedendo-se ao corte e soldadura de pequenas secções destes como é visível na Figura 5-49.

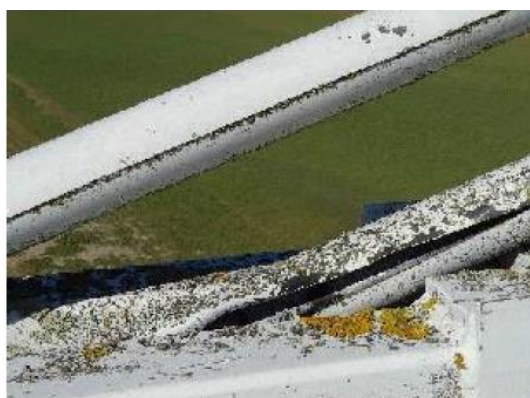
*Figura 5-52 Bainha em meia cana de proteção dos cabos principais danificada.*

Outros trabalhos de serralharia foram a reparação das bainhas em meia cana de proteção dos cabos principais (Figura 5-52).

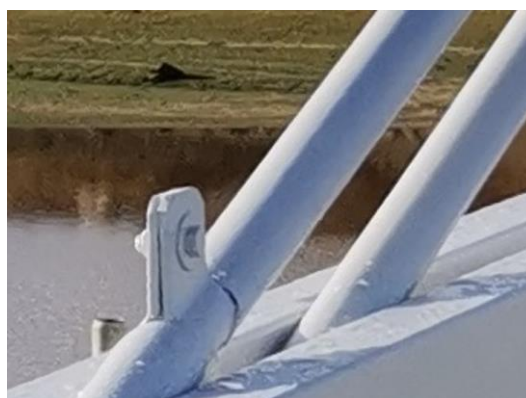
*Figura 5-53 Bainha em meia cana de proteção dos cabos principais reparada.*

A resolução desta patologia foi efetuada apenas com o auxílio de ferramentas mecânicas devido a não ser aconselhável retirar este elemento do lugar (Figura 5-53).

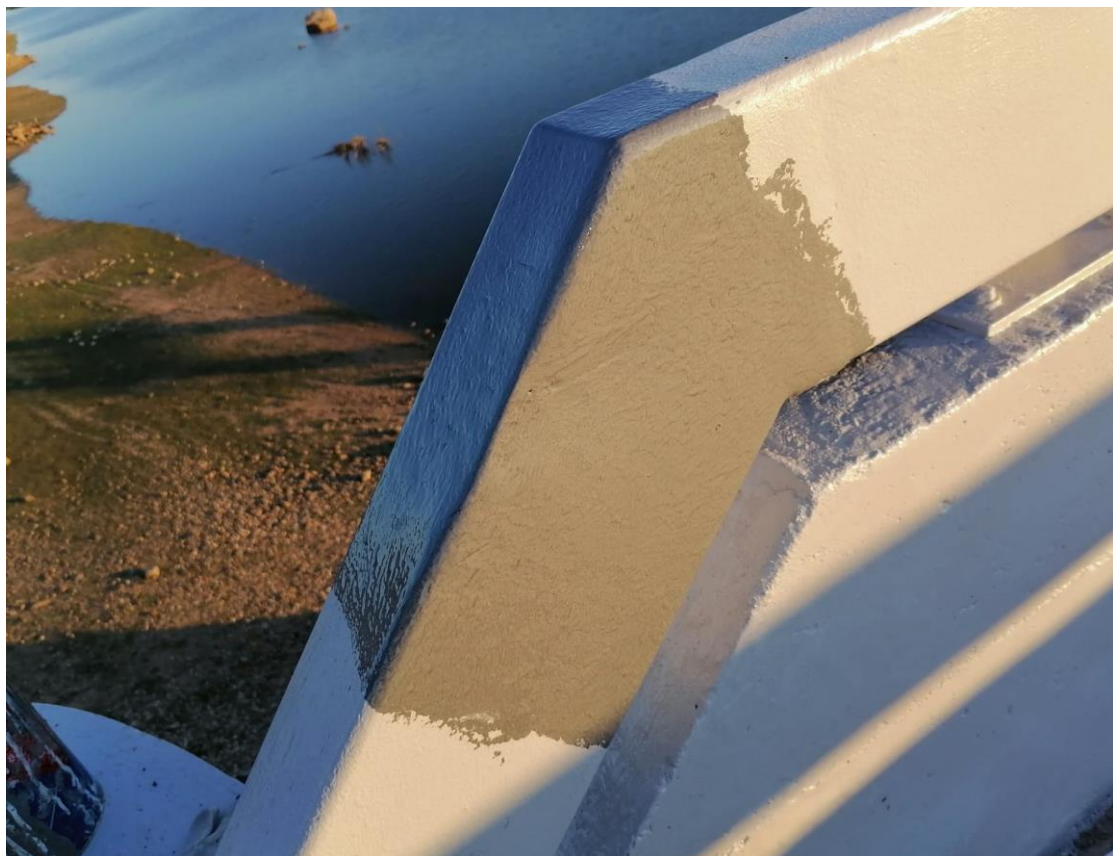
*Figura 5-54* Reparação com primário de alumínio aplicado.

Todas as reparações foram devidamente limpas e desengorduradas para serem devidamente pintadas de acordo com o esquema de pintura especificado para superfícies metálicas. Como se pode verificar na Figura 5-54.

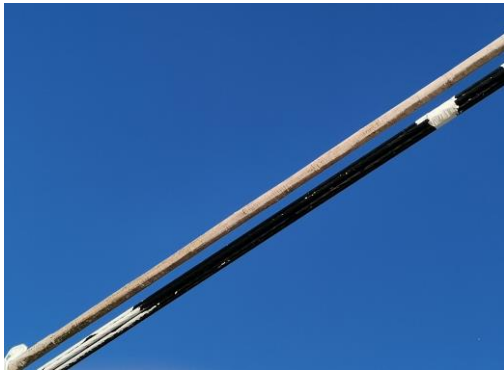
Segundo o relatório disponibilizado pelo responsável do projeto os cabos poderiam apresentar algumas anomalias, talvez devido ao aspeto que estes tinham na data da inspeção. Para além da reparação já referida das bainhas antivandalismo, os cabos encontravam-se em boas condições. Após a lavagem foram inspecionados visualmente em conjunto com a fiscalização e estes não tinham qualquer anomalia, (Figura 5-55) procedeu-se à pintura destes com o esquema especificado para as superfícies metálicas (Figura 5-56). Esquema este que também era apropriado para superfícies em inox, material das bainhas antivandalismo.

*Figura 5-55 Estado dos cabos após a lavagem.*

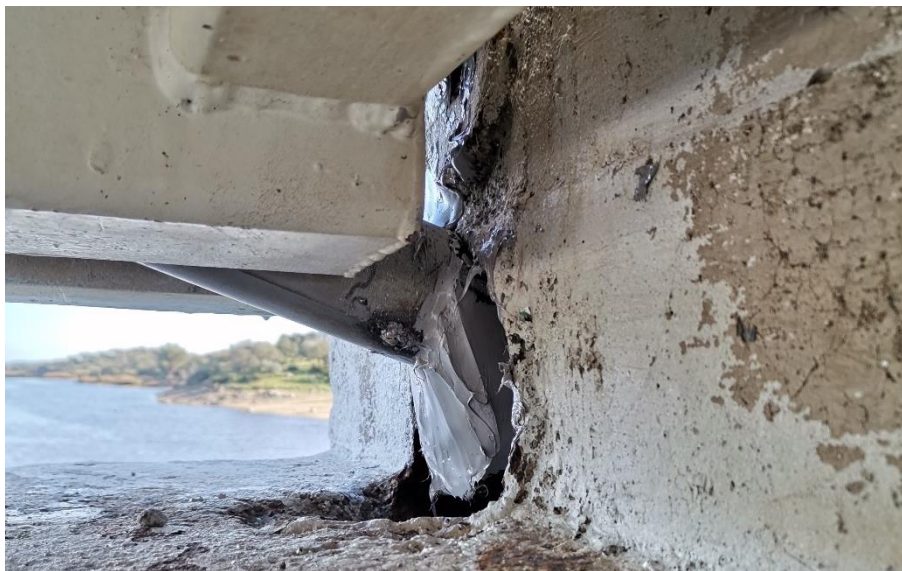
*Figura 5-57 Selagem dos cabos nos encontros.*

Para além destes trabalhos também foi feita a selagem das amarrações dos cabos principais nos encontros. Esta operação constou na aplicação de mástique, Sikaflex- PRO 11 FC, da SIKA nos negativos dos cabos como é verificado na Figura 5-57.

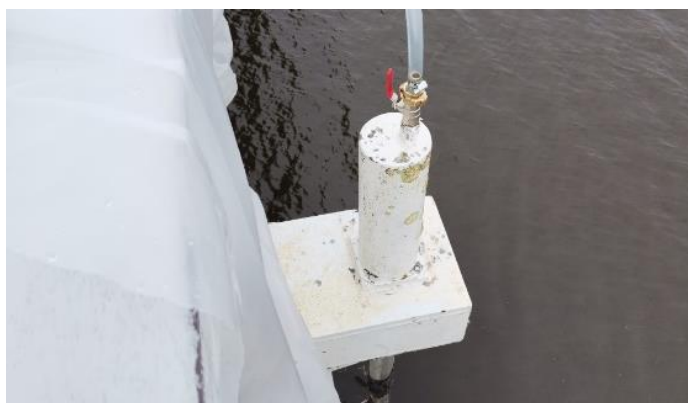
*Figura 5-62 Utilização de ar comprimido para expulsar ao material de injeção.*

O material foi removido com auxílio da máquina de lavar de alta pressão, de água quente, ar comprimido e da máquina de injeção de resinas. Segundo o projeto o material existente seria constituído por massa consistente ou cera de petróleo, materiais estes que quando aquecidos ficam mais fluidos permitindo a sua remoção. Com a projeção de jato de água quente sobre o tirante e com auxílio de ar comprimido o material foi recolhido na zona inferior através da máquina de injeção invertida, possibilitando a recolha controlada dos resíduos de modo a evitar que estes entrassem em contacto com a água da albufeira. (Figura 5-62 e 5-63) Os resíduos provenientes dos tirantes estavam à responsabilidade do subempreiteiro.

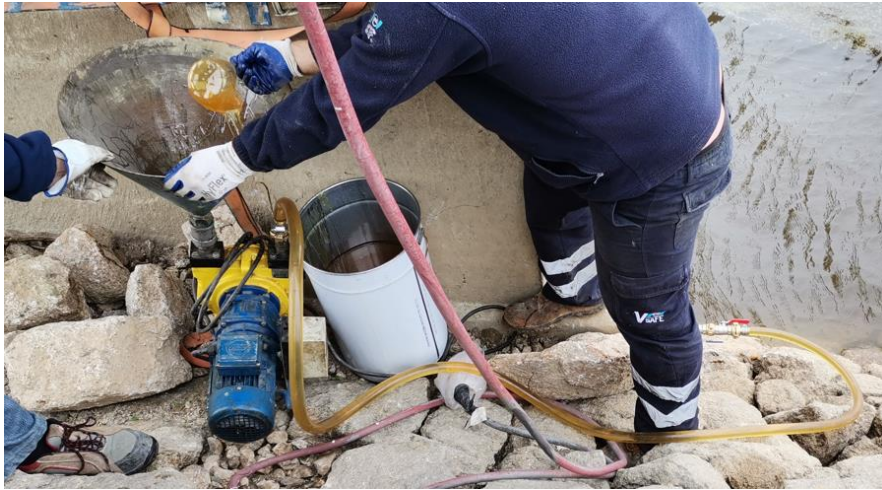
*Figura 5-63 Remoção do material com auxílio da máquina de injeção invertida.*

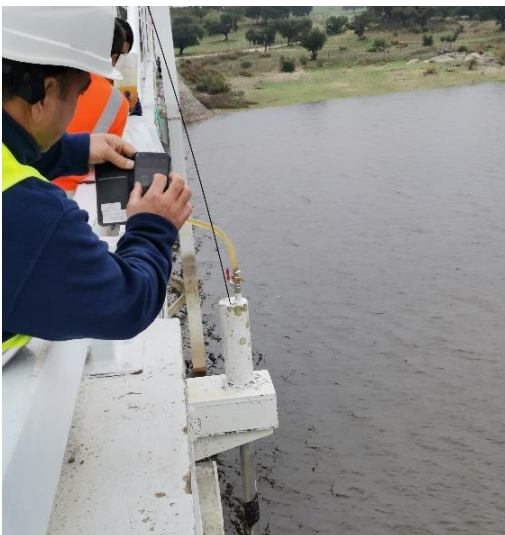
*Figura 5-64 Aplicação do material de injeção do tirante.*

Com os capacetes já devidamente montados deu-se início a injeção do material de injeção SRS-B 1751 D, da RESIPOLY CHRYSOR, através do auxílio da máquina de injeção de resinas. Após a saída do material na purga criada no capacete, e a garantia que a válvula montada neste, foi fechada, o processo foi repetido nas válvulas instaladas nas chapas metálicas instaladas nas faces dos maciços de ancoragem.

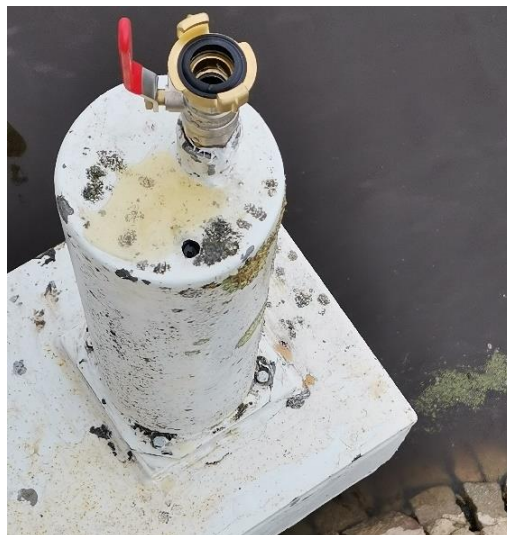
*Figura 5-65 Injeção concluída.*

Esta atividade não pôde ser realizada por completo. Devido à altura em que esta foi elaborada, o nível da barragem já ultrapassava os furos de injeção do encontro de Ervedal. Estes trabalhos que ficaram por finalizar estão mapeados no ANEXO VIII Relatório de conclusão de obra 2025.

Após a cura do material, e seguindo as indicações do subempreiteiro, as válvulas foram desmontadas e trocadas por tampões. Esta operação já foi elaborada por colaboradores da SLM para evitar novas deslocamentos do subempreiteiro.

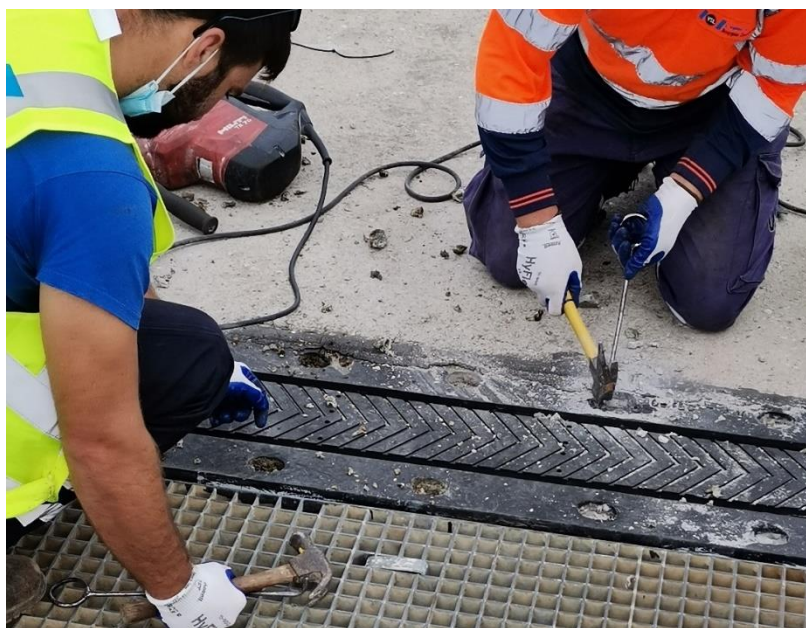
*Figura 5-66 Remoção da argamassa de preenchimento das cavidades de aperto.*

As cavidades de aperto da junta de dilatação estavam preenchidas com um material que aparentava ser de origem cimentícia. Esta argamassa foi removida com auxílio de martelos demolidores e ferramentas manuais, (Figura 5-66) de modo a ser possível o acesso às fixações da junta de dilatação.

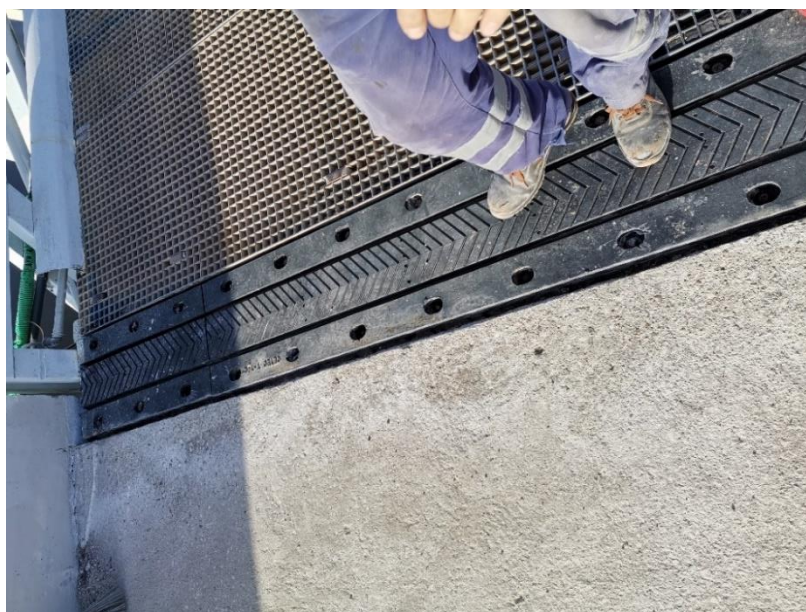
*Figura 5-67 Junta de dilatação devidamente limpa.*

Após estas remoções a junta de dilatação foi novamente lavada (Figura 5-67), sendo revisto à posteriori o momento de aperto dos parafusos.

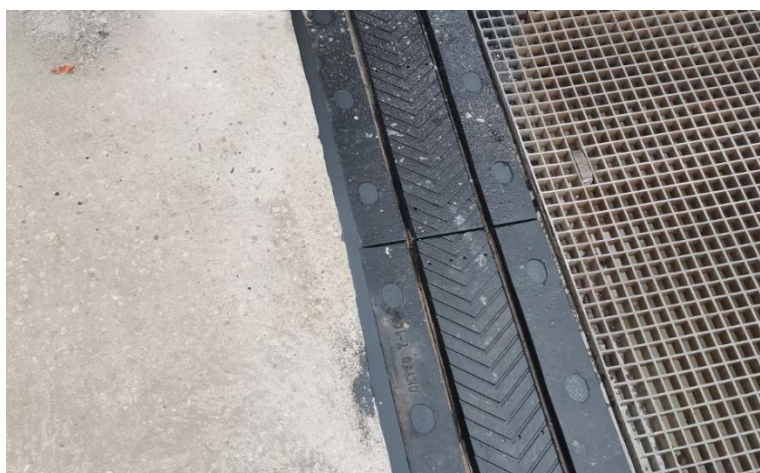
*Figura 5-68 Aspecto final da junta de dilatação*

O preenchimento das bandas de transição foi feito com um selante de alto desempenho para pavimentos, Colpor 200PF, da FOSROC. Nesta tarefa em atenção os níveis da rasante, a fim de evitar a existência de descontinuidades que acelerariam a degradação do conjunto. (Figura 5-68)

As cavidades, após o aperto final dos parafusos, foram preenchidas com uma resina acrílica de endurecimento rápido, Polyac Ancor, da RESIPLAST. (Figura 5-68)

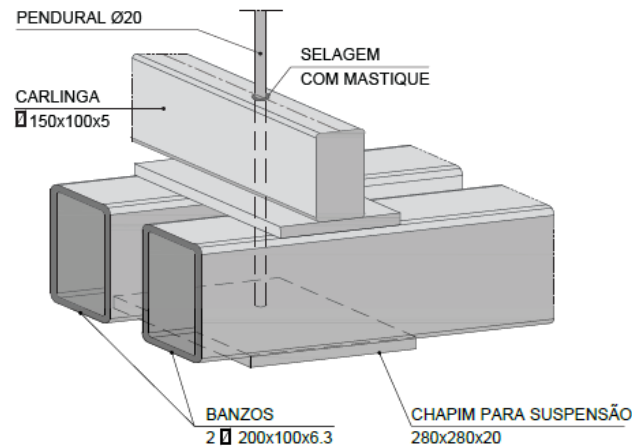
Figura 5-69 Pormenor do pretendido em projeto. (Edgar Cardoso - Engenharia e Laboratório de Estruturas, 2020)

Esta zona foi selada conforme pedido no caderno de encargos e apresentado em projeto (Figura 5-69). Nesta selagem foi aplicado de mástique, Sikaflex- PRO 11 FC de cor branca, da SIKA, de modo a permitir uma pintura mais fácil. (Figura 5-70)

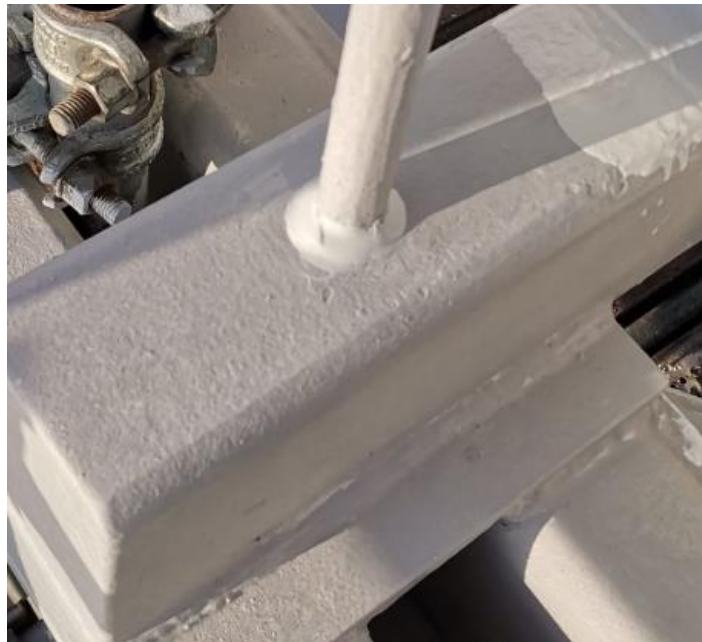
Figura 5-70 Pendural selado com mástique branco.

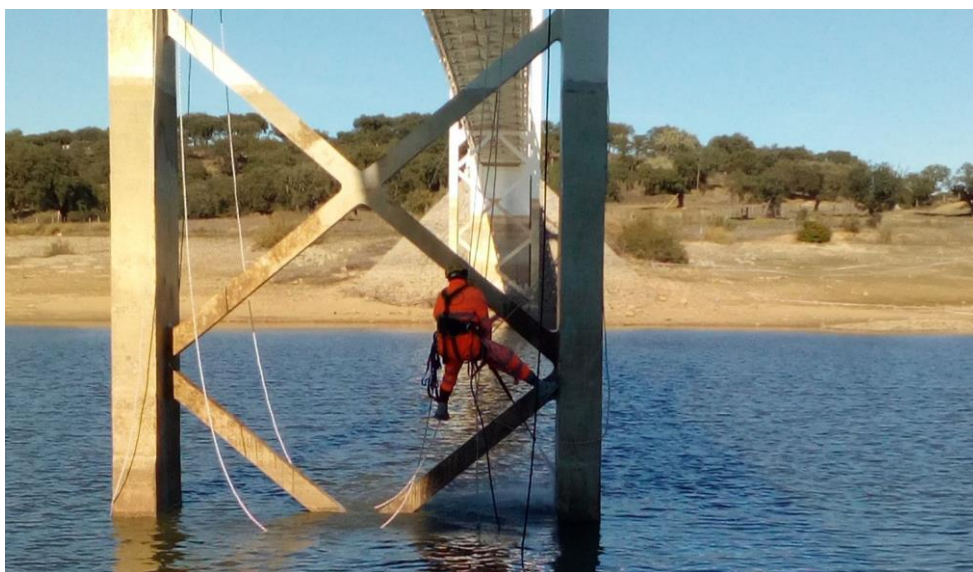
*Figura 5-77 Lavagem do pilar através de trabalhos verticais.*

Após esta operação iniciou-se a lavagem da zona a interencionar utilizando a máquina de lavar a alta pressão com está visível na Figura 5-77.
