## **ANEXO III**

### **FICHA DE INSPEÇÃO**

Reabilitação do Pavilhão 24A do Centro Hospitalar Psiquiátrico de Lisboa  
– Pólo Júlio de Matos

dezembro de 2016

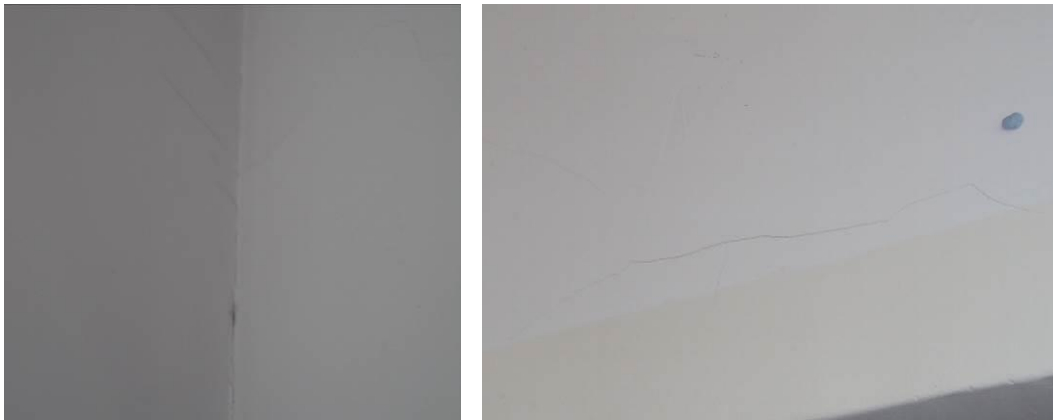
Figura 106: P0\_FIS\_38 e P0\_FIS\_39 (Fonte: Autor, 2016)

FIS_37	Fissura no lado direito da ombreira da porta, com expansão para toda a parede		×		
CAN_34	Fissuras e deficiente junta do revestimento da canalização		×		
FIS_38	Fissura e descolamento do revestimento junto à porta	×			
FIS_39	Fissura vertical na parte superior da parede		×		
FIS_40	Fissura junto à porta, possivelmente provocada por assentamentos diferenciais		×		
FIS_41	Fissura da camada de revestimento	×			
FIS_42	Fissura e descolamento acentuado do reboco			×	
FIS_43	Fissura da camada de revestimento sobre a porta	×			
FIS_44	Fissura da camada de revestimento sobre a porta	×			
FIS_45	Fissura da camada de revestimento	×			
FIS_46	Fissuras localizadas no tecto	×			
FIS_47	Fissuras verticais na parede	×			
FIS_48	Fissura localizada no vão sobre a janela		×		
DES_20	Descolamento do reboco provocado pelo arranque de painéis de sinalização		×		
CAN_35	Deficiente junta do revestimento da canalização		×

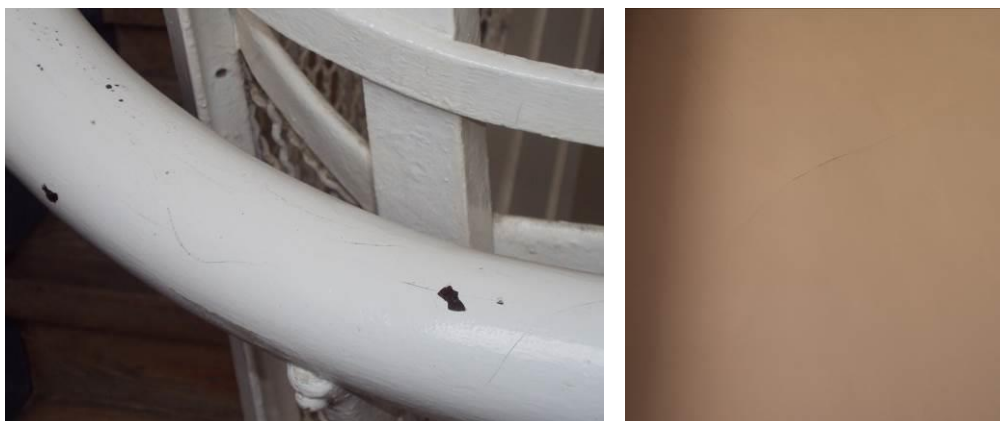
Figura 119: ES\_DSC\_02 e ES\_FIS\_01 (Fonte: Autor, 2016)

- 9) As escadas de acesso ao piso 1 são em madeira e apresentam desgaste e desaparecimento do seu efeito vidrado devido ao seu uso, assim como o corrimão. Ao nível do revestimento das paredes, nota-se um efeito de fissuração a nível geral, como também é visível nos dois pisos.

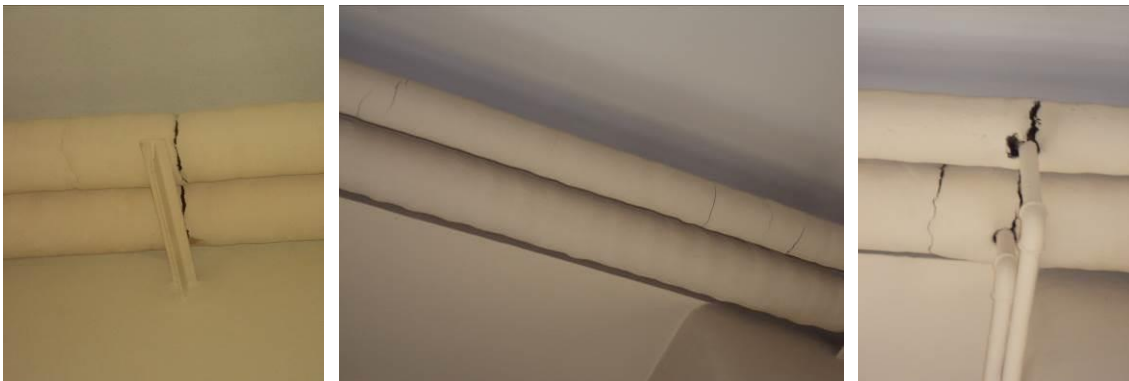
Figura 121: P1\_CAN\_01, P1\_CAN\_02 e P1\_CAN\_03 (Fonte: Autor, 2016)

- 10) No Piso 1, as fissuras voltam a ganhar destaque, assim como o revestimento de toda a canalização situada sob as janelas, pois encontra-se desgastada e com deficientes juntas.
