## **INSTITUTO SUPERIOR DE ENGENHARIA DE LISBOA**

## **Acompanhamento de obra na Quinta do Pinhão (Seixal) e na Avenida 5 de Outubro (Lisboa)**

Relatório de estágio para obtenção do grau de Mestre em Engenharia Civil, na  
Área de Especialização de Edificações

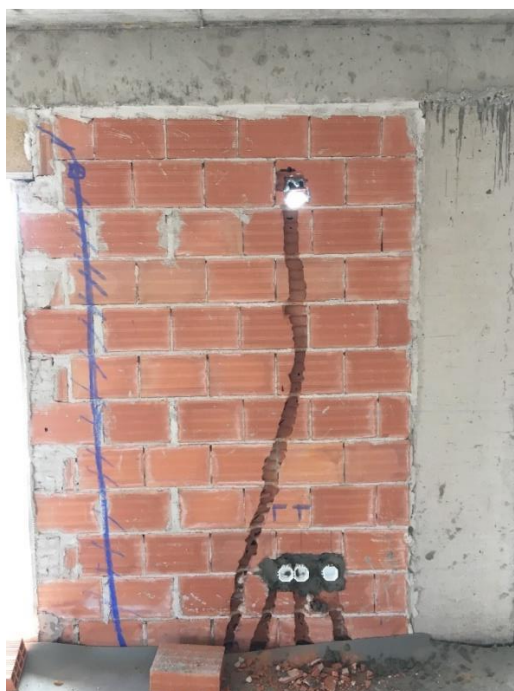
Figura 2-37 – Roços abertos incorretamente

A abertura de roços foi outra das atividades críticas no decorrer desta obra, uma vez que esta subempreitada foi adjudicada à empresa que fez os restantes trabalhos de construção civil em vez de ter sido adjudicada a uma empresa especializada nestes trabalhos.

O que se verificou foi que os roços abertos não eram abertos com o rigor nem com a perfeição que se exigia (ver figura 2-37), tanto por falta de equipamentos adequados a esse fim, como por falta de experiência na abertura dos mesmos. Assim sendo e depois das queixas sucessivas dos restantes subempreiteiros no Bloco C, os últimos 3 pisos foram adjudicados a um roceiro que é especializado neste tipo de trabalho. Nestes 3 últimos pisos verificou-se uma evolução enorme e uma perfeição que não tinha sido vista até aqui (ver figura 2-38).

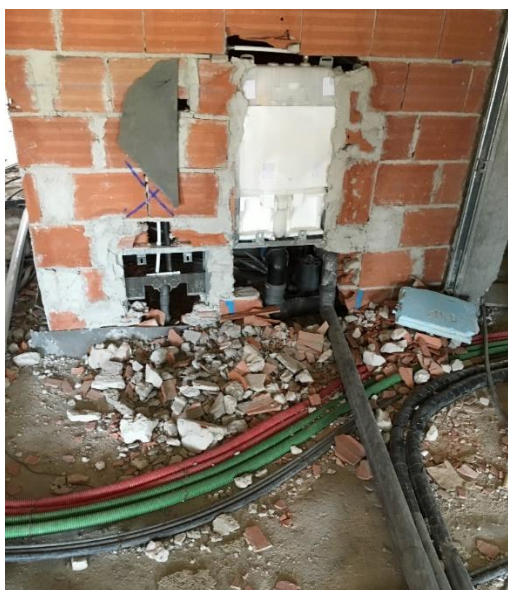
*Figura 2-43 – Entulho dos roços por cima das tubagens*

Outra das dificuldades sentidas em obra na qual o dono de obra esteve constantemente a lutar contra tal, assim como as restantes subempreitadas das instalações, foi a demora na limpeza do entulho depois dos roços terem sido feitos (ver figura 2-43).

Esta demora poderia vir a dar problemas mais tarde uma vez que poderia levar à danificação de algumas tubagens já aplicadas, danificação essa que se detetaria apenas na utilização do apartamento e se assim for teria de se levantar o revestimento aplicado e a betonilha (ver figura 2-44).
