**Mosteiro de Santa Maria de Alcobaça
Análise das intervenções efectuadas nos últimos 50 anos,
diagnóstico das anomalias actuais e
proposta de intervenção futura**

Dissertação para obtenção do Grau de Mestre em Engenharia Civil
Área de Especialização de Edificações

Lisboa, Julho de 2013

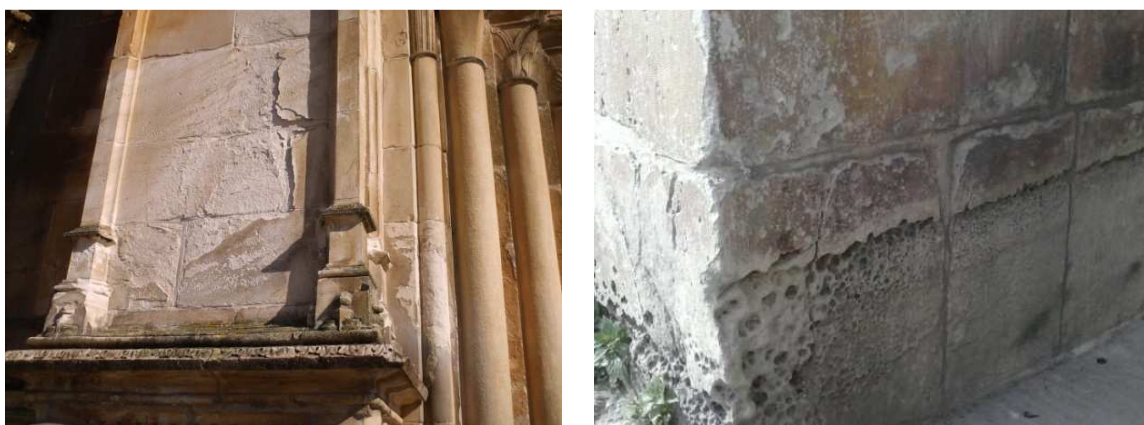
Também é de referir a erosão provocada na pedra pela água das chuvas, como é o caso no Claustro do Cardeal, o rebaixamento da cota altimétrica do terreno e a queda de água da chuva dos beirados ressaltando sobre a pedra provocam um fenómeno designado por picamento (degradação puntiforme que se manifesta pela formação de numerosos furos que têm, tendencialmente, a forma cilíndrica, com diâmetro que pode atingir alguns centímetros) (Figura 26).

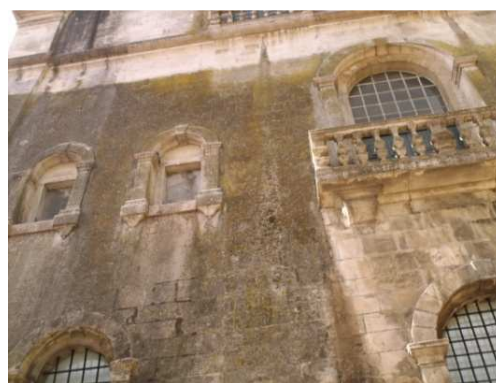
Figura 27 – (a) A presença de crosta negra e (b) Alçado Norte

A existência de plantas superiores a crescer em cima de paredes é capaz de produzir, através do seu sistema radicular, uma série de substâncias constituídas principalmente por ácidos orgânicos e alcalóides, capazes de consumir especialmente as argamassas das alvenarias, os rebocos, *etc.*. A acção das raízes sobre as estruturas de alvenaria não implica, obviamente, danos só de natureza química, mas também danos de natureza mecânica bem mais graves, devido ao impulso perfurante do sistema radicular.

As raízes conseguem penetrar nos ligantes e rebocos, nas microfissuras, onde se desenvolvem e aumentam continuamente o diâmetro, até se tornarem verdadeiras cunhas de acção progressiva. Para além de produzirem uma acção mecânica fortemente nociva para qualquer tipo de alvenaria, conseguem criar canais preferenciais de penetração das águas pluviais, que poderão por isso

desagregar com maior facilidade argamassas e rebocos, produzir novas acções mecânicas e aumentar progressivamente as áreas afectadas pelos fenómenos de fissuração (Figura 27 (b)).

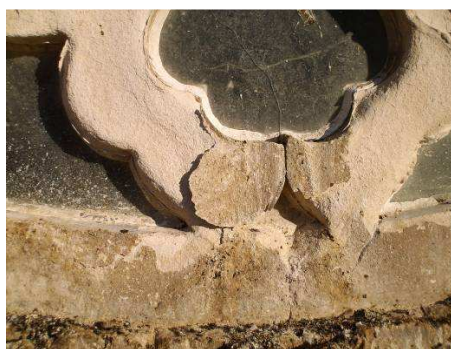
Figura 29 – (a) Torre sineira e (b) rosácea da fachada da Igreja.

Constata-se também a fragmentação e a desintegração da rocha na rosácea do alçado principal da igreja (Figura 29 (b)).

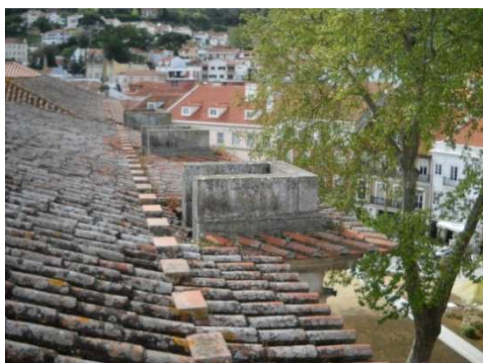
(a)

As coberturas do corpo Norte (Figura 34 (a)), Sul (Figura 34, (b)) e Nascente do Claustro D. Afonso VI, de locais com ocupação administrativa e de gestão do Mosteiro, apresentam telhas demasiado envelhecidas e partidas, e um abaulamento da estrutura de suporte do telhado, devido à deterioração da estrutura em madeira.

Figura 34 – Coberturas do Claustro D. Afonso VI.

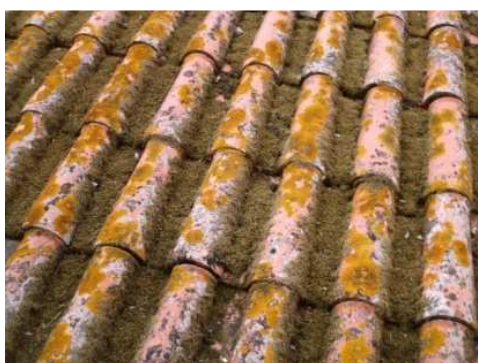
Figura 35 – (a) Falta de limpeza e de aplicação de herbicida e biocida e (b) telhas envelhecidas, partidas e falta de limpeza.

Como se pode observar nas figuras, existem colonizações biológicas e plantas superiores em terraços e coberturas de telha em locais de sombra ou viradas a Norte (Figura 35 (a)), pendente entre a Igreja e Claustro D. Dinis, pendente entre o Claustro D. Afonso VI e D. Dinis, existência de telhas partidas e de plantas, (Figura 35 (b)).

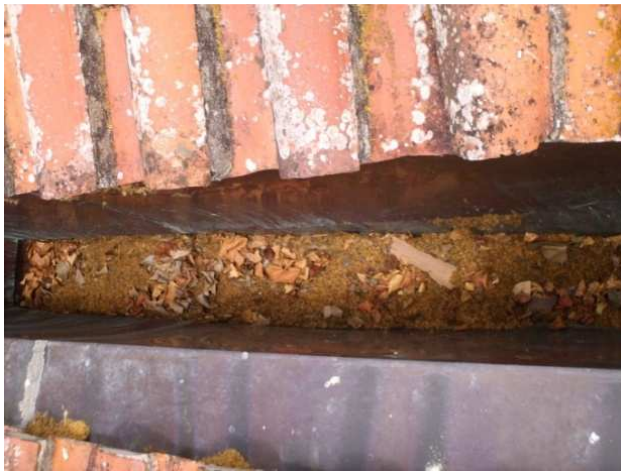
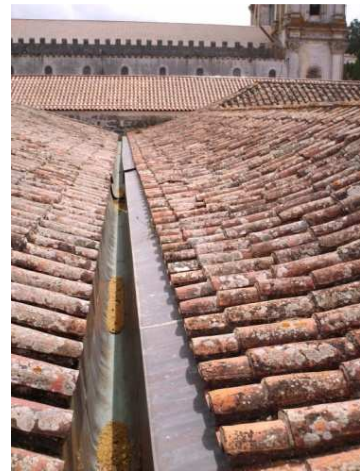
Figura 36 – Falta de limpeza em caleiras.

Neste caso, constata-se a obstrução de algerozes com a deposição de resíduos, provocada pela ausência de limpeza periódica e sistemática de caleiras, algerozes e tubos de queda (Figura 36). Devido à presença de plátanos na via pública, as folhas facilmente se depositam naquelas zonas por acção do vento.

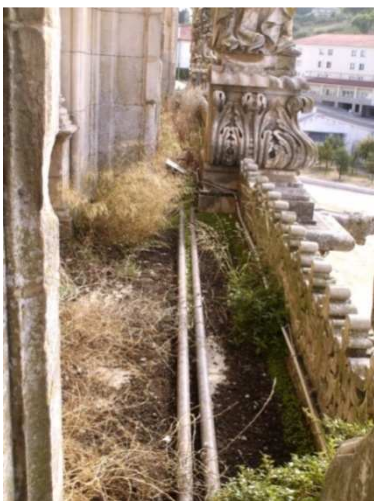
No varandim da Igreja, situado na fachada principal é necessária a realização de uma manutenção periódica e sistemática, dada a acumulação de terras e plantas. A existência de tubagem desactivada e obsoleta, também dificulta a drenagem, assim como a existência de uma fraca pendente (Figura 37 (a)). Um elevado número de pombos neste local produz uma enorme quantidade de guano (Figura 37 (b)). Todos estes factores provocam danos por infiltração de água nas paredes no interior da Igreja.

Figura 37 – (a) Varandim do alçado da Igreja e (b) rosácea do alçado principal da Igreja.

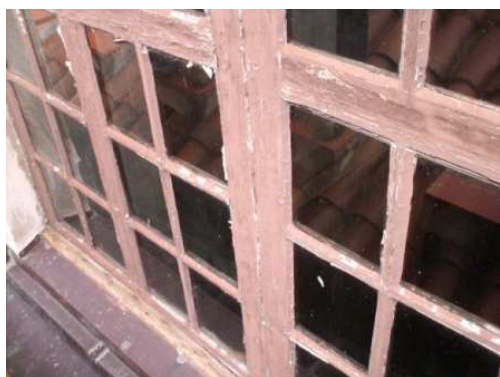
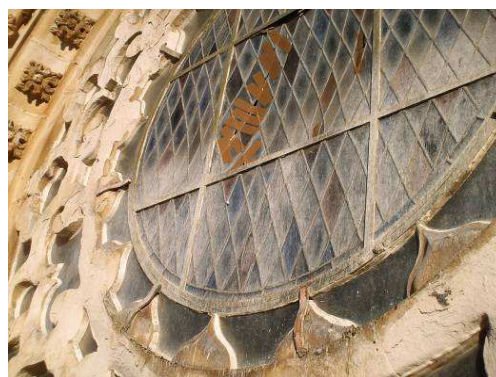
- a) Na aplicação de herbicida (nos locais acessíveis das trapeiras³⁵ dos Claustros do Cardeal e do Rachadouro);
- b) Na colocação de vidros, em falta e partidos, nos vãos de caixilharia (Claustro das Amoreiras, Claustro do Cardeal, acessos e locais do Claustro D. Afonso VI e sala do antigo tribunal – 2.º piso da fachada Poente);
- c) Na reparação e colocação de ferragens em falta nos vãos de caixilharia, para possibilitar o seu fecho e estanquicidade permanentes (Claustro das Amoreiras, Claustro do Cardeal e sala do antigo tribunal);
- d) Nos vãos de caixilharia de madeira (Figura 38 (a)) e nos vitrais (Figura 38 (b)) que se encontram em ruína iminente (rosácea da Igreja, rosácea do transepto norte, naves laterais e Refeitório).

Figura 38 – (a) Caixilharia de madeira e (b) vitrais.

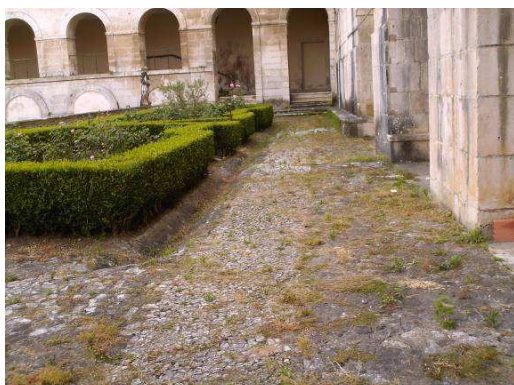
Claustro das Amoreiras e Saguão junto à Sacristia Manuelina (Figura 39 (a));

Figura 39 – (a) Claustro do Cardeal e (b) Levada.

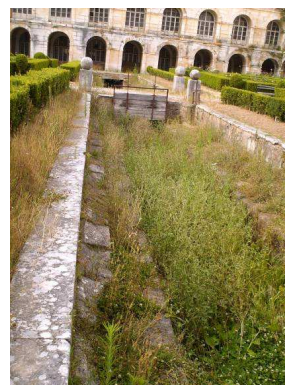
(b)

Troço exterior da Levada no Claustro do Cardeal (Figura 39 (b)).

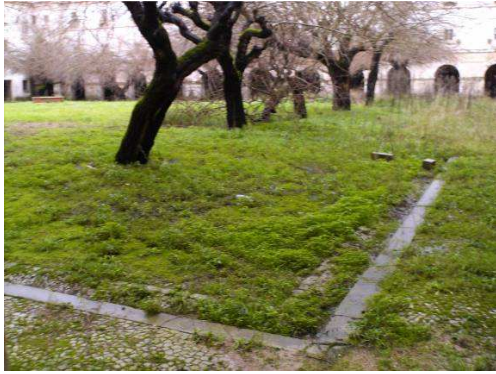
A falta de limpeza da vegetação também se denota em toda a área da Cerca, que deverá ser limpa pelo menos semestralmente (Figura 41).

Figura 41 – (a) Claustro do Rachadouro e (b) zona exterior à Biblioteca – Lado Sul.

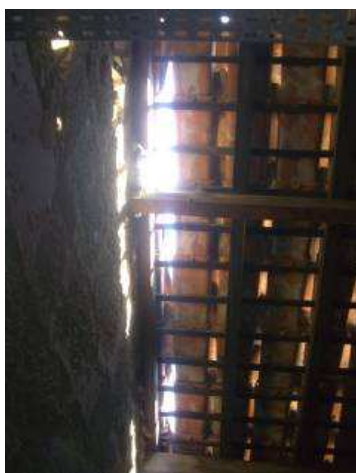
- a) Inclinações excessivas, com inadequadas fixações aos elementos de suporte, que provocam o deslocamento e até a queda de telhas, principalmente pelos ventos dominantes na região (Figura 43 (a));

Figura 43 – (a) Igreja – deslizamento de telhas e (b) escamação da telha.

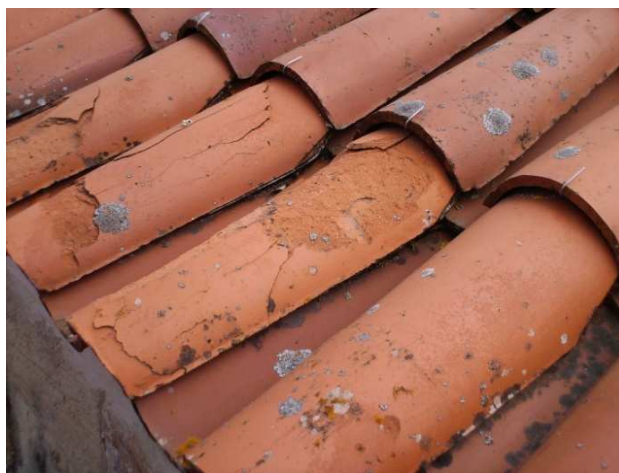
(b)

- d) Deslocamento das telhas, gerado pela deficiente fixação da sua estrutura de suporte, em simultâneo com ventos fortes ou por má utilização;
- e) Escamação da telha com descasque por acção do gelo-degelo (Figura 43 (b));

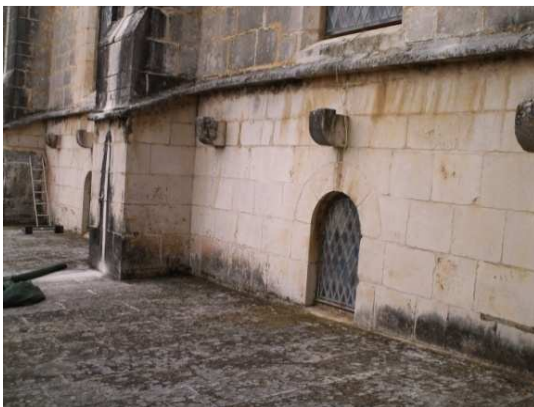
Como se pode constatar pelas figuras e por alguns elementos escritos antigos³⁶, existiu, em tempos, um telhado inclinado nesta local. A existência de “cachorros” – peças em pedra embutidas nas paredes, suspensas em consola (Figura 44 (a)), a existência de frizos em roço e de zonas de passagem nos arcobotantes (Figura 44 (b)), assim como a presumível existência de clarabóias (Figura 45, (a)) são exemplos reveladores de que, em outros tempos, existiu nesta cobertura um revestimento inclinado em telhado.

Figura 44 – (a) existência de “cachorros e de (b) roços na pedra nos arcobotantes.

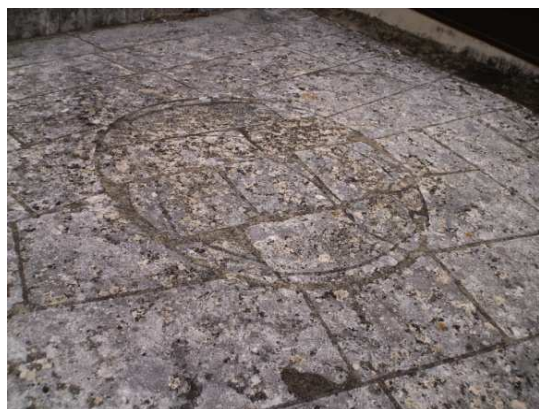
Figura 45 – (a) Indícios da existência de clarabóias e (b) danos nos tectos interiores.

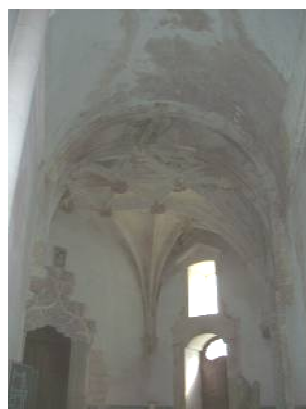
(b)

A presença de humidade em quantidade e em áreas importantes em tectos interiores, como é o caso do único tecto com o estilo “Manuelino” (Figura 45 (b)) revela que a solução adoptada em terraço não é suficiente para a impermeabilização do local em causa, tendo que se adoptar uma nova solução para a impermeabilização dessa zona.

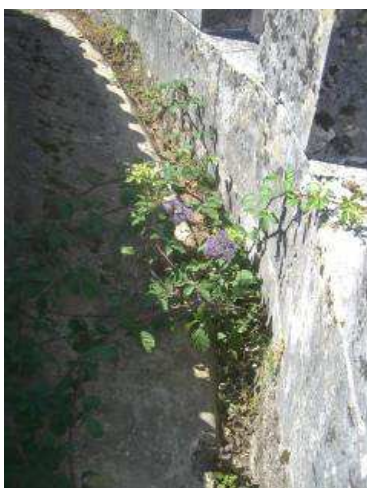
Figura 47 – Igreja (a) calciras na cabeceira e (b) telhado bastante envelhecido.

São necessárias a limpeza e a manutenção, com o arranque e remoção de toda a vegetação em caleiras, da mesma forma que é também necessário um

revestimento metálico como o existente nos locais adjacentes (Figura 47 (a)).
As telhas encontram-se demasiado envelhecidas na cobertura do cruzeiro da Igreja por isso existe a necessidade de constante acompanhamento para a substituição das que garantem a estanquidade à água (Figura 47 (b)).
As referidas situações provocam grandes infiltrações de água no interior da Igreja, próximo do altar, numa zona visitável.

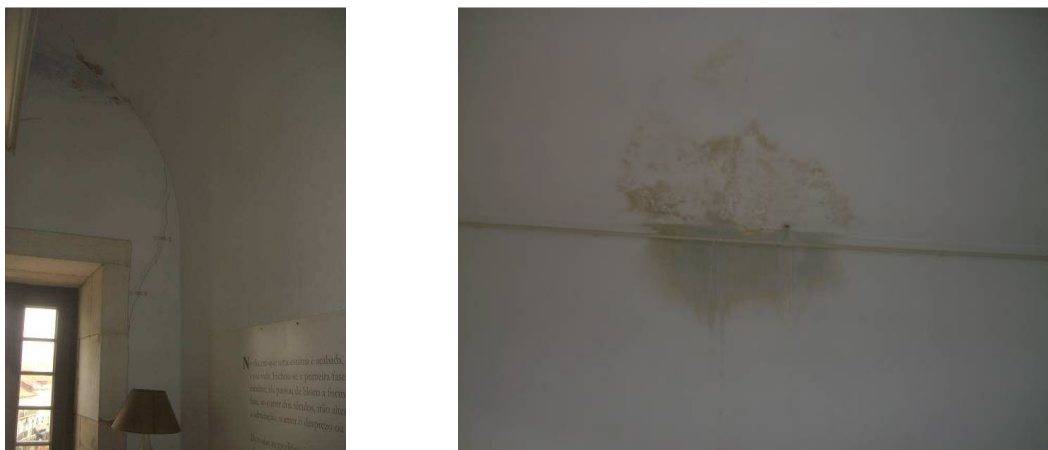
Neste local (Figura 48), regista-se o envelhecimento excessivo das telhas, com infiltrações de águas, provocando deformação das estruturas de suporte das coberturas, e a respectiva perda da estanquidade. Esta situação provoca danos tais como infiltrações e grandes manchas de humidade no interior dos

compartimentos onde estão instalados a direcção e apoio à gestão do Monumento, (Figura 49). Existe uma intervenção programada para a recuperação destas coberturas, que se julga que poderá ser realizada ainda no ano de 2013, apesar do procedimento ter já quase 3 anos, estando a aguardar pela disponibilidade orçamental.

Figura 49 – Claustro D. Afonso VI, interior da zona de gestão do Monumento.

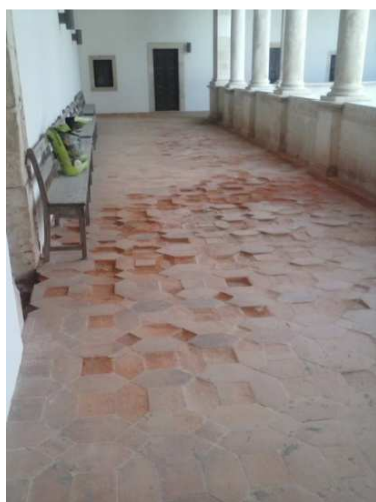
Anomalias nas coberturas e nos tectos, devido a deficientes soluções arquitectónicas, mas também com reflexos nos pavimentos com falta de pendente e drenagens ineficazes (Figura 50 e Figura 51 (a))

Figura 51 – (a) Pavimentos no interior do Claustro D. Sancho VI e (b) rebocos das abóbadas subjacentes.

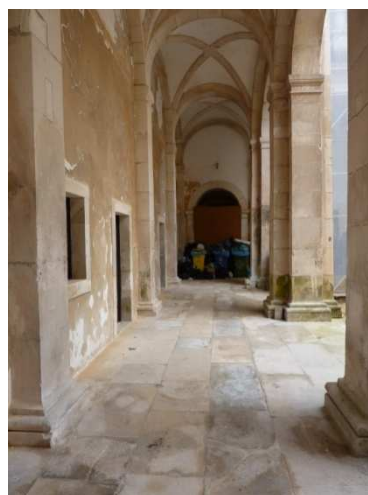
(b)

Os danos que as águas da chuva provocam nesta zona, ao nível do interior do Claustro, são a degradação dos pavimentos de revestimento cerâmico e a deterioração dos rebocos das abóbadas subjacentes (Figura 51, (b)).

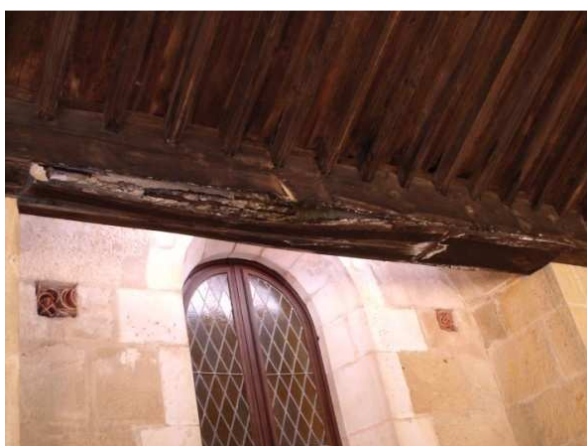
A solução de telhado com duas pendentes resultou numa má recolha de águas, com o beirado muito próximo do bordo da caleira, e esta com fraca pendente, teve como consequência o envelhecimento prematuro do seu revestimento, com graves consequências a nível do interior da cobertura num local visitável. Com a degradação acelerada da viga de betão (viga de suporte e subjacente à caleira exterior), e do seu revestimento exterior em madeira, afectou-se também o pavimento. (Figura 56 (a)).

Figura 56 – (a) Deterioração da viga de betão e (b) deterioração da zona de transição entre pendentes.

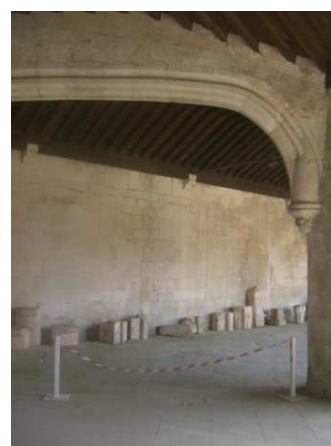
(b)

Os locais de transição entre pendentes de telhado apresentam soluções mal resolvidas, na ligação de vários materiais (Figura 56 (b)).

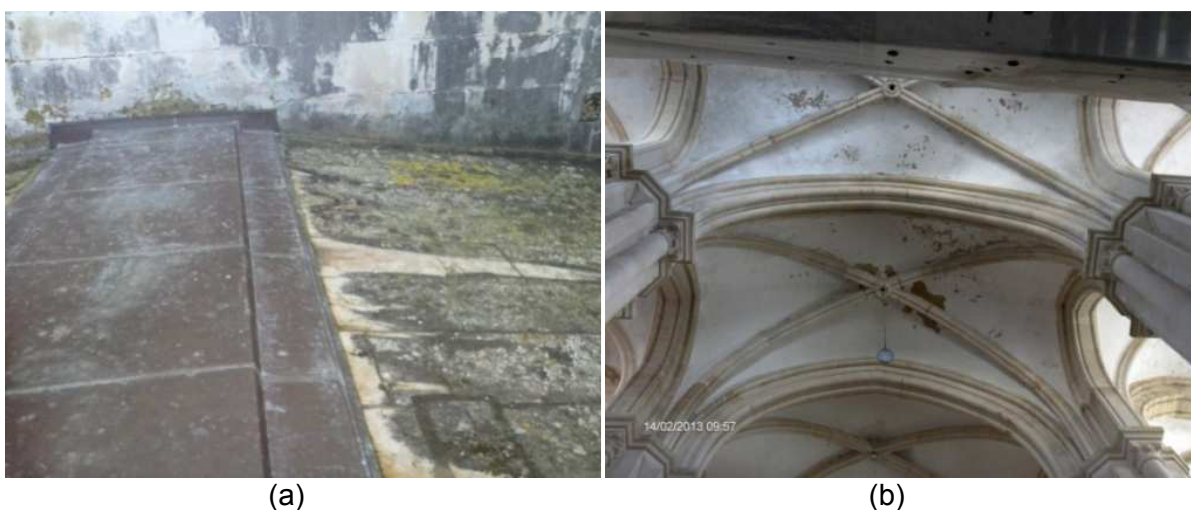
Entre as torres sineiras a camada exterior da cobertura em terraço apresenta várias fissuras (Figura 59 (a)) que permitem a infiltração de água que dá origem às manchas de humidade e deterioração de rebocos no tecto da Igreja, que lhe está subjacente (Figura 59 (b)).

Figura 59 – Cobertura entre as torres sineiras (a) no exterior (b) no tecto no interior da Igreja subjacente ao pavimento.

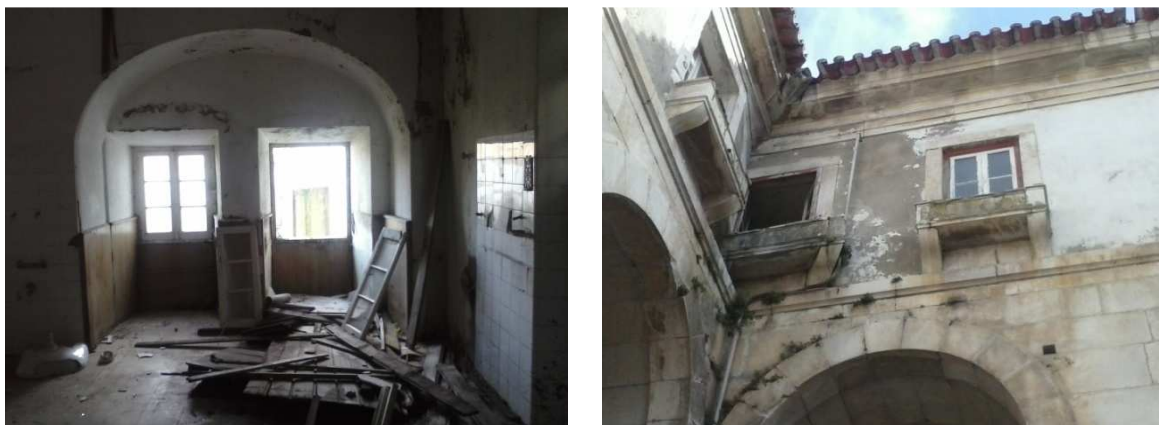
Figura 60 – Vãos em caixilharia de madeira.

A passagem de água pelas janelas, abertas, degradadas ou sem fechos, acelera a degradação dos tectos e dos pavimentos em madeira, danificando vergas de janelas e rebocos interiores (Figura 60).

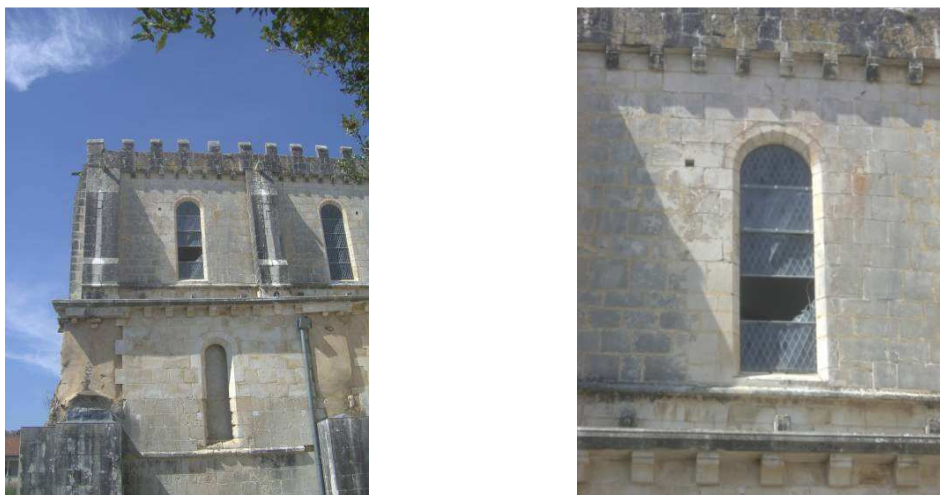
Uma das principais anomalias dos vãos em vitrais resulta de um problema de concepção dos painéis, que necessitam de fixação a meio de cada divisão do painel, de forma a controlarem as dilatações do material, vidro e chumbo, de modo a evitar a deformação, fracturação de vidros e descolamento da vidraça do

caixilho que a sustenta. Quase todos os vitrais do Mosteiro carecem desta correcção, pelo que existe um levantamento geral da situação de todos os vitrais, a partir do qual se selecciona os painéis que se encontram em pior estado de conservação e em situação de maior perigo para os visitantes e funcionários, para uma intervenção mais prioritária (Figura 61).

Figura 61 – Vitrais da Igreja.

Os efeitos de humidade por infiltração devidos às escorrências que dão através dos vidros partidos e painéis deformados dos vitrais, (condicionando também a ventilação e iluminação natural), evitam ainda o perigo que representa a iminente queda em altura de vitrais deformados e descolados, sobre pessoas e bens.

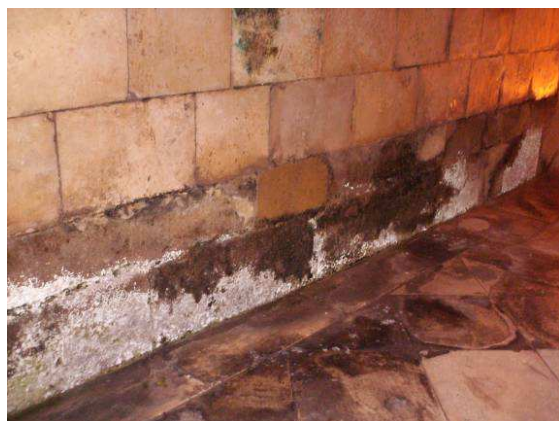
A grande parte dos materiais de construção tradicionais possui uma estrutura porosa que possibilita uma capilaridade elevada, fazendo com que a água possa migrar por ascensão capilar, na ausência de qualquer barreira que iniba este deslocamento (Figura 62 (a)).

Figura 62 – (a) Base das paredes no Claustro D. Dinis e
(b) pavimento e coluna na Igreja.

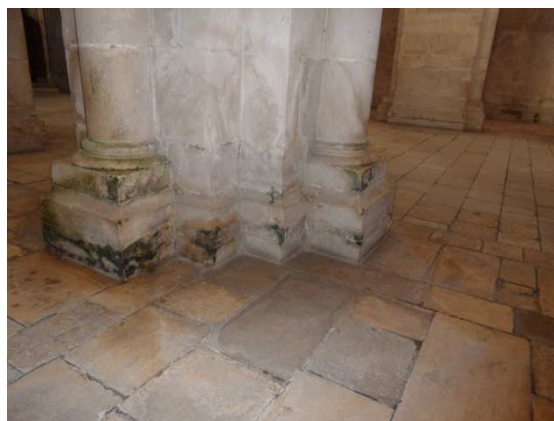
(b)

Os factores que condicionam as humidades ascensionais são os seguintes: as condições ambientais (temperatura e humidade relativa), insolação, presença de sais, porosidade e porometria dos materiais, espessura da parede, natureza dos materiais de revestimento (Figura 62 (b)).

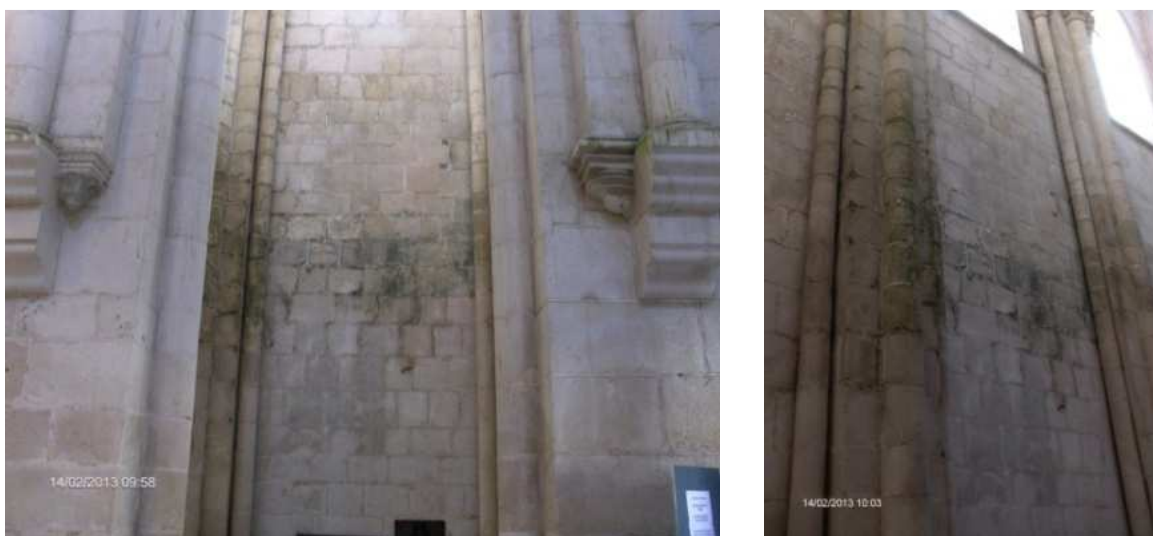
Figura 63 – Paramentos interiores da Igreja do lado Sul.

Em certos casos, em algumas paredes, existe uma linha de separação entre “o quase permanentemente húmido” e o “quase permanentemente seco” (Figura 63).

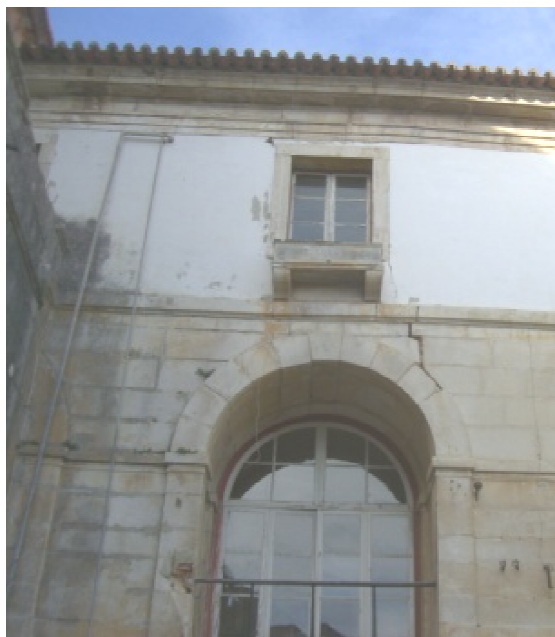
Rachadouro, na Biblioteca, no Claustro do Cardeal e na zona antigo Paço Abacial. Pontualmente, existem fendas estruturais que se julga estarem mais relacionadas com as alterações que existiram no Monumento, como a introdução de elementos estruturais em betão armado na construção e com a ocorrência de sismos. São disso exemplo as fendas existentes na fachada Norte do Claustro do Cardeal (Figura 65).

Figura 65 – Claustro do Cardeal – Ala do lado Norte.

As principais técnicas de diagnóstico para os casos apresentados podem ser as seguintes: o levantamento geométrico, estrutural das deformações e da estrutura, a monitorização (no caso de fendas em alvenaria), o reconhecimento geotécnico do terreno de fundação e sondagens dos elementos de fundação.

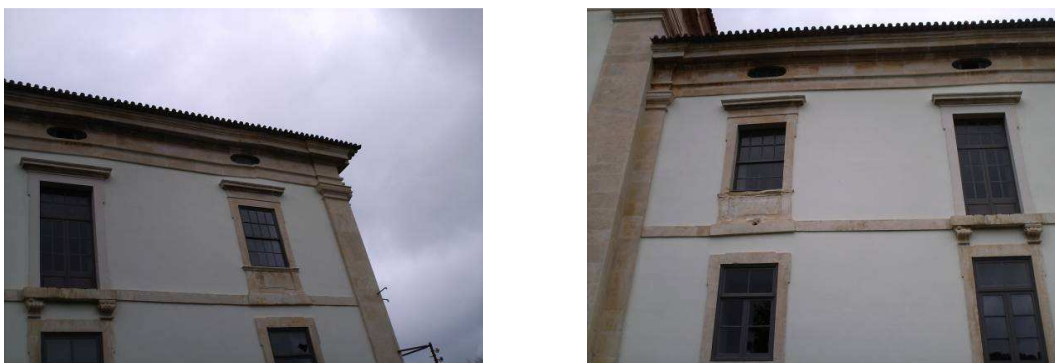
- 3) Nas extremidades Nascente e poente do alçado Sul do corpo da Biblioteca, no Claustro do Rachadouro, os vão de janela estão nitidamente inclinados (Figura 68);

Figura 68 – Claustro do Rachadouro – Biblioteca – Lado Poente exterior.

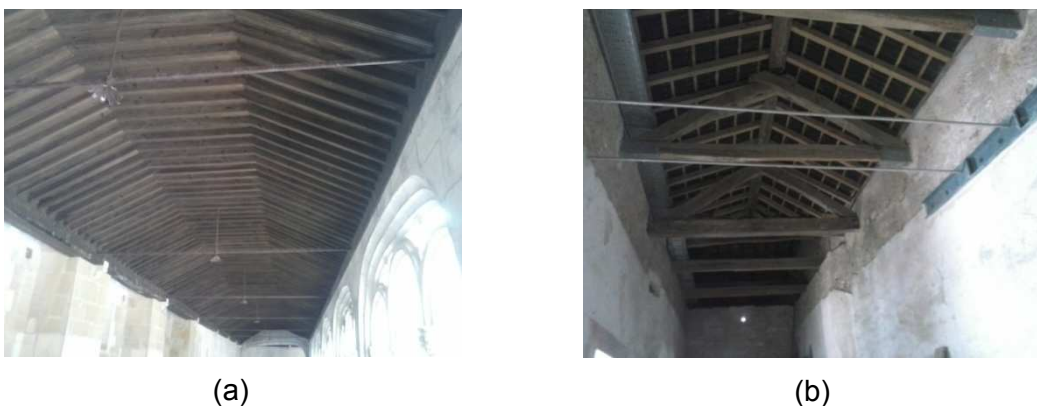
- 6) No Claustro D. Afonso VI, na zona Abacial, e no Refeitório a coluna e parede está inclinada para Poente;
- 7) No Claustro D. Dinis, o sistema de tirantes, na estrutura de cobertura, asseguram que as extremidades não “abram”, ou seja, diminuem os impulsos horizontais (Figura 69, (a));

- 8) No Claustro da Prisão ou Claustro Pequeno, verificam-se os mesmos problemas que na Biblioteca mas, como ao longo dos anos, se fizeram intervenções (mudanças de pisos, tipos de ocupações, alterações de alçados), o efeito dos assentamentos não se faz sentir com tanta gravidade (Figura 69, (b)).

Figura 69 – (a) Tirantes do sistema de cobertura do Claustro D. Dinis e (b) tirantes 1.º piso da Ala Norte, zona de passagem para o antigo Tribunal.

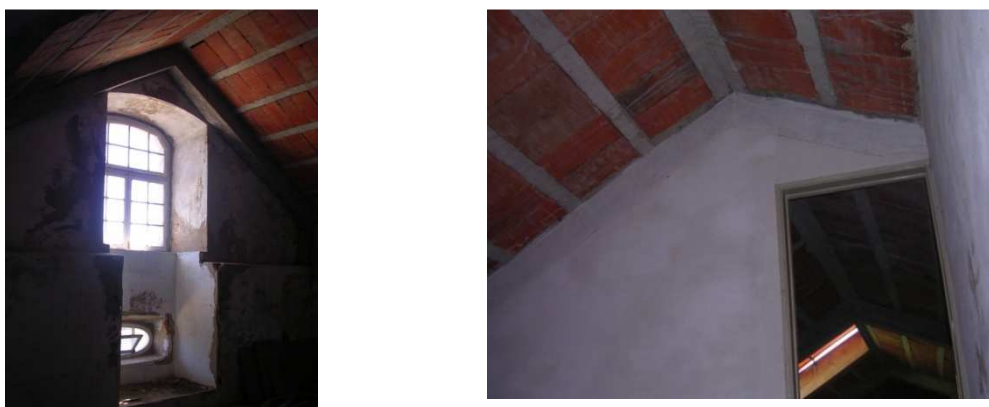
A utilização do betão armado em reforços e alterações tem de ser cuidadosamente ponderada, mesmo que seja possível manter a traça original. Isto porque o módulo de elasticidade do betão é muito superior ao das alvenarias em pedra, pelo que a grande rigidez dos elementos construídos com o novo material, colocados em paredes antigas de alvenaria de pedra, pode provocar grandes distorções no comportamento da estrutura do Monumento (Figura 70).

Figura 70 – Claustro do Rachadouro, coberturas em lajes aligeiradas.

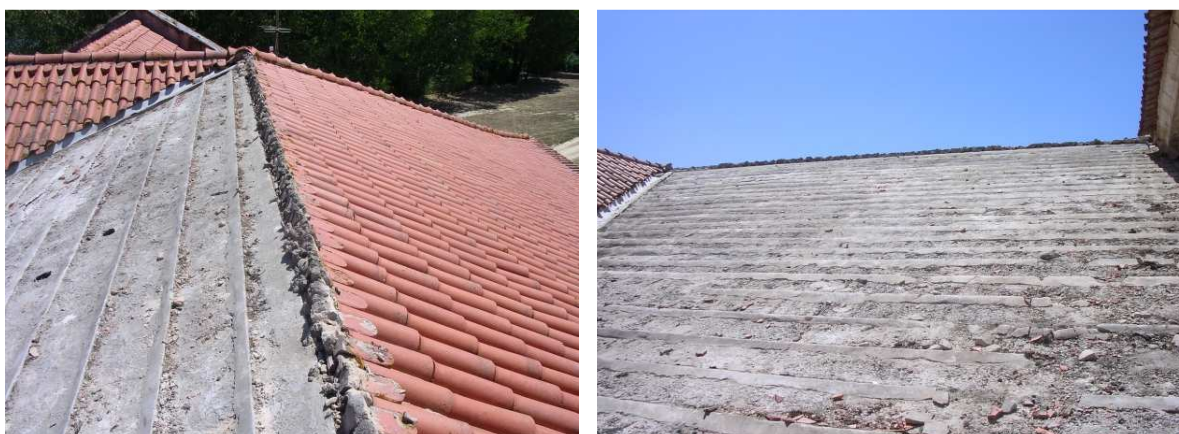
No exemplo que se apresenta a seguir a substituição de estruturas de apoio de coberturas de madeira por outras de betão armado, muito mais pesadas (maciças ou de vigotas e abobadilhas) é um mau exemplo de reabilitação em termos sísmicos, além de não preservarem a autenticidade e o carácter histórico do Monumento (Figura 71).

Figura 71 – Biblioteca – Coberturas em lajes aligeiradas com vigotas pré-esforçadas, abobadilhas cerâmicas e lâmina de betão de compressão.

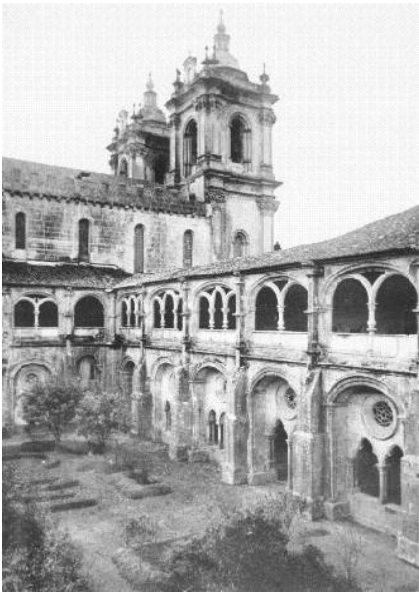
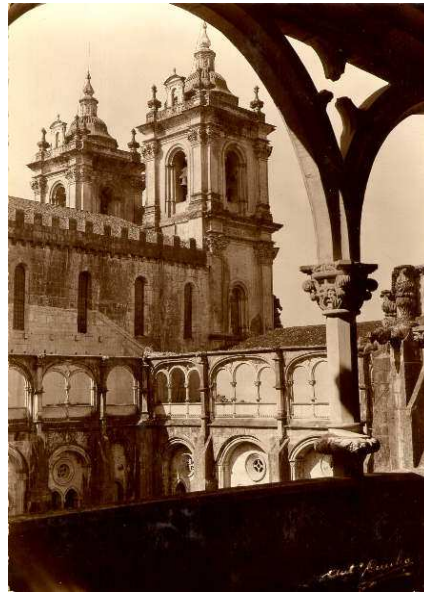
As anomalias estruturais devidas a alterações da arquitectura realizadas ao longo dos tempos também são frequentes. No Claustro D. Dinis, houve uma tentativa de minorar as deformações provocadas na estrutura, com a correcção da cobertura de uma pendente para duas pendentes, de forma a distribuir os esforços nas extremidades (Figura 72 e Figura 69 (a)).

Figura 72 – Claustro D. Dinis – alterações de arquitectura nas pendentes do telhado (arquivo da DGPC).
