## INSTITUTO SUPERIOR DE ENGENHARIA DE LISBOA

## Processos de *Revamping* de Grupos Eletrobomba de Água Potável

Dissertação para obtenção do grau de Mestre em Engenharia Mecânica

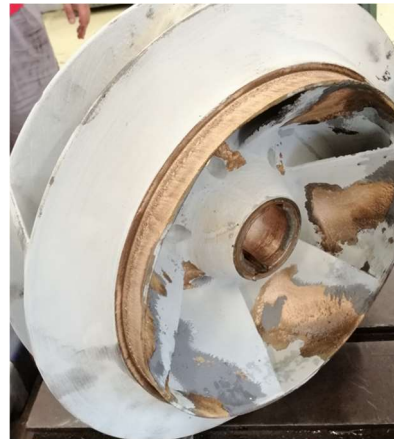
funcionamento das máquinas. Pretende-se assim evitar a ocorrência de situações conforme apresentado na Figura 29 ou na Figura 30. Na primeira situação a corrosão provocou uma perda significativa de material não tendo sido corrigida atempadamente, nem evitando a perda total da peça. Na segunda situação é bem visível o famigerado fenómeno de cavitação em que, não sendo assegurada pela instalação uma pressão suficiente para que se evite atingir a tensão de vapor da água à temperatura de funcionamento, a sua vaporização e posterior condensação durante períodos prolongados, tem como resultado a perda de material nas zonas mais expostas, nomeadamente na aspiração das bombas nas pás dos impulsores.

Figura 30 – Impulsor sujeito a desgaste por cavitação (tensão de vapor não foi assegurada)

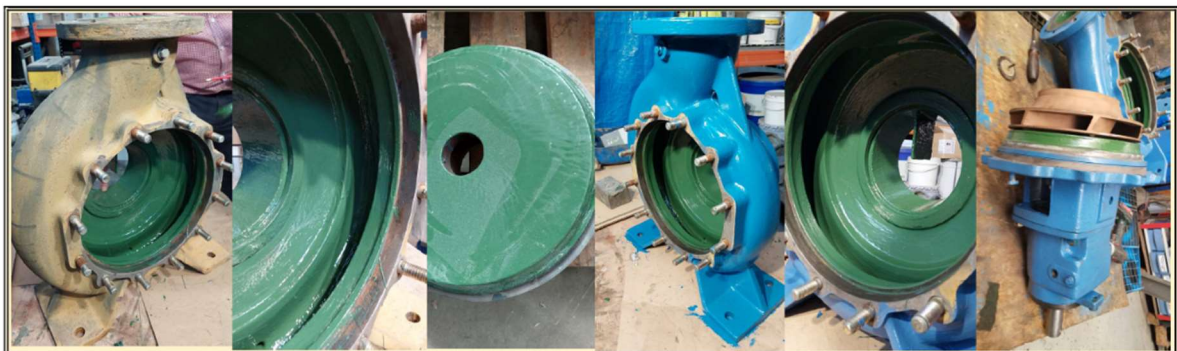
Figura 61 – INSP\_05-1 - Avaliação de revestimentos da bomba do Gr. 2 da EE Curvaceiras - Soudos

A avaliação de revestimentos nesta bomba foi efetuada ao nível das espessuras de revestimentos, para se poder em próximos ensaios e avaliações, determinar o nível de desgaste face ao número de horas de funcionamento. Na Figura 61 é possível avaliar o trabalho de aplicação de revestimento no interior e no exterior da bomba.

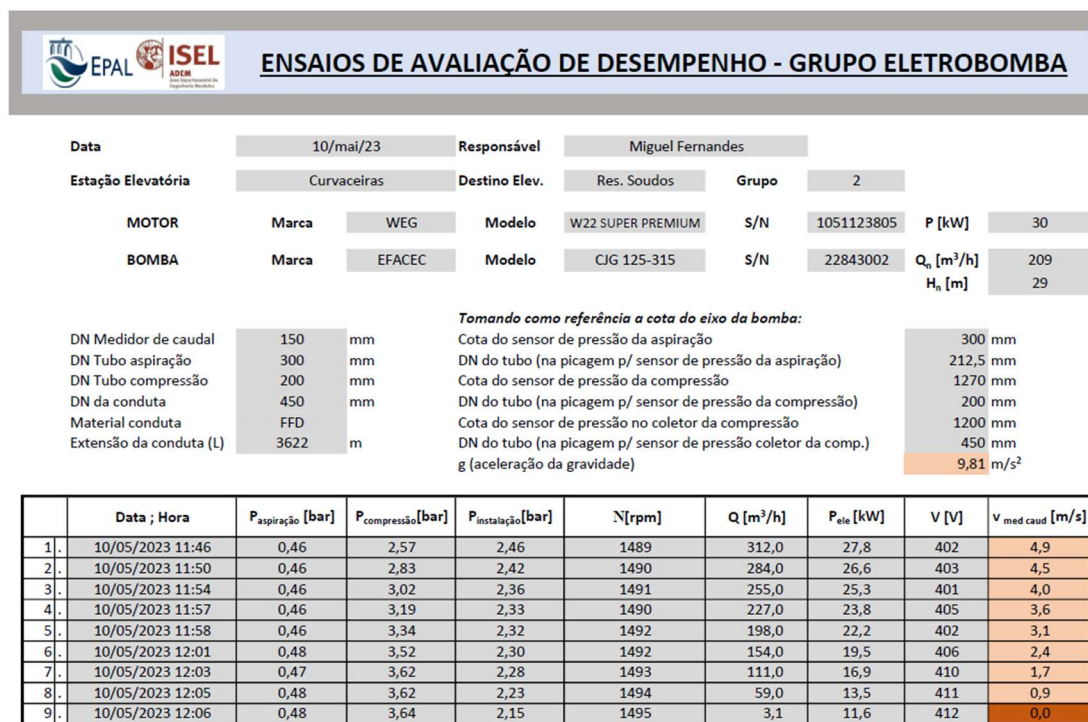
Figura 62 –INSP\_03-1- EE Curvaceiras – Soudos: Gr. 2 (após intervenção de manutenção)

No que diz respeito ao indicador ERSAR AA16ab, foi possível obter valores inferiores a 0,39 kWh/m<sup>3</sup> a 100 m, sendo que para caudais entre os 200 m<sup>3</sup>/h e os 280 m<sup>3</sup>/h este indicador assume valores inferiores a 0,37 kWh/m<sup>3</sup> a 100 m.

Na Figura 62 é possível verificar os resultados obtidos durante o ensaio de avaliação de desempenho. Na Gráfico - 13 é possível observar o bom desempenho quer do grupo eletrobomba, quer da bomba intervencionada. Finalmente no Gráfico - 14 verifica-se o impacto do trabalho realizado, comparando a curva de fábrica com as curvas antes e depois da intervenção de manutenção.

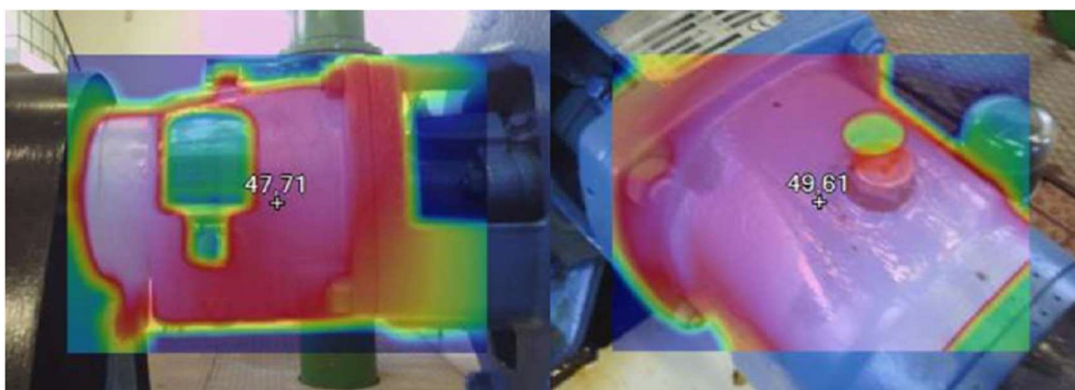
Figura 63 –INSP\_02-2 - EE Curv. – Soudos: Grupo 2 – Avaliação termográfica

Ao nível vibrométrico e termográfico foi possível validar a qualidade da intervenção, melhorando o rendimento e não havendo indícios de qualquer problema mecânico. Para avaliação de temperatura numa caixa de rolamentos, valores estáveis inferiores a 60 °C, não deverão corresponder a uma situação fora do normal.

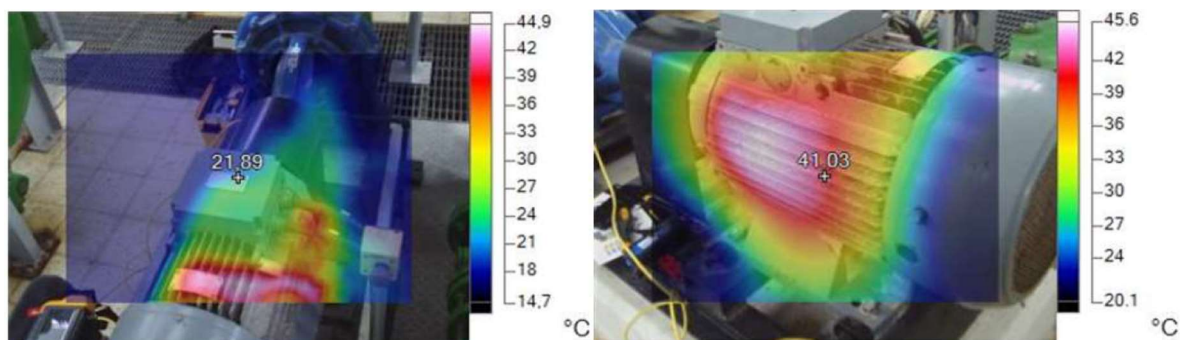
Figura 64 – Termografia ao motor do grupo 2 da EE Madeiras

Com resultados semelhantes nos dois grupos nos ensaios de avaliação de desempenho, programaram-se as intervenções de avaliação da condição que foram realizadas a 12 de abril de 2023. Na Figura 64 é possível observar as temperaturas registadas na carcaça e nos circuitos de alimentação do motor do grupo 2 da EE de Madeiras. Os valores estão muito abaixo (aproximadamente metade) dos valores limite quer para o motor que para a cablagem.

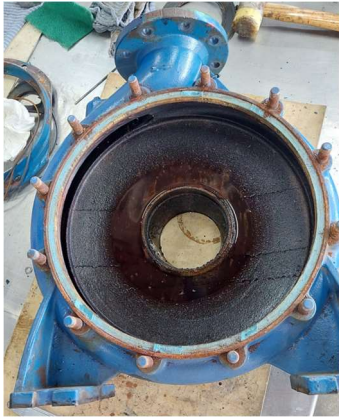
Figura 65 - Voluta

No dia 9 de maio de 2023 procedeu-se à abertura da bomba. A inexistência de folgas na movimentação manual do conjunto rotórico deixava ainda maior suspense nesta atividade. Após a desmontagem não foi encontrada nenhuma evidência de poder haver nenhuma avaria, muito menos com as consequências ao nível de desempenho que foram medidas. Na Figura 65,

Figura 66 e na Figura 67 é possível observar desgastes normais, para uma bomba com um tempo de serviço deste tipo. As folgas nos anéis de estanqueidade não eram igualmente relevantes.

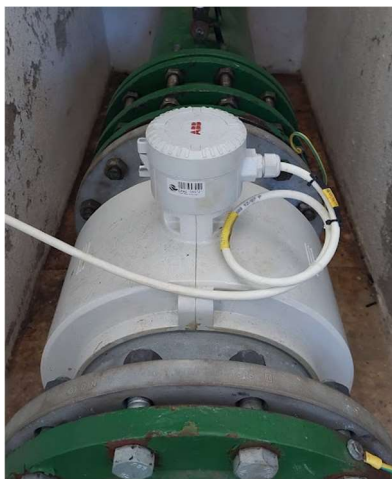
Figura 68 – Elemento primário do medidor de caudal após colocação em serviço

Este enquadramento de submedição de caudal justifica os resultados errados que foram obtidos nos ensaios de avaliação de desempenho dos grupos eletrobomba. O enquadramento real seria então de melhor desempenho efetivo. Atendendo a que a avaria do medidor de caudal permitia que o mesmo medisse, de forma crescente de modo coerente com a abertura da válvula durante o ensaio, considerou-se a hipótese de substituir o medidor de caudal e aferir a diferença de caudal que se registaria no grupo 1, para a mesma altura de elevação do ensaio de desempenho. Seria assim possível, supondo um erro constante ao longo de toda a zona de medição, fazer uma correção linear dos resultados que tinham sido obtidos.

A 17 de maio de 2023 procedeu-se à substituição do medidor de caudal, seguindo-se a sua parametrização e colocação em serviço conforme Figura 68 e Figura 69.

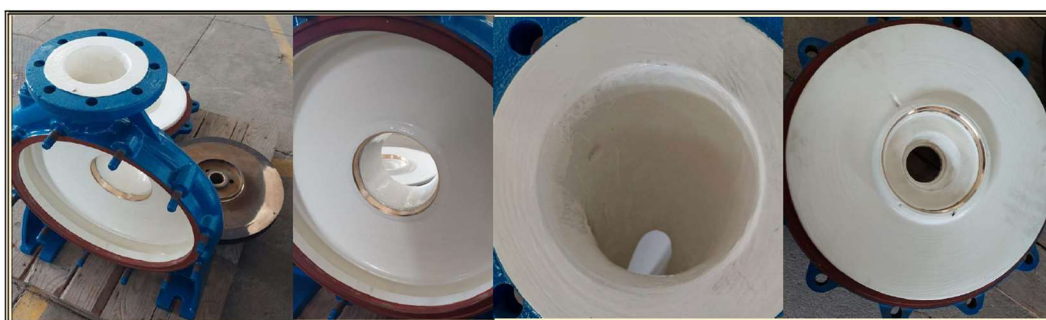
*Figura 70 – Registos fotográficos da voluta da bomba após aplicação de revestimento*

Apresenta-se na Figura 70 a voluta da bomba no momento da receção na ETA da Asseiceira, no Gráfico - 19 os resultados da medição das espessuras e no Gráfico - 20 os resultados das medições de rugosidades. Salienta-se ao nível das rugosidades que as medições permitiram verificar que, em todos os pontos, o  $R_t$  obtido foi inferior a  $4\ \mu\text{m}$ , existindo zonas de grande dimensão com valores de  $R_t$  inferiores a  $2\ \mu\text{m}$ .

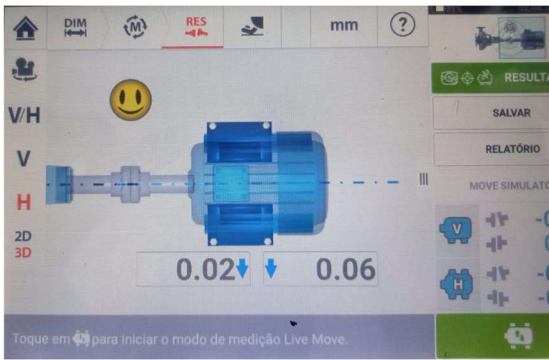
Figura 74 – Processo de alinhamento (2-8-2023)

A avaliação da condição nesta intervenção assume ainda maior importância atendendo às adaptações que foi necessário executar no chassis para adaptação do novo motor. Conforme procedimento habitual foi executado o alinhamento do grupo eletrobomba - Figura 74 e Figura 75 – que é um processo que fica classificado no alinhador como estando em boas condições para funcionamento. No ensaio de vibrometria, na componente de avaliação da velocidade de vibração - Gráfico - 23 – confirma-se a adequação do trabalho de alinhamento.

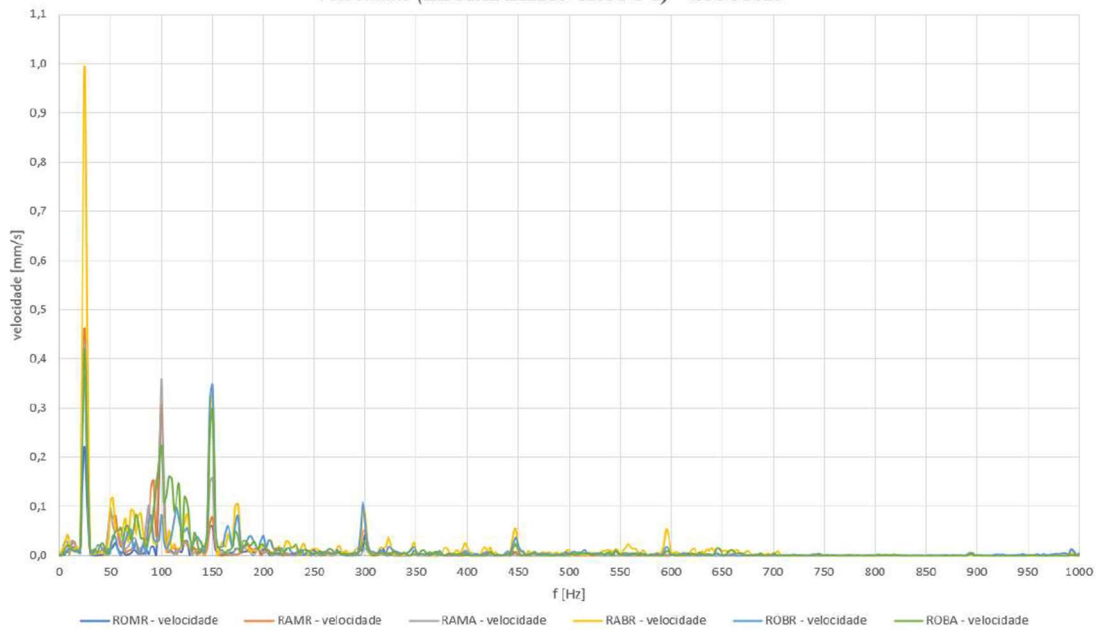
Gráfico - 23 – INSP\_02-1 - Espectro da velocidade de vibração nos seis pontos de medição

(ISO 10816-1) [mm/s]											
RMS	ROMR	0,425	mm/s	RAMR	0,629	mm/s	RAMA	0,659	mm/s	0-2,3	2,3-4,5	4,5-7,1	≥7,1
	ROBR	0,662	mm/s	RABR	1,123	mm/s	RABA	0,697	mm/s	0-3,5	3,5-7,1	7,1-11	≥11

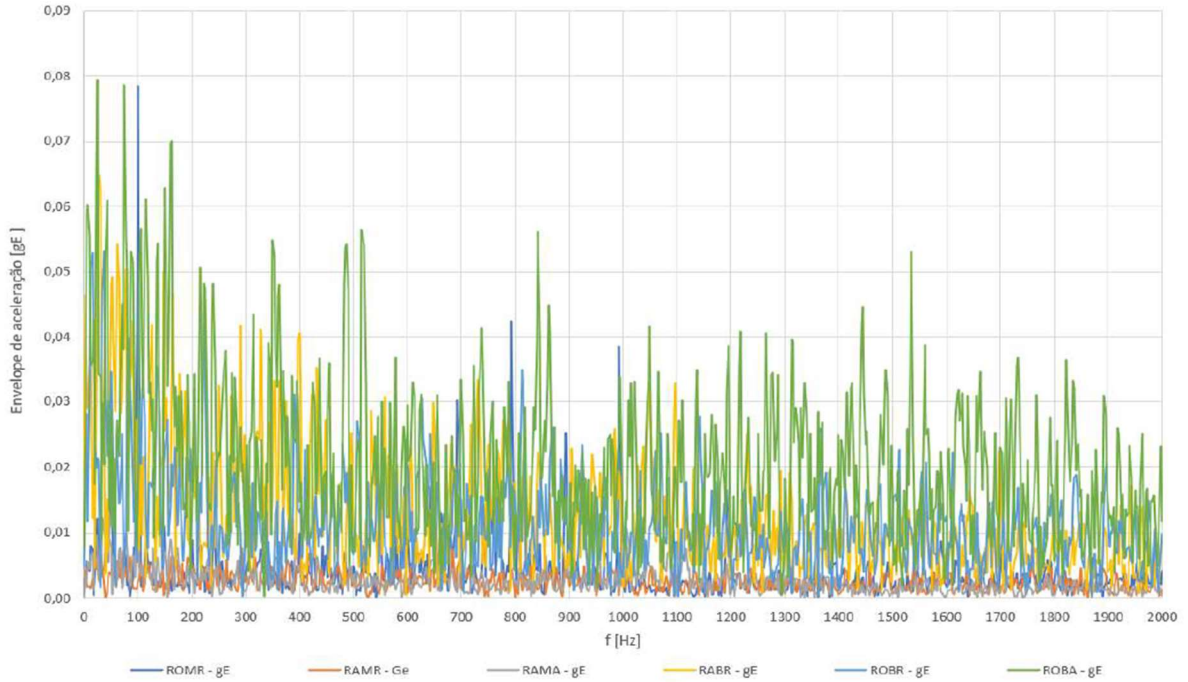
Gráfico - 24 – Espectro do envelope de aceleração nos seis pontos de medição (INSP\_02-1)

Na avaliação do envelope de aceleração - Gráfico - 24 - consta-se existir um valor de energia na componente axial nos rolamentos da bomba que importa melhor avaliar. No Gráfico - 25 isolou-se no espectro apenas a variável do RABA para facilitar a análise. Em todo o espectro de 2 kHz existem picos que não é possível isolar para determinar um potencial início de avaria. É uma situação que fica sinalizada para posterior acompanhamento da sua evolução.

PICO A PICO	ROMR	0,388	gE	RAMR	0,201	gE	RAMA	0,193	gE	(SKF - Envelope) [gE] 1500 rpm		
	ROBR	0,893	gE	RABR	0,909	gE	RABA	1,770	gE	<1	1-4	≥4

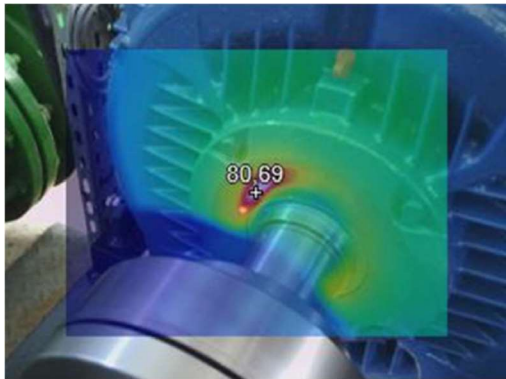
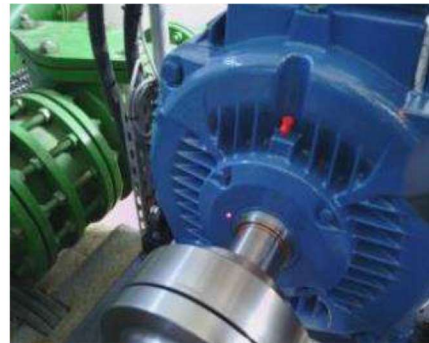
Figura 76 – Termografia ao motor da EE de Madeiras – Grupo 2 (INSP\_02-2)

Na termografia da Figura 76 e da Figura 77 verificou-se a existência de um ponto quente, muito localizado, na tampa da zona do ataque do motor. Esta situação deverá ter origem na reduzida quantidade de lubrificante que é aplicada nos motores novos, obtendo-se uma espessura de película reduzida, requerendo, portanto, uma relubrificação após as primeiras horas de serviço. Procedeu-se à lubrificação com 10 g com MOBIL POLYREX EM.

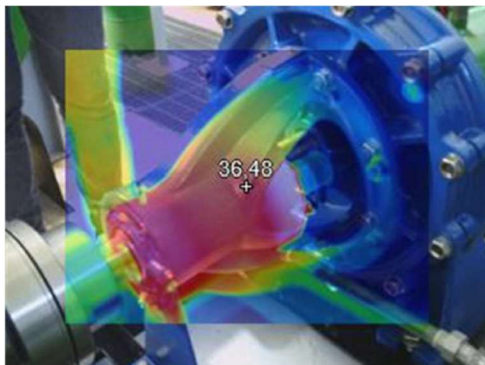
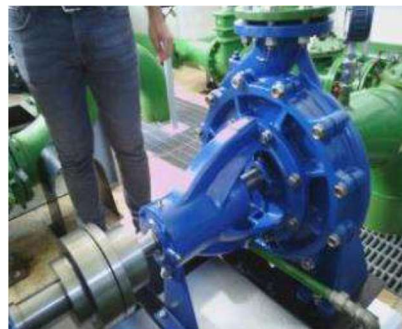
Figura 77 – Termografia à bomba da EE de Madeiras – Grupo 2 (INSP\_02-2)

Na caixa de rolamentos da bomba, as temperaturas inferiores a 50 °C, são normais para as condições de carga e de funcionamento existentes.

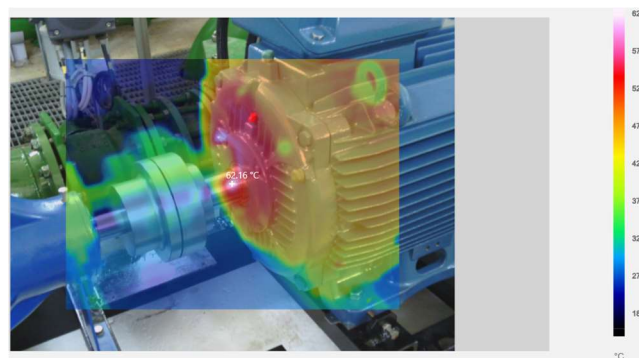
Figura 78 – Termografia de reavaliação de temperatura do rolamento

Quatro dias após a lubrificação, as temperaturas uniformizaram em toda a área da tampa do motor e estabilizaram próximo dos 65 °C, que é uma temperatura adequada de funcionamento (< 90 °C).

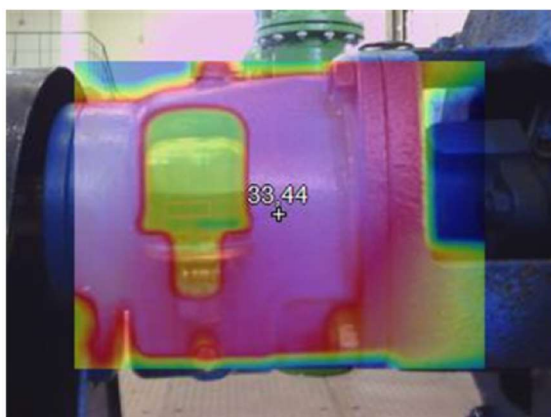
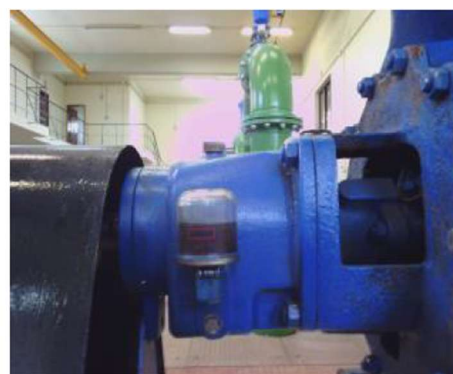
Figura 79 – INSP\_02-2 EE Curv. – Soudos: Gr. 4 – Bomba - avaliação termográfica

Em termos de controlo de condição, o grupo eletrobomba revelou um bom desempenho quer ao nível de vibrações, quer ao nível termográfico (Figura 79), sendo apenas digno de registo um escurecimento do óleo lubrificante.

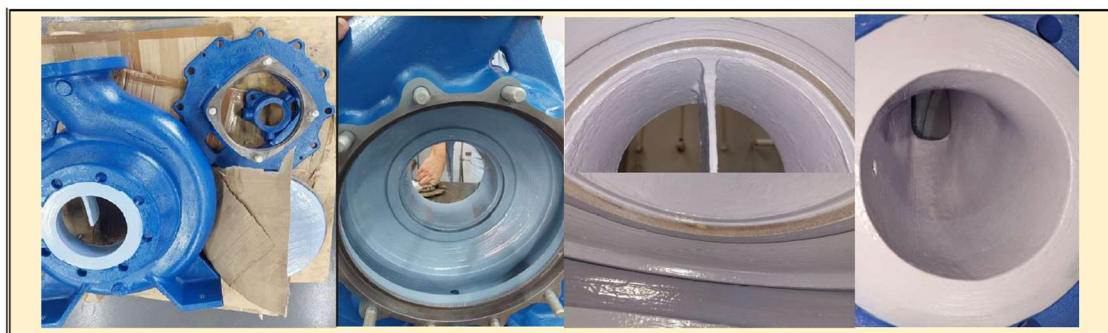
Figura 81 – INSP\_05-1 com imagens do revestimento da voluta da bomba

Esta bomba foi revestida quer na voluta, quer no impulsor. Com efeito o impulsor apresentava algumas perdas de material, pouco significativas, mas perante a possibilidade de corrigir esse problema diagnosticado e simultaneamente avaliar o impacto do revestimento em impulsores, optou-se pela aplicação do Belzona 1341, à semelhança do que se pretendia aplicar na voluta. Apresenta-se na Figura 81 e na Figura 82 o resultado do trabalho de aplicação de revestimentos na bomba, evidenciando um preenchimento total das superfícies.

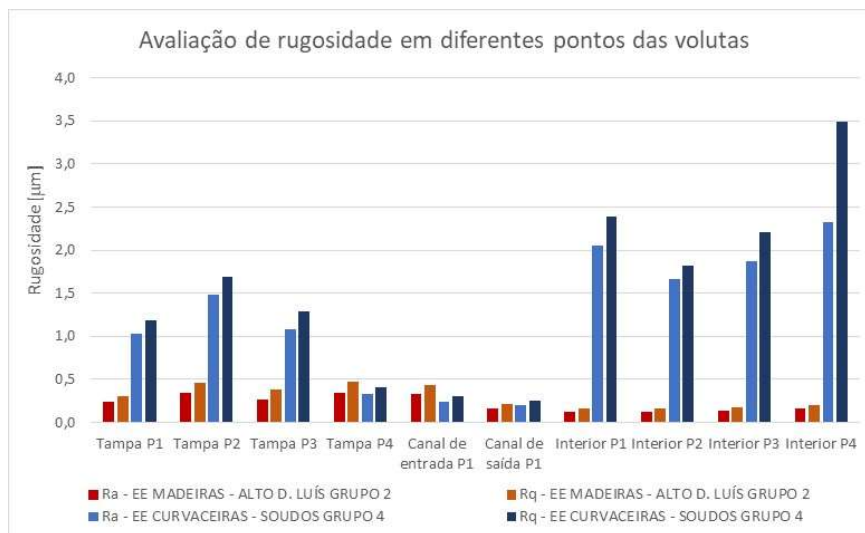
Gráfico - 33 – Avaliação de rugosidades em diferentes pontos das volutas

No que diz respeito ao trabalho realizado na bomba do grupo 2 da EE de Madeiras, verifica-se globalmente que é o que apresenta melhor nível de qualidade. Ao nível do desempenho deverá ter subido cerca de 10 pontos percentuais, os revestimentos aplicados têm níveis de acabamento muito bons, corroborados pelas reduzidas rugosidade medidas e pelas elevadas espessuras, factos que permitem inferir que os bons indicadores deverão perdurar no tempo. Consubstanciando o referido está o Gráfico - 33 que evidencia o excelente acabamento dos produtos aplicados nesta bomba.

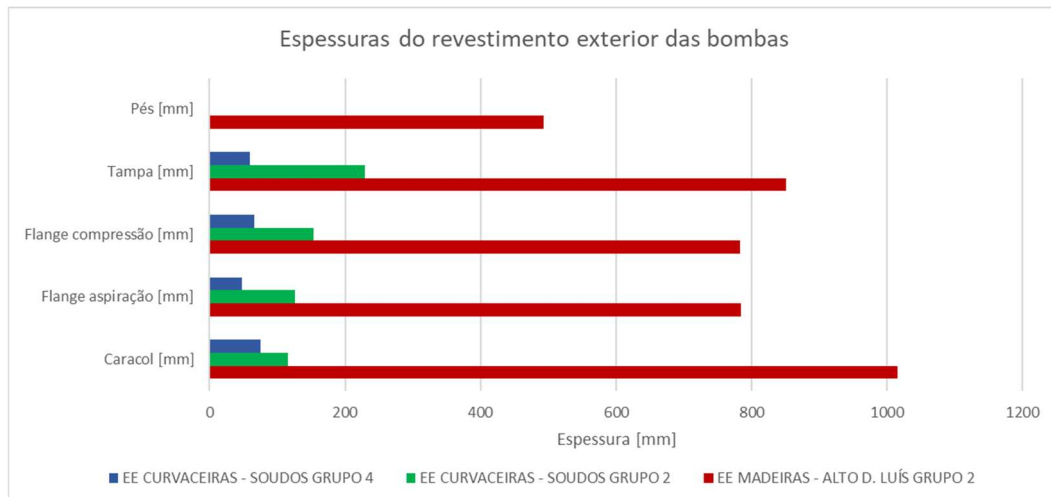
Gráfico - 34 – Avaliação de espessuras de revestimento em diferentes pontos das volutas

No Gráfico - 34 observa-se com preocupação a diminuta espessura que foi aplicada no exterior das volutas das bombas da EE Curvaceiras, situação que contrapõe a lógica de fiabilidade global que se pretende dar a este tipo de intervenção. Sem qualquer dúvida que este tipo de controlo de qualidade, pode evitar que os ativos possam entrar novamente em exploração sem assegurar todos os requisitos que estejam definidos.

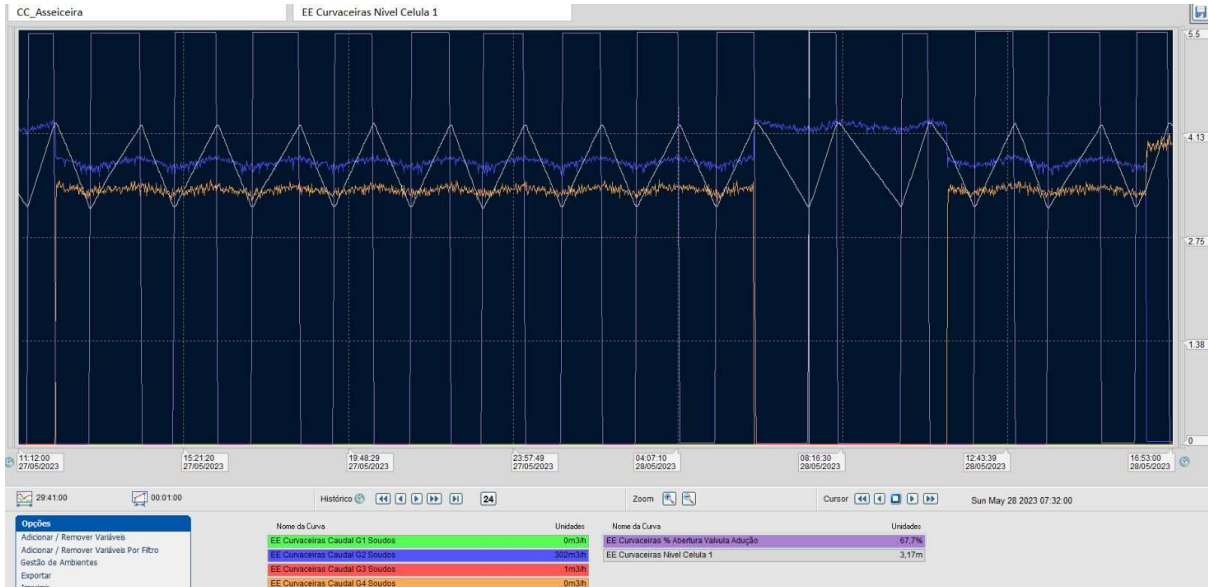
No reservatório de Curvaceiras a entrada de água é regulada por uma válvula de borboleta motorizada. O comando da válvula é feito, normalmente, pelo autómato que dá ordem de abertura quando o nível atinge os 3,17 m (Figura 114), dando ordem de fecho quando o reservatório atinge os 4,27 m (Figura 115). O nível máximo deste reservatório é 5,5 m.

Figura 114 – Avaliação de variáveis de operação EE Curvaceiras (valores de nível mínimo do reservatório)

Este modo de exploração da cota do reservatório de Curvaceiras, não permite aproveitar todo o potencial de energia disponível na aspiração, quer por a abertura para enchimento ser feita a um nível muito reduzido, quer pela cota máxima que se deixa atingir que está 123 cm abaixo do limite Máximo. Implementando um controlo do caudal de entrada em ordem ao nível, com objetivo de manter o nível constante nos 5,5 m, seria possível ganhar, em média face à situação

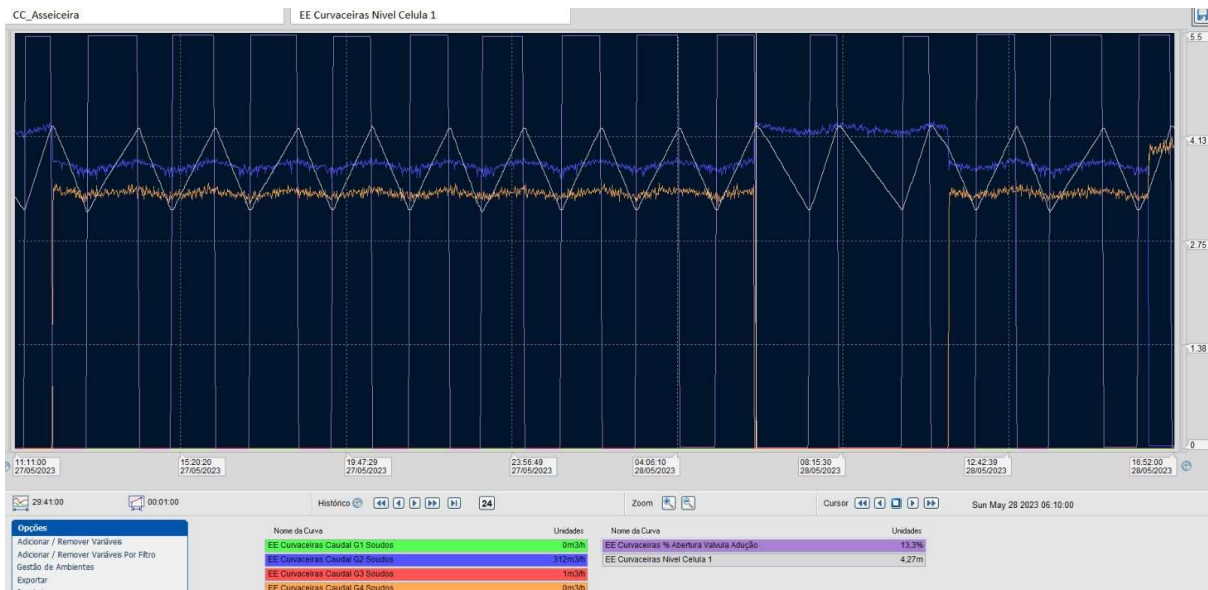
Figura 115 – Avaliação de variáveis de operação EE Curvaceiras (valores de nível máximo do reservatório)

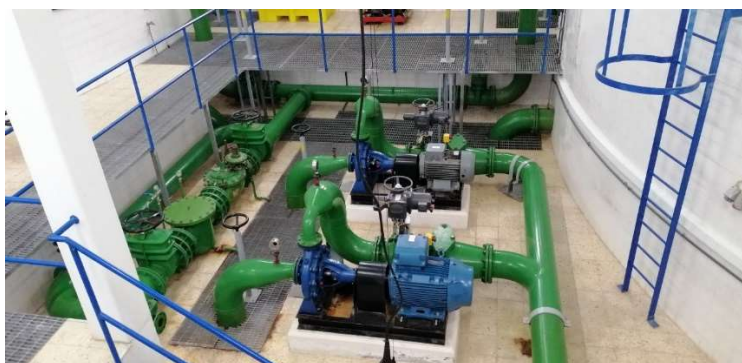
Figura 122 – Sala dos grupos elevatórios da estação elevatória de Madeiras (julho de 2016)

Em 2016 ocorreu uma avaria no estator do motor do grupo 1, tendo o motor sido substituído por um motor WEG de classe de eficiência IE3 (Figura 122).

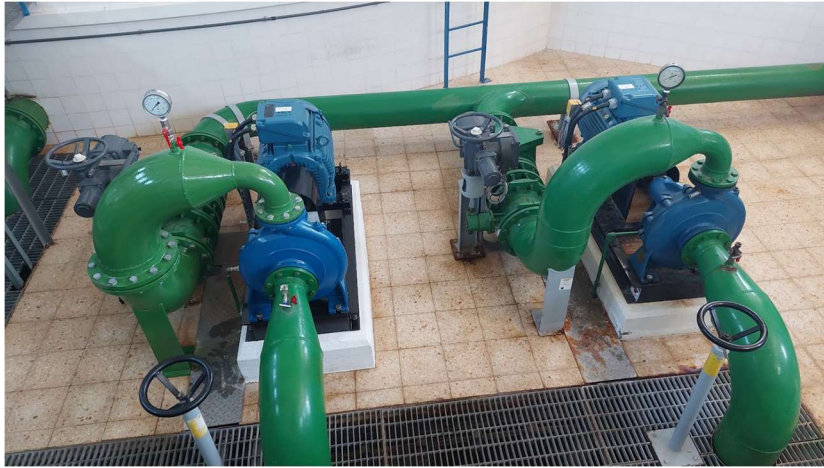
*Figura 123 – Sala dos grupos elevatórios da estação elevatória de Madeiras (agosto de 2023)*

Com quase 30 anos de serviço, os grupos eletrobomba foram avaliados em abril de 2023, resultando dessa avaliação uma prioridade de intervenção no grupo 2 tendo-se procedido à substituição do motor EFACEC BF5 por um motor WEG W22 IE4 de classe de eficiência. Na bomba foi realizada uma intervenção que incluiu a execução de anéis de desgaste, substituição do empanque mecânico e revestimento da voluta com Eurokote Thixo 468 (Figura 123).

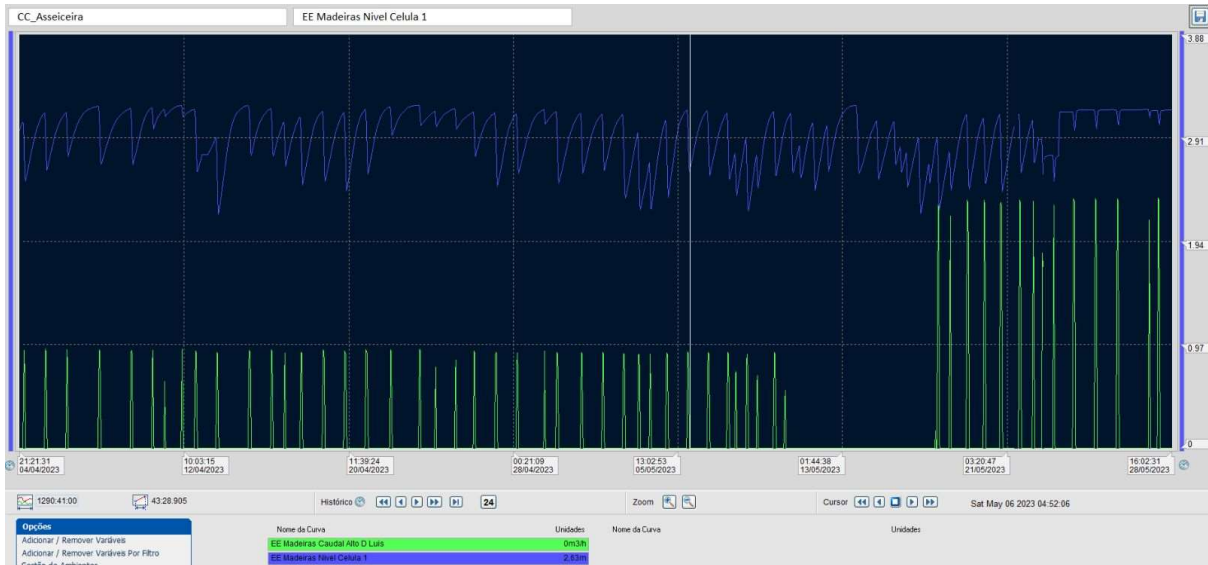
Após a parametrização constatou-se que o nível do reservatório passou a oscilar entre 3,18 m e 2,99 m. Anteriormente o reservatório baixava dos 2,5 m nem sempre conseguindo recuperar os 3,15 m (Figura 124 e Figura 125) antes de um dos grupos eletrobomba arrancar novamente.

Figura 124 – Informação de histórico retirada do SCADA (1290h variação de nível)

No dia 24MAI2023 procedeu-se a uma intervenção do circuito de controlo da válvula altimétrica que abastece o reservatório de Madeiras. Esta regulação teve como objetivo uma abertura mais rápida e progressiva da válvula altimétrica (comando hidráulico) de entrada no reservatório, para evitar a descida de nível do reservatório.

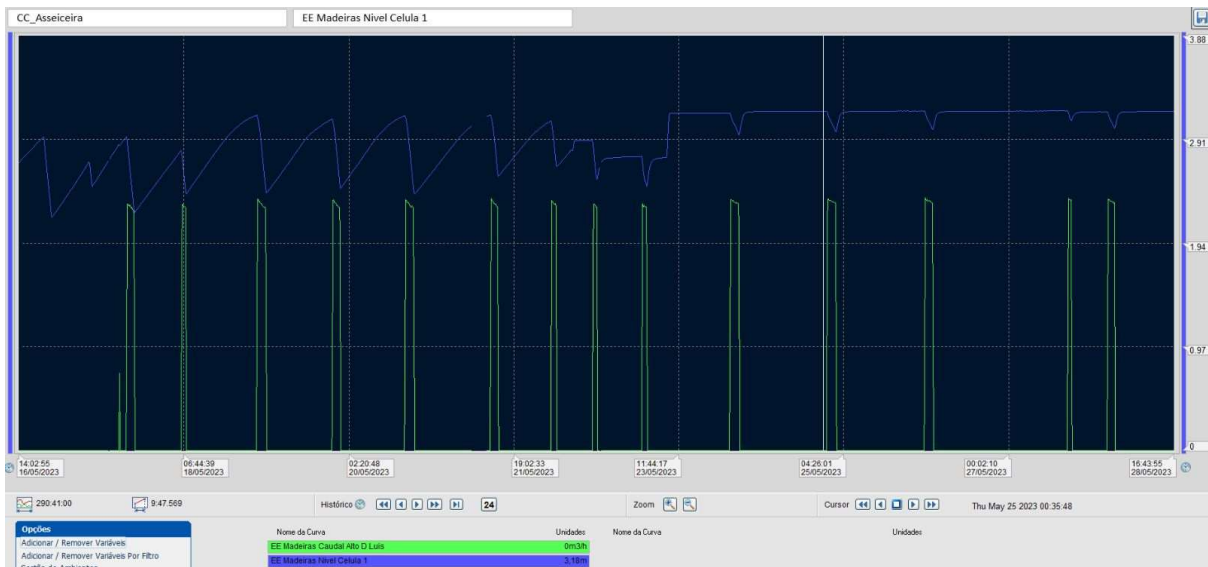
Figura 125 – Informação de histórico retirada do SCADA (290h melhoria na variação de nível)

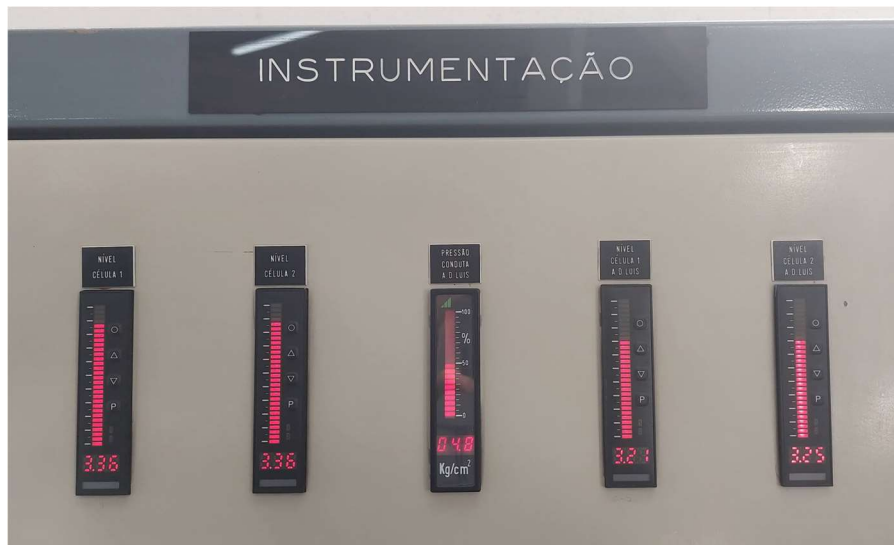
No dia 22 de agosto voltou-se a fazer uma avaliação no reservatório de Madeiras uma vez que as telas finais da obra indicam que o reservatório tem nível máximo 3,7 m e ainda poderia haver margem de ganho na gestão do nível do reservatório. Para que não houvesse qualquer dúvida, fez-se uma leitura no local dos níveis das duas celas que estavam nos 3,36 m - Figura 126.

Figura 126 – Indicadores de nível e de pressão (Res. Madeiras 22AGO2023 10h36m)

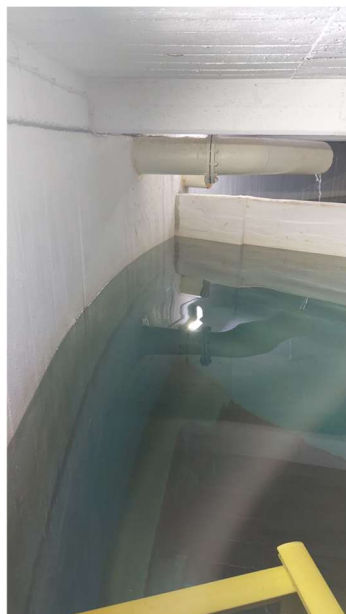
Atendendo a que as duas células dos reservatórios estão em equilíbrio hidrostático por estarem interligadas na saída, fez-se uma avaliação do nível real dentro de uma de células - Figura 127 avaliando em paralelo os elementos técnicos existentes Figura 128. A conclusão é de que há margem para poder ganhar mais alguns centímetros, evitando assim o desperdício de energia.

Figura 127 – Interior do Res. de Madeiras (22AGO2023 10 h 39 m)

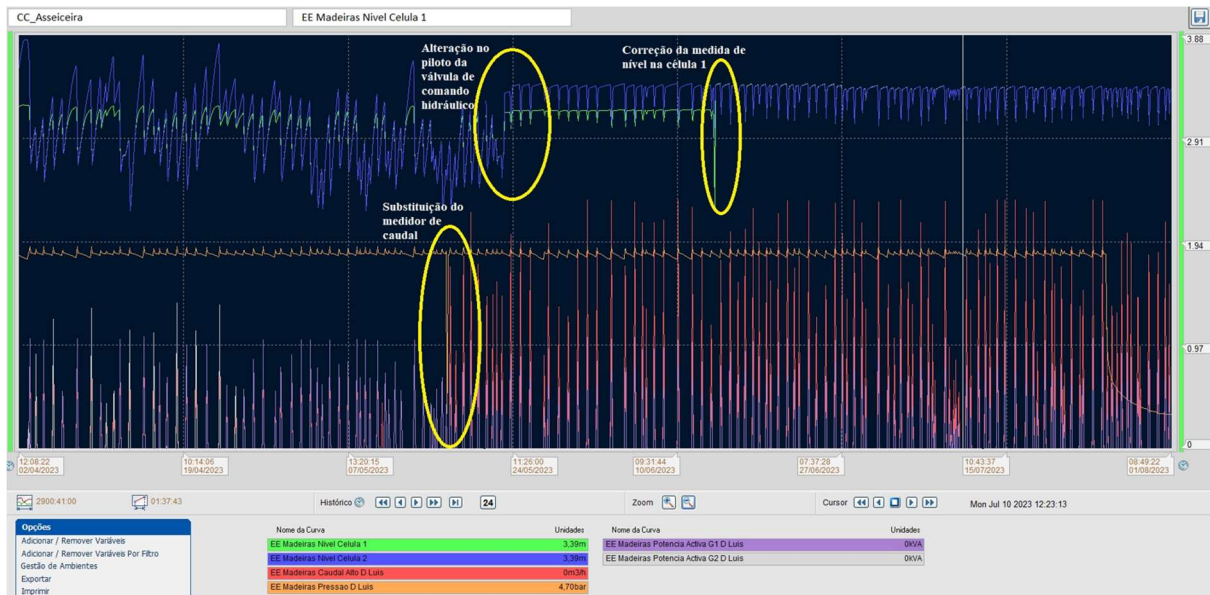
É possível verificar na Figura 129 (gráfico do SCADA) o momento em que cada alteração foi implementada refletindo logo de seguida o impacto dessas correções.

Figura 129 – Resultado das manutenções corretivas

- Substituição do medidor de caudal eletromagnético da EE de Madeiras;
- Alteração da parametrização do piloto hidráulico da válvula de entrada;
- Substituição da sonda de nível da célula 1 do reservatório de Madeiras.

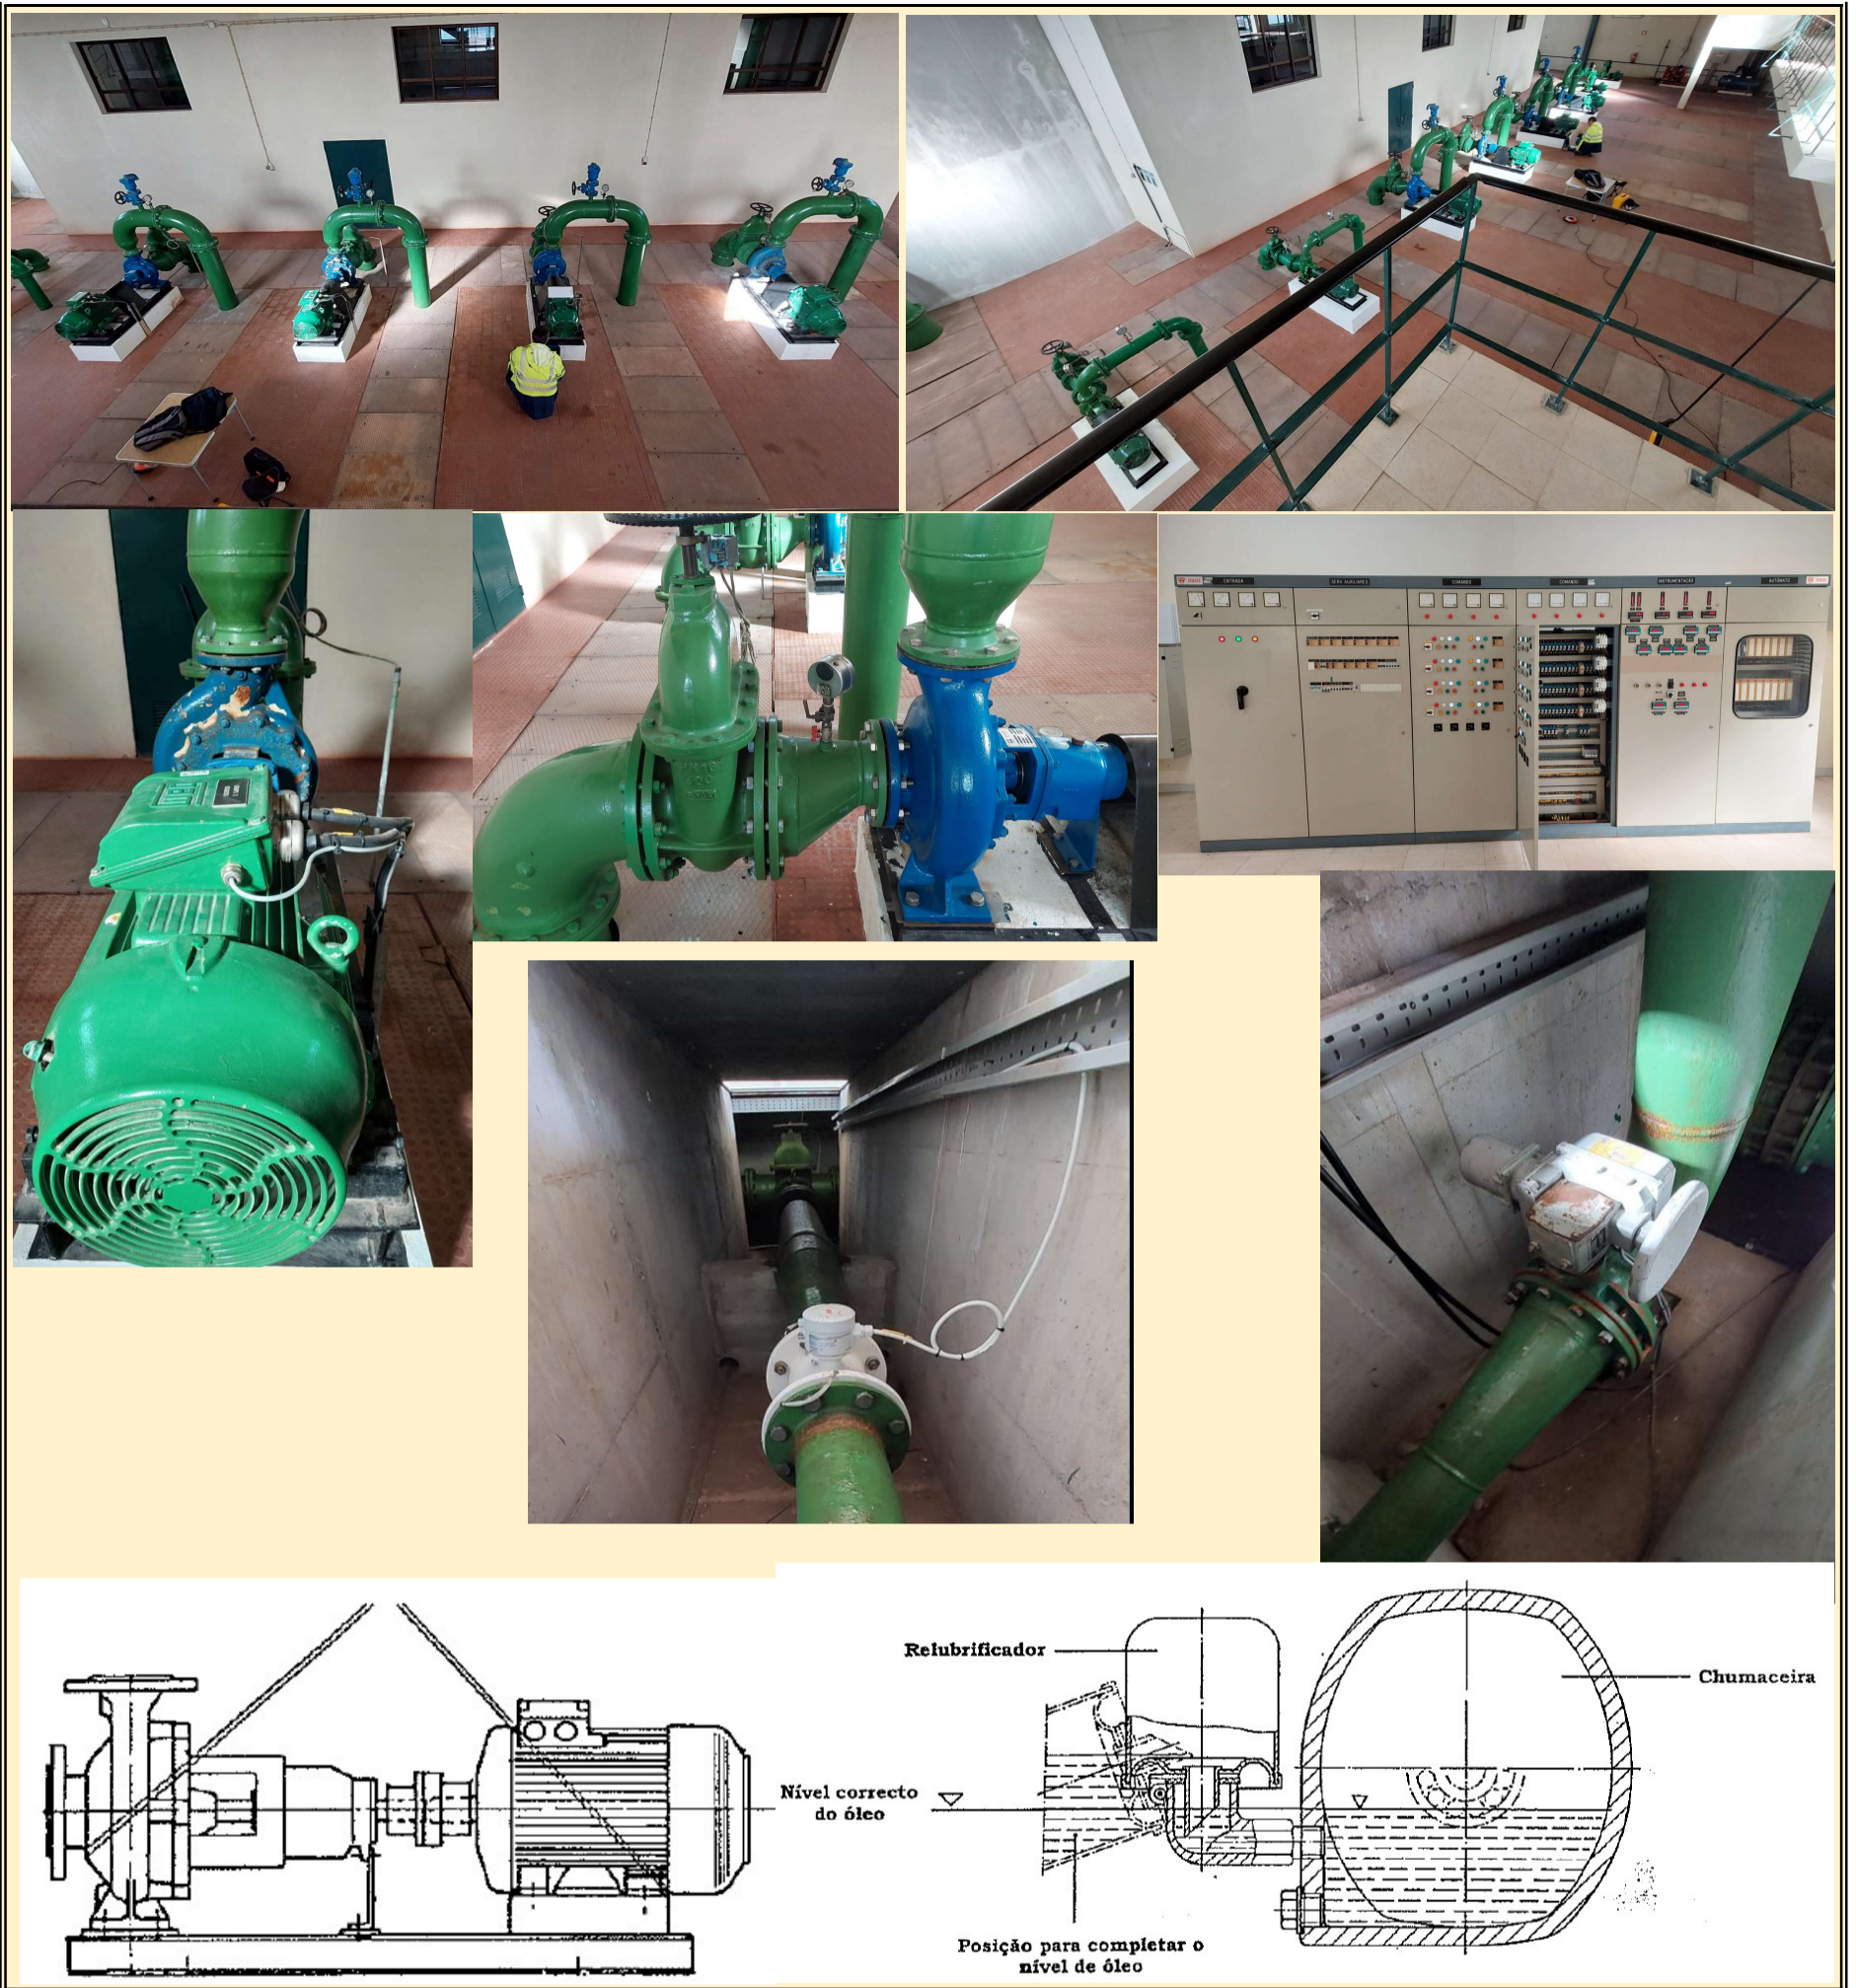
Observações A estação elevatória possui uma sala de comando independente, onde estão instalados os quadros elétricos de potência e os quadros elétricos de comando, situação muito benéfica para a fiabilidade de toda a aparelhagem.  
O grupo eletrobomba tem um acoplamento com espessador para facilitar a intervenção na bomba sem que haja necessidade de mexer na posição do motor. Existem instalados conversores de potência ativa da Camile Bauer, com 30 anos de serviço, sendo recomendável a sua substituição por analisadores de energia. Na entrada da instalação, medindo toda a energia consumida, recomenda-se a instalação de um analisador de qualidade de energia, que permita o registo de perturbações provenientes da rede de distribuição de energia elétrica.

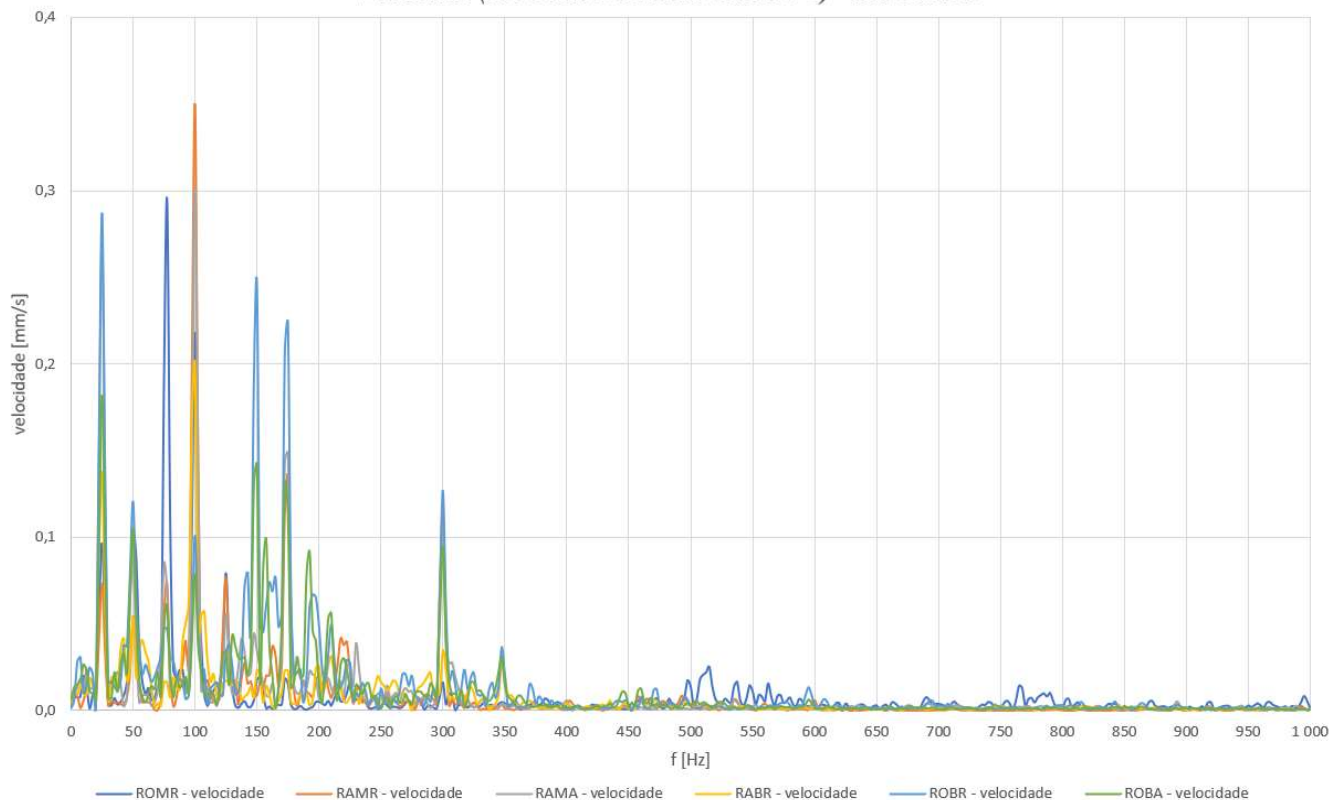
Velocidade (EE CURVACEIRAS GRUPO 2) - 12ABR2023

**Observações** As medidas na bomba foram efetuadas diretamente na caixa de rolamentos enquanto que no motor foram utilizadas as bases existentes para execução de medidas de vibração. As velocidades de vibração registadas tem valor de amplitude irrelevante em todo o espectro sob avaliação. Portanto ao nível de desequilíbrios, desalinhamentos ou folgas, não foram registados quaisquer sintomas que requeiram correção no âmbito da intervenção que será desenvolvida.

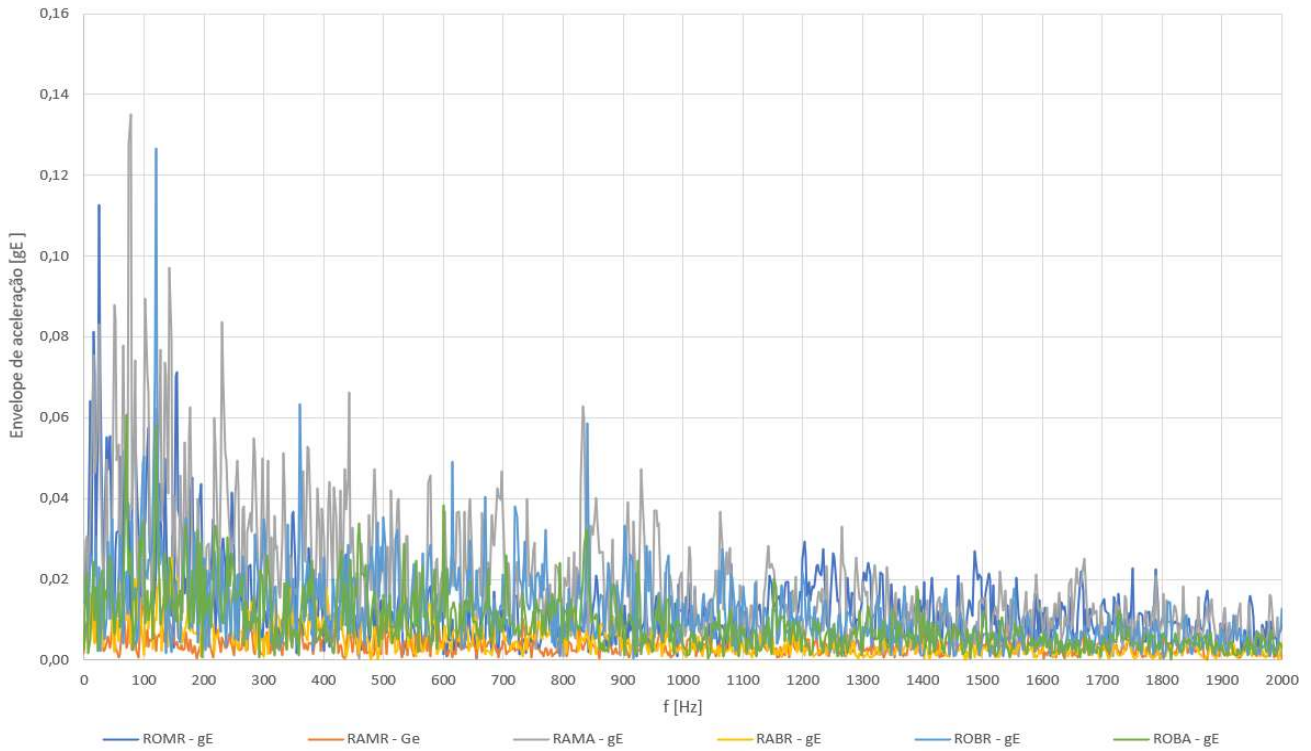
**MOTOR WEG W22 S. PREM. SN 1051123805 + BOMBA EFACEC CJG 125-315 SN 22843002**  
**Envelope de aceleração gE (EE CURVACEIRAS GRUPO 2) - 12ABR2023**

**Observações** A amplitude das acelerações são muito reduzidas em todo o espectro sob avaliação, revelando a inexistência de problemas ao nível de rolamentos.

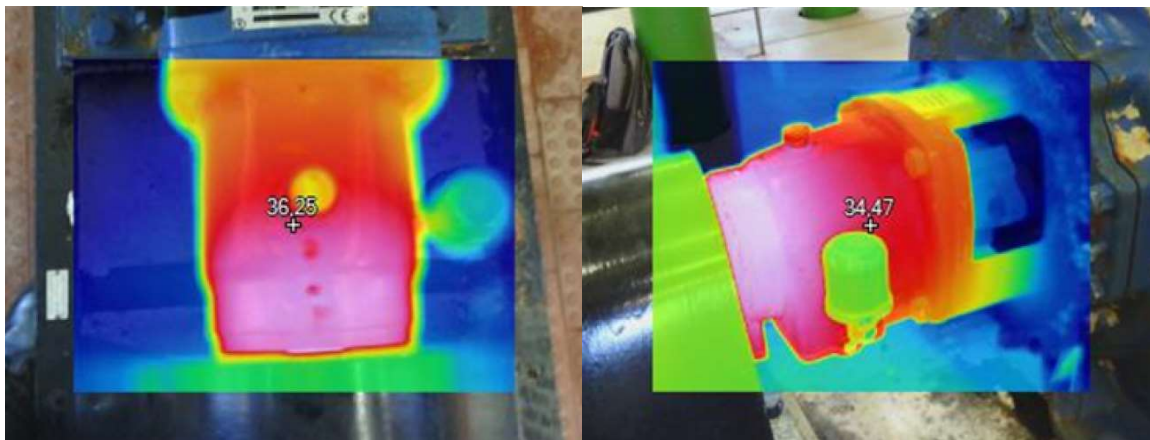
**Observações** Temperaturas normais de funcionamento quer para os rolamentos, quer para o lubrificante.

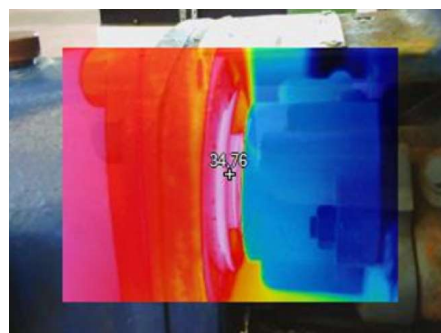
## 2. Bomba - empanque

**Observações** Sem registo de perda de água nem de aquecimento.
