## INSTITUTO SUPERIOR DE ENGENHARIA DE LISBOA

## Processos de *Revamping* de Grupos Eletrobomba de Água Potável

Dissertação para obtenção do grau de Mestre em Engenharia Mecânica

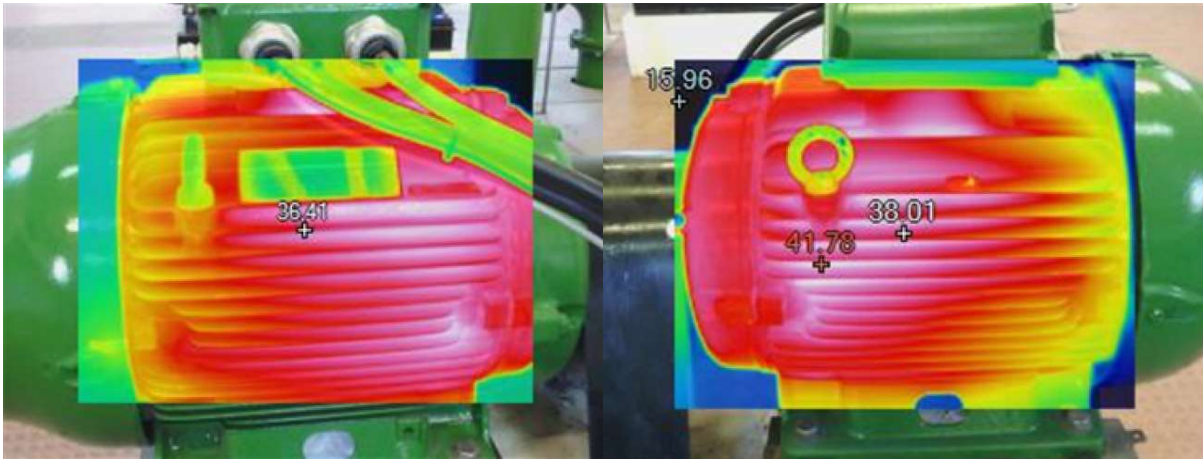
### 3. Motor - carcaça e cablagem

**Observações** Valores normais de temperatura.

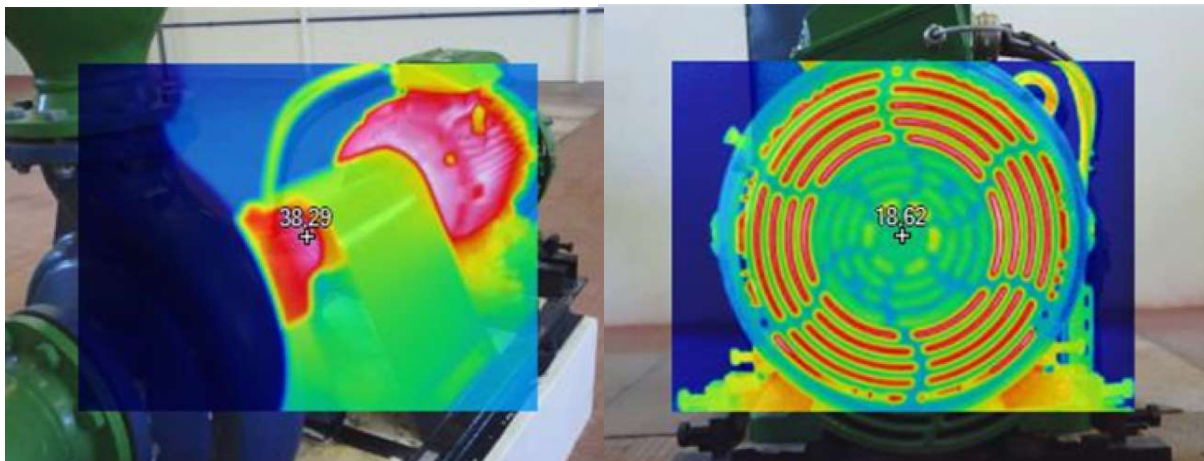
### 4. Motor - rolamento ataque e oposto

- 4.1 RA 30 °C 6312 ZZ C3 (selado - sem relubrificação)
- 4.2 ROA 30 °C 6212 ZZ C3 (selado - sem relubrificação)

**Observações** Temperaturas normais de funcionamento.

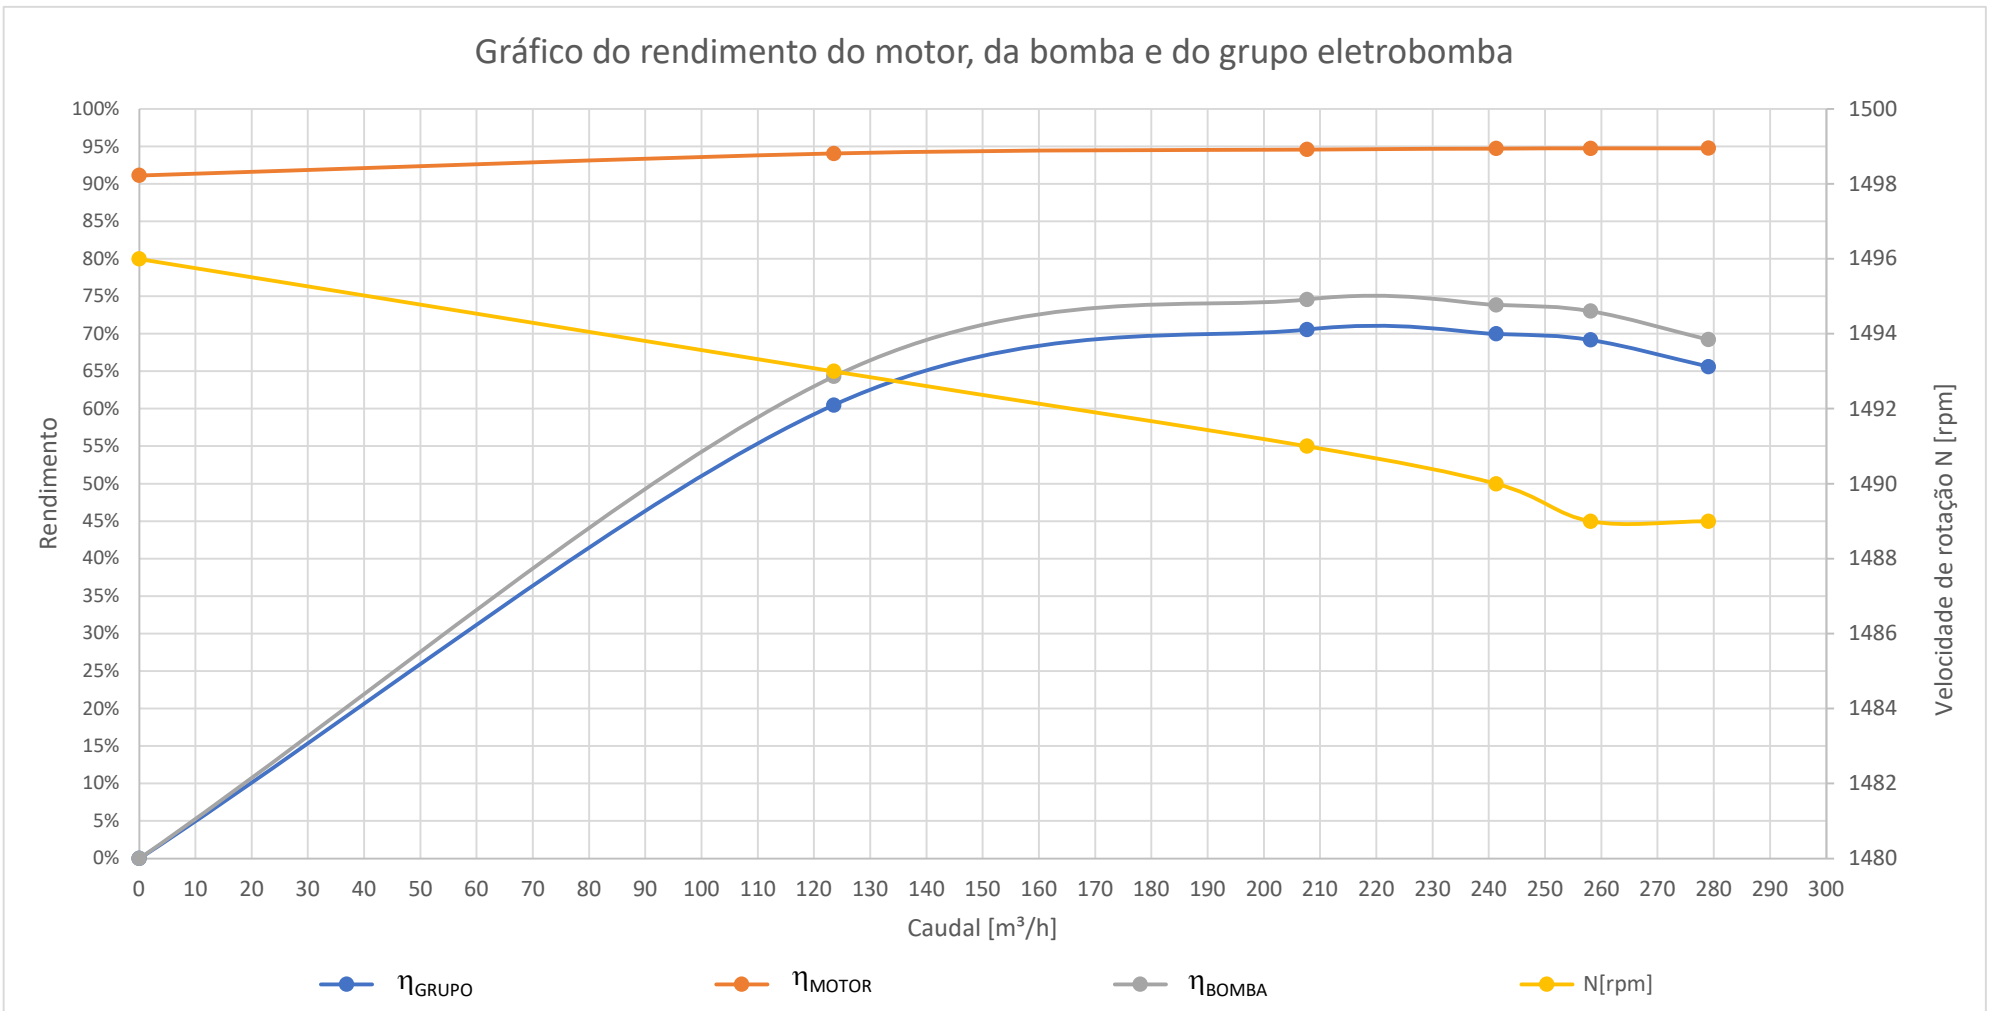
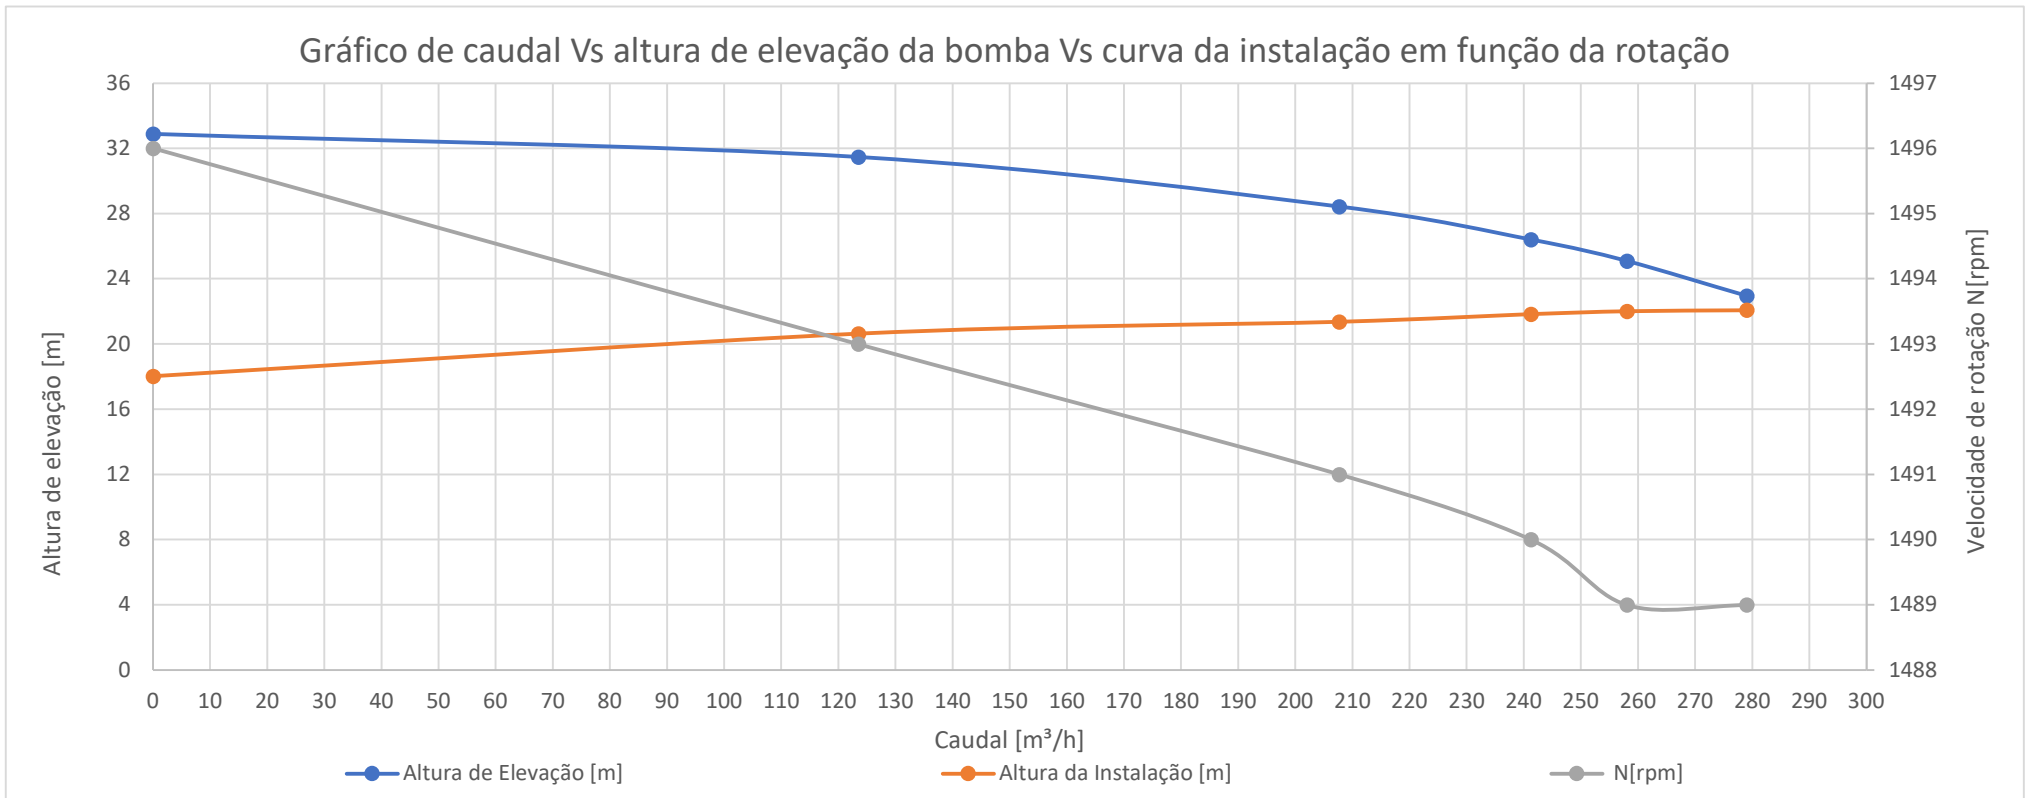
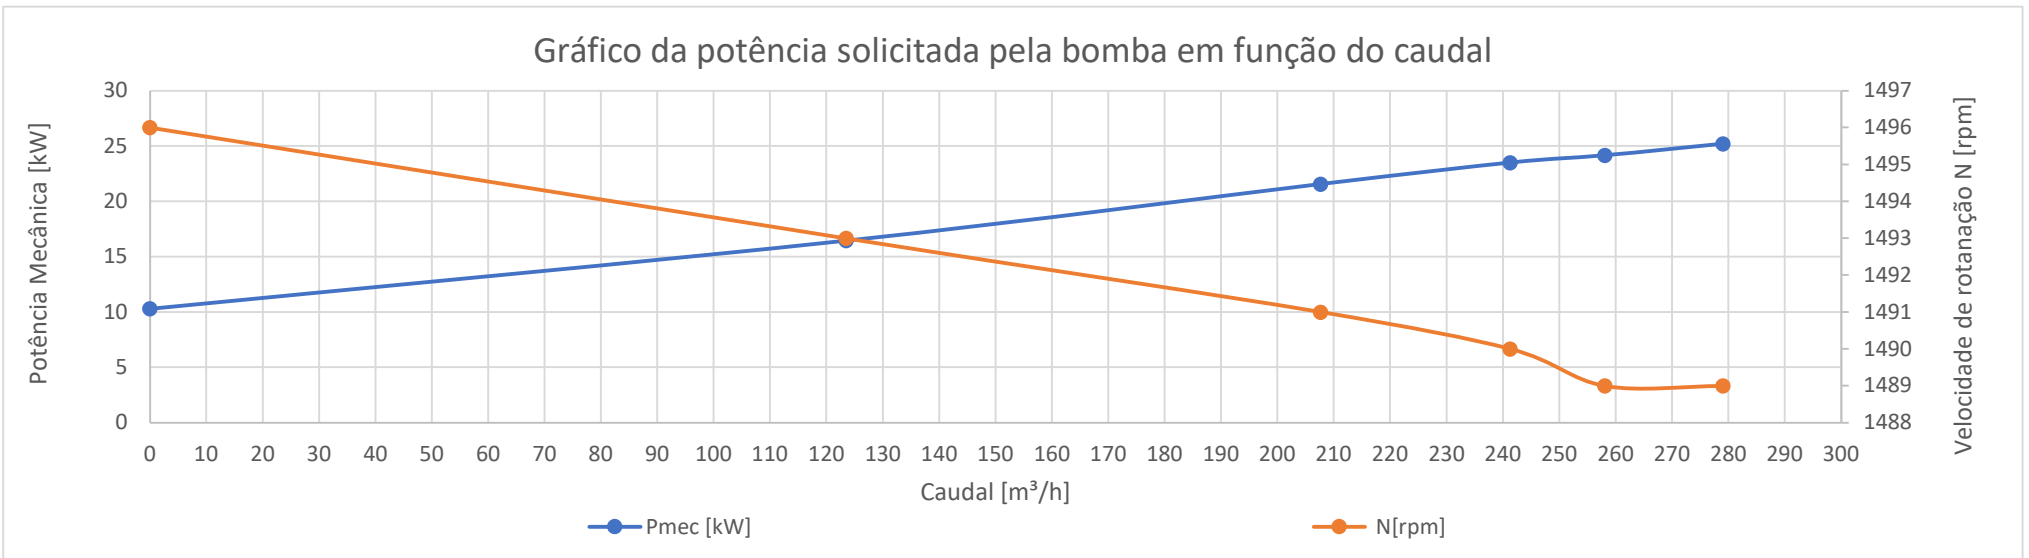
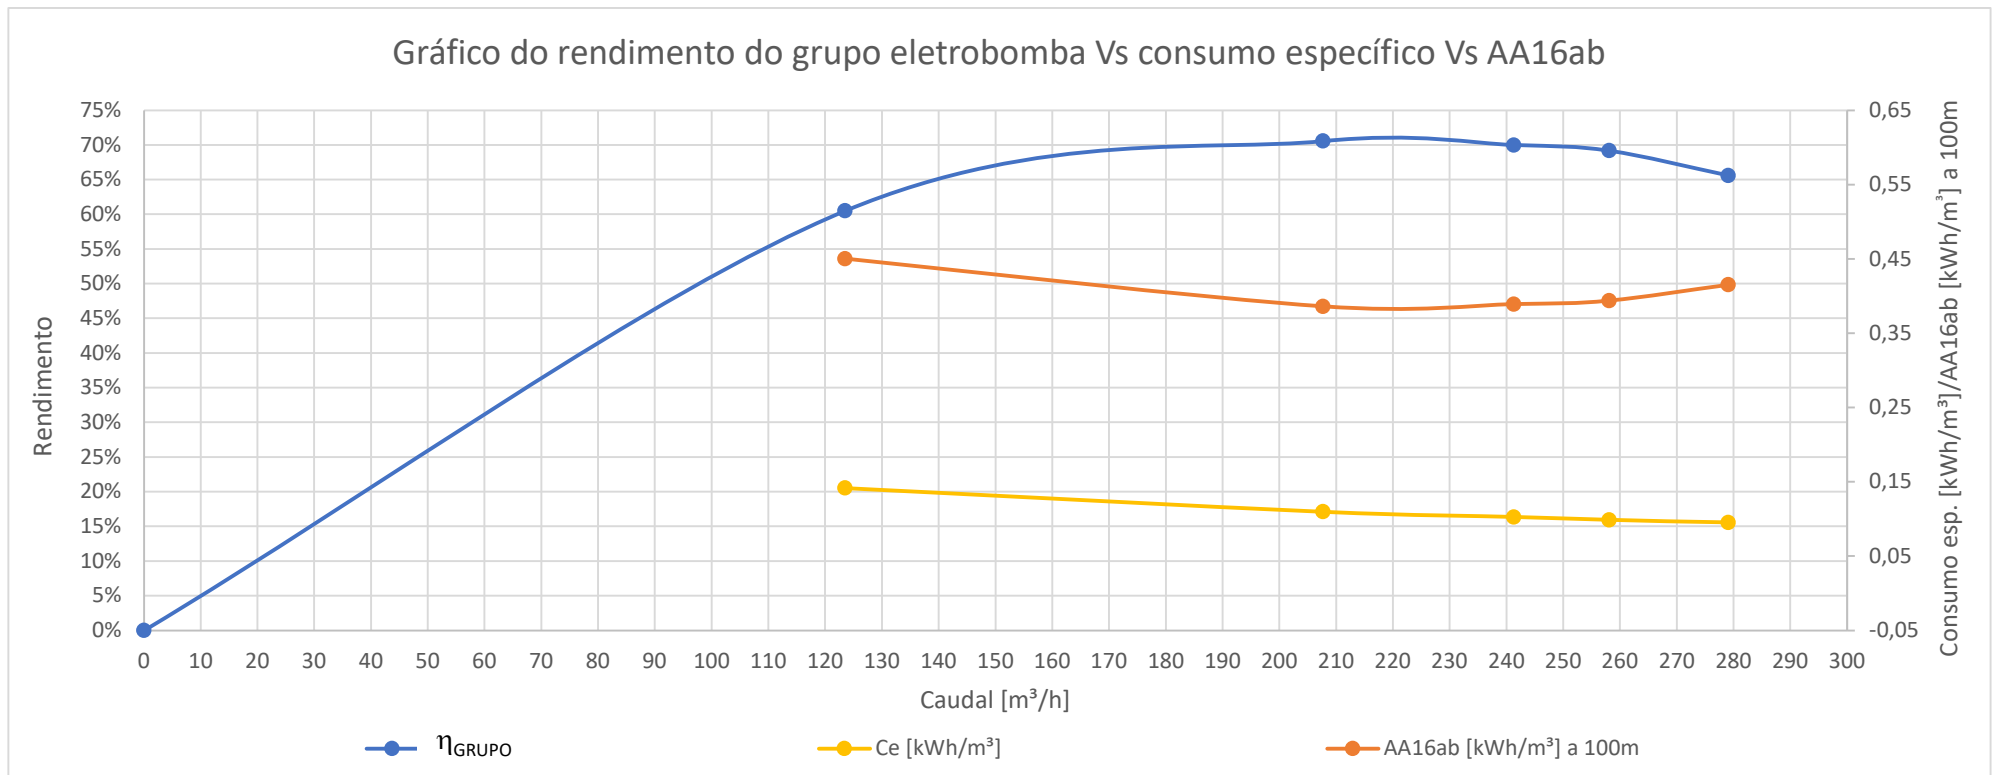
No gráfico do rendimento da bomba constata-se que para caudais superiores a 210 m³/h esta bomba com 21 anos, 100 000h de serviço e reduzida dimensão e manutenção, mantém um desempenho muito razoável, próximo dos 75%. Para esta realidade deverão ter contribuído fatores como a boa seleção de materiais destacando-se o impulsor em bronze e o empanque mecânico.

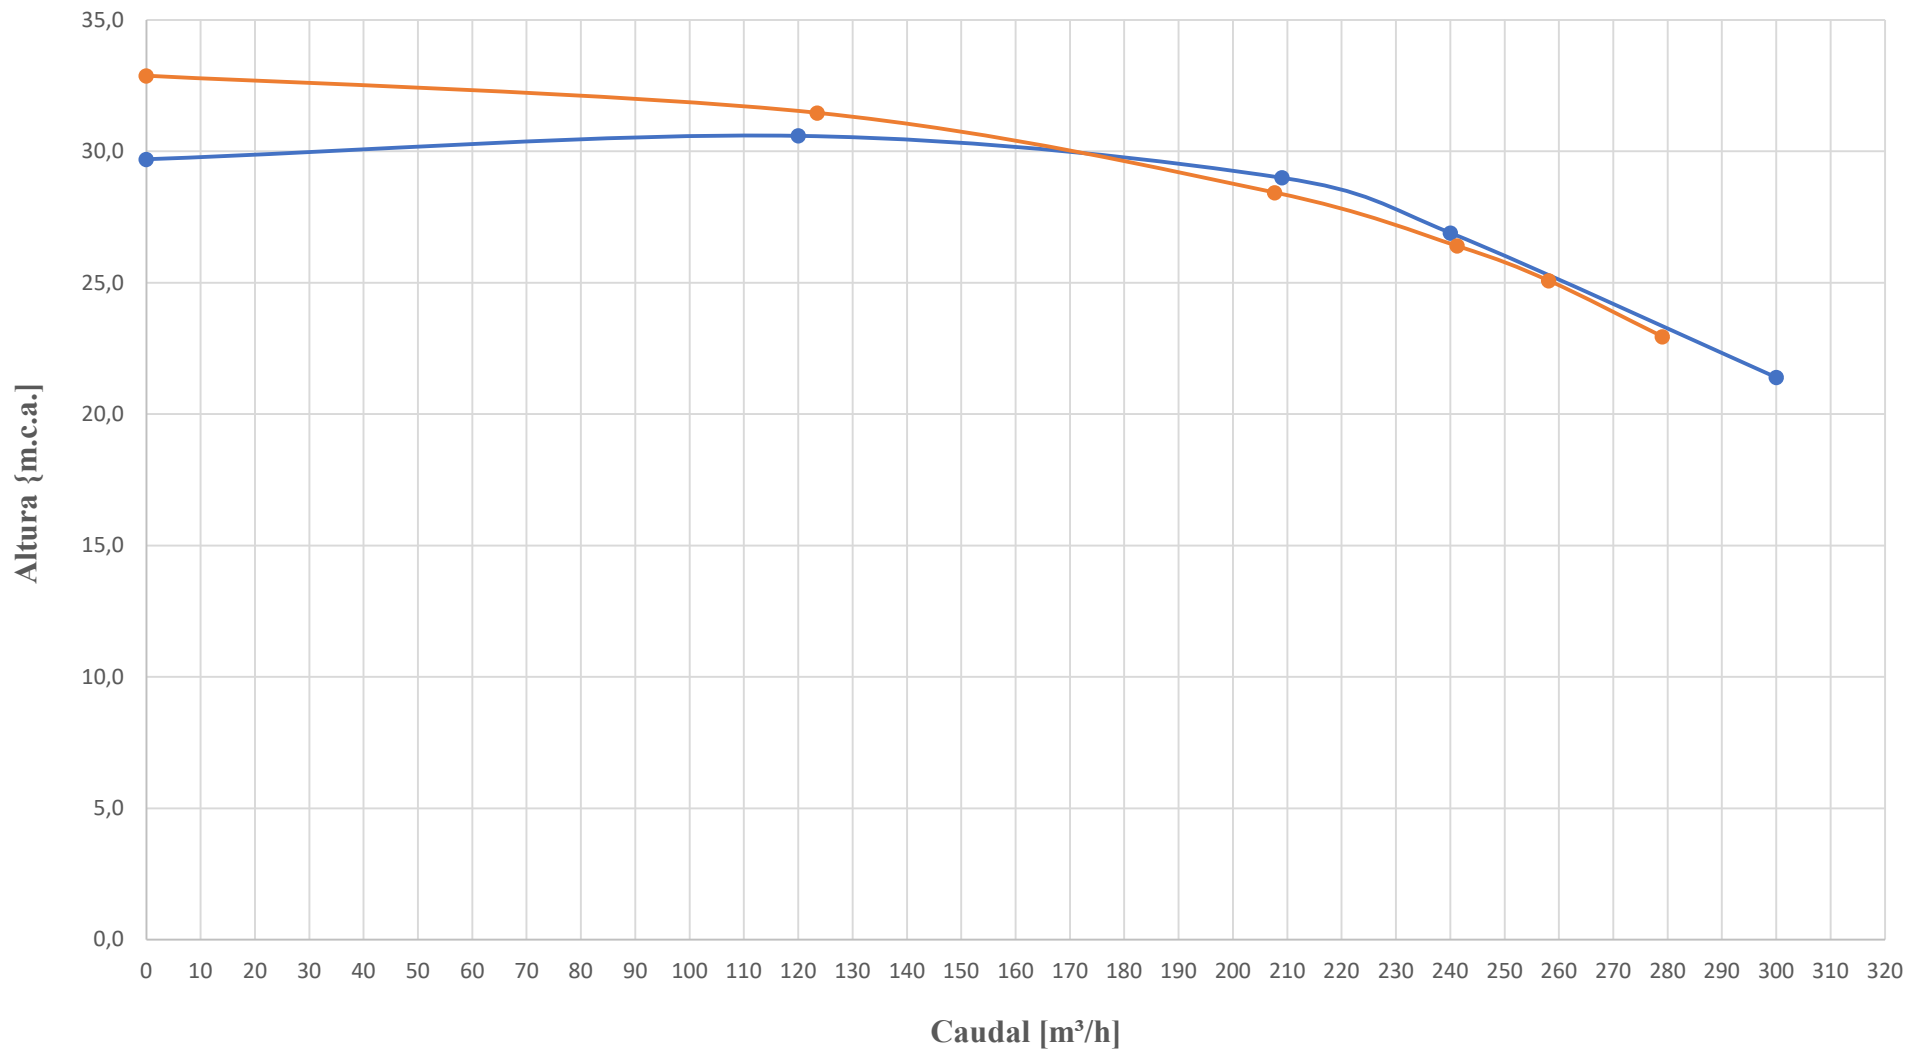
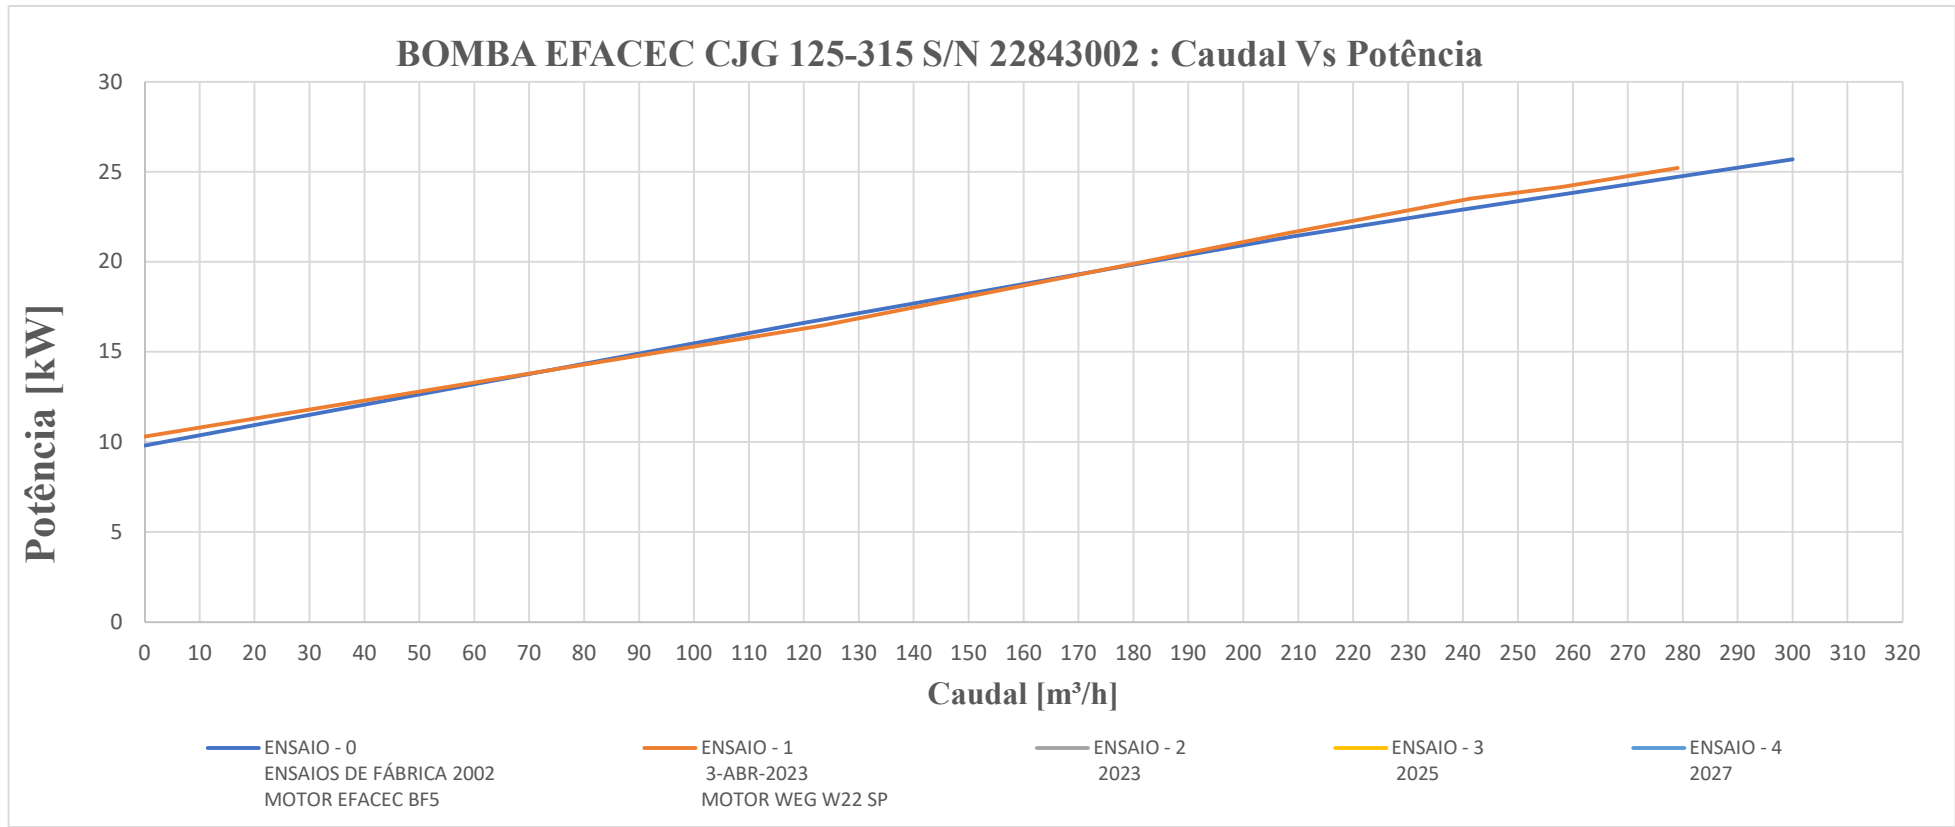
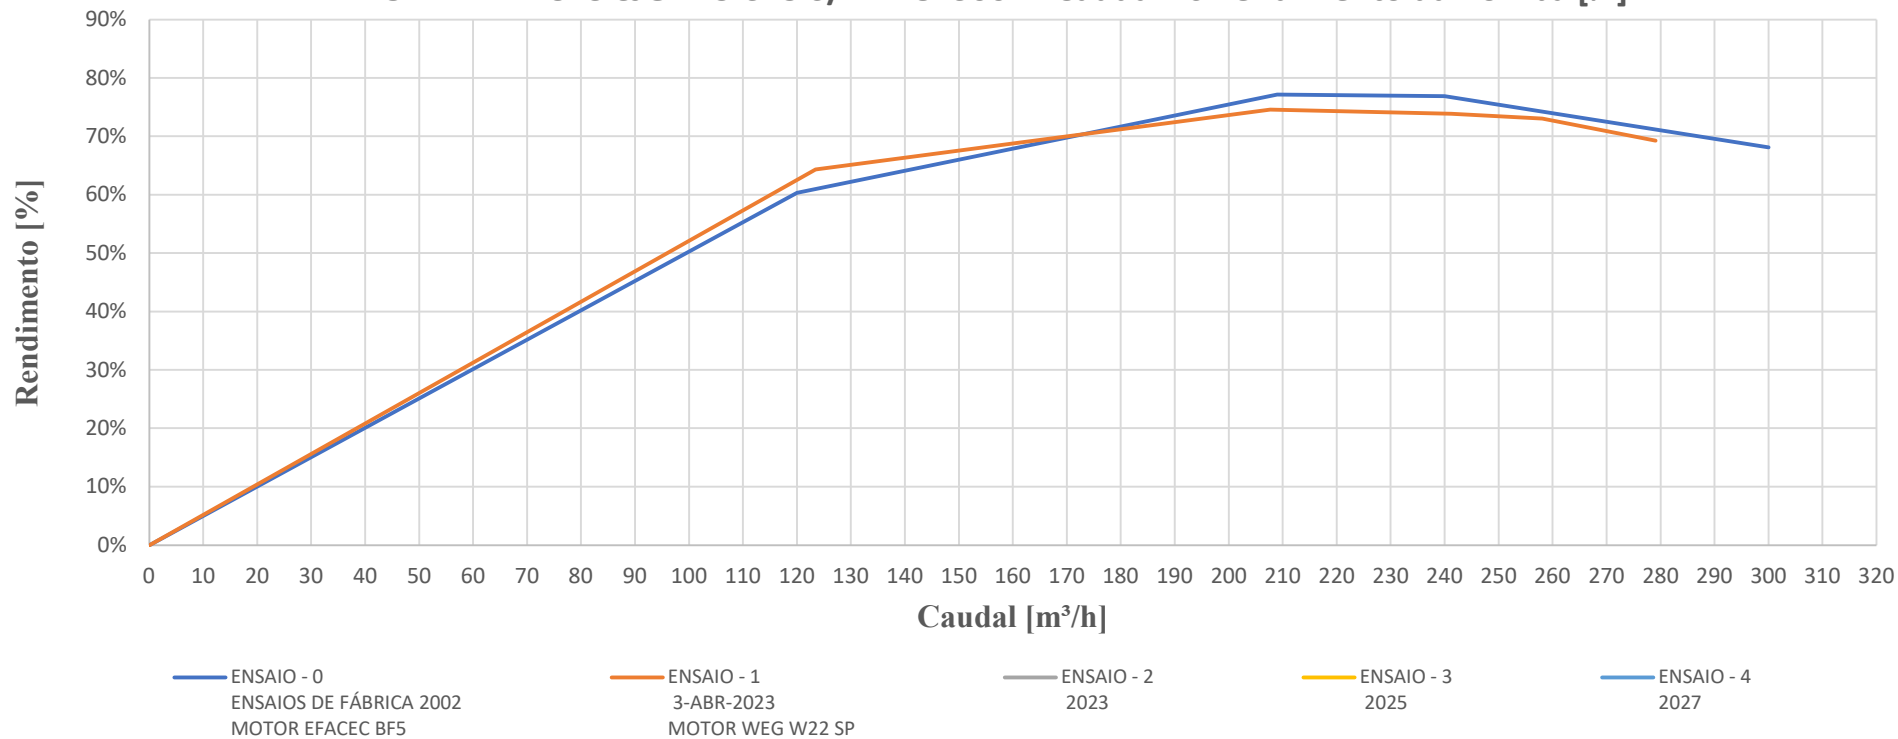
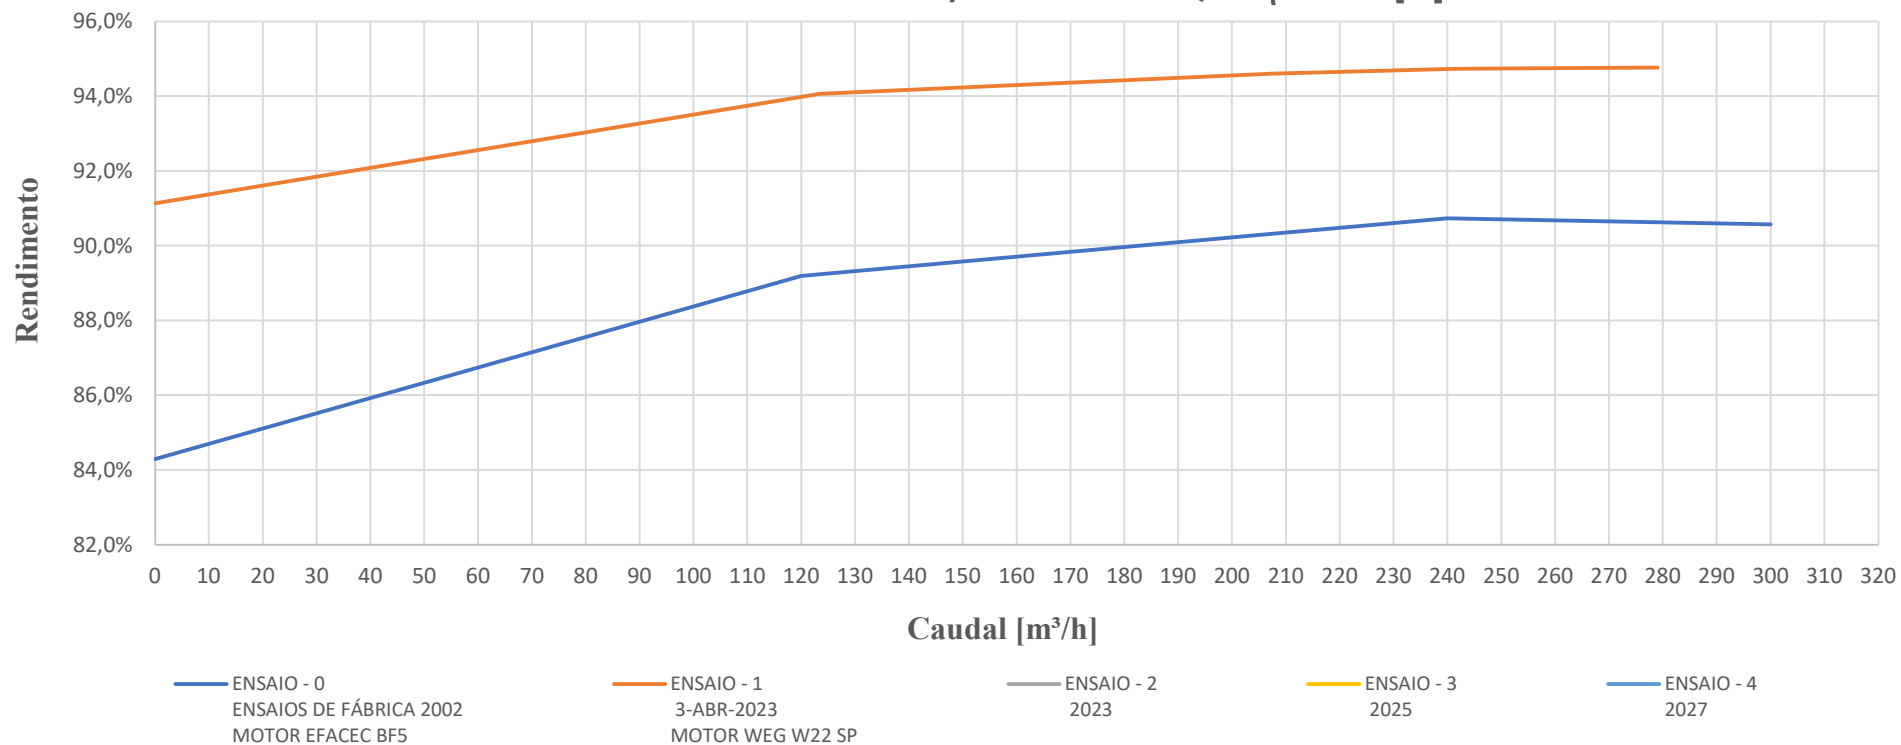
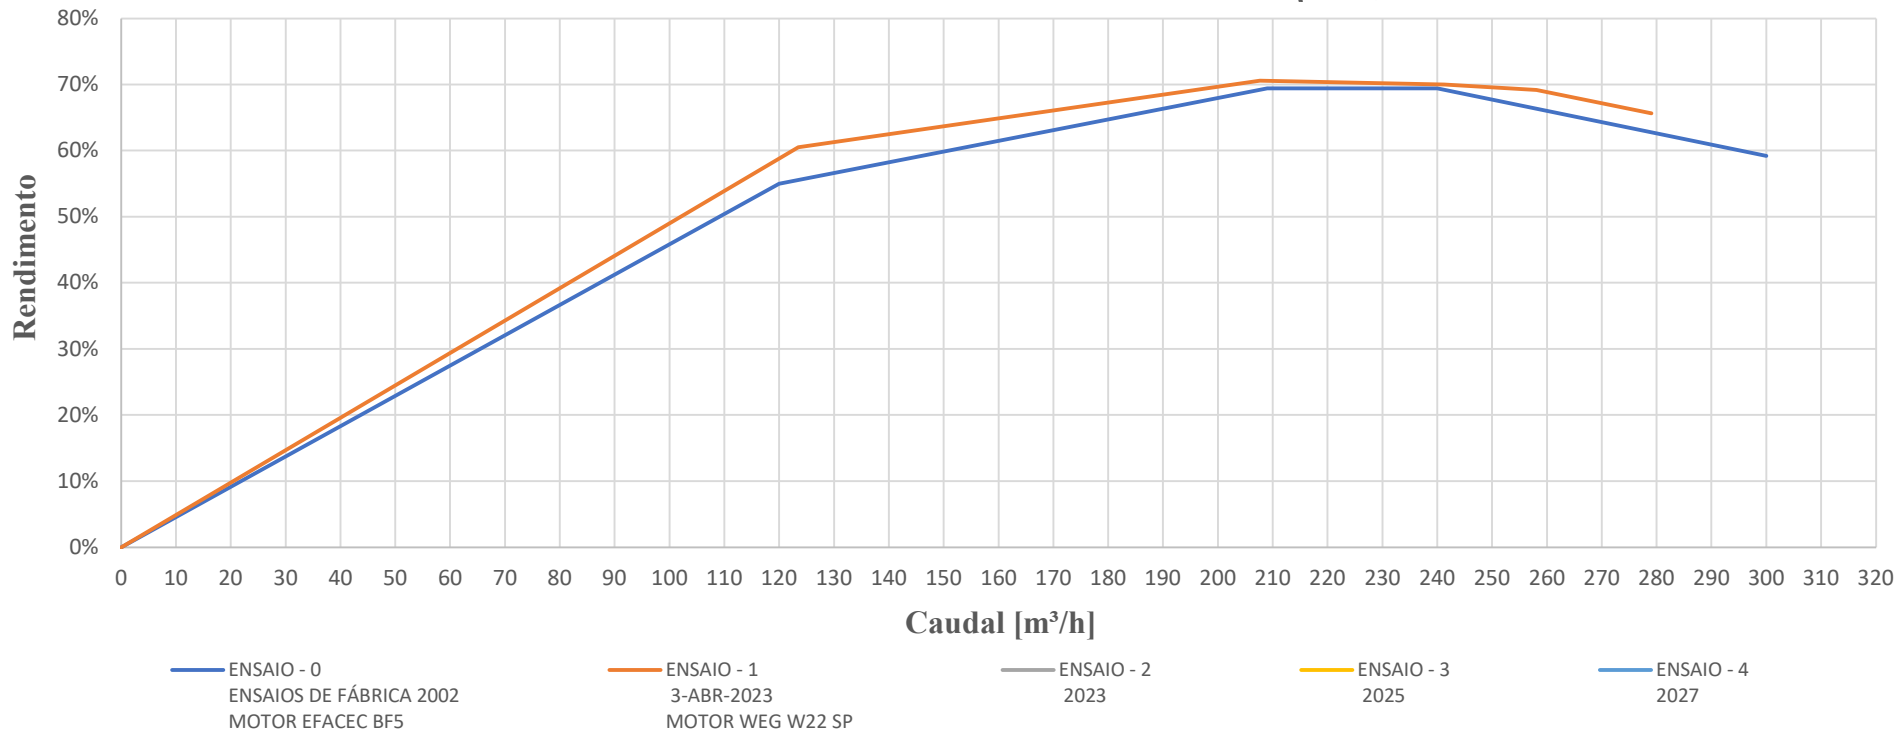
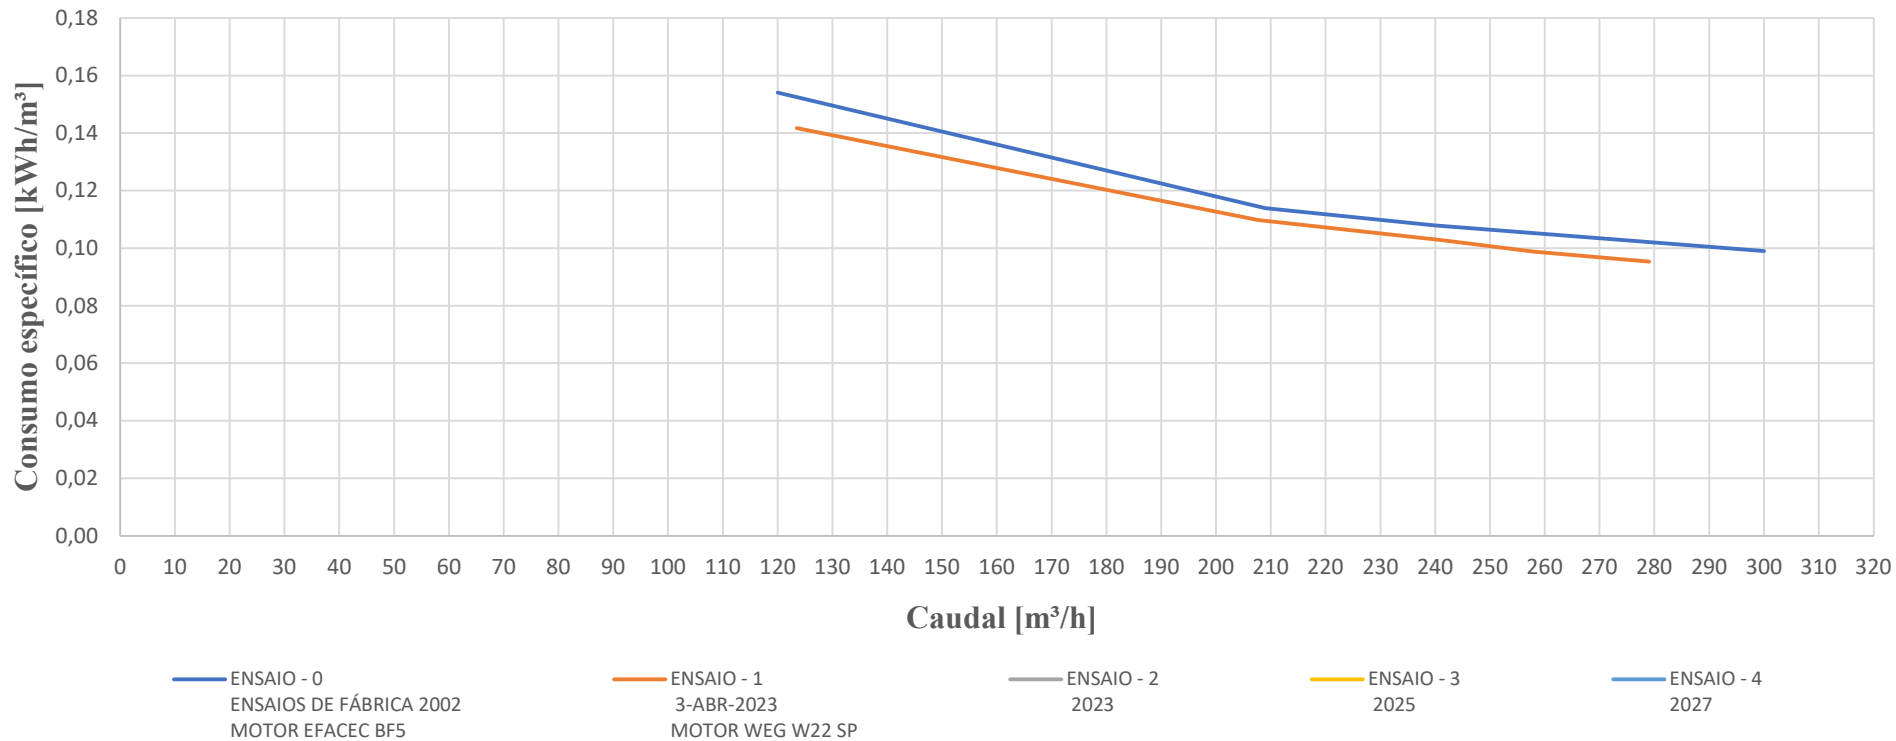
Em primeiro lugar, digno de registo, está a maior capacidade da bomba em elevar água para uma pressão superior face à de fábrica, para os primeiros quatro pontos de ensaio, ou seja, para caudais inferiores a 150 m<sup>3</sup>/h. Esta situação deve ser reavaliada após reabilitação da bomba, uma vez que é um resultado claramente inesperado uma vez que a geometria do impulsor, não sendo alterada, não deveria possibilitar a imposição de uma maior pressão por exemplo para caudal nulo. Em termos de caudal máximo a bomba estará a perder apenas 3,3% o que, para 21 anos de serviço, não constitui um valor significativo.

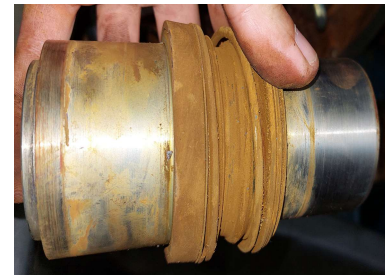
5.1	Integridade	-
5.2	Estanqueidade	Bom

**Observações** O empanque encontrava-se totalmente operacional com perdas irrelevantes de fluido. Atendendo ao número de horas de funcionamento da bomba recomenda-se a substituição por desgaste dos materiais de vedação.

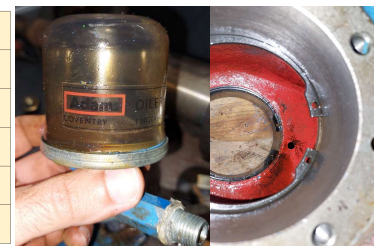
6.1	Estado do rolamento do ataque	Desgaste normal
6.2	Estado do rolamento do oposto	Desgaste normal
6.3	Avaliação do compensador	Boa condição
6.4	Avaliação do óleo contido na caixa	Escurecido
6.5	Ref. Rolamento ataque	SKF 3309 A/C3 AUSTRIA
6.6	Ref. Rolamento oposto	SKF 2309NU

**Observações** O óleo na caixa de rolamentos encontrava-se escurecido. Este facto é relevante uma vez que indicia que foi atingida uma temperatura superior à temperatura máxima do óleo. Necessário avaliar o óleo lubrificante a utilizar e as folgas nos rolamentos (interior e exterior).

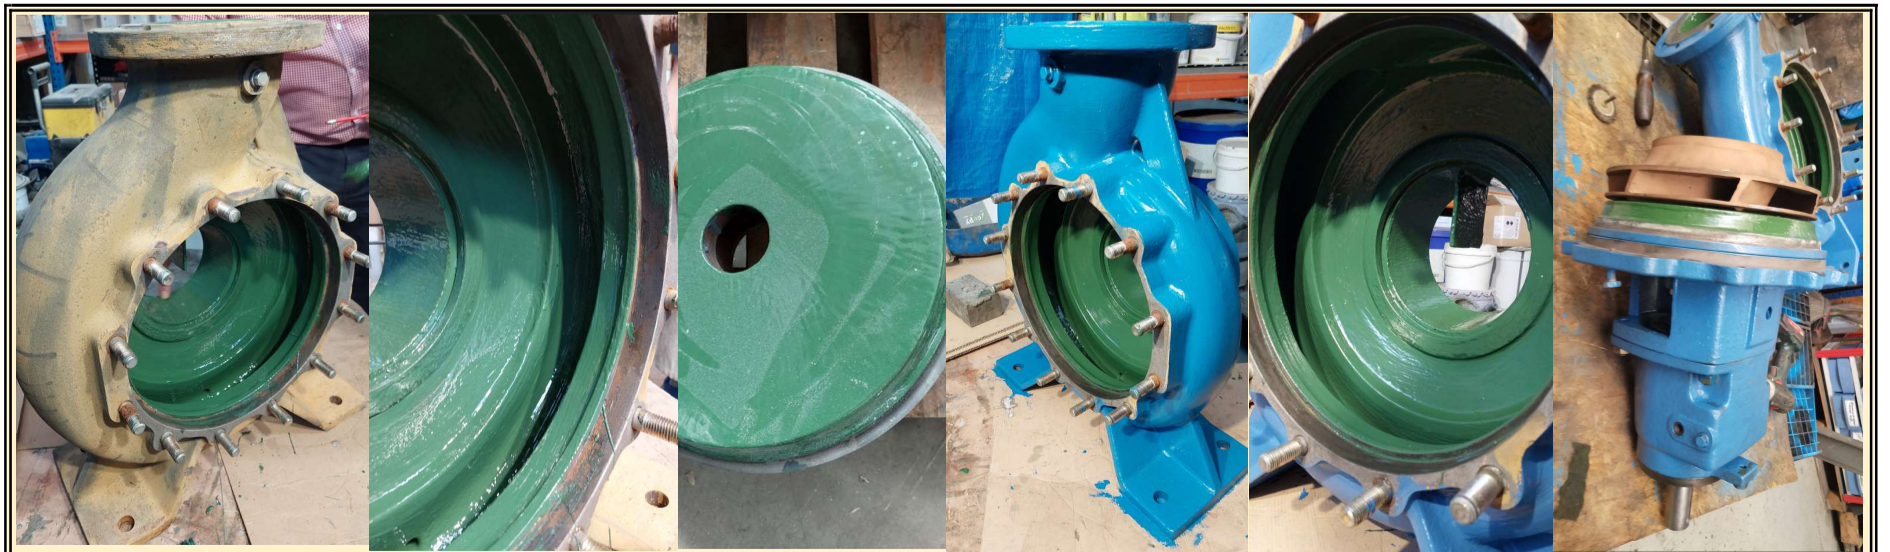
Observações Foi executada decapagem com jato de areia. O revestimento foi efetuado com duas camadas de LOCTITE 7255 (cerâmico) com aproximadamente 250µm por camada. A pintura exterior foi efetuada com primário e duas camadas de tinta.

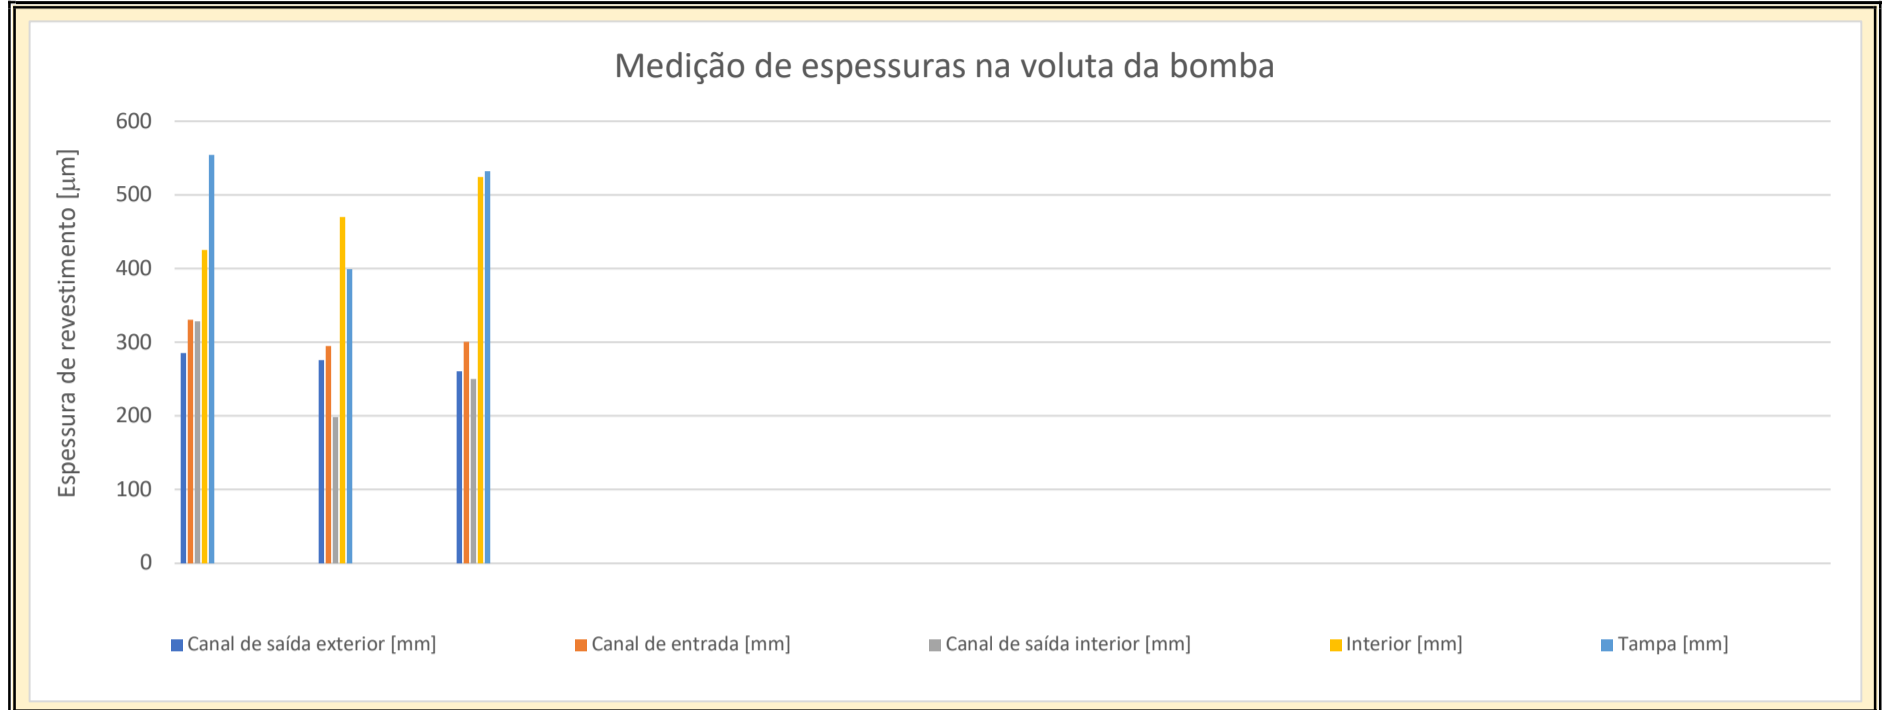
4.1 Canal de saída exterior [ $\mu\text{m}$ ]	285,3	275,4	260,3								Média	273,7	Desvio Padrão	10,28
4.2 Canal de entrada [ $\mu\text{m}$ ]	330,2	294,6	300,5								Média	308,4	Desvio Padrão	15,58
4.3 Canal de saída interior [ $\mu\text{m}$ ]	328,1	198,4	250								Média	258,8	Desvio Padrão	53,32
4.4 Interior [ $\mu\text{m}$ ]	425,1	469,7	524,2								Média	473	Desvio Padrão	40,52
4.5 Tampa [ $\mu\text{m}$ ]	554	399	532								Média	495	Desvio Padrão	68,47
4.6 [ $\mu\text{m}$ ]											Média		Desvio Padrão

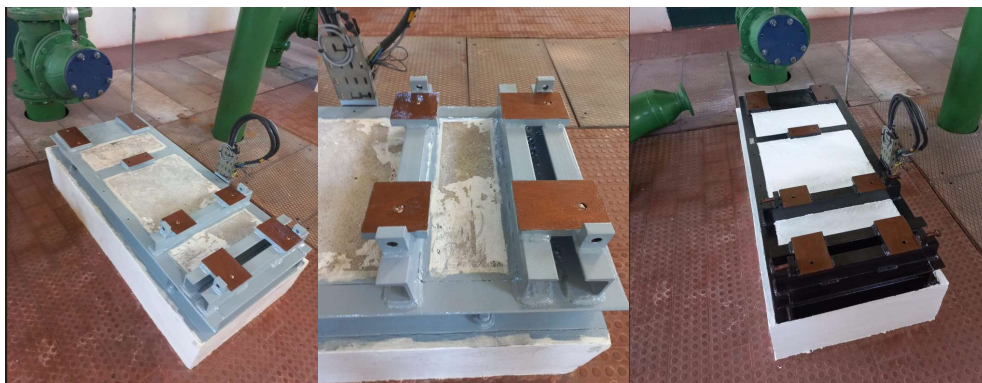
## 1. Maciço e chassis

**Observações** O maciço foi limpo e revestido para proteção.  
O chassis foi recuperado com remoção de zonas de oxidação, aplicação de um primário passivador e uma tinta de revestimento e proteção.  
Foram também beneficiados os afinadores de posição que permitem a realização com facilidade e exatidão do processo de alinhamento.

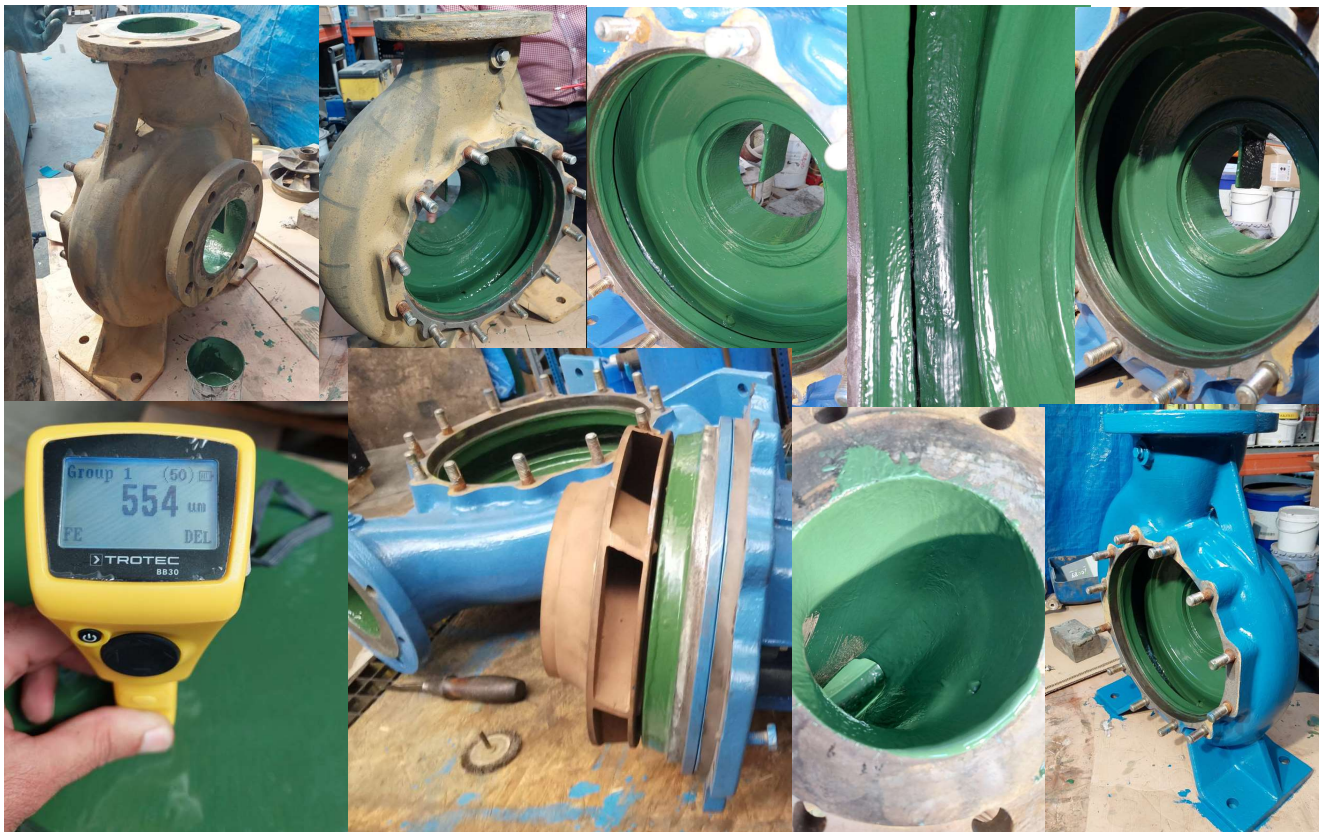
## 2. Voluta

**Observações** A voluta foi decapada com jato de areia e protegida posteriormente com o produto LOCTITE SF 7515.

Nas zonas em contacto com a água foi revestida com duas passagens manuais de Loctite 7255. O revestimento exterior também foi executado com duas demãos de tinta.

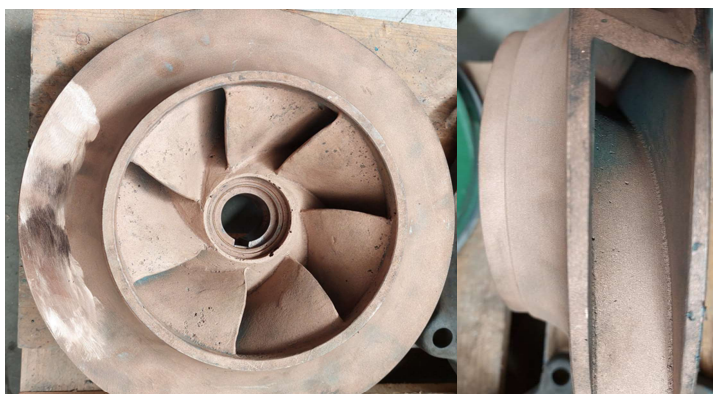
## 3. Impulsor

**Observações** Registadas algumas porosidades no impulsor que não são consideradas relevantes no seu desempenho.

O anel de desgaste apresenta concentricidade e diâmetro constante.

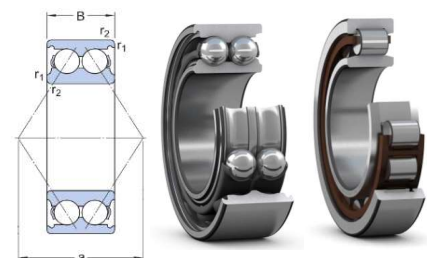
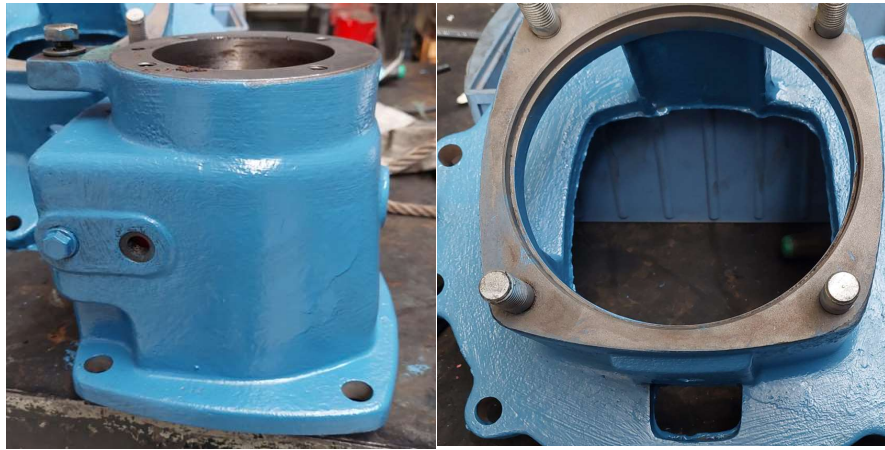
## 7. Caixas e de rolamentos

**Observações** Rolamento FAG 3309 A/C3 de dupla carreira de esferas de contacto angular.  
Rolamento FAG 23NU09 de rolos cilíndricos.  
Substituído o copo Adams do compensador.
