## INSTITUTO SUPERIOR DE ENGENHARIA DE LISBOA

## Processos de *Revamping* de Grupos Eletrobomba de Água Potável

Dissertação para obtenção do grau de Mestre em Engenharia Mecânica

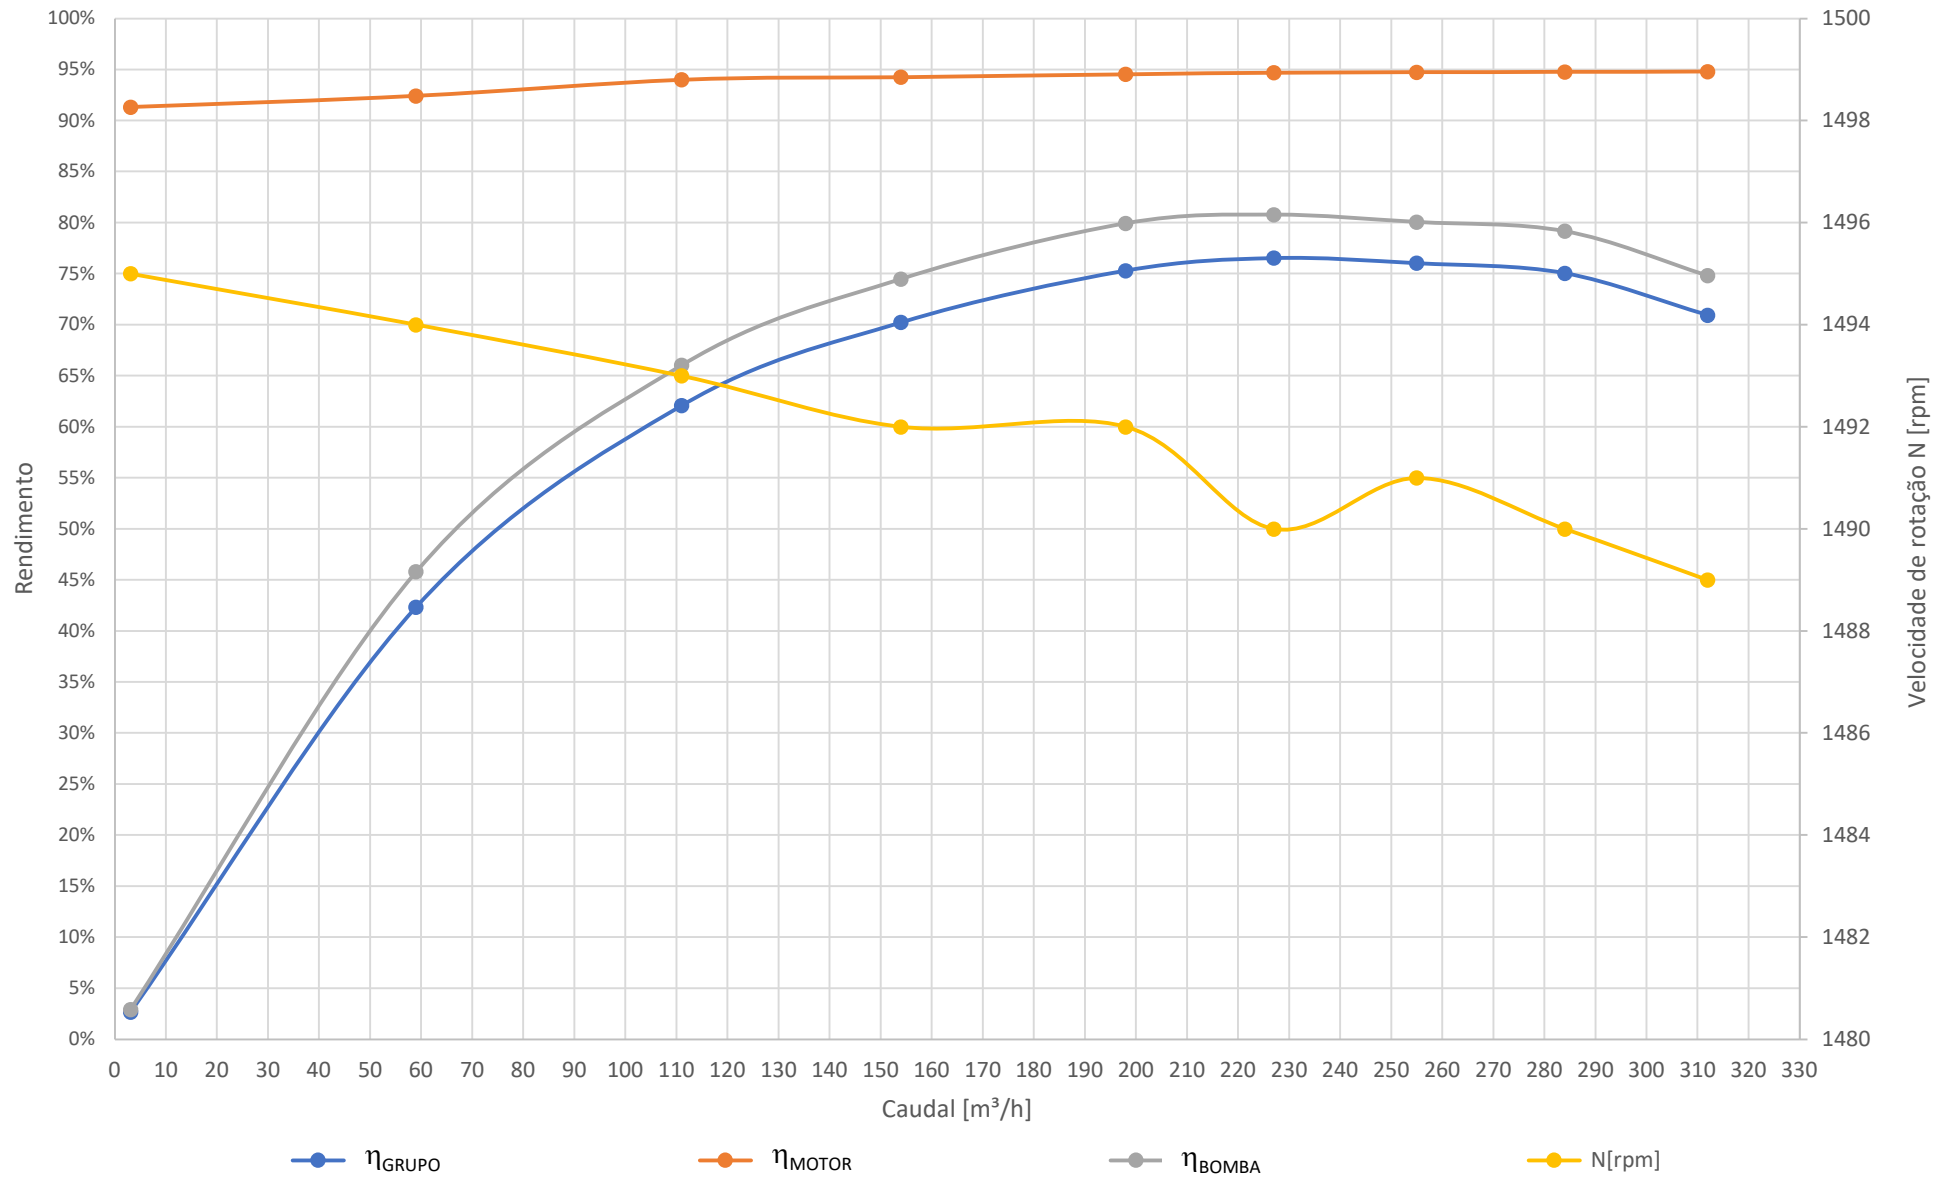
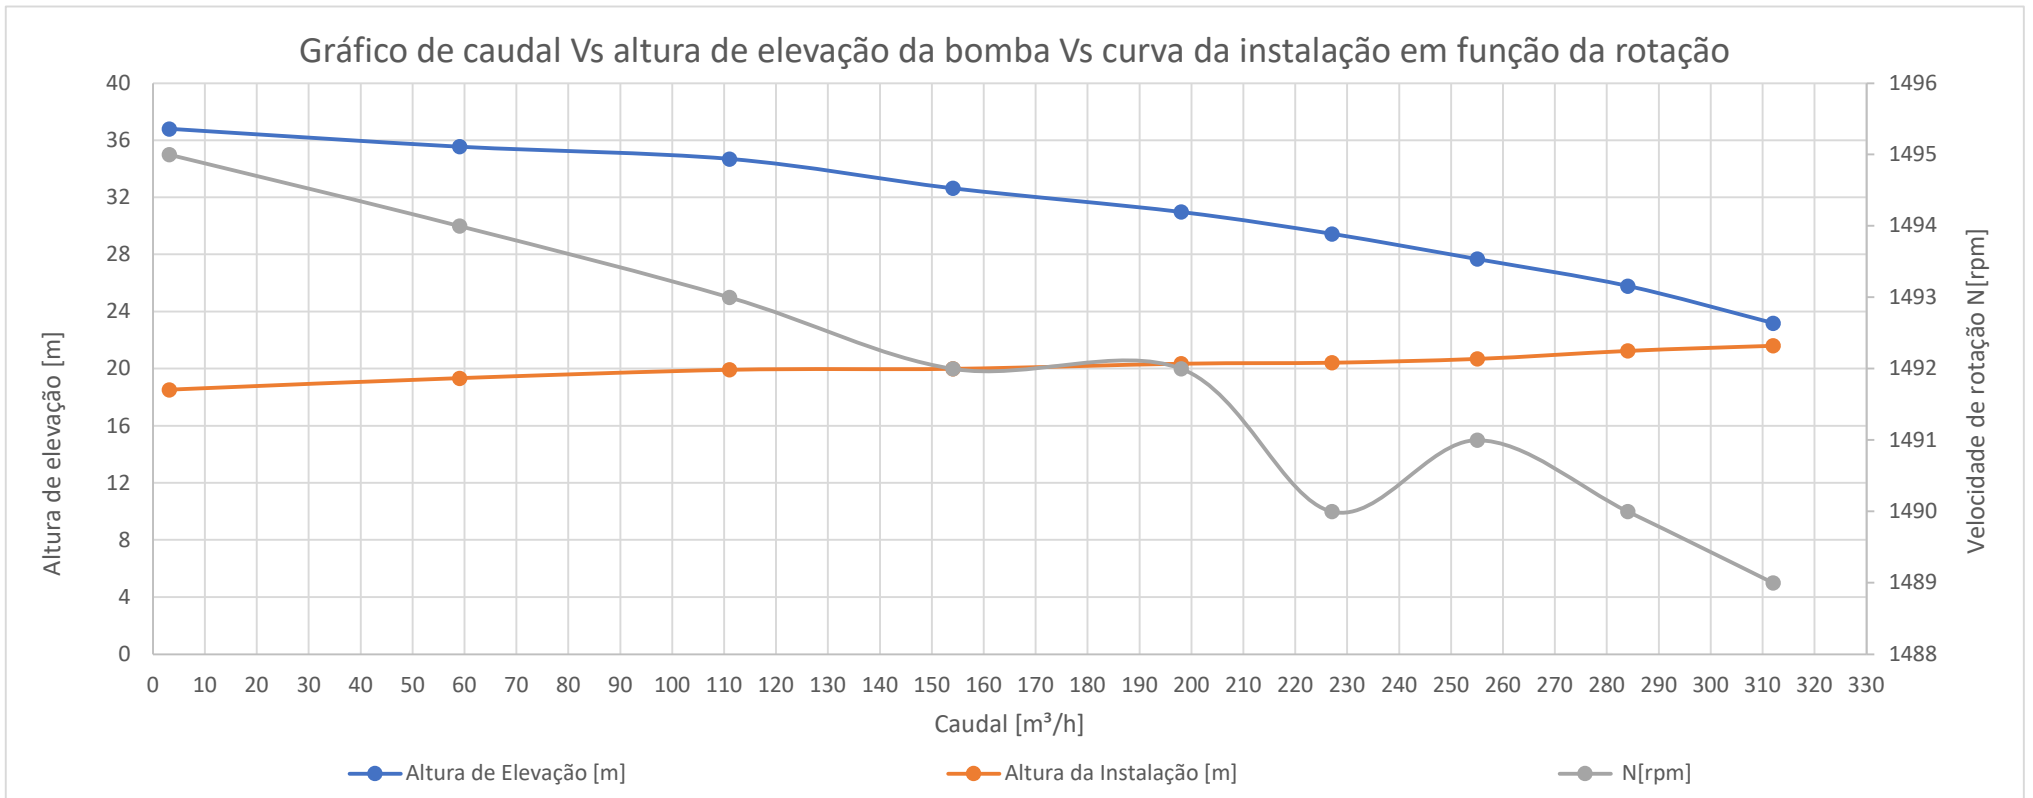
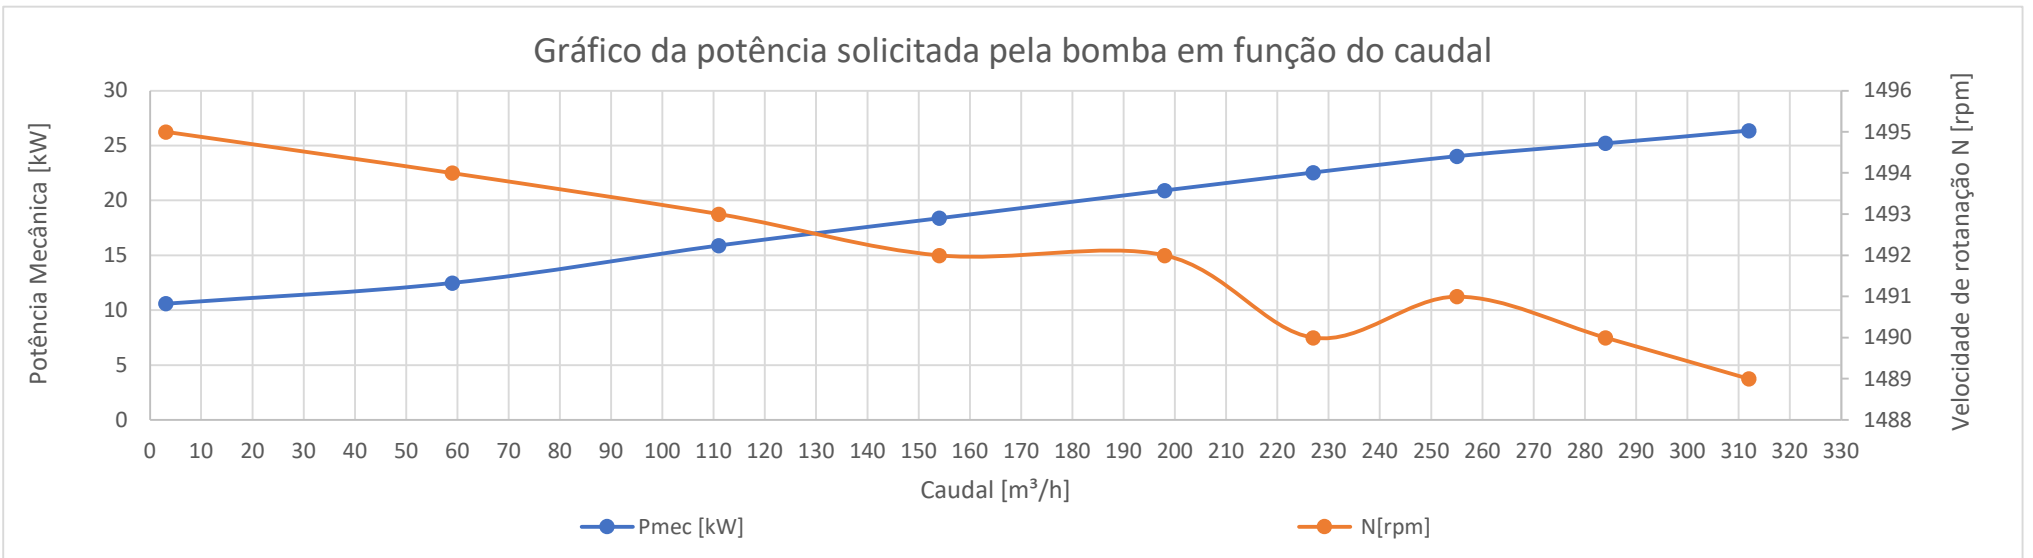
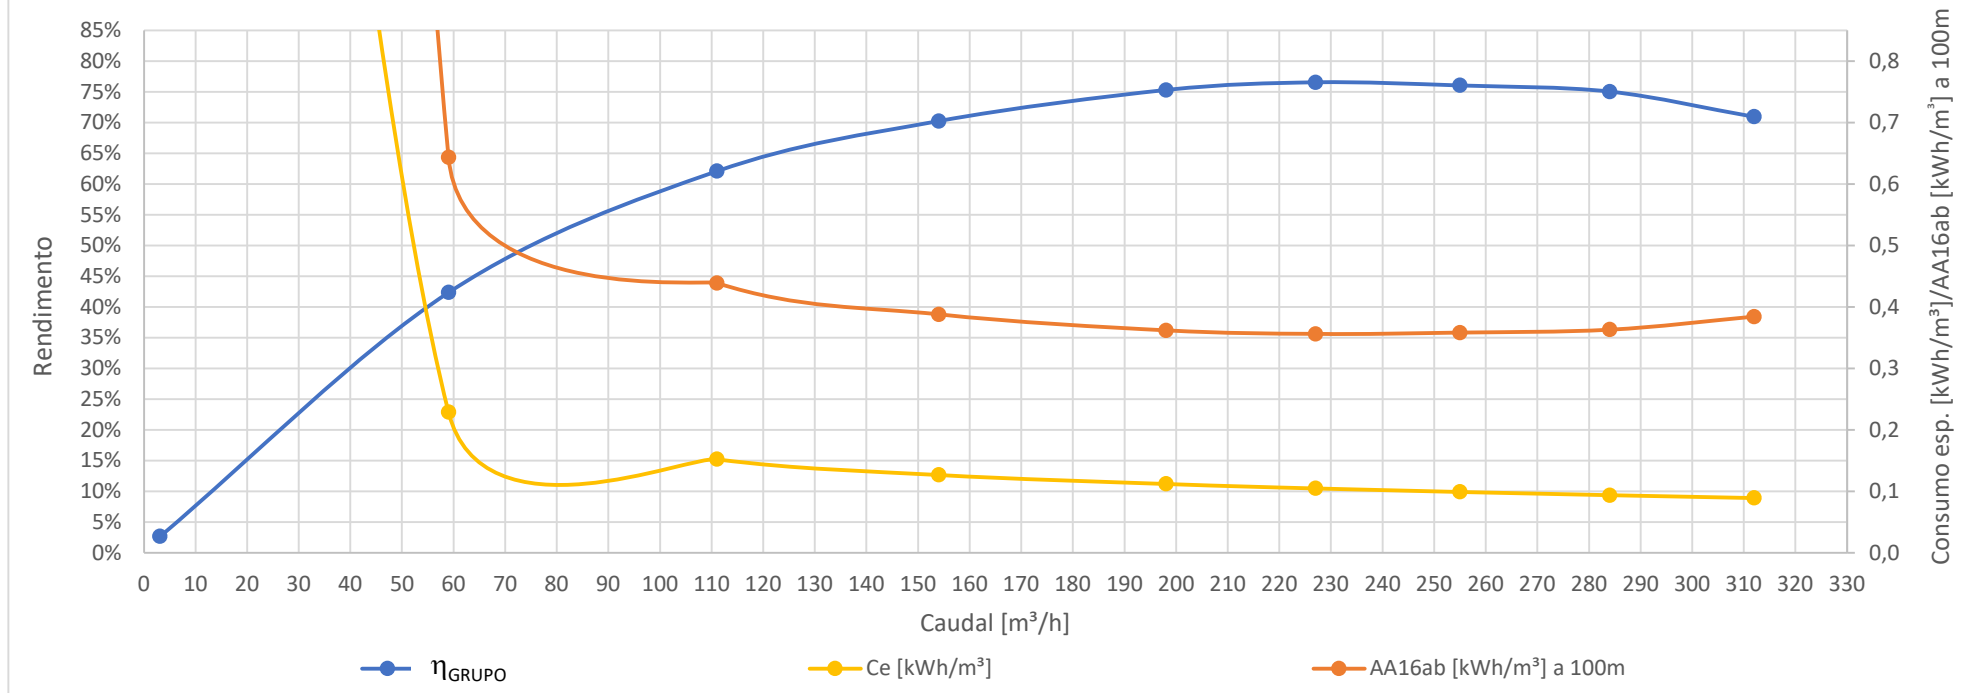
Constata-se que, para caudais entre 200 m³/h e 280 m³/h, a bomba antes da intervenção estava a perder 5 pontos percentuais face aos valores de fábrica e após a intervenção ficou a ganhar 5 pontos percentuais face aos valores de fábrica.

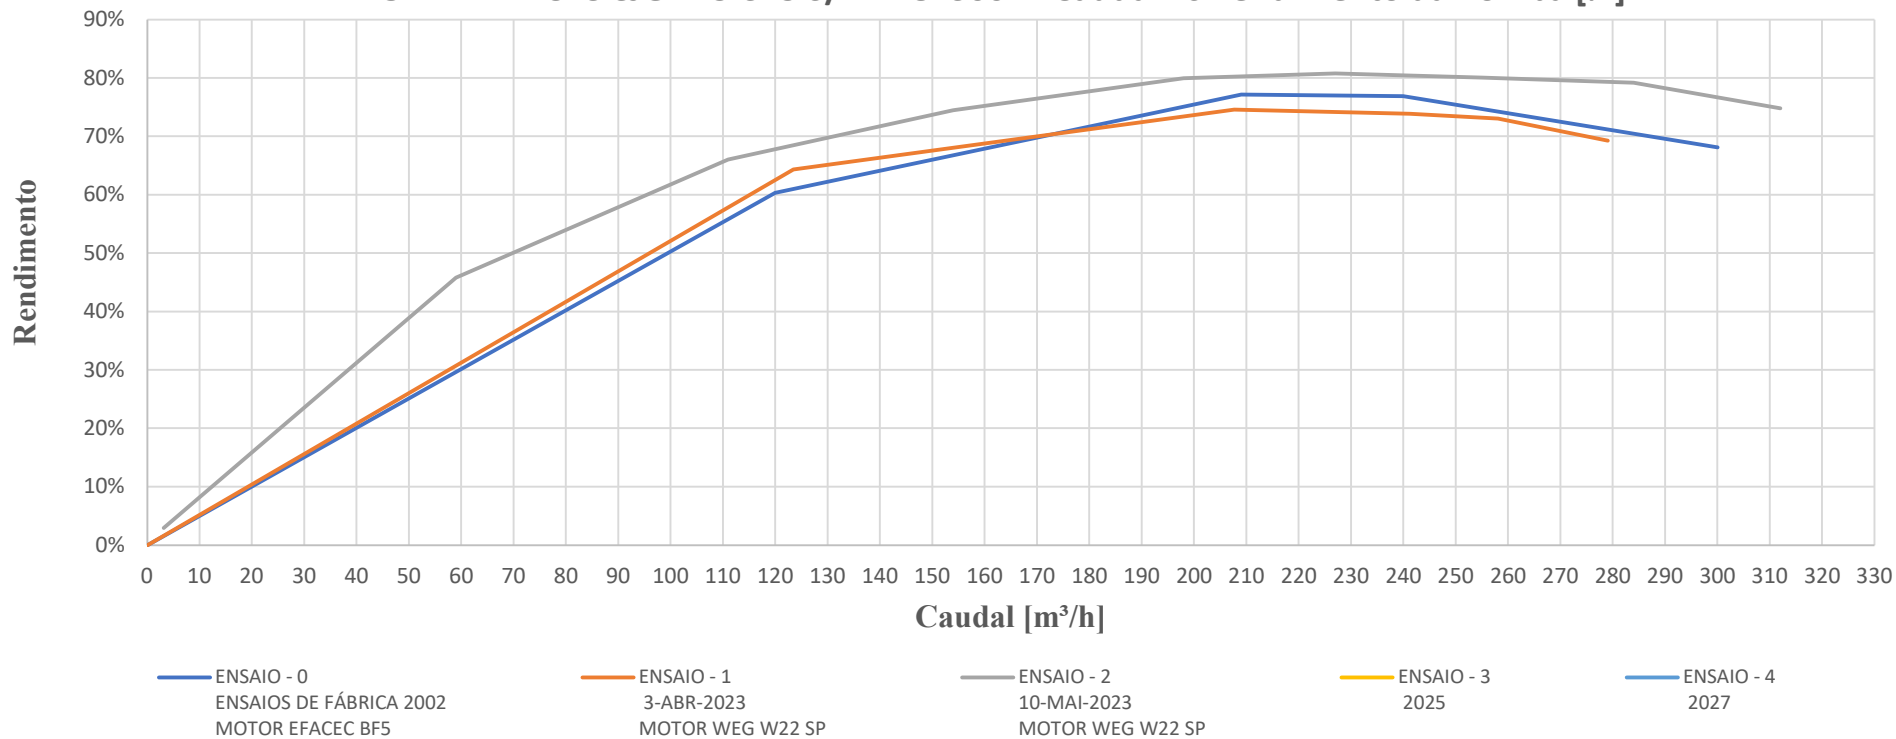
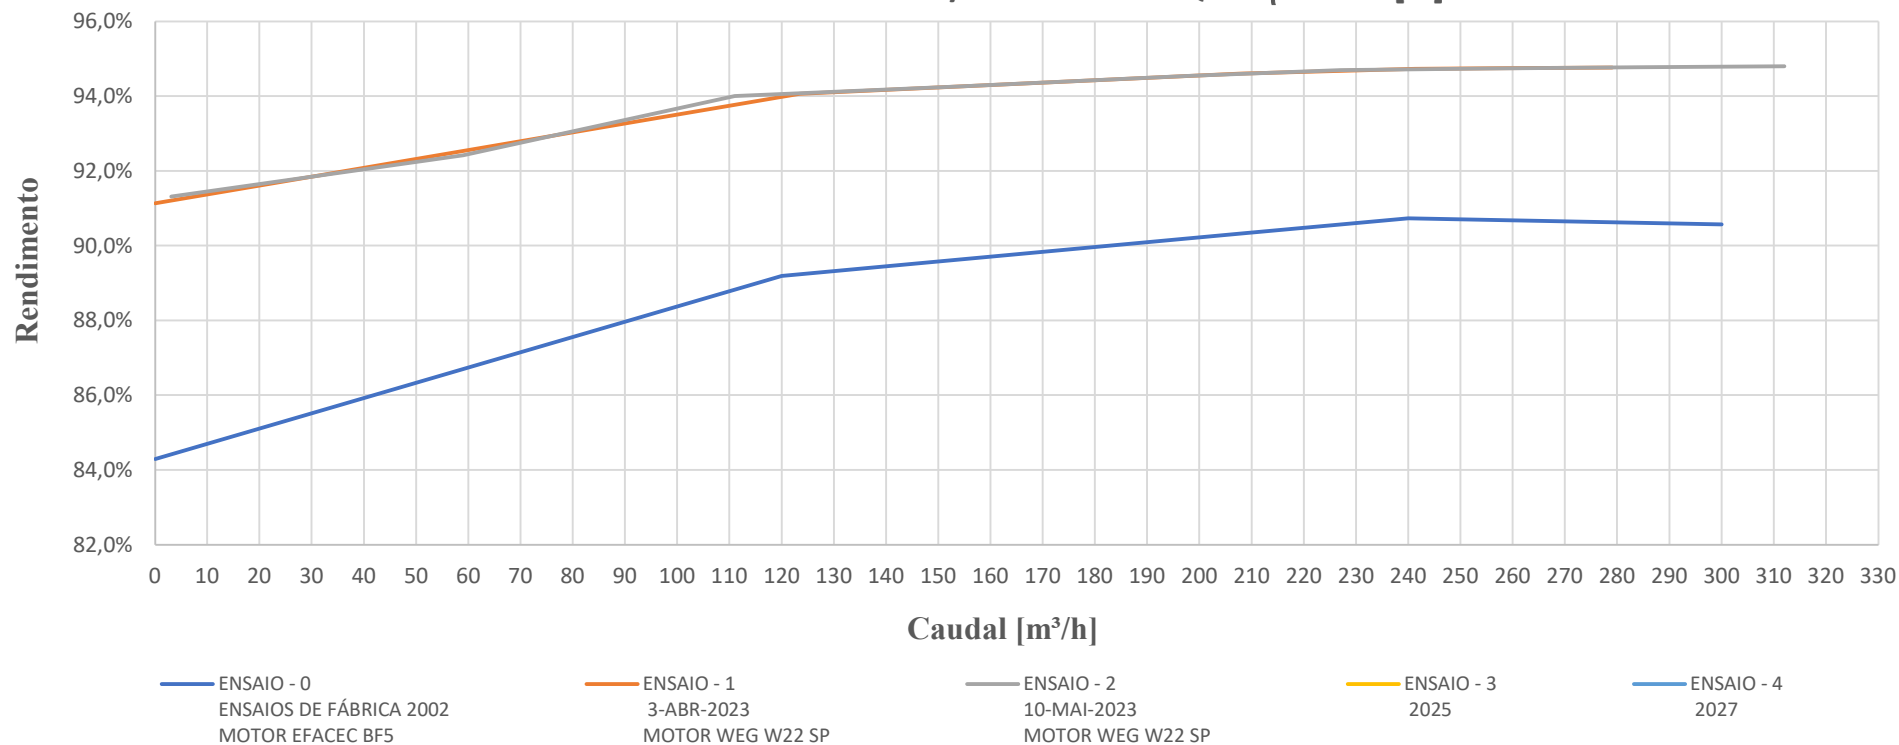
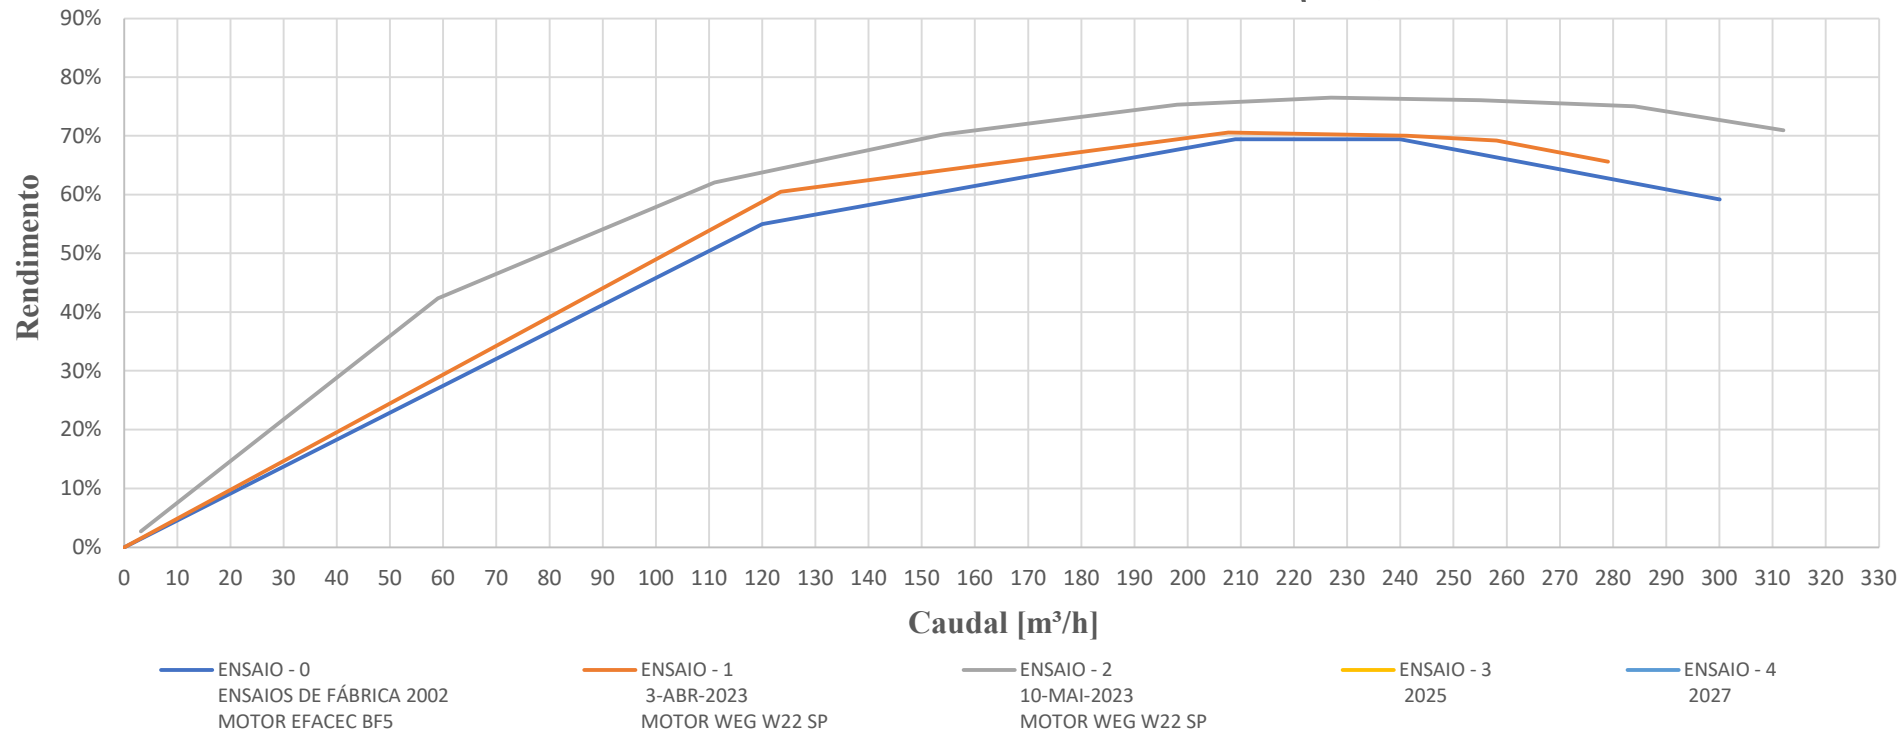
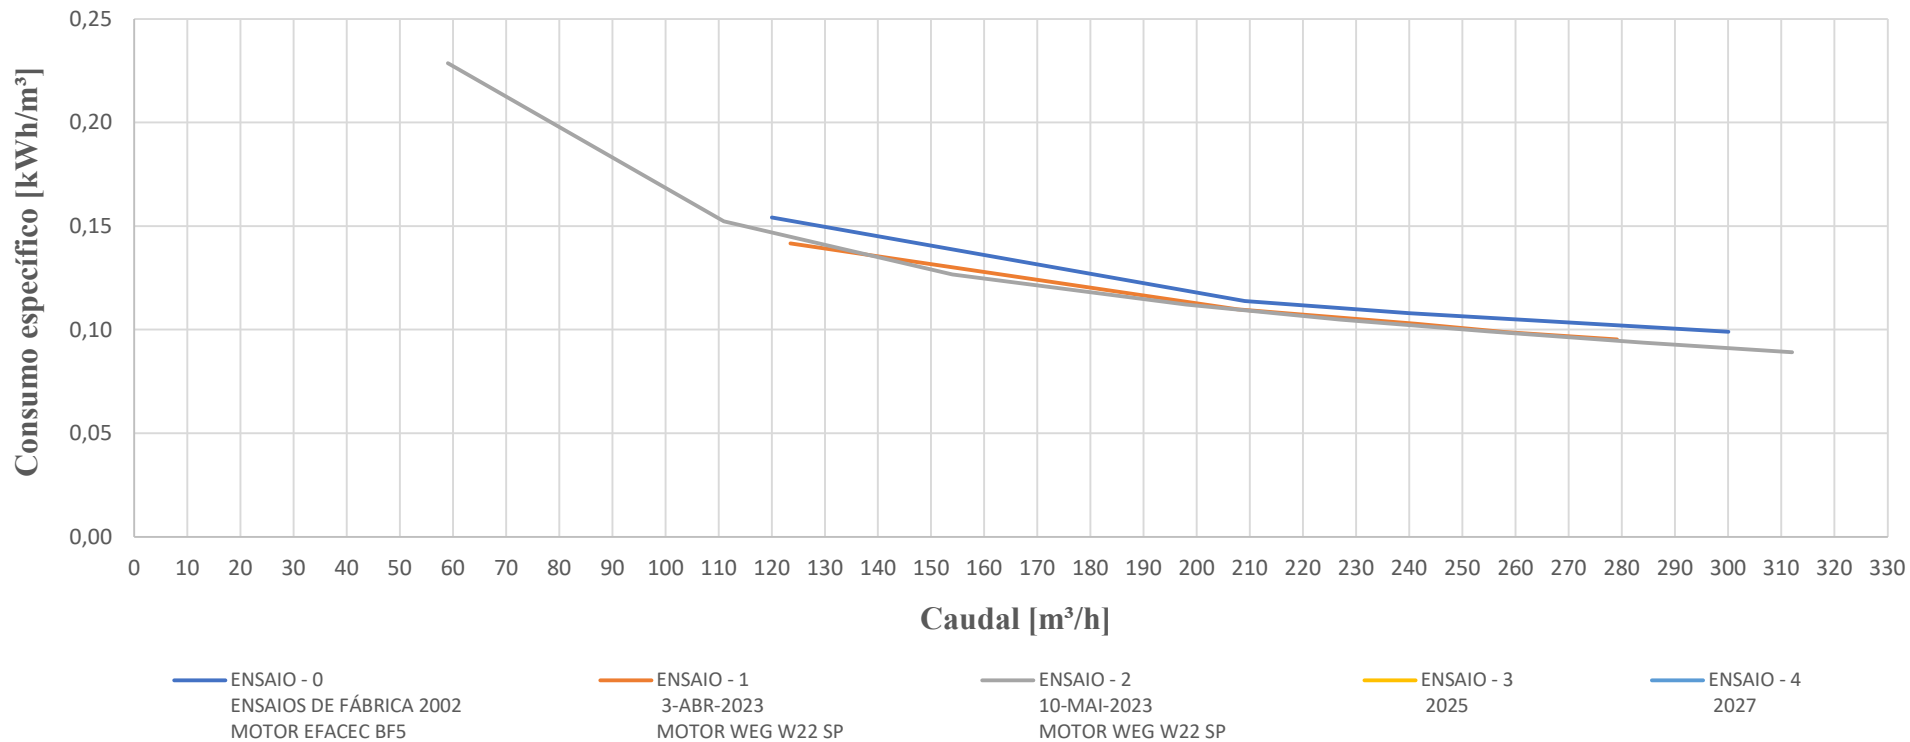
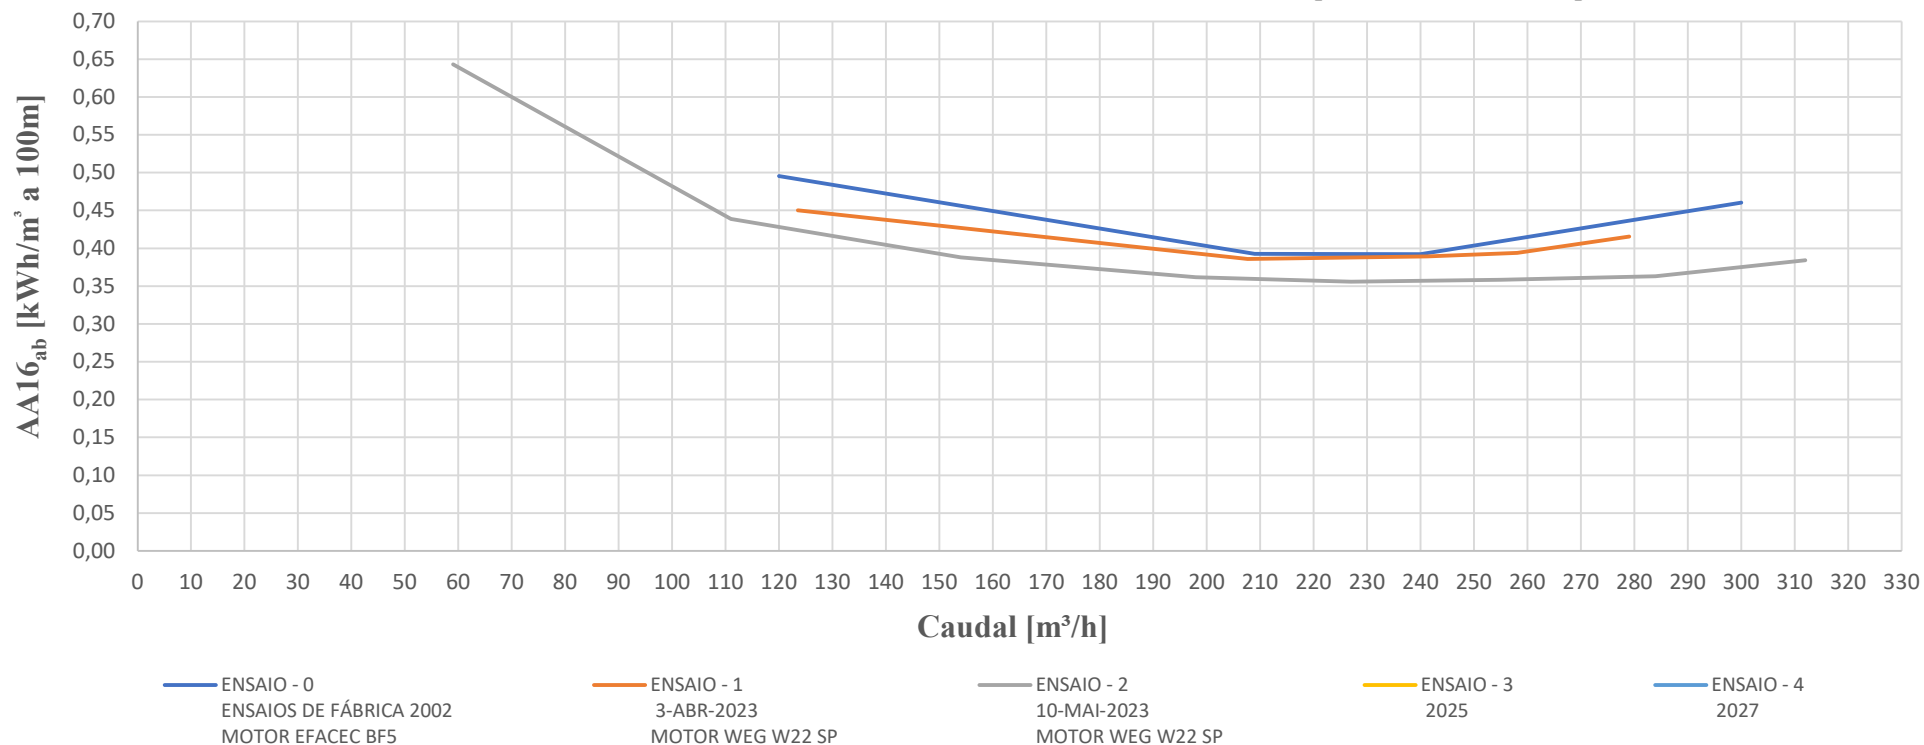
BOMBA EFACEC CJG 125-315 S/N 22843002 : Caudal Vs Rendimento da Bomba [%]

BOMBA EFACEC CJG 125-315 S/N 22843002 : Q Vs η Motor [%]

GRUPO COM BOMBA EFACEC CJG 125-315 S/N 22843002 : Q Vs η Grupo Eletrobomba [%]

CONSUMO ESPECÍFICO DO GRUPO ELETROBOMBA: Q Vs Consumo específico [kWh/m³]

CONSUMO ESPECÍFICO DO GRUPO ELETROBOMBA: Q Vs AA16ab [kWh/m<sup>3</sup> a 100m]

Dos ensaios de 3-ABR-2023 para os ensaios de 10-MAI-2023, foi realizada uma intervenção de manutenção na bomba, que incluiu o seu revestimento com produto LOCTITE 7255. O motor sendo já um IE4 com boa fiabilidade (WEG W22 Super Premium IE4) não foi intervencionado.

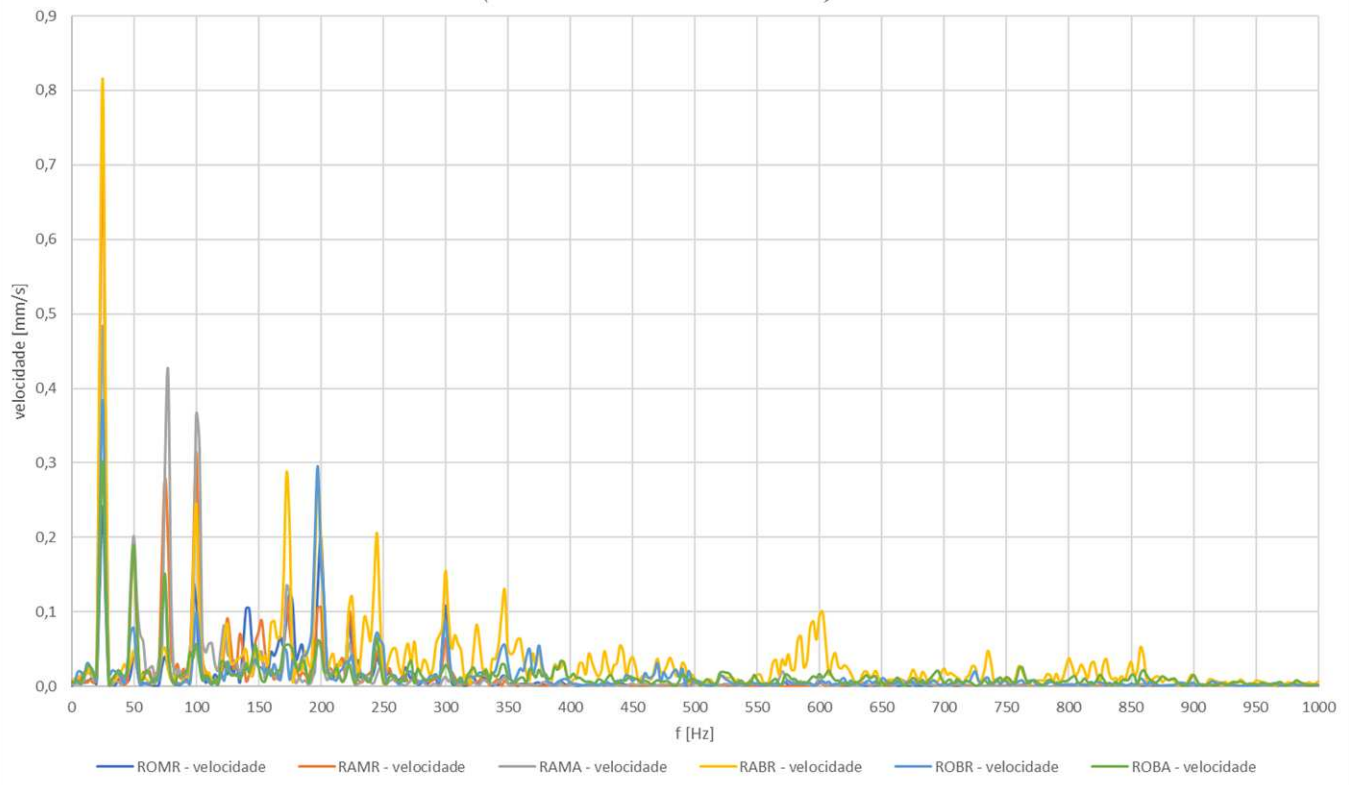
MOTOR WEG W22 S. PREM. SN 1051123805 + BOMBA EFACEC CJG 125-315 SN 22843002  
Velocidade (EE CURVACEIRAS GRUPO 2) - 30MAI2023

**Observações** As medidas na bomba foram efetuadas diretamente na caixa de rolamentos enquanto que no motor foram utilizadas as bases existentes para execução de medidas de vibração. As velocidades de vibração registadas, ainda que com valores superiores aos registados antes da intervenção de manutenção, são valores rms de velocidade irrelevantes. Portanto, ao nível de desequilíbrios, desalinhamentos ou folgas, não foram registados quaisquer sintomas que requeram acompanhamento superior ao normal.

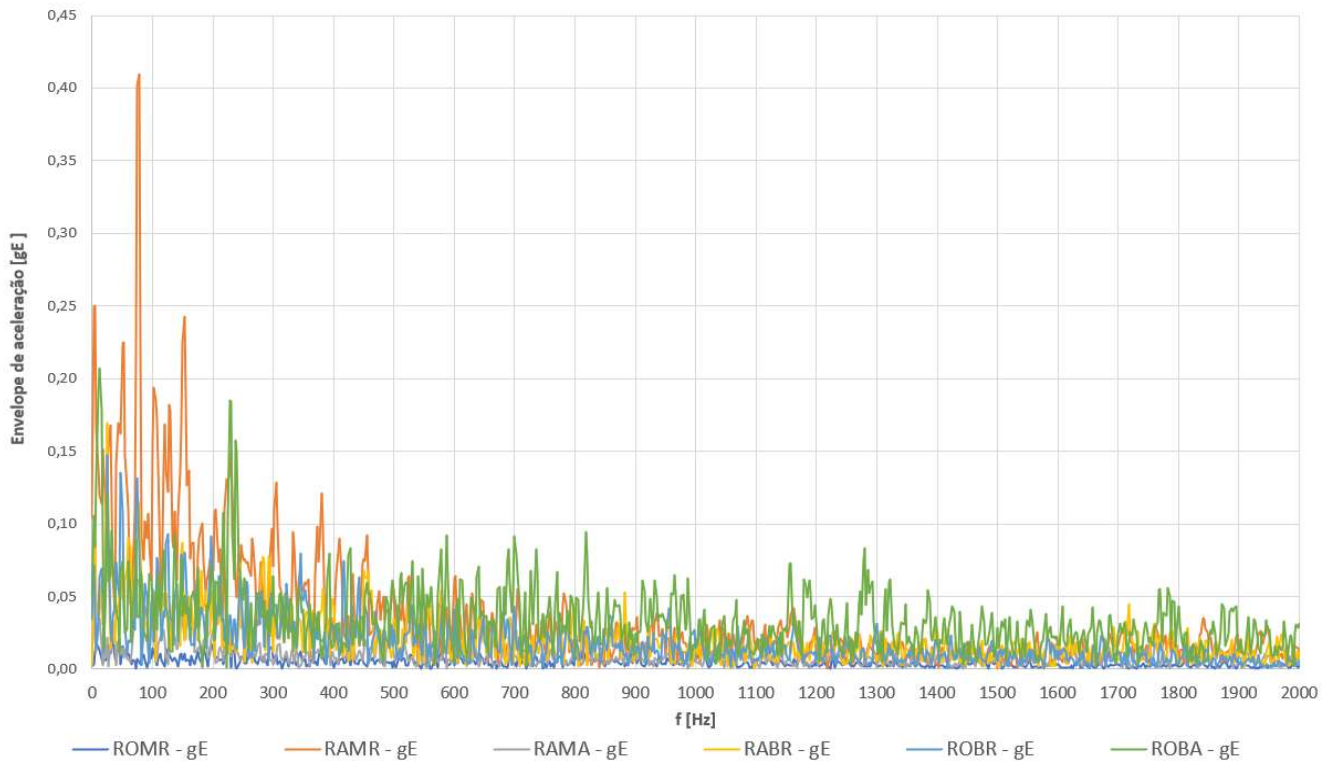
**MOTOR WEG W22 S. PREM. SN 1051123805 + BOMBA EFACEC CJG 125-315 SN 22843002**  
**Envelope de aceleração gE (EE CURVACEIRAS GRUPO 2) - 30MAI2023**

**Observações** O valor pico a pico do envelope de aceleração é reduzido. Quer os valores pico a pico do envelope, quer os valores espectrais coincidem na inexistência de problemas ao nível de rolamentos, cavitação e presença de sólidos no escoamento.

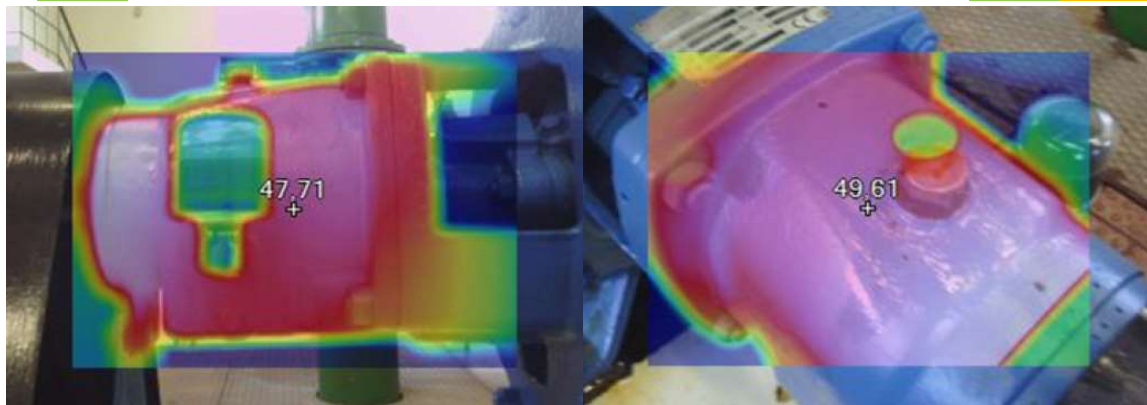
**Observações** Temperaturas normais de funcionamento quer para os rolamentos, quer para o lubrificante.

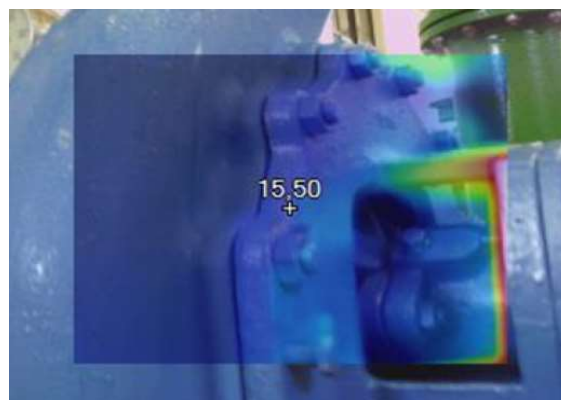
## 2. Bomba - empanque

**Observações** Sem registo de perda de água nem de aquecimento.

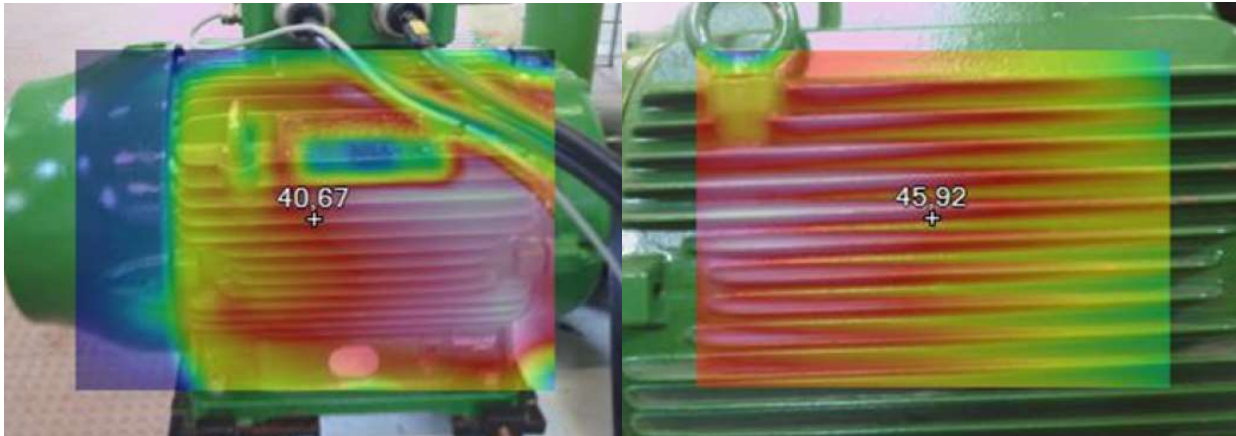
### 3. Motor - carcaça e cablagem

**Observações** Valores normais de temperatura.

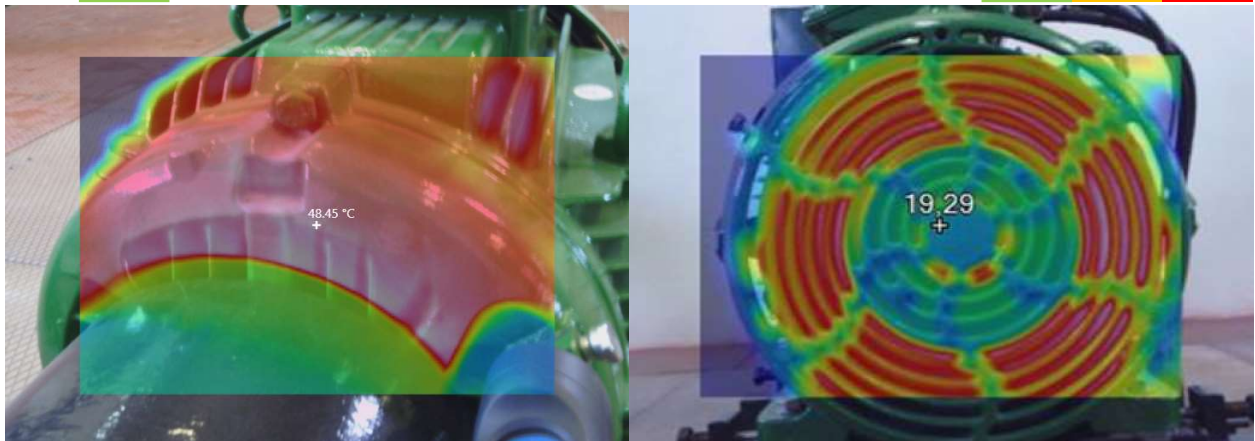
### 4. Motor - rolamento ataque e oposto

**Observações** Temperaturas normais de funcionamento.

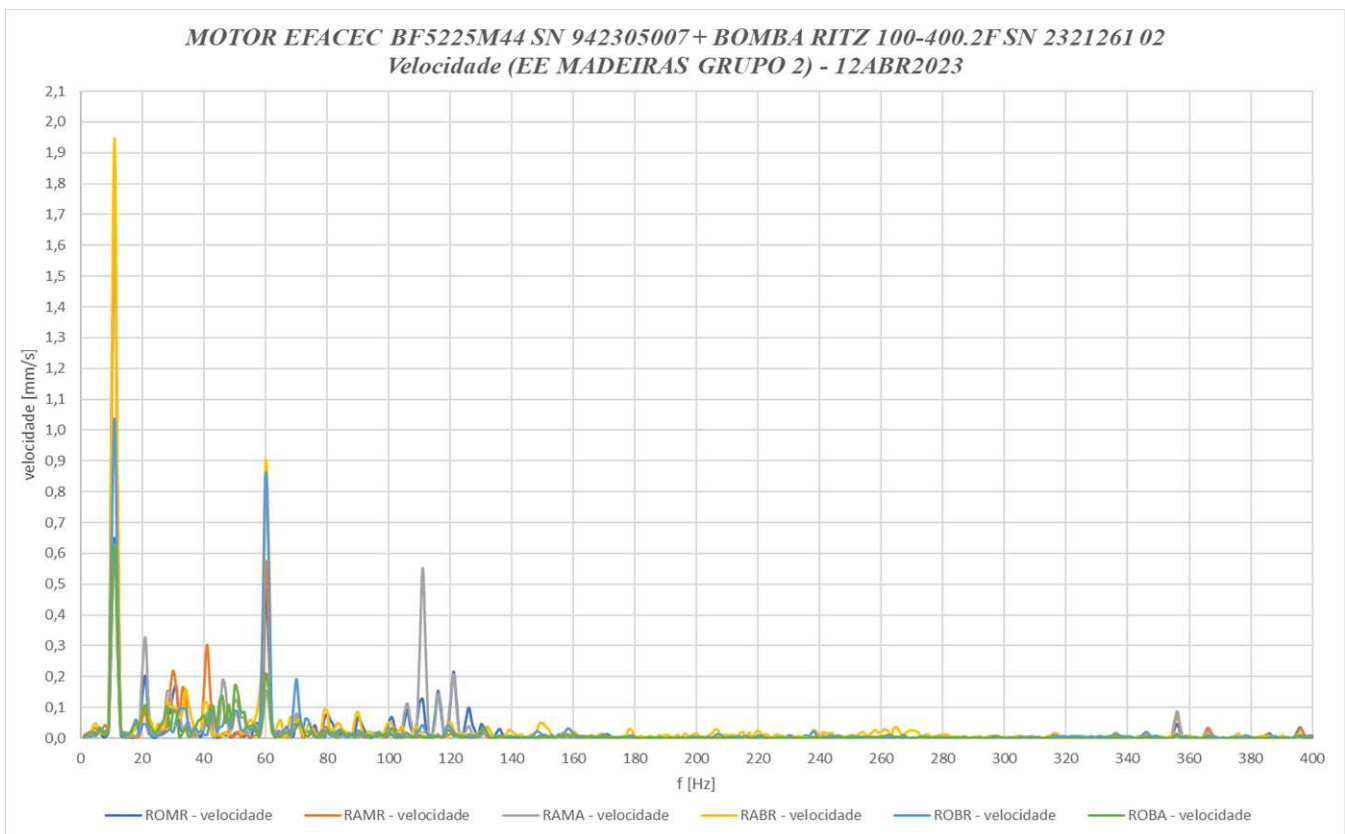
**Observações** As medidas quer na bomba, quer no motor, foram efetuadas nas bases de medição existentes para este efeito.  
As velocidades de vibração registadas, têm valor de amplitude RMS irrelevante em todo o espectro sob avaliação.  
Portanto, ao nível de desequilíbrios, desalinhamentos ou folgas, não foram registados quaisquer sintomas que requeiram acompanhamento superior ao normal.

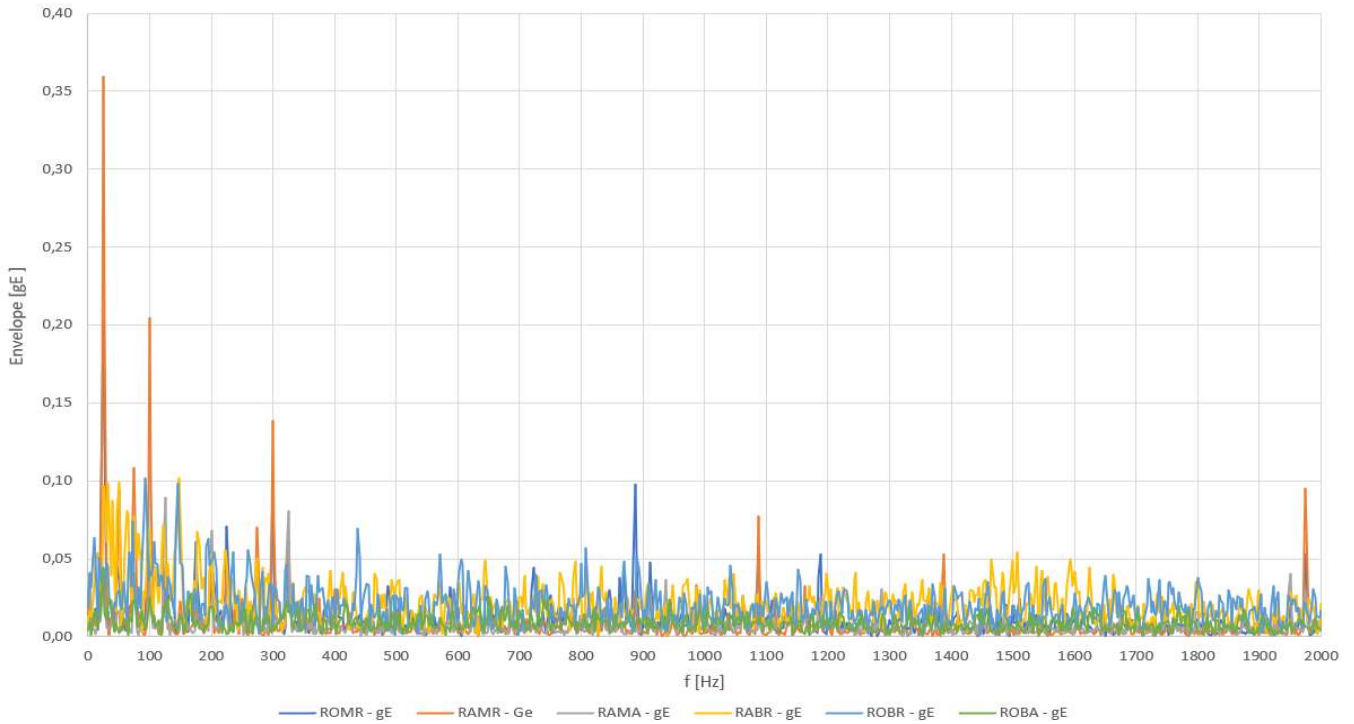
**MOTOR EFACEC BF5225M44 SN 942305007 + BOMBA RITZ 100-400.2F SN 2321261 02 - Envelope de aceleração gE (EE MADEIRAS GRUPO 2) - 12ABR2023**

**Observações** A amplitude das acelerações são muito reduzidas em todo o espectro sob avaliação, ainda que tenham valores superiores aos registados antes da intervenção de manutenção, revelando a inexistência de problemas ao nível de rolamentos.

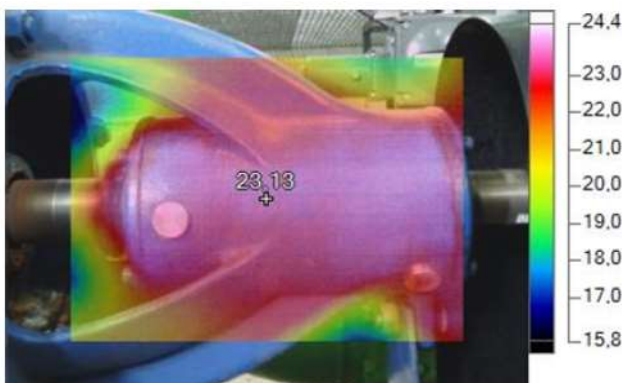
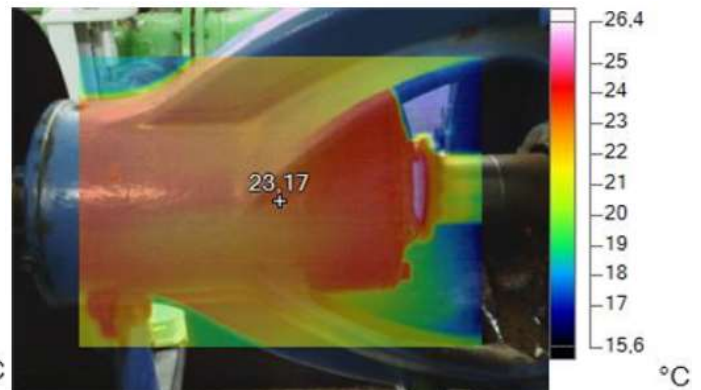
**Observações** Temperaturas normais de funcionamento.

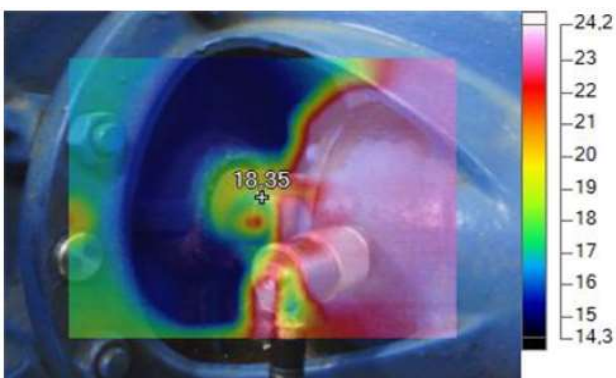
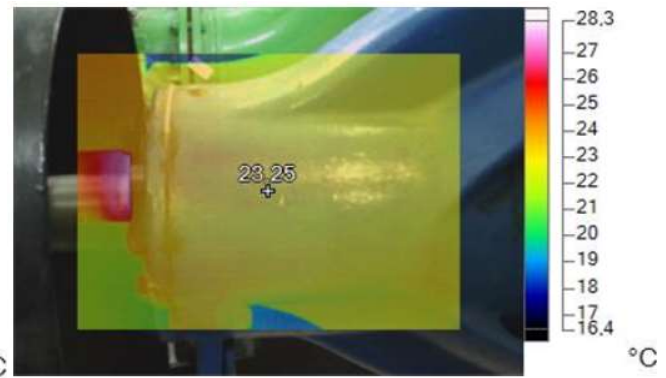
## 2. Bomba - empanque

**Observações** Sem registo de perda de água nem de aquecimento.

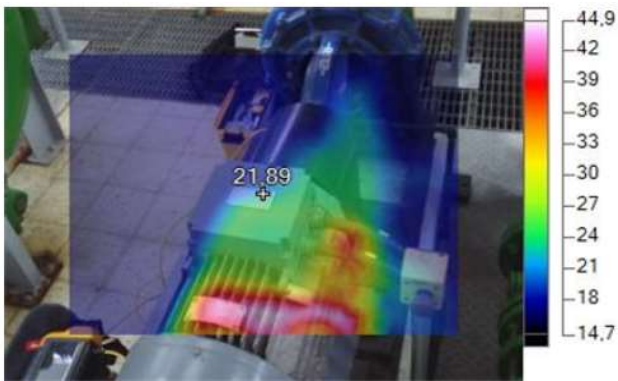
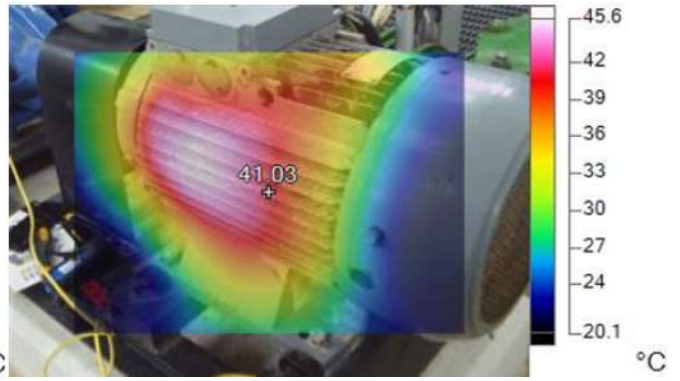
### 3. Motor - carcaça e cablagem

3.2 Carcaça do motor 42 °C

**Observações** Valores normais de temperatura.

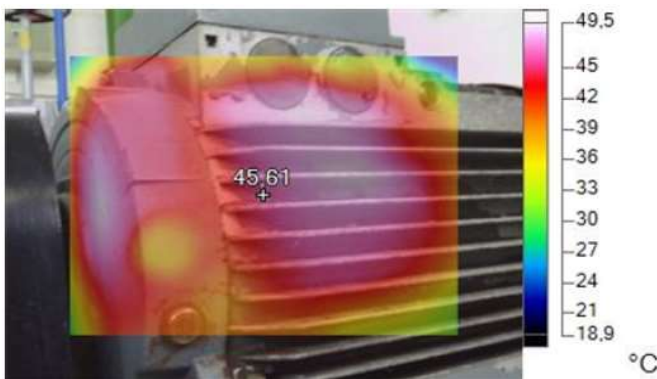
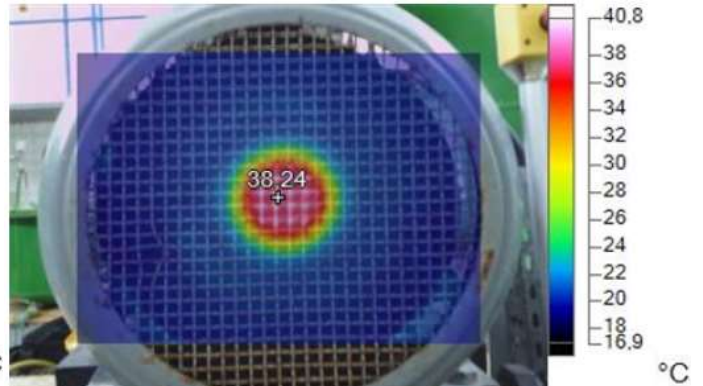
### 4. Motor - rolamento ataque e oposto

4.2 ROA 40 °C

**Observações** Temperaturas normais de funcionamento.
