## INSTITUTO SUPERIOR DE ENGENHARIA DE LISBOA

## Processos de *Revamping* de Grupos Eletrobomba de Água Potável

Dissertação para obtenção do grau de Mestre em Engenharia Mecânica

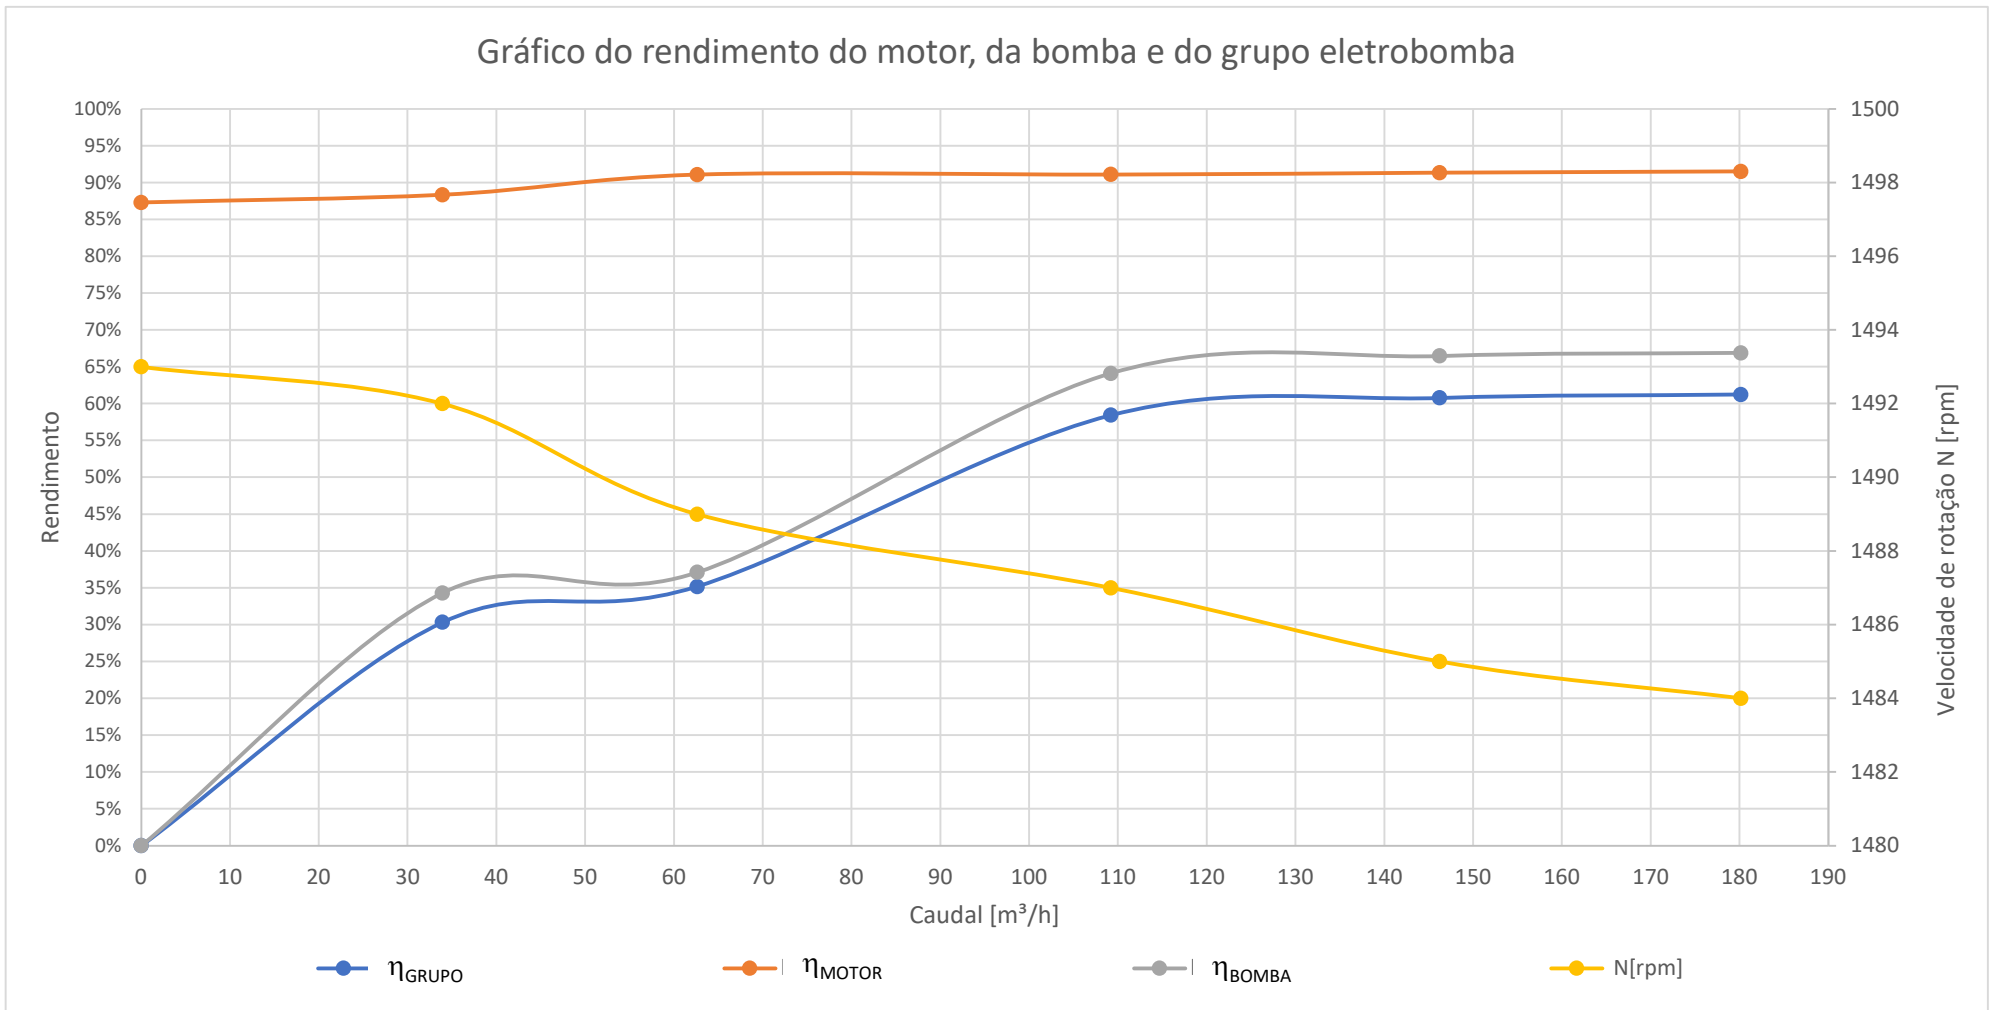
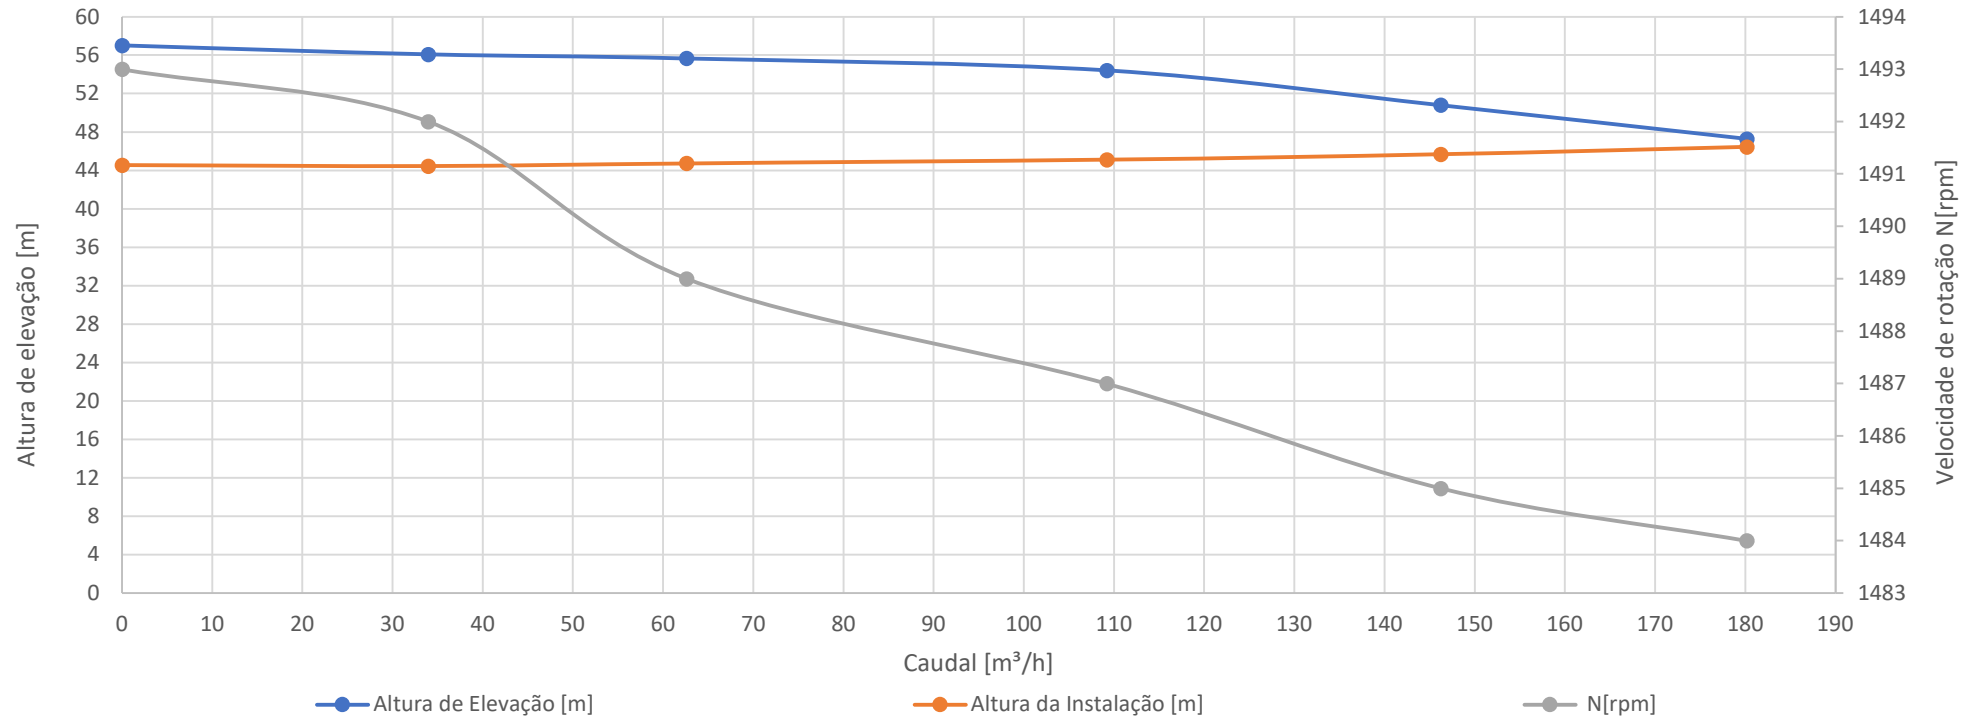
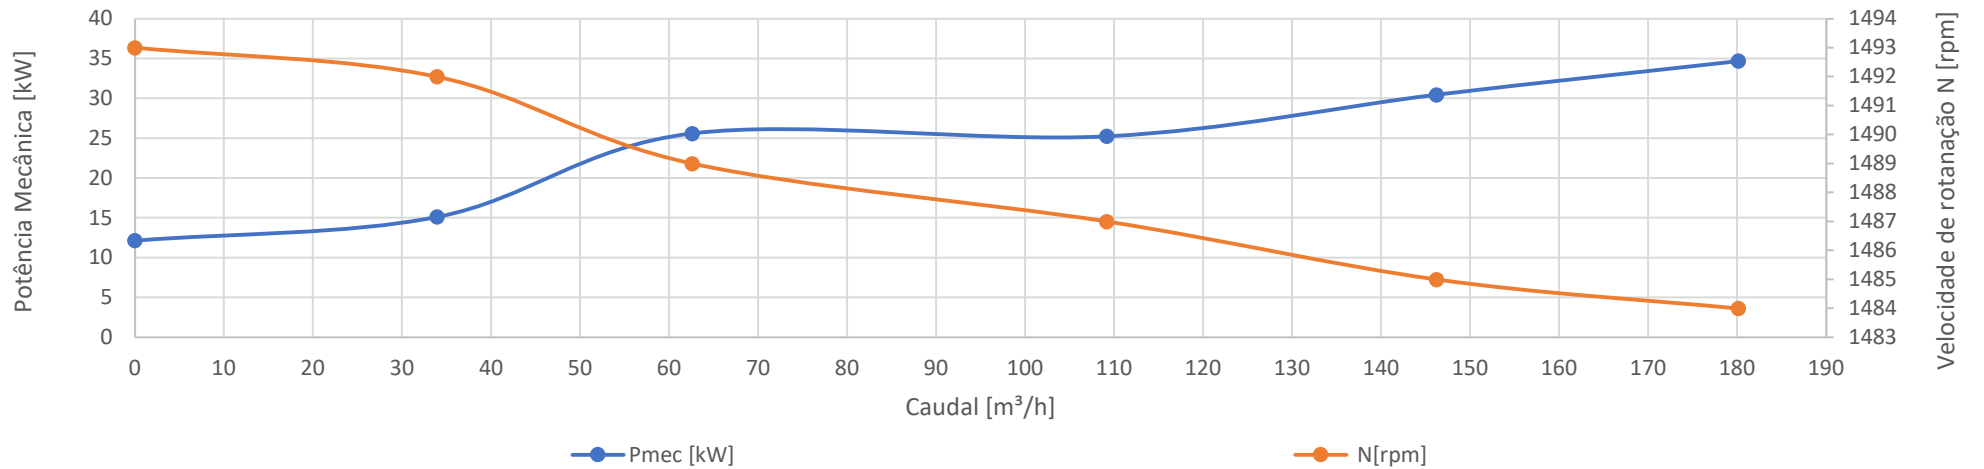
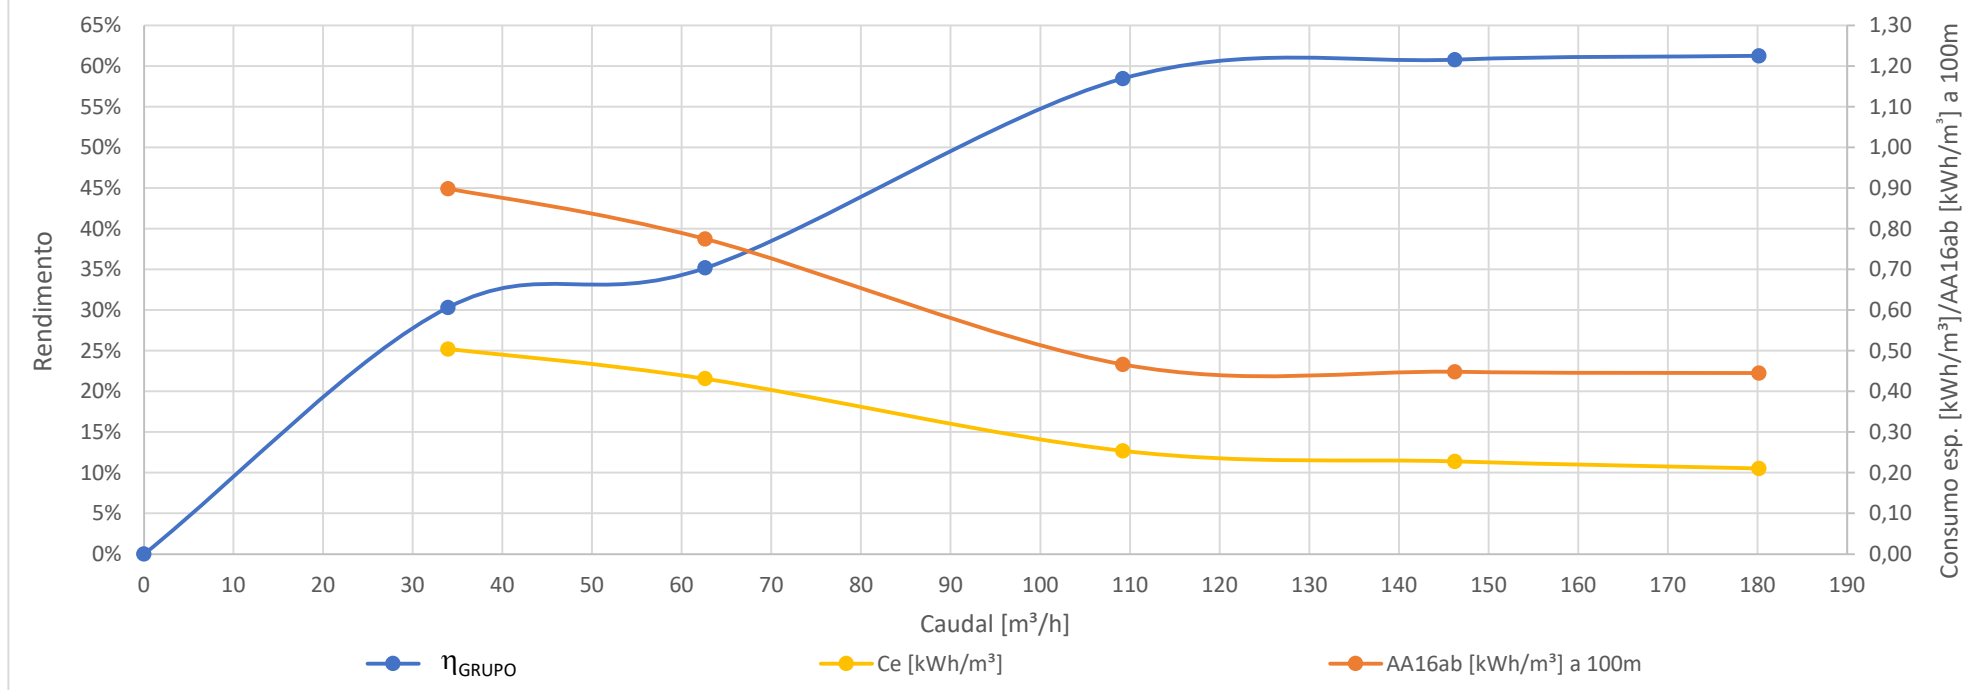
Após o ensaio de 3-abr-2023 foi apurado-se existir uma avaria no medidor de caudal da estação elevatória de Madeiras. Esta avaria provocava uma submedição que se considerou constante ao longo de todo o intervalo de caudal de ensaio. Após a substituição do medidor de caudal, comparou-se o caudal máximo para o grupo 1 - 178 m³/h (o grupo 2 já havia sido desmontado para intervenção de manutenção) com o caudal máximo com o anterior medidor de caudal - 74,5 m³/h. Obteve-se assim um valor de correção de 2,389262. Foram corrigidos os valores de caudal obtidos nos ensaios de dia 3-ABR-2023, multiplicando todos os valores por 2,389262.

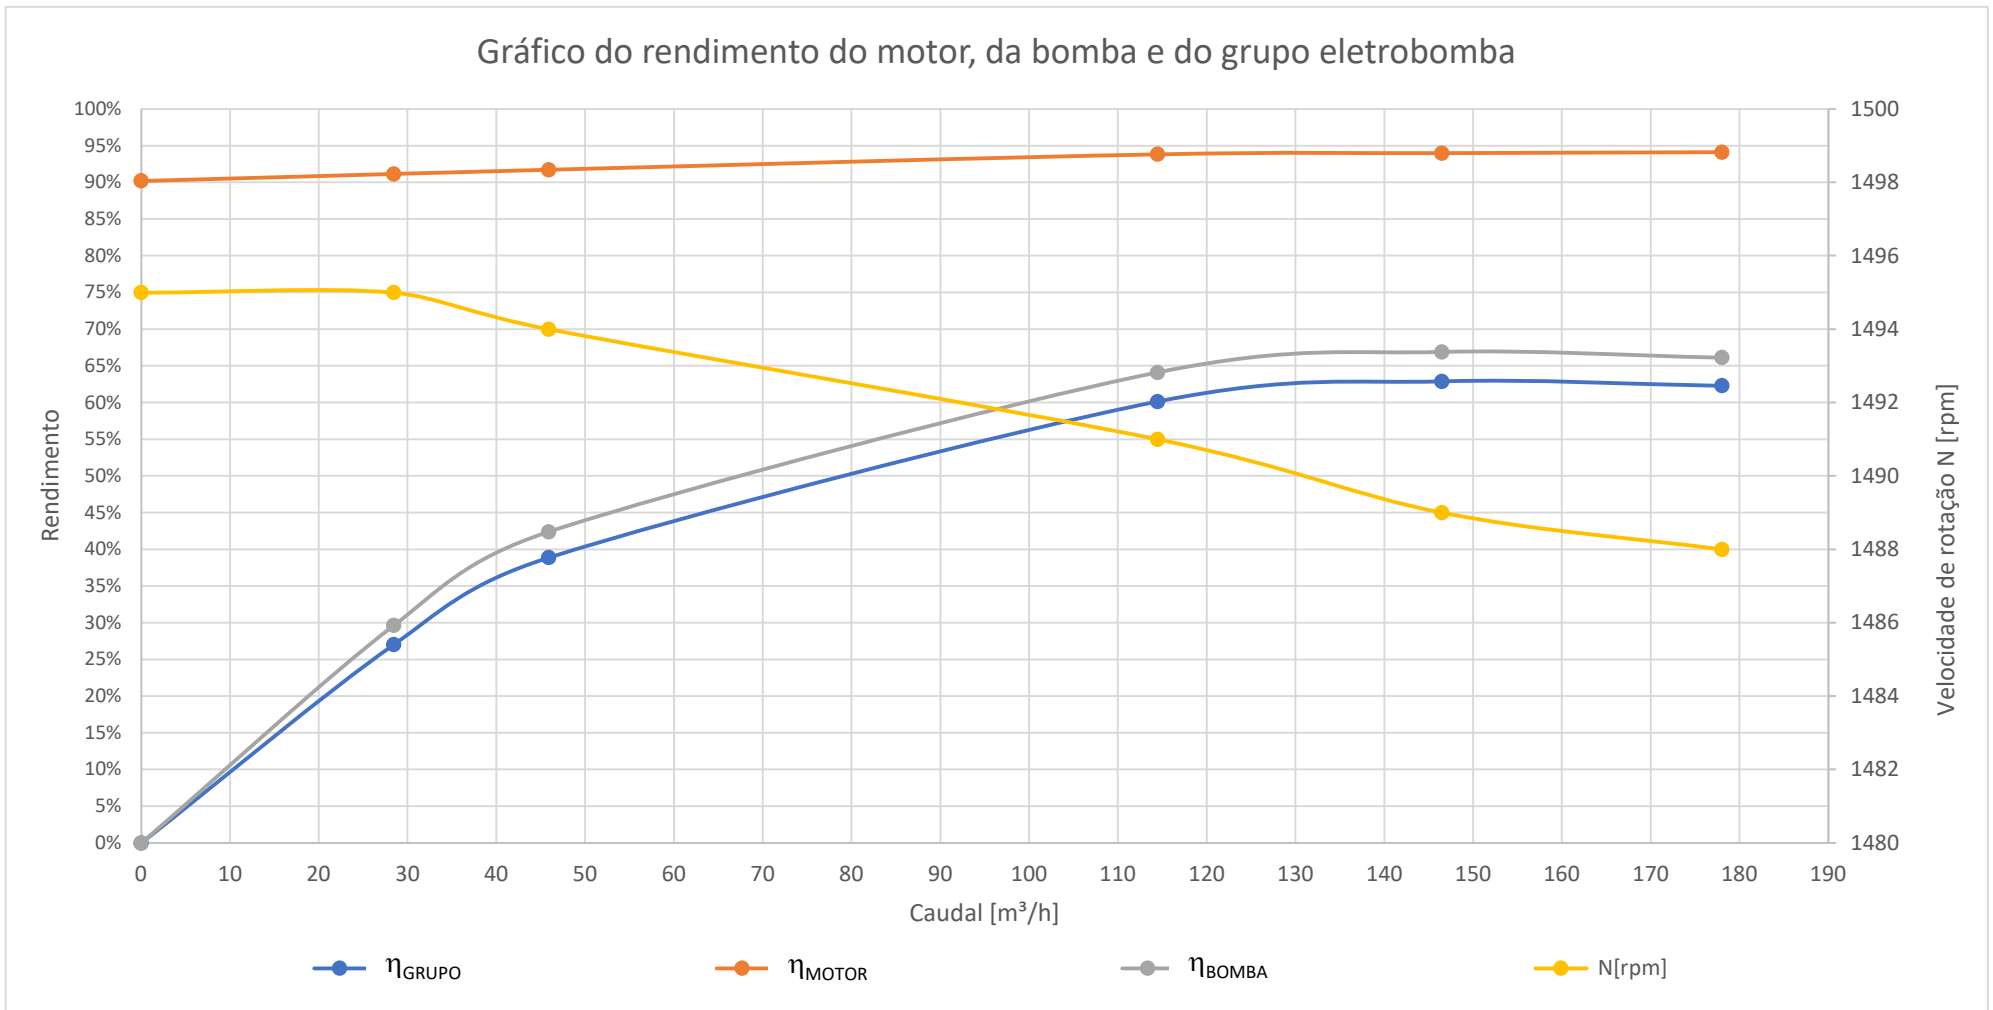
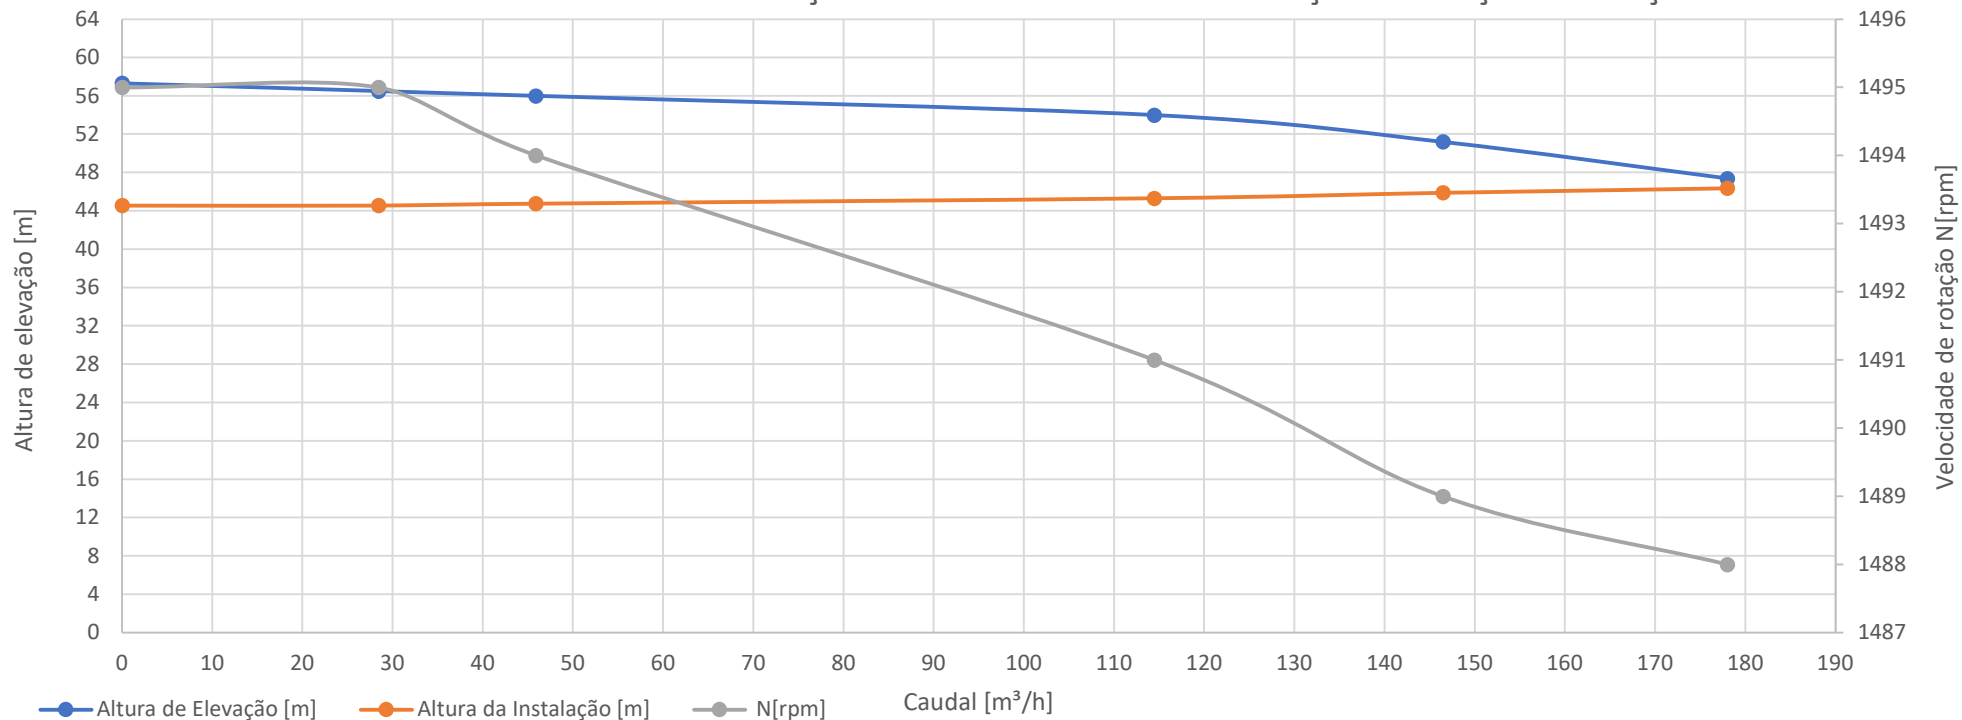
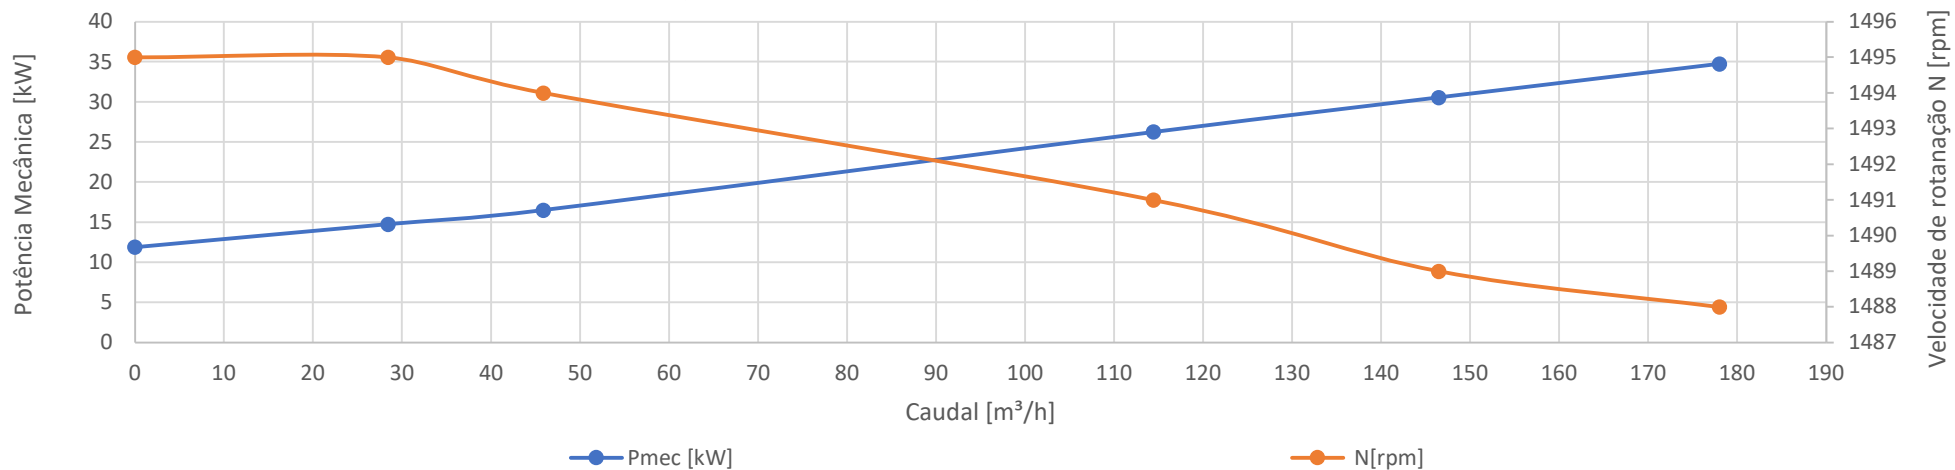
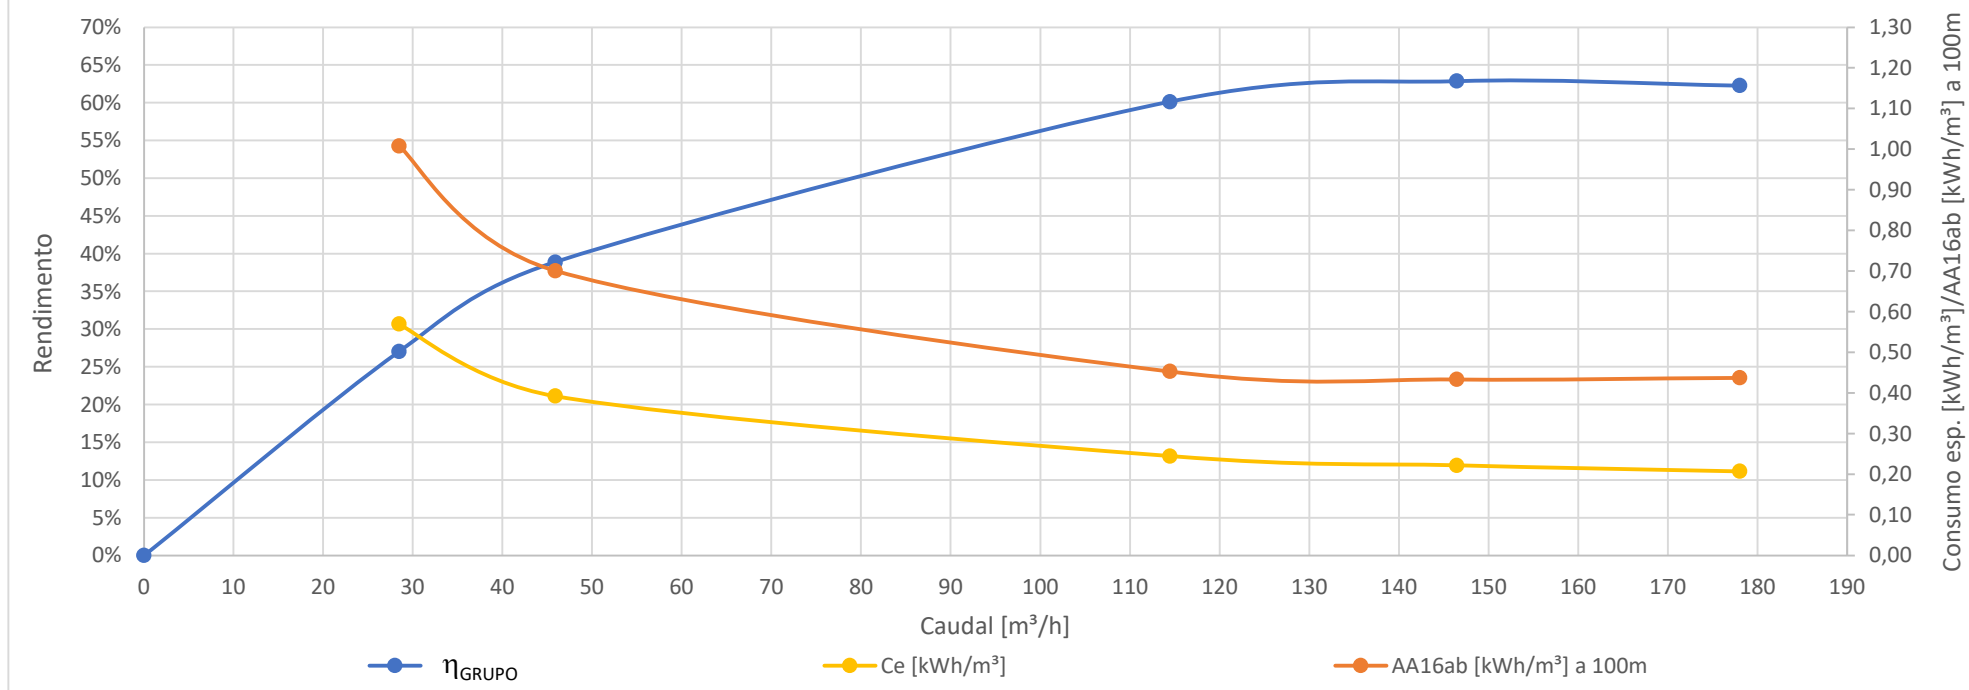
Após o ensaio de 3-abr-2023 foi apurado-se existir uma avaria no medidor de caudal da estação elevatória de Madeiras. Esta avaria provocava uma submedição que se considerou constante ao longo de todo o intervalo de caudal de ensaio. Após a substituição do medidor de caudal, comparou-se o caudal máximo para o grupo 1 - 178 m³/h (o grupo 2 já havia sido desmontado para intervenção de manutenção) com o caudal máximo com o anterior medidor de caudal - 74,5 m³/h. Obteve-se assim um valor de correção de 2,389262. Foram corrigidos os valores de caudal obtidos nos ensaios de dia 3-ABR-2023, multiplicando todos os valores por 2,389262.

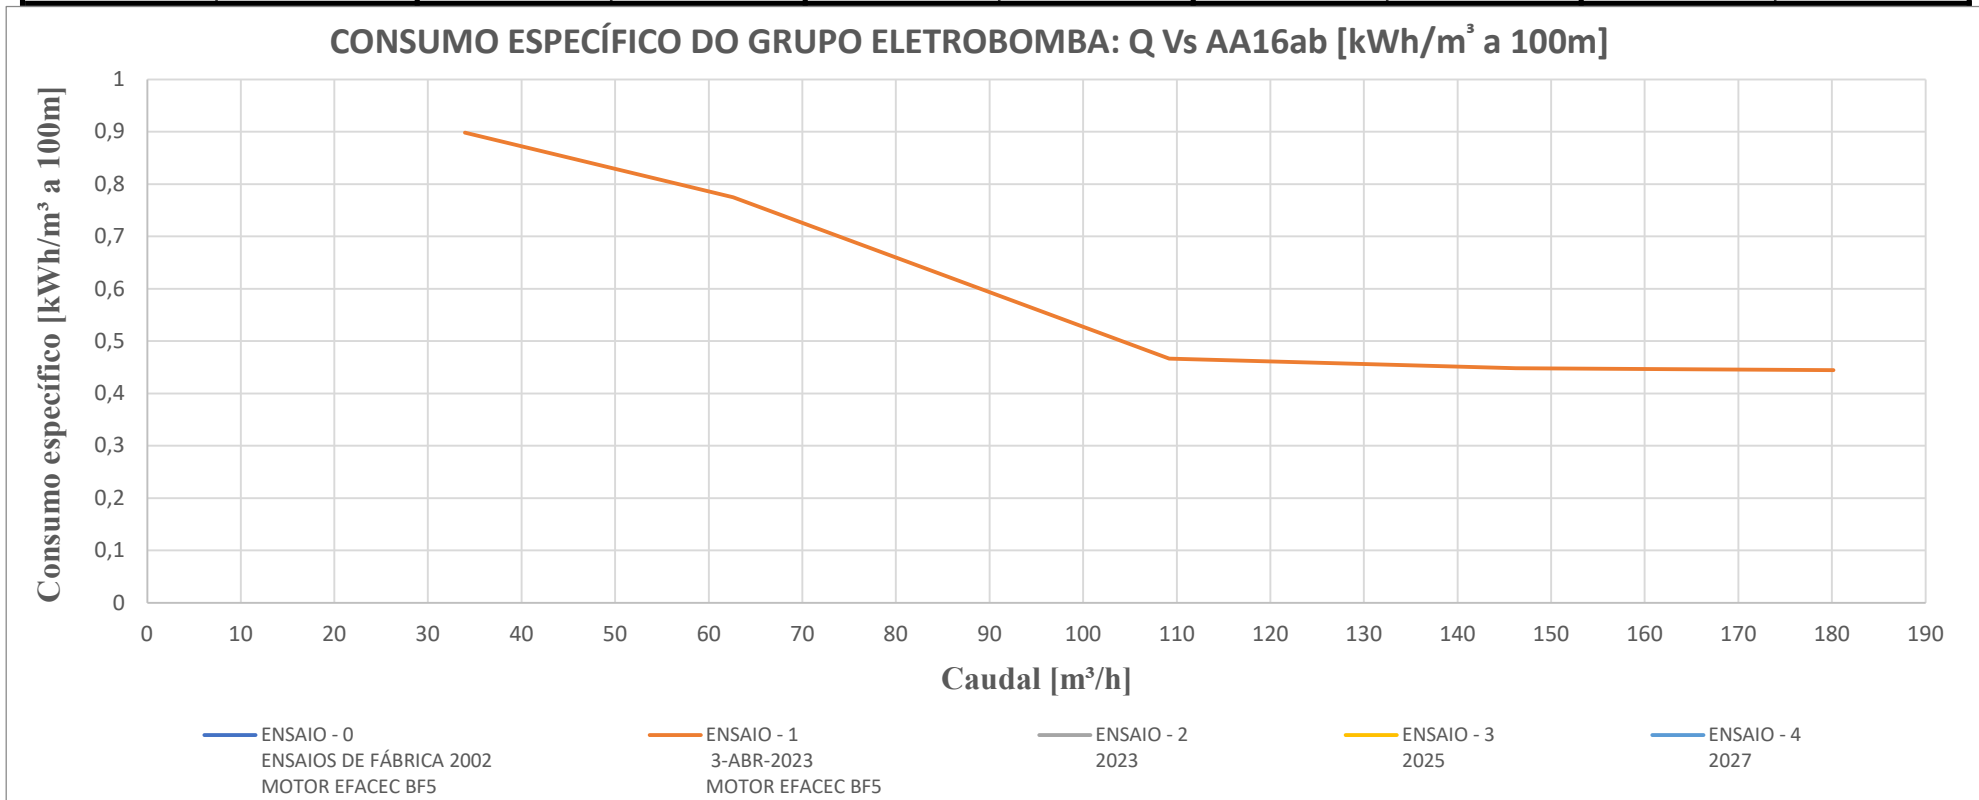
Dos ensaios de 3-ABR-2023 foi possível observar alguma perda de capacidade de elevação que implicava um diminuição da capacidade de elevação em cerca de 35 m<sup>3</sup>/h (215 m<sup>3</sup>/h para 180 m<sup>3</sup>/h). Ao nível do rendimento da bomba está a perder cerca de 7 pontos percentuais.

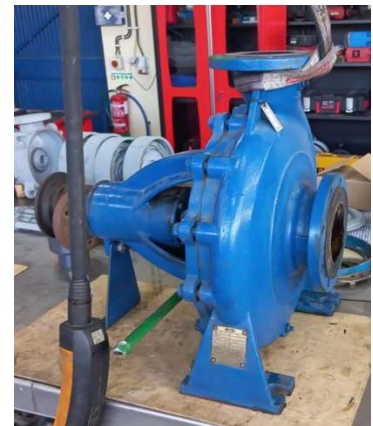
## 1. Avaliação da bomba antes da desmontagem

1.1	Conservação do revestimento exterior	Satisfatório.
1.2	Estado da flange de compressão	Satisfatório
1.3	Estado da flange de aspiração	Satisfatório
1.4	Estado dinâmico do conjunto rotórico	Nada a registar
1.5	Estado das alhetas de aspiração do impulsor	Bom
1.6	Estado do veio	Nada a registar
1.7	Estado do acoplamento	Intacto
1.8	Estado do empanque	Bom
1.9	Estado da caixa de rolamentos	Bom
1.10	Avaliação de perdas de óleo	Sem perda de óleo

**Observações** A receção da bomba em oficina revelou uma condição muito boa em termos mecânicos.

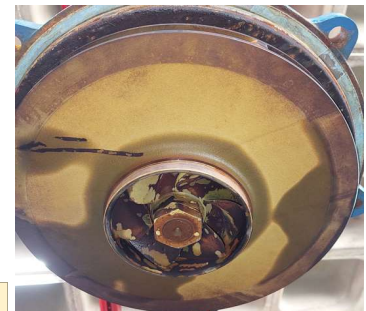
## 3. Avaliação do impulsor

3.1	Material	Bronze
3.2	D1 [mm]	154,7
3.3	D2 [mm]	392
3.4	b2 [mm]	32
3.5	Nº alhetas	6
3.6	massa [kg]	-
3.7	Desgaste nos canais de entrada	Inexistente
3.8	Desgaste nos canais de saída	Inexistente

**Observações** O impulsor apresentava alguma sujidade mas com total integridade de material.

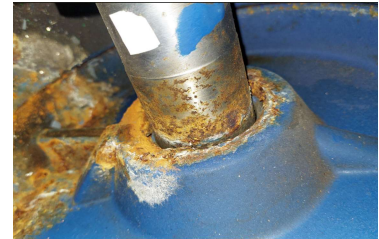
## 5. Avaliação do empanque

5.1	Integridade	-
5.2	Estanqueidade	Satisfatório

**Observações** O empanque encontrava-se totalmente operacional com vestígios de perdas. Atendendo ao número de horas de funcionamento da bomba, recomenda-se a substituição por desgaste dos materiais de vedação.

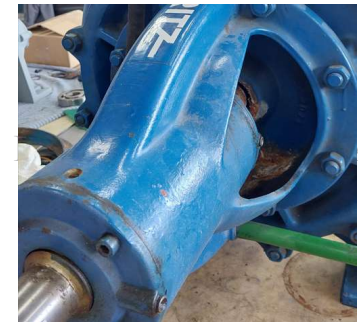
## 6. Avaliação de caixas e de rolamentos

6.1	Estado do rolamento do ataque	Desgaste normal
6.2	Estado do rolamento do oposto	Desgaste normal
6.3	Avaliação do compensador	Boa condição
6.4	Avaliação do óleo contido na caixa	Escurecido
6.5	Ref. Rolamento ataque	SKF 6211
6.6	Ref. Rolamento oposto	SKF 6211

**Observações** Após a abertura da caixa de rolamentos constatou-se a existência de uma quantidade lubrificante (massa) insuficiente que poderia, a curto ou médio prazo, provocar uma avaria significativa na bomba.

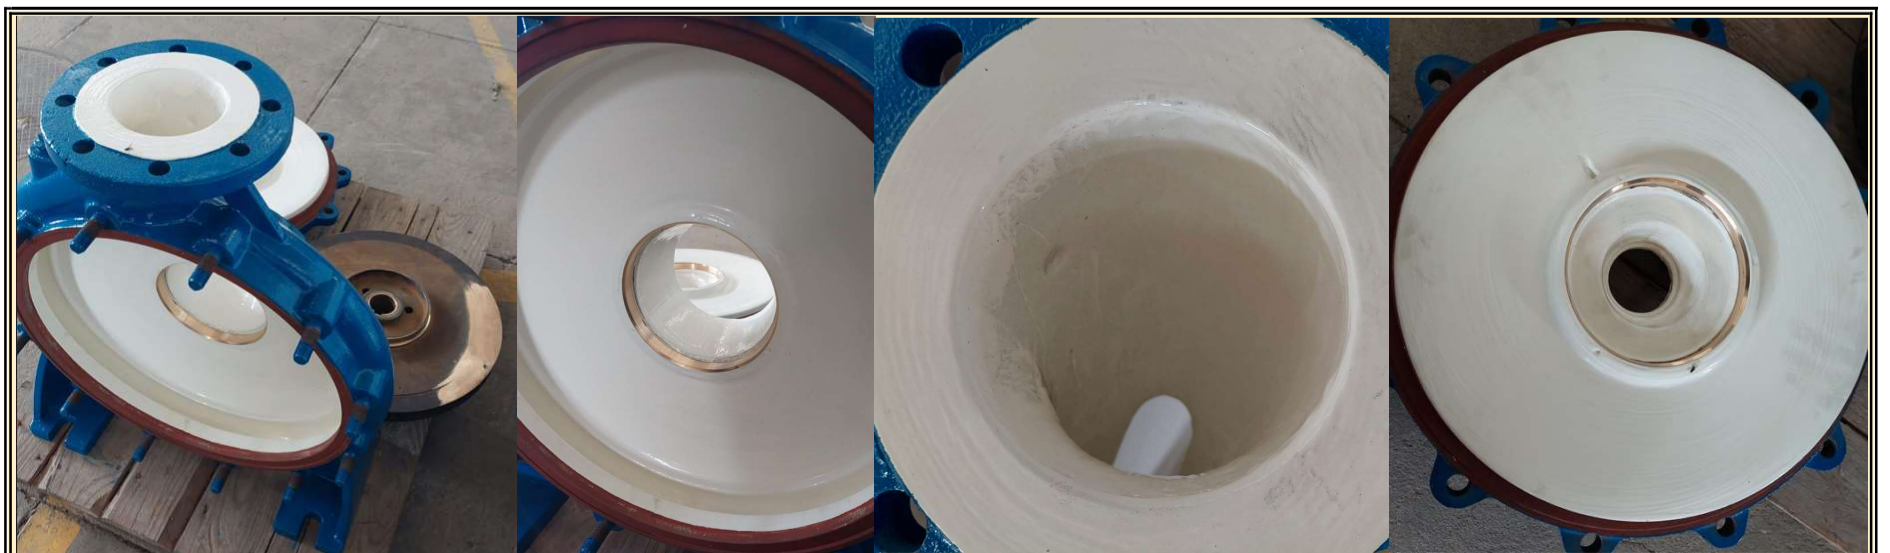
Observações: O trabalho de revestimento realizado na voluta apresenta um nível de acabamento visivelmente bom. Algumas das peças da bomba foram remetidas sem o nível de limpeza adequado.

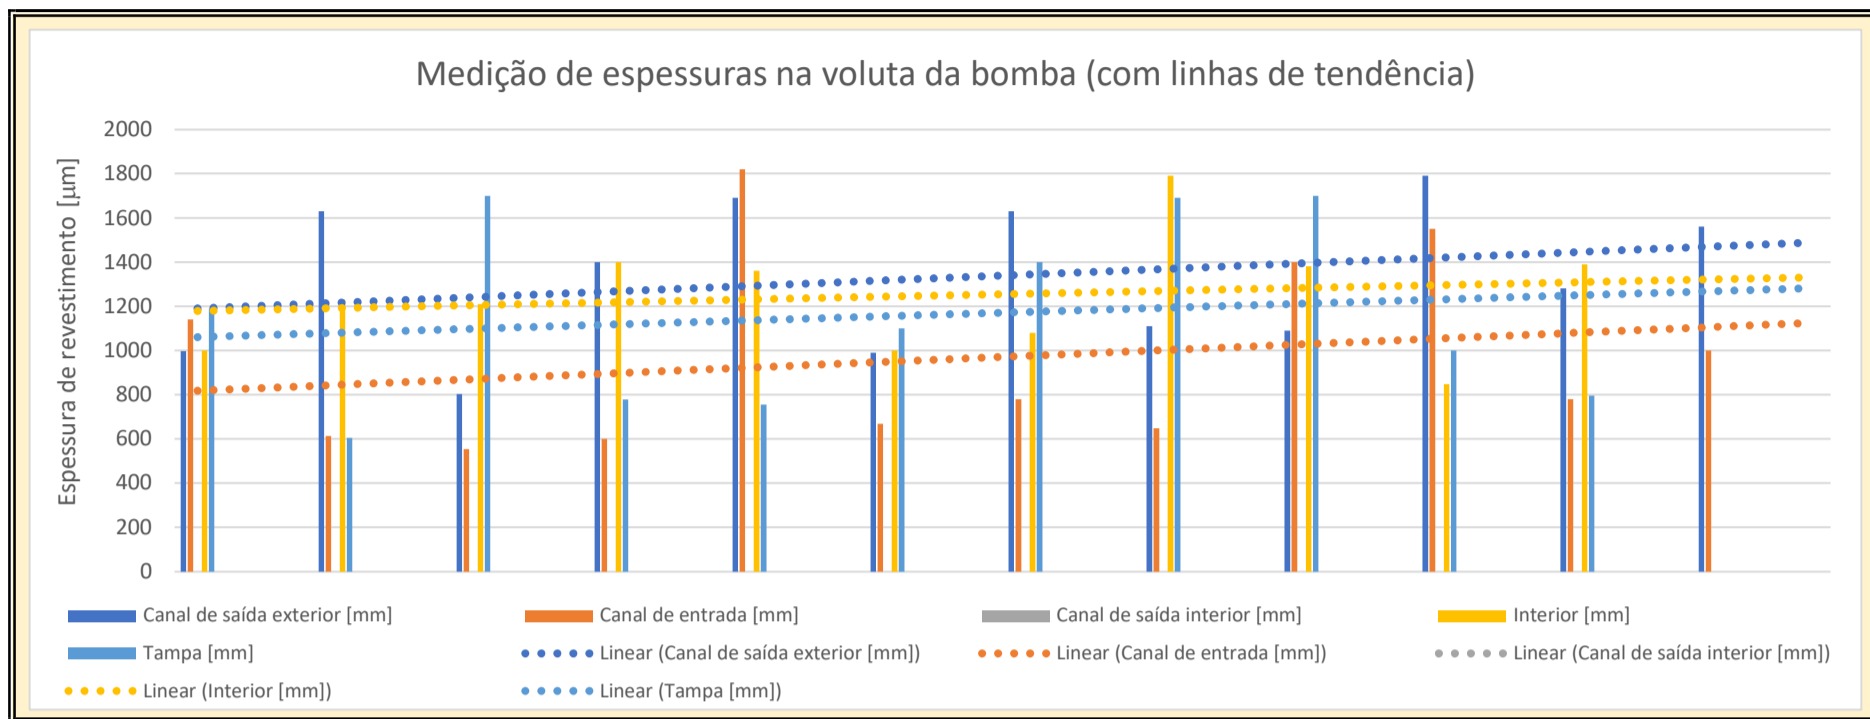
## 4. Avaliação do trabalho realizado - voluta: espessuras

4.1 Canal de saída exterior [µm]	997	1630	803	1400	1690	990	1630	1110	1090	1790	1280	1560	Média	1331	Desvio Padrão	315,1
4.2 Canal de entrada [µm]	1140	613	554	600	1820	668	779	648	1400	1550	780	999	Média	962,6	Desvio Padrão	406
4.3 Canal de saída interior [µm]	Não foi possível ler valores atendendo à reduzida dimensão do canal.												Média		Desvio Padrão	
4.4 Interior [µm]	1000	1230	1210	1400	1360	1000	1080	1790	1380	847	1390		Média	1244	Desvio Padrão	248,8
4.5 Tampa [µm]	1190	604	1700	778	755	1100	1400	1690	1700	1000	795		Média	1156	Desvio Padrão	393,6
4.6 [µm]													Média		Desvio Padrão

Não foi possível fazer medição de espessuras no canal interior de saída, por motivo do formato ser excessivamente redondo face aos requisitos do sensor. O desvio padrão das medidas de espessura, sempre superiores a 20% do valor médio das medidas, evidencia o processo manual de aplicação dos produtos.  
 Instrumento de medição de espessuras: Trotec BB30 SN 8378 Ano:2019 (Parametrização para medição em ferro como material de base).

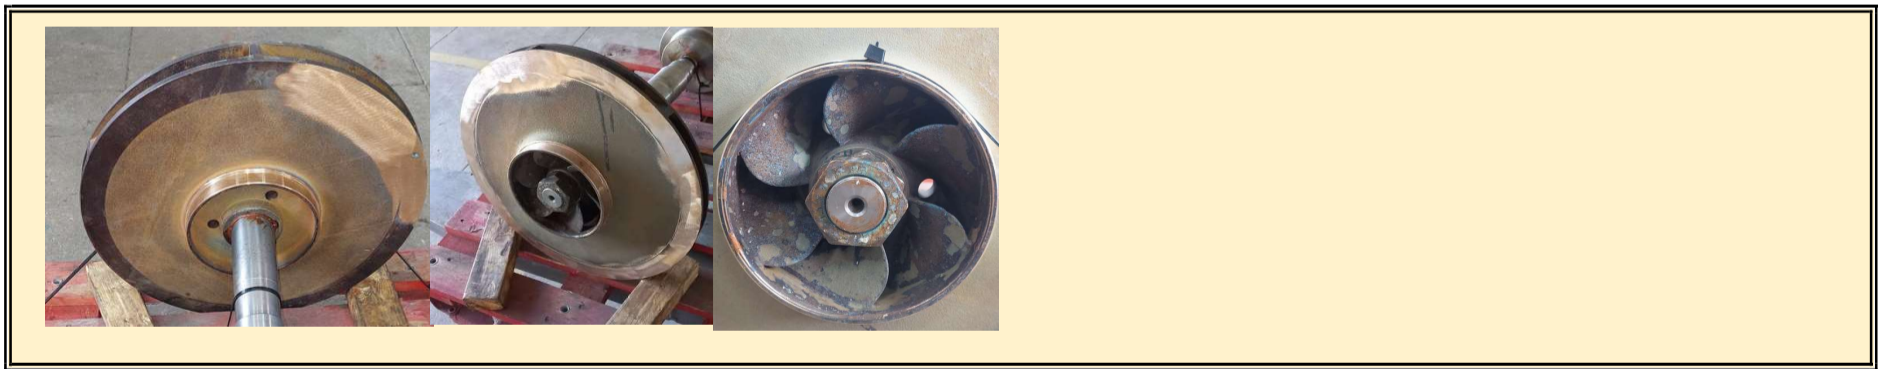
O impulsor, em bronze, apresenta um bom estado de conservação, sem perda de material.  
 O único trabalho realizado com o impulsor foi a equilibragem.

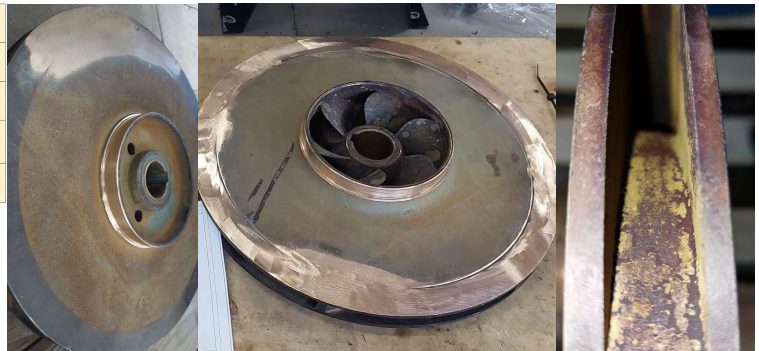
## 3. Impulsor

**Observações** Registadas algumas porosidades no impulsor que não são consideradas relevantes no seu desempenho.  
O anel de desgaste apresenta concentricidade e diâmetro constante.

3.1 Material	Bronze
3.2 Equilibragem	Sim
3.3 Anel de desgaste	Sim
3.4 $D_{\text{anel}}$ [mm]	154
3.5 $D_{\text{exterior impulsor}}$ [mm]	392

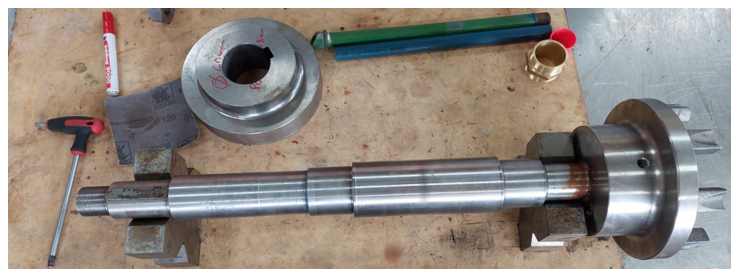
## 4. Veio

**Observações** Após limpeza, o veio encontrava-se em condições de poder ser reutilizado, por um novo período entre novas aberturas da bomba.

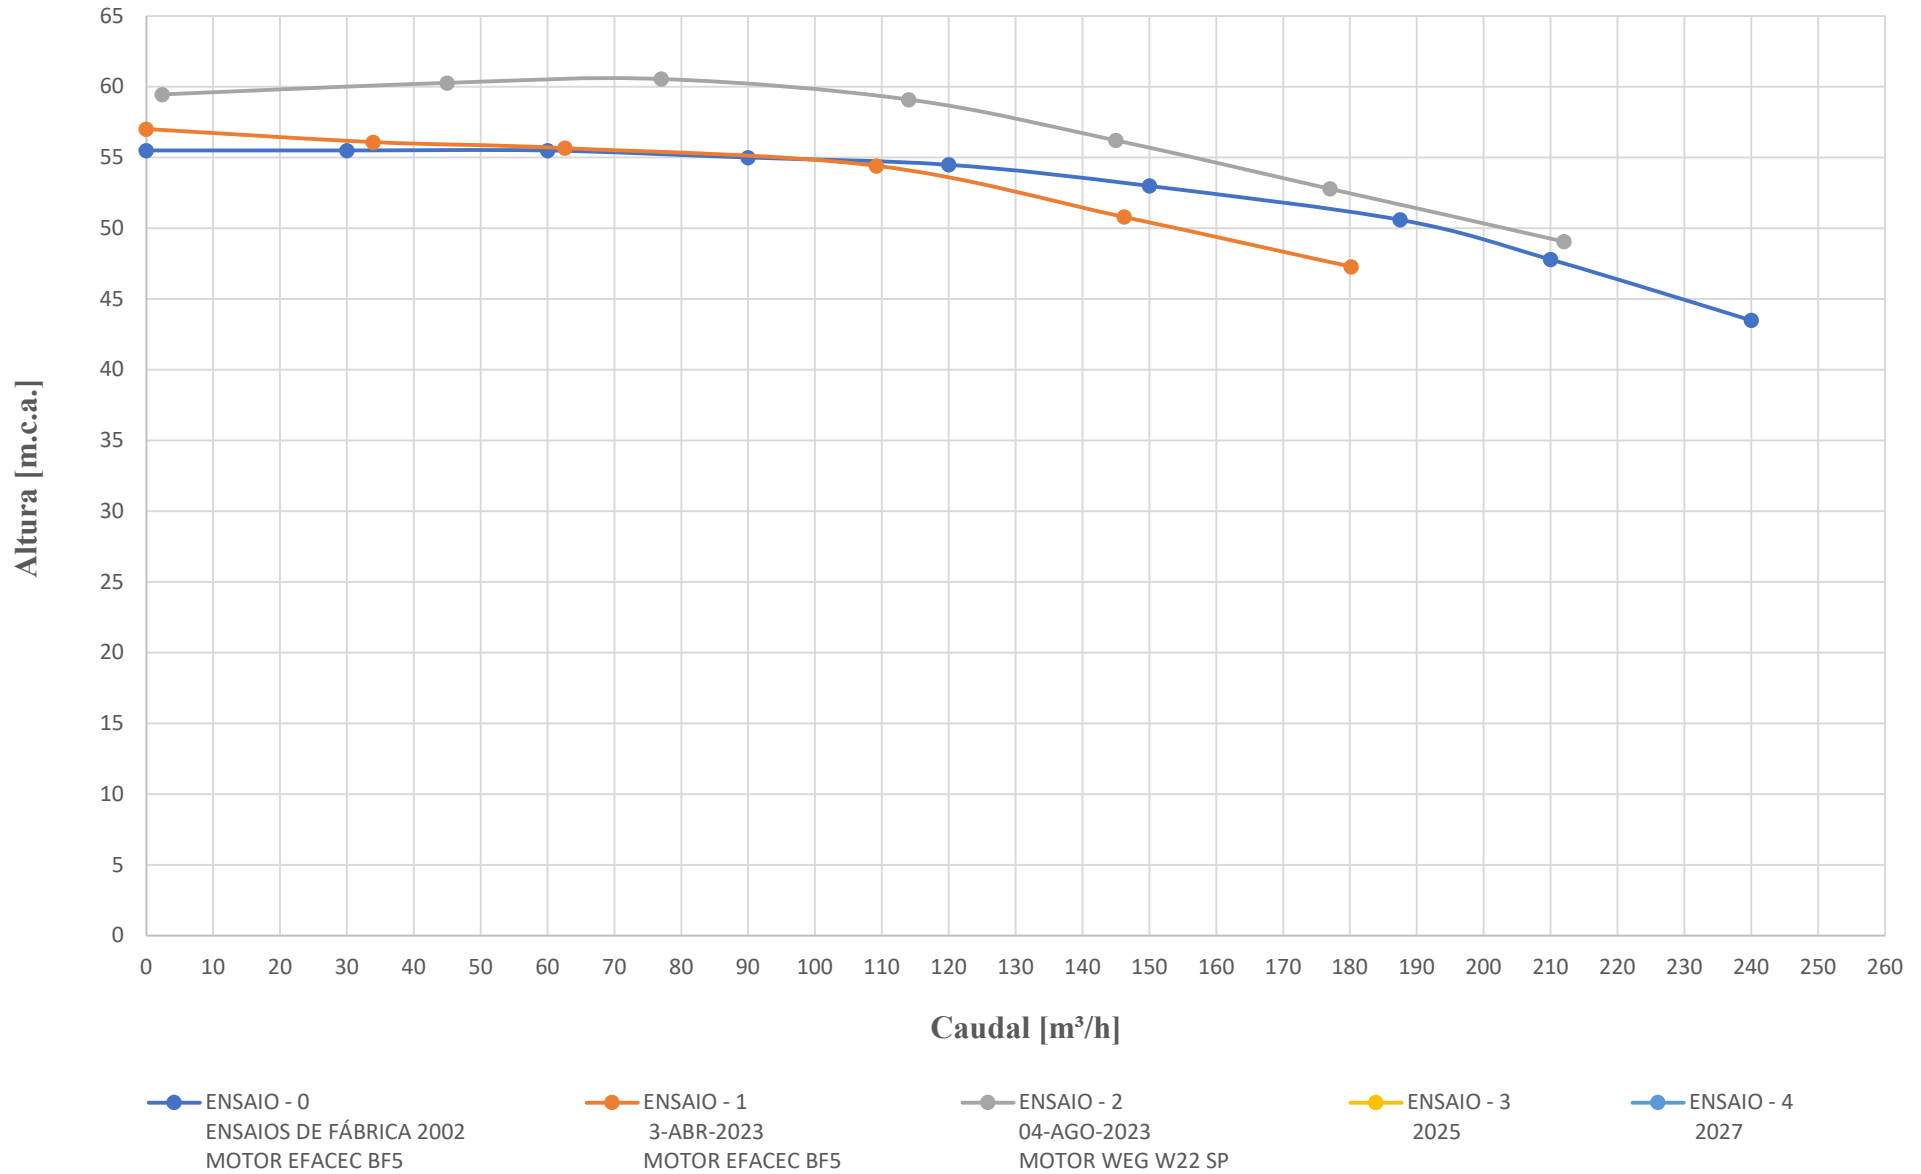
### BOMBA RITZ 100-400.2F SN 2321261 02: Caudal Vs Altura

Tendo esta bomba sido alvo de intervenção profunda, incluindo o revestimento da voluta com Eurokote Thixo 468, foi possível obter resultados superiores aos de fábrica, no que diz respeito aos valores nominais deste equipamento. Num ponto próximo dos valores nominais, verifica-se neste ensaio que para um  $Q_n - 190 \text{ m}^3/\text{h}$  se obtém  $H_n - 51,5\text{m}$  com cerca de 76% de rendimento (numa bomba com cerca de 30 anos).

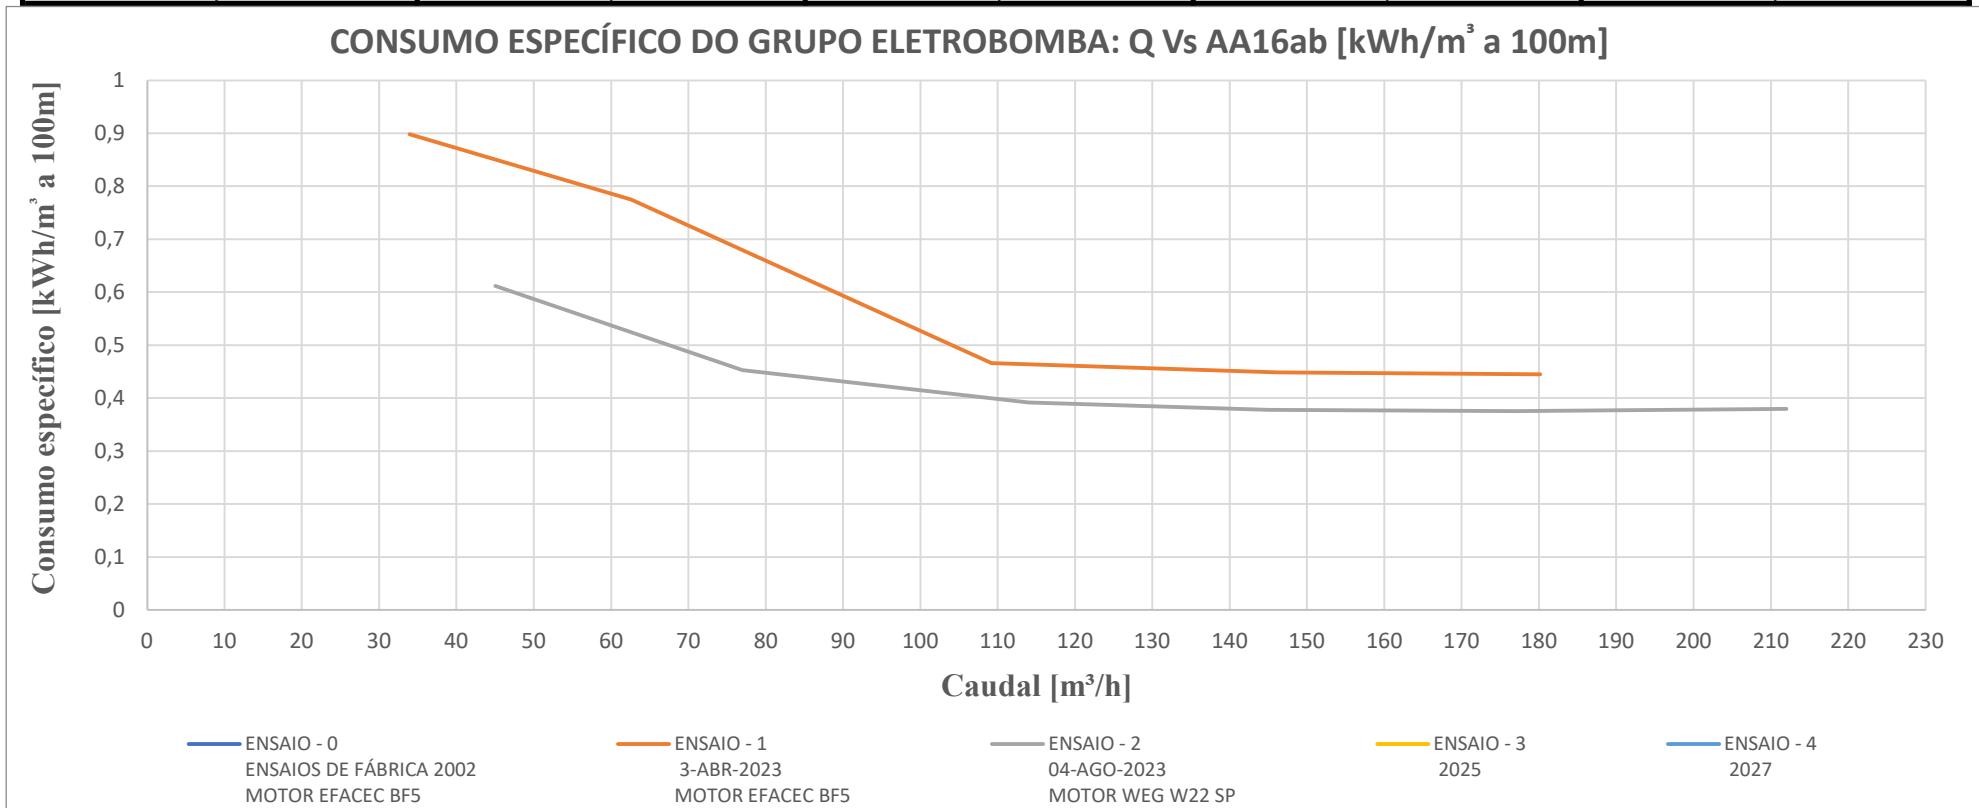
Dos ensaios de 3-ABR-2023 para os ensaios de 4-AGO-2023, foi realizada uma intervenção de manutenção na bomba, que inclui o seu revestimento com produto BS Coatings Eurokote Thixo 468. Foi igualmente substituído o motor EFACEC BF5 por um motor WEG W22 Super Premium IE4.
