## INSTITUTO SUPERIOR DE ENGENHARIA DE LISBOA

## Processos de *Revamping* de Grupos Eletrobomba de Água Potável

Dissertação para obtenção do grau de Mestre em Engenharia Mecânica

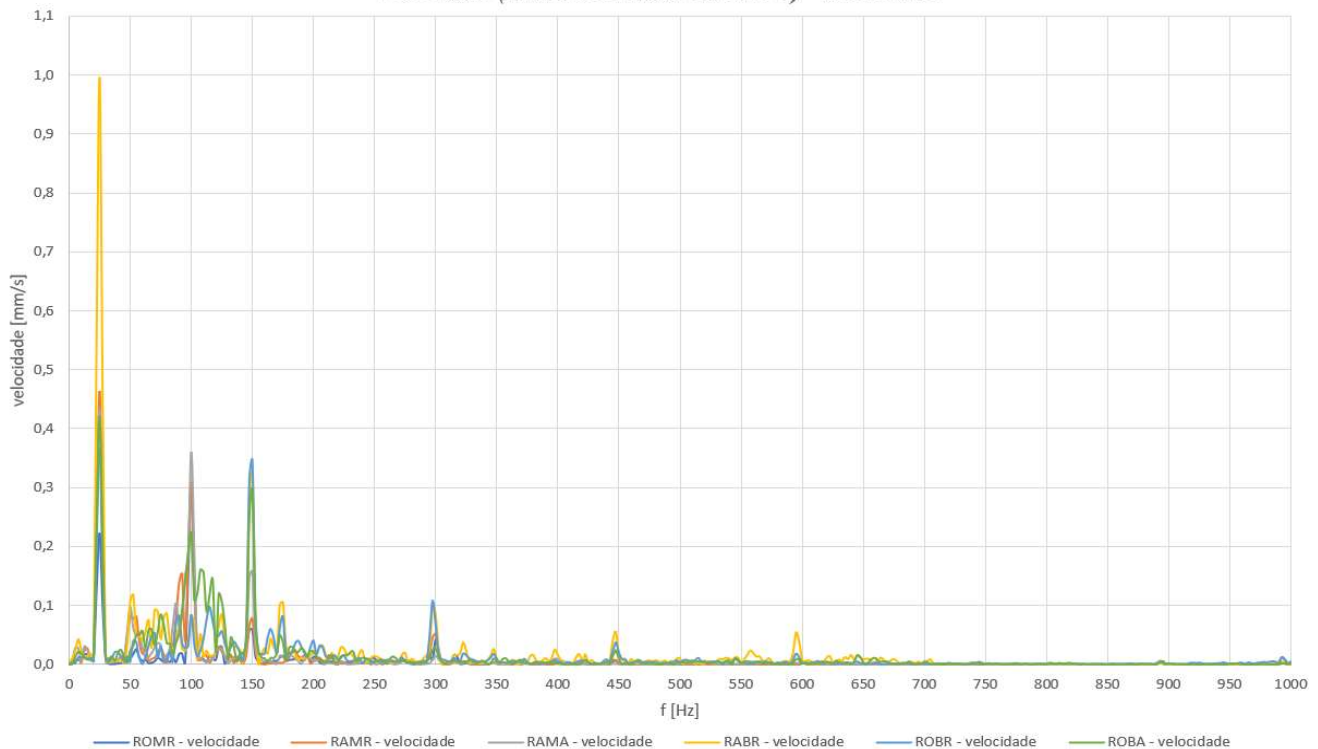
*MOTOR WEG W22 SUPER PREMIUM SN 17279068 + BOMBA RITZ 100-400.2F SN 2321261 02  
Velocidade (EE MADEIRAS GRUPO 2) - 4 AGO 2023*

**Observações** Quer as medidas na bomba, quer as medidas no motor, foram efetuadas nas bases existentes para execução de medidas de vibração. Os valores rms das velocidades de vibração registadas não indiciam a existência qualquer problema.. Portanto, ao nível de desequilíbrios, desalinhamentos ou folgas, não foram registados quaisquer sintomas que requeiram acompanhamento superior ao normal.

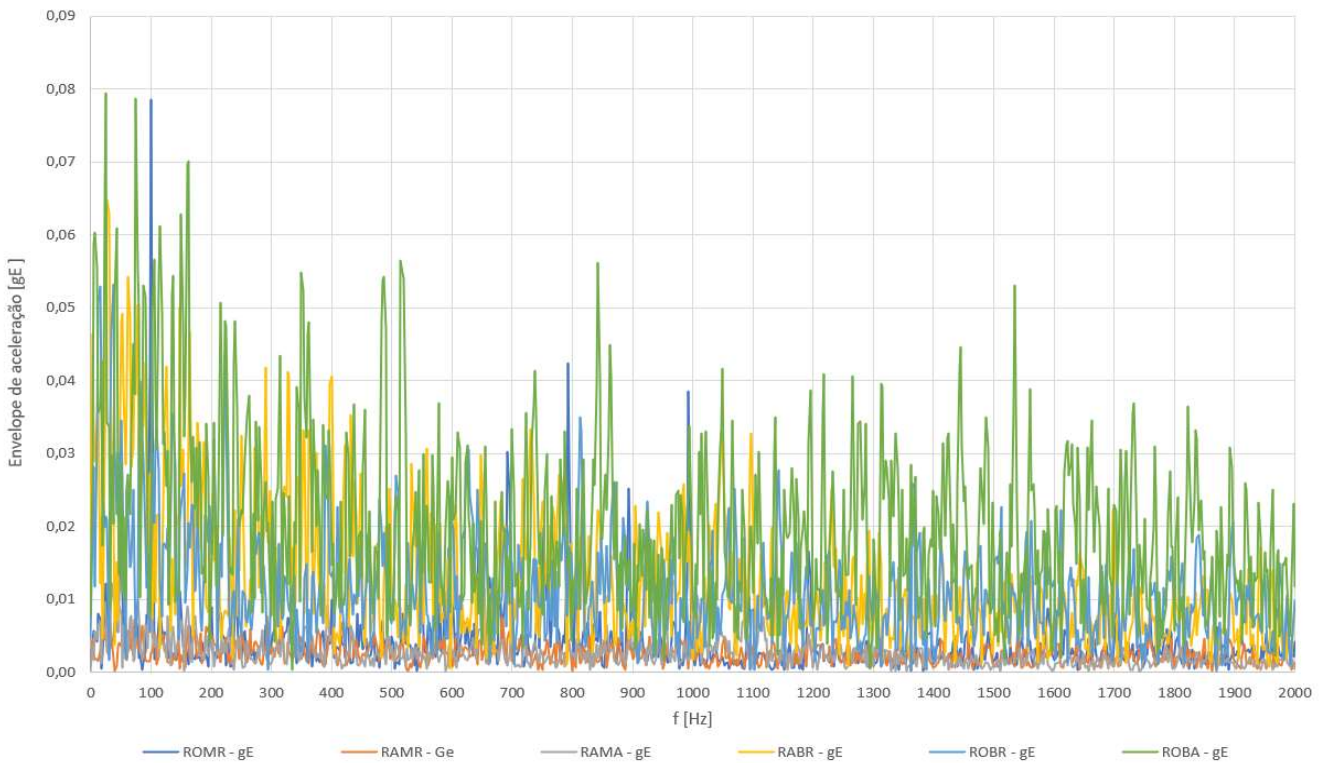
**MOTOR WEG W22 SUPER PREMIUM SN 17279068 + BOMBA RITZ 100-400.2F SN 2321261 02**  
 - Envelope de aceleração gE (EE MADEIRAS GRUPO 2) - 4AGO2023

**Observações** Os valores de energia gE associados aos diferentes pontos de medição, revelam que não existem indícios de avarias nos rolamentos, cavitação ou sólidos no fluido. Nas próximas intervenções deve haver especial atenção nas medidas no RABA, para se perceber se o comportamento se mantém (alguma energia libertada mas sem definição em frequências específicas no espectro).

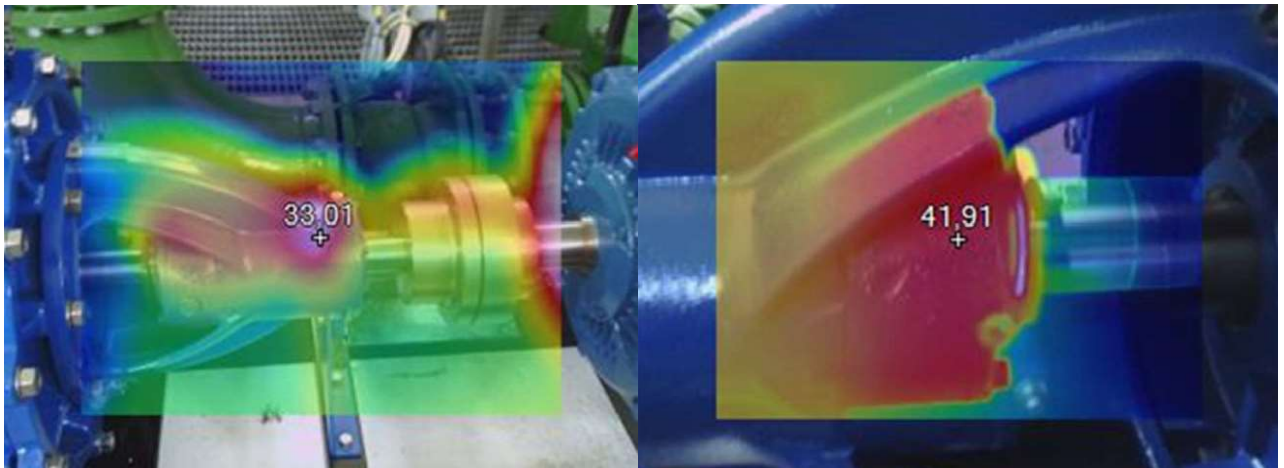
**Observações** Temperaturas normais de funcionamento.

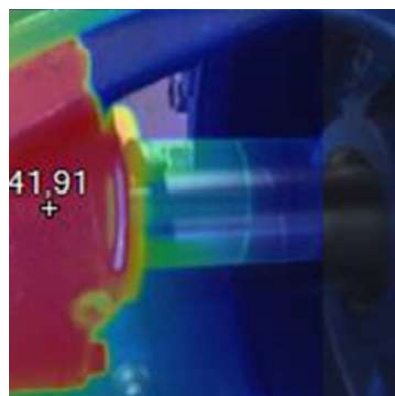
## 2. Bomba - empanque

**Observações** Sem registo de perda de água nem de aquecimento.

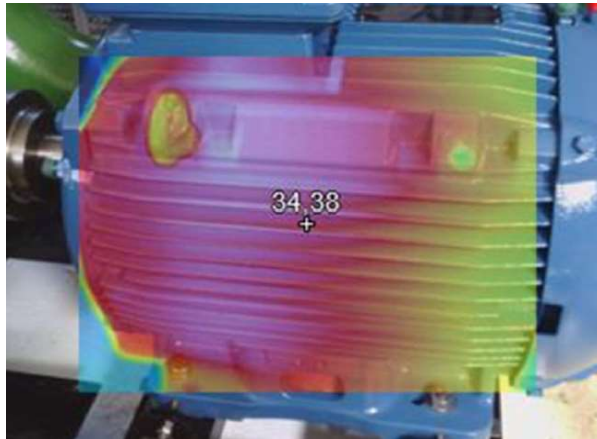
### 3. Motor - carcaça e cablagem

**Observações** Valores normais de temperatura.

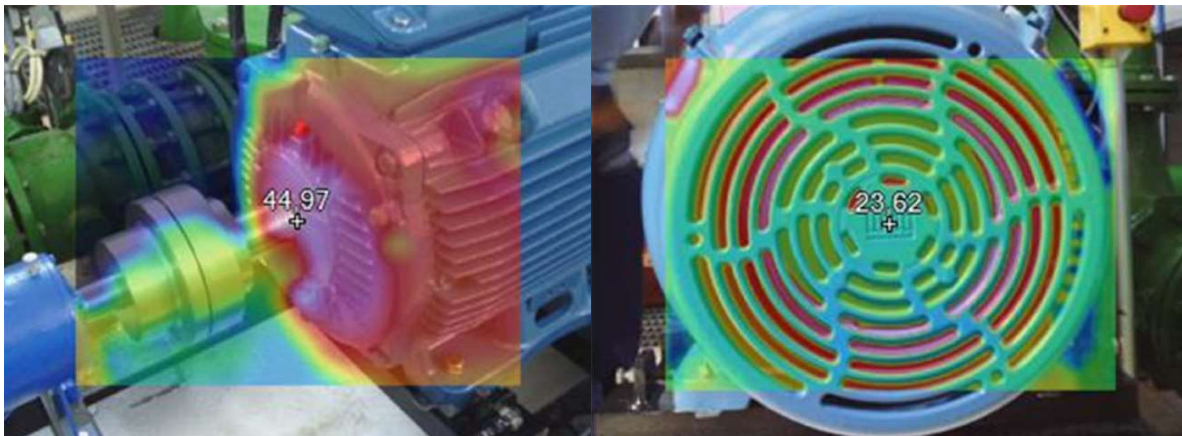
### 4. Motor - rolamento ataque e oposto

**Observações** Temperaturas normais de funcionamento.

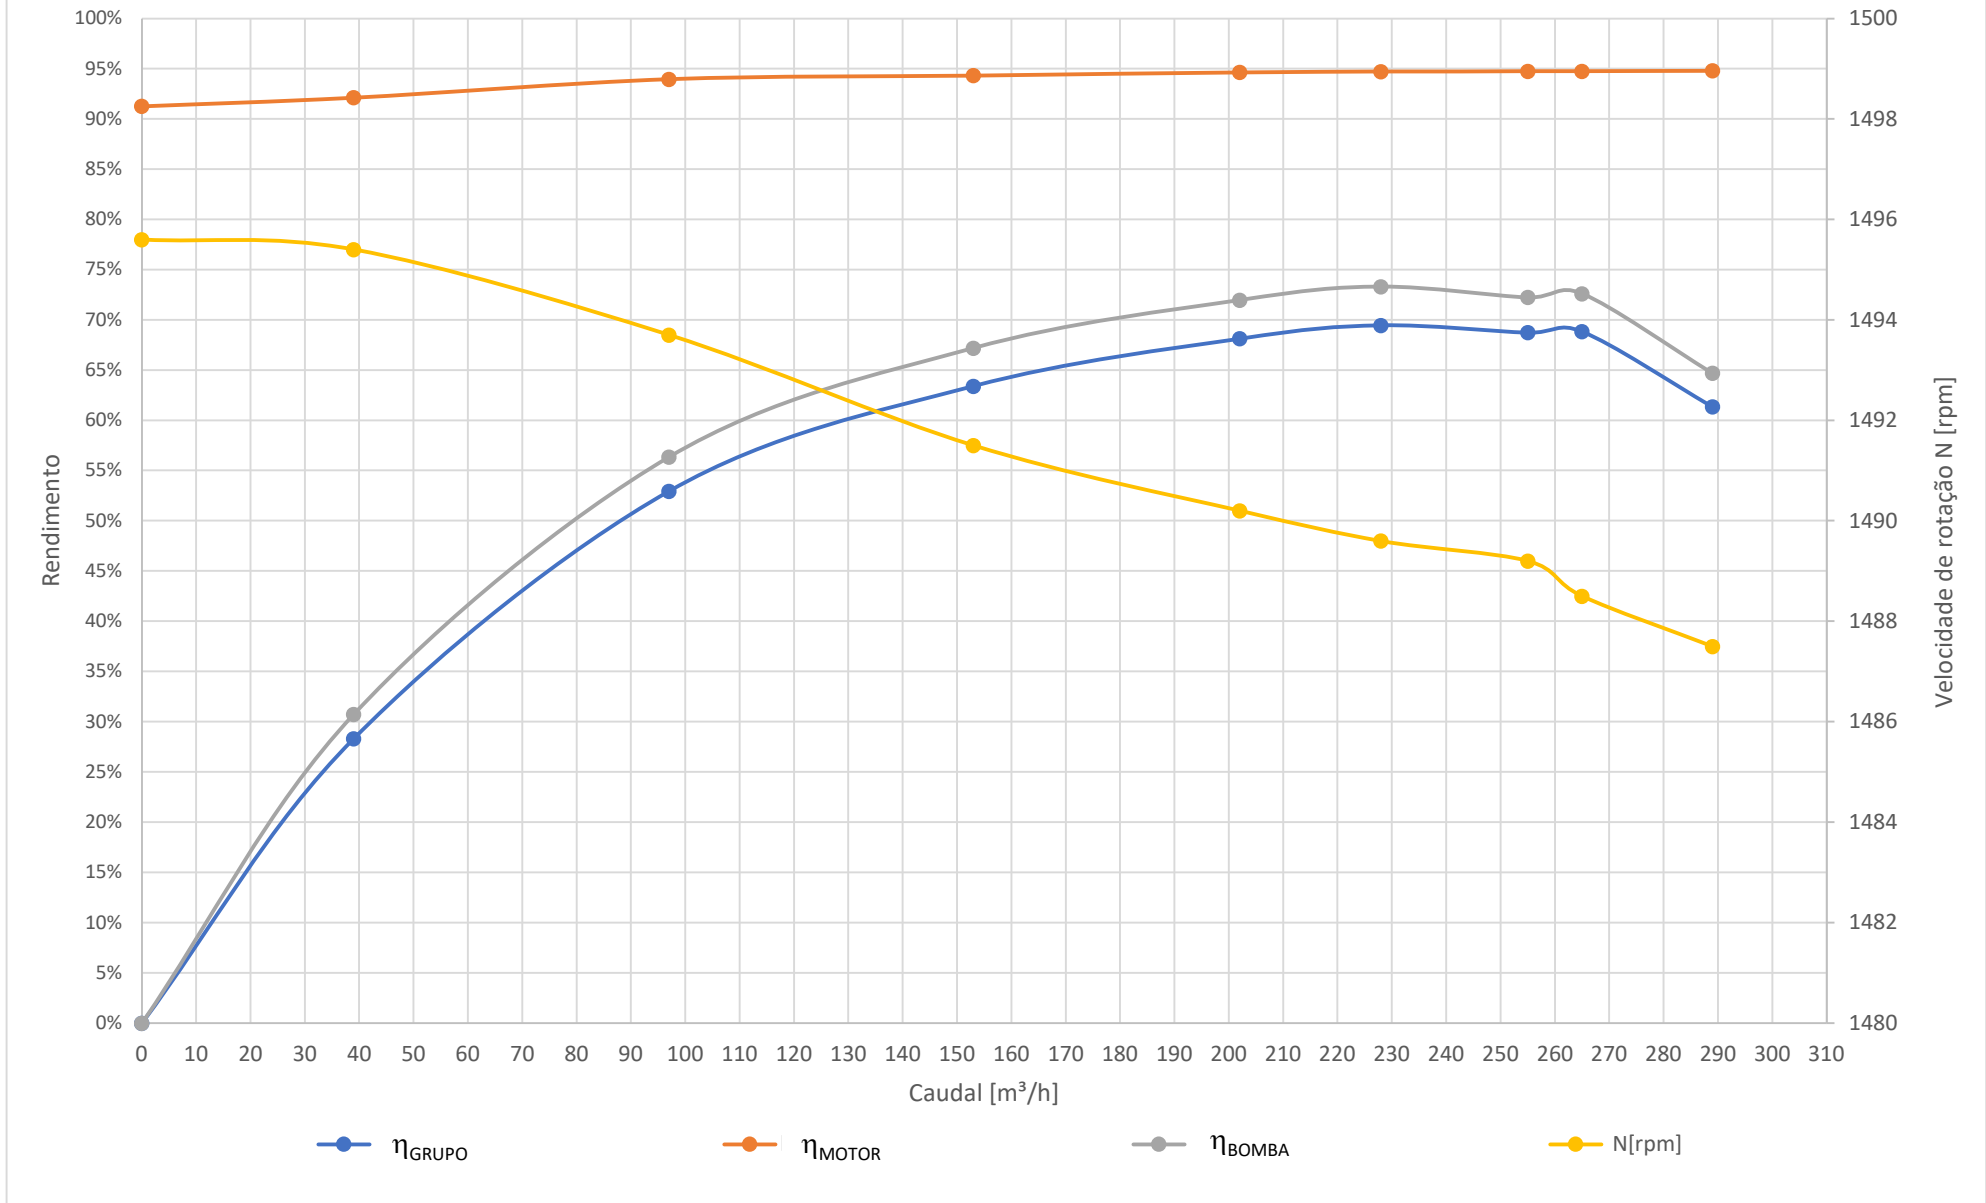
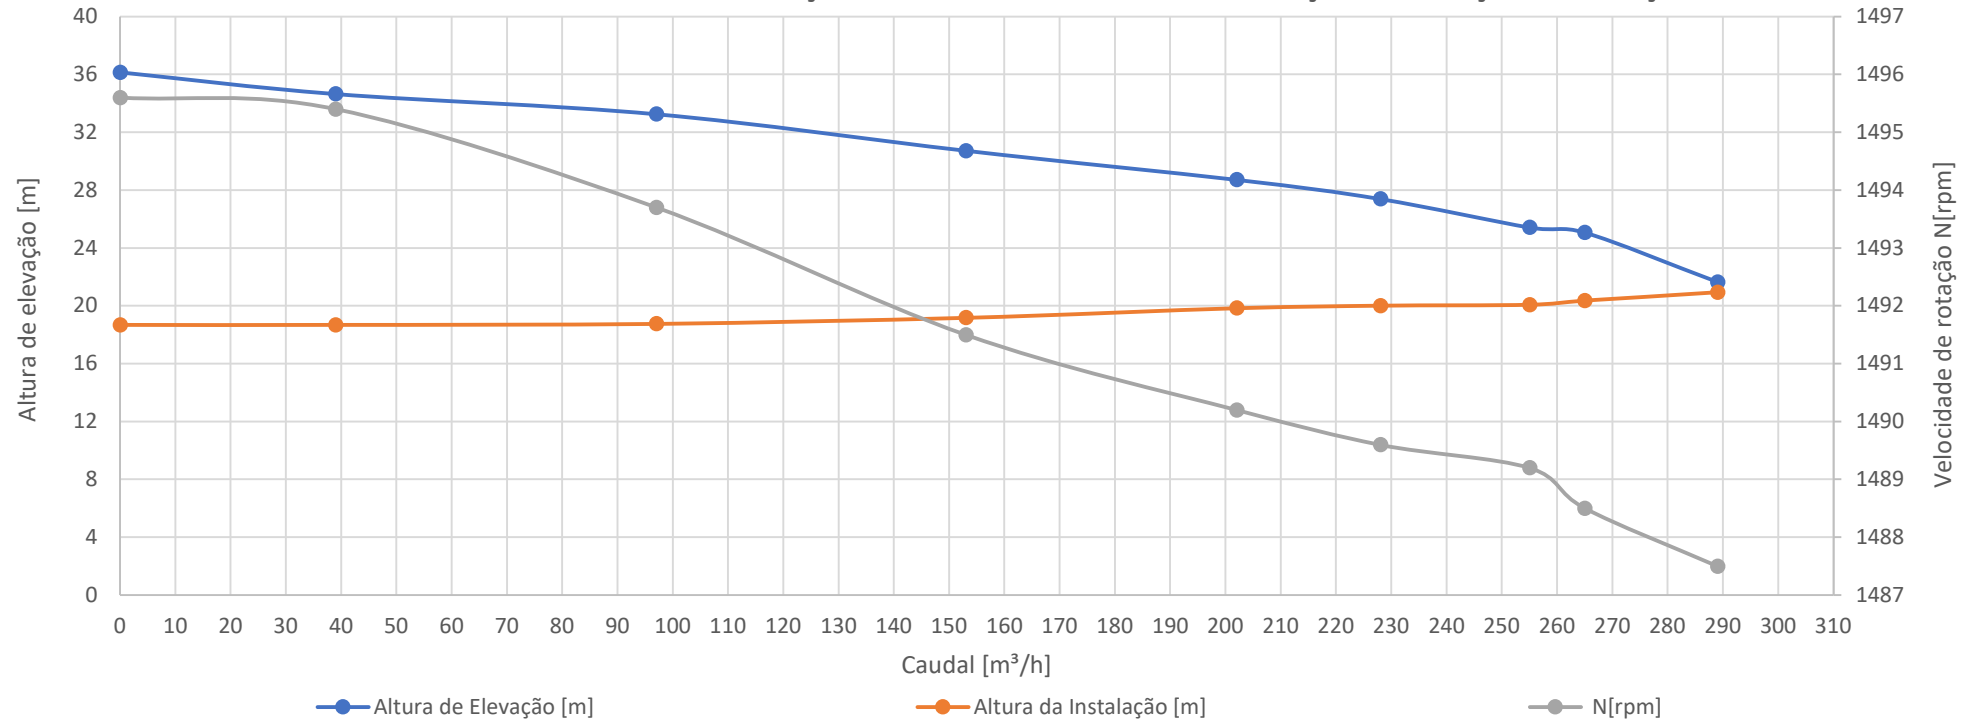
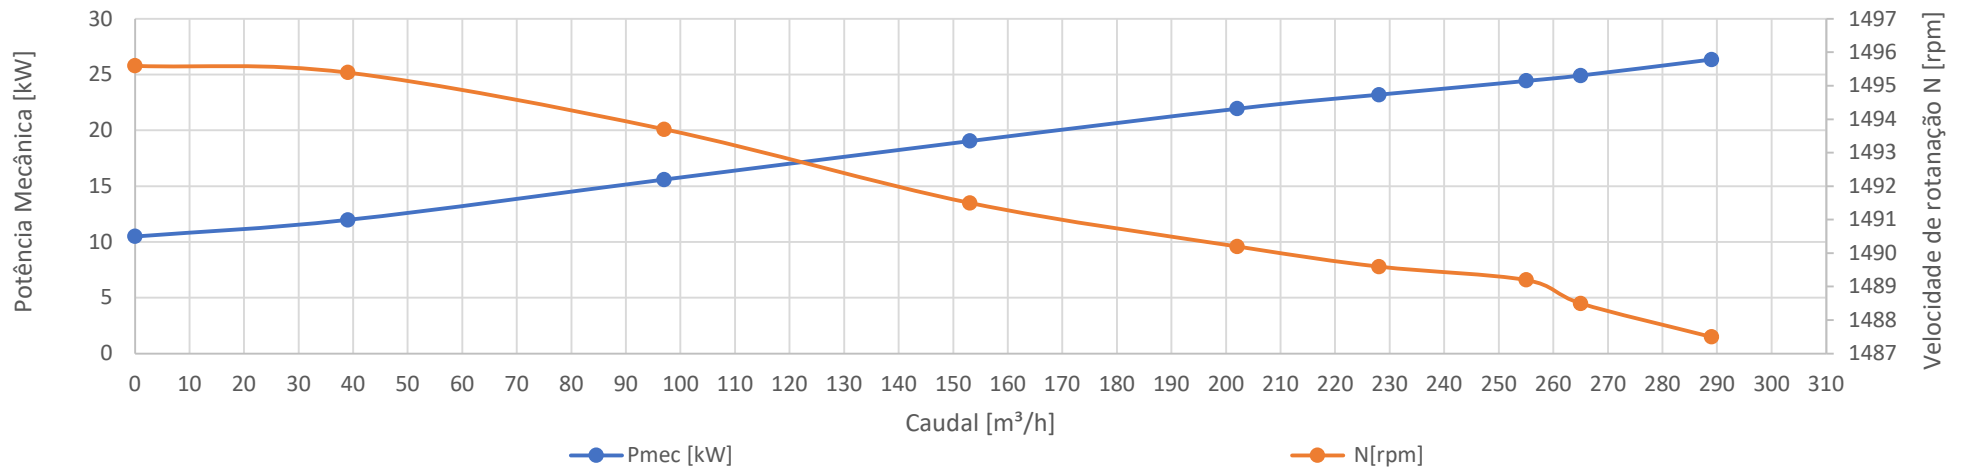
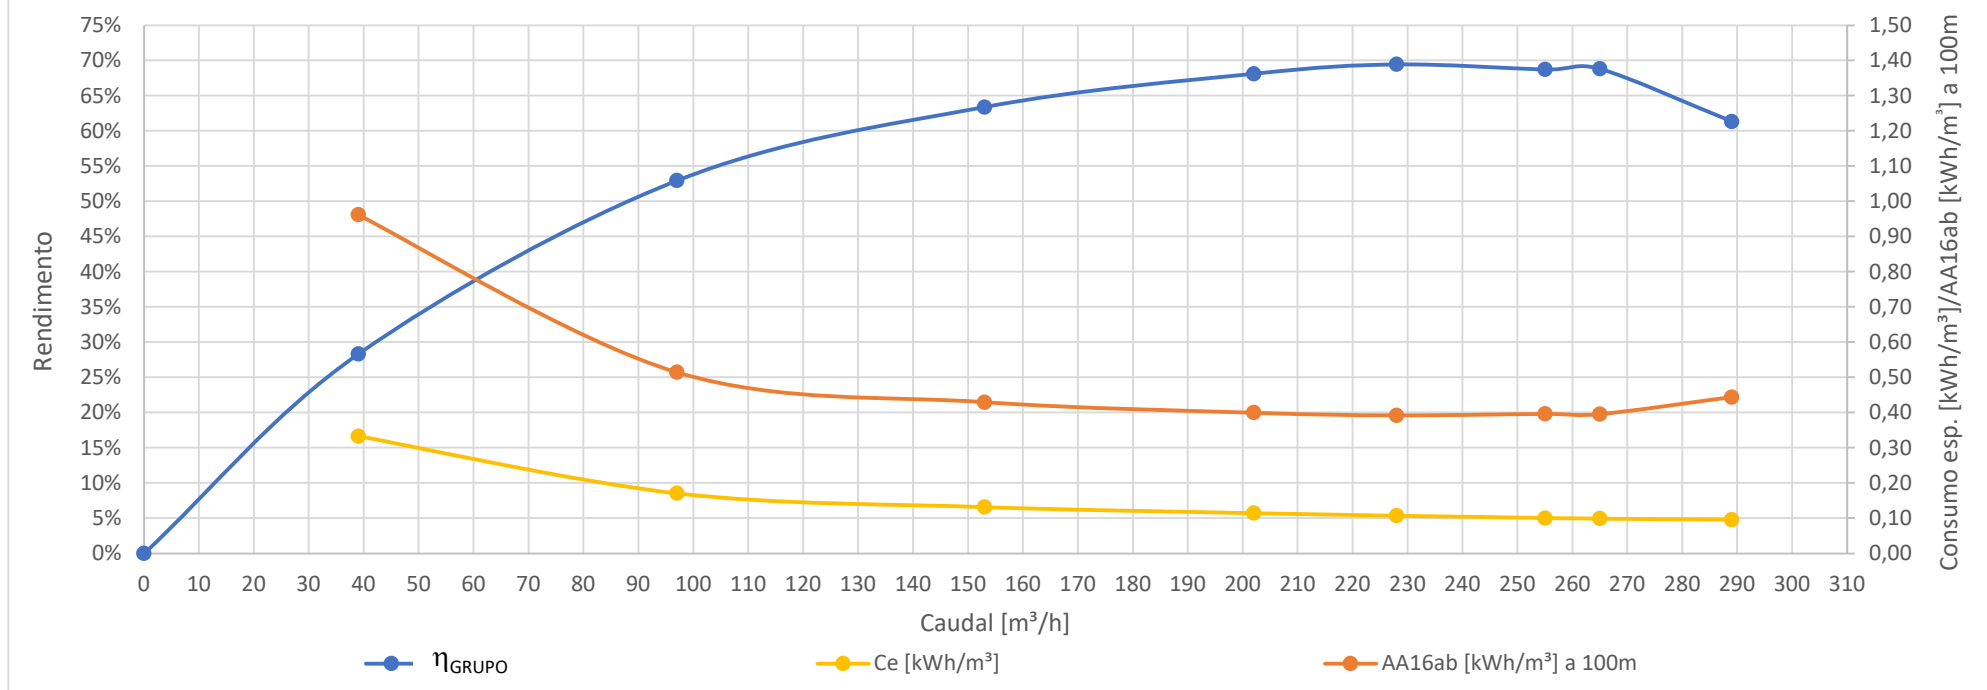
Digno de realce o desempenho desta bomba que, embora tenha aproximadamente 33 anos de serviço, regista valores de desempenho notáveis, para as reduzidas intervenções de manutenção que tem sido alvo.

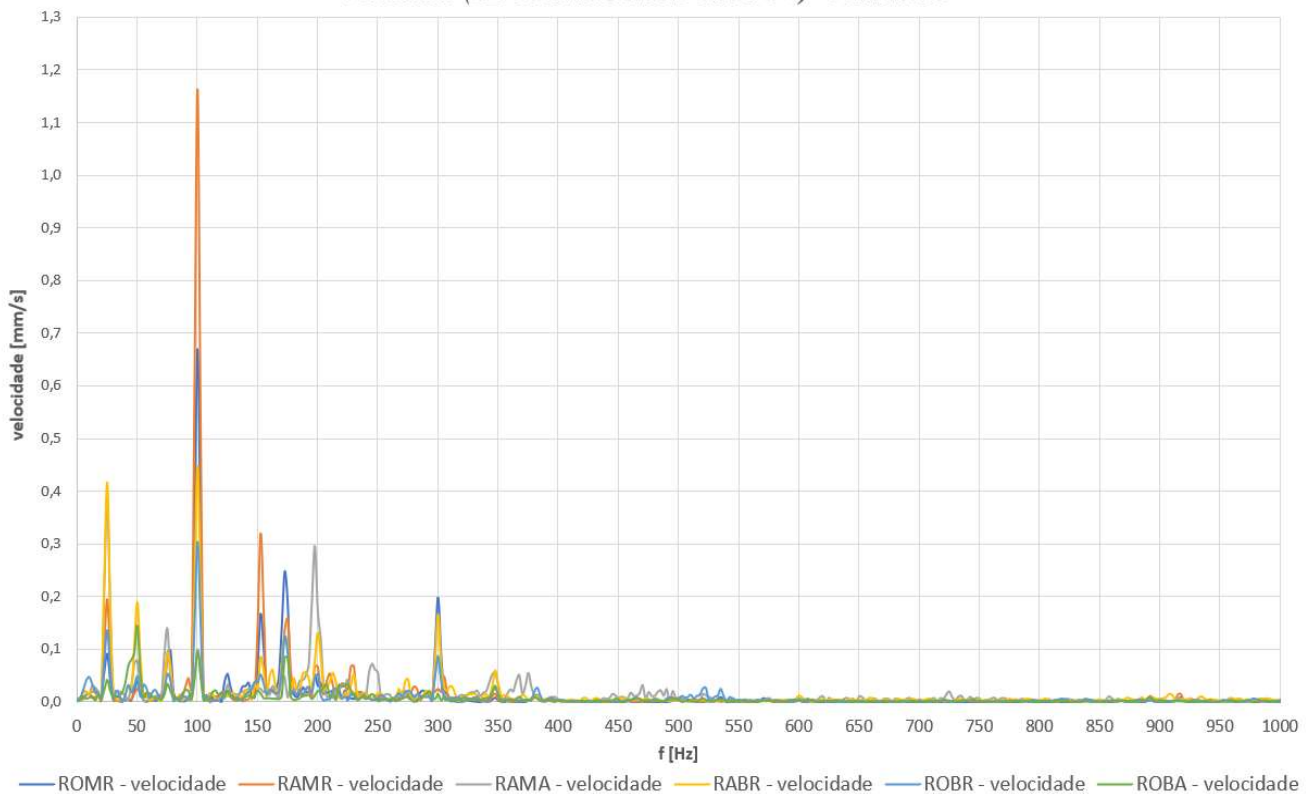
*MOTOR WEG W22 S. PREM. SN 1051123807 + BOMBA EFACEC CJG 125-315 SN 22843004  
Velocidade (EE CURVACEIRAS GRUPO 4) - 30MAI2023*

**Observações** As medidas de velocidade de vibração na bomba, foram efetuadas diretamente na caixa de rolamentos enquanto que no motor foram utilizadas as bases existentes para execução de medidas de vibração.

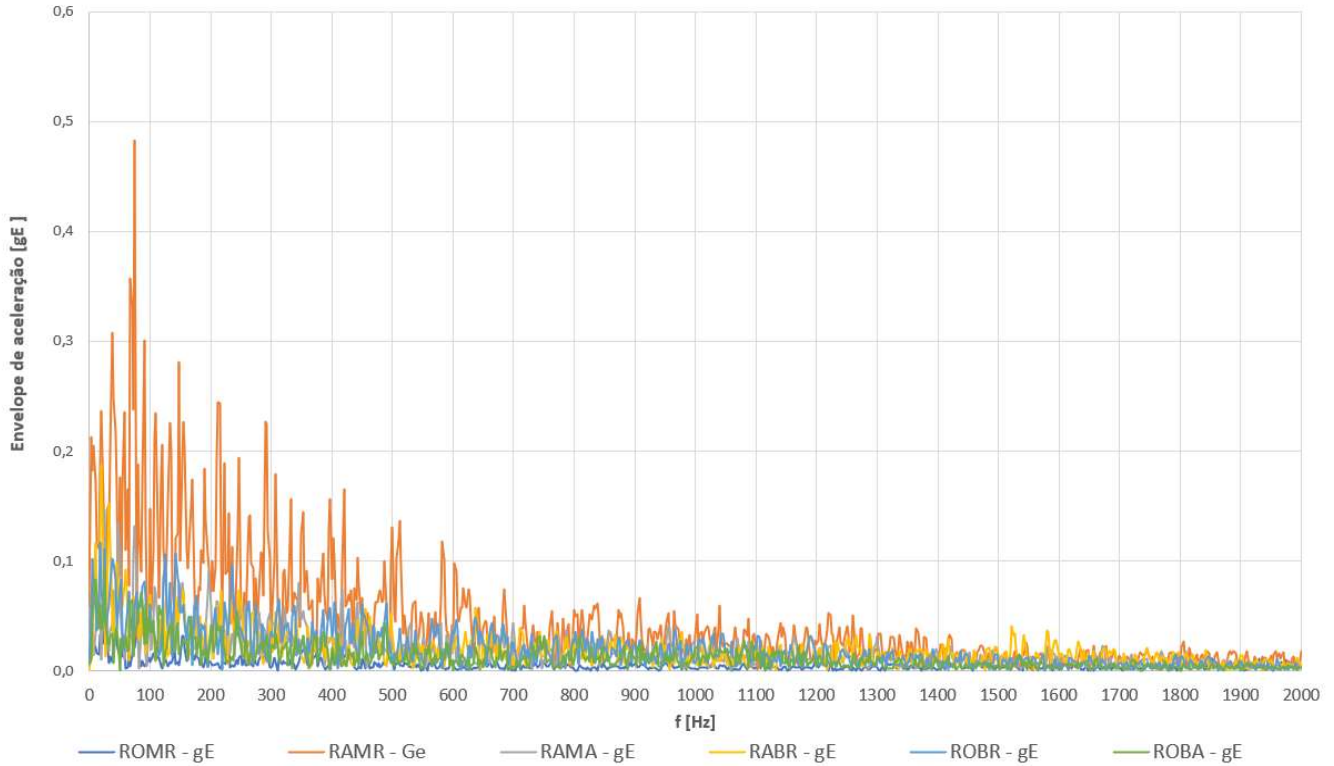
**MOTOR WEG W22 S. PREM. SN 1051123807 + BOMBA EFACEC CJG 125-315 SN 22843004**  
**Envelope de aceleração gE (EE CURVACEIRAS GRUPO 4) - 30MAI2023**

**Observações** Os valores pico a pico do envelope de aceleração revelaram um indicio de desenvolvimento de falha no RAMR, situação já em acompanhamento desde o comissionamento deste motor.

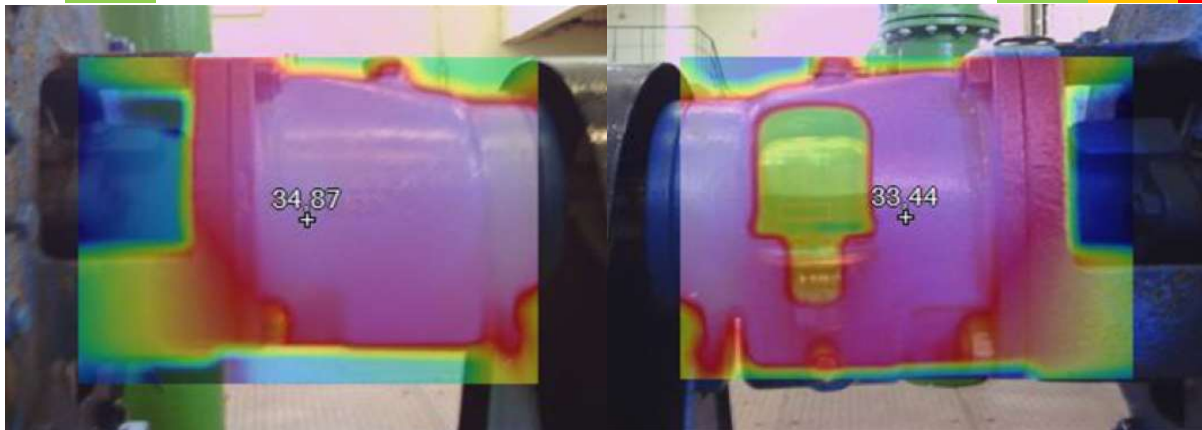
**Observações** Temperaturas normais de funcionamento quer para os rolamentos, quer para o lubrificante.

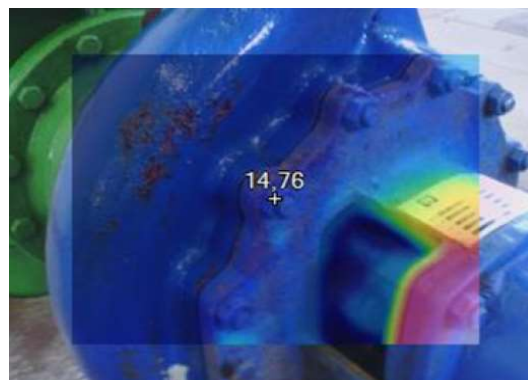
## 2. Bomba - empanque

**Observações** Sem registo de perda de água nem de aquecimento.

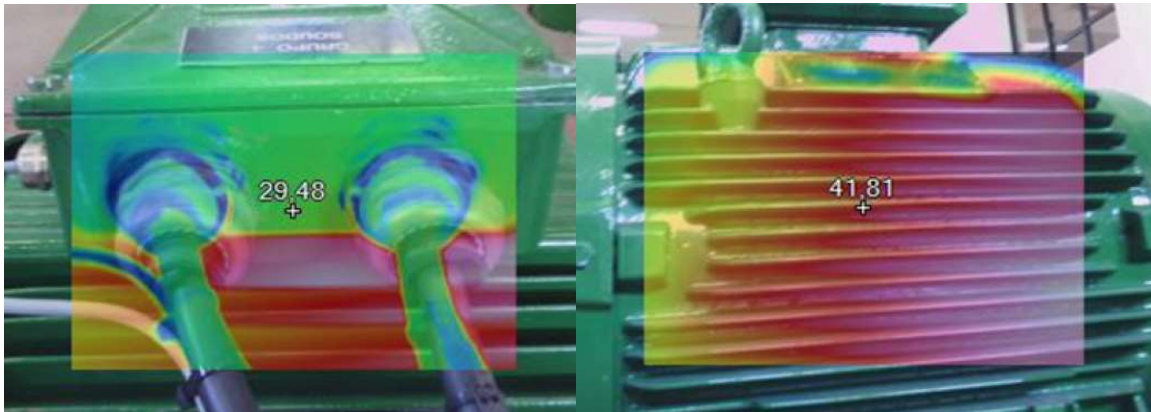
### 3. Motor - carcaça e cablagem

**Observações** Valores normais de temperatura.

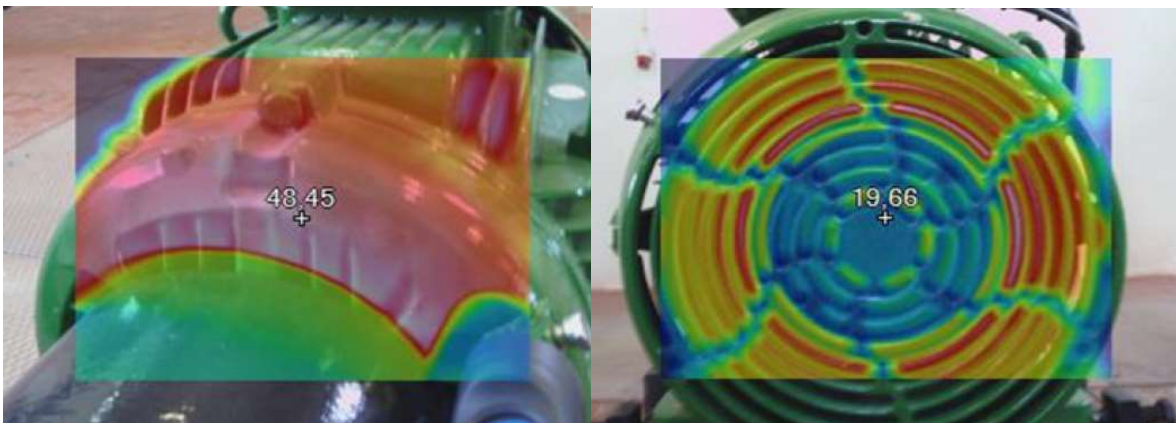
### 4. Motor - rolamento ataque e oposto

**Observações** Temperaturas normais de funcionamento.

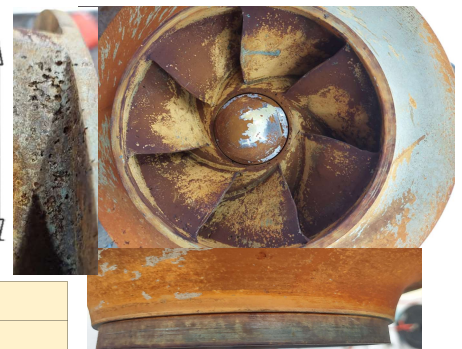
3.1	Material	Bronze
3.2	D1 [mm]	184
3.3	D2 [mm]	372
3.4	b2 [mm]	25
3.5	Nº alhetas	7
3.6	massa [kg]	-
3.7	Desgaste nos canais de entrada	Insignificante
3.8	Desgaste nos canais de saída	Significativo

**Observações** O impulsor apresentava alguma perda de material.

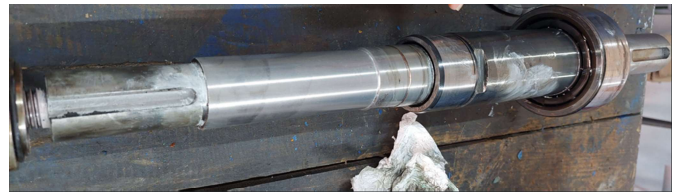
4.1	Material	AISI 420	4.2	Corrosão	Sem Corrosão
4.2	Massa	-			
4.3	L [mm]	565			
4.3	L1 [mm]	112	4.3	D1 [mm]	-
4.3	L2 [mm]	170	4.3	D2 [mm]	44,5
4.3	L3 [mm]	203	4.3	D3 [mm]	41,5
4.4	L4 [mm]	282,45	4.4	D4 [mm]	44,5
4.4	Desgaste no apoio do rolamento do ataque				Sem desgaste
4.5	Desgaste no apoio do rolamento do oposto				Sem desgaste
4.6	Desgaste no apoio do impulsor				Sem desgaste
4.7	Desgaste na zona do empanque				Ligeiro

**Desenho** Os rolamentos são apoiados no diâmetro do veio de 44,5 mm e o empanque trabalha numa camisa com diâmetro igual a 41,5 mm.

**Observações** Veio em boas condições para a continuidade em serviço.

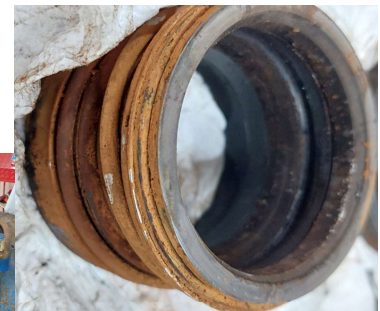
5.1	Integridade	Sim
5.2	Estanqueidade	Bom

**Observações** O empanque encontrava-se totalmente operacional com perdas irrelevantes de fluido. É possível observar o normal desgaste dos materiais de vedação, razão pela qual se recomenda a substituição do empanque.

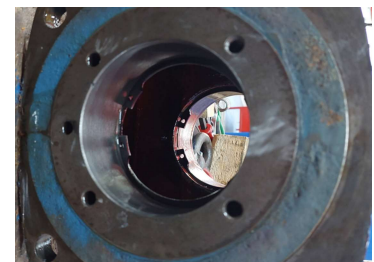
6.1	Estado do rolamento do ataque	Desgaste normal
6.2	Estado do rolamento do oposto	Desgaste normal
6.3	Avaliação do compensador	Boa condição
6.4	Avaliação do óleo contido na caixa	Escurecido
6.5	Ref. Rolamento ataque	SKF 3309 A/C3 AUSTRIA
6.6	Ref. Rolamento oposto	SKF 2309NU

**Observações** O óleo na caixa de rolamentos encontrava-se escurecido. Este facto é relevante uma vez que indicia que foi atingida uma temperatura superior à temperatura máxima do óleo. Necessário avaliar o óleo lubrificante a utilizar e as folgas nos rolamentos (interior e exterior).

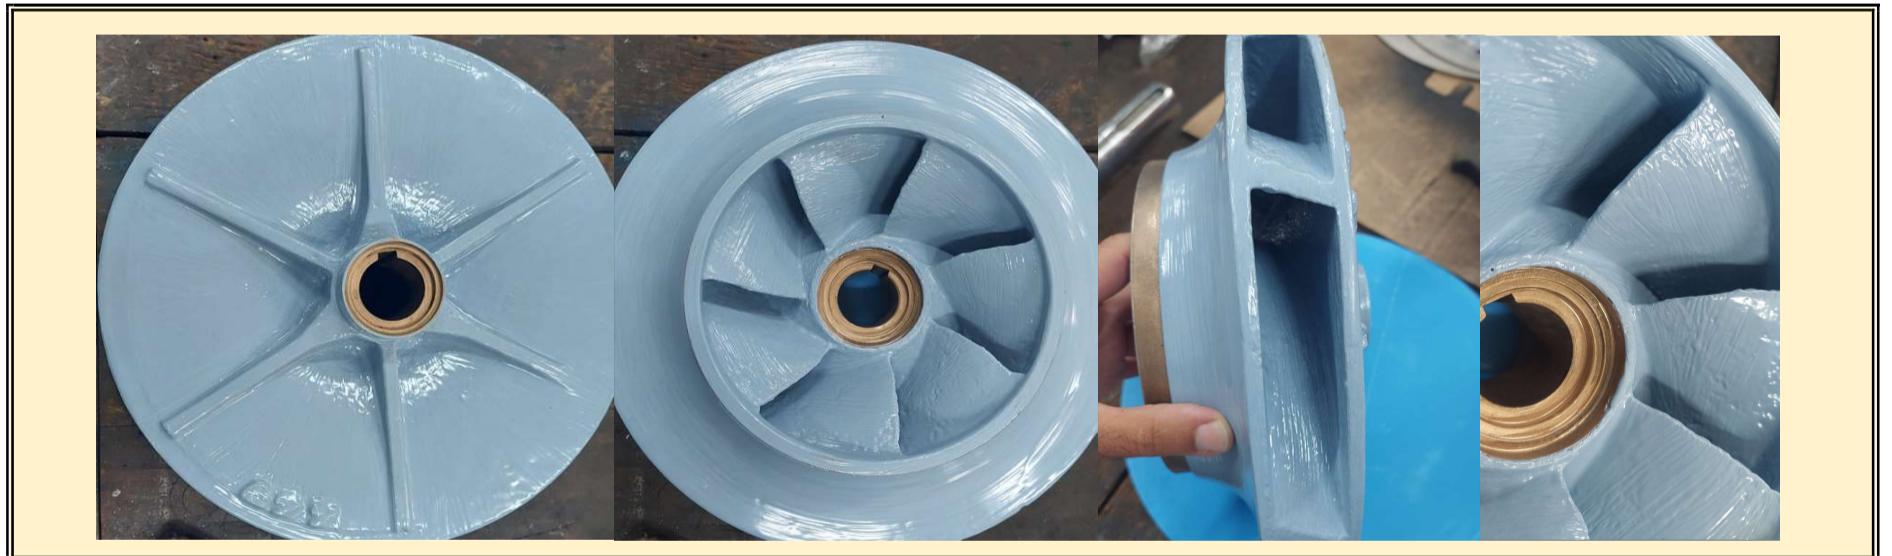
O impulsor, ainda que seja em Bronze, apresentava algumas zonas com perdas de material que, sujeito a um período longo entre intervenções, poderia ser uma zona que implicaria diminuição da eficiência. O trabalho foi semelhante ao executado na voluta, tendo-se optado por uma equilibragem intermédia, entre aplicações das duas camadas de revestimento.

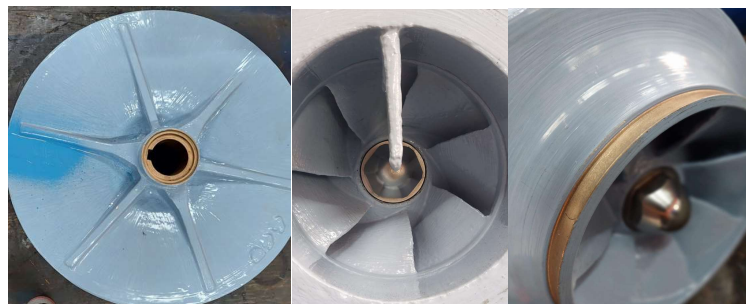
## 3. Impulsor

**Observações** Registadas algumas porosidades no impulsor que não são consideradas relevantes no seu desempenho.  
O anel de desgaste apresenta concentricidade e diâmetro constante.

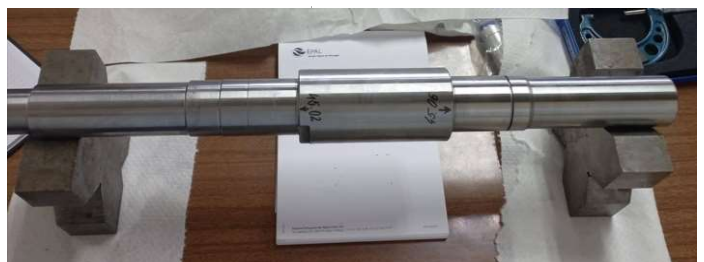
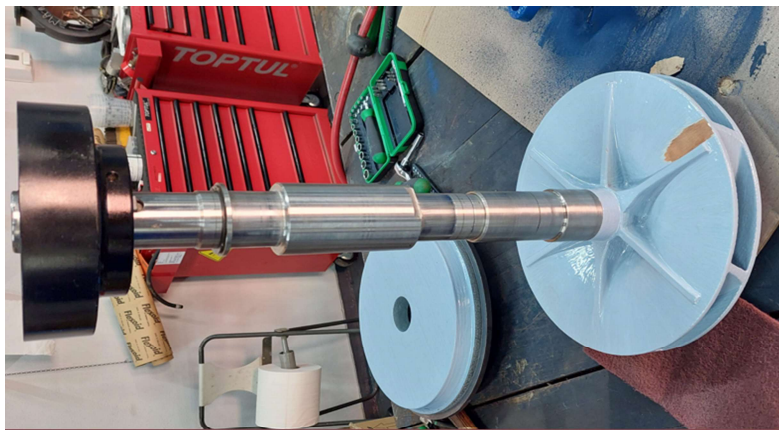
## 4. Veio

**Observações** Veio com camisa na zona do empanque.  
Conjunto rotórico após equilibragem.

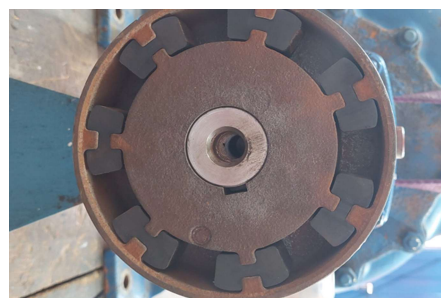
## 6. Acoplamento

**Observações** O acoplamento deste grupo foi substituído em 2019 quando foi substituído o motor.

O acoplamento deste grupo apresentava alguma degradação nos elementos flexíveis. Optou-se por trocar o acoplamento por outro também do tipo flexível Flender N-Eupex, cujos elementos flexíveis são de fácil substituição e existem diversos fornecedores no mercado.

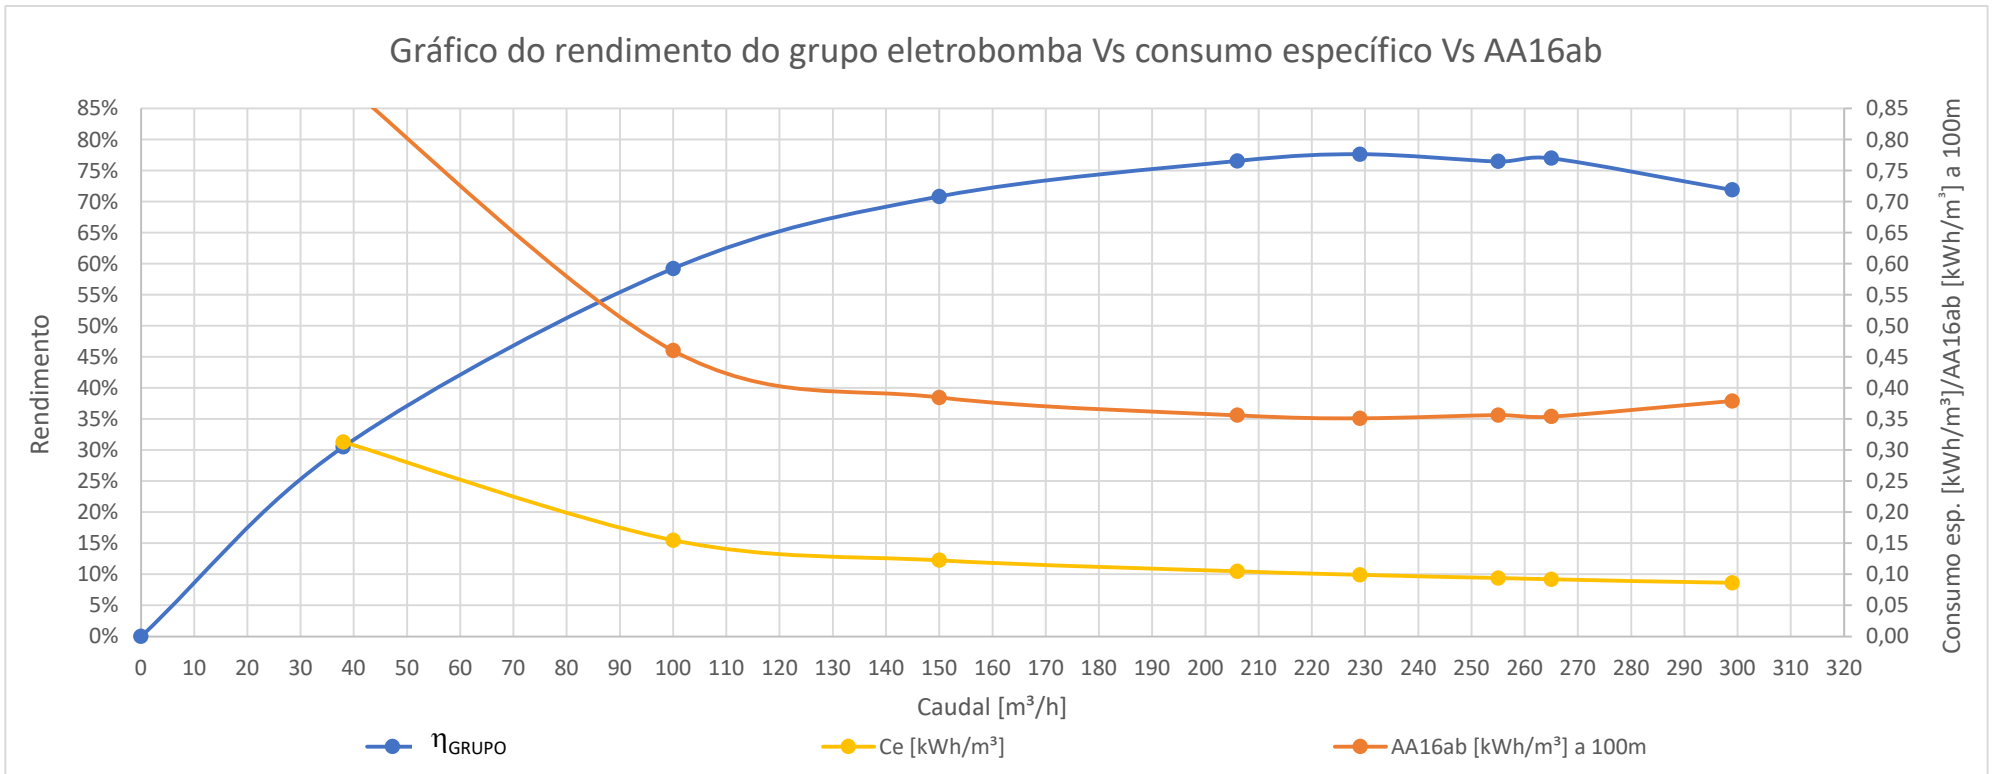
Um grupo eletrobomba de 30kW com mais de 30 anos e que consegue superar os 77% de rendimento, mesmo considerando que o motor foi substituído, é sem dúvida alguma um desempenho notável. O indicador ERSAR AA16ab atinge o seu valor mínimo a 0,351 kWh/m<sup>3</sup> a 100m.
