## INSTITUTO SUPERIOR DE ENGENHARIA DE LISBOA

## Processos de *Revamping* de Grupos Eletrobomba de Água Potável

Dissertação para obtenção do grau de Mestre em Engenharia Mecânica

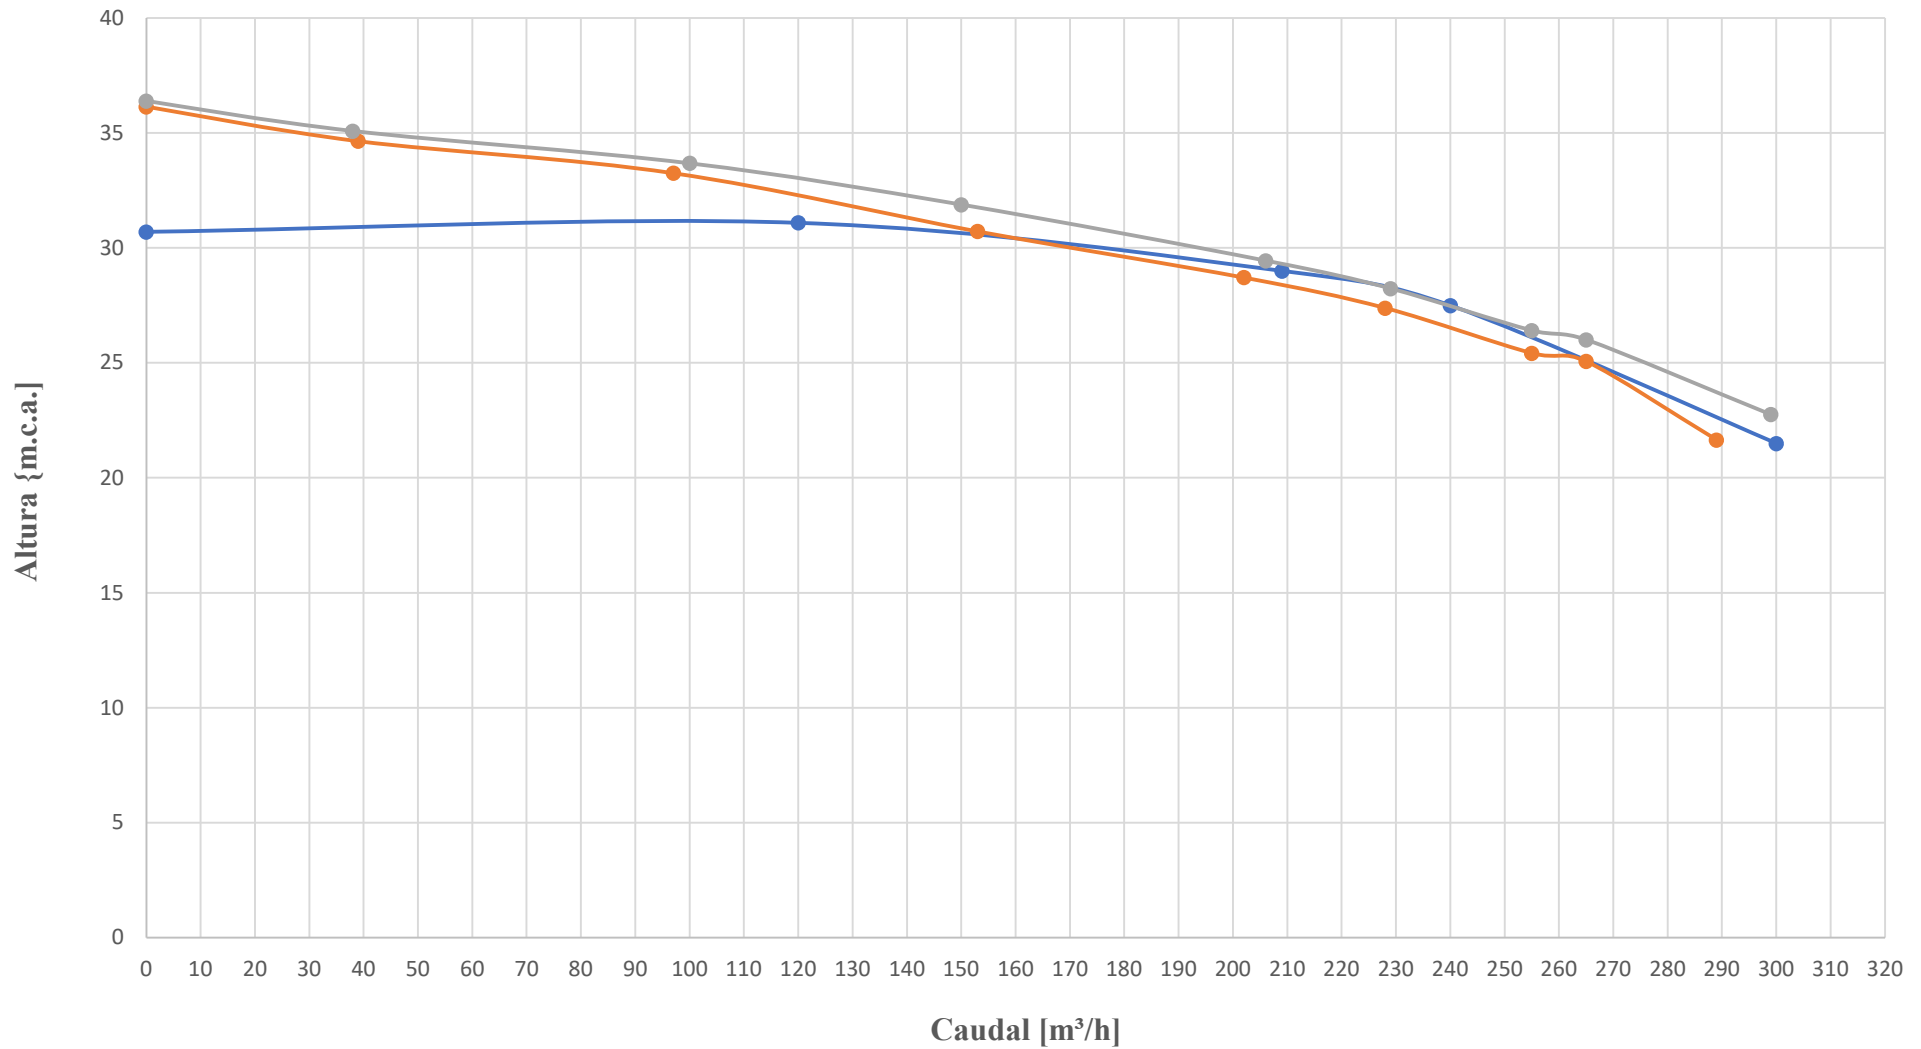
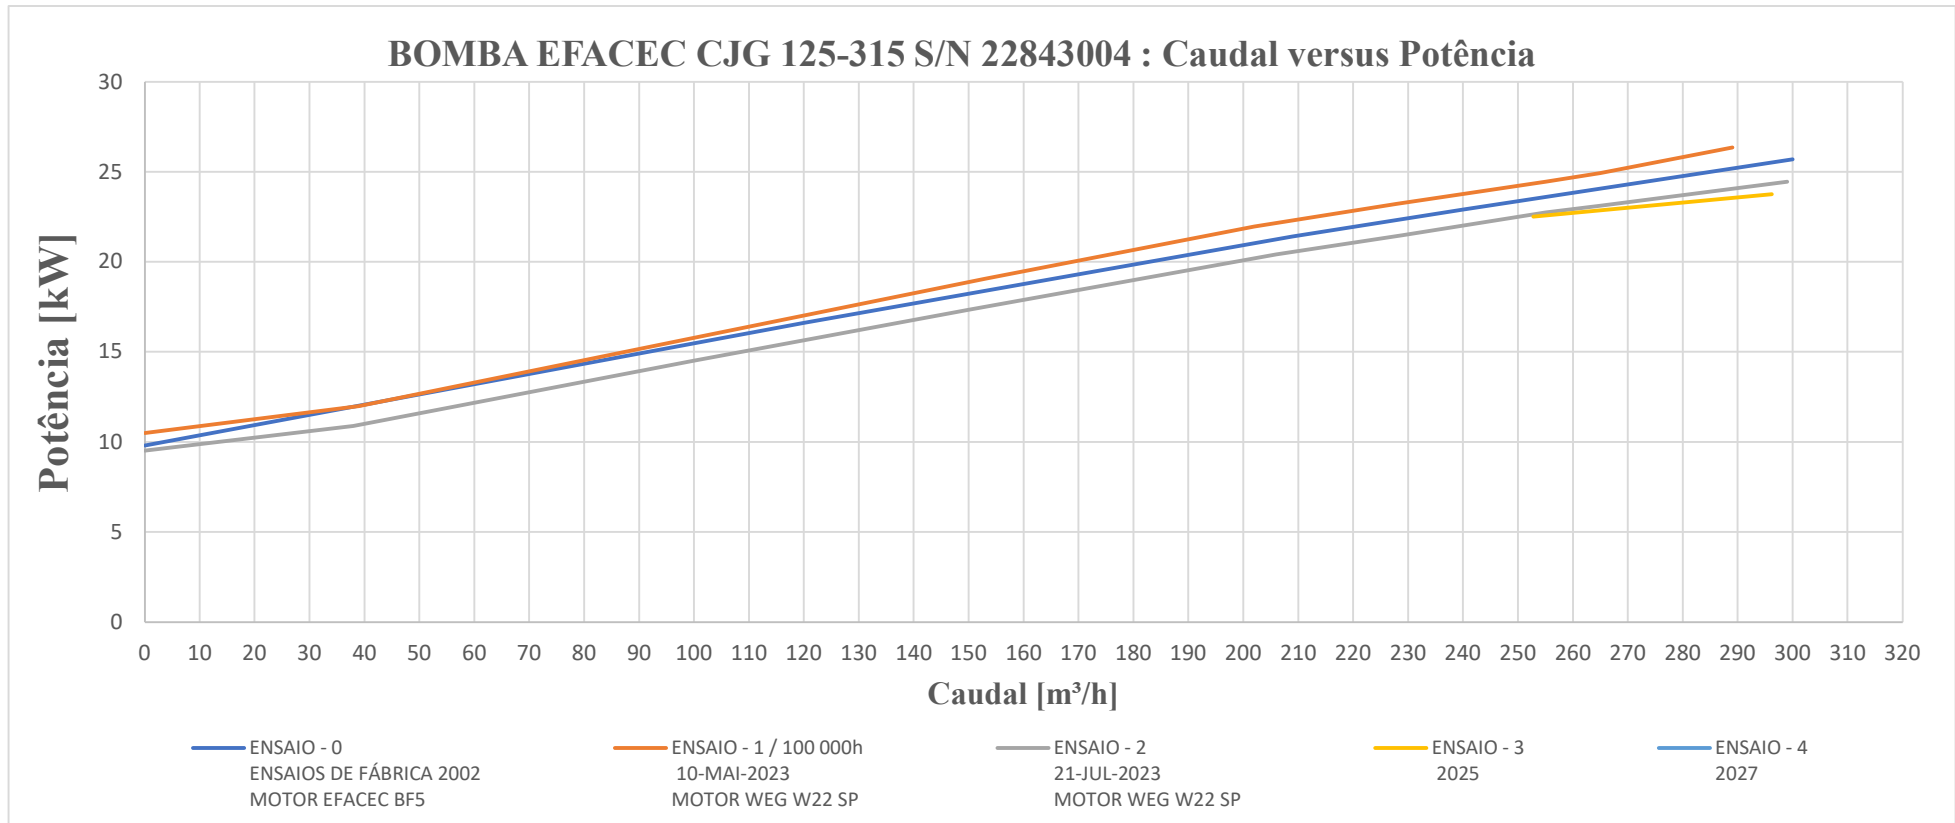
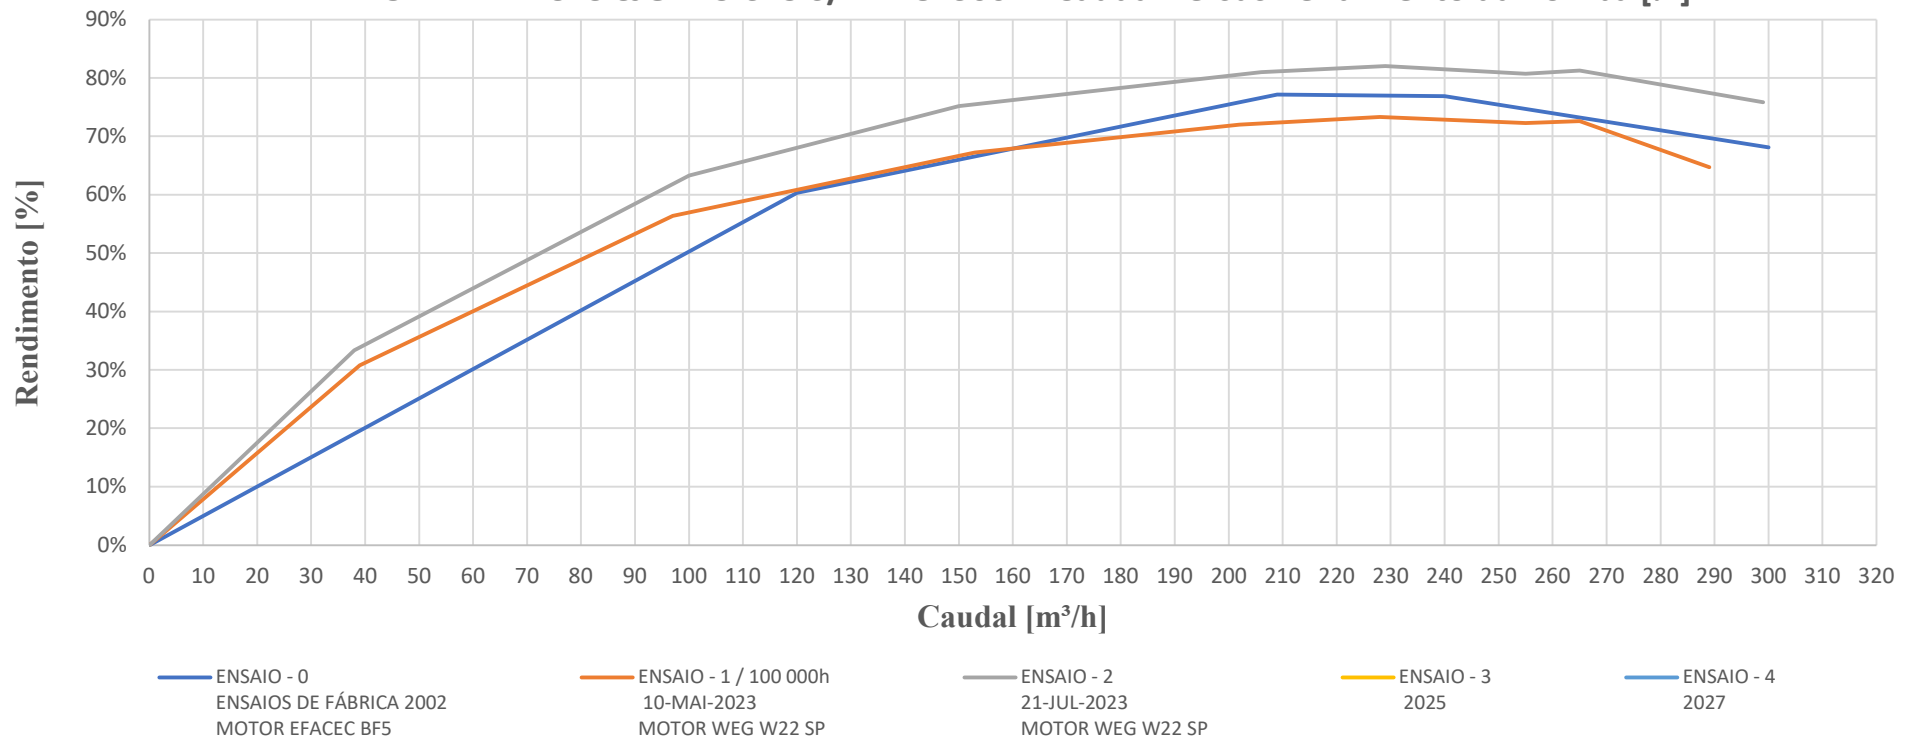
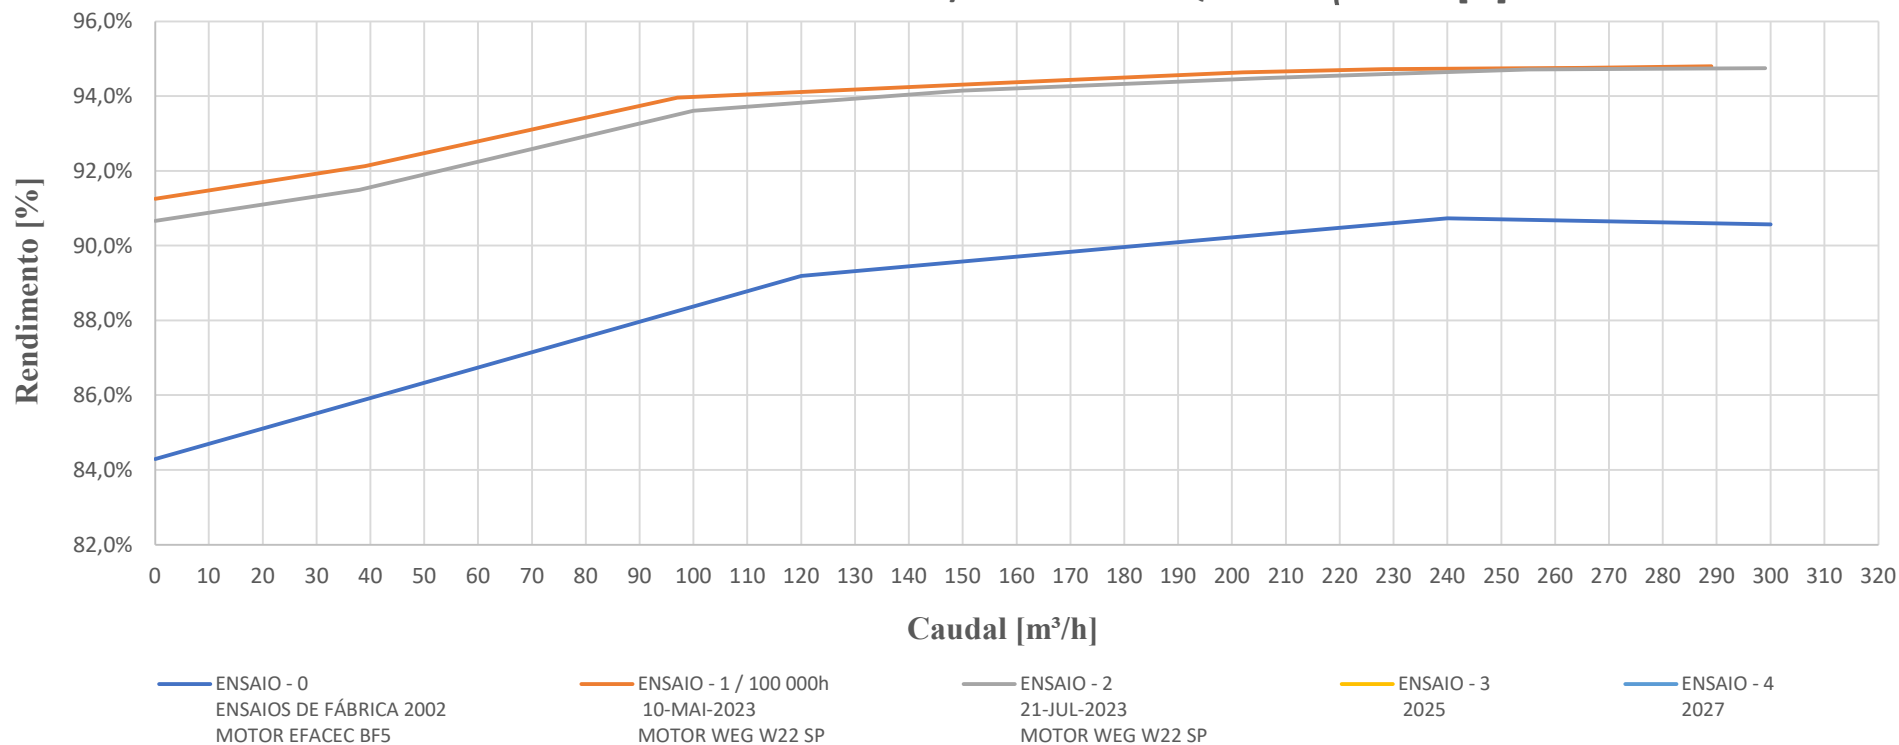
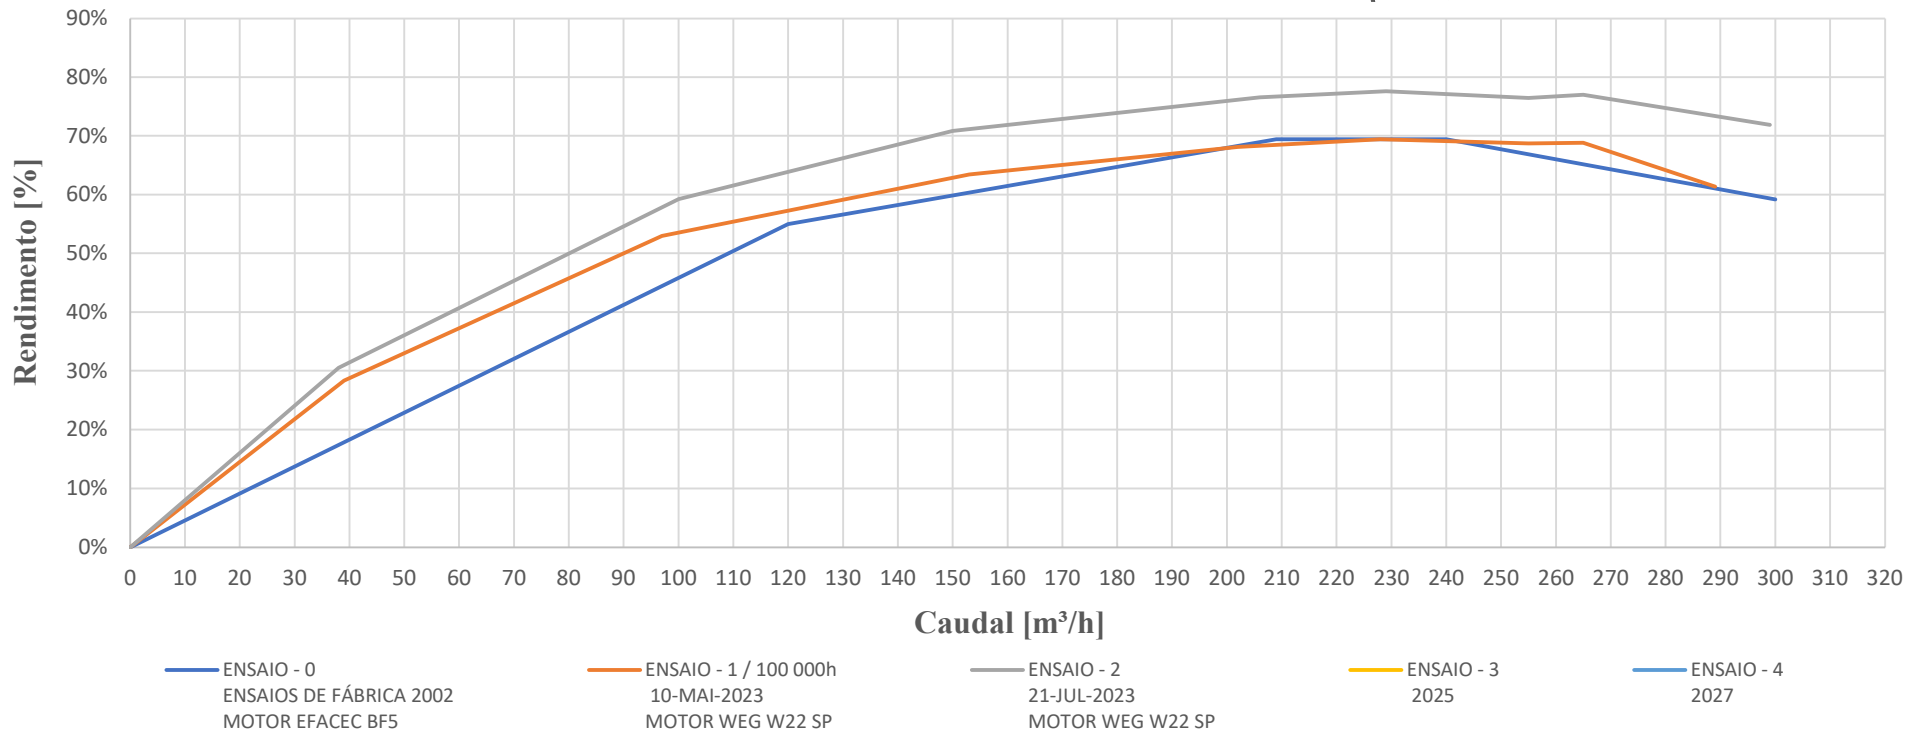
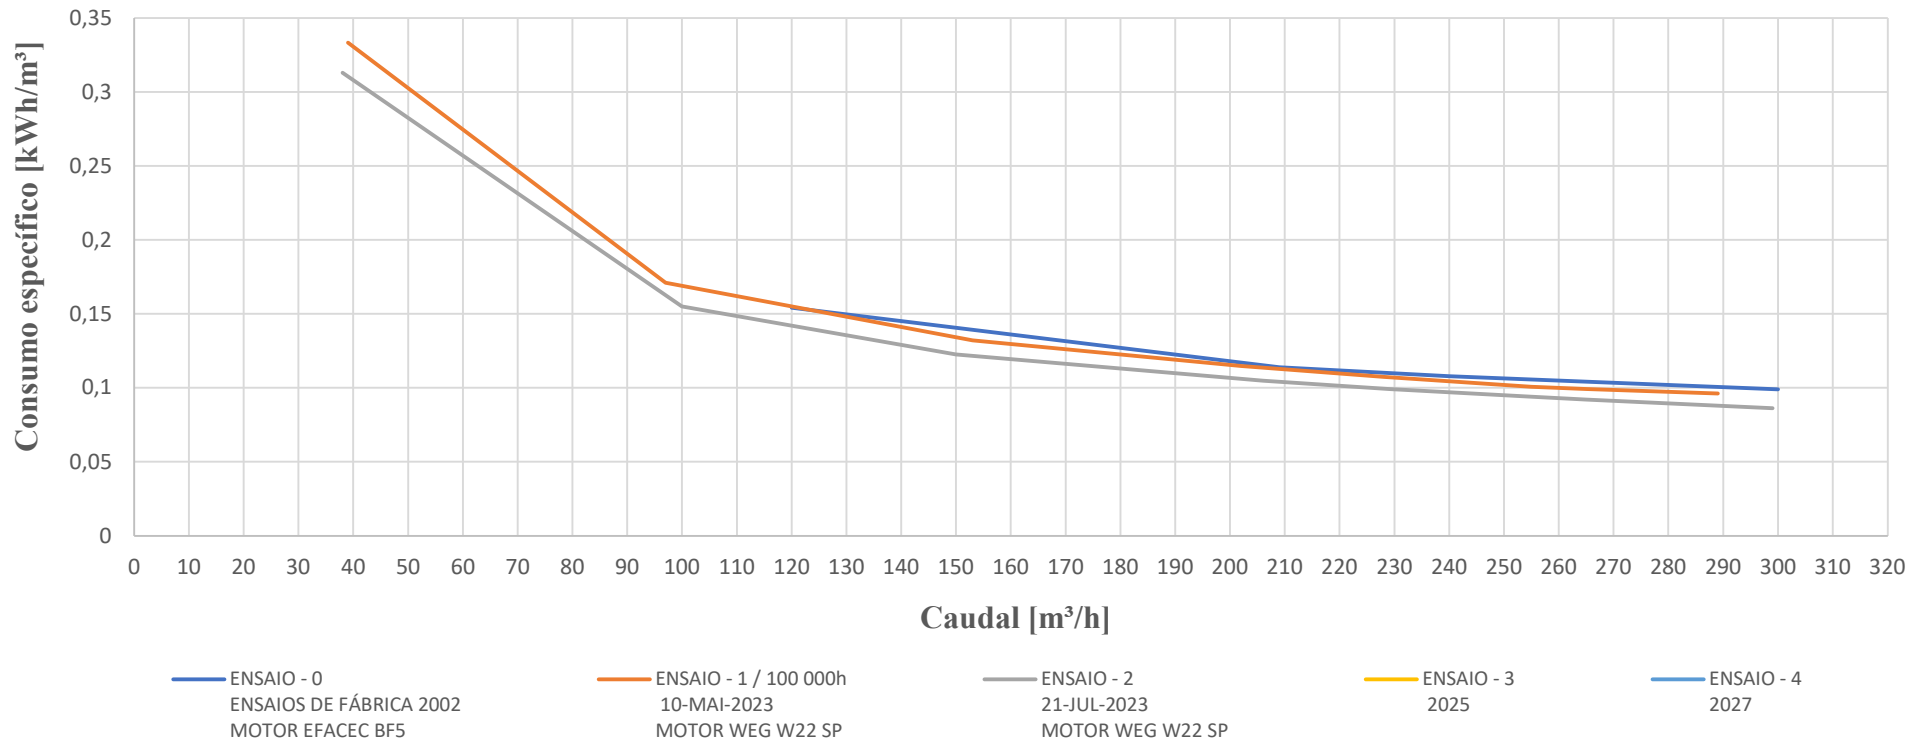
### BOMBA EFACEC CJG 125-315 S/N 22843004 : Caudal versus Altura

**BOMBA EFACEC CJG 125-315 S/N 22843004 : Caudal versus Rendimento da Bomba [%]**

BOMBA EFACEC CJG 125-315 S/N 22843004 : Q versus η Motor [%]

GRUPO COM BOMBA EFACEC CJG 125-315 S/N 22843004 : Q versus η Grupo Eletrobomba [%]

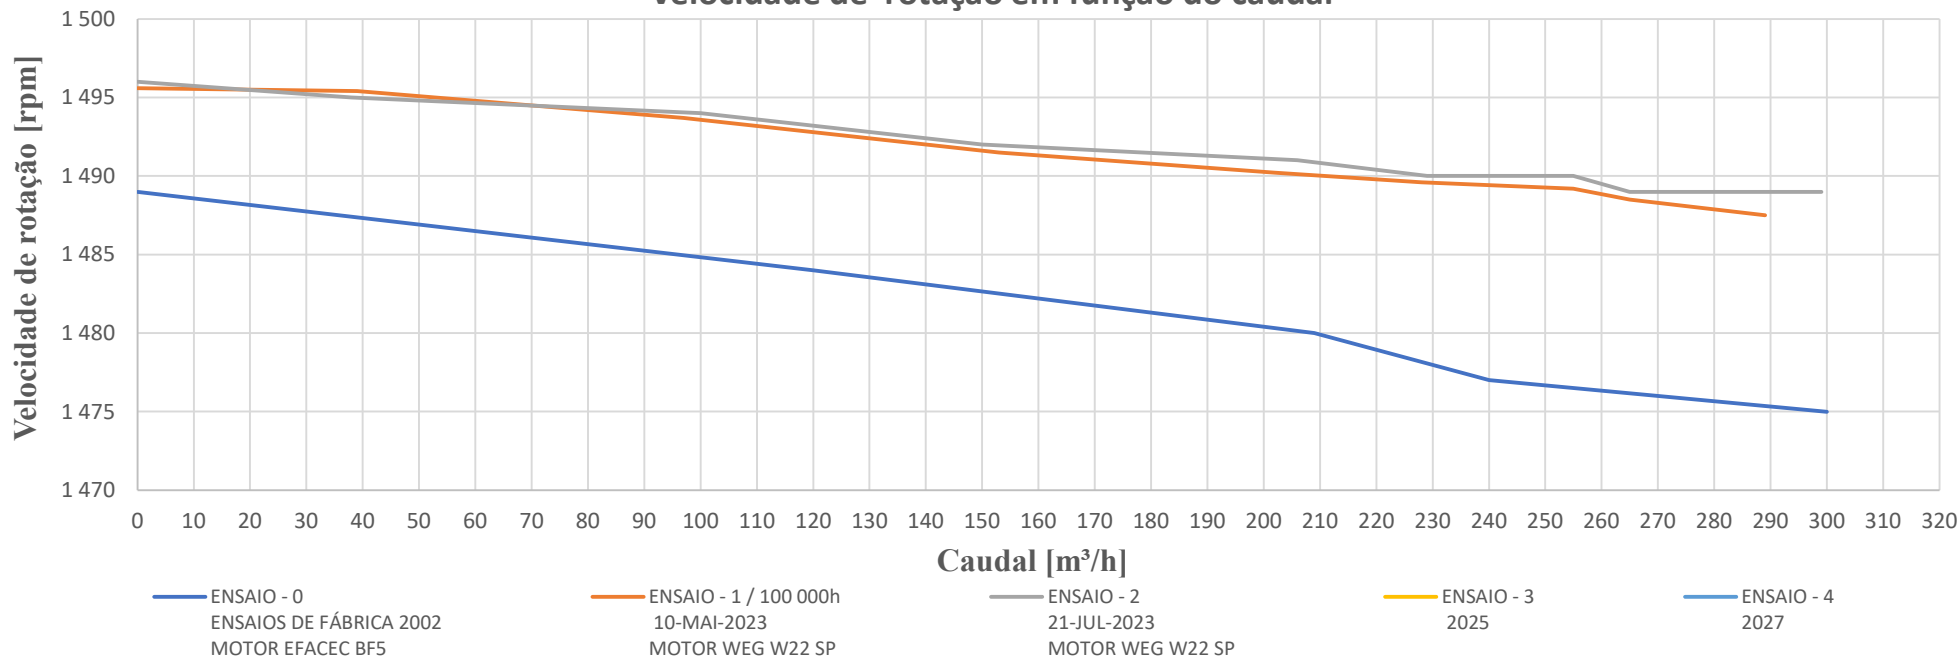
Velocidade de rotação em função do caudal

Considerar em primeira análise a diferença de velocidades entre o motor EFACEC e o motor WEG. As diferenças podem ser da ordem da dezena, contudo não alteram globalmente os resultados.

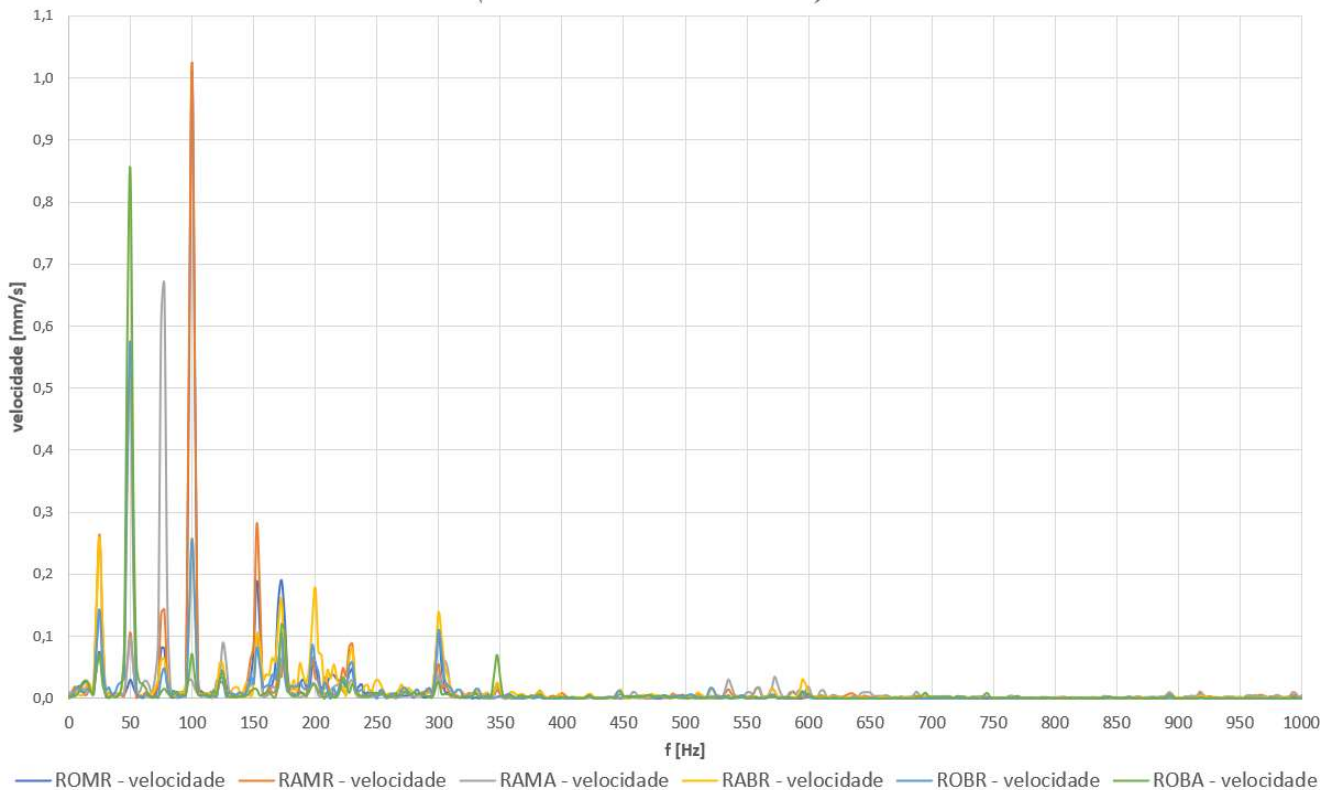
*MOTOR WEG W22 SP IE4 SN 1051123807 + BOMBA EFACEC CJG 125-315 SN 22843004*  
*Velocidade (EE CURVACEIRAS GRUPO 4) - 19SET2023*

**Observações** As medidas de velocidade de vibração na bomba, foram efetuadas diretamente na caixa de rolamentos enquanto que no motor foram utilizadas as bases existentes para execução de medidas de vibração.  
Os valores RMS de velocidade de vibração registadas têm valor irrelevante.  
Portanto, ao nível de desequilíbrios, desalinhamentos ou folgas, não foram registados quaisquer indícios de possível causa de falha, que requeiram acompanhamento.

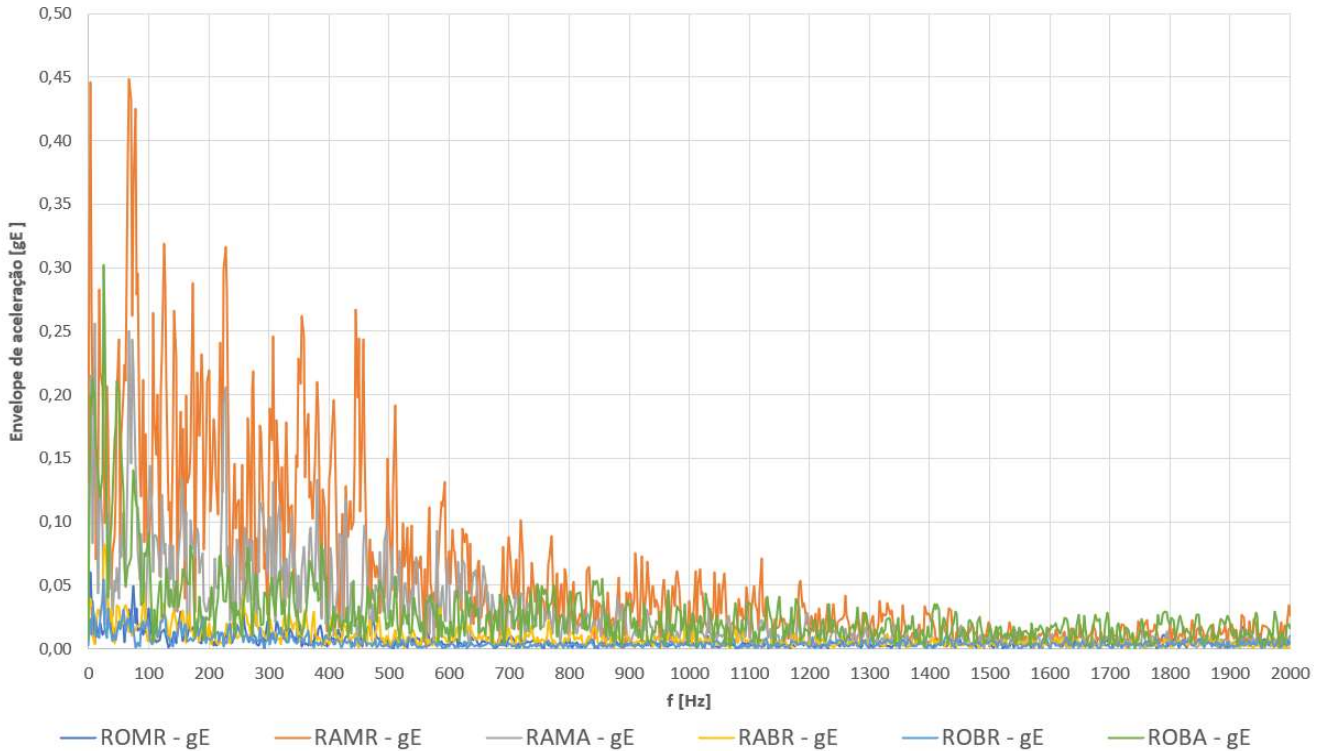
**MOTOR WEG W22 SPI E4 SN 1051123807 + BOMBA EFACEC CJG 125-315 SN 22843004 -  
Envelope de aceleração gE (EE CURVACEIRAS GRUPO 4) - 19SET2023**

**Observações** Este grupo tem valores globais de envelopes de aceleração que indiciam a existência de uma avaria no RAMR que obriga a um acompanhamento extraordinário. Esta situação foi diagnosticada após a colocação em serviço em 2019 destes motores WEG W22. Neste momento esta situação está sob vigilância, atendendo a que os motores já estiveram no reparador oficial da WEG, que comunicou não existir qualquer problema nos motores, alegando que o problema deverá ser da instalação.

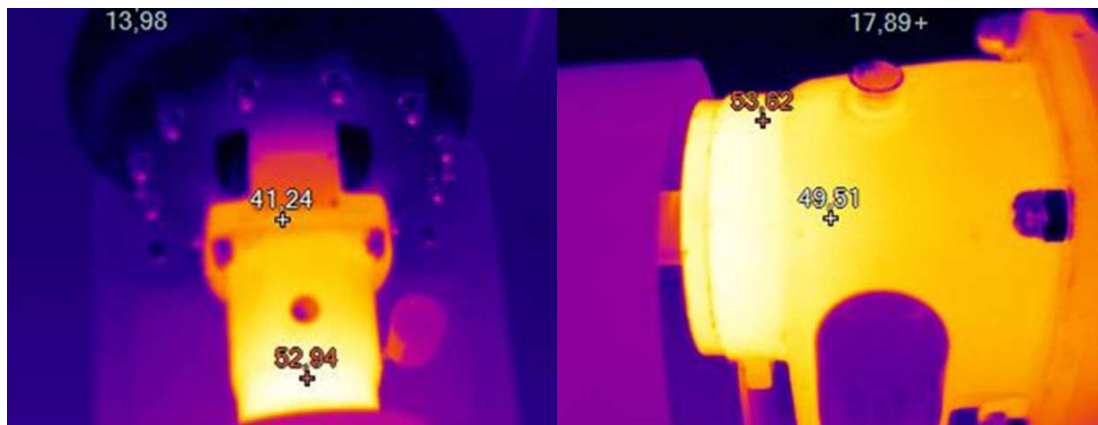
1.2 ROA 42 °C SKF 23NU09 ISO VG46 IV≥105 2000h

**Observações** Temperaturas normais de funcionamento quer para os rolamentos, quer para o lubrificante.

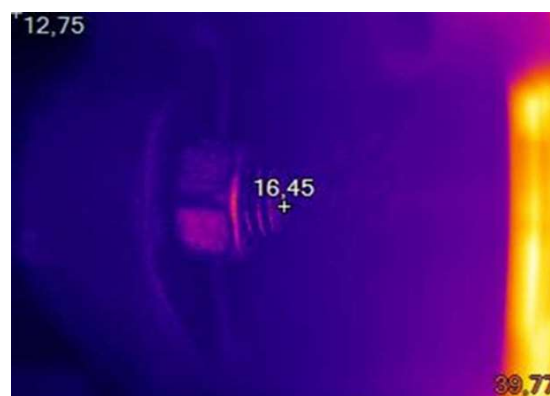
## 2. Bomba - empanque (caixa e isolamento)

**Observações** Sem registo de perda de água nem de aquecimento.

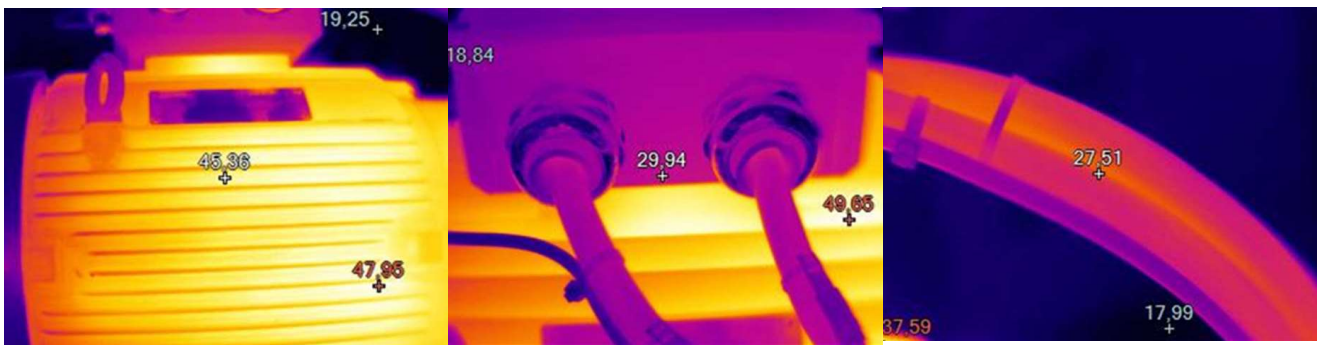
### 3. Motor - carcaça e cablagem

Termistor (PTC) num enrolamento para proteger o motor quando a temperatura atingir os 155 °C

**Observações** Valores normais de temperatura.

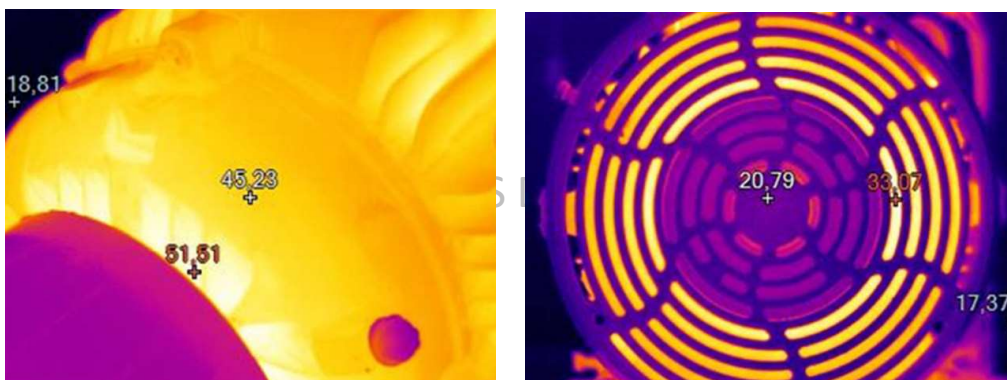
### 4. Motor - rolamento ataque e oposto

4.2 ROA 53 °C 6212 ZZ C3 (selado - sem relubrificação)

**Observações** A temperatura do lado do ataque foi corrigida porque a proteção do acoplamento não permitiu fazer a medição diretamente na zona do rolamento.  
A temperatura do lado oposto ao ataque foi corrigida atendendo ao efeito da ventilação forçada para arrefecimento da carcaça do motor.  
As temperaturas ajustadas encontram-se no intervalo normal de funcionamento.

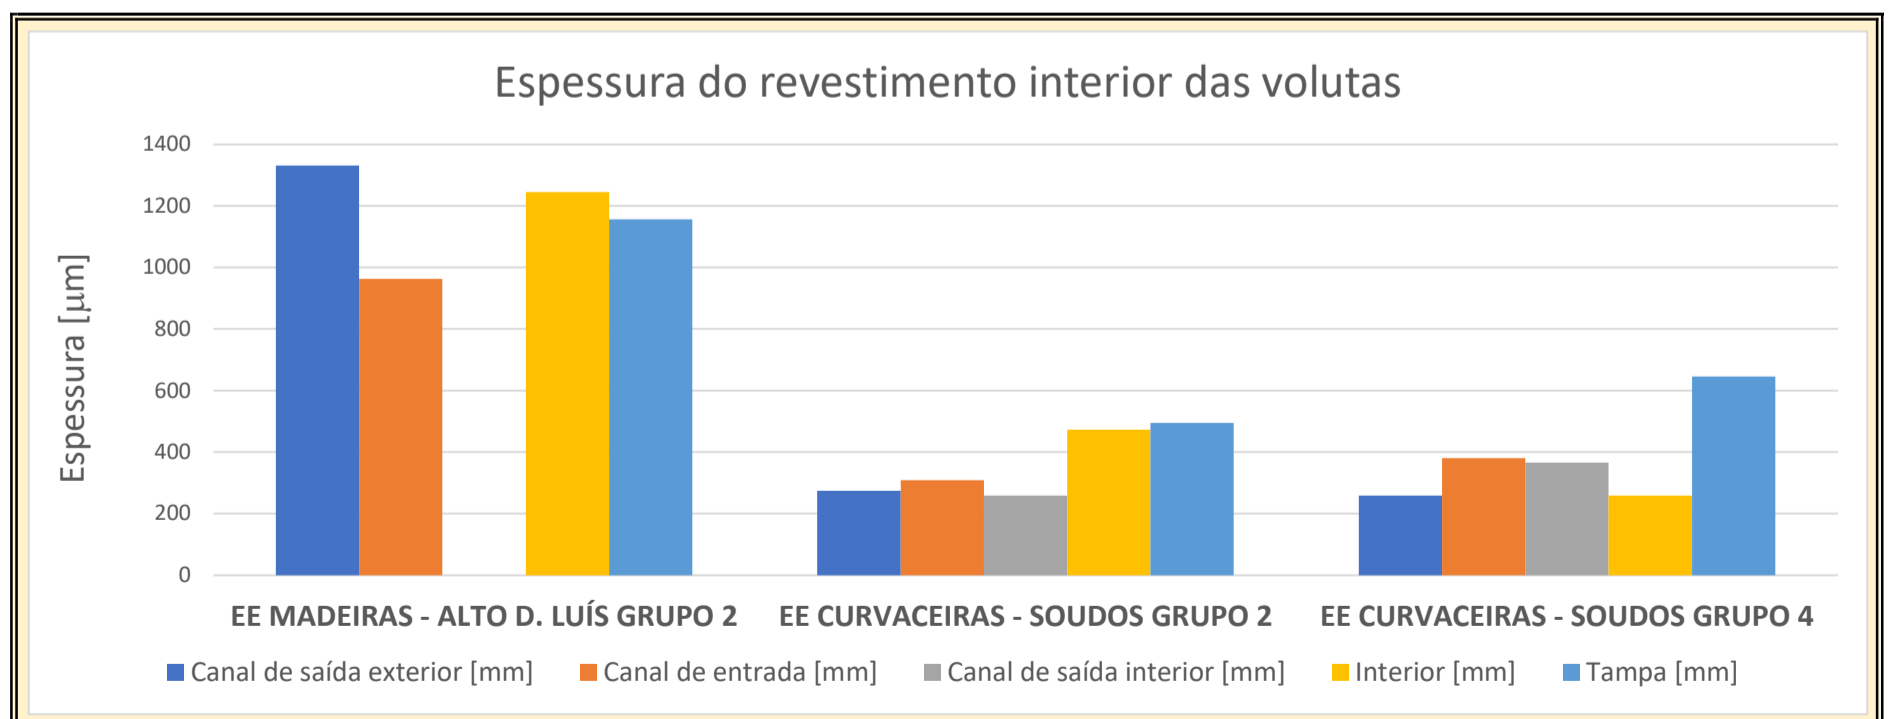
Observações A espessura de revestimento no grupo 2 da EE de Madeiras é significativamente superior (>800 µm) aos outros dois grupos que têm espessuras de revestimento semelhantes (essencialmente entre os 200 e os 400 µm).

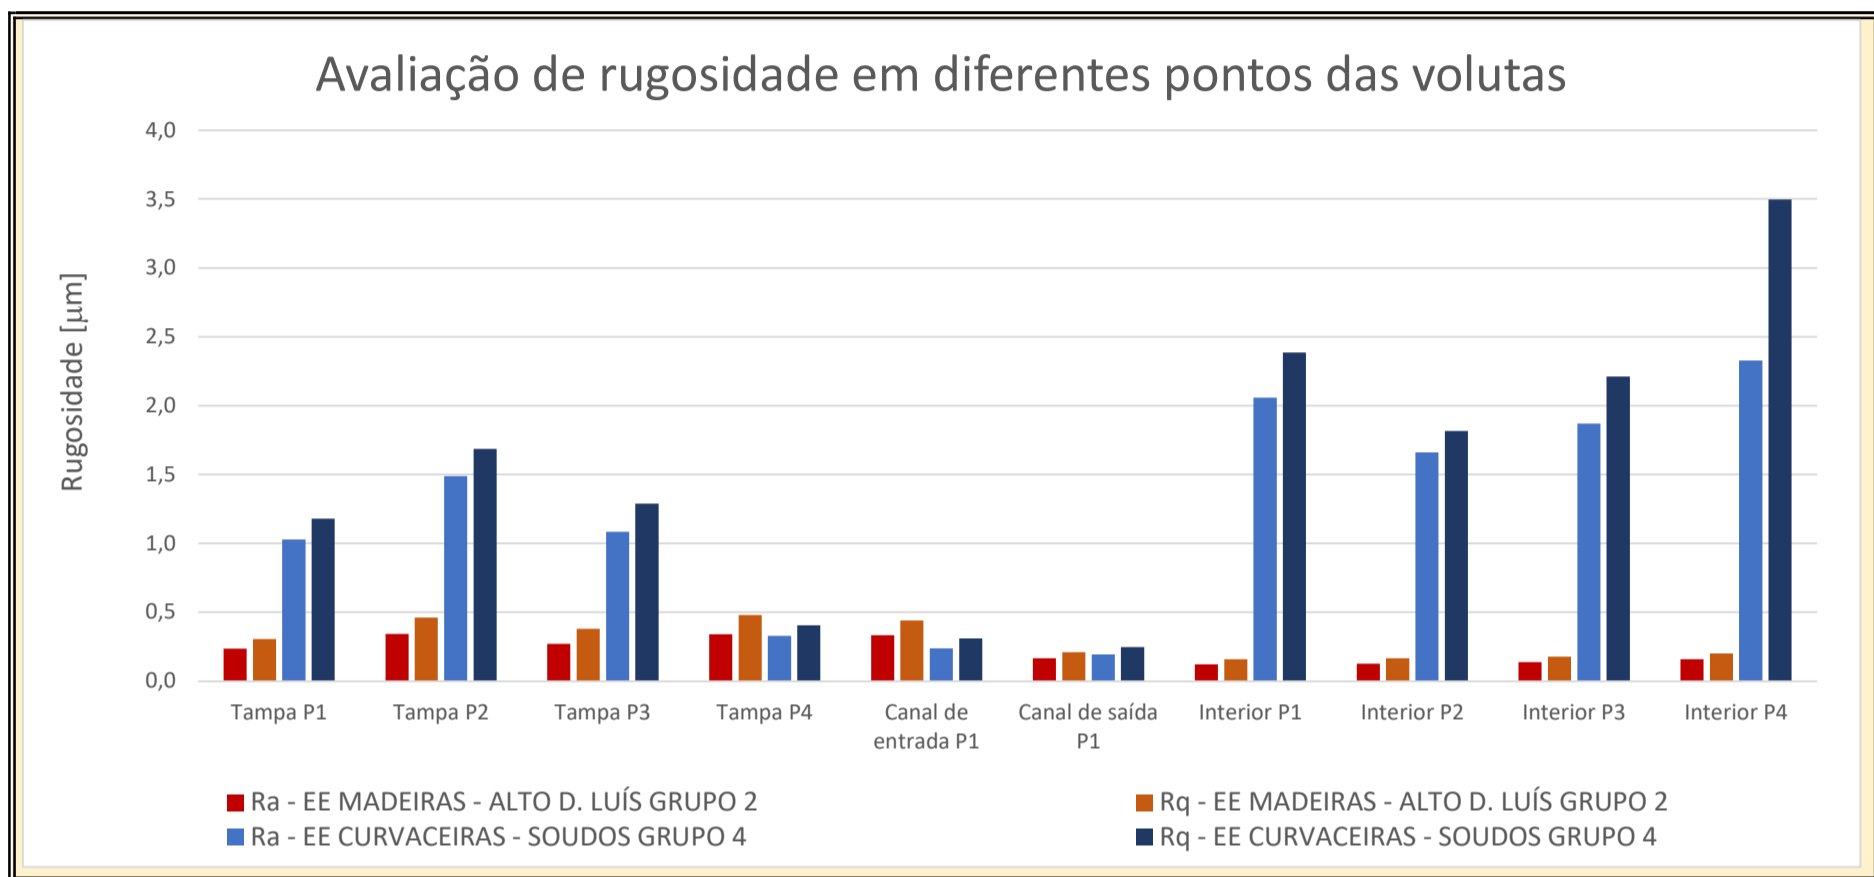
### 3. Comparação do trabalho realizado - voluta: rugosidades

Não foi possível medir a rugosidade do revestimento da bomba do grupo 2 da EE Curvaceiras porque esta foi a primeira bomba intervencionada e o rugosímetro ainda não tinha sido adquirido. Constata-se facilmente com a leitura do gráfico de rugosidades, que o revestimento da bomba do Grupo 2 da EE de Madeiras apresenta uma rugosidade significativamente inferior à bomba do grupo 4 da EE de Curvaceiras.

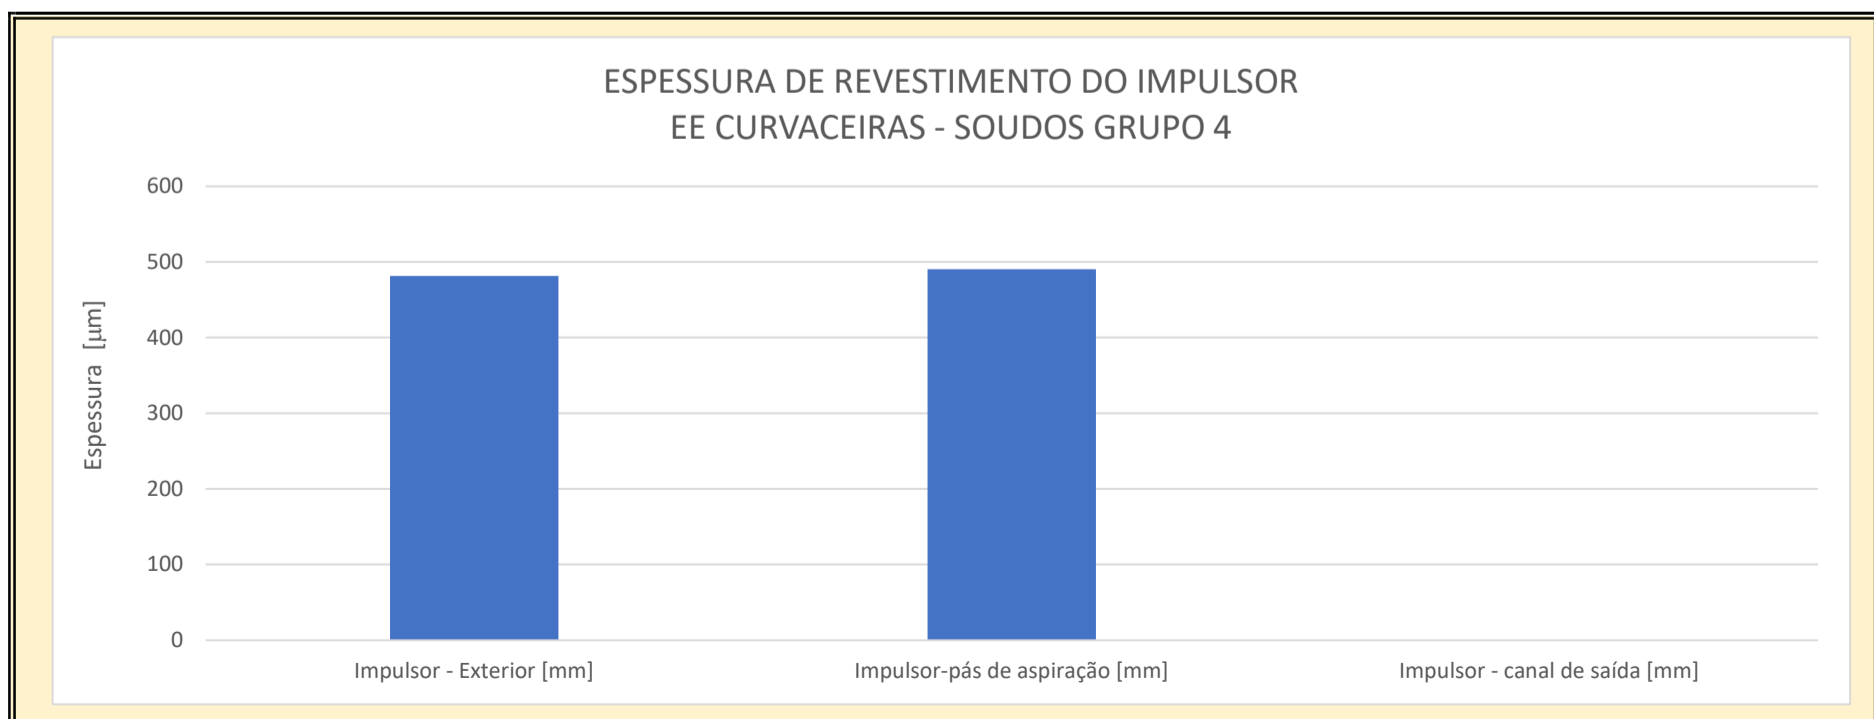
Apenas o impulsor da bomba do grupo 4 da EE Curvaceiras foi revestido.  
Em impulsores de dimensões semelhantes às deste impulsor é praticamente impossível de fazer medições de espessuras nos canais de saída. O valor médio da espessura de revestimento medida, aproxima-se do valor pré-definido de 500 µm.

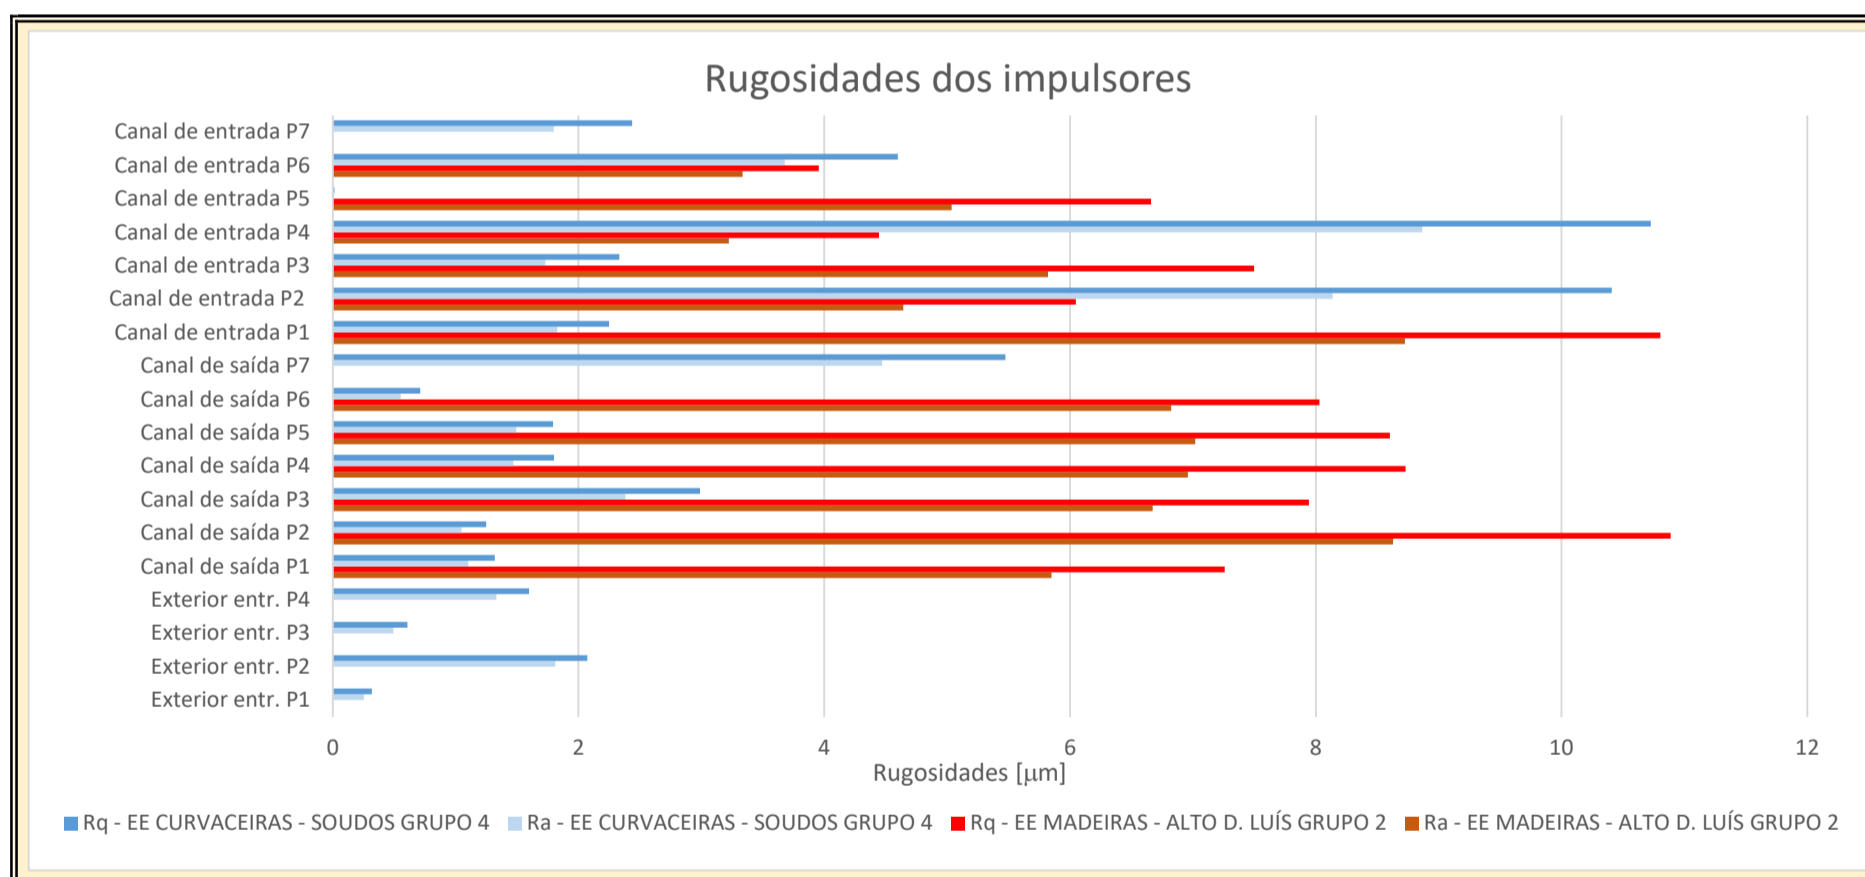
A comparação é feita entre um impulsor em Bronze revestido da bomba do grupo 4 da EE Curvaceiras, com um impulsor em Bronze que não foi revestido da bomba do grupo 2 da EE de Madeiras.

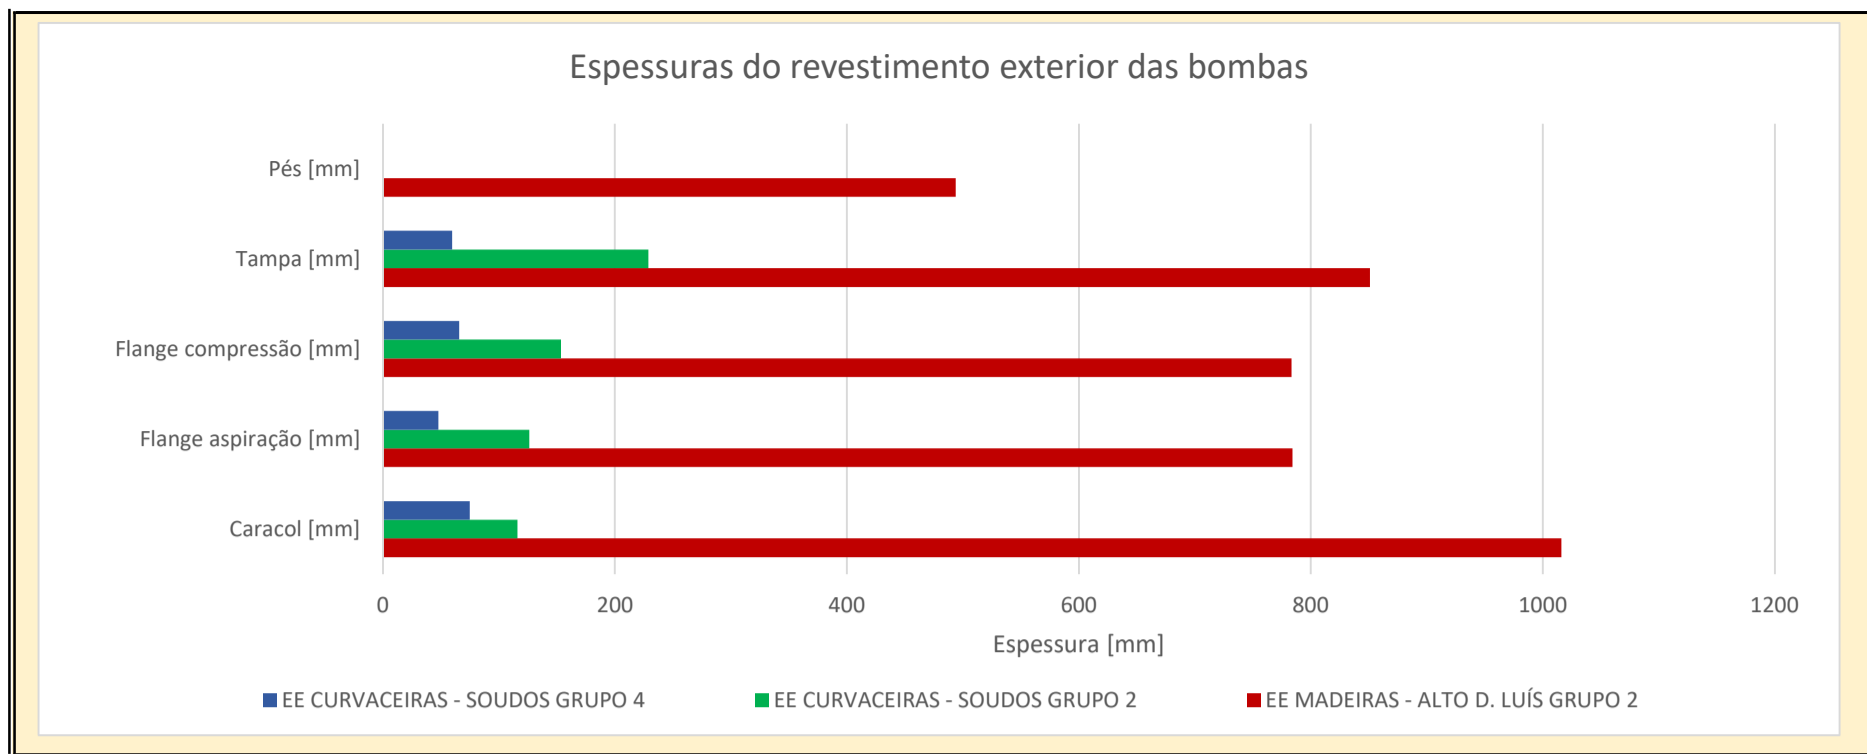
## 6. Comparação da voluta da bomba - revestim. exterior - espessuras

Observações: Apenas o revestimento exterior da bomba do grupo 2 da EE de Madeiras tem o nível mínimo de espessura de 200  $\mu\text{m}$ . As duas bombas da EE Curvaceiras (grupo 2 e grupo 4) não apresentam a espessura admissível.
