INSTITUTO SUPERIOR DE ENGENHARIA DE LISBOA

**Patologias no Pavilhão 16A do Centro Hospitalar
Psiquiátrico de Lisboa, propostas de resolução dessas
patologias e preparação de documentação técnica para
concurso**

Relatório de Estágio para obtenção do grau de Mestre em Engenharia Civil - Perfil de
Edificações

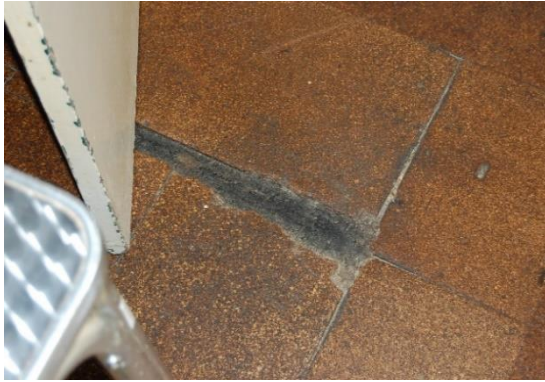
As anomalias verificadas consistem em destacamentos (Figura 3.20), alterações da cor e desgaste do revestimento (Figura 3.21), que ocorreram devido à falta de manutenção, queda de objetos e líquidos, e acidentes com os pacientes que residem no edifício.

Figura 3.20 - Destacamento da cortiça [JC,NQ].

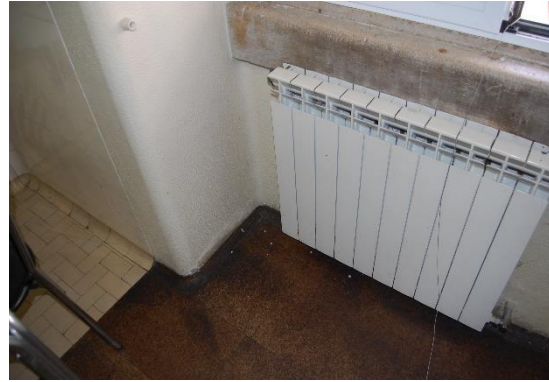
Figura 3.21 - Desgaste da cortiça [JC,NQ].

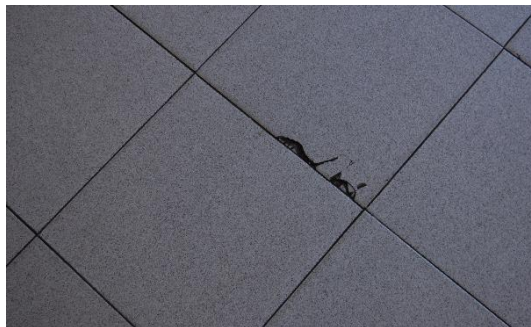
A enfermaria (nº3), o gabinete do piso 0 (nº21) e um gabinete do piso 1 (nº33) encontram-se com o pavimento revestido com mosaicos cerâmicos, que se apresenta com fraturas (Figura 3.22), desgaste e manchas escuras (Figura 3.23 e Figura3.24).

- A queda de objetos e líquidos;
- O desgaste normal da superfície;
- Acidentes envolvendo os pacientes.

Figura 3.22 – Mosaico cerâmico fraturado [JC, NQ].

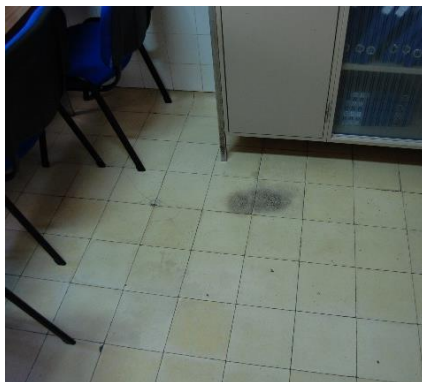
Figura 3.23 – Manchas escuras sobre o revestimento [JC, NQ].

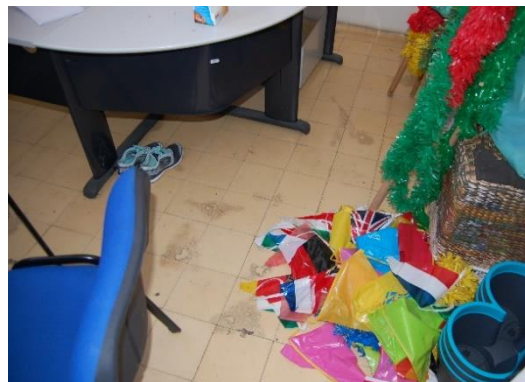
Figura 3.24 - Vestígios de cola sobre o mosaico cerâmico [JC, NQ].

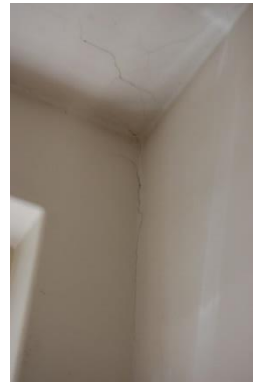
Figura 3.28 - Fendas no teto e parede do gabinete nº 23 [JC, NQ].

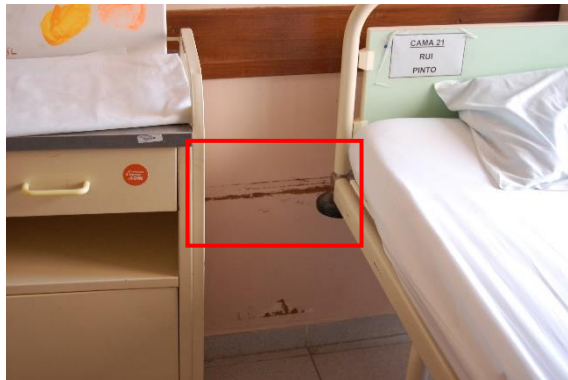
Em toda a extensão do revestimento interior é possível visualizar nas zonas mais inferiores o desgaste da superfície, com maior incidência nos quartos e nas alas. Este problema surge devido à movimentação dos móveis e dos pacientes junto às paredes, e devido ao tipo de cama utilizado no edifício para os pacientes, que têm na sua constituição pequenos discos de plástico nos bordos para proteção da cama contra o choque, que em contacto com a parede provocam a sua abrasão (Figura 3.31).

Figura 3.31 - Abrasão provocada pelas camas [JC, NQ].

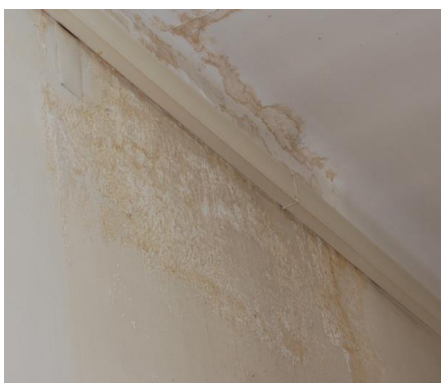
Devido à dificuldade de acesso à cobertura, as operações de manutenção e limpeza são insuficientes, proporcionando o aparecimento de anomalias como fendas (Figura 3.40), criptoflorescências (Figura 3.41) e o destacamento do revestimento (Figura 3.42)

Figura 3.41 - Eflorescências na Ala Direita do Piso 1 [JC, NQ].

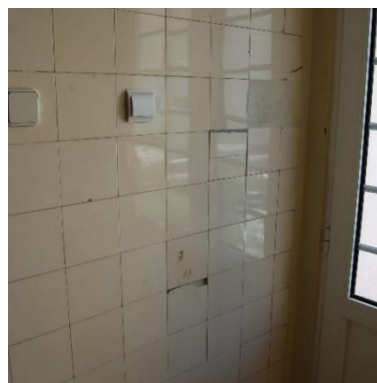
É possível verificar o destacamento, fissurações, fraturas e desgaste de alguns azulejos. Na Figura 3.49 observa-se um azulejo fraturado, na Figura 3.50 e Figura 3.51 é possível ainda verificar que as zonas onde ocorreu um destacamento, o problema foi solucionado com a aplicação de uma argamassa no espaço aberto. Causa problemas estéticos no revestimento, podendo provocar o destacamento dos azulejos mais próximos se o problema não for solucionado rapidamente.

Figura 3.50 - Destacamento dos azulejos na Circulação da Copa [JC, NQ].

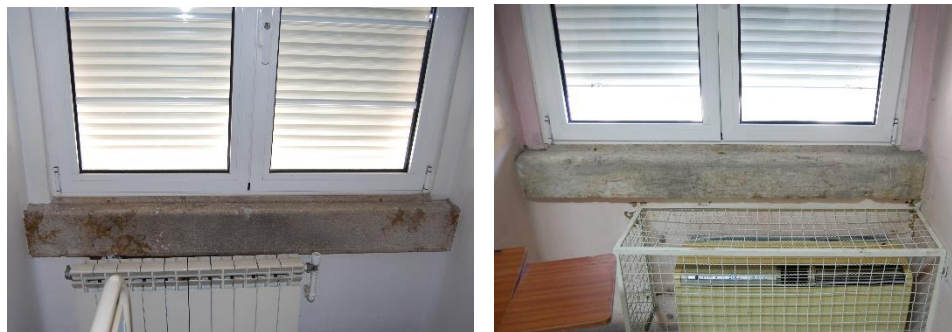
No interior do edifício é possível verificar o desgaste e a existência de filmes negros nos peitoris das janelas (Figura 3.53). Os filmes negros são camadas finas de cor negra que aderem à pedra, provocando alterações superficiais no elemento sobre o qual se apoiam. A causa para a ocorrência deste fenómeno está relacionada com a falta de limpeza das sujidades que se depositam sobre a superfície [17].

Figura 3.53 - Peitoris interiores [JC, NQ].

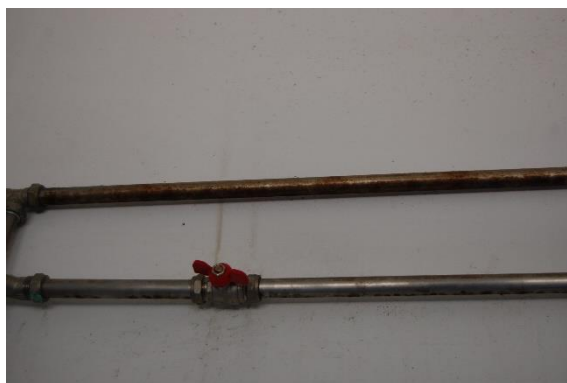
A rede de abastecimento de água é constituída por tubos de aço galvanizado, sendo possível observar a deposição da ferrugem sobre a canalização (Figura 3.54), situação que ocorre essencialmente nas instalações sanitárias, devido à presença de água.

Figura 3.54 - Canalização oxidada [JC, NQ].

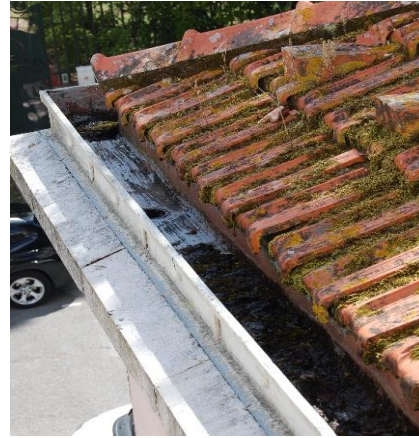
A rede de drenagem de águas pluviais apresenta deficiências normais, que advém essencialmente da falta de manutenção que é necessária para um correto escoamento das águas pluviais. Nas caleiras é visível a acumulação de sujidades e outros tipos de resíduos (folhas, guanos) que provocam o seu entupimento (Figura 3.58), que por sua vez podem causar infiltrações e problemas de humidade no interior do edifício.

Figura 3.58 – Acumulação de sujidades na caleira [JC, NQ].

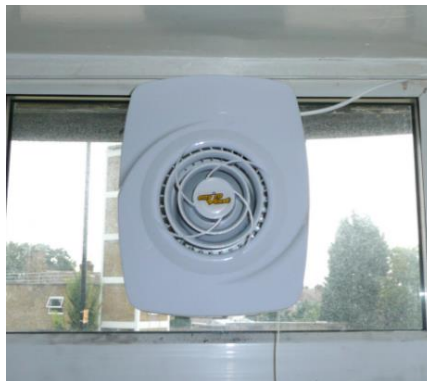
Figura 4.30 – Extrator de ar [50].

Para evitar o aparecimento deste fenómeno, deve ser feita uma melhoria na ventilação para que o vapor de água não atinja o limite de saturação. Aconselha-se a abertura das portas e das janelas depois do período de banho, para a renovação do ar interior e a eliminação dos maus odores.

Para ajudar a ventilação pode ser colocado um extrator de ar na janela ou na parede, sendo necessário neste caso a abertura de um roço (Figura 4.30).

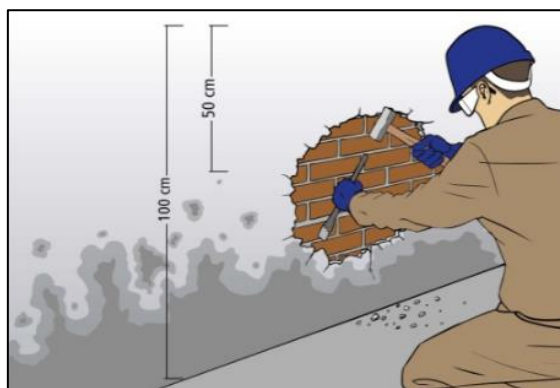
Figura 4.31 – Picagem do reboco degradado devido à humidade do terreno [52].

Na cave é necessário aplicar um reboco de impermeabilização, para garantir uma proteção adequada contra a humidade proveniente do terreno. Apresenta-se como a melhor opção, em comparação com a execução de barreiras de impermeabilização, cujo processo é bastante difícil e complexo para construções antigas [51].

1. Remoção do reboco antigo até ao tosco da parede. Deve ser removido até uma altura de 1.0 m desde o chão, ou até 0.50 m acima das manchas de humidade. A tarefa pode ser realizada com um martelo e escopro ou um martelo elétrico, dependendo da dimensão da área a intervir (Figura 4.31) [52];

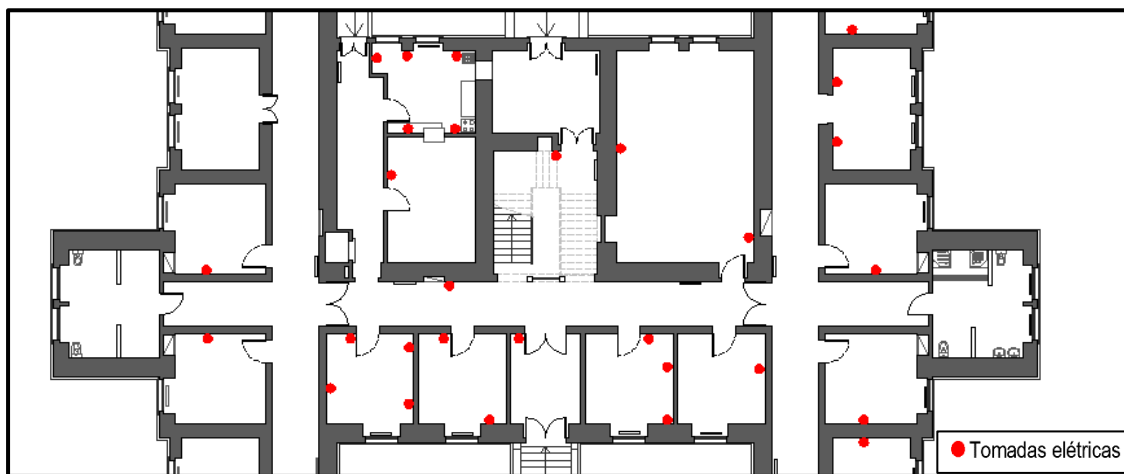
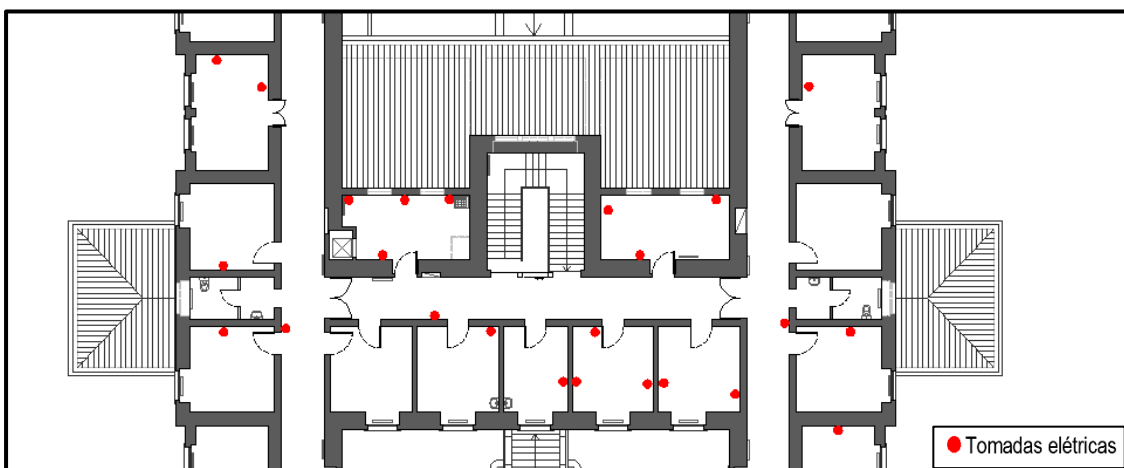
A rede elétrica no edifício é antiga, existindo problemas relacionados com a tensão disponível. As tomadas elétricas e os interruptores também se apresentam danificados em certos locais. Existem compartimentos sem acesso à rede elétrica, e outros em que não foi possível verificar a sua existência devido à colocação de móveis e outros objetos junto às paredes.

Apresenta-se na Figura 5.1 e Figura 5.2 o mapa de localização das tomadas existentes no núcleo central do Pavilhão 16A.

Figura 5.1 - Localização das tomadas elétricas no piso 0. Adaptado de [Arquivos do CHPL].

Figura 5.2 - Localização das tomadas elétricas no piso 1. Adaptado de [Arquivos do CHPL].

Aconselha-se a realização de uma revisão completa da rede elétrica, incluindo interruptores e tomadas elétricas, e a substituição de todos os elementos danificados.

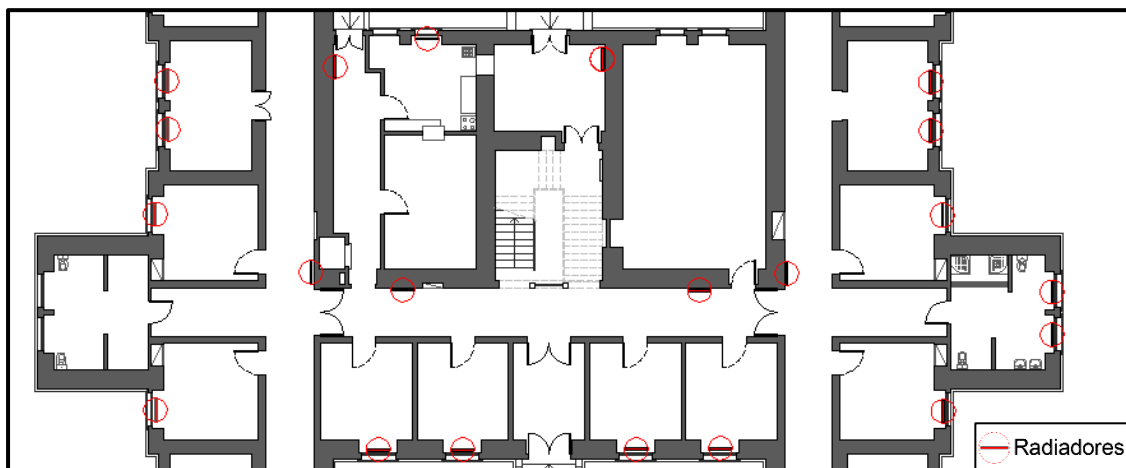
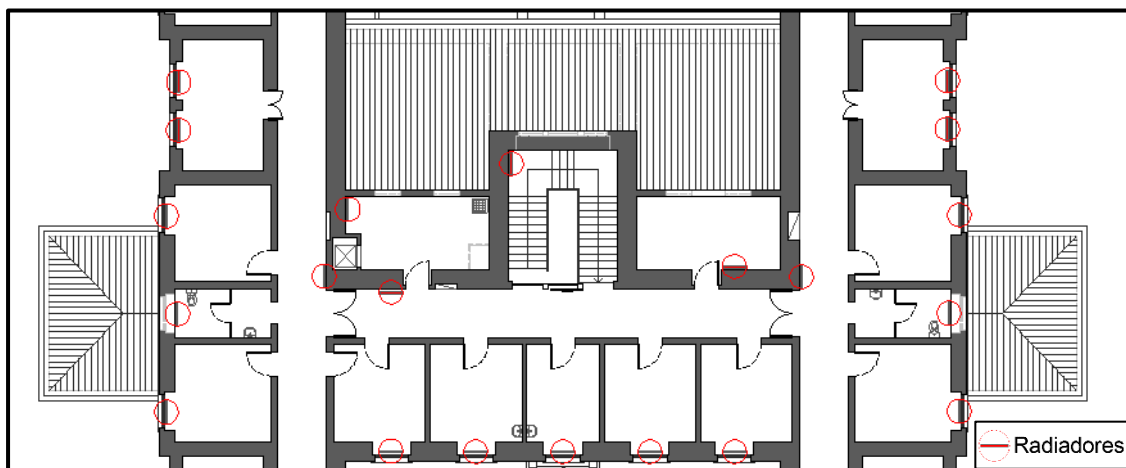
No Pavilhão 16A a climatização é feita com recurso a radiadores a água aquecida em caldeira, que estão fixados nas paredes. Existem radiadores que encontram-se com deficiências, impossibilitando o aquecimento de determinados espaços durante a época de Inverno.

Apresenta-se na Figura 5.3 e Figura 5.4 a planta de localização dos radiadores existentes no edifício.

Figura 5.3 - Localização dos radiadores no piso 0. Adaptado de [Arquivos do CHPL].

Figura 5.4 - Localização dos radiadores no piso 1. Adaptado de [Arquivos do CHPL].

Aconselha-se a realização de uma revisão completa da rede de climatização e a substituição dos radiadores existentes por elementos de maior eficiência.
