Reabilitação do Edifício 21B do Centro Hospitalar Psiquiátrico de Lisboa

Memória Descritiva e Justificativa

FÁBIO RUBEN SEMEDO LOPES
(Licenciado em Engenharia Civil)

Outubro de 2016

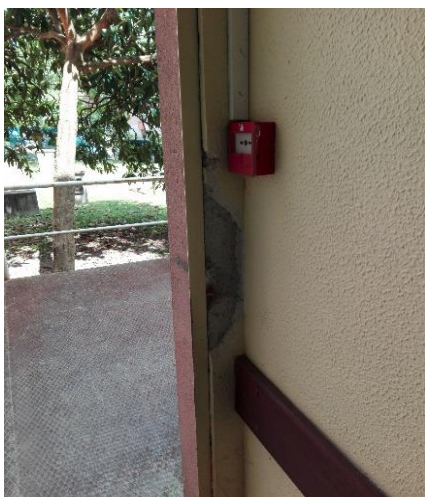
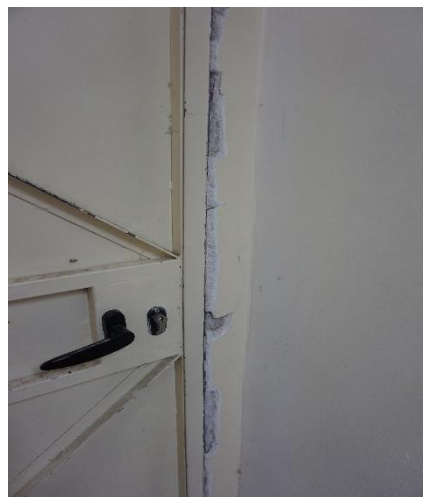
Para além das empenas das paredes, existem duas portas que dão ligação ao exterior em alumínio, que apresentam na sua periferia destacamentos acentuados do reboco (figura nº 25 e figura nº 26).

Figura 25 – Destacamento do Reboco na periferia da porta

Figura 26 – Destacamento do Reboco na periferia da porta

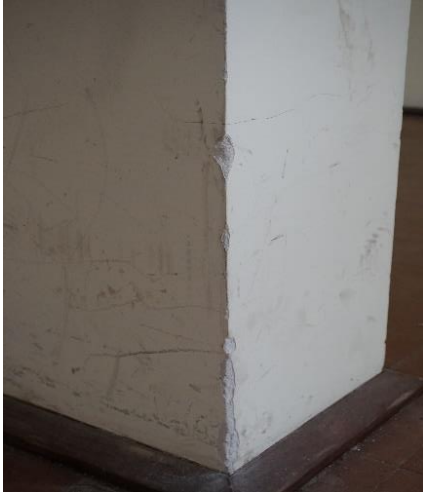
Os quartos e as salas de convívio são os locais mais afetados ao nível do revestimento de reboco. Nessas divisões verificam-se destacamentos nas empenas das paredes, preferencialmente nas zonas inferiores, coexistindo ocasionalmente também em zonas superiores da parede (figura nº 27 e figura nº 28).

Figura 27 – Destacamento do revestimento na empena da parede

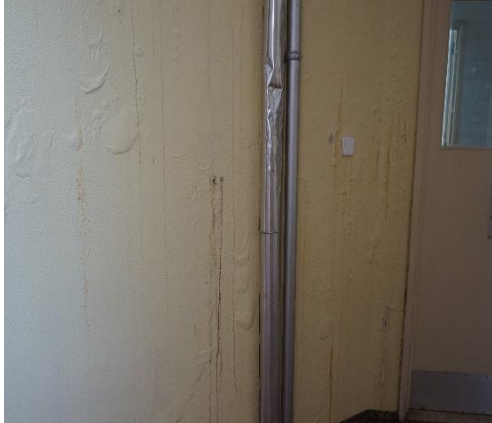
Figura 36 – Empolamento da Pintura

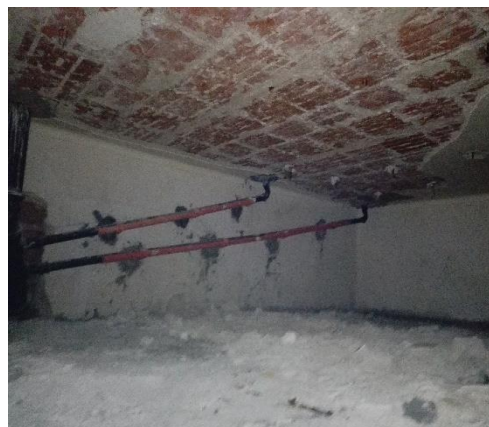
Figura 40 – Destacamento do Revestimento da Laje aligeirada

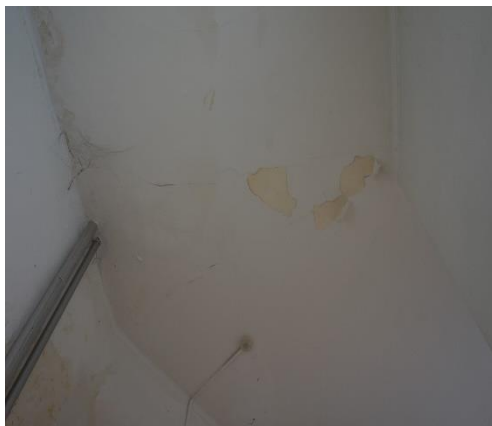
Figura 49 – Descasque da pintura no teto

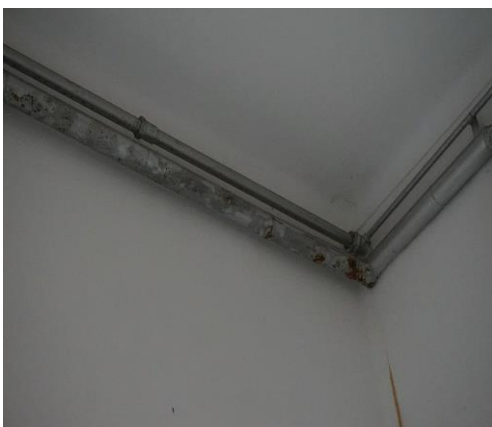
Figura 54 - Oxidação das Redes de abastecimento de água

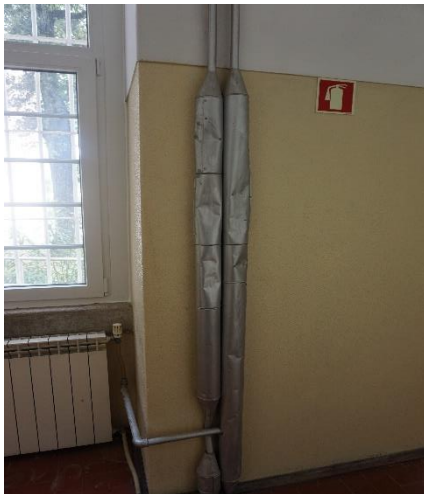
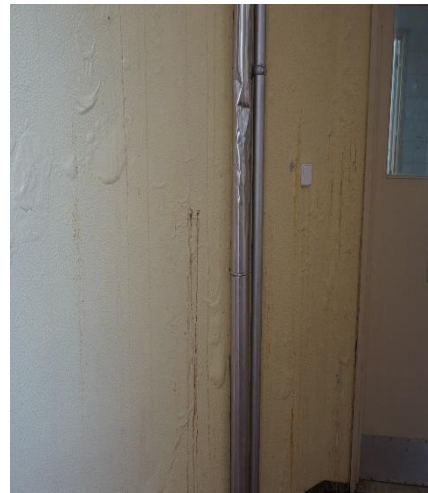
Nos corredores do edifício 21B existem rede de abastecimento de água quente em aço galvanizado revestidas em certas zonas por latão, apresentando-se atualmente em mau estado de conservação (deformações) até uma altura de 1,80 metros, conforme se pode verificar nas figuras nº 57 e 58.

Estes revestimentos em latão no seu interior encontram-se preenchidos com lã de rocha para melhorar a eficiência energética (que reduz a perda de calor no percurso da água quente) e impede que a tubagem fique com temperaturas demasiado elevadas, que poderão originar queimaduras ao toque. Trata-se de patologias que não põem em causa o bom funcionamento das próprias tubagens, daí, até à data não terem sido substituídas.

Figura 57 – Deformação das redes de abastecimento de água quente

Figura 58 – Deformação das redes de abastecimento de água quente

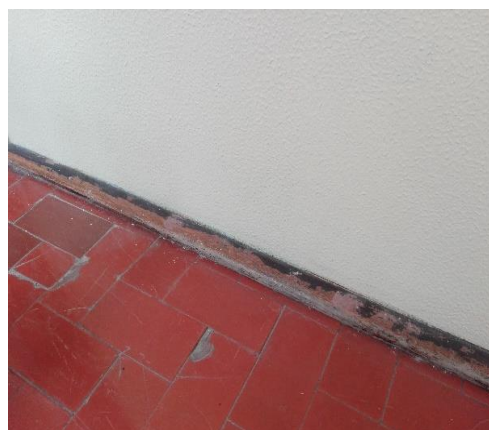
O envelhecimento dos rodapés é uma patologia corrente em edifícios deste tipo, com a agravante de este edifício estar devoluto desde maio de 2014. O envelhecimento dos rodapés é bastante perceptível nos quartos, corredores e nas salas de convívio, apresentando uma tonalidade mais clara (figuras nº 67 e 68).

Figura 68 – Envelhecimento dos rodapés em madeira

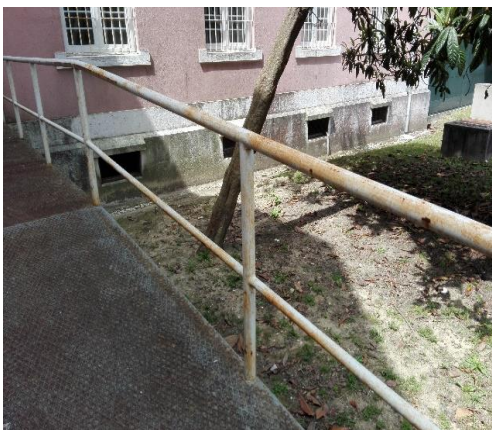
O corrimão que se localiza na entrada para o edifício 21B, pelo lado pertencente ao Centro Hospitalar Psiquiátrico de Lisboa, apresenta sinais de oxidação, bem como desgaste ao nível da pintura. As figuras nº 78 e 79 ilustram o estado atual da patologia.

Figura 78 – Oxidação do corrimão

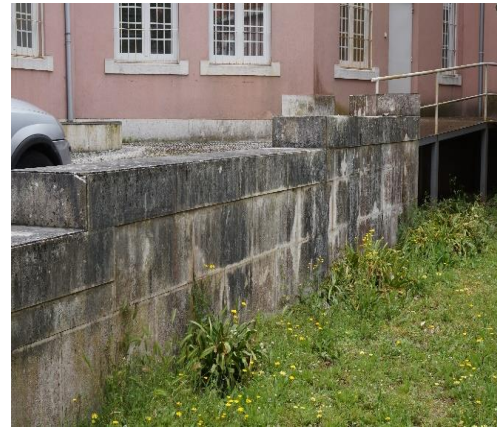
Figura 85 - Colonização biológica, manchas negras e sujidade na pedra de calcário

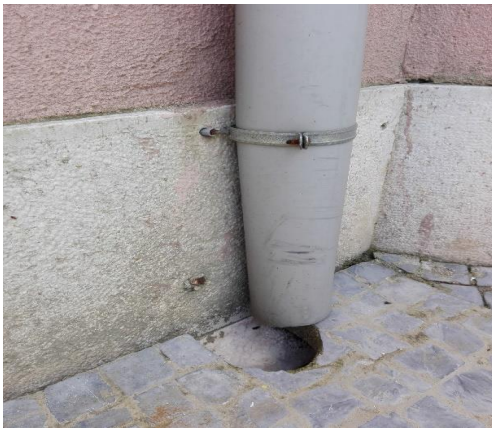
Através das figuras nº 90 a 93 é possível observar o desalinhamento do tubo de queda, bem como o percurso dos carrinhos de transporte e os sinais de embates sucessivos que o tubo de queda foi sofrendo ao longo dos anos.

Figura 90 – Sinais de colisão do tubo de queda

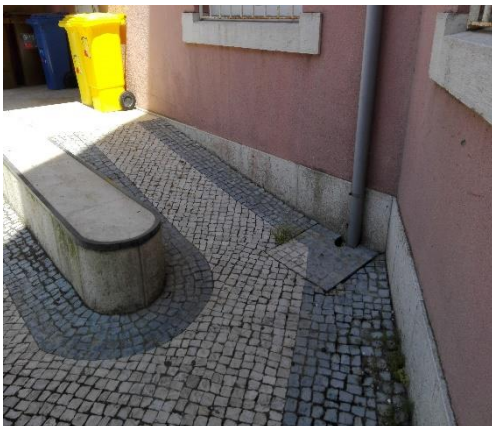
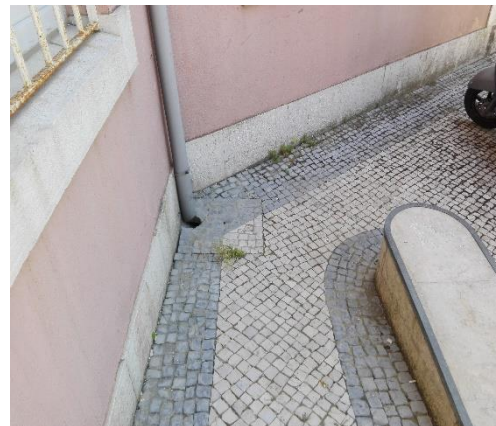
Figura 92 – Percurso dos carrinhos de transporte

Figura 93 - Percurso dos carrinhos de transporte

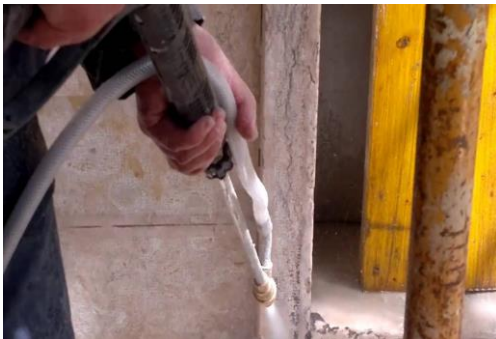
Figura 111 – Aplicação de um jato de água na pedra

Este tipo de reparações poderá apresentar um grau de complexidade elevado dependendo do grau de sujidade que a pedra apresente. Geralmente, a limpeza através de pulverização com água e escovagem (com escovas de nylon) nas zonas mais críticas costuma revelar-se eficaz na maioria dos casos, conforme se pode verificar na figura nº 111 e na figura nº 112 (Silva, 2006).

- limpeza por via húmida;
- limpeza por via seca;
- limpeza através de biocidas.
