Acompanhamento da Empreitada Geral de Alteração da Rede de Águas Residuais no Cascais Shopping

Relatório de Estágio para obtenção do grau de Mestre
em Engenharia Civil

Dezembro de 2016

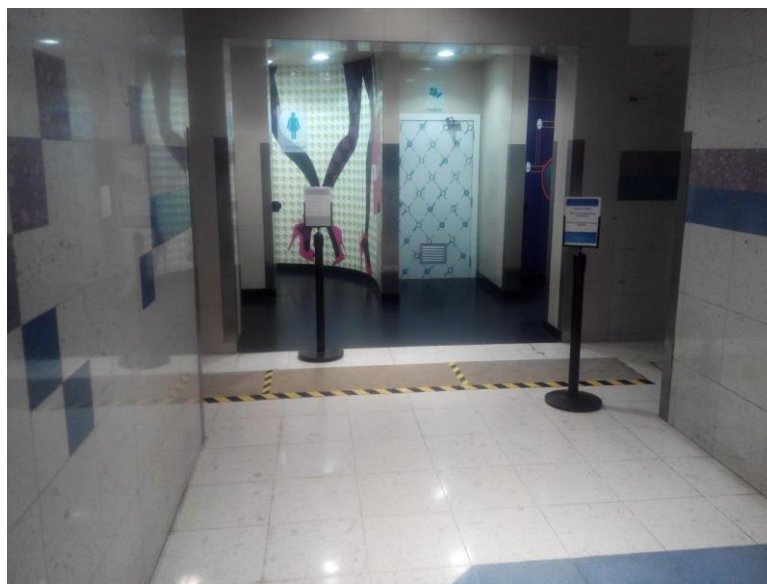
Figura 9 - Solução adotada para transição de pavimento

A grande maioria do trabalho efectuado, contemplava principalmente a abertura e fecho de valas, sendo que as valas dificilmente eram abertas e fechadas na mesma noite, pelo que tinha de ser garantida a passagem em segurança por cima da zona de trabalho durante o período diurno. Para contornar este constrangimento foi utilizada uma placa de MDF 19 mm rampeada nas suas faces e sinalizada, de modo a garantir uma melhor visualização, segurança e uma transição mais suave, como pode ser observado na Figura 9.

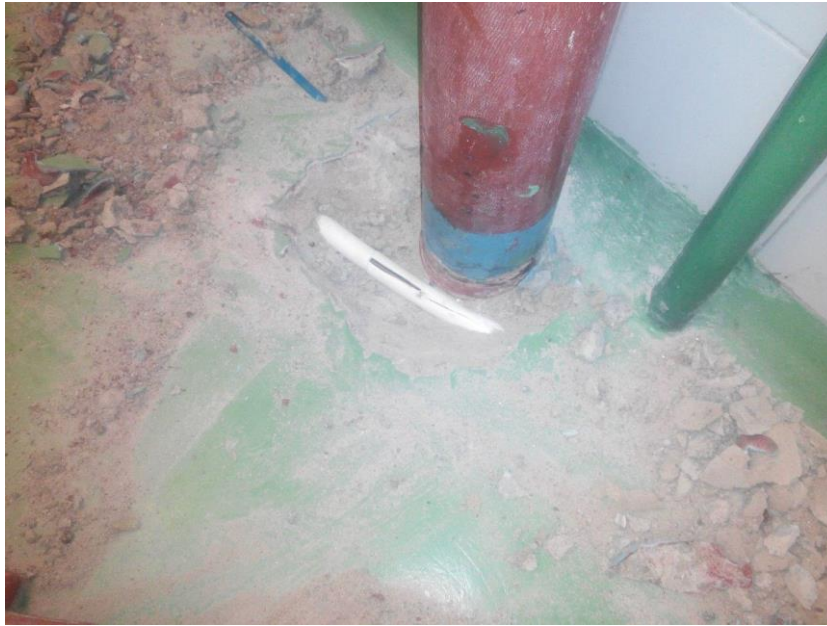
Figura 10 - Localização da tubagem de gás

Apesar da existência de plantas de localização das restantes especialidades, nomeadamente planta de traçado de gás, instalações elétricas, telecomunicações, rede de água de abastecimento e rede de incêndios, a sua localização não era exata. Aquando da alteração dos tubos de queda que vêm do segundo piso foi danificado um dos tubos de gás que alimenta alguns dos restaurantes. Apesar de estar identificado nas plantas não estava sinalizada a sua passagem junto ao tubo de queda, como representado na Figura 10.

Mesmo existindo plantas de especialidades, antes do início da abertura de valas, era passado um sensor de multi materiais de forma a se tentar garantir a integridade de elementos existentes. Contudo existiram alguns falsos positivos e outras situações não passíveis de ser identificadas, como foi o caso da rotura da tubagem de gás, já referida, sendo que a tubagem de gás passava junto a um tubo de metalite. Assim o sensor não acusou a passagem de um elemento de cobre.

Apesar do dano efetuado na rede de gás, a segurança dos elementos de trabalho esteve sempre, tanto quanto possível, garantida. Antes do início dos trabalhos de demolição do pavimento era sempre cortado o fornecimento de gás de todo o corredor que se encontrava em trabalhos, assim o único gás existente em caso de fuga era o contido na tubagem. Este tipo de trabalho contemplava a necessidade de corte com equipamento mecânico, demolições. Devido à existência de outras infraestruturas, a equipa de trabalho tinha sempre na sua proximidade um extintor de CO₂, de forma a garantir que os trabalhadores presentes pudessem, na medida do possível, ser a primeira resposta à extinção de um incêndio em caso de acidente.

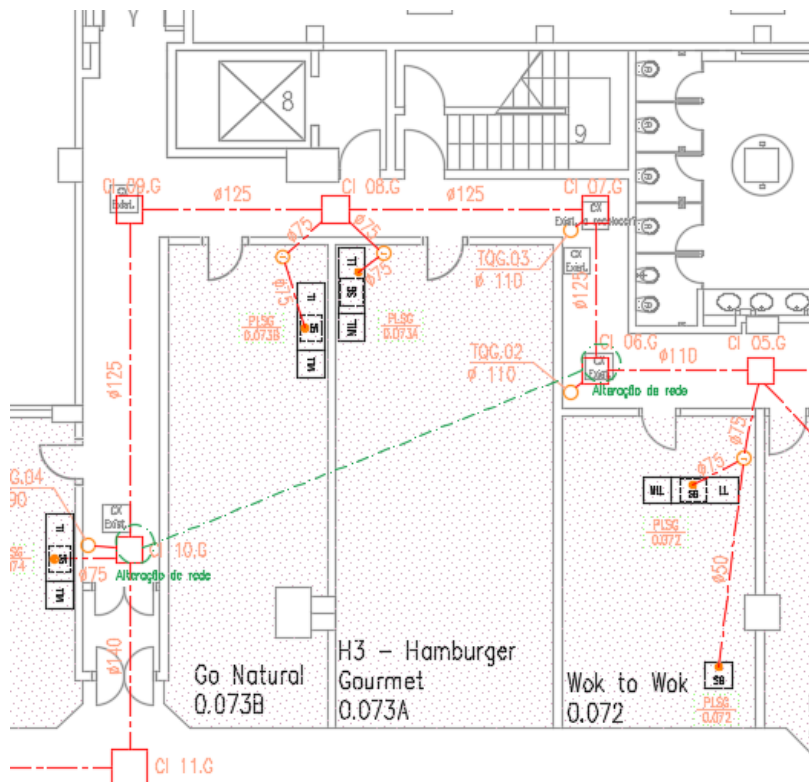
Figura 13 - Alteração proposta de traçado

Um segundo pedido de alteração de projeto foi efetuado quando se fez a ligação da caixa 07 à caixa 09, a travessia da vala era realizada junto de um pilar. A zona de trabalho era já em piso térreo. Existia a possibilidade da fundação estar relativamente próxima da superfície, pelo que se fez um ensaio de demolição da zona, tendo-se constatado que a face superior da sapata se encontrava muito próxima da superfície, como se observa na Figura 12.

Devido à localização da sapata, foi solicitado ao dono de obra um traçado alternativo, considerando a utilização de uma rede existente que ligava a caixa 07 à caixa 09, de modo a evitar a demolição da sapata do pilar. Como a loja 0.073A estava já ligada à caixa 06 e a loja 0.073B à caixa 10, foi aprovada pelo dono de obra a alteração solicitada. A representação da alteração proposta está na Figura 13. A alteração proposta está representada em traçado verde.

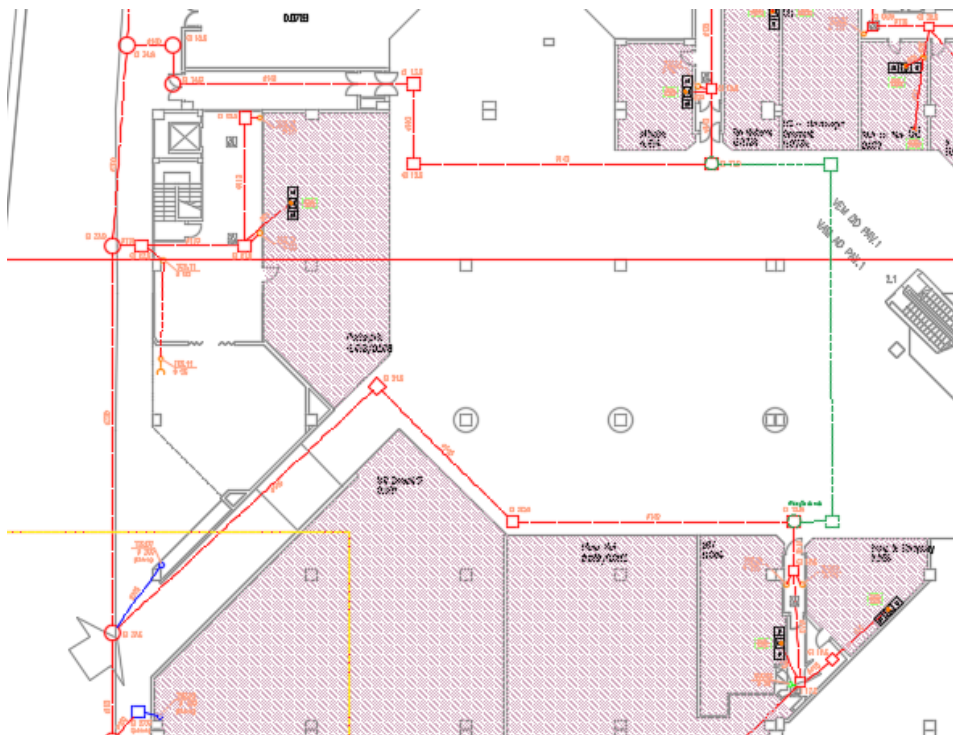
Figura 16 - Representação de alteração proposta

Durante o estudo do projeto inicial, avaliou-se a execução do troço que faz a ligação da caixa 16 à caixa 29, sendo um troço de trabalho a executar numa das entradas do Centro Comercial com grande afluência, a entrada junto à loja 0.001, foi efetuado um pedido junto do dono de obra para ser alterado o traçado da rede de modo a não serem efetuadas valas nessa zona de maior circulação. Assim, propôs-se a ligação da caixa 19 à caixa 11, solução aprovada pelo cliente. Já com conhecimento do tipo de estrutura e fundações utilizadas propôs-se afastar a rede do pilar existente na praça de restauração. O traçado proposto nesta zona é apresentado na Figura 16. A alteração proposta está representada em traçado verde.

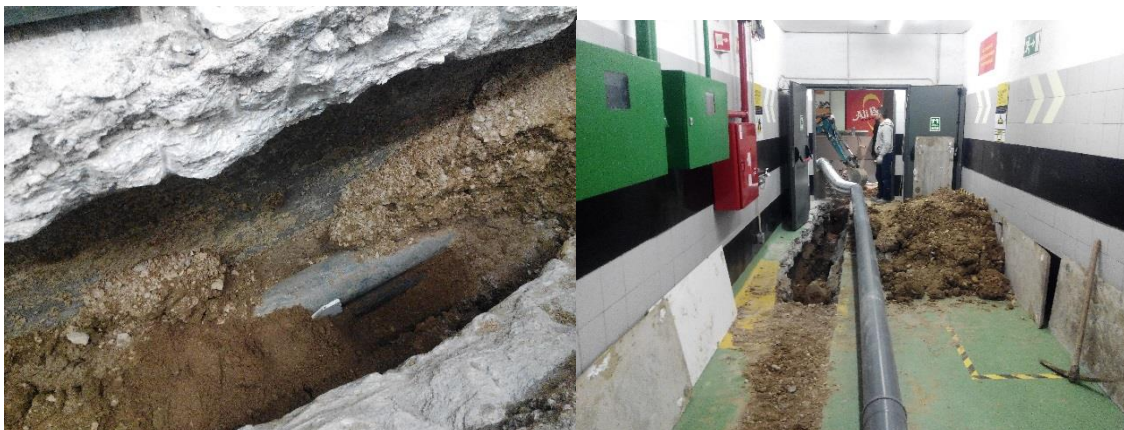
Figura 19 - Gestão de constrangimentos

Durante esta última fase da implantação da rede de gorduras, devido à profundidade a que se encontrava a rede, que chegou a aproximadamente 1.80 m, verificou-se mais uma vez a dificuldade em identificar infraestruturas existentes e não cadastradas, que tinham de ser mantidas em funcionamento. Uma outra dificuldade encontrada durante o decorrer dos trabalhos, foi a gestão de volume de escavação que tinha de ser removido do Centro Comercial até ao estaleiro e posteriormente, parte dele, reaplicado nas valas abertas. Na Figura 19 está representada a gestão de constrangimentos, nomeadamente a identificação de redes não cadastradas e gestão de resíduos.

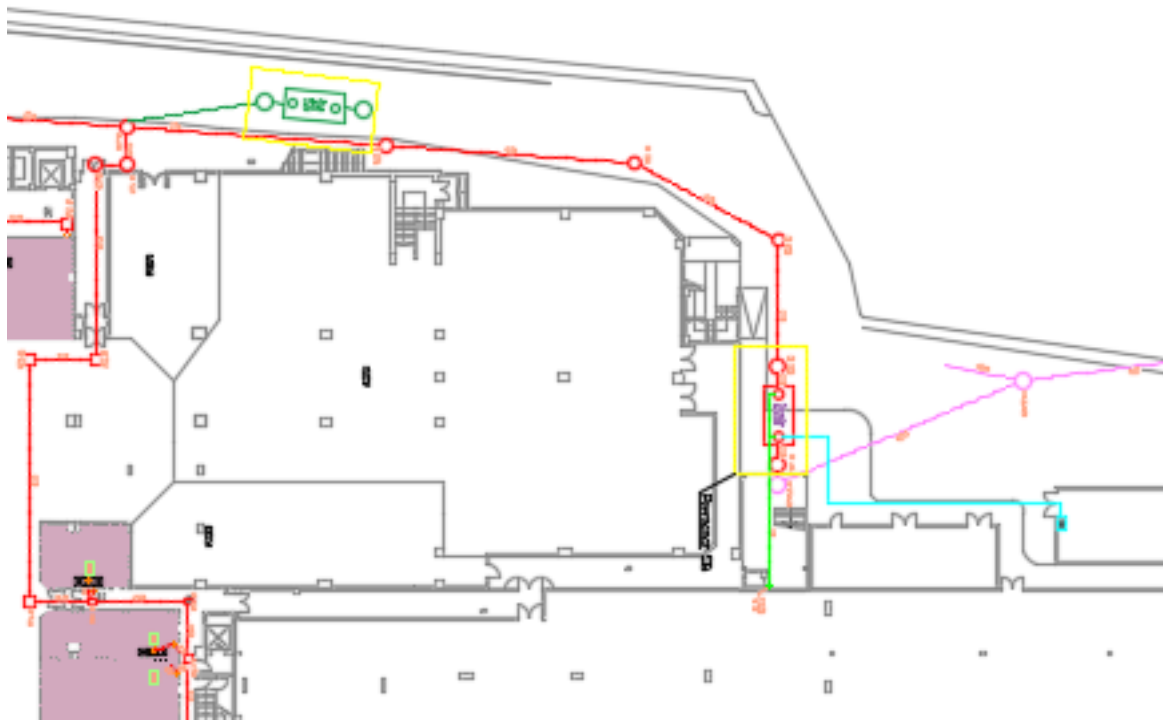
Figura 20 - Proposta de alteração de implantação

Durante a preparação dos trabalhos desta fase realizou-se o levantamento de cotas das caixas de visita do Centro assim como se estimou a profundidade das infraestruturas existentes com a maior exatidão possível. Da zona exterior existia o cadastro de rede de águas de abastecimento, rede de incêndio e rede de águas residuais, ficando ainda a faltar o traçado de telecomunicações e instalações elétricas. Desta forma foi feito um levantamento com a equipa de manutenção do Centro Comercial de forma a tentar garantir da melhor forma possível a localização de cada uma das linhas existentes. Foi durante este último levantamento que foi detetada uma incompatibilidade com o projeto inicial: a localização da implantação do separador de gorduras não podia ser onde estava prevista pois a implantação para o separador escolhido em concurso implicava a abertura de uma vala com 4 m de profundidade e com uma dimensão em planta de 3mX6m, que não era viável implantar na zona projetada, dada a existência na envolvente das fundações dos pilares do terraço dos cinemas NOS assim como das fundações das escadas de emergência dos cinemas, não se conseguindo garantir a estabilidade dos mesmos. Para além disso existia ainda o atravessamento das linhas de alimentação ao posto de transformação assim como uma linha de águas pluviais que estavam também a passar a cerca de 4m de profundidade.

Decorrente deste levantamento foi solicitada a alteração da localização do separador de gorduras, de acordo com a Figura 20, onde está representado com traçado verde a alteração proposta.

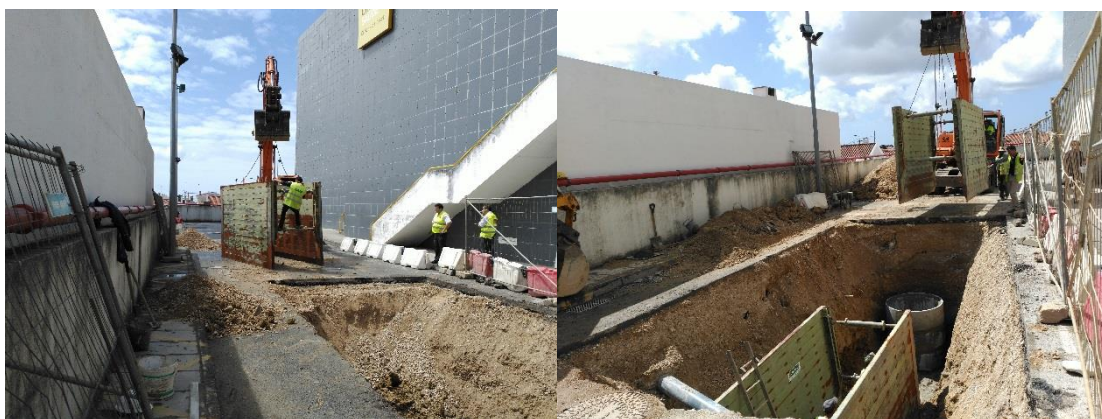
Figura 31 - Entivação da vala

Apesar da preparação efetuada, com o decorrer dos trabalhos conclui-se que devido ao terreno existente, um solo de enchimento, com granulometria extensa, esta não era a metodologia mais adequada, pois não se conseguia garantir um talude que permitisse a segurança dos trabalhadores. Assim alterou-se a planificação inicial tendo-se realizado uma escavação mais larga e aplicado entivações metálicas a toda a largura da área de trabalho. Na Figura 31 está representada a instalação das entivações.
