Trabalho Final de Estágio
Reabilitação do edifício 31-A do C.H.P.L. – Polo Júlio
de Matos, Ministério da Saúde
Patologias e Técnicas de Intervenção

Relatório de Estágio para obtenção do grau de Mestre em Engenharia Civil na Área de
Especialização de Edificações

Janeiro 2018

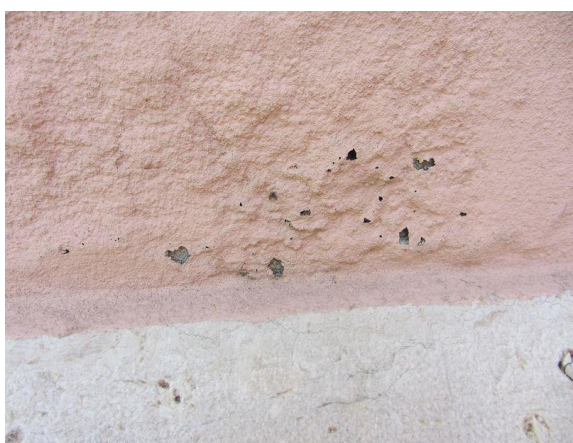
No caso do edifício 31-A, os sais provavelmente fariam parte da areia que foi usada na argamassa da alvenaria, que com a infiltração de água nos paramentos despoletou esta patologia.

Figura 55- Empolamento dos materiais de revestimento devido a eflorescência/criptoflorescência. Fonte: Autor, outubro 2017.

Esta patologia provoca uma deterioração ao nível do revestimento dos paramentos, necessitando de reparação célere, com o risco de infiltração de mais água e a evolução da patologia, continuando a deterioração e empolamento dos materiais.

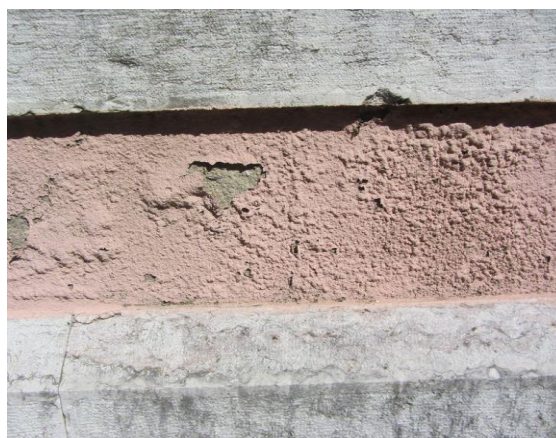
Figura 56- Empolamento e início de desagregação dos materiais de revestimento devido a eflorescência/criptoflorescência. Fonte: Autor, outubro 2017.

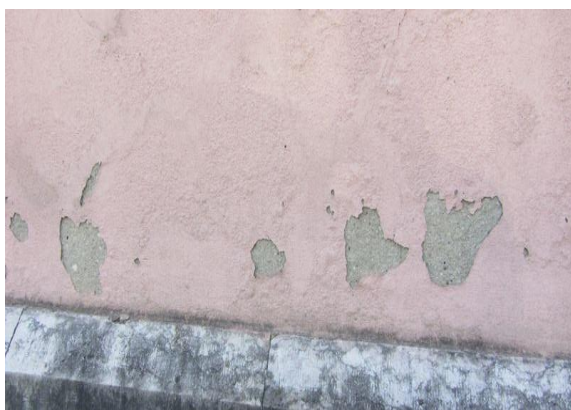
Figura 64- Destacamento de tinta. Fonte: Autor, outubro 2017.

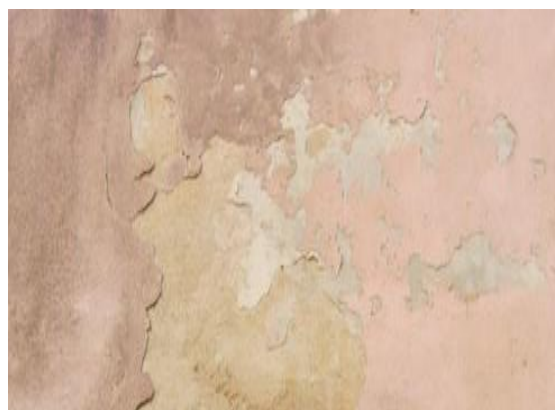
Figura 65-Destacamento de tinta e reboco. Fonte: Autor, outubro 2017.

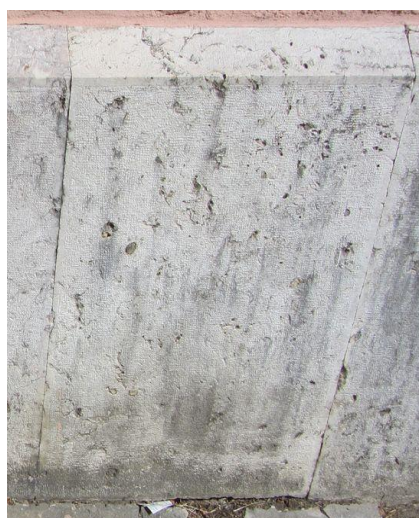
Figura 67- Alveolização no soco da fachada principal. Fonte: Autor, outubro 2017.

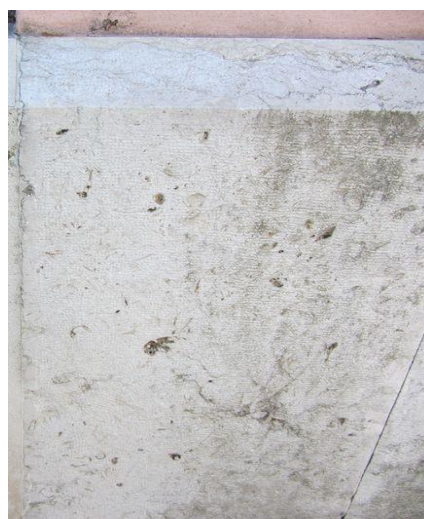
Figura 66-Alveolização presente na fachada lateral direita. Fonte: Autor, outubro 2017

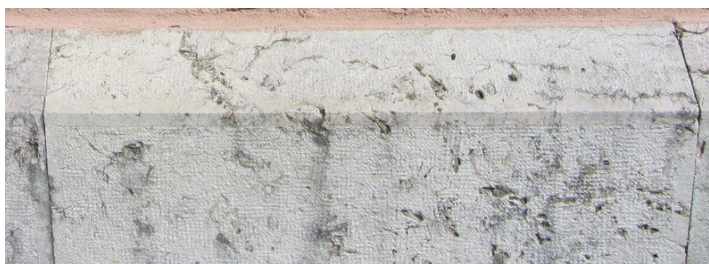
Figura 68-Pormenor de alveolização na fachada no soco da fachada principal. Fonte: Autor, outubro 2017.

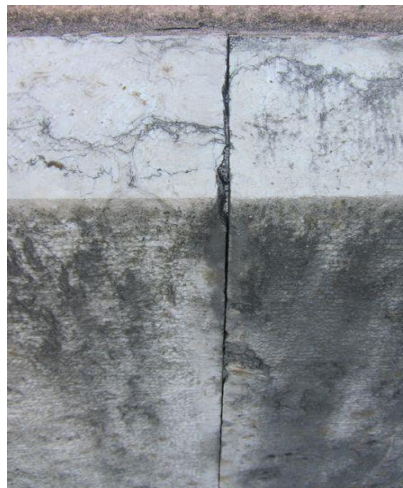
Figura 72-Ausência parcial e total de material de preenchimento de juntas, na fachada principal. Fonte: Autor, outubro 2017.

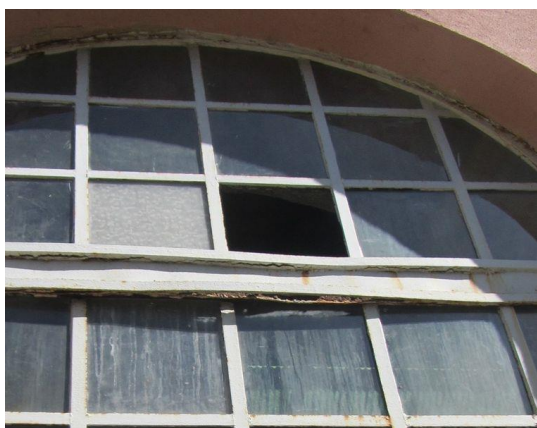
Figura 79-Perda de vidro no vão de janela situado na fachada lateral direita. Fonte: Autor, outubro 2017.

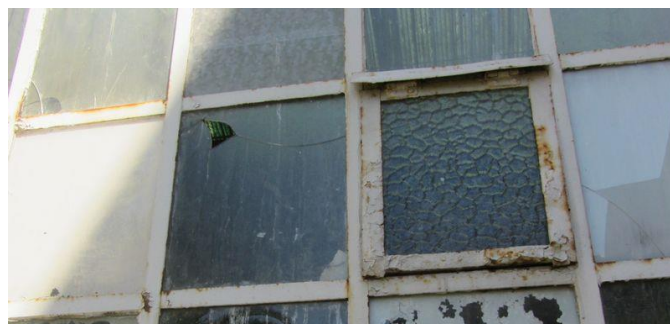
Figura 80-Quebra de vidro no vão de janela situado na fachada lateral direita. Fonte: Autor, outubro 2017.

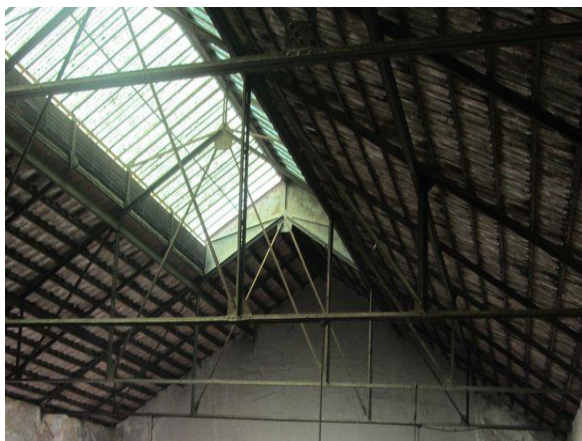
Figura 81-Estrutura da cobertura. Fonte: Autor, outubro 2017.

A corrosão está visível em toda a estrutura da cobertura.

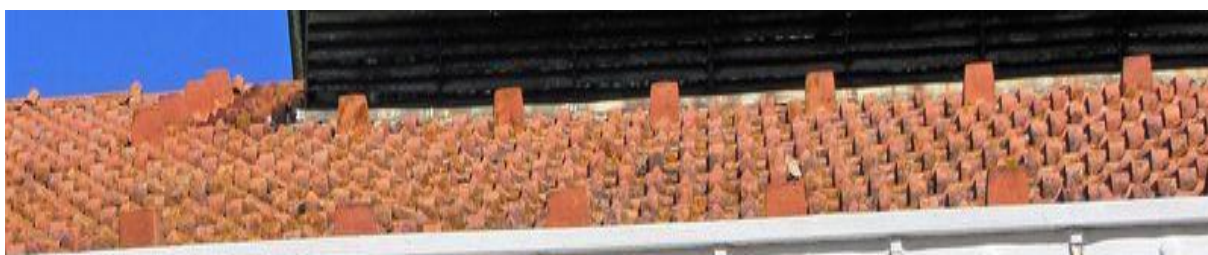
As patologias identificadas encontram-se uniformemente por todos os elementos do revestimento da cobertura.

Figura 86-Vista exterior da cobertura, com as telhas manchadas de tom verde. Fonte: Autor, outubro 2017

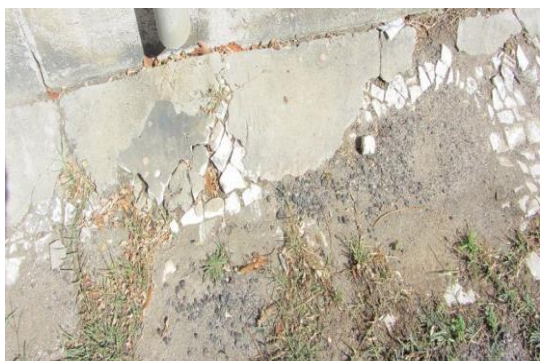
Figura 92—Presença de sujidades no canal de drenagem. (terra, areia, entre outros). Fonte: Autor, outubro 2017.

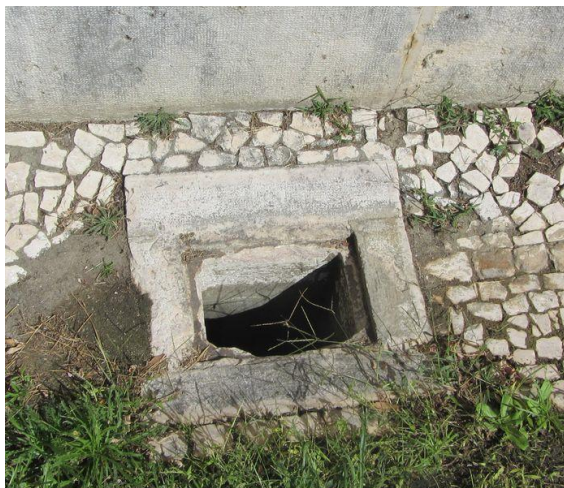
Figura 95-Caixa de visita sem grelha, situada na fachada lateral direita. Fonte: Autor, outubro 2017.

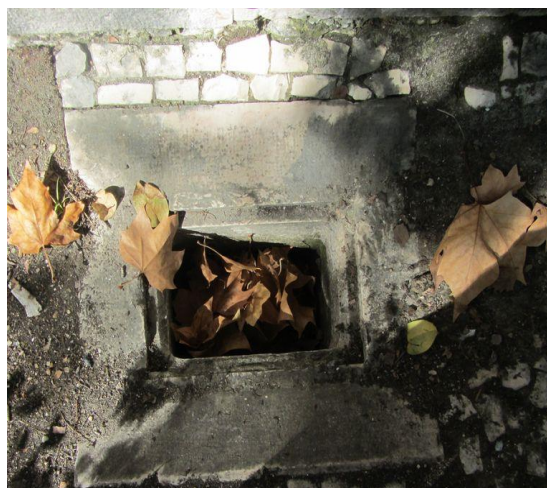
Figura 96-Caixa de visita sem grelha e com deposição de folhas que poderão causar entupimentos na rede de esgotos, situada na fachada de tardoz. Fonte: Autor, outubro 2017.

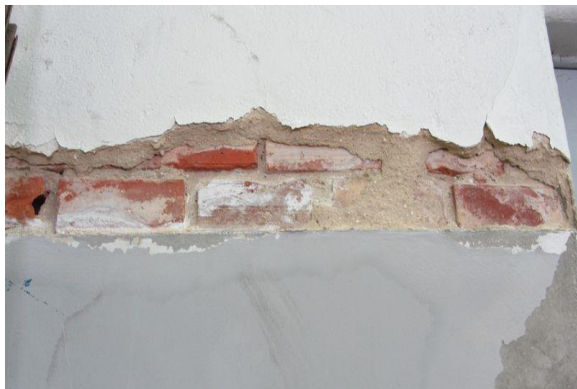
Figura 101-Destacamento do reboco, no paramento interior da arrecadação em frente da entrada. Fonte: Autor, outubro 2017.

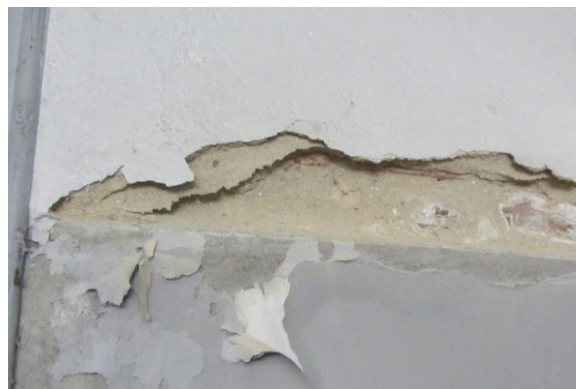
Figura 100-Destacamento do reboco, no paramento interior da arrecadação. Fonte: Autor, outubro 2017

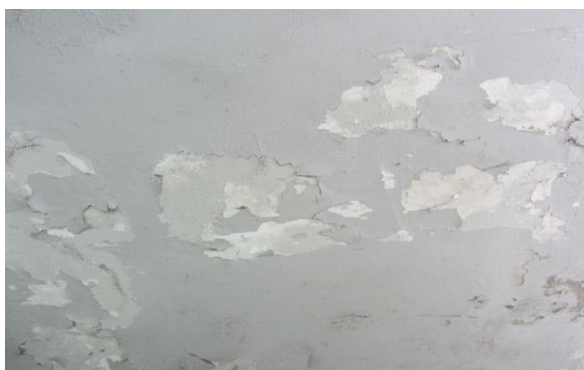
Figura 103-Destacamento de tinta, no paramento interior do lado direito. Fonte: Autor, outubro 2017.

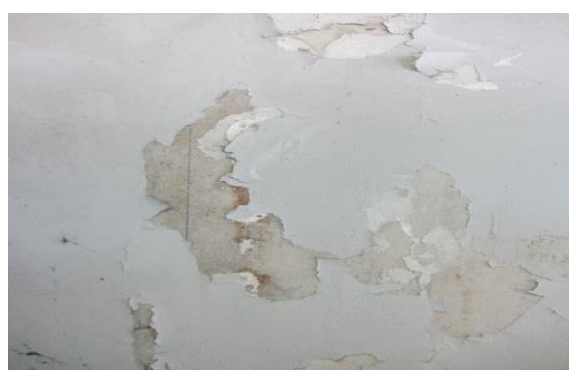
Figura 102-Destacamento de tinta, no paramento interior do lado esquerdo. Fonte: Autor, outubro 2017.

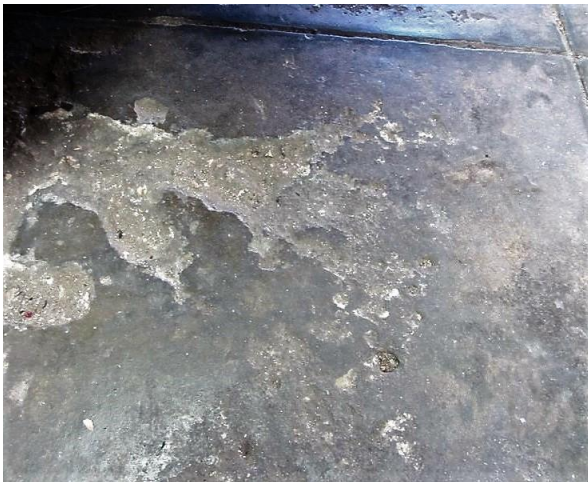
Figura 110-Degaste do pavimento com destruição da camada superficial da betonilha. Fonte: Autor, outubro 2017.

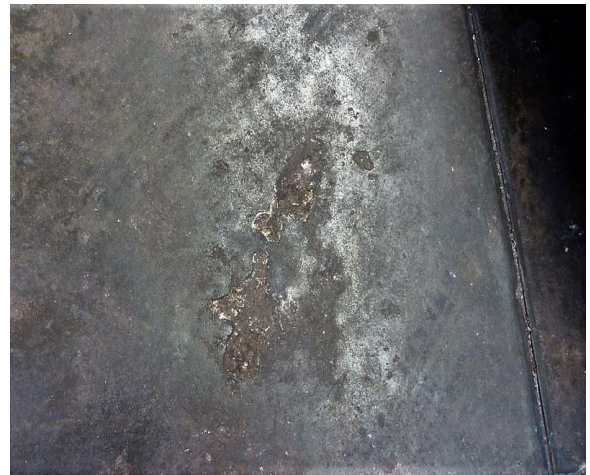
Figura 111-Pormenor do degaste provocado por cargas excessivas. Fonte: Autor, outubro 2017.

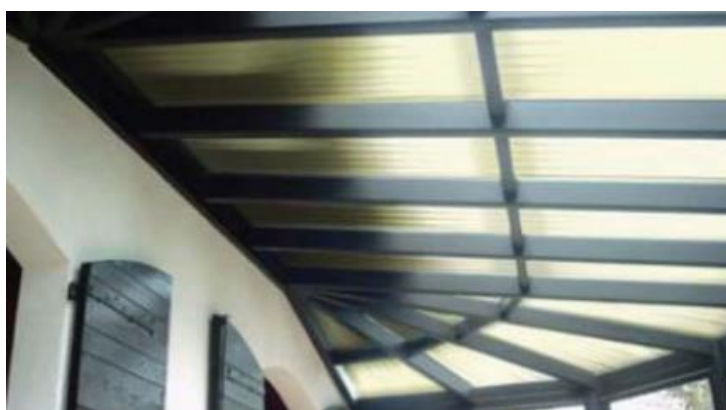
Figura 121- Placas de policarbonato alveolar montadas numa cobertura.
Fonte: <http://www.plexicril.com/produtos/policarbonatos/policarbonato-alveolar/thermopanel/>

O estado de degradação das chapas acrílicas não permite a sua reutilização ou reparação, sendo a opção adequada, a substituição. Como estes procedimentos são efetuados a uma considerável altura do solo, é imprescindível que os trabalhadores estejam protegidos de possíveis acidentes como quedas, usufruindo de E.P.C. – equipamentos de proteção coletivos, tais como plataformas, andaimes modernos ou cintos de segurança para trabalhos em altura e E.P.I.– equipamentos de proteção individual, como arneses de segurança fixos a uma linha de vida. Os trabalhos não se deverão iniciar sem que o PSS (Plano de Segurança e Saúde) tenha sido aprovado pela entidade gestora do complexo hospitalar.

- I. Remoção dos grampos e anilhas de fixação das chapas acrílicas existentes, através de ferramentas manuais.
- II. Montagem de placas de policarbonato alveolar (***Thermopanel***), que combinam propriedades como elevada resistência mecânica, proteção aos raios UV e a clima adverso, permitindo a transmissão e difusão de luz natural. Usufruem de uma grande versatilidade, permitindo a sua fixação a qualquer tipo de estrutura de cobertura e sendo de fácil montagem com anilhas e parafusos [35].

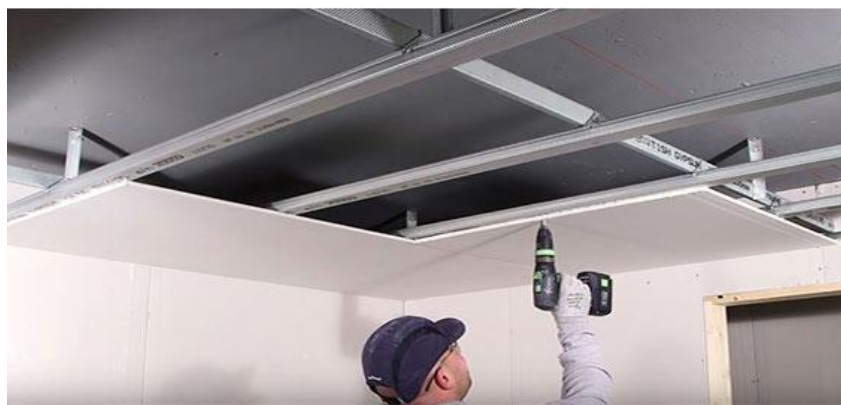
Figura 128- Colocação das placas de gesso cartonado com a estrutura montada.
Fonte: <http://www.josina.pt/placas-de-gesso-e-acessorios/>

Na única instalação sanitária do edifício 31-A, o teto de gesso cartonado apresenta sinais de infiltrações e condensações, afetando uma área considerável do mesmo. Desta forma, e como o material em causa não é o aconselhado para o compartimento em questão (gesso cartonado padrão em vez de gesso cartonado resistente à humidade), irá proceder-se à sua substituição. Antes de se iniciarem os trabalhos, é aconselhável proceder à reparação da cobertura e dos paramentos, de modo a evitar novas infiltrações. Consequentemente, propõe-se:

- V. Nesta fase terá início a colocação das placas de gesso cartonado, perpendiculares à estrutura perimetral. As juntas longitudinais entre placas não deverão ultrapassar os 3 mm, de modo a evitar um tratamento prévio (preenchimento), antes do acabamento final.
