INSTITUTO SUPERIOR DE ENGENHARIA DE LISBOA

**Trabalho Final de Estágio – Reabilitação do Edifício 16A
do C.H.P.L. – Polo Júlio de Matos, Ministério da Saúde**

ANEXOS

Fevereiro de 2017

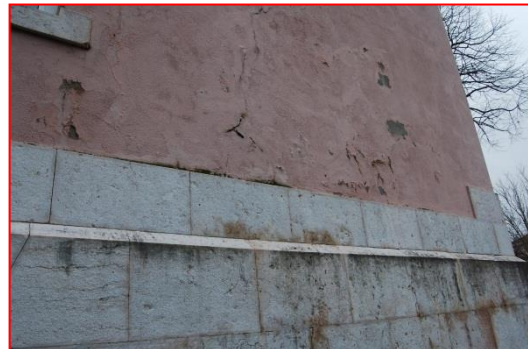
Figura 13. Deposição de sais no interior da pintura
[Fonte: Autora, Data: 3-2-2017]

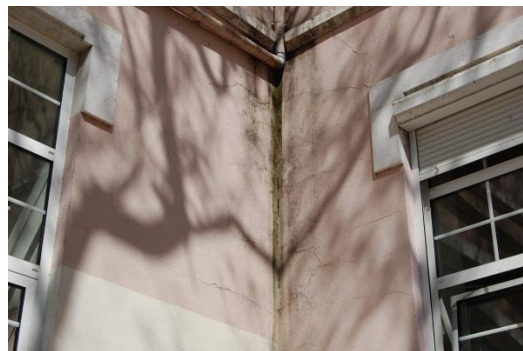
O revestimento aplicado nas fachadas apresenta manchas de cor esverdeada, em particular nos cunhais, onde passam ou passaram tubos de queda.

Figura 18. Colonização Biológica no revestimento aplicado na Fachada Principal [Fonte: Autora, Data: 18-05-2016]

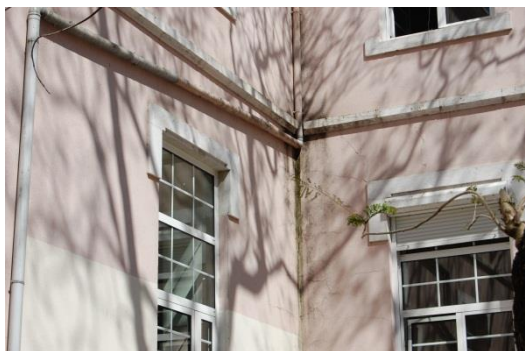
Figura 19. Aparecimento de manchas esverdeadas no revestimento aplicado na Fachada Principal [Fonte: Autora, Data:18-05-2016]

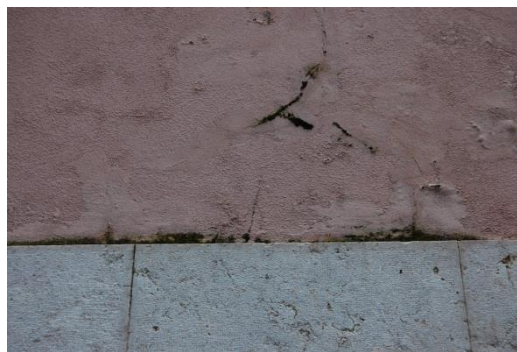
Figura 22. Vegetação no revestimento, localizada na fachada posterior, sob o vão da janela [Fonte: Autora, Data: 3-2-2017]

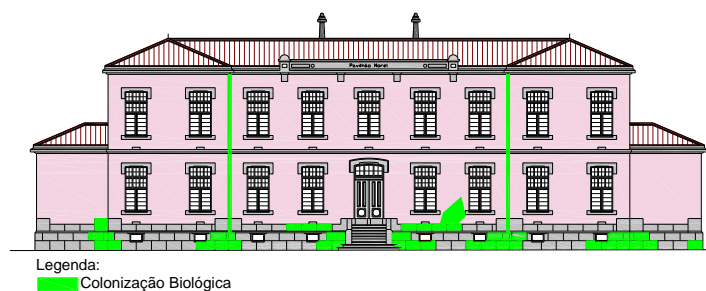
Figura 23. Mapeamento da Patologia na Fachada Principal [Fonte: Autora]

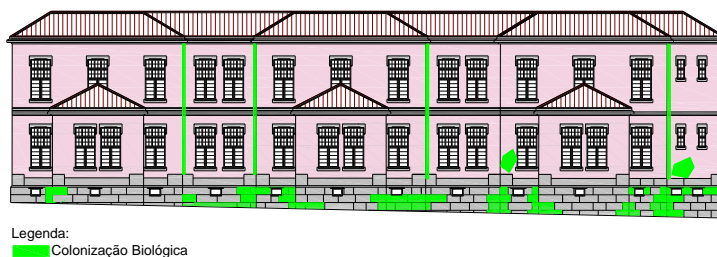
Figura 24. Mapeamento da Patologia na Fachada Lateral Nascente [Fonte: Autora]

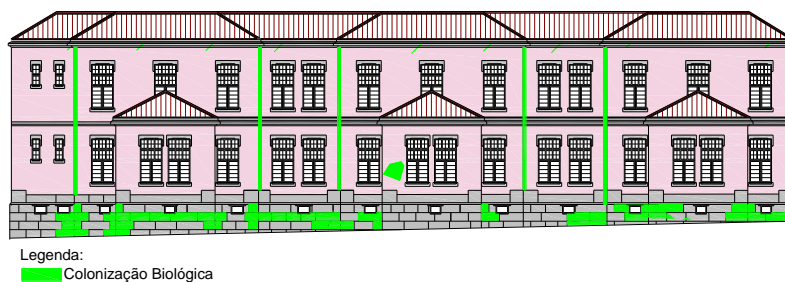
Figura 25. Mapeamento da Patologia na Fachada Lateral Poente [Fonte: Autora]

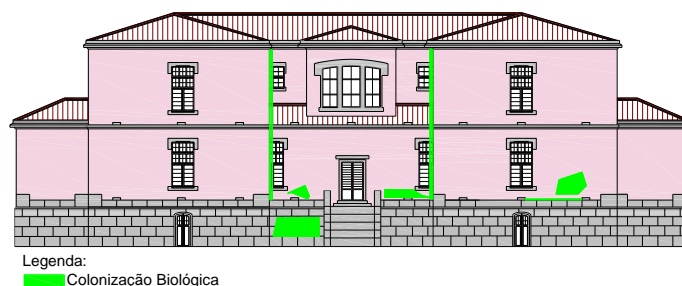
Figura 26. Mapeamento da Patologia na Fachada Lateral Poente [Fonte: Autora]

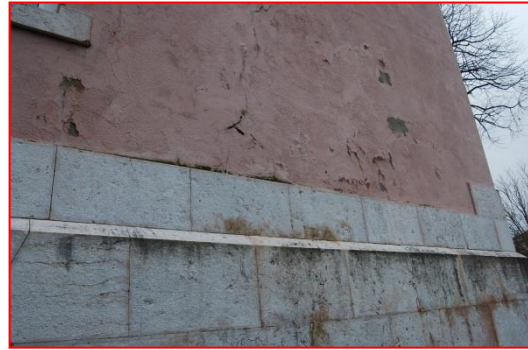
Figura 29. Deposição de sais no interior da pintura
[Fonte: Autora, Data: 3-2-2017]

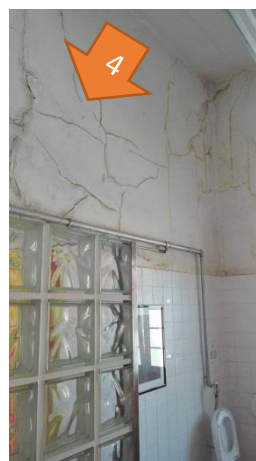
Figura 37. Fissuras aleatórias numa parede divisória duma I.S. no piso 0 [Fonte: Autora, Data: 23-06-2016]

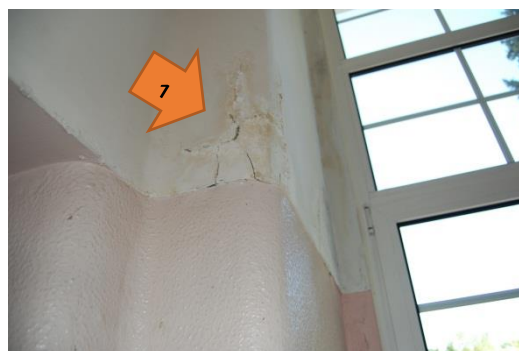
É possível, verificar um pó branco na superfície da tinta. Esta alteração deve-se ao aparecimento de eflorescências e cripto-eflorescências.

Figura 46. Aparecimento de cripto-eflorescências, junto do vão de uma janela, no RC [Fonte: Autora, Data: 19-05-2016]

A solução consiste numa primeira fase, em detetar as zonas de infiltração de água e trata-las. Segue-se uma lavagem da superfície com uma solução de ácido (por exemplo ácido cítrico) e com água. Se depois da secagem as eflorações voltarem a aparecer, deve-se repetir o processo.

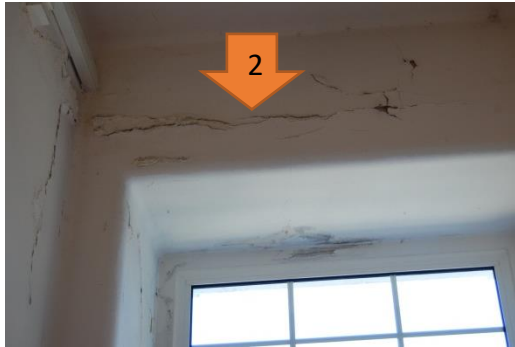
Figura 47. Aparecimento de cripto-eflorescências junto do vão da janela [Fonte: Autora, Data: 19-05-2016]

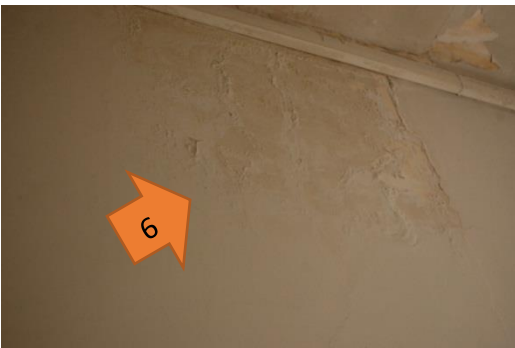
Figura 51. Eflorescências na parede do corredor, no Piso 1 [Fonte: Autora, Data: 25-05-2016]

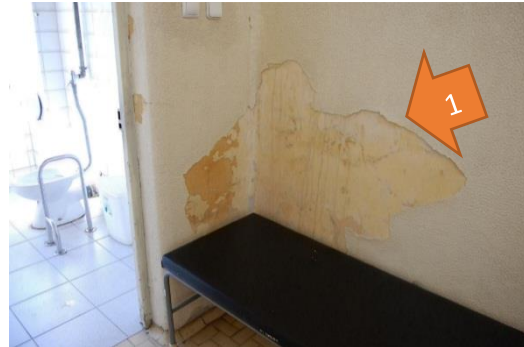
Destacamento do material de revestimento das paredes interiores junto aos vãos das janelas, com alvenaria de tijolo à vista.

Figura 57. Destacamento do revestimento das paredes interiores junto a uma instalação sanitária
[Fonte: Autora, Data: 25-05-2016]

- Má execução do revestimento,
- Revestimentos inadequados,
- Impreparação da superfície para aplicação do material,
- Deficiente ou inexistente manutenção,
- Atos de “vandalismo” por parte dos residentes
- Retração térmica dos revestimentos,
- Infiltrações entre camadas com aumento de pressão e perda de aderência.

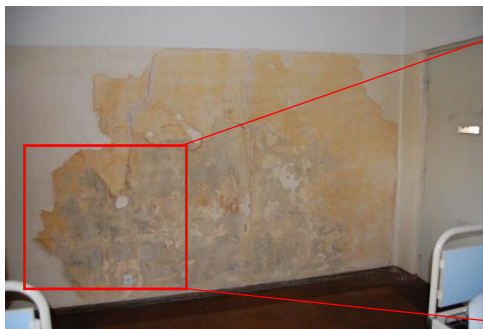
Figura 58. Destacamento do revestimento em praticamente toda a parede interior do quarto nº40, 1ºAndar [Fonte: Autora, Data: 30-05-2016]

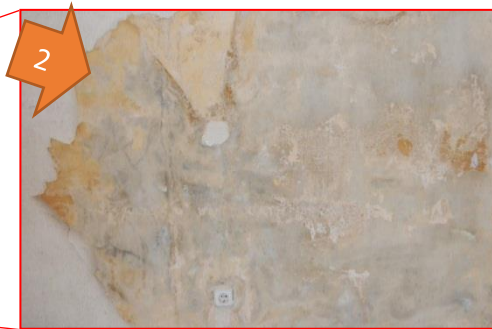
Figura 59. Pormenorização da patologia na figura 2 [Fonte: Autora, Data: 30-05-2016]

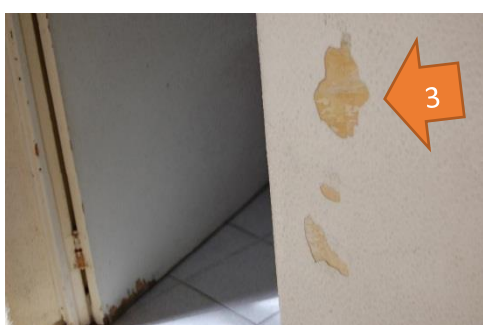
Figura 60. Destacamento do revestimento em no corredor 34, 1ºAndar [Fonte: Autora, Data: 30-05-2016]

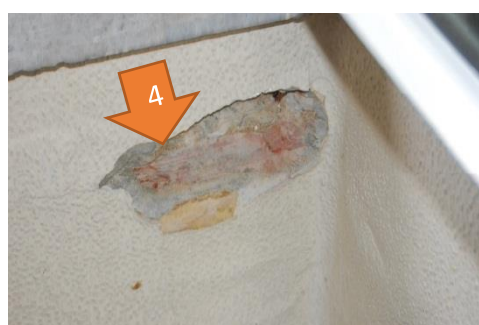
Figura 61. Destacamento do reboco, sob o peitoril, com alvenaria mista de tijolo, à vista [Fonte: Autora, Data: 25-05-2016]

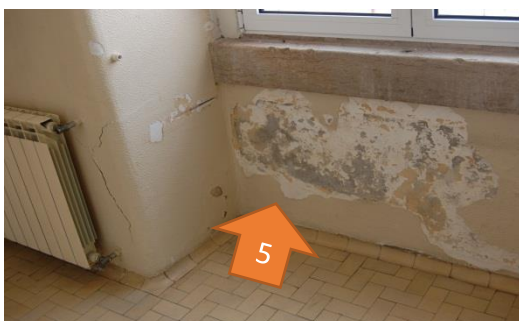
Figura 62. Destacamento do revestimento em no corredor 34, 1ºAndar [Fonte: Autora, Data: 25-05-2016]

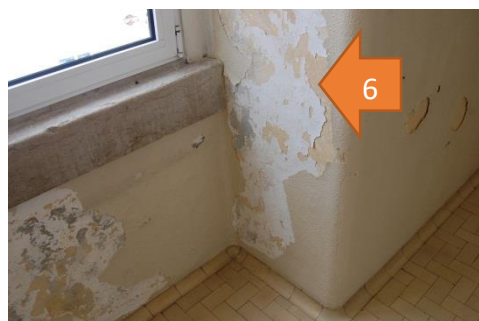
Figura 63. Destacamento do revestimento em no corredor 34, 1ºAndar [Fonte: Autora, Data: 25-05-2016]

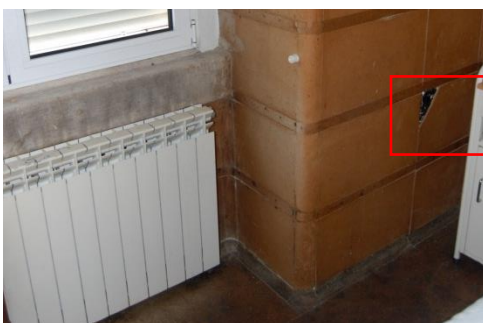
Figura 64. Destacamento do revestimento em cortiça, no 1º Andar [Fonte: Autora, Data: 25-05-2016]

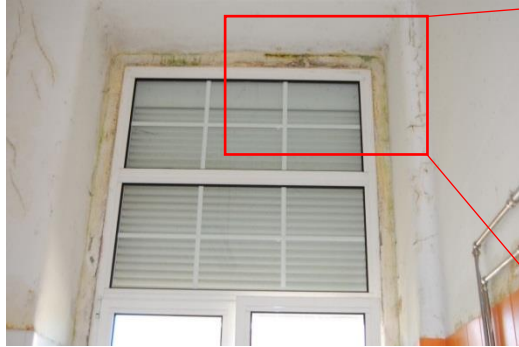
É possível, verificar manchas de tom esverdeado no vão da janela, duma instalação sanitária, estes microrganismos proliferaram em pequenas fissuras já existentes.

- Existência de elevada humidade devido a zonas sujeitas a elevadas condensações (Humidade de condensação),
- Abertura de fendas pré-existentes.

Figura 69. Colonização Biológica, numa I.S. no Piso 0
[Fonte: Autora, Data: 19-05-2016]

A solução consiste numa primeira fase, em detetar a causa da zona de infiltração de humidade existente e trata-la (com ventilação adequada), seguidamente lavar toda a superfície com uma solução à base de hipoclorito de sódio a 5% (lixívia), e passar várias vezes com água limpa a fim de remover toda a solução de sódio, que irá conferir características de alcalinidade ao suporte. Desinfetar a superfície contaminada com um líquido desinfetante algicida ou fungicida. E numa fase posterior aplicar uma tinta de boa qualidade, em que a película possua resistência a fungos e algas. Em zonas onde a propensão para a existência de fungos e algas seja elevada, deve ser também incorporada na tinta uma proteção suplementar, adicionando um aditivo anti fungos e algas. (Saint-Gobain, Revestimentos Interiores - pavimentos, paredes e tetos)

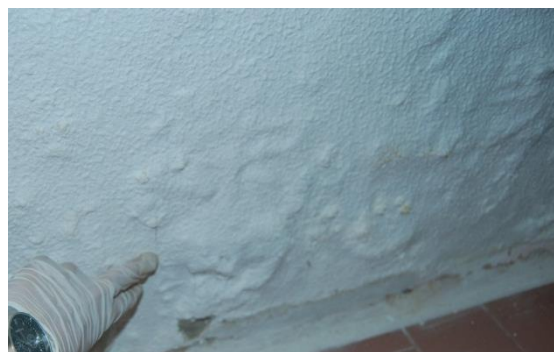
Alteração do revestimento das paredes enterradas, através da deposição de sais de cor esbranquiçada entre o suporte e o acabamento (cripto florescências)

Figura 77. Aparecimento de cripto florescências na base do revestimento das paredes enterradas [Fonte: Autora, Data: 23-06-2016]

- Humidades ascendentes
- Ausência de drenagem
- Impermeabilização inexistente

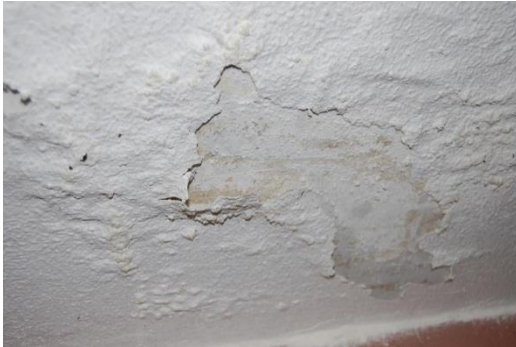
Figura 78. Destacamento do revestimento na base da parede enterrada [Fonte: Autora, Data: 23-06-2016]

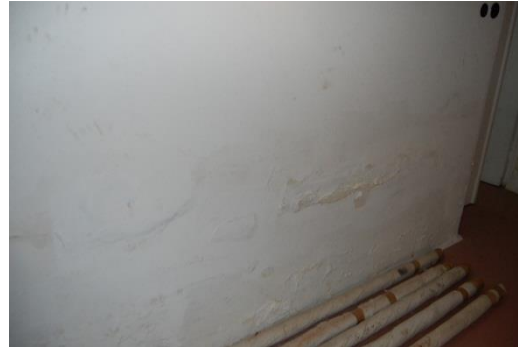
Figura 79. Empolamentos e destacamento do revestimento na base da parede enterrada [Fonte: Autora, Data: 26-06-2016]

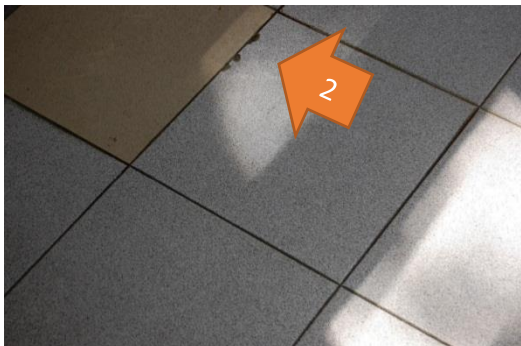
Figura 83. Esmagamento do bordo do ladrilho e consequente destacamento de lascas no quarto 47, RC [Fonte: Autora, Data: 19-05-2016]

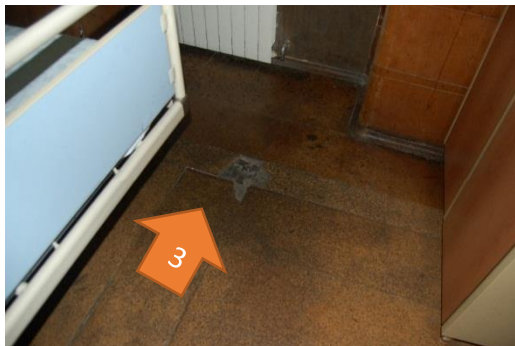
Figura 84. Destacamento de elementos do revestimento do pavimento, no quarto nº30, 1ºAndar [Fonte Autora, Data:25-05-2016]

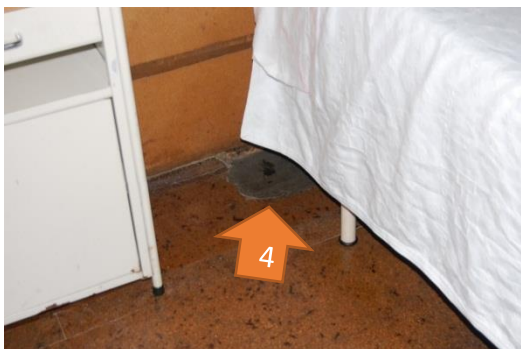
Figura 85. Destacamento das peças em cortiça no quarto nº30, 1ºAndar [Fonte: Autora, Data: 25-05-2016]

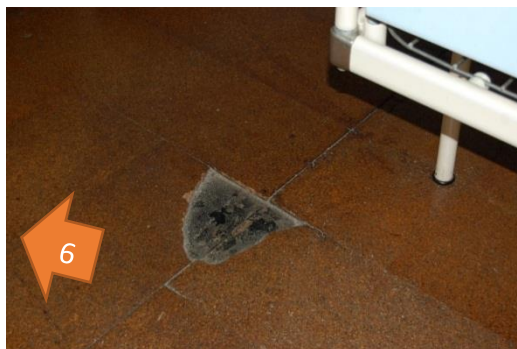
*Figura 87.*Esmagamento do bordo do ladrilho com consequente destacamento do mesmo, no quarto nº33, 1ºAndar [Fonte: Autora, Data: 30-05-2015]

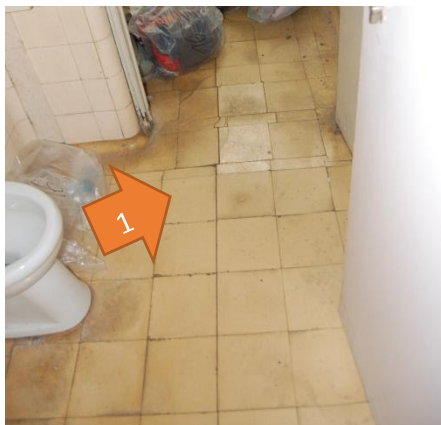
Manifesta-se pelo arqueamento ou empolamento do material, e é acompanhado por fissuração do elemento cerâmico.

As causas podem ser, a inadaptação da argamassa de colagem ao cerâmico, ao suporte utilizado e às condições de sujeição termo-higrométricas, Falta de interrupção do revestimento cerâmico em correspondência com materiais diferentes ou nas juntas de movimento de dilatação existente no suporte, Deficiente limpeza das interfaces de colagem, ou deficiente coesão de suporte ou inadaptação dimensional do cerâmico à natureza do mesmo. [3]

Figura 90. Empolamento do elemento cerâmico, no 1º Andar [Fonte: Autora, Data: 25-05-2016]

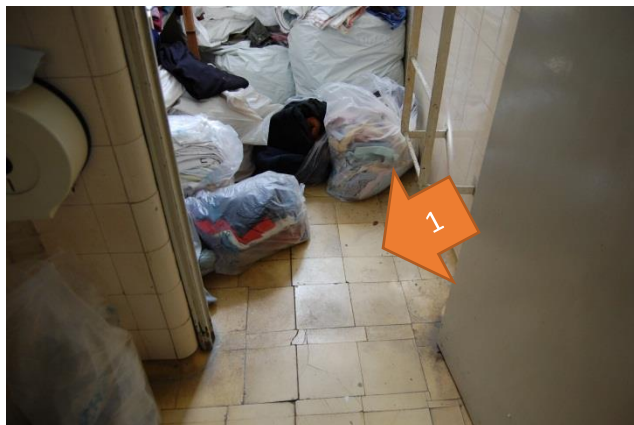
Figura 91. Pormenorização da mesma patologia localizada numa instalação sanitária que funciona como arrumação de roupa suja, com acesso à cobertura, no 1º Andar [Fonte: Autora, Data: 25-05-2016]

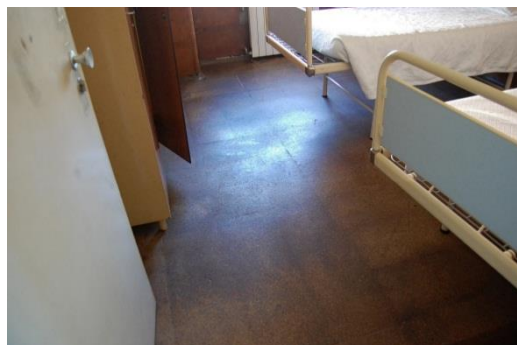
É possível verificar uma alteração da aparência do revestimento do pavimento

Figura 93. Desgaste superficial do pavimento em cortiça e alteração de cor, Quarto n° 27, 1º Andar
[Fonte: Autora, Data: 20-05-2016]

Inestético.
Degradação do pavimento.

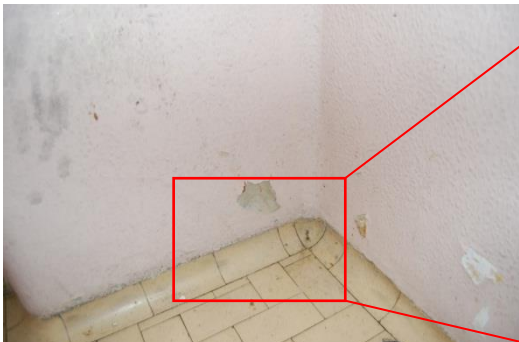
Figura 94. Desgaste natural da camada superficial, RC Nascente Inferior – Corredor 36 [Fonte: Autora, Data: 19-05-2016]

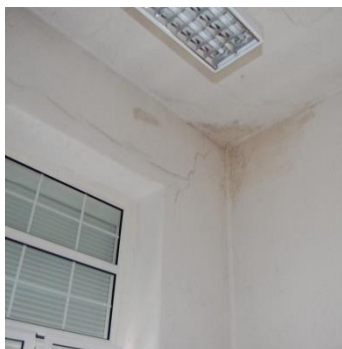
Figura 101. Fissuras lineares, na parte superior da abertura das [Fonte: Autora, Data: 25-05-2016]

Antes de tomar qualquer decisão, deve-se ter em conta a extensão e a gravidade da fissuração observada, o tratamento da patologia pressupõe a substituição do reboco, seguido da sua reposição por uma nova argamassa, a argamassa deve conter aditivos com resinas acrílicas para promoção da aderência ao suporte.

- Abrir a fissura com uma espátula, escovar e eliminar o pó.
- Aplicar massa de reparação, deixar secar e lixar.
- Aplicar um primário adequado e acabar com uma tinta plástica.

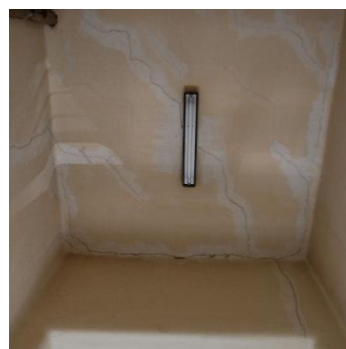
Figura 102. Fissuras no Quarto 43, 1ª [Fonte: Autora, Data: 20-05-2016]

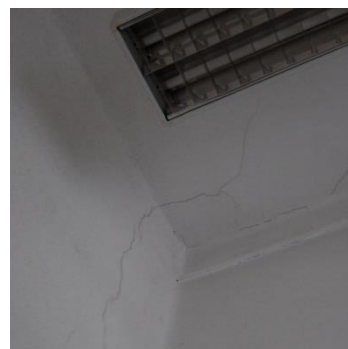
Figura 108. Fissuração junto à instalação elétrica, quarto nº 32, RC [Fonte: Autora, Data: 19-05-2016]

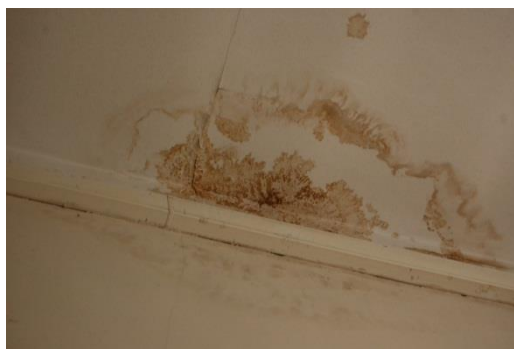
Alteração da cor, presença de pó branco visível na superfície da tinta.

Figura 111. Alteração da superfície por recristalização de sais (manchas castanhas), no Piso 1
[Fonte: Autora, Data: 25-05-2016]

- Possível rotura de tubagem da distribuição de água.
- Infiltrações de água pluvial através da cobertura.
- A água que existe nos suportes ao evaporar-se, transporta consigo os sais solúveis que existem nas argamassas. Quando recristalizam sobre a tinta aplicada, produzem eflorescências, se o fenómeno acontecer na interface do reboco e tinta, denomina-se de cripto florescências.

Antes de se proceder a qualquer tipo de reparação à patologia, deve-se detetar as zonas de infiltração (origem da patologia) e corrigir de imediato. De seguida, recorre-se a lavagem da superfície com uma solução de ácido, por exemplo de ácido cítrico, e subsequente passagem de água limpa. Se após secagem voltarem a aparecer eflorescências, deve ser realizada nova lavagem até deixarem de aparecer. Após a lavagem, realiza-se novo reboco; e como medida preventiva aplica-se um primário anti eflorescências. Por fim, aplica-se uma tinta de acabamento de boa qualidade. (Saint-Gobain, Revestimentos Interiores - pavimentos, paredes e tetos)

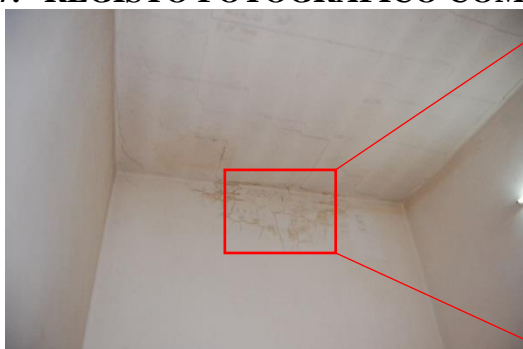
Figura 112. Aparecimento de eflorescências e Cripto florescências, no quarto n° 33 [Fonte: Autora, Data: 30-05-2016]

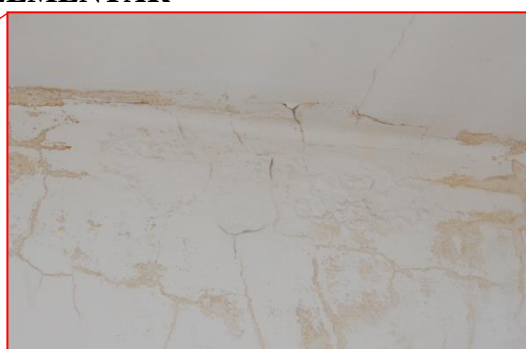
Figura 113. Pormenorização da Patologia [Fonte: Autora, Data: 30-05-2016]

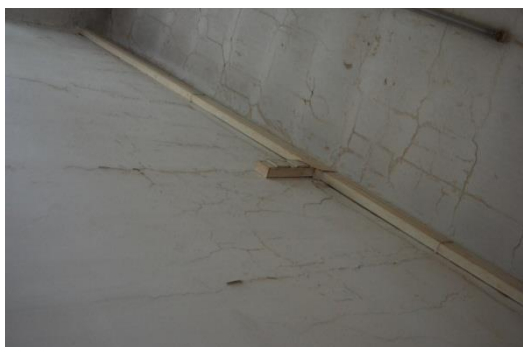
Figura 114. Alteração da superfície por manchas castanhas no Corredor n° 8, no Piso 1 [Fonte: Autora, Data: 25-05-2016]

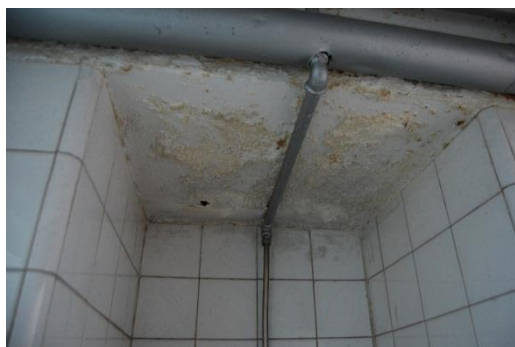
Figura 115. Aparecimento de cripto florescências no teto de uma I.S. por onde passa a canalização, no Piso 0 [Fonte: Autora, Data: 19-05-2016]

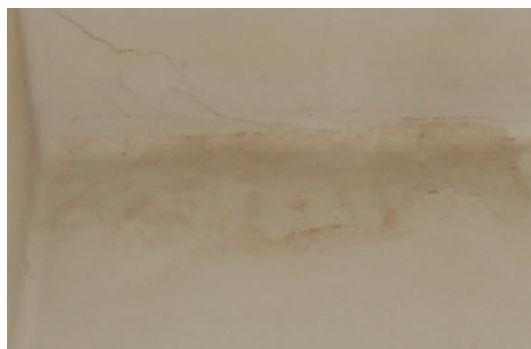
Figura 117. Aparecimento de cripto florescências no teto da I.S. n°1, no Piso 1 [Fonte: Autora, Data: 25-05-2016]

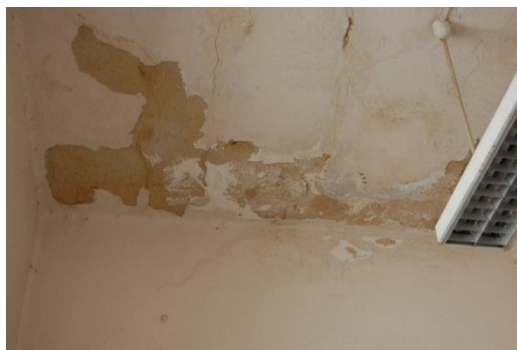
Destacamento do material de revestimento das paredes interiores junto aos vãos das janelas, com alvenaria de tijolo à vista.

Figura 119. Destacamento do reboco, por perda de aderência, localizado no refeitório do Piso 0, no núcleo central [Fonte: Autora, Data: 19-05-2016]

- Má execução do revestimento,
- Revestimentos inadequados,
- Impreparação da superfície para aplicação do material,
- Deficiente ou inexistente manutenção,
- Retração térmica dos revestimentos,
- Infiltrações entre camadas com aumento de pressão e perda de aderência.

1. Identificação da causa da humidade e sua correção;
2. Deixar secar o suporte, retirar tinta não aderente e refazer zonas afetadas com uma massa de reparação;
3. Aplicação de um primário adequado;
4. Aplicação de uma tinta de acabamento.

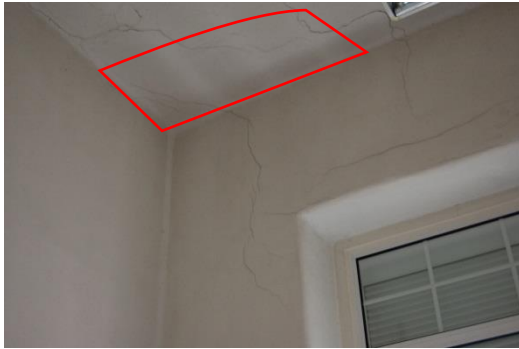
Superfície de cor mais escura devido a manchas de humidade, que ocorreram na estrutura de madeira que, entretanto, secaram.

- Locais onde se localizam as tabuas de madeira, que humidificaram devido às infiltrações na cobertura, mas ao secarem, originaram manchas escuras no acabamento do teto, durante o processo de evaporação.

Figura 124. Manchas escuras no teto, do Piso 1,
[Fonte: Autora, Data: 25-05-2016]

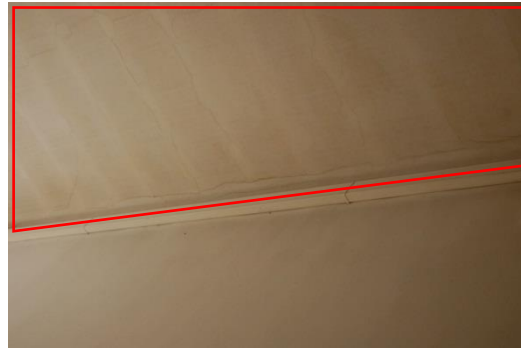
Figura 125. Manchas escuras no corredor nº 34
[Fonte: Autora, Data: 25-05-2016]

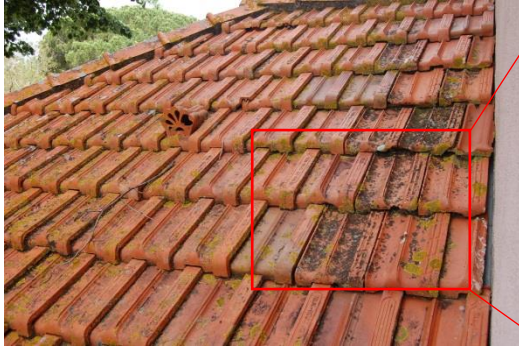
Figura 128. Colonização Biológica na cobertura, Fachada Lateral Poente [Fonte: Autora, Data: 25-06-2016]

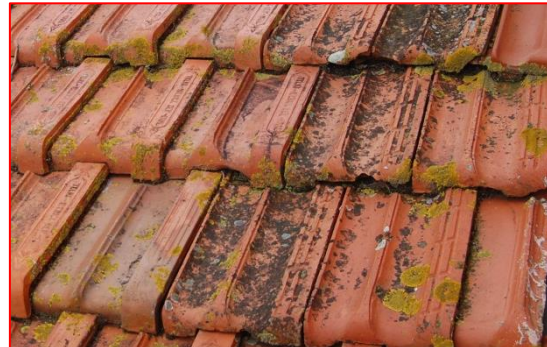
Figura 129. Pormenorização da Patologia [Fonte: Autora, Data: 25-06-2016]

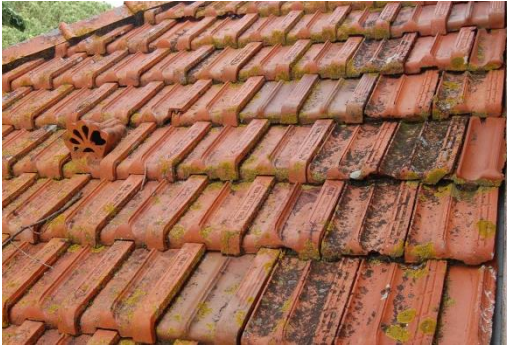
Podem identificar-se várias telhas fraturadas, inclusive a telha de ventilação e telhas cuja sobreposição se encontra inadequada, provocando pontos mais suscetíveis à infiltração de água.

Figura 132. Telhas partidas [Fonte: Autora, Data: 25-06-2016]

Reposição e substituição das peças cerâmicas que estejam em estado de degradação avançado, a solução passará pela substituição por elementos novos que correspondam às dimensões existentes. (Saint-Gobain, Revestimentos e Impermeabilizações de Coberturas Cerâmicas - Guia para a Reabilitação)

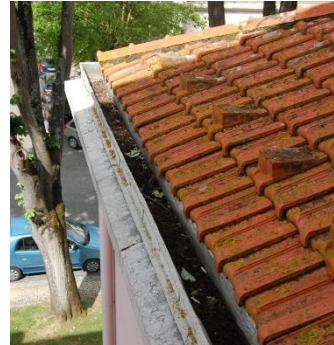
Figura 133. Telhas sobrepostas [Fonte: Autora, Data: 25-06-2016]

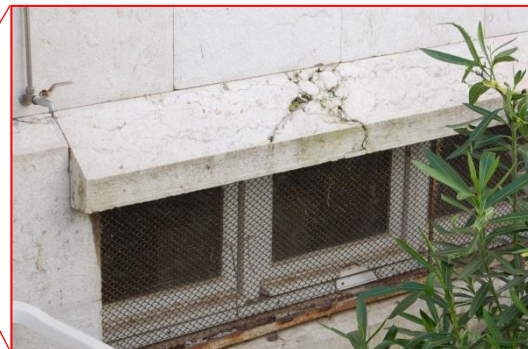
Figura 145. Pormenorização da patologia sobre a verga do vão das janelas da cave [Fonte: Autora, Data:31-05-2016]

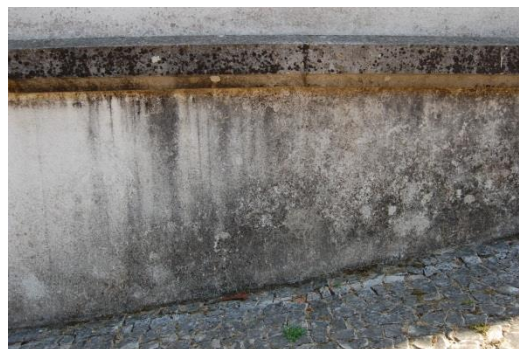
Figura 148. Deposição de líquenes na platibanda com capeamento em pedra de lioz [Fonte: Autora, Data:01-09-2016]

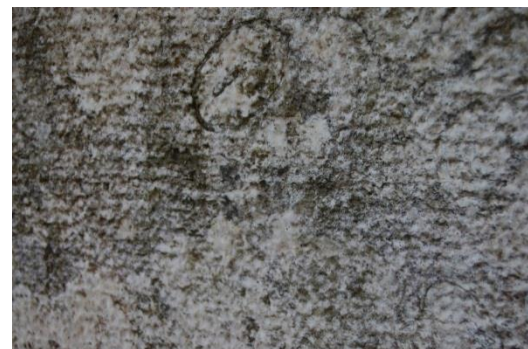
Figura 149. Deposição de líquenes no revestimento de pedra de lioz [Fonte: Autora, Data:01-09-2016]

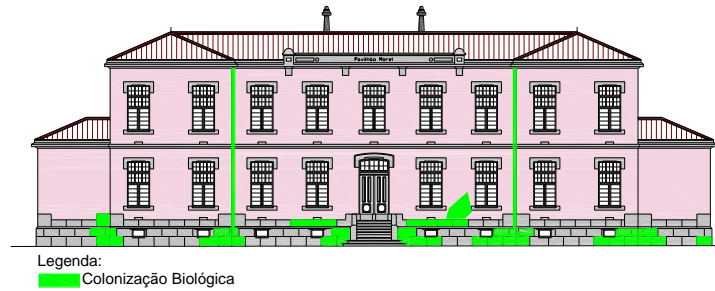
Figura 150. Mapeamento da Patologia na Fachada Principal [Fonte: Autora]

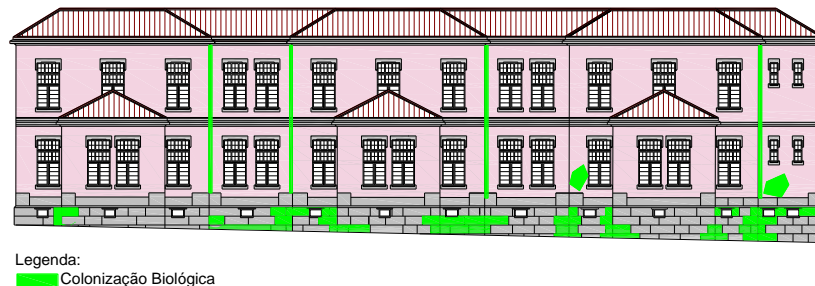
Figura 152. Mapeamento das Patologias, na Fachada Lateral Nascente [Fonte: Autora]

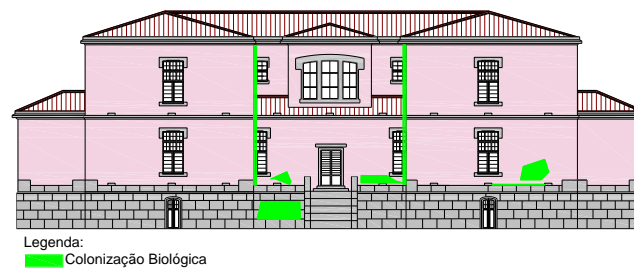
Figura 153. Mapeamento das Patologias na Fachada Posterior [Fonte: Autora]

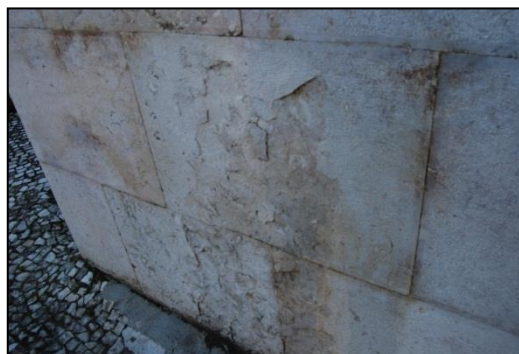
O revestimento em placas de pedra aplicado na fachada do edifício apresenta formação de escamas delgadas múltiplas, associados ao rápido desgaste de pedras quando atacadas por sais, o que sugere que o revestimento em pedra, esteja sujeito a sucessivos ciclos de humedecimento e secagem superficial (Figura 154). (Araújo, Fevereiro, 2004)

Figura 154. Descamação do revestimento de pedra
[Fonte: Autora, Data:18-05-2016]

Numa primeira fase, irá proceder-se à limpeza cuidada da pedra, de forma a eliminar todos os vestígios de colonização vegetal e filmes e crostas negras existentes, seguidamente, as placas que apresentam escamação ou alveolização, irão ser reabilitadas à base de resina epoxídica.

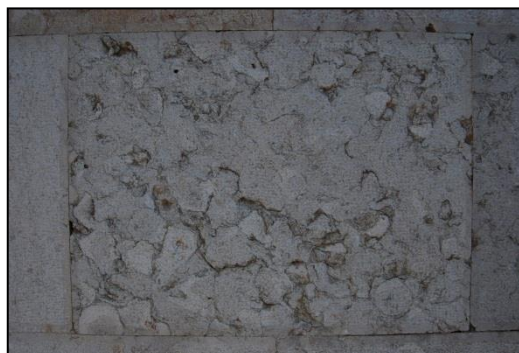
Na Figura 155 é possível verificar uma desintegração granular múltipla, associada à acumulação de sais. (Araújo, Fevereiro, 2004)

Figura 155. Alveolização do revestimento de pedra.
[Fonte: Autora, Data:01-09-2016]

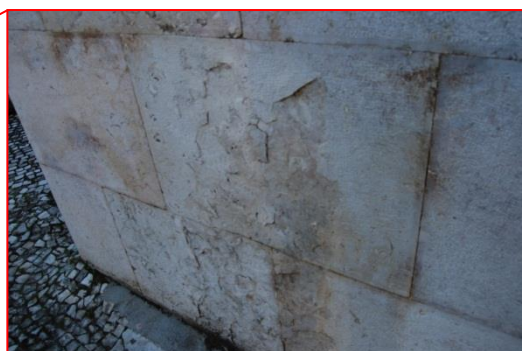
Figura 157. Descamação do revestimento de pedra
[Fonte: Autora, Data:18-05-2016]

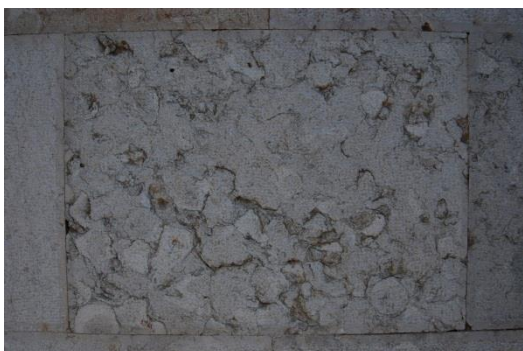
Figura 158. Pormenorização da alveolização do revestimento de pedra. [Fonte: Autora, Data:01-09-2016]

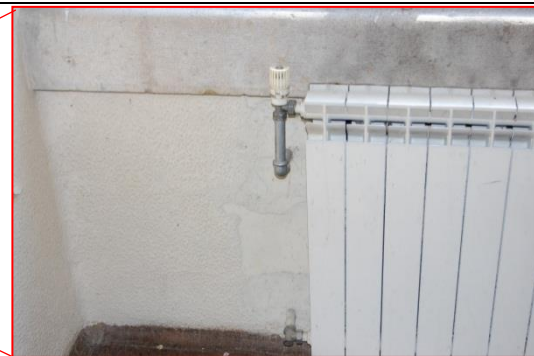
Figura 178. Pormenorização da Patologia [Fonte: Autora, Data: 30-05-05-2016]

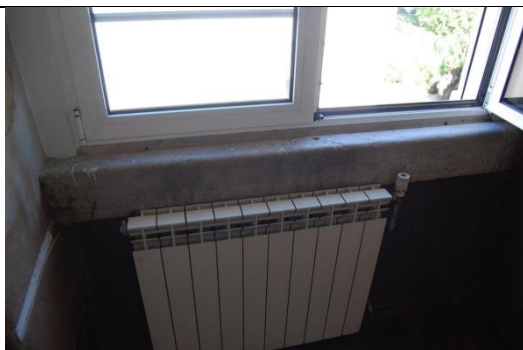
Figura 179. Manchas de tonalidade mais escura, no peitoril, sobre o radiador, Piso 1 [Fonte: Autora, Data: 20-05-2016]

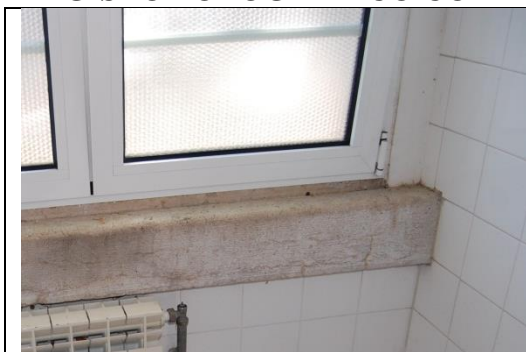
Presença de sais em zonas superficiais da pedra coexistentes com zonas fissuradas ou descamadas, sob a forma de manchas de cor esbranquiçada. Presença de manchas de cor escura ou verde.

Figura 182. Manchas esbranquiçadas [Fonte: Autora, Data: 19-05-2016]

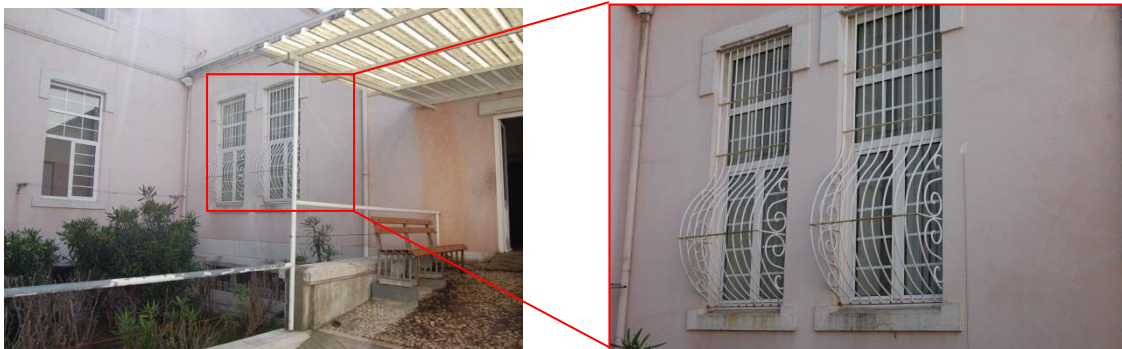
Figura 188. Gradeamento das Janelas do R/C em ferro, na fachada posterior [Fonte: Autora, Data:31-05-2016]

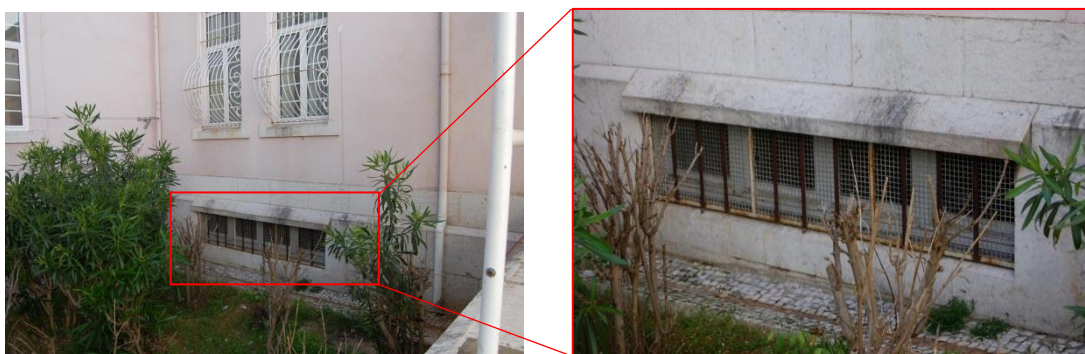
Figura 189. Gradeamento das Janelas da Cave em ferro, na fachada posterior [Fonte: Autora, Data: 31-05-2016]

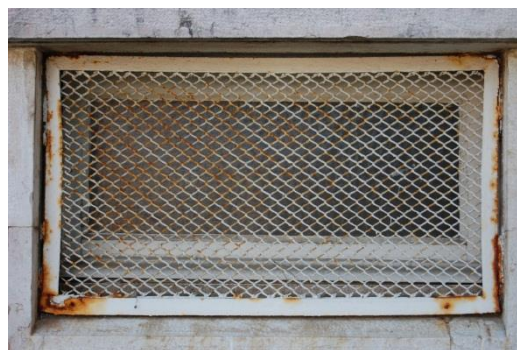
Figura 191. Aparecimento de manchas acastanhadas (ferrugem) nas grades duma janela da cave, na fachada lateral poente [Fonte: Autora, Data: 18-05-2016]

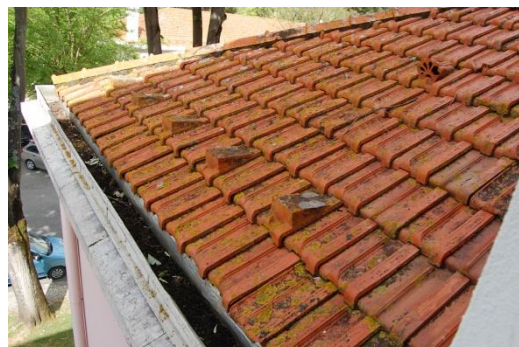
Obstrução do algeroz e subsequente entupimento dos tubos de queda, não garantindo o correto escoamento das águas pluviais, podendo originar queda de elementos, essenciais para o mesmo efeito.

Figura 202. Obstrução do tubo de queda, devido à acumulação de detritos no algeroz [Fonte: Autora, Data: 25-05-2016]

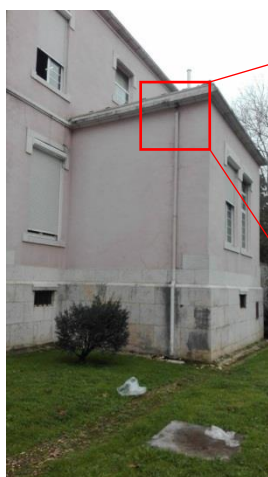
Figura 205. Inexistência do funil que liga o bocal ao tubo de queda [Fonte: Autora, Data: 03-02-2017]

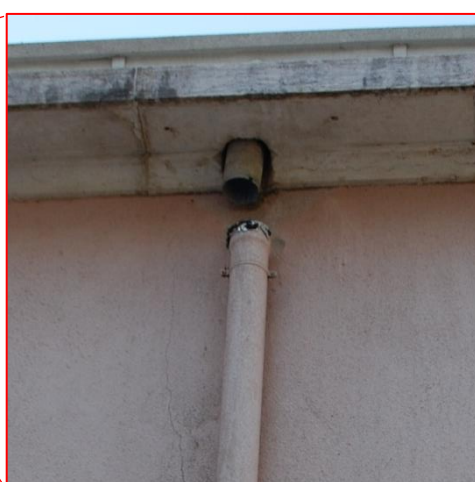
Figura 206. Inexistência do funil que liga o bocal ao tubo de queda [Fonte: Autora, Data: 03-02-2017]

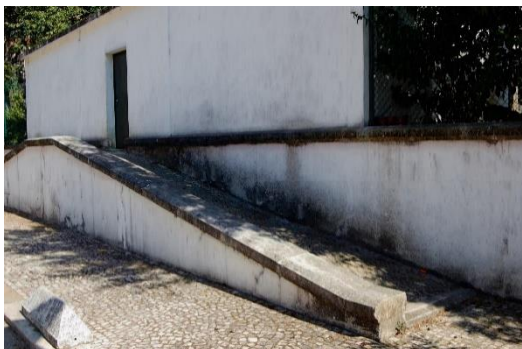
Figura 8. Acesso ao tardoz do Edifício [Fonte: Autora]

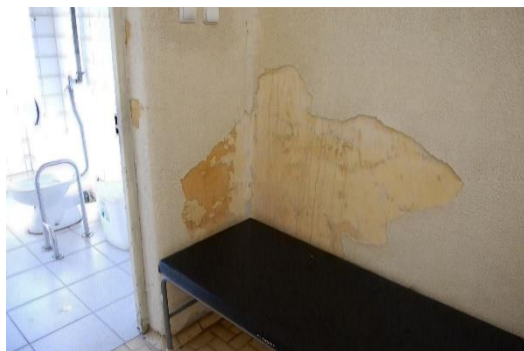
Figura 14. Destacamento do revestimento interior [Fonte: Autora]

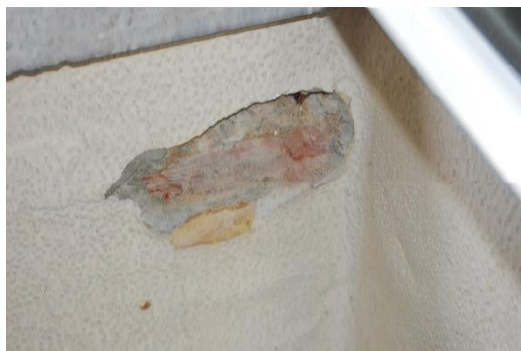
Figura 15. Destacamento do reboco, com alvenaria mista de tijolo à vista [Fonte: Autora]

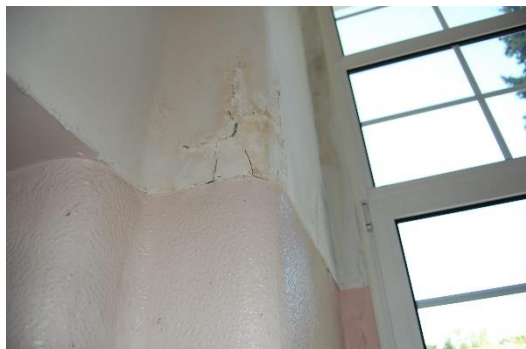
Figura 16. Aparecimento de cripto florescências na parede interior em tinta esmalte [Fonte: Autora]

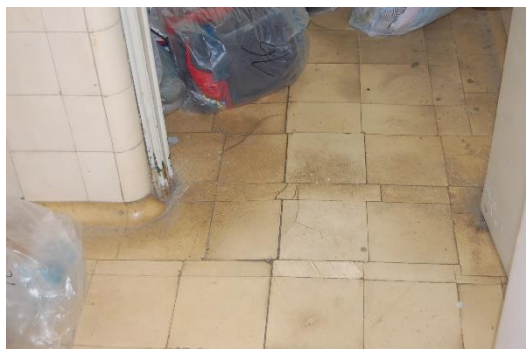
Figura 19. Empolamento do revestimento do pavimento [Fonte: Autora]
