INSTITUTO SUPERIOR DE ENGENHARIA DE LISBOA
Área Departamental de Engenharia Civil

**Patologias do Edifício 24-A (Blocos Laterias Sul) do
Centro Hospitalar Psiquiátrico de Lisboa, Propostas de
Resolução dessas patologias, Preparação de
Documentação Técnica**

Relatório de Estágio para obtenção do grau de Mestre em Engenharia Civil na área de
especialização de Edificações

Janeiro 2017

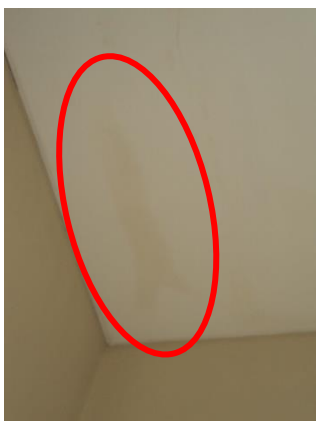
No quarto 16 do piso 0, identificou-se manchas de humidade derivadas por causas fortuitas (Figura 5-18), neste caso devido a um problema das canalizações dos chuveiros da casa de banho 35 do piso 1 (Figura 5-19). Antes da intervenção realizada a água infiltrava-se no pavimento devido a uma anomalia na canalização, zona do ralo do chuveiro, que provocava infiltrações no piso inferior, criando situações de quedas de água no piso inferior.

Figura 5-18 - Manchas de Humidade no quarto 16, piso 0 [FONTE: Autor]

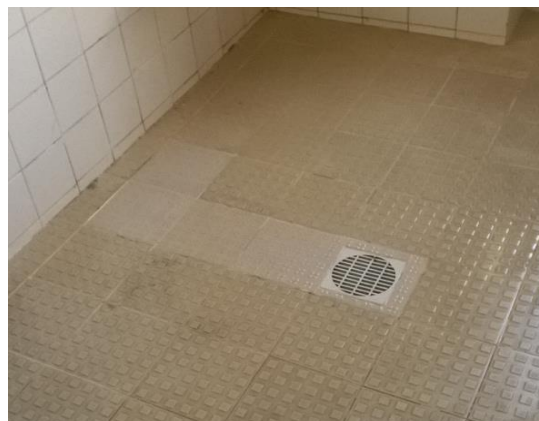
Figura 5-19 – Intervenção nos Chuveiros da casa de banho 35, piso 1 [FONTE: Autor]

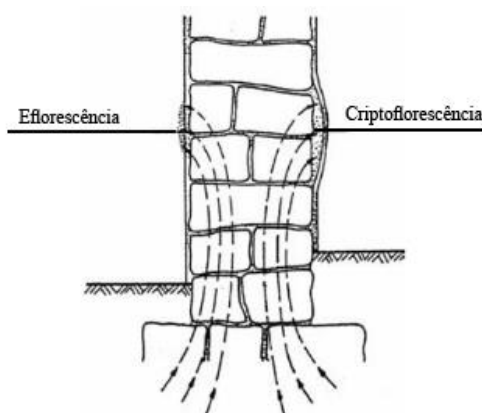
As criptoflorescências não devem ser confundidas com eflorescências. Observando a figura 5-20 estas patologias distinguem-se da seguinte forma:

- Eflorescências: Sais que cristalizam à superfície do revestimento. Esta patologia geralmente apresenta apenas problemas a nível estético no revestimento e não prejudicam a durabilidade do material [13].
- Criptoflorescências: Sais que cristalizam antes de chegarem à superfície da parede. Esta patologia ao contrário das eflorescências já pode pôr em causa a vida útil do material. Uma vez que a dilatação se dá no interior do revestimento, vai provocar impulsos sobre a camada de material que cobre a cavidade onde se deu a cristalização. Estes impulsos vão acabar por proporcionar o destacamento do revestimento, podendo causar problemas de humidade em todo o paramento [13].

Figura 5-20 - Eflorescências e Criptoflorescências.
[17] [50]

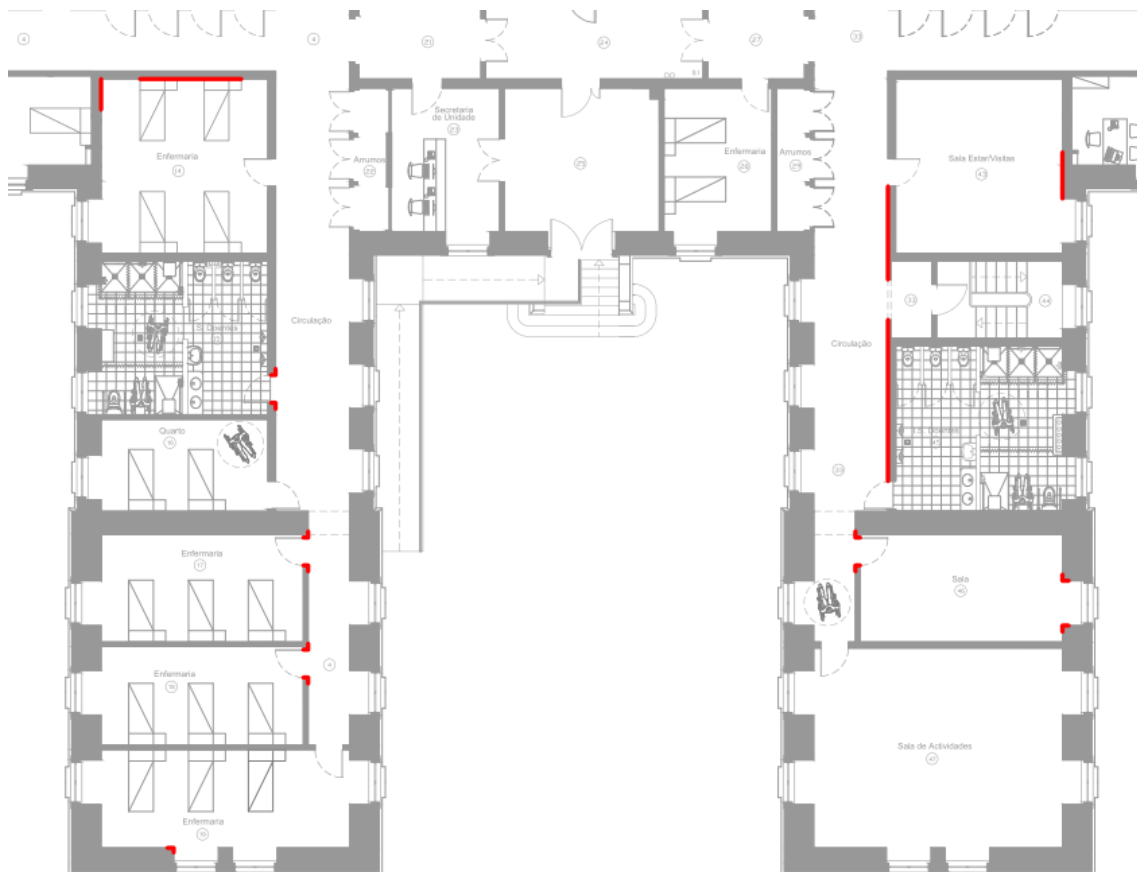
No piso 0 do edifício foram identificados destacamentos e desgaste devido a impactos nas paredes, com ocorrência ao nível das camas dos pacientes, nos cunhais dos corredores e nas portas.

Figura 5-31 - Planta da localização dos destacamentos e desgaste no piso 0 [FONTE: CHPL]

Nos quartos, os desgastes e os destacamentos são causados pelos discos de borracha das camas quando estas são deslocadas, quer para limpezas, pelo pessoal ou pelos pacientes. O embate das rodas na parede ao longo do tempo, vai originar o desgaste da pintura; com o embate continuado, vai acabar por causar o seu destacamento. Nos corredores, principalmente nos cunhais dos corredores e portas (Figura. 5-32), as causas principais devem-se ao transporte dos cestos de roupa, ao transporte de objetos pesados pelo pessoal que trabalha no edifício, transporte de macas e camas e possivelmente devido às cadeiras de rodas.

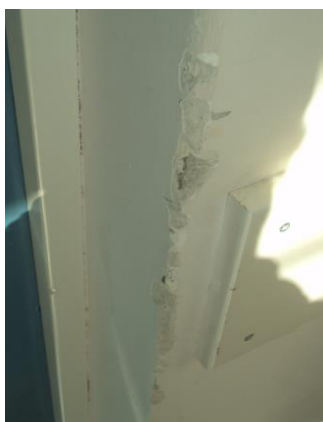
Figura 5-32 – Destacamento no corredor 4 piso 0 [FONTE: Autor]

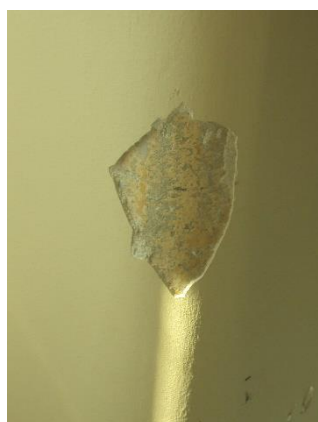
Alguns destacamentos e desgastes nos quartos e corredores também podem ser causados pelos pacientes que têm a tendência a arrancar os revestimentos em redor, quando vêm fissuras ou destacamentos, acabando por piorar a situação da patologia (Figura. 5-33).

Figura 5-33 – Destacamento no quarto 19 piso 0 [FONTE: Autor]

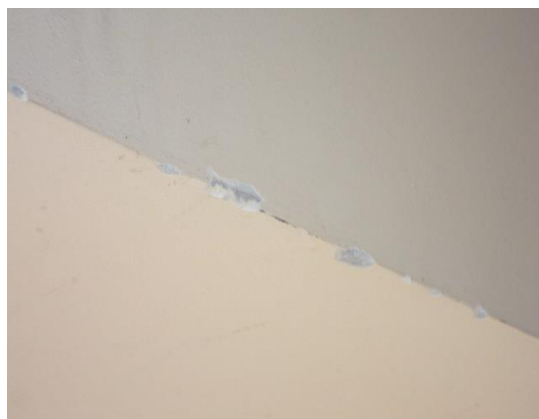
No piso 1 não existem muitos casos de destacamento por impactos nas paredes. Foi indentificado um caso da ocorrência desta patologia no corredor 4 (Figura 5-34), causado possivelmetno pela passagem continuada de cestos de roupa.

Figura 5-34 - Desgaste no corredor 4 do piso 1. [FONTE: Autor]

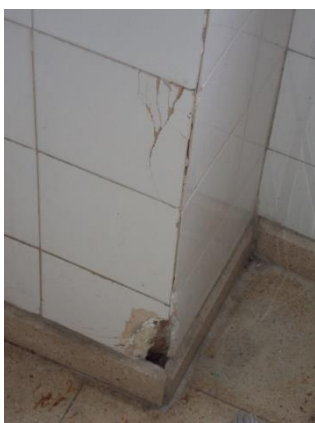
Na casa de banho 36 do piso 1 (Figuras 5-36 e 5-37), as patologias identificadas são fissuras e rotura do elemento devido a impacto de objetos. Elementos cerâmicos em saliências ou esquinas de paredes são mais propícios a que sofram colisões com objetos.

Figura 5-36 - Patologias dos elementos cerâmicos na casa de banho 36 Piso 1 [FONTE: Autor]

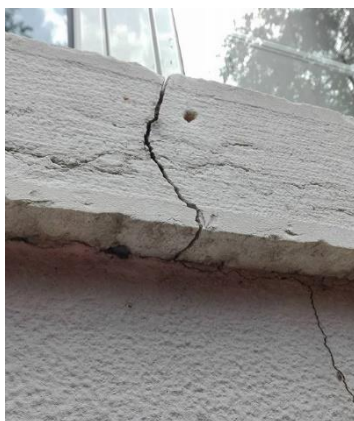
As dilatações térmicas dão-se principalmente em períodos de muito calor. O facto de as pedras de origem calcária aumentarem de volume com as variações térmicas e não existirem juntas de dilatação nas cantarias, origina fraturas na secção mais frágil da pedra. Este tipo de patologia ocorre principalmente nas zonas viradas para sul, onde o sol incide com maior intensidade. Estas fissuras podem pôr em causa a estanquidade dos vãos das janelas, porque facilitam a infiltração da água da chuva.

Como se vê na figura 5-47 estas fendas causadas pelas dilatações térmicas podem acabar por se alastrar pelo revestimento, logo, além do problema de falta de estanquidade na pedra pode ocorrer a problema da falta de estanquidade no próprio revestimento da parede, uma vez que a água infiltra-se com maior facilidade pela fissura.

Figura 5-47 – Fissura no peitoril do quarto 47 vista pelo exterior. [FONTE: Autor]

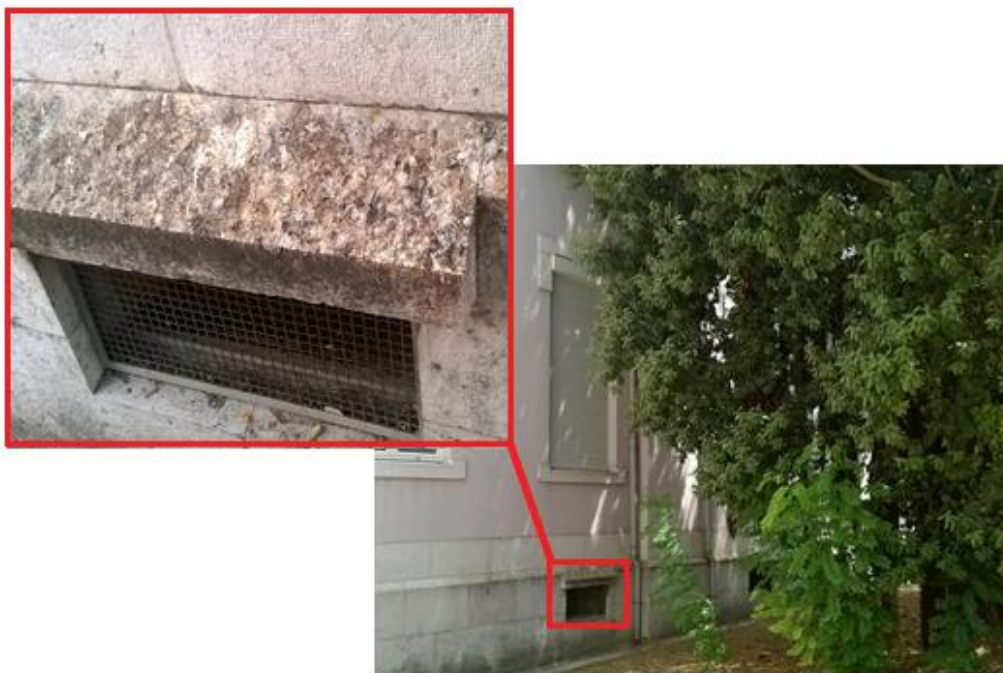
As zonas indentificadas com guanos encontram-se próximas de árvores, o que indica que a causa do seu aparecimento deve-se aos pássaros que se instalam nas árvores (Figura 5-50).

Figura 5-50 - Proximidade das árvores ao edifício [FONTE: Autor]

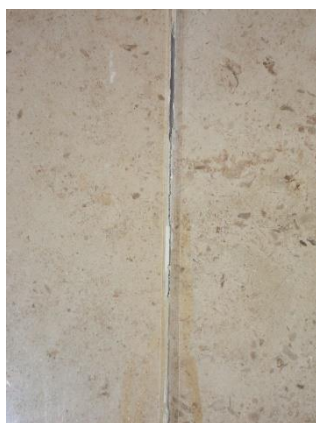
Na casa de banho 3 do piso 1, foi identificado problemas com a desagregação do betume colocado entre os blocos de cantaria que servem com divisórias que separam os chuveiros. Na figura 5-51 verifica-se que o betume aplicado nas juntas dos elementos está a desagregar-se. Esta patologia é causada pela infiltração da água pelas juntas das cantarias que provocam reações com o betume que levam à sua desagregação. A falta de manutenção pode levar à desagregação de todo o betume e à danificação da pedra devido à infiltração da água dos chuveiros pelas juntas.

Figura 5-51 – Desagregação do betume [FONTE: Autor]

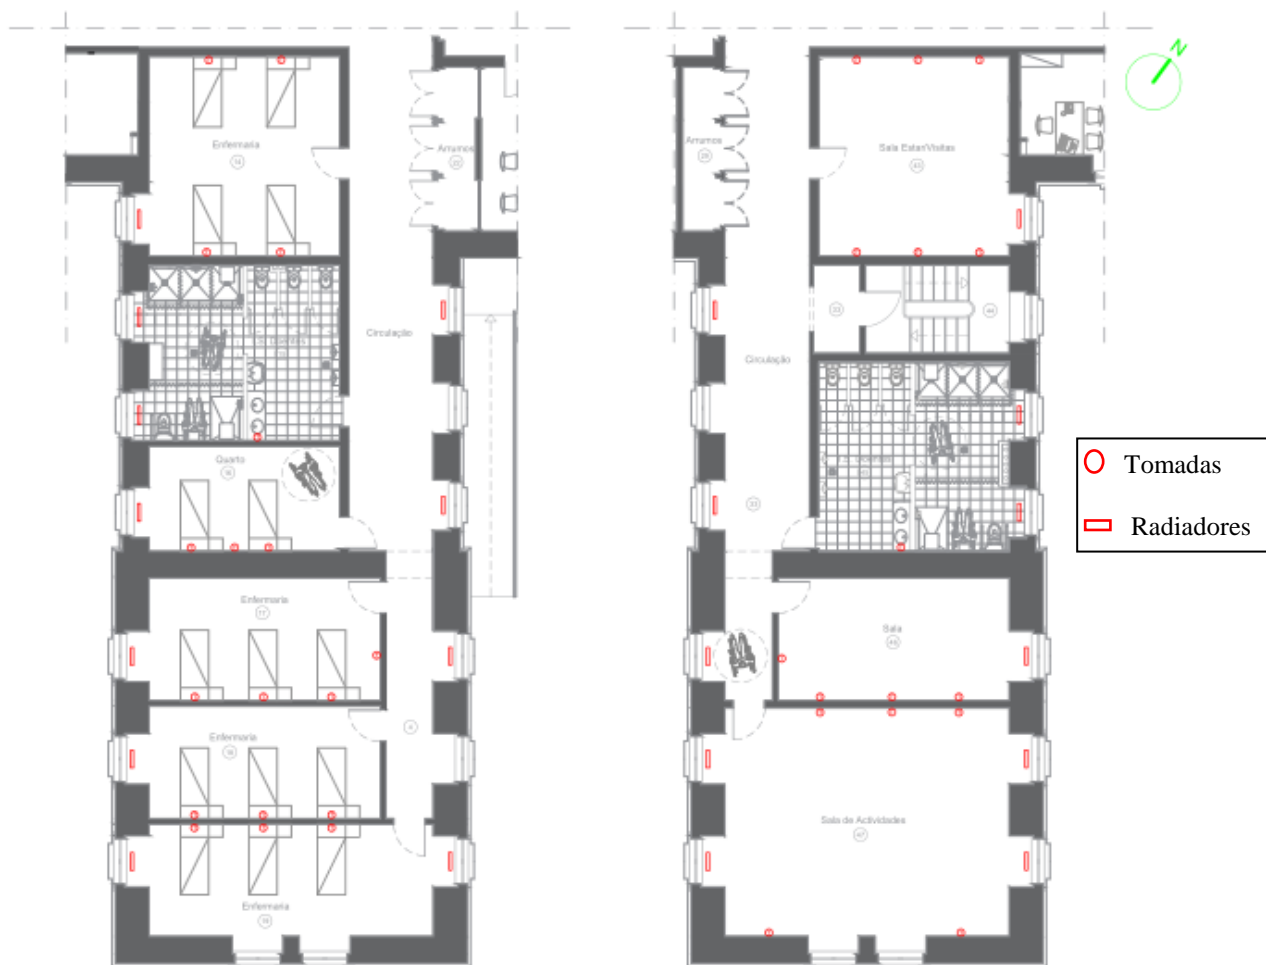
As tomadas e os radiadores do piso 0 da zona do edifício em estudo estão identificados na planta seguinte:

Figura 5-61 – Localização das tomadas e radiadores no piso 0. [FONTE: CHPL (Adaptado)]

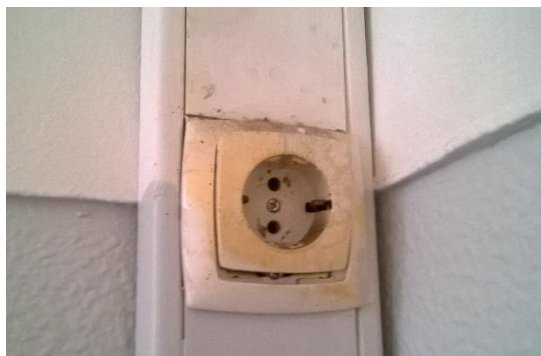
Em relação ao piso 1 foram identificadas algumas tomadas danificadas, como se pode observar na figura 5-63, devido possivelmente ao facto da rede elétrica ser mais antiga do que a do piso 0. Em relação aos radiadores, os do piso 1 são mais antigos, foram identificados muitos com a tinta destacada e já em processo de oxidação, como foi referido.

Figura 5-62 - Tomada danificada na sala de espera 7 do piso 1. [FONTE: Autor]

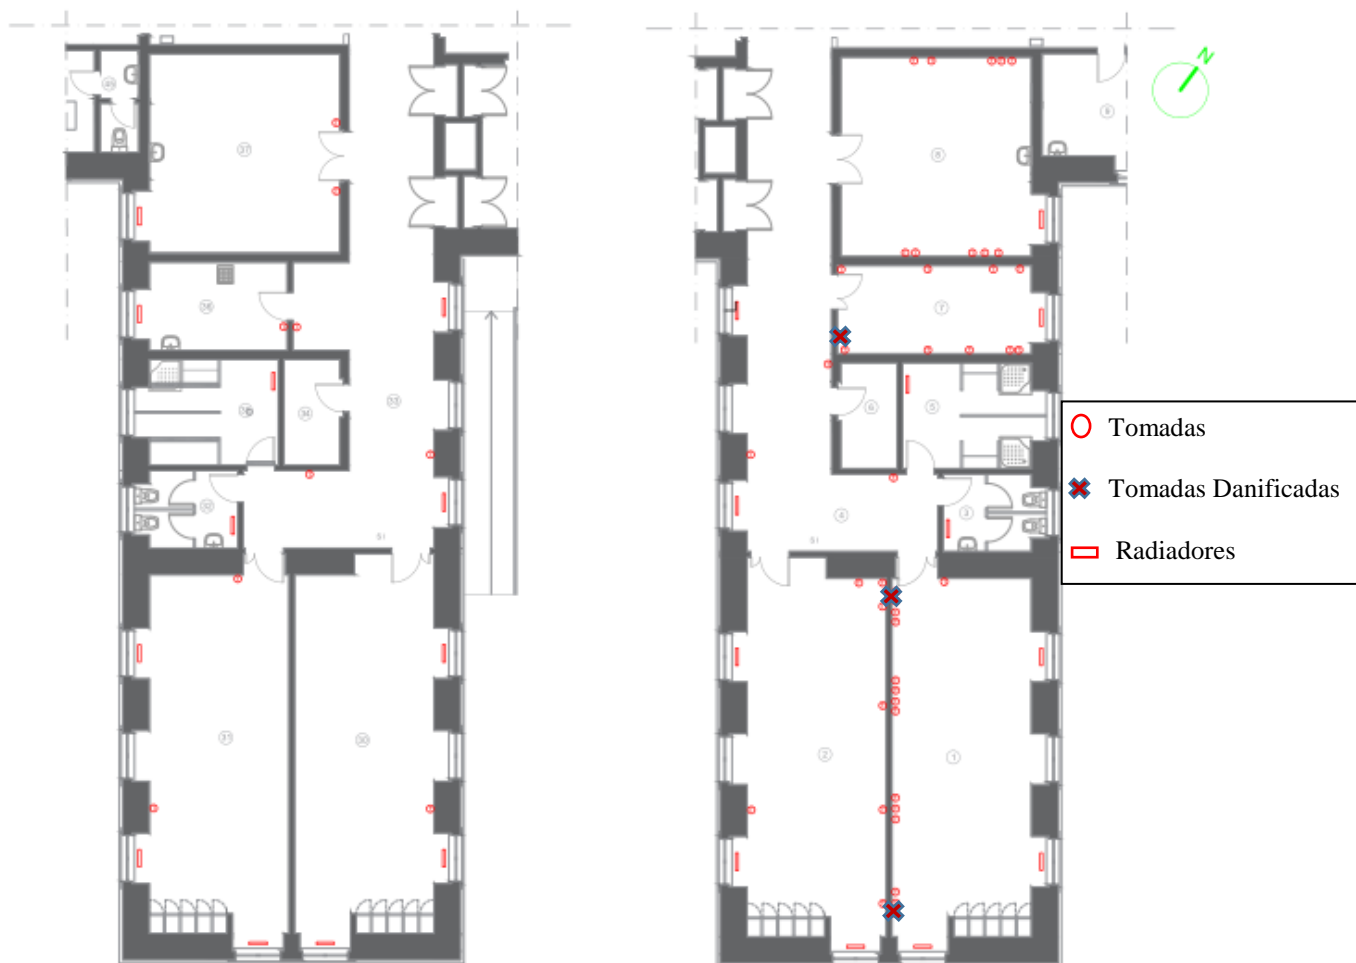
Como no piso 0, no Inverno, mesmo com os radiadores ligados, há referência a ambiente desconfortável e a libertação de cheiros quando em operação. As tomadas e os radiadores do piso 1 estão representados na seguinte planta:

Figura 5-63 – Localização das tomadas e radiadores no piso 1. [FONTE:CHPL (Adaptado)]

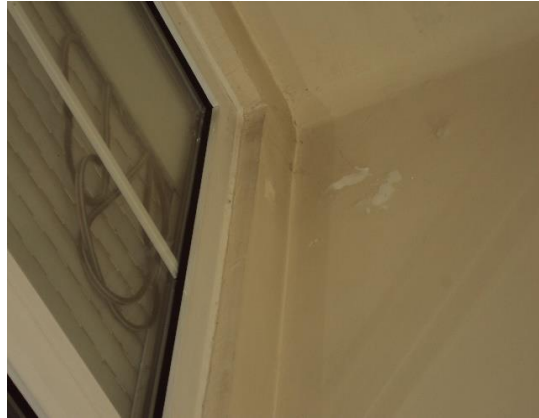
No quarto 19 foi identificada uma fita a sair pela caixa do estore. Como o estore é elétrico, como principal causa do aparecimento deste problema, não se pode apontar a incorreta utilização do mesmo. É provável que tenha ocorrido rotura da fita do estore, devendo-se o problema à degradação do material (fita do estore).

Figura 5-64- Janela do quarto 19 [FONTE: Autor]

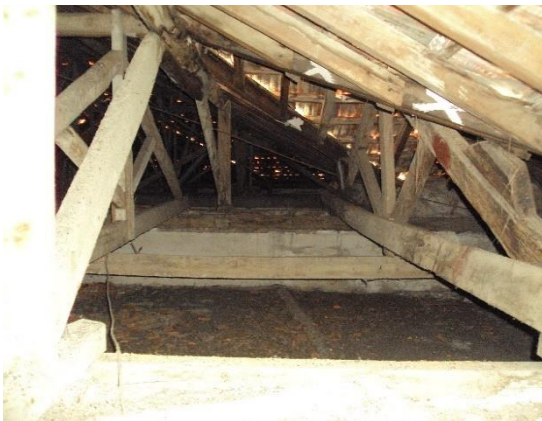
A cobertura do pavilhão 24-A não aparenta ter problemas que afetem o piso 1 do edifício. Em termos estruturais, a estrutura de madeira (Figura 5-65), embora já com muita idade, encontra-se em boas condições, não existem problemas de apodrecimento nem de xilófagos. No entanto, no interior da cobertura deparou-se com a existência de entulhos de obras que foram realizadas no local (Figura 5-66).

Figura 5-65 – Estrutura de Madeira da cobertura. [FONTE: Autor]

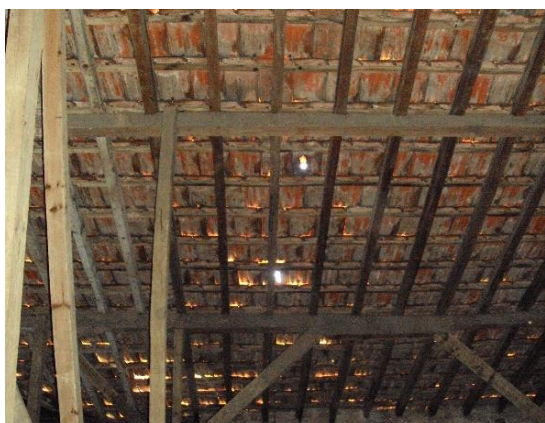
Em relação a possíveis infiltrações de água a partir da cobertura, verifica-se que as telhas estão em boas condições, com exceção de algumas singularidades (Figura 5-67) que se podem desprezar por não trazerem problemas de estanquidade. A única zona onde pode ocorrer infiltrações mostra-se na figura 5-68, onde foi colocada uma manta de forma a fazer escoar a água quando esta entra pela cobertura.

Figura 5-67 – Cobertura do pavilhão 24-A vista do interior. [FONTE: Autor]

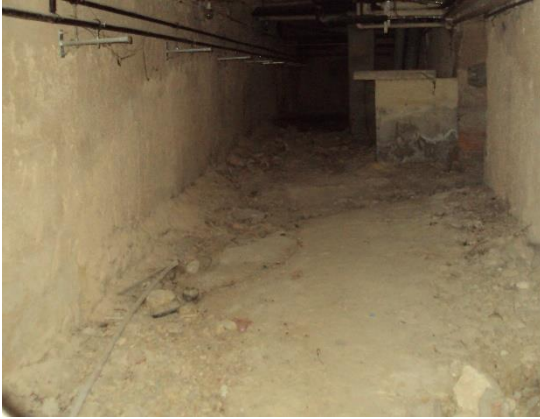
O pavimento encontra-se bastante degradado, tendo-se identificado empolamentos (Figura 5-69). A degradação do pavimento, para além da falta de limpeza, deve-se à presença de água durante longos períodos de tempo com origem nas juntas das canalizações e também à falta de escoamento na cave.

Figura 5-69 – Cave do pavilhão 24-A. [FONTE: Autor]

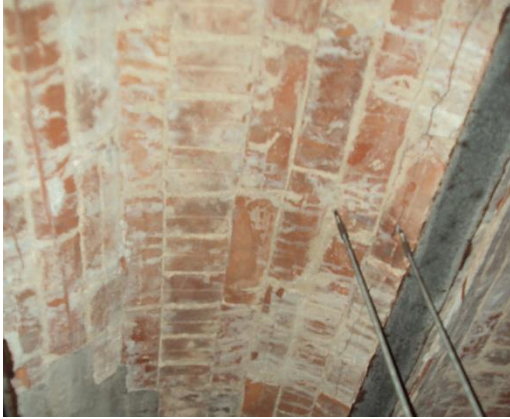
A maioria das abóbodas já perdeu o revestimento e tem a estrutura à vista. As fissuras que se encontram nas mesmas não apresentam problemas estruturais. São causadas pelas tensões distribuídas pela abóboda que causam fissuras na zona mais frágil (figura 5-73), normalmente junto à viga onde estas apoiam, o que é uma situação comum em edifícios antigos.

Figura 5-73 – Abóbodas da cave. [FONTE: Autor]

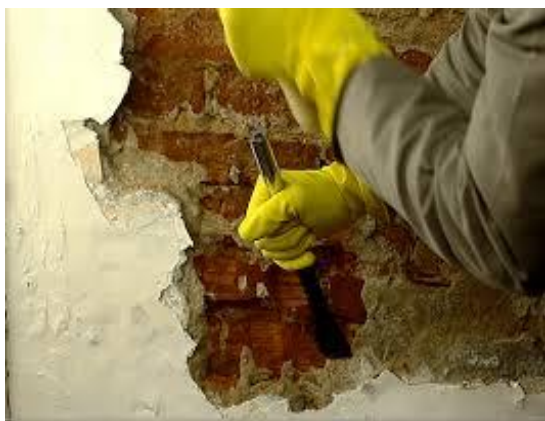
A cave como foi referido anteriormente, encontra-se num estado avançado de degradação. É necessário proceder à sua limpeza geral, incluindo a remoção do entulho, seguindo-se o tratamento das patologias indicadas no subcapítulo 5.13 (Patologias na Cave), tais como problemas derivados da humidade ascendente por capilaridade do terreno e de condensações provenientes das canalizações e caldeira.

Figura 6-45 - Picagem do reboco degradado na cave. [53]

Para o tratamento da humidade ascendente é proposta a execução de um sistema de reboco desumidificante. Antes da execução é necessário como trabalho preparatório a picagem do reboco deteriorado até uma altura igual ao ponto máximo de ascensão da humidade, acrescido ao dobro da espessura da parede (figura 6-45). Após a picagem do reboco e da sua limpeza procede-se à aplicação de argamassa anti salina à base de cal hidráulica e pozolana, tipo *weber.dry* (figura 6-46).

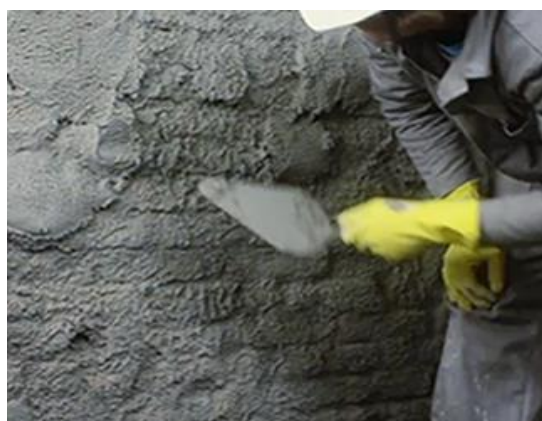
Figura 6-46 - Aplicação do reboco desumidificante. [53]
