## **"Direcção de obra da remodelação do Hotel Búzio em Sines"**

Relatório de estágio para obtenção do grau de Mestre em Engenharia Civil na Área  
Especialização de Edificações

O presente documento diz respeito ao estudo e acompanhamento do projecto de execução da remodelação do Hotel Búzio em Sines.

A empreitada consiste na remodelação profunda do edifício da anterior Residencial Búzio e na construção de uma torre de elevador que habilitará o edifício existente de acesso adequado para pessoas com mobilidade reduzida.

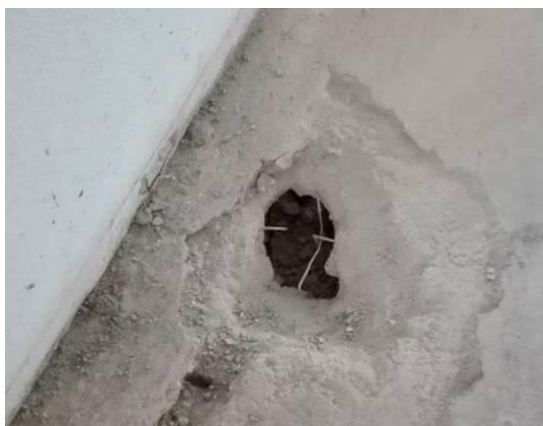
O edifício da residencial é caracterizado construtivamente como um edifício moderno de betão armado. A sua estrutura porticada em betão armado tem armadura não nervurada, como era habitualmente aplicado na época (anos 70). As lajes entre os pisos são em betão armado, tendo a particularidade de, no piso 3, esta ser composta por duas lajes de cerca de 0,07 m de espessura e com um vazio de 0,20 m entre elas; a sua armadura é em malha quadrada Ø8 # 0,12m (Figura 2.21).

**Figura 2.21** – Pormenor da laje entre pisos

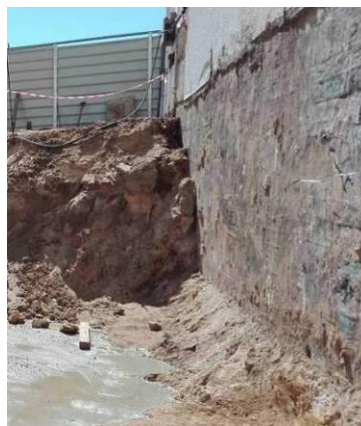
As paredes exteriores do piso -1 (piso enterrado) são em betão armado, tendo sido executada uma impermeabilização asfáltica devido a infiltrações do solo no lado exterior (Figura 2.22).

**Figura 2.22**– Parede exterior do piso -1 em betão armado com a impermeabilização asfáltica

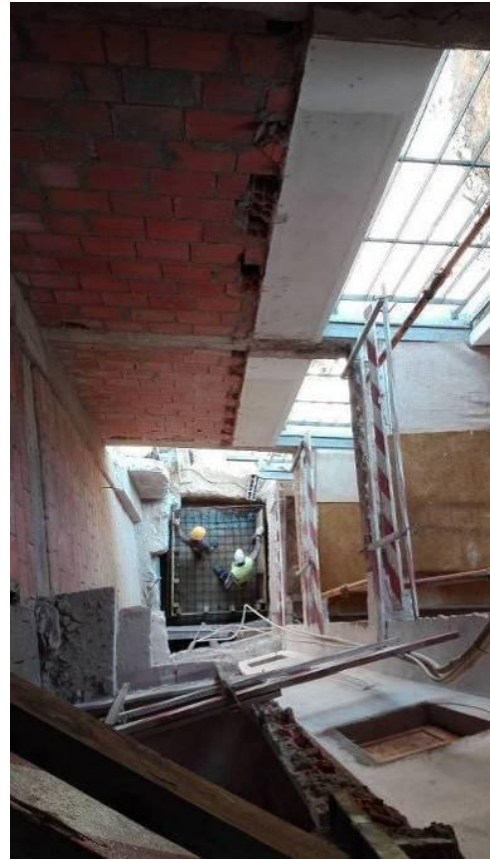
**Figura 4.7 -** Execução da caixa de elevador no edifício existente – cofragem e armadura do poço do elevador

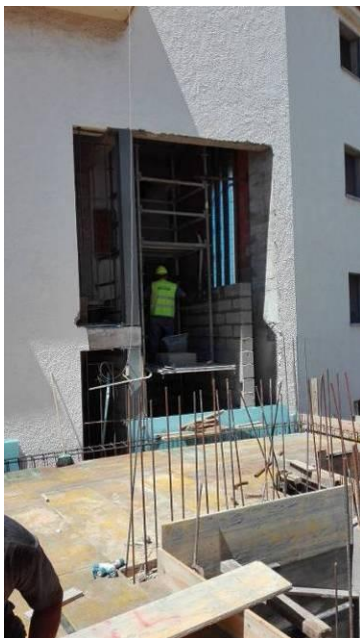
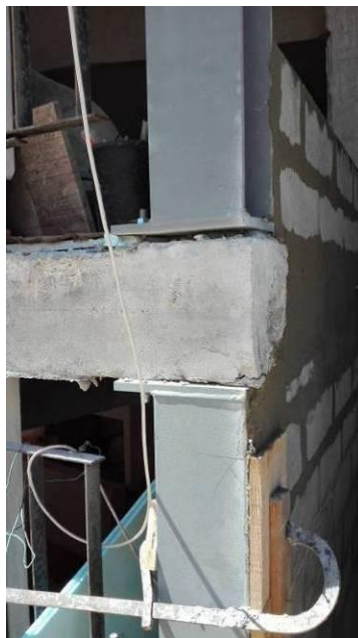
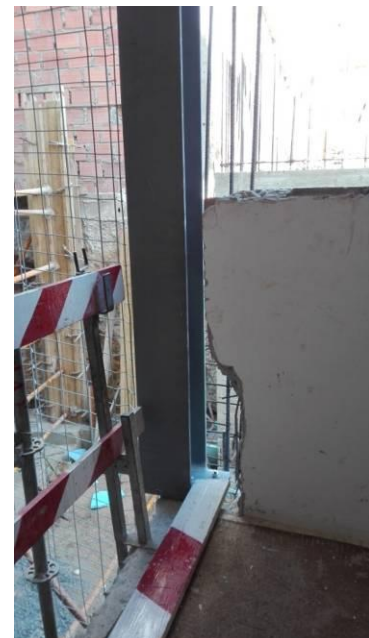
**Figura 4.8 -** Execução do reforço com pilares metálicos

**Figura 4.9 -** Execução do reforço com pilares metálicos

**Figura 4.10 -** Execução do reforço com pilares metálicos

Foram realizadas demolições de alvenaria, de vigas de travamento e de cobertura. Foi ainda escavado e executado um novo poço, à mesma cota do poço de elevador da nova torre. Além disso, foi também feita uma caixa interior em blocos de betão, reforçado com pilares e vigas de betão de acordo com as especificadas pelo instalador do elevador (Figuras 4.6 a 4.20). Foi ainda necessária a colocação de pilares metálicos para reforço das zonas onde a nova caixa de elevador foi construída devido à presença de vãos (Figuras 4.8 a 4.10).

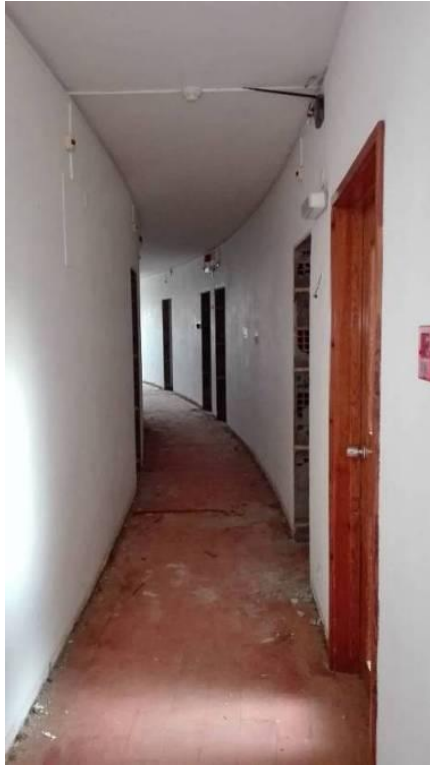
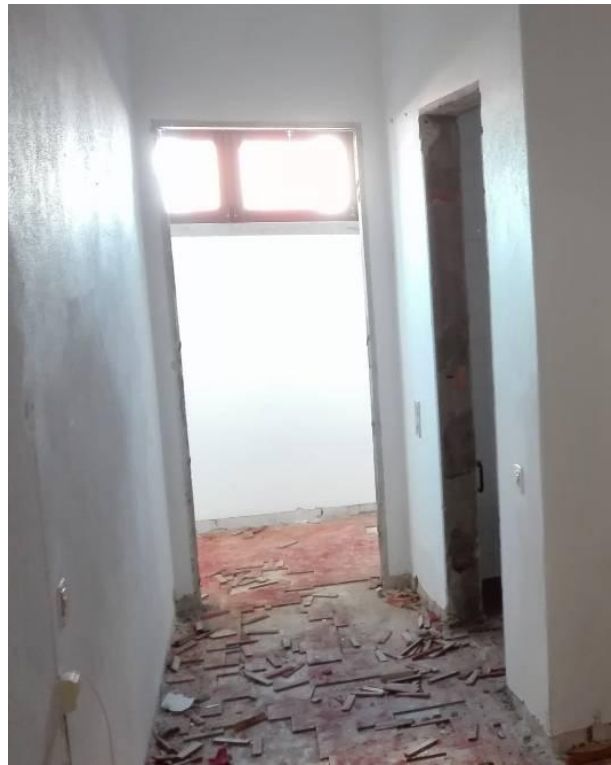
**Figura 4.21** - Retirada de tapetes e tacos do corredor e dos quartos

**Figura 4.22** - Retirada de tapetes e tacos do corredor e dos quartos

- retirada de tapetes, de tacos de madeira em corredores e quartos e de pavimento cerâmico em instalações sanitárias (Figuras 4.21 e 4.22);
- execução de betonilhas nas instalações sanitárias, quartos e corredores;
- colocação de cortiça em rolo de 5 mm (Figura 4.25);
- nas instalações sanitárias foi aplicada uma impermeabilização monocomponente cementícia da BASF, Masterseal 6100 FX (Figuras 4.23 e 4.24) [BASF, 2020];

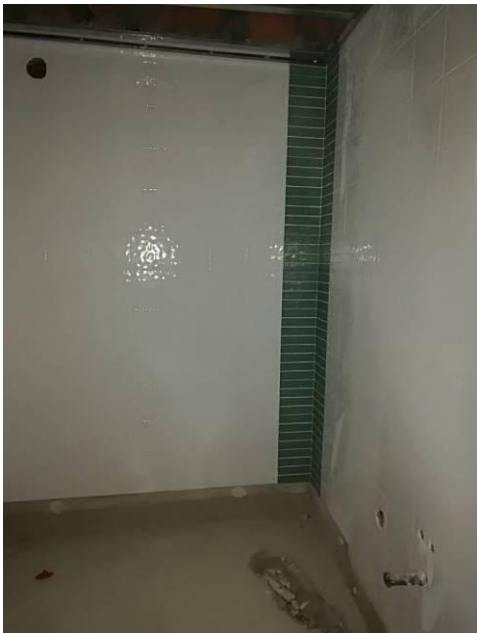
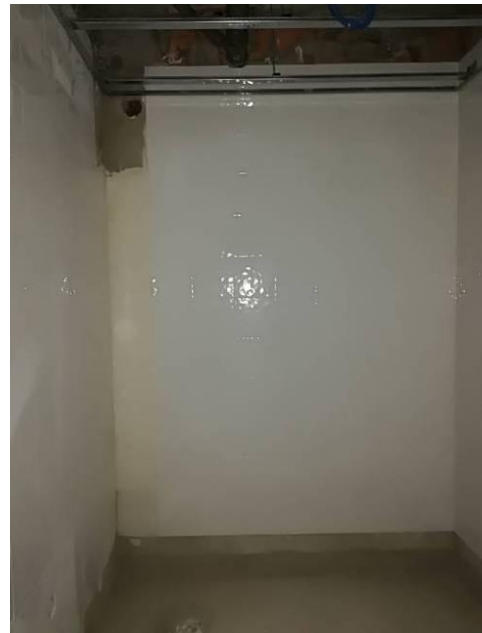
**Figura 4.23** - Aplicação de impermeabilização nas instalações sanitárias

**Figura 4.24** - Aplicação de impermeabilização nas instalações sanitárias

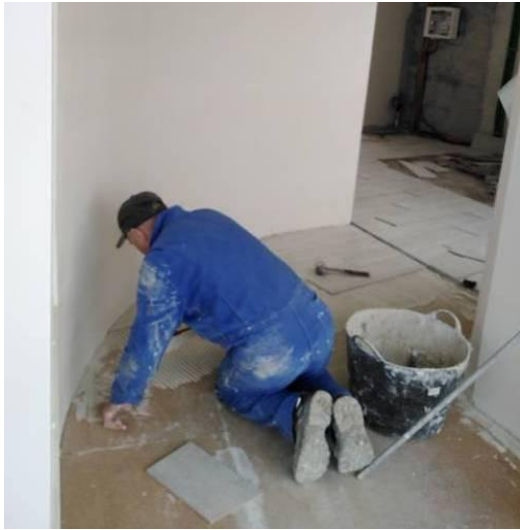
**Figura 4.25** - Colocação da cortiça

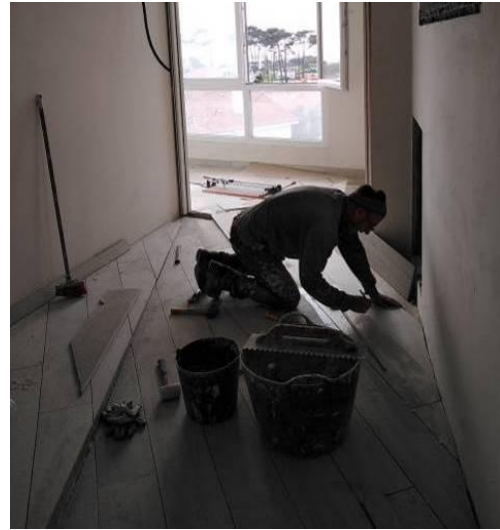
**Figura 4.26** - Colocação do pavimento cerâmico no interior

- colocação de revestimento cerâmico (Figuras 4.26 a 4.30);

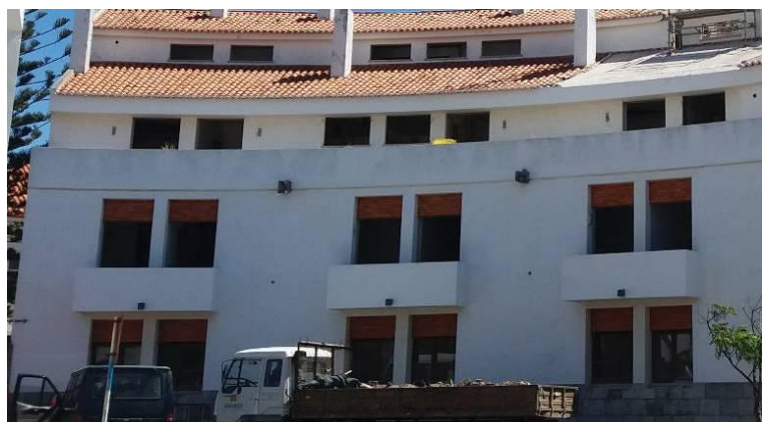
**Figura 4.45** - Retirada das caixilhariias de madeira

A caixilharia existente no edifício era composta por madeira com vidro simples. Esta foi substituída por caixilharia em PVC com vidro duplo (Tabela 4.1 e Figura 4.44). Para a alteração pretendida, foram ainda retiradas as caixas de estore existentes e fechadas as mesmas. O isolamento da luminosidade de fora para dentro do edifício foi garantido através da montagem de veda-luz em cada folha do caixilho. Foram realizados trabalhos de remate no exterior e no interior com vista a um bom acabamento entre os materiais (Figuras 4.45 a 4.48).

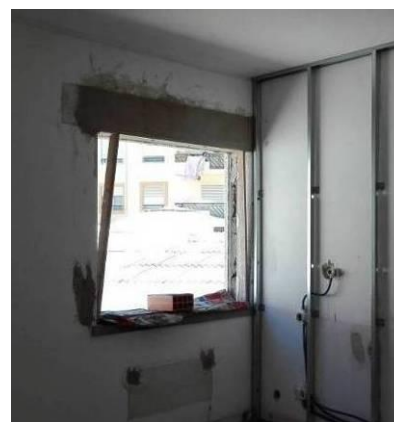
**Figura 4.46** - Fecho das caixas de estores

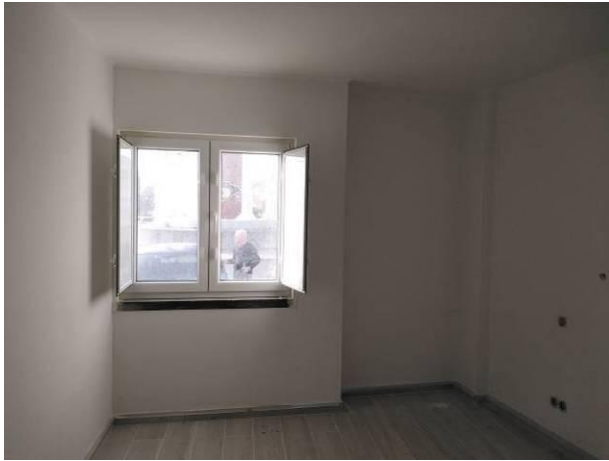
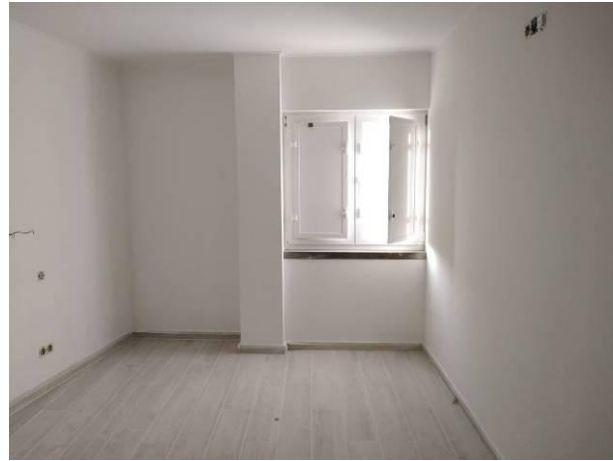
**Figura 4.47** - Aspecto final após montagem das caixilharias em PVC

**Figura 4.48** - Aspecto final após montagem das caixilharias em PVC – demonstração dos veda-luz fechados

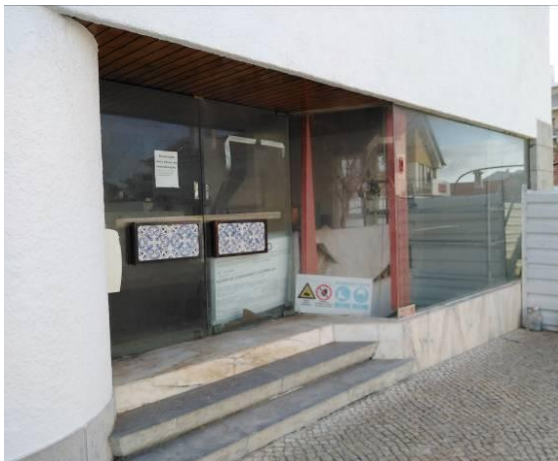
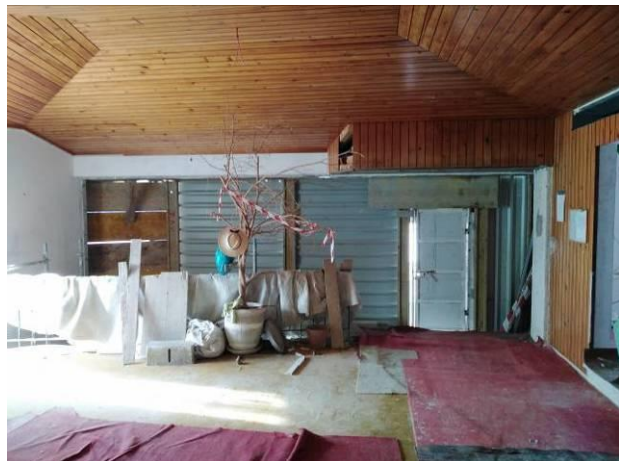
**Figura 4.49** - Porta principal e do painel de vidrantes da intervenção

**Figura 4.50** - Aspecto de porta principal e do painel de vidro antes da intervenção após retirada da porta e dos painéis de vidro

Foi também substituída a porta principal e o vão envidraçado (Figuras 4.49 e 4.50). A substituição deste vão envidraçado implicou ainda a substituição do capeamento e do revestimento em pedra mármore existente (Figuras 4.51 e 4.52). A porta principal foi substituída por uma porta de correr automática (Figuras 4.53 a 4.56).

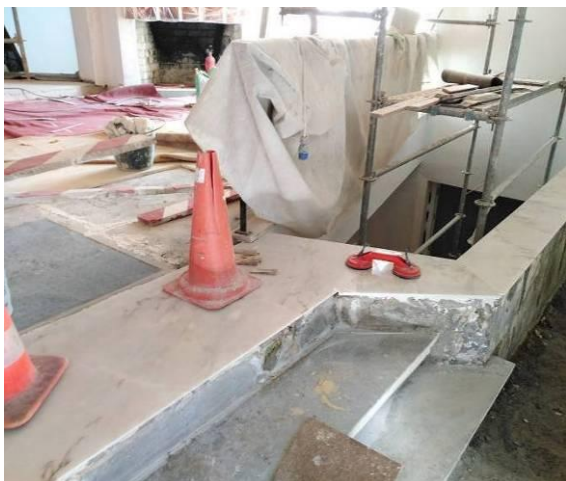
**Figura 4.51** - Aplicação do capeamento e revestimentos em pedra mármore

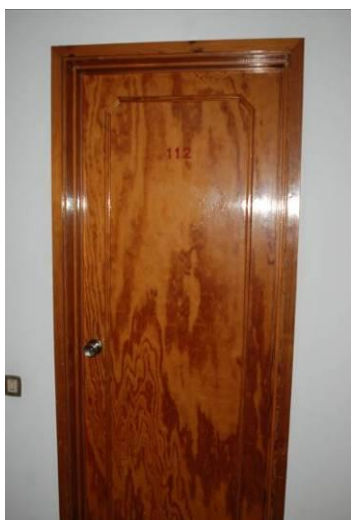
**Figura 4.57** - Portas existentes

As portas interiores existentes foram retiradas, tanto as portas dos quartos, como as portas das instalações sanitárias. Foi necessário alargar os vãos das portas, refazer as vergas e ombreiras para instalar as novas portas, pois estas têm maior largura e altura (Figuras 4.57 a 4.60). As novas portas dos quartos têm a particularidade de serem corta-fogo EI 30 minutos e com redução acústica (Figuras 4.61 a 4.65).

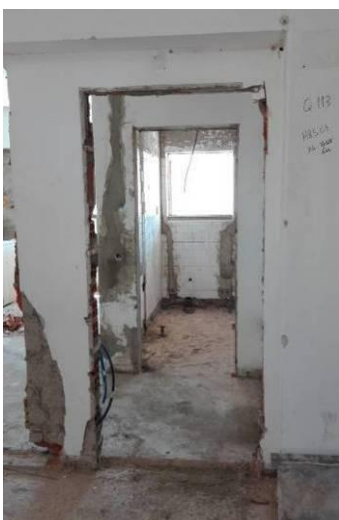
**Figura 4.58** - Portas após retiradas

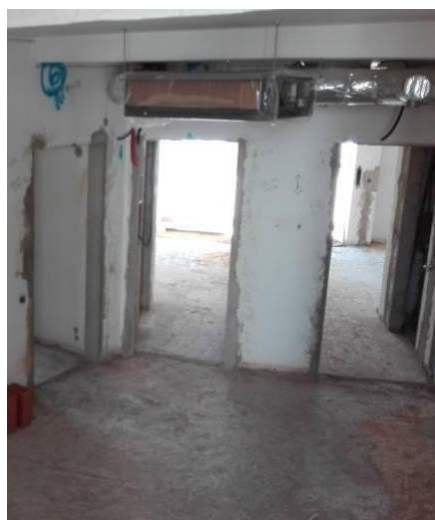
**Figura 4.59** - Alargamento de ombreiras e vergas para receber novas portas

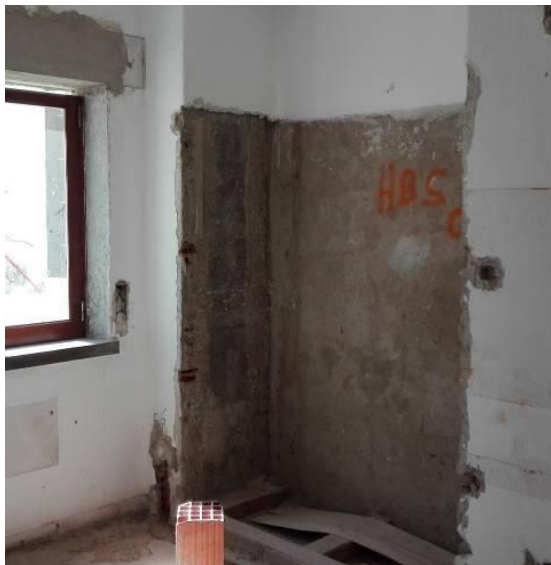
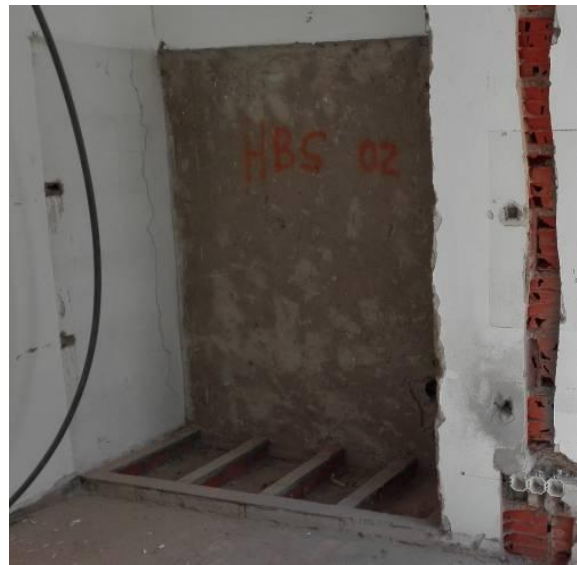
**Figura 4.66 -** Retirada de roupeiros

**Figura 4.67 -** Retirada de roupeiros

Os novos roupeiros implicaram a realização de vários trabalhos distintos. Foi necessário retirar os roupeiros existentes, fazer uma estrutura para embutir os novos roupeiros e colocar isolamento acústico nas costas dos roupeiros para atenuar os sons aéreos entre compartimentos (Figuras 4.66 a 4.69). A Globaldis foi a empresa responsável pela montagem dos roupeiros, com estrutura em melamina e portas em termolaminado texturado, incluindo um módulo de gavetas, varão e prateleiras (Figuras 4.70 a 4.73).

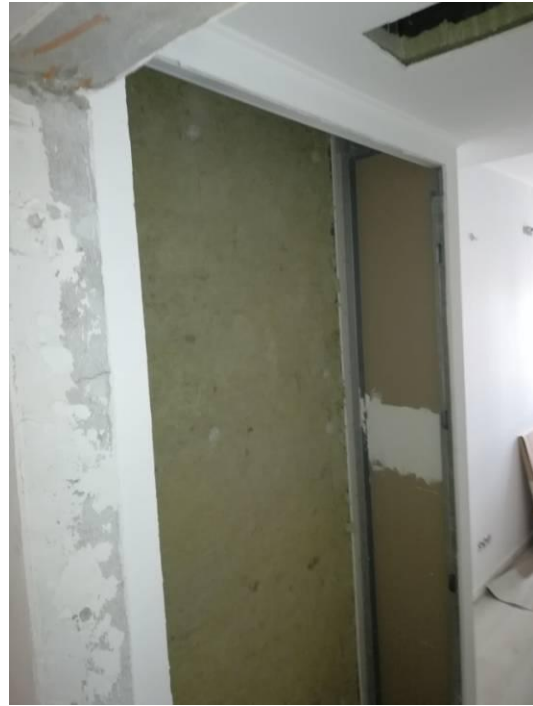
**Figura 4.69** - Colocação de isolamento acústico

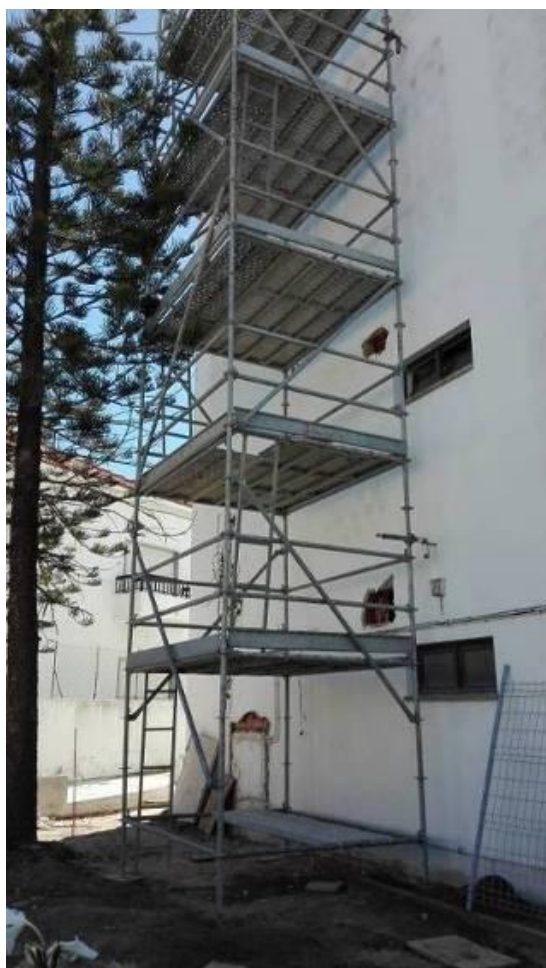
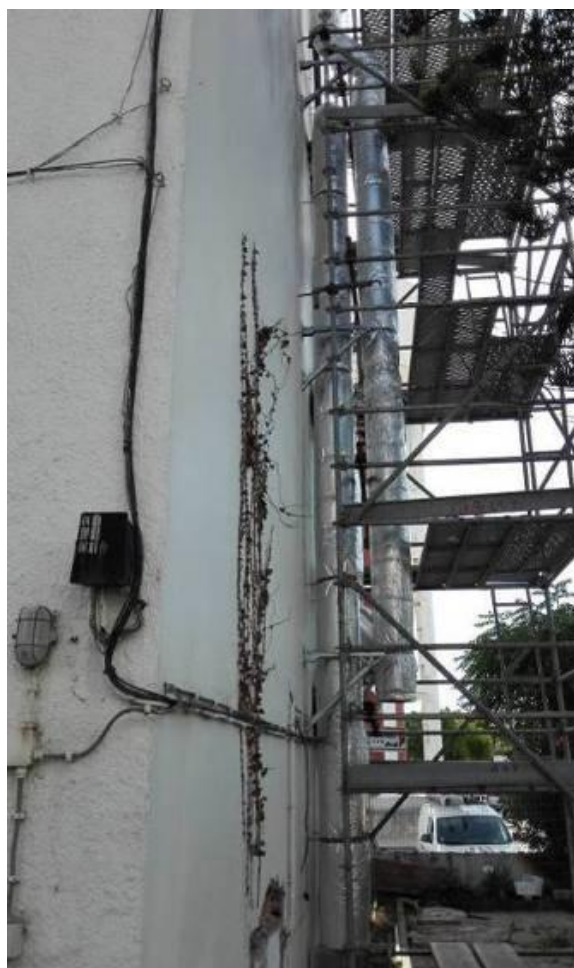
Durante a preparação da obra, constatou-se que o edifício existente, na sua arquitectura actual, não iria conseguir colmatar a necessidade da passagem de diversas condutas das várias especialidades entre os pisos do edifício existente (Figuras 4.85 e 4.86). Assim, no alçado nordeste do edifício, foi projectada e construída uma coluna técnica para solucionar este défice. A sua localização foi definida considerando a proximidade dos equipamentos acessórios às instalações especiais, tais como: UTA's do AVAC, depósito e central de bombagem da rede de águas, entre outros (Figura 4.93).

**Figura 4.85** - Abertura de janelas e montagem de condutas

**Figura 4.86** - Abertura de janelas e montagem de condutas

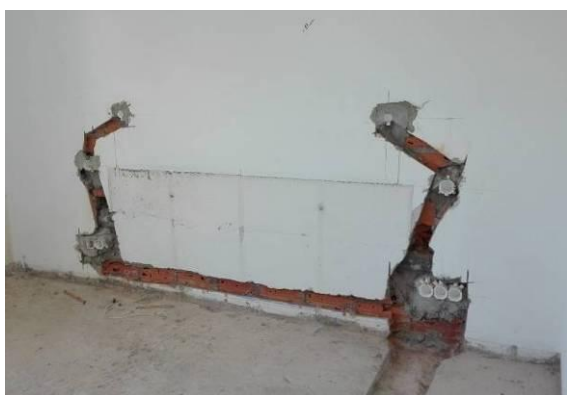
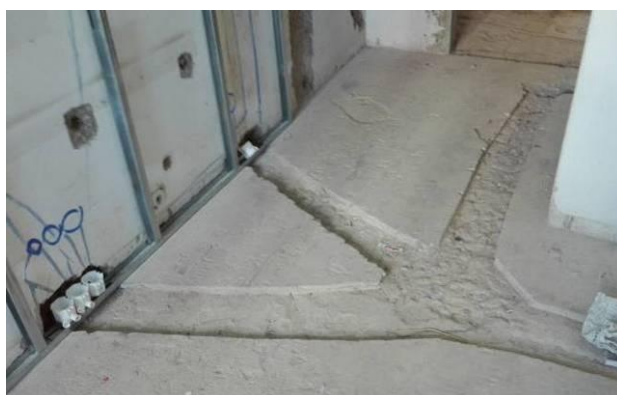
O edifício possuía uma instalação eléctrica e de telecomunicações obsoleta. Dessa forma, tornou-se essencial a execução de uma rede eléctrica e de ITED (Infraestruturas de Telecomunicações em Edifícios) adequada às necessidades de uma instalação hoteleira desta dimensão, tendo também em vista o futuro alargamento da unidade. A execução destas especialidades ficou a cargo da empresa Silva e Cristino (Figuras 4.96 a 4.102), tendo a Projectos e Construções Unip. Lda ficado encarregue de planear a sua entrada em obra e de executar os trabalhos de construção civil necessários, tais como a abertura de roços, abertura de carotes e janelas para passagem de cablagem e esteiras de cabos, assentamento de caixas e quadros para apoio, tal como aconteceu na torre do elevador (Figuras 4.94, 4.95, 4.103 e 4.104).

**Figura 4.94** - Abertura de roços para as instalações eléctricas e ITED

**Figura 4.95** - Abertura de roços para as instalações eléctricas e ITED

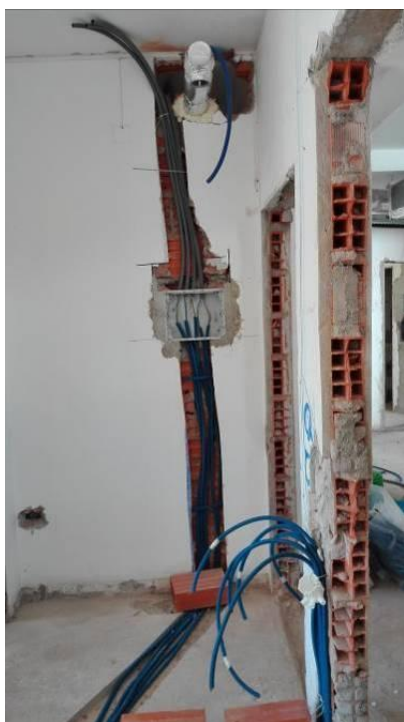
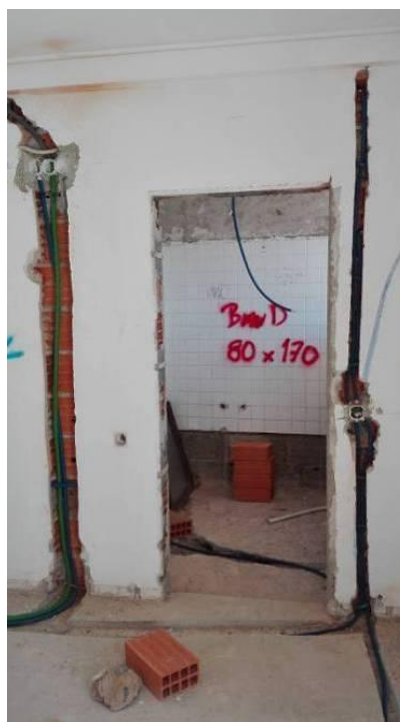
**Figura 4.96** - Passagem de tubagem para as instalações eléctricas e ITED

**Figura 4.97** - Passagem de tubagem para as instalações eléctricas e ITED

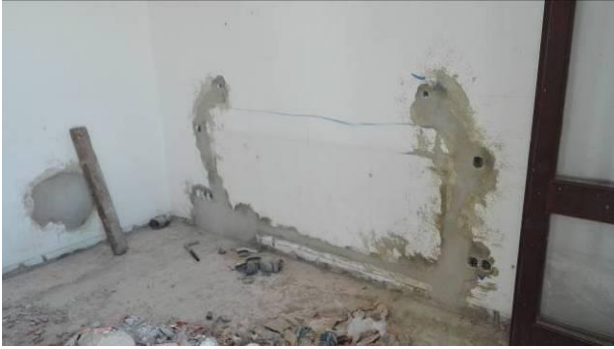
**Figura 4.98-** Fecho de roços para instalações eléctricas e ITED

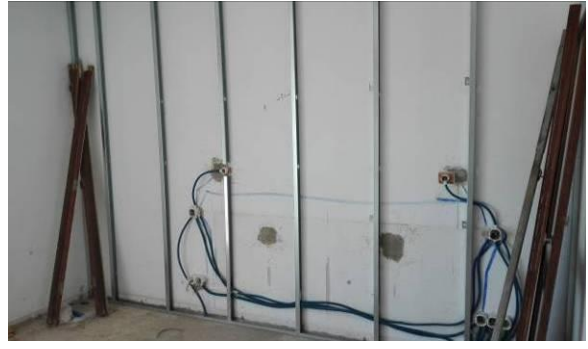
**Figura 4.99 -** Passagem de tubagem para instalações eléctricas e ITED

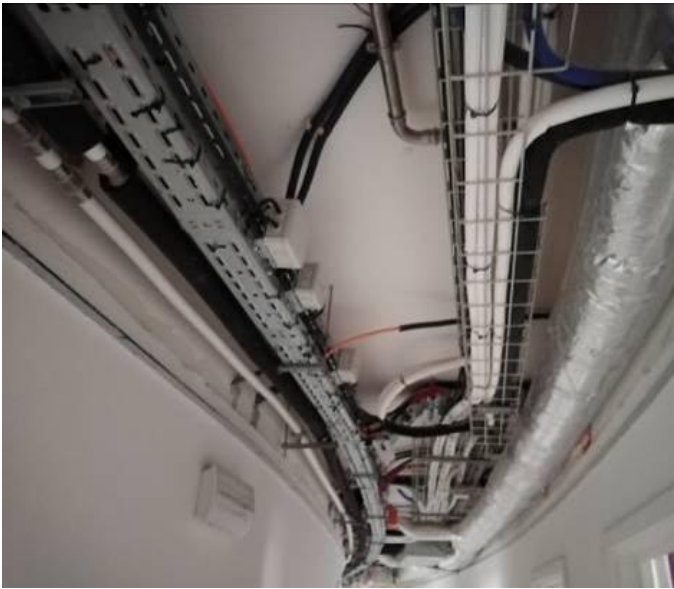
**Figura 4.100 -** Passagem de esteira de electricidade e ITED nos corredores

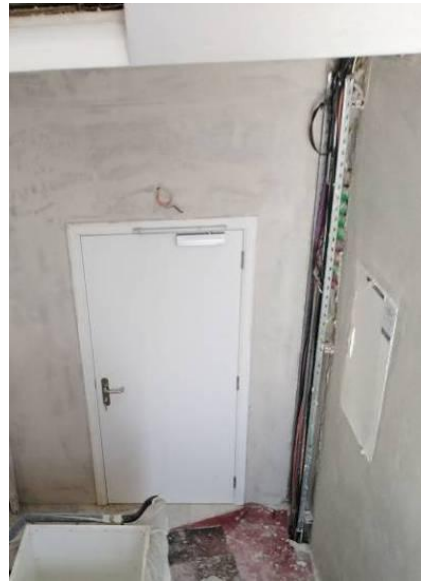
**Figura 4.101- Passagem de esteira e courete de electricidade e ITED na caixa de escada de serviço**

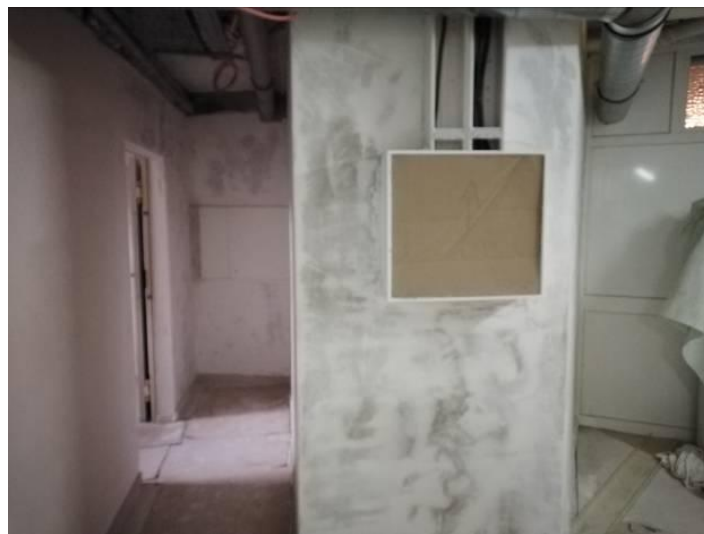
**Figura 4.102 -** Quadro parcial – Piso -1

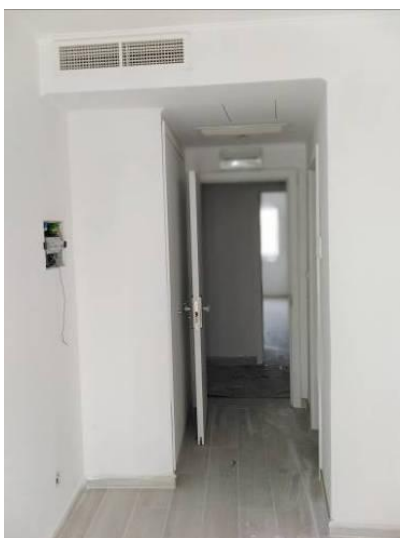
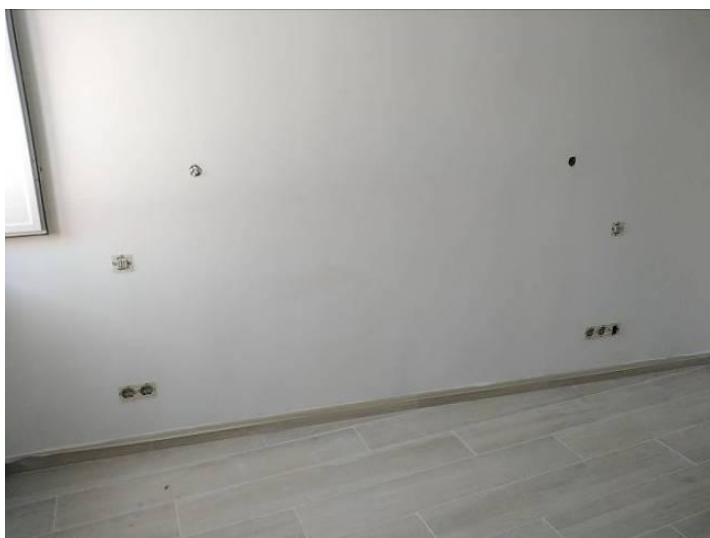
**Figura 4.103** - Aspecto final após acabamento de tomadas e quadro parcial de quartos

**Figura 4.104-** Aspecto final após acabamento de tomadas e quadro parcial de quartos

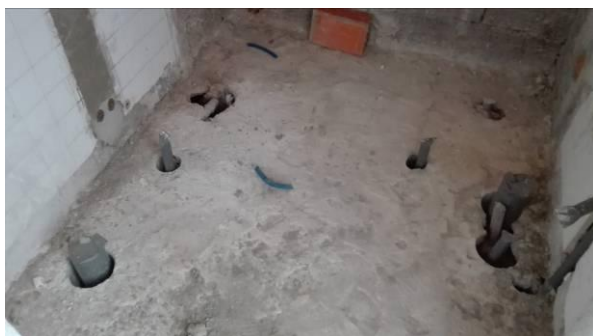
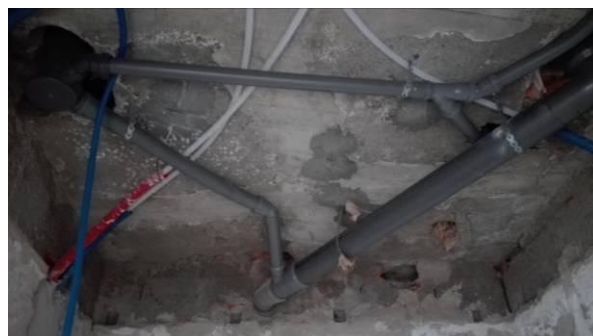
- execução de redes de esgotos das instalações sanitárias dos 37 quartos (Figuras 4.105 e 4.106);
- execução de redes de esgotos nos novos balneários, instalações sanitárias de apoio, bar, cozinha, lavandaria (Figura 4.107);
- no piso -1, execução de caixas de ligação devido a novos equipamentos (Figura 108);

**Figura 4.105** - Execução de nova rede de esgotos – IS dos Quartos – Vista superior

**Figura 4.106** - Execução de nova rede de esgotos – IS dos Quartos – Vista inferior

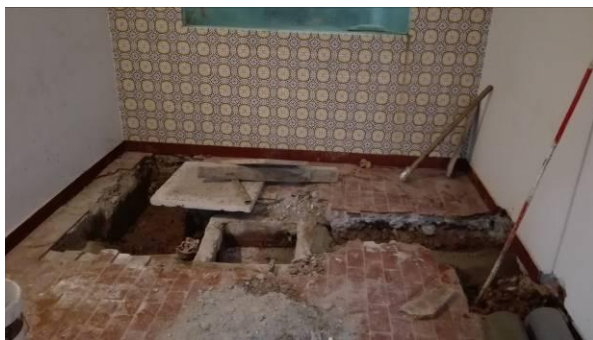
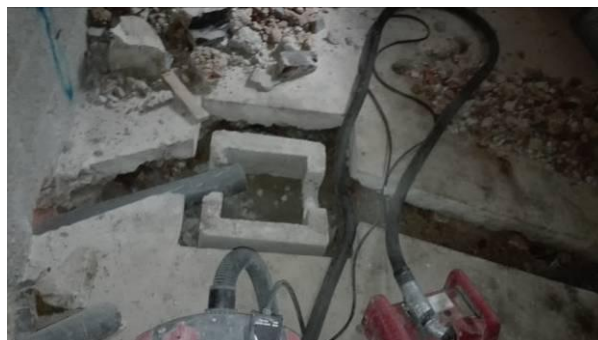
A rede de esgotos foi realizada através de tubagem em pvc tipo PN 10, com os respectivos acessórios de ligação (Figuras 4.107 e 4.108).

**Figura 4.107** - Execução de nova rede de esgotos –  
Ligação de novos balneários e lavandaria – Piso -1

**Figura 4.108** - Execução de nova rede de esgotos –  
Ligação de novos balneários e lavandaria – Piso -1

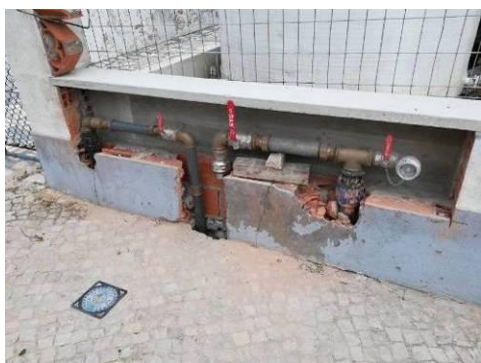
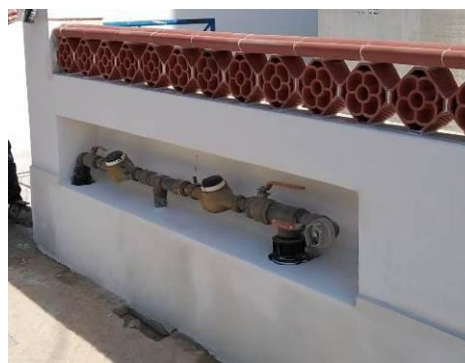
**Figura 4.109** - Novo local do contador – instalação da  
rede de águas

**Figura 4.110** - Novo local do contador – instalação da  
rede de águas

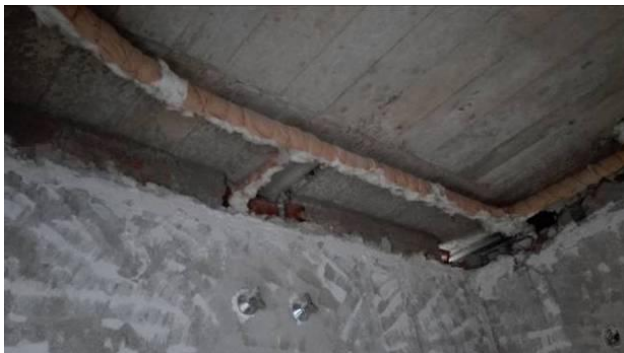
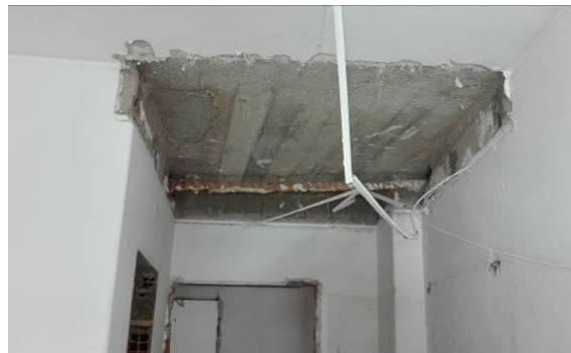
**Figura 4.111** - Desativação da rede de águas existente

**Figura 4.112** - Desativação da rede de águas existente

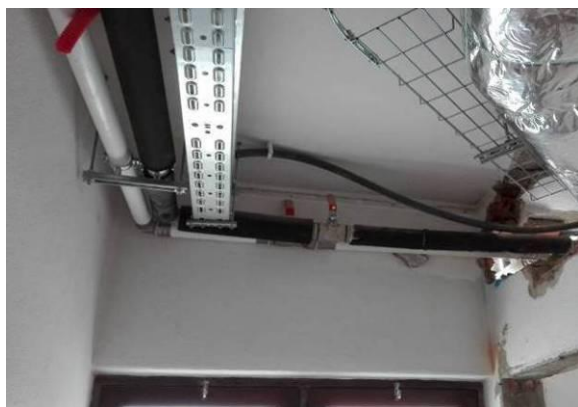
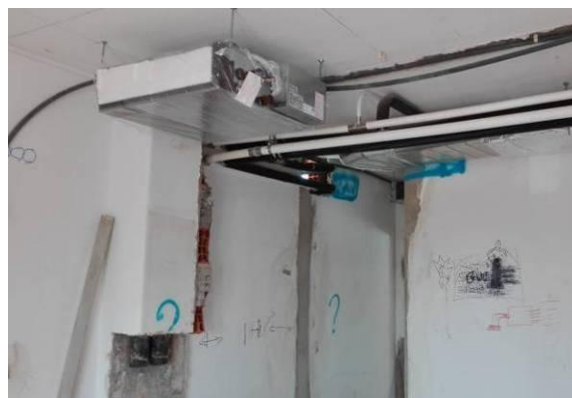
**Figura 4.113** - Tubagem em sistema em multicamada (tipo de instalação para distribuição entre pisos até aos quartos)

**Figura 4.114** - Tubagem em sistema em multicamada (tipo de instalação para distribuição entre pisos até aos quartos)

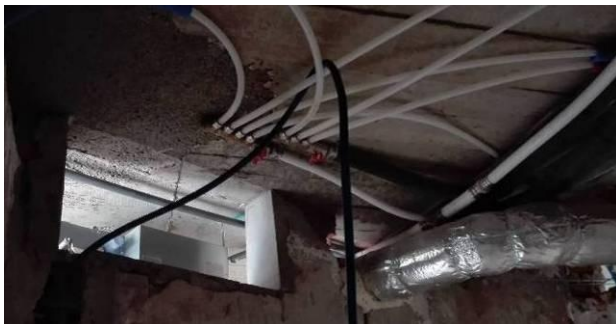
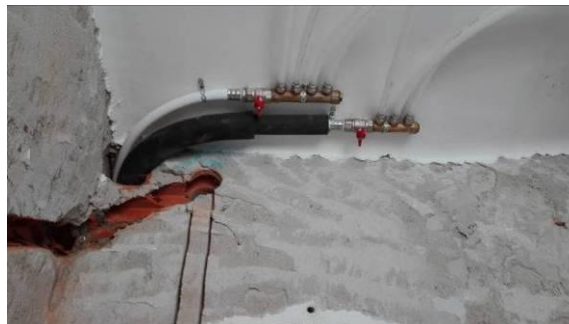
**Figura 4.115** - Colectores de sistema Pex (tipo de instalação dentro dos quartos) – execução da rede de águas

**Figura 4.116** - Colectores de sistema Pex (tipo de instalação dentro dos quartos) – execução da rede de águas

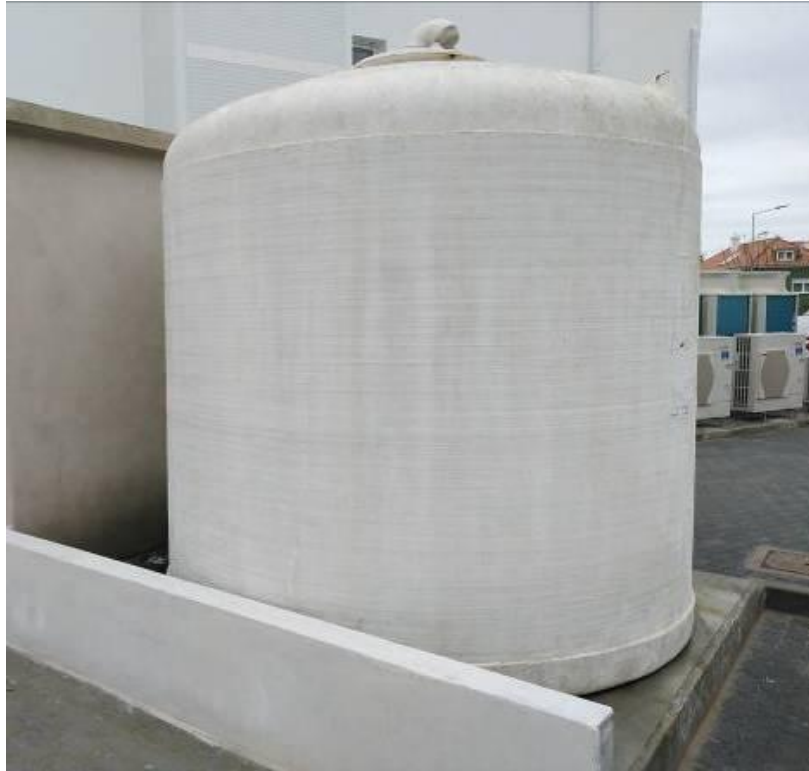
Figura 4.117 - Depósito instalado no exterior

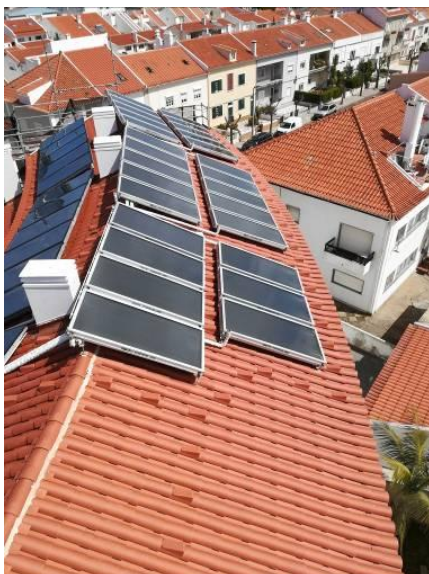
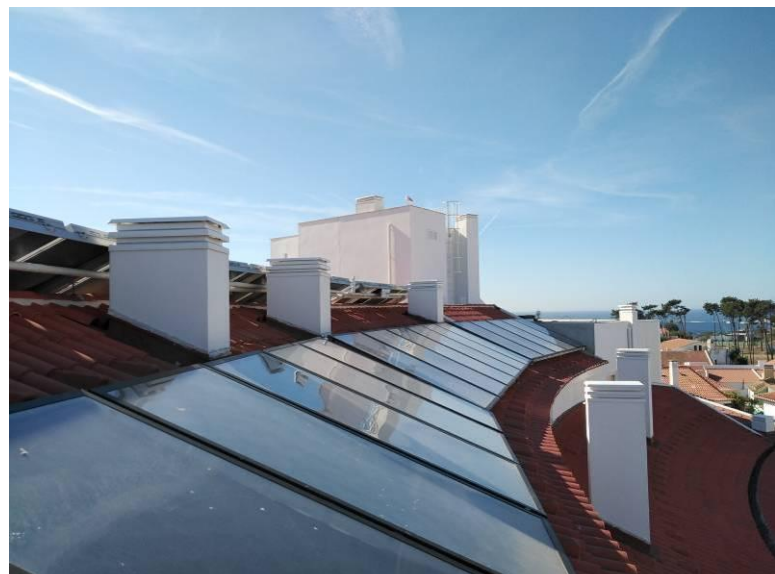
Instalaram-se 10 novos painéis solares e efectuou-se uma revisão aos painéis solares existentes (Figuras 4.118 e 4.119).

Figura 4.118 - Painéis solares instalados

Figura 4.119 - Painéis solares instalados

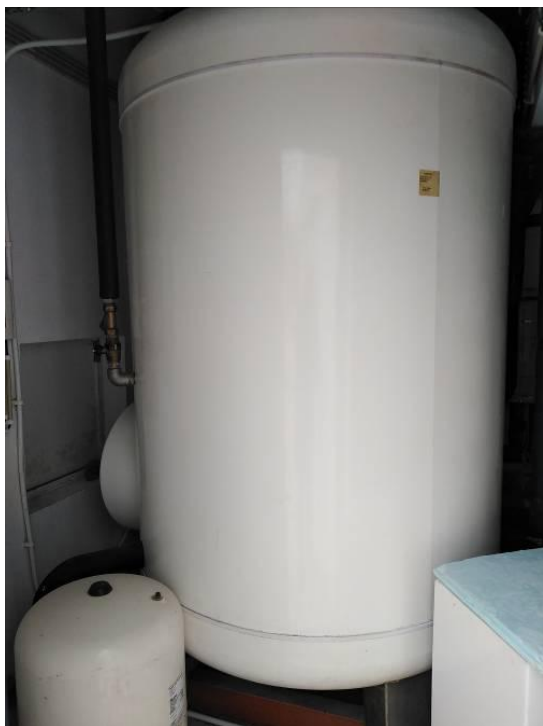
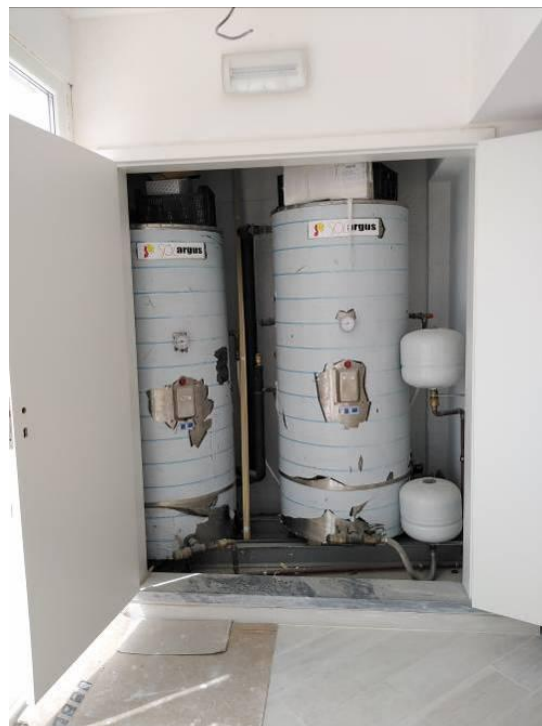
O aquecimento das águas é garantido por sistema forçado de painéis solares (instalados na cobertura) e caldeiras a gás apoiadas com dois depósitos de 2.000 litros (instalados na zona técnica do piso 2) (Figuras 4.120 e 4.121).

Figura 4.120- Depósitos de apoio ao sistema AQS

Figura 4.121 - Depósitos de apoio ao sistema AQS

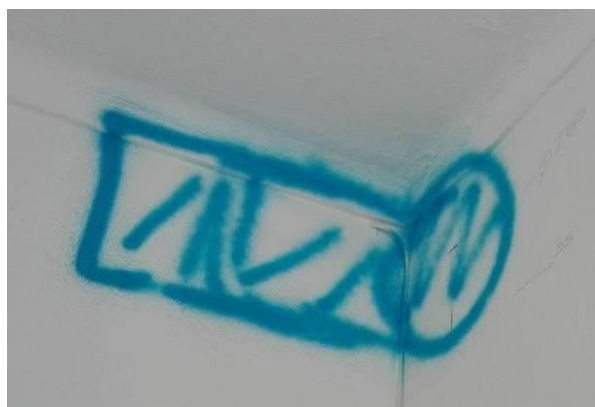
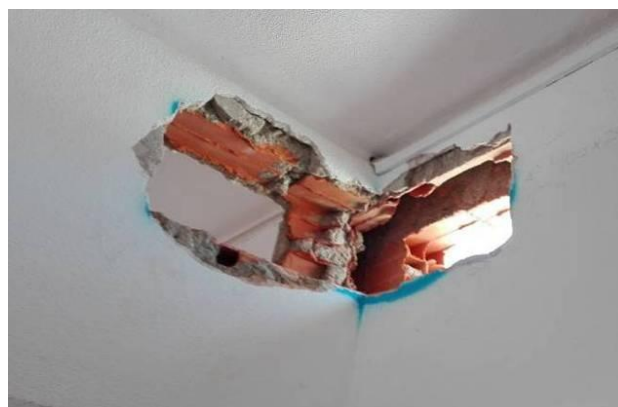
Figura 4.122 - Marcação de carotes/janelas para passagem de instalações do AVAC

Figura 4.123 - Execução de carotes/janelas para passagem de instalações do AVAC

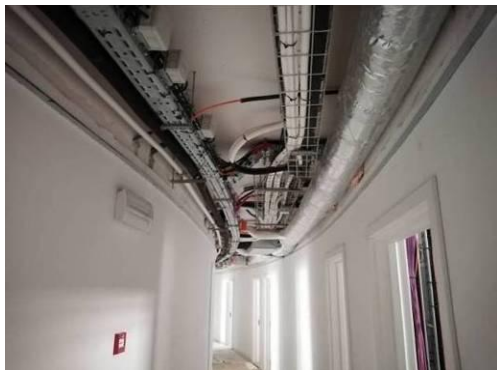
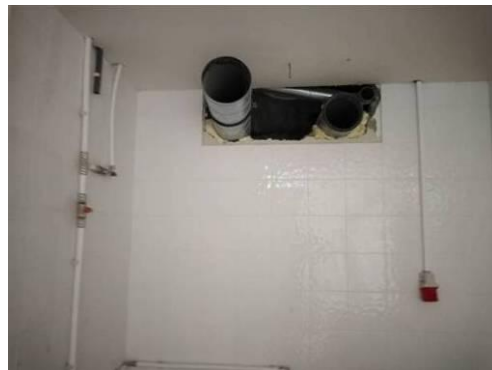
Figura 4.124 - Instalação das condutas do AVAC

Figura 4.125 - Instalação das condutas do AVAC

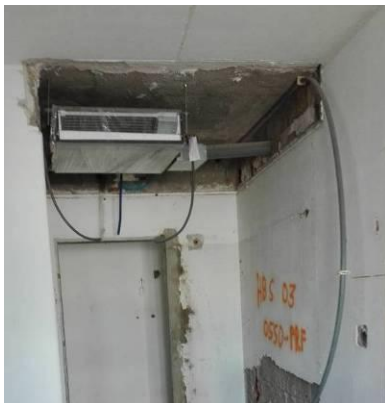
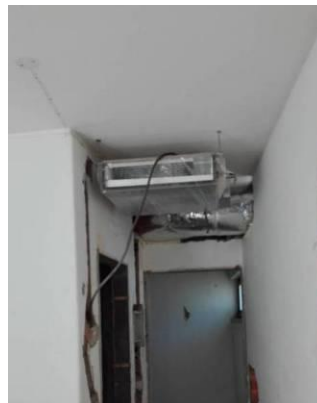
Figura 4.126 - Instalação das máquinas de AVAC em quartos

Figura 4.127- Instalação das máquinas de AVAC em quartos

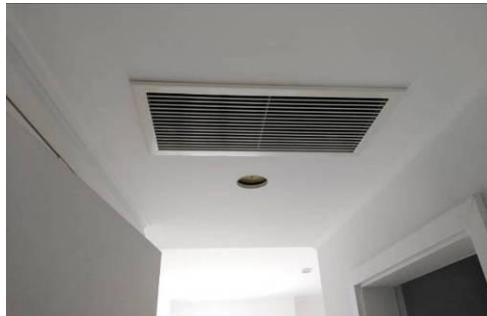
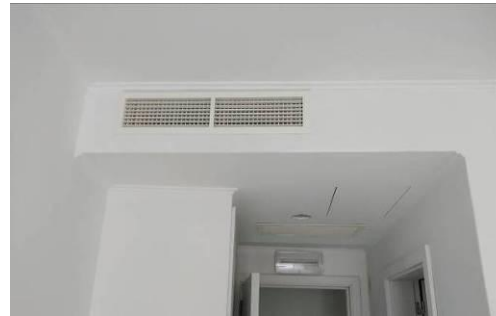
Figura 4.128 - Aspecto final após fecho de tectos e montagem das grelhas

Figura 4.129- Aspecto final após fecho de tectos e montagem das grelhas

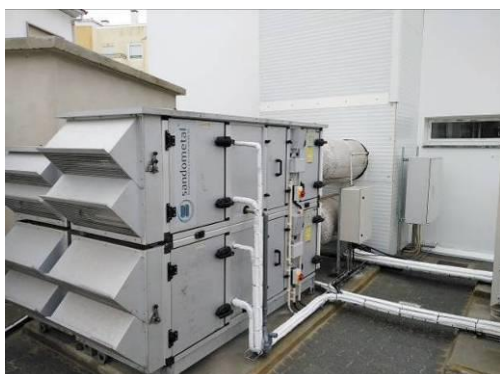
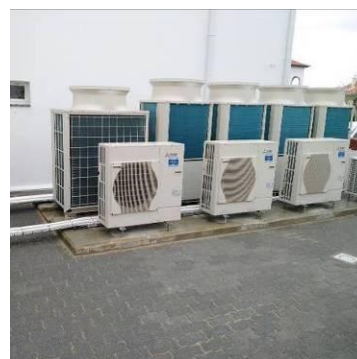
Figura 4.130 - Unidades exteriores na zona técnica exterior

Figura 4.131 - Unidades exteriores na zona técnica exterior

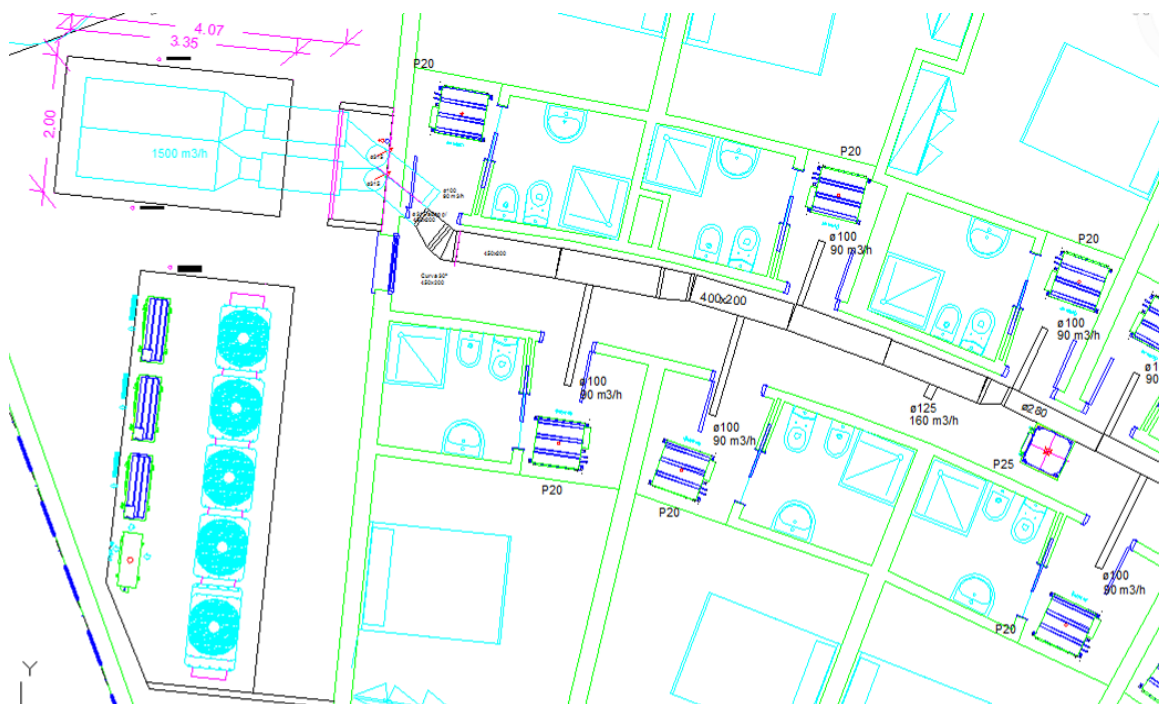
Figura 4.132 - Traçado das condutas de AVAC e localização de equipamentos do piso 1 [Clifo 2, 2017]

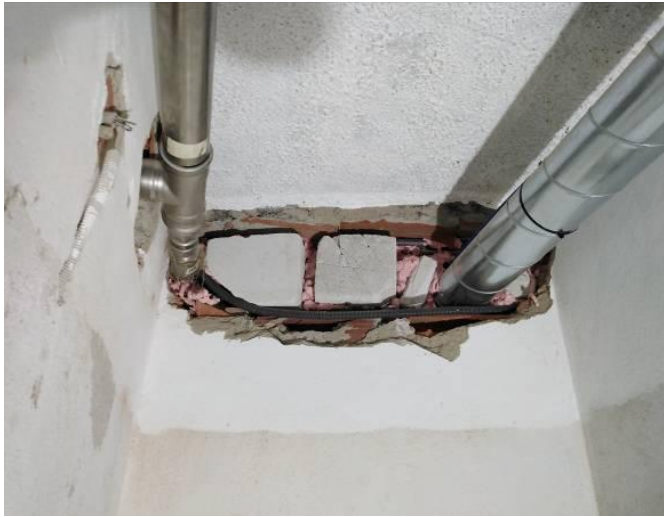
**Figura 4.133-**Compartimentação dos espaços

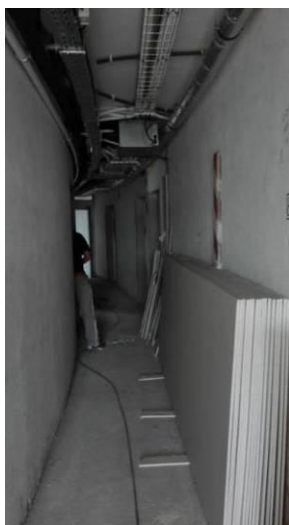
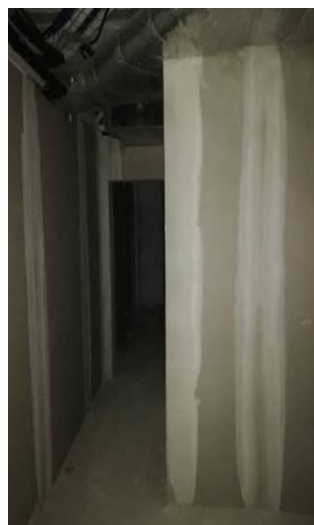
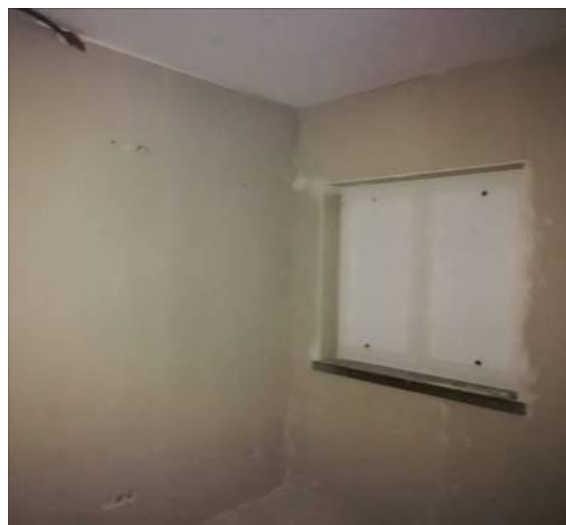
As paredes interiores encontravam-se em muito mau estado de conservação. Já tinham sido aplicadas diversas camadas de tinta sem terem sido aplicados primários consolidantes ou realizadas as raspagem das camadas de tinta no suporte. Ao mesmo tempo, uma grande percentagem das paredes sofreu alterações com a montagem de novas tomadas, pontos de luz, entre outros, o que levou à abertura de vários roços. Assim, de modo a evitar este trabalho excessivo de regularização de todas as paredes intervencionadas, foram aplicadas placas de gesso cartonado com cerca de 6 mm de espessura fixadas com argamassa de fixação (Figuras 4.149 a 4.153).

**Figura 4.149-** Colocação de placas de gesso cartonado

**Figura 4.150 -** Colocação de placas de gesso cartonado

**Figura 4.151 -** Colocação de placas de gesso cartonado

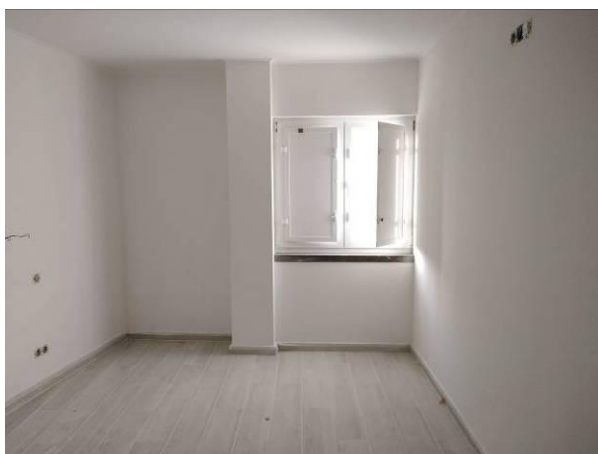
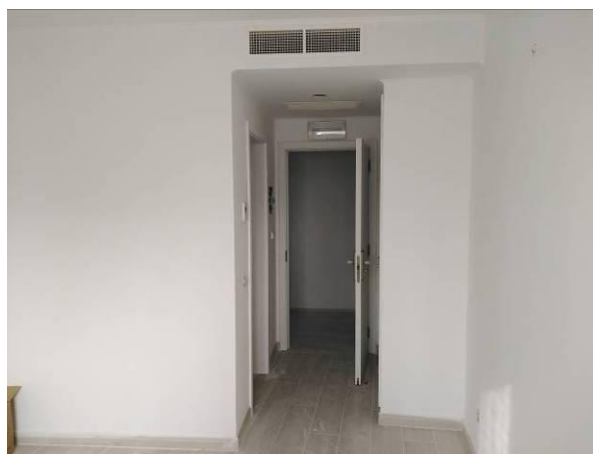
**Figura 4.152 -** Aspecto final após colocação das placas de gesso e do barramento

**Figura 4.153 -** Aspecto final após colocação das placas de gesso e do barramento
