## **"Direcção de obra da remodelação do Hotel Búzio em Sines"**

Relatório de estágio para obtenção do grau de Mestre em Engenharia Civil na Área  
Especialização de Edificações

O presente documento diz respeito ao estudo e acompanhamento do projecto de execução da remodelação do Hotel Búzio em Sines.

A empreitada consiste na remodelação profunda do edifício da anterior Residencial Búzio e na construção de uma torre de elevador que habilitará o edifício existente de acesso adequado para pessoas com mobilidade reduzida.

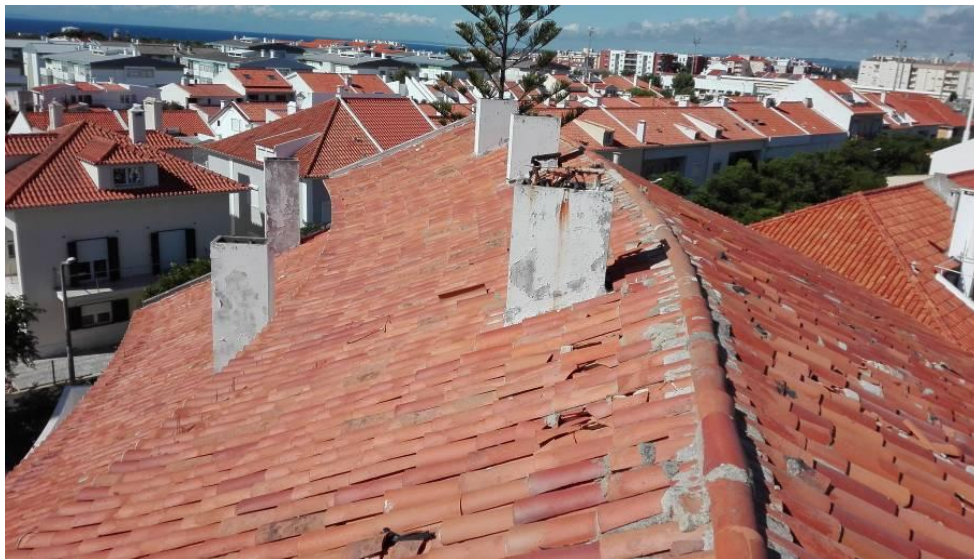
A cobertura inclinada também foi substituída por se encontrar em avançado estado de degradação. Esta era em telha cerâmica tipo canudo, assente em laje aligeirada inclinada.

**Figura 4.177** - Aspecto antes dos trabalhos

- Remoção da cobertura existente (Figuras 4.177 e 4.179);
- colocação de isolamento térmico com poliestireno extrudido com 50 mm (Figuras 4.180 e 4.181);
- Aplicação de ripado e contra-ripado em pinho com autoclave (Figuras 4.182 e 4.183);
- execução de beirado (Figuras 4.184 e 4.185);
- colocação de subtelha: tela (Figuras 4.186 e 187);
- colocação de telha e cumeeira (Figuras 4.188 a 4.189);
- subida de guarda fogo em alvenaria;
- impermeabilização de guarda-fogos e chaminés.

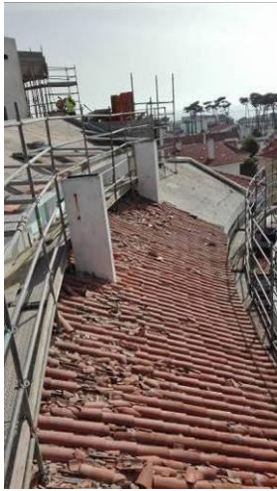
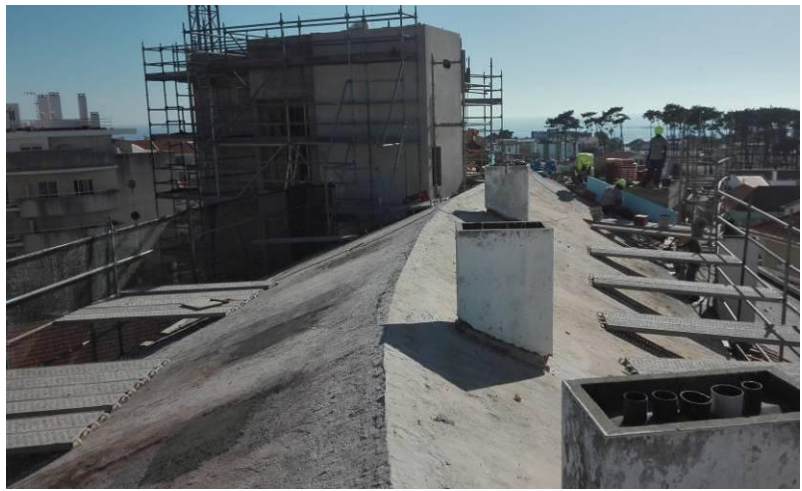
**Figura 4.178** - Retirada da cobertura em telha cerâmica

**Figura 4.179** - Retirada da cobertura em telha cerâmica

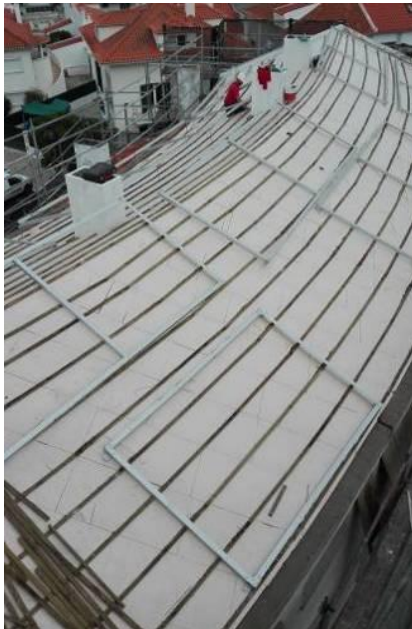
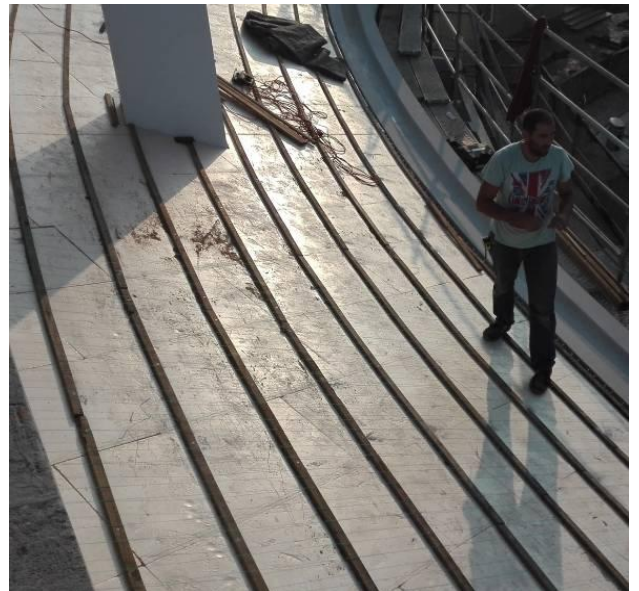
**Figura 4.180** - Colocação do isolamento térmico

**Figura 4.181** - Colocação do isolamento térmico

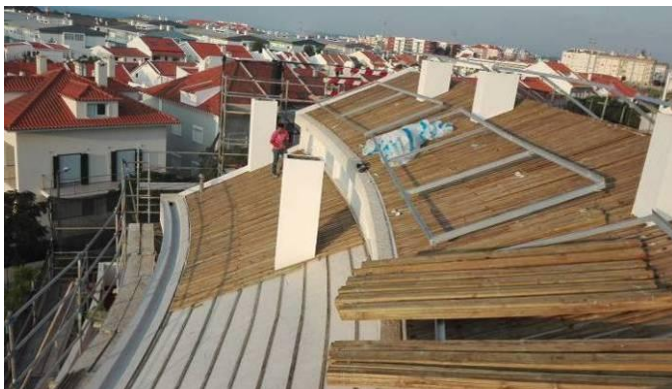
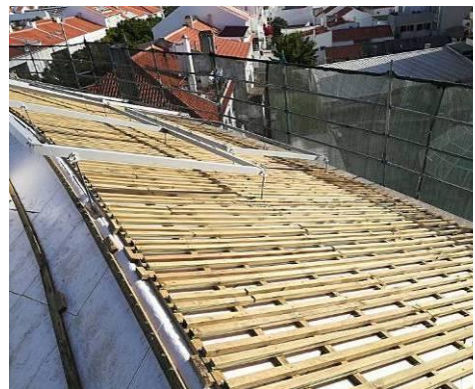
**Figura 4.182** - Colocação do ripado e contra ripado

**Figura 4.183** - Colocação do ripado e contra ripado

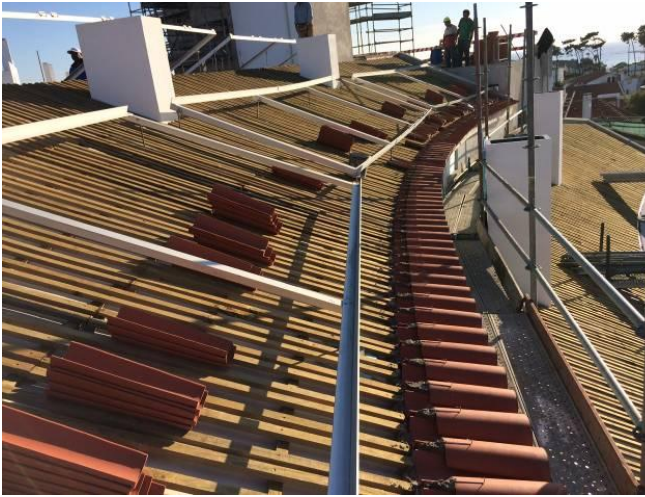
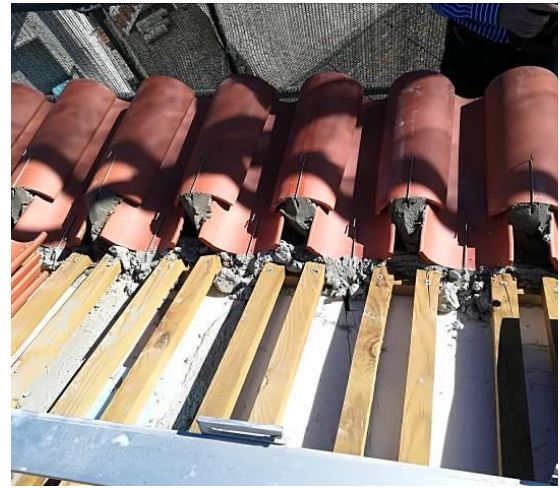
**Figura 4.184** - Execução do beirado

**Figura 4.185** - Execução do beirado

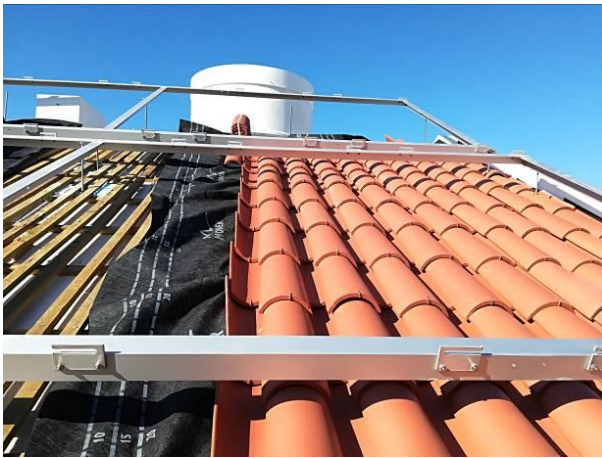
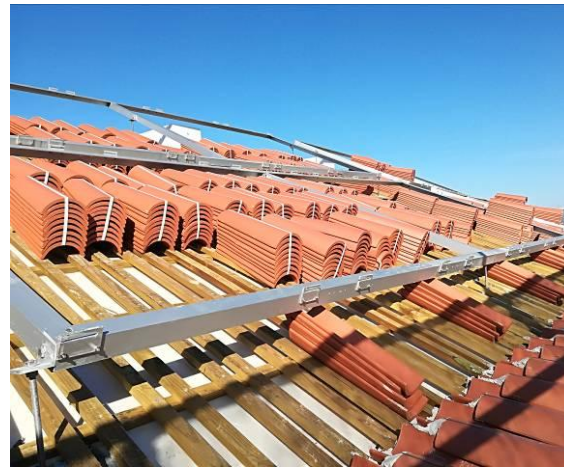
**Figura 4.186** - Colocação da tela impermeabilizante e da telha

**Figura 4.187** - Colocação da tela impermeabilizante e da telha

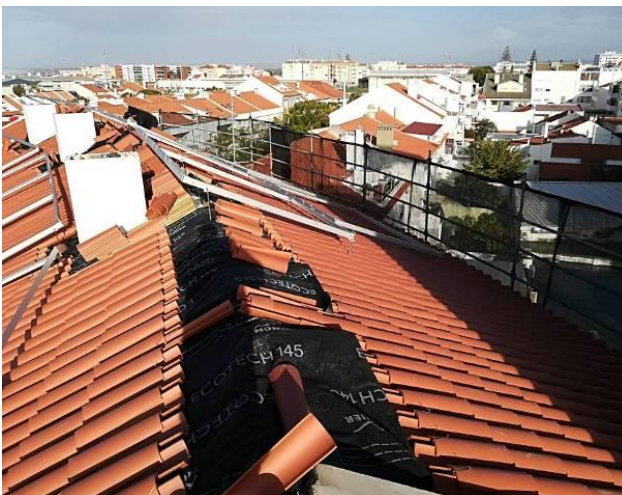
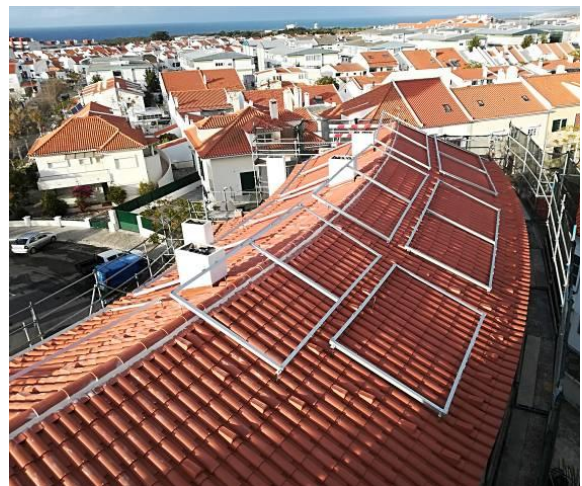
**Figura 4.188** - Execução da cumeeira

**Figura 4.189** - Execução da cumeeira

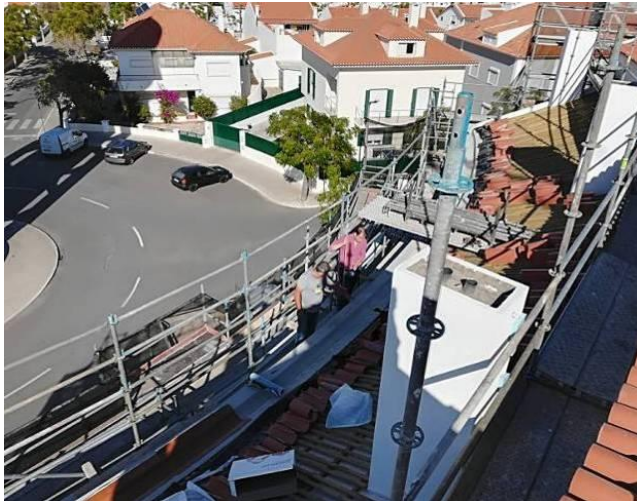
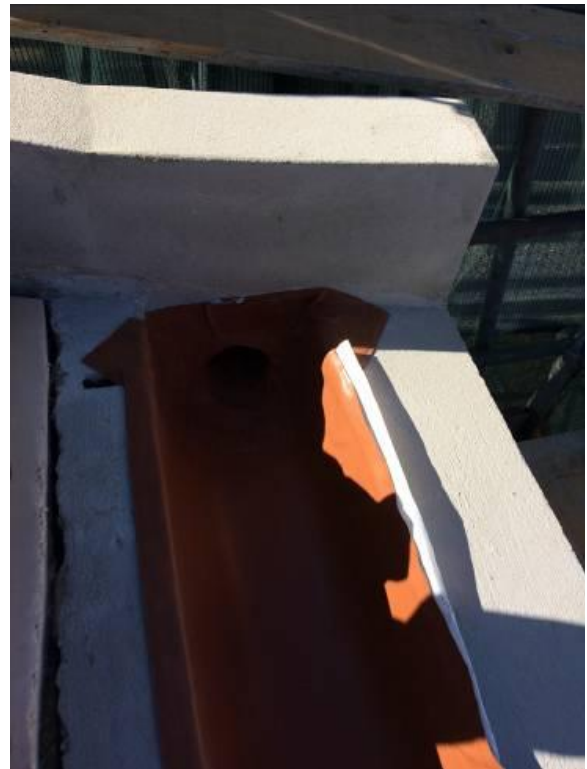
**Figura 4.190** - Execução de caleira interior

**Figura 4.191** - Execução de caleira interior

Para a beneficiação da cobertura, foi exigido que fosse realizada uma caleira para recolha de águas da cobertura noroeste, para que estas não “caíam” nas varandas dos quartos do piso 2. Outra das exigências foi que esta não fosse o tradicional algeroz. Assim, foi executada uma caleira interior, ou seja antes do beirado.

A execução desta obrigou à construção de um beirado mais alto, para possibilitar a execução de pendentes e não ser visível do exterior. A extensão da caleira é de cerca de 25,0 m e o escoamento foi dividido em 12,5 m cada um, um para a fachada norte e outra para a fachada sul. A caleira tem cerca da 0,25 m de largura e no ponto mais baixo tem cerca de 0,20 m de altura (Figuras 4.190 a 4.193).

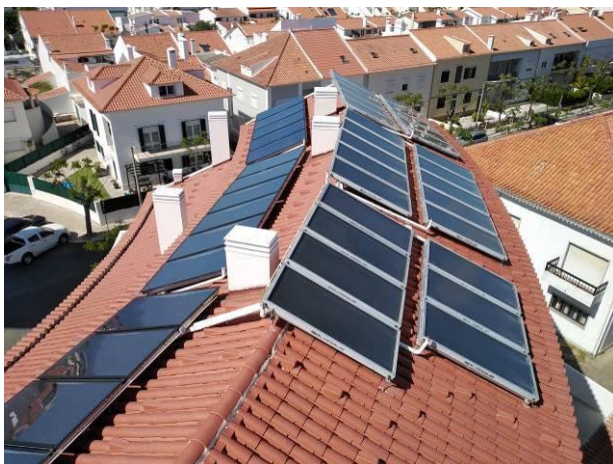
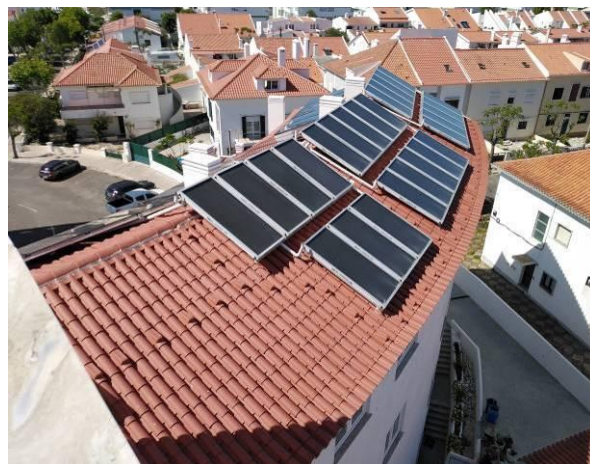
**Figura 4.192** - Aspecto final da cobertura

**Figura 4.193** - Aspecto final da cobertura

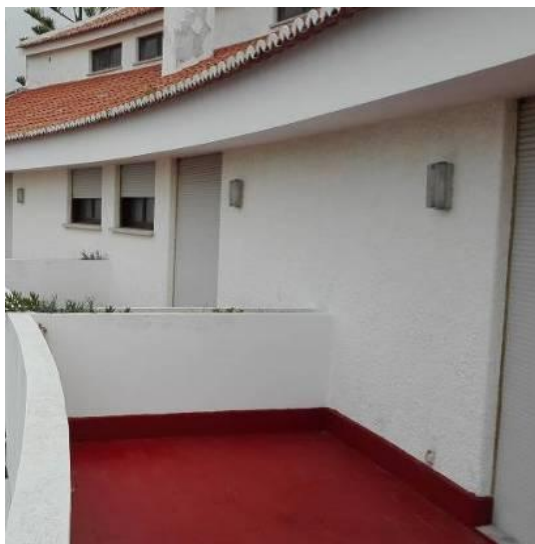
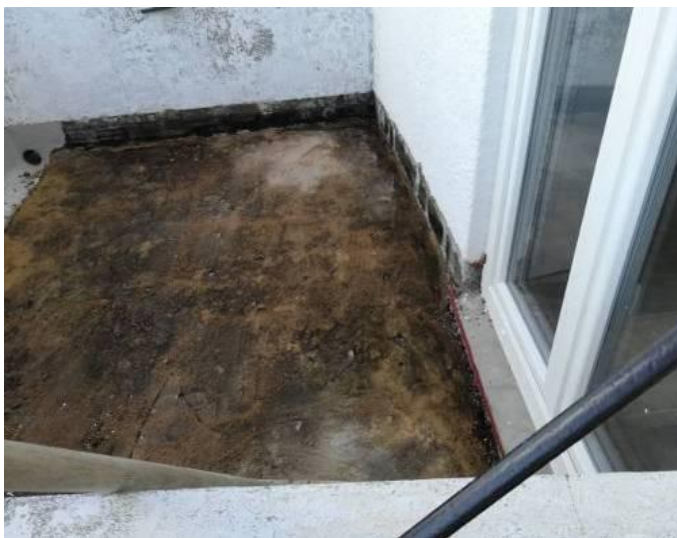
**Figura 4.194** - Aspecto inicial do pavimento

**Figura 4.195** - Após a retirada do pavimento

Para beneficiação dos terraços existentes e impermeabilização dos mesmos, foi realizada a demolição dos pavimentos cerâmicos existentes (Figuras 4.194 e 4.195). Foi retirado e raspado da melhor forma possível para receber uma nova impermeabilização (argamassa monocomponente Masterseal 6100 Fx com rede fibra de vidro) (Anexo 5) [BASF, 2020] (Figuras 4.196 e 4.197). Para revestimento final foi colocado pavimento cerâmico (Anexo 2), [Margrés, 2019], (Figura 4.198 e 4.199).

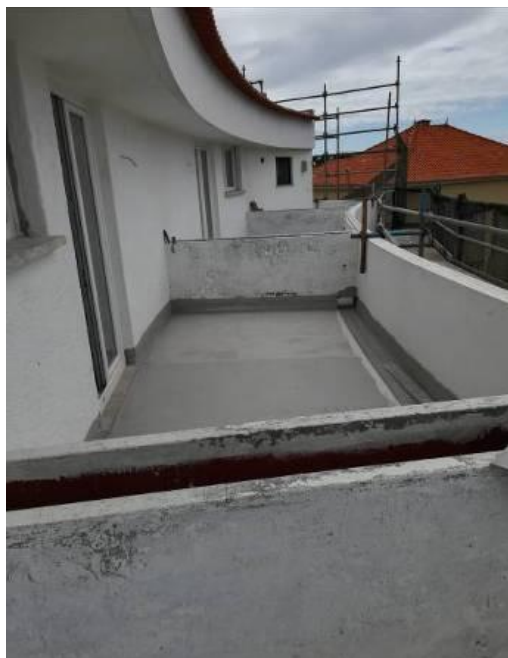
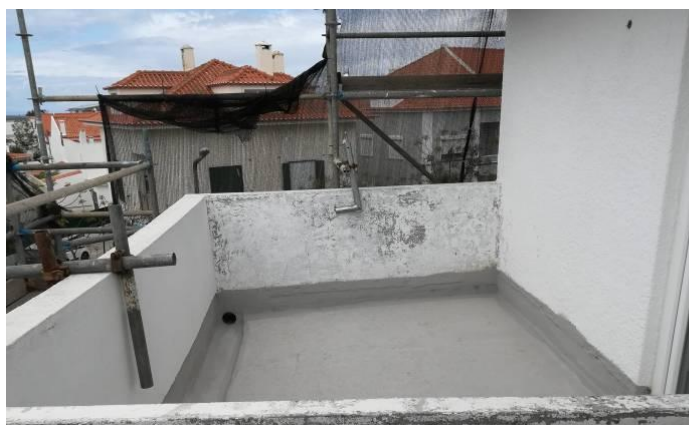
**Figura 4.196** - Aplicação da impermeabilização nos terraços

**Figura 4.197** - Aplicação da impermeabilização nos terraços

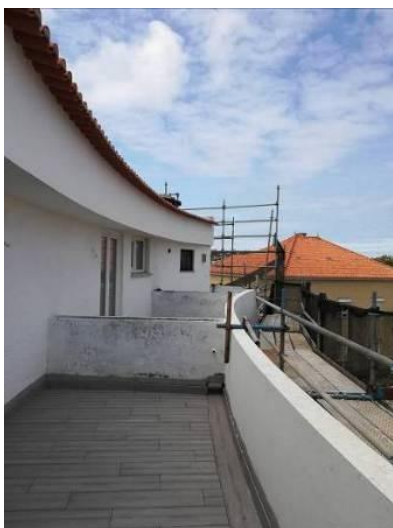
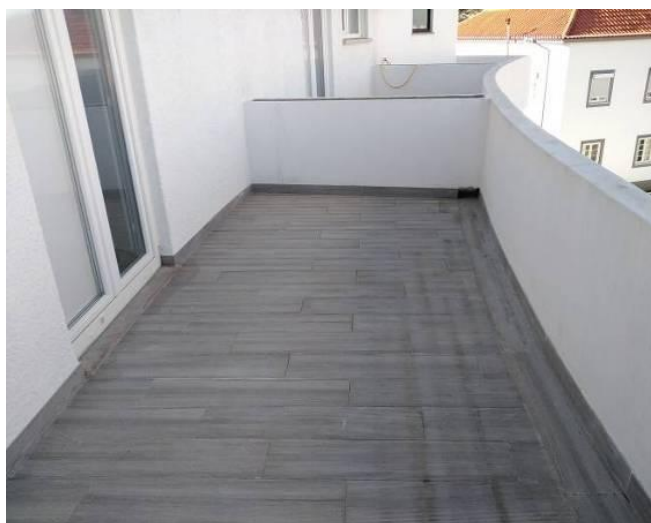
**Figura 4.198** - Revestimento dos terraços em pavimento cerâmico

**Figura 4.199** - Revestimento dos terraços em pavimento cerâmico

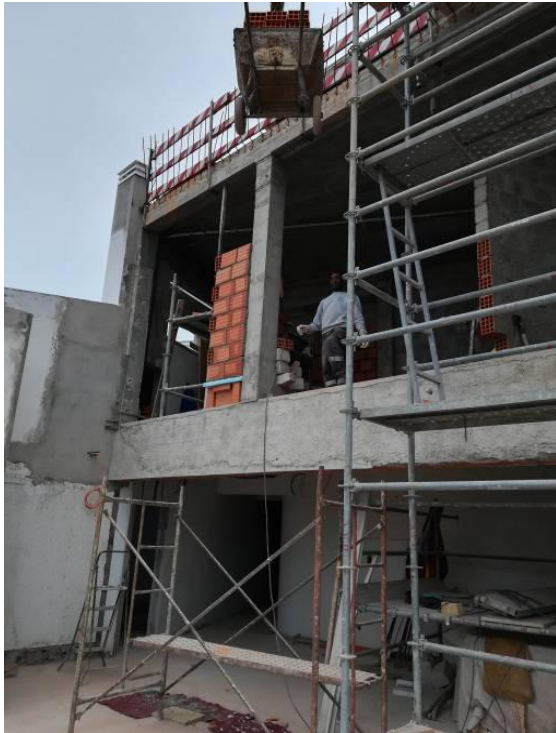
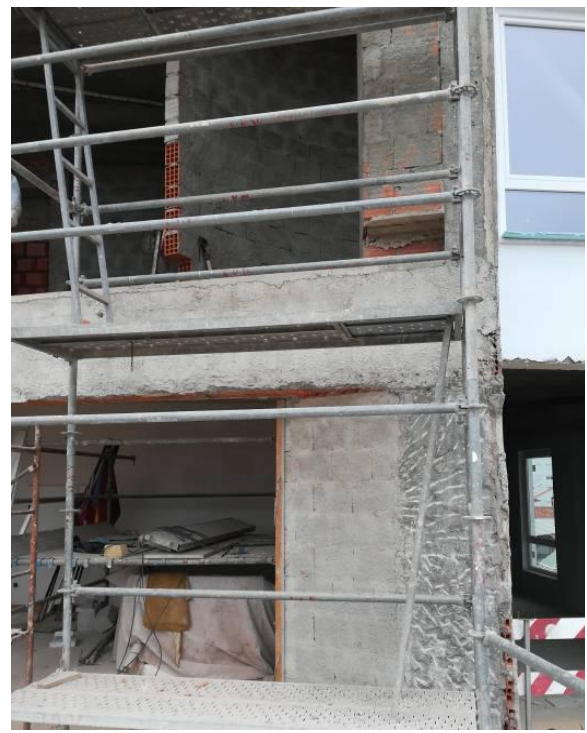
**Figura 4.220** - Ampliação do piso 2 e 3 no alçado sudoeste - aspeto antes da montagem da estrutura metálica

**Figura 4.221** - Ampliação do piso 2 e 3 no alçado sudoeste - aspeto antes da montagem da estrutura metálica

Foi realizado um projecto com o objectivo de integrar a estrutura das rampas e desta nova ampliação, de modo a que a sua ligação seja harmoniosa. O revestimento exterior é em chapa tipo sandwich com acabamento liso na cor branca. O projecto inicial foi realizado pela Projectos e Construções João Araújo Vicêncio Unip. Lda (Figura 4.206), tendo sido o projecto de execução da estrutura metálica realizado pela empresa Montalfer (Figuras 4.214 a 4.219), que também fabricou e montou a estrutura em obra (Figuras 4.222 a 4.231).

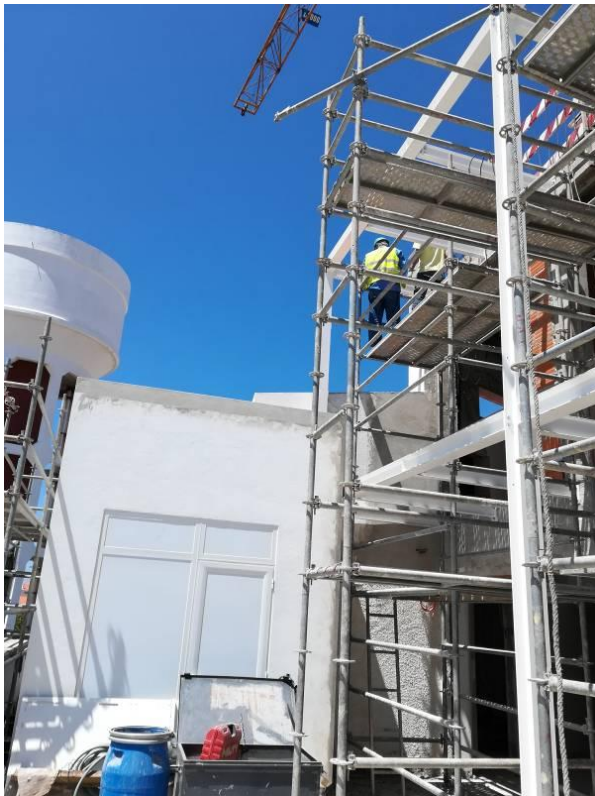
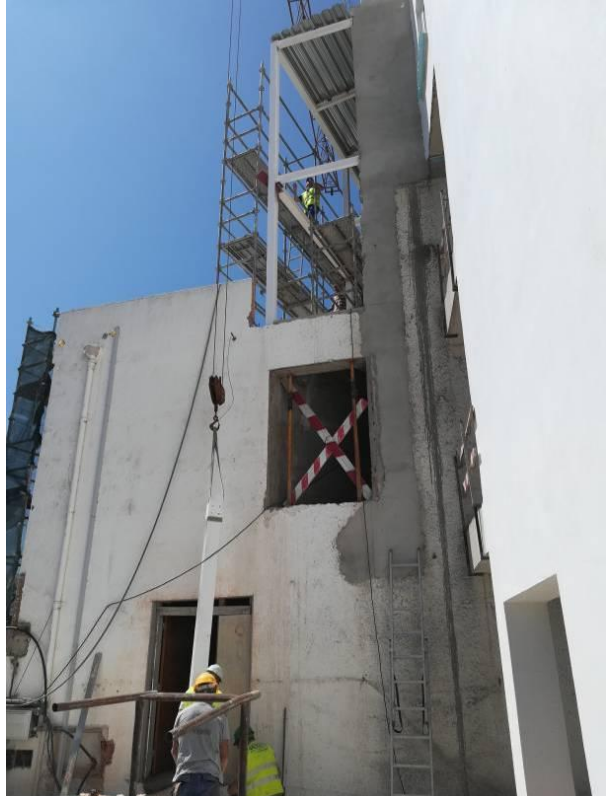
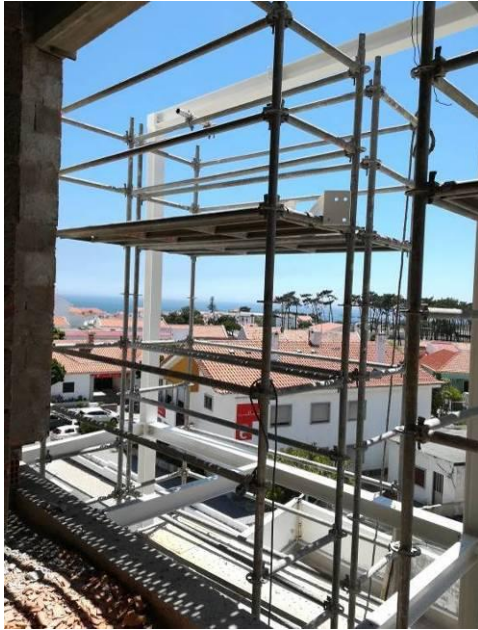
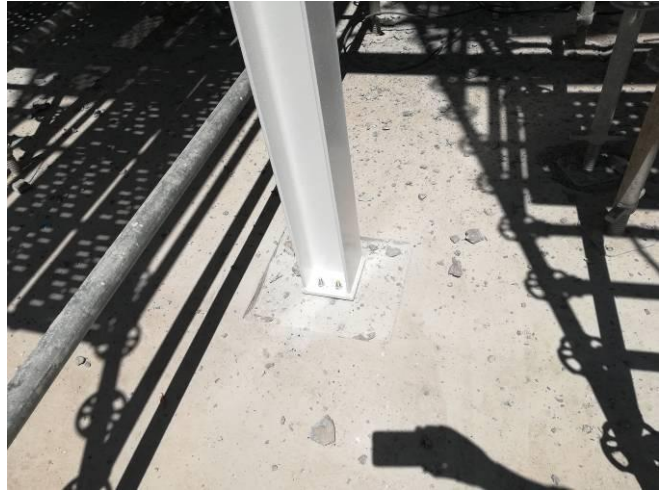
**Figura 4.222** - Ampliação do piso 2 e 3 no alçado sudoeste - montagem de pilares e vigas

**Figura 4.223** - Ampliação do piso 2 e 3 no alçado sudoeste - montagem de pilares e vigas

**Figura 4.224** - Ampliação do piso 2 e 3 no alçado sudoeste - montagem de pilares e vigas

**Figura 4.225** - Ampliação do piso 2 e 3 no alçado sudoeste - montagem de pilares e vigas

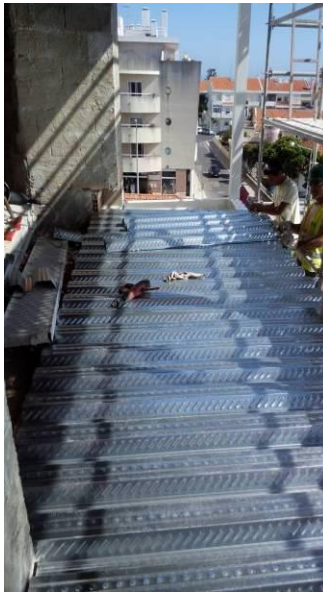
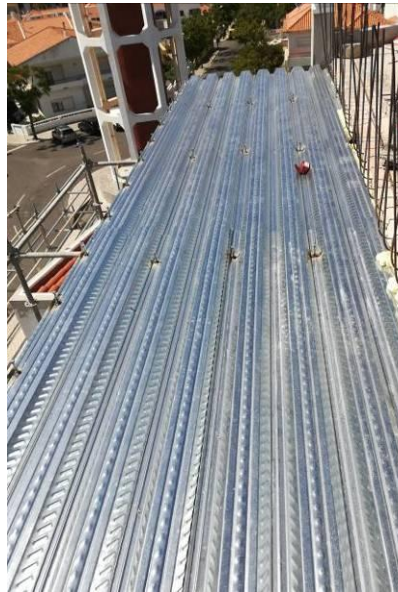
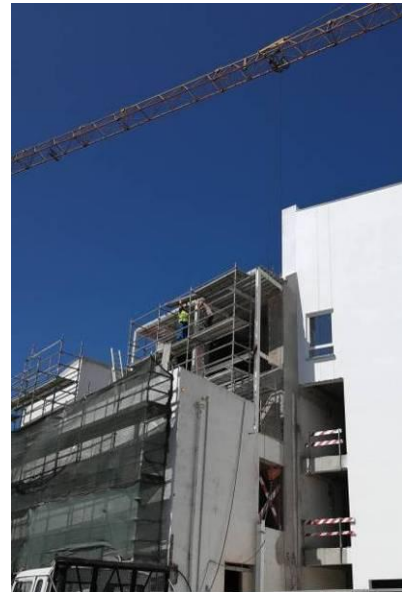
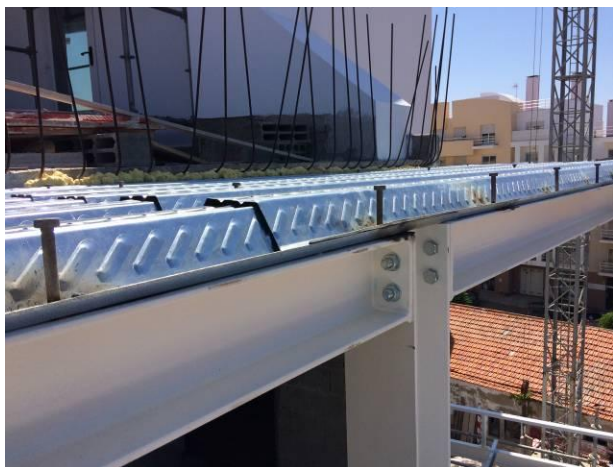
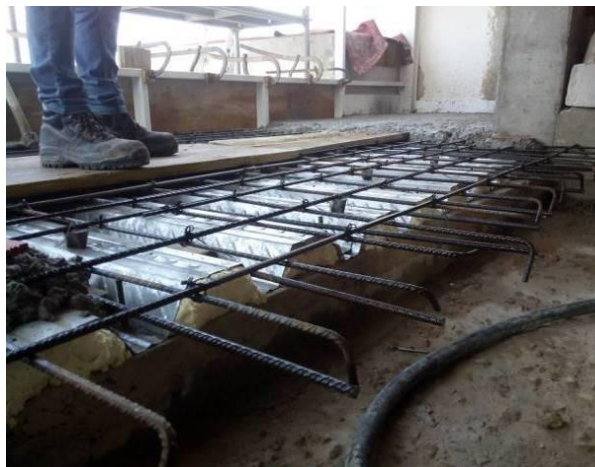
**Figura 4.226** - Ampliação do piso 2 e 3 no alçado sudoeste - montagem da chapa colaborante

**Figura 4.227** - Ampliação do piso 2 e 3 no alçado sudoeste - montagem da chapa colaborante

**Figura 4.228** - Ampliação do piso 2 e 3 no alçado sudoeste - montagem da chapa colaborante

Figura 4.229 - Ampliação do piso 2 e 3 no alçado sudoeste - montagem de chapa colaborante

Figura 4.230 - Ampliação do piso 2 e 3 no alçado sudoeste - montagem de chapa colaborante

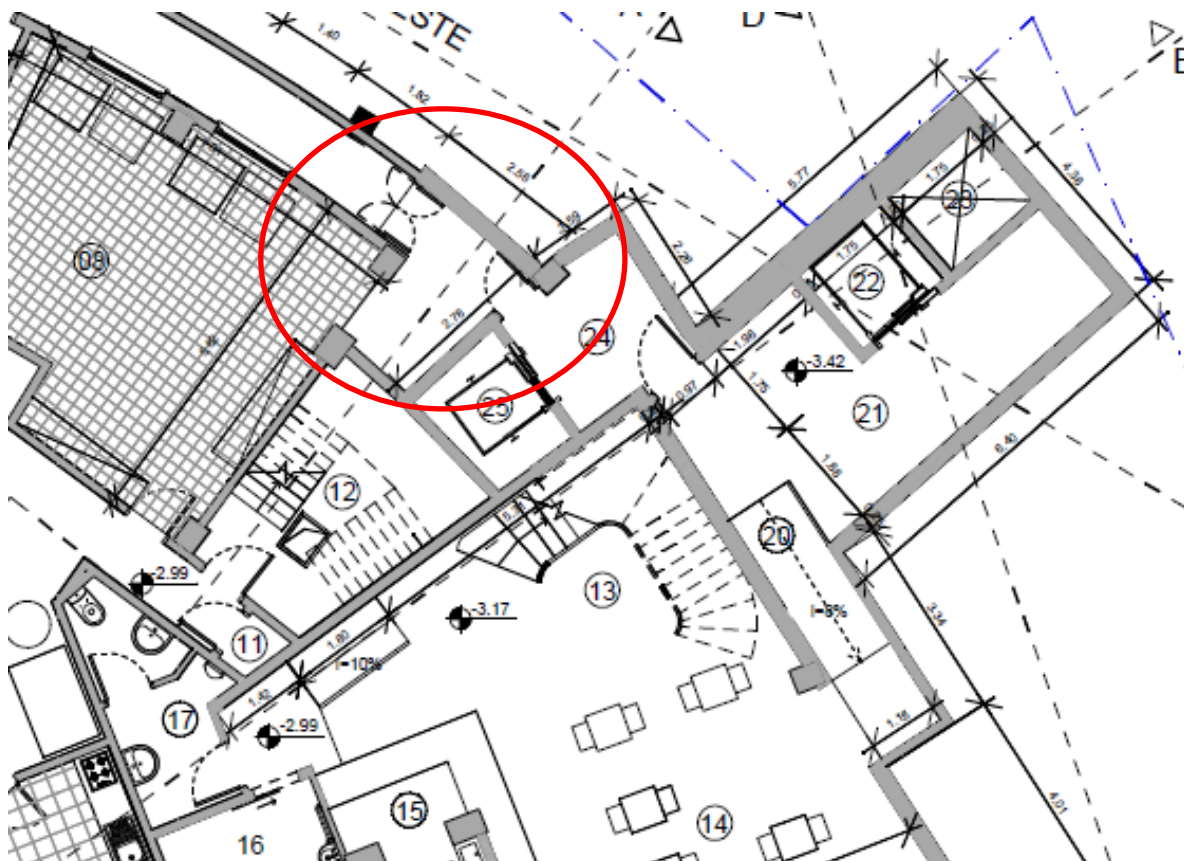
Figura 4.434 - Acesso torre do elevador à lavandaria [Atelier B2, 2016]

Dado o problema verificado nas cotas altimétricas, constatou-se que o acesso da torre de elevador à lavandaria (localizada no edifício existente) não seria possível de realizar conforme foi dimensionado em projecto inicial (Figura 4.434).

Para vencer a diferença de cotas teve que se dimensionar uma rampa com uma extensão considerável, algo que a implantação proposta da nova torre não permitia. A rampa deveria permitir que o transporte de carrinhos de roupa fosse realizado de uma forma fácil e menos exigente fisicamente. Só foi possível implementar a rampa aumentando a zona edificada. O dimensionamento desta nova zona foi feito de forma a criar uma zona de armazenamento de roupas (lençóis, toalhas, etc.) e outros produtos (Figuras 4.435 e 4.436).

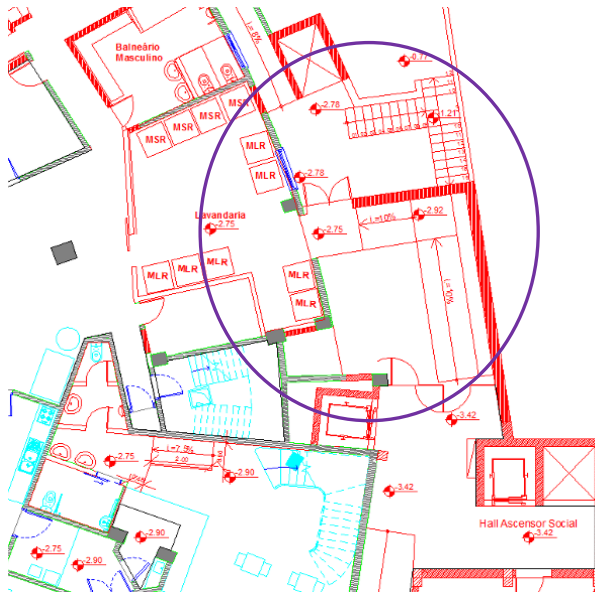
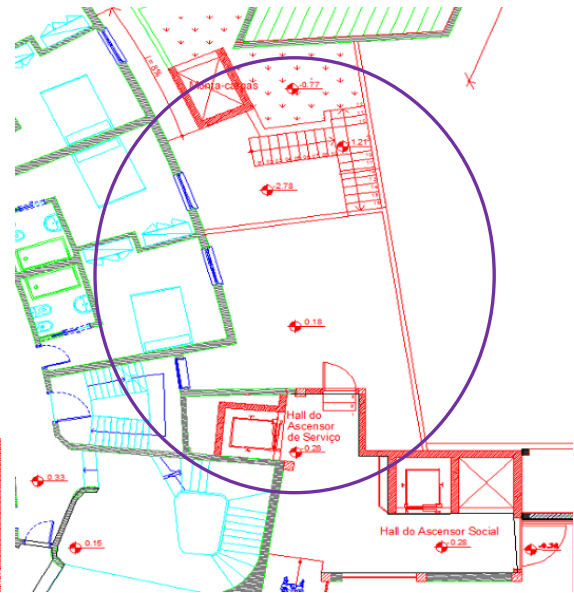
**Figura 4.435** - Ampliação para acesso à lavandaria piso -1 e cobertura [Atelier B2, 2019]

**Figura 4.436** - Ampliação para acesso à lavandaria piso -1 e cobertura [Atelier B2, 2019]

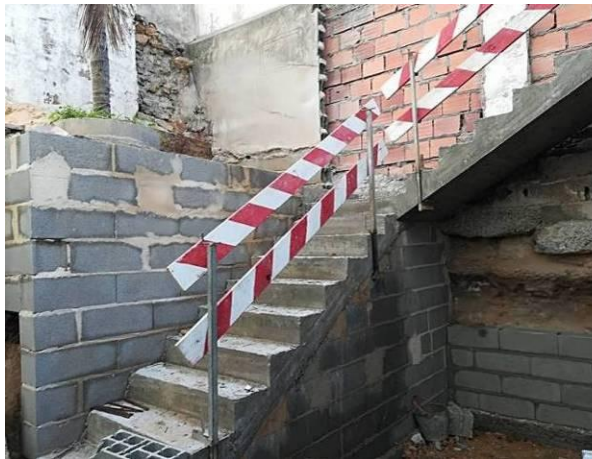
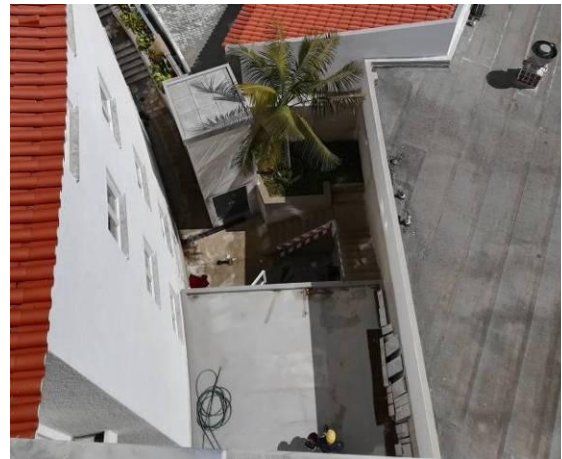
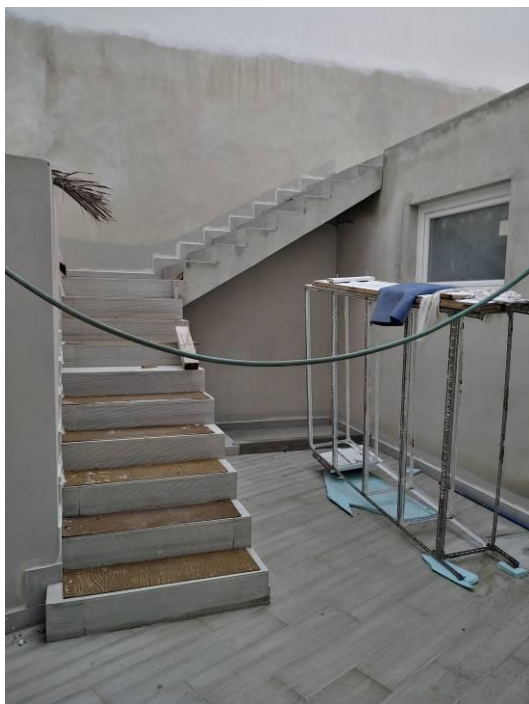
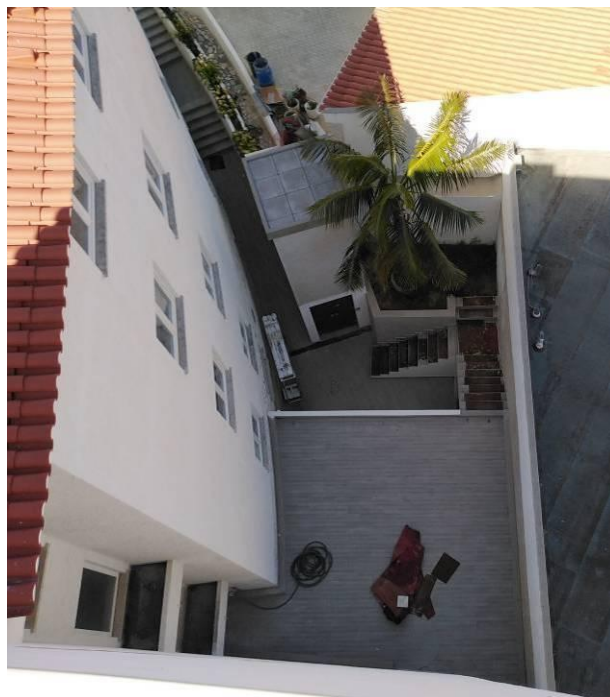
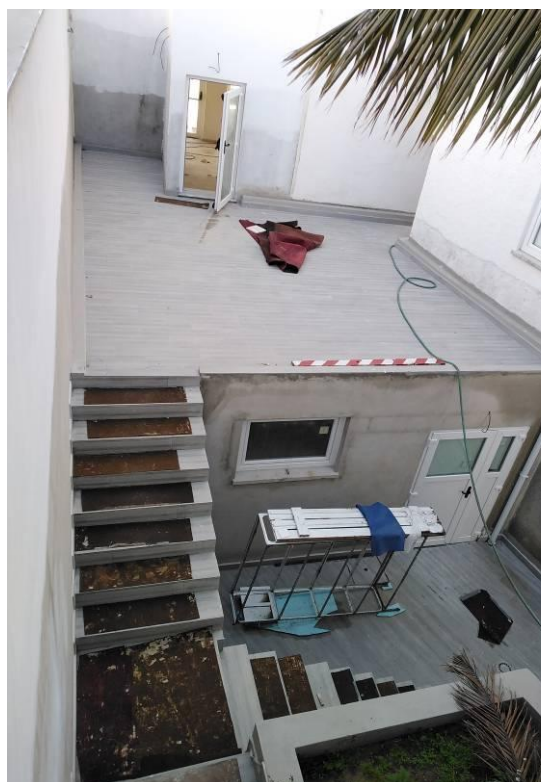
**Figura 4.437** - Execução de escadas de acesso e cobertura da zona de ampliação

**Figura 4.438** - Execução de escadas de acesso e cobertura da zona de ampliação

**Figura 4.439** - Aspecto final de escadas de acesso e cobertura da zona de ampliação

**Figura 4.440** - Aspecto final de escadas de acesso e cobertura da zona de ampliação

**Figura 4.442** - Aspecto final da escada e cobertura da zona de ampliação

A cobertura possibilitou o surgimento de um novo terraço para utilização dos utentes do hotel, sendo o acesso realizado pelo átrio dos elevadores. Foi construída também uma escada de acesso do piso -1 à cobertura deste terraço (Figuras 4.437 a 4.442).

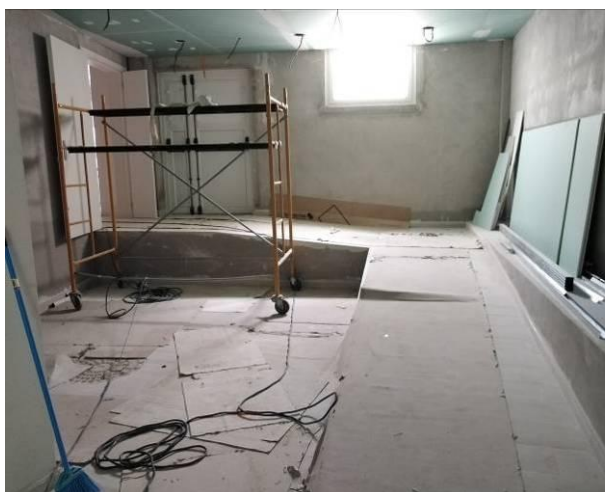
**Figura 4.441** - Aspecto final da rampa para acesso à lavandaria

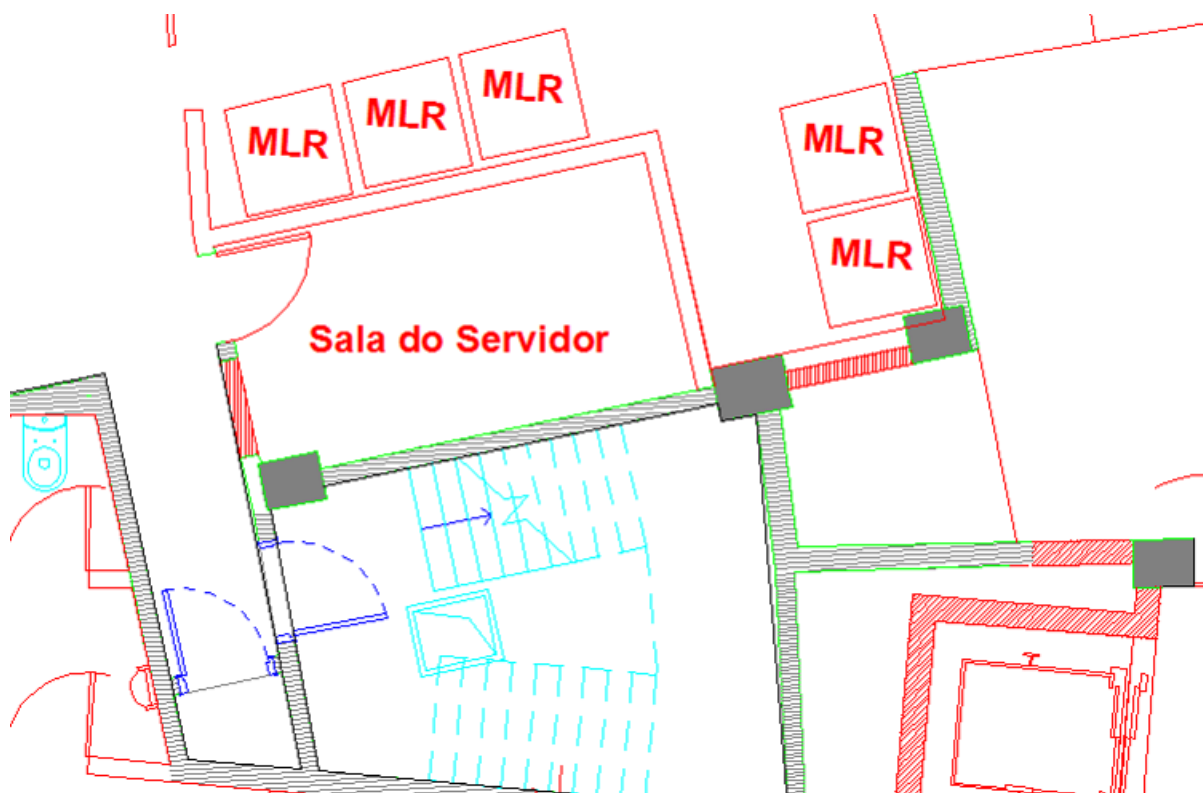
Figura 4.443 - Planta do piso -1 na zona do servidor [Atelier B2, 2019]

O projecto inicial não previa nenhum local para a instalação do servidor e outros equipamentos de apoio aos sistemas informáticos, CCTV (Sistema de vigilância de tv), segurança. etc. Assim, após uma análise exaustiva, determinou-se que a sua localização deveria ser no piso -1 pois é um local recatado e discreto, numa zona onde circulam apenas funcionários do hotel (Figura 4.443). Este local será fechado para manter o acesso restrito e diminuir a presença de poeiras e águas, será também climatizado para manter uma temperatura ideal de modo a evitar sobreaquecimento dos equipamentos e a sua constituição será de materiais pouco inflamáveis, tais como alvenaria, reboco, tinta de água e uma porta corta-fogo EI 30.

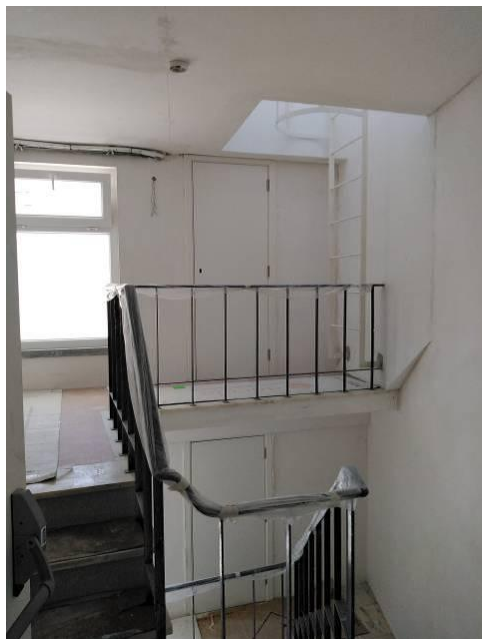
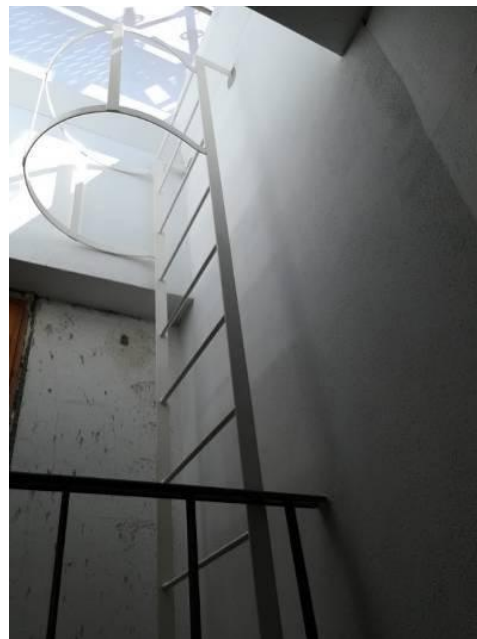
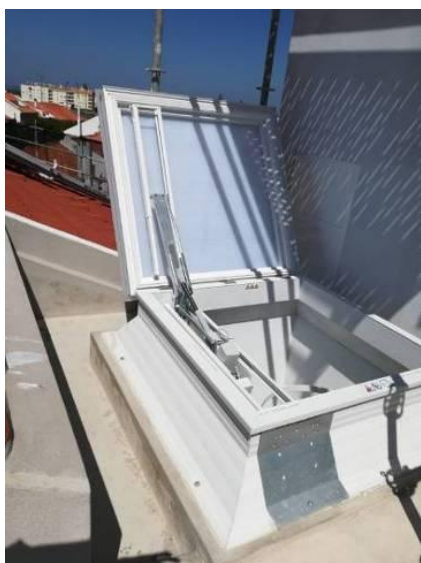
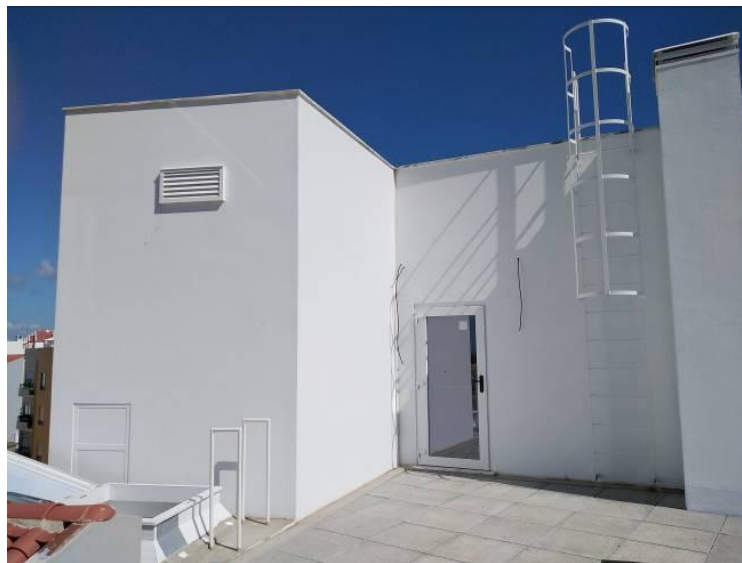
**Figura 4.444** - Escadas interiores na caixa da escada de serviço no piso 3

**Figura 4.445** - Escadas interiores na caixa da escada de serviço no piso 3

**Figura 4.446** - Acesso à cobertura do piso 3 e 4

**Figura 4.447** - Acesso à cobertura do piso 3 e 4

Para ter acesso pedonal às coberturas do piso 3 e à torre de elevador do piso 4, foram montadas duas escadas metálicas de serventia a cada um desses locais. Para tal, foi necessário realizar um estudo para demolição da cobertura na escada de serviço no piso 3. Para a execução da abertura, foi necessário fazer um reforço à laje existente por esta ser uma laje de vigotas com abobadilha. O tipo de escada escolhida para montar foi uma escada vertical metálica tipo “marinheiro”, ou seja, possui uma protecção anti-queda a partir de uma altura de 2,00 m (Figuras 4.444 a 4.447).

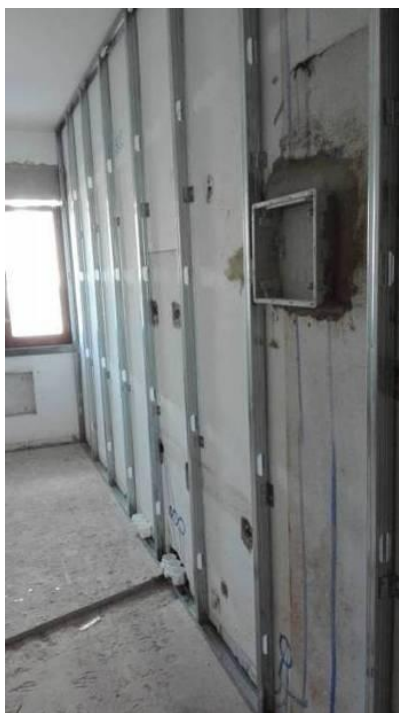
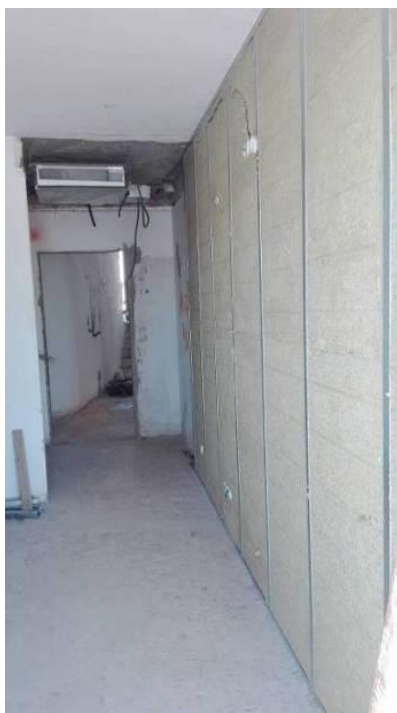
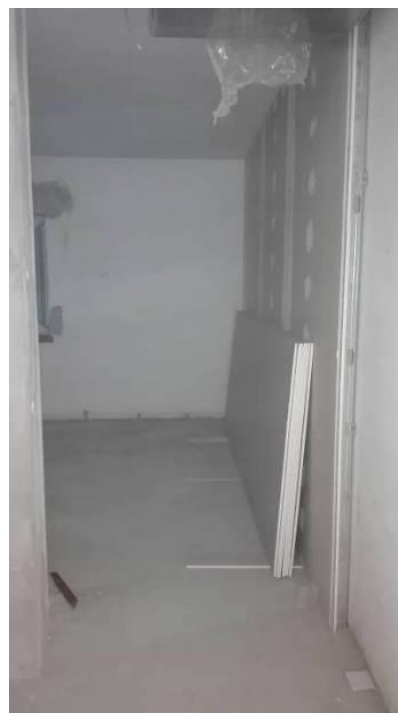
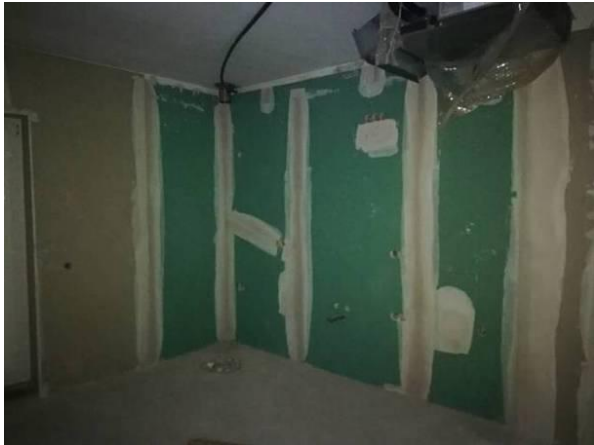
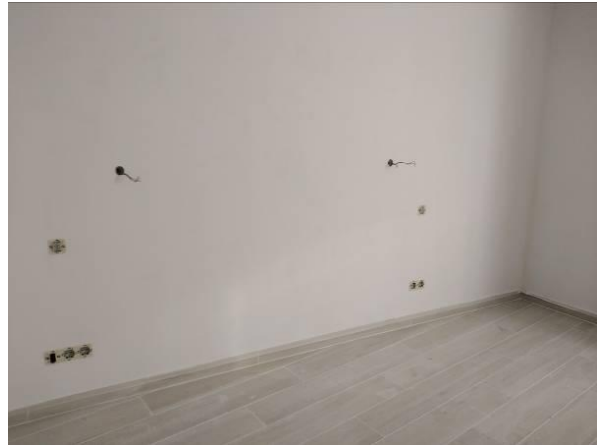
Durante a preparação dos trabalhos, o dono de obra expressou vontade em solucionar um problema que motivava inúmeras queixas dos clientes: o isolamento acústico entre quartos, entre pisos e do exterior para o interior do hotel. Para resolver esse problema foram executados os seguintes trabalhos:

**Figura 4.454** - Montagem de estrutura

**Figura 4.455** - Colocação de lã mineral

**Figura 4.456** - Colocação de placas de gesso cartonado

**Figura 4.457** - Aplicação das placas de gesso cartonado

**Figura 4.458** - Aspecto final após barramentos

- nas paredes interiores entre quartos e algumas paredes exteriores foram colocadas duas placas de gesso cartonado BA 13 + lã mineral 100 kg/m<sup>3</sup> em paredes divisórias entre quartos (Figuras 4.454 a 4.456);
- tectos interiores – colocação de uma placa de gesso cartonado BA13 + lã mineral 100 kg/m<sup>3</sup> (Figuras 4.457 e 4.460);
- paredes exteriores - execução de sistema ETICS (External Thermal Insulation Composite System) , tipo capotto com EPS de 5 cm em fachada norte (Figuras 4.461 e 4.465).

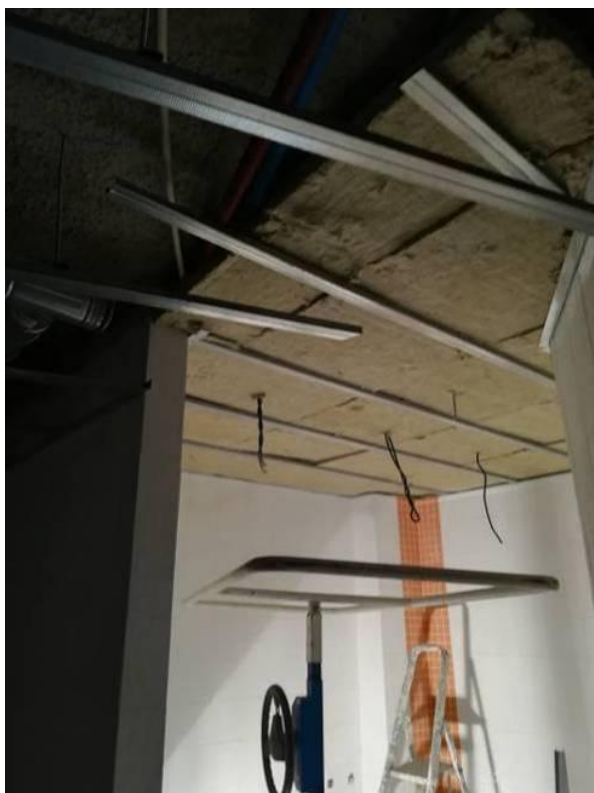
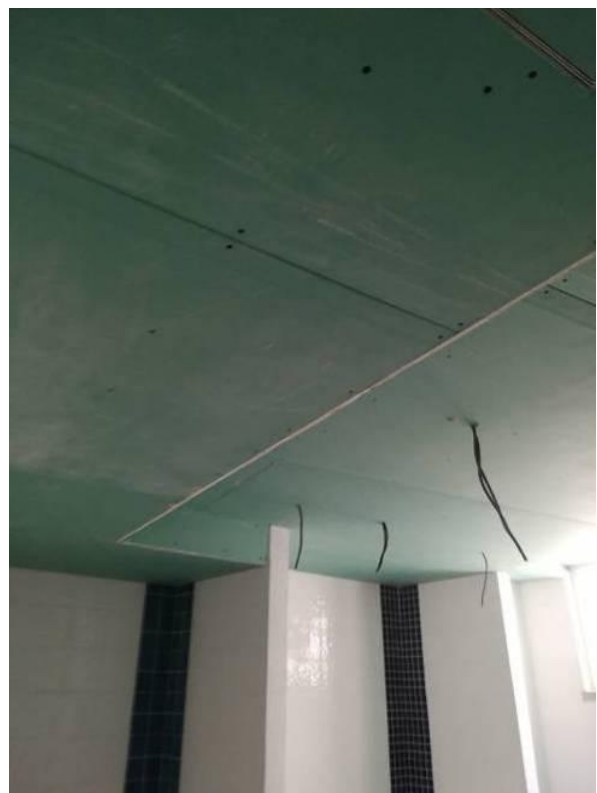
**Figura 4.459** - Execução de isolamentos nos tectos entre pisos

**Figura 4.460** - Execução de isolamentos nos tectos entre pisos

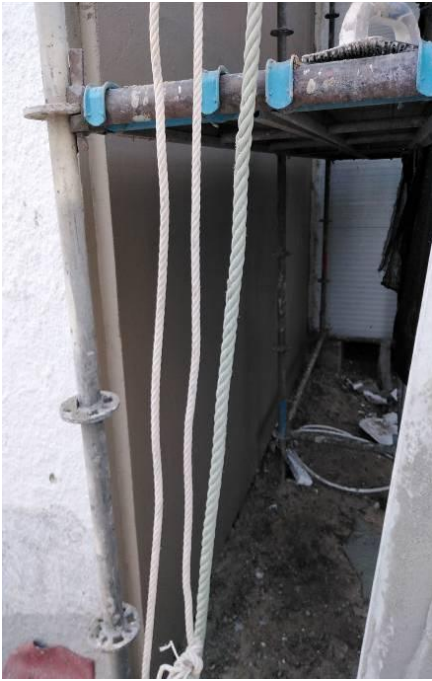
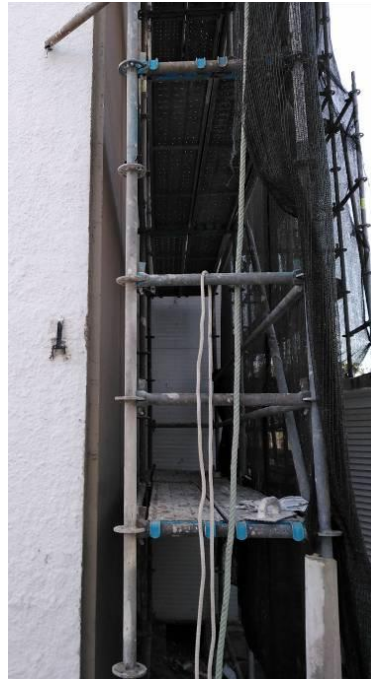
**Figura 4.461** - Execução do sistema ETIC

**Figura 4.462** - Execução do sistema ETIC

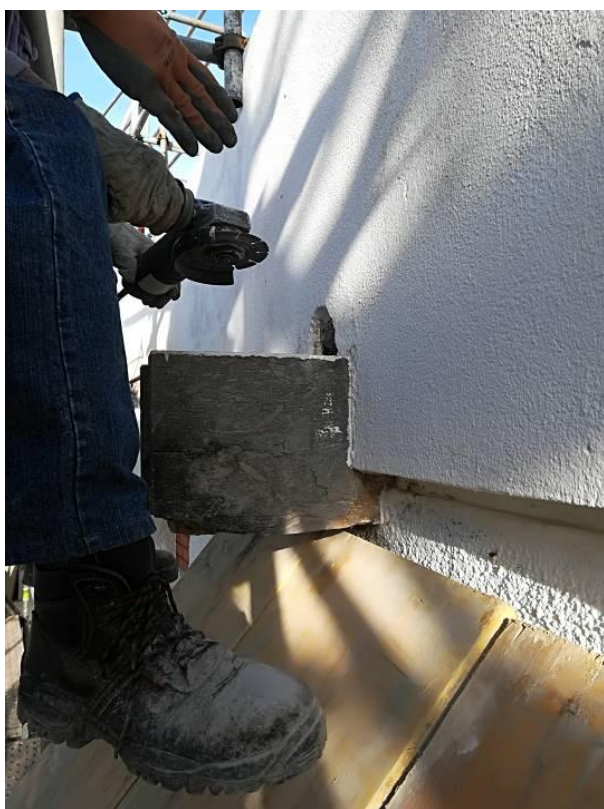
As gárgulas existentes (Figura 4.466) já apresentavam um estado de degradação considerável, pelo que se decidiu substituí-las por gárgulas em pedra natural de mármore cinza, com dimensões idênticas às existentes (Figura 4.469).

Figura 4.467 - Remoção das gárgulas

Devido ao seu peso, na colocação foi tida em conta a sua fixação e encastramento na varanda com paramentos em alvenaria existente (Figuras 4.467 e 4.468).
