## **"Direcção de obra da remodelação do Hotel Búzio em Sines"**

Relatório de estágio para obtenção do grau de Mestre em Engenharia Civil na Área  
Especialização de Edificações

O presente documento diz respeito ao estudo e acompanhamento do projecto de execução da remodelação do Hotel Búzio em Sines.

A empreitada consiste na remodelação profunda do edifício da anterior Residencial Búzio e na construção de uma torre de elevador que habilitará o edifício existente de acesso adequado para pessoas com mobilidade reduzida.

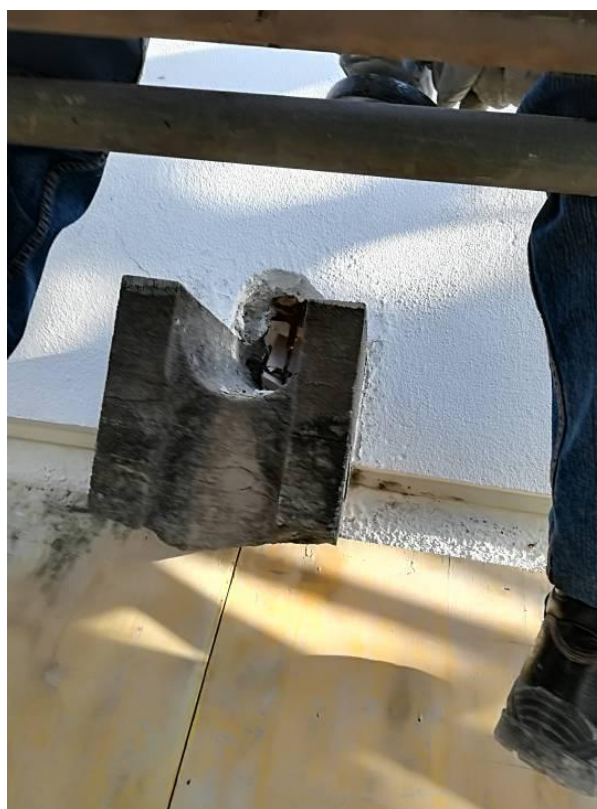
Figura 4.468 - Remoção das gárgulas

Devido ao seu peso, na colocação foi tida em conta a sua fixação e encastramento na varanda com paramentos em alvenaria existente (Figuras 4.467 e 4.468).

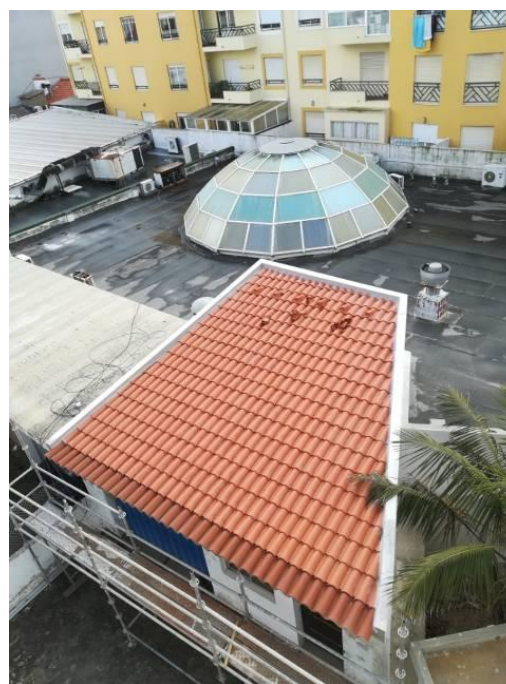
Um dos edifícios de apoio à residencial é a garagem. Inicialmente, esta tinha como função a armazenagem de pequenos equipamentos de apoio ao hotel. Esta apresentava várias patologias tais como infiltrações, fissuras, abatimentos de pavimento e encontrava-se em elevado estado de degradação. Foram realizados vários trabalhos de beneficiação deste edifício de apoio tais como:

Figura 5.26- Execução de nova cobertura da garagem

- retirada de cobertura com amianto e execução de nova cobertura em telha cerâmica, incluindo fornecimento de subtelha e isolamento tipo XPS com 4 cm de espessura (Figuras 5.25 e 5.26);
- picagem de paredes interiores e reparação de fissuras com aplicação de barramento armado com fibra de vidro (Figura 5.27);
- Nova instalação eléctrica e de iluminação (Figura 5.28);
- reparação de paredes exteriores e reparação de fissuras com aplicação de barramento armado com fibra de vidro (Figuras 5.29 e 5.30);
- picagem e enchimento de pavimento existente por apresentar vários abatimentos;
- aplicação de pavimento cerâmico e soleiras em pedra mármore cinza;
- montagem de novo portão seccionado eléctrico (Figura 5.31).

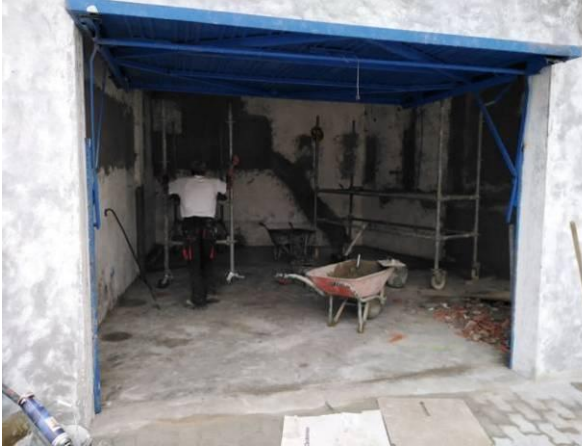
**Figura 5.27-** Reparação de paredes interiores

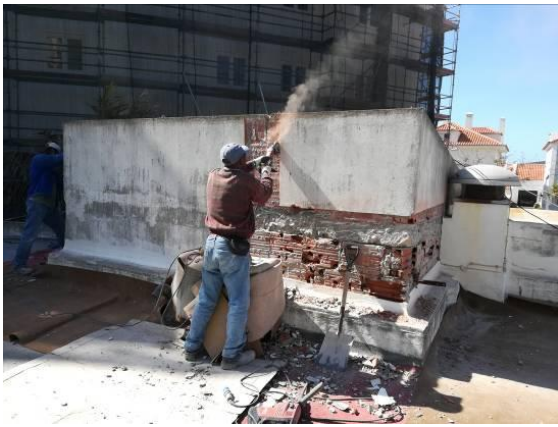
**Figura 5.29-** Reparação de paredes exteriores da garagem

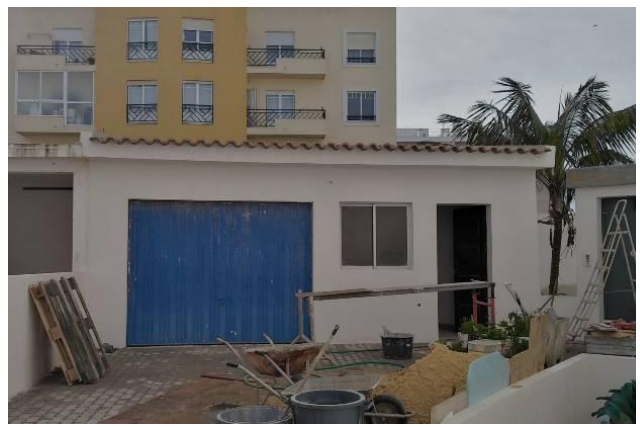
**Figura 5.30 -** Reparação de paredes exteriores da garagem

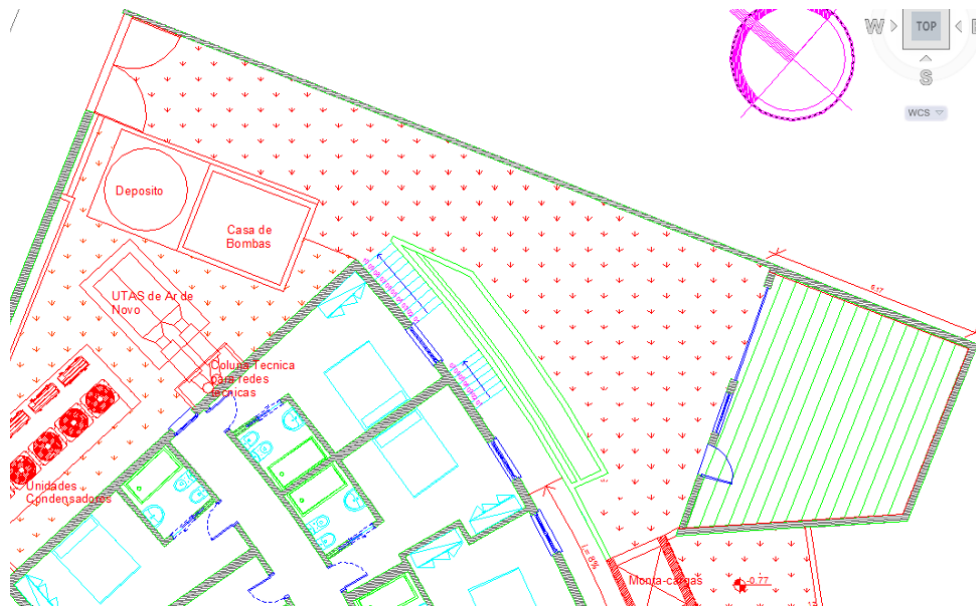
O acesso à garagem é o mesmo utilizado para o acesso ao novo monta-cargas. Este acesso também se apresentava em mau estado e tinha alguns abatimentos (Figura 5.32 e 5.33).

**Figura 5.32** - Zona posterior de acesso a garagem e ao monta-cargas [Atelier B2, 2019]

- retirada de pavimento em mármore existente e massame de assentamento (Figura 5.34);
- colocação de enrocamento e camada de toutvenant (Figura 5.34 e 5.35);
- aplicação de pavê com argamassa de cimento (Figuras 5.35 e 5.37);
- beneficiação dos muros adjacentes que apresentavam avançado estado de degradação (Figura 5.36).

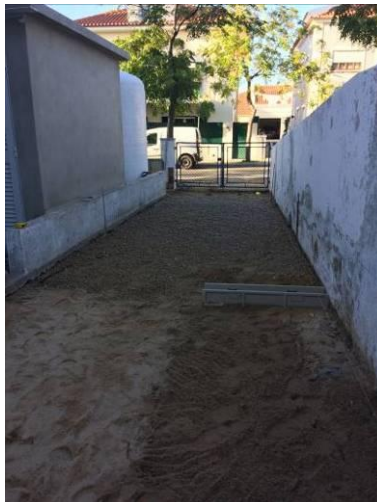
**Figura 5.34** - Execução de enrocamento

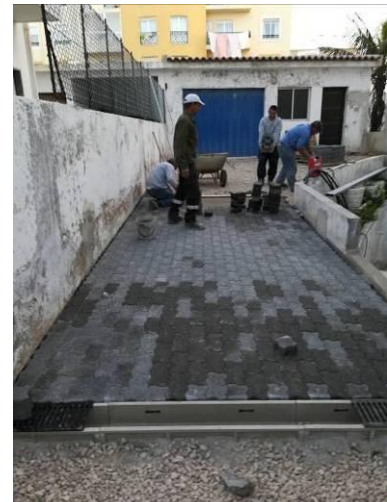
**Figura 5.35** - Aplicação de pavê

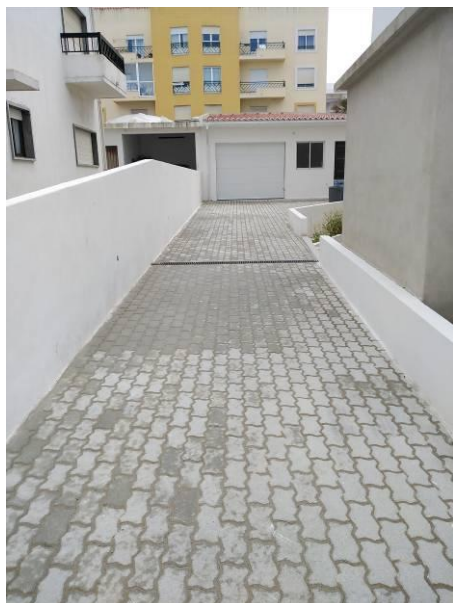
**Figura 5.36** - Aspecto final do acesso à garagem e ao monta-cargas

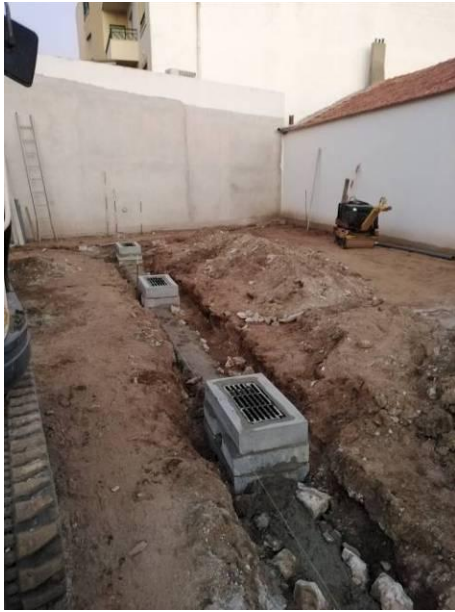
O seu acesso é feito através de um portão de correr automatizado e com controlo, através da recepção, para autorização de entrada. O seu pavimento é em pavê de cimento com uma caixa de suporte constituída por cimento e areia (Figuras 5.43 a 5.48), sendo delimitado por um muro em blocos de betão rebocados e pintados (Figuras 5.49 a 5.51). Foi ainda executada uma rede de drenagem de águas pluviais (Figuras 5.41 e 5.42).

**Figura 5.41** - Execução da rede de drenagem pluvial do estacionamento

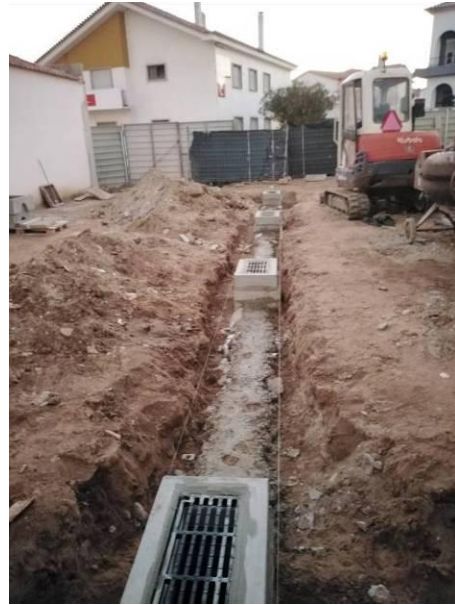
**Figura 5.42** - Execução da rede de drenagem pluvial do estacionamento

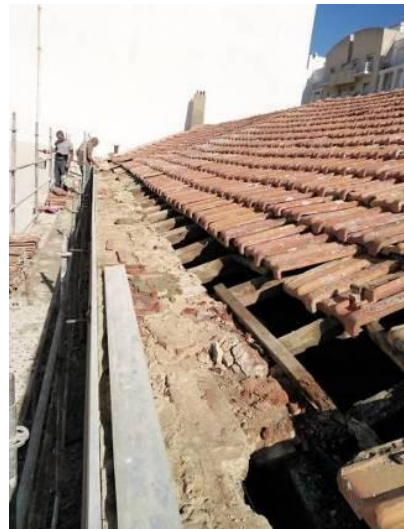
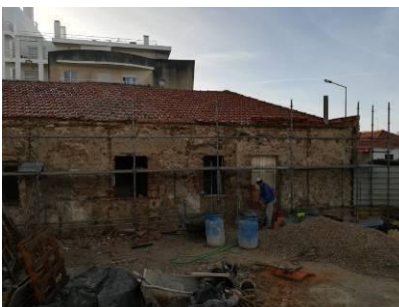
**Figura 5.53-** Beneficiação da cobertura dos edifícios vizinhos

Foram realizados trabalhos na cobertura (Figuras 5.53 e 5.54), para impedir a entrada de águas da chuva e foi feita uma reabilitação superficial de fachadas (Figuras 5.55 a 5.58) com a pintura das mesmas como acabamento final (Figura 5.59).

**Figura 5.54 -** Beneficiação da cobertura dos edifícios vizinhos

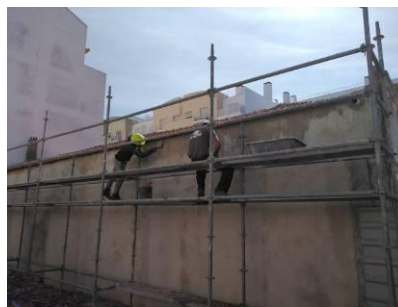
**Figura 5.56 -** Beneficiação de fachada posterior dos edifícios vizinhos – enchimento

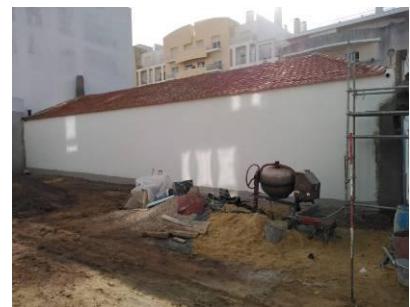
**Figura 5.57 -** Beneficiação de fachada posterior dos edifícios vizinhos – acabamento final

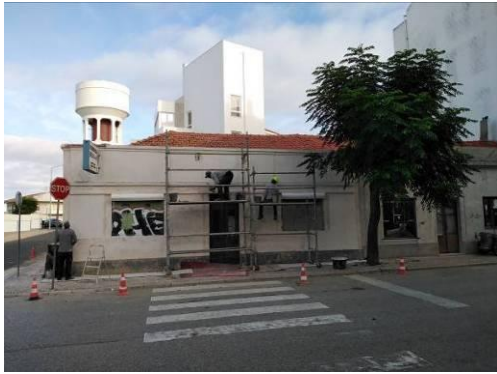
**Figura 5.58** - Beneficiação de fachada lateral e principal dos edifícios vizinhos acabamento final

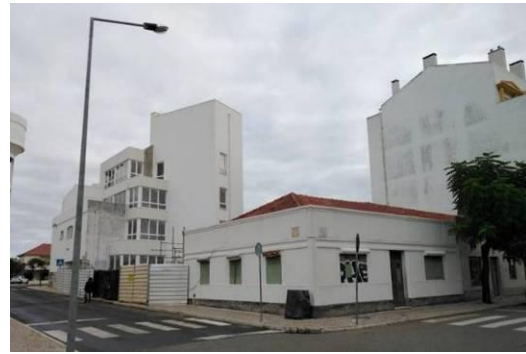
**Figura 5.59** - Beneficiação de fachada lateral e principal dos edifícios vizinhos acabamento final
