INSTITUTO SUPERIOR DE ENGENHARIA DE LISBOA

## **Trabalho Final de Estágio – Reabilitação do Centro de Saúde de Caldas da Rainha, do Ministério da Saúde**

Relatório de estágio para obtenção de grau de Mestre em Engenharia Civil

Dezembro de 2014

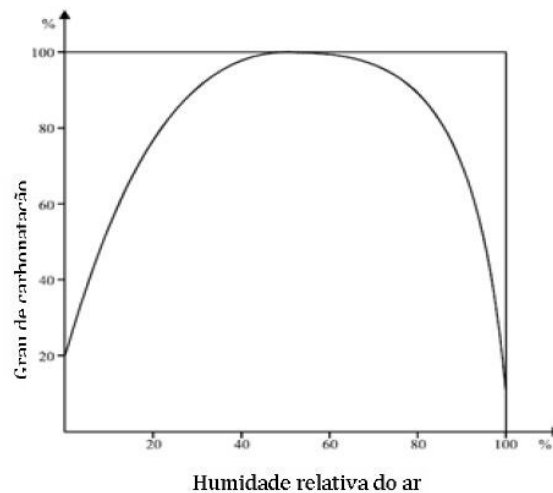
Figura 32 - Velocidade de carbonatação em função da humidade relativa [6].

Com estes dados pode-se concluir que os fatores a), c) e e) contribuíram para um aceleração do processo da carbonatação, sendo que no primeiro a humidade relativa indicada está dentro da situação intermédia explicitada no ponto a) que potencia ao máximo o grau de carbonatação, conforme ilustrado na figura 32. O segundo, referente à concentração de CO<sub>2</sub> não corresponde a um ambiente com a maior quantidade de CO<sub>2</sub> mas encontra-se num patamar intermédio que promove este fenómeno. No que se refere ao fator e), sendo a espessura do recobrimento, de aproximadamente 1,5 centímetros, haverá uma proteção reduzida face aos agentes exteriores.
