ANEXO 1 – Evolução Construtiva

O presente anexo tem como objectivo a apresentação da evolução construtiva da presente obra, de uma forma mais detalhada, durante o período de estágio.

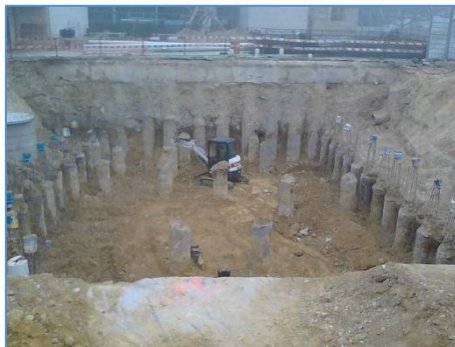
- ✚ Finalizadas todas as estacas localizadas na Saída do Metro (Casca /Cobertura), no Bar e do muro de contenção do Miradouro;
- ✚ Executada parte da escavação referente à casca;

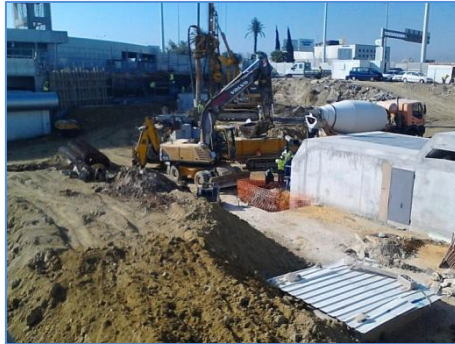
- ✚ Efectuado movimento de terras na zona do Miradouro de forma a criar plataforma de trabalho para a execução das estacas;

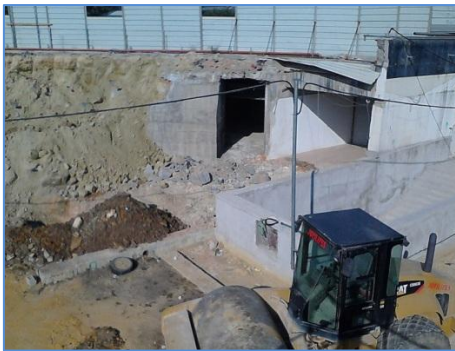
- ✚ Demolida parte da estrutura existente na zona do Núcleo de Acessos;

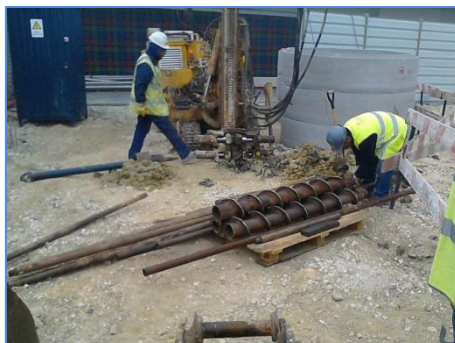
- ✚ Execução de sondagens – Localização: zona adjacente à Saída do Metro;

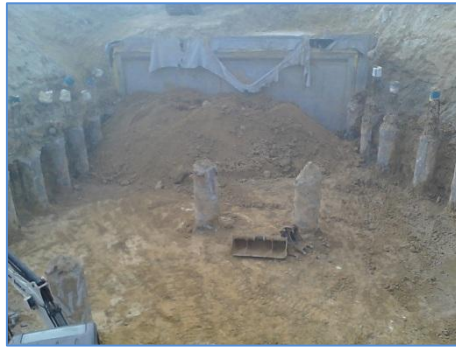
- ✚ Escavação e movimentação de terras – Localização: Casca;

Nota: Como se pode verificar parte da parede de ligação ao túnel do metro já se encontrava à vista.

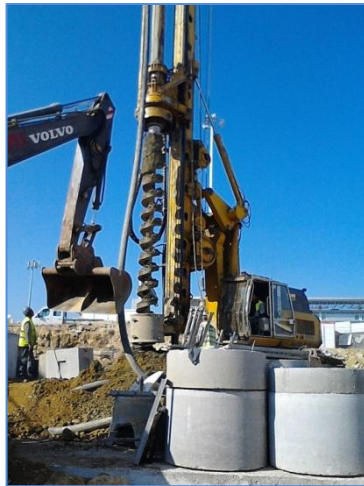
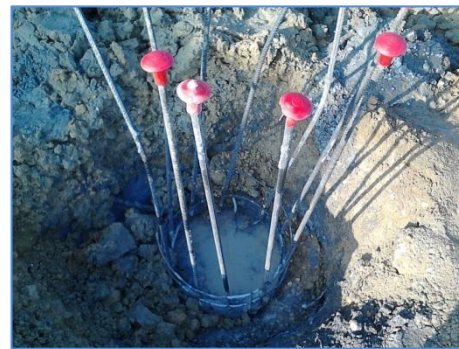
- ✚ Execução de estacas – Localização: Miradouro;

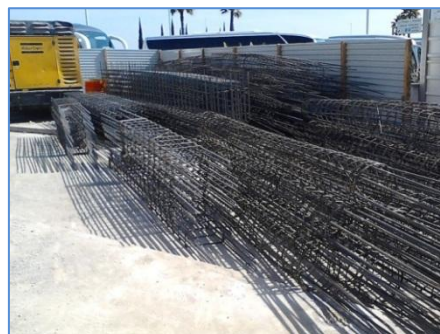
- ✚ Corte, moldagem, e armação de aço para estacas, maciços de encabeçamento de estacas, vigas de encabeçamento de estacas e pilares – Localização: Geral;

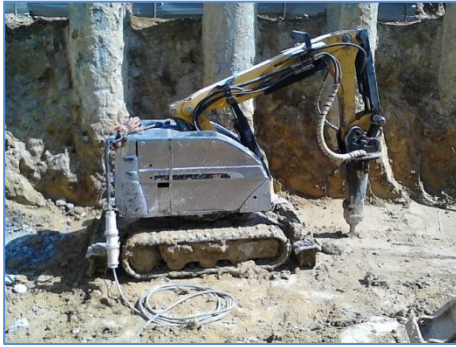
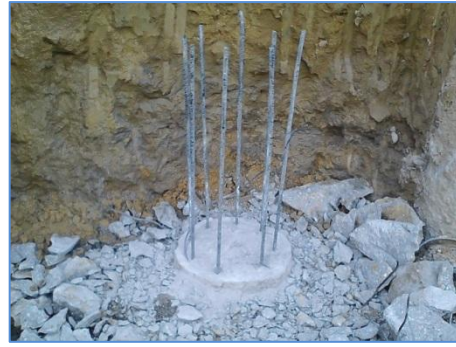
- ✚ Início da demolição e saneamento das cabeças das estacas – Localização: Casca;

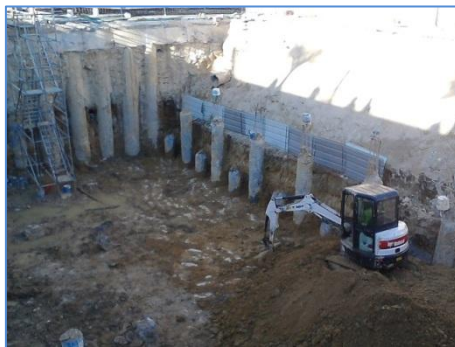
- ✚ Continuação da escavação e movimentação de terras – Localização: Casca;

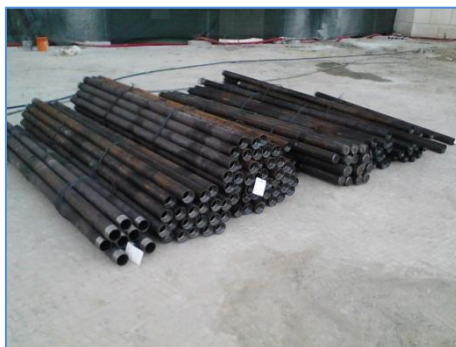
- ✚ Início da execução das micro-estacas na Saída do Metro para posteriormente acolherem a estrutura das antecâmaras de ligação ao aeroporto – Localização: Saída Metro (junto à entrada para o aeroporto);

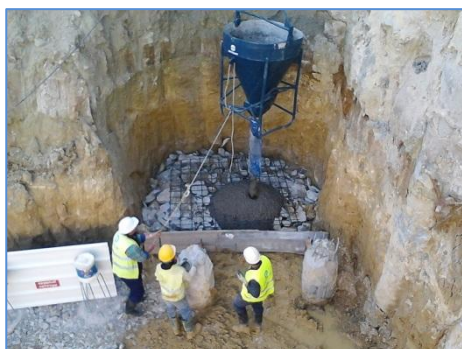
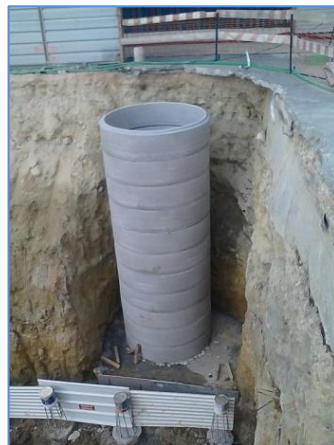
- ✚ Execução dos trabalhos preparatórios para a caixa de visita (esgotos), assim como a colocação dos anéis pré-fabricados – Localização: Casca;

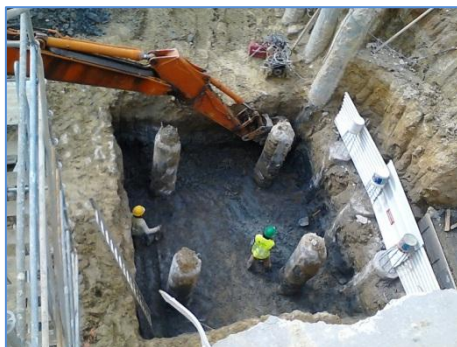
- ✚ Continuação da demolição e saneamento das cabeças das estacas – Localização: Casca;
- ✚ Escavação para posteriormente execução de maciços de encabeçamento de estacas – Localização: Casca;

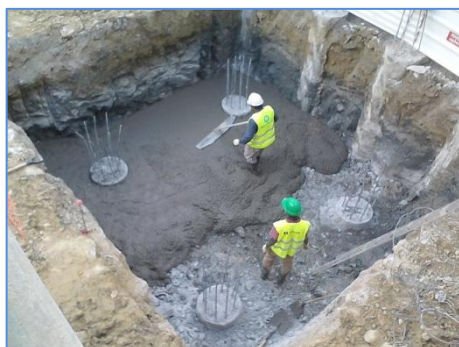
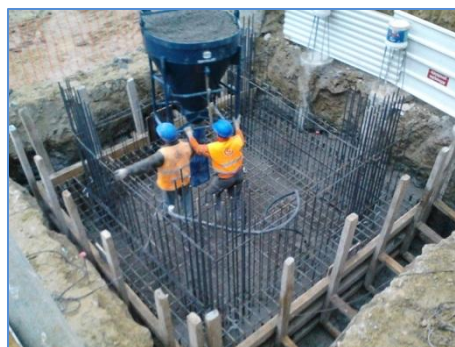
- ✚ Execução da sapata do núcleo do elevador – Localização: Casca;

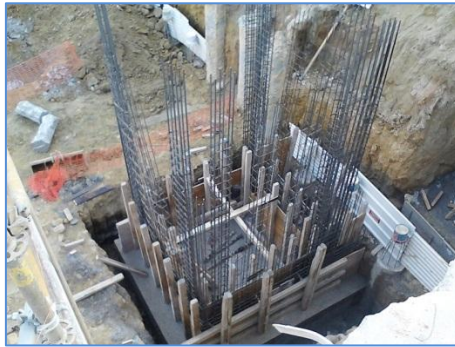
- ✚ Colocação do aço para as paredes do núcleo do elevador – Localização: Casca;

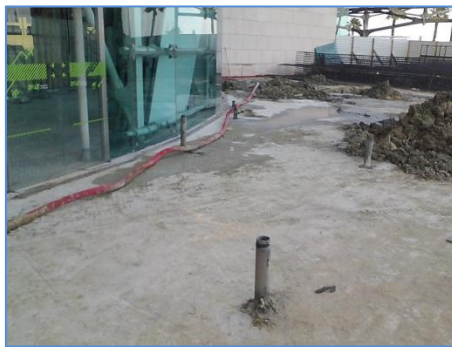
- ✚ Conclusão das micro-estacas – Localização: Saída do Metro (Antecâmeras);

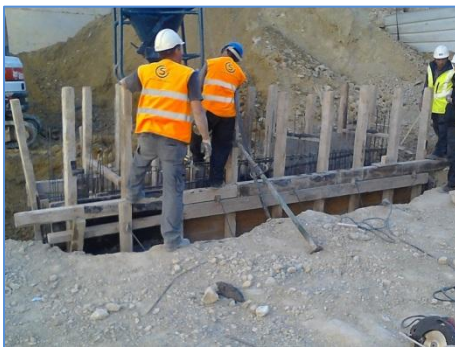
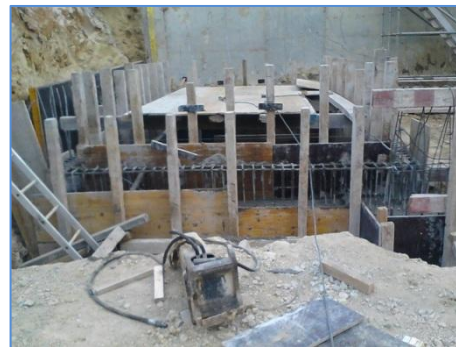
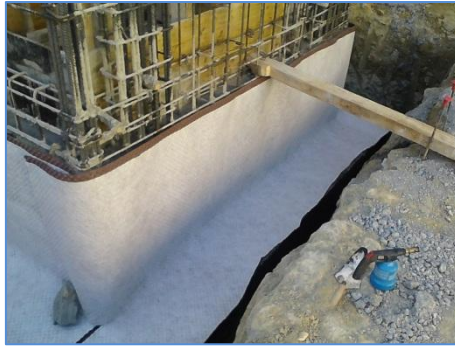
- ✚ Betonagem das paredes do núcleo do elevador, do maciço de apoio das escadas e da laje de fundo e paredes das escadas rolantes, até à cota inferior da laje de fundo do piso 1 –
Localização: Casca;

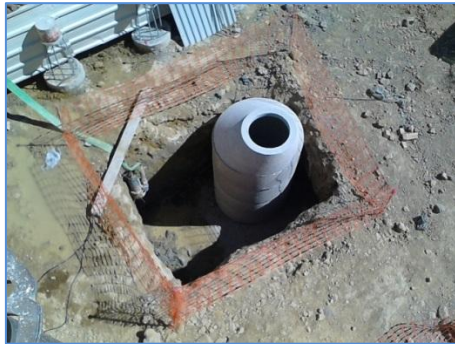
✚ Realização do poço de bombagem – Localização: Casca;

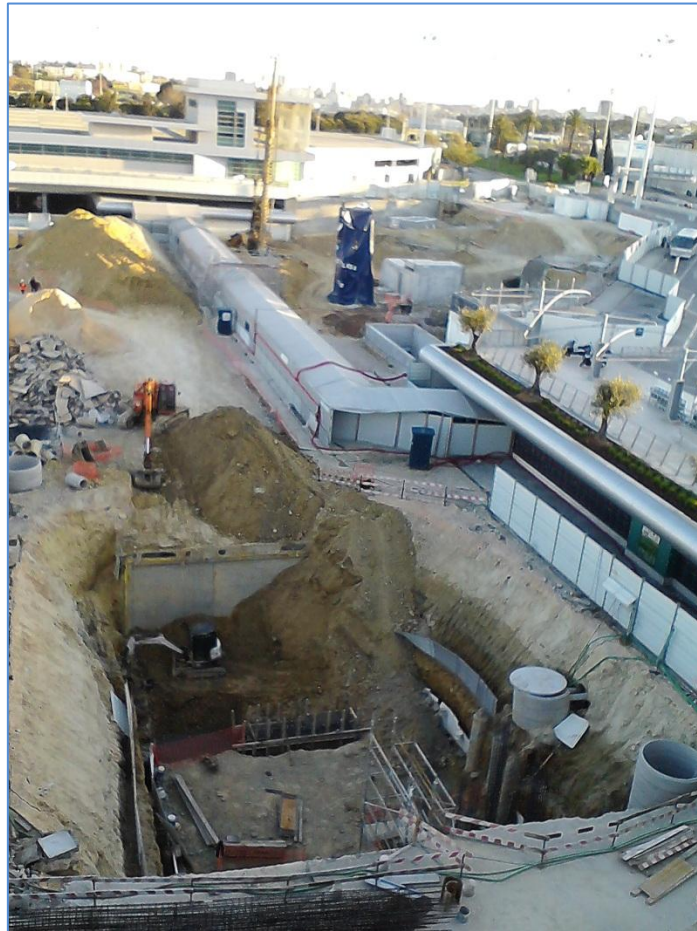
No final da 4ª semana podemos verificar algumas alterações não muito significativas relativamente ao estado inicial da obra. Isto deveu-se ao facto de todos os esforços estarem concentrados na elaboração da Saída do Metro, e tratando-se de um espaço relativamente confinado, apenas possibilitou dar os primeiros passos através de movimentos de terras, escavações, betonagem de alguns elementos com pouca relevância e a execução de algumas infra-estruturas.

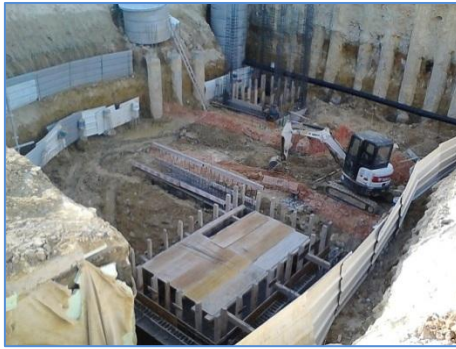
- ✚ Preparação do terreno para posteriormente receber betão de limpeza para a execução da laje de fundo – Localização: Casca;

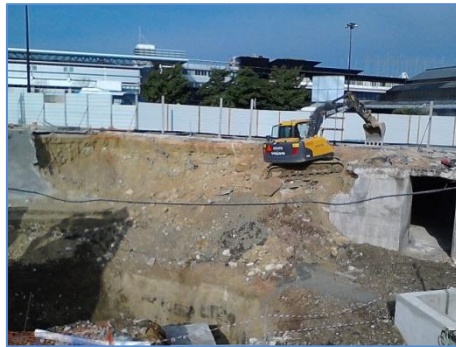
- ✚ Escavação e transporte de terras – Localização: Núcleo de Acessos;

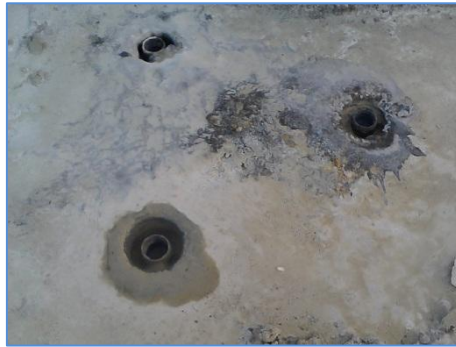
- ✚ Execução de micro-estacas – Localização: Pala Nascente

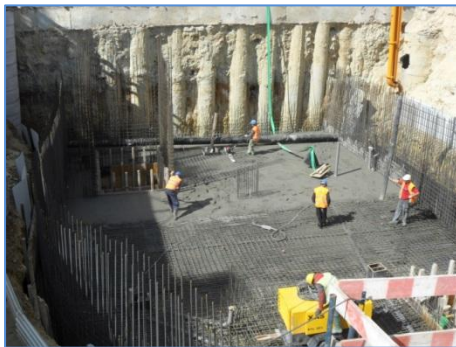
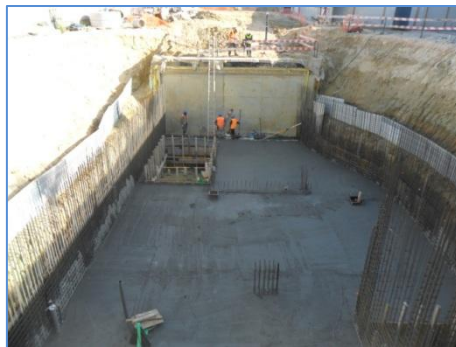
- ✚ Conclusão do corte, moldagem e armação de aço da laje de fundo e parte das paredes de contenção – Localização: Casca;
- ✚ Betonagem da laje de fundo – Localização: Casca;

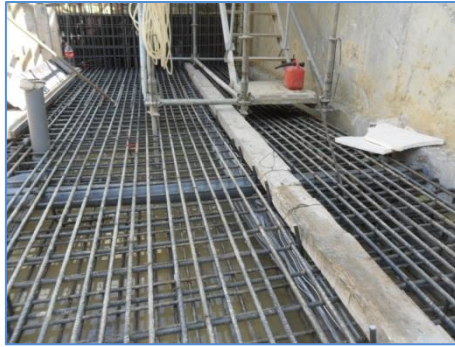
Nota: Não foi possível executar a betonagem na sua totalidade visto que ainda não estava definido o elemento que iria garantir a estanquidade na junta de dilatação entre a laje de fundo da Casca e a laje de fundo do túnel do Metro. Para tal, recorreu-se a malha nervurada para fazer a interrupção da betonagem cerca de um metro antes da mesma ligação, como mostra a figura seguinte.

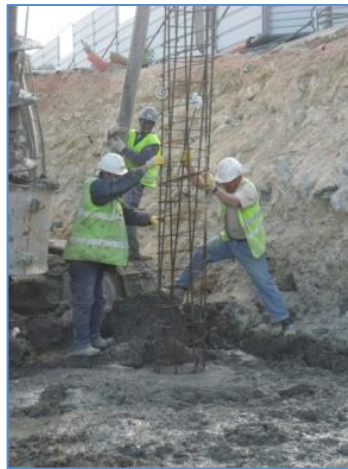
Outra das actividades que também decorreram esta semana foi, no lado oposto da obra, a execução de estacas – Localização: Núcleo de Acessos.

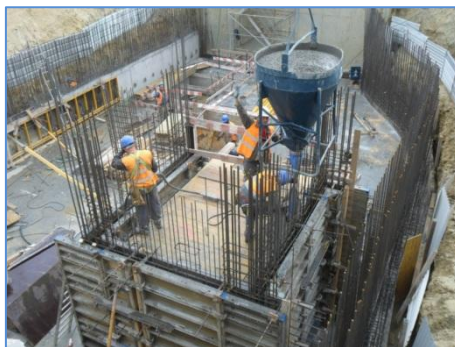
- ✚ Armação de aço, cofragem e betonagem do 1º troço das paredes do núcleo do elevador
– Localização: Casca;

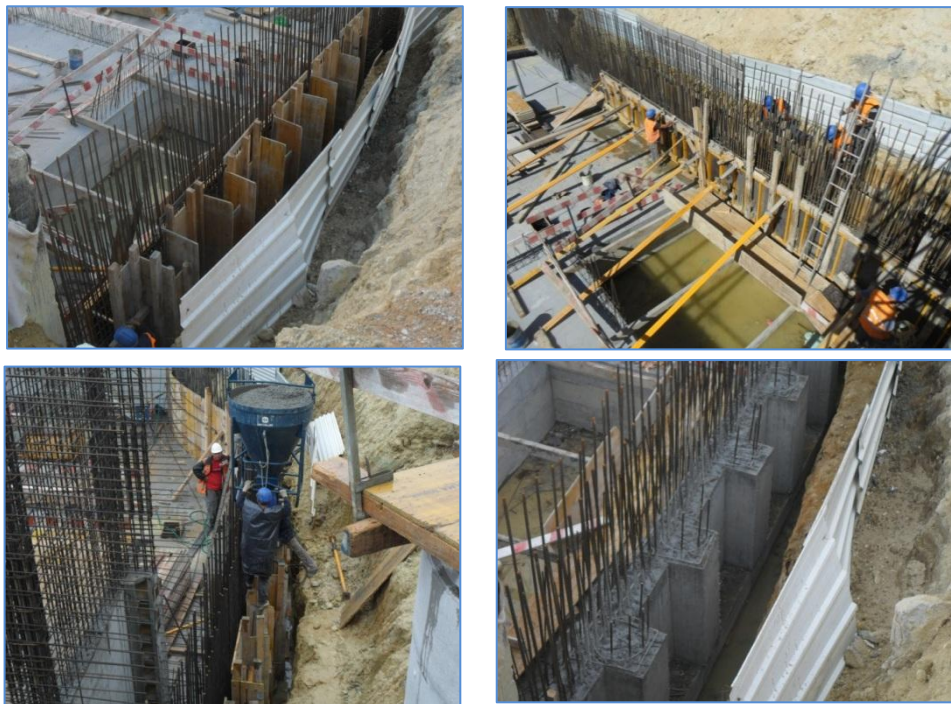
- ✚ Cofragem e betonagem das paredes de contenção até à viga de encabeçamento das estacas, tanto do lado poente como do lado nascente – Localização: Casca;

Nota: Como podemos verificar pelas figuras anteriores, por vezes, não houve possibilidade de betonar a totalidade da parede, fazendo assim com que se crie uma junta de betonagem. Por imposição da fiscalização, devido à possibilidade de haver infiltrações, esta necessitou de levar um tratamento especial. Passou pela criação de um corte no betão que aumenta-se o caminho a percorrer pela água (figura), dificultando a sua entrada, e a colocação de um cordão hidro-expansivo (figura) de forma a garantir a total estanquidade da junta.

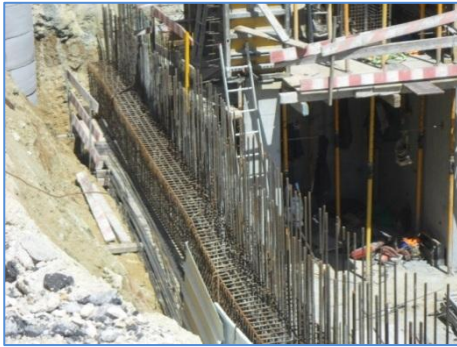
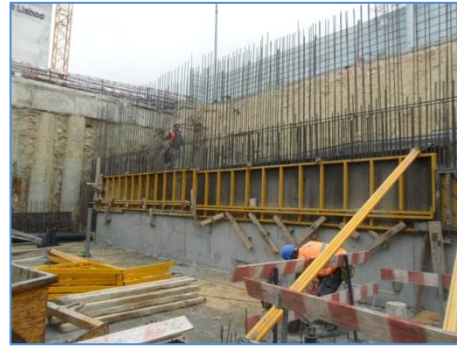
- ✚ Início da armação de aço e cofragem da viga de encabeçamento das estacas em ambos os lados – Localização: Casca;

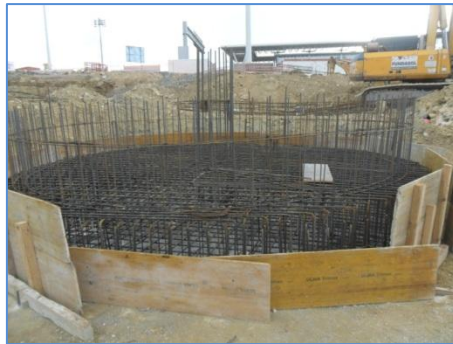
- ✚ Armação de aço e cofragem de sapata – Localização: Miradouro;

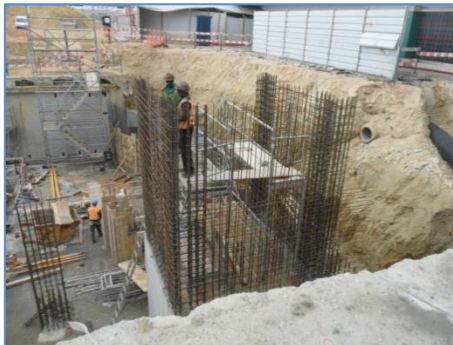
- ✚ Armação de aço do 2º troço das paredes do núcleo do elevador – Localização: Casca;

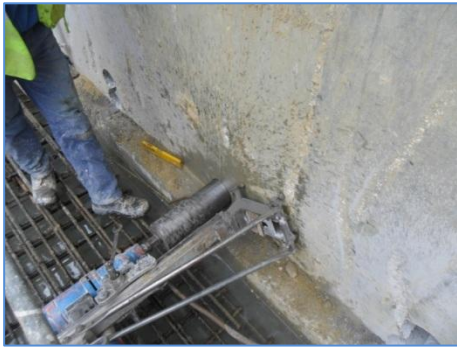
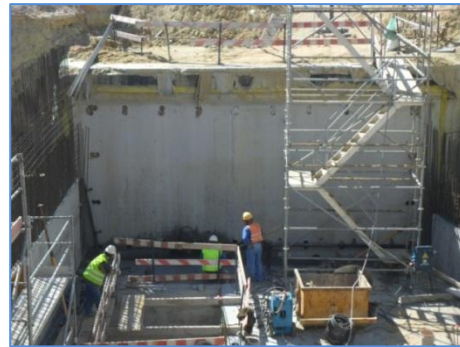
- ✚ Início da demolição da parede de ligação ao túnel do Metro através da execução de carotes – Localização: Casca;

Nota: Como o interior do túnel do metro já estava completamente revestido em pedra, houve a necessidade de adoptar um método que cria-se o mínimo de vibrações possível. Para tal adoptou-se a carotagem e posterior corte em blocos.

A quantidade de carotes a executar assim como a sua localização, foi determinada através da dimensão dos blocos que consequentemente estava dependente da capacidade da grua à distância de engate da peça.

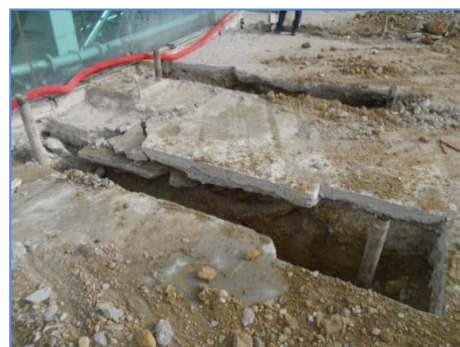
- ✚ Abertura de sapatas e lintéis – Localização: Saída do Metro (Antecâmaras);

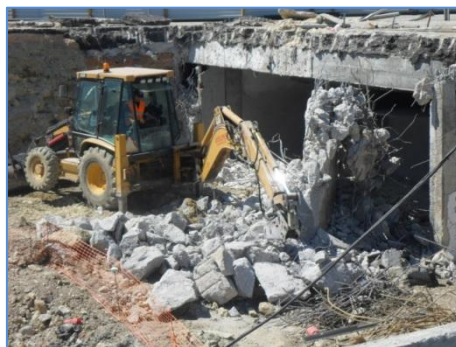
- ✚ Demolições – Localização: Núcleo de Acessos;

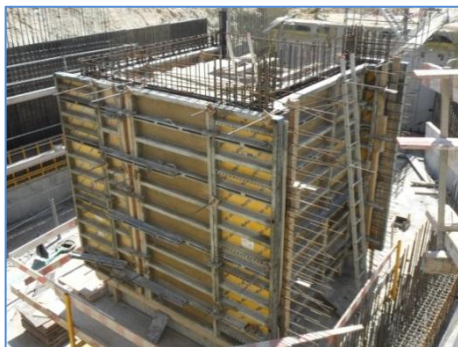
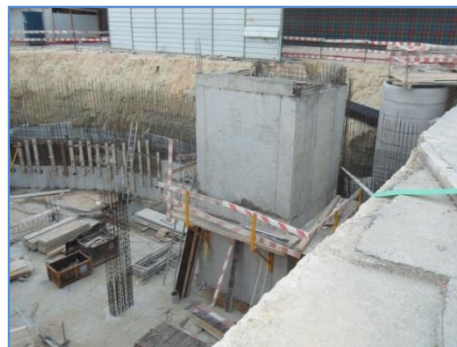
- ✚ Cofragem e betonagem do 2º troço das paredes do núcleo do elevador – Localização: Casca;

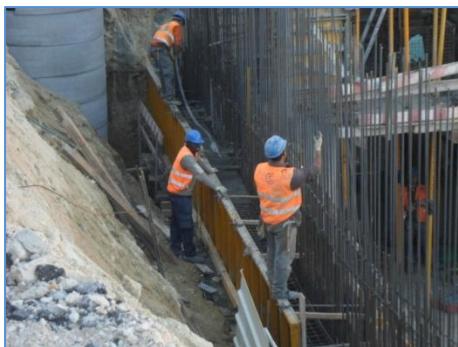
- ✚ Conclusão da armação de aço e cofragem, e betonagem da viga de encabeçamento das estacas tanto do lado poente como do lado nascente – Localização: Casca;

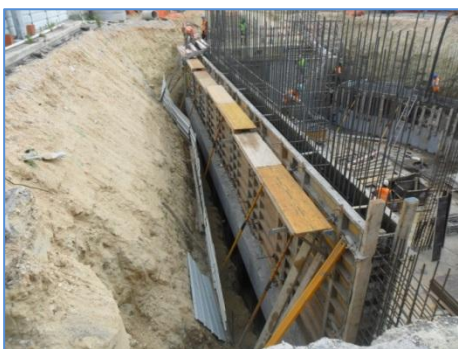
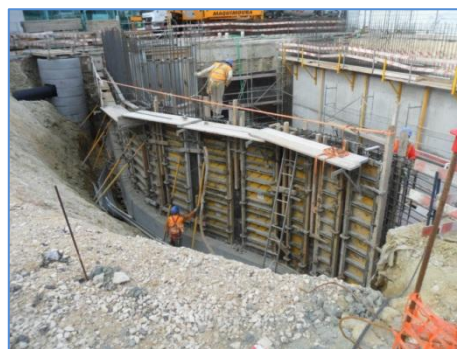
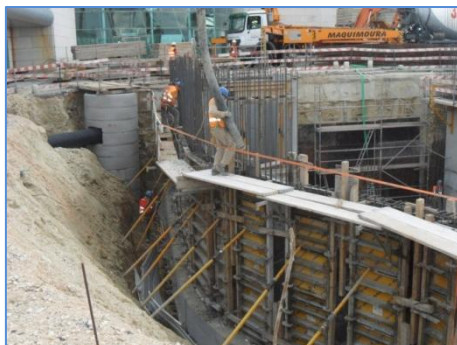
- ✚ Armação de aço, cofragem e betonagem de paredes acima da viga de encabeçamento em ambos os lados – Localização: Casca;

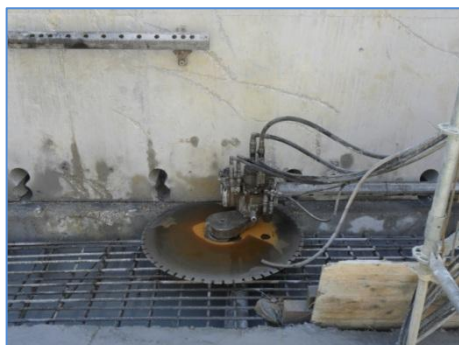
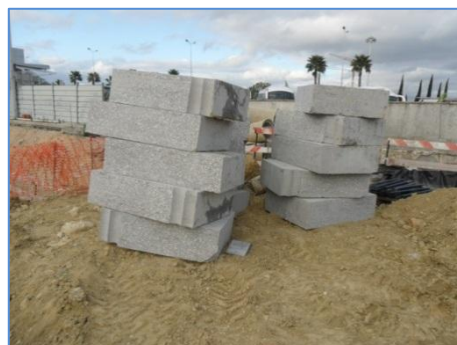
- ✚ Conclusão da demolição da parede de ligação ao túnel do Metro através da execução dos cortes – Localização: Casca;

Nota: Houve necessidade de executar um tapume para impedir que poeiras e detritos entrassem para o interior do túnel do metro.

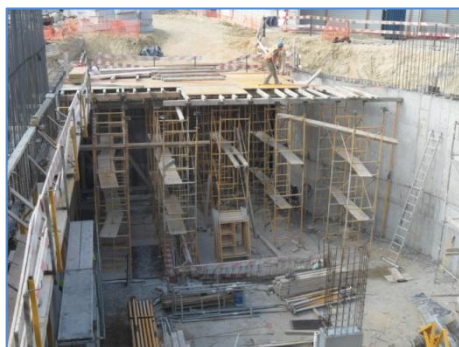
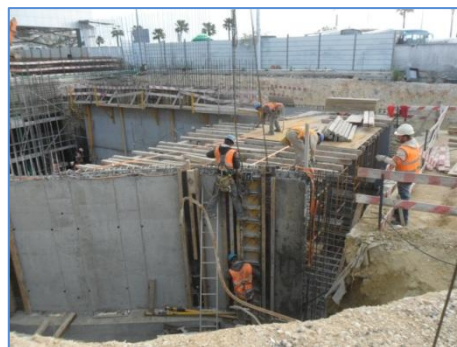
- ✚ Início da cofragem da laje superior – Localização: Casca;

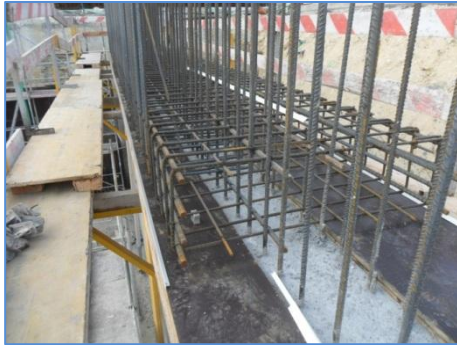
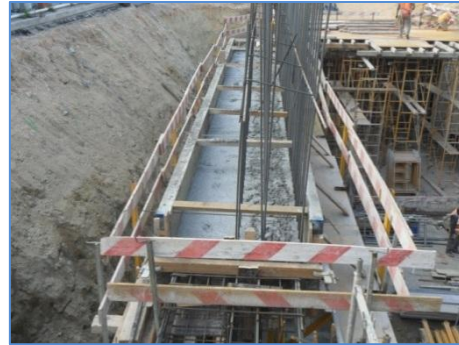
- ✚ Armação de aço, cofragem e betonagem da viga de travamento do lado nascente –
Localização: Casca;

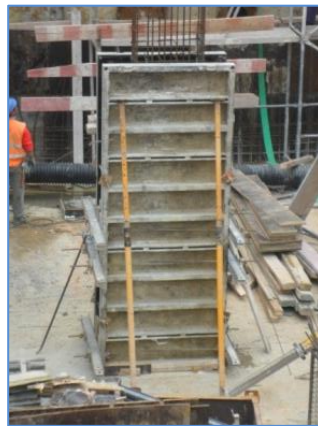
- ✚ Execução do pilar das escadas – Localização: Casca;

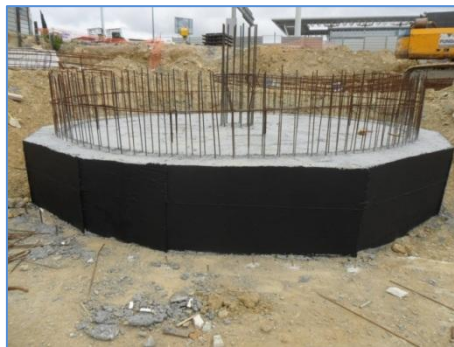
- ✚ Betonagem da sapata – Localização: Miradouro;

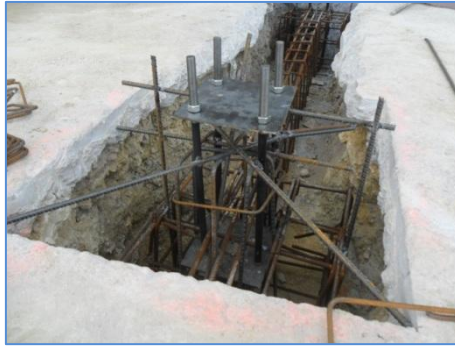
- ✚ Armação de aço dos lintéis e sapatas e colocação de chumbadouros – Localização: Saída do Metro (Antecâmeras);

Nota: Devido ao defeituoso levantamento da fachada de vidro na entrada para o aeroporto, o posicionamento de alguns dos chumbadouros coincidia com esta mesma fachada, levando a que esta parte do projecto fosse refeita e devidamente compatibilizada. Com isto, houve a necessidade de desfazer o trabalho já efectuado, em termos de armação de ferro e colocação de chumbadouros, como veremos à posteriori.

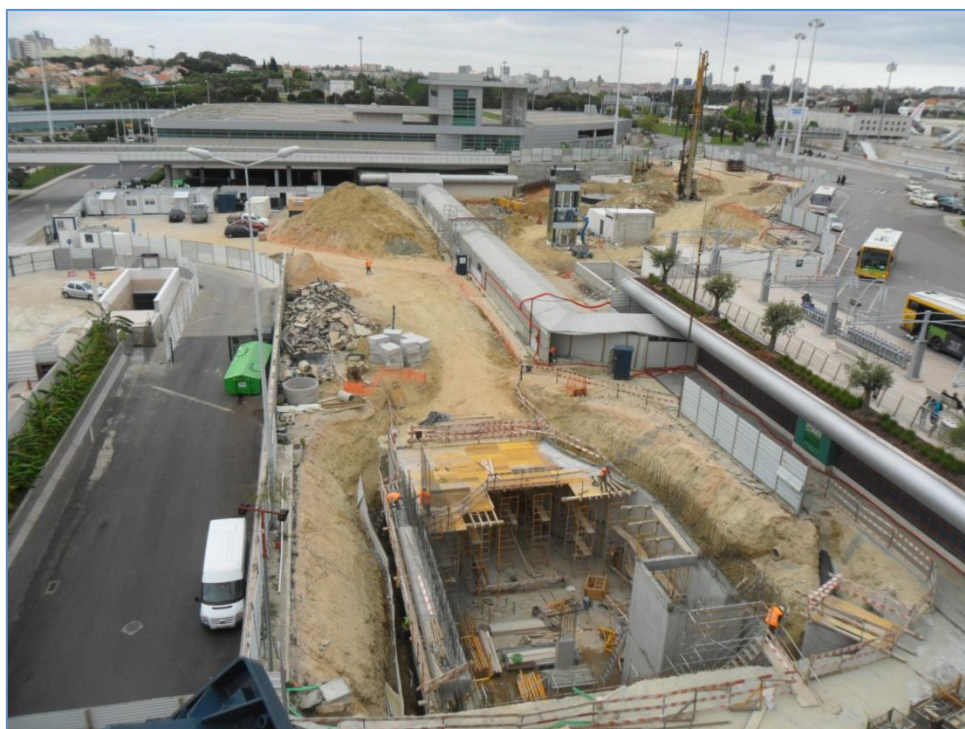
Ponto de situação ao final da 8ª semana

Relativamente ao anterior ponto de situação (4ª semana), esta obra sofreu alterações consideráveis, principalmente ao nível da estrutura de betão armado na Saída do Metro, com a construção de um grande volume de paredes, vigas e lajes. Contudo, esta foi a única zona da empreitada onde se verifica uma grande mudança, deixando as restantes num estado praticamente igual ao verificado inicialmente. Assim, podemos verificar novamente a necessidade de avançar com os trabalhos na principal saída do Metro devido aos prazos impostos pela ANA.

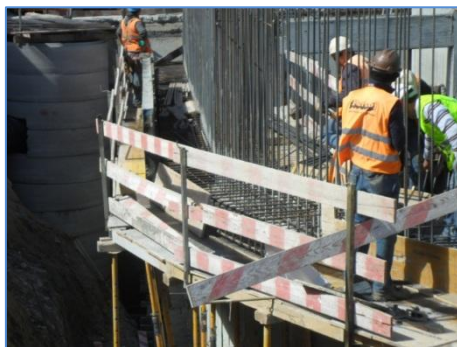
- ✚ Armação de aço, cofragem e betonagem da viga de travamento do lado poente –
Localização: Casca;

Nota: A betonagem deste elemento estrutural foi executado simultaneamente com a laje superior como veremos em seguida.

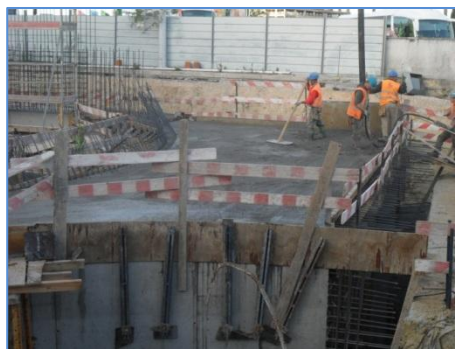
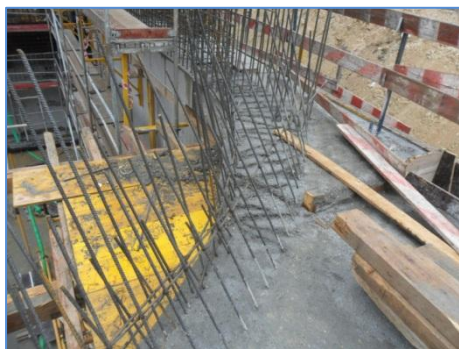
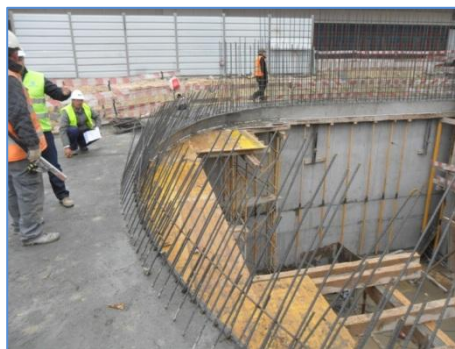
- ✚ Finalização da cofragem, armação de ferro e betonagem da laje superior – Localização:
Casca;

Nota: Sendo esta laje superior o ponto de partida para a execução da casca, necessitou de cuidados especiais tanto a nível da cofragem como a nível da armação de aço. Por um lado, o corte do betão (através da cofragem) teve que ser executado com medidas bastante precisas de modo a acompanhar o arco transversal da casca, fazendo com que os moldes de cofragem para execução da mesma assentassem na perfeição contra o betão. Por outro, houve a necessidade de deixar os ferros de arranque para a execução da casca, mas como já foi referido anteriormente, esta ao eixo tem uma espessura de 25 centímetros e nas suas extremidades uma espessura de 67 centímetros. Para tal, foi marcado em obra de meio metro em meio metro a espessura da casca, com o intuito de orientar os armadores de ferro na execução dos ferros de espera.

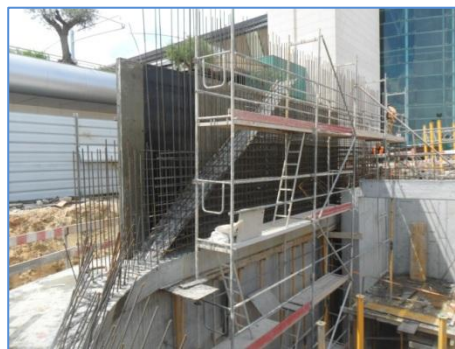
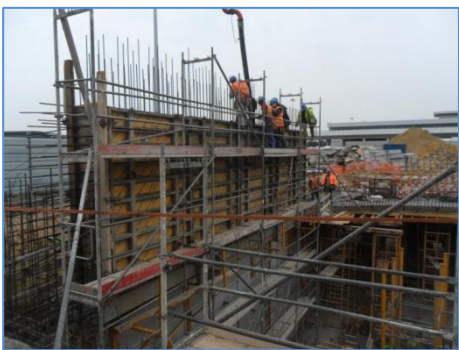
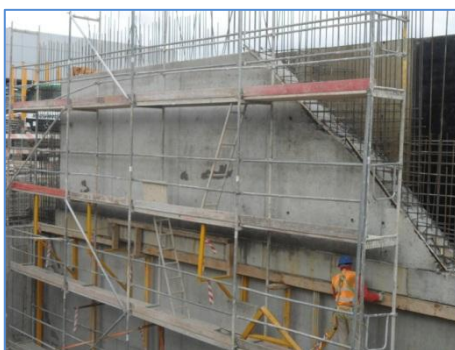
- ✚ Armação de aço, cofragem e betonagem da 1ª fase da parede circular em ambos os lados – Localização: Casca;

Nota: A realização desta parede teve que ser dividida em três fases, devido às seguintes razões:

- A armação de aço da parede ainda não estar executada na totalidade;
- Colocação dos ferros de espera para execução da laje de apoio às escadas rolantes e a laje de ligação ao núcleo do elevador ainda não estar executada;
- Grande altura da parede, fazendo com que as pressões fossem elevadas, impossibilitando o corte do betão através de malha nervurada;
- Posicionamento dos chumbadouros de apoio à estrutura metálica nas paredes
- Necessidade de colocação das seguintes infra-estruturas:
 - Tubagem para alimentação eléctrica da cobertura metálica;

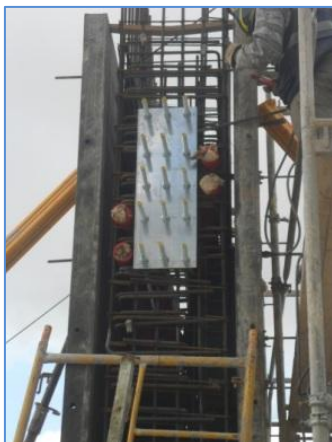
- Tubagem para a drenagem da cobertura metálica;
- Tubagem para a rede de incêndios.

De modo a fazer a transição do elemento vertical (parede) para o elemento curvo (casca) esta parede, em alçado, necessitou de ter uma configuração circular. Assim, recorreu-se novamente a malha nervurada para fazer o corte do betão da forma desejada.

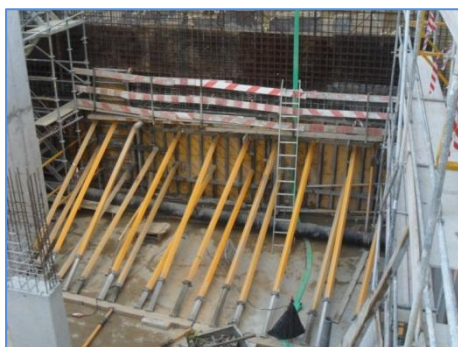
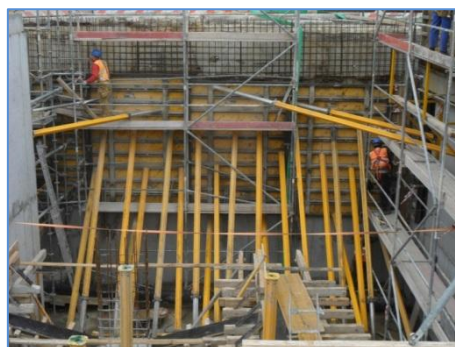
- ✚ Armação de aço, cofragem e betonagem da 1ª e 2ª fase da parede norte – Localização: Casca;

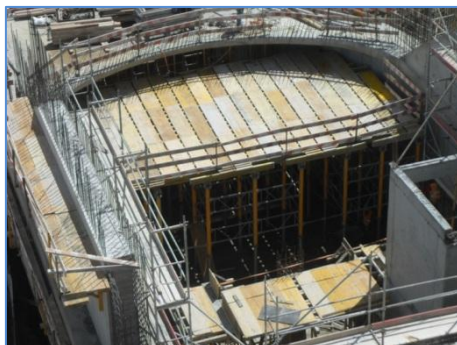
- ✚ Execução do escoramento de apoio para a execução da primeira fase da casca –
Localização: Casca;

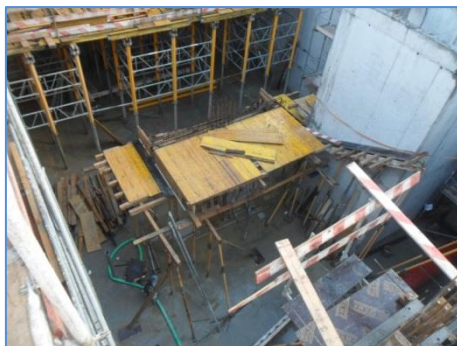
- ✚ Início da cofragem das escadas (capitel do pilar e patamar) – Localização: Casca;

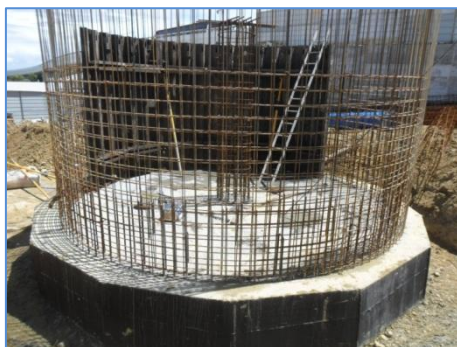
- ✚ Armação de aço e início de cofragem das paredes e pilar – Localização: Miradouro;

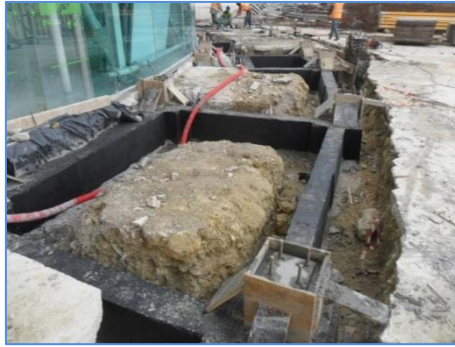
- ✚ Cofragem e betonagem de sapatas, lintéis e plintos, já com os chumbadouros na sua posição definitiva – Localização: Saída do Metro (Antecâmeras);

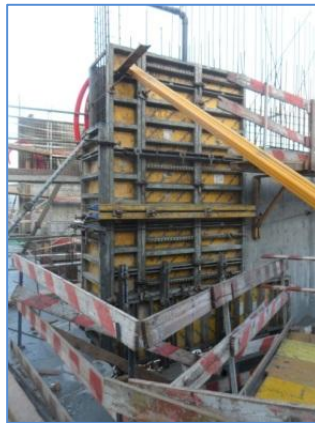
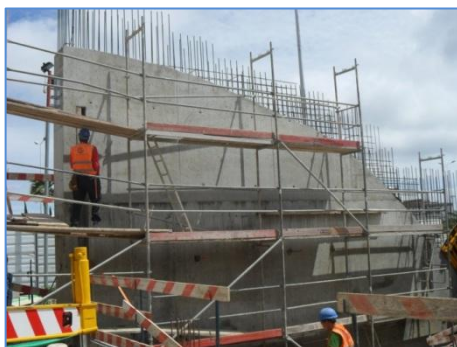
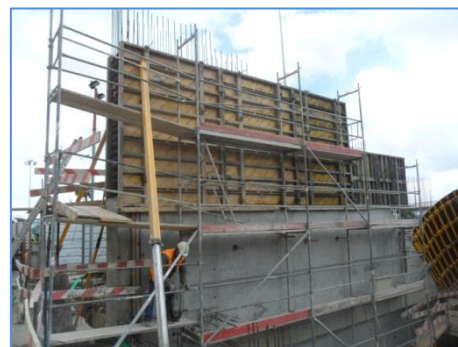
- ✚ Armação de aço, cofragem e betonagem da 2ª e 3ª fase da parede circular do lado nascente – Localização: Casca;

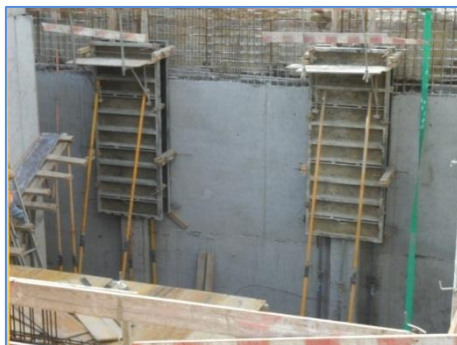
- ✚ Armação de aço, cofragem e betonagem dos pilares de apoio às escadas – Localização: Casca;

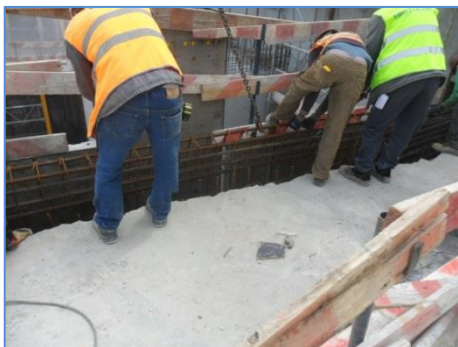
- ✚ Armação de aço, cofragem e betonagem do terceiro e último troço da parede norte – Localização: Casca;

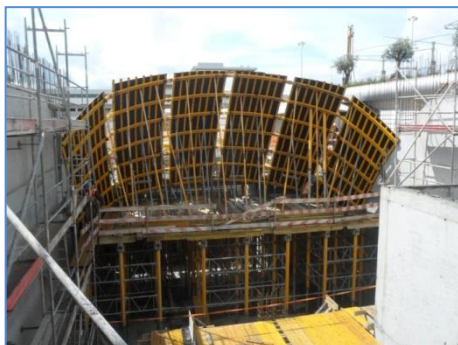
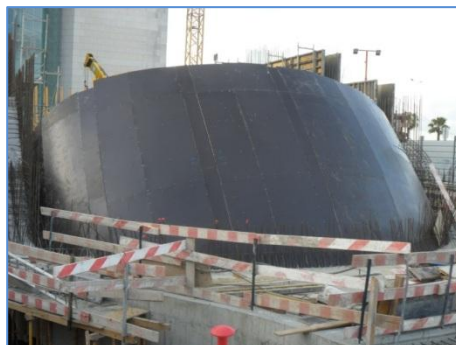
- ✚ Cofragem interior do primeiro troço da casca – Localização: Casca;

Nota: De referir que o inicialmente previsto quando foi efectuada a negociação com o subempreiteiro de cofragens era um conjunto de moldes de cofragem que abrangia a totalidade da casca, tanto pelo seu interior como pelo seu exterior. Aqui, mais uma vez o prazo de inauguração desta saída foi preponderante, possibilitando apenas ao subempreiteiro efectuar um conjunto de moldes, sendo estes do interior, fazendo com que a execução da casca passa-se por quatro fases.

Também é de assinalar que este conjunto de moldes é composto por seis painéis, sendo que os quatro centrais obedecem a uma determinada curvatura com um determinado raio, e os das extremidades a outra com um raio inferior.

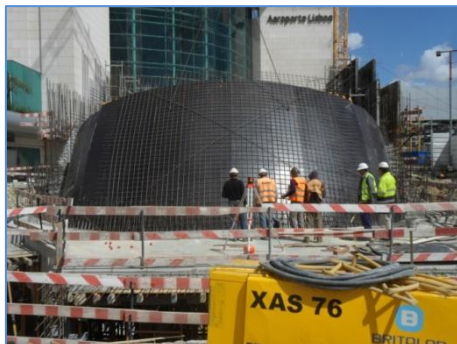
- ✚ Início da armação de aço do primeiro troço da casca – Localização: Casca;

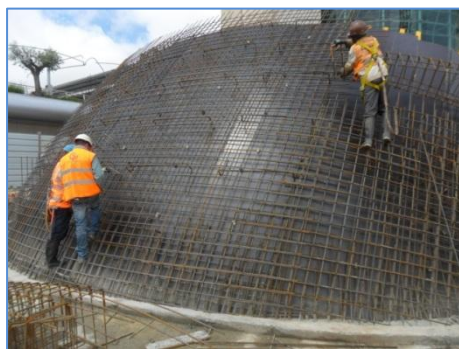
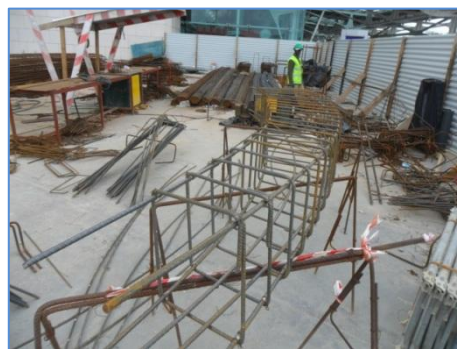
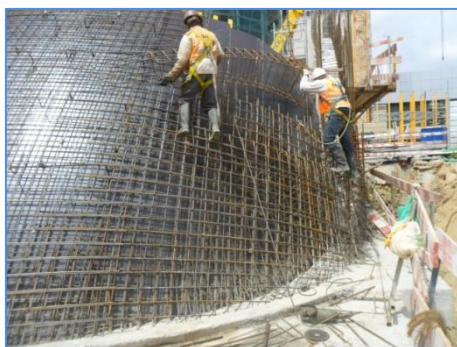
- ✚ Continuação de armação de aço do primeiro troço de casca – Localização: Casca;

Nota: Como podemos verificar nas figuras acima, numa parte central temos uma malha simples de ser executada, no entanto, ao aproximar-nos das paredes circulares, o projecto obrigava a que fosse efectuado um reforço com estribos. Como nesta zona verificava-se uma acentuada variação da espessura da casca, foi necessário criar uma espécie de viga cujos estribos têm altura variável, de modo a acompanhar esta mesma variação.

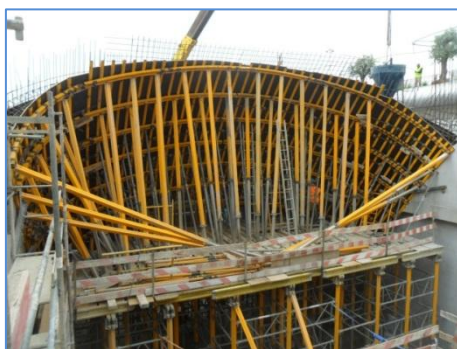
✚ Reforço do escoramento interior da cofragem da casca – Localização: Casca;

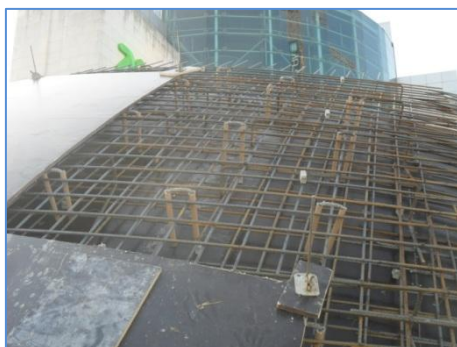
✚ Execução da cofragem exterior do primeiro troço da casca – Localização: Casca;

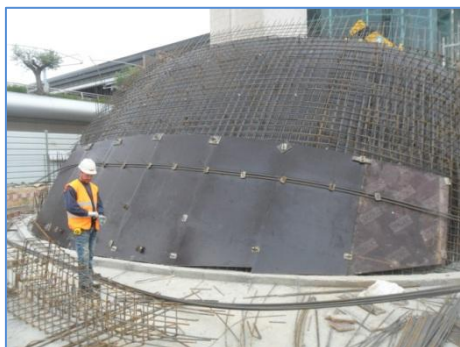
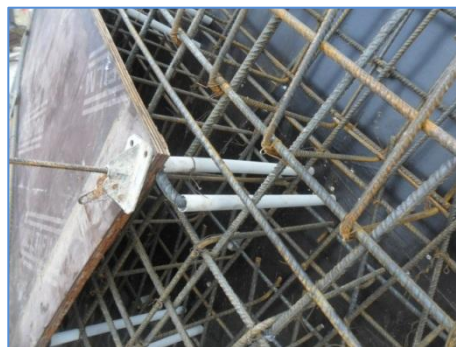
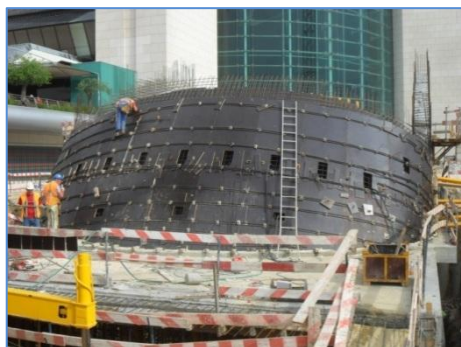
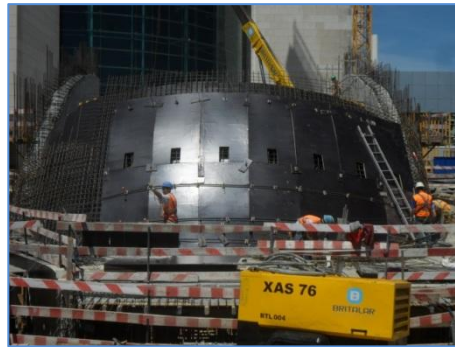
Nota: De modo a garantir que a cofragem exterior estava com o correcto espaçamento à cofragem interior, foram utilizados espaçadores com dimensões variáveis, constituídos por varões de aço moldados em forma de U, sendo que os pernos eram encamisados com tubo de PVC para facilitar a sua extracção após secagem do betão.

Nota: Como podemos verificar através das imagens anteriores, a cofragem exterior era constituída por múltiplos painéis de contraplacado. De modo a dar a curvatura necessária à cofragem, cada um dos painéis foi apertado contra os espaçadores anteriormente referidos, através de um conjunto constituído por um varão de aço de pequeno diâmetro que é preso nas duas extremidades por castanhetas e apertado com o auxílio de um macaco esticador.

Outra situação que podemos verificar na cofragem exterior, é a abertura de janelas ao longo de todo o seu desenvolvimento. Isto deve-se ao facto que, por motivos de segurança, o projectista aconselhou a que a betonagem fosse efectuada em duas fases.

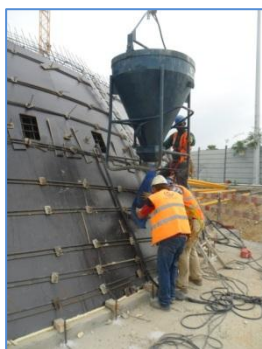
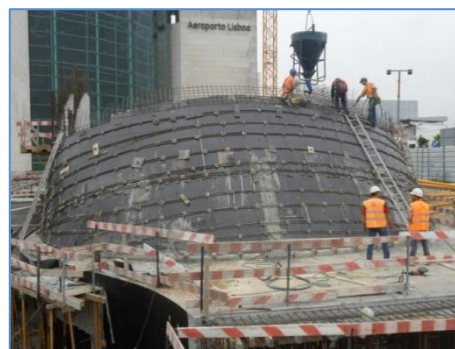
✚ Betonagem do primeiro troço da casca – Localização: Casca;

Nota: Foi realizado um grande esforço para executar a betonagem até ao final da semana, visto que o projectista só autorizava a descofragem pelo interior (com pós escoramento) após dois dias de cura de betão. Como tal, a direcção de obra queria aproveitar o fim-de-semana para realizar esta mesma cura, não quebrando assim a produtividade, e mantendo o objectivo de um troço de casca por semana.

Como já foi referido anteriormente a betonagem teve que ser executada em duas fases (intervalo de 3 a 4 horas entre cada uma delas), visto que, se fosse betonado a sua totalidade de uma só vez, podiam-se gerar impulsos demasiado grandes, pondo em risco a estabilidade da cofragem.

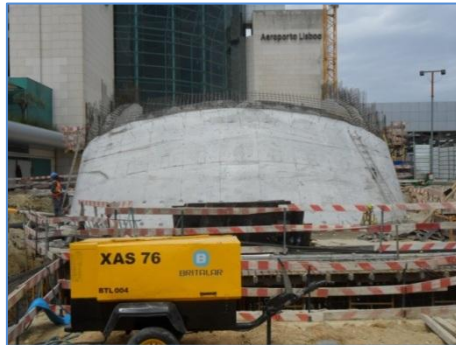
Outro dos aspectos que podemos verificar é a utilização do balde para efectuar a betonagem. Como se tratava de um volume considerável, a direcção de obra, podia optar por executar esta

betonagem com o auxílio de uma bomba, tornando-a extremamente mais rápida, mas devido às grandes vibrações que este tipo de betonagem podia causar, optaram novamente por estar do lado da segurança.

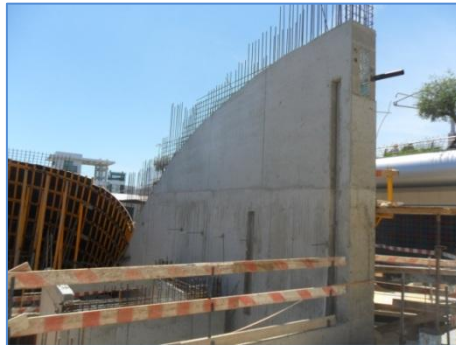
- ✚ Armação de aço, cofragem e betonagem da 2ª e 3ª fase da parede circular do lado poente – Localização: Casca;

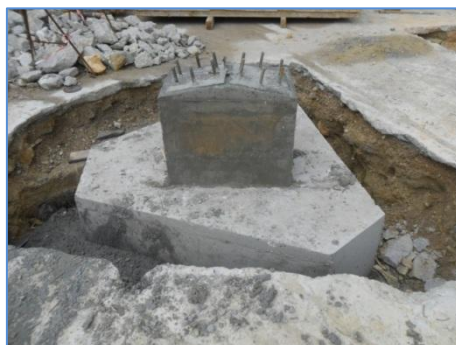
- ✚ Armação de aço, colocação de chumbadouros, cofragem e betonagem de sapatas e plintos para os pilares da estrutura metálica – Localização: Saída do Metro (Cobertura Metálica);

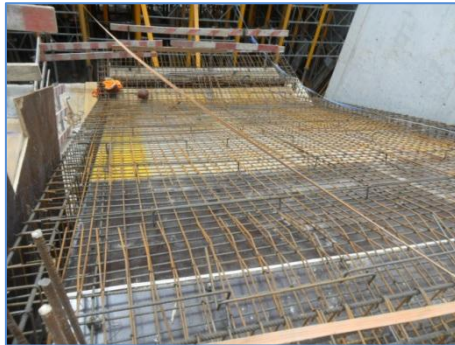
- ✚ Cofragem e Armação de aço do lança superior das escadas e do capitel do pilar intermédio – Localização: Casca;

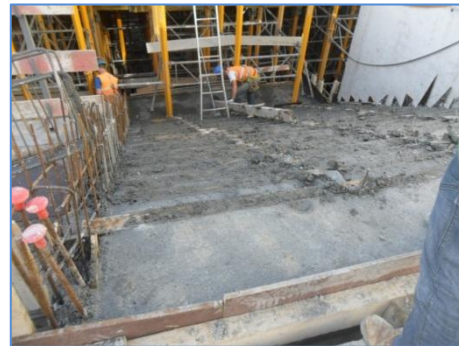
- ✚ Conclusão da armação de aço e cofragem, e betonagem do tramo superior das escadas juntamente com o capitel do pilar intermédio – Localização: Casca;

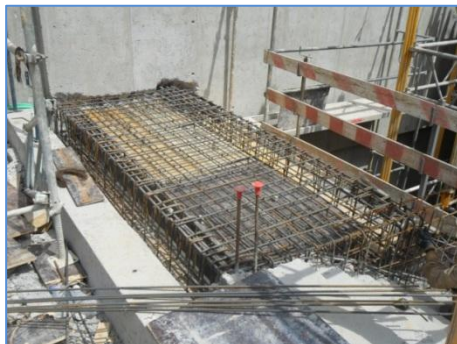
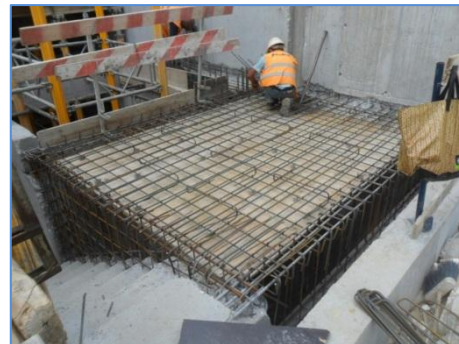
- ✚ Armação de aço, cofragem e betonagem da laje de apoio às escadas rolantes e da laje de ligação ao núcleo do elevador – Localização: Casca;

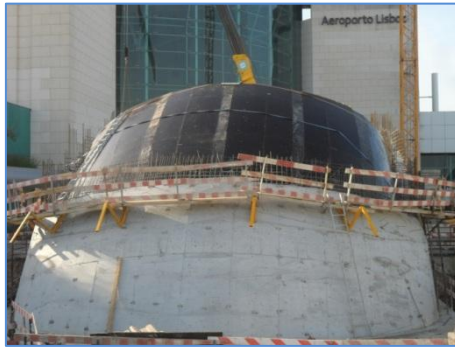
- ✚ Cofragem interior do segundo troço da casca – Localização: Casca;

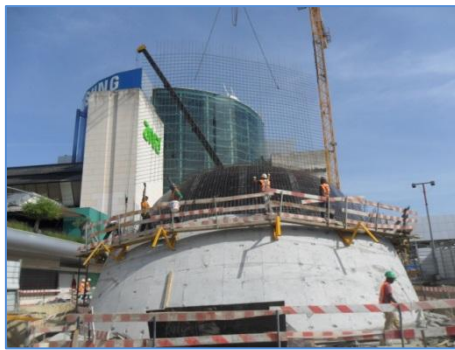
- ✚ Armação de aço do segundo troço da casca – Localização: Casca;

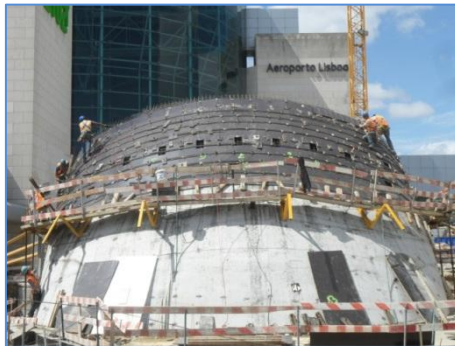
- ✚ Cofragem exterior do segundo troço da casca – Localização: Casca;

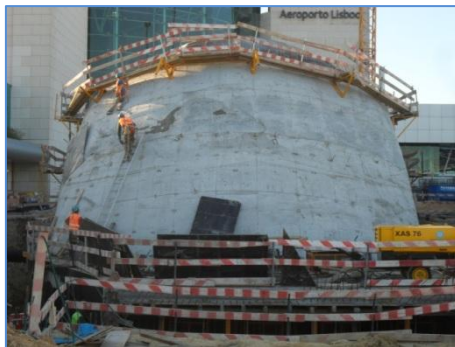
- ✚ Betonagem do segundo troço da casca – Localização: Casca;

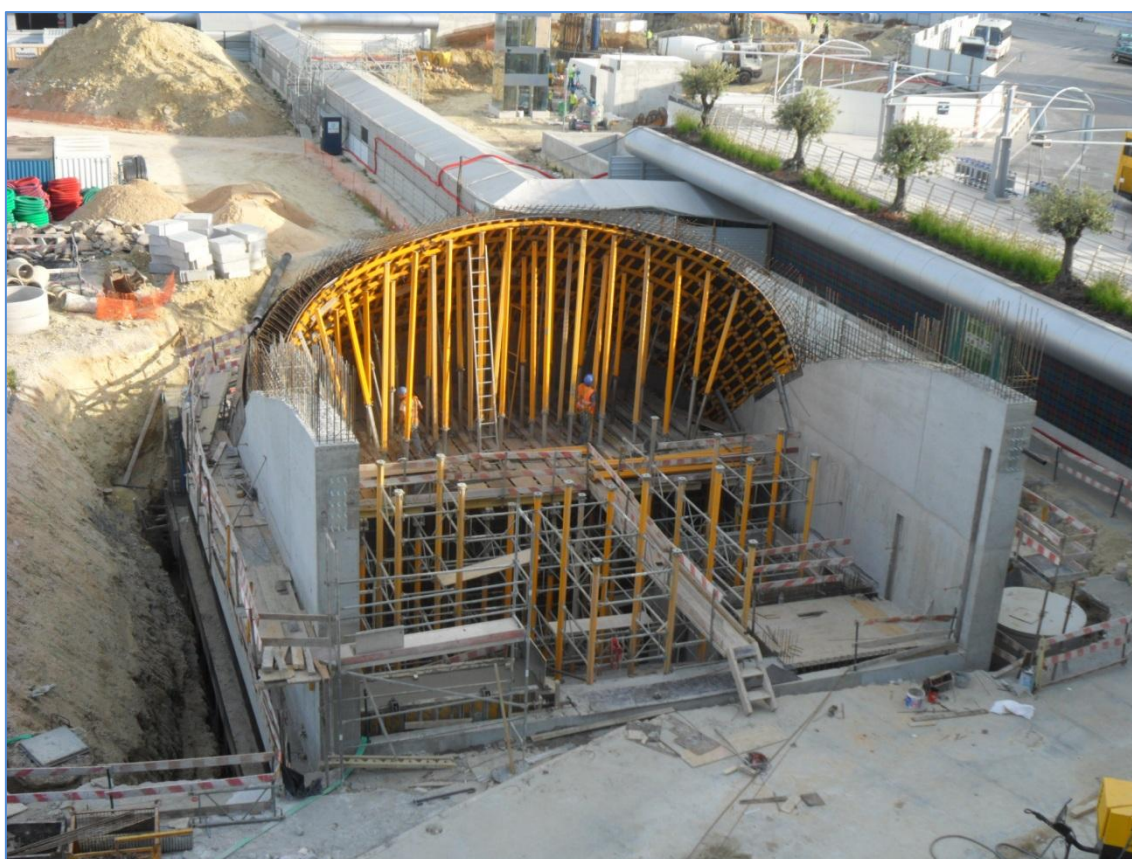
Ponto de situação ao final da 12ª semana

Fazendo novamente um resumo destas quatro semanas de trabalho, podemos verificar que foram dados passos bastante importantes na execução da estrutura de betão armado, principalmente com a realização de dois dos quatro troços da casca, que revelou ser um grande desafio para todas as partes intervenientes no processo, devido à dificuldade inerente à mesma. De realçar também que foram feitos esforços enormes tanto por parte do empreiteiro geral como por parte dos sub-empreiteiros de cofragem e armação de ferro, para que fossem cumpridos todos os “timings” para a realização de cada uma das actividades. Relativamente às outras áreas constituintes da presente empreitada, foram deixadas de parte, sendo os avanços realizados muito pouco significativos, dando prioridade novamente à Saída do Metro.
