ANEXO 1 – Evolução Construtiva

O presente anexo tem como objectivo a apresentação da evolução construtiva da presente obra, de uma forma mais detalhada, durante o período de estágio.

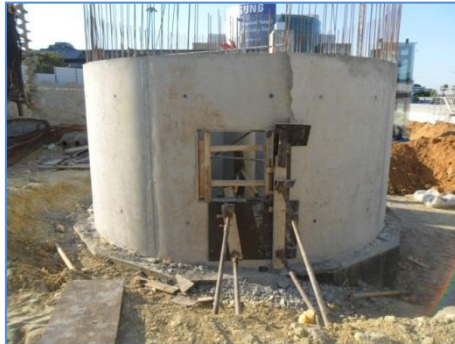
- ✚ Cofragem e betonagem das paredes e do pilar – Localização: Miradouro;

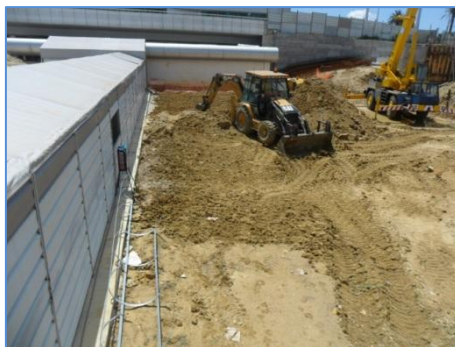
- ✚ Preparação da plataforma de trabalho – Localização: Pala 3;

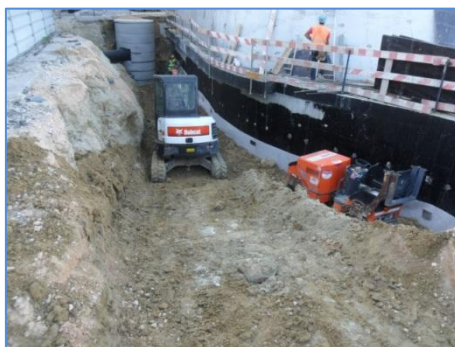
- ✚ Início do aterro das partes laterais da casca – Localização: Casca;

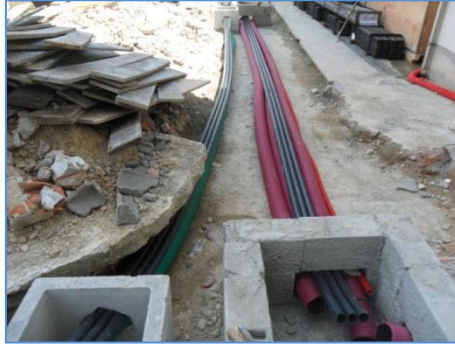
- ✚ Posicionamento de tubagem para rede de telecomunicações e energia – Localização: Geral;

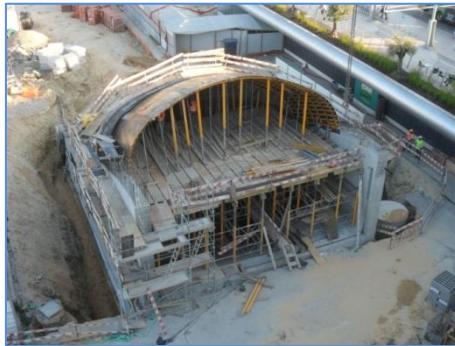
- ✚ Cofragem interior do terceiro troço de casca – Localização: Casca;

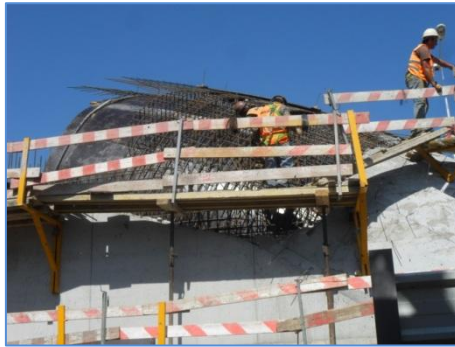
- ✚ Armação de aço do terceiro troço de casca – Localização: Casca;

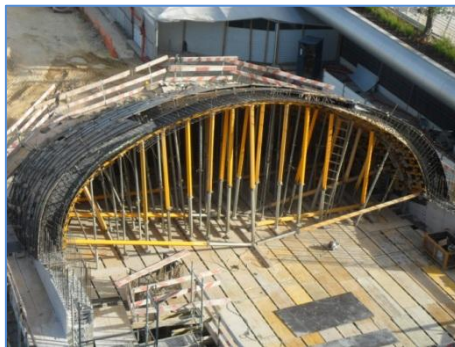
- ✚ Cofragem exterior do terceiro troço de casca – Localização: Casca;

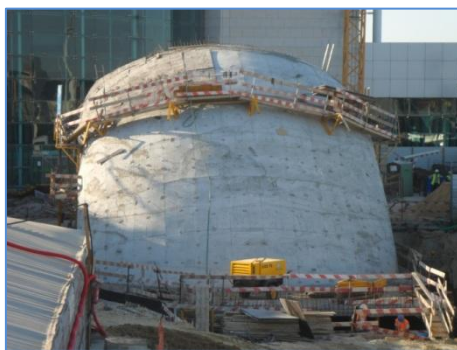
- ✚ Betonagem do terceiro troço de casca – Localização: Casca;

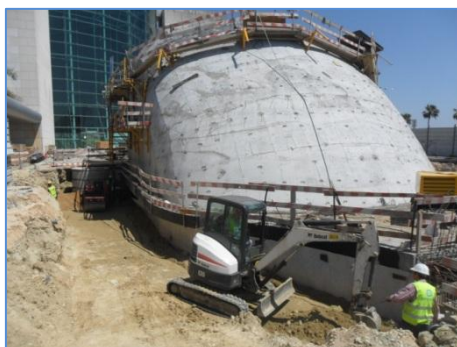
- ✚ Continuação do aterro nas laterais – Localização: Casca;

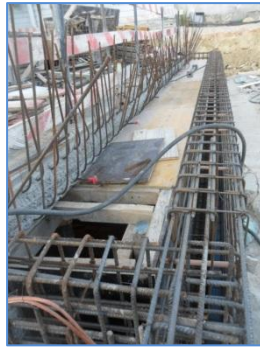
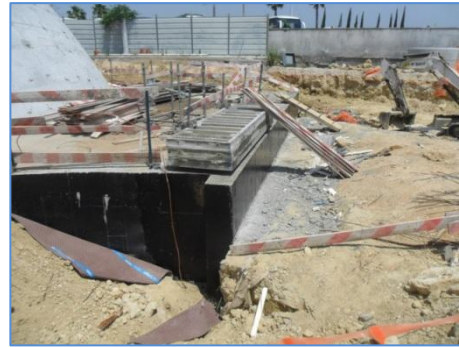
- ✚ Armação de aço, cofragem e betonagem da viga de ligação ao túnel do metro –
Localização: Casca;

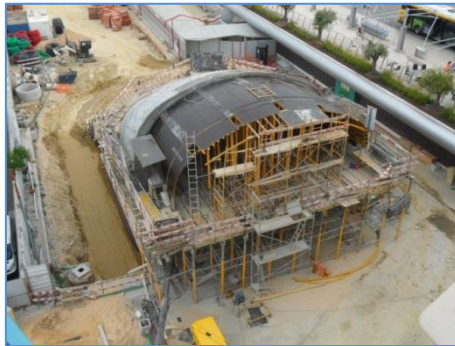
- ✚ Cofragem interior do quarto troço da casca – Localização: Casca;

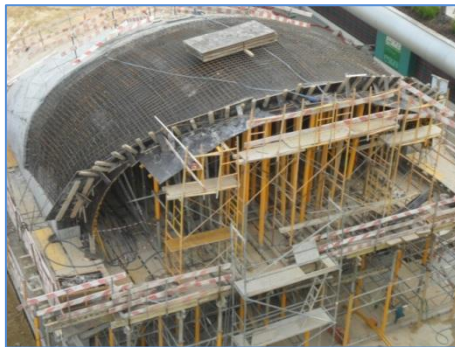
- ✚ Armação de aço do quarto troço da casca – Localização: Casca;

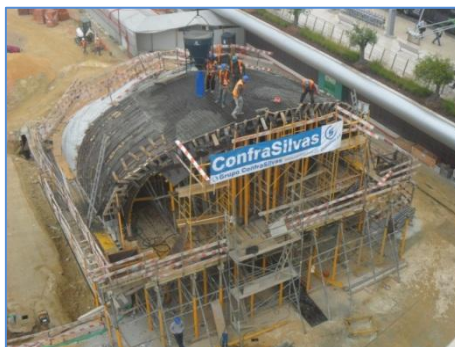
- ✚ Cofragem exterior do quarto troço da casca – Localização: Casca;

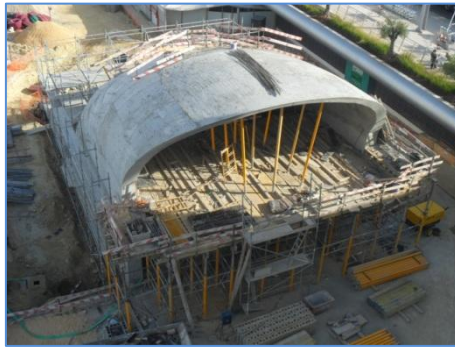
- ✚ Betonagem do quarto troço da casca – Localização: Casca;

Nota: Como podemos verificar na figura acima, a cofragem exterior não abrangeu a totalidade do troço da casca, visto que, na parte central da mesma a inclinação em ambos os sentidos não era considerável podendo a betonagem decorrer como se de uma laje se trata-se.

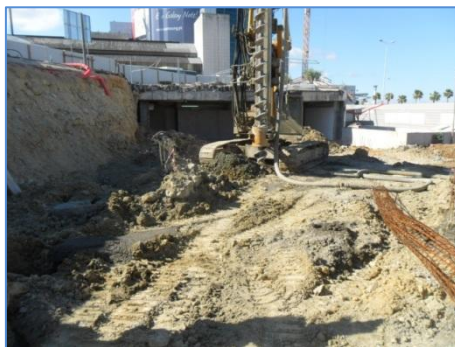
- ✚ Execução de estacas – Localização: Núcleo de Acessos;

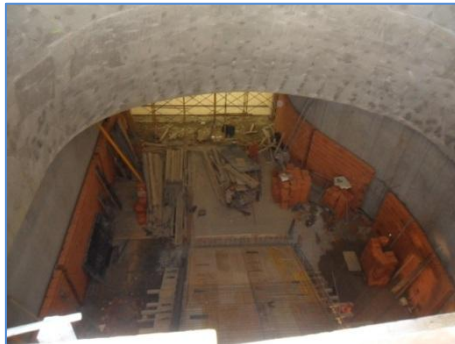
- ✚ Execução de alvenarias – Localização: Casca;

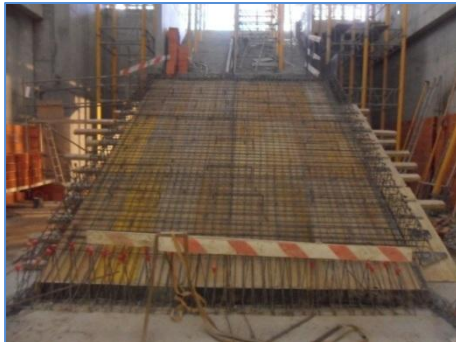
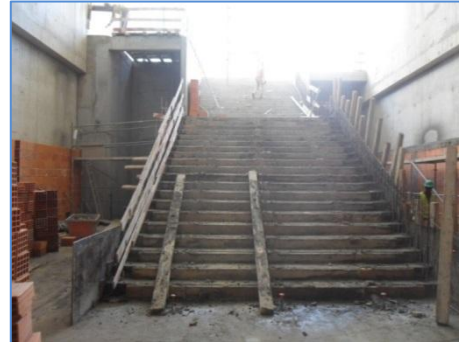
- ✚ Armação de aço, cofragem e betonagem do troço inferior das escadas – Localização:
Casca;

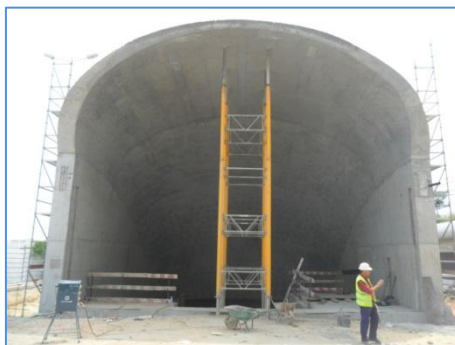
- ✚ Descofragem e remoção de quase a totalidade dos escoramentos – Localização: Casca;

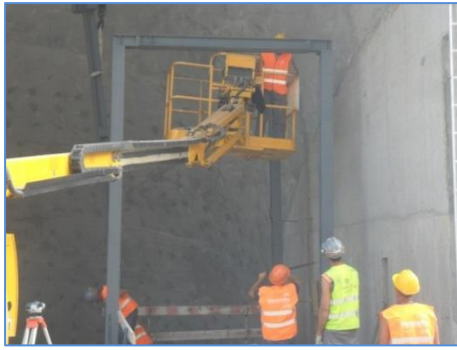
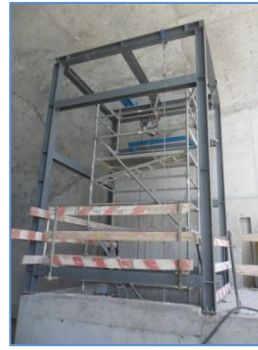
- ✚ Montagem da estrutura metálica do elevador – Localização: Casca;

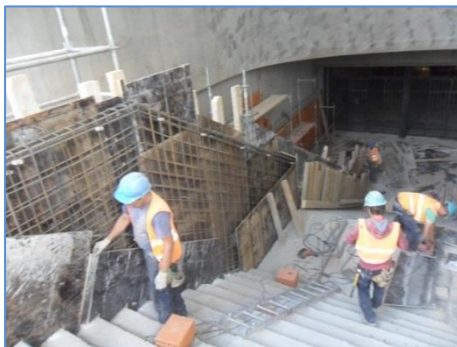
- ✚ Armação de aço, cofragem e betonagem da platibanda das escadas – Localização: Casca;

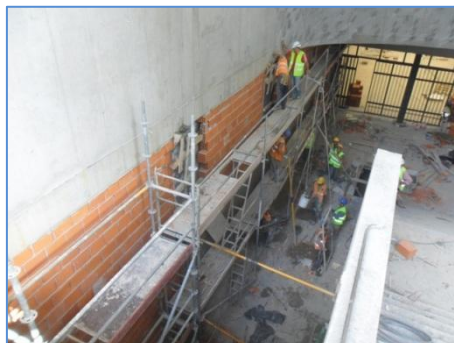
- ✚ Execução de alvenarias – Localização: Casca;

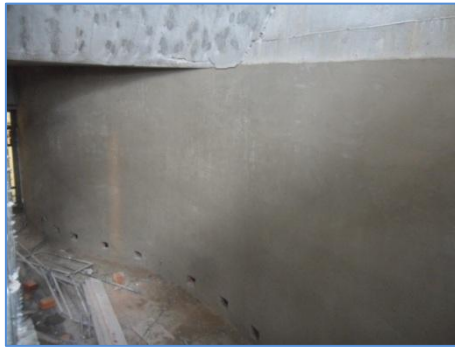
- ✚ Reboco em alvenarias – Localização: Casca;

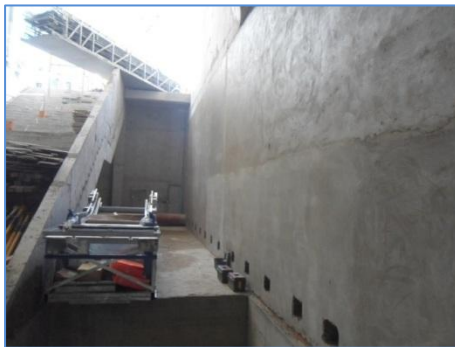
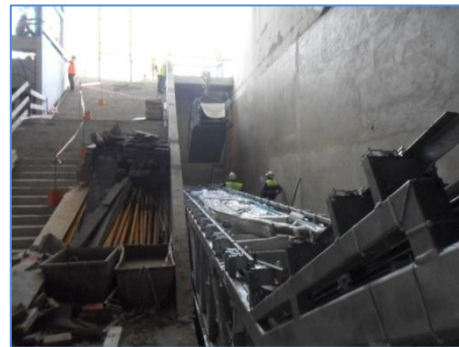
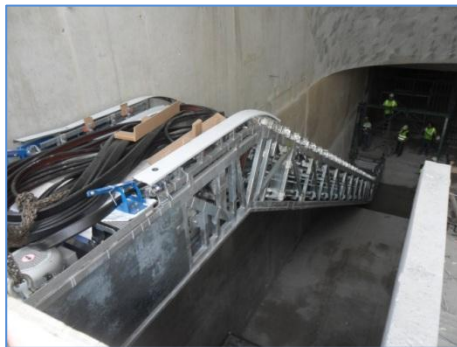
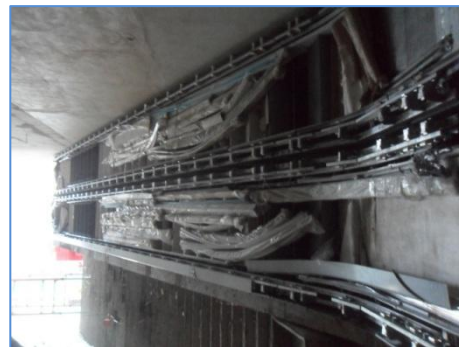
- ✚ Posicionamento da estrutura das escadas rolantes – Localização: Casca;

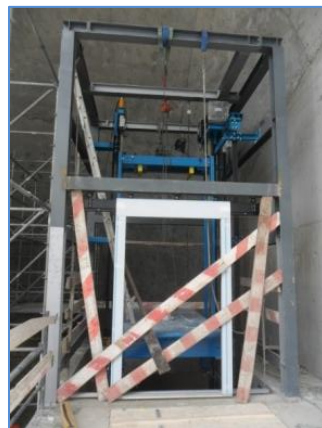
- ✚ Início da montagem do elevador – Localização: Casca;

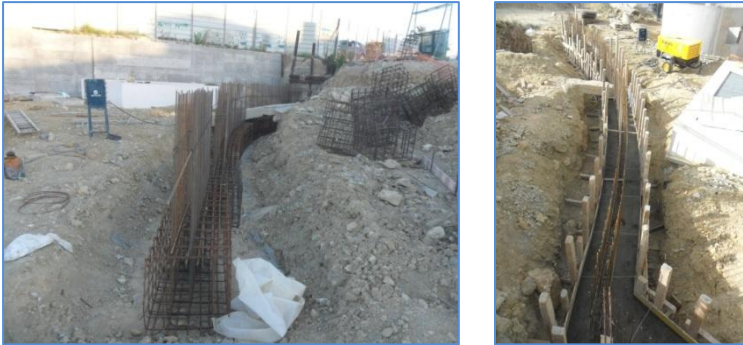
- ✚ Armação de aço, cofragem e betonagem da sapata do muro de contenção – Localização: Miradouro;

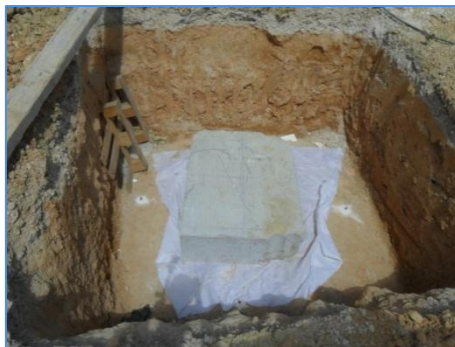
- ✚ Execução dos “pegões” de betão – Localização: Pala 3;

Nota: Através da foto, podemos verificar que na realidade não foram executados os pegões de betão. Isto deveu-se ao facto de ter surgido uma solução engenhosa, que passou pelo aproveitamento dos blocos de betão resultantes do corte da parede do túnel do metro, cujas dimensões eram bastante semelhantes aos pegões que seriam para executar.

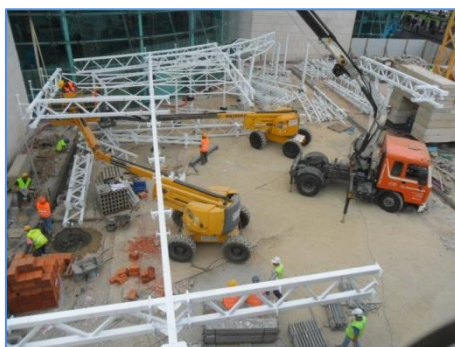
- ✚ Início da montagem da estrutura metálica – Localização: Saída do Metro (Cobertura Metálica);

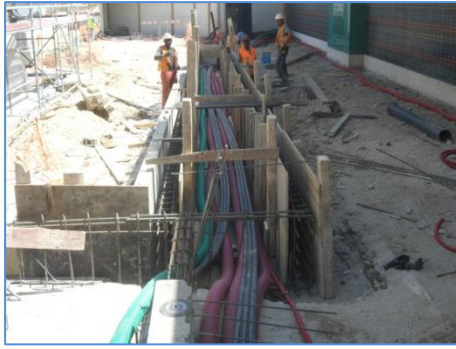
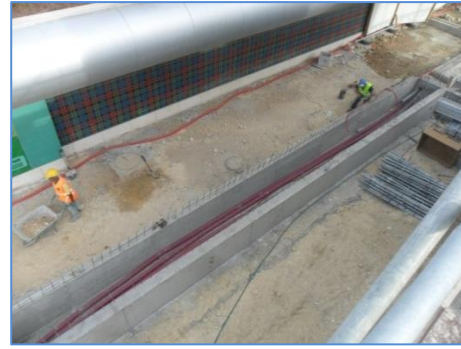
✚ Armação de aço, cofragem e betonagem de muretes – Localização: Saída do Metro;

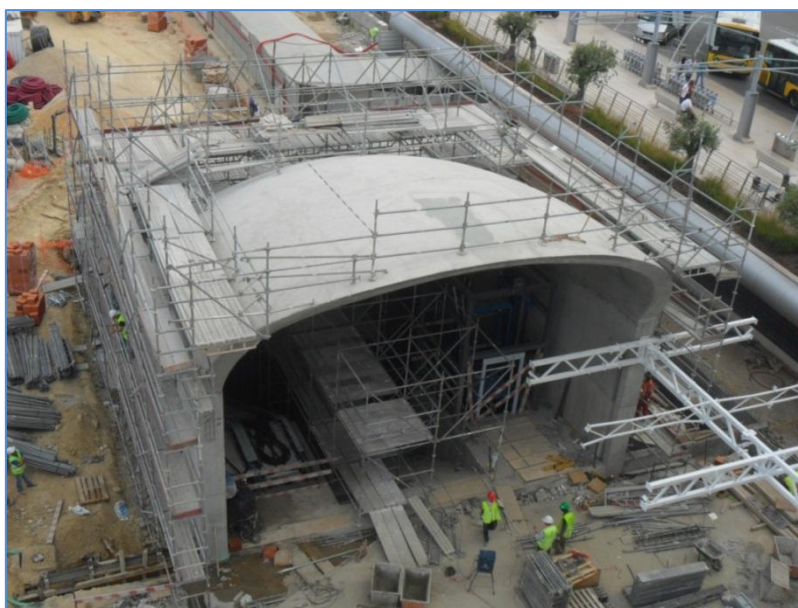
Ponto de situação ao final da 16ª semana

Ao longo destas quatro semanas foram estabelecidos dois grandes marcos no desenvolvimento desta empreitada. Por um lado, foi dado por terminado as estruturas de betão armado na Saída do Metro, com especial relevância para a finalização da casca dentro do prazo esperado. Por outro lado, foram iniciados os trabalhos na montagem das várias estruturas metálicas, ficando ainda grande parte por terminar. Também realizou-se trabalhos na montagem das instalações mecânicas (elevador e escadas rolantes) e outros de menor importância como execução de alvenarias, rebocos, infra-estruturas, trabalhos de reparação, etc.. Quanto à zona do Miradouro e do Núcleo de Acessos, começou a haver uma pequena evolução, embora pequena, através da execução de alguns elementos estruturais.

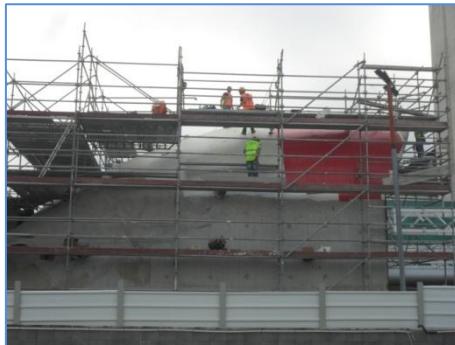
- ✚ Barramento da camada de impermeabilização e consequente aplicação de pastilha –
Localização: Casca;

Nota: Por motivos de compatibilidade, o material usado para a impermeabilização da casca foi o mesmo para a aplicação da pastilha. De acordo com as indicações fornecidas pelo representante do material, a aplicação de pastilha devia ser feita 24 horas após a aplicação da camada de impermeabilização, não excedendo este tempo, para que houvesse uma boa aderência entre as camadas. Deste modo a aplicação ambas as actividades decorreram paralelamente tendo sempre em conta o rendimento dos aplicadores.

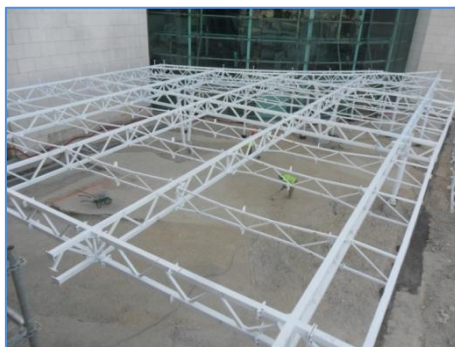
- ✚ Continuação da montagem da cobertura metálica – Localização: Saída do Metro (Cobertura Metálica);

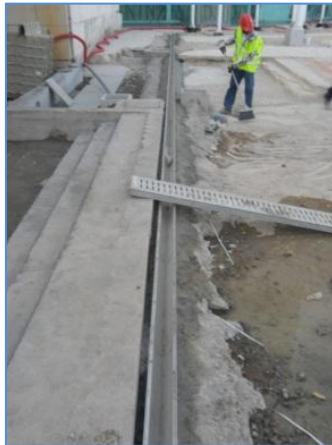
- ✚ Assentamento de caleiras lineares – Localização: Saída do Metro;

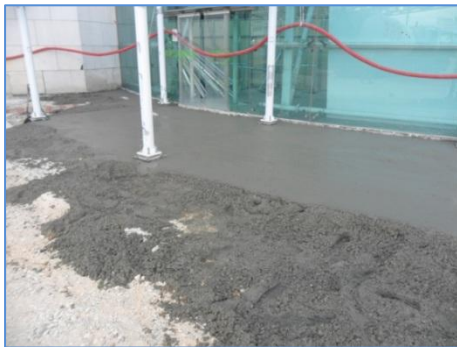
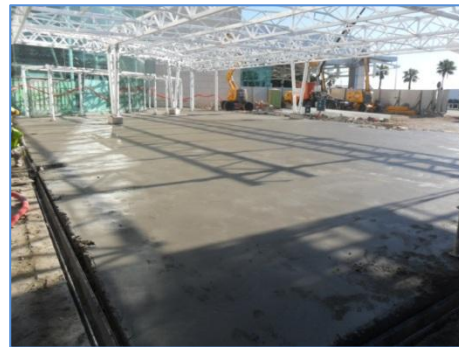
- ✚ Realização de betão afagado como camada de regularização – Localização: Saída do Metro;

Nota: Para execução desta camada, foram estudadas várias opções como a betonilha ou o betão leca, mas a solução economicamente mais viável foi a utilização do betão de limpeza C12/15.

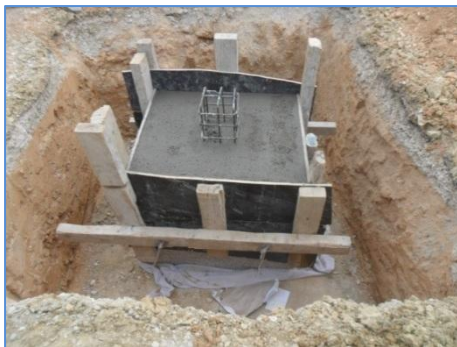
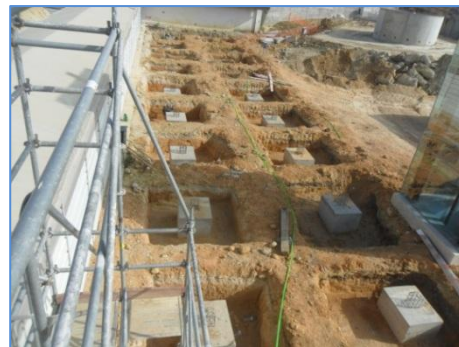
- ✚ Armação de aço, cofragem e betonagem das sapatas – Localização: Pala 3;

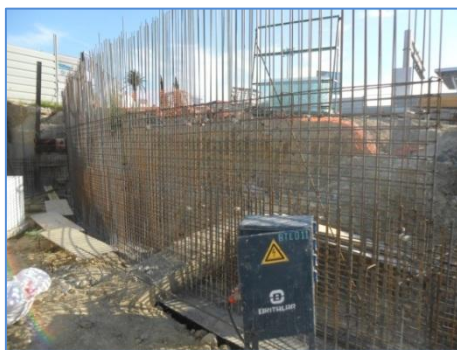
- ✚ Armação de aço do muro de contenção – Localização: Miradouro;

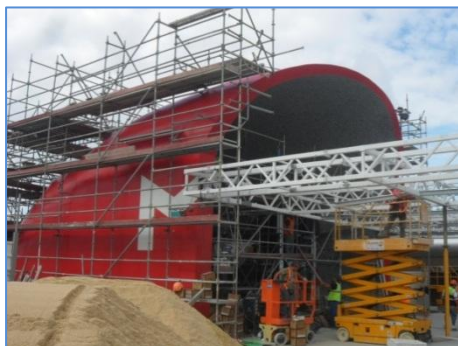
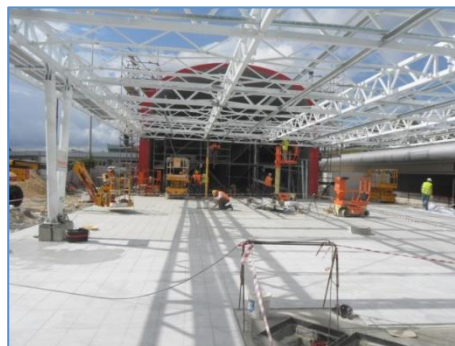
- ✚ Aplicação de revestimentos – Localização: Saída do Metro;

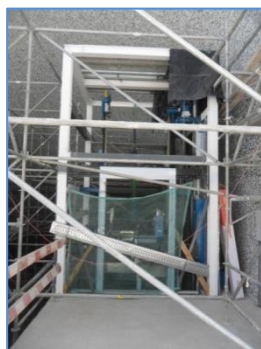
- ✚ Continuação da montagem das instalações mecânicas – Localização: Casca;

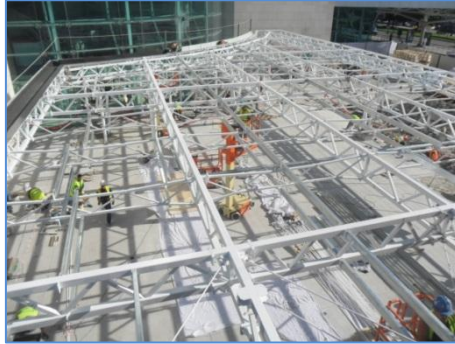
- ✚ Continuação da montagem da estrutura metálica – Localização: Saída do Metro (Cobertura Metálica);

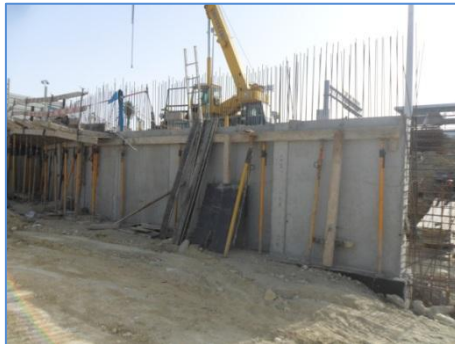
- ✚ Betonagem do muro de contenção – Localização: Miradouro;

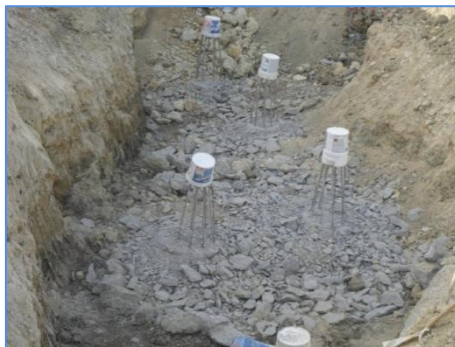
- ✚ Saneamento da cabeça das estacas – Localização: Núcleo de Acessos;

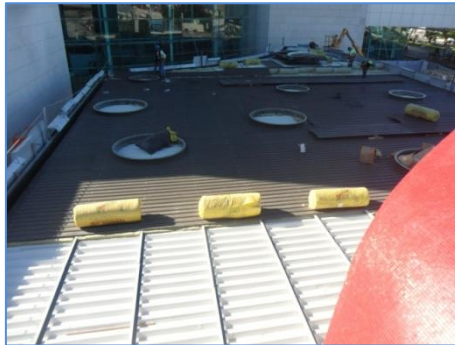
- ✚ Montagem da cobertura propriamente dita – Localização: Saída do Metro (Cobertura Metálica);

Nota: Esta cobertura era constituída duas chapas metálicas, uma inferior e outra superior, sendo que na zona intermédia levou lã de rocha para efectuar o isolamento térmico.

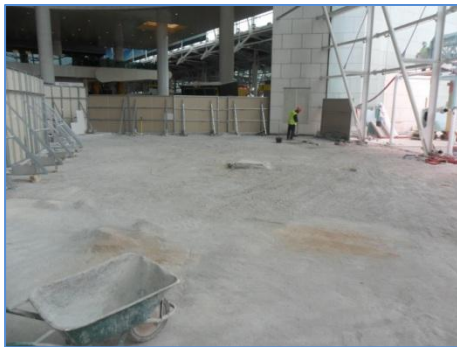
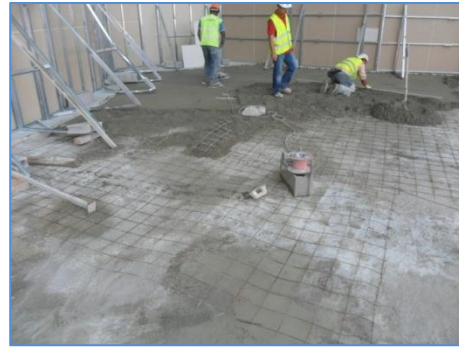
- ✚ Picagem do pavimento e execução de betonilha – Localização: Interior do Aeroporto;

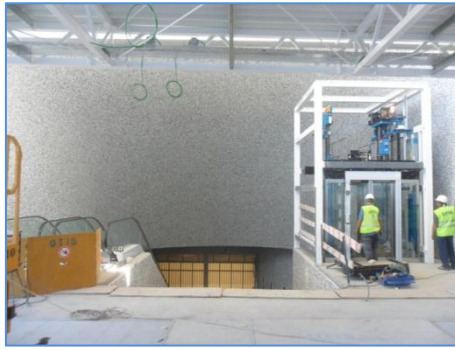
- ✚ Montagem das instalações mecânicas – Localização: Casca;

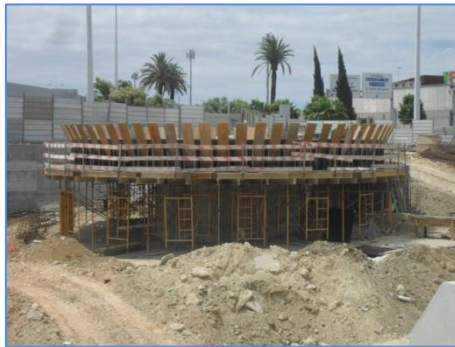
- ✚ Cofragem da Laje elevada do Miradouro – Localização: Miradouro;

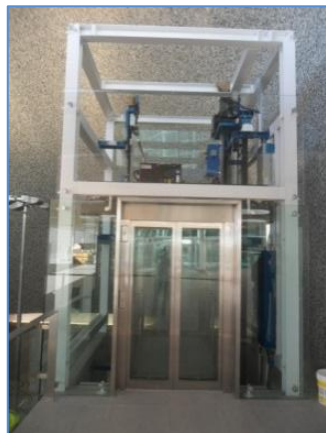
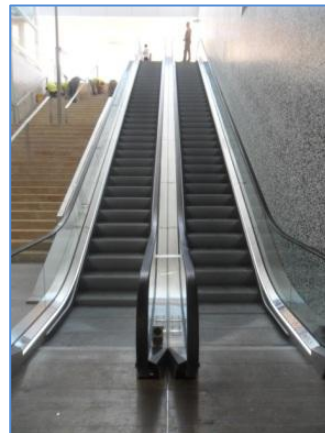
- ✚ Realização de instalações eléctricas e iluminações – Localização: Saída do Metro;
- ✚ Conclusão das instalações mecânicas – Localização: Casca;

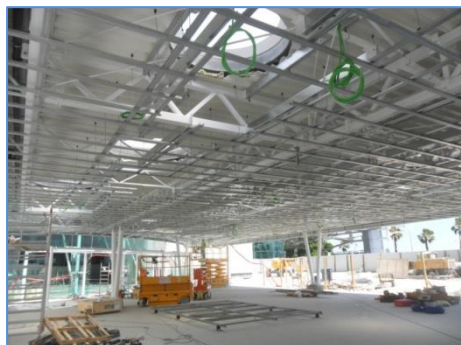
- Realização do tecto falso juntamente com as clarabóias e luminárias – Localização: Saída do Metro (Cobertura Metálica);

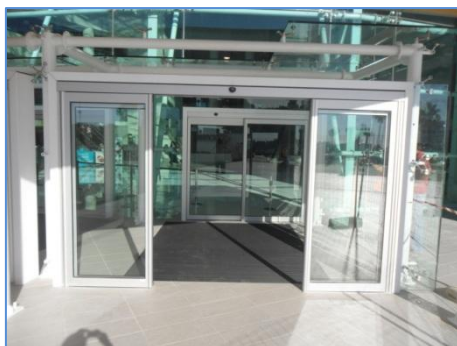
- Concretização das portas automáticas – Localização: Saída do Metro (Antecâmaras);

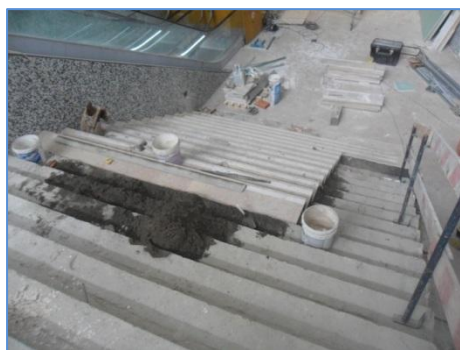
- Realização de revestimentos – Localização: Geral;

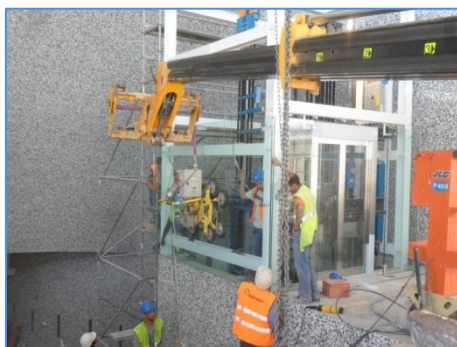
- Colocação de envidraçados – Localização: Geral;

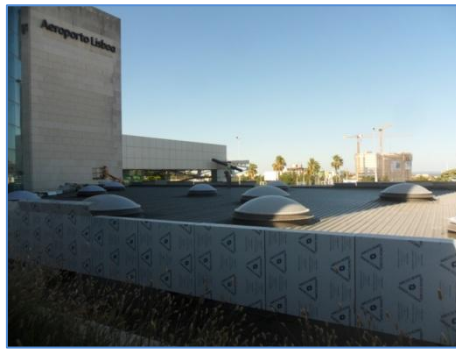
✚ Conclusão da cobertura – Localização: Saída do Metro (Cobertura Metálica);

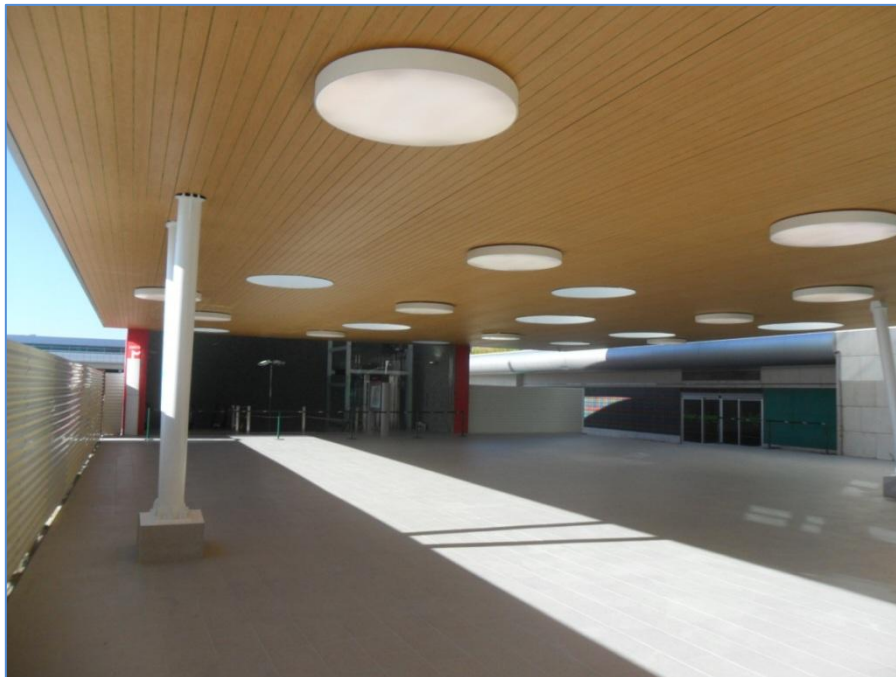
Ponto de situação ao final da 20ª semana

Ao longo destas quatro semanas a quantidade de trabalho executado foi enorme, tendo sempre como objectivo principal a conclusão da Saída do Metro antes da data de inauguração. Este, acabou por ser realizado em grande parte, faltando apenas uns pormenores que não foram executados quer por falta de tempo quer por falta de materiais. Contudo, esta saída tinha todas as condições necessárias e exigíveis para se efectuar a inauguração, que acabou por cumprir na semana seguinte. Relativamente às outras zonas da obra, acabou por verificar-se uma pequena evolução, apenas executando-se algumas estruturas de betão armado na zona do Miradouro.

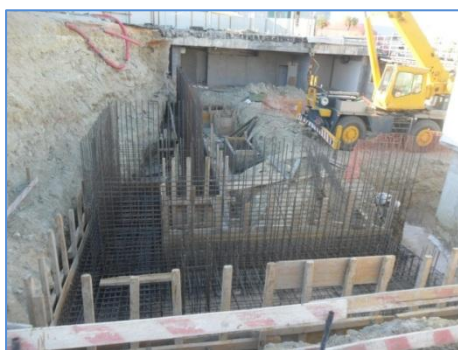
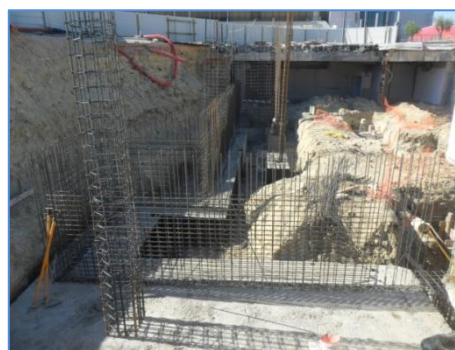
- ✚ Armação de aço, cofragem e betonagem de maciços de encabeçamento de estacas –
Localização: Núcleo de Acessos;

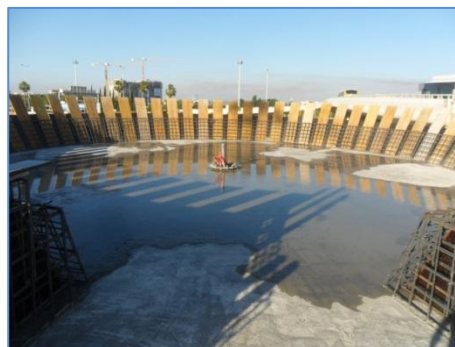
- ✚ Armação de aço e betonagem da laje elevada do miradouro – Localização: Miradouro;

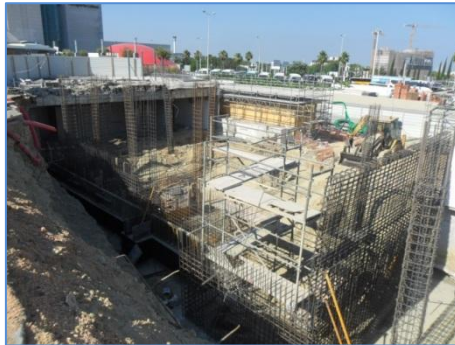
- ✚ Continuação da execução de maciços de encabeçamento de estacas e armação de aço em pilares, vigas de fundação e paredes – Localização: Núcleo de Acessos;

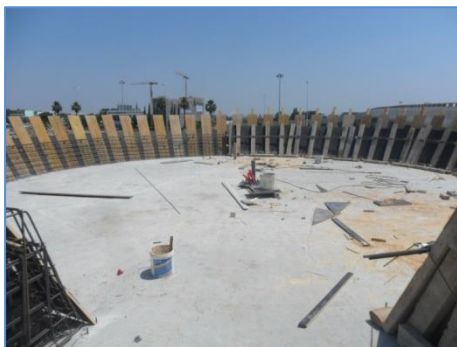
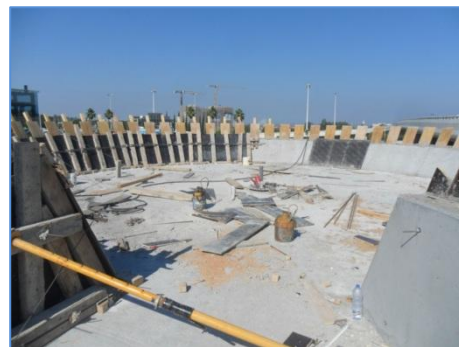
- ✚ Cofragem e betonagem dos muros inclinados, em duas fases – Localização: Miradouro;

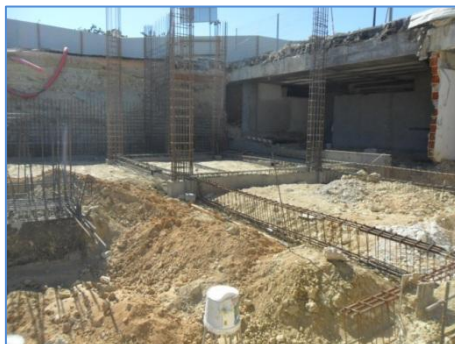
- ✚ Armação de aço, cofragem e betonagem de vigas de fundação – Localização: Núcleo de Acessos;

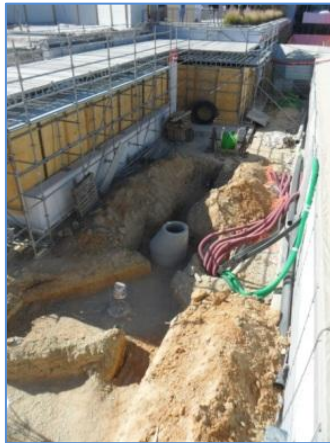
- ✚ Execução de poço de bombagem – Localização: Núcleo de Acessos;
