INSTITUTO SUPERIOR DE ENGENHARIA DE LISBOA

Acompanhamento da construção da Unidade de Cuidados Continuados de Juso, em Cascais

Relatório de Estágio para obtenção do grau de Mestre em Engenharia Civil na Área de Especialização de Edificações

Janeiro de 2012

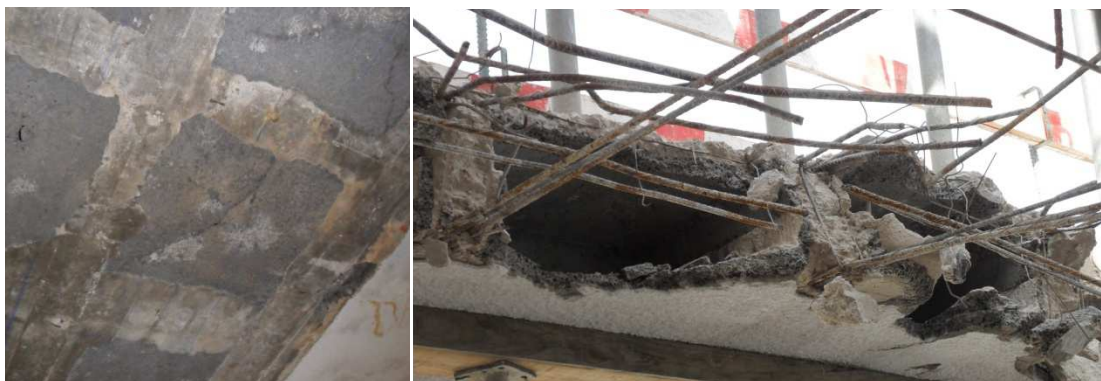
Figura 2.2 - Constituição das lajes do edifício

O edifício existente era composto por seis pisos acima do solo. Quanto à sua estrutura, esta era formada por lajes fungiformes aligeiradas de 0,30 m de espessura, com capitéis embebidos de aproximadamente 4 m² em torno dos pilares. As lajes fungiformes eram aligeiradas com blocos de betão leve (Figura 2.2), apresentando bandas armadas entre os blocos formando uma malha quadrada. Superiormente a laje apresentava uma lâmina de compressão em betão armado com rede electrossoldada.

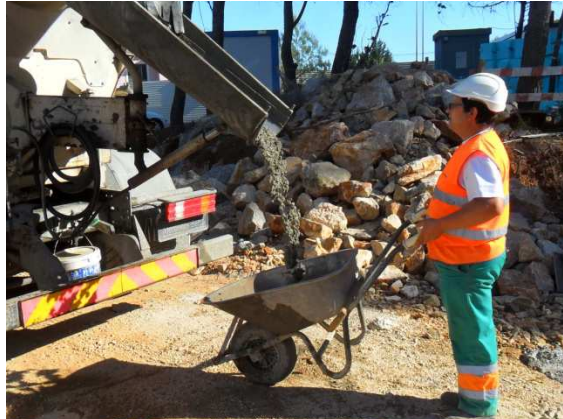
Figura 2.3 - Recolha de amostra para realizar o ensaio do Abaixamento

abaixamento. Para realizar o ensaio é recolhida, de cada camião betoneira, uma amostra de acordo com a norma NP EN 12350-1 [4] (Figura 2.3).

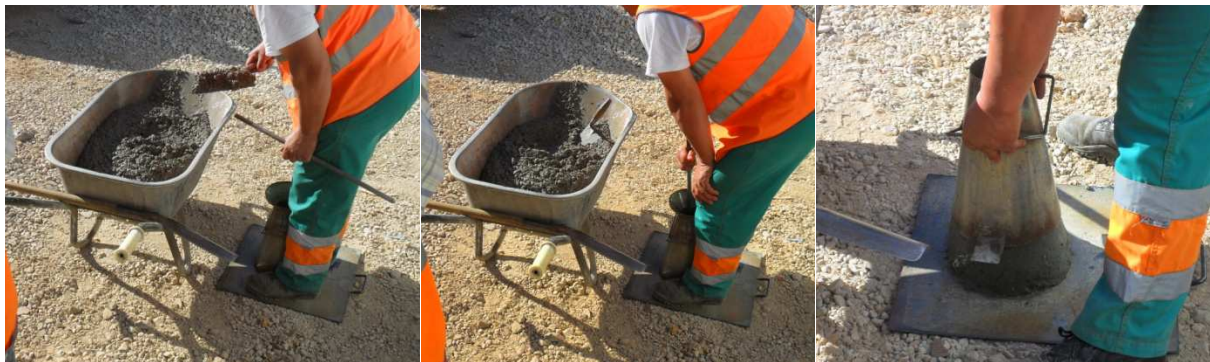
Figura 2.4 - Realização do ensaio do Abaixamento

Após ser recolhida a amostra é realizado o ensaio de acordo com a norma NP EN 12350-2 [5] (Figura 2.4).

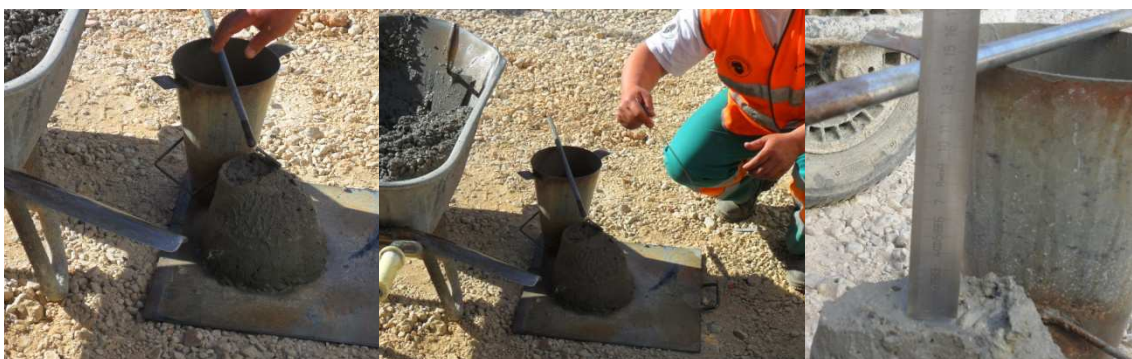
Figura 2.5 - Medição do Abaixamento

A medição do abaixamento deve ser feita logo após retirar o molde, determinando a diferença entre o molde e o ponto mais alto do provete (Figura 2.5).

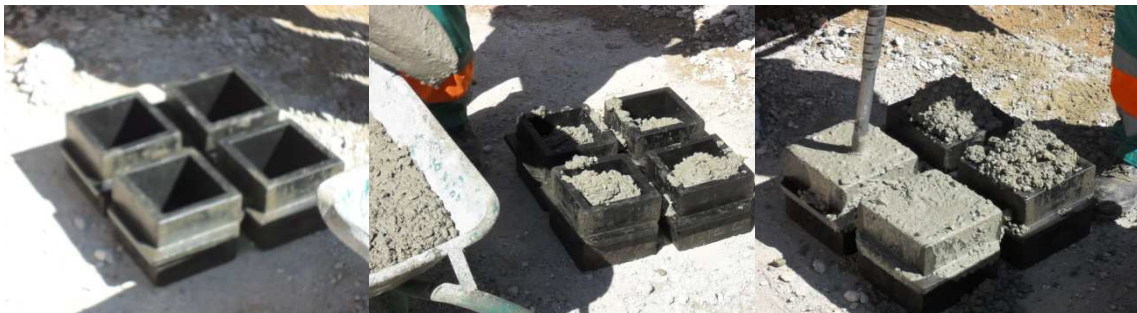
Figura 2.6 - Enchimento de cubos para a realização de ensaios de identidade do betão

Com o betão recolhido em cada amostra foram feitos quatro cubos de acordo com a norma NP EN 12390-2 [7] (Figura 2.6). Um cubo foi ensaiado aos 3 dias, outro aos 7 dias e dois aos 28 dias, sendo que destes dois um foi ensaiado em laboratório externo (de acordo com o plano de amostragem aprovado pela fiscalização). Os ensaios de resistência à compressão foram realizados de acordo com a norma NP EN 12390-3 [8].

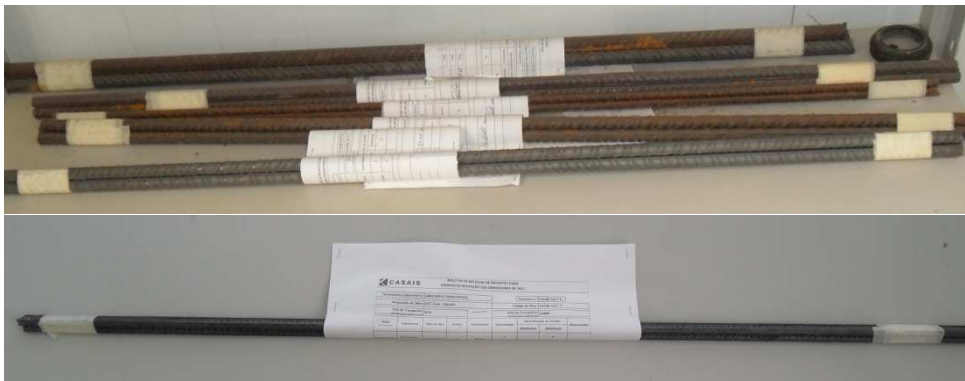
Figura 2.7 - Provetes de aço armazenados em obra

Cada amostra era composta por 6 provetes de 70 cm no mínimo, dos quais 3 foram enviados para laboratório para ensaios de tracção e de geometria. Os restantes 3 provetes foram armazenados em obra para ensaio caso a conformidade do lote não fosse verificada pelos 3 provetes enviados para laboratório (Figura 2.7).

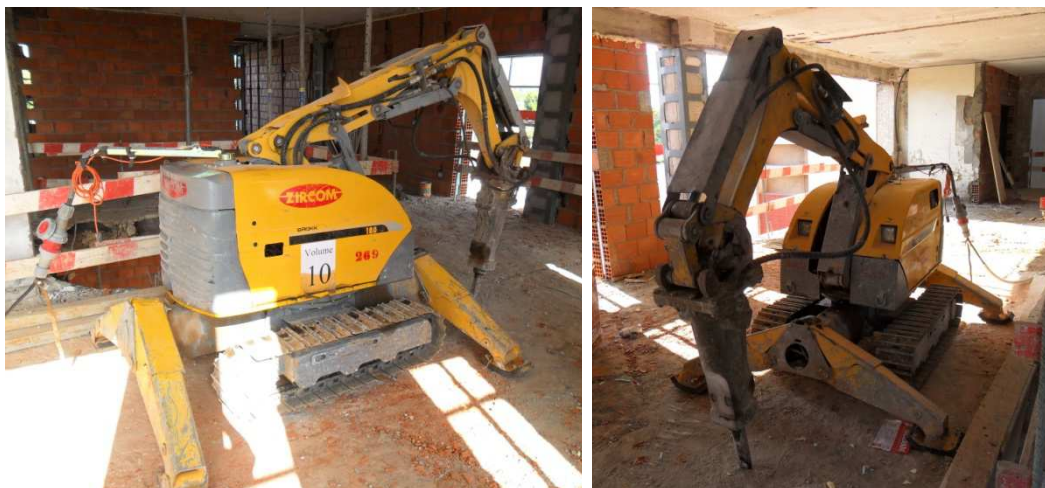
Figura 3.2 - Robot de demolição

De modo a assegurar uma produtividade elevada e a cumprir os prazos estabelecidos, foram utilizados robots de demolição (Figura 3.2).

Estes robots devido ao facto de serem operados remotamente permitem que o seu operador possa permanecer a uma distância de segurança dos elementos que estão a ser demolidos, estando assim protegido de possíveis projecções de destroços, bem como do colapso accidental dos elementos que se encontram a demolir (paredes, lajes, etc.).

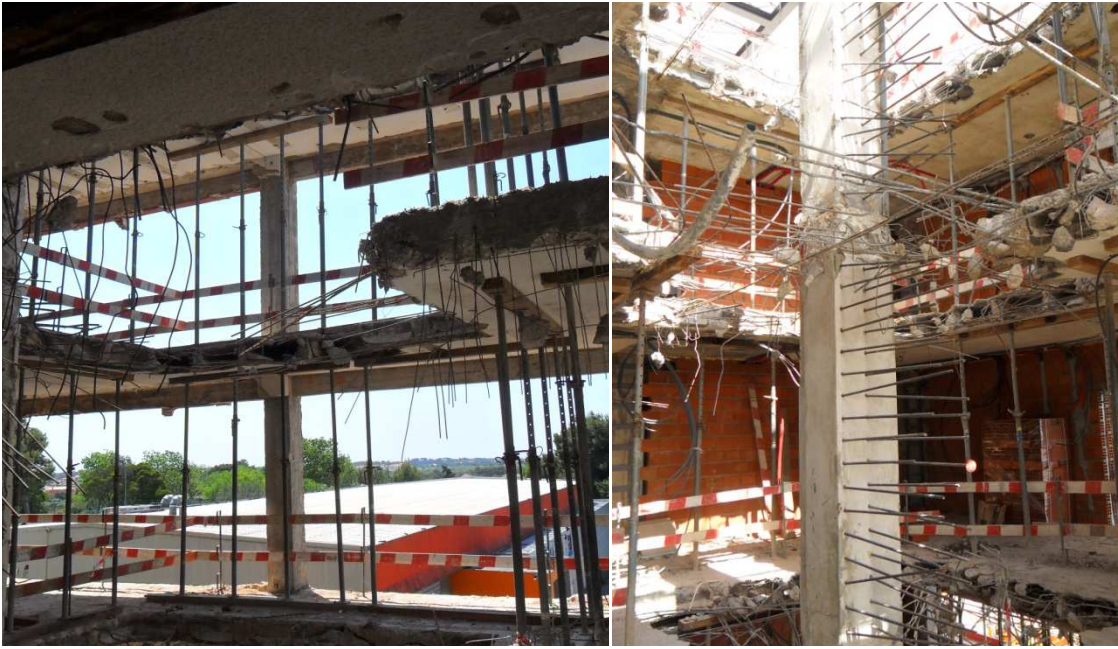
Figura 3.5 - Escoramento na periferia das demolições

Para evitar que a integridade da estrutura fosse comprometida, as zonas alvo das intervenções referidas foram escoradas na envolvente da zona a demolir, a partir de uma base resistente (neste caso desde o solo) e em toda a altura da intervenção. Este escoramento (Figura 3.5) consistiu na colocação de prumos metálicos, neste caso entre lajes ou entre o solo e a laje, ligados inferior e superiormente a vigas de madeira para que houvesse uma distribuição de tensões uniforme e não ocorresse punção das lajes (o que tornaria o escoramento ineficaz).

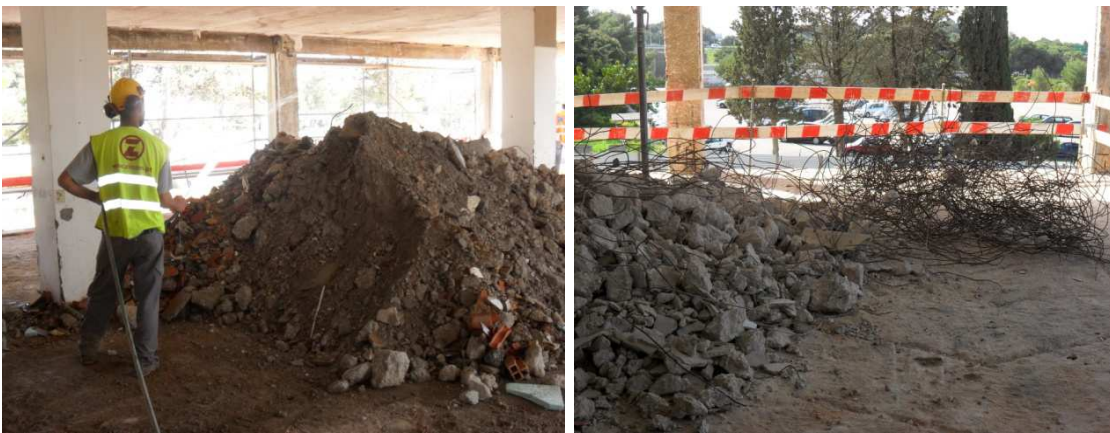
Figura 3.6 - Tratamento e triagem dos resíduos da demolição

Na contratação do subempreiteiro responsável pelas demolições, também ficou estipulado que este seria responsável pela triagem dos resíduos das demolições e pelo seu encaminhamento a vazadouro licenciado (Figura 3.6).

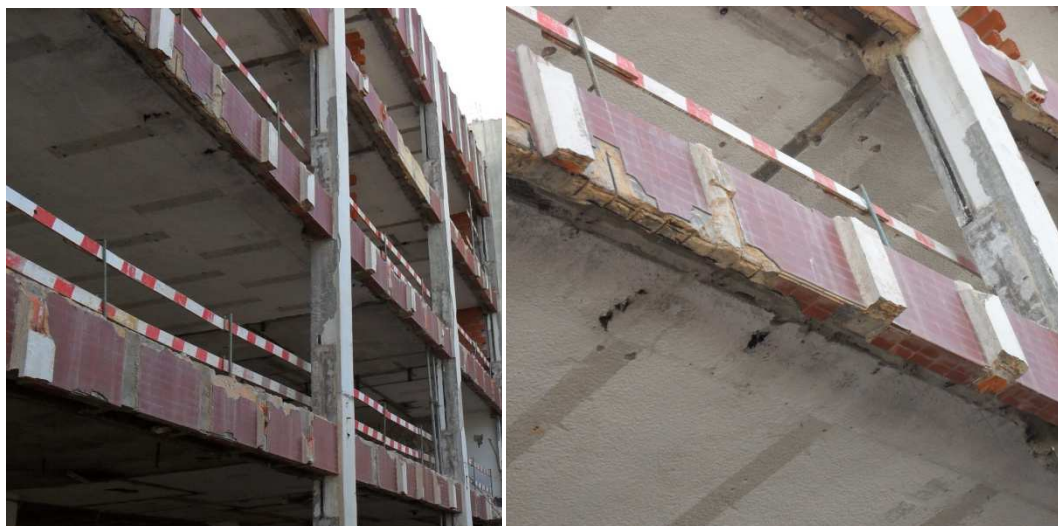
Figura 3.9 - Demolição dos membros em alvenaria da fachada

Contudo, durante as demolições verificou-se que estes membros eram em alvenaria de tijolo, e que o seu estado de conservação era precário, não fazendo sentido que estes fossem mantidos pois não desempenhavam funções estruturais como se pensava. Deste modo, todos os membros foram demolidos (Figura 3.9), possibilitando assim que as paredes de alvenaria exteriores fossem executadas de forma contínua (em vez de pequenos troços entre pilaretes como exemplificado na Figura 3.8), o que se traduziu numa redução do seu prazo de execução.

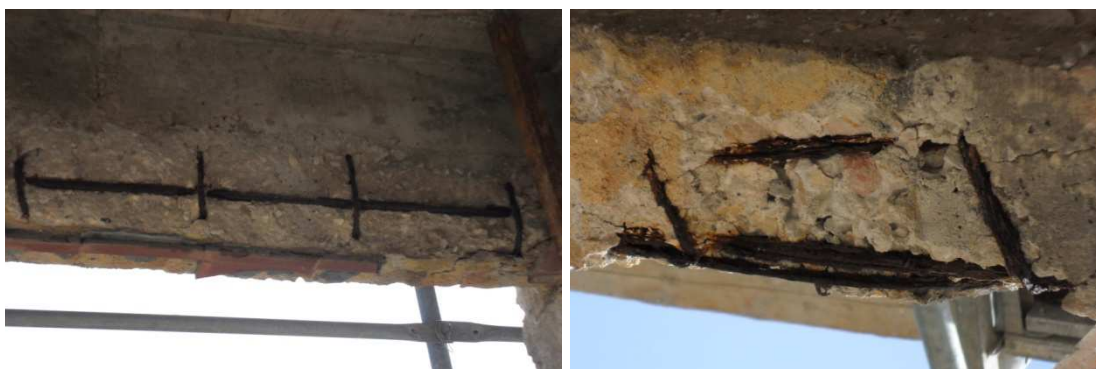
Figura 3.10 - Armaduras das vigas de bordadura corroídas

Após ter sido efectuada a demolição das alvenarias e dos referidos pilaretes, foi constatada a existência de vigas de bordadura ao nível de todas as lajes, pois no levantamento estrutural efectuada para a realização dos projectos não havia sido detectada a sua existência. Como estas vigas de bordadura acabavam por ter também a função de caixa de estores, encontravam-se vulneráveis à humidade e à carbonatação. Através da picagem do revestimento das vigas (mosaicos cerâmicos), verificou-se que as suas armaduras apresentavam um estado de degradação preocupante (Figura 3.10). O projectista foi alertado para este facto, e após ter analisado a situação, considerou que estas vigas não eram estruturais, e que por conseguinte não seria necessário o seu reforço/substituição.

Contudo, para que a degradação das armaduras não se continuasse a agravar ficou estipulado que, dependendo dos casos, estas armaduras deveriam ser substituídas ou protegidas.

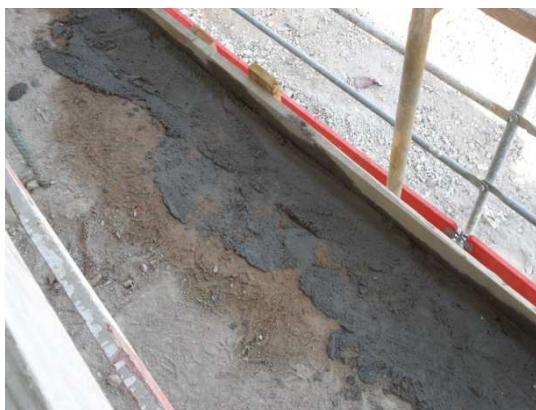
Figura 3.11 - Betonagem das zonas danificadas das vigas de bordadura com microbetão (vista superior)

Nos casos em que as armaduras se encontravam completamente corroídas, estas deveriam ser substituídas. Para tal o betão na proximidade da armadura em causa foi picado na extensão em que a armadura se encontrava degradada, de modo a permitir o empalme de novos varões de aço para substituir os degradados. Após ser colocada a nova armadura criou-se uma cofragem

pontual nessa zona para permitir a sua “betonagem ” (Figura 3.11). Dadas as características especiais que este tipo de betonagem necessitava, foi elaborado em obra a mistura de “Sika Grout” com areão e alguma gravilha fina, resultando assim num microbetão de elevada qualidade e resistência e com uma baixa retracção. O “Sika Grout” é uma argamassa monocomponente, fluida, de retracção compensada e ligeiramente expansiva, à base de cimento. Apesar das suas características técnicas não serem as normalmente indicadas para este fim, o fabrico de microbetão com este produto garante bons resultados, como indicado no Anexo B.

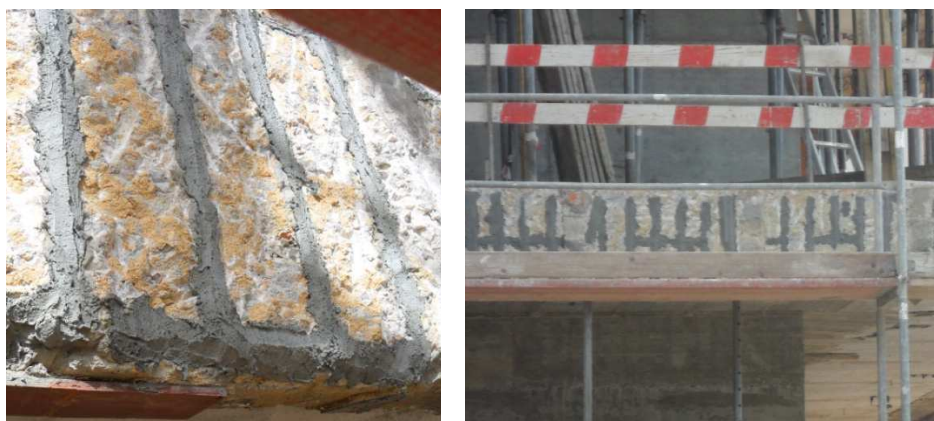
Figura 3.12 - Reparação das vigas de bordadura com “Sika Monotop 612”

Por sua vez nos casos em que se considerou que o estado de degradação das armaduras não afectava as suas características resistentes, ou quando as armaduras se encontravam em bom estado de conservação, mas devido à remoção do revestimento das vigas as armaduras ficaram a descoberto, foi aplicado sobre estas “Sika Monotop 612” (Figura 3.12). Este produto é uma argamassa de reparação monocomponente à base de cimento com resinas sintéticas, sílica de fumo e reforçada com fibras, especialmente indicada para a reparação de betão [11]. A aplicação da argamassa Sika Monotop 612 nas zonas indicadas para além de reparar o betão, conferiu também protecção às armaduras contra os agentes climatéricos, impedindo assim que estas se continuassem a degradar.

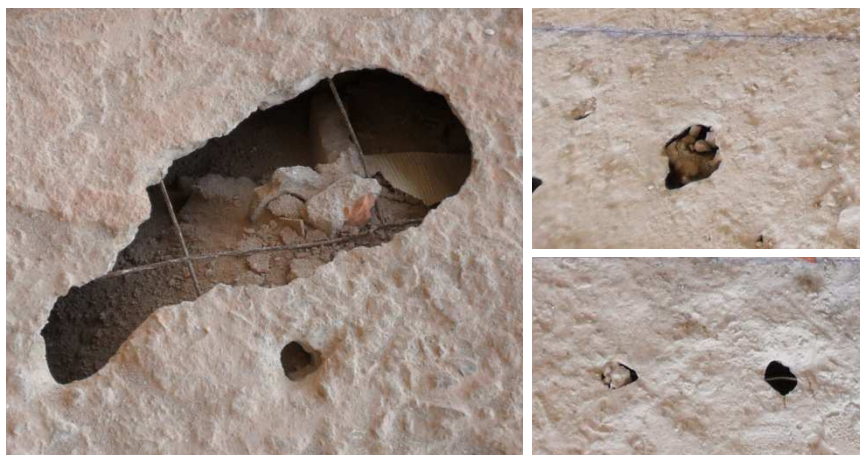
Figura 3.13 - Abobadilhas perfuradas devido à remoção do pavimento

Relativamente aos pavimentos, estes foram picados de modo a remover o revestimento existente, bem como a camada de betonilha que se encontrava sob este. Esta actividade contrariamente ao que era esperado criou alguns problemas, pois devido ao facto das lajes serem em abobadilhas pré-fabricadas de betão leve, quando se efectuou a picagem do pavimento estas partiam-se criando orifícios nas lajes. Contudo, como a espessura de betonilha existente era bastante reduzida, e devido ao facto das cotas dos pisos não poderem ser alteradas, pois eram influenciadas pelas cotas do núcleo de escadas principal (situação anteriormente descrita), foi necessário retirar a maior espessura possível de betonilha do pavimento tentando não danificar as abobadilhas da laje, situação que nem sempre foi possível (Figura 3.13).

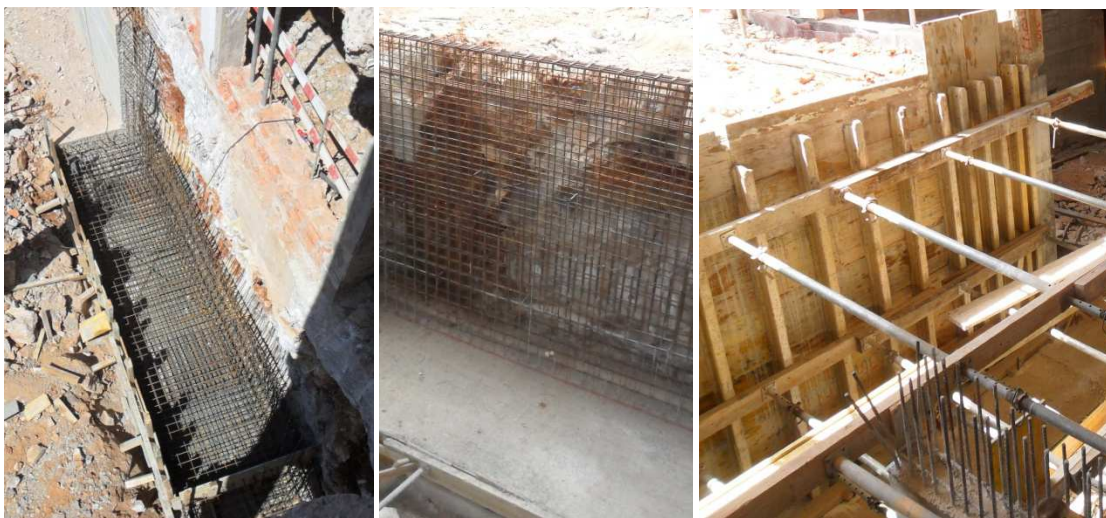
Figura 3.21 - Construção dos muros de suporte

De modo a permitir a correcta execução do muro, também este foi executado por fases (Figura 3.21), e sempre de acordo com o estipulado no projecto de estabilidade.

Após ter sido efectuada a escavação necessária, para as fundações do muro e para o próprio muro, foi colocado betão de limpeza (5 cm de espessura). Tendo uma base regular, foram colocadas as armaduras da sapata (já com as armaduras de espera para os pilares). Foi executada a cofragem da sapata e procedeu-se à sua betonagem. Após o betão ter ganho presa e adquirido resistência suficiente para permitir que pudessem decorrer trabalhos sobre si (normalmente no dia a seguir à betonagem), começaram-se a montar as armaduras do muro. Assim que a armadura ficou montada procedeu-se a cofragem e escoramento do muro. Para garantir o recobrimento estipulado para as armaduras foram utilizados espaçadores, em PVC (Figura 3.22).

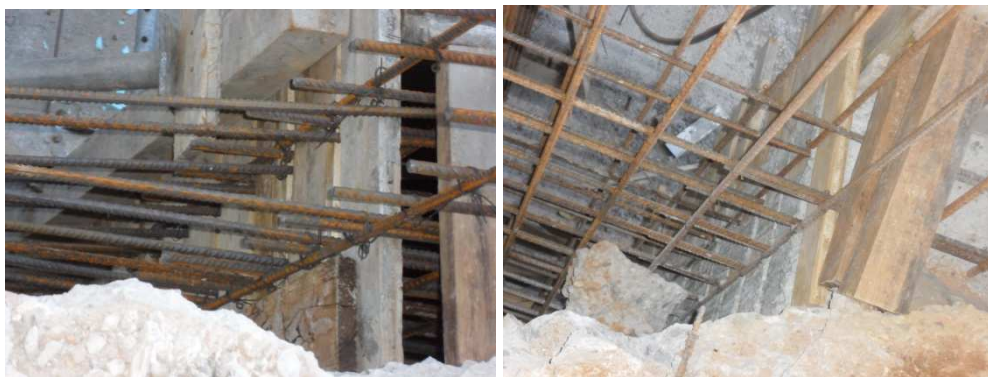
Figura 3.23 - Cofragem lateral dos muros com tábuas de madeiras entre as armaduras

De modo a assegurar uma correcta ligação entre todos os elementos estruturais (muro, pilares, vigas e lajes) dado a sua execução ser faseada, foram tomados cuidados, nomeadamente nas ligações entre betões e nos empalmes e ligações entre armaduras. Nos muros, em cada novo troço que foi executado foram deixadas armaduras de espera para efectuar a ligação com as armaduras do troço seguinte. De modo a deixar estas armaduras de espera foi criada uma cofragem especial para esse efeito no extremo do troço de muro. Esta cofragem consistia basicamente na colocação de ripas e tábuas de madeira cortadas à medida para cada caso, que seriam depois colocadas horizontalmente entre as armaduras horizontais do muro (Figura 3.23). A colocação destas tábuas de forma contínua no topo do muro, criou uma barreira que impedia a saída do betão, mas possibilitava que as armaduras atravessassem a cofragem ficando assim salientes da peça de betão e permitindo por conseguinte o empalme com as armaduras do troço seguinte. Apesar da presença das armaduras criar juntas entre as tábuas (com abertura igual ao diâmetro da armadura), a sua abertura não era suficiente para permitir a passagem dos agregados do betão, tendo assim a cofragem o efeito desejado.

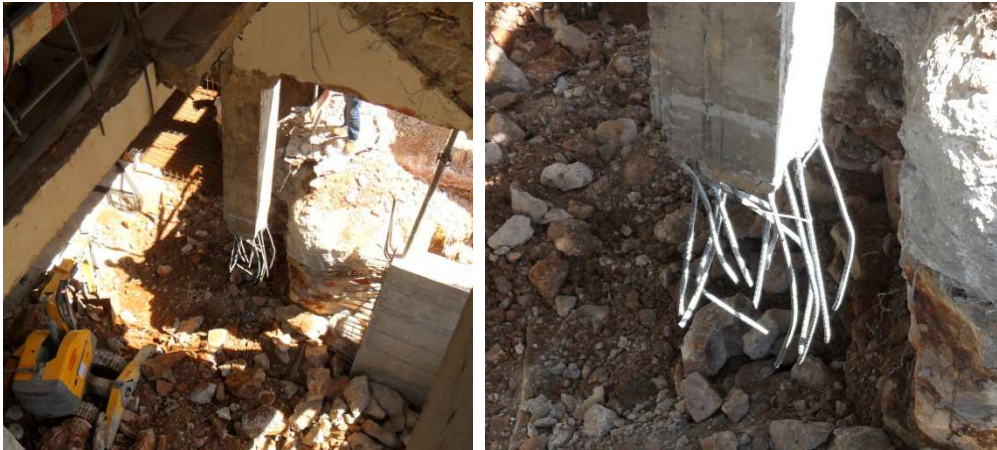
Figura 3.29 - Pilar suspenso

No que respeita à escavação e contenção da cave a situação mais delicada ocorreu nas zonas dos pilares exteriores da caixa de escadas, zonas estas onde foi necessário demolir as sapatas desses pilares para permitir a execução do muro de suporte da cave. Esta situação fez com que os pilares ficassem sem apoio (suspensos) até que ficasse concluído o muro de suporte e permitisse a execução da ligação entre os pilares e o muro, como mostrado na Figura 3.29.

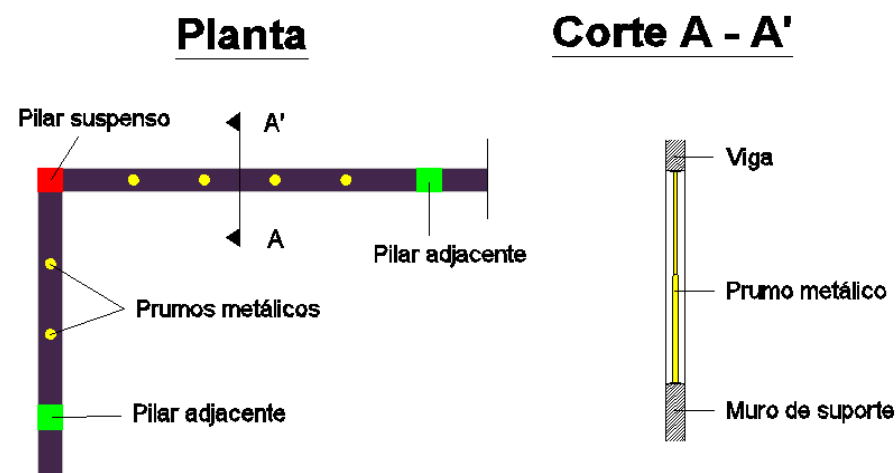
Figura 3.30 - Escoramento da estrutura na zona do pilar suspenso

De modo a fazer a distribuição das cargas que este pilar suportava para os pilares adjacentes, foram colocadas escoras (prumos metálicos) entre o muro de suporte ou terreno (dependendo da situação) e as vigas de bordadura das lajes, como exemplificado na Figura 3.30. Este escoramento foi efectuado da mesma forma ao nível de todos os pisos de modo a maximizar a distribuição das cargas da zona em causa para os pilares e vigas adjacentes. Como devido à falta de apoio a capacidade do pilar para suportar cargas pode ser considerada nula, sem o escoramento da estrutura estas cargas seriam transmitidas para as vigas e lajes na periferia desta zona, induzindo-lhes esforços para os quais não foram dimensionadas, podendo originar danos irreversíveis na estrutura ou levar mesmo ao seu colapso.

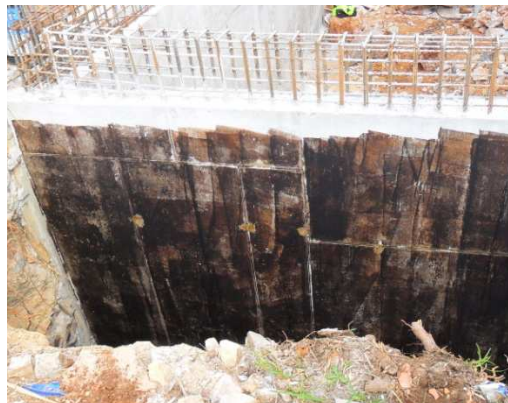
Figura 3.33 - Pintura dos muros de suporte com betume asfáltico

- Pintura dos muros com “Tisakote” [12] – o produto em questão é um betume asfáltico em emulsão betuminosa com base aquosa. A aplicação deste produto serve como primário melhorando a aderência das membranas de impermeabilização (Figura 3.33). Este produto pode ser aplicado como uma pintura, e após secagem cria uma camada impermeável contínua e resistente a temperaturas elevadas, criando também uma barreira ao vapor;

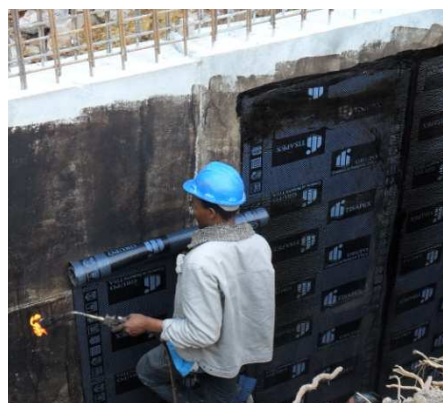
Figura 3.34 - Aplicação da membrana asfáltica

- Membrana impermeabilizante “Tisaplas Polimerica PY” [13] – membrana impermeabilizante de betume polímero APP, com armadura de poliéster (Figura 3.34);

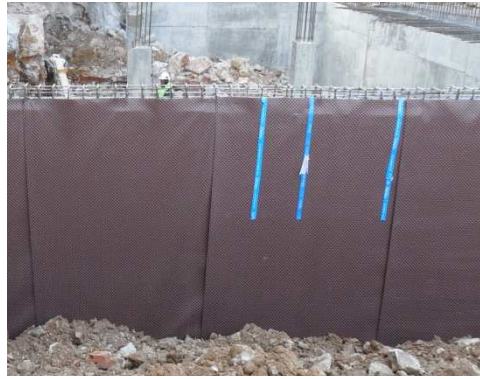
Figura 3.35 - Geocompósito drenante para muro de suporte

- Geocompósito drenante “Danodren H15 Plus” [14] – material nodular em polietileno de alta densidade (PEAD) acoplado a um geotêxtil de polipropileno, sendo especialmente concebido para filtração e drenagem de obras enterradas (muros e caves) (Figura 3.35);

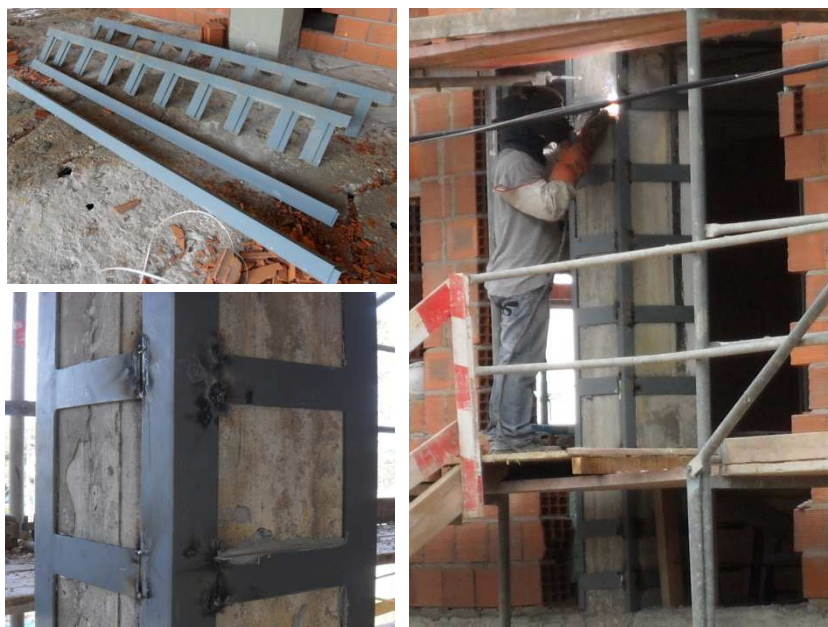
Figura 3.41 - Execução dos reforços dos pilares

- a) Colocação junto dos pilares dos respectivos tipos de reforços;
- b) Aplicação com espátula de “Sikadur-30” nas faces interiores dos reforços;
- c) Fixação dos reforços aos pilares com o auxílio de grampos, de modo a garantir o seu correcto ajustamento;
- d) Soldadura das cantoneiras (isoladas) (Figura 3.41);
- e) Aplicação de “Sikadur-30” com espátula nas zonas onde o espaço entre o reforço e o pilar não se encontrava completamente preenchido (Figura 3.42);
- f) Rebarbamento das soldaduras de modo a criar uma superfície lisa entre as chapas e as cantoneiras;
- g) Pintura das zonas rebarbadas de modo a proteger as soldaduras da corrosão (Figura 3.42).

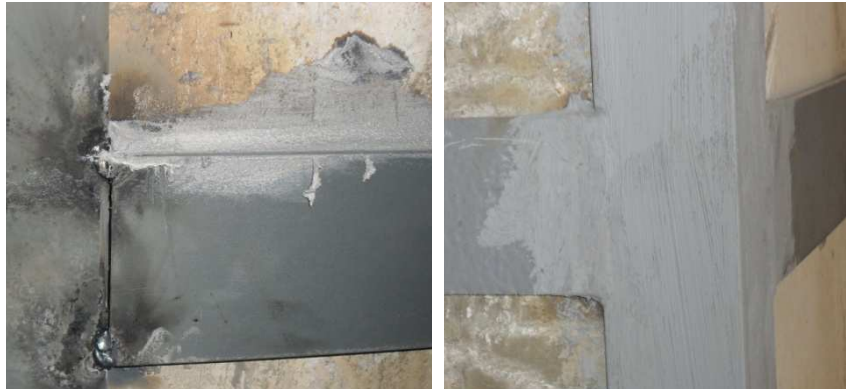
Figura 3.42 - Pormenores - Colagens dos reforços com “Sikadur-30” e pintura de protecção das soldaduras

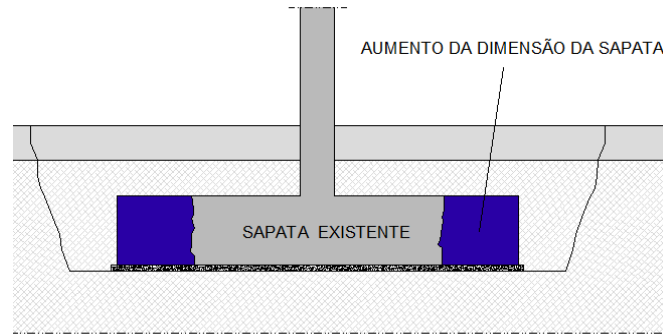
Figura 3.44 - Reforço de sapatas através do aumento da sua dimensão (adaptado de [42])

No que respeita às fundações do edifício, devido à falta de elementos que as caracterizassem, considerou-se prudente o reforço das sapatas correspondentes aos pilares interiores ao edifício (onde as cargas eram mais levadas) de modo a melhorar a transmissão das cargas para o terreno. O projectista no projecto de estabilidade definiu duas hipóteses para o reforço das sapatas, a primeira contemplava o reforço das sapatas com a introdução de micro estacas (Figura 3.43) e a segunda o aumento da robustez das referidas sapatas (Figura 3.44).

Após a realização das demolições e escavações foi possível averiguar *in situ* as características geotécnicas do terreno e a geometria e constituição das sapatas. Como o terreno era constituído maioritariamente por rocha dura e também pelo facto de não existirem limitações de espaço que impossibilitasse o aumento das sapatas, optou-se pelo reforço da sapata através do aumento da sua dimensão (opção também mais económica).

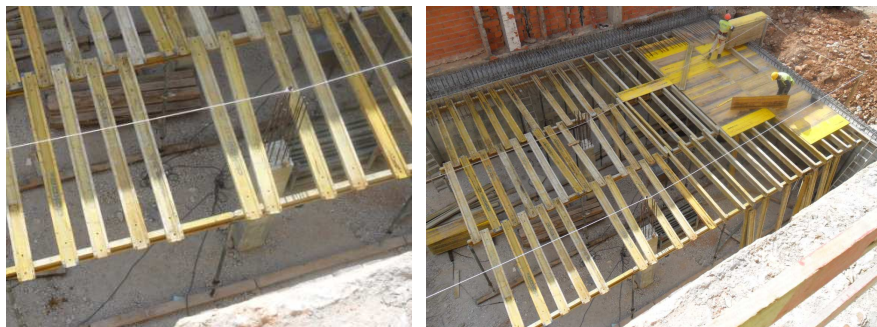
Figura 3.49 - Execução da cofragem da laje do piso 0

Após aprovação da solução construtiva, procedeu-se à sua execução. Como nesta fase o muro de suporte já havia sido construído, começou-se a executar a cofragem da laje do piso 0. Para a cofragem das lajes foi utilizada madeira tratada (Figura 3.49). Foram colocados prumos metálicos assentes no pavimento da cave, sobre os quais foram colocadas vigas de madeira, sendo esta “estrutura” responsável por suportar as cargas geradas pelo aço e betão da laje, e pelas operações de betonagem. Interligando estas vigas foram colocadas vigas perpendiculares, consolidando a estrutura da cofragem e impedindo que os painéis de madeira que viriam a ser colocados sobre estas vigas se deformassem excessivamente, o que poderia criar irregularidades na face inferior da laje e levar a um sobreconsumo de betão.

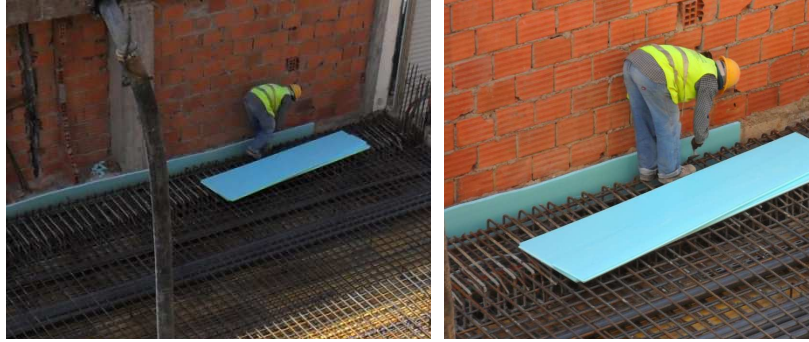
Figura 3.51 - Criação de uma junta de encosto entre a laje e o edifício vizinho

Para que o betão da laje não entrasse em contacto com a estrutura do edifício vizinho, foi criada uma junta de encosto nessa zona, através da colocação de tiras de placas de poliestireno extrudido (Figura 3.51). A criação desta junta impede a transmissão de esforços entre os dois edifícios, quer devidos a dilatações quer devido a movimentos que a estrutura passa a apresentar ao longo do tempo.

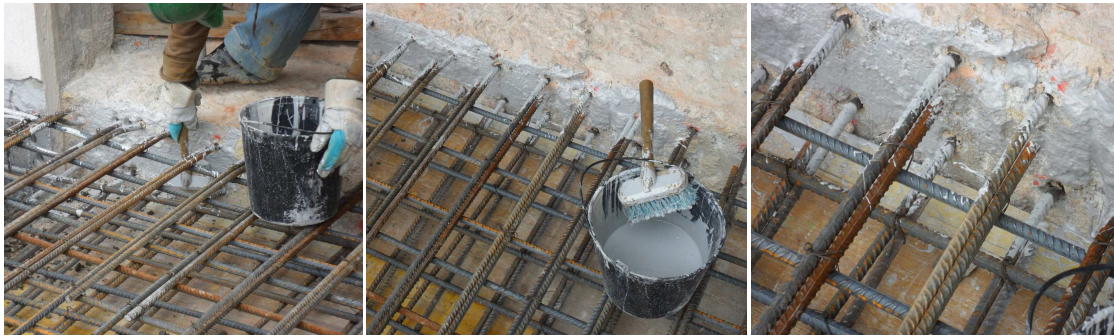
Figura 3.52 - Aplicação de “Sika Icosit K 101 N” na interface entre o betão velho e o betão novo

Nas zonas de ligação entre os elementos em betão endurecido da estrutura antiga e o betão fresco da estrutura nova, foram efectuados furos e colocados varões de aço fixos com bucha química “Hit-Hy 150 Max” [19], tendo estes varões sido empalmados com as armaduras da estrutura nova. Para garantir também uma correcta ligação entre os betões, foi efectuada uma pintura na interface entre o betão velho e o novo com “Sika Icosit K 101 N” (Ficha Técnica no D) (Figura 3.52).

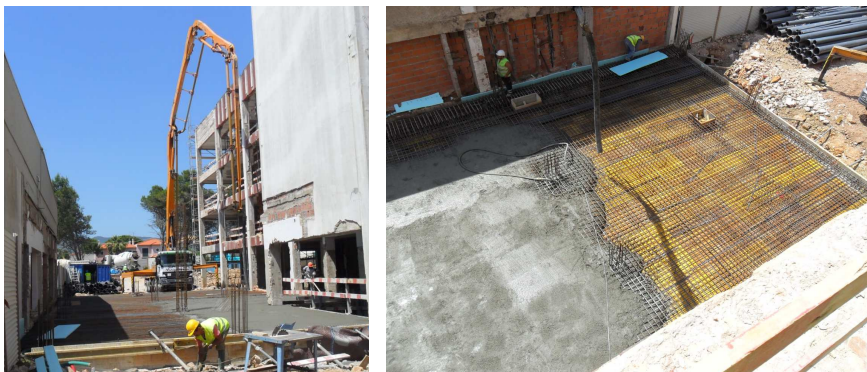
Figura 3.53 - Betonagem da laje com bomba

Com as armaduras todas aplicadas conforme o projecto e verificadas pela fiscalização, procedeu-se à betonagem da laje. Devido à dimensão da laje, esta foi betonada com bomba (Figura 3.53), o que para além de se traduzir numa maior rapidez de execução da betonagem, também libertou a grua para outras tarefas.

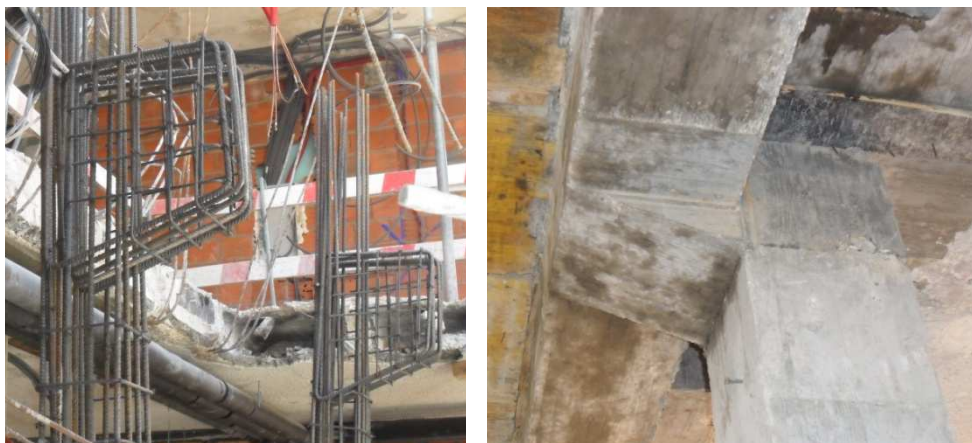
Figura 3.57 - Cachorro para desviar a viga e permitir a passagem da conduta de desenfumagem

Na zona do antigo núcleo de escadas a solução estrutural passou pela criação de três pilares de um dos lados, interligados com uma viga sobre a qual assentaria a laje, no outro lado devido à construção simultânea da caixa de elevador apenas foi criada uma viga, sendo esta ligada ao pilar existente e à caixa de elevador (Figura 3.56). Para que estes pilares não perturbassem a estética do edifício, foram implantados no interior de uma corete. A localização da viga sobre os pilares nessa zona causou conflitos com o estipulado noutros projectos, nomeadamente com o projecto de AVAC, pois nessa zona estava prevista a passagem de uma conduta de desenfumagem que não poderia ser mudada de posição, pois deixaria de cumprir a distância máxima regulamentar a que teria de ficar das aberturas para o exterior. Para contornar este problema o projectista criou um cachorro sobre os pilares desviando assim a viga e permitindo a passagem da referida conduta (Figura 3.57).

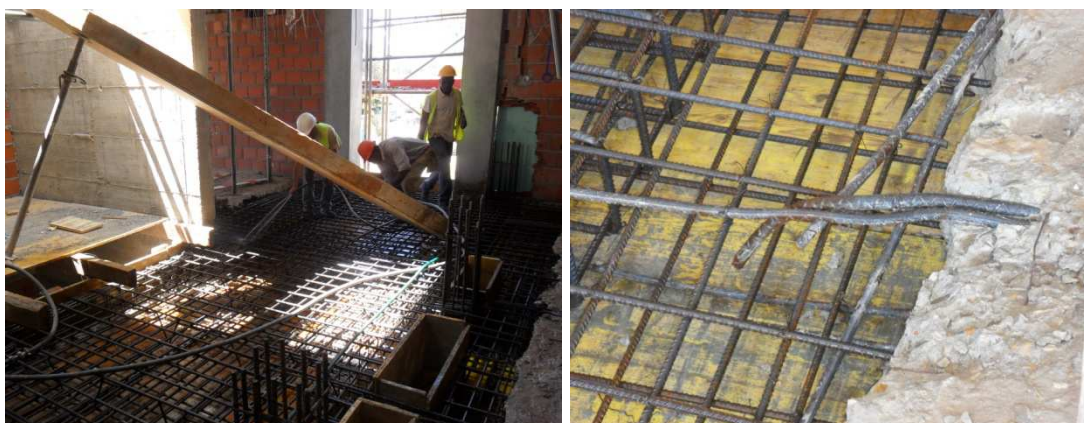
Figura 3.58 - Armaduras do fecho da laje e empalme com as armaduras existentes

Para além de da colocação das armaduras definidas pelo projectista para o fecho e reforço estrutural dessa zona, foi tido também bastante cuidado na ligação entre as armaduras da laje existente com as novas armaduras, de modo a garantir que essa zona ficava convenientemente reforçada (Figura 3.58).

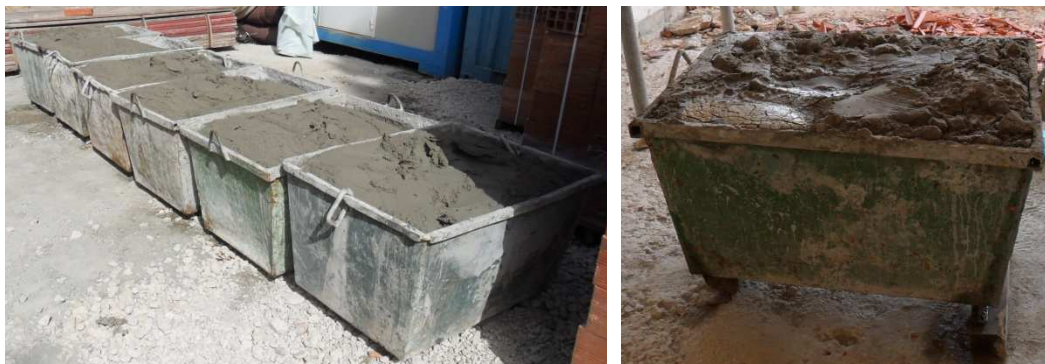
Figura 3.59 - Argamassa pronta para execução de alvenarias

Para as paredes em alvenaria de tijolo furado foram utilizados tijolos cerâmicos [20], com três dimensões diferentes, nomeadamente, tijolos de 7 (30x20x7), de 11 (30x20x11) e de 15 (30x20x15), correspondendo esta variação à sua espessura: 7 cm, 11 cm e 15 cm, respectivamente. Quanto à argamassa, foi utilizada argamassa “Arplas D” fornecida já pronta em tinas que eram entregues em obra (Figura 3.59), Esta argamassa mantém a sua trabalhabilidade durante um período de tempo até 24 horas após a realização da amassadura, sem perda das suas propriedades no estado endurecido [21]. A utilização deste tipo de argamassa em alternativa à argamassa feita em obra, embora seja mais dispendiosa apresenta vantagens, pois permite uma redução na mão-de-obra necessária (e redução inerente do custo), na quantidade de materiais que seria necessário armazenar em obra e ainda no facto das suas características serem controladas, o que em obra não seria possível devido ao facto de muitas vezes não ser utilizada mão-de-obra qualificada na sua preparação.

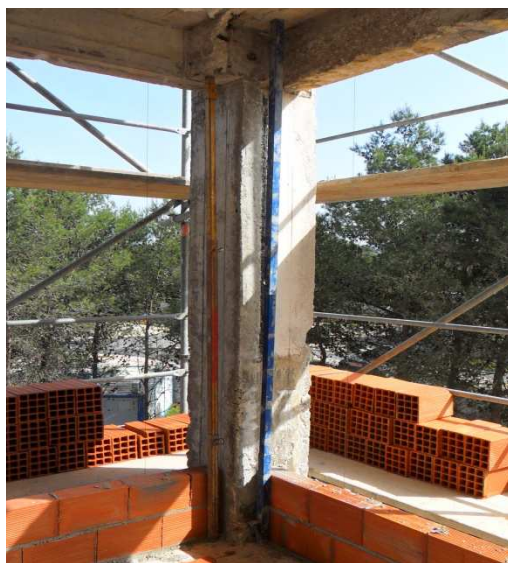
Figura 3.60 - Prumos metálicos para auxiliar a execução das alvenarias

Para auxiliar a execução dos panos de alvenaria foram colocados nos extremos das paredes prumos metálicos (Figura 3.60) fixados entre lajes. Estes prumos são aprumados e posteriormente é ligado um fio entre os prumos pelo qual o operário se pôde guiar para obter o alinhamento da parede. Com o auxílio destes elementos reduz-se o risco da parede ficar desaprumada ou desalinhada.

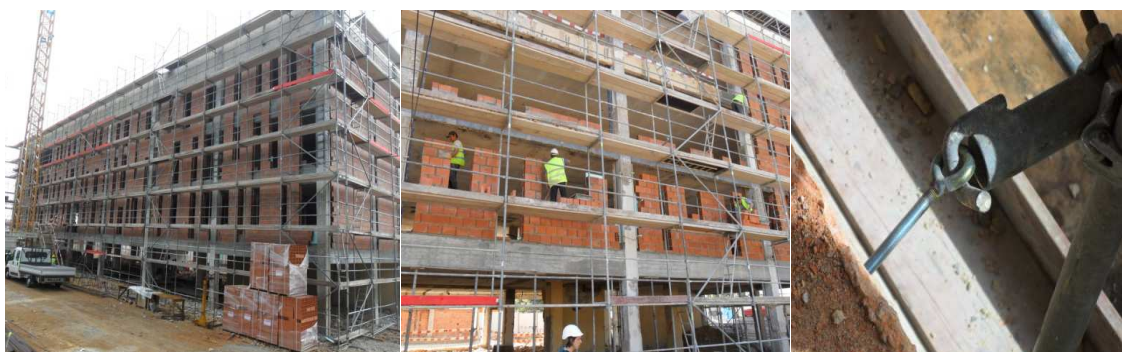
Figura 3.61 - Andaimes montados nas fachadas do edifício

Logo após terem sido executadas a demolições, foram montados andaimes para auxiliar a execução das paredes de fachada (Figura 3.61) e posteriormente a execução do seu revestimento e acabamento. Estes andaimes eram em estrutura tubular, com pranchas e rodapés em madeira. Em determinadas zonas foram colocadas pranchas especiais, que eram constituídas com escadas e que tinham um género de alçapão que poderia ser aberto permitindo assim aos operários deslocarem-se entre os vários lanços de andaime.

Para que os andaimes se mantivessem estáveis enquanto os trabalhadores aí se encontravam, estes foram ligados à estrutura do edifício através de fixações. Como de início já estava definido que o revestimento exterior da fachada seria em ETICS, e que este teria 60 mm

de espessura (ver item 3.9.4), houve o cuidado de deixar as fixações com comprimento suficiente para permitir a execução do revestimento à sua volta, apenas sendo necessária a execução de um remate pontual depois de desmontar os andaimes e retirar as fixações.

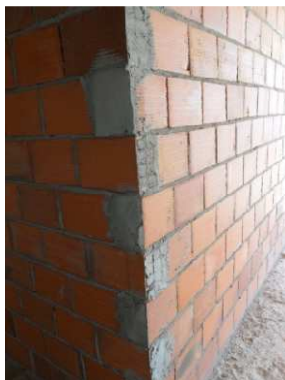
Figura 3.63 - Travamento das alvenarias nas zonas dos cunhais

Quanto ao modo de execução dos panos de alvenaria, tanto para as paredes interiores como exteriores, os tijolos foram assentes a $\frac{1}{4}$ de vez, e sempre de modo a que as juntas verticais ficassem desencontradas. Quanto aos cunhais das paredes em alvenaria foi tido

cuidado no seu travamento, sendo feita a sobreposição alternada dos tijolos dos dois planos perpendiculares (Figura 3.63), melhorando assim a sua ligação.

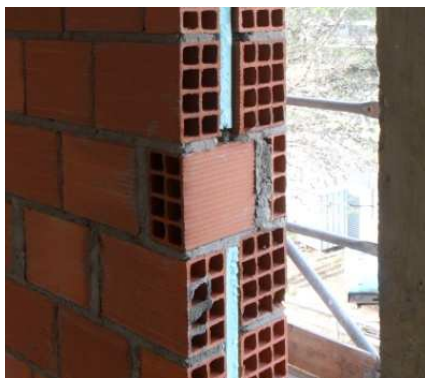
Figura 3.64 - Ligação entre os panos de alvenaria na zona dos vãos

Para além da aplicação de conectores entre os panos de alvenaria das paredes duplas para fazer a ligação entre ambos, nas zonas dos vãos essa ligação foi melhorada através da colocação de tijolos perpendicularmente aos panos de alvenaria ligando os dois panos (Figura 3.64). Na colocação deste tijolo perpendicular foi tido o cuidado de o deixar faceado com o pano interior e indo de encontro ao tijolo do pano exterior (que nesta zona foi partido tendo apenas um ou dois canudos na face exterior), e não ao contrário, criando assim uma barreira à entrada de humidades através dos canudos do tijolo perpendicular.

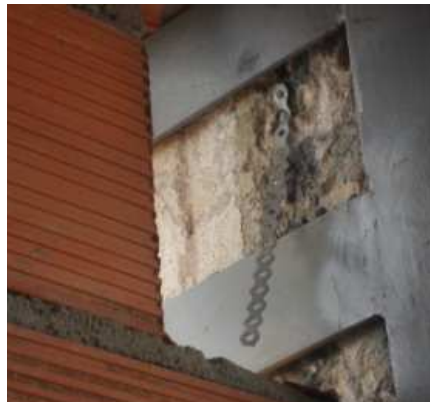
Figura 3.65 Ligação das alvenarias aos pilares

Quanto à ligação dos panos de alvenaria aos elementos estruturais foram utilizadas técnicas diferentes, dependendo se os elementos estruturais eram verticais (pilares ou paredes) ou horizontais (vigas e lajes). No caso de se tratarem de elementos estruturais verticais a fixação dos panos de alvenaria foi efectuada de duas formas, ou através da aplicação de fixadores metálicos próprios para esse efeito (Figura 3.65) que eram fixos aos elementos estruturais e à argamassa das juntas horizontais entre tijolos, ou então através da furação dos elementos estruturais e colocação de pontas de varão de aço que seriam também inseridos na juntas entre tijolos, à semelhança do que sucedia na solução anterior. Já no caso de se tratarem elementos estruturais horizontais, a fixação foi feita inferiormente com argamassa e superiormente através

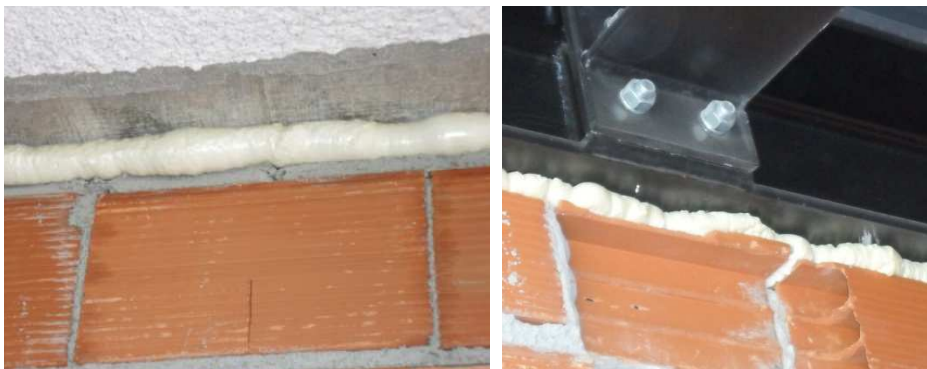
Figura 3.66 - Fixação das alvenarias às lajes e vigas com espuma de poliuretano

da aplicação de espuma de poliuretano [23] (Figura 3.66). A aplicação desta espuma tem várias vantagens, pois para além de fixar as alvenarias à estrutura vai criar uma junta elástica capaz de absorver os movimentos que a estrutura possa vir a ter, quer sejam devido à aplicação de cargas, dilatações, assentamentos quer sejam devido à ocorrência de microsismos, limitando o fissuramento das alvenarias e dos seus revestimentos (que no caso de serem cerâmicos a sua reparação pode acarretar custos elevados).

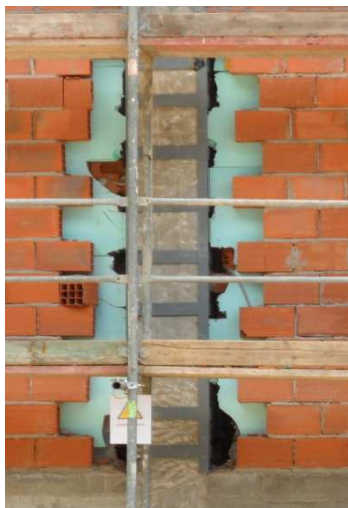
Figura 3.67 - Parede com alvenarias por fechar junto aos pilares onde não estavam aplicados reforços

Como foi mantida a estrutura do edifício existente, foi possível a execução das alvenarias em diversos pisos em simultâneo. Contudo, como as restantes actividades não apresentavam a mesma produtividade, quer pela sua complexidade quer pelo número e constituição das equipas para cada actividade (pois nem todas as actividades permitem a existência de várias equipas, como sucedeu nas alvenarias), nem sempre foi possível a execução dos panos de alvenarias de forma contínua. Isto sucedeu justamente com os reforços dos pilares de fachada. Como a execução dos reforços dos pilares era uma actividade demorada, houve situações em que as paredes de alvenaria não puderam ser fechadas junto dos pilares (Figura 3.67), pelo menos até o seu reforço ficar concluído.

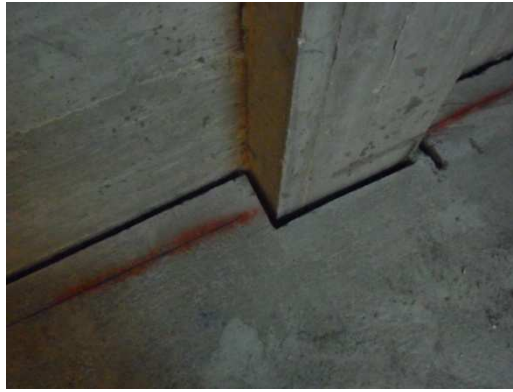
Figura 3.69 - Junta de betonagem do pavimento térreo junto dos muros de contenção

Para além da execução das paredes exteriores e interiores em alvenaria de tijolo, houve ainda outra situação onde foram utilizadas alvenarias de tijolo, embora com uma função diferente. A situação em causa foi a execução de panos de alvenaria junto dos muros de contenção da cave. A execução destes panos formou uma caixa-de-ar entre os muros de contenção e o próprio pano, criando assim uma barreira contra as humidades. Para evitar a criação de calceiras nestas paredes foram aproveitadas as juntas de encosto do pavimento térreo da cave, tendo sido retirado da junta de betonagem as placas de poliestireno expandido que aí haviam sido colocadas aquando da betonagem. Ao retirar estas placas ficou-se com uma junta aberta directamente para a drenagem sobre o pavimento térreo (Figura 3.69), através da qual podiam ser recolhidas as humidades que escorressem pelos muros de contenção. Com a criação desta caixa-de-ar as humidades que surjam no muro não têm contacto com os panos de alvenaria interior, acabando por escorrer por acção da gravidade e sendo recolhidas na junta de betonagem, criando assim um sistema de drenagem económico e eficaz. Para permitir a limpeza da caixa-de-ar, após a execução da parede foram deixados tijolos por colocar (Figura 3.70), que seriam posteriormente retirados permitindo assim a remoção de restos de argamassa que para aí pudessem cair e se ter acumulado, e que caso não fossem retirados inviabilizariam a filosofia de funcionamento deste sistema.

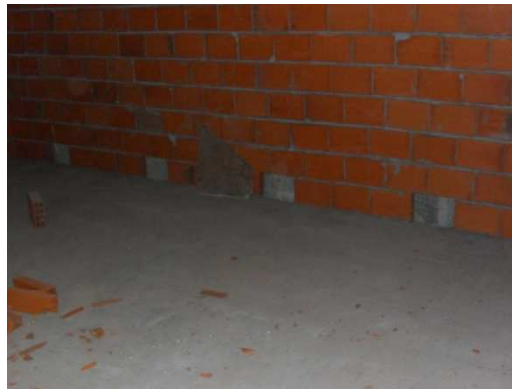
Figura 3.70 - Pano de alvenaria junto dos muros de contenção

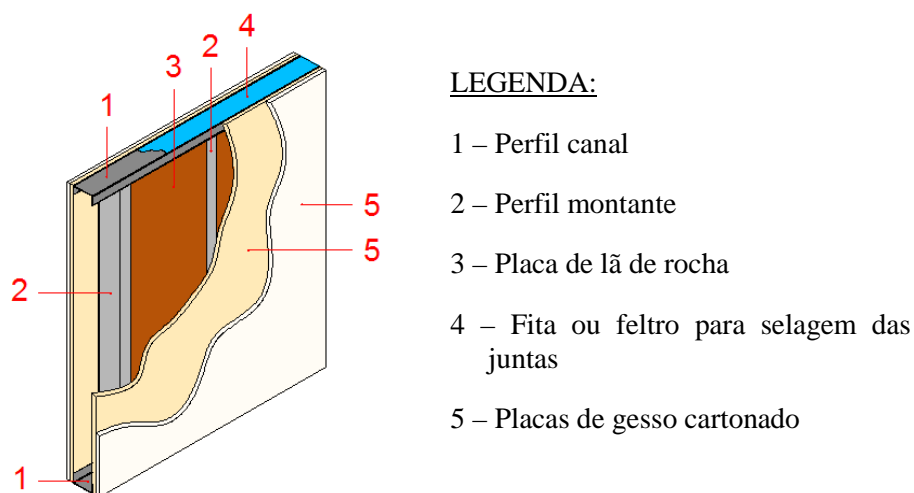
Figura 3.71 - Pormenor construtivo das paredes em gesso cartonado

As paredes de placas de gesso cartonado eram constituídas por uma estrutura metálica, isolamento interior e placas de gesso cartonado nas suas faces, como mostrado na Figura 3.71. Quanto aos materiais aplicados, estes foram os seguintes:

- **Estrutura metálica**
 - Perfil canal – “Gabelex CN70” [24];
 - Perfil montante – “Gabelex MT70” [25];

- Placas de gesso cartonado – “Gyptec Placa Tipo A” [26];
- Placas de gesso cartonado hidrofugadas³ – “Gyptec Placa Tipo H” [27];
- Placas de gesso cartonado anti-fogo⁴ – “Gyptec Placa Tipo F” [28];

- Lã de rocha de 40 mm com 70 kg/m³ – “Alpharock-E 225” [29].

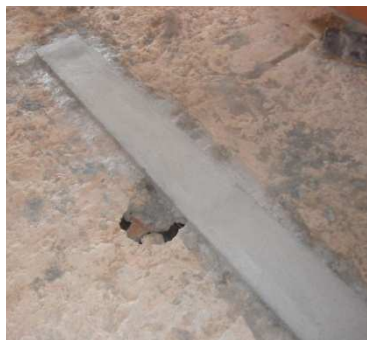
Figura 3.72 - Mestras para apoio das paredes de gesso cartonado

Como à data de início da execução das paredes de placas de gesso cartonado as betonilhas ainda não se encontravam executadas, foram criadas “mestras” com argamassa para criar uma base resistente para se poderem executar as paredes (Figura 3.72). Houve o cuidado de deixar esta mestra à mesma cota a que ficariam as betonilhas, o que por um lado permitiu não haver contacto entre a betonilha e as placas de gesso cartonado (reduzindo a transmissão de humidades e vibrações) e por outro a própria mestra serviu de guia à execução das betonilhas, podendo estas por aí ser alinhadas.
