INSTITUTO SUPERIOR DE ENGENHARIA DE LISBOA

Acompanhamento da construção da Unidade de Cuidados Continuados de Juso, em Cascais

Relatório de Estágio para obtenção do grau de Mestre em Engenharia Civil na Área de Especialização de Edificações

Janeiro de 2012

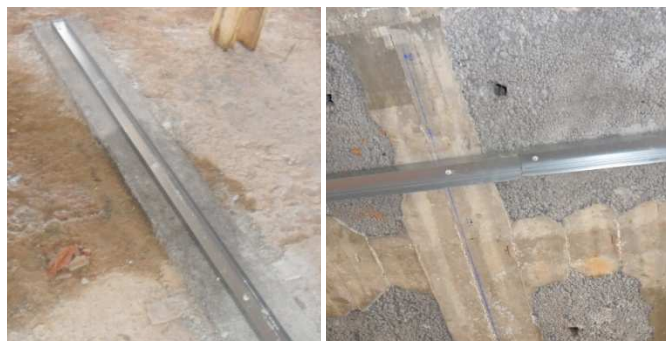
Figura 3.73 - Fixação dos perfis canal

Após terem sido executadas as “mestras” para apoio das paredes de placas de gesso cartonado, foi executada a estrutura das paredes. A estrutura das paredes era composta por perfis metálicos, mais precisamente perfis canal (horizontais) e montantes (verticais). Nos alinhamentos das paredes foram fixados superior e inferiormente às lajes os perfis canal. Estes perfis permitem a fixação da parede à estrutura, servindo de guia à sua montagem (Figura 3.73). Entre as abas dos perfis canal foram fixados verticalmente os perfis montante. Sempre que qualquer destes elementos estruturais contactava com a estrutura do edifício (no perímetro da parede), foi colocado fita ou feltro nessa junta, com o intuito de impedir a transmissão de ruídos por percussão, contribuindo deste modo para a melhoria do isolamento acústico que a parede

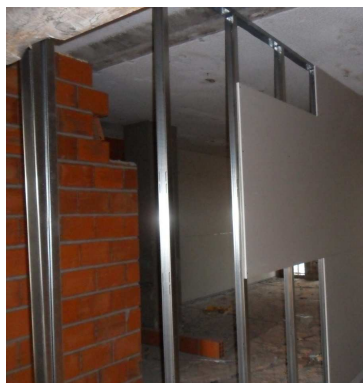
Figura 3.74 - Colocação dos montantes e das placas de gesso cartonado numa das faces da parede

Com a estrutura montada foram colocadas placas de um dos lados da estrutura (Figura 3.74) (o outro lado ficou aberto para permitir a colocação de lâ de rocha e de tubagens que pudessem passar pelo seu interior). O número de placas a ser colocado dependia do estipulado no projecto de Arquitectura, sendo na maioria dos casos duas placas em cada face. Tendo a estrutura montada e um dos lados placado, foram passadas as tubagens e colocadas as caixas da rede eléctrica, sendo posteriormente colocada a lâ de rocha no interior da parede (Figura 3.75). Finalmente foi placada a outra face da parede, ficando esta concluída.

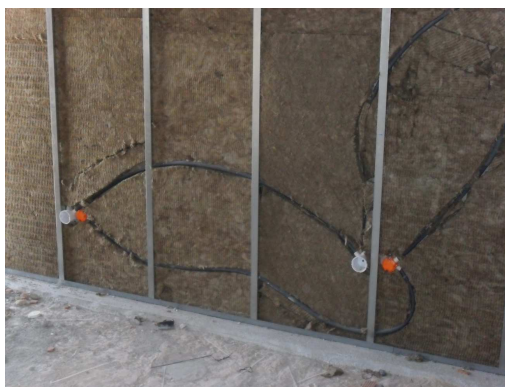
Figura 3.75 - Colocação dos equipamentos da rede eléctrica e da lã de rocha no interior das paredes

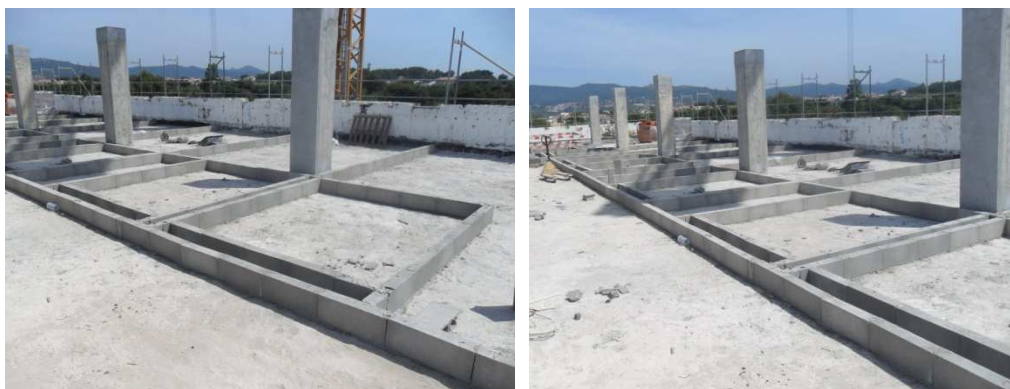
Figura 3.76 - Colocação de blocos de betão para apoio das paredes na zona a aplicar o betão celular

Como o betão celular no estado fresco é fluido, aquando da sua aplicação foi necessário fechar todas as aberturas por onde este se pudesse escoar. Para limitar as zonas onde o betão celular seria aplicado, e como a sua resistência à compressão é bastante reduzida, nas zonas de implantação das paredes foram colocados blocos de betão, de modo a proporcionar uma base sólida para a execução das paredes (Figura 3.76).

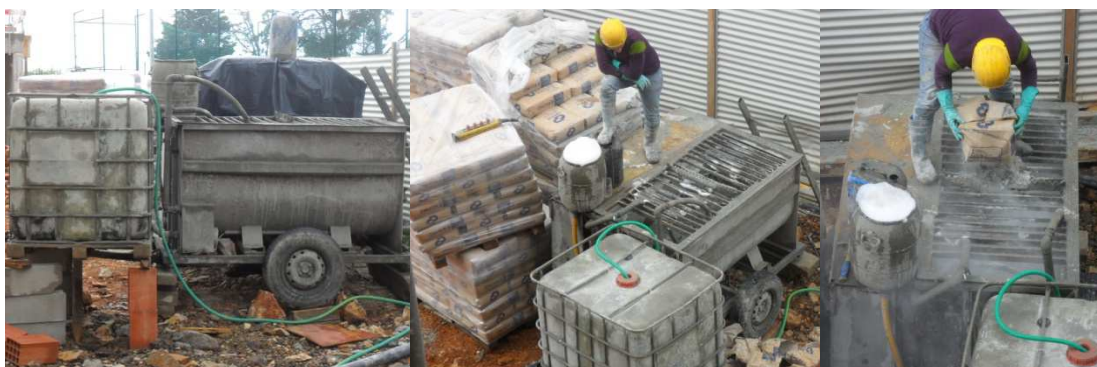
Figura 3.77 - Equipamento de mistura e bombagem do betão celular

Quanto ao betão celular propriamente dito, foi executado com maquinaria própria para esse efeito (Figura 3.77). À medida que a mistura do betão celular se encontrava realizada, era bombeada pela própria máquina através de mangueiras para o seu local de aplicação (Figura 3.78), apenas sendo necessário mudar as mangueiras quando a zona onde o betão celular estava a ser aplicado ficava preenchida até à cota pretendida. Como a consistência do betão celular é fluida, dispensou cuidados acrescido na sua regularização, pois este material tem a particularidade de ser autonivelante, apenas tendo sido necessária a passagem com um rodo pela sua superfície de modo a assegurar um perfeito nivelamento (Figura 3.79). O betão celular tem um tempo de cura de 28 dias (idade à qual é obtido o valor da resistência característica do betão), contudo, ao fim de 2 a 4 dias já adquiriu resistência suficiente para que possa ser pisado.

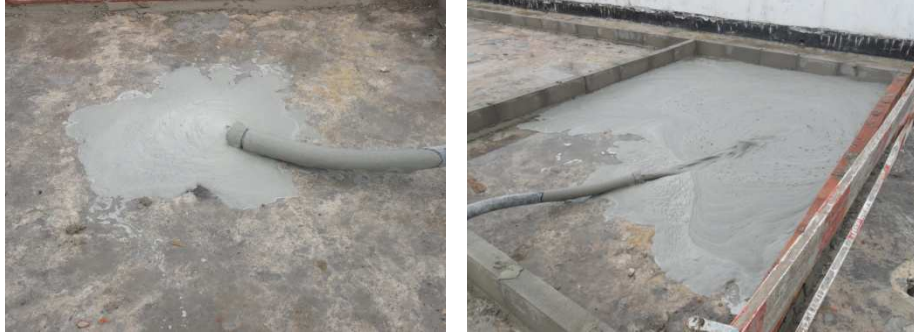
Figura 3.78 - Bombagem do betão celular através de mangueiras

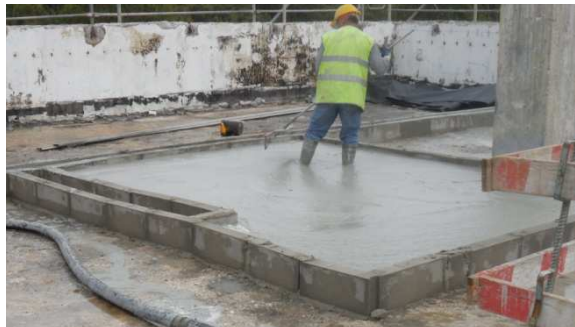
Figura 3.79 - Regularização do betão celular com rodo

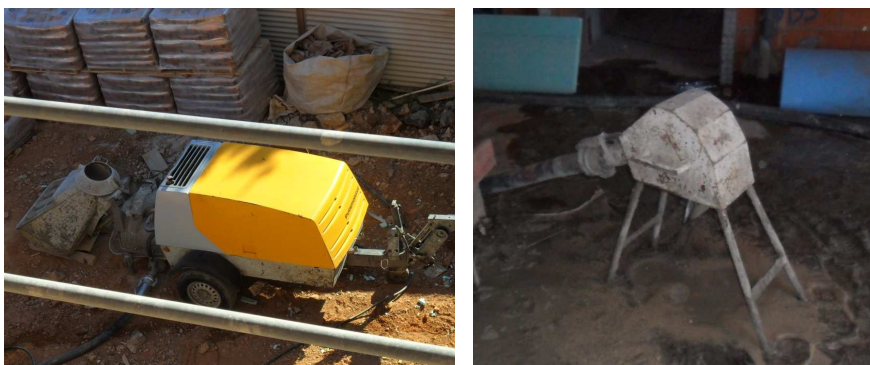
Figura 3.80 - Equipamento de produção e bombagem de betonilhas

À semelhança do que sucedeu para o betão celular, também para as betonilhas foi utilizado equipamento especial para a sua produção (ao nível do solo) e bombagem através de mangueiras para os pisos onde seriam aplicadas as betonilhas (Figura 3.80). De modo a aumentar a produtividade desta actividade, foi utilizada betonilha seca de saco, mais precisamente Argamassa de Regularização de Pavimentos ARP [30]. Como esta betonilha já vem pré-doseada de fábrica, em obra apenas há que misturar a água necessária à sua amassadura.

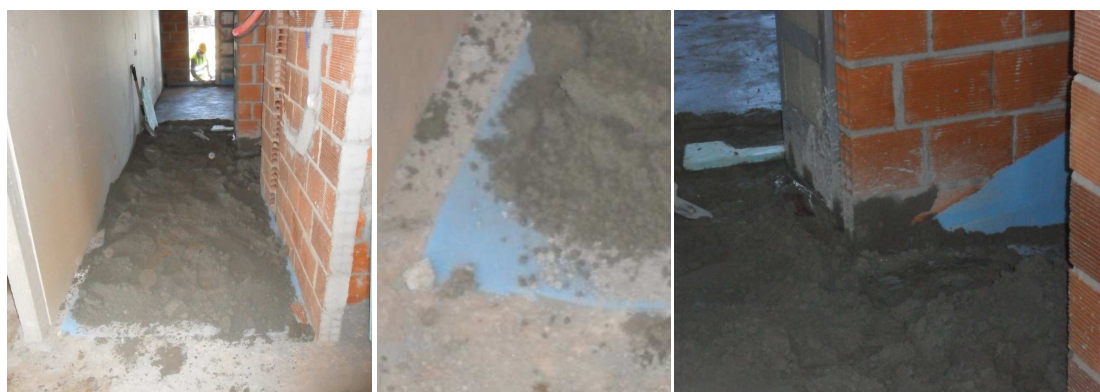
Figura 3.81 - Execução das betonilhas

A tela acústica foi aplicada em todos os pavimentos, tendo o cuidado de a prolongar junto às paredes para impedir a propagação de vibrações na interface betonilha/paredes. Com a tela aplicada foram executados pontos altimétricos com as cotas da betonilha, de forma a garantir que esta ficava toda à mesma cota. Foi depois produzida a betonilha e bombeada para a zona onde seria aplicada, sendo esta depois bem compactada e acabada (Figura 3.81), para garantir uma boa superfície para a execução dos pavimentos.

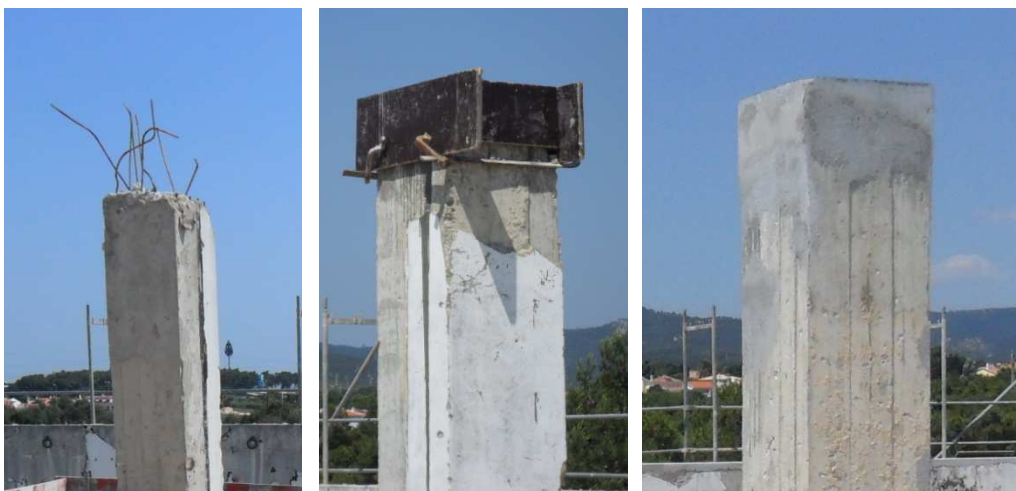
Figura 3.83 - Regularização dos topos dos pilares com “Sika Grout” para apoiar a estrutura metálica

Como antes o edifício tinha mais um piso (acima de onde foi montada a estrutura metálica), durante as demolições desse piso também os topos dos pilares do piso 4 foram afectados, apresentando variações nas suas alturas. De modo a que as vigas metálicas aí apoiassem, os topos dos pilares foram regularizados e acertadas as suas cotas superiores de modo a coincidir com a cota definida em projecto para a face inferior das vigas metálicas principais. Para efectuar esta regularização das cotas dos pilares, foi efectuada uma cofragem pontual no topo dos pilares, sendo posteriormente cheia com “Sika Grout” (Ficha Técnica no Anexo B) até à cota pretendida (Figura 3.83).

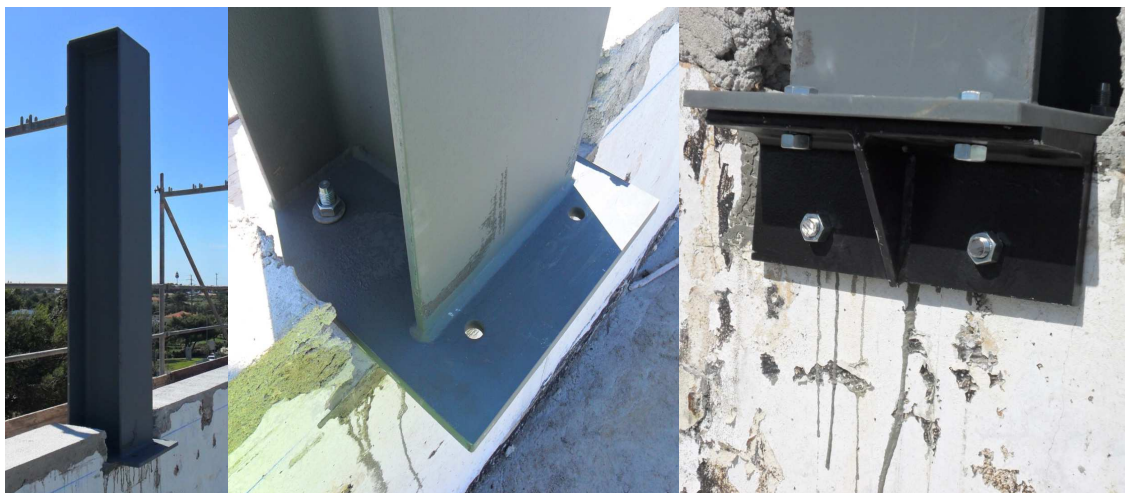
Figura 3.85 - Montagem dos pilares metálicos

Com os pilares em betão armado preparados, procedeu-se à colocação dos pilares metálicos. O que estava previsto seria a colocação dos pilares metálicos sobre os pilares periféricos do edifício. Pelo levantamento efectuado da estrutura existente, verificou-se que os pilares periféricos do edifício tinham uma secção de 40x40 cm, tendo sido executada e soldada uma chapa de aço com essa dimensão à base do pilar de modo a fazer a sua fixação ao betão (Figura 3.84 a)). Contudo, em obra quando se foram montar os pilares metálicos constatou-se que a dimensão dos pilares em betão armado não era a inicialmente esperada, pois como o levantamento efectuado foi ao nível dos pisos inferiores, assumiu-se que a sua secção se manteria constante. Como a secção real dos pilares de betão armado era de 40x30 cm a colocação dos pilares metálicos como inicialmente pensado faria com que apenas metade do perfil metálico ficasse apoiado (Figura 3.84 b)), situação que foi considerada inaceitável. Estando já os pilares metálicos em obra e de modo a não condicionar o avanço dos trabalhos, decidiu-se aproveitar os pilares, mas sua montagem foram rodados 180° relativamente à posição inicialmente prevista, permitindo que os perfis ficassem apoiados na totalidade sobre os pilares de betão armado. Para não enfraquecer o apoio estipulado para o pilar, foram à posteriori criados apoios metálicos permitindo assim que a chapa na base dos pilares metálicos ficasse apoiada na sua totalidade (Figura 3.84 c) e Figura 3.85).

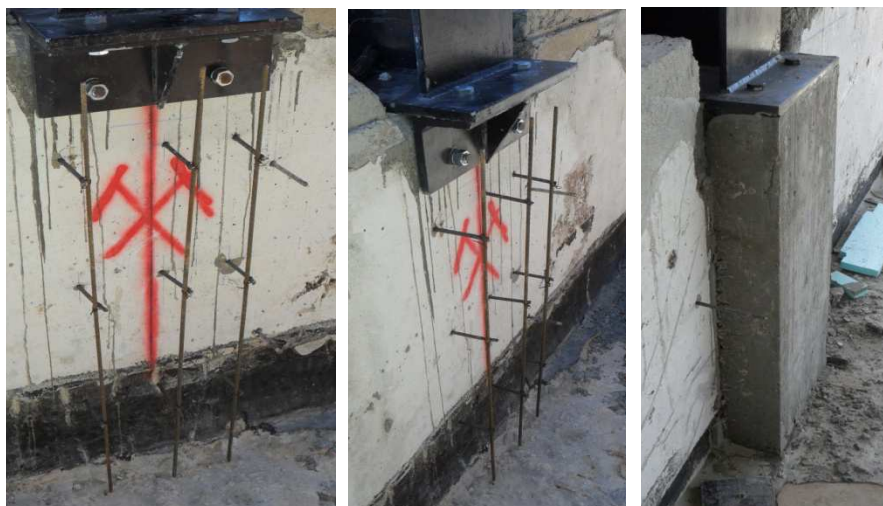
Figura 3.86 - Reforço do apoio dos pilares metálicos com a construção de um " pilar" em betão armado

Para melhorar mais o apoio dos pilares metálicos na zona onde foi colocado o apoio metálico adicional, sob esse apoio foram colocados varões de aço que foram depois betonados, criando assim um género de pilar nessa zona (Figura 3.86).

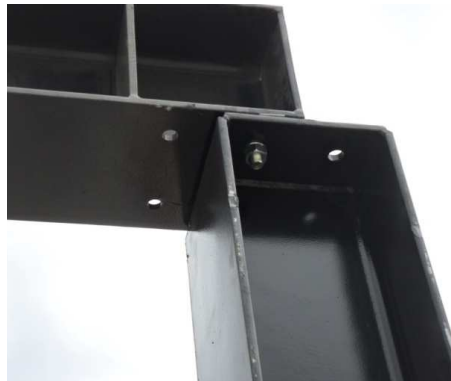
Figura 3.88 - Desvio da viga relativamente ao pilar

À semelhança do que sucedeu para os apoios dos pilares, tentou-se encontrar uma solução que não condicionasse o andamento dos trabalhos e que permitisse o aproveitamento dos elementos metálicos já fabricados. Constatou-se que a distância entre os furos através dos quais seria feita a fixação dos pilares às vigas era precisamente metade da medida em falta nas vigas metálicas, o que permitia desviar a viga para o lado em que o seu comprimento era insuficiente e fazer a sua fixação aos pilares através de um parafuso (e não dois como estava previsto) (Figura 3.87 b) e Figura 3.88). Para melhor esta ligação, conferindo-lhe as características que

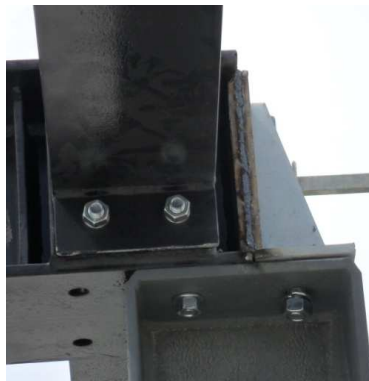
Figura 3.89 - Acessório para melhorar a ligação da viga ao pilar

estavam previstas, foi criado um acessório metálico para efectuar o seu reforço. Este elemento foi fixo ao pilar através do furo que se encontrava livre (onde estava previsto ligar a viga) e à viga através de soldadura (Figura 3.87 c) e Figura 3.89).

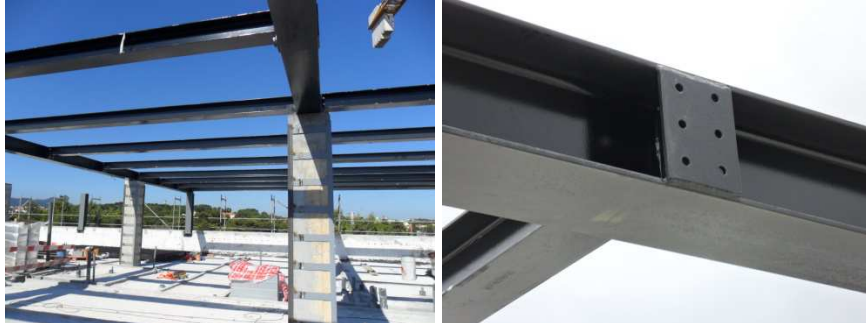
Figura 3.90 - Montagem das vigas metálicas secundárias

Após a colocação dos pilares metálicos e vigas principais, foram montadas as vigas secundárias. Para facilitar a sua montagem, nas vigas principais foram soldadas, ainda em fábrica, chapas com a furação coincidente com a das vigas secundárias (Figura 3.90), apenas sendo necessário em obra a colocação e aperto dos parafusos.

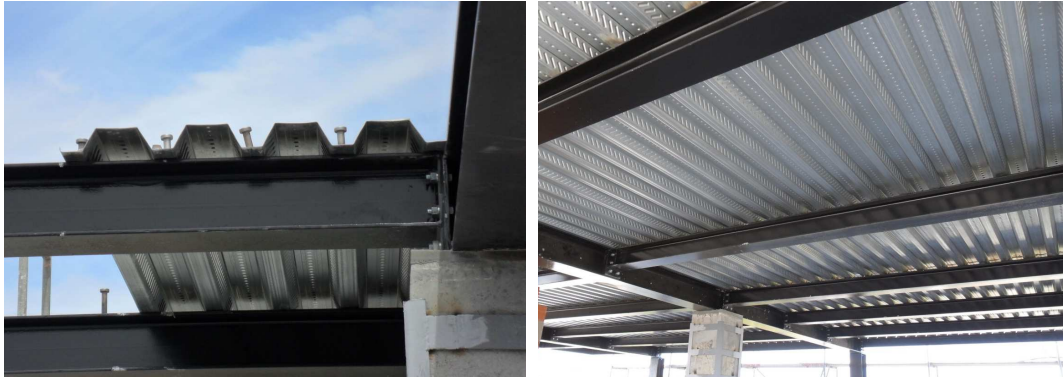
Figura 3.92 - Montagem da chapa colaborante

Começou-se por colocar a chapa colaborante sobre os perfis metálicos (Figura 3.92). Foi aplicada a chapa colaborante “ modelo PC 65” com 1,2 mm de espessura (Ficha Técnica no Anexo F). A utilização da chapa colaborante apresenta várias vantagens, pois dispensa o uso de cofragem para a execução da laje, a própria chapa tem funções estruturais funcionando como armadura inferior da laje, a sua geometria trapezoidal reduz a quantidade de betão na laje, tornando-a mais leve e a sua colocação apresenta um rendimento bastante elevado, traduzindo-se numa maior velocidade de execução da laje (comparativamente às soluções em betão armado).

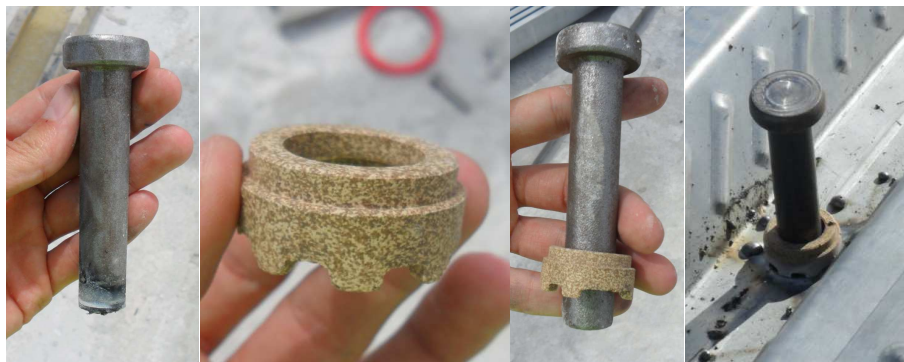
Figura 3.93 - Conectores metálicos

Para assegurar uma correcta ligação entre o betão e a chapa, e ainda destes à estrutura metálica, foram colocados conectores metálicos. Foram utilizados os conectores “HB” (Ficha Técnica no Anexo G). Estes conectores foram fixados por soldadura, mais concretamente através de soldadura por arco eléctrico com coroa cerâmica, tendo sido utilizado equipamento próprio para esse efeito. O equipamento é ligado numa extremidade à estrutura metálica e na outra ao conector de modo a criar um circuito através do qual passa a corrente eléctrica, formando assim o arco eléctrico. O arco eléctrico vai aquecer o conector metálico até ao seu ponto de fusão, de modo a concentrar e direccionar o calor gerado. Foram colocadas coroas cerâmicas na base do conector que fizeram com que apenas essa zona se fundisse (Figura 3.93). O calor gerado também fundiu a chapa colaborante e a face do perfil metálico (devido ao direccionamento do calor efectuado pela coroa cerâmica). Assim que se dá a fusão do conector o equipamento empurra-o contra o perfil metálico interrompendo assim o fluxo de corrente eléctrica, o que conseqüentemente desliga o equipamento. Assim que termina o efeito do arco eléctrico o metal em fusão solidifica instantaneamente, consolidando a ligação entre o conector, a chapa e o perfil metálico.

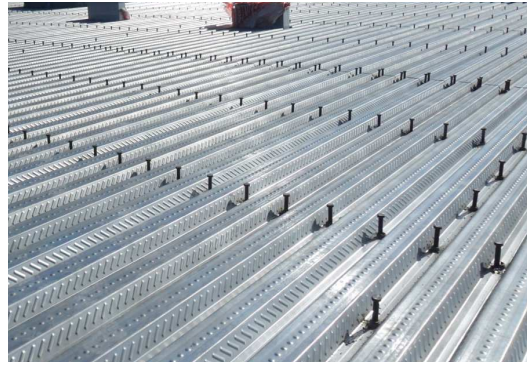
Figura 3.94 - Conectores metálicos aplicados

Para assegurar uma correcta fixação entre a estrutura metálica e o betão foram colocados conectores metálicos em todos os canais da chapa que se encontravam sobre os perfis metálicos (Figura 3.94).

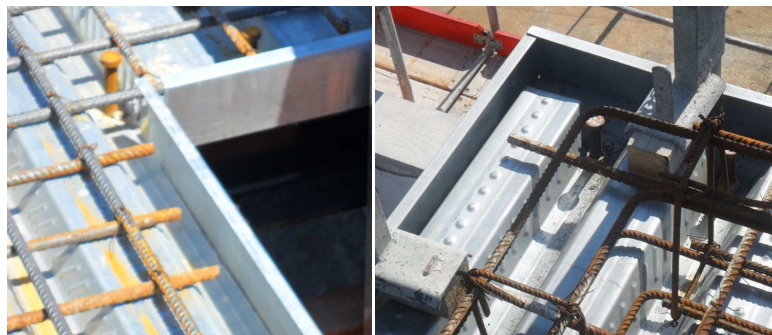
Figura 3.96 - Remates laterais da laje em chapa metálica

Para garantir a resistência do betão à fissuração, aos esforços existentes sobre as vigas metálicas (momentos flectores negativos) e ainda para distribuir possíveis cargas concentradas (como por exemplo dos aparelhos de AVAC) foi colocada na camada de betão uma armadura de distribuição (Figura 3.95). De modo a uniformizar as dimensões da laje e a evitar desperdícios de betão, antes da betonagem foram colocados remates laterais em chapa metálica nas faces laterais da laje (Figura 3.96), desempenhando estes remates a função de cofragem.

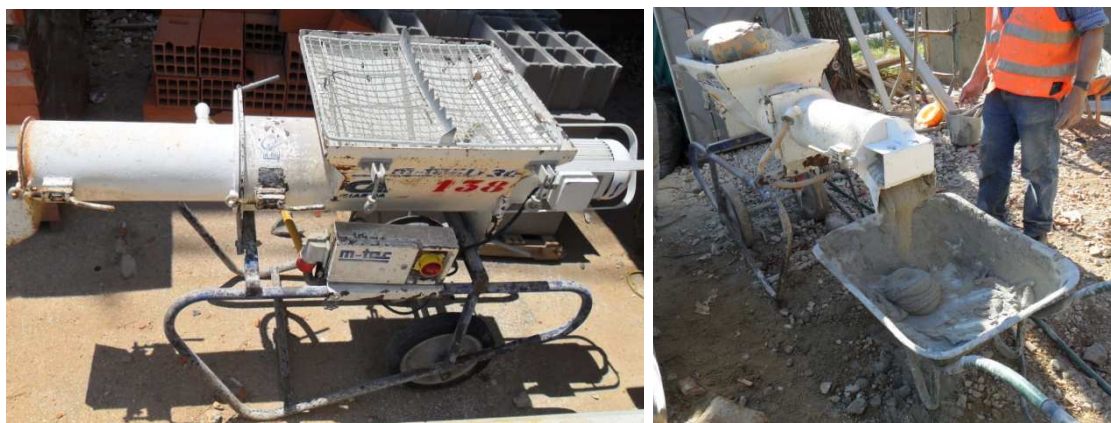
Figura 3.99 – Equipamento de amassadura das argamassas de reboco

Para realizar as amassaduras desta argamassa, foi utilizado um misturador contínuo (Figura 3.99). A este equipamento foi ligada uma mangueira com água, sendo a dosagem de água utilizada na amassadura regulada no próprio equipamento, o que proporciona uma mistura homogénea e com uma reduzida variação das características da argamassa de amassadura para amassadura. A argamassa seca é colocada num depósito no topo do equipamento, sendo gasta à medida que é necessário, para fabricar a quantidade de amassadura desejada, minimizando assim os desperdícios. Este equipamento devido às suas reduzidas dimensões também possibilitou a sua colocação no piso onde estivessem a ser executados os rebocos, aumentando a produtividade da actividade e não ocupando a grua com o transporte de argamassas desde o solo até ao piso em questão.

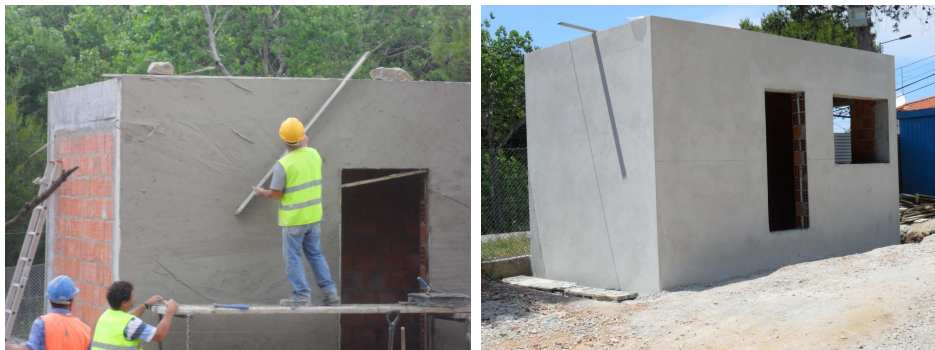
Figura 3.100 - Reboco da portaria

Para a execução dos rebocos da portaria, como as paredes tinham uma dimensão reduzida, foram colocadas réguas metálicas nos seus extremos e nas aberturas (porta e janela) sendo o reboco por aí alinhado através da passagem de uma régua metálica (Figura 3.100), técnica vulgarmente conhecida por “sarrafar o reboco”.

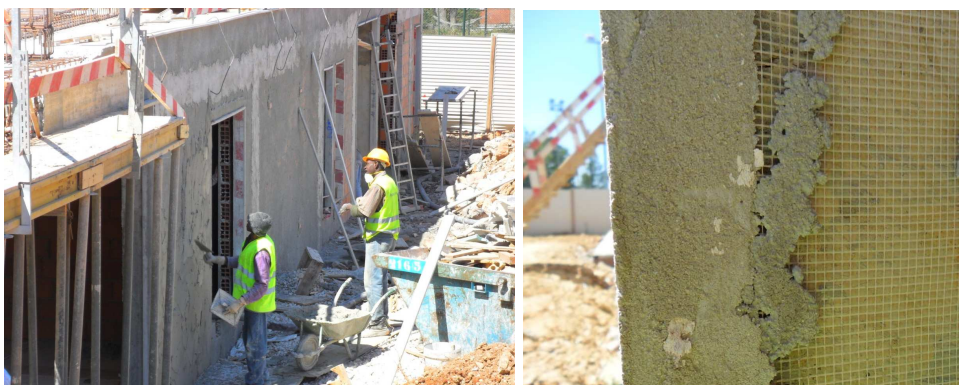
Figura 3.101 - Reboco da zona técnica

No caso das paredes da zona técnica, a sua dimensão era mais elevada comparativamente às paredes da portaria, o que não permitiu que estas paredes pudessem ser sarrafadas apenas com a colocação de réguas nos seus extremos e nas aberturas. Para garantir um correcto alinhamento nestes rebocos, foram executados pontos intermédios com argamassa e fragmentos de tijolo ao longo da parede, permitindo que o reboco ficasse correctamente alinhado. Nas zonas de transição das alvenarias para os elementos estruturais, foi colocada rede de fibra de vidro (Figura 3.101), para impedir o aparecimento de fissuras nessa interface, devido a dilatações ou a assentamentos e deformações da estrutura ao longo do tempo.

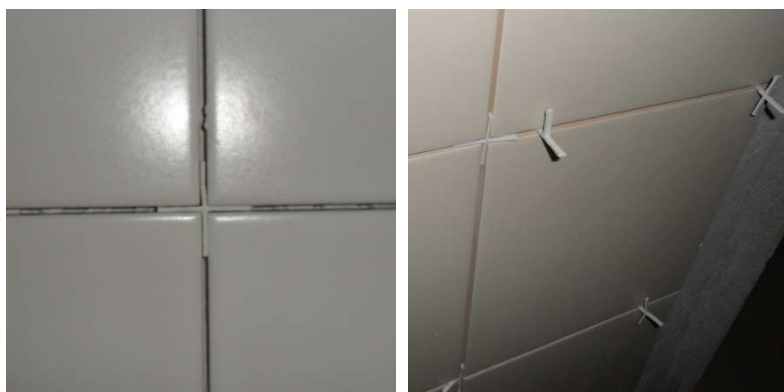
Figura 3.103 - Aplicação dos cerâmicos

Para a colagem dos azulejos foi utilizada a pasta adesiva “Weber.Fix Premium” [32]. Trata-se de uma pasta adesiva com um elevado grau de impermeabilidade para a colagem de peças cerâmicas em paredes interiores, e que também permite a colagem sobre paredes de placas de gesso cartonado. Esta pasta foi directamente aplicada sobre os rebocos das I.S. com o auxílio de uma talocha dentada. As peças cerâmicas foram depois aplicadas contra a cola, exercendo uma pressão forte de modo a esmagar os cordões de cola deixados pela passagem da talocha, batendo-se de seguida nas peças com o auxílio de um maço de borracha. Para assegurar um espaçamento uniforme das juntas entre os azulejos, foram utilizadas cruzetas distanciadoras (Figura 3.103), com uma espessura de 2 mm.

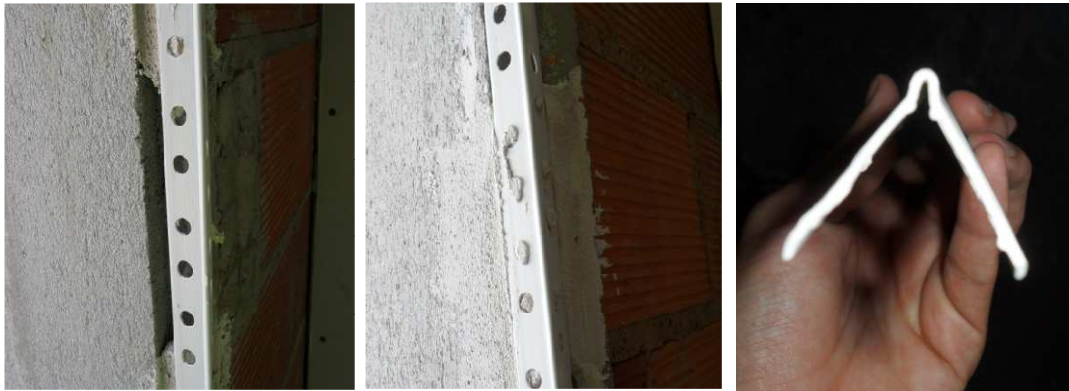
Figura 3.104 - Aplicação de baguetes para estuque

Antes de se proceder à aplicação do estuque foi efectuada a preparação das paredes onde este seria aplicado. Nas zonas dos vãos (portas e janelas) foram colocadas baguetes em PVC (Figura 3.104), nas arestas interiores que as paredes faziam com as aberturas, correctamente apuradas e alinhadas, para a posterior aplicação do estuque. A aplicação das baguetes também

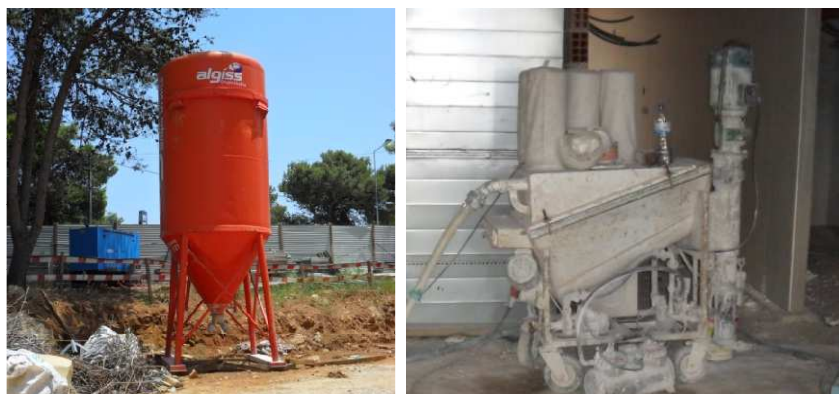
Figura 3.105 - Silo de armazenamento do gesso e máquina de projectar

O gesso de base foi armazenado em obra num silo (Figura 3.105), sendo transportado até ao equipamento de projecção através de mangueiras com o auxílio de um compressor.

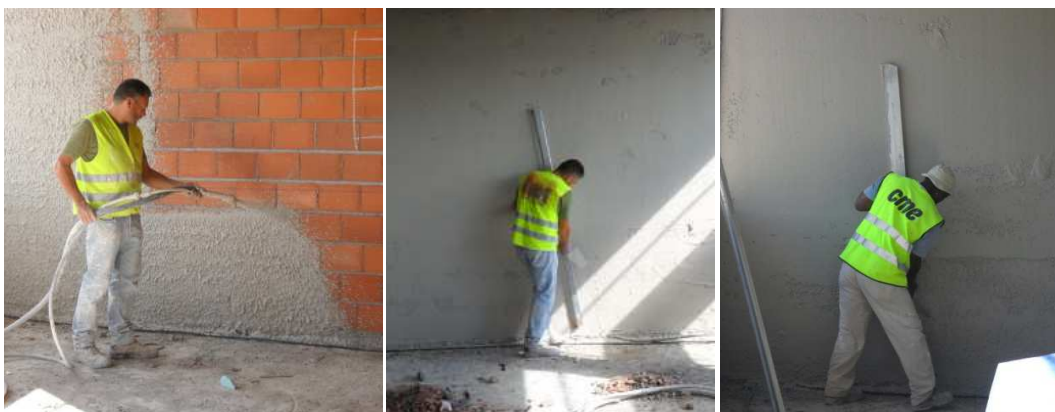
Figura 3.106 - Projecção e regularização do gesso

Quanto ao seu modo de aplicação, o gesso de base foi projectado sobre as paredes de forma a tentar criar uma camada contínua e o mais regular possível. Assim que foi projectada uma camada de gesso em toda a parede, passou-se uma régua de alumínio sobre a camada de gesso regularizando-a (Figura 3.106).

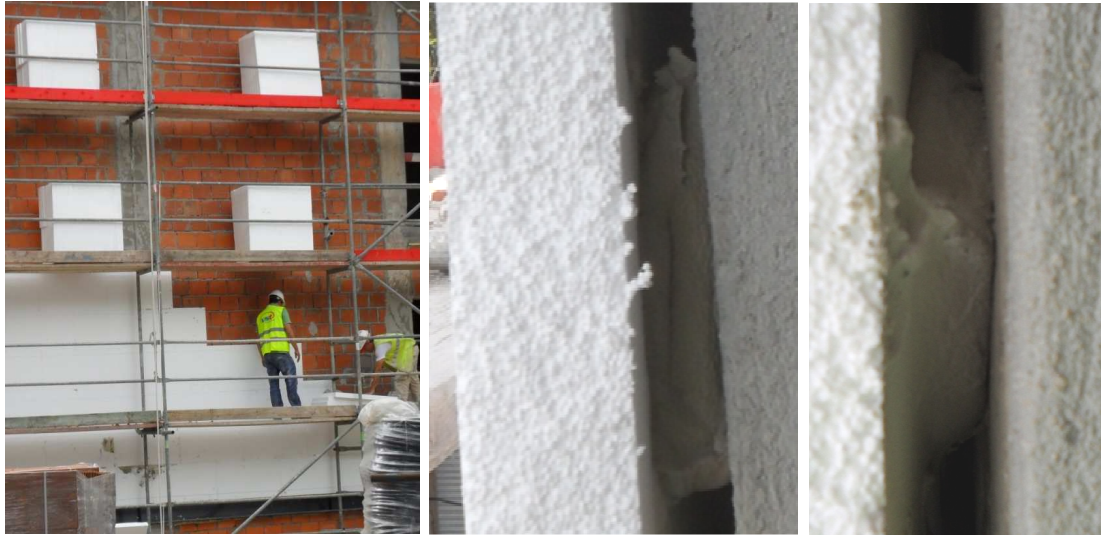
Princol 100

Tendo o auxílio das linhas, procedeu-se à colagem das placas. A colagem foi realizada com argamassa “Princol 100”, tendo sido colocados cerca de 4 a 5 pontos de argamassa em cada placa, sendo esta depois colocada contra a parede, exercendo pressão para que a argamassa se espalhasse entre a placa e a parede, realizando assim a colagem (Figura 3.109). Quanto às espessuras de isolamento, foram utilizadas placas de EPS com 6 cm de espessura na fachada e 3 cm nas zonas interiores dos vãos (peitoris, ombreiras e padieira).

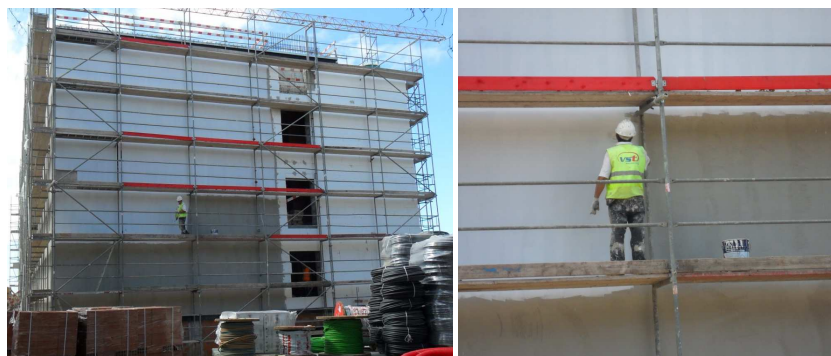
Figura 3.112 – Aplicação da pintura de impermeabilização

Após ter decorrido um período mínimo de três dias (aconselhado pelo fabricante), foi aplicada uma pintura com rolo, com a tinta “Novatex AC” (Figura 3.112). Esta pintura tinha como intuito melhorar a impermeabilização da parede e ainda servir de primário para o acabamento final. Por último, com auxílio de uma talocha foram aplicadas duas camadas do revestimento de acabamento “Cin Eralit”.
