**INSTITUTO SUPERIOR DE ENGENHARIA DE
LISBOA**
Área Departamental de Engenharia Civil

Inspeção e Medidas de Consolidação e Estabilização Pós-Sismo

Trabalho de Dissertação de natureza científica para
obtenção do grau de Mestre
em Engenharia Civil

Maio 2017

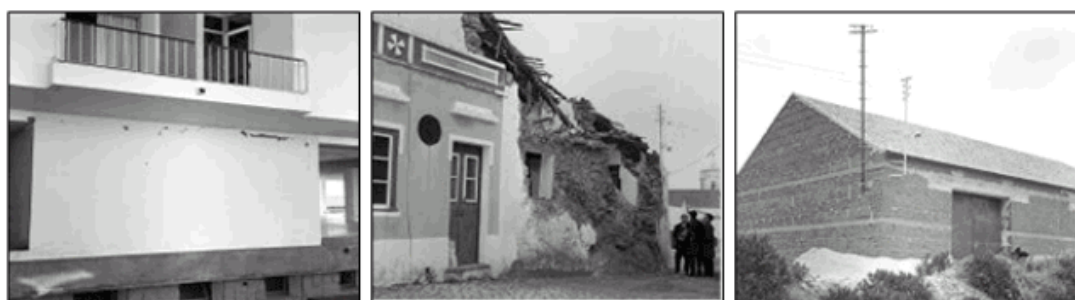
Figura 2.1- Danos em edifícios afetados pelo sismo de 1969 (Marecos & Castanheta, 1970).

Na **Figura 2.1** apresentam-se fotografias de danos causados pelo sismo de 28 de Fevereiro de 1969.

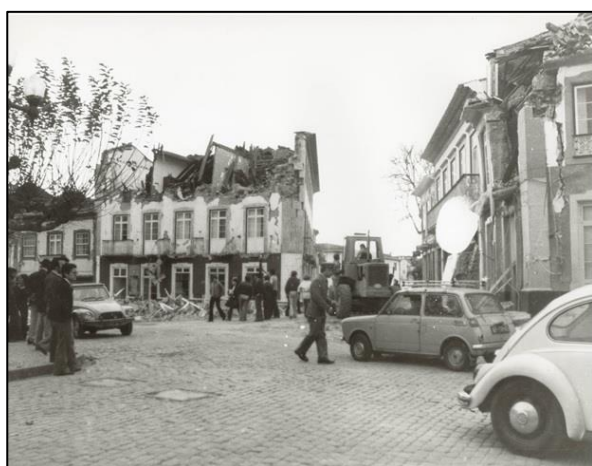
Figura 2.2- Alto das Covas, 1980 (Silva, 1980).

A tipologia comum das paredes resistentes nos edifícios antigos, na Ilha Terceira, era em alvenaria de pedra irregular de basalto ou traquito, sem contraventamento transversal ou longitudinal, ligadas por argamassas muito pobres em terra, por vezes em argila e raramente com cal. Duma forma geral, somente as ombreiras, peitoris, padieiras, pilastras, socos e cornijas é que eram executados em pedra de cantaria (Durão, 1985).

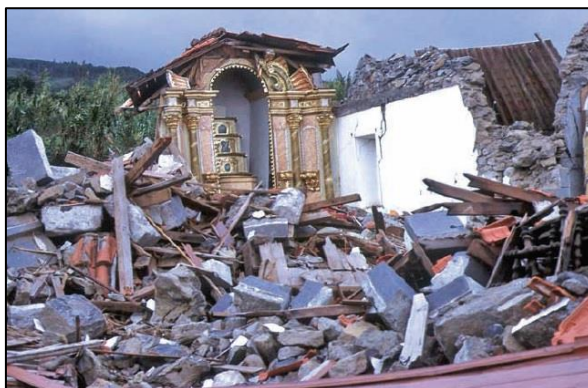
Figura 2.4- Destruição total da igreja do Salão durante o sismo de 1998 (Madeira & Silveira, 2007).

A igreja do Salão (**Figura 2.4**) foi completamente arrasada. As igrejas que não ruíram totalmente apresentavam-se praticamente irrecuperáveis ou de recuperação complexa. As igrejas construídas nas décadas de 50 e 60 resistiram melhor ao sismo (Madeira & Silveira, 2007).

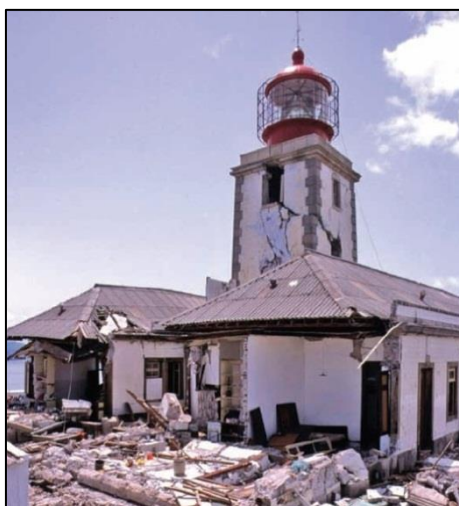
Figura 2.5- Danos causados no Farol da Ribeirinha (Madeira & Silveira, 2007).

O farol da Ribeirinha ficou intensamente danificado (**Figura 2.5**) esta construção datada do período de 1935-40, não apresentava ainda estrutura anti-sísmica.

As paredes exteriores, com 50 cm de espessura e construídas em pedra aparelhada com argamassa de cal, tombaram para fora e a torre do farol sofreu fracturação a cerca de meia altura ao longo da qual sofreu uma rotação de 15 a 20 cm no sentido direto (Madeira & Silveira, 2007).

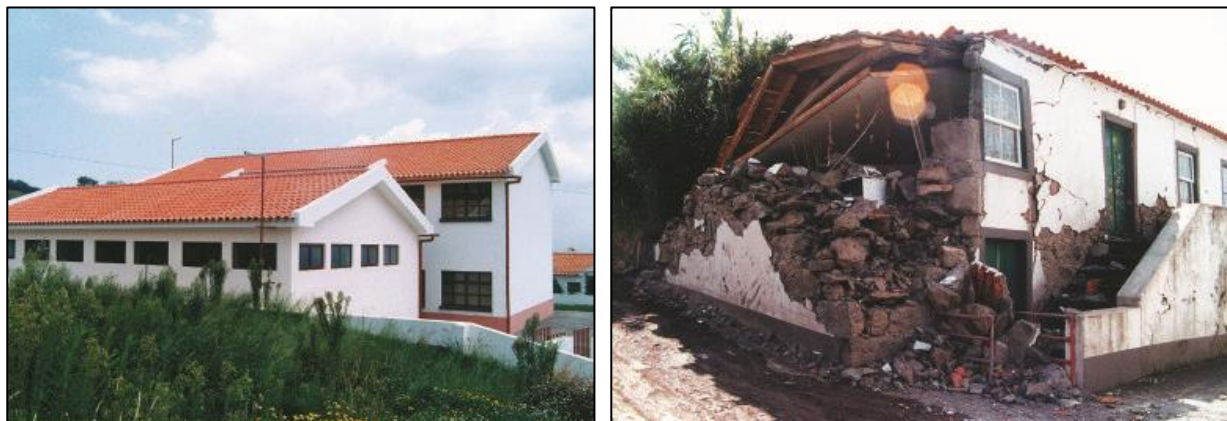
Figura 2.6- Comparação entre a construção recente e construção antiga, Sismo do Faial, 1998 (Lopes M. , 2004).

Grande parte da destruição registada em sismos de magnitude intermédia como o de 1998 deveu-se à má qualidade da construção tradicional, sem qualquer capacidade de resistência às solicitações sísmicas (Madeira & Silveira, 2007).

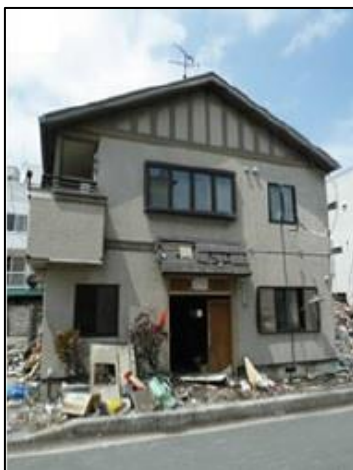
Figura 2.7- Danos em edifício com estrutura de madeira, *Kamaishi* 2011 (Fraser, et al., 2012).

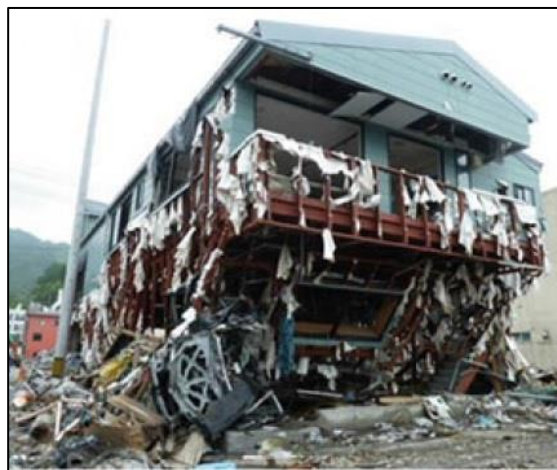
Figura 2.8- Danos em edifício com estrutura metálica, *Kamaishi* 2011 (Fraser, et al., 2012).

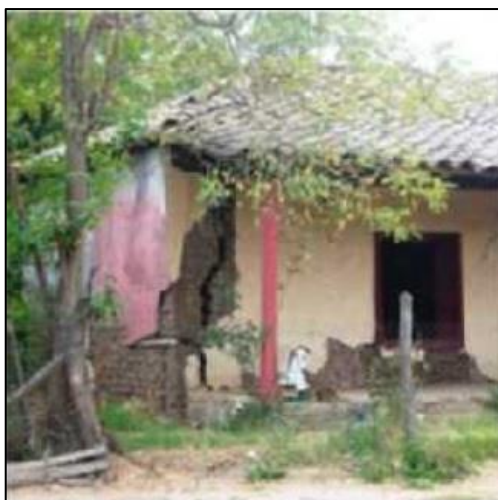
Figura 2.9- Fissuras verticais nos cantos (Astroza, Ruiz, & Astroza, 2012).

Os danos mais típicos neste tipo de construção são fissuras verticais nos cantos das paredes (**Figura 2.9**) ou colapsos para fora do plano (**Figura 2.10**).

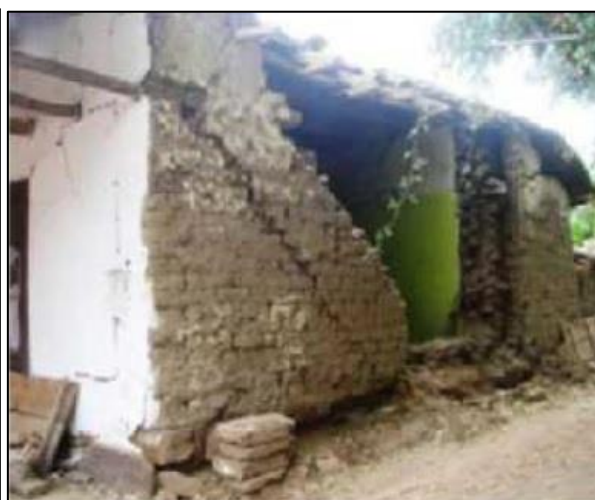
Figura 2.10- Colapso através do mecanismo de falha fora do plano (Astroza, Ruiz, & Astroza, 2012).

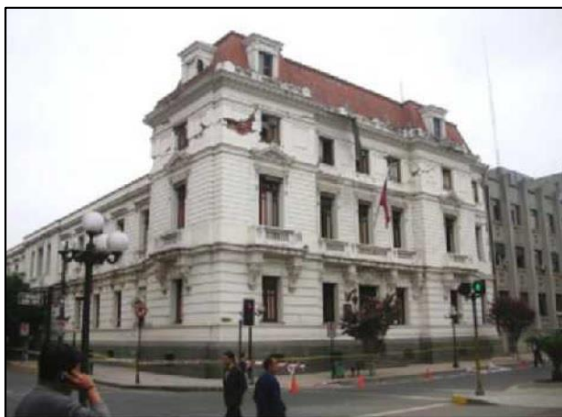
Figura 2.11- Edifícios de alvenaria não reforçada, edifício da Administração de Talca (Astroza, Ruiz, & Astroza, 2012).

Os edifícios baixos de alvenaria não reforçada foram na sua maioria construídos na década de 1920, com tijolos de barro queimado com argamassa de cimento e areia. (Astroza, Ruiz, & Astroza, 2012). Os danos sofridos neste tipo de construções são semelhantes aos das casas de adobe, devido à falta de reforço nos cantos das paredes e nas próprias paredes, bem como à deficiente ligação entre paredes e pisos (Astroza, Ruiz, & Astroza, 2012).

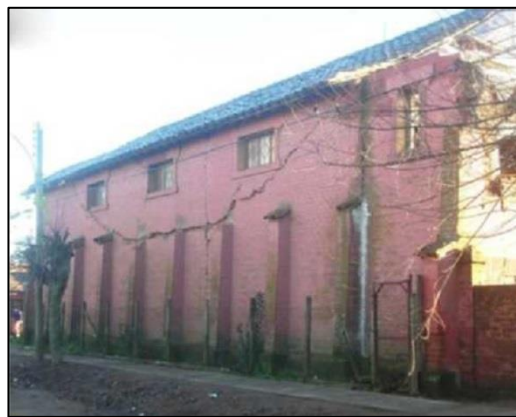
Figura 2.12- Danos típicos de edifícios de alvenaria não reforçada, em Putuchurch (Astroza, Ruiz, & Astroza, 2012).

Estas condições podem explicar a separação vertical das paredes de intersecção, das fissuras no plano diagonal de corte, do colapso das paredes para fora do plano, das fissuras provocadas por flexão junto aos parapeitos e nas empenas das paredes e a perda de segmentos de parede devido à intersecção de fendas diagonais. Os danos para fora do plano são bastante comuns, especialmente em edifícios históricos altos, como igrejas e em elementos superiores de edifícios.

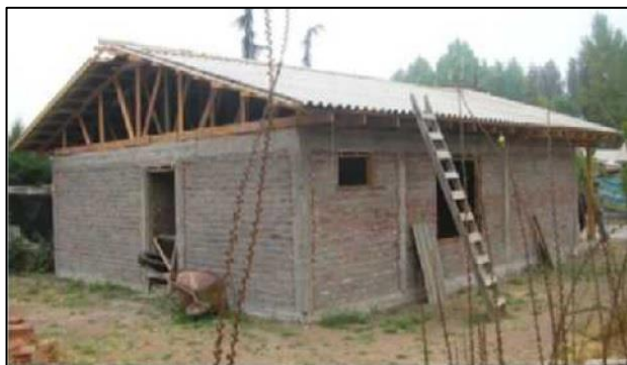
Figura 2.13- Detalhe de ligações entre as paredes e pilares (Astroza, Ruiz, & Astroza, 2012).

As paredes são construídas com vários tipos de unidades de alvenaria, entre elas unidades artesanais de barro sólido e tijolos ocos furados feitos mecanicamente, e com argamassa de cimento e ou areia. Os pilares em betão armado são normalmente colocados nos cruzamentos das paredes e, em muitos casos, os pilares de betão armado não permitem aberturas (Figura 2.13 e Figura 2.14, Edifícios em alvenaria confinada) O espaçamento entre pilares é entre 3 m - 3,5 m (Astroza, Ruiz, & Astroza, 2012).

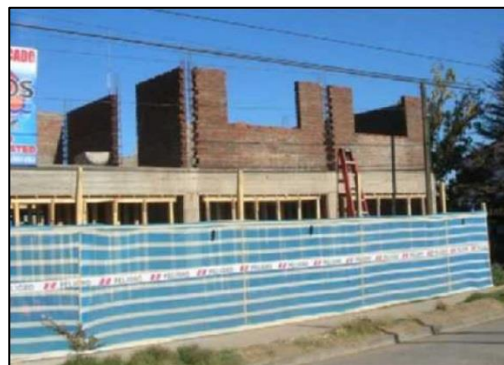
Figura 2.14- Detalhe de ligações entre as paredes e pilares (Astroza, Ruiz, & Astroza, 2012).

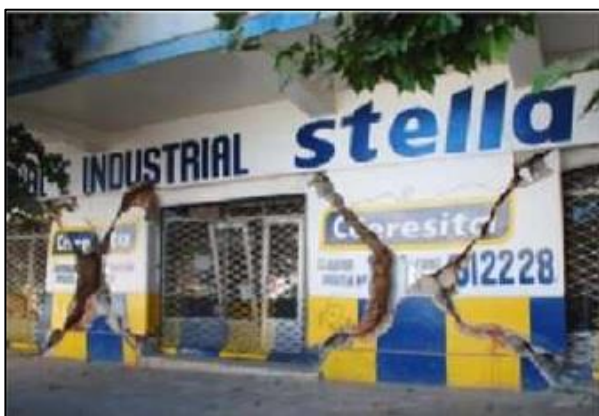
Figura 2.15- Danos no plano de corte de paredes (Astroza, Ruiz, & Astroza, 2012).

As construções unifamiliares de alvenaria confinada, de pequena altura, demonstraram bom desempenho, não tendo a grande maioria dos prédios sofrido qualquer dano. O padrão de danos mais comuns observados foram fissuras em paredes de alvenaria no plano de corte (Figura 2.15 – Construção em alvenaria confinada) e danos nos membros de confinamento de betão armado, essencialmente em pilares de betão armado (Figura 2.16 – Construção em alvenaria confinada) (Astroza, Ruiz, & Astroza, 2012).

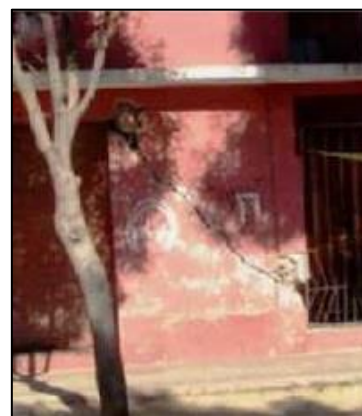
Figura 2.16- Danos em pilares de betão armado (Astroza, Ruiz, & Astroza, 2012).

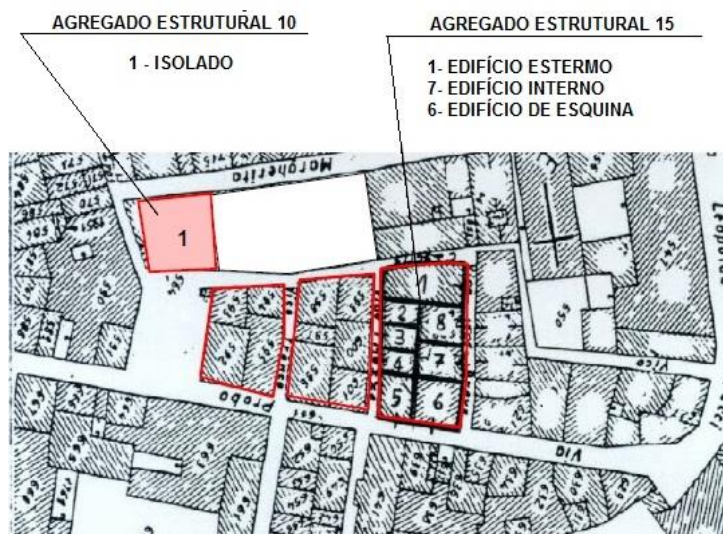
Figura 4.1- Exemplo de identificação de agregados e edifícios numa folha de cadastro (Baggio, et al., 2007).

No caso de edifícios agregados é necessário identificar individualmente os elementos que o compõem na cartografia local. Desta forma os edifícios serão entendidos como um conjunto não homogêneo em termos de elementos estruturais, em contato ou ligados de uma forma mais ou menos eficaz, que podem interagir em caso de sismo ou em caso de qualquer ação dinâmica. Um agregado de construções pode ser constituído por um único edifício (como é frequentemente o caso de edifícios de betão armado) ou por mais edifícios ligados entre si, geralmente com diferentes características estruturais. A presença de uma junta sísmica indica a presença de dois edifícios separados estruturalmente. Sempre que não seja possível a identificação *a priori* da presença ou da posição de uma junta sísmica, pode considerar-se o todo como um único edifício ou bloco, e eventualmente fazer algumas modificações durante a inspeção. Os agregados de construção devem ser numerados sobre os mapas fornecidos pela entidade responsável, por meio de um código inequívoco. Este código quando atribuído por um único inspetor para todo o município, terá cinco dígitos de acordo com uma única numeração progressiva (possíveis modificações no campo devem ser comunicadas diretamente ao coordenador). Se, por outro lado, o código é atribuído por uma equipa de inspetores, a opção deve ter cinco dígitos, sendo que os três primeiros dígitos devem coincidir com o código de identificação da equipa, e os dois últimos devem seguir a sequência progressiva de numeração atribuída pela equipa de inspetores. Um exemplo de identificação e numeração dos agregados de construções e edifícios é representado na [Figura 4.1](#) e na tabela do [Anexo B 2](#).

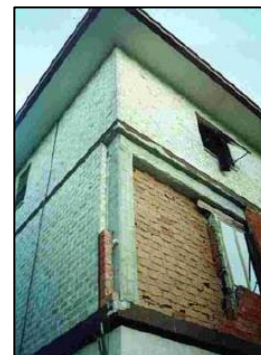
- Painéis de enchimento em balanço para o exterior em relação à estrutura;
- Painéis de enchimento externos com aberturas muito assimétricas, por exemplo, com grandes aberturas no lado da rua e quase nenhuma abertura nos outros lados. Esta assimetria pode significar uma modificação da posição do centro de rigidez das estruturas que resistem às ações sísmicas nos diferentes pisos. Pode, dessa forma, resultar num aumento de excentricidade em relação ao centro de massa, induzindo efeitos de torção;
- Presença de pilares curtos, devido à presença de painéis de enchimento mais curtos do que a altura dos pórticos, por exemplo, devido à presença de janelas contínuas, ou devido a configurações estruturais irregulares tais como fundações em diferentes níveis, pisos em diferentes níveis, etc.

Figura 4.9- Distribuição de painéis de enchimento (Baggio, et al., 2007).

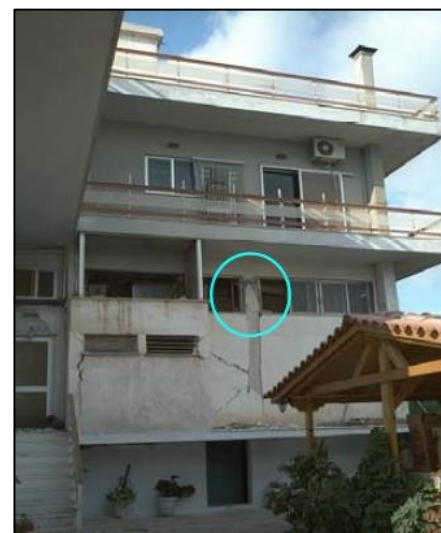
Figura 4.10 – Presença de pilar curto (Baggio, et al., 2007).

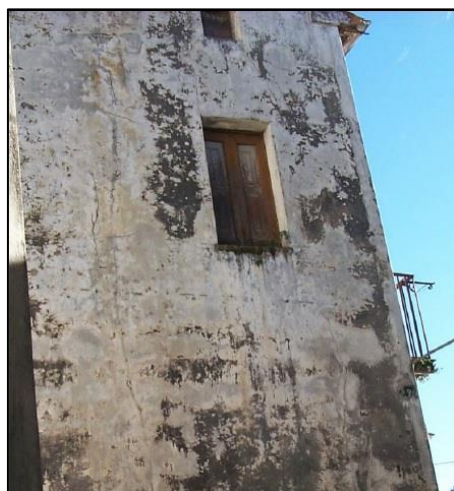
Figura 4.12- Fendas verticais do tipo 1 e do tipo 6. Grau de dano: D1. (Tortora, CS, 1998).

As pequenas fendas de flexão na parte superior ou na base dos nembos de alvenaria (tipo 5 \leq 1 mm) e nos cantos de aberturas ou nos lintéis das portas e janelas (tipo 1 \leq 1 mm, **Figura 4.12**- Fendas verticais no lintel entre as duas aberturas (tipo 1) e ao longo da parede transversal à esquerda (tipo 6). Grau de dano: D1.) o primeiro tipo pode ser um sintoma de um temporária e ligeira ultrapassagem da resistência à tração da alvenaria nas áreas de maior tensão. O aparecimento destas fissuras é muitas vezes devido à concentração de tensões nos cantos das aberturas.

Fissuras devidas à separação das paredes, nas intersecções de paredes (tipo 6 - não extensas e tipo 7 – extensas com largura menor do que 1 mm, Figura 4.12).

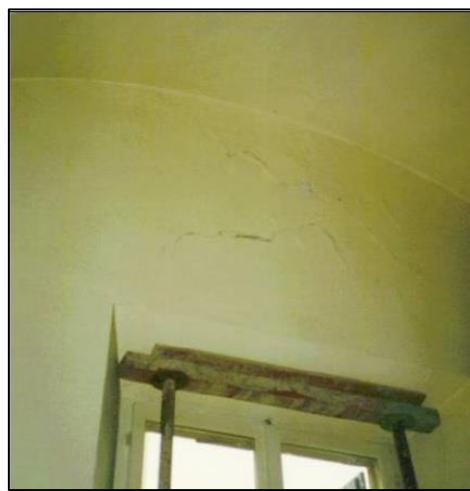
Figura 4.13- Fissuras verticais do tipo 1 e do tipo 2. Grau de dano: D1. (Correggio, RE, 1996).

As pequenas fissuras nos lintéis podem também ser causadas pelo comportamento do arco e por se ter excedido a resistência à tração na parede sob o arco (**Figura 4.13**- Fissuras verticais (tipo 1) e diagonais (tipo 2) num lintel de abertura. Foram colocados escoramentos. Grau de dano: D1).

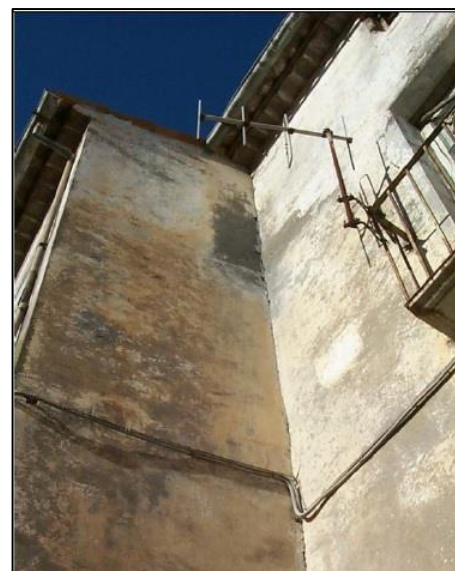
Figura 4.14- Fendas verticais ao longo de duas paredes ortogonais (tipo 6). Grau de danos: D1 (Tortora CS, 1998).

Este tipo de fissuras indica perda de ligação entre paredes ortogonais, especialmente as mais extensas (Figura

4.14- Fendas verticais ao longo de duas paredes ortogonais

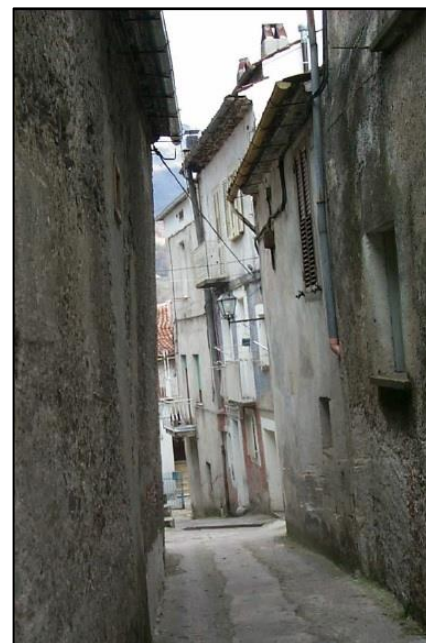
Figura 4.15- Desaprumo pré-existente. Grau de danos pré-existent do edifício: D1 (Baggio, et al., 2007).

Os edifícios antigos que estejam visivelmente desaprumados mas demonstrem estarem estabilizados e o dano não seja reativado pelo sismo (**Figura 4.15** - Desaprumo pré-existente em edifício na zona histórica. Grau de danos pré-existentes do edifício: D1), o desaprumo poderá não ser considerado influente para a segurança, uma vez que os edifícios encontram-se globalmente em equilíbrio estático consolidado.

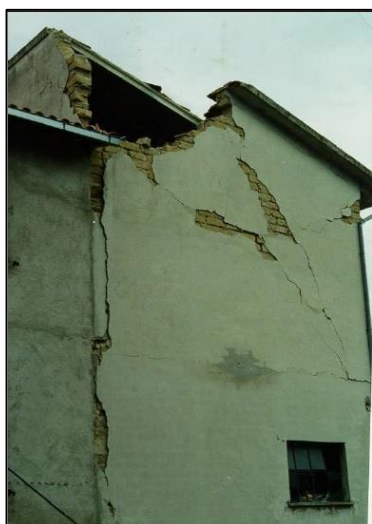
Figura 4.16- Fendas verticais do tipo 7; Fendas diagonais e horizontais do tipo 3 e tipo 11 (Busche, PG, 1998).

As fendas horizontais (tipo 11) na ligação entre as paredes e os pavimentos, com deslocamentos muito limitados (cerca de 1 mm) indicam o início de deslizamento na interface entre a alvenaria e o piso ou o teto (Figura 4.16- Fendas verticais e separação do edifício adjacente (tipo 7); Fendas diagonais e horizontais (tipo 3) ao nível do piso (tipo 11); Colapso parcial da cobertura e das paredes que suportavam a cobertura. Grau de dano: D2-D3 das estruturais verticais dos pisos inferiores; D4-D5 dos pisos superiores e cobertura, só visível ao nível do piso. Figura 4.17- Fendas generalizadas verticais (tipo 1) e diagonais (tipo 3); Grande parte de fissuras horizontais ao nível do sótão. Grau de danos das paredes: D3 associado a toda a parede, ao nível do sótão).

Fendas do tipo **11** com deslocamentos de alguns milímetros indicam um deslizamento mais ou menos grave entre o piso e a zona por baixo da alvenaria (neste grau de danos, o dano é intermediário do início do deslizamento, apenas visível na **Figura 4.16** e **Figura 4.17** e deslocamento evidente na **Figura 4.25-** Deslizamento severo ao nível das vigas de ligação do sótão, devido ao impulso da cobertura de betão armado (tipo 12; Está presente na parede exterior paralelamente oposta uma mesma fenda simétrica); Fenda no canto (tipo 9). Grau de dano: D4-D5). Muitas vezes

Este grau de danos inclui também os colapsos parciais de pisos, telhados e/ou abóbadas, tais como os relatados nas **Figura 4.16**, **Figura 4.34-** Colapso parcial das paredes de alvenaria e cobertura. Grau de dano das paredes e da cobertura: D4-D5 e **Figura 4.35-** Colapso parcial de

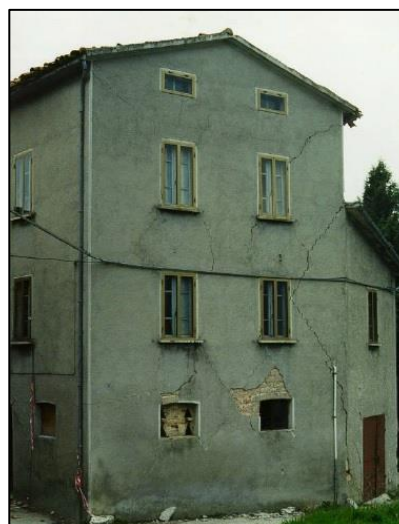
Figura 4.17- Fendas generalizadas do tipo 1 e do tipo 3 (Busche, PG, 1998).

As fendas de flexão na base ou no topo de pilares de alvenaria e nos lintéis de portas e janelas (tipo **1** e **5**), com aberturas entre 1 a 1,5 cm, podem indicar uma separação significativa entre os pilares e os lintéis das vigas (**Figura 4.17**). Principalmente para as fendas do tipo **5**, se a extensão da fenda for relevante, é razoável presumir que em caso de réplicas o edifício possa alcançar um grau de dano maior. Para fendas do tipo **1**, quando o dano é localizado e podem ser aplicados escoramentos na abertura, o risco estrutural pode ser considerado baixo após medidas de intervenção.

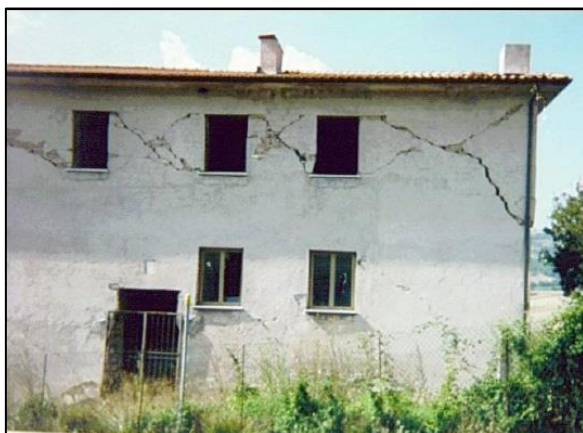
Figura 4.18- Fendas diagonais nos pilares do tipo 3, ligadas com as fissuras do tipo 1; Grau de dano: D4 (Baggio, et al., 2007).

Fissuras de corte diagonais em pilares de alvenaria ou nas alas frontais de vigas (tipo **2** e **3** > 2 mm, até 1 cm) são devidas geralmente à ativação de um mecanismo de resistência ao corte que produzem deslocamentos visíveis (**Figura 4.18**- Fendas diagonais nos pilares do segundo piso do edifício (tipo 3), ligadas com as fissuras horizontais (tipo 1); Pode ser notada à direita uma grande fenda na alvenaria, com mais de 10 cm. Grau de dano: D4 e **Figura 4.19**- Fendas diagonais (tipo 3) em pilar de alvenaria, com deslocamento da base. Grau de dano: D3, não muito longe de D4.).

Na parte direita da **Figura 4.18**, as fissuras de corte no canto não estão longe do colapso parcial.

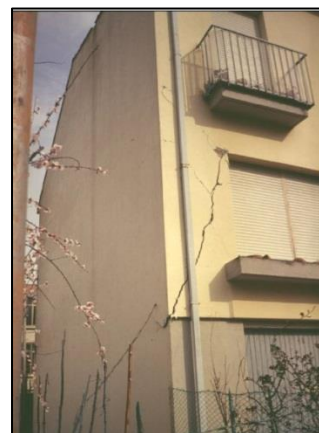
Figura 4.19- Fendas diagonais do tipo 3. Grau de dano: D3, não muito longe de D4. (Fabriano, 1997).

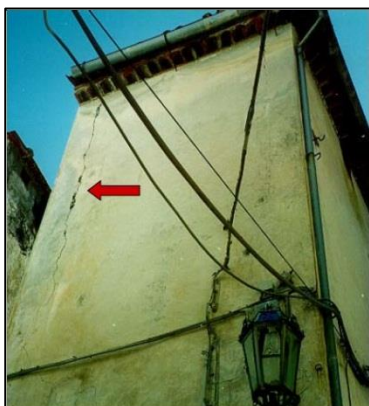
Figura 4.20- Fenda vertical do tipo 7. Grau de dano: D2-D3 (Tortora, CS, 1998).

Fendas verticais em cantos de paredes, da ordem de 2-5 mm quando atravessam de um lado ao outro (tipo **7**, **Figura 4.20-** Fenda vertical com separação das paredes ortogonais (tipo 7). Grau de dano: D2-D3, **Figura 4.21-** Fendas interiores com separação das paredes ortogonais nos cantos (tipo 7). Grau de dano: D2-D3 e **Figura 4.22-** Fendas verticais com separação das paredes ortogonais (tipo 7). Grau de danos: D3 não muito longe de D4.) ou ligeiramente maiores e não atravessam de um lado ao outro (tipo **6**), provam que o modo de rotura caracterizado por perda de conexão entre as paredes ortogonais foi claramente ativado e que o regime estático original da construção certamente mudou.

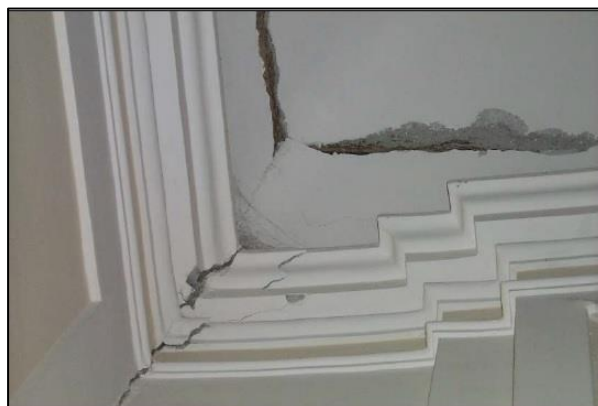
Figura 4.21- Fendas interiores do tipo 7. Grau de dano: D2-D3 (Tortora, CS, 1998).

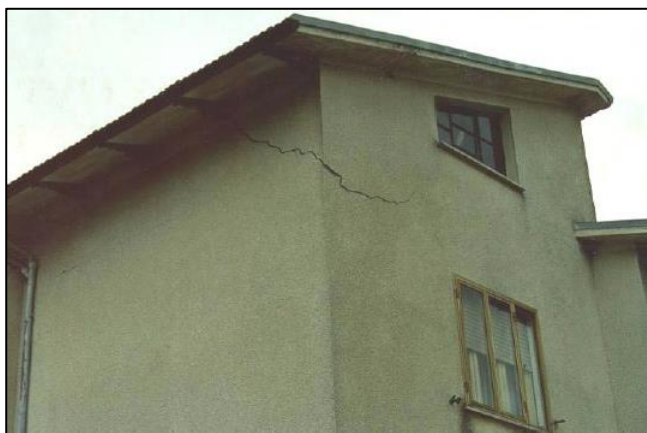
Figura 4.23- Fendas do tipo 9. Grau de danos: D2-D3. (Cerqueto, PG, 1998).

Fendas do tipo **9** com este grau de dano têm uma extensão de tal modo que é possível detetar claramente a cunha da estrutura de alvenaria que tende a separar-se (**Figura 4.23-** Fendas com separação dos cantos do sótão (tipo 9). Grau de danos: D2-D3). Quando há deslocamentos evidentes que indicam o deslizamento da cunha o risco estrutural deve ser considerado elevado. Se

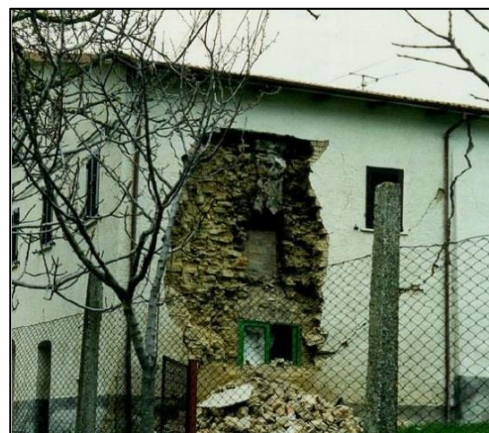
Figura 4.24- Fendas do tipo 12 e do tipo 3, com espessura de alguns cm. Grau de dano: D4. (Busche, PG, 1996).

O desaprumo deve ser menor que 1% e medidas de intervenção de curto prazo devem ser providenciadas. Quando o desaprumo indica o abaulamento da alvenaria, deve ser dada atenção à tipologia da alvenaria: se for parede de alvenaria dupla (ver Secção 3) é possível que tenham ocorrido uma significativa separação entre os dois panos de alvenaria, o que pode até indicar um iminente colapso parcial. Nestes casos os danos são definitivamente graves e tornam-se visíveis fendas do tipo **12** (na **Figura 4.24-** Colapso parcial de alvenaria perto de antigas aberturas, devido à separação generalizada das paredes exteriores (tipo 12); À direita, pode ser observada uma fenda diagonal severa (tipo 3), com espessura de alguns cm. Grau de dano: D4. é mostrado um dano muito grave e generalizado).

cobertura em vigotas de betão armado e tijolo de barro furado sem laje, assim como o impressionante modo de rotura do tipo 12 na Figura 4.24, colapsos totais dos edifícios.

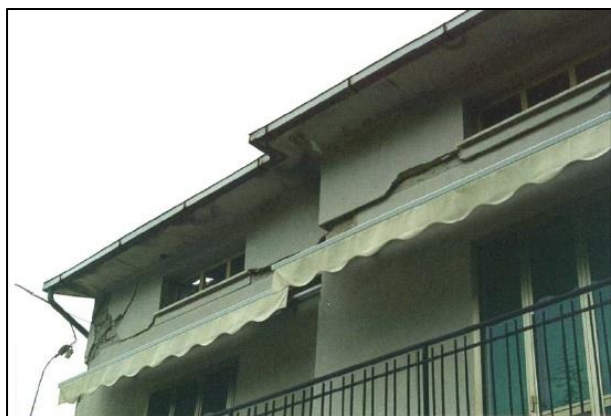
Figura 4.25- Fendas do tipo 12; Fenda no canto do tipo 9. Grau de dano: D4-D5. (Busche, PG, 1998).

Na [Figura 4.29](#) é visível a fachada de um edifício à beira do colapso (tipo **7**), na [Figura 4.30](#) e [Figura 4.31](#) são visíveis fendas diagonais muito graves. Na [Figura 4.32](#) ocorreu de forma marcante a separação entre o piso e paredes, na [Figura 4.25](#) são visíveis deslocamentos perigosos do tipo **11**, e na [Figura 4.33](#)- Desaprumo (aproximadamente 8%), foram relatadas instabilidades do solo pré-existente devido à presença de deslizamentos de terra ativos. Grau de dano pré-existente para o edifício é D4, apenas levemente agravado pelo sismo.

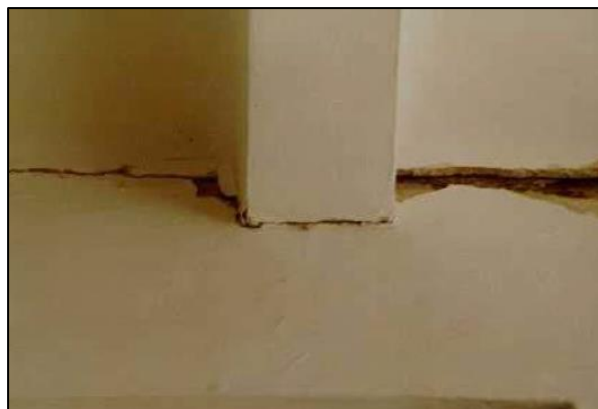
Figura 4.26- Grau de dano da estrutura horizontal: D2-D3. (Treia, 1998).

No grau de dano **D2-D3**, os pisos mostram uma separação bem definida a partir das estruturas de apoio (**Figura 4.26-** Separação do pavimento de madeira da parede de alvenaria. É também evidente o deslizamento da viga (vista de baixo). Grau de dano da estrutura horizontal: D2-D3), geralmente relacionados com modos de rotura relacionados com desaprumos das paredes de alvenaria, incluindo muitas vezes o deslizamento das vigas na ordem de um centímetro.

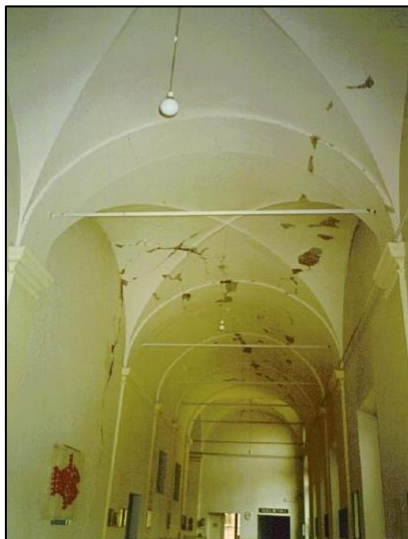
Figura 4.27- Grau de dano das estruturas horizontais: D2-D3. (Correggio, 1996).

tensões significativas (Figura 4.27- Fendas no tijolo das abóbadas de ligação com tirantes. Grau de dano das estruturas horizontais: D2-D3 e Figura 4.28- Fendas longitudinais no pedra de fecho da abóbada cruz e separação da empena. Grau de dano das estruturas horizontais: D2-D3).

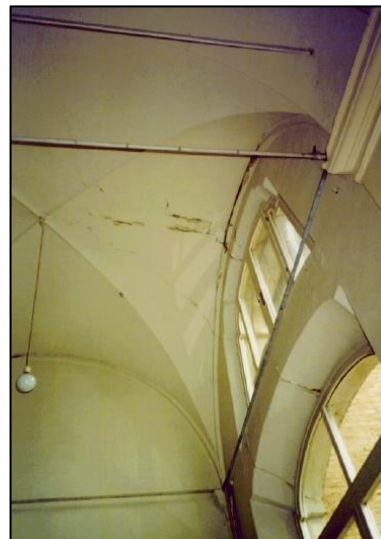
Figura 4.28- Grau de dano das estruturas horizontais: D2-D3. (Correggio, 1996).

Neste grau de danos pode ocorrer uma clara separação em relação às paredes de alvenaria, geralmente devido a modos de rotura por desaprumos e facilitados por impulsos das abóbadas (Figura 4.28).

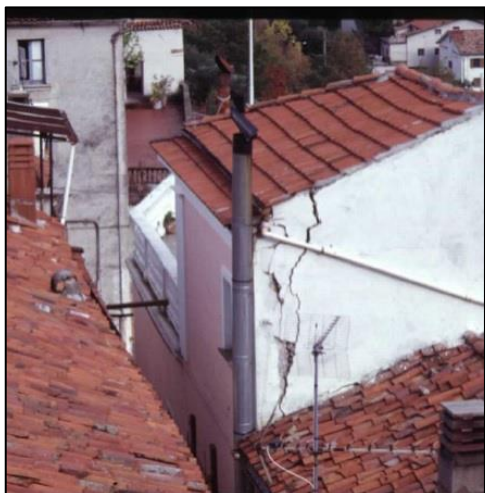
Figura 4.29 Grau de dano das estruturas verticais: D4. (Rivello, 1998).

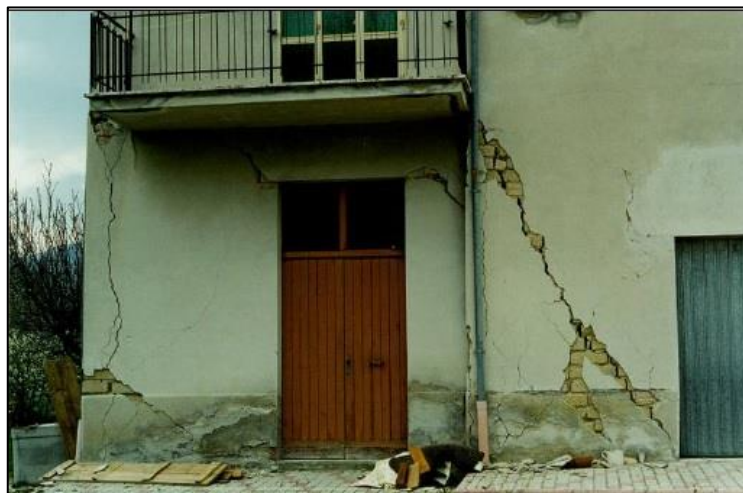
Figura 4.30- Fendas verticais do tipo 7 e fendas diagonais do tipo 3 em pilar de alvenaria. Grau de dano da parede: D3.

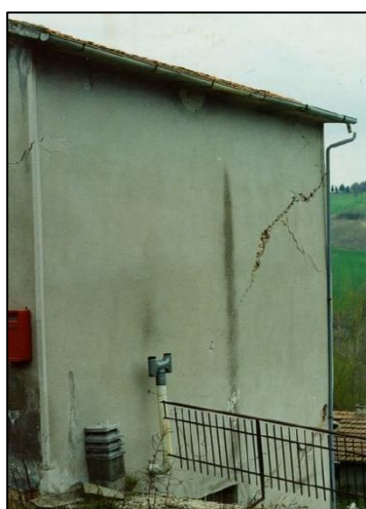
Figura 4.31- Fendas diagonais do tipo 3. Grau de dano: D4. (Grello, PG, 1998).

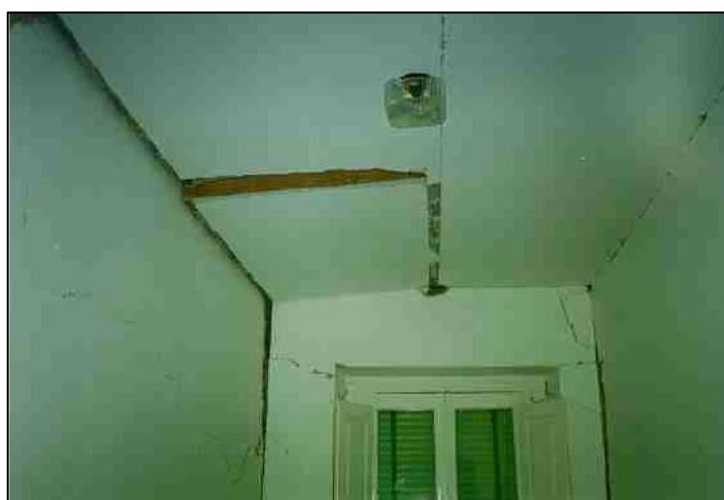
Figura 4.32- Grau de dano do teto: D4. Grau de dano das estruturas verticais: D4.

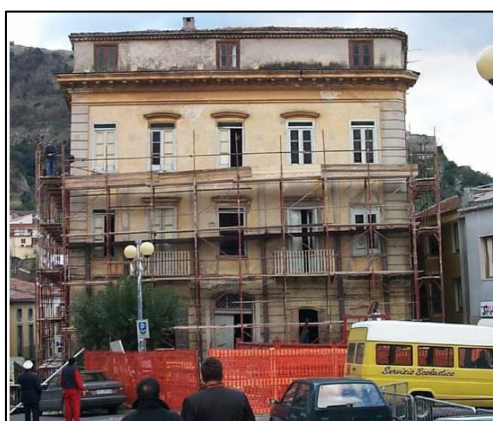
Figura 4.33- São visíveis desaprumos muito severos relacionados com a instabilidade do solo. Grau de dano pré-existente para o edifício é D4, apenas levemente agravado pelo sismo. (Lauria, 1998).

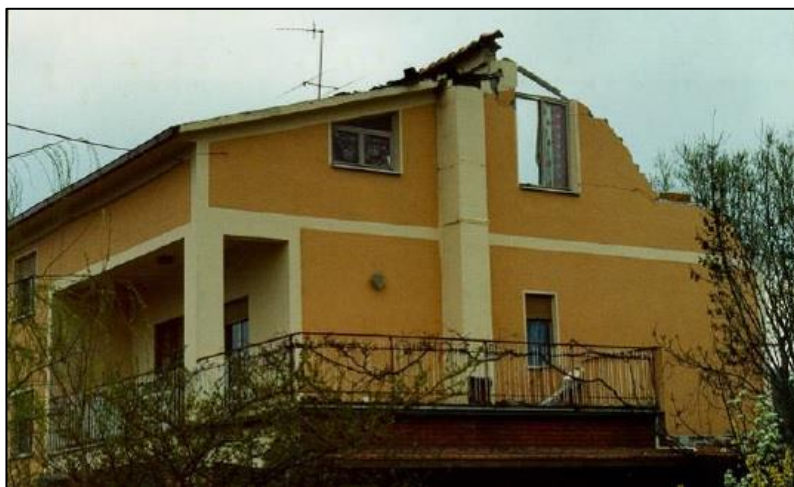
Figura 4.35- Grau de dano da cobertura: D4-D5 (Baggio, et al., 2007).

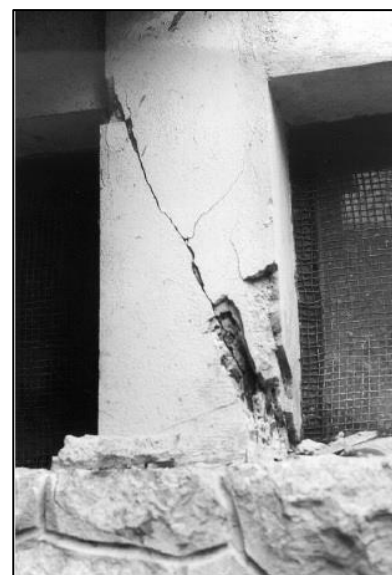
Figura 4.36- Grau de dano: D3 não muito longe de D4. (Castelluccio Inferiore, PZ, 1998).

Na **Figura 4.36**- Fenda devida a força de corte e axial em pilar curto e frágil, os danos no pilar curto podem ser classificados como de **D3** se os estribos forem eficazes, mas pode tornar-se **D4** se os estribos estiverem bastante espaçados. As consequências na segurança da construção dependem também da possibilidade de outros pilares ou paredes serem capazes de resistir às forças horizontais. Também é necessário prestar atenção à possibilidade de grandes fendas possam ter eliminado alguns mecanismos de transferência de forças de corte (imbricamento dos inertes, efeito de ferrolho).

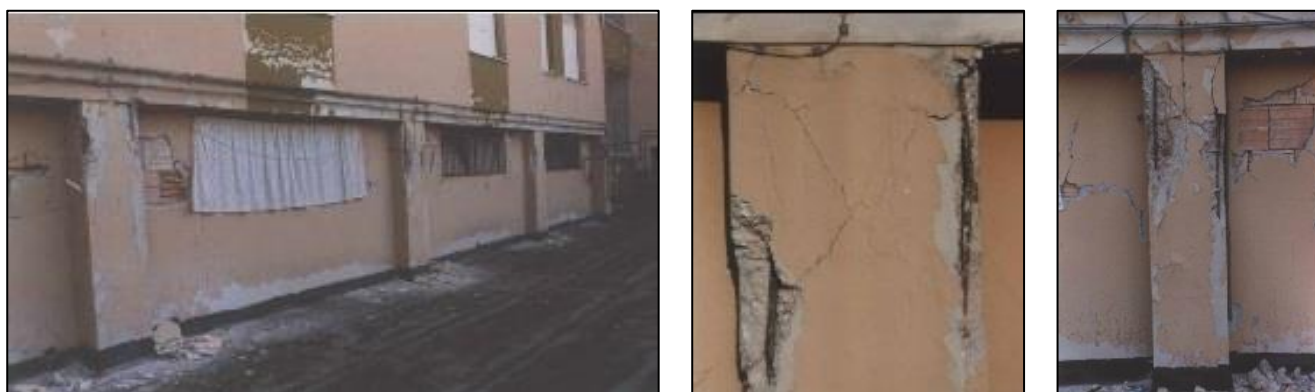
Figura 4.37- Grau de dano total das estruturas verticais: D2-D3 (Fabriano, 1997).

Geralmente um padrão de fissuração caracterizado por fendas ortogonais ao eixo das vigas, mesmo na ordem de alguns milímetros, e com ausência de fendas paralelas ao eixo do pilar, pode indicar um mecanismo de dissipação adequado para a ação sísmica que pode ainda oferecer uma folga na margem de segurança em caso de um sismo forte. No entanto é necessário certificar-nos de que outras modificações importantes não tenham ocorrido, como por exemplo, danos graves e generalizados nos enchimentos, o que podem reduzir significativamente a capacidade sísmica, tanto em termos de resistência e de capacidade de dissipação (**Figura 4.37**- Fendas severas em pilares, facilitadas pela corrosão das armaduras e estribos insuficientes).

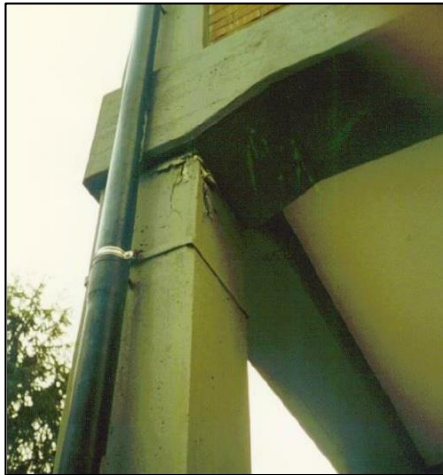
Figura 4.38- Grau de dano: D2-D3 (Bagnolo, RE, 1996). **Figura 4.39-** Nível de dano das estruturas verticais: D4.

No caso mais favorável (danos generalizados, sem colapso dos enchimentos, estrutura regular) o risco estrutural pode mesmo assim ser baixo, através da aplicação de medidas de intervenção (por exemplo escoramentos de vigas localmente, para assegurar a sua capacidade de transferência de forças de corte). Deve ser dada particular atenção a fendas que possam estar relacionadas com esmagamento do betão, que causam a fragmentação do recobrimento do betão e o aparecimento de deformações nos varões de aço (**Figura 4.38**- Esboroamento do betão na secção de topo de pilar e fendas verticais leves, e **Figura 4.39**- Dano na ligação viga-pilar com esboroamento de betão. Esmagamento do painel de enchimento.).

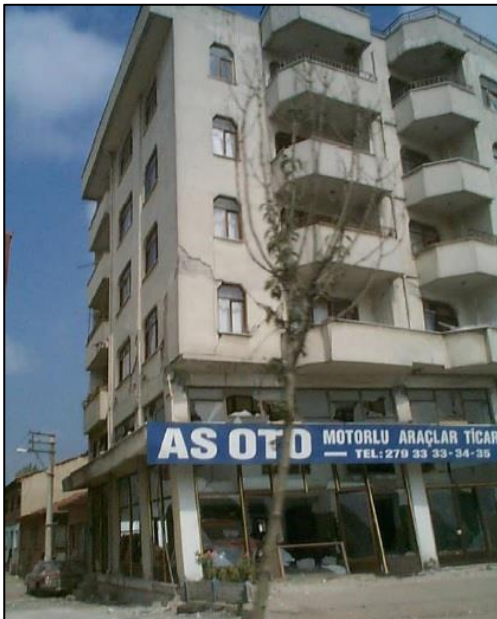
Figura 4.40- Grau de dano: D4-D5. (Turkey, 1999).

Em caso de redundância este tipo de danos reduz significativamente a capacidade da secção para tolerar períodos de tensão, o que pode conduzir a um risco estrutural elevado. Um exemplo desta situação é quando afeta a parte superior de muitos pilares no mesmo piso (Figura 4.40- Danos muito graves na estrutura de betão armado; Desaprumo e deformação plástica no cimo e em baixo dos pilares do piso inferior) danos de grau **D4**.

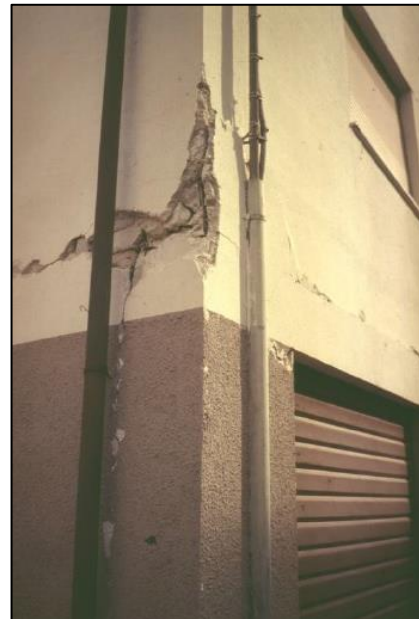
Figura 4.41- Grau de dano das estruturas verticais: D3 (Fabriano, 1997).

Fendas diagonais nas ligações, mais extensas do que algumas décimas de milímetro até cerca de 2 mm, sem adequado reforço (situação muito comum em edifícios concebidos antes de 1983), pode indicar uma perda significativa de rigidez e resistência nas ligações (Figura 4.41- Danos na ligação viga-pilar; Desmoronamento de betão, fendas horizontais e começo d encurvadura das armaduras, mostra danos de grau de danos **D3**, não muito longe de **D4**).

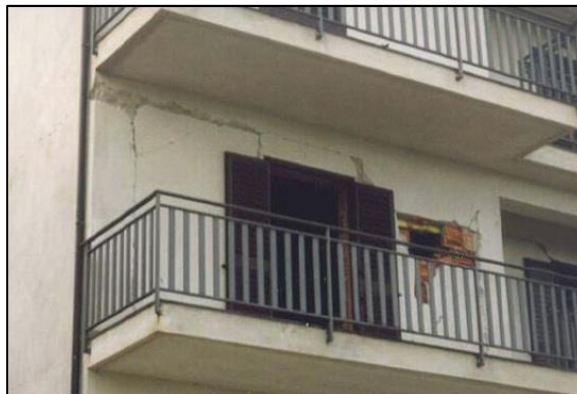
Figura 4.42- Grau de dano do enchimento: generalizado D2, localizado D4. (Castelluccio Inferiore, PZ, 1998).

Neste grau de danos os modos de rotura nas paredes de enchimento consistem em separações significativas da estrutura (2-5 mm, **Figura 4.42-** Fendas horizontais e verticais no painel de enchimento, causando a separação com a estrutura de betão armado; Colapso parcial do painel de enchimento entre as duas portas), fendas diagonais ou deslocamentos de poucos milímetros e visível esmagamento nos cantos dos enchimentos. Também é possível observar o colapso parcial do material em fragmentos ou mesmo o colapso de uma área. Todos estes danos provam uma contribuição significativa dos enchimentos para a resposta do edifício. Por outro lado, os enchimentos em caso de réplicas não serão capazes de oferecer a mesma contribuição.

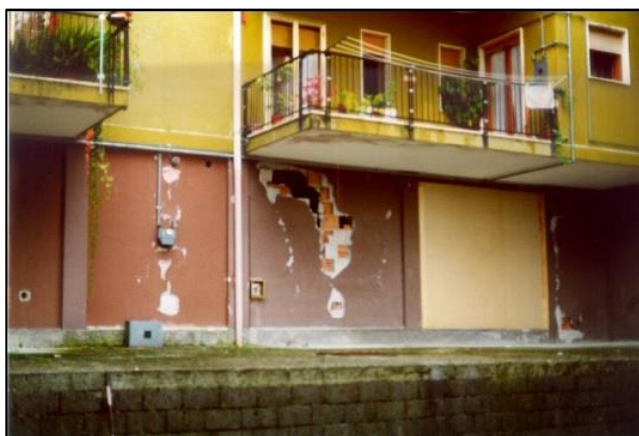
Figura 4.43- Grau de dano do enchimento: D4. (Castelluccio Inferiore, PZ, 1998).

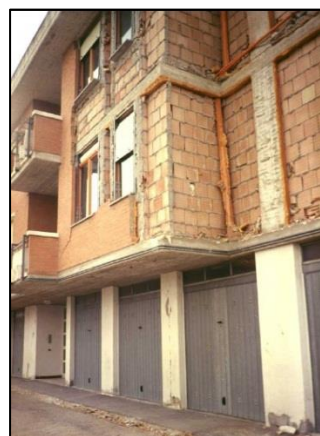
Figura 4.44- Grau de dano do enchimento: D4. (Fabriano, 1997).

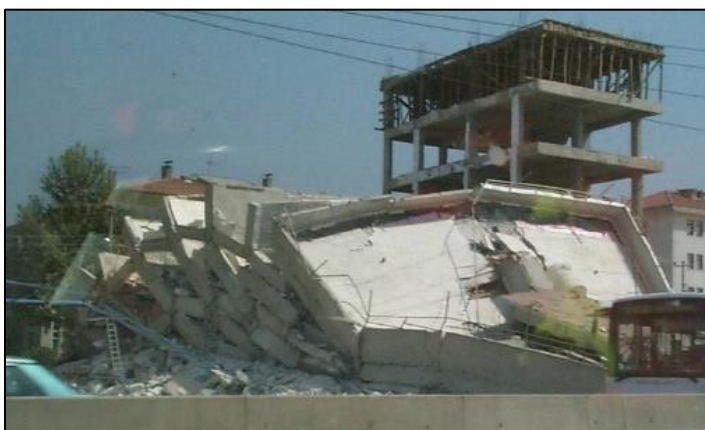
Figura 4.45- Grau de dano: D5 (Turkey, 1999).

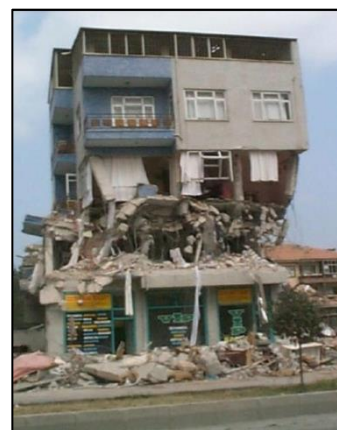
Figura 4.46- Grau de dano: D4-D5 (Turkey, 1999).

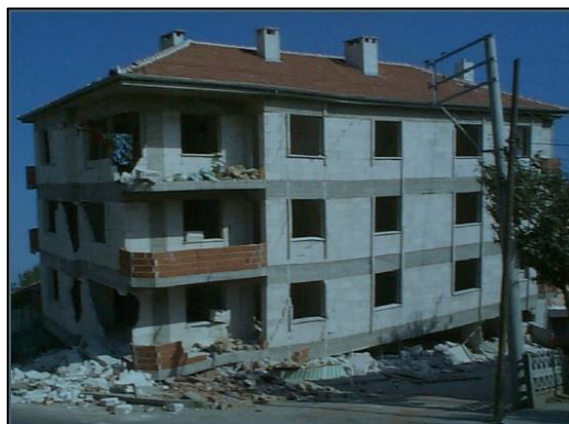
Figura 4.47- Colapso devido a soft story no piso térreo. Grau de dano: D5 (Turkey, 1999).

São danos mais graves do que os descritos no grau **D2-D3**. Fissuras > 5 mm em vigas e > 3 mm em pilares e paredes, com fragmentos significativos do recobrimento do betão, e que afetam o interior, encurvadura significativa dos varões de aço dos pilares, desaprumos superior a 1-2% da altura entre pisos, grandes separações generalizadas entre a estrutura de apoio e pisos ou telhados, colapso total de painéis de enchimento (**Figura 4.43**- Fendas severas em fraco enchimento e **Figura 4.44**- Desmoronamento para fora do plano dos tijolos suspensos, não ligados à estrutura de betão armado), colapso parcial dos componentes estruturais até à completa destruição do edifício. Na maioria dos casos, o risco estrutural associado a este grau de dano é alto, a não ser que o dano esteja localizado numa pequena área do edifício. Exemplos deste tipo de danos são relatados na **Figura 4.40**, **Figura 4.45**- Colapso total (*pancake*) de edifício de betão armado, semelhante ao edifício que se encontra atrás, **Figura 4.46**- Danos muito graves na estrutura de betão armado, com grave colapso dos pilares no primeiro e segundo pisos, e **Figura 4.47**.

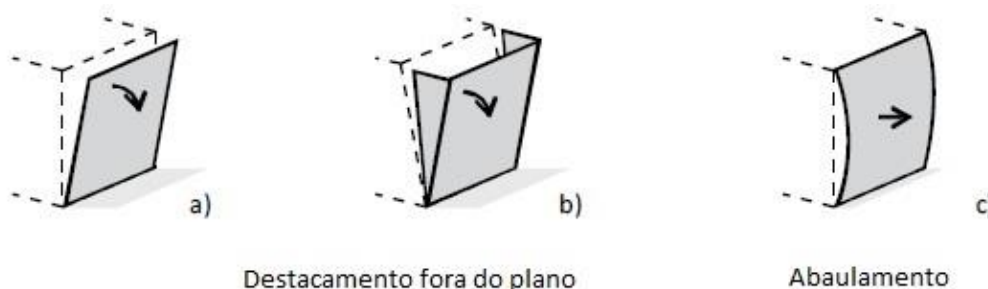
Figura 5.1- Mecanismos cinemáticos a contrariar.

A finalidade desta operação é prevenir ou contrariar os seguintes mecanismos (ver [Figura 5.1](#)):

- Destacamento da fachada como resultado da diminuição da ligação das paredes exteriores;
- Destacamento da fachada como resultado de fissuras nas paredes exteriores;
- Abaulamento da parede para o exterior.

- Queda da fachada como resultado da diminuição da ligação das paredes exteriores (Figura 5.1 a));
- Queda da fachada como resultado de fissuras nas paredes exteriores (Figura 5.1 b));
- Abaulamento da parede para o exterior (Figura 5.1 c)).

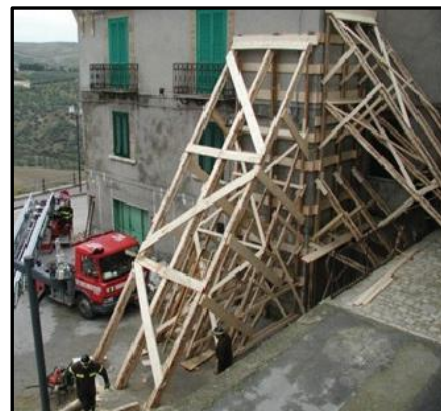
Figura 5.4- Aplicação de escoramentos de retenção (Molise 2002). Fonte: *Centro Documentazione Comando VVF Alessandria*.

O objetivo é alcançado por meio de um controlo externo com a capacidade de transferir as ações sísmicas horizontais da parede para o solo, ao longo de componentes verticais e horizontais ([Figura 5.2](#) e [Figura 5.3](#)). Apresenta-se na [Figura 5.4](#)- Aplicação de escoramentos de retenção com elementos horizontais que permitem uma melhor transferência das cargas da parede ao sistema provisório. A inclinação das escoras foi efetuada em ambas as direções.

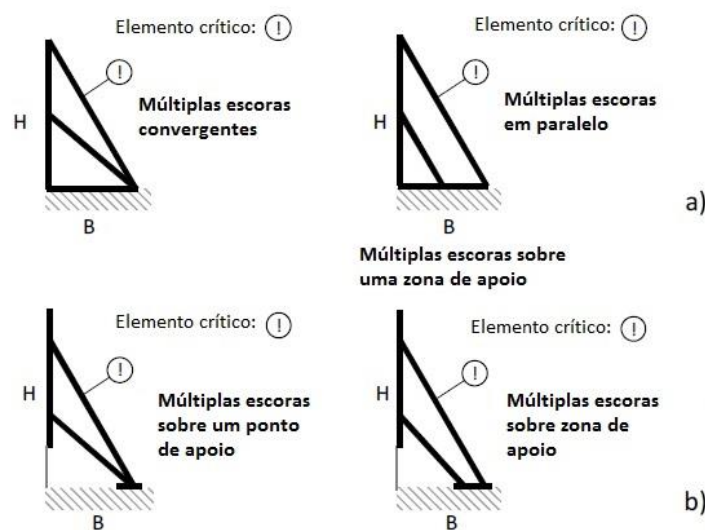
Figura 5.13- Determinação do elemento mais solicitado (elemento crítico). a) "sobre a base de apoio" e b) "sobre ponto de apoio".

O dimensionamento das operações de retenção é realizado no elemento mais solicitado (elemento crítico, ou seja, a escora superior, **Figura 5.13**) através da análise de estabilidade das escoras simplesmente comprimidas.

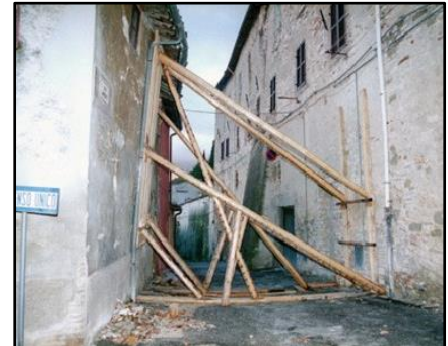
Figura 5.22- Exemplo de aplicação do sistema (Umbria e Marche 1997) *Fonte: Servizio di Documentazione e relazione esterne del CNVVF.*

Apresenta-se na [Figura 5.22](#) um caso de aplicação deste tipo de escoramento, O escoramento de contenção é feito pelo conjunto de escoras sobre escoras que repousam sobre a parede a ser

É evidente a capacidade de transferir as ações sísmicas horizontais da parede a proteger a um revestimento de construção, redistribuindo de acordo componentes predominantemente horizontais.

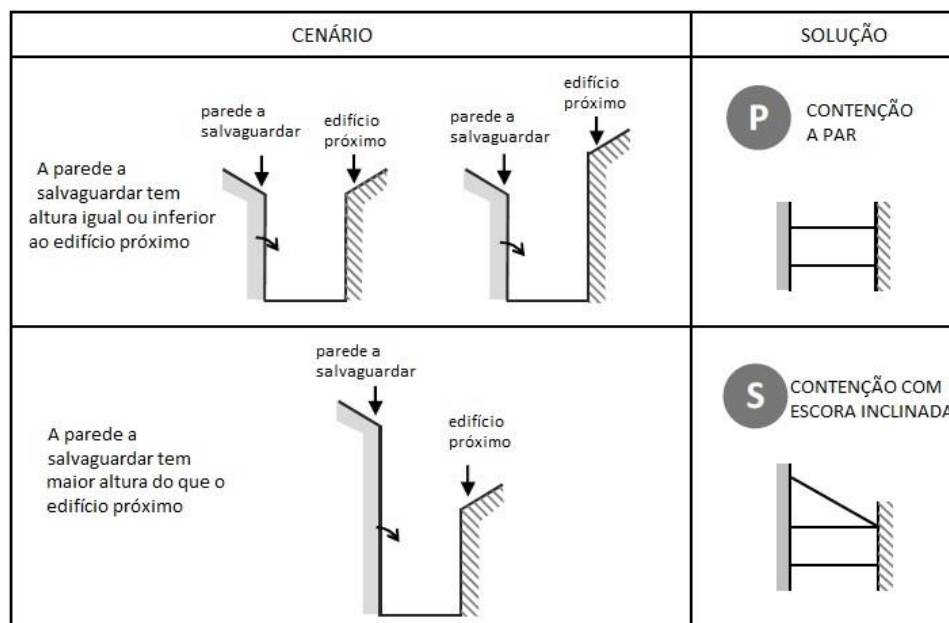
Figura 5.23- Cenários e soluções dos sistemas escoramentos de contenção.

A **Figura 5.23** mostra a classificação apenas introduzida. As soluções também são diversificadas de acordo com as dimensões geométricas do problema, em particular de acordo com o número de pisos do sistema de contenção (contenção com o 1º, 2º ou 3º piso) e a distância (L) entre o edifício a salvaguardar e o que servirá de suporte (os valores de W são definidos tendo como referência a altura entre pisos h : $L \leq h$; $h < L \leq 1,5 \times h$; $1,5 \times h < L \leq 2 \times h$. As configurações que são identificadas para os diferentes valores dos dois parâmetros estão representados no manual (Gruppo di Lavoro, N.C.P. S. Grmaz coord., 2010).

Observa-se que nos casos em que $L > h$ espera-se a presença de um elemento de rigidez vertical. O propósito de tal elemento é duplo: em primeiro lugar limita o comprimento da travessa e permite uma inclinação ótima para o elemento diagonal. Em segundo lugar permite a gestão de questões críticas relacionadas com a com a descarga das solicitações nas paredes que podem não ser capazes de suportar o impulso, através da distribuição de esforços.

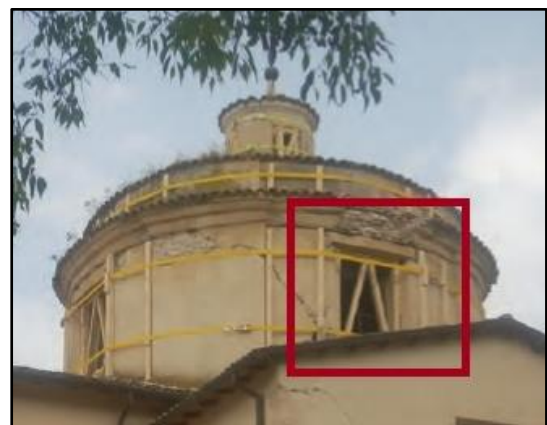
Figura 5.27- Escoramento de suporte e contenção lateral em aberturas. (Goriano Sicoli, 2009). (Grupo di Lavoro, N.C.P. S. Grmaz coord., 2010)

O objetivo deste sistema é sustentar as cargas verticais e transferi-las para a parte inferior das aberturas (Figura 5.26). Também pode ser necessário limitar a deformação de parte da parede lateral da abertura, bloqueando os efeitos de expulsão laterais. Apresenta-se na Figura 5.27 um caso de aplicação deste tipo de escoramento, com um elemento que suporta a ação vertical na parte da alvenaria acima da abertura a ser salvaguardada. Uma parte da carga da laje também é transferida sobre a abertura.
