**INSTITUTO SUPERIOR DE ENGENHARIA DE
LISBOA**
Área Departamental de Engenharia Civil

Inspeção e Medidas de Consolidação e Estabilização Pós-Sismo

Trabalho de Dissertação de natureza científica para
obtenção do grau de Mestre
em Engenharia Civil

Maio 2017

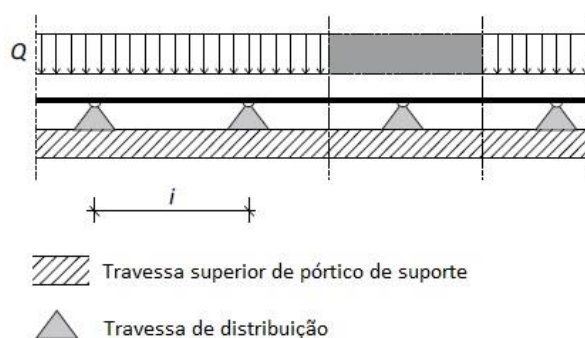
No esquema "T" a carga é referida em pórticos paralelos por travessas de distribuição com dimensões de 10x10 cm colocadas com espaçamento de 50 cm.

A carga atuante sobre as travessas (q) é determinada para as áreas de influência e é igual à carga total da laje multiplicando pela distância entre as travessas (**Figura 5.44**).

Figura 5.44- Esquema das cargas de projeto ("T"). A carga Q do piso é referida com pórticos paralelos através das travessas de distribuição.

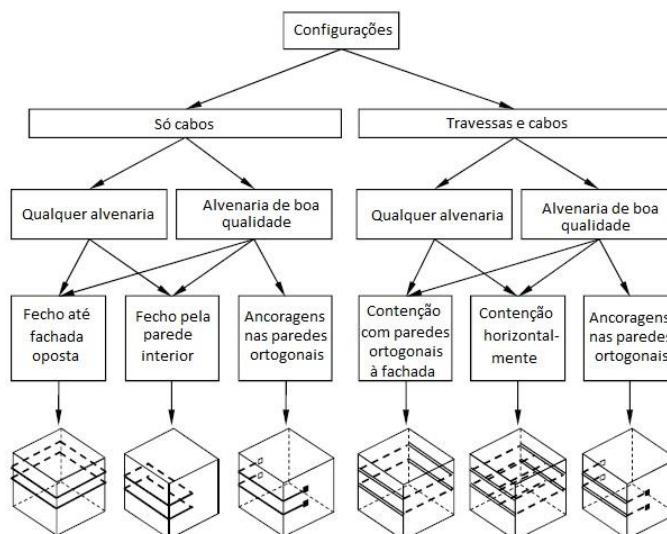
Para os sistemas de tirantes foram identificadas várias soluções, conforme se apresentam no fluxograma da **Figura 5.50**.

Com as especificações acima identificadas as configurações representam-se na última linha inferior da **Figura 5.50**.

Figura 5.50- Fluxograma para a definição de configurações básicas dos esquemas dos tirantes.

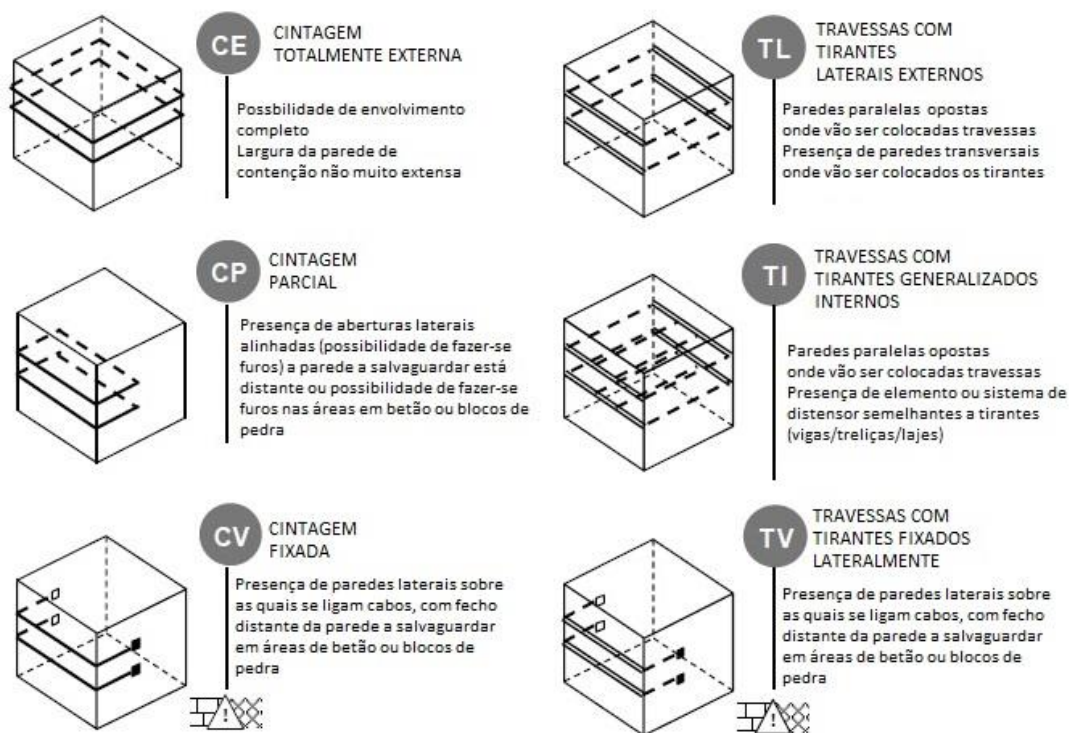
As especificações para cada configuração são mostradas na Figura 5.51.

Figura 5.51- Identificação de configurações para operações com tirantes.

A fase de dimensionamento permite agrupar as soluções de projeto de modo a definir segundo os seguintes grupos de dimensionamento (Figura 5.51):

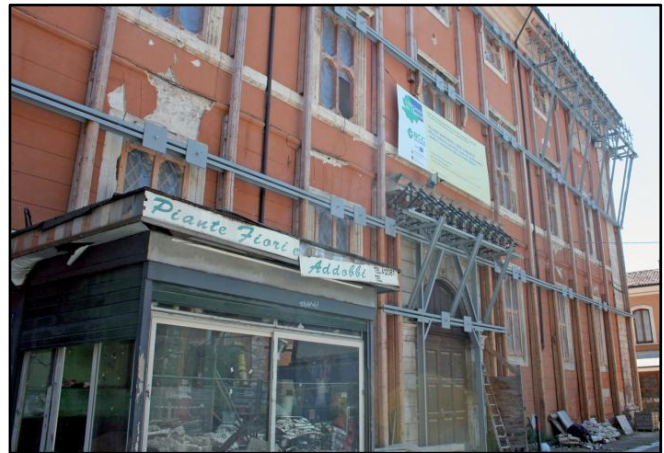
Figura 5.56- Caso de aplicação deste tipo de sistema. (Abruzzo) (Edilizia).

As configurações TL e TV são esquematizadas na **Figura 5.55**- A parede a salvaguardar é salvaguardada por travessas constituídas por perfis de aço ou vigas de madeira, amarradas nas extremidades por cabos até ao lado oposto da parede. A propagação dos esforços é assegurada por prumos verticais de madeira. Na **Figura 5.56** encontra-se um caso de aplicação deste tipo de configurações.

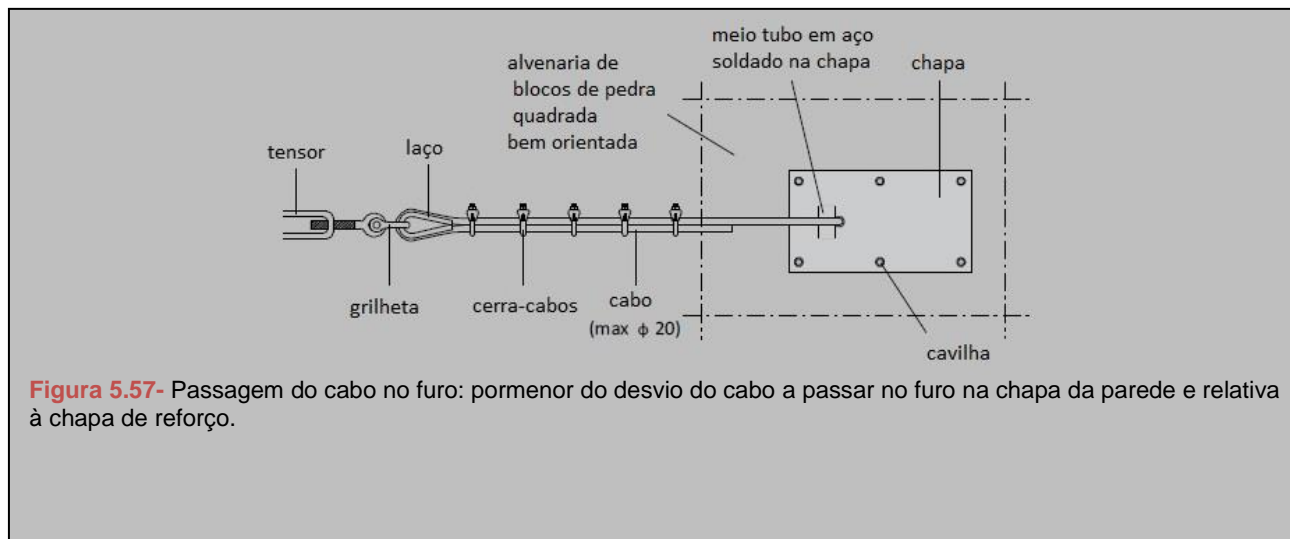
De seguida ilustra-se a verificação que levou à elaboração do quadro 7 do manual (Gruppo di Lavoro, N.C.P. S. Grmaz coord., 2010).

Figura 5.57- Passagem do cabo no furo: pormenor do desvio do cabo a passar no furo na chapa da parede e relativa à chapa de reforço.

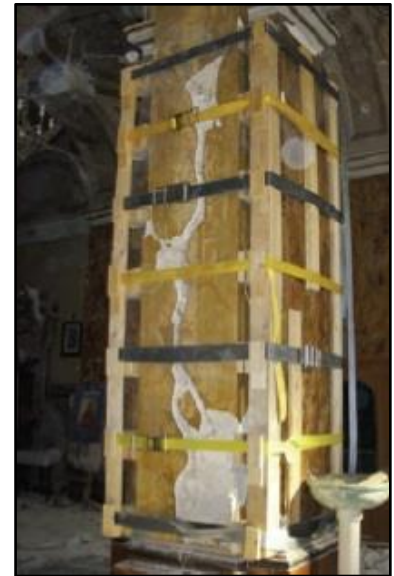
Figura 5.60- Caso de aplicação de cintagem em pilar com cintas de poliéster.

Um exemplo típico do esquema construtivo encontra-se na [Figura 5.59](#). Na [Figura 5.60](#) apresenta-se um caso real de aplicação deste tipo de sistema.

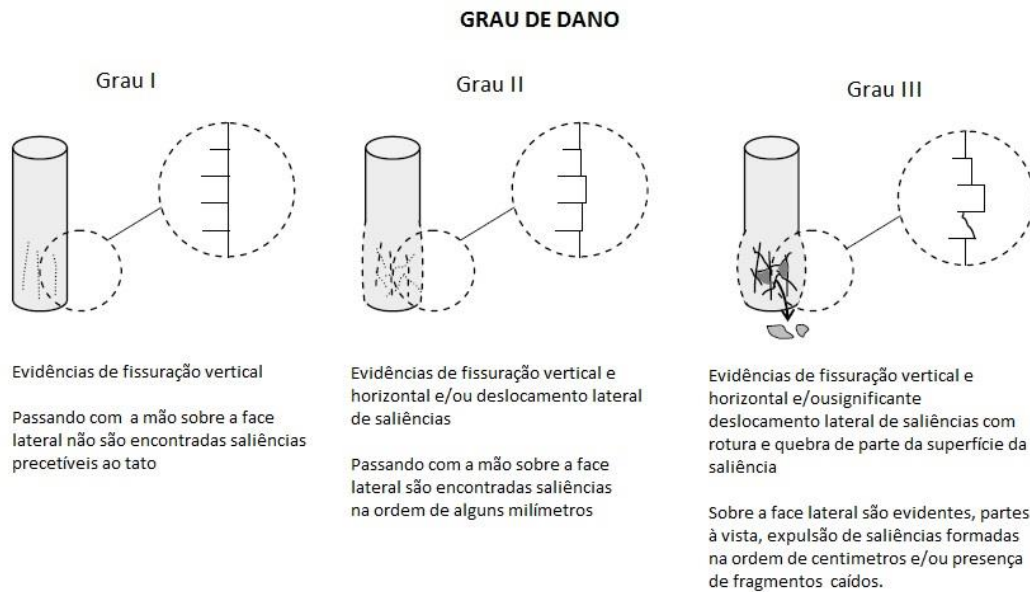
A fim de simplificar tanto quanto possível as opções de projeto e de padronização das soluções, é possível descrever de forma qualitativa a extensão da instabilidade caracterizada pelos elementos estruturais de reforço, como mostrado na Figura 5.62.

Figura 5.62- Exemplo de graus de dano de colunas ou pilares de alvenaria (Barazza, et al., 2010).

É necessário avaliar primeiro o grau de dano do pilar de alvenaria com o método simplificado da [Figura 5.62](#). Em cada grau de dano é atribuído uma estimativa da perda de capacidade de carga quantificada do seguinte modo:

- Para o grau de dano I é atribuída uma redução da resistência tal que $N_{R,0}/N = 1,10$;
- Para o grau de dano II é atribuído uma redução da resistência tal que $N_{R,0}/N = 1,15$;
- Para o grau de dano III é atribuído uma redução da resistência tal que $N_{R,0}/N = 1,25$;

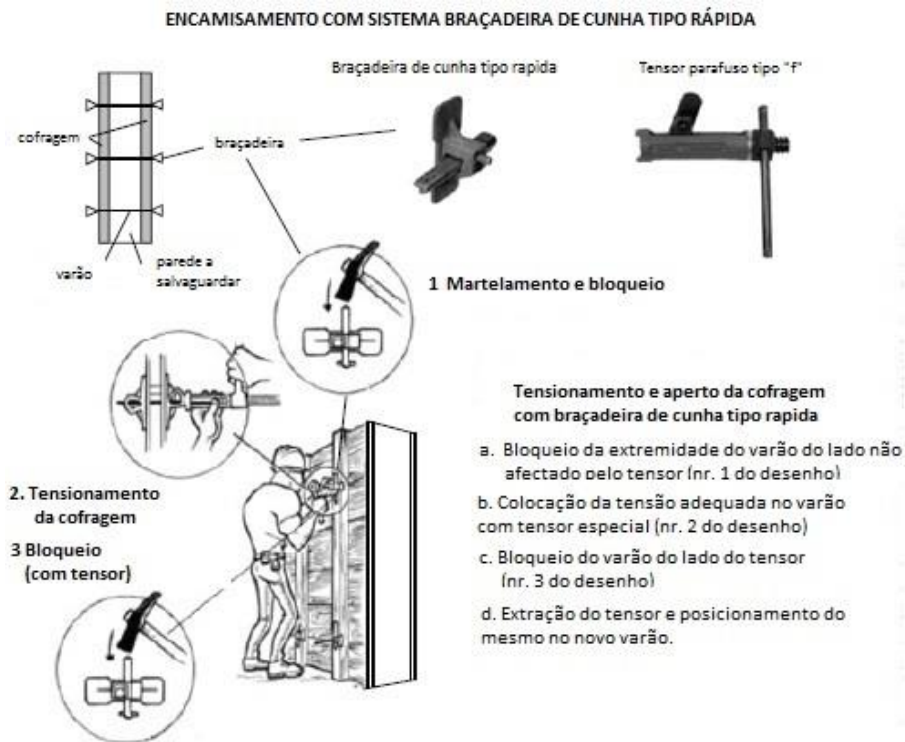
O objetivo deste sistema provisório, cujas etapas de execução são mostrados na **Figura 5.66** é melhorar as características de resistência da alvenaria através de uma ação de confinamento.

Figura 5.66- Breve descrição das fases de execução do encamisamento de paredes.

O manual (Gruppo di Lavoro, N.C.P. S. Grmaz coord., 2010) está projetado exclusivamente para intervenções em elementos de alvenaria com espessura não superior a 80 cm, esperam-se dificuldades na execução de furos (muitas vezes em cota elevada) de paredes mais espessas. Eventuais extensões no campo de aplicação do esquema deverão ser avaliadas caso a caso.

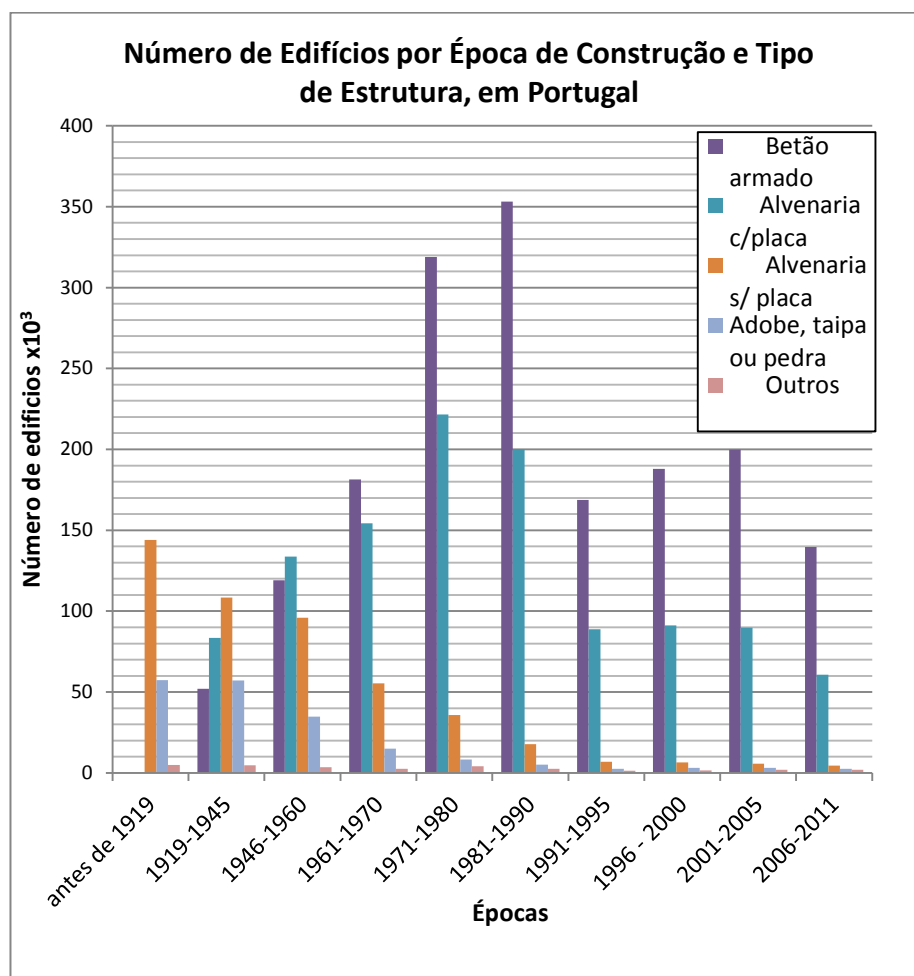
Anexo A 10- Gráfico com número de edifícios por época de construção, dado o tipo de estrutura, em Portugal.

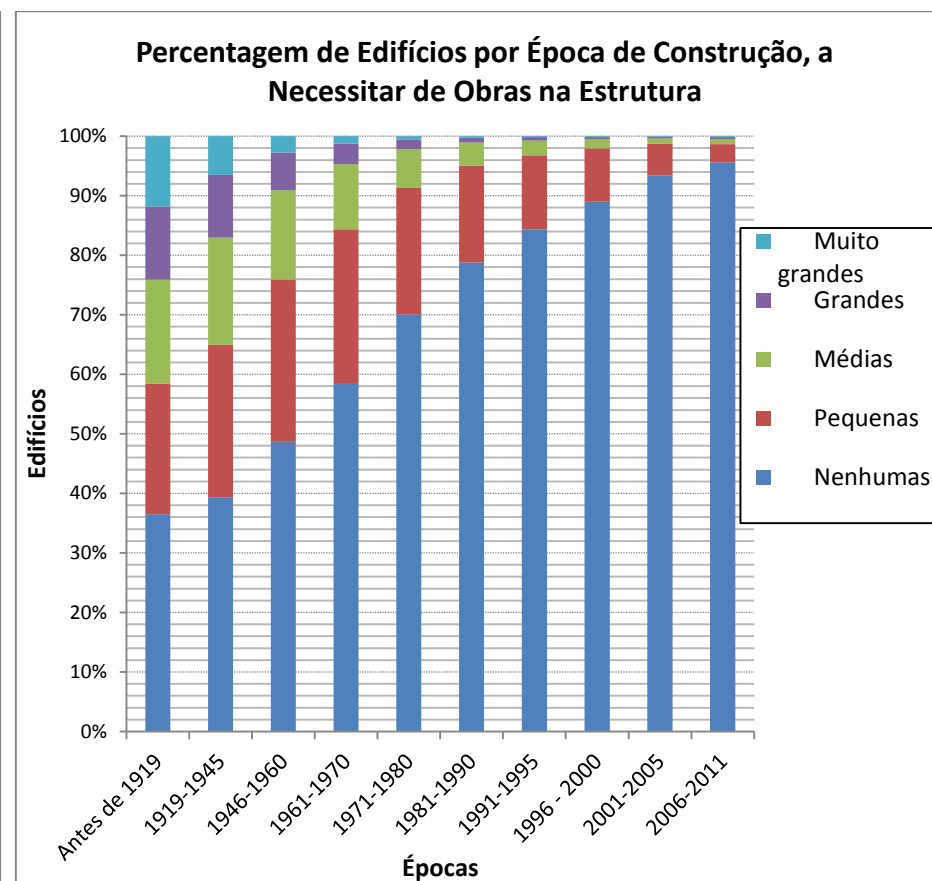
Anexo A 19- Gráfico com percentagem de edifícios por época de construção, que necessitam de obras na estrutura.

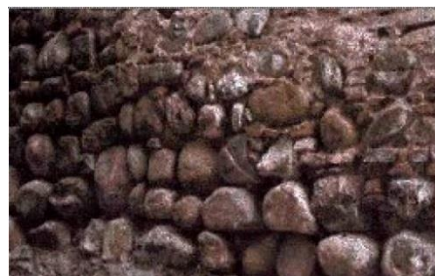
Descrição: Constituída principalmente por superfícies lisas e elementos de forma arredondada, ou seixos de rio de tamanho pequeno ou médio. Podendo ter ambas as configurações, irregular e regulares.

Senise (PZ): Seixos com configuração irregular

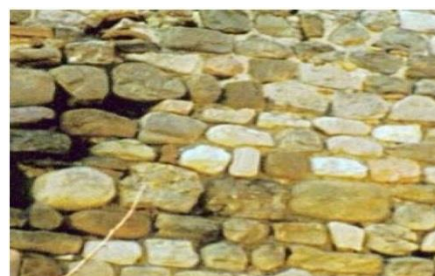
*Assisi: Vários tipos de seixos com configuração regular***

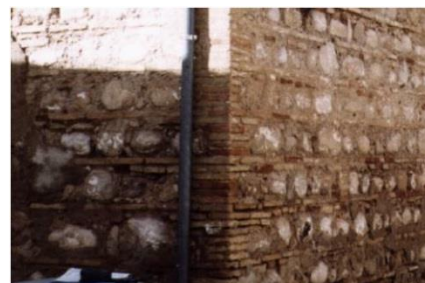
Cast. Dei Sauri (FG): Alvenaria de cascalho com fiadas de ladrilhos.

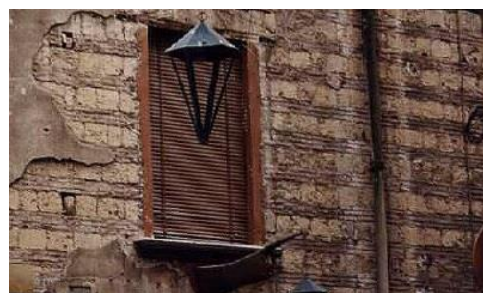
Nápoles: Tufo vulcânico e ladrilhos

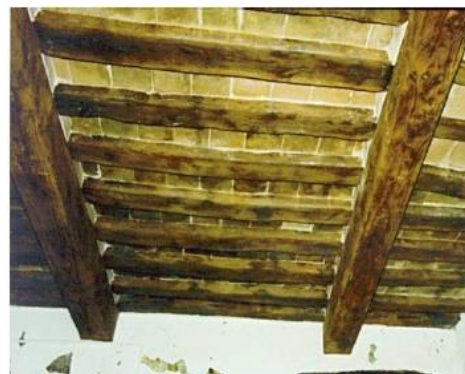
Pavimento de madeira com ladrilho

Pisos de madeira com uma única direção ou dupla de vão (vigas e vigotas), com soalho de madeira simples ou ladrilhos, eventualmente, completados com material inconsistente. Pavimentos constituídos por vigas de ferro (perfis) que suportam abóbadas feitas de tijolos, pedras ou betão. Em ambos os casos se um elemento de reforço for introduzido, com duas fiadas de tábuas de madeira perpendiculares no pavimento ou através da introdução de uma laje reforçada, bem ligada às vigas, estes pavimentos poderão ser considerados rígidos ou semi-rígidos, dependendo do nível de conexão entre os elementos.

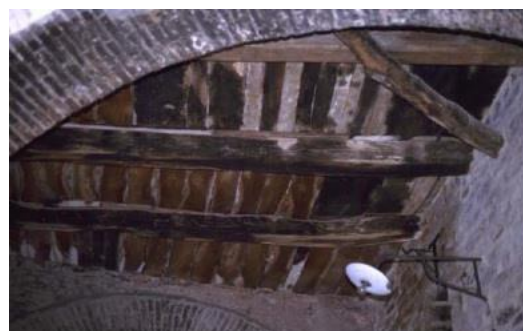
Pavimento de madeira com soalho de madeira numa só direção

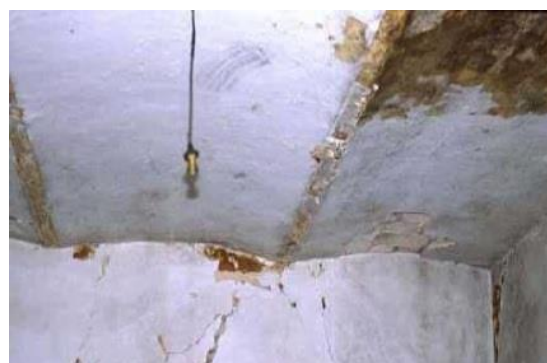
Pisos com vigas metálicas e arcos de pequena curvatura

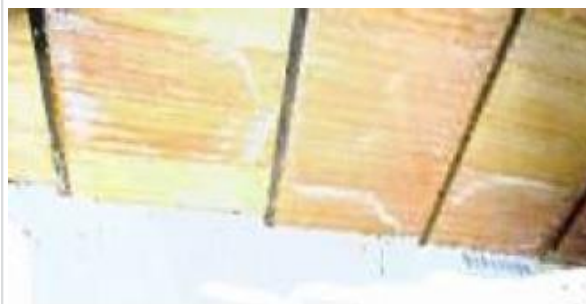
Pavimento feito de vigas metálicas que suportam blocos ocos de barro

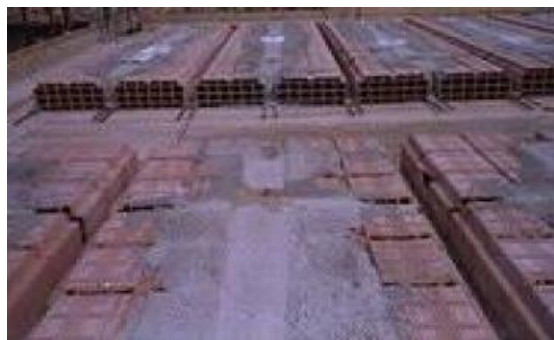
Pisos de blocos de barro furados com vigotas de betão armado feitas no local e cobertura

Pisos de betão armado com laje maciça. Pisos constituídos por vigas de betão armado com blocos ocos de barro moldado no local ou pré-fabricados.
