INSTITUTO SUPERIOR DE ENGENHARIA DE LISBOA
Departamento de Engenharia Civil

“Acompanhamento da construção de um edifício de escritórios – Torre Ocidente do Centro Comercial Colombo”

Relatório de Estágio para obtenção do grau de Mestre
em Engenharia Civil

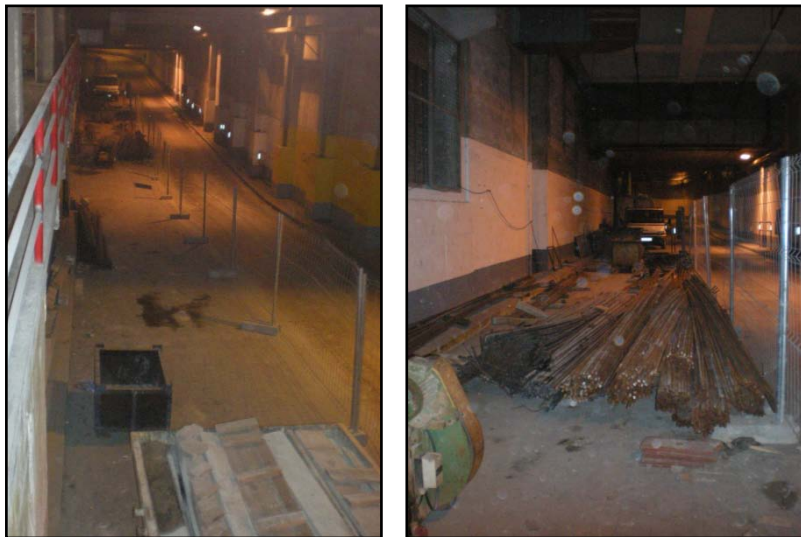
O armazenamento de ferro foi assegurado num espaço adjacente à entrada dos materiais, sendo criada para o efeito, uma divisória em painéis de rede, restringindo desta forma a largura da via vicinal. Para corte e moldagem de ferro, permanecia em obra uma mesa que assegurava a realização destes trabalhos. Este espaço albergava também os contentores para remoção de entulhos.

Imagens 2 e 3 – Via vicinal, divisória e armazenamento de ferro.

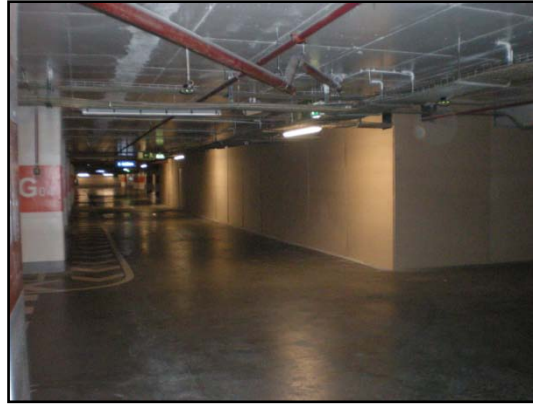
Para armazenamento de taipais e material destinado à cofragem dos elementos, foi retirada área aos parques de estacionamento contíguos à obra, localizados na zona Norte da área de intervenção. A divisória foi feita em placas de contraplacado de madeira.

Imagem 4 – Limite do Estaleiro (lado do estacionamento).

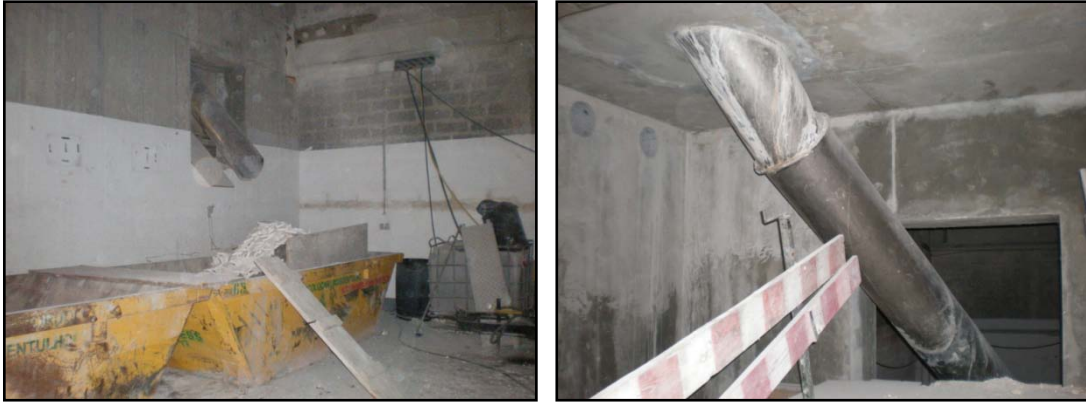
A maior dificuldade presente nesta obra foi a ausência de condições que permitissem o transporte de material, equipamentos e detritos de piso para piso. Para remoção de detritos, por exemplo, foi encontrada a solução de aproveitar as condutas de ar condicionado (desactivadas) existentes para vazar o entulho existente. A recepção desse mesmo entulho ficou localizada no piso -3, para contentores de recolha presentes no cais de entrada da obra.

Imagens 5 e 6 – Conduto de ar

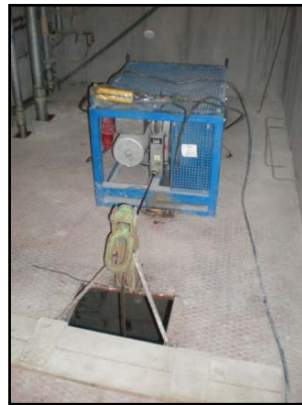
O transporte de ferro, moldes para cofragem e equipamentos foi inicialmente executado de forma manual, o que significava a perda de rendimento da mão-de-obra ao longo do tempo de obra. Foi posteriormente criada uma abertura localizada no espaço ocupado por uma caixa de elevadores, de forma a criar um sistema de elevação de materiais.

Imagem 7 – Equipamento ascensional

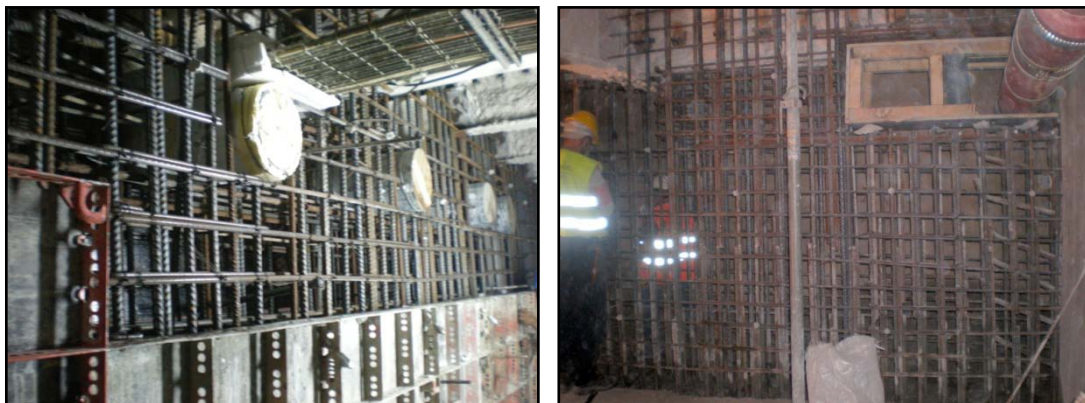
Existiram dificuldades inerentes ao número de redes de serviço das denominadas especialidades (abastecimento de água e saneamento, telecomunicações, electricidade, ar condicionado, entre outras). Algumas das redes tiveram de ser desactivadas, outras houve, em que cuidados extra (molde na cofragem - negativos) tiveram que se acrescentar.

Imagens 8 e 9 – Armação das paredes e pormenores de cofragem

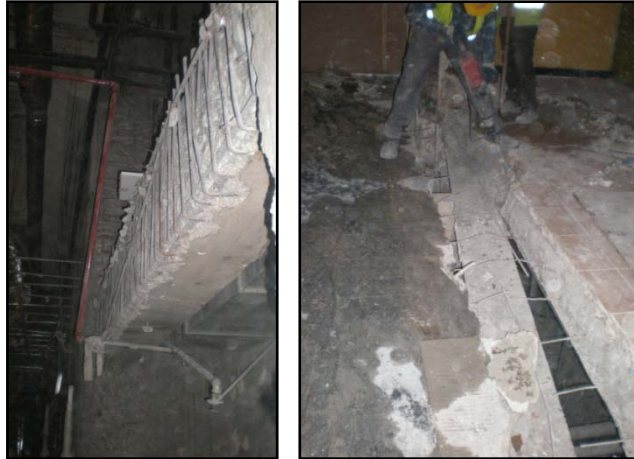
Sempre que esteve prevista a manutenção das armaduras em elementos, os volumes de betão armado em que estas estivessem integradas eram demolidos com a utilização de martelos pneumáticos, garantindo a integridade das armaduras e a sanidade do betão remanescente. Quando não fossem aproveitadas as armaduras existentes os elementos eram cortados com serras de disco diamantado.

Imagens 10 e 11 – Manutenção de armaduras em vigas e picagem de lajes

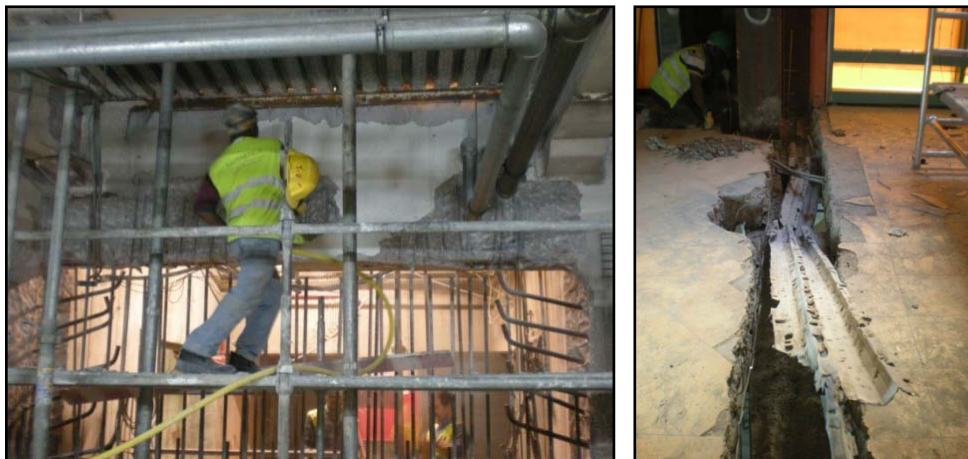
Nas faces de betão demolido que ficam em contacto com o novo betão foram removidos os pinos de forma a deixar expostas as superfícies dos inertes (o trabalho de picagem).

Imagens 12 e 13 – Picagem de elemento horizontal e corte da chapa constituinte da laje colaborante

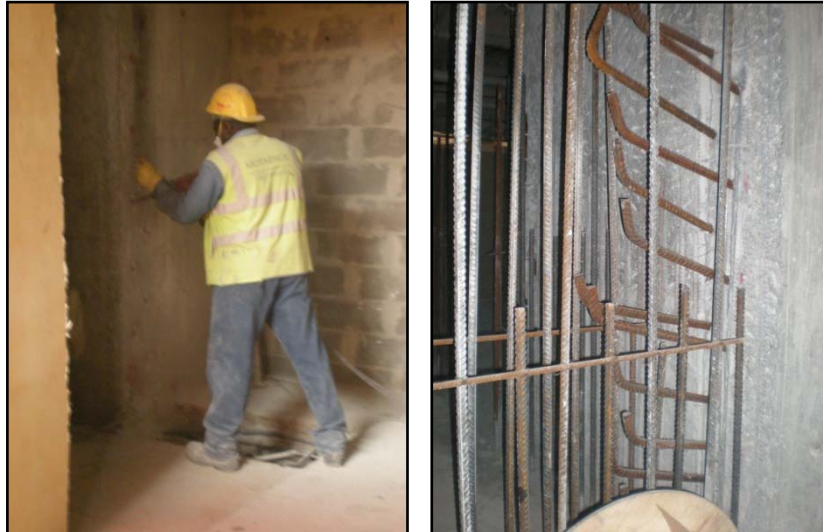
A ligação entre a estrutura de betão armado existente e os novos elementos foi assegurada através de varões de ferro, denominados por ferrolhos, de diâmetro Φ 32 mm, com uma inclinação de 10° com a horizontal, os quais ficaram 500 mm inseridos nos elementos antigos e 500 mm presentes nos novos elementos.

Imagens 14 e 15 – Furação e disposição de ferrolhos

Antes da execução dos furos das paredes existentes, foi efectuada uma sondagem de forma a identificar a posição das armaduras existentes por picagem superficial. No fim das furações as zonas com armaduras expostas foram preenchidas com Grout.

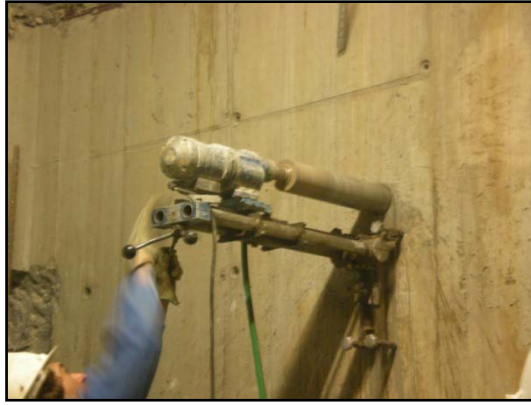
De forma a manter redes de serviço das especialidades descritas no capítulo anterior, optou-se em certas localizações pela execução de furos recorrendo a máquinas carotadoras. Tal decisão envolve um maior número de equipamento e mão-de-obra a um espaço de si já restrito, tornando em certas ocasiões inviável o recurso a esta técnica.

Imagem 16 – Máquina carotadora

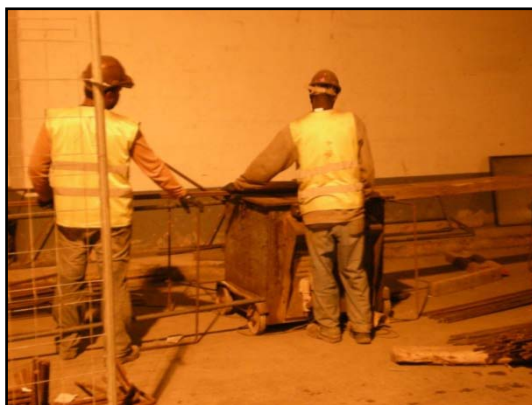
Os trabalhos de armação das paredes incluíam trabalhos de corte, moldagem e colocação de ferro. Como já foi referido, o corte e moldagem dos ferros foi efectuado em estaleiro.

Imagem 17 – Mesa de Corte e Dobragem de ferro

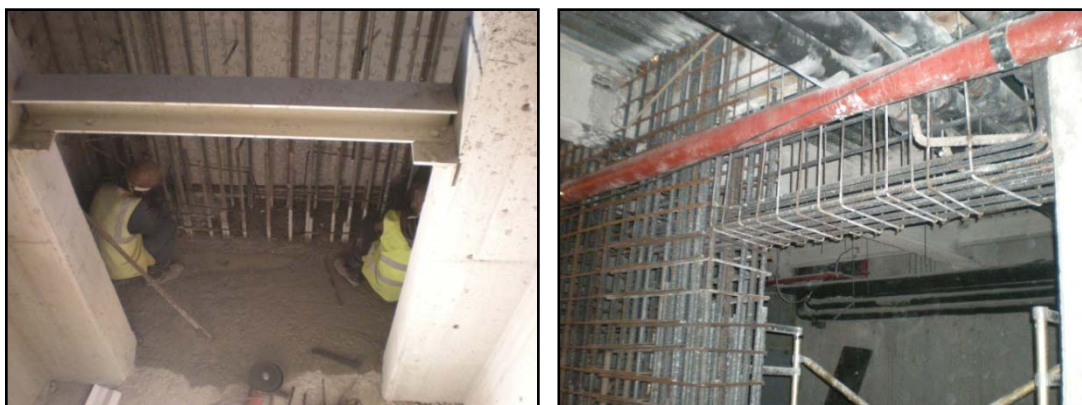
Imagens 18 e 19 – Armação de paredes

Foram utilizadas neste reforço estrutural cerca de 105 toneladas de aço (nesta contabilização está excluído o peso dos perfis metálicos).

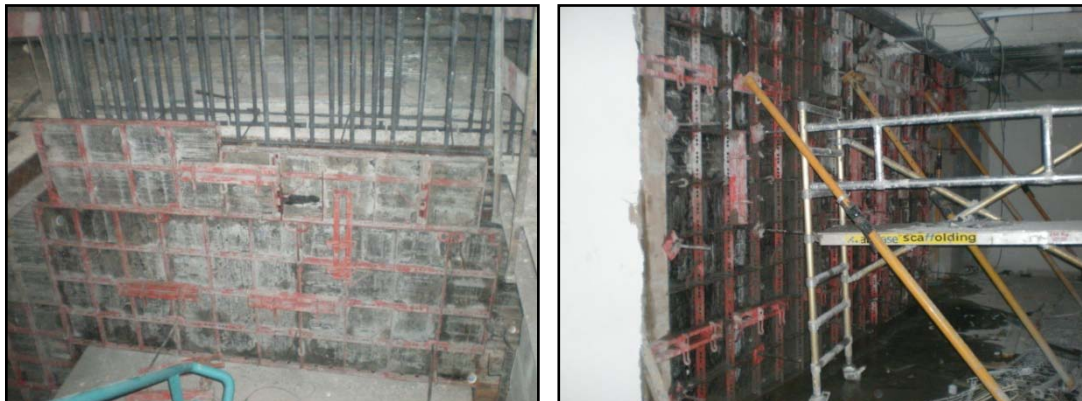
A cofragem dos elementos foi feita com a utilização de taipais metálicos, sendo ocasionalmente utilizados painéis e peças em madeira para delimitar a forma dos elementos.

Imagens 20 e 21 – Cofragem de elementos e sistema de escoramento

O sistema de escoramento dos elementos foi efectuado com recurso a prumos.

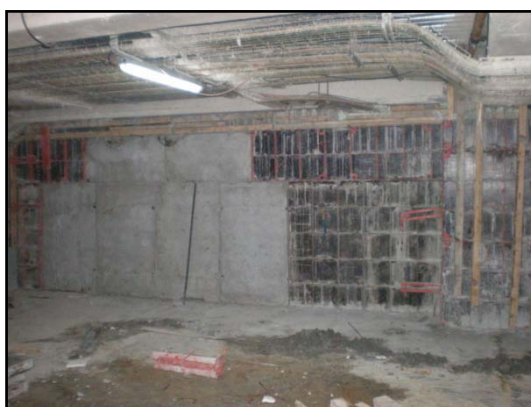
A descofragem dos elementos era executada no dia seguinte à betonagem, pois desta forma evitava-se a sobrelotação do espaço devido aos taipais e rentabiliza-se o equipamento.

Imagem 22 – Descofragem de parede

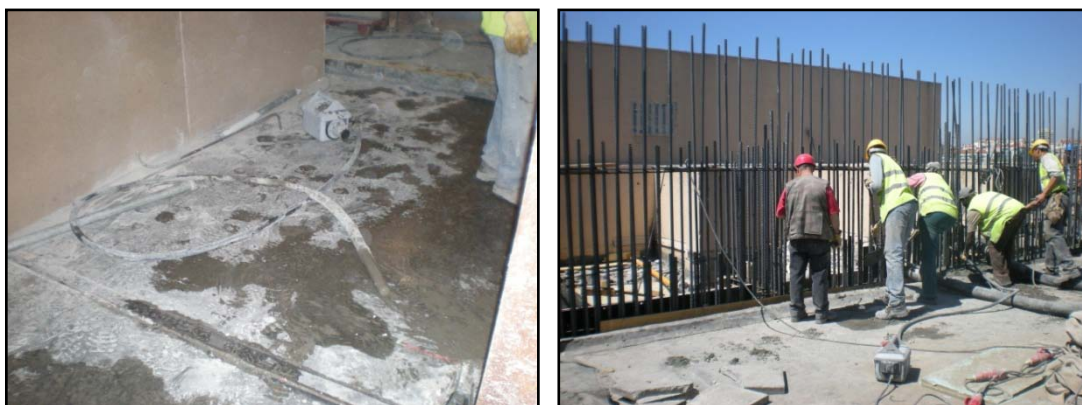
O saneamento do betão foi feito com recurso a vibradores, equipamento colocado dentro dos moldes com betão, de modo a acelerar a arrumação dos inertes (impedindo assim a formação de “chochos”).

Imagens 26 e 27 – Agulhas vibradoras e betonagem da parede do alinhamento da caixa dos elevadores

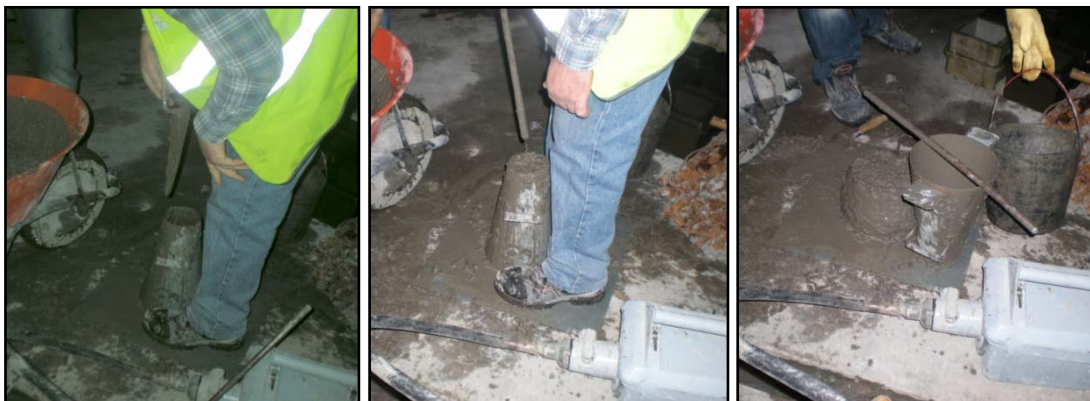
Procedimento: (1) toma-se uma amostra representativa da amassadura; (2) enchimento do molde em três camadas apiloadas com 25 pancadas e regularização superficial da 3ª camada; (3) levantamento do molde e medição da diferença entre a altura do molde e o cota mais alta do provete que abaixou.

Este ensaio só se considera verdadeiro caso se verifique um abaixamento verdadeiro, no qual o betão permaneça substancialmente intacto e simétrico. Caso o provete se deforme deve colher-se outra amostra e repetir-se o procedimento. Se em dois ensaios consecutivos se verificar deformação de uma porção de betão da massa do provete, o betão não apresenta a plasticidade e coesão adequadas ao ensaio.

Imagens 28, 29 e 30 – Enchimento do molde, apiloamento e medição da diferença de cotas

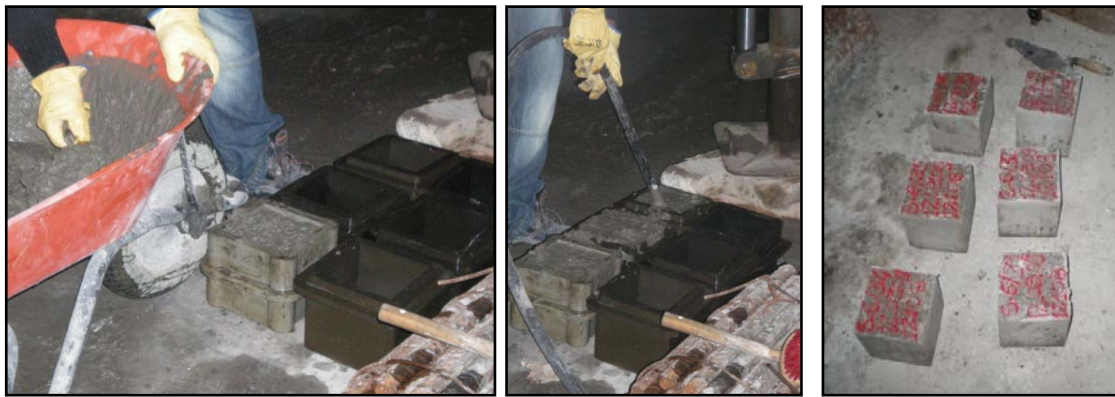
Para a determinação do valor da resistência característica abaixo do qual se espera que ocorra 5% da população de todos os possíveis resultados da resistência relativos ao volume de betão em consideração, eram efectuados ensaios em betão endurecido, segundo a NP EN 12390.

Estes ensaios eram efectuados em laboratório credenciado para o efeito, sendo a preparação do provete realizada em obra, seguindo a NP EN 12390-2 – Parte 2: Execução e cura de provetes para ensaios de resistência mecânica.

Imagens 31, 32 e 33 – Enchimento dos moldes, vibração e provetes

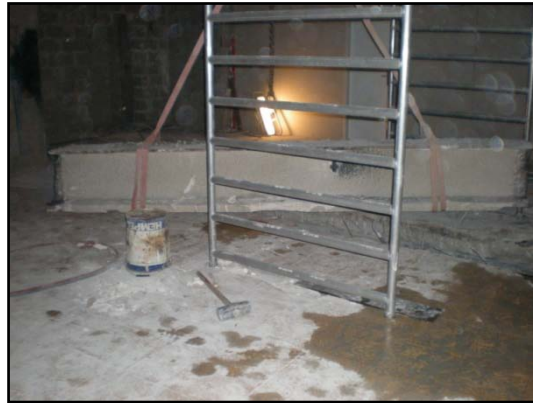
Imagem 34 – Remoção das vigas metálicas

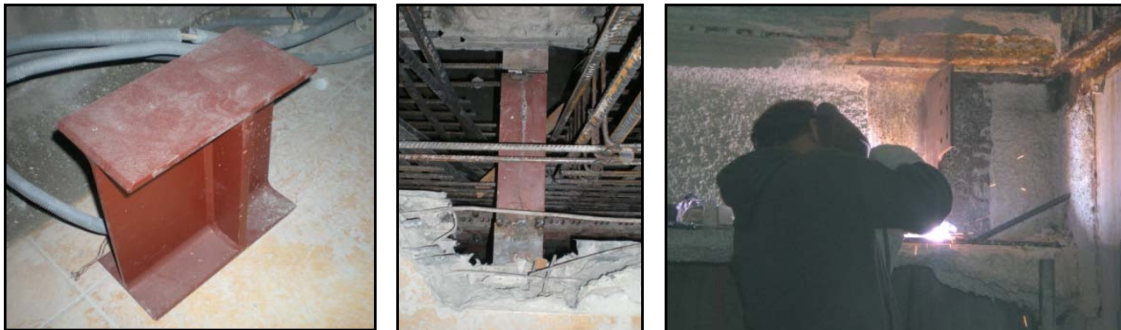
A ligação das vigas metálicas de reforço foi efectuada por meio de soldaduras junto às aberturas executadas nas lajes existentes às vergas de betão armado existentes.

Imagens 35, 36 e 37 – Elemento de ligação metálico e soldagem em viga metálica

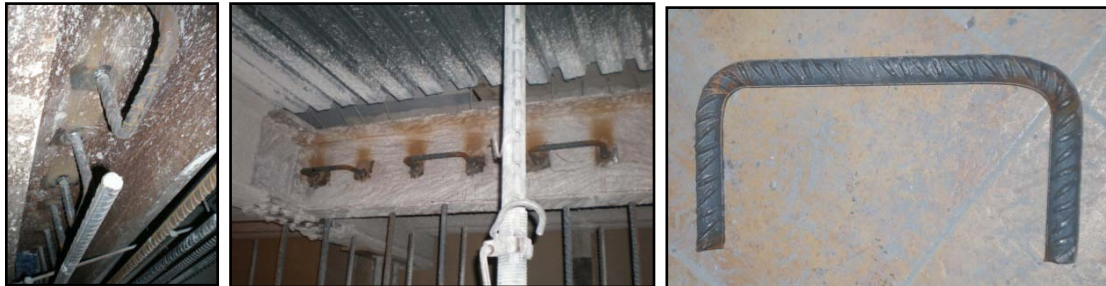
Existia igualmente um reforço metálico nos pilares e vigas já existentes, com peças metálicas em forma de U, de diâmetro Φ 32 mm, de forma a incrementar a sua capacidade resistente.

Imagens 38, 39 e 40 – Peça metálica em U e sua aplicação em vigas e pilares

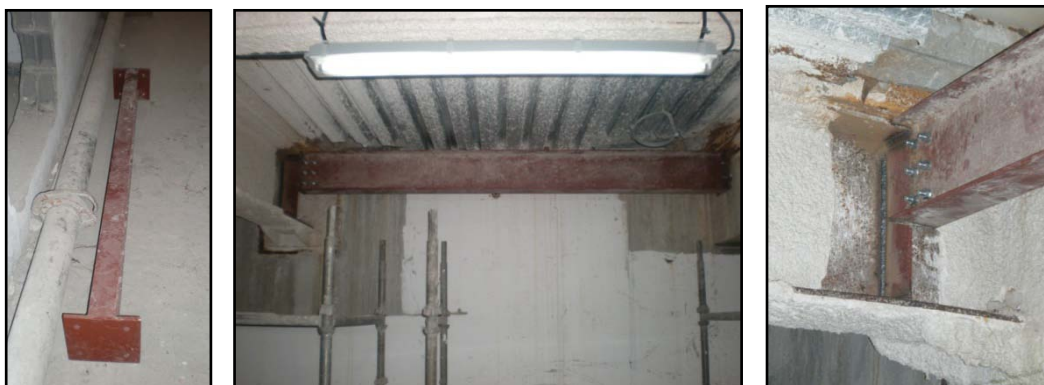
Os novos perfis, as barras e as chapas eram em aço S275JR segundo a norma NP-EN 10025, tendo em consideração as características do aço.

Para os parafusos galvanizados, o aço empregue foi da classe 8.8, com porcas da classe 8 e anilhas em aço duro S275 ou superior.

Imagens 41, 42 e 43 – Novos elementos metálicos e respectiva aparafusagem

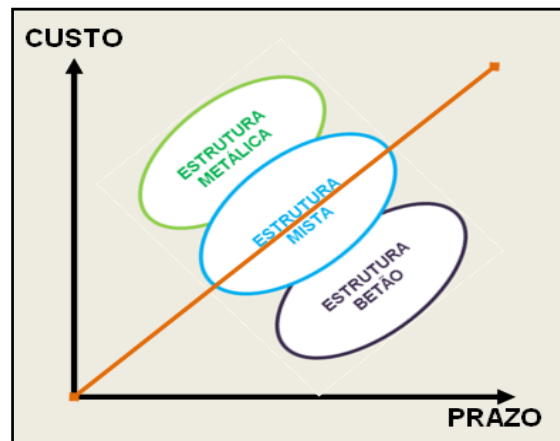
No caso de edifícios, é impossível decidir se uma estrutura mista é melhor ou pior que uma estrutura em betão. O que pode ser estudado neste tipo de comparação é a análise custo-benefício associado à estrutura. Combinando as vantagens quer dos elementos metálicos, quer do betão, é criada uma boa relação custo-prazo.

Figura 2 - Gráfico representativo da relação Custo-Prazo para diferentes tipos de estruturas

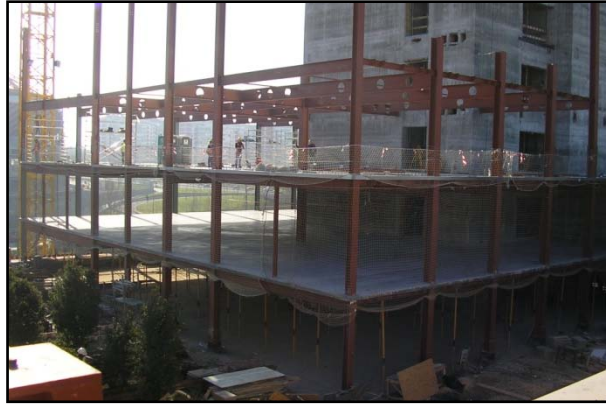
É essencial referir, que nos banzos inferiores dos perfis metálicos das vigas, são soldados os conectores para assegurar a ligação mecânica às lajes mistas. Constituem-se, portanto, as vigas mistas aço-betão.

Com o objectivo de melhorar as condições de estabilidade lateral das vigas, especialmente no período que antecede a betonagem das lajes, previu-se a colocação de travamentos ligando-as umas às outras em secções afastadas de 4,0 m.

Imagens 44 – Disposição de vigas no período pré-betonagem de lajes (fonte: Eng.º Hugo Pereira, Mota-Engil)

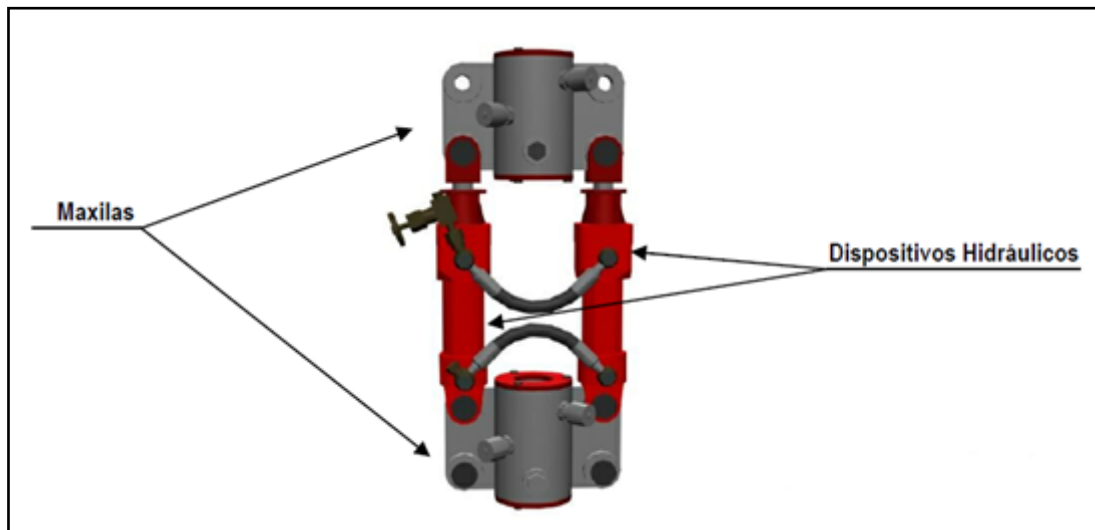
Um macaco integra no seu conjunto, além de outros acessórios, dois grupos de maxilas, um superior e outro inferior que irão funcionar alternadamente por acção da pressão do óleo, e de dois dispositivos hidráulicos.

Figura 4 – Macaco hidráulico e suas componentes (fonte: *Cofragens Deslizantes em chaminés e pilares de pontes, Janeiro 2006*)

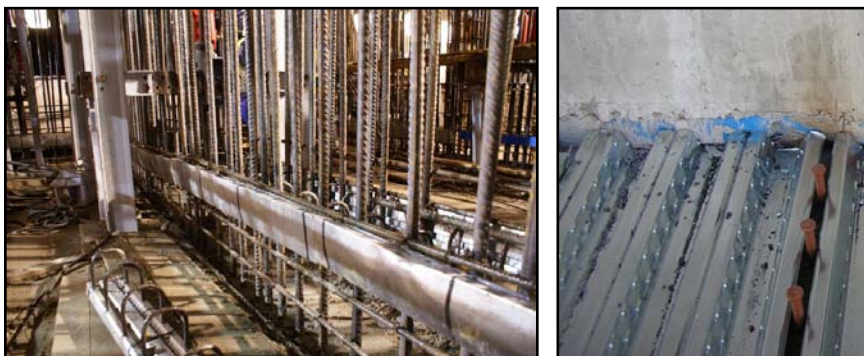
Para assegurar a ligação entre lajes e o núcleo em betão armado na torre Ocidente, foram utilizadas caixas com armadura de espera de dois tipos:

- Caixas de continuidade RSH 12/15 para as lajes maciças do interior do núcleo;
- Caixas de continuidade SWQ 12/15 para as lajes colaborantes.

Imagens 49 e 50 – Disposição das caixas de espera (durante a execução do núcleo de betão armado) e pormenor da ligação laje colaborante-núcleo central (fonte: Eng.º Hugo Pereira, Mota-Engil)

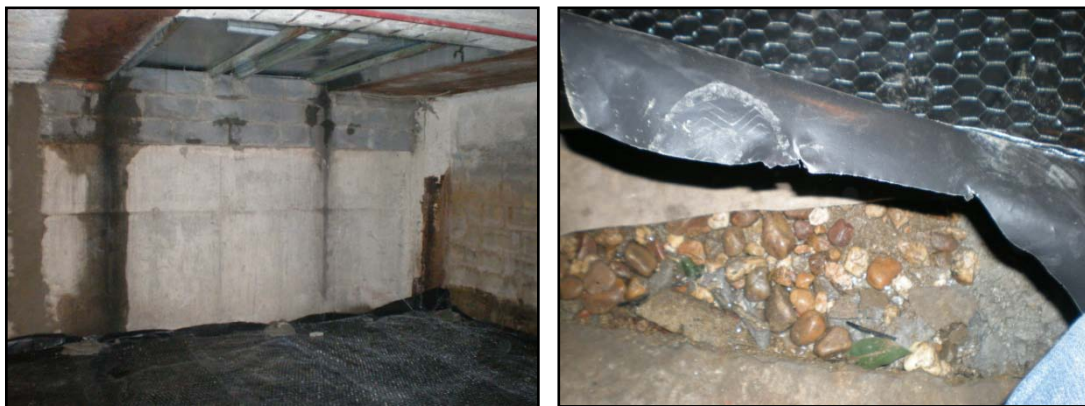
Após os trabalhos de limpeza desta área, foi colocada uma camada inicial de inertes de média e grossa dimensão para assegurar a circulação de água entre os mesmos. Sobre esta camada, foram aplicadas uma camada de geotêxtil, uma camada impermeabilizante e rede metálica. Após isso foi, colocada uma camada de betão considerada para o pavimento. Foram criadas caleiras para assegurar o escoamento de águas residuais.

Imagens 51 e 52 – Infiltrações patentes e disposição de camadas

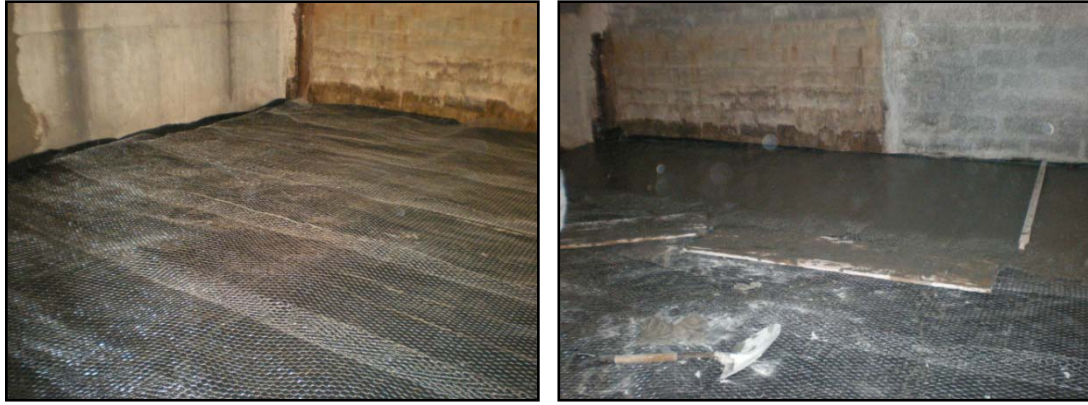
Imagens 53 e 54 – Camada de malhasol e aplicação da camada de betão

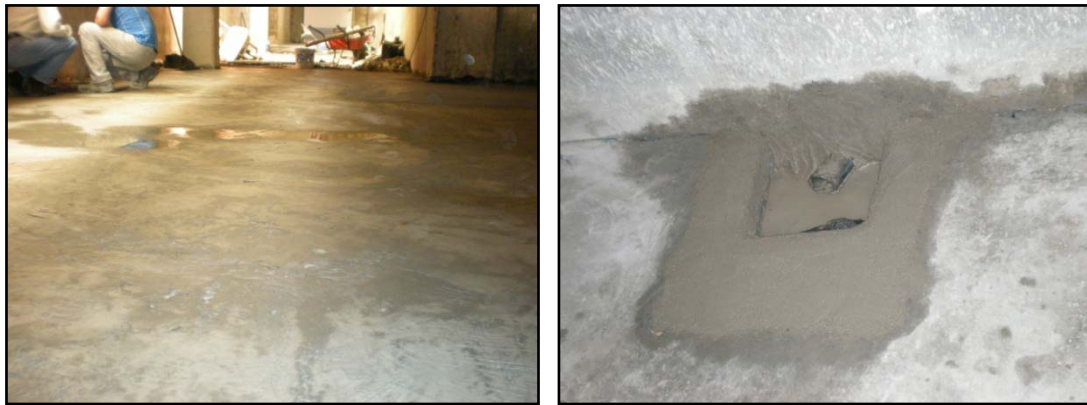
Imagens 55 e 56 – Aspecto final da intervenção e sistema de escoamento

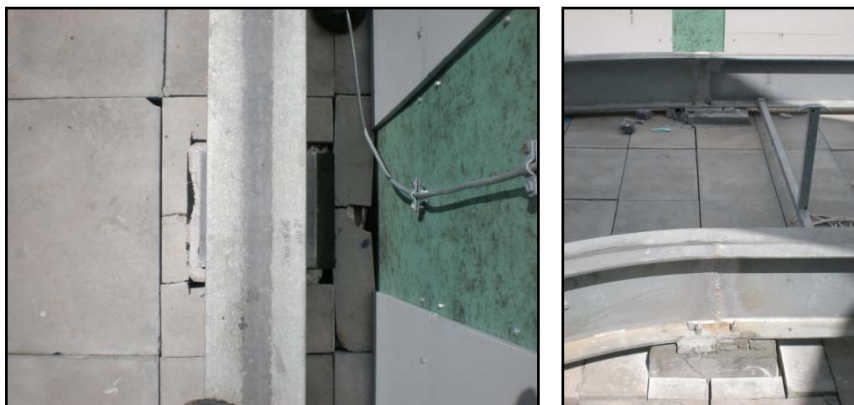
Para suporte dos carris de sustentação ao equipamento, destinado à limpeza de envidrados ao longo dos pisos, foram criados pequenos maciços em betão armado. Estes porém, durante as primeiras utilizações, verificaram roturas quer por efeitos de corte, quer por esmagamento. Tal veio a verificar-se devido a um incorrecto dimensionamento dos mesmos.

Imagens 57 e 58 – Maciços danificados

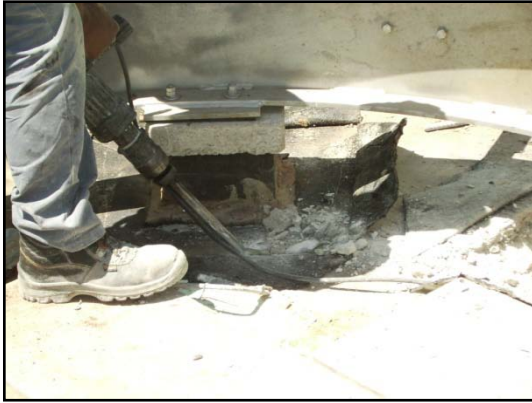
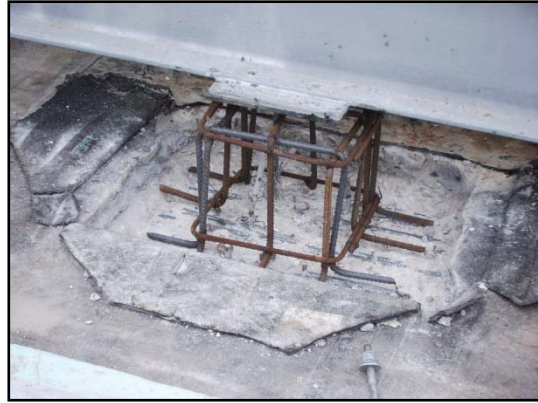
Imagens 59 e 60 – Demolição do elemento e disposição da armadura

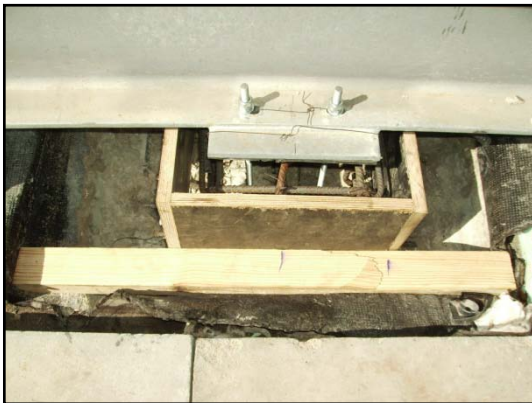
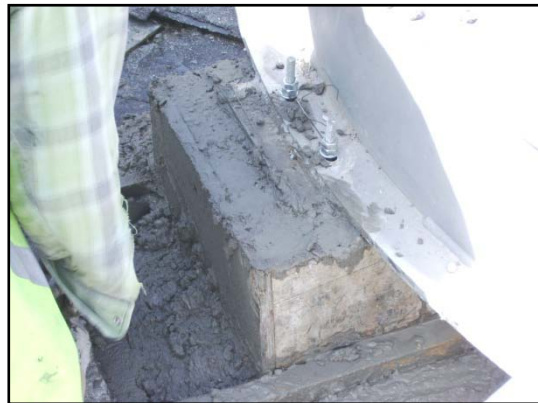
Imagens 61 e 62 – Cofragem e betonagem do maciço

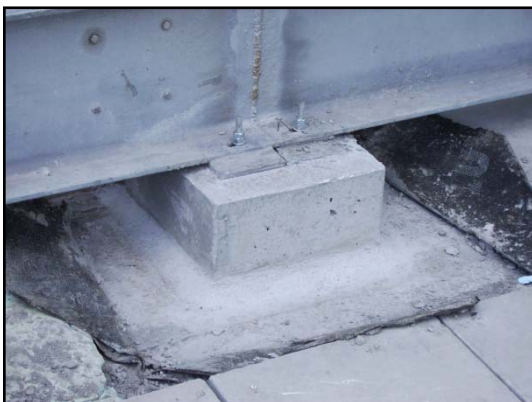
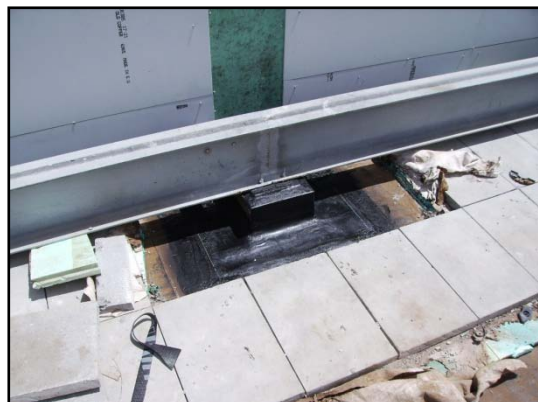
Imagens 63 e 64 – Novo maciço e aplicação de tela impermeabilizante

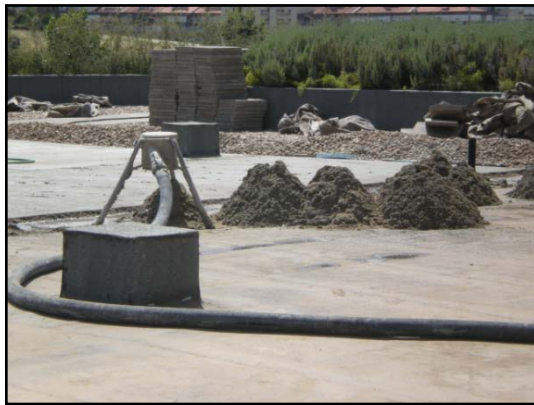
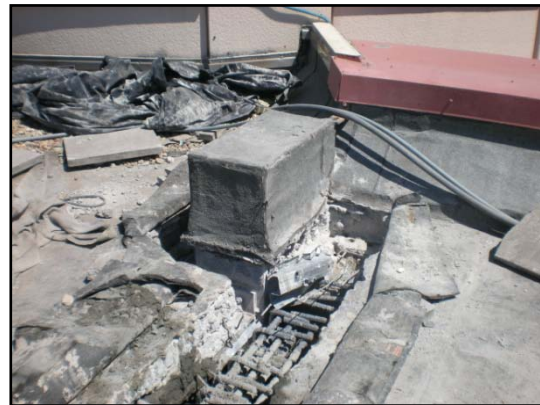
Imagens 67 e 68 – Equipamento utilizado e maciço de espera contendo pilar metálico

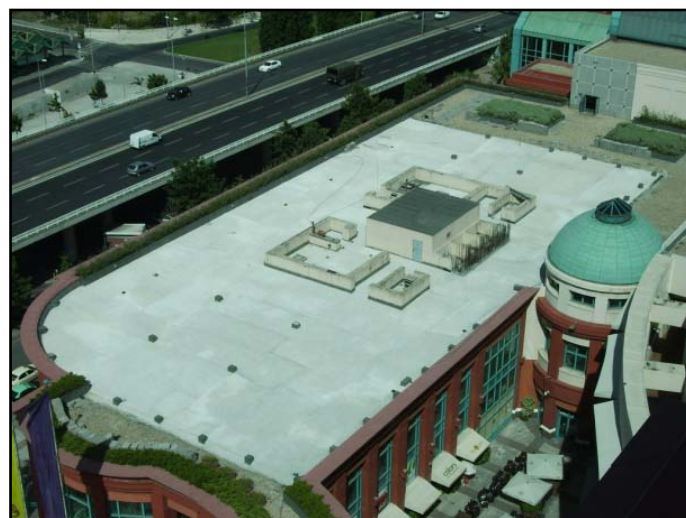
A camada de betonilha consistia numa mistura de areia, cimento e fibra de vidro, com uma espessura a variar entre os 5 e os 10 cm, consoante as pendentes localizadas na cobertura. Existiam obstáculos pontuais, como os maciços de espera que continham pilares metálicos, que eram necessários contornar.

Imagem 69 – Camada de betonilha

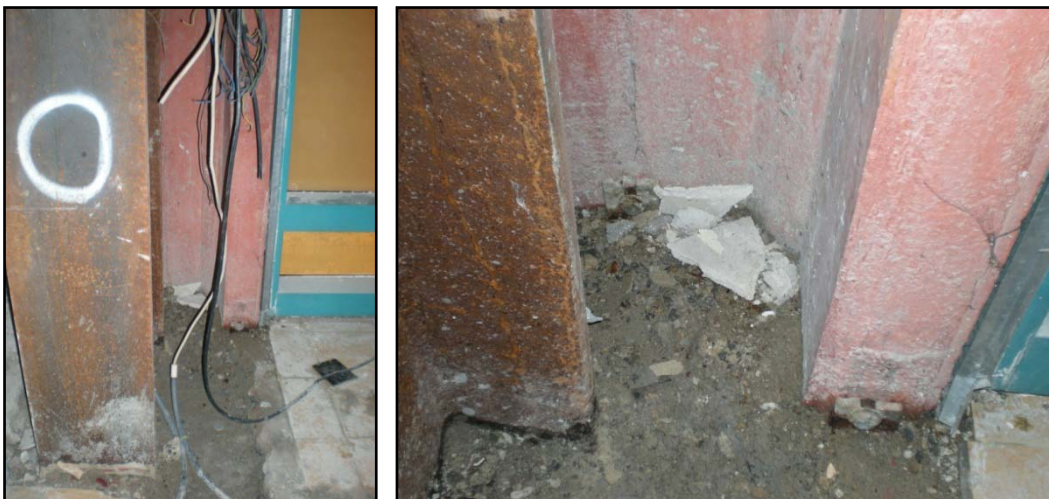
Houve dificuldades com a construção dos elementos 13 e 14, ao nível do piso 0, pois o espaçamento entre a face Este dos pilares embebidos em betão e o limite da parede de alvenaria do edifício, era reduzido, tendo em conta ainda que esse elemento sofria um acréscimo de armadura e no projecto de execução deveria ter sido considerada a espessura dos taipais. Contíguo à parede de alvenaria, existiam envidrados de dimensões consideráveis (3x2 m), que não poderiam ser retirados e exigia cuidados redobrados na execução dos trabalhos.

Imagens 70 e 71 – Pilar do alinhamento 13 e espaço diminuto em causa

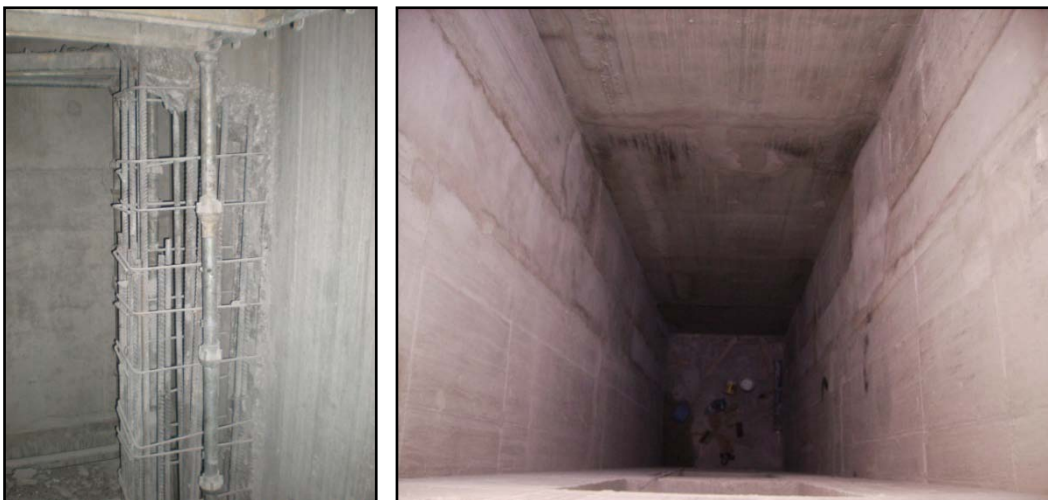
A picagem dos elementos com recurso a martelos eléctricos trouxe também um acréscimo de custo, visto que os trabalhos tiveram que ser efectuados em horário nocturno de forma a não coincidir com o horário de funcionamento do C.C.C. A picagem dos elementos era feita no sentido descendente, como medida de segurança, enquanto o corte da armadura desses mesmos elementos era executada, após exposta, no sentido ascendente.

Imagens 72 e 73 – Elemento vertical descascado e acabamento da caixa de elevador

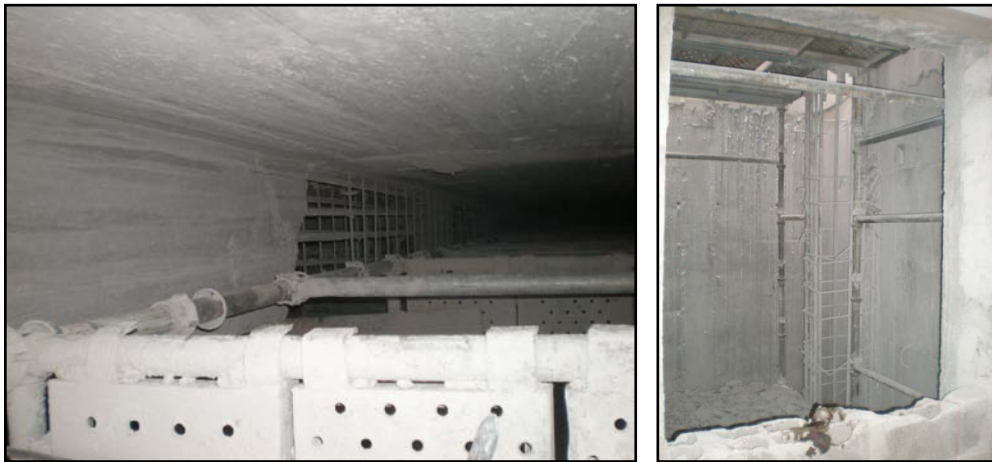
Foram feitos ajustes e correcções às peças da estrutura auxiliar de trabalho, de forma a estar sempre garantida a estabilidade da mesma e evitar assim quedas em altura.

Imagens 74 e 75 – Vistas superior e lateral da estrutura de andaimes no interior da caixa de elevadores

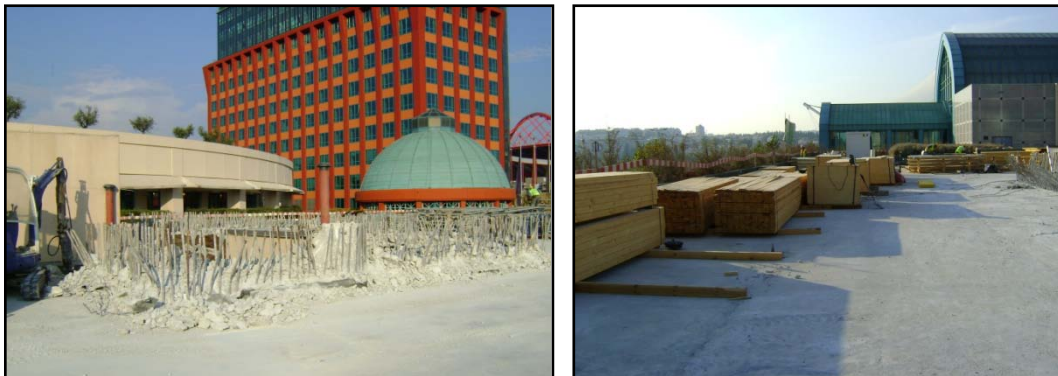
Foi destruída a estrutura – constituída por betão de fraca resistência – acima da laje de cobertura do piso 2, que albergava os varões de ferro utilizados para fazer o empalme com os varões da estrutura a erigir. Foram utilizados acopoladores mecânicos, pois não existia comprimento de amarração suficiente, sendo este equipamento utilizado também para o desfasamento da zona de empalme.

Imagens 76 e 77 – Armadura de espera exposta e material destinado à estrutura da cofragem deslizante (*fonte: Eng.º Hugo Pereira, Mota-Engil*)

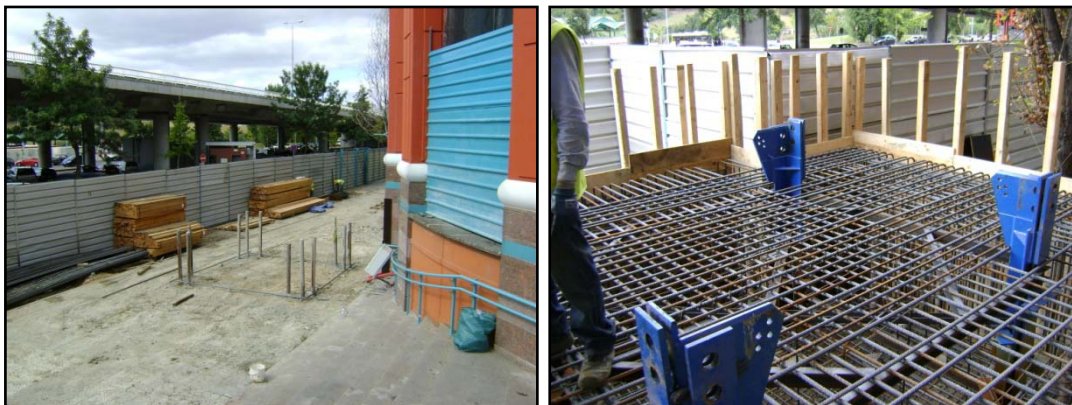
Para a elevação do equipamento e de materiais, recorreu-se à implantação de duas guas-torre. Existiam uma série de condicionantes, devidamente consideradas na fase de planeamento, entre as quais: a não interferência com a estrutura do CCC, túneis de acesso à estação de Metropolitano e das redes de especialidades subterrâneas (localização dos respectivos maciços para suporte de reacções); e a reduzida dimensão do estaleiro, que implicava o garantir das condições de circulação ao restante equipamento e mão-de-obra.

Imagens 78 e 79 – Localização de uma das gruas-torre e construção do maciço de suporte (fonte: Eng.º Hugo Pereira, Mota-Engil)

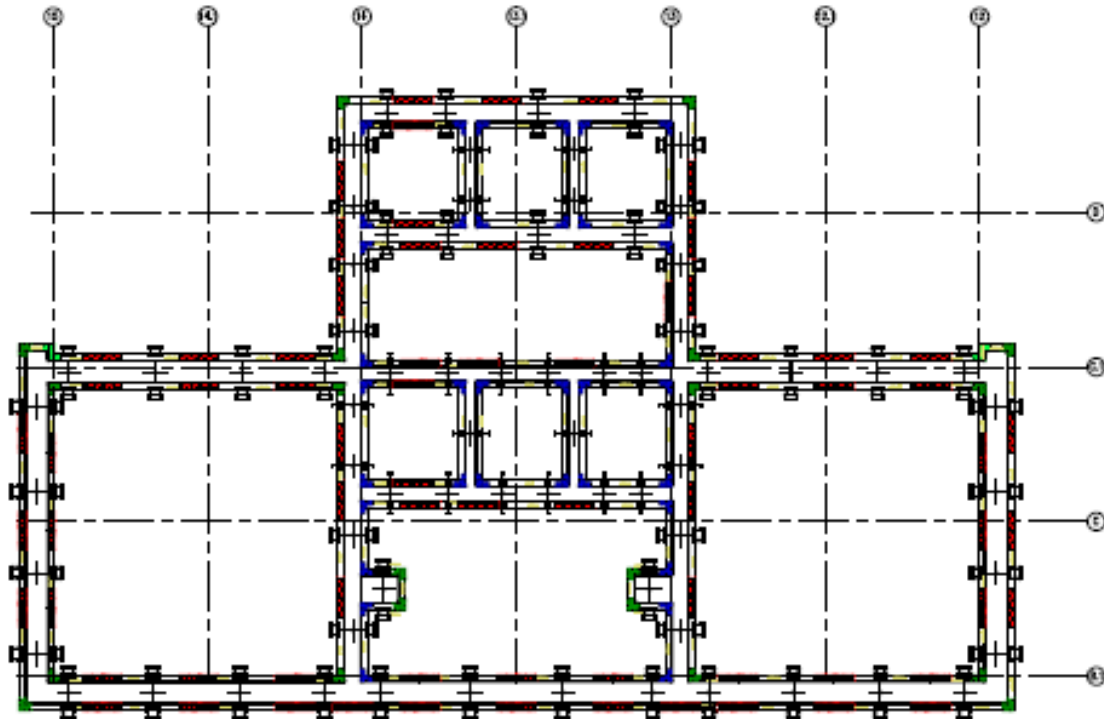
Figura 5 – Disposição das ligações entre painéis
