INSTITUTO SUPERIOR DE ENGENHARIA DE LISBOA
Área Departamental de Engenharia Civil

Acompanhamento da Construção de uma Clínica de Hemodiálise

Relatório de Estágio para obtenção do grau de Mestre
em Engenharia Civil.

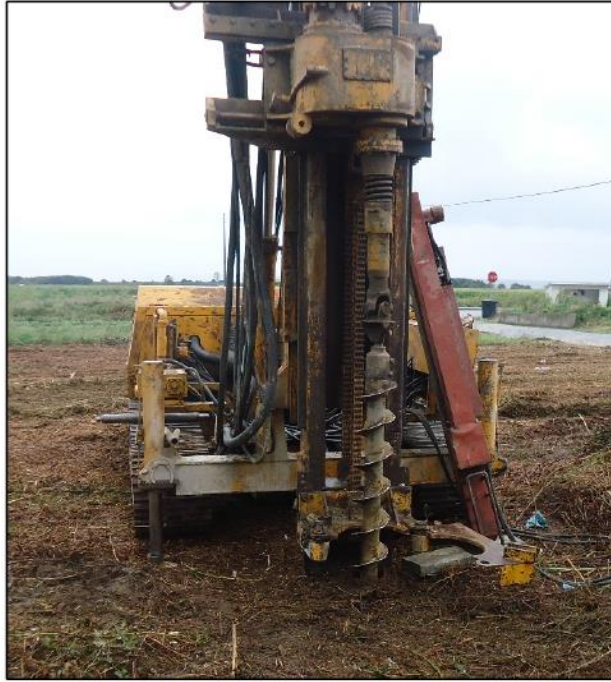
Figura 4 - Perfuração a trado oco (Fonte: Estudo geológico - Perfil, Fundações e Hidrogeologia, Lda)

Relativamente ao estudo geotécnico, foram feitas cinco sondagens mecânicas distribuídas ao longo do terreno, recorrendo ao trado oco, como se pode ver nas figuras 3 e 4, respetivamente.

“No decurso da furação a trado oco foram executados ensaios de penetração dinâmica, com sonda normalizada SPT-Terzaghi, tendo em vista a recolha de amostras das formações atravessadas bem como avaliar as suas características geomecânicas.

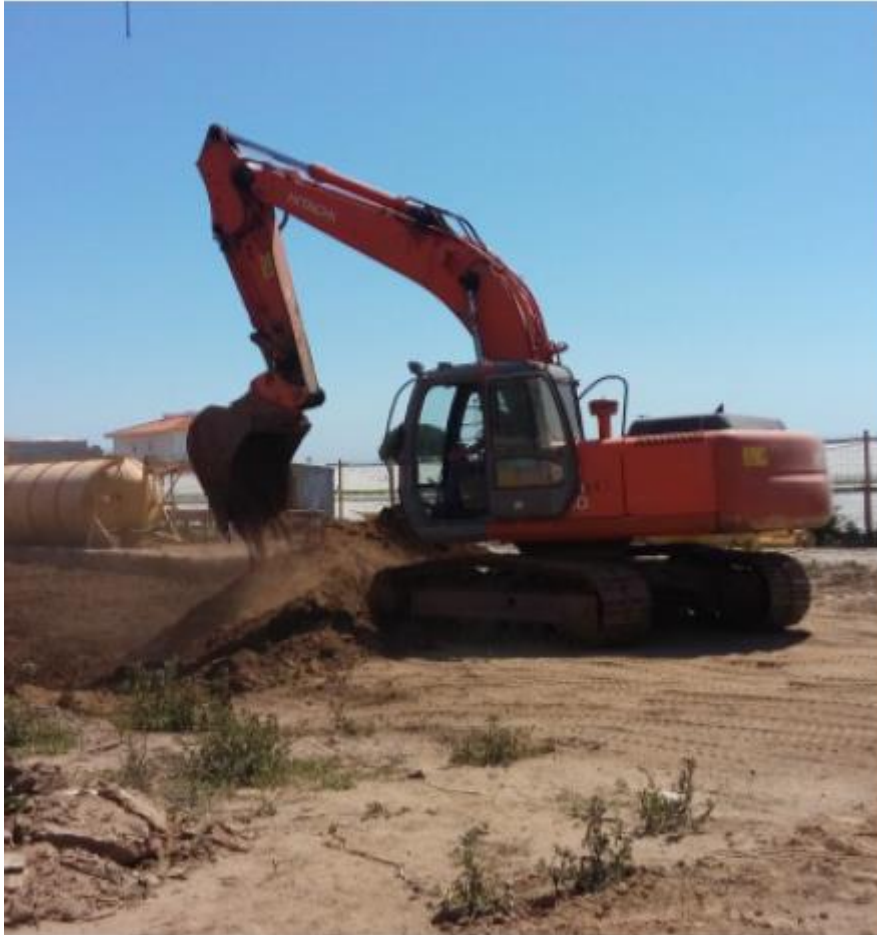
Figura 7 - Escavação do Terreno (Fonte: Relatório de Visita à obra)

Após a vedação da obra, foi feita a escavação do terreno até à cota pretendida para implantação das fundações, Figura 7. Para tal escavou-se, em média, 1,225 metros numa área de 1530 m², o que representa um volume de 1874 m³. Atingindo a cota da base das fundações, procedeu-se à escavação de poços de fundação até 4 metros de profundidade, como será explicado de seguida.

A escavação foi feita partindo da referência que a partir da cota de soleira (97, 62), seria necessário escavar 90 cm para colocação do betão de limpeza (10 cm), execução das sapatas de fundação (40 cm) e por fim execução da laje do pavimento (40 cm), atingindo assim a cota de soleira.

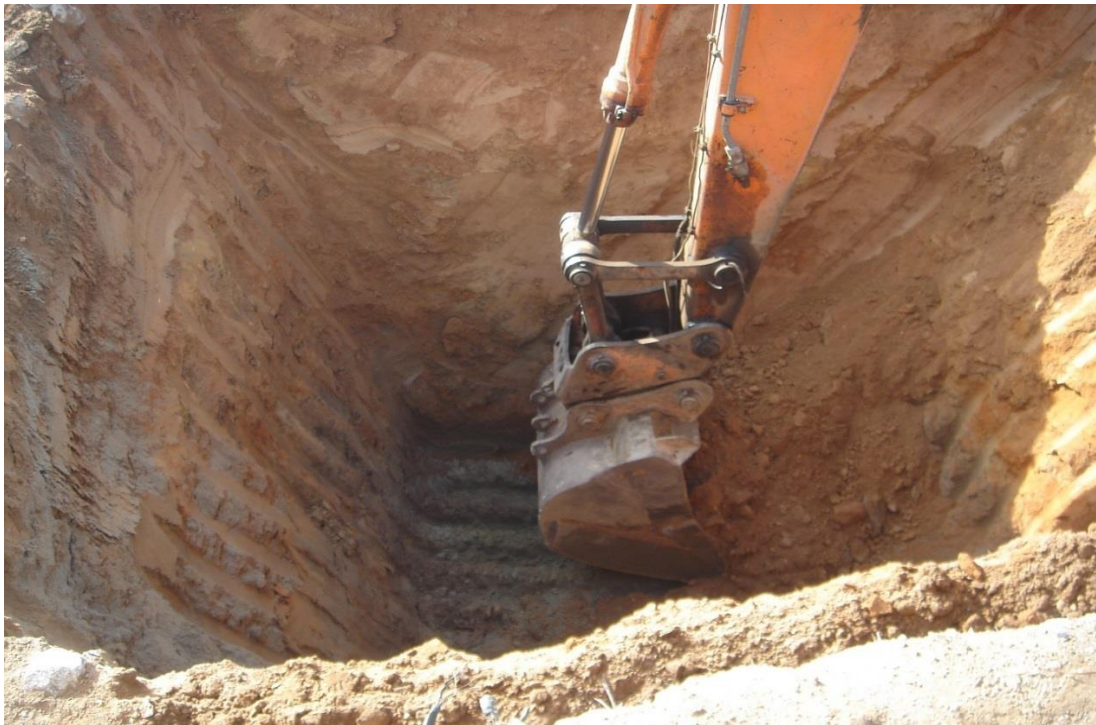
Figura 10 - Escavação até aos 4 metros de profundidade (Fonte: Autor)

Após marcação e escavação do terreno para implantação das sapatas, continuou-se a fazer a escavação até aos 4 metros de profundidade, para implantação dos poços de fundação. Como se pode observar na Figura 10 não foi necessário proceder a entivações, uma vez que o solo apresentava boa capacidade de consistência.

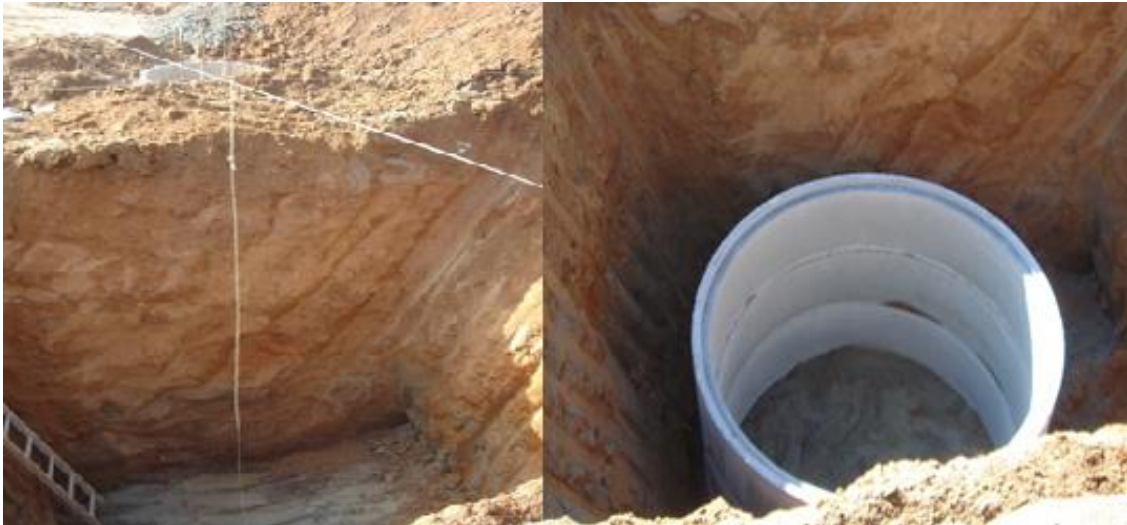
Figura 11 - Marcação e colocação das aduelas (Fonte: Autor)

Tendo atingido a cota pretendida, fez-se a marcação do centro da escavação para se colocarem aduelas de betão pré- fabricadas com diâmetros de 1,50 e 2 metros, Figura 11.

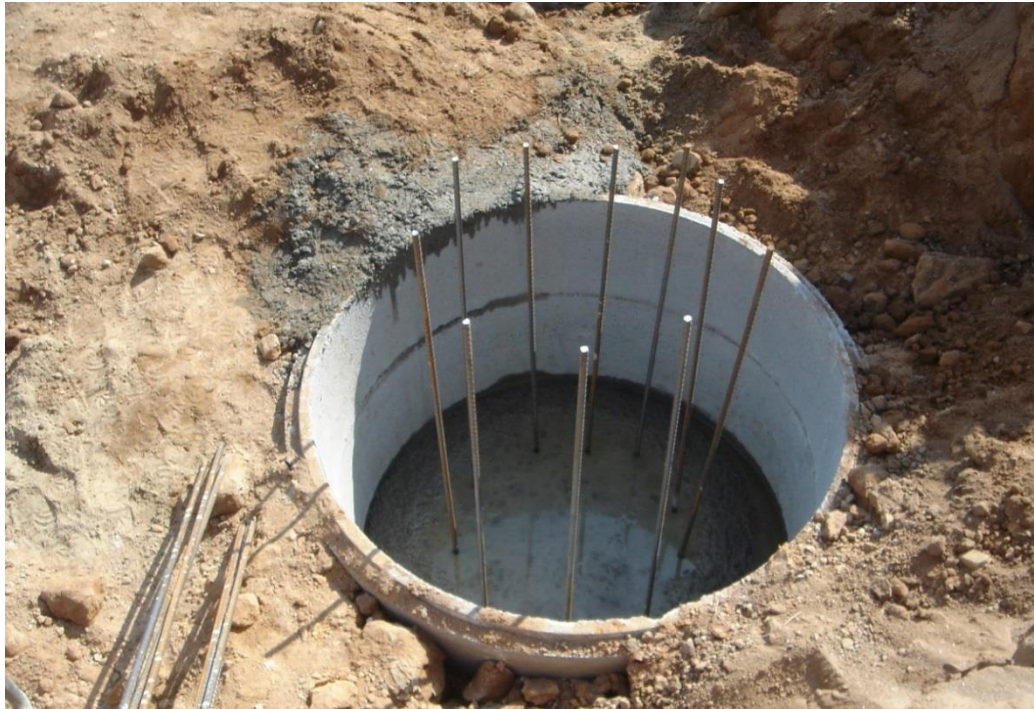
Figura 12 - Colocação de varões no betão (Fonte: Autor)

Colocadas as aduelas, procedeu-se ao aterro das mesmas e betonou-se o seu interior com betão ciclópico. Com a betonagem praticamente concluída colocaram-se varões de 16 para serem posteriormente dobrados sobre a armadura das sapatas, Figura 12.

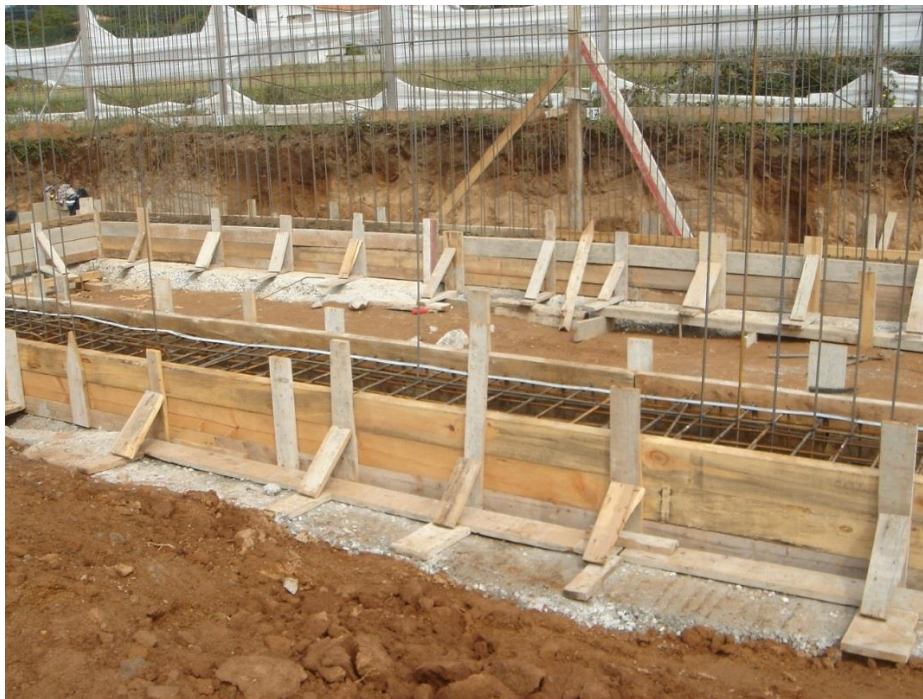
Figura 13 - Cofragem e armação da sapata de fundação (Fonte: Autor)

Após a execução dos poços, executou-se a camada de regularização com betão de limpeza C12/15 de modo a regularizar o terreno para posterior marcação da cofragem das sapatas e colocação das armaduras, deixando as armaduras de espera para paredes e pilares. O recobrimento das armaduras nas sapatas foi conseguido através da colocação de granitos/mármoreis excedentes entre a armadura e a madeira de cofragem, para assim se conseguir o recobrimento pretendido (5 cm). Nesta fase, foi também colocado o condutor de terra na armadura da sapata contínua ficando assim embebida no betão, Figura 13. A resistência de terra será medida após conclusão da estrutura e terá de atingir o valor neutro (0 Ohm), para garantir uma maior proteção.

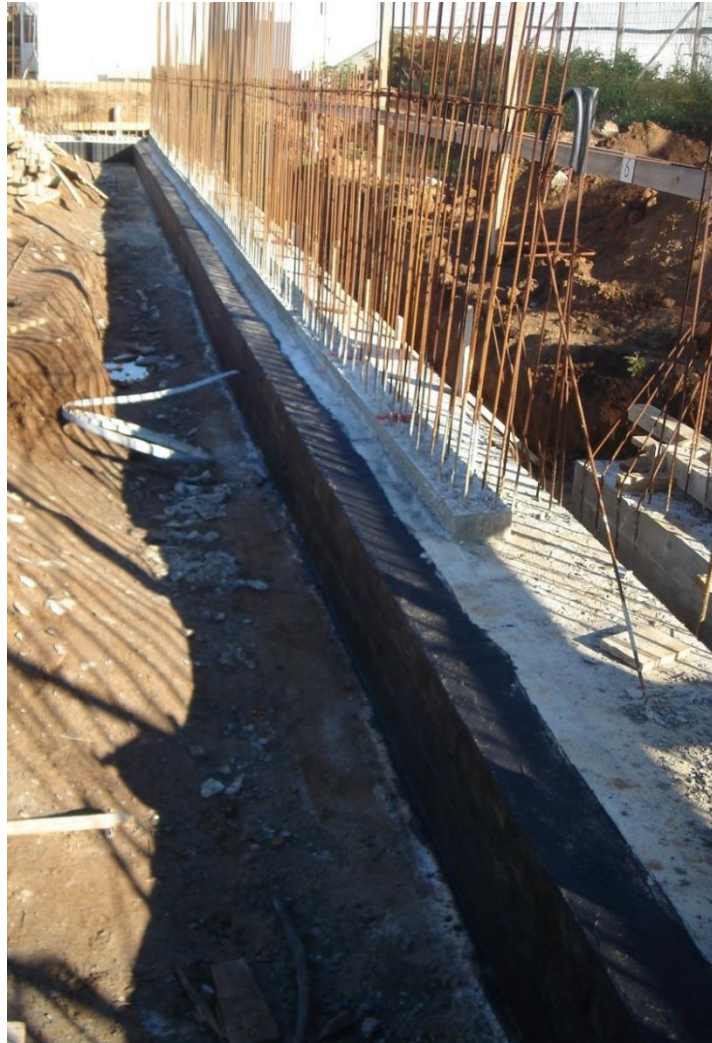
Figura 15 - Aplicação do impermeabilizante "Flintkoat" (Fonte: Autor)

Após betonagem e descofragem da estrutura de fundação, e estando esta em contacto com o solo foi necessário aplicar uma emulsão betuminosa de natureza asfáltica, que previna as infiltrações de água tornando-a impermeável. Esta emulsão betuminosa denominada “*flintkoat*” foi aplicada em 3 demãos cruzadas nas faces laterais e superior das sapatas, como se pode observar na figura 15. A primeira demão foi aplicada com a adição de um volume de 25% de água, a segunda demão pura, após duas horas no sentido vertical e a terceira demão também pura, no sentido horizontal.

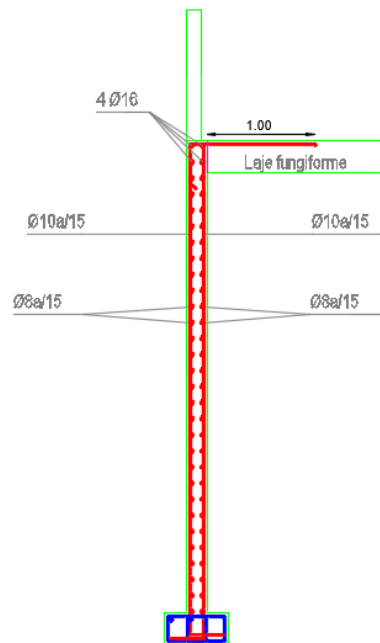
Figura 17 - Exemplo do pormenor de construção dos muros (Fonte: Projeto de Estrutura)

Quanto às paredes estruturais estas possuem espessuras de 0,20 m, 0,25 m e 0,27 m, estando assentes no centro da sapata contínua de fundação como se pode observar esquematicamente na figura 17.

O edifício possui muros periféricos com diferentes alturas onde apoiam as lajes. Os varões verticais que compõem os muros são de $\phi 10 // 15$ e os longitudinais são de $\phi 8 // 15$. De modo a fechar o muro, o varão vertical exterior dobra para a laje e o interior dobra para a

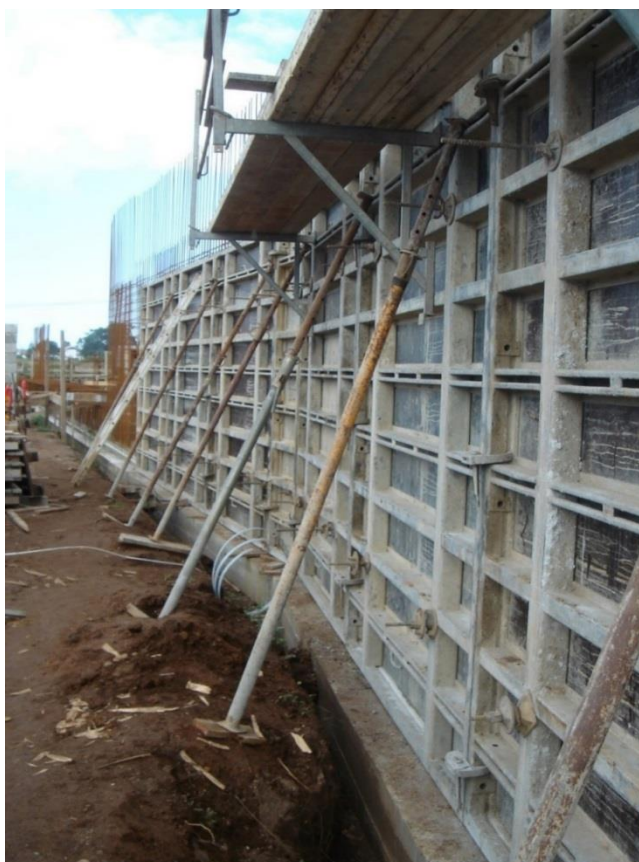
Figura 18 - Cofragem metálica de muros estruturais (Fonte: Autor)

A cofragem das paredes e platibandas foi feita essencialmente por painéis metálicos, como se pode observar na figura 18 e nas paredes de betão interiores foram deixados negativos para posterior atravessamento de cabos e outros elementos das diversas especialidades.

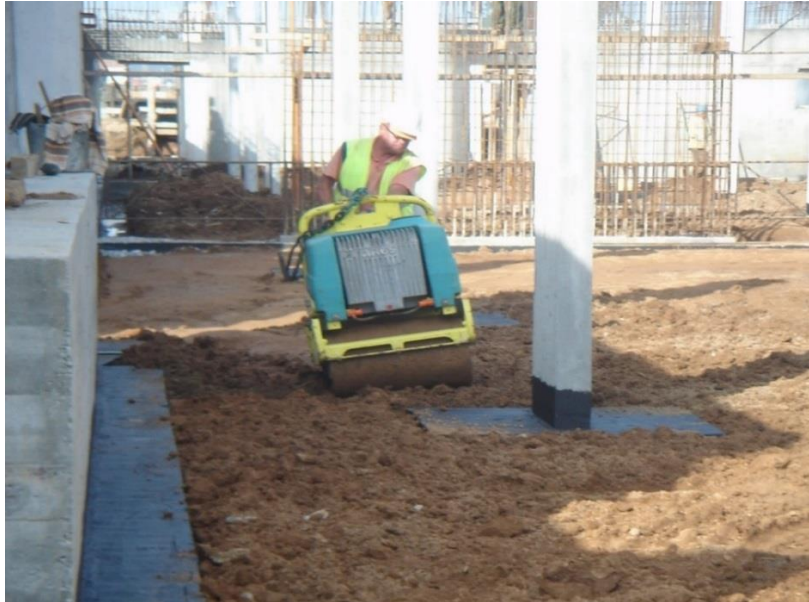
Figura 23 - Compactação do solo (Fonte: Autor)

Nesta fase, o aterro feito anteriormente foi devidamente compactado com o auxílio de um pequeno cilindro, do modo a obter a cota de fundo do pavimento térreo, Figura 23.

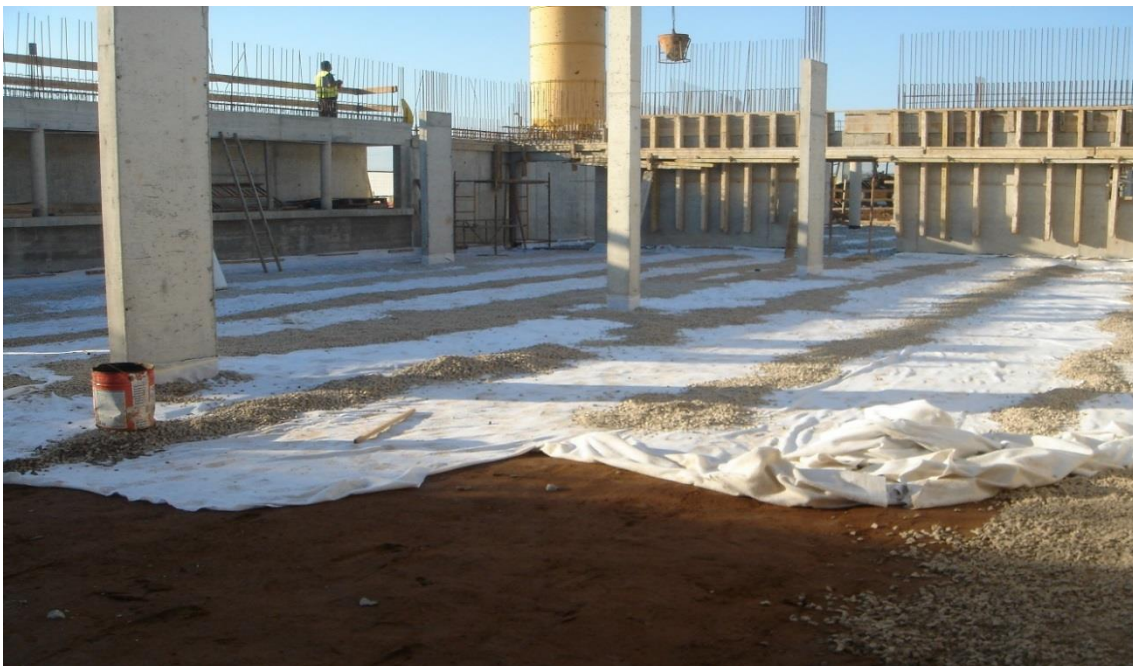
Figura 24 - Manta geotêxtil (Fonte: Autor)

Para regularização do pavimento foi executada uma camada com 15 cm de espessura de brita Nº 2 e Nº 5, assente sobre uma camada de geotêxtil de 200 g/m², colocada após compactação do solo, figura 24.

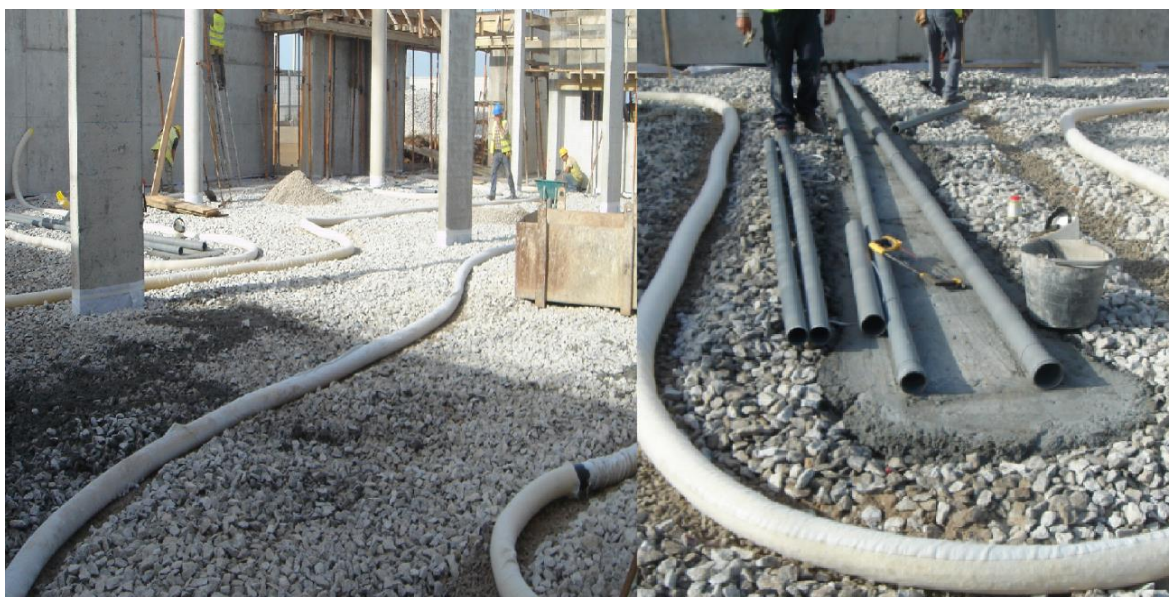
Figura 25 - Colocação dos geodrenos e tubos de drenagem (Fonte: Autor)

Ainda nesta camada, e antes de perfazer os 15 cm, foram colocados os tubos geodrenos distribuídos de modo a conseguir escoar a água que se infiltre e os tubos de drenagem de águas residuais e pluviais. Estes últimos foram colocados sobre uma camada de betão de regularização, criando assim a pendente pretendida, Figura 25.

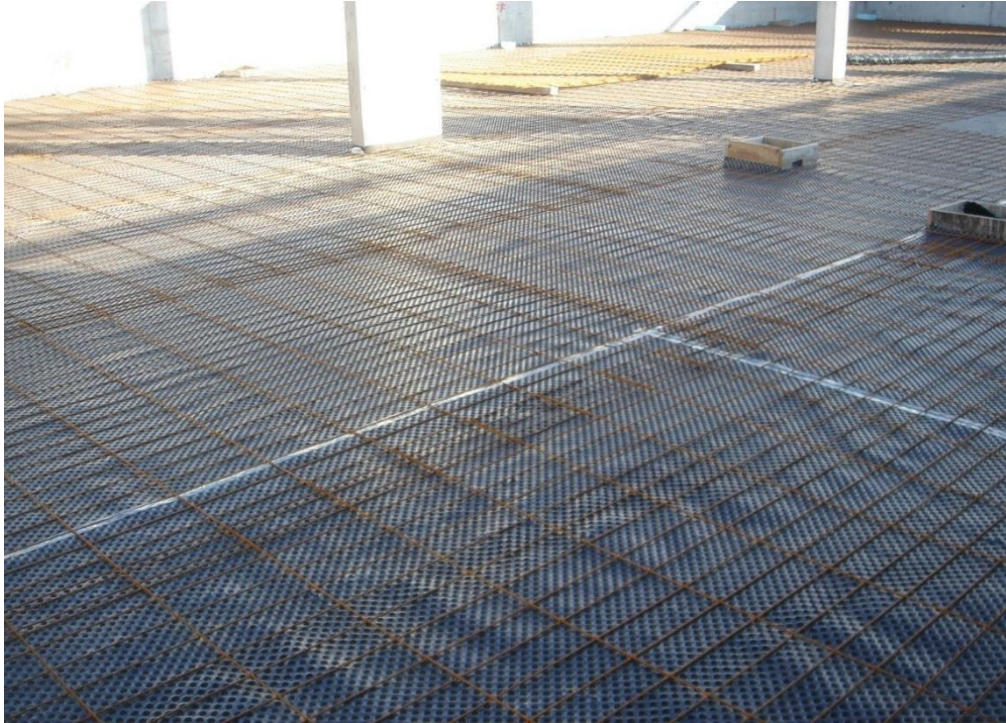
Figura 26 - Colocação da manta drenante e da malhasol (Fonte: Autor)

Após compactação da camada anterior foi colocada uma manta drenante *Fondaline*. *Fondaline* é uma membrana de polietileno de alta densidade que mediante um sistema de semicones faz uma caixa-de-ar, que permite a drenagem e proteção da superfície onde é aplicada. Esta membrana normalmente é utilizada em paredes mas neste caso foi aplicada no piso térreo, por opção do arquiteto. Sobre esta colocou-se a rede Malhasol. Por se tratar de um piso térreo e visto que não haverá esforços significativos, a rede Malhasol definida é do tipo AR50 e possui as características apresentadas na tabela 2.

A rede Malhasol é constituída por aço A500ER, é fornecida em painéis de dimensões de 6,00 m x 2,40 m e na sua aplicação os painéis são sobrepostos em 0,20 m se a malha for colocada na vertical e 0,60 m se a malha for colocada na horizontal, Figura 26.

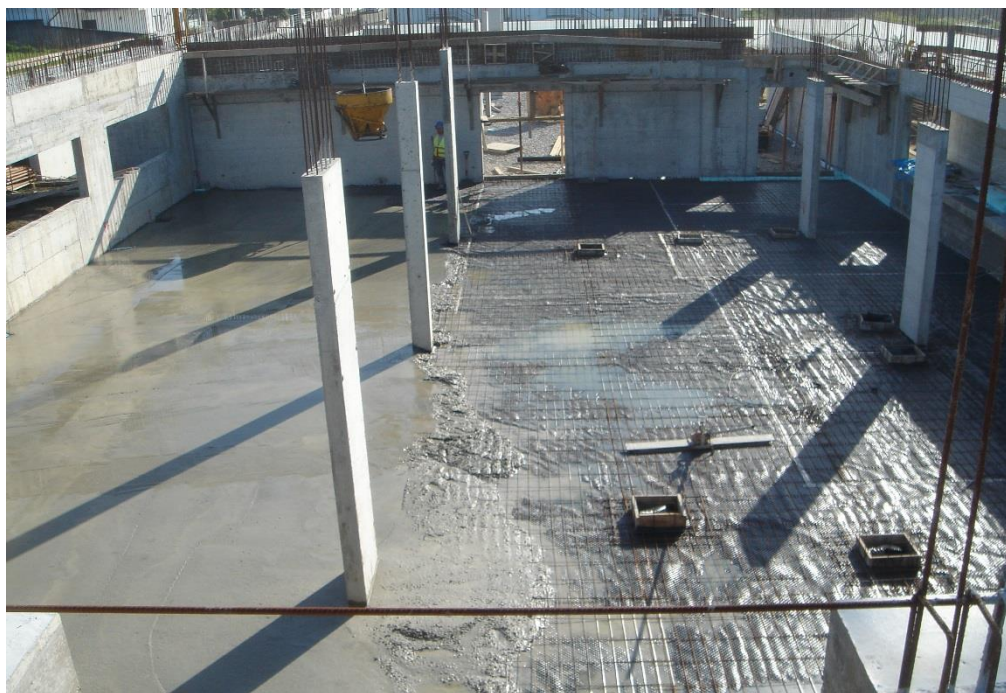
Colocada a rede Malhasol, foi então feita a betonagem do piso com betão C25/30, tendo esta camada 10 cm de espessura, Figura 27.

Figura 27 - Betonagem do piso térreo (Fonte: Autor)

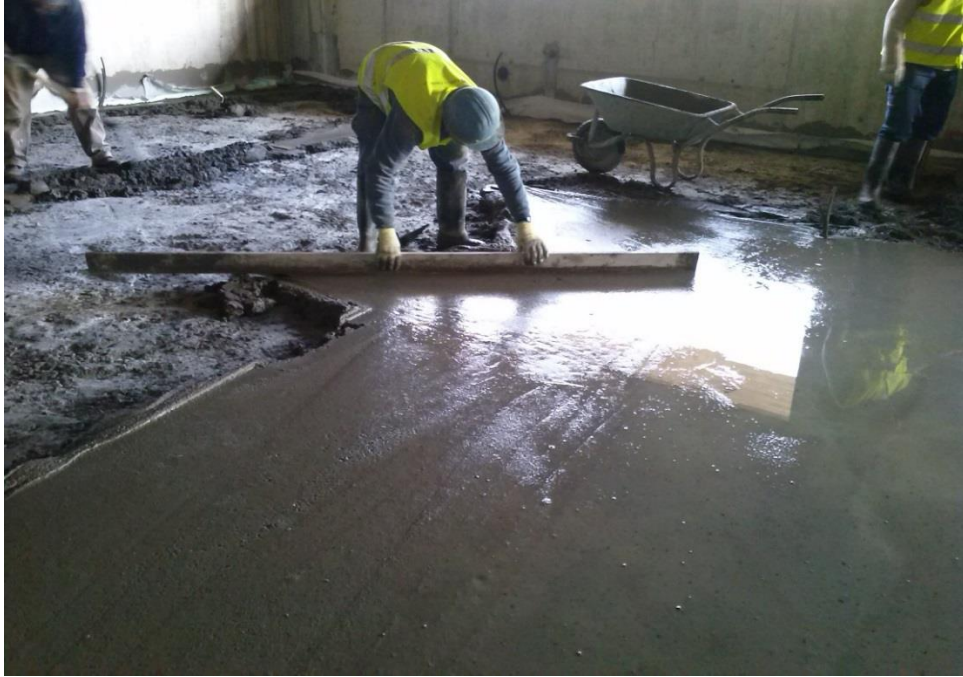
Procedeu-se então à betonagem do piso com betão C20/25, e por fim regularizou-se o pavimento com argamassa (Figura 29), atingindo assim os 40 cm estipulados para a laje de pavimento.

Figura 29 - Aplicação de argamassa no pavimento (Fonte: Autor)

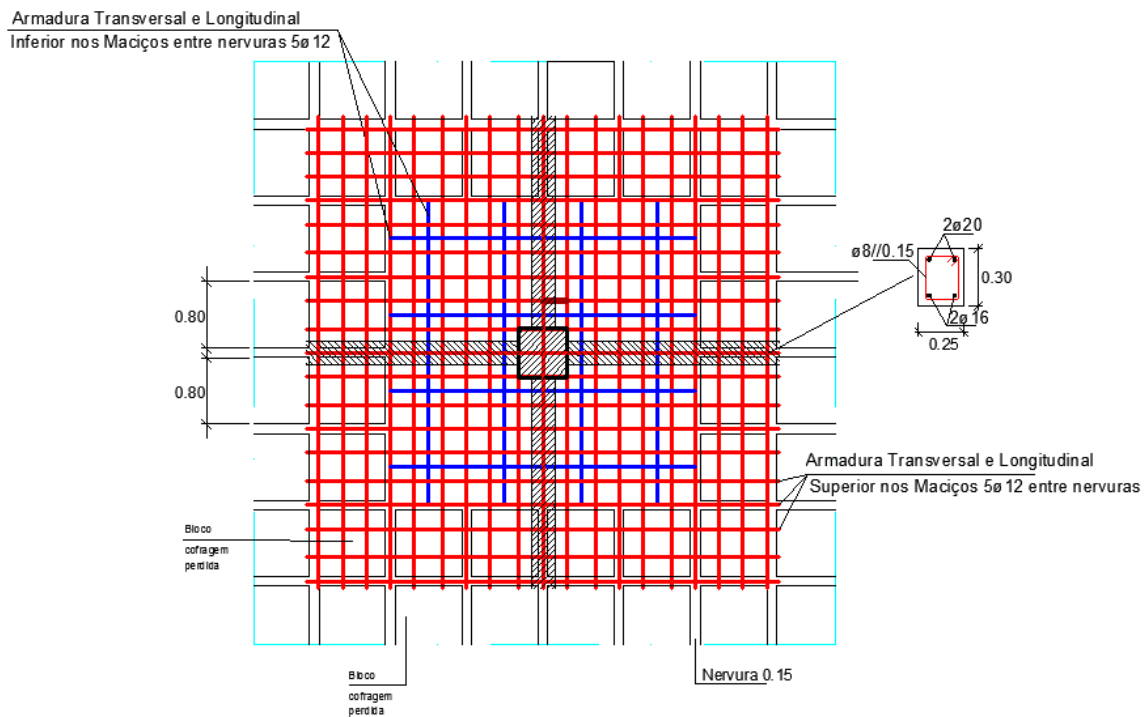
Para absorver os esforços foi criado, junto aos pilares, um maciço conforme está representado na figura 33.

Figura 33 - Pormenor do maciço (Fonte: Projeto de Estrutura)

Este maciço é constituído por uma cruzeta de 0,19 m x 0,24 m, no centro do pilar, em que o varão superior é composto por 2ø 20 e o inferior por 2ø 16, estribados por ø 8/0.15. Os maciços possuem as dimensões especificadas em projeto e possuem uma malha inferior e superior com 5ø 12 em cada espaço entre nervuras. O projeto referente à laje de cobertura encontra-se no anexo I. Nas figuras do local 34 e 35 é possível ver a cruzeta nos pilares e o aspeto final dos maciços, respetivamente.

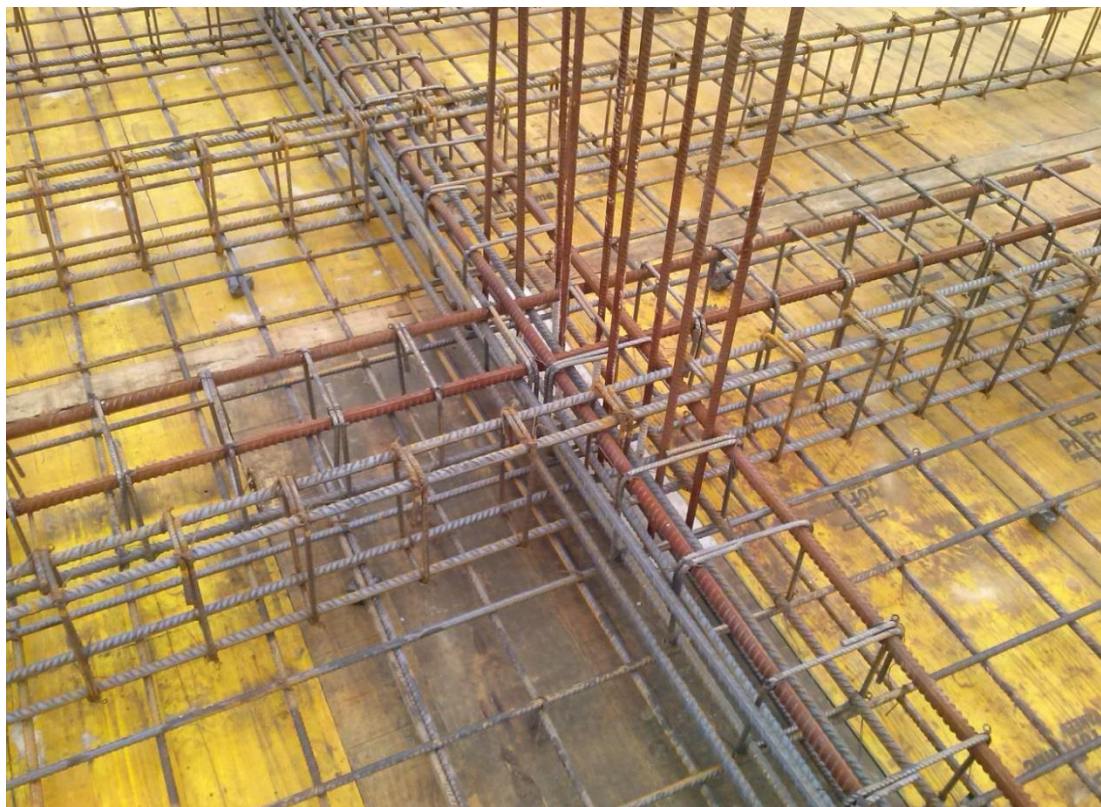
Figura 34 - Detalhe da cruzeta do pilar (Fonte: Autor)

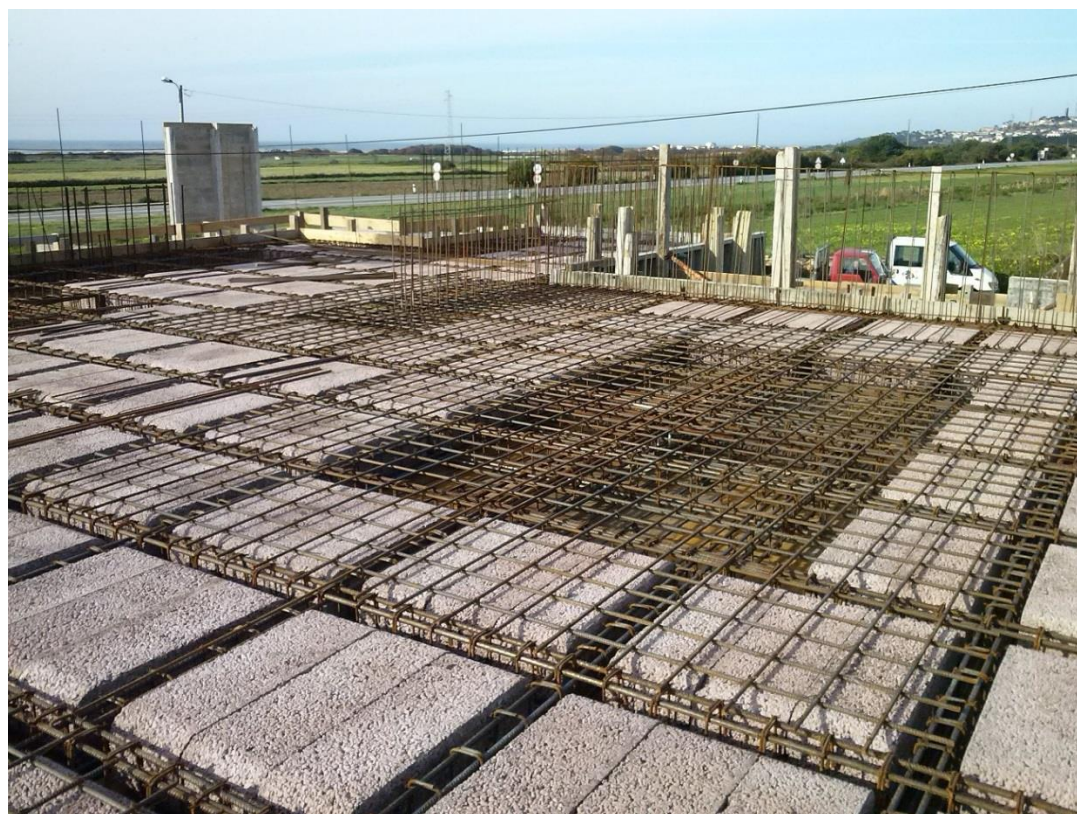
Figura 35 - Maciços concluídos (Fonte: Autor)

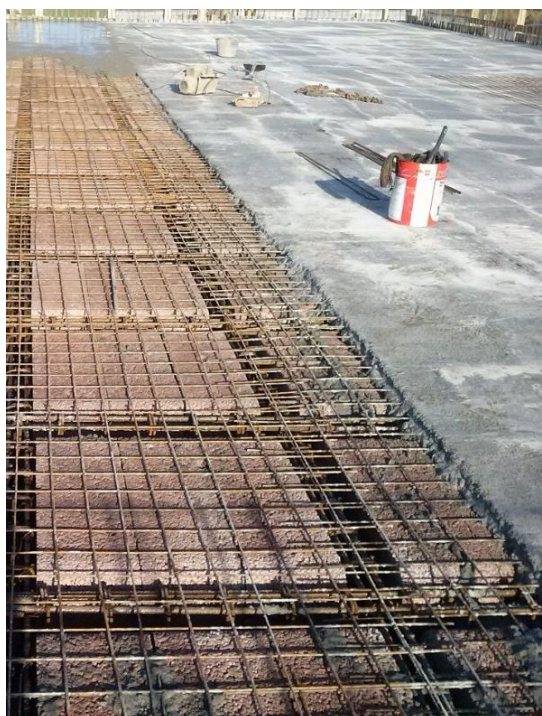
A lajeta de compressão de 5 cm incorpora uma rede eletrossoldada AQ50 que possui as características presentes na tabela 3. A betonagem da laje de cada corpo foi feita em duas fases, e como tal na figura 36 é visível a respetiva lajeta, na primeira fase de betonagem.

Figura 36 - Betonagem da laje (Fonte: Autor)

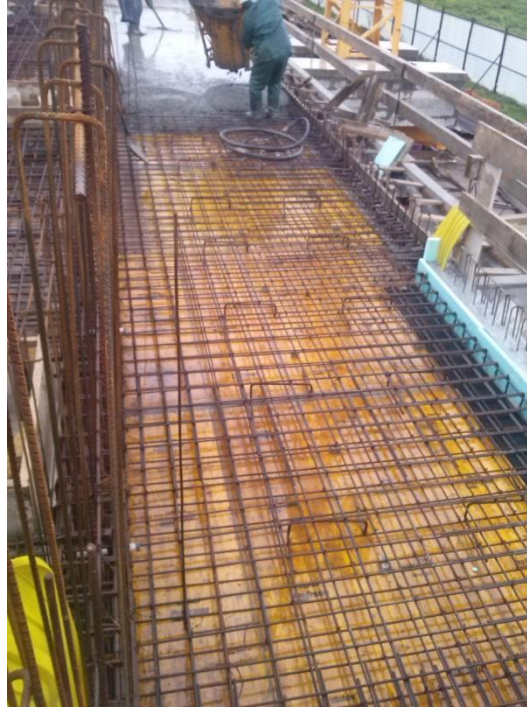
As lajes de cota inferior (2.51, 2.64 e 3.10 metros) são materializadas por uma laje maciça armada em duas direções, com 20 cm de espessura em que tanto as armaduras transversais como as longitudinais superior e inferior são de $\varnothing 10/0.15$, Figura 37. A transição entre a laje fungiforme e maciça é feita através de vigas com altura máxima de 1,60 m.

Figura 37 - Betonagem da laje maciça (Fonte: Autor)

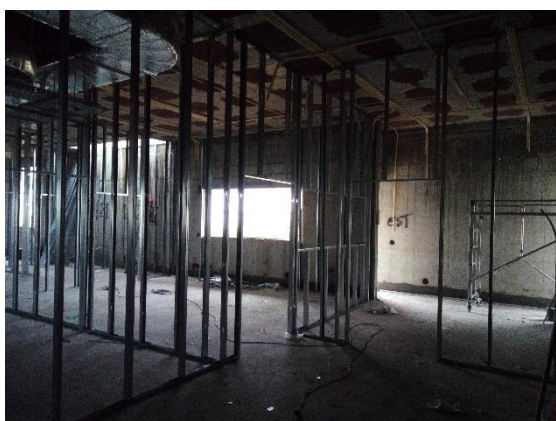
Inicialmente marcaram-se todas as divisórias no pavimento, com o auxílio de uma linha azul, para posterior colocação da estrutura formada por perfis em aço galvanizado no pavimento e teto (canais), e perfis colocados na vertical (montantes). Nesta obra foram definidos montantes de 70 mm para paredes divisórias interiores simples (Figura 41) e de 48 mm em paredes duplas. No que diz respeito às paredes periféricas em betão, junto dos corredores foi necessário aplicar perfis ómega para respeitar a espessura de 6 cm, especificada para estas paredes, de modo a não diminuir a largura dos corredores (2,20 m). Nas restantes paredes periféricas foram aplicados montantes de 48 mm (Figura 42). Os montantes são colocados com 60 cm de afastamento entre si.

Figura 41 – Estrutura nas paredes divisórias interiores
(Fonte: Autor)

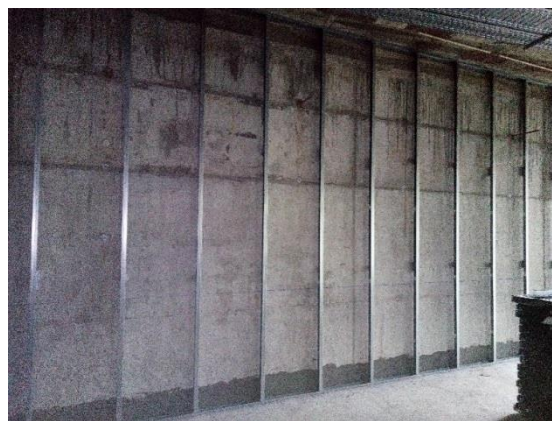
Figura 42 - Estrutura nas paredes periféricas (Fonte:
Autor)

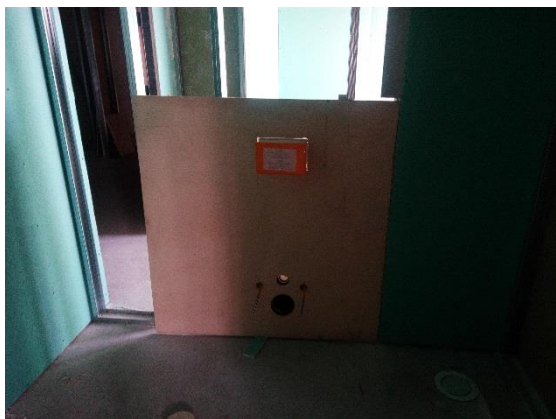
A parede da casa de banho para pessoas de mobilidade reduzida é composta por perfis de 90 mm, de modo a ter espessura suficiente para ser reforçada com madeira de contraplacado marítimo na zona da sanita suspensa e das barras de apoio, Figura 43. Também as paredes que irão suportar portas de correr suspensas foram reforçadas com madeira colocada na espessura dos montantes, figura 44.

*Figura 43 - Reforço na zona das sanitas suspensas
(Fonte: Autor)*

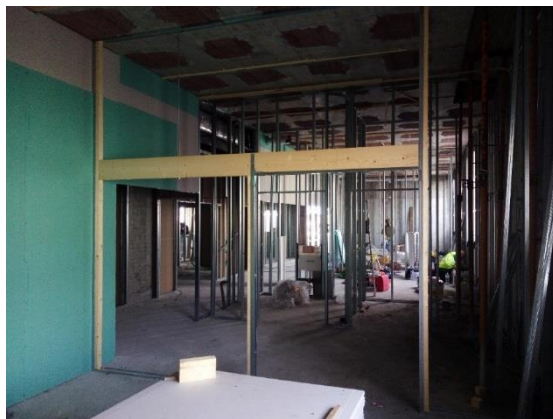
Figura 44 - Reforço na zona das portas de correr (Fonte: Autor)

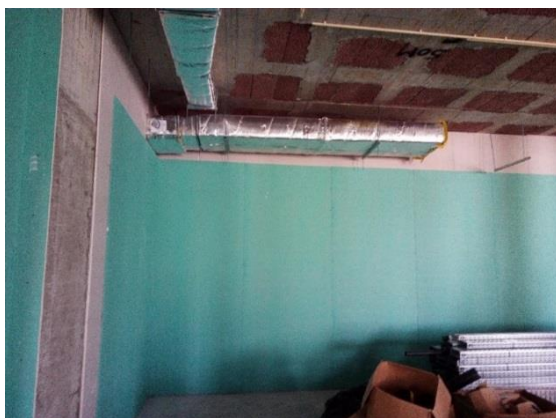
Todas as paredes são compostas por duas placas em cada face da sua estrutura, sendo que a primeira placa é de gesso cartonado comum e a segunda hidrófuga ou ignífuga, Figura 45. Esta última apenas é aplicada nas paredes do local onde são armazenados os produtos químicos. Primeiramente foi feita a placagem apenas numa face da estrutura, para passagem de instalações elétricas.

Figura 45 - Colocação das placas de gesso cartonado numa face (Fonte: Autor)

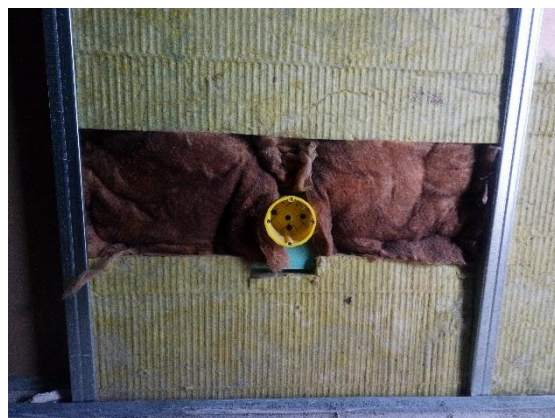
Após a passagem de todas as instalações elétricas foi colocado o isolamento acústico, constituído por lã de rocha com 40 mm de espessura, apenas nas paredes divisórias interiores, Figura 46. Por último foi então possível proceder à placagem da face em falta.

Figura 46 - Instalações elétricas envolvidas em lã de rocha (Fonte: Autor)

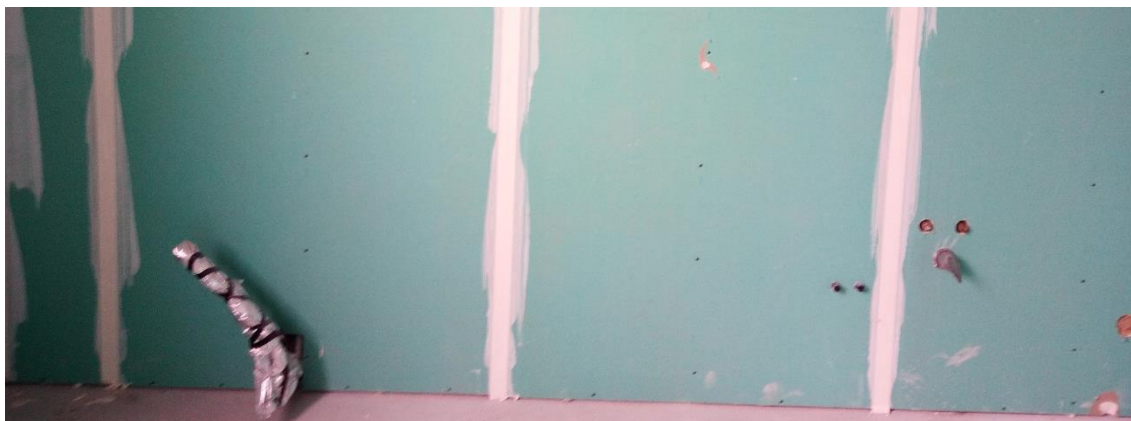
As juntas entre placas foram preenchidas, inicialmente, por uma demão com pasta de gesso. Sobre esta foi aplicada uma banda de papel com a ajuda de uma espátula, retirando a pasta em excesso, Figura 47. Após deixar secar a primeira demão foram aplicadas outras demãos, necessárias para garantir um perfeito acabamento.

Figura 47 - Emaçamento das paredes interiores (Fonte: Autor)

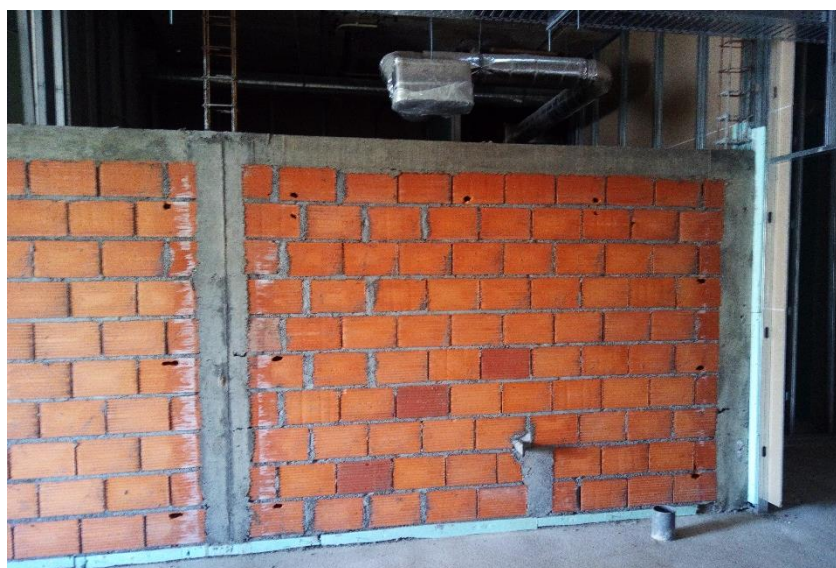
A zona técnica apresenta 120 m² de paredes em alvenaria de tijolo 30 cmx20 cmx11 cm, ligados por argamassas de cimento e areia ao traço 1:4. Isto deve-se ao facto de, além dessa zona ser corta-fogo e este tipo de paredes possuir as características necessárias é também uma zona húmida visto que a fechada será fechada com grelhas, não permitindo a colocação de paredes em gesso cartonado. Estas paredes têm uma altura de 2.10 m e 3.60 m e nestas últimas a parede foi reforçada em altura, com a execução de uma viga aos 2 metros e em comprimento com a execução de pilaretes a meio e na extremidade para travamento da parede, Figura 48.

Figura 48 – Execução de paredes em alvenaria (Fonte: Autor)

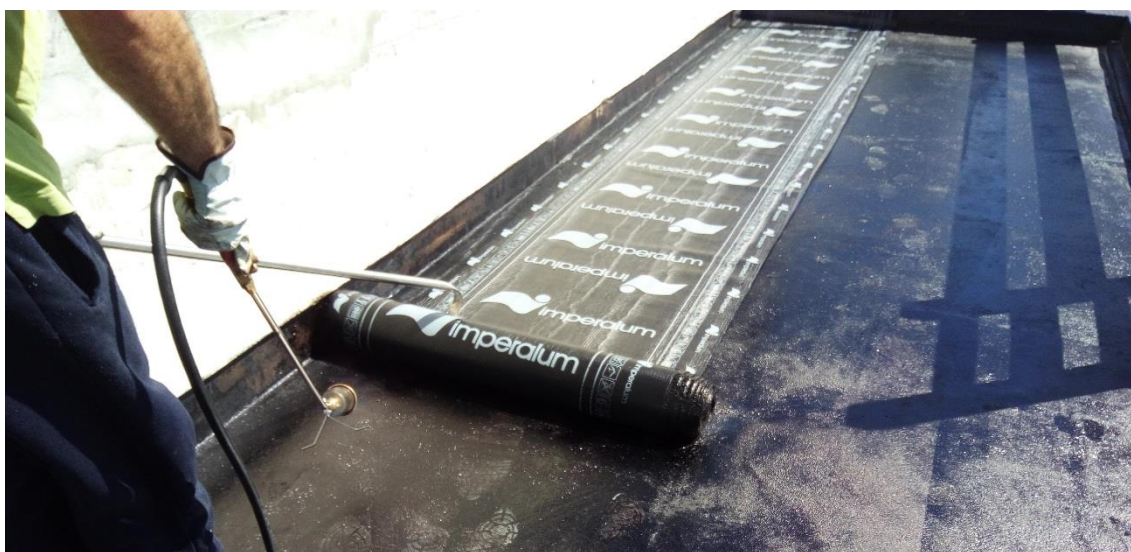
Em primeiro lugar e após limpeza das superfícies, aplicou-se um primário betuminoso para que a primeira camada de tela ficasse totalmente colada à camada de regularização, que foi previamente executada e que define as pendentes para as águas pluviais. Sobre a pintura do primário betuminoso foram coladas, com o auxílio de um maçarico, duas telas. A primeira tela “*Polyplas 30*” de 3kg/m² e que de acordo com as fichas técnicas do material, incorpora uma armadura de feltro de fibra de vidro de alta resistência e a segunda tela “*Poliester 40*” de 4 kg/m² que incorpora uma armadura de feltro de poliéster. As duas telas são acabadas em ambos os lados com um filme de polietileno. Na Figura 50 é possível observar a colocação da primeira tela sobre o primário.

Figura 50 - Aplicação da primeira tela betuminosa (Fonte: Autor)

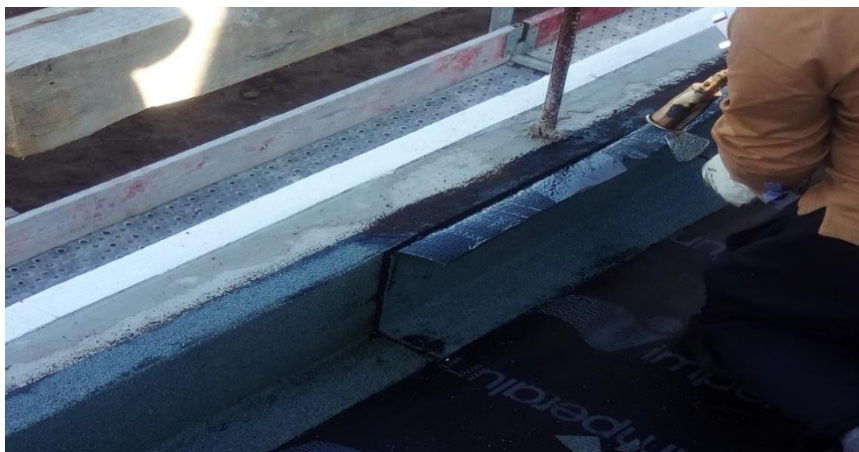
Nas platibandas e claraboias, zonas que serão revestidas com o sistema ETICS, isto é, revestimento de isolamento térmico, a tela colocada foi uma tela que incorpora uma armadura em feltro de poliéster, com acabamento mineral, que dobra em meia cana (Figura 51) de modo a possibilitar a correta colagem do ETICS.

Figura 51 - Aplicação da tela mineral na zona de dobragem do ETICS (Fonte: Autor)

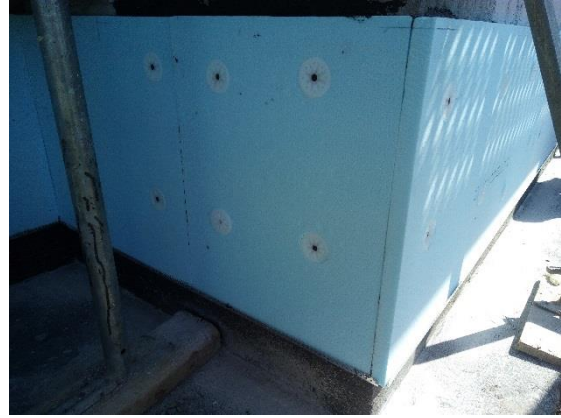
Em primeiro lugar colocaram-se os perfis de arranque nivelados para apoio da primeira fiada de placas, neste caso, as XPS (Figura 54). Como estas placas ficam em contacto com o solo, foram coladas com uma pasta betuminosa de elevado rendimento que tem também a função de impermeabilizar a superfície de colagem das placas, e foram fixadas ao betão com buchas mecânicas. Como estas placas suportarão o peso do rodapé foram reforçadas com maior número de buchas (Figura 55).

Figura 55 - Fixação mecânica das placas XPS (Fonte: Autor)

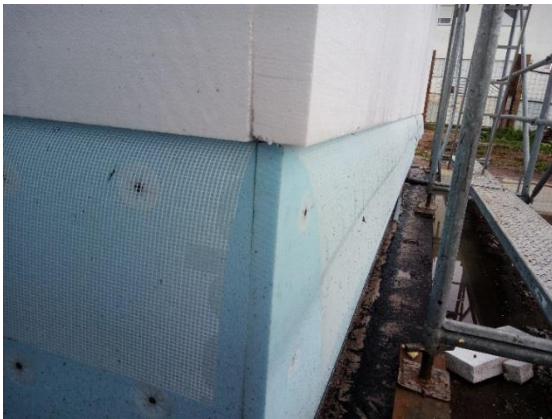
A aplicação das placas EPS foi feita após se colocar o arranque da rede de fibra de vidro de modo a proteger também a parte inferior das mesmas, conforme se observa na figura 56. Estas placas foram coladas com uma argamassa simples (Figura 57), espalhada na totalidade da superfície da placa, utilizando uma talocha dentada sempre com o cuidado da argamassa não refluir nas juntas entre painéis, de modo a evitar pontes térmicas. Estas placas foram também fixadas ao betão com buchas de fixação distribuídas em todo o seu perímetro.

Figura 56 - Arranque da rede de fibra de vidro (Fonte: Autor)

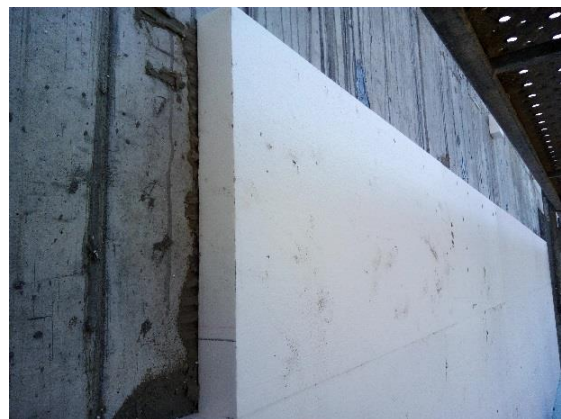
Figura 57 - Colagem das placas EPS (Fonte: Autor)

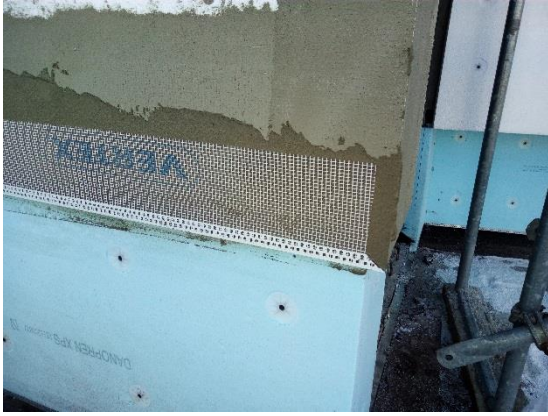
Figura 58 - Perfil de canto (Fonte: Autor)

Nesta fase foram aplicados os elementos de reforço das arestas, colados com a mesma argamassa de colagem das placas, Figura 58. Foi também aplicado um perfil de pingadeira que impede o recuo da água que escorre da fachada, Figura 59.

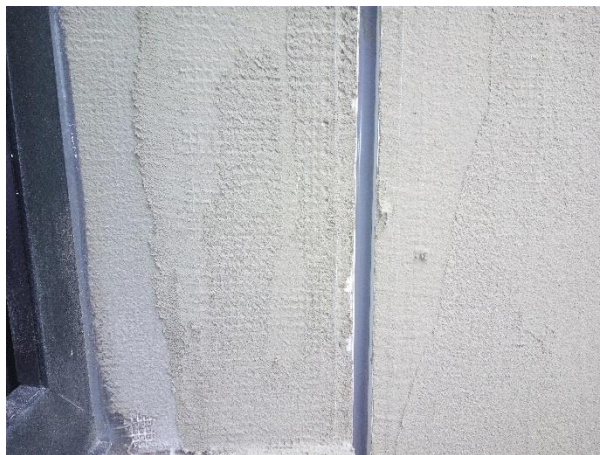
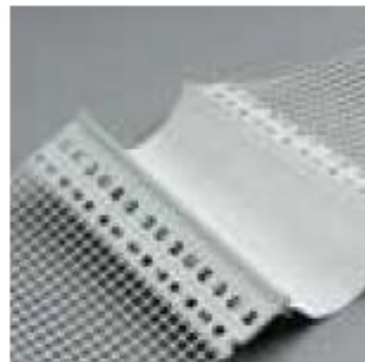
Figura 60 - Interrupção do sistema na junta de dilatação e respetivo perfil aplicado (Fonte: Autor)

Nas juntas de dilatação o sistema foi interrompido e foi aplicado um perfil em PVC, com rede e membrana deformável, conforme representado na Figura 60. O espaço interior do perfil de junta de dilatação será preenchido com mástique de poliuretano sobre um cordão em espuma de polietileno

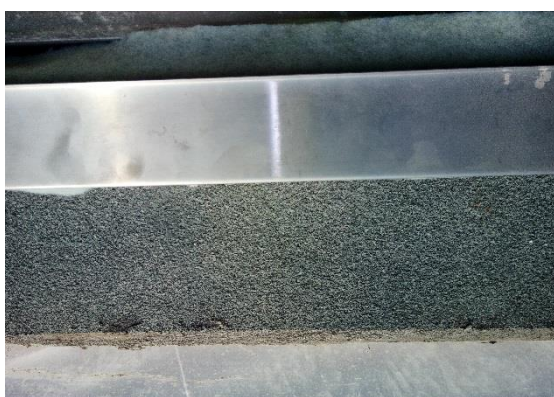
Figura 61 - Preparação da soleira (Fonte: Autor)

Até à data da elaboração do presente trabalho, apenas tinham sido colocados os caixilhos em alumínio nas janelas. Anteriormente à colocação dos mesmos, procedeu-se à preparação das respetivas soleiras com a colagem de tela mineral para a sua impermeabilização. A soleira das janelas será em zinco puro com um perfil de pingadeira e será colocada por partes, sendo que a primeira parte foi colocada sob o caixilho (Figura 61) e a restante será aplicada após a colocação do sistema ETICS. Os caixilhos colocados, da marca *Extrusal*, foram lacados à cor preta (Figura 62), com um pré tratamento *seaside*, indicado para o alumínio aplicado em atmosferas marítimas, tendo como objetivo protegê-lo da corrosão e maximizar a adesão da tinta.

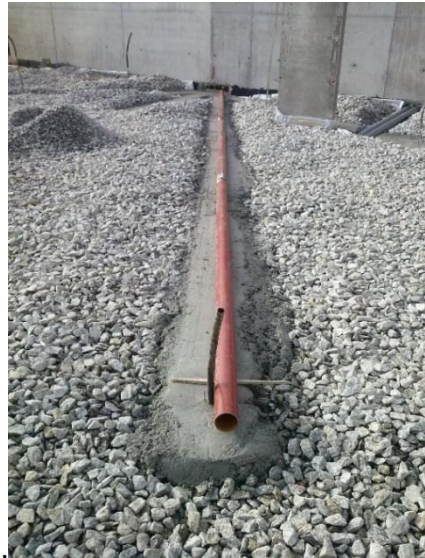
Figura 65 - Tubagem interior Metallit-SMU (Fonte: Autor)

Esta rede é separada da restante por receber resíduos que provêm das máquinas de diálise (dialisadores) e águas que provêm da máquina de osmose na sala de tratamento de águas, que podem chegar aos 75°C e que têm como função desinfetar toda a tubagem e os próprios dialisadores. Precisamente por estas razões, a tubagem interior destes dois locais foi executada em ferro fundido, Figura 65.
