INSTITUTO SUPERIOR DE ENGENHARIA DE LISBOA
Área Departamental de Engenharia Civil

Acompanhamento da Construção de uma Clínica de Hemodiálise

Relatório de Estágio para obtenção do grau de Mestre
em Engenharia Civil.

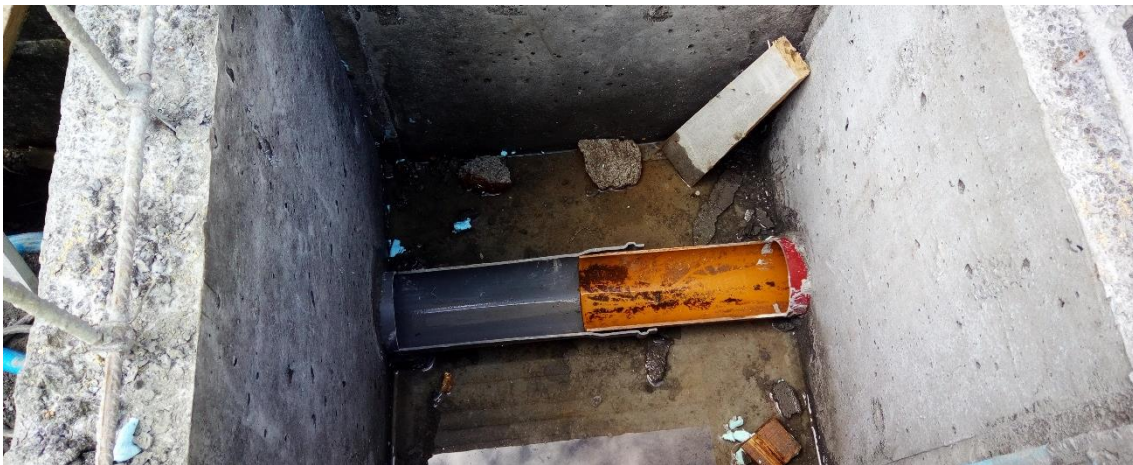
Figura 66 - Ligação das tubagens na caixa de visita (Fonte: Autor)

A rede exterior, ainda que separada da restante, seria executada em PVC mas após reunião com o dono de obra que apresentou as razões acima descritas, decidiu-se substituir a tubagem para ferro fundido num comprimento significativo, para permitir a diminuição da temperatura, ligando novamente à tubagem em PVC (Figura 66) até à câmara do ramal de ligação, que liga ao coletor público.

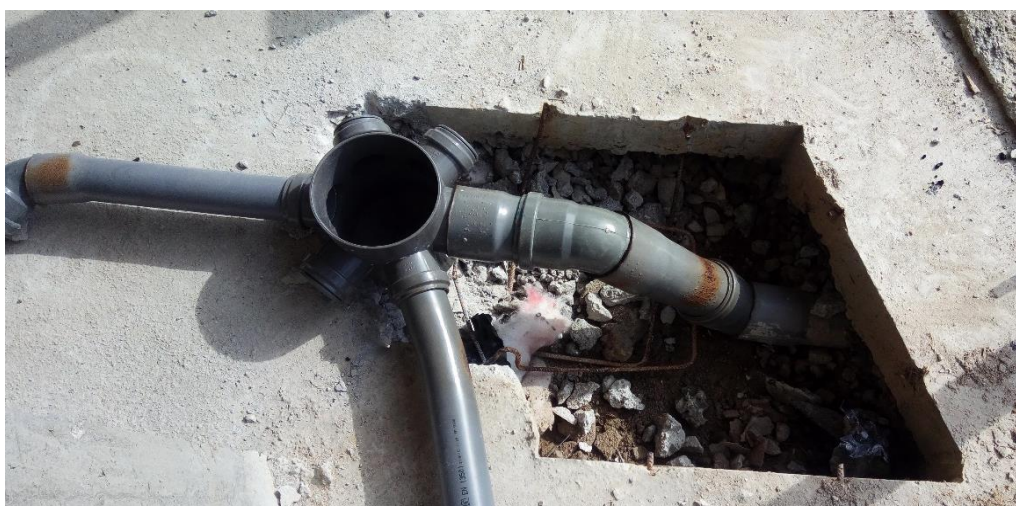
Figura 67 - Caixa de pavimento com as ligações efetuadas (Fonte: Autor)

As caixas de reunião de pavimento são também em PVC de diâmetro de 125 mm e o seu ramal de ligação é de 75 mm para evitar entupimentos. A caixa apresenta cinco saídas de 50 mm que ligam aos lavatórios, urinóis e bases de duche, Figura 67. A sifonagem é feita nos próprios equipamentos sanitários em que as sanitas, pias de despejo e ralos de duche possuirão um sifão incorporado e nos lavatórios e urinóis o sifão será tipo garrafa.

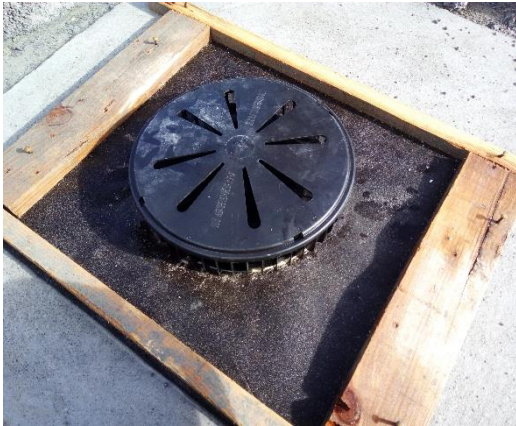
Figura 69 – Configuração do ralo (Fonte: Autor)

Este sistema da Geberit apenas pode ser colocado por um instalador autorizado pela marca, sendo dimensionado pela mesma, e distingue-se dos sistemas convencionais por funcionar em secção cheia, uma vez que a sua configuração permite um rápido enchimento das tubagens, que possuem diâmetros reduzidos, evitando a entrada de ar no sistema, drenando assim a água de uma forma muito rápida e eficaz. Nas figuras 69 e 70 é possível observar a configuração do ralo e o seu reduzido diâmetro de saída, respetivamente.

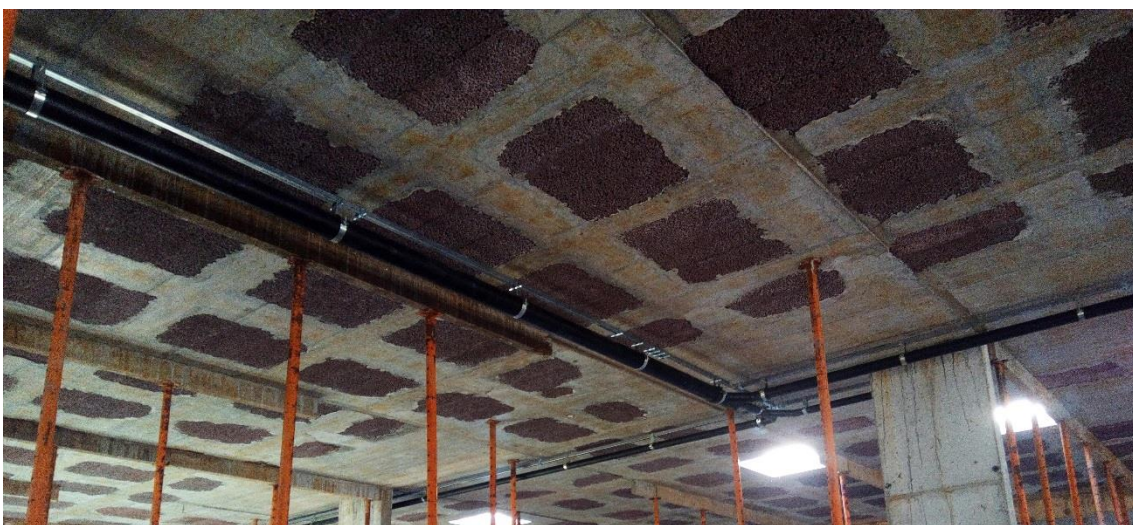
Figura 71 - Fixação da Tubagem à laje (Fonte: Autor)

[12] Por ser um sistema sujeito a pressões negativas muito elevadas que se geram quando é colocado em carga, a tubagem e acessórios são em Polietileno de alta densidade PE80, uma vez que cumpre todos os requisitos que o sistema exige (resistência, flexibilidade, estanquidade, etc.) não sendo necessário planear inclinações. Esta rede de tubagem fica suspensa na laje através de rails que suportam os tubos com abraçadeiras e estas também têm como função bloquear o movimento longitudinal dos tubos, Figura 71.

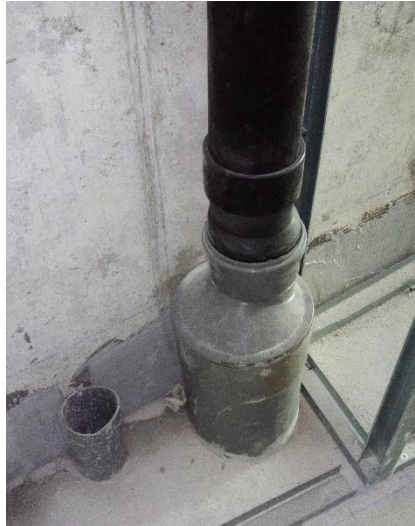
Figura 72 - Finalização do sistema em tubagem de PVC (Fonte: Autor)

O material PVC não deve ser utilizado uma vez que não possui as características necessárias para suportar as pressões negativas. Porém a finalização do sistema é feita em tubagem de PVC com $\varnothing 200$ e $\varnothing 110$, com pendente criada para a caixa de descompressão. Ao aumentar o diâmetro do tubo de queda, este recupera a proporção de ar eliminada em secção cheia e o sistema é finalizado como convencional, Figura 72.

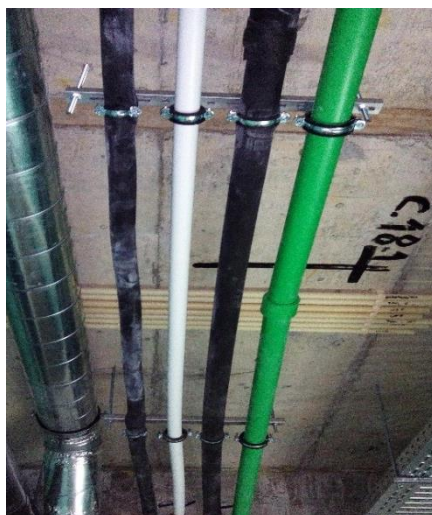
Figura 73 - Tubagem suspensa à laje por meio de abraçadeiras (Fonte: Autor)

No interior do edifício a rede de abastecimento circulará suspensa no interior dos tetos falsos através de abraçadeiras, Figura 73, derivando á mesma cota para o interior dos compartimentos, onde circulará embebida no interior das paredes divisórias a 40 cm do pavimento.

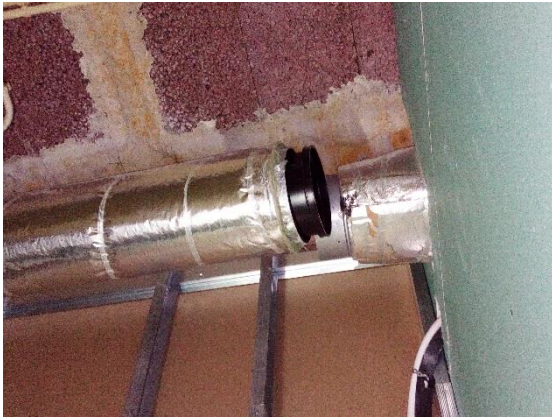
Figura 77 - Regulador de caudal em conduta circular (Fonte: Autor)

Todas as condutas possuem reguladores de caudal para garantir que o caudal insuflado é o estipulado em projeto. No caso das condutas circulares os reguladores estão instalados no interior da conduta e nas condutas retangulares estão instalados no exterior, como se pode observar nas figuras 77 e 78, respetivamente.

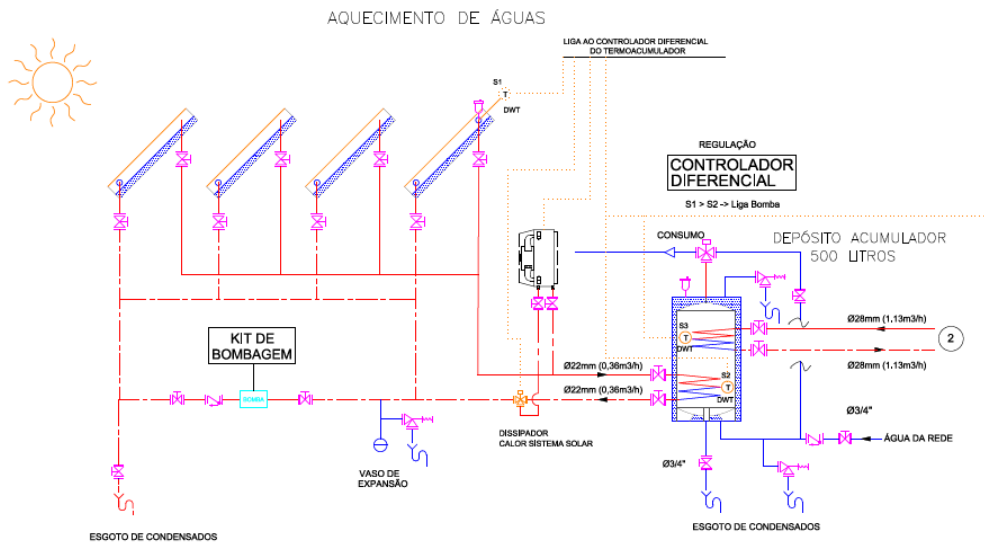
Figura 79 - Sistema Aquecimento Águas (Fonte: Projeto de AVAC)

Para o aquecimento das águas sanitárias foi projetado um sistema solar térmico, Figura 79, constituído por um depósito acumulador, com uma capacidade de 500 litros, um conjunto de 4 coletores solares e uma caldeira para o caso de não ser possível utilizar os coletores solares.

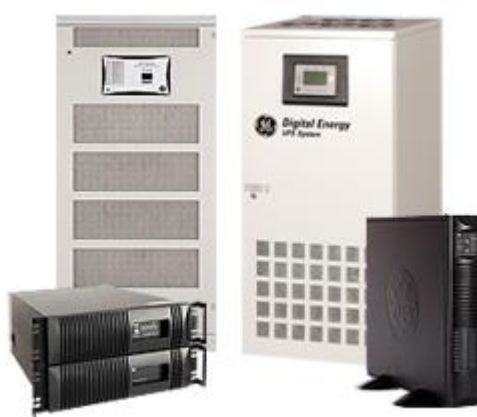
Figura 81 - Unidade ininterrupta de energia a instalar em obra (Fonte: [14])

Esta unidade de alimentação ininterrupta instalada na sala dos quadros terá uma autonomia de 10 minutos e tem o objetivo de fornecer energia de forma estável e sem interrupção, nos postos de trabalho cuja falha na alimentação poderá ser prejudicial ao correto funcionamento dos equipamentos e instalações. Cada posto de trabalho será dotado de uma tomada com fundo vermelho para este fim. A unidade que será instalada em obra, da marca GE, está apresentada na Figura 81.

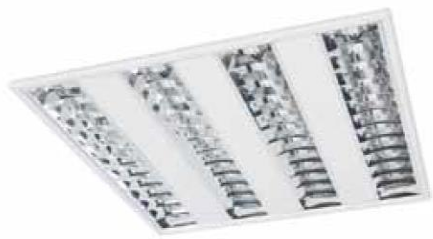
Figura 82 - Armadura Fluorescente (Fonte: [15])

Nas figuras abaixo apresentam-se dois tipos de iluminação que serão instaladas em obra, sendo representada na Figura 82 uma armadura para lâmpadas fluorescentes e na Figura 83 para lâmpadas LED, ambas encastradas no teto. Complementarmente à iluminação normal, haverá iluminação de emergência e segurança cujos aparelhos estão dotados de baterias.

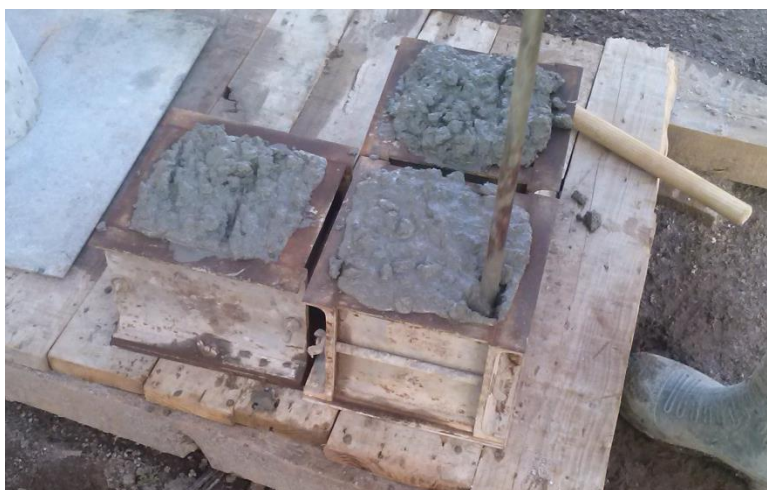
Figura 84 – Compactação das amostras de betão (Fonte: Autor)

Apesar de a empreitada pertencer à classe 1 que refere que deve ser feita uma amostra mínima por dia ou de 50 em 50 m³, para se assegurar o controlo de qualidade do betão fabricado em obra e visto que a empresa é certificada, foi estipulado por parte da área de Qualidade, a realização de provetes de 300 m³ em 300 m³ de betão produzido e o envio dos mesmos para um laboratório acreditado. No caso das lajes e como a sua execução foi dividida por juntas de dilatação (3 fases), estipulou-se a recolha de uma amostra para cada uma delas. Na Figura 84 é possível observar a execução das amostras de betão.

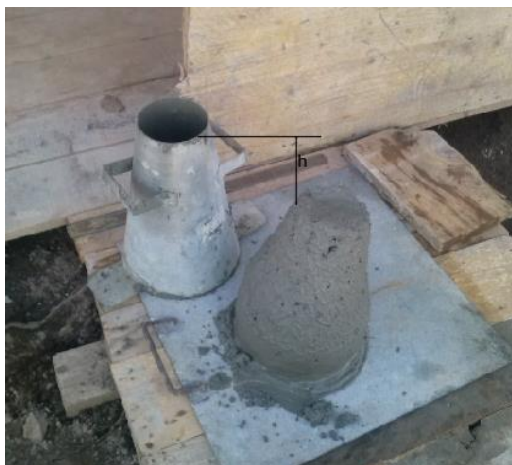
Aquando da execução dos provetes foi também executado o ensaio de abaixamento (*slump test*) para controlo interno. Este ensaio, descrito na NP EN 12350-2 [17], consiste em colocar betão em três camadas compactadas com 25 pancadas com auxílio de um varão e regularização superficial da 3^a camada no interior de um molde com a forma tronco-cónica (cone de Abrams), compactando-o. Quando o cone é removido, o

abaixamento do betão em relação ao cone estabelece a medida da sua consistência, Figura 85.

Figura 85 – Abaixamento slump (Fonte: Autor)

Este ensaio só é válido no caso de se verificar um abaixamento verdadeiro, isto é, no qual o betão permanece substancialmente intacto e simétrico. Se o provete se deforma deve-se repetir o procedimento para outra amostra de betão. Se em dois ensaios consecutivos se verificar deformação do betão, este não apresenta a plasticidade e coesão adequadas.

De todos os ensaios realizados o betão apresentava um abaixamento entre 50 a 90 mm, pertencendo assim à classe de consistência S2, tabela 5.
