## **Acompanhamento de direção de obras de reconstrução na Mouraria**

Relatório de Estágio para obtenção de grau de Mestre em Engenharia Civil na área de especialização de Edificações

O presente Trabalho Final de Mestrado consiste em dar a conhecer o acompanhamento de duas obras de reconstrução no bairro histórico da Mouraria em Lisboa na função da direção técnica das mesmas.

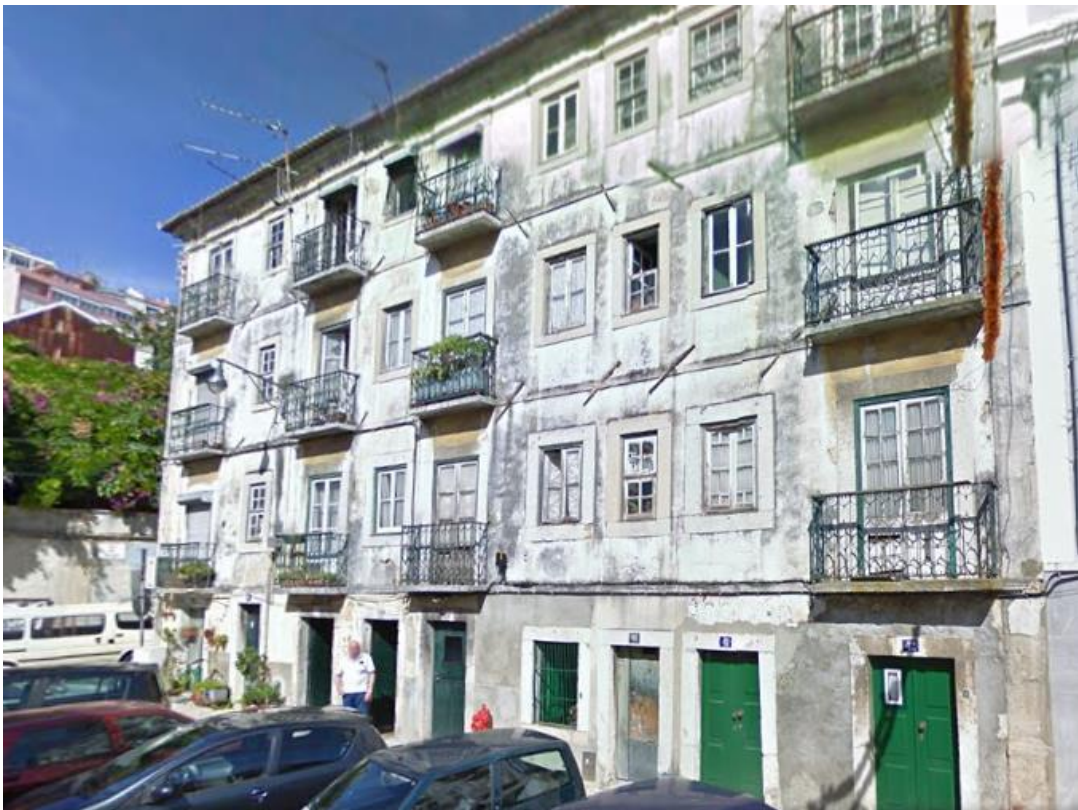
Os tabiques encontravam-se bastante degradados, a um nível que não permitia, razoavelmente, o seu aproveitamento, em virtude das madeiras se apresentarem destruídas. A mesma situação ocorria nos pavimentos, que por este motivo se encontravam em parte já em falta ou profundamente degradados. Cerca de 40 a 50% das paredes interiores encontravam-se em processo de fissuração/derrocada, devido aos problemas associados às fundações.

*Figura 4 - Aspeto inicial da fachada do edifício do Largo das Olarias nº 35 a 42 (Fonte: Google Street View, Setembro 2015)*

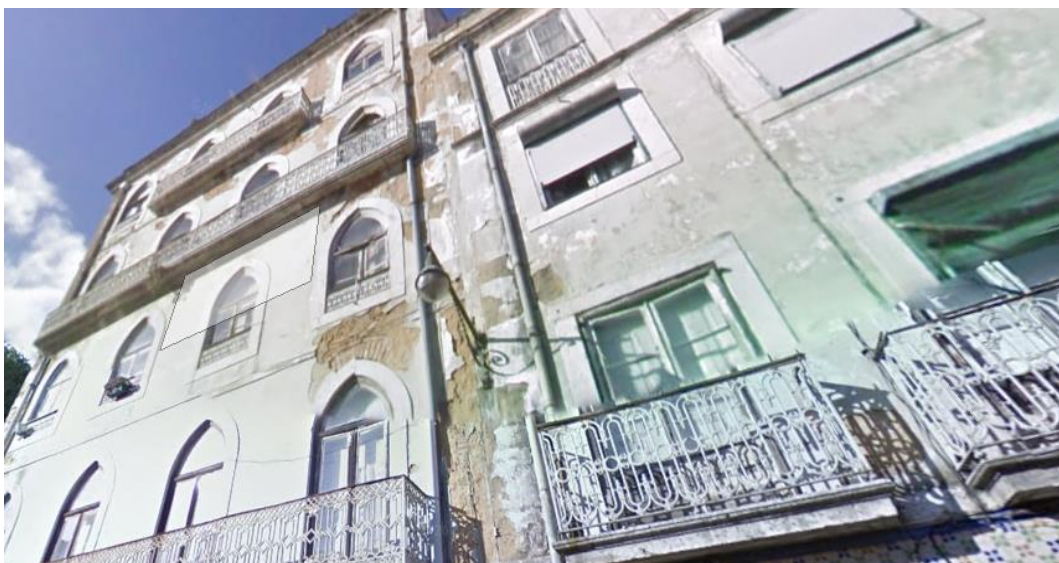
No caso específico da figura 5, notaram-se diferenças de altura nas cantarias das abóbadas possivelmente motivadas pela ocorrência de assentamentos, diferenças, bem como fissurações e fendas nas paredes suportadas, quer ao nível das paredes exteriores, quer ao nível as paredes interiores, bem como desnivelamento dos pavimentos.

*Figura 5 - Pormenor do Aspeto inicial da fachada do edifício da Rua dos Lagares nº 72 e 74 (Fonte: Google Street View, Setembro 2015)*

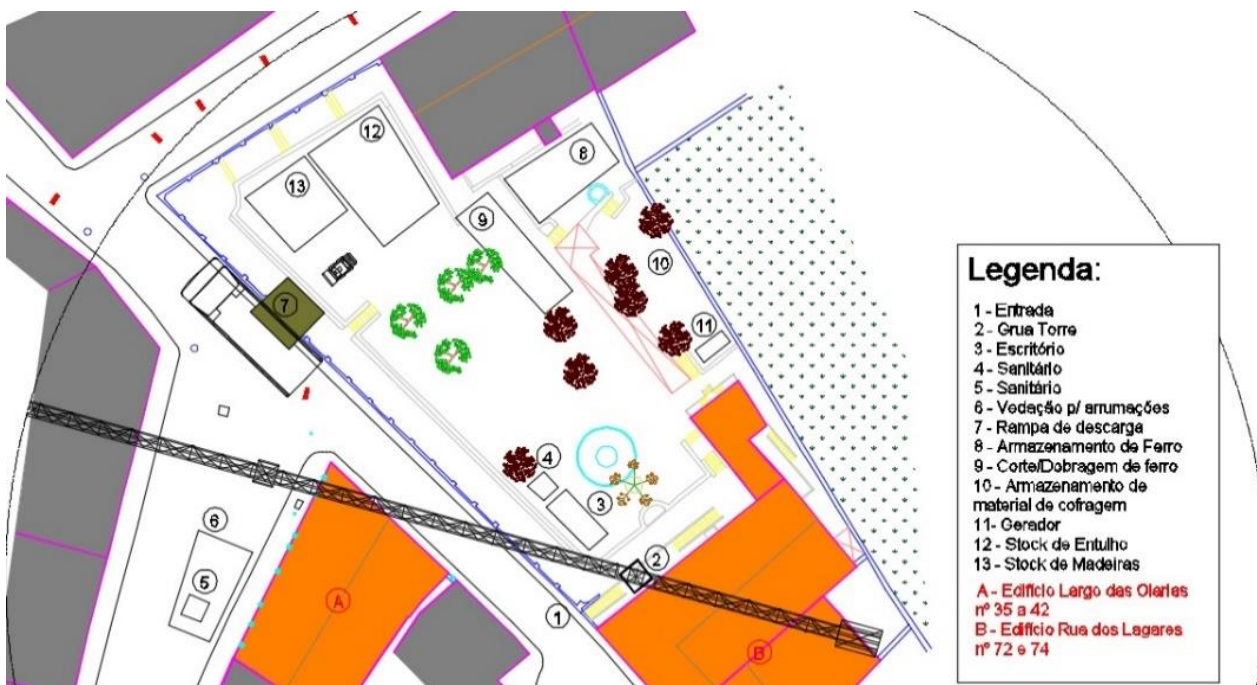
Neste local, como mostra a figura 9, para além de ter sido possível instalar o gerador, um escritório, um WC, um estaleiro de armaduras, entre outros, também foi possível delimitar zonas para que se pudesse fazer stock de Resíduos da Construção e Demolição de modo a que fosse possível coordenar o melhor possível a disponibilidade de camiões que efetuaram o transporte destes mesmos resíduos.

Figura 9 - Planta do estaleiro (Anexo I)

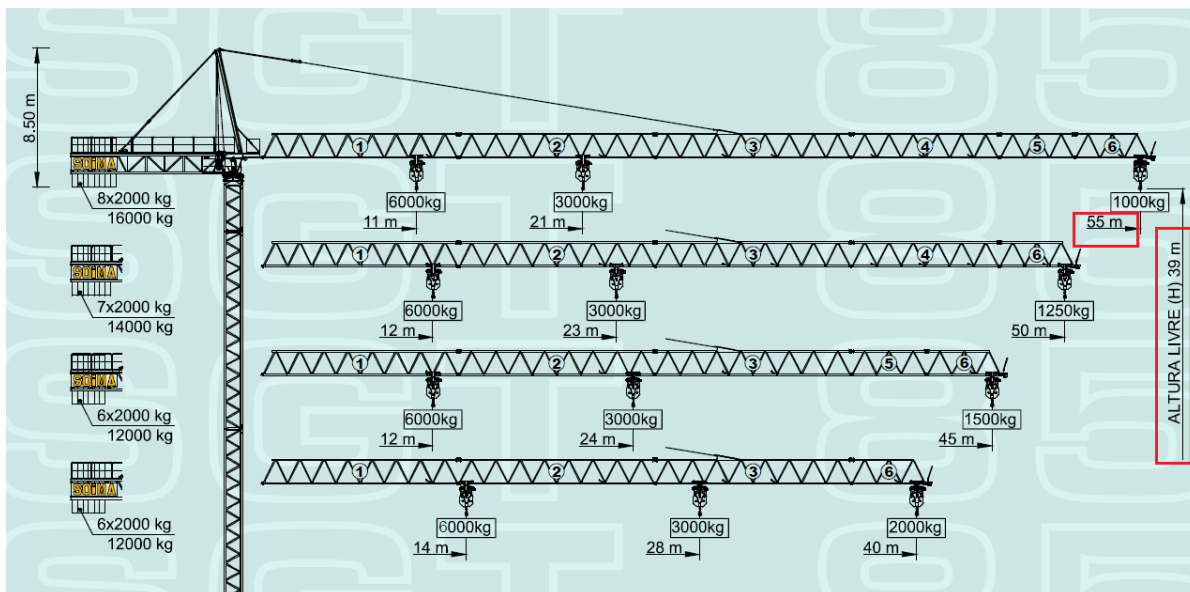
Foi instalada uma grua da Sociedade Industrial de Máquinas (SOIMA), modelo SGT 85, com a altura de 39m e lança de 55m junto à empena do edifício da Rua dos Lagares nº 72 e 74, virado para o estaleiro, que com uma lança de 55m, como mostra a figura 10, serviu ambas as obras em simultâneo e posteriormente viria a servir os trabalhos a efetuar no parque de estacionamento.

Figura 10 - Resumo da ficha técnica da Grua Implantada em obra

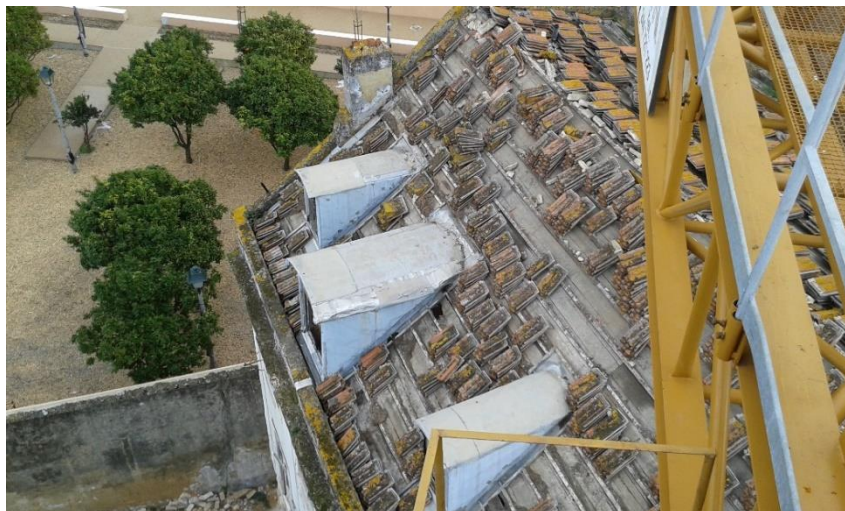
A remoção das telhas iniciou-se com a instalação na zona do telhado, nos guarda-fogos, de uma linha de vida de modo a que os operários pudessem andar devidamente protegidos amarrando o respetivo arnês de segurança. Para este caso, bem como para todos os outros pisos, a grua teve um papel ativo no apoio à demolição pois transportou os resíduos desde as zonas de demolição até ao local onde se fez stock dos mesmos, em caçambas, facilitando assim a armazenagem destes mesmos para posterior encaminhamento. Já em relação às vigas, soalho e barrotes de madeira, estes foram removidos também manualmente e armazenados em molhos de modo a que a carga dos mesmos fosse facilitada

*Figura 11 - Início da remoção da cobertura do edifício da Rua dos Lagares nº 72 e 74*

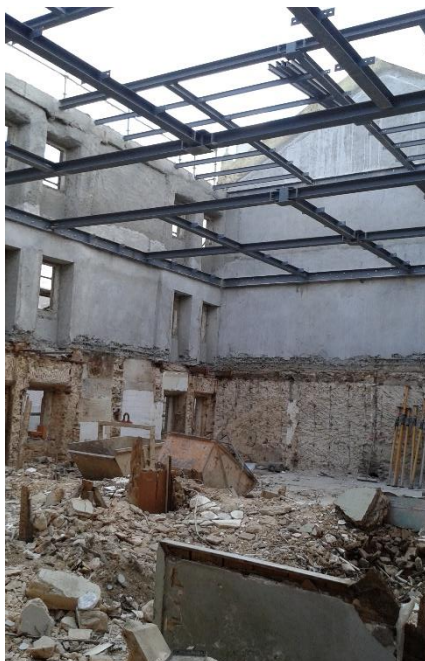
Uma vez removido todo o soalho, a grua transportou uma mini-giratória até ao piso que permitiu a agilização do processo de demolição das paredes bem como a carga das caçambas que a grua recolhia para fora do edifício, como se verifica nas figuras abaixo 12 e 13.

*Figura 12 - Demolição do piso térreo do Edifício do Largo das olarias nº 35 a 42*

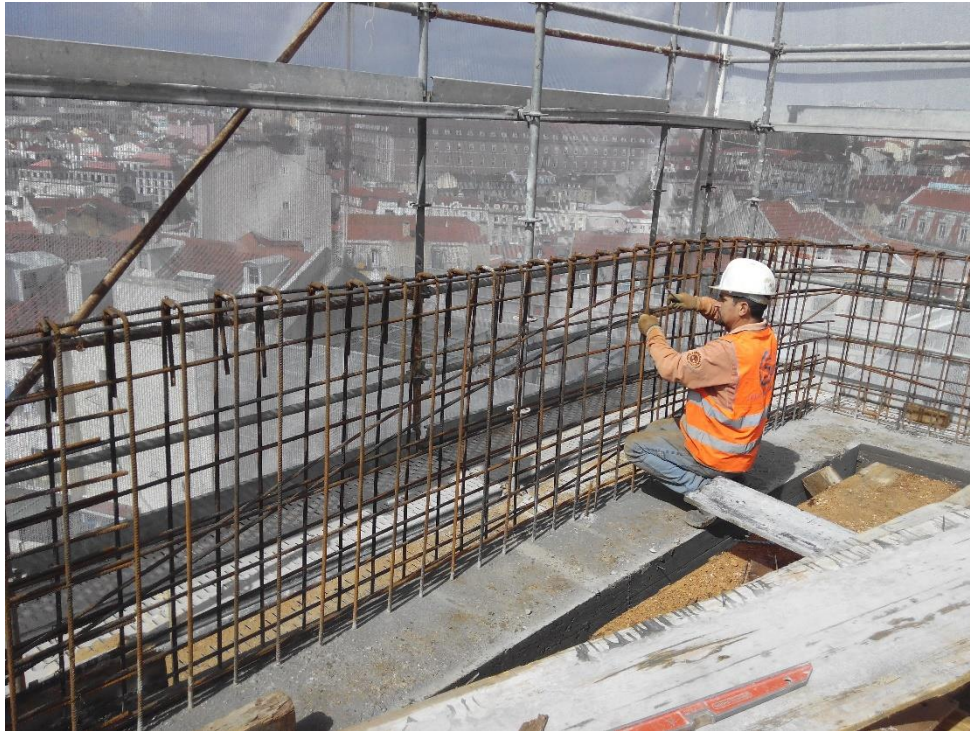
A betonagem desta cintagem das paredes periféricas ao nível das cimalthas foi executada em duas fases, sendo a primeira, a betonagem do lintel de coroamento e a segunda o guarda-fogo propriamente dito (Figura 15).

*Figura 15 - Aplicação da armadura no guarda-fogo do edifício da Rua dos Lagares nº 72 e 74*

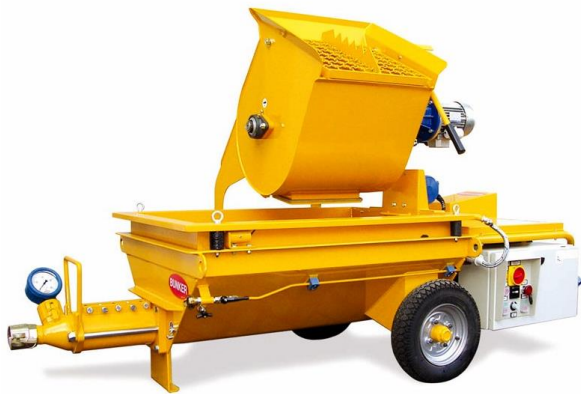
O microbetão pode ser preparado em diferentes equipamentos (figuras 18 e 19), sendo estes divididos essencialmente em dois tipos: com mistura automática e sem mistura automática, sendo recomendado para estes últimos a proporção de 4,5 a 5,0 litros de água por saco (30 kg).

Figura 18 - Máquina de projetar com pré amassadura (Fonte: archiproducts)

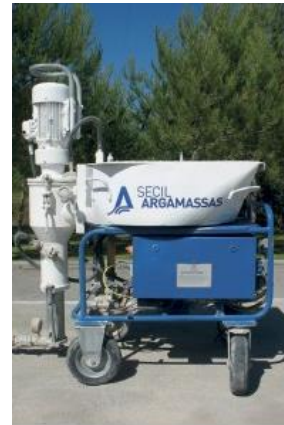
Figura 19 - Máquina de projetar sem pré amassadura (Fonte: seclargamassas)

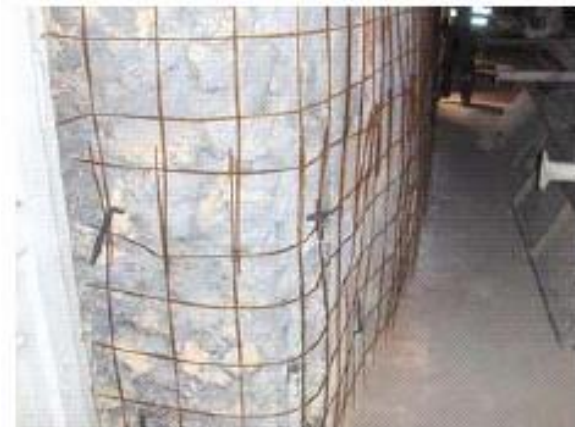
Desta forma, após a picagem e remoção dos antigos revestimentos foi aplicada a malha CQ38 e as pregagens de  $\varnothing 12//0.50$  injetadas com argamassa fluida para selagem, à base de cimento, sob pressão, nos respetivos panos conforme a disposição do projeto de estruturas como se verifica no pormenor do mesmo apresentado na figura 20 bem como a situação executada na figura 21.

Figura 21 - Malhasol e pregagens

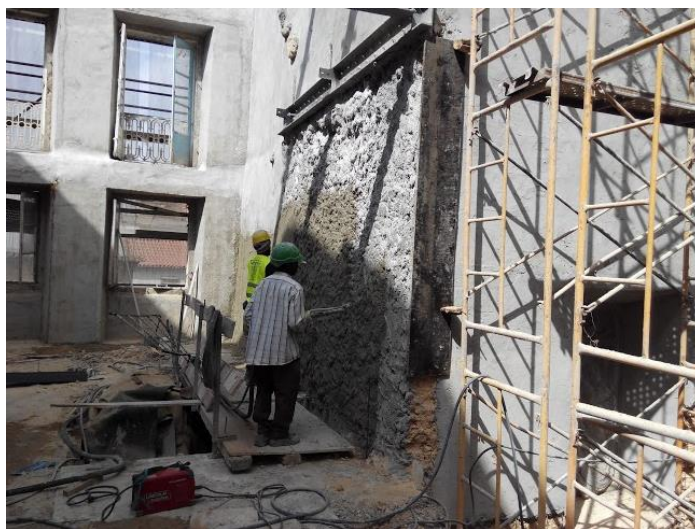
De seguida, e após o humedecimento da superfície é realizada a aplicação do microbetão de modo a que este processo se realize sem interrupções e sejam aplicadas cerca de 4 camadas de modo a garantir a espessura aproximada de 10 cm, conforme indicado no projeto, sendo o acompanhamento efetuado por outro elemento de modo a regularizar a superfície como mostram as figuras 22 e 23.

*Figura 22 - Aplicação de microbetão*

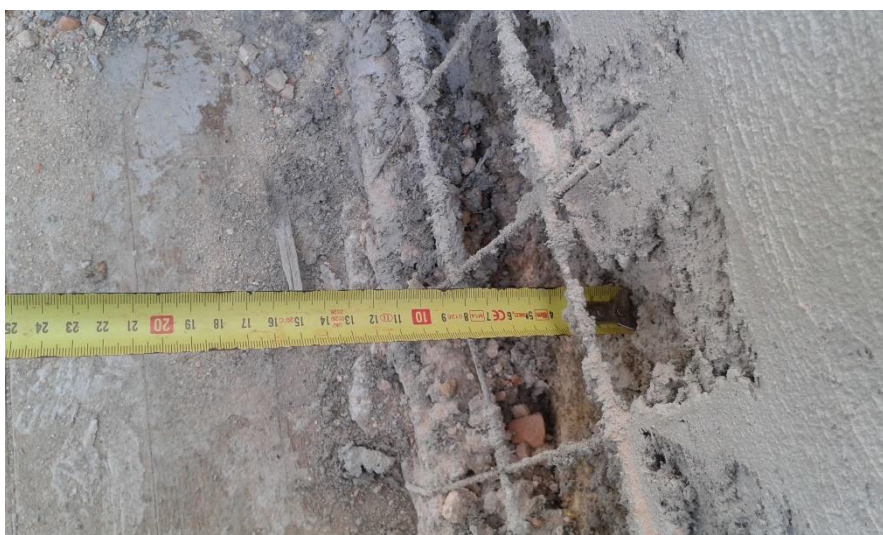
*Figura 23 - Verificação da espessura da lâmina de microbetão*

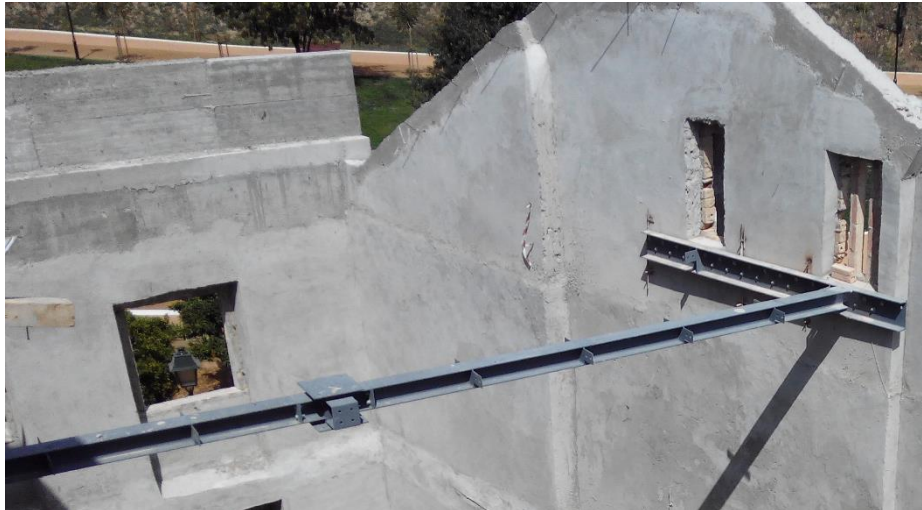
*Figura 25 - HEA 180 ligado a UNP 260 periférico e com cabeçal para ligação a HEA 160 e pilar SHS 180*

Segundo as disposições do projeto, perifericamente e ao nível dos pisos foram aplicados os perfis UNP 260 previamente fabricados já com as chapas de ligação soldadas em fábrica e com o revestimento primário dado de modo a evitar cortes e soldaduras desnecessários fora de um ambiente protegido. Seguidamente passou-se à instalação dos perfis HEA 180, sendo estes aparafusados e soldados às ligações que vêm previamente soldadas aos UNP 260 e a 2 tipos de cabeçais que fazem a ligação apenas aos HEA 160 e a estes juntamente com os pilares SHS180x12 como mostram respetivamente as figuras 24 e 25.

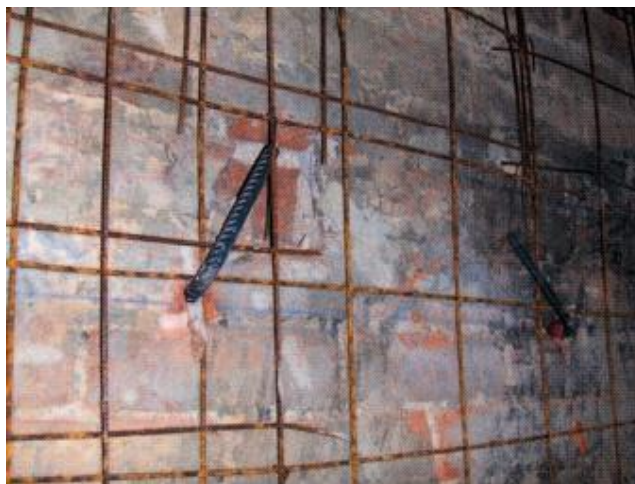
*Figura 26 - Aplicação de pregagens antes da selagem (Fonte:Verlag Dashofer)*

O reforço por meio de pregagens (figura 26) consiste na aplicação de varões, que podem ser de diferentes materiais, como ferro, aço ou materiais compósitos, em furos executados previamente que posteriormente são selados através da injeção de uma calda apropriada, tendo esta calda como objetivo apenas a proteção das armaduras ou mesmo a função da transmissão das tensões da parede para os varões funcionando estes por atrito.

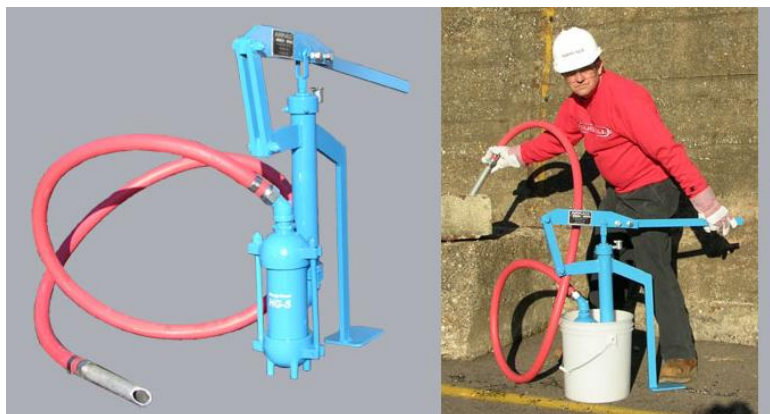
Figura 27 - Bomba manual para aplicação de argamassa fluida de selagem sob pressão (Fonte: Air Placo)

Desta forma, as pregagens realizadas nos extensos panos que posteriormente viriam a ser rebocados com microbetão projetado foram executadas conforme as disposições apresentadas na figura 20, pág. 25, representativa do pormenor do projeto, sendo previamente abertos os furos por intermédio de uma torna com uma broca  $\varnothing 16$  e com espaçamento de 0,50 em 0,50m onde posteriormente foram aplicados os grampos que acabariam por ser selados com argamassa fluida de selagem sob pressão com um equipamento semelhante ao apresentado na figura 27.

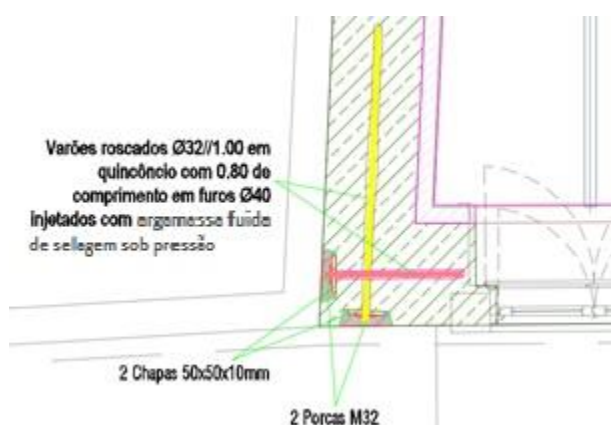
Figura 30 - Pormenor de execução de pregagens de “costura”

Assim, foram realizados furos com o auxílio de uma torna com uma broca de 40 mm e um comprimento de 80 cm e espaçamento de 1,00 em 1,00 m onde foram inseridos varões de  $\varnothing 32$  posteriormente selados com “grout” sob pressão e ancorados com chapa de aço, como mostra o pormenor indicado nas figuras 30 e 31.

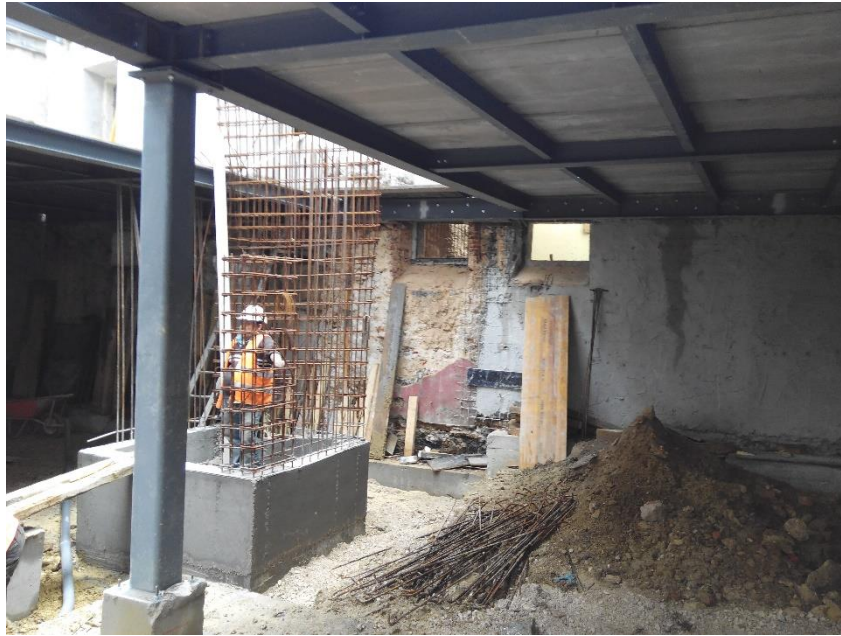
*Figura 12 - Armaduras de espera no fosso do elevador*

No caso da sapata do fosso do elevador e das escadas, estas, apesar de apresentar uma configuração diferente, foram executada de forma semelhante, sendo deixadas as armaduras de espera para proceder ao desenvolvimento de toda a caixa do elevador posteriormente como mostra a figura 34.

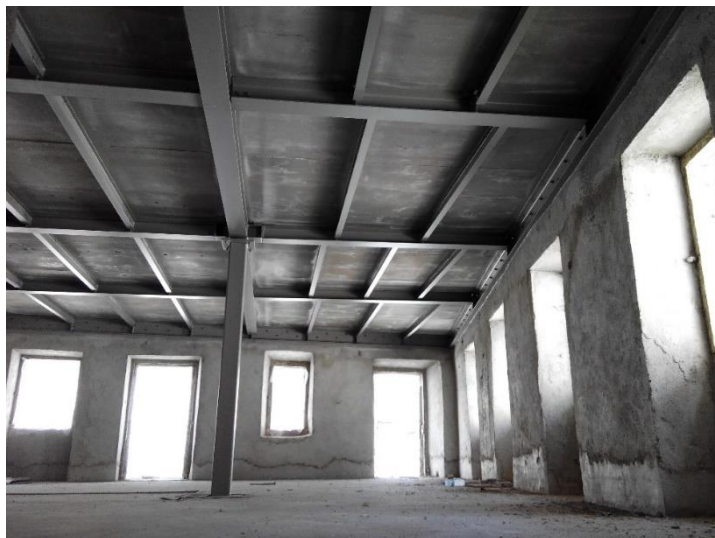
*Figura 35 - Aspeto final do piso*

Os painéis de aglomerado de madeira e cimento podem ter diversas aplicações nomeadamente em fachadas, paredes, pavimentos, tetos, design de interiores ou como no caso utilizado nos edifícios do Largo das Olarias nº35 a 42 e da Rua dos Lagares nº 72 e 74 como cofragem perdida (figura 35). Estes foram aplicados sobre as vigas da estrutura metálica, aparafusados nas mesmas que posteriormente viriam a receber, primeiro uma camada de betão leve com poliestireno expandido granulado (esferovite) e depois uma camada de uma betonilha de presa normal para assentamento de pavimentos, sendo a impermeabilização e a insonorização efectuadas nos respectivos tectos dos pisos inferiores.

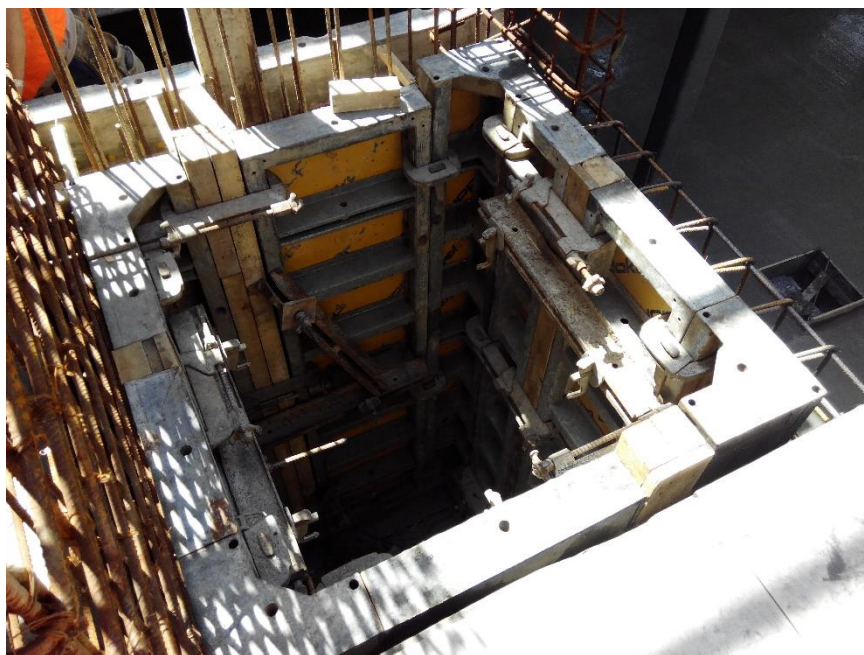
*Figura 37 - Interior da cofragem para a caixa do elevador*

Os fechos, representados na figura 36 a vermelho são executados com vigas de madeira que são fixados com acessórios como indica a figura 37. A porta é executada a partir de um negativo feito em madeira.

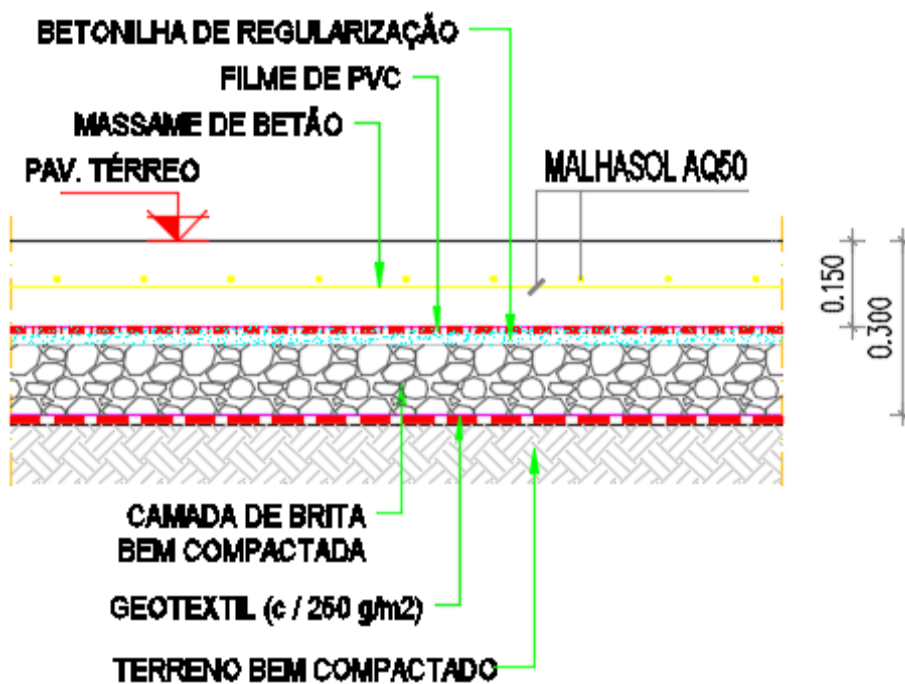
Figura 38 - Pormenor tipo do pavimento térreo

O pavimento térreo foi executado, primeiro compactando o terreno com um saltitão e colocando entre este e a camada de tout-venant uma camada geotêxtil. Após a aplicação de uma betonilha de regularização, foi colocado um filme de PVC antes da armadura de modo a criar uma camada de dessolidarização entre o betão a aplicar e a camada de brita como mostra a figura 38. A betonagem do massame (figuras 39, 40 e 41) foi a única betonagem realizada com o auxílio de um camião bomba visto consumir uma grande quantidade de betão e o balde utilizado para os outros elementos não proporcionar o rendimento necessário.

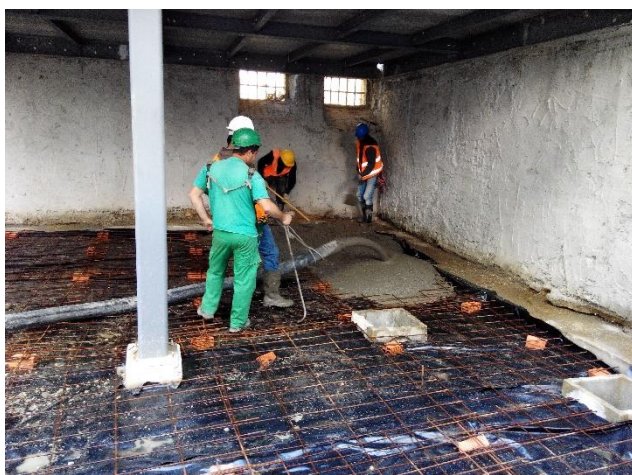
*Figura 40 - Betonagem do massame*

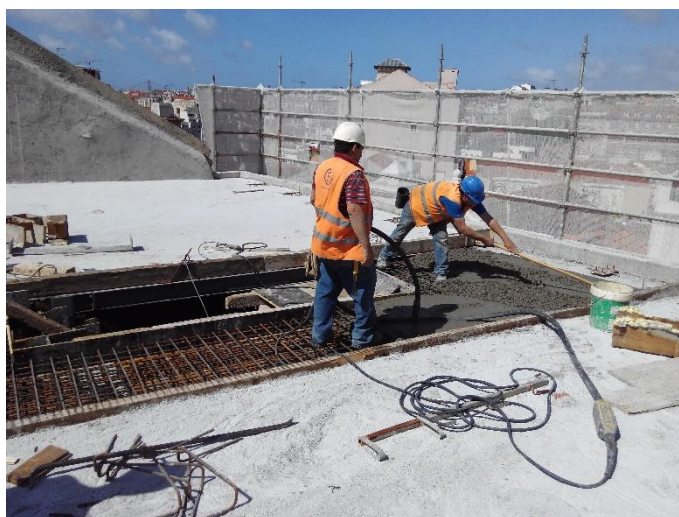
Figura 44 - Betonagem da Laje

Desta forma as lajes maciças (figuras 42, 43 e 44) foram executadas de modo a que ficassem embebidas entre os banzos dos perfis contíguos e nos seus extremos fossem deixadas esperas de  $\varnothing 16//0.40$  em furos de  $\varnothing 25$  que tinham sido previamente injetados com grout sob pressão, como mostram as figuras 38 e 39.

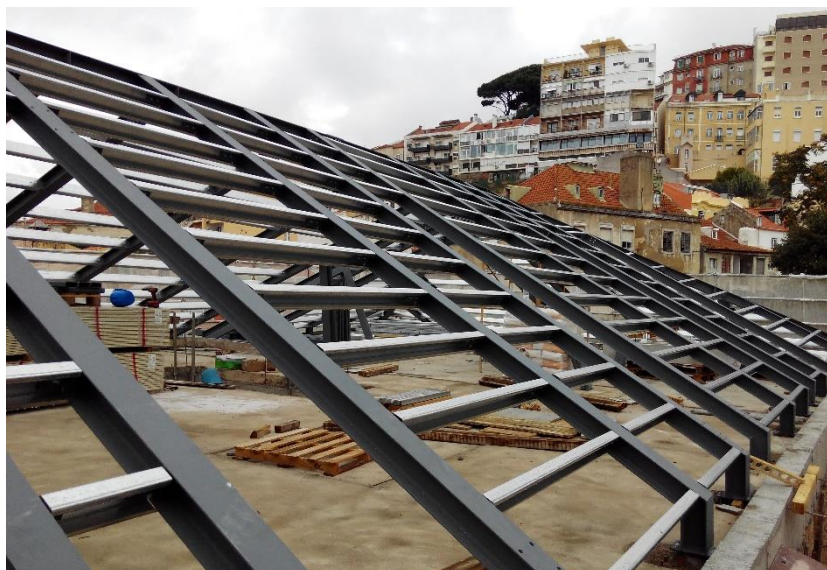
Figura 4613 - Estrutura da cobertura

Entre si, e para posterior fixação dos painéis de viroc, transversalmente às vigas de cobertura são fixados perfis de alumínio do tipo C100X50X2.0 // 0.40 como está representado na figura 46.
