INSTITUTO SUPERIOR DE ENGENHARIA DE LISBOA
Área Departamental de Engenharia Civil

**Gestão e Coordenação dos Trabalhos da Envolvente
Exterior do Edifício Metrópolis Interface Sul – ZON
Multimédia**

Relatório de Estágio para obtenção do grau de Mestre em Engenharia Civil na Área de
Especialização em Edificações

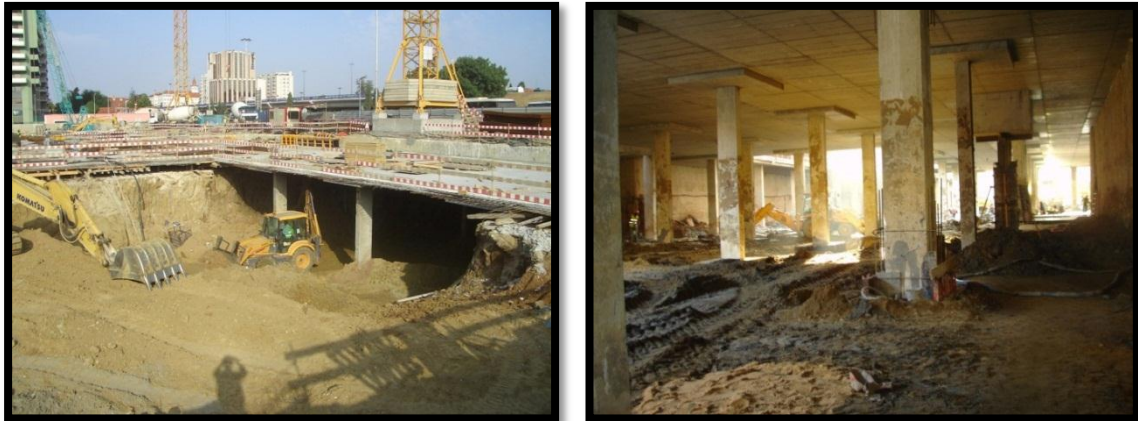
Figura 2.5 – Escavações método “Top-Down”

Durante a fase de escavações foi necessário materializar nas lajes aberturas de grandes dimensões para ser possível a movimentação das máquinas, remoção dos terrenos escavados e facilitar a ventilação do espaço, como se pode verificar na figura 2.5.

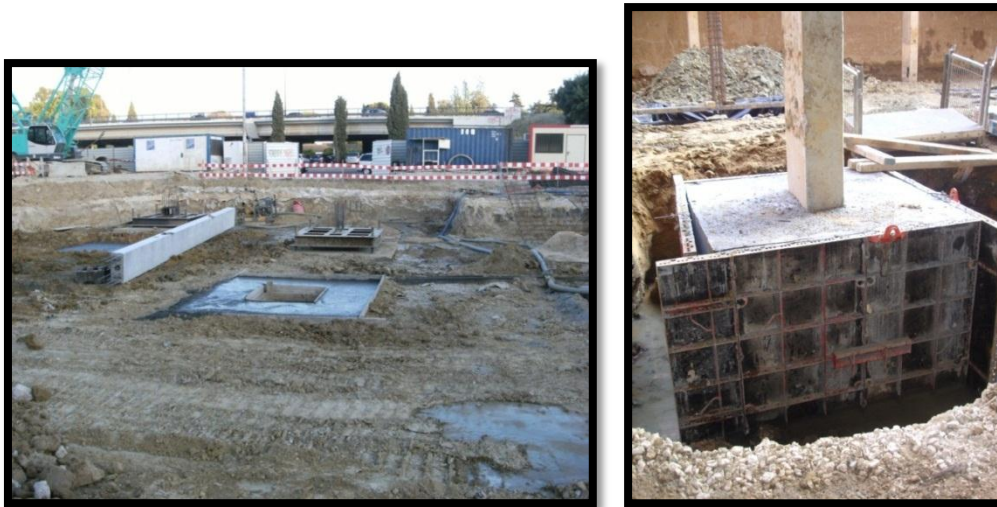
A colocação dos pilares pré-fabricados em betão armado fundados em estacas, é um processo que exige o recurso a diversos trabalhos preparatórios, para garantir o seu correto posicionamento e verticalidade. Os trabalhos passaram por executar maciços em betão armado e colocação de estruturas metálicas de apoio à descida dos pilares. Os pilares desceram ao longo de um tubo moldador pelo terreno até ficarem cravados no topo das estacas.

Figura 2.11 – Trabalhos preparatórios de colocação dos pilares pré-fabricados

Figura 2.10 – Maciço de encabeçamento dos pilares pré-fabricados com as estacas

Para os pilares pré-fabricados ficarem cravados no topo das estacas foi necessário garantir a trabalhabilidade do betão do último troço de estaca. De notar que quando os pilares são cravados nas estacas o seu posicionamento não pode ser alterado, havendo a possibilidade de os mesmos ficarem desalinhados do eixo projetado.

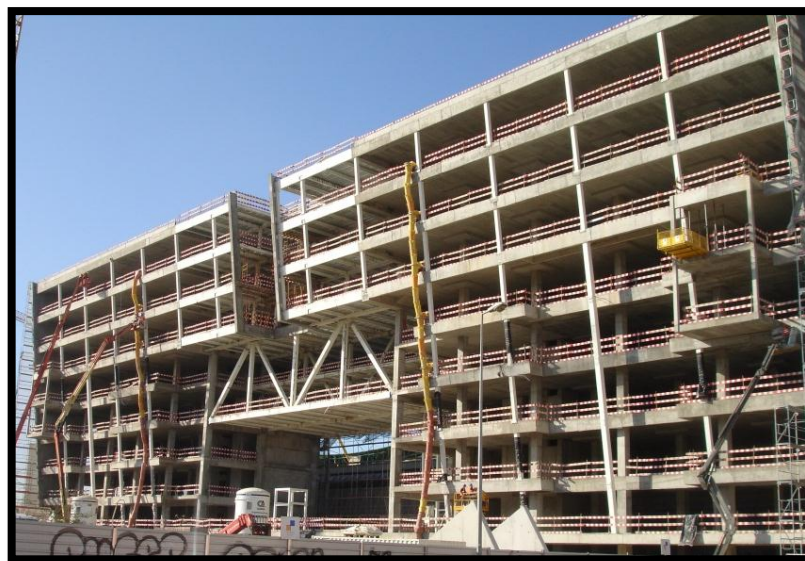
Figura 2.14 - Aspeto geral da estrutura elevada

A estrutura em betão armado é constituída por lajes do tipo fungiforme maciças e têm espessuras diferentes consoante a utilização do piso. As lajes dos pisos de estacionamento têm em geral espessura entre 0,17m e 0,19m e os capitéis são de 2,70mx2,70mx0,32m, nas zonas onde se prevê requisitos de carga superiores, as lajes tem espessura entre 0,22m e 0,24m e os capitéis são de 2,70mx2,70mx0,43m. Por último as lajes dos pisos superiores tem espessura de 0,19m e os capitéis são de 2,70mx2,70mx0,40m. (8)

Os elementos de suporte vertical da estrutura superior são constituídos por pilares de betão armado, colocados numa malha estruturalmente definida, com o objetivo de satisfazer as necessidades de uma estrutura regular e com princípios de funcionalidade adequados ao que se pretende. O aspeto geral da estrutura é apresentado na figura 2.14 (8)

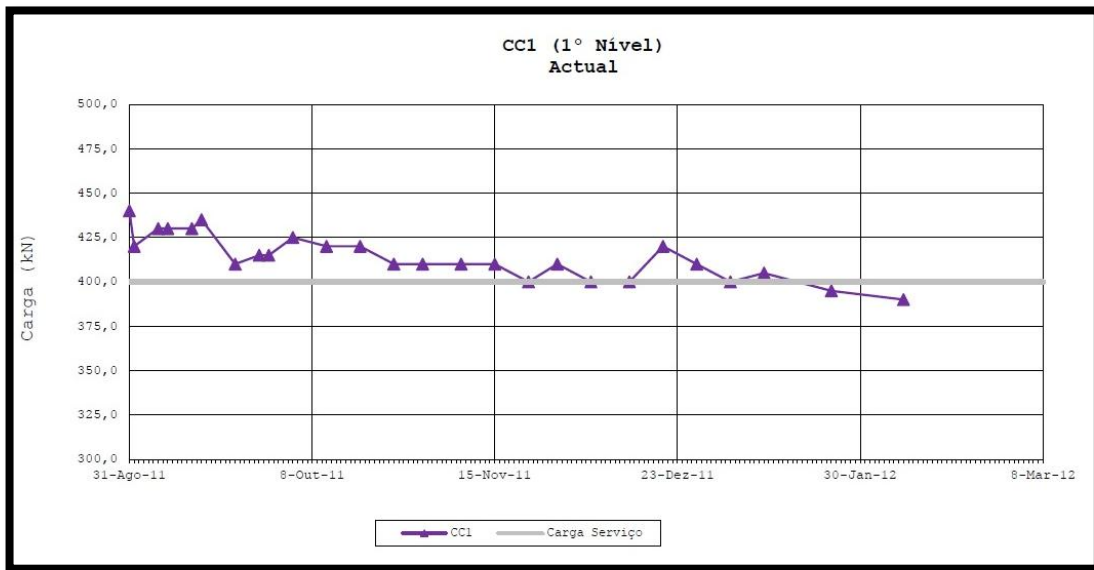
Figura 2.18 – Leituras da célula de carga instalada no 1º nível Zona A2 (13)

Com as células de carga instaladas nas ancoragens foi possível obter a variação da tensão nos cabos das mesmas e verificar assim se as ancoragens estabilizavam na carga de serviço pretendida, ou se era necessário realizar novo tensionamento dos cabos. A margem para a realização de novo tensionamento foi verificada através da análise conjunta com as leituras dos inclinómetros.

Segue um exemplo das leituras da carga ao longo do tempo na ancoragem do 1º nível posição A₂, na figura 2.18.

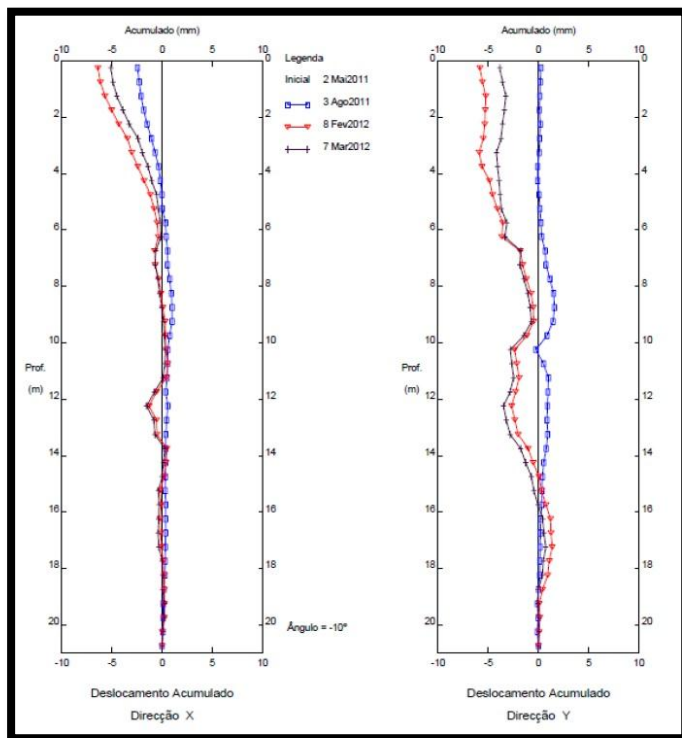
Figura 2.20 – Leituras do inclinómetro I2 (13)

Com os inclinómetros foi possível obter as deformações horizontais relativamente a dois eixos x e y, como por exemplo o do inclinómetro I₂ representado na figura 2.21.

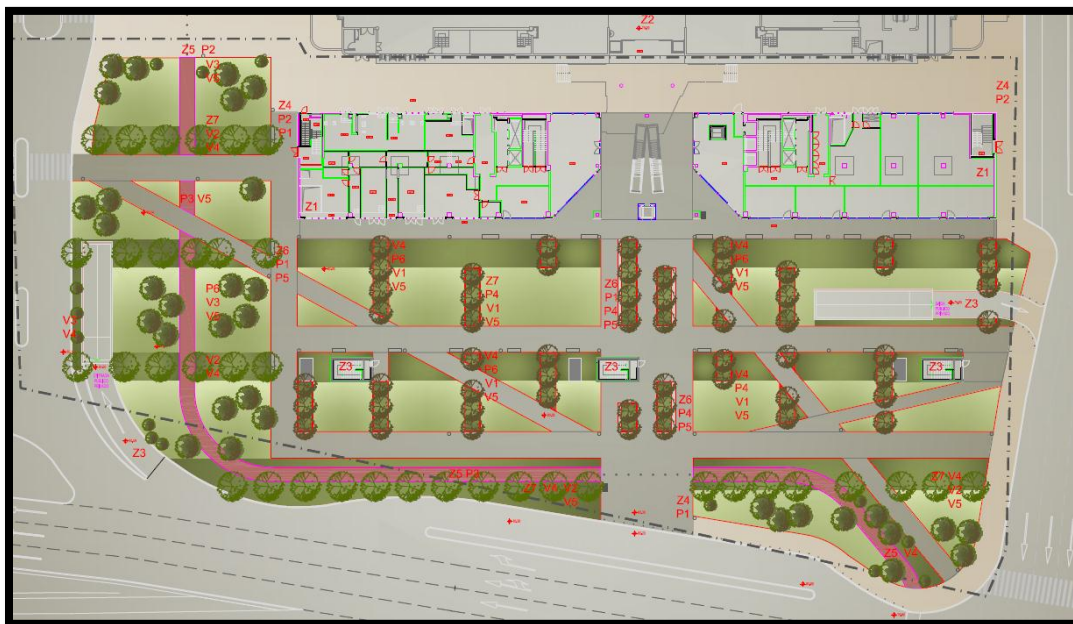
Figura 2.24 – Planta geral dos arranjos exteriores (14)

A área de intervenção foi dividida e estruturada em diferentes zonamentos, pavimentos e estruturas verdes, como se pode verificar na Figura 2.24.

Zonamento	Pavimentos, inertes e elementos construídos	Estrutura verde
Z1. Edifício	P1. Pavimento pedonal em lajes de betão	V1. Árvores de alinhamento de porte
Z2. Estação de metro	P2. Pavimentos pedonal em calçada	V2. Árvores de alinhamento
Z3. Entrada/saída estacionamento	P3. Pavimento de ciclovia	V3. Árvores de enquadramento
Z4. Circulação pedonal	P4. Canteiro sobrelevado	V4. Maciços vegetais
Z5. Área ajardinada	P5. Bancos/Mobiliário Urbano	V5. Relvado
	P6. Micro modelação de terreno

As zonas a intervir foram divididas e solucionadas de formas diferentes consoante se situem em cima da laje de betão armado, na área de estacionamento subterrâneo ou fora da mesma. As zonas sobre a laje foram impermeabilizadas e têm uma camada de forma, com o objetivo de formar as pendentes necessárias para o devido escoamento das águas e consequentemente evitar estagnações.

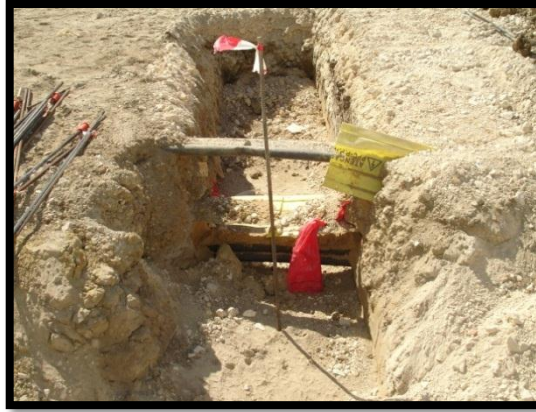
Figura 2.26 – Cabos de média tensão

Estas infraestruturas causaram alguns constrangimentos durante a EAE, pois o cadastro das mesmas não correspondia à sua localização exata. Durante as escavações foram localizados cabos de média tensão a uma profundidade inferior à mencionada no levantamento, como se pode verificar na figura 2.26. Desta forma foi acordada uma solução com a concessionária EDP e CML que permite o futuro acesso às infraestruturas sem que as mesmas tenham sido desviadas. Esta consistiu em manter as cotas originais do terreno e colocar grelhas de arrelvamento amovíveis nas situações em que não existia pavimento em calçada de vidro.

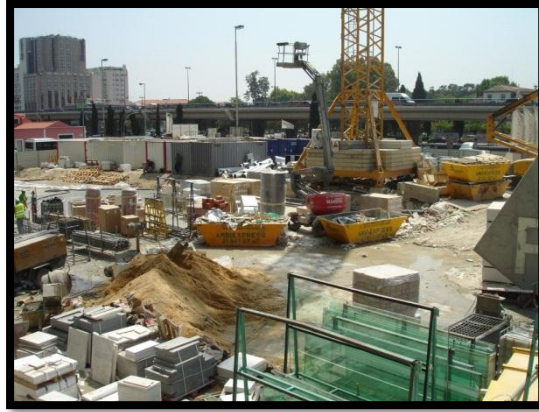
Figura 3.8 – Estaleiro de obra em fase de reorganização

Para uma limpeza eficaz de estaleiro foram realizadas recolhas periódicas de resíduos. Como referido anteriormente a EARI sobrepôs-se à EAE, sendo o estaleiro da obra o principal ponto de conflito entre as duas. A necessidade de adaptação das instalações provisórias e limpeza de estaleiro foi evidente para o avanço dos trabalhos de arranjos exteriores, sendo que o avanço destes trabalhos só se realizou com a limpeza e organização de estaleiro de obra. Como se pode verificar na figura 3.8 na fase de reorganização de estaleiro de obra houve acumulação de resíduos, conflito com o armazenamento de material do piso -1 e conflito entre diversos trabalhos, sendo estes constrangimentos facilmente superados após esta fase de reorganização.

É importante adaptar o estaleiro de obra conforme a fase da obra, pois as necessidades alteram-se consoante a fase da obra, ou seja conforme a empreitada. É de referir que na EECE o estaleiro de obra estava organizado de forma diferente, adaptado claramente às necessidades da mesma, existindo duas guias torre, uma zona de corte e dobragem de aço, etc.

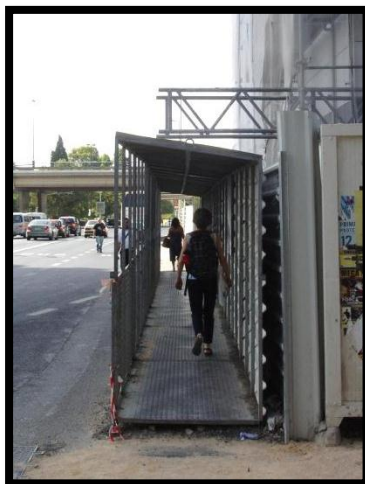
Figura 3.9 – Passadiço pedonal Av.Cipriano Dourado

A organização e segurança de estaleiro de obra são uma maior-valia para os trabalhadores e conseqüentemente reflete-se no cumprimento de prazos, custos e qualidade do produto final. A segurança é um fator fundamental, sendo utilizada em estaleiro de obra toda a sinalética necessária ao cumprimento da legislação em vigor. Além da sinalética interior e exterior ao estaleiro foi necessário a execução de um passadiço pedonal na Av.Cipriano Dourado.

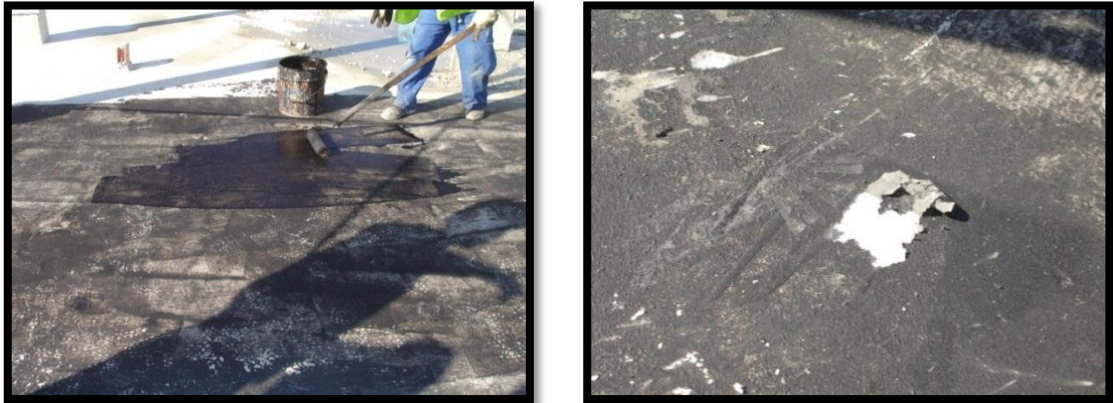
A barreira pára-vapor é um primário constituído por uma emulsão com base em betume modificado com polímeros elastoméricos, integrando fíleres e estabilizada com emulsionantes minerais coloidais. Para a sua aplicação foi necessário realizar uma regularização e limpeza da superfície da estrutura resistente de suporte, para que esta estivesse isenta de pó, gorduras, óleos ou de qualquer outro material que dificultasse a sua aplicação e aderência. A aplicação foi realizada em toda a superfície plana e em todos os pontos singulares com o auxílio de rolo e em duas camadas (2kg/m^2) obtendo-se uma camada uniforme. Após a secagem houve descolamento da barreira em algumas

zonas. Tal facto pode ter sido devido ao não cumprimento dos requisitos solicitados, requerendo assim nova aplicação no referido local. (26)

Figura 4.1 – Aplicação da barreira pára-vapor

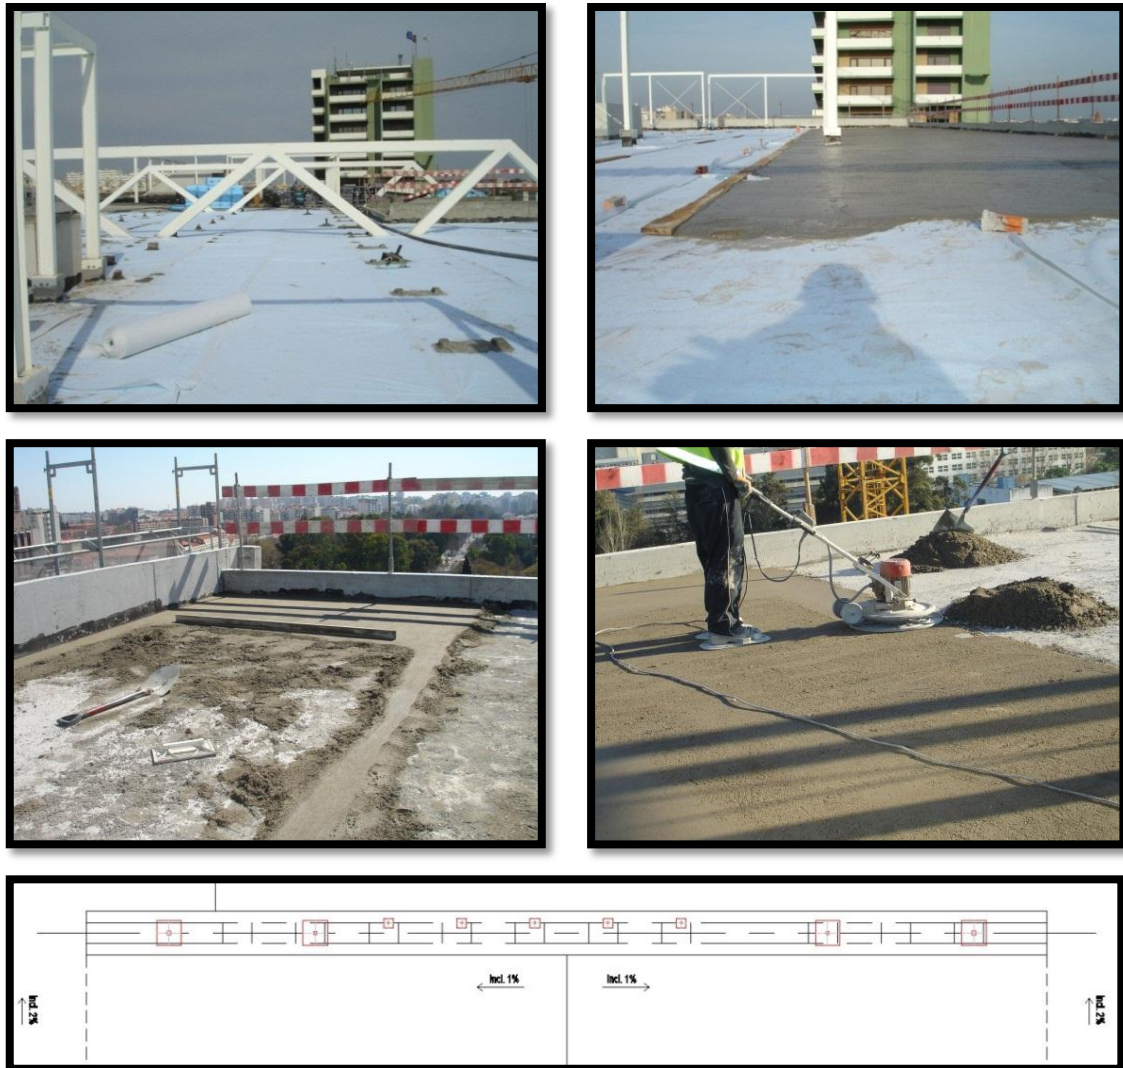
Para camada de regularização foram também estabelecidos pontos para definição das mestras e execução da betonilha com acabamento talochado, afagado mecanicamente. (23)

O maciço para apoio da estrutura metálica das antenas não estava previsto em projeto, tendo sido assim definida a solução em obra com acordo mútuo entre a fiscalização e empreiteiro.

Figura 4.3 - Colocação da manta geotêxtil e execução da camada de forma e regularização

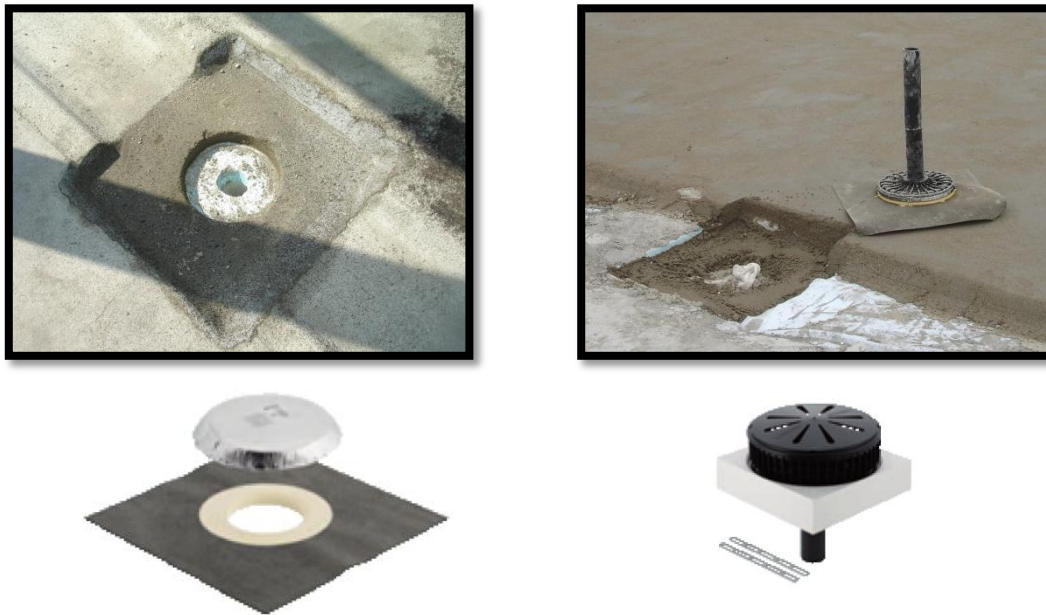
O acabamento das superfícies para a colocação do revestimento de impermeabilização consistiu em realizar o arredondamento das concordâncias com os elementos verticais para evitar dobrar o revestimento em ângulos reduzidos o que pode provocar fissuração do mesmo e em cortar os elementos emergentes da estrutura metálica que podem perfurar o revestimento. Além do referido anteriormente foi também executada *in situ* a

caleira central e a base de assentamento do funil de queda, sendo esta uma solução alternativa à definida em projeto que previa uma caleira pré-fabricada. O funil é uma membrana betuminosa que se adapta perfeitamente ao rebaixo de argamassa e está solidária com um tubo que liga à rede de drenagem pluvial com a principal função de aderir perfeitamente ao revestimento de impermeabilização, evitando assim possíveis infiltrações/anomalias através do sistema de drenagem.

Figura 4.4 – Caleira central, funil com proteção e ralo (28)

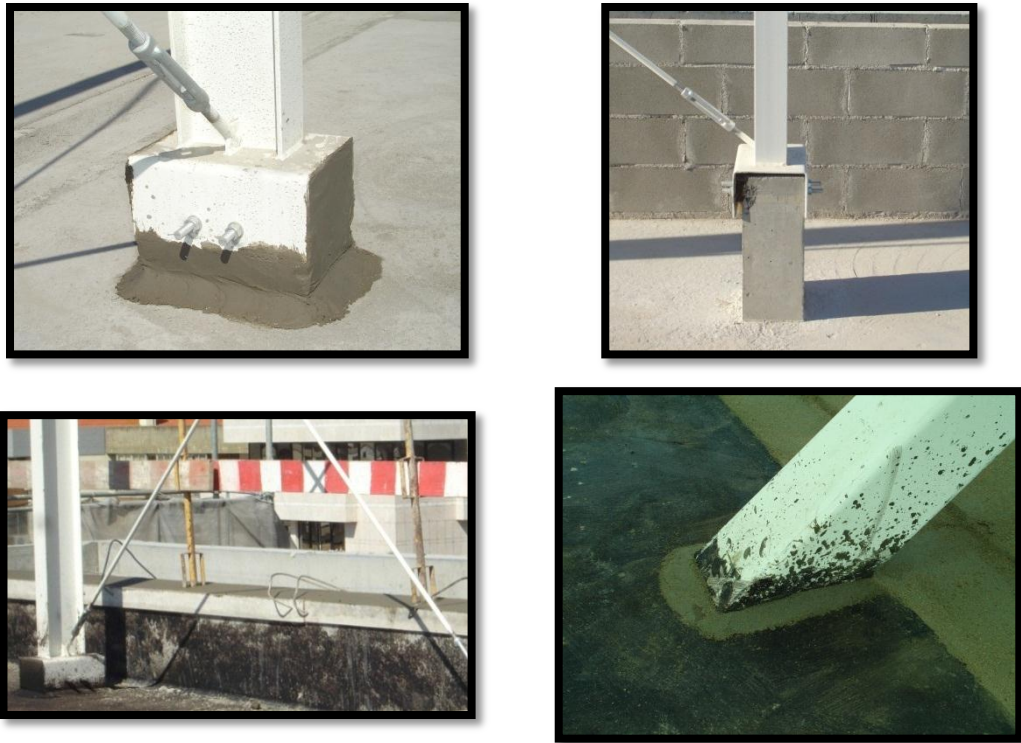
Figura 4.5 – Plintos e muretes

Os plintos necessitaram de adaptações também ao nível de regularização do apoio da estrutura metálica, pois aquando da sua colocação o encaixe não ficou perfeitamente centrado necessitando assim de uma regularização superficial e posterior reforço com uma argamassa monocomponente de retração compensada á base de cimento (grout) injetada através de um furo no topo do plinto. Esta aplicação teve como objetivo reforçar a ligação plinto de betão/estrutura metálica, pois a estrutura metálica de suporte da rede de ocultação dos equipamentos estará sujeita a ações significativas. (29)

O caapeamento dos muretes, plintos e estrutura metálica da treliça foi realizado com chapa de zinco-titânio interpondo uma membrana de polietileno de alta densidade em forma de módulos, de modo a facilitar a drenagem entre os dois materiais e para proteger a camada de impermeabilização. O caapeamento tem como objetivo a proteção dos elementos em causa para evitar que a humidade penetre para o interior do edifício. Nesse sentido todos os muretes foram regularizados por forma a terem uma pendente de 6% para que a água não se acumule na parte superior do mesmo, tendo o caapeamento a mesma pendente.

A colocação de uma guarda de proteção foi obrigatória, devido ao facto de ser uma cobertura acessível a pessoas e os muretes terem uma altura inferior a 0,90m. Esta guarda foi fixada nos muretes e por consequência perfurou a membrana autoprotégida com granulado mineral. Para garantir que os pontos de fixação não eram passíveis de infiltrações colocou-se uma resina epóxi nos furos com o objetivo de os colmatar.

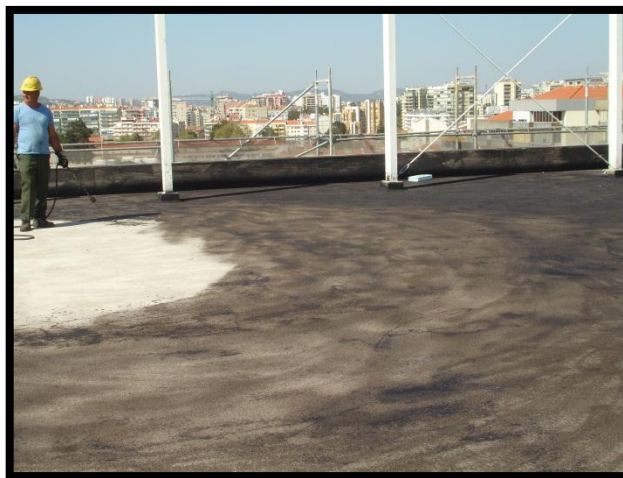
A camada impregnante aplicada é um primário utilizado na impregnação de suportes do revestimento de impermeabilização e é constituído por uma emulsão com cerca de 50% de betume e uma quantidade idêntica de água, para colmatar todos os poros da camada regularização. A aplicação foi realizada à pistola com o mínimo de 8 bar de pressão, obtendo uma camada uniforme. (30)

Figura 4.6 - Aplicação da camada impregnante

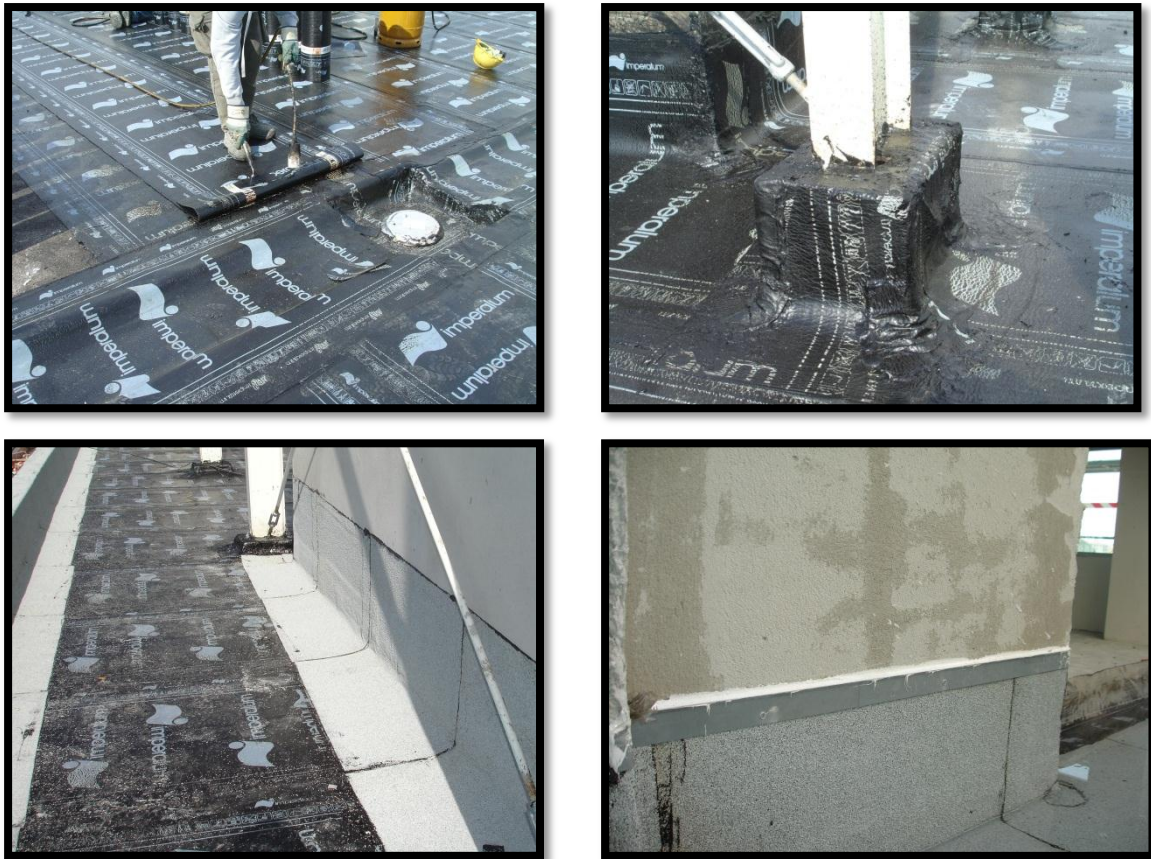
Figura 4.7 – Revestimento de impermeabilização

A solução de revestimento de impermeabilização consistiu na aplicação de camada dupla em vez de uma simples camada única. Esta solução é preferível sempre que a cobertura for acessível e traz a vantagem de quanto maior a espessura do revestimento de impermeabilização maior será a durabilidade e garantia contra infiltrações. Quanto ao modo de fixação das membranas foi de forma aderida em vez de semi-aderida ou independente. Na fixação de forma aderida as membranas são coladas em toda a sua extensão sendo assim a melhor forma de fixação, mas em contrapartida determina a escolha das membranas betuminosas tendo estas de conter armadura elástica e betume com adição de plastificantes para que estas possam acompanhar qualquer variação dimensional do suporte sem se deformar ou romper. Esta forma de fixação tem como vantagem aquando de alguma infiltração a água não se espalhar e facilmente se detetar a anomalia e se realizar sua reparação. (23)

- Aplicação sobre suporte sem humidade, tendo-se passado o maçarico sobre o suporte para eliminação da humidade superficial antes da sua colagem;
- Aplicação das membranas betuminosas contrafiadas de modo a que as juntas ficassem desencontradas e que os valores das sobreposições das juntas longitudinais não fossem inferiores a 0,08m e das juntas transversais 0,10m, sendo durante a sua aplicação os bordos sempre apertados com uma espátula;

- Colocação de fixação mecânica nos remates da membrana autoprotégida com granulado mineral nos remates com as paredes com mais de 40cm, aquando da não proteção das membranas com reboco armado;

- Soldadura da primeira camada de membrana betuminosa com a membrana betuminosa do funil, não esquecendo a colocação da tampa de proteção do tubo;
- Prolongamento das membranas betuminosas nos muretes e posterior colocação de soleira em pedra.

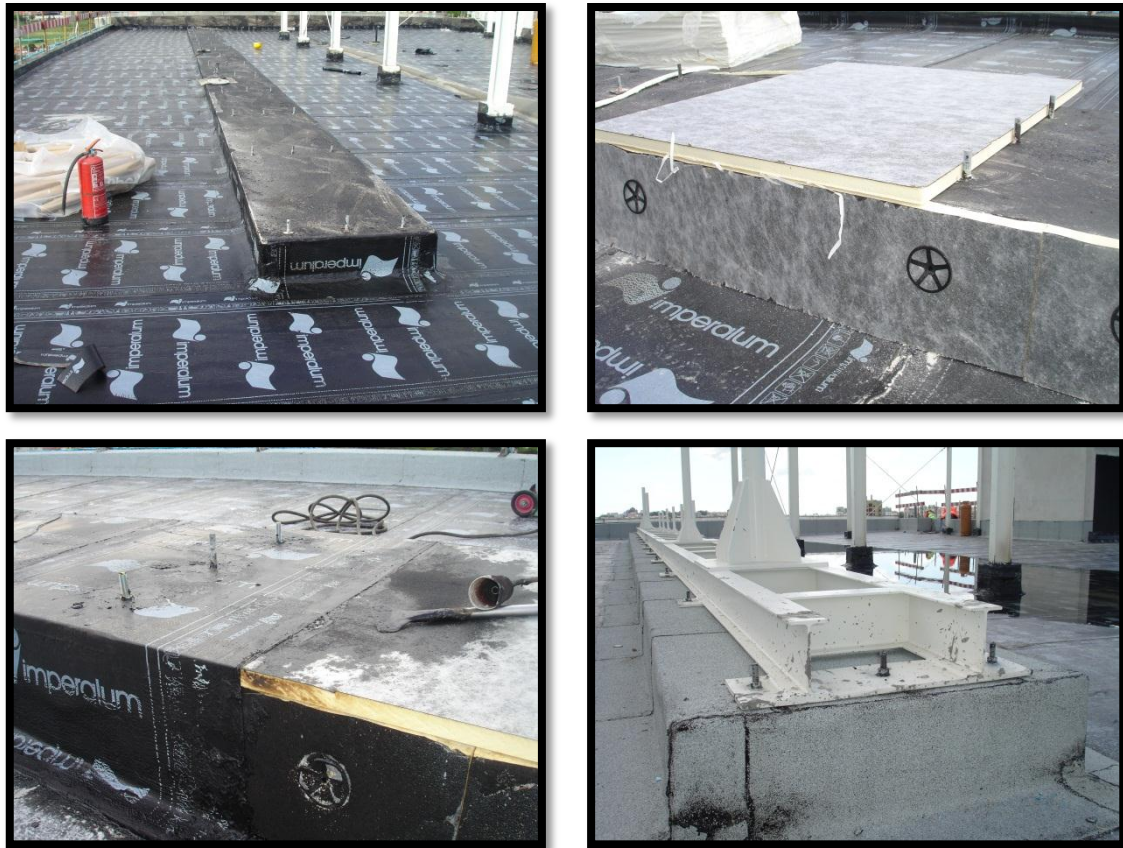
Figura 4.8 – Revestimento de impermeabilização do maciço

No maciço o revestimento de impermeabilização foi aplicado sobre o isolamento térmico sobre um suporte de betonilha, pois não existiu a necessidade de camada de forma. Para que o isolamento térmico possa ser o suporte das membranas foi necessário a colocação de um material com características específicas, tendo sido aplicados painéis à base de espuma rígida de Poliisocianurato recobertos com um véu de fibra de vidro na face inferior e na face superior de 350gr/m^2 com acabamento betuminoso, fixados mecanicamente com buchas plásticas com 60mm de espessura. (32)

A aplicação do revestimento de impermeabilização sobre o maciço requereu cuidados adicionais, visto existirem pernos salientes para fixação da estrutura metálica de suporte das antenas. O remate junto aos pernos necessitou da utilização da espátula para apertar e moldar as membranas junto dos mesmos para evitar possíveis pontos de infiltração. Para garantia do anteriormente descrito injetou-se para dentro dos furos uma resina epóxi, com o objetivo de colmatá-los.

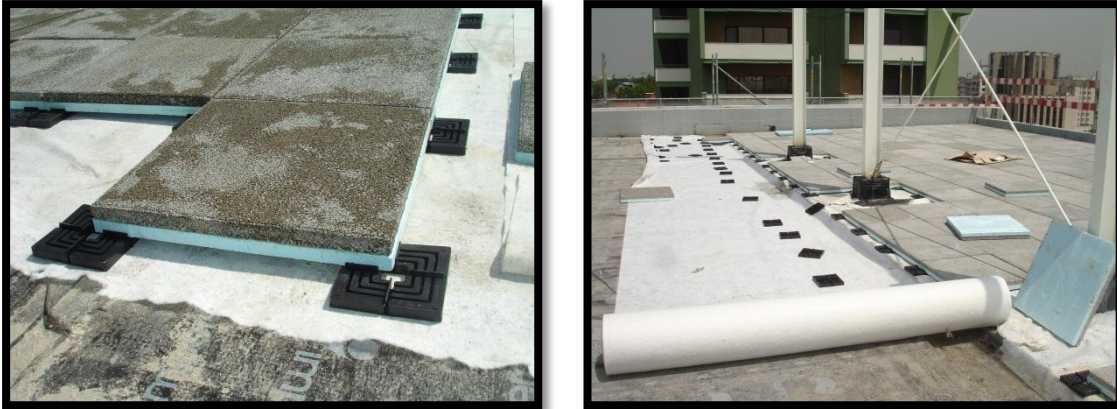
Figura 4.9 – Camada de dessolidarização e proteção pesada

A camada de dessolidarização aplicada foi uma manta geotêxtil igual à definida anteriormente, mas tendo esta como função a proteção do revestimento de impermeabilização da perfuração e das tensões de rutura impostas durante a construção e durante a sua vida útil, bem como evitar o arrastamento de finos que possam tamponar o sistema de drenagem.

A proteção pesada aplicada foi em lajetas pré-fabricadas, sendo estas lajetas térmicas. Este é um material que além da proteção mecânica do revestimento de impermeabilização contribui também para o isolamento térmico da solução, pois o isolamento térmico destas tem absorção de água nula e condutibilidade térmica $\lambda_D=0,035$ W/mK. Estas foram colocadas sobre apoios de plástico não reguláveis, que têm como função melhorar a distribuição das cargas e da drenagem. No entanto a circulação de água por baixo das lajetas torna o isolamento térmico desta ineficaz no Inverno.

Estes apoios não estavam previstos na solução de projeto mas as evidentes vantagens da sua colocação impulsionaram a alteração da solução projetada. Têm no entanto a desvantagem de provocarem esforços a meio vão das lajetas, tornando-as mais suscetíveis de partir, ao contrário do que aconteceria se estivessem completamente apoiadas.

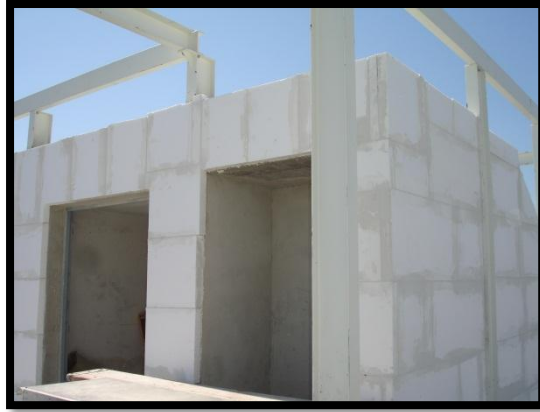
Figura 4.13 – Revestimento das paredes dos núcleos das escadas

Estes núcleos, além da solução da cobertura, têm um revestimento de paredes exteriores composto por isolamento térmico em placas de poliestireno extrudido com 60mm de espessura, massa adesiva para a colagem das mesmas e colocação de uma rede de fibra de vidro para aplicação de um primário e do revestimento texturado, sendo este tipo de revestimentos designado por *ETICS* (External Thermal Insulations Composite Systems with rendering).

Para uma melhor perceção deste tipo de revestimentos descrever-se-á a função de cada camada. A massa adesiva tem com função a colagem das placas de isolamento térmico ao suporte com auxílio de fixações mecânicas complementares para uma fixação provisória até à secagem total da cola. A base do revestimento é composta por uma armadura embebida numa massa adesiva que tem como função a restrição de variações dimensionais, melhorar a resistência aos choques e garantir a resistência à fissuração do revestimento sobre as juntas das placas de isolamento térmico. A camada de primário tem como função a regularização da superfície para uma melhor aderência do revestimento texturado. O revestimento final texturado é um revestimento delgado de massas plásticas e tem como função a proteção do sistema contra as intempéries e garante o aspeto decorativo. (33)

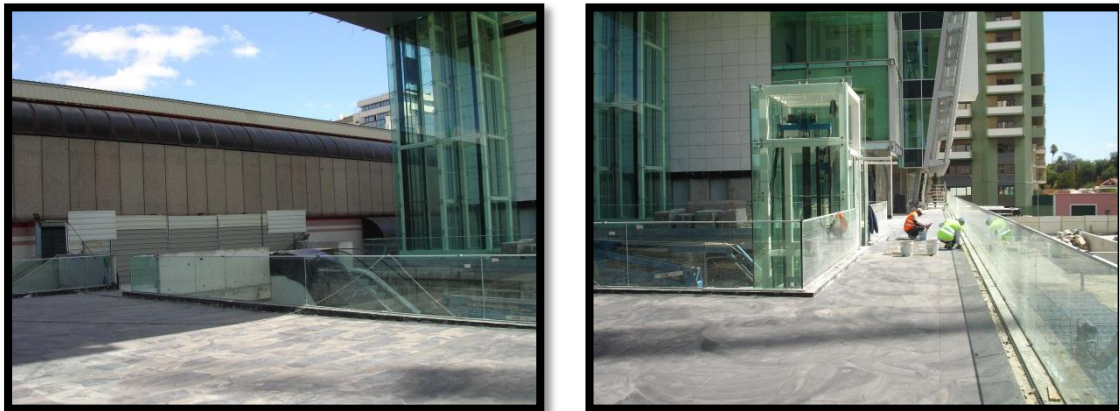
Figura 4.15 – Varanda de acesso à estação de metropolitano

A solução projetada com proteção pesada em mosaico procura que o revestimento seja semelhante ao dos compartimentos interiores, criando uma interligação entre os dois espaços. A aplicação dos mosaicos foi executada sobre uma camada uniforme com cerca de 2 a 5 mm de espessura de cimento cola sendo as juntas entre mosaicos de cerca de 5mm. Antes da aplicação dos mosaicos deve ser garantida a limpeza, planeza e regularidade superficial dos mesmos por forma a não prejudicar a sua aparência. Além das juntas de assentamento dos mosaicos também foram projetadas juntas de

esquartelamento para limitar o risco de levantamento e roturas do revestimento, provocado por movimentos da própria estrutura e variações térmicas. (25)

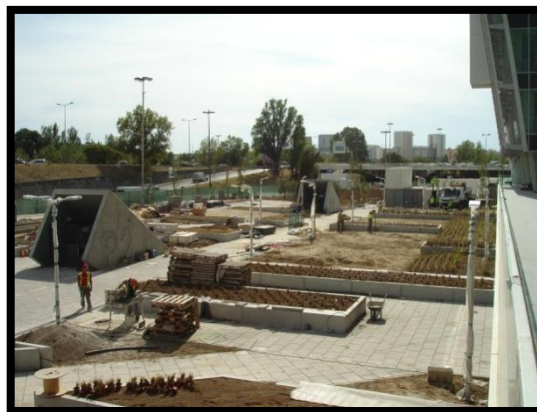
Figura 4.16 – Cobertura sobre o estacionamento

pluviais antes da sua infiltração nas camadas subjacentes e outro a um nível inferior para as águas infiltradas, sendo neste caso recolhidas pela rede de geodrenos implantada.

Na área ajardinada existem duas zonas distintas, a zona de maciços vegetais e a zona de canteiros. Na zona de maciço vegetal as camadas sobrepostas à laje são uma camada de terra vegetal e outra terra arenosa enquanto que nos canteiros é apenas uma camada de terra viva com turfa. Em ambas as zonas devia ter sido prevista uma membrana betuminosa com proteção anti raízes para uma maior durabilidade do revestimento de impermeabilização.

A solução projetada embora não apresente camada de isolamento térmico, a resistência térmica oferecida pela espessura das camadas granulares e terra, proporciona o conforto térmico do espaço subjacente e protegem o revestimento de impermeabilização e a estrutura resistente rígida das amplitudes térmicas. (23)

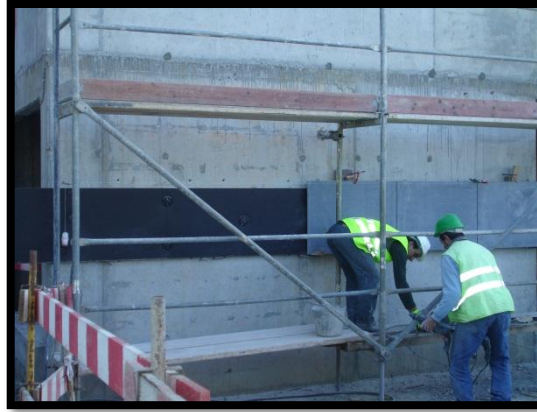
Figura 4.20 – Fixação do isolamento térmico no paramento exterior

O isolamento térmico aplicado foi uma lã mineral com uma impregnação hidrófuga, com espessura de 60 mm e condutibilidade térmica de $\lambda_D = 0.032$ W/mK. Estes painéis de lã mineral foram fixados mecanicamente com buchas plásticas ao suporte em betão armado, criando assim uma camada de isolamento térmico completamente contínua evitando pontes térmicas e melhorando significativamente o conforto térmico do edifício. Estes painéis devem ficar bem fixados de modo a não se desprenderem e colmatarem a caixa-de-ar eliminando o efeito chaminé nessa zona. A pintura hidrófuga evita a penetração de água na lã mineral para que a mesma não se degrade e perca as suas propriedades.

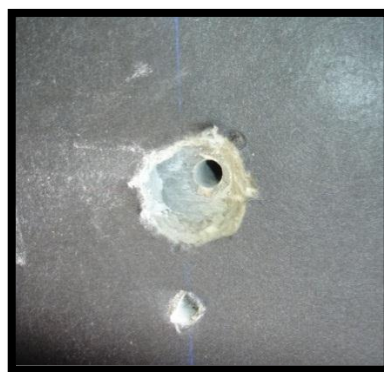
Figura 4.21 – Furação para colocação das fixações

Para a colocação das fixações pontuais foi necessário a realização de furações com broca cilíndrica tanto no suporte como no revestimento em placas de pedra natural devido ao tipo de fixação utilizada. As furações no revestimento foram realizadas nos bordos a meia espessura com o objetivo de inserção de 4 espigas lisas metálicas.

Para a realização destes furos no suporte foi necessário a definição de uma métrica marcada para garantir o correto posicionamento das fixações e para que o revestimento tenha a geometria projetada em termos de nivelamento e dimensão das juntas entre as placas de pedra natural. Estes furos foram limpos e humedecidos com a inserção de um jato de água para o seu interior para a eliminação de todo e qualquer detrito que dificultasse a aderência do material de selagem do furo.

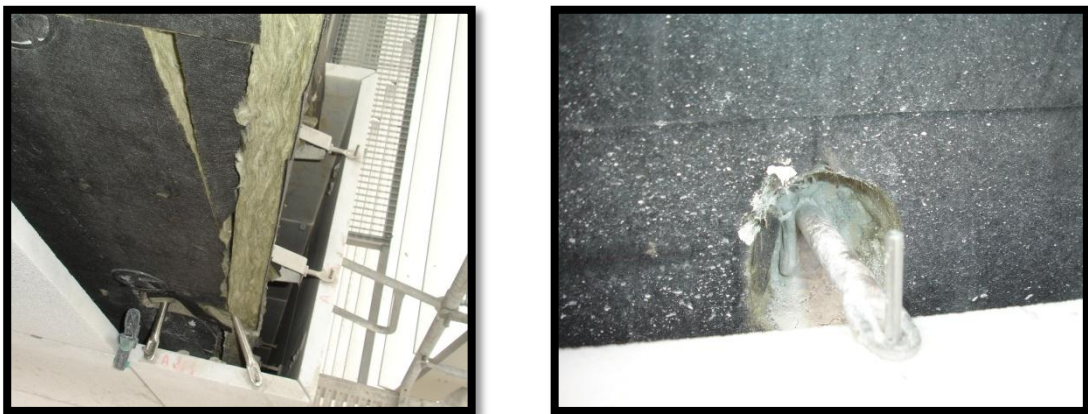
Figura 4.24 – Grampos e fixação com resina de poliéster

O material de selagem utilizado para assegurar a fixação do grampo de chumbar ao suporte foi uma resina de poliéster com baixa emissão de estireno, este material expande fazendo com que o grampo fique preso à estrutura.

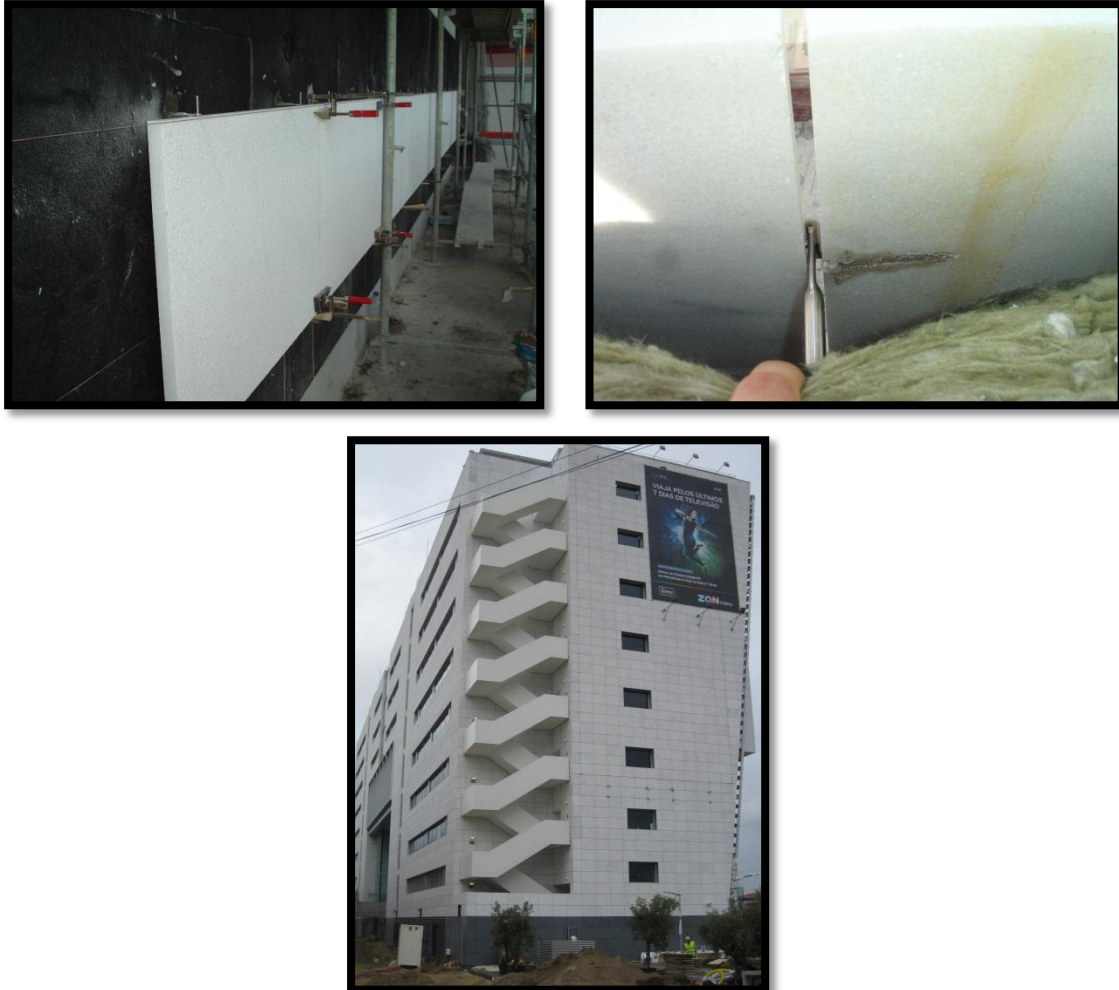
Figura 4.25 – Revestimento em pedra natural

O revestimento pétreo aplicado foi em placas de pedra mármore na cor branco cristalino e em granito na cor antracite com espessura de 30mm e acabamento bujardado. As placas aceites em obra tiveram de possuir estrutura uniforme, sem sinais de fratura ou fissuração e manchas, ou seja, qualquer indicação de fragilidade ou defeito estético que certamente comprometeria a segurança estrutural do sistema de fachada ventilada e o aspeto final do revestimento. As placas de granito na cor antracite foram aplicadas em 4 faixas na base dos alçados norte, poente e nascente com o objetivo de garantir a preservação do aspeto estético, minorando as consequências de possíveis vandalismos. No sentido de auxiliar a manutenção deste revestimento no final dos trabalhos foi aplicado um sistema de tratamento anti-graffiti que garante a remoção total dos mesmos após limpeza.

Como referido anteriormente as placas dispõem de furações realizadas para a sua colocação sobre as espigas lisas metálicas (pernos) dos grampos, furos estes em que são

inseridas mangas plásticas e posteriormente a resina de poliéster atrás referida, por forma a garantir a perfeita união entre o grampo e a placa. Estas fixações permitem a sua aplicação na vertical ou horizontal, sendo este último método utilizado nas placas de pedra extremas do sistema. Como tal foi necessário executar um rasgo horizontal com posterior selagem para possibilitar a sua correta colocação.

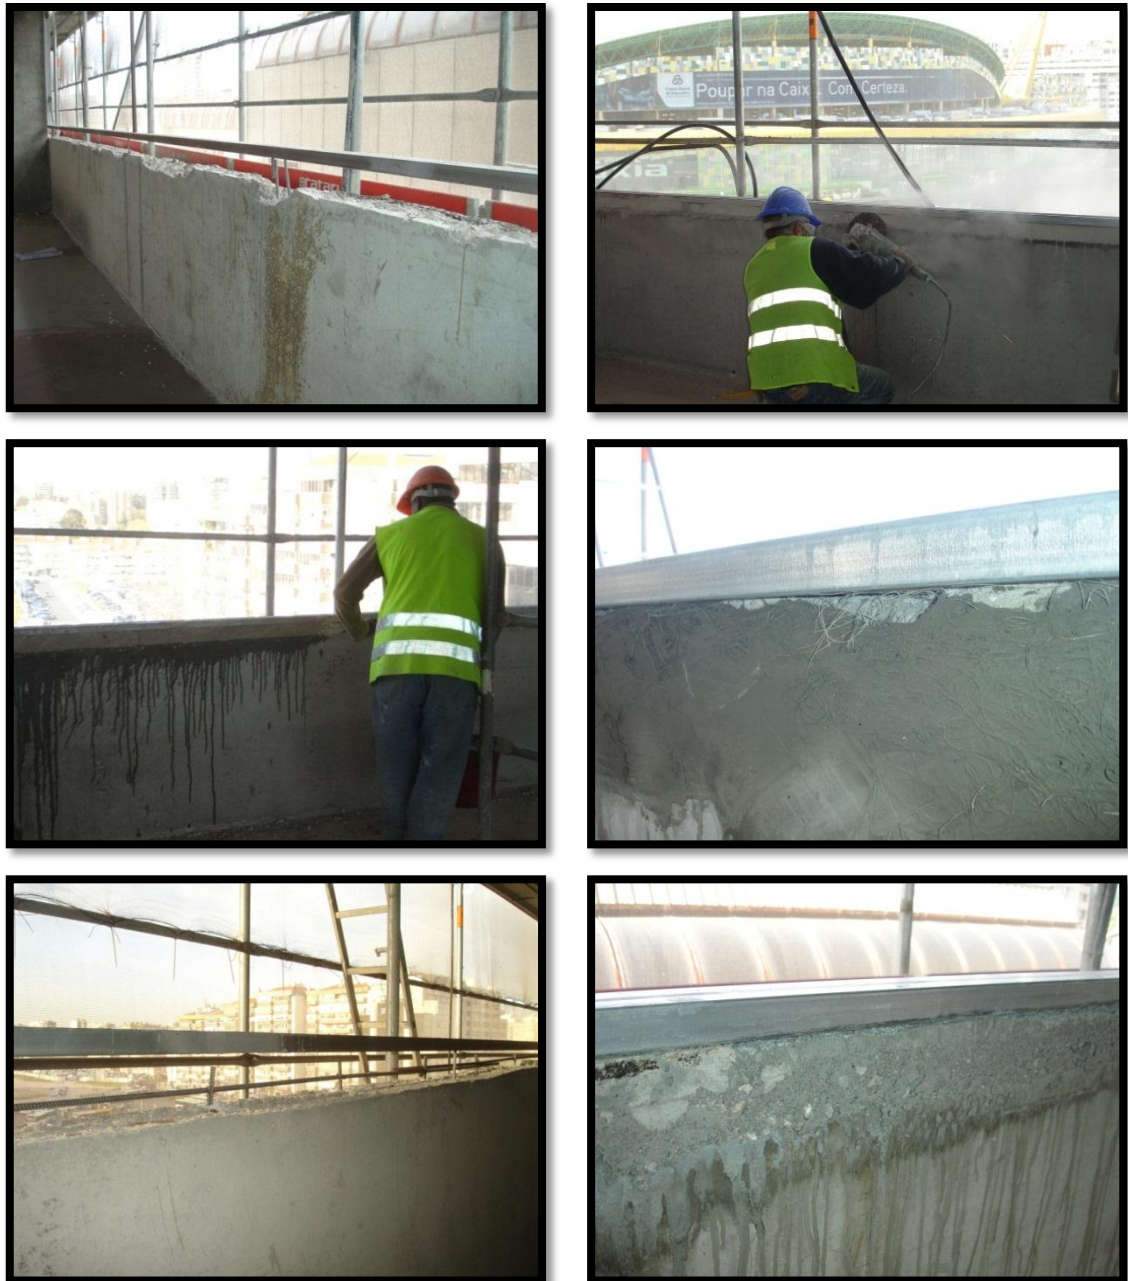
O espaçamento existente entre a estrutura de betão armado e o pré-aro não era constante, tendo sido realizado um levantamento com o registo das variações em todos os vãos, estabelecendo-se assim um enchimento em argamassa para distância inferiores a 30mm e um enchimento em betão para distância superiores, devido à possibilidade de fissuração da argamassa. Aquando desta decisão já existiam alguns vãos preenchidos com argamassa, mesmo em distâncias superiores a 30mm, verificando-se desde logo a fissuração da mesma. Para minimizar a situação colocou-se um reforço com fio de sisal na zona da junta horizontal entre o betão e argamassa. Trata-se de um método tradicional mas que resulta muito bem na prevenção de fissuras. Antes da sua aplicação foi necessário realizar um alinhamento dos dois elementos em causa e de os humedecer, para uma melhor ligação.

Para o enchimento com betão foi previamente colocada uma armadura de reforço, sendo esta uma solução mais resistente e sem fissuração.

Figura 4.27 – Processo de retificação do espaçamento

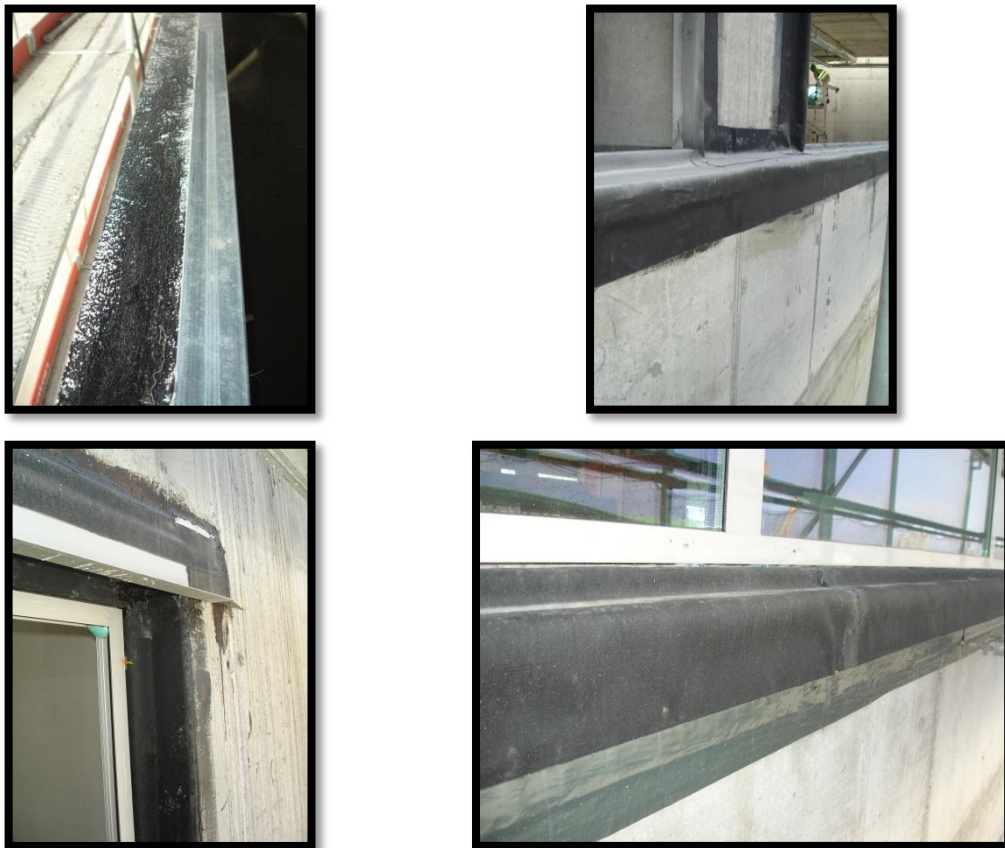
A membrana impermeabilizante aplicada foi uma membrana em EPDM, com espessura de 1,5mm, com superfície texturada nas duas faces e tem como função garantir a estanquidade entre os paramentos em betão e o pré-aro.

Para a sua aplicação foi necessária a limpeza do suporte por meio de escovagem e aplicação de um primário para a impregnação do suporte. Esta membrana é autocolante, sendo apenas necessário colocar e pressionar em toda a sua área para uma melhor aderência ao suporte. No entanto não foi uma solução eficaz visto ter havido

descolamento das mesmas e ter sido necessário o recurso a cintas de impermeabilização compostas por uma lâmina de alumínio pintada e reforçada com uma armadura de poliéster, associada a uma camada adesiva de betuminoso, que adere mesmo em baixas temperaturas.

O descolamento das membranas pode ter sido devido à falta de comprimento das mesmas quando coladas em ângulos reduzidos, associada à de falta de preparação do suporte.

Figura 4.28 – Sistema de impermeabilização dos vãos

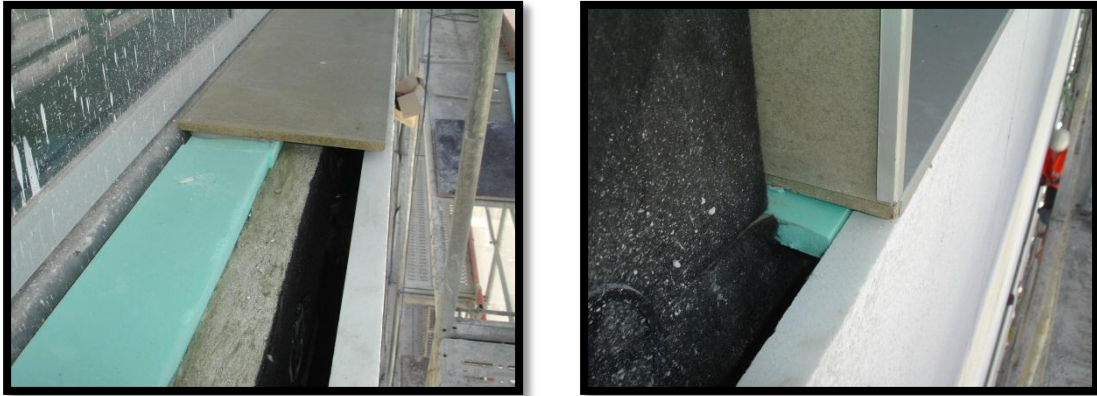
O remate do peitoril com a fachada ventilada foi executado com fixação de placas de isolamento térmico faceadas interiormente com as placas de pedra e posterior fixação de

placas de painel compósito com 10mm de espessura, dando maior resistência à chapa exterior. A chapa exterior é quinada de alumínio anodizado á cor natural com espessura de 1,5mm que fica à face exterior das placas de pedra. Esta solução tem inclinação para que as águas das chuvas não se acumulem junto dos caixilhos.

Figura 4.29 – Solução de compatibilização do remate do peitoril
