INSTITUTO SUPERIOR DE ENGENHARIA DE LISBOA
Área Departamental de Engenharia Civil

**Gestão e Coordenação dos Trabalhos da Envolvente
Exterior do Edifício Metrópolis Interface Sul – ZON
Multimédia**

Relatório de Estágio para obtenção do grau de Mestre em Engenharia Civil na Área de
Especialização em Edificações

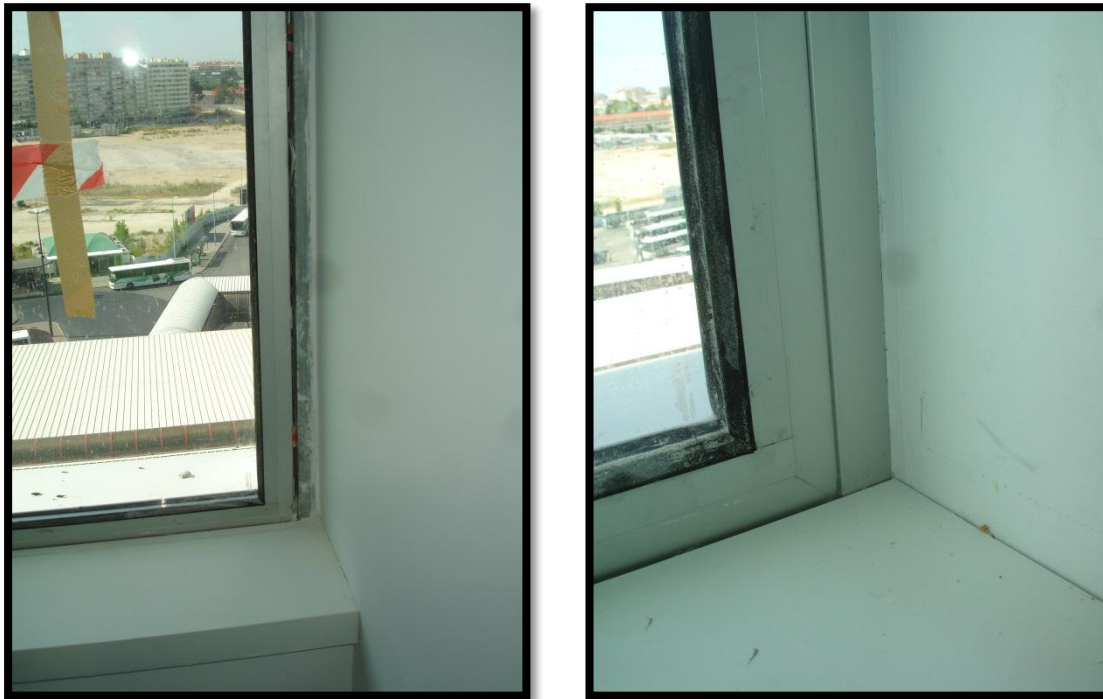
Para a perfeita finalização interior dos vãos foi necessária a aplicação de perfis de alumínio de remate entre o caixilho e os pré-aros, tendo aqueles apenas função estética.

Figura 4.31 – Perfis de remate interior

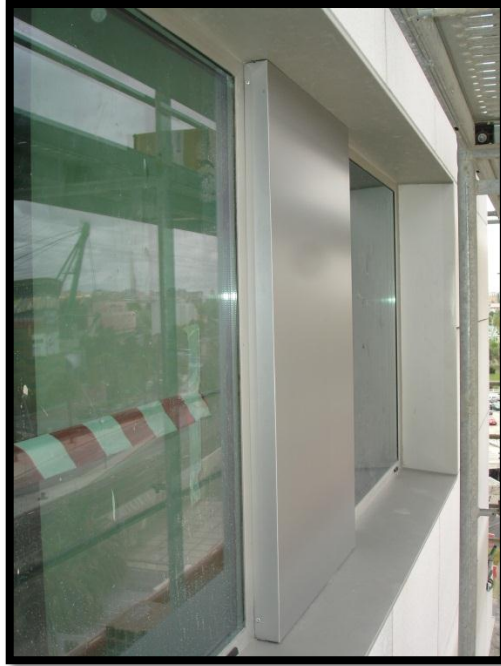
Figura 4.32 – Aspeto final dos vãos exteriores

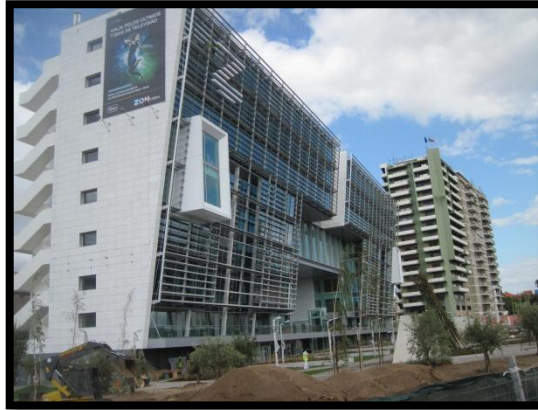
A fachada cortina no edifício Metrópolis Interface Sul é um dos elementos arquitetónicos que tem maior impacto visual devido à sua extensa área de abrangência no edifício e inclinação apresentada. É uma fachada cortina com revestimento totalmente em vidro, sendo por isso necessária a existência de lâminas fixas de sombreamento para melhorar os níveis de conforto térmico e de luminosidade.

Um das desvantagens associadas a este tipo de fachadas são os elevados custos de limpeza dos envidraçados. Em projeto foi desde logo pensada uma solução para fácil acesso das equipas de limpeza, sendo projetado um passadiço metálico entre o envidraçado e as lâminas fixas de sombreamento.

Figura 4.33 – Aspeto final da fachada cortina

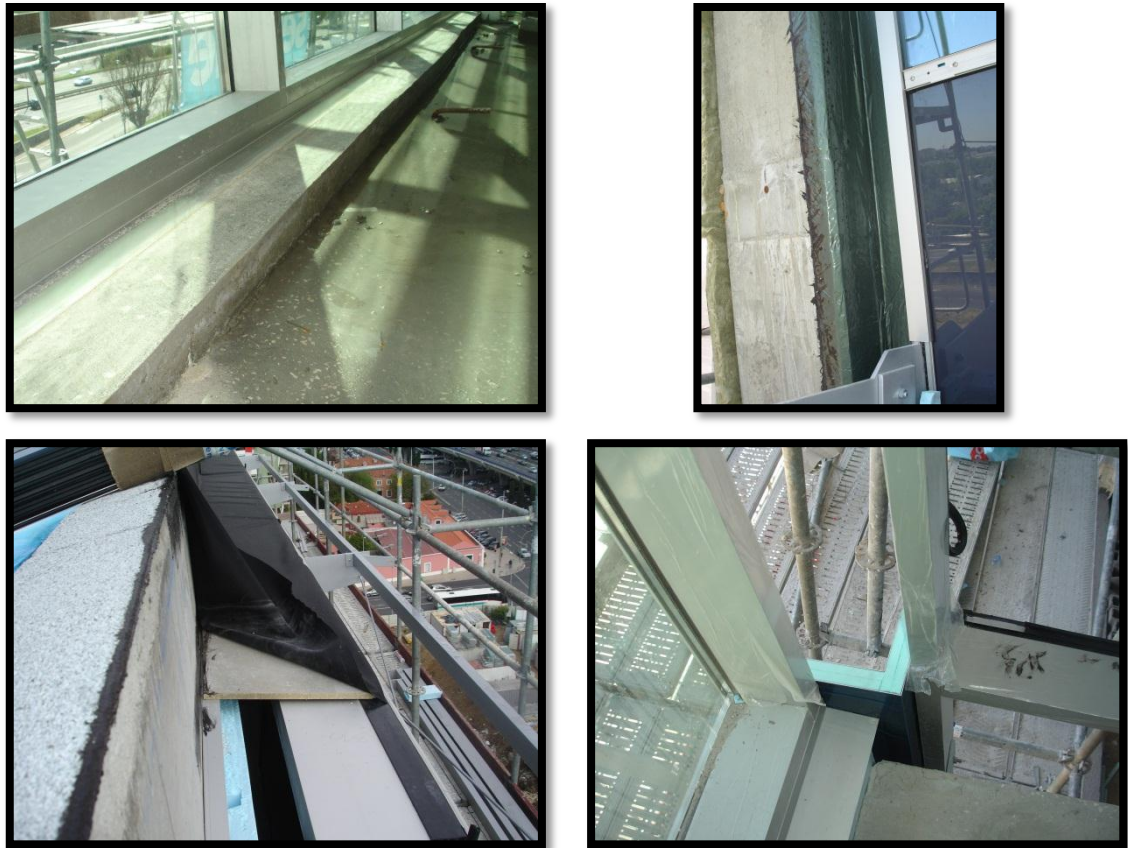
O topo da fachada cortina junto dos muretes da cobertura necessitou de um remate compatível e adaptável ao capeamento conjunto, tendo sido aplicada uma placa de painel compósito com 12mm de espessura e posterior membrana de impermeabilização, capeada a chapa de zinco.

Durante a colocação dos perfis estruturais foram evidenciados desaprumos do betão e incompatibilidade de execução de acordo com o projeto. Nas zonas balançadas das lajes os perfis deveriam ficar com os topos adjacentes, perante este fato a solução proposta e executada para este remate entre perfis foi a colocação de um painel sandwich nestes topos.

Figura 4.38 – Remates da fachada cortina

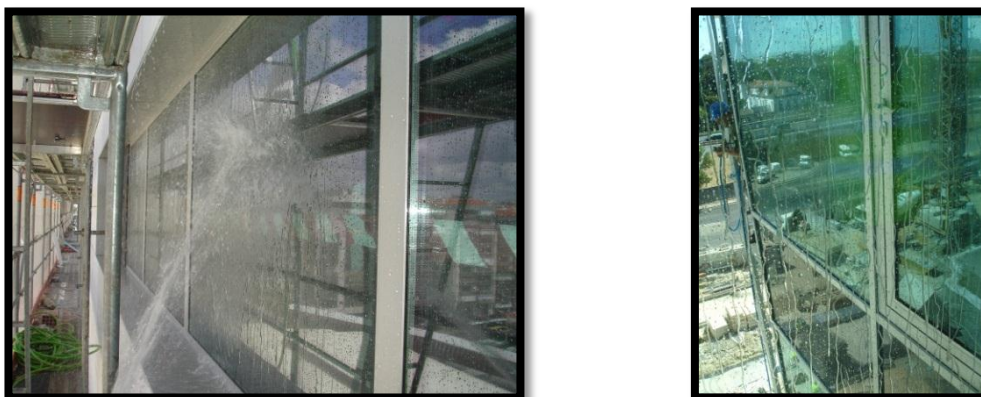
O processo de realização do ensaio de estanquidade consistiu na aplicação de água através de mangueira num filme contínuo sobre a face exterior dos elementos durante cerca de 15 min. e incidindo especificamente sobre todas as juntas, tendo-se realizado simultaneamente vistorias conjuntas da fiscalização com o empreiteiro na face interior do elemento ensaiado.

Os ensaios foram realizados em todos os vãos exteriores e em apenas algumas áreas estrategicamente escolhidas na fachada cortina não sendo viável a execução do ensaio em toda a fachada devido à sua extensa área.

Figura 4.42 – Ensaios de estanquidade dos vãos exteriores e fachada cortina

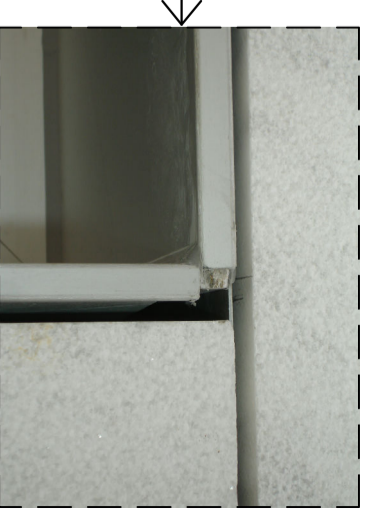
Solução Alternativa 2

Detalhe 1 - Escala 1:2

Detalhe 2 - Escala 1:2

Corte Horizontal - Escala 1:2

Planta Juntas do Peitoril

Chapa de remate entre chapas de peitoril, verga e a chapa lateral
