**INSTITUTO SUPERIOR DE ENGENHARIA DE LISBOA**  
**Área Departamental de Engenharia Civil**

**Construção de Hotel em Picoas**

Trabalho de estágio para a obtenção do grau de Mestre em Engenharia Civil na área  
de especialização Edificações

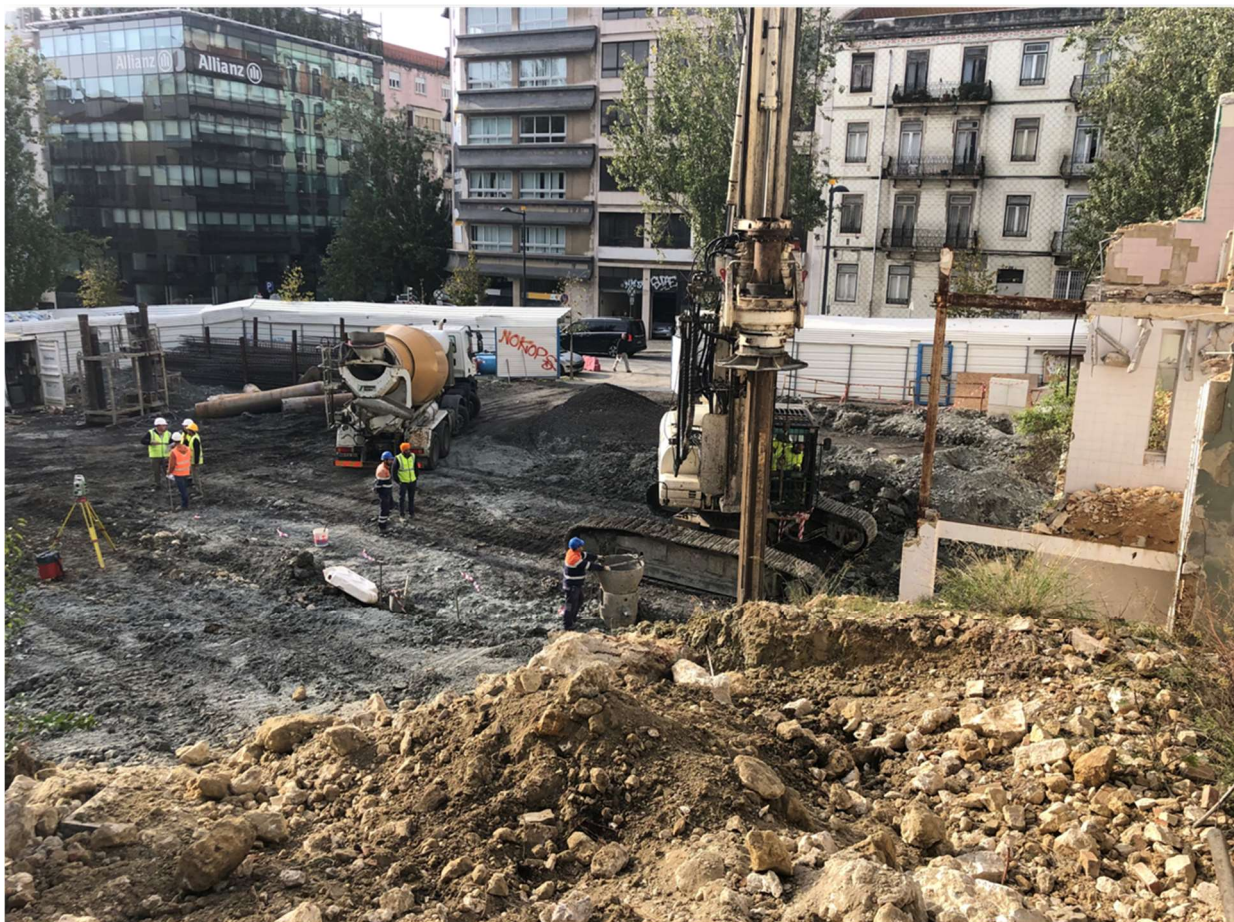
Figura 2-2 - 2ª visita à obra - Janeiro 2019

A segunda visita à obra (figura 2-2) foi efetuada em Janeiro de 2019. A obra já tinha iniciado os trabalhos de escavação e contenção periférica (Fase 1). Nesta altura estavam em curso os trabalhos de execução de estacas com a máquina a perfurar em terreno argiloso. O rendimento diário de perfuração e betonagem rondava as 10 estacas por dia.

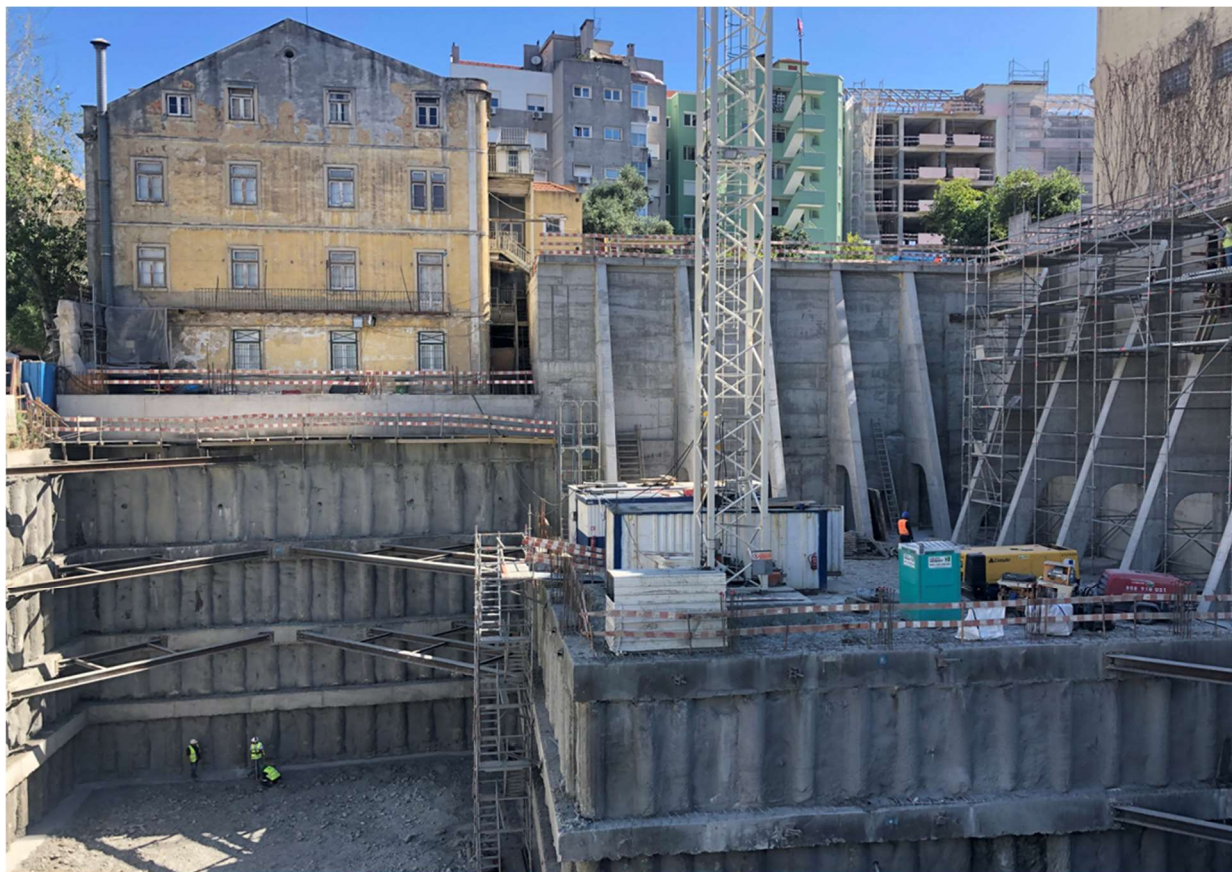
Figura 2-3 – 3ª visita à obra - Agosto 2019

A terceira visita (figura 2-3) foi realizada em Agosto de 2019. A obra tinha terminado os trabalhos de escavação e contenção periférica (Fase 1). Nesta altura estavam a ser realizadas as marcações das sapatas estruturais do edifício com o apoio da equipa de topografia.

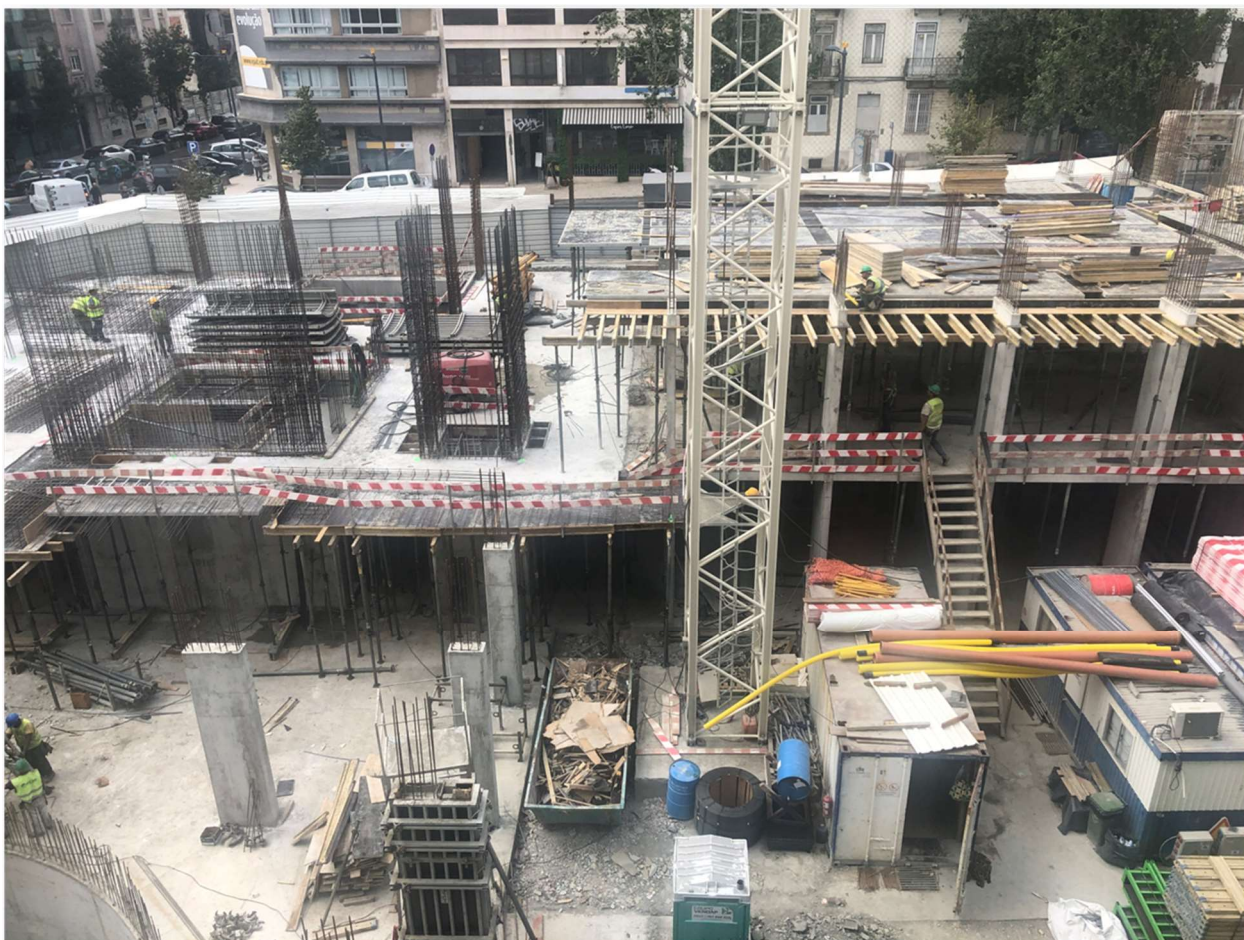
Figura 2-4 - 4ª visita à obra - Março 2020

A quarta e última visita à obra (figura 2-4) antes do início do estágio foi realizada em Março de 2020. Nesta fase encontravam-se em execução a estrutura em betão armado (Fase 2), nomeadamente os trabalhos de execução de cofragem e betonagem dos elementos em betão armado entre o piso -1 e piso 1.

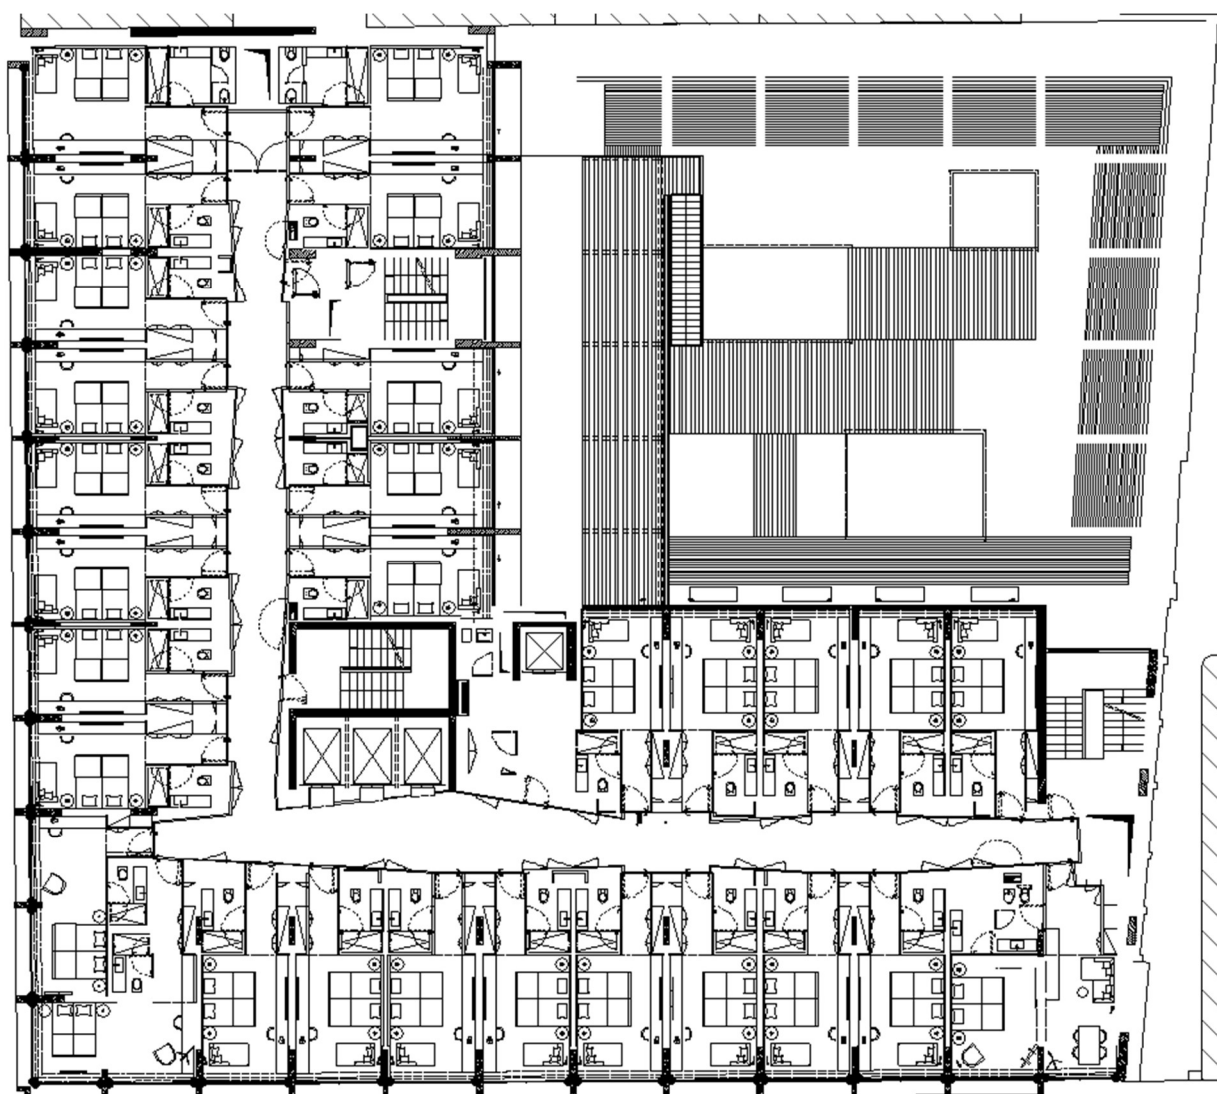
As unidades de alojamento ficam localizadas nos pisos de 1 a 6 (figura 2-11 e 2-12). O hotel será dotado de 141 quartos duplos e 19 suites, perfazendo o total de 160 unidades. Estes pisos são servidos por um núcleo de acessos para hóspedes e dois núcleos de serviços do hotel.

De forma a colmatar o remate da nova edificação com as empenas laterais, o piso recuado iniciar-se-á no quinto “módulo” de fachada a contar dos limites laterais das fachadas em ambas as frentes urbanas.

Figura 2-11 – Planta piso 1 a 5 [4]

Figura 2-12 - Planta piso 6 [4]

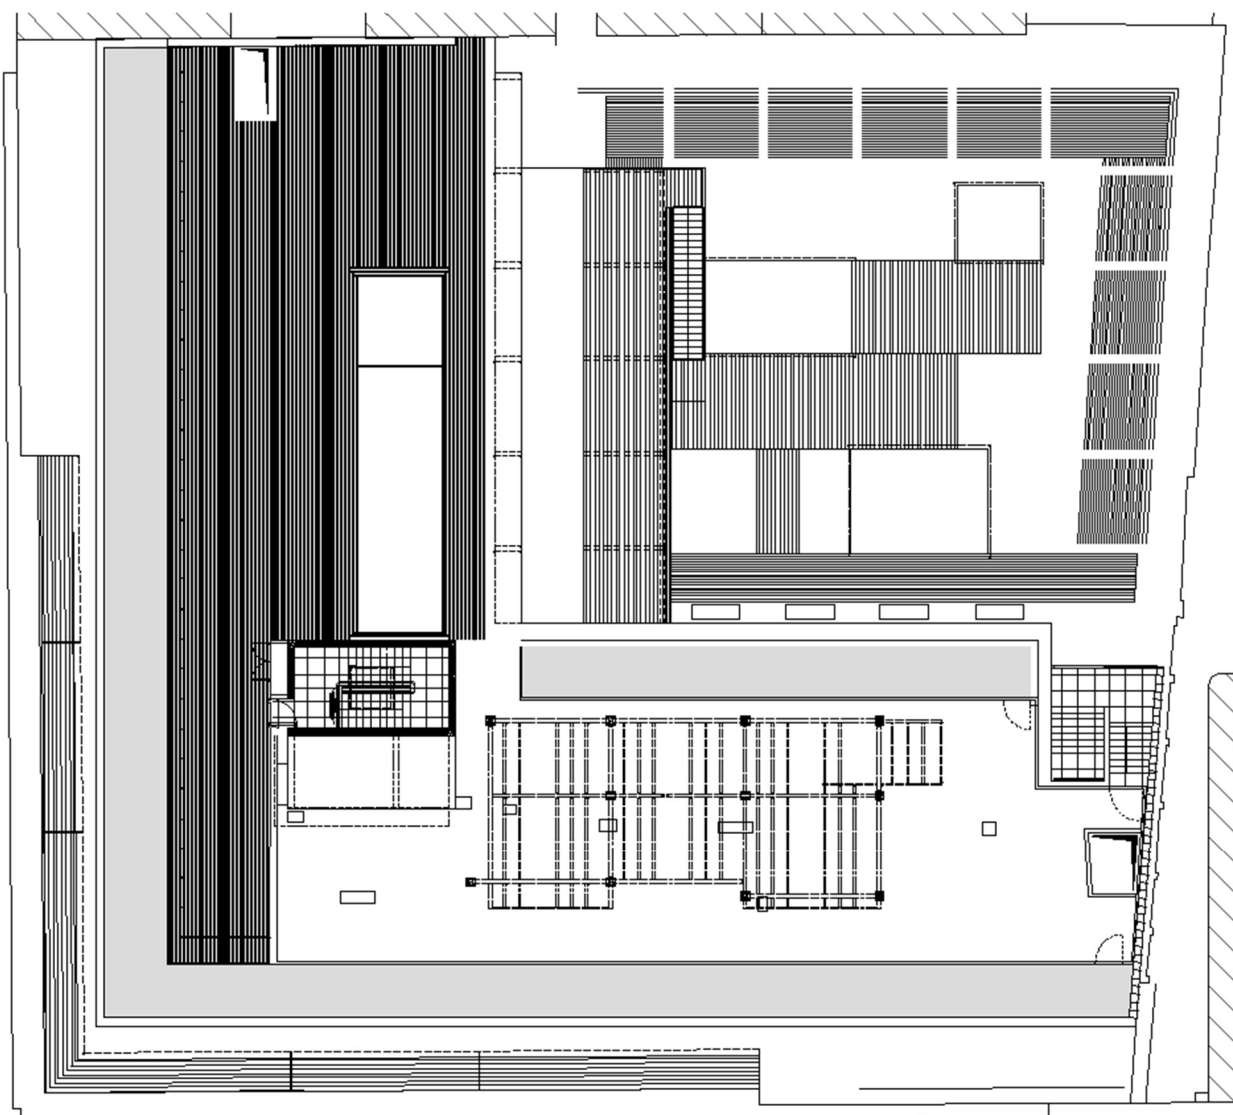
Figura 2-13 - Planta da Cobertura [4]

A cobertura (figura 2-13) está dividida em duas zonas distintas. O espaço acessível ao público, tem uma zona de lazer, munida de uma piscina, bar de apoio, cadeiras, mesas e espreguiçadeiras para os hóspedes e visitantes. A zona não acessível ao público, está destinada para a colocação de equipamento técnico para o funcionamento do hotel, nomeadamente: Painéis solares, UTAN's, Multi VRV's, Caldeiras e Geradores.

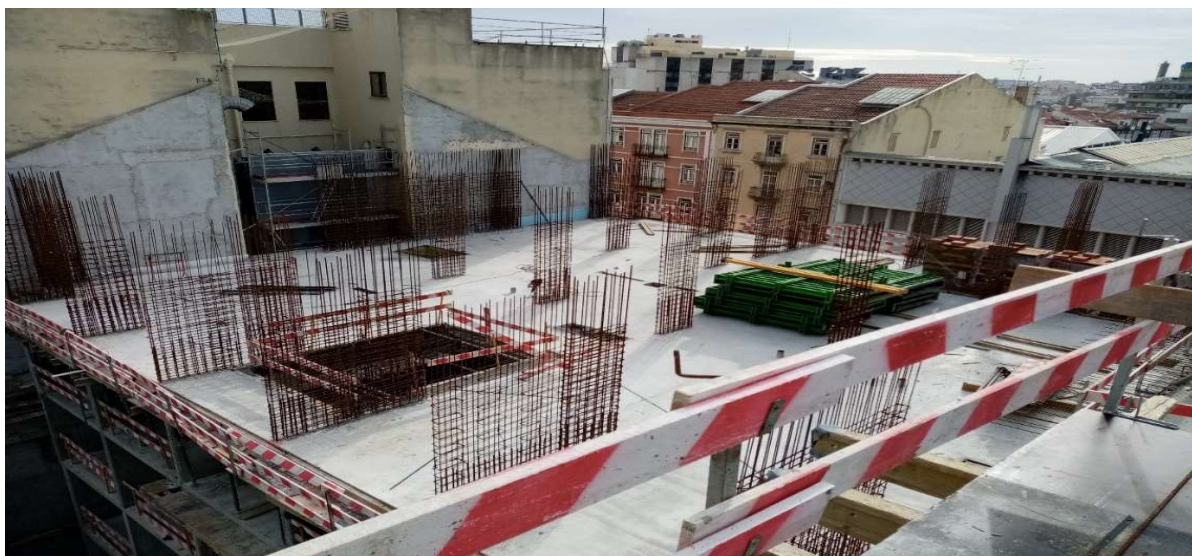
A armação dos elementos verticais (pilares e caixas de elevador e escadas) é previamente elaborada em estaleiro de obra e depois posicionada com o auxílio da grua torre nos locais de projeto (Figura 3-1).

*Figura 3-1 - Armadura de elementos verticais.*

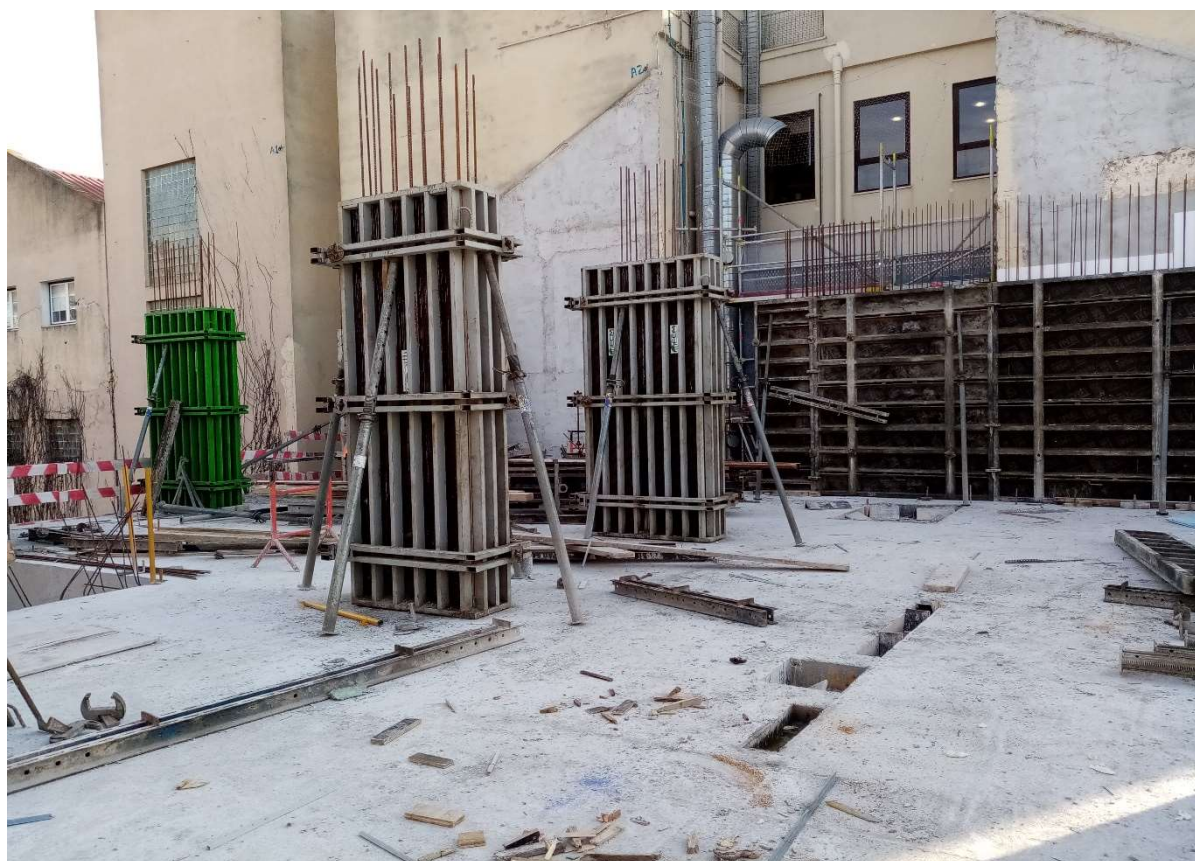
A colocação da cofragem nos elementos verticais (pilares e caixas de elevador e escadas) é efetuada em moldes metálicos e devidamente escorada com extensores metálicos de modo que a cofragem fique devidamente apumada e em plena segurança para a colocação de betão (Figura 3-2).

*Figura 3-2 - Cofragem de elementos verticais*

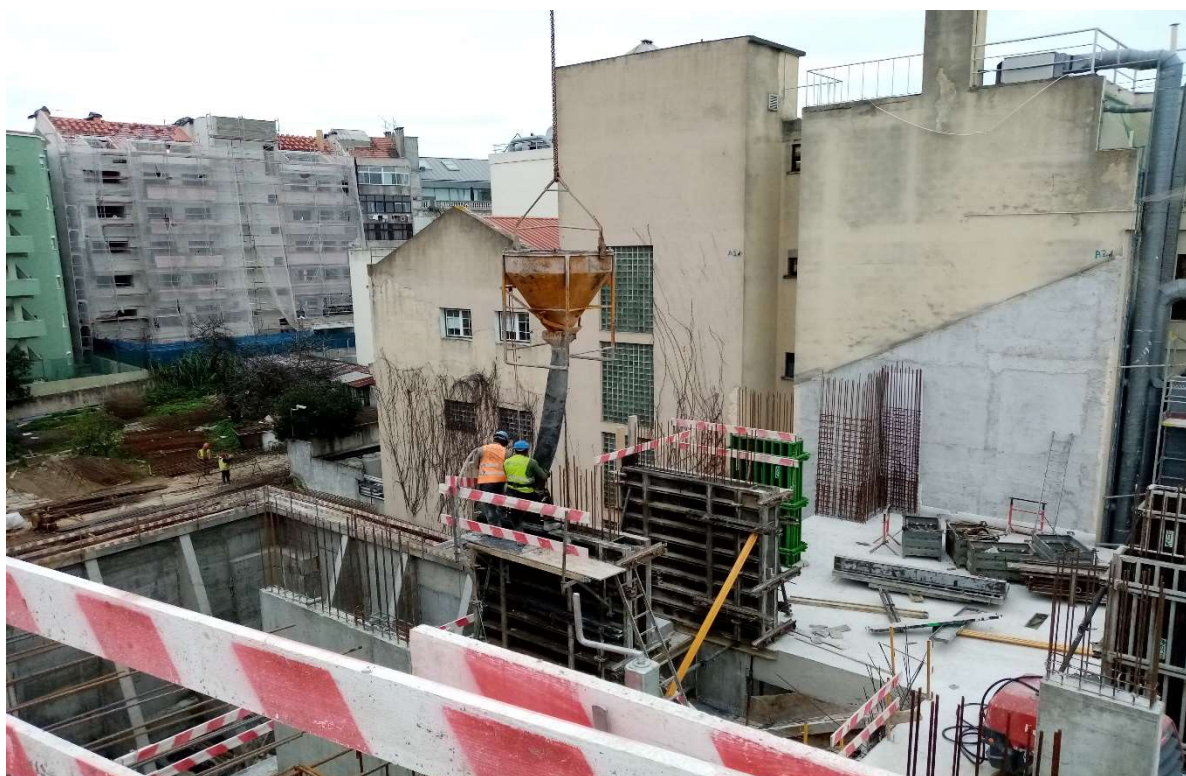
Na betonagem de elementos verticais (Figura 3-3), os camiões com betão chegavam e descarregavam, num processo repetitivo, num balde de 1 metro cúbico que era içado pela grua. De seguida, através da abertura controlada do balde, a betonagem era executada nos vários elementos, ficando sempre salientes os varões de espera para a laje/vigas.

*Figura 3-3 - Betonagem de elementos verticais*

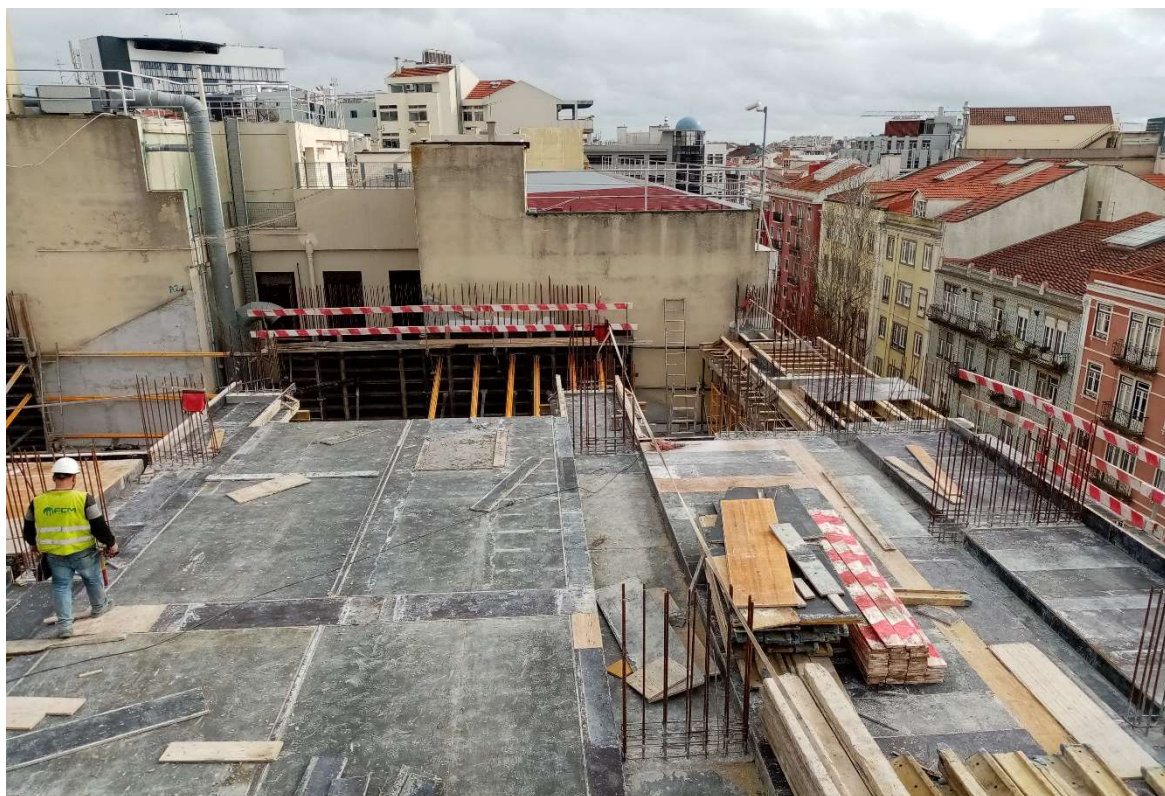
Na elaboração da cofragem das lajes e vigas de piso são colocados uns tabuleiros denominados de mesas que ocupam grandes áreas e estas são dispostas no local através da grua torre. Depois desta tarefa é efetuada a cofragem das vigas e de fecho dos elementos verticais pelo método tradicional. Este é executado por placas em MDF hidrófugo e vigas de madeira do tipo Doka. Toda a cofragem é devidamente travada e escorada antes de entrar a equipa de ferrageiros para colocar as armaduras (Figura 3-4).

*Figura 3-4 - Execução da cofragem da laje do Piso 6*

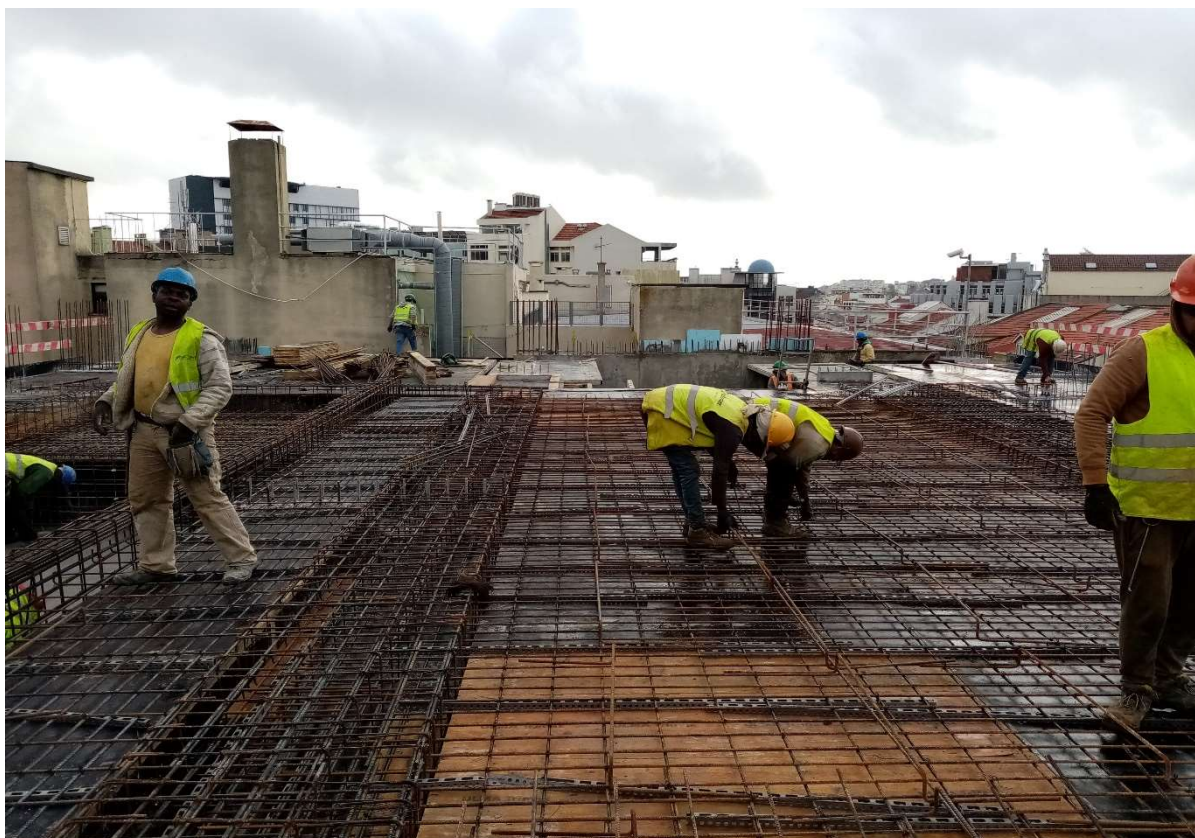
No que concerne à armação das lajes, houve a preocupação de que o definido em projeto fosse fielmente executado. Nesse sentido, o autor procurou, antes das betonagens, verificar isso mesmo. Verificou os diâmetros dos varões de aço, afastamentos, colocação correta de espaçadores para garantir o recobrimento pretendido, colocação suficiente de “cadeiras” para garantir o espaçamento entre as armaduras inferiores e superiores, ou a devida colocação do simples arame de atar, para que este não ficasse demasiado saliente (que pudesse ser uma fonte de corrosão no futuro) (Figura 3-5).

*Figura 3-5 - Armação da laje do Piso 7 (Cobertura)*

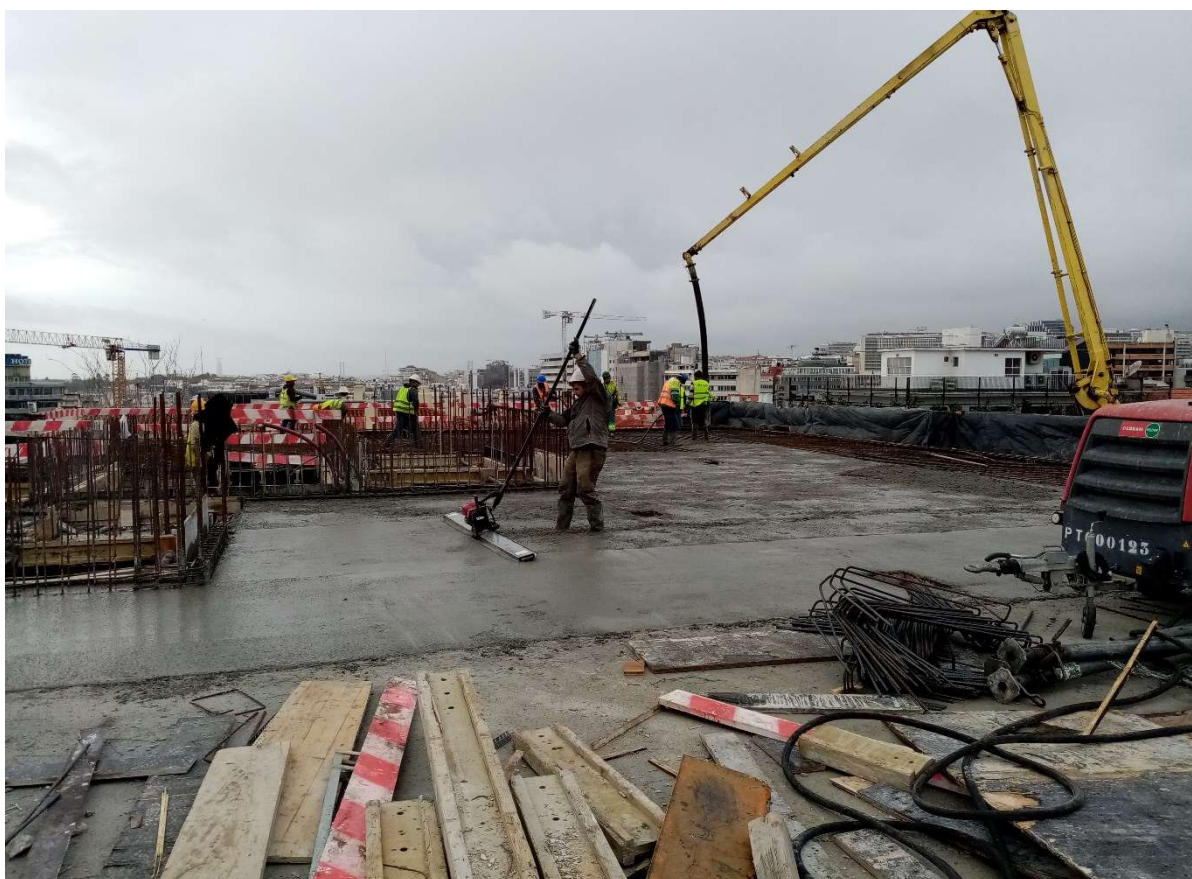
Na betonagem das lajes (Figura 3-6) recorreu-se a uma bomba de betão, capaz de vencer a altura dos pisos a betonar, que ia recebendo o betão sequencialmente trazido pelos camiões. À medida que a betonagem ia decorrendo, os trabalhadores iam vibrando o betão, e de seguida procediam ao seu alisamento, de forma a garantir um bom acabamento.

*Figura 3-6 - Betonagem de laje do Piso 7 (Cobertura)*

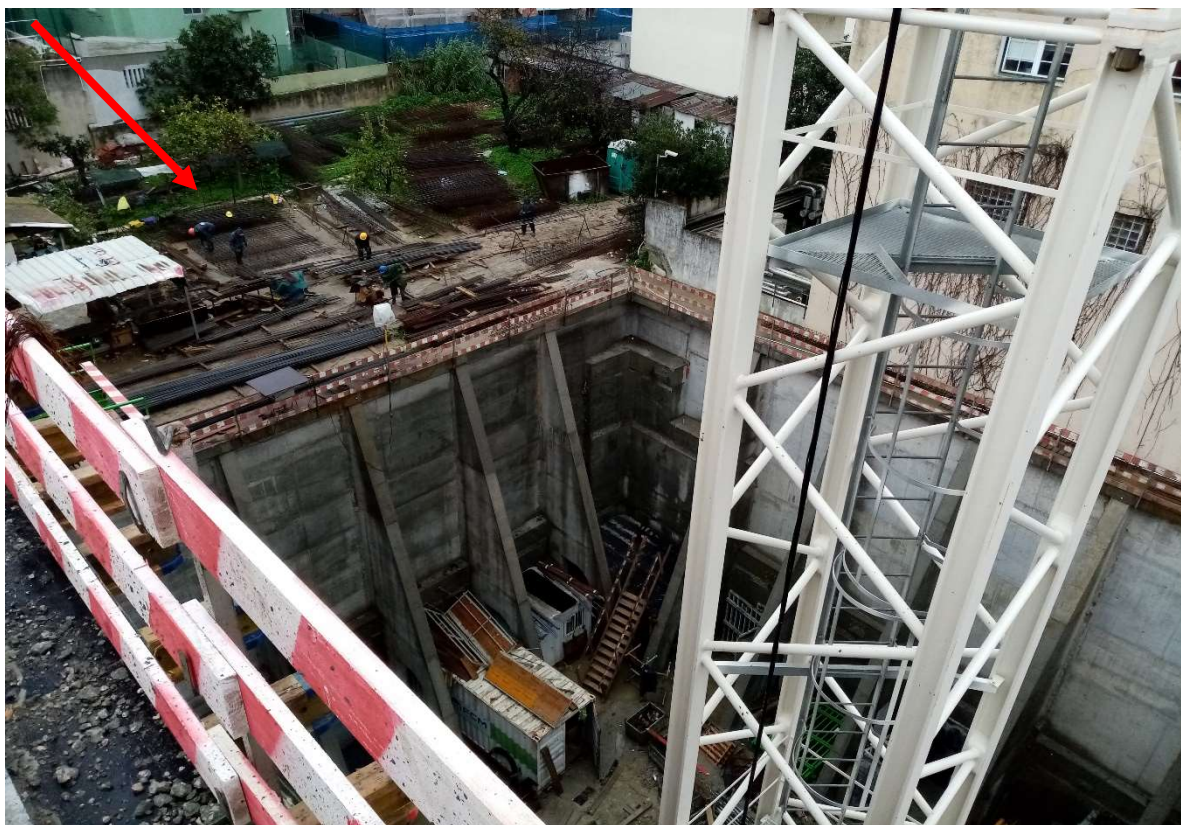
Figura 3-7 - Pré-fabricação de elementos em aço

Nesta obra, foi possível tirar partido de um espaço que permitiu a pré-fabricação de elementos verticais (Figura 3-7), permitindo que a grua apenas tivesse de colocá-los no seu local de implantação, previamente marcado pelo topógrafo em obra.

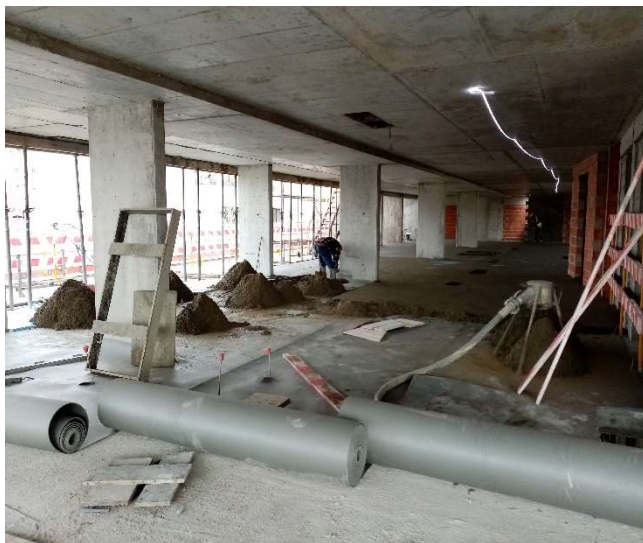
Simultaneamente à execução da estrutura, estava a começar a execução de betonilha no piso 1, que seria o primeiro piso com unidades de alojamento. Este trabalho foi subempreitado a uma empresa especialista, que garantiu e executou um trabalho de qualidade, visto as betonilhas estarem devidamente niveladas. Entre o betão das lajes e a betonilha, optou-se por colocar uma fina manta acústica, de forma a evitar uma das queixas mais frequentes em hotéis: falta de isolamento acústico de quarto para quarto (Figuras 3-8, 3-9 e 3-10).

Figura 3-8 - Rolos de manta acústica por baixo da betonilha

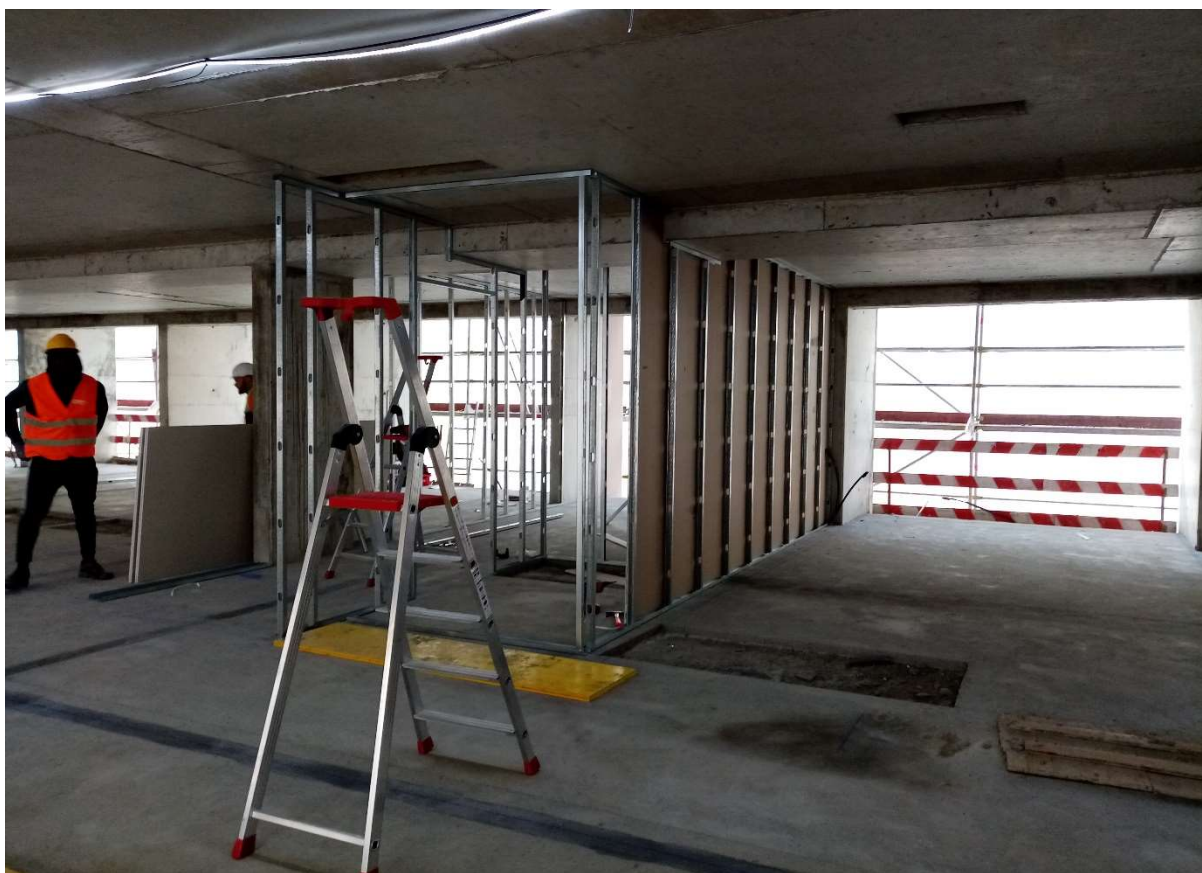
À medida que as betonilhas começaram a subir nos pisos, começaram também as marcações dos alinhamentos para a implantação das paredes divisórias em gesso cartonado, incluindo inicialmente a sua estrutura metálica. Os canais e os montantes são de 48 mm, e o seu afastamento de 400 mm (Figura 3-11).

*Figura 3-11 - Início da execução das paredes divisórias*

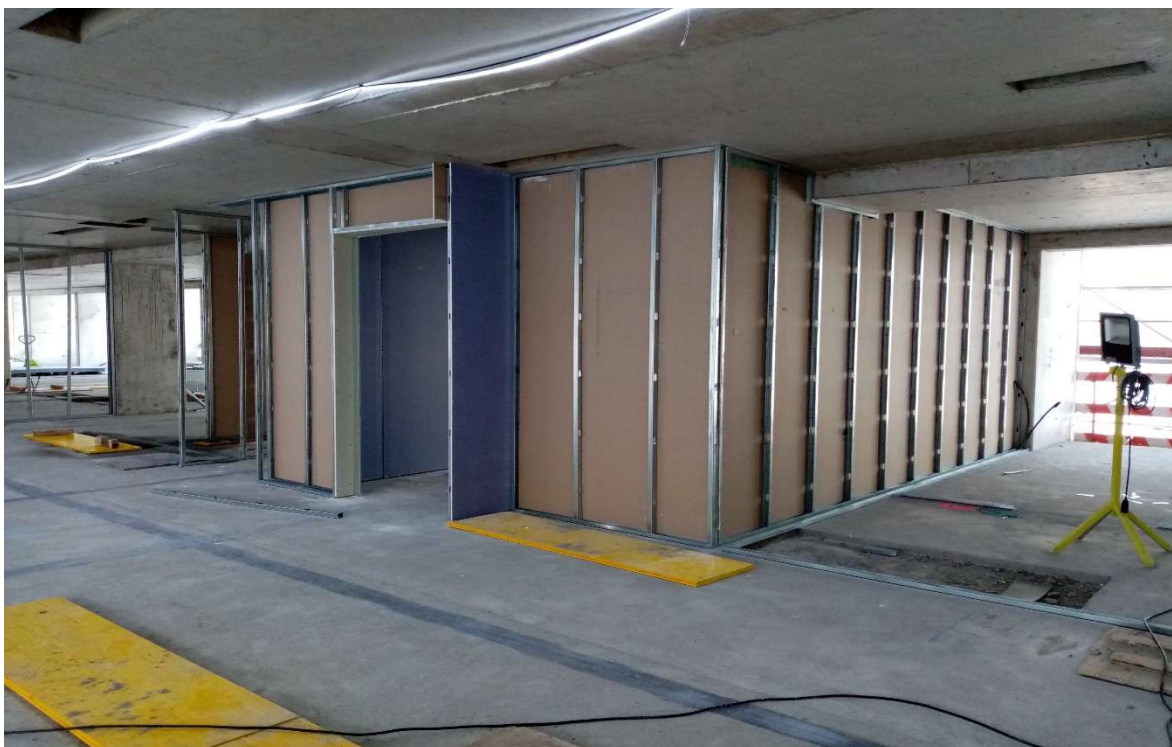
Figura 3-12 - Execução da primeira unidade de alojamento (“Quarto Modelo”)

Tal como em muitos outros trabalhos, também este foi subempreitado a uma empresa com credenciais neste tipo de trabalho. As paredes em gesso cartonado foram executadas desde o piso 1 ao piso 6, compreendendo aqui todas as unidades de alojamento do hotel. O autor do pôde comprovar o alto rendimento de execução destas paredes, bastante superior às tradicionais paredes de alvenaria. Neste caso concreto, concretizou-se um piso por semana, faltando posteriormente colocar as placas de fecho, após instalação de especialidades, e isolamento térmico e acústico (Figura 3-12 e 3-13).

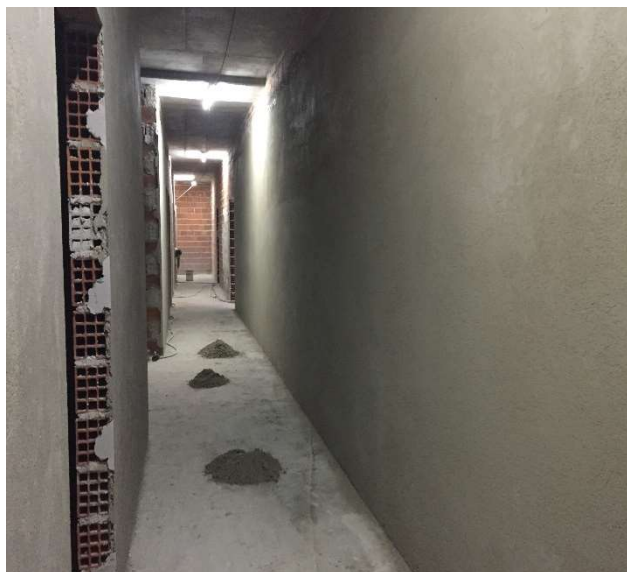
Figura 3-14 - Acabamento do reboco com Redur PK02 da Secil

Para a definição dos locais a aplicar estuque e dos locais a aplicar reboco, utilizou-se o seguinte critério: locais suscetíveis de ter humidade, tardo de revestimentos cerâmicos, contrafortes no logradouro, locais onde se poderá exigir alguma resistência nas paredes (ex: zonas técnicas de circulação de mercadorias), optou-se pelo reboco. Todos os restantes locais, optou-se pelo estuque.

Assim sendo, e recorrendo à planta tipo (Anexo II), optou-se por revestir a reboco as escadas E3 e E2 nos pisos enterrados (escada E2 não visível na planta tipo, pois apenas vai do piso -4 ao piso 0), por estarem “encostadas” à cortina de estacas, na qual se presume haver humidade proveniente do solo no tardo. Do piso 0 para cima, a escada

E3 foi revestida a estuque. Quanto à escada E4, esta foi integralmente revestida a estuque (Figuras 3-14, 3-15, 3-16 e 3-17).

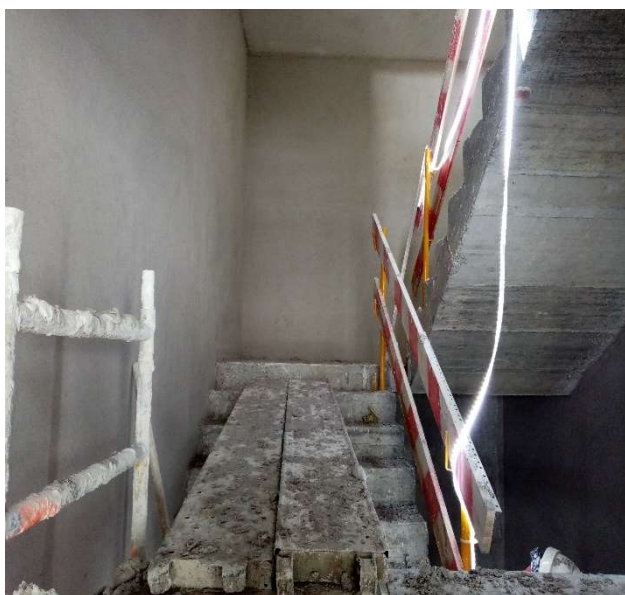
Figura 3-16 - Estuque na escada E4

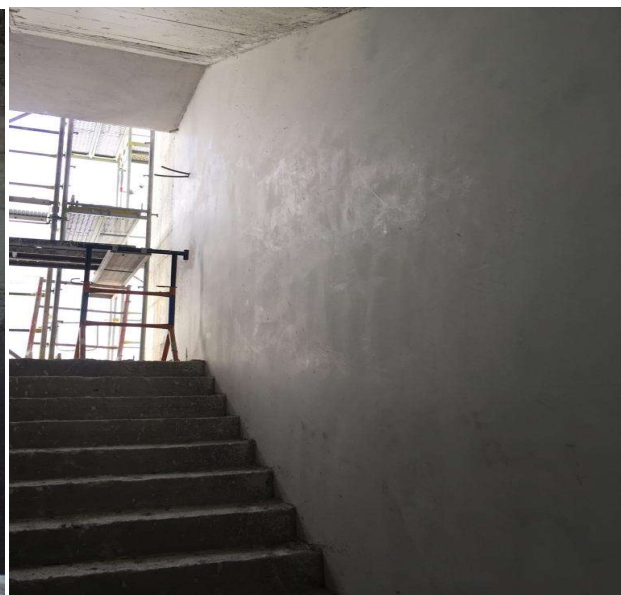
Figura 3-17 - Estuque na escada E3, entre pisos 0 e 1

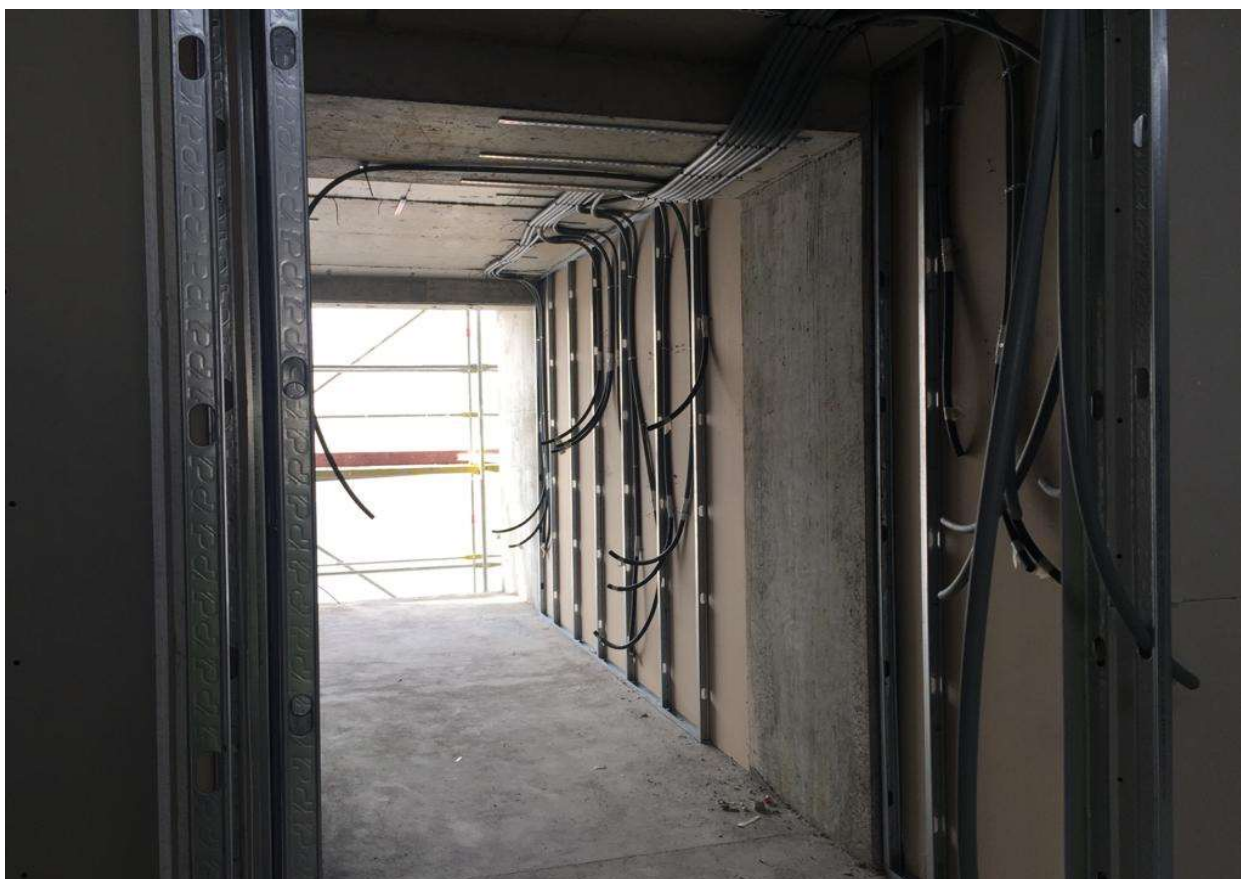
*Figura 3-18 - Colocação de tubagem para cabos elétricos nas unidades de alojamento*

Relativamente a instalações elétricas, começou-se pela colocação de tubagem nas unidades de alojamento e respetivos aparelhos de AVAC (Figura 3-18, 3-19, 3-20, 3-21 e 3-22).

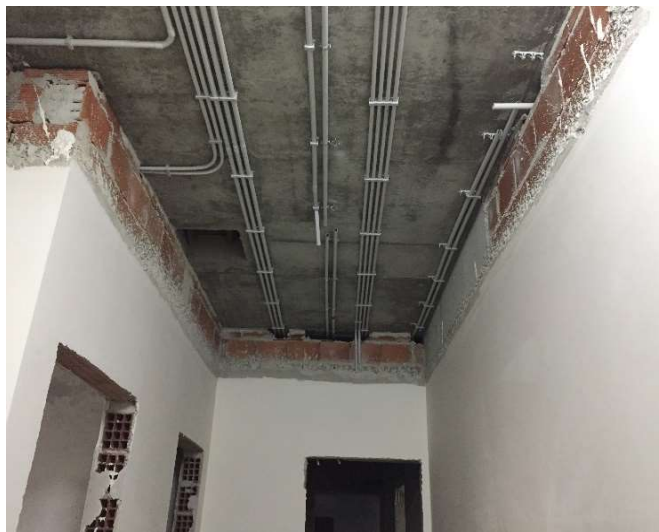
Figura 3-20 - Parede fechada, com instalações elétricas embutidas

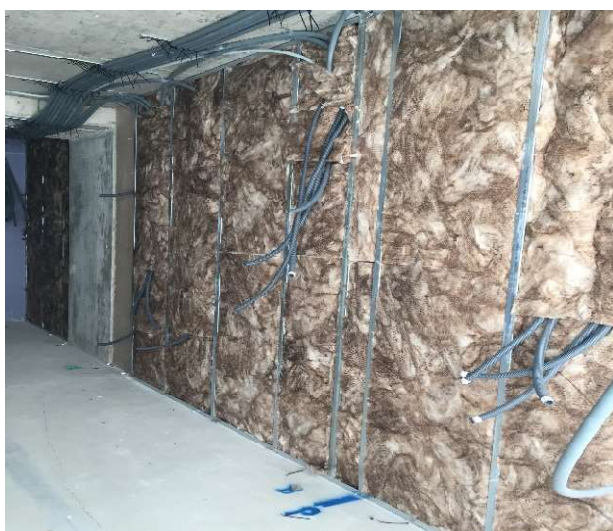
Figura 3-21 - Parede de unidade de alojamento, já com tubagem para instalações elétricas e isolamento em lâ de rocha

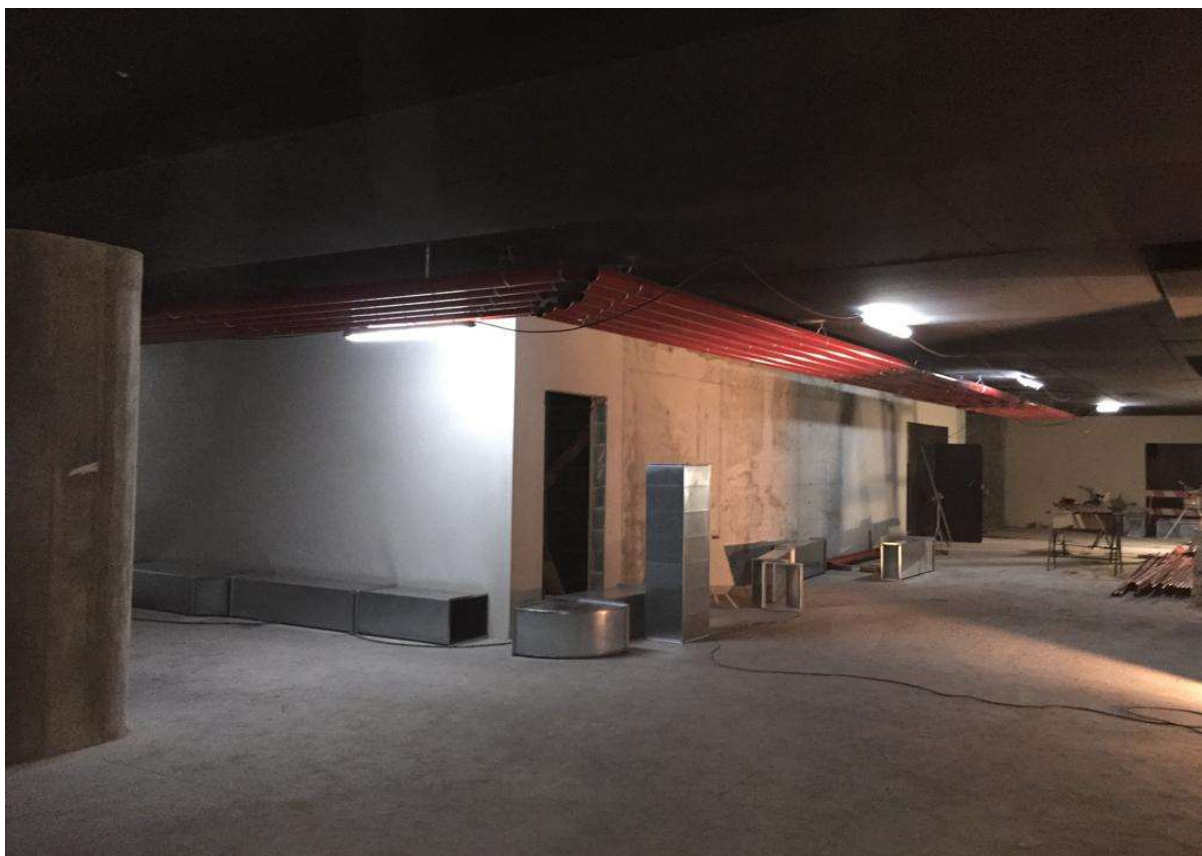
*Figura 3-24 - Tubagem da rede de incêndio no Piso -4*

*Figura 3-23 - Tardoz de uma instalação sanitária, com tubagem de esgoto já preparada para receber sanita suspensa*  
Com outra equipa de hidráulica a trabalhar nas caves (pisos -3 e -4), iniciou-se a colocação da tubagem de incêndio, que ficaria à vista, sob o teto pintado de cor preta (Figura 3-24).

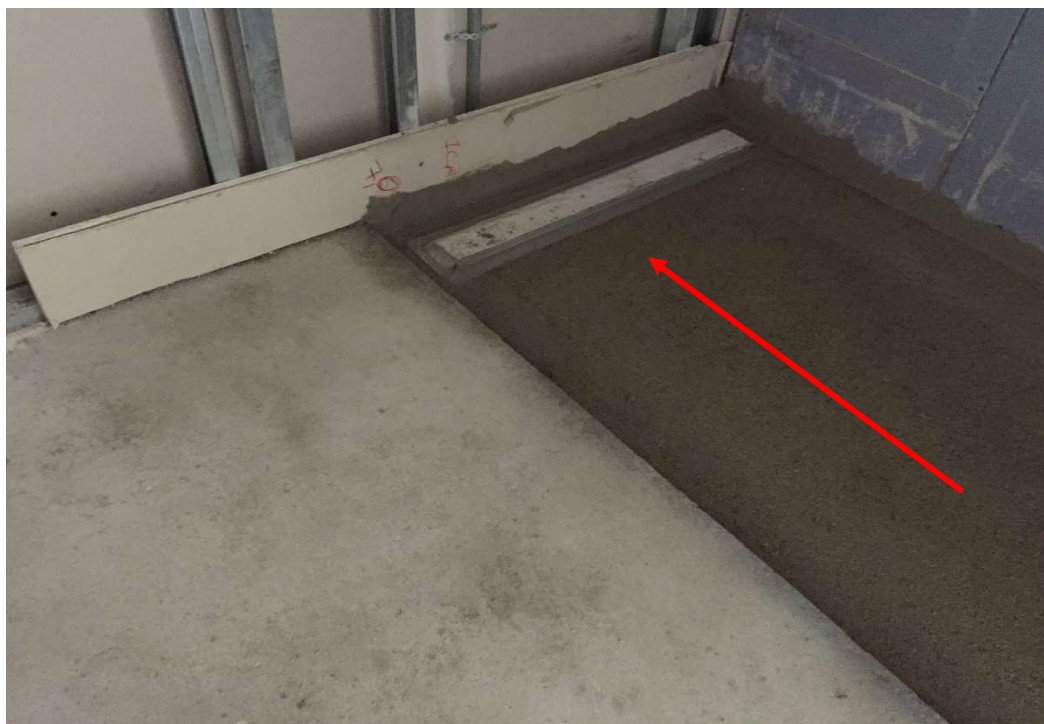
Ao mesmo tempo que iam sendo feitos os trabalhos visíveis nas figuras atrás, começou também a colocação das calhas de drenagem nas bases de duche, executando de seguida a betonilha com pendente (Figura 3-25). Antes da betonilha, esta calha foi ligada a um tubo de drenagem, que irá ligar, por sua vez, a um coletor.

Figura 3-25 - Base de duche, pronta a impermeabilizar e revestir

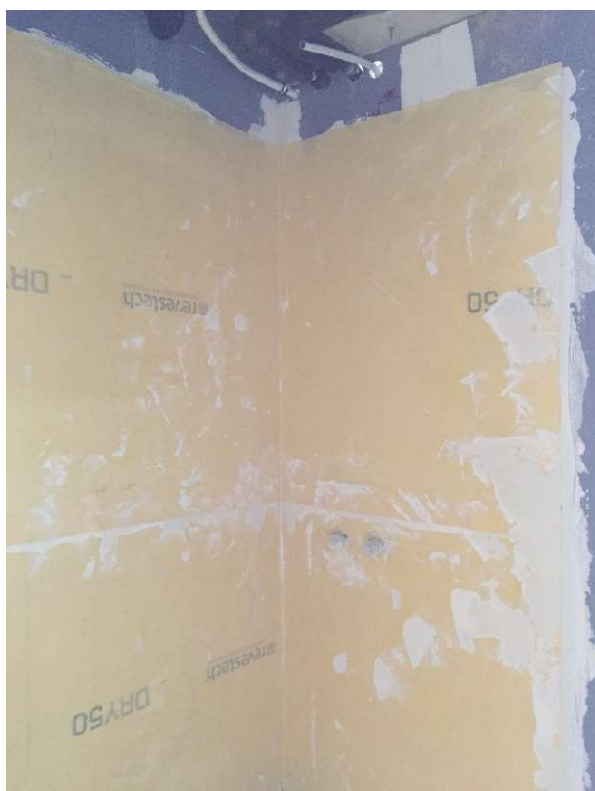
Figura 3-29- Impermeabilização das paredes na zona de duche

Relativamente às impermeabilizações, recorreu-se ao mesmo subempreiteiro que as fez na cobertura do Hotel. Para este trabalho nas IS, haviam duas opções: recorrer a uma impermeabilização de base cimentícia (o mais usual), ou optar por uma impermeabilização com recurso ao sistema “*Dry50*” da marca Revestech. Este sistema baseia-se na colocação de uma tela flexível, que se adere com uma camada fina de cimento cola, sob revestimentos de chão ou paredes. A segunda opção era mais onerosa, mas, mais uma vez, escolheu-se com base nas garantias que os materiais apresentavam. A tela flexível apresenta a grande vantagem, como o próprio nome indica, de ser flexível, ou seja, deformável. As impermeabilizações de base cimentícia não têm qualquer capacidade de deformação, e é muito comum, após algum tempo, começarem a surgir fissuras, comprometendo a eficácia da impermeabilização (Figuras 3-29, 3-30 e 3-31). Após a impermeabilização, colocou-se o revestimento cerâmico no pavimento e nas paredes (Figura 3-32).
