**INSTITUTO SUPERIOR DE ENGENHARIA DE LISBOA**  
**Área Departamental de Engenharia Civil**

**Construção de Hotel em Picoas**

Trabalho de estágio para a obtenção do grau de Mestre em Engenharia Civil na área  
de especialização Edificações

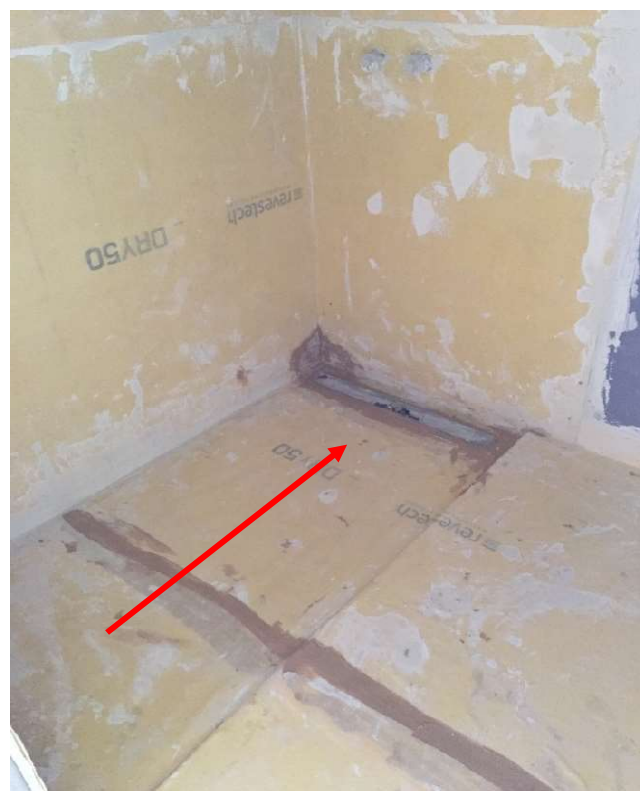
Figura 3-30 - Impermeabilização da base de duche

Relativamente às impermeabilizações, recorreu-se ao mesmo subempreiteiro que as fez na cobertura do Hotel. Para este trabalho nas IS, haviam duas opções: recorrer a uma impermeabilização de base cimentícia (o mais usual), ou optar por uma impermeabilização com recurso ao sistema “*Dry50*” da marca Revestech. Este sistema baseia-se na colocação de uma tela flexível, que se adere com uma camada fina de cimento cola, sob revestimentos de chão ou paredes. A segunda opção era mais onerosa, mas, mais uma vez, escolheu-se com base nas garantias que os materiais apresentavam. A tela flexível apresenta a grande vantagem, como o próprio nome indica, de ser flexível, ou seja, deformável. As impermeabilizações de base cimentícia não têm qualquer capacidade de deformação, e é muito comum, após algum tempo, começarem a surgir fissuras, comprometendo a eficácia da impermeabilização (Figuras 3-29, 3-30 e 3-31). Após a impermeabilização, colocou-se o revestimento cerâmico no pavimento e nas paredes (Figura 3-32).

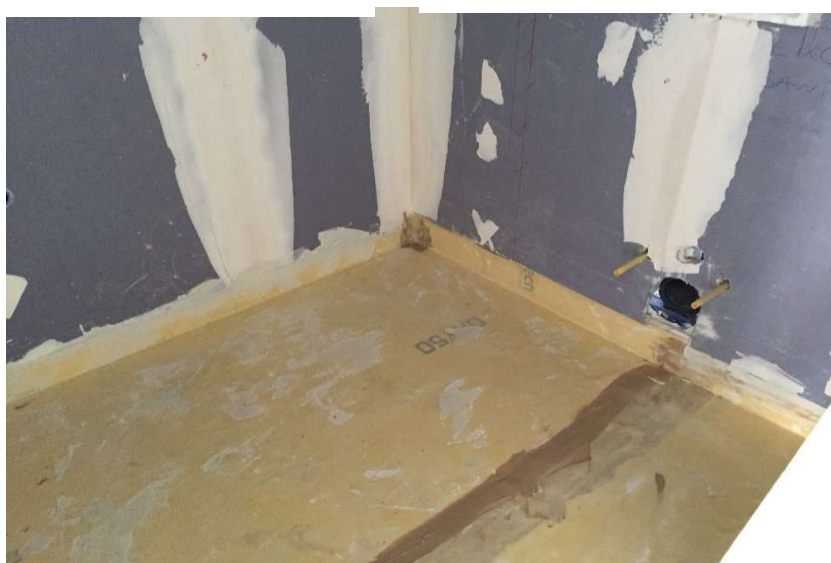
Figura 3-31 - Impermeabilização no pavimento da IS, fora da zona de duche

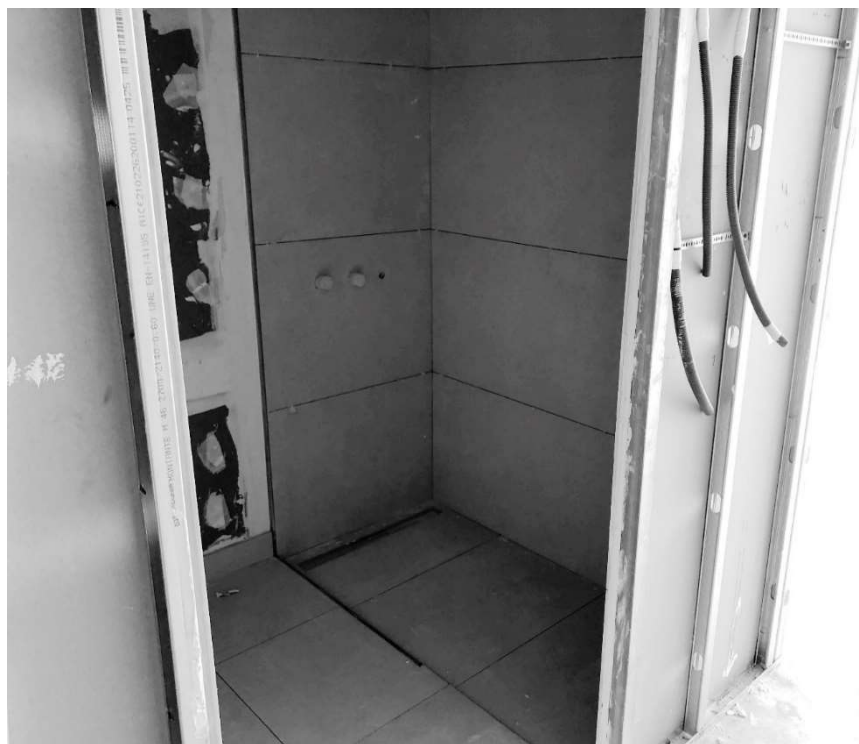
*Figura 3-32 - Revestimento cerâmico na IS do Quarto Modelo*

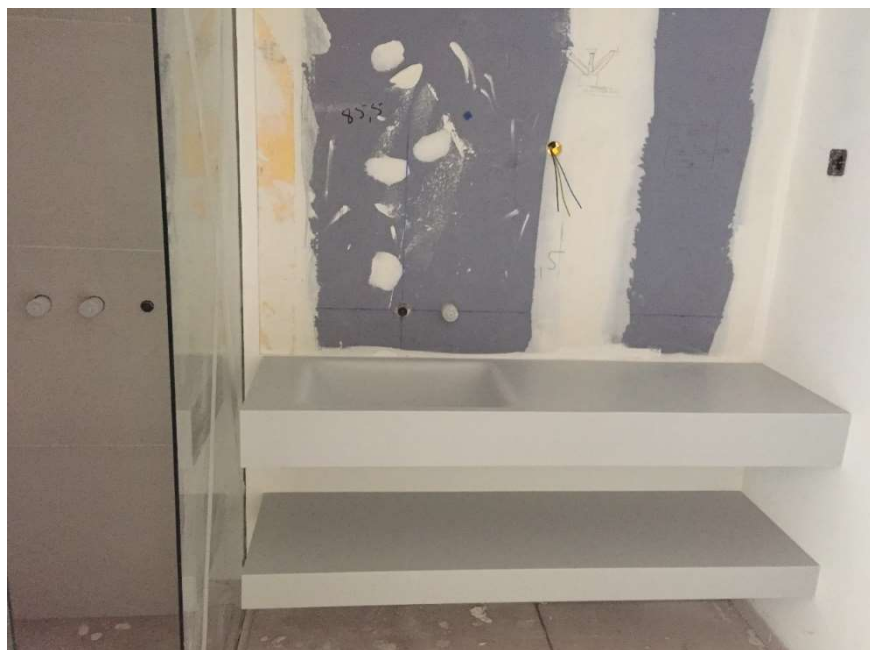
Depois destes trabalhos, colocou-se a bancada e prateleira em resina acrílica (Figura 3-33). Estas foram fixas a tubos metálicos no tardo da parede, através de poleias. Na mesma figura é visível também a divisória de duche em vidro, colocada numa calha metálica apropriada, e fixada mecanicamente acima do teto falso. Acima da bancada, irá levar um espelho até ao teto falso.

*Figura 3-33 - Bancada e prateleira em resina acrílica*

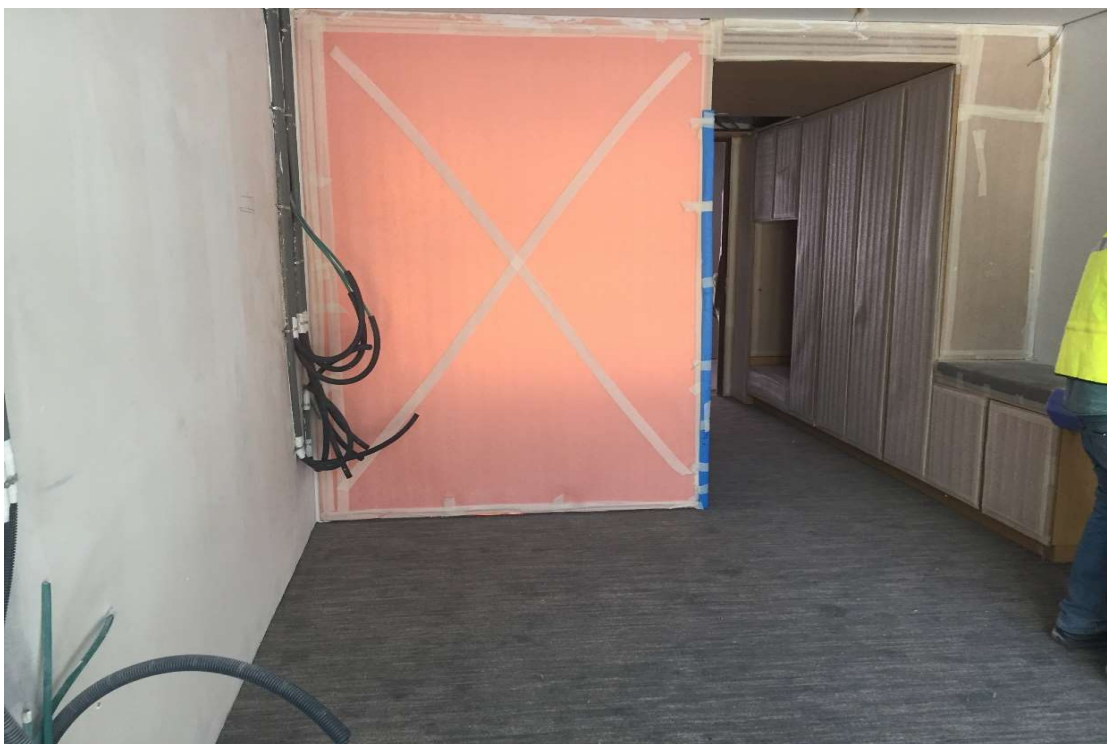
No quarto modelo, sendo no piso 1, colocou-se alcatifa (Figura 3-34). Antes desta colocação, o subempreiteiro responsável realizou um barramento com massa de regularização, de forma a garantir o nivelamento do pavimento. Por outro lado, os trabalhos de colocação do pavimento flutuante em madeira foram aplicados em réguas, sobre uma manta de polietileno de 3mm (Figura 3-35).

Figura 3-34 - Alcatifa no Quarto Modelo

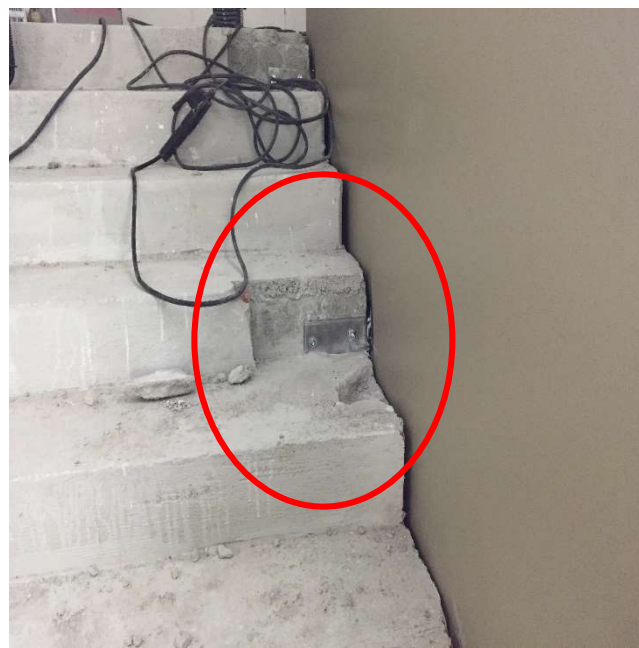
Figura 3-37 - Pormenor da fixação da guarda

Nas caixas de escadas, foi prescrito pela Arquitetura umas guardas em chapa metálica, com 1 metro de altura e 6 milímetros de espessura. Contudo, e após alguns testes em obra, aceitou-se reduzir a espessura da guarda para 4 milímetros, para diminuir o seu peso próprio. Escolheu-se a futura cor da fachada para a cor da guarda (Figura 3-36), e fixou-se a mesma à escada através de pequenas chapas soldadas, que depois eram fixas, intervaladamente, aos degraus de betão armado com parafusos, selados com bucha química (Figura 3-37).

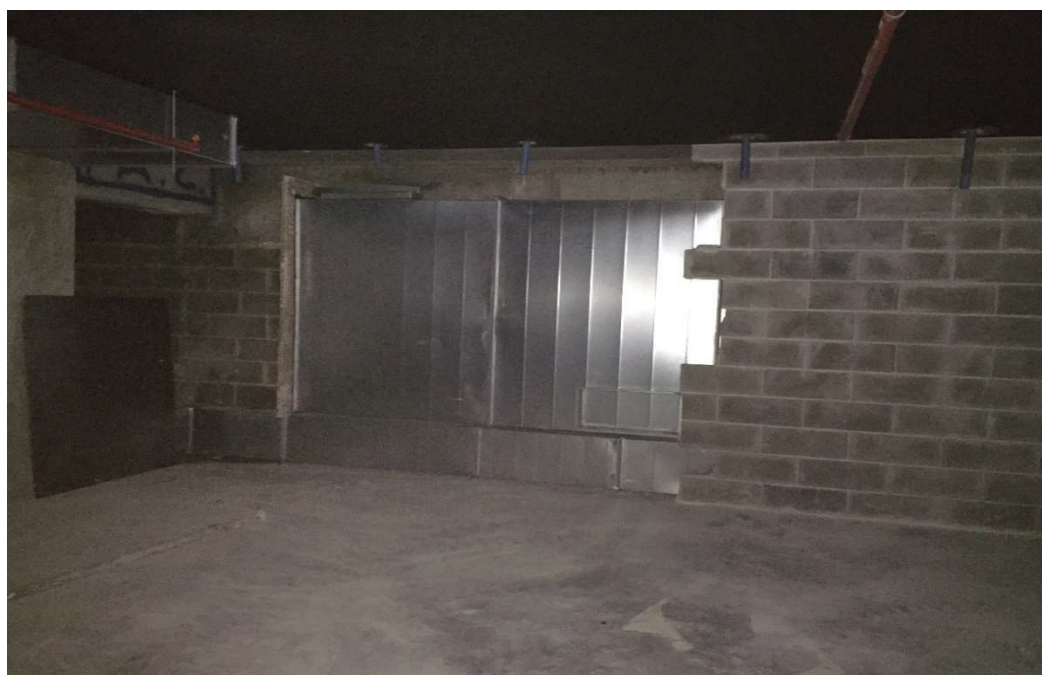
A solução passou, inevitavelmente, pela demolição do troço inicial do segundo pano de alvenaria, onde a conduta não conseguia passar (Figura 3-44).

Figura 3-44 - Local onde foi necessário demolir pano de alvenaria de bloco para passar conduta de AVAC

No piso -3, surgiu o problema de não se conseguir colocar condutas de AVAC entre dois panos de alvenaria de bloco, previamente executados. Na zona de estacionamento, o primeiro pano da alvenaria foi executado a acompanhar as estacas da parede de contenção periférica, e o segundo pano foi executado à distância mínima que permitia a passagem da conduta definida em projeto. Contudo, e devido à pequena (mas determinante) irregularidade no alinhamento da parede de contenção, a conduta não foi capaz de entrar no espaço deixado.

No mesmo local (Figura 3-44), encontravam-se duas condutas a colidir com uma viga de betão armado, conforme marcado em obra (Figura 3-45). Na preparação efetuada pelo subempreiteiro responsável, também se pôde constatar este conflito (Figura 3-46).

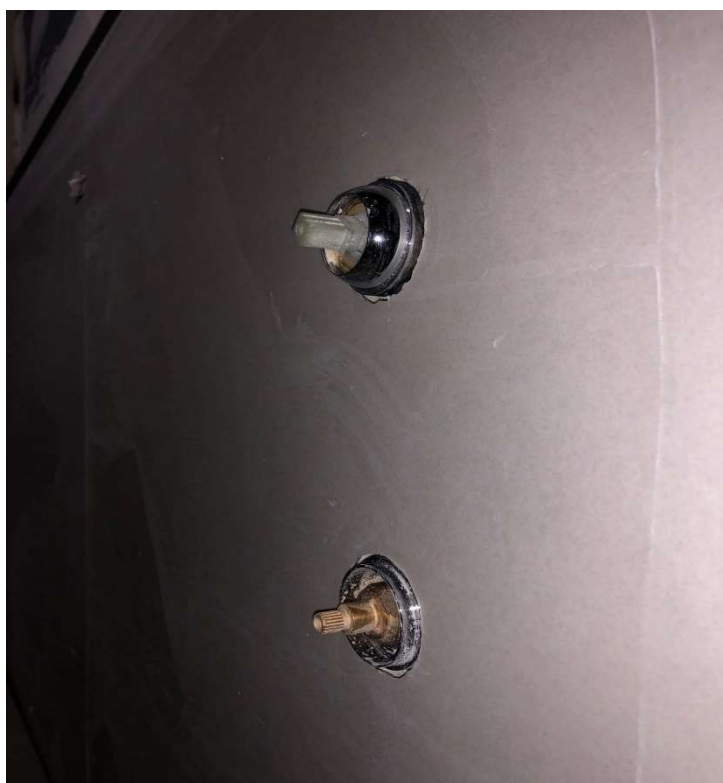
Figura 3-47 - Castelos das torneiras demasiado curtos para a espessura da parede

As torneiras definidas para a obra recaíram numa marca nacional e, neste caso, a obra não optou por arranjar uma alternativa, visto estas serem de uma marca com boa qualidade/ preço. Contudo, quando este material chegou à obra, as torneiras para as I.S. dos quartos, detetou-se que os castelos das torneiras eram demasiado curtas (Figura 3-47).

Como a parede divisória em gesso onde estas vão ser fixas é composta por três placas de 13 mm, quando se colocou os castelos das torneiras verificou-se que estas quase

não iam ficar à vista quando se colocasse ainda por cima o revestimento cerâmico. Uma vez não ser possível trocar de torneiras por se ter já encomendado a quantidade total.

O autor ficou incumbido de arranjar solução para este contratempo. Após reuniões com a marca das torneiras, o departamento técnico das torneiras desenvolveu um acessório e a solução passou por encomendar uns acrescentos de 2 cm que pudessem ser colocados nos castelos, de forma a garantir que os copos das torneiras ficassem salientes como se pretendia.

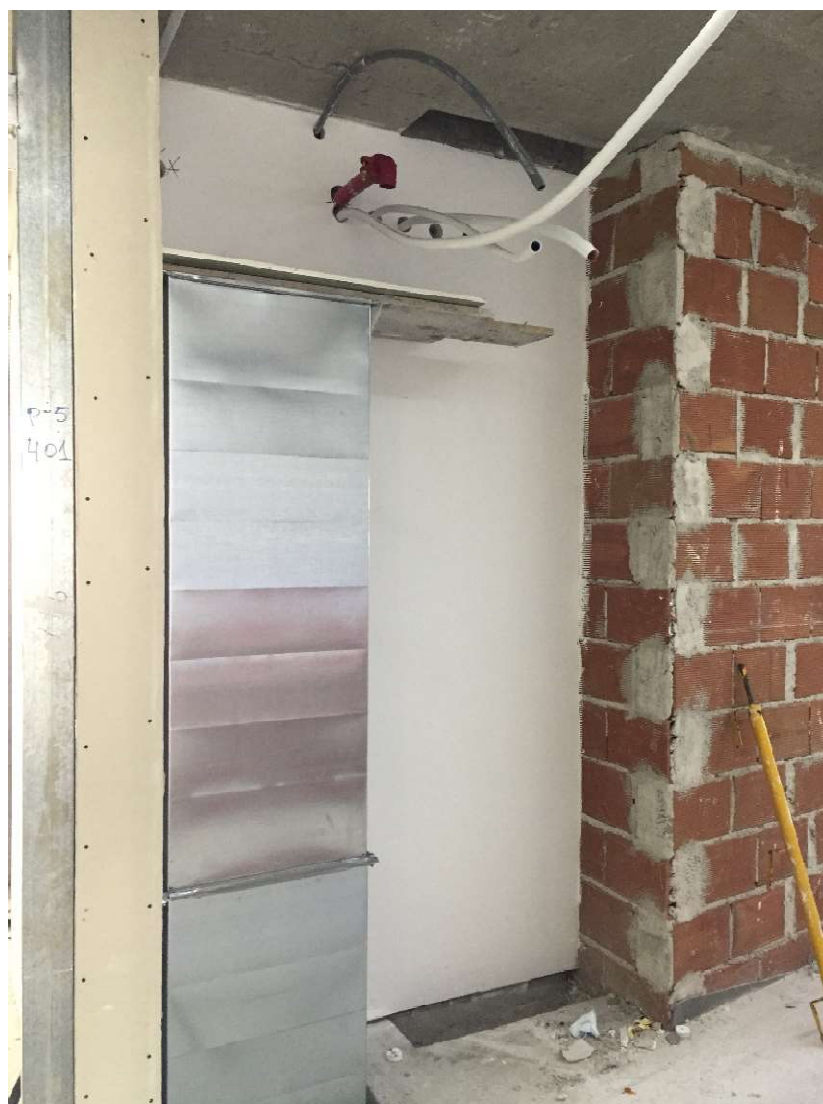
Figura 3-48 - Conduto de desenfumagem sem negativo para passar para o piso superior

Na fase de execução da estrutura, executaram-se as lajes dos pisos já prevendo negativos, para passagem de especialidades. Contudo, houve negativos que ficaram por abrir, uns por falhas na preparação de obra, outros por ausência no projeto de estruturas. Este problema foi detetado quando os subempreiteiros de AVAC começaram a instalação de condutas nas prumadas. Uma das condutas de desenfumagem (que deveria sair na cobertura) chega ao piso 5 e não tem negativo para passar para o piso 6 (Figura 3-48).

O autor deste trabalho entrou em contato direto com o gabinete de projeto de estruturas de forma a encontrar uma solução para a passagem das condutas de AVAC. A resolução deste problema passou pelo alargamento do negativo, com o reforço da laje a ser efetuado com umas chapas metálicas em ambos os lados da laje (superior/inferior) de 10 mm de espessura e colocação de varões roscados a fazer a união a estas chapas.
