INSTITUTO SUPERIOR DE ENGENHARIA DE LISBOA

Acompanhamento da construção do “Parque de Estacionamento Subterrâneo do Centro de Artes Nadir Afonso”

Trabalho Final de Mestrado para obtenção do grau de Mestre em Engenharia Civil
na Área de Especialização de Edificações

Janeiro de 2013

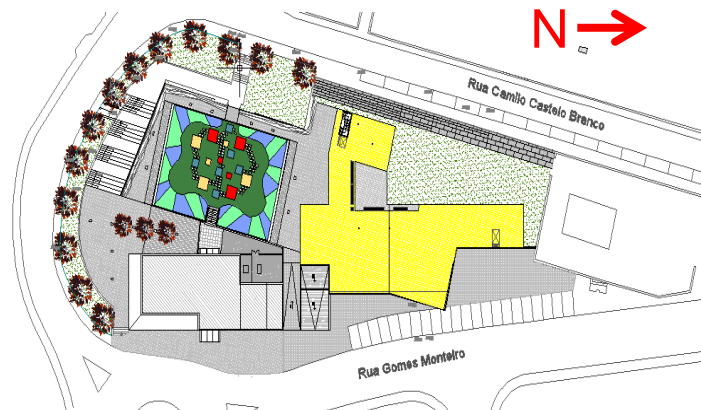
Figura 2.3 - Geometria do lote de terreno

O lote de implantação tem uma topografia irregular, a geometria do edifício é indicada a amarelo na figura 2.3, sendo que a área de construção é de $1003,9 \text{ m}^2$, e a sua volumetria de $4015,6 \text{ m}^3$.

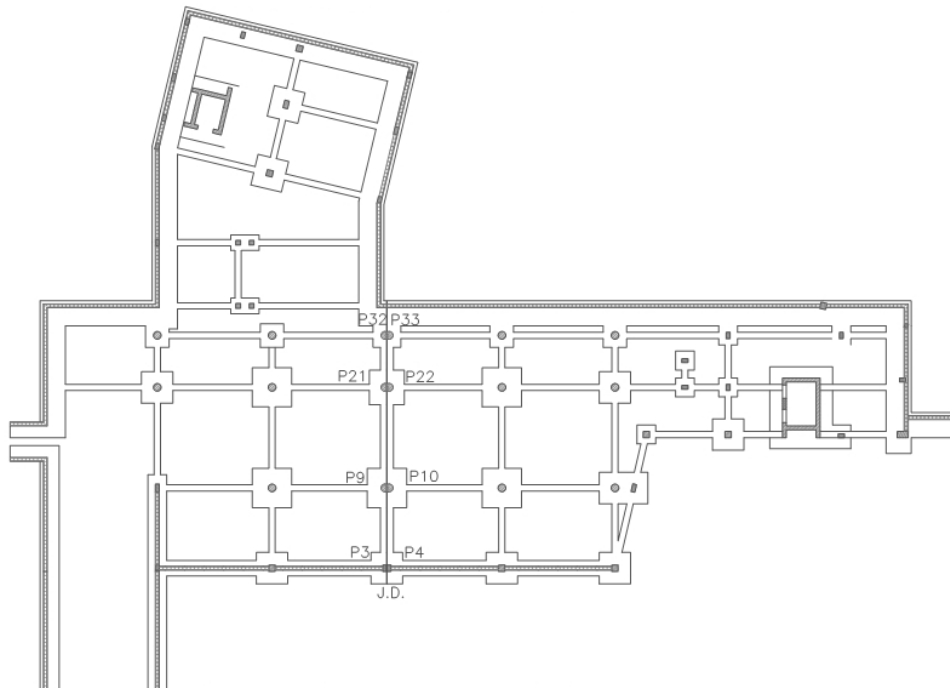
Figura 2.7 - Sapatas, pilares, vigas de fundação e muros de suporte

Perante as boas condições de fundação, em que o solo é constituído maioritariamente por rocha dura, foram utilizadas fundações diretas para receber as cargas da estrutura. Na Figura 2.7 mostra-se a distribuição das sapatas, pilares e as vigas de fundação.

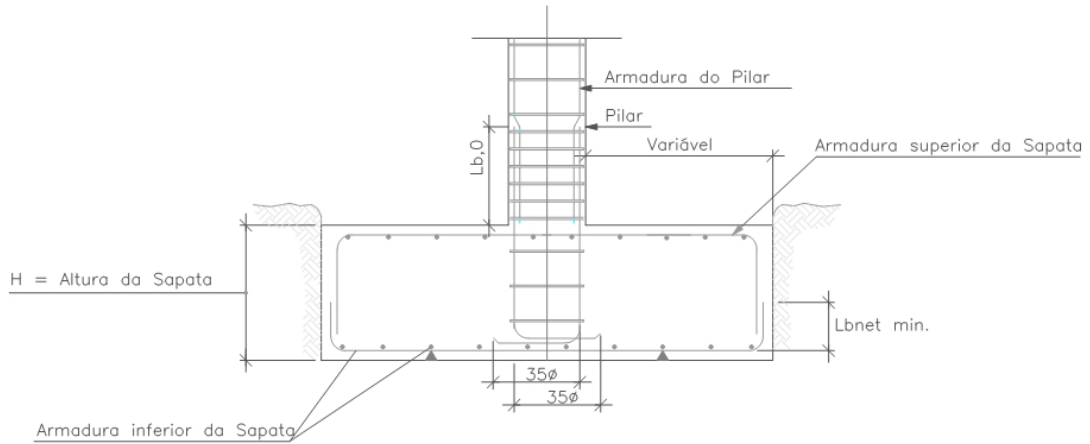
Figura 2.8 - Sapatas dos pilares

Os muros de suporte, pilares e núcleos foram fundados através da execução de sapatas (Figura 2.8 e 2.9), que são solidarizadas entre si a partir de vigas de fundação.

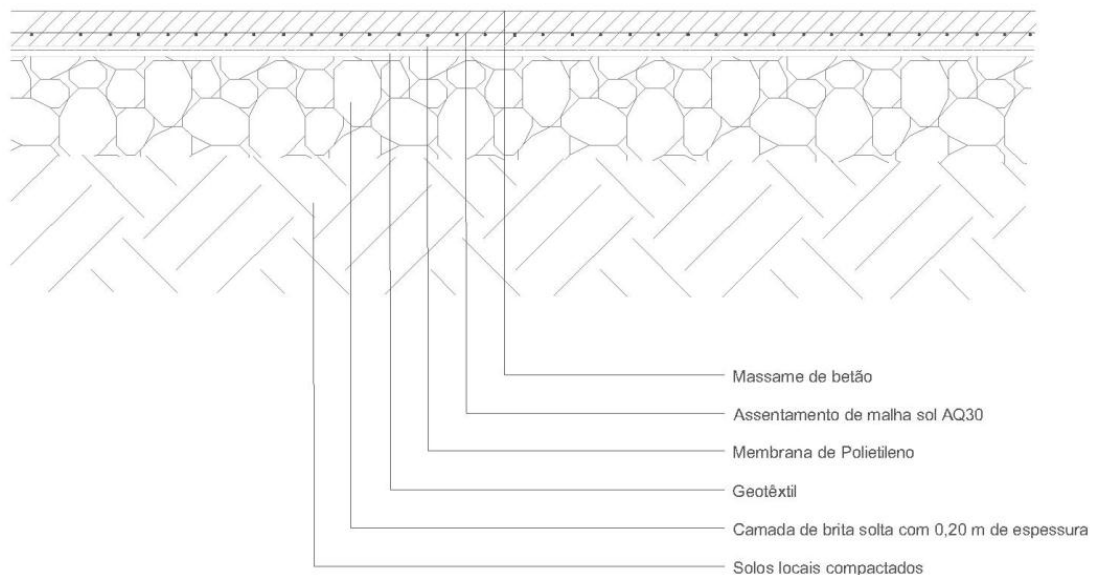
Figura 2.10 - Constituição do pavimento térreo

Relativamente ao pavimento térreo, a sua constituição foi definida no projeto com as seguintes camadas (Figura 2.10):

- Solos locais compactados;
- Camada da brita 30/70 solta com 0,20 m de espessura;
- Geotêxtil atua como um separador de camadas;
- Membrana de Polietileno para impermeabilizar a camada superior;
- Assentamento de malha sol AQ30;
- Massame de betão.

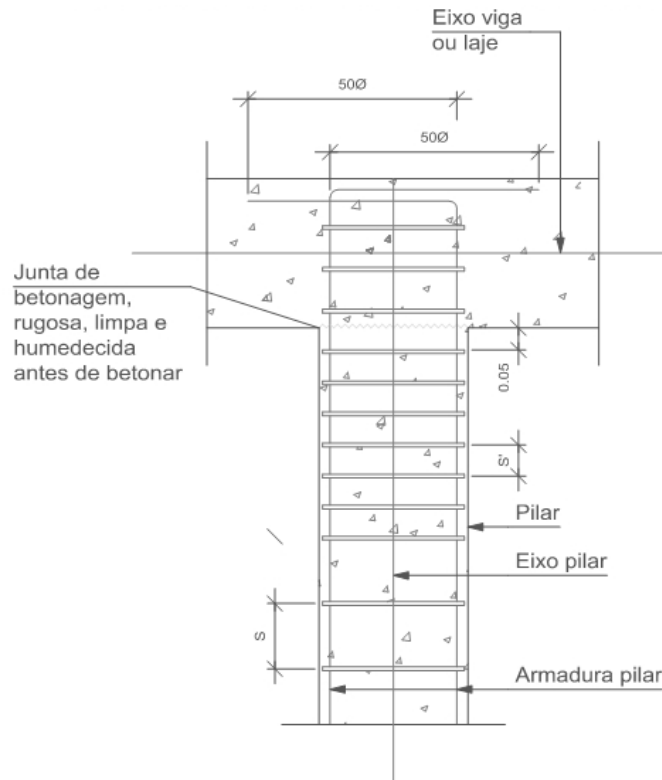
Figura 2.11 - Pormenor da ligação da laje ao pilar

Relativamente aos pilares, sendo elementos cruciais numa estrutura de betão armado para transmitir as cargas impostas pelas vigas e lajes às fundações, foi dada particular atenção à forma de efetuar as ligações entre os diferentes elementos. As ligações dos elementos verticais com as lajes ou vigas foram realizadas através de armaduras de espera deixados nos elementos verticais com as armaduras dos respetivos elementos horizontais, como se mostra nas figuras 2.11 e 2.12 para os casos de ligação entre uma laje e um pilar ou muro de suporte.

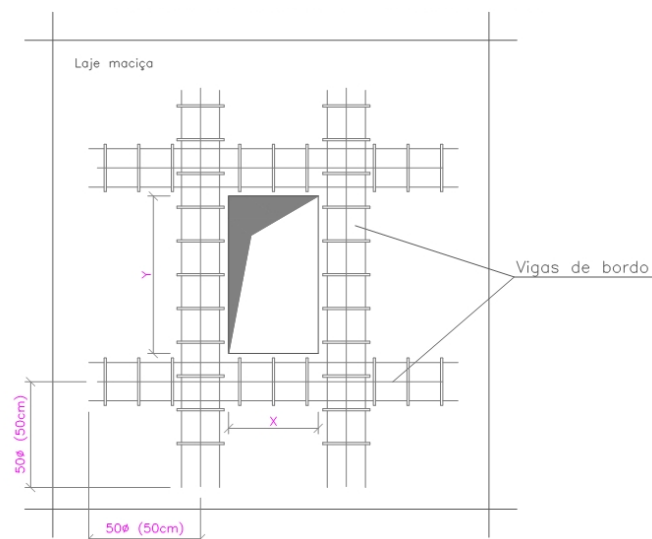
Figura 2.14 - Pormenor da laje na zona das aberturas

Como referido, para facilitar a ventilação natural do parque de estacionamento foram projetadas duas aberturas na laje (0,8x5,0 m e 0,8 x3,4 m). Tendo em vista o reforço estrutural nas zonas inerentes às aberturas foram colocadas vigas de bordo à sua volta, na zona de laje maciça (Figura 2.14).

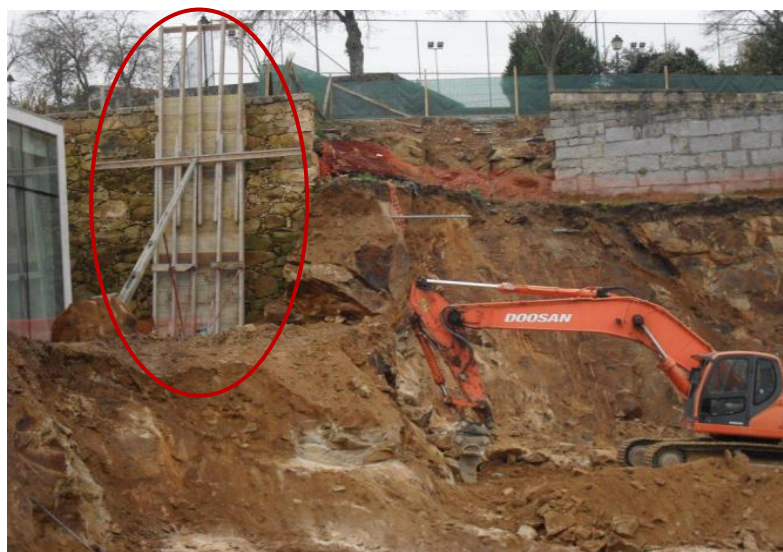
Figura 3.1 - Escavação do terreno e escoramento

O terreno sendo constituído maioritariamente por rocha permitiu que os taludes de escavação fossem auto estáveis, no entanto apenas por precaução foi executado um escoramento provisório do talude na periferia (Figura 3.1) garantindo assim as condições de segurança.

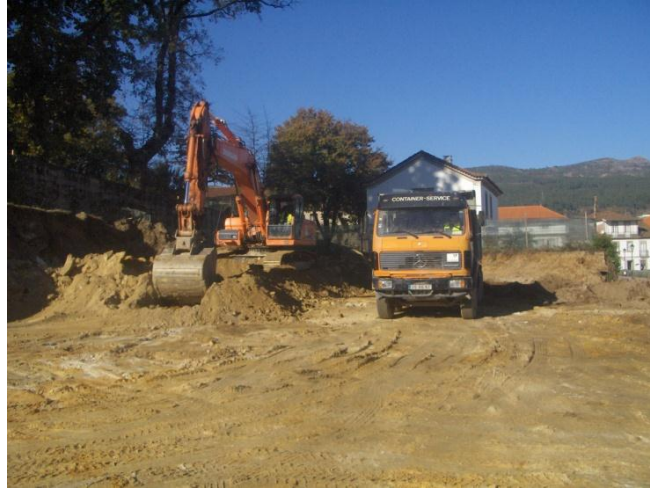
Figura 3.2 - Transporte das terras

O subempreiteiro ficou responsável pelo transporte das terras (Figura 3.2) para depósito próprio cedido pelo Município de Boticas, tendo sempre cuidado na seleção das terras para a execução dos aterros necessários em obra.

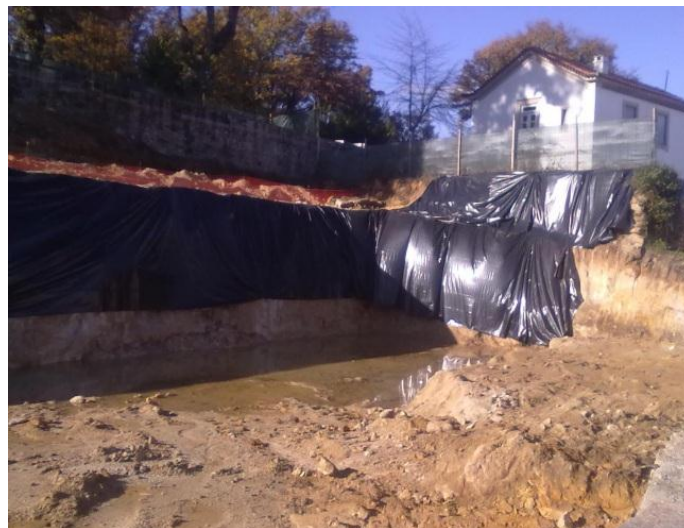
Figura 3.3 - Subida do nível freático

Como se pode comprovar na figura 3.3, nos dias de grande ocorrência de precipitação, o nível freático na zona de implantação subia, como tal houve a necessidade de retirar a água em excesso através de uma bomba e criar uma rede de drenagem para permitir o rebaixamento provisório do nível freático, rede que será explicada em pormenor mais à frente.

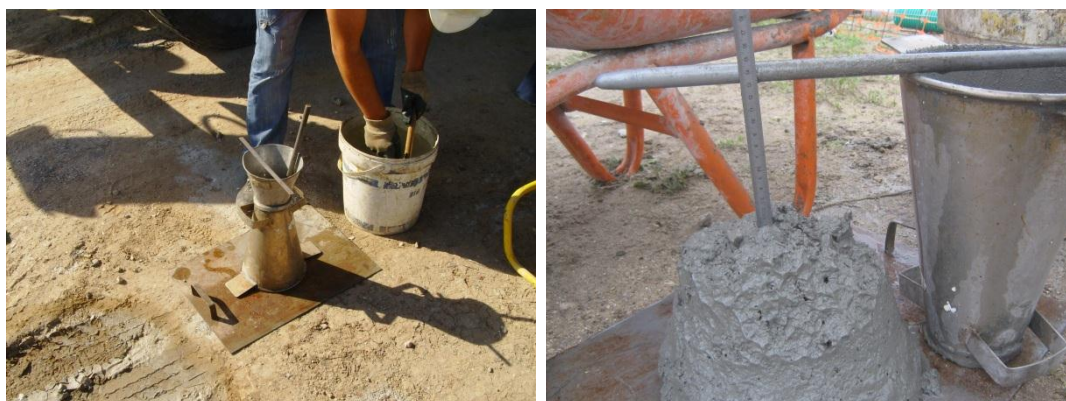
Figura 3.5 - Ensaio de Abaixamento

Para a verificação de consistência do betão, enquanto fresco, foi feito o ensaio de abaixamento (Figura 3.6).

Para o efeito foi recolhida uma amostra no ato de entrega de cada camião, de acordo com a norma NP EN 12350-1 [3]. Logo após esta ser recolhida, compactou-se o betão no interior do molde e o abaixamento foi medido imediatamente após a remoção do molde, determinando-se a diferença entre a altura do molde e o ponto mais alto do provete que baixou, de acordo com a NP 12350-2 [4].

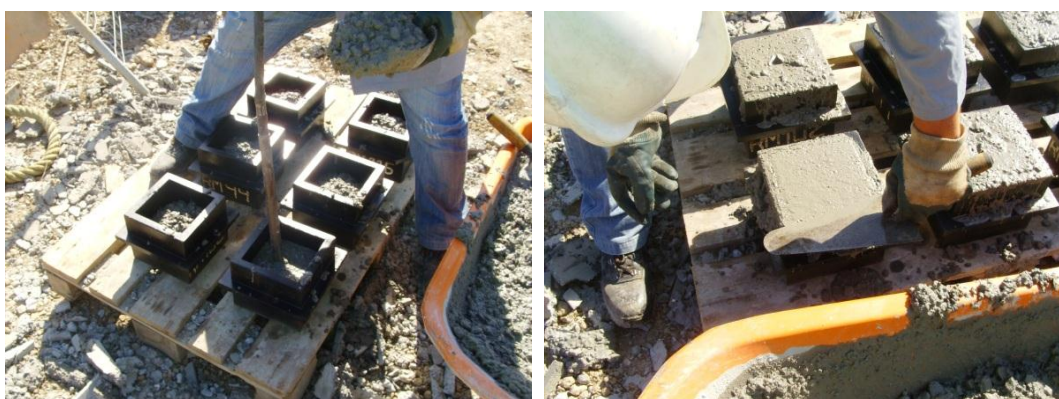
Figura 3.6 - Recolha dos provetes cúbicos para o ensaio de compressão ao betão

Por sua vez para a verificação da classe de resistência à compressão do betão, foram recolhidas amostras de betão de acordo com a norma NP EN 12350-1, para a realização de provetes cúbicos de cada amostra (Figura 3.7). Foram preparados e curados seis provetes de acordo com a norma NP EN 12390-2 [5], onde um provete foi ensaiado aos 3 dias, outro aos 7 dias, um aos 14 dias e três aos 28 dias.

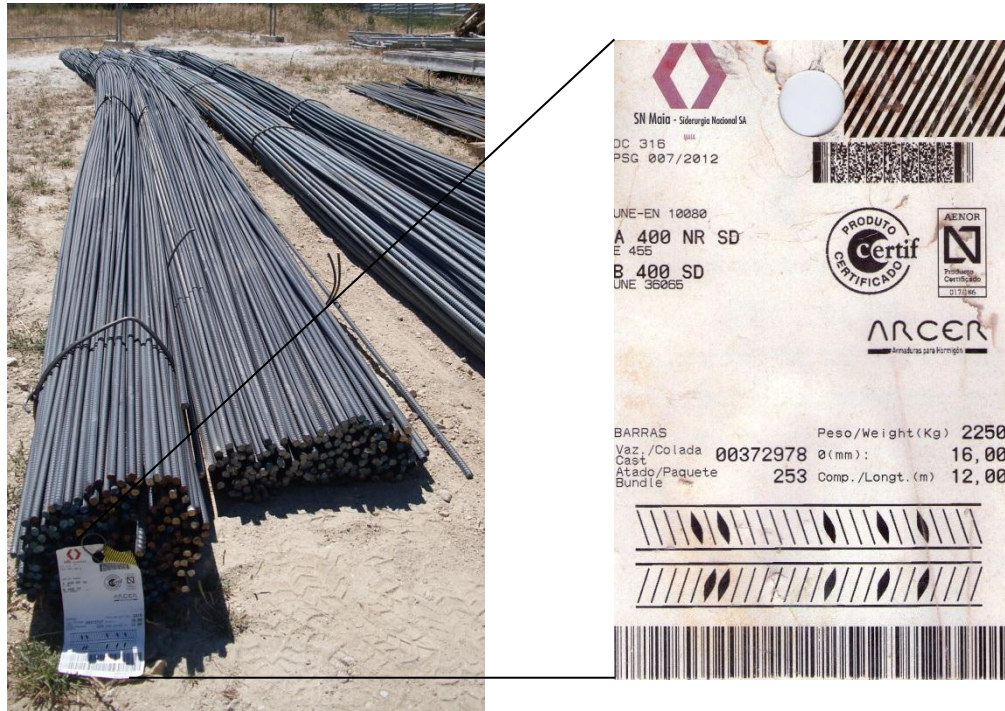
Figura 3.7 - Vinheta de conformidade junto dos atados

A produção do aço foi feita sob condições obrigatoriamente controladas, onde as suas características foram determinadas em laboratório e apresentadas nos respetivos certificados dos fabricantes que acompanharam cada atado de material entregue em obra (Figura 3.8).

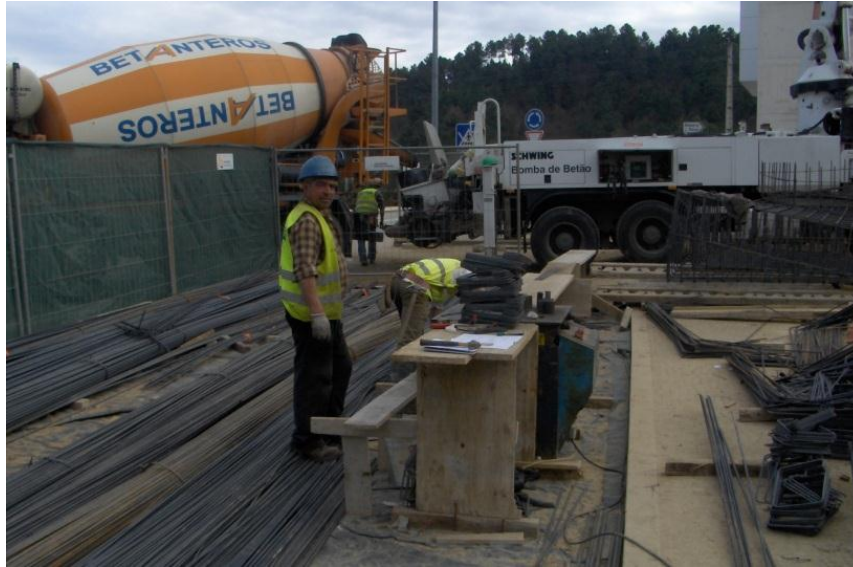
Figura 3.8 - Estaleiro: Armazenamento dos varões e máquina de dobrar e cortar

Após o controlo na receção dos atados de varões, estes eram encaminhados para a zona do estaleiro preconizada para o efeito, situada, estrategicamente, junto das máquinas de cortar e dobrar ferro e no raio de ação da grua (Figura 3.8).

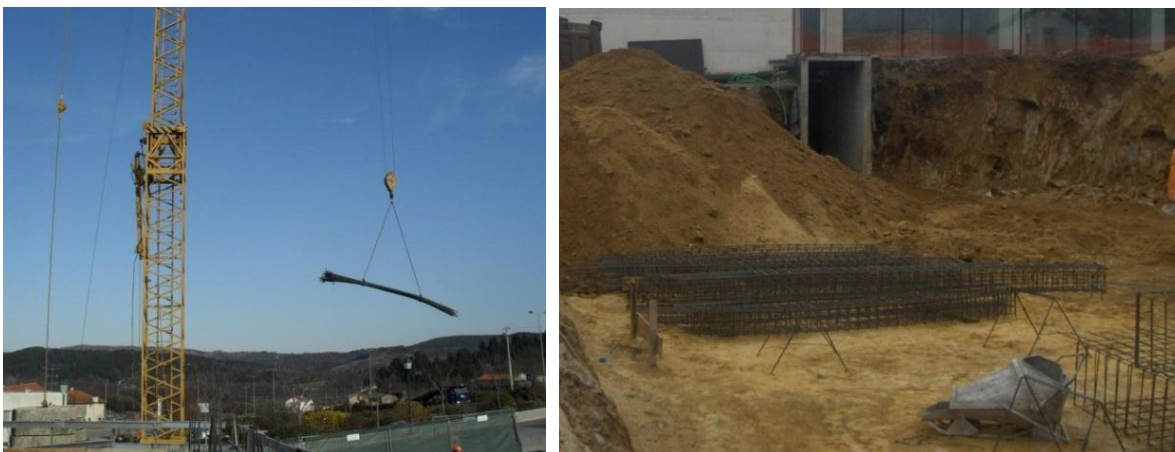
Figura 3.9 - Estaleiro: Movimentação e armazenamento de elementos da armadura da estrutura

Ainda antes da escavação terminar iniciou-se, no estaleiro, o processo de corte e dobragem dos varões. Os varões foram cortados e dobrados de acordo com o especificado nas peças desenhadas do projeto que o acompanham. As armaduras das sapatas, pilares e vigas foram montadas e apertadas através de arame de aço recozido, na zona do estaleiro e transportadas com a ajuda da grua para o respetivo local de colocação (Figura 3.9). Nos elementos dos muros de suporte, das lajes, escadas e núcleo de elevadores, a execução das armaduras foi no próprio local de implantação dos elementos.

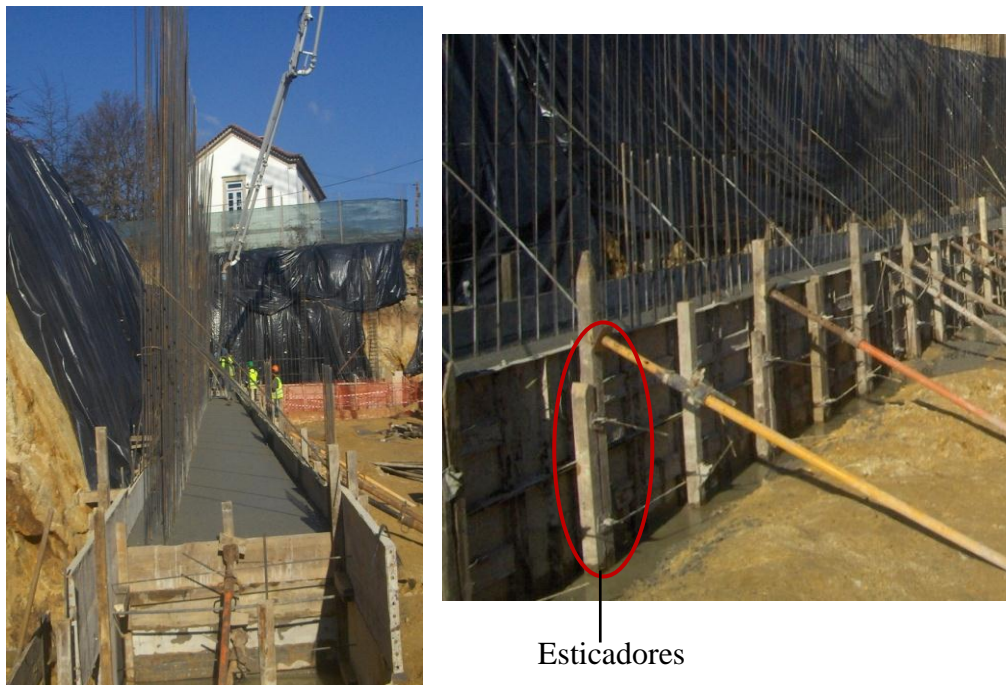
Figura 3.10 - Sistema de cofragem e escoramento das sapatas do muro de suporte

Foi colocado betão de limpeza para a superfície adquirir uma base regular antes da colocação das armaduras. De seguida foram colocadas as armaduras da sapata juntamente com as armaduras de espera para o muro, e na etapa seguinte procedeu-se à execução da cofragem e escoramento das sapatas. O escoramento dos painéis da cofragem das sapatas foi realizado por intermédio de esticadores (varões de aço), apertados por um macaco e também através da aplicação de escoras, ajudando a manter a geometria dos moldes no momento de vibração do betão (Figura 3.10).

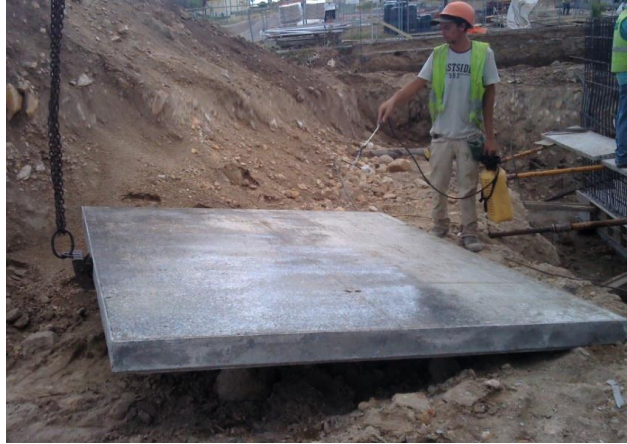
Figura 3.11 - Aplicação de óleo descofrante

De forma a facilitar a sua desmoldagem, foi selecionado e aplicado um óleo descofrante (Figura 3.11), uma vez que este contribui muito para a qualidade do acabamento desejado.

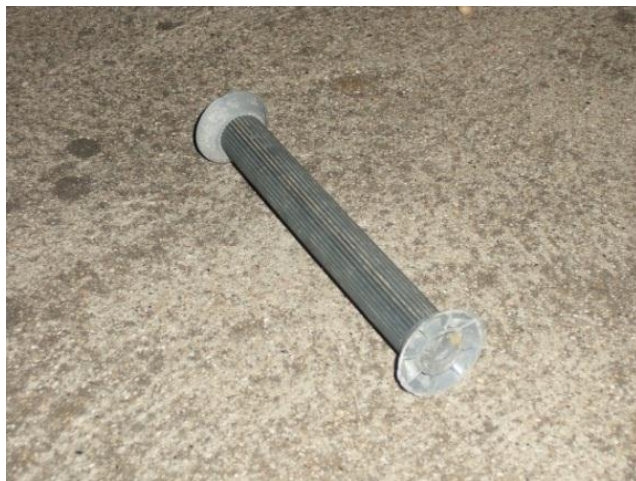
Figura 3.12 - Tubo e cones de PVC

Os escoramentos dos painéis de cofragem dos muros de suporte foram realizados por meio de esticadores tal como nas sapatas, constituídos por varões de aço envolvidos em tubo e cones de PVC (Figura 3.12), de modo a não ficarem envolvidos no betão. De seguida os esticadores foram apertados por um macaco ajudando assim a manter os painéis estáticos e sem alterações de geometria enquanto se procedia à vibração do betão durante o período de betonagem.

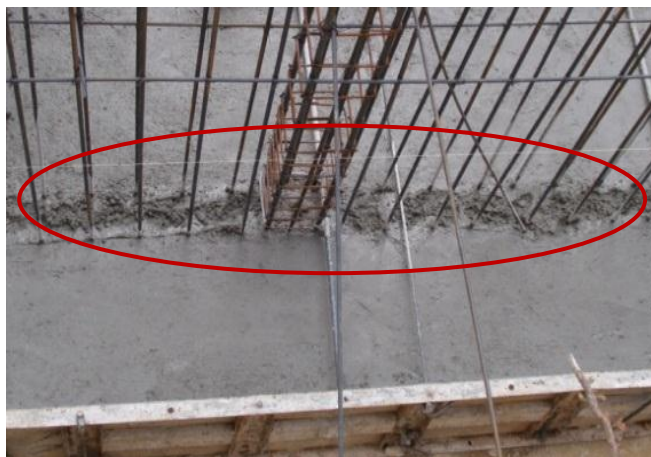
Figura 3.13 - Superfície rugosa na zona das armaduras do muro

Um aspeto a que se deu particular importância foi à ligação do betão entre a sapata e o muro de suporte onde foi deixada logo após a betonagem das sapatas, uma superfície rugosa na zona onde se iria proceder mais tarde à betonagem dos muros de suporte (Figura 3.13).

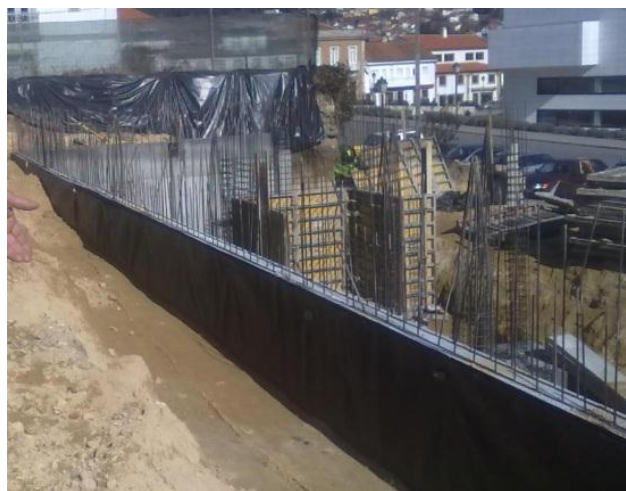
Figura 3.14 - Armaduras em espera para ligação à laje ou ao restante muro

Outro aspeto a que se deu particular atenção foi à ligação das armaduras entre o muro de suporte e a laje, tendo sido deixadas armaduras de espera nos muros, para posteriormente virem a ligar com as armaduras da laje (Figura 3.14), e assim, após a betonagem da laje garantir-se a ligação entre todos os elementos.

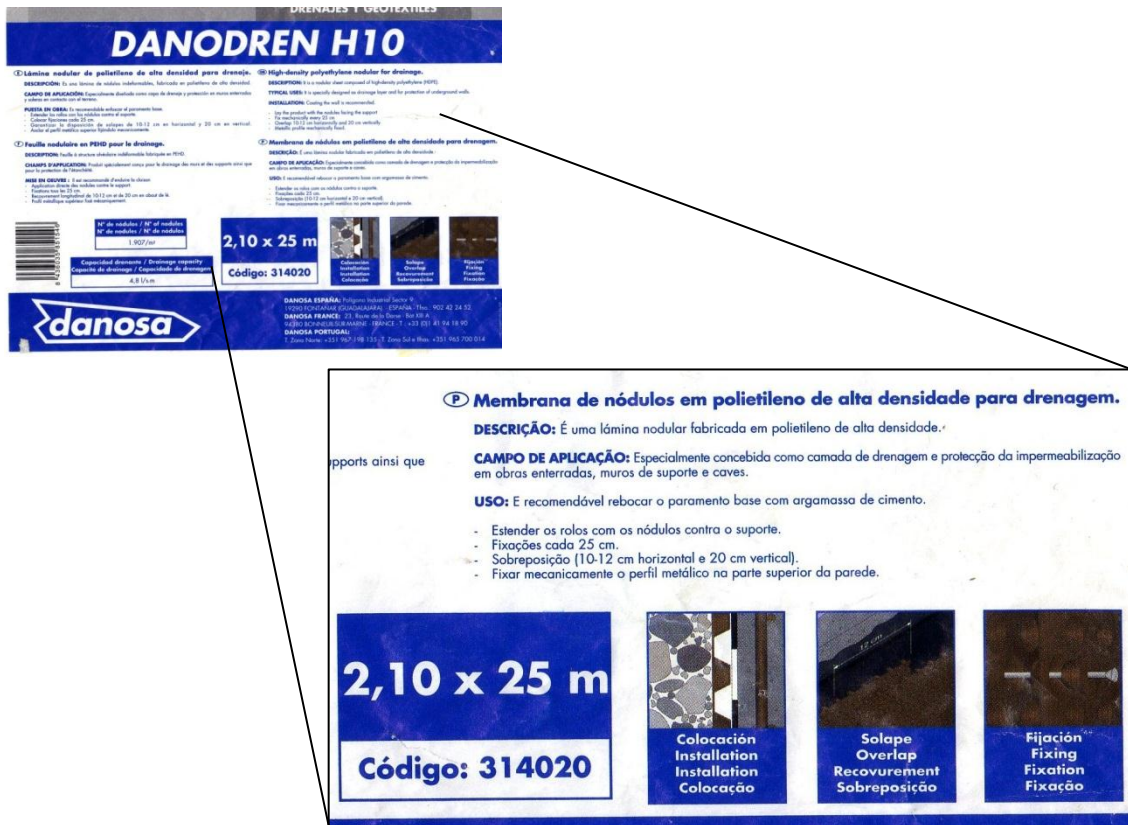
Figura 3.18 - Membrana de nódulos

- Aplicação de duas demãos de emulsão betuminosa nos muros – Este produto após aplicação e secagem cria uma camada impermeável contínua e resistente a temperaturas elevadas, criando também uma barreira ao vapor;
- Colocação de uma membrana de nódulos em polietileno de alta densidade nos muros de suporte (Figura 3.19(a));
- Colocação de Geodreno (DN 160 mm) constituído por um tubo de drenagem fabricado em PEAD, perfurado e revestido com geotêxtil, para drenagem da água (Figura 3.19(b));
- Enchimento da parte interior do tardo do muro com gravilha para assegurar uma melhor drenagem.

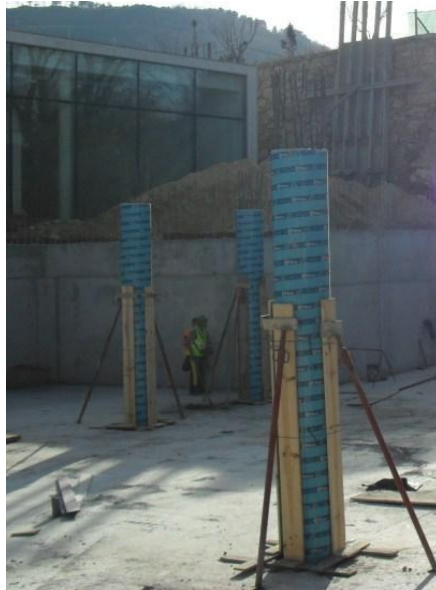
Figura 3.20 - Cofragem de pilar escorada

Na execução dos pilares interiores circulares, foi utilizado um sistema de cofragem próprio para a construção de pilares de betão cilíndricos (Figura 3.20), onde foi utilizado um tubo de cofragem com diâmetro de 50 cm, constituído por cartão e fita de polipropileno totalmente reciclados e recicláveis (ver Ficha Técnica no Anexo C). É de fácil manuseamento, permitindo a utilização de mão-de-obra não especializada uma vez que é pré-fabricado. Como resultado final da utilização deste tipo de cofragem é visível a obtenção de um acabamento perfeito, próprio para deixar o betão à vista como era o objetivo nesta obra. Nos pilares exteriores juntamente com os pilares interiores situados nas zonas limites da junta de dilatação foi utilizada uma cofragem metálica (quadrada e circular) de dimensões variáveis.

No decorrer destas atividades verificava-se frequentemente se os moldes se encontravam aprumados, ajustando-se os prumos e os esticadores (cofragem metálica quadrada), de forma a não comprometer a sua verticalidade.

- Suporta com segurança as pressões a que o tubo é submetido durante a betonagem e compactação;
- Descofragem simples, basta puxar o cabo de aço que está incorporado;
- Não sofre deformações;
- É estanque, não permitindo a fuga da pasta ligante;
- Não absorve água do betão;
- Fácil manuseamento;
- Reciclado e reciclável após utilização;
- 90% biodegradável;
- Económico;
- Produto leve;
- Reduz a excessividade de meios materiais e humanos especializados;
- Acabamento perfeito do pilar.

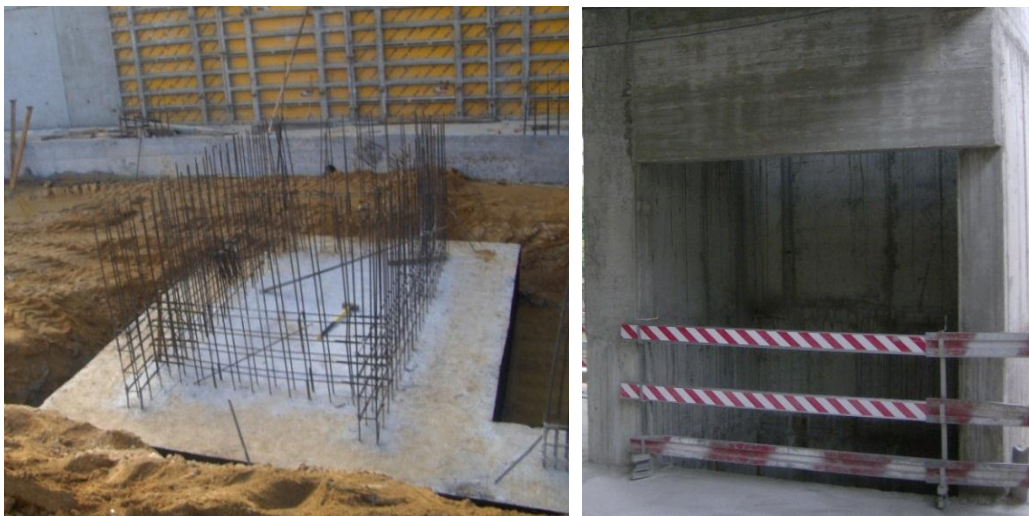
Figura 3.21 - Armaduras em espera para as paredes do núcleo e núcleo executado

Os núcleos do edifício foram feitos para as duas caixas de elevador e foram implantados nas extremidades do parque de estacionamento. O método construtivo foi idêntico ao dos muros de suporte. Assim as armaduras foram previamente cortadas e dobradas no estaleiro, seguindo-se a sua amarração no local de execução destes elementos. Os painéis de cofragem utilizados, idênticos aos dos muros de suporte, foram apertados e escorados de forma a não se comprometer a resistência da estrutura durante a vibração do betão (Figura 3.21).

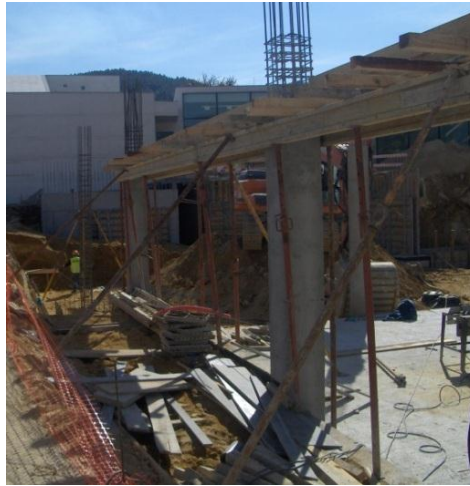
Figura 3.22 - Cofragem da viga

Antes da execução da cofragem da laje procedeu-se à colocação da cofragem nas vigas, previamente regulada à cota prevista (Figura 3.22). Terminada a execução da cofragem das vigas, possuímos o necessário suporte para se iniciar a execução da laje, foram implantados os prumos, sobre os quais se colocaram vigas metálicas servindo estas de suporte aos painéis de madeira tratada utilizada (Figura 3.23).

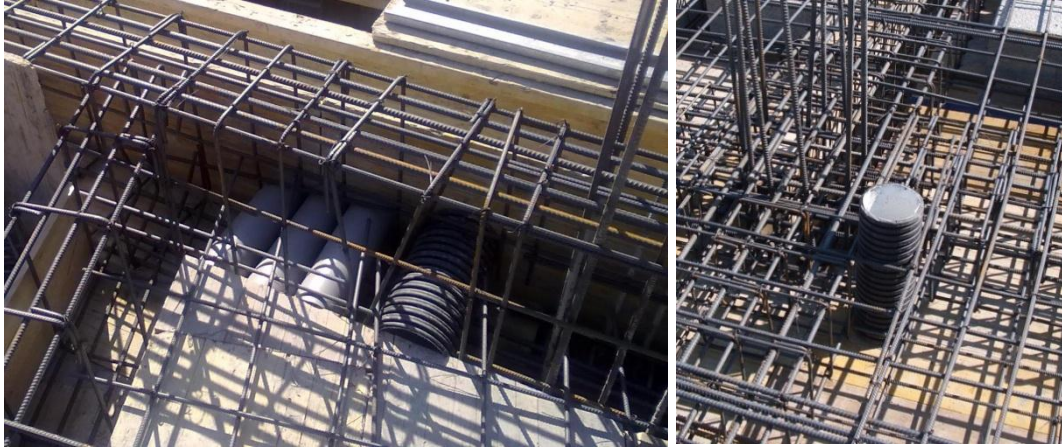
Figura 3.24 - Colocação de negativos

Terminada a execução da cofragem da laje, houve a oportunidade de participar num importante trabalho de gabinete em conjunto com o Coordenador de Obra, onde exigiu o conhecimento de todos os projetos de forma a realizar a interação dos mesmos, permitindo assim ter a indicação dos locais onde se teria de colocar os negativos (Figura

3.24), essenciais para a passagem de tubos e condutas. A elaboração deste trabalho foi de extrema importância pois evitou que numa fase posterior fosse necessário efetuar-se demolições na zona da laje para a instalação das diversas especialidades.

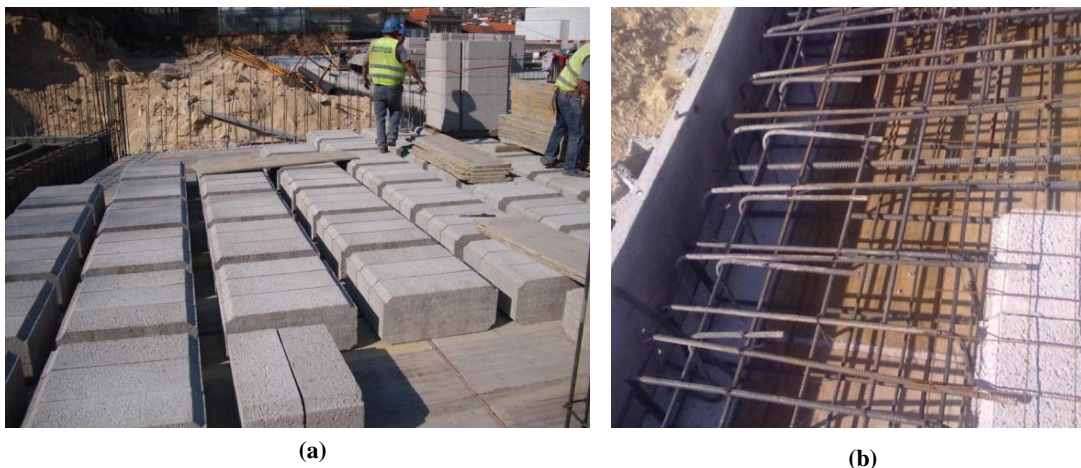
Figura 3.25 - Colocação dos blocos (a) e execução do empalme entre a laje e o muro de suporte (b)

Ao fim da colocação dos painéis de cofragem e da marcação das aberturas dos negativos passou-se à colocação dos blocos de cofragem perdida, este tipo de cofragem permitiu atenuar o peso da estrutura (Figura 3.25(a)). Logo após o alinhamento e colocação dos blocos, procedeu-se à colocação dos varões de aço que tinham sido anteriormente cortados, estes foram atados e emendados no local com arame recozido, dando-se especial atenção às zonas de empalmes e às bandas de reforço. Por exemplo, as armaduras de espera deixadas no muro de suporte foram ligadas com as armaduras da viga ou laje (Figura 3.25(b)).

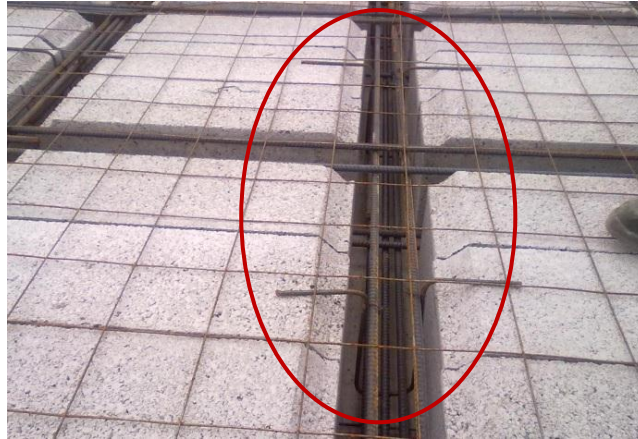
Figura 3.26 - Pormenor do espaçador e da armadura superior entre os blocos

Por último, realizou-se a colocação de espaçadores (Figura 3.26) de modo a impedir a movimentação dos blocos de cofragem perdida e posteriormente foi colocada a malha superior devidamente atada.

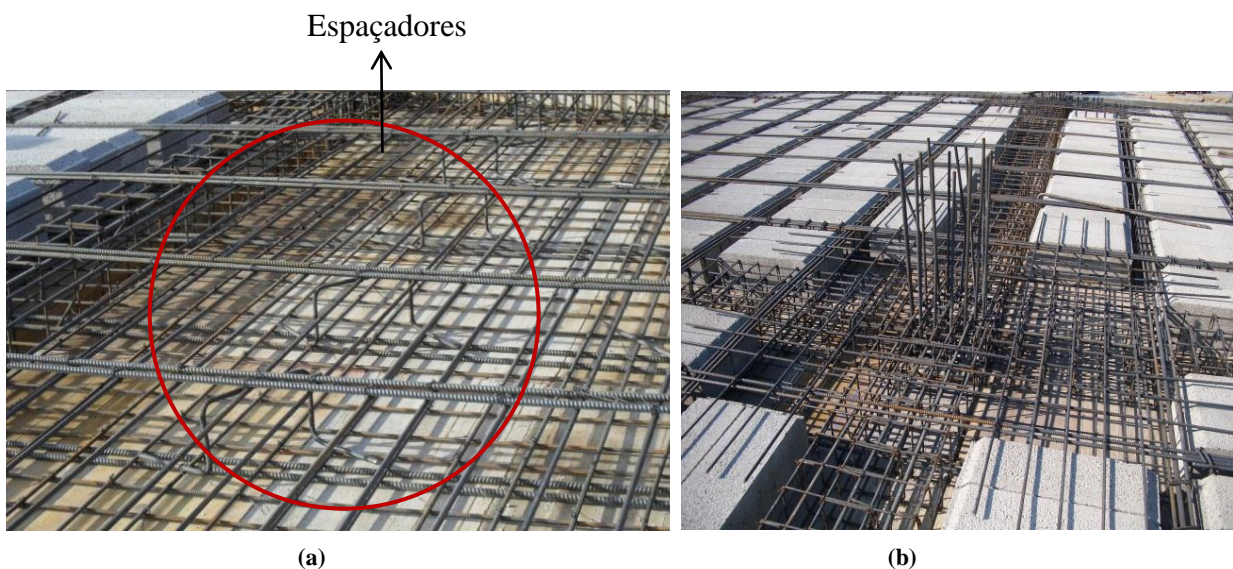
Figura 3.27 - Colocação de espaçadores (a) e armadura da laje com reforço de armadura junto ao pilar (b)

Nas zonas de laje maciça (consola), excetuando as zonas dos pilares (Figura 3.27(b)) colocou-se a malha superior sobre espaçadores de aço (Figura 3.27(a)) previamente distribuídos com o objetivo de não comprometer o espaçamento entre a malha inferior e a malha superior.

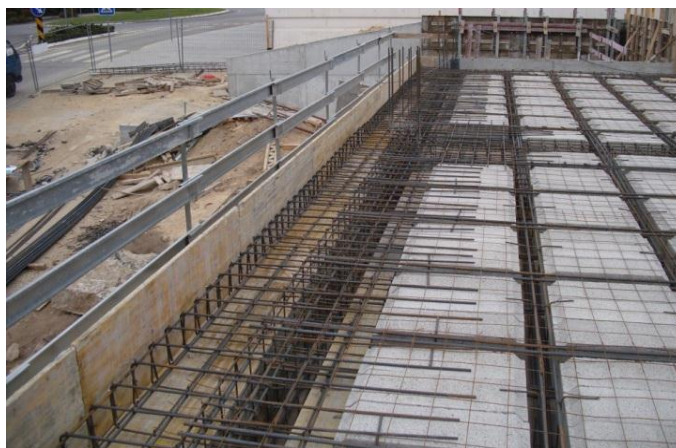
Figura 3.28 - Pormenor da viga de bordadura pronta a betonar

Também foi efetuada uma limpeza no fundo da cofragem, retirando-se sobretudo pregos e arames, conferindo-se ao mesmo tempo a selagem das juntas, evitando-se assim uma eventual perda de betão. O escoramento foi também alvo de inspeção, salvaguardando-se deste modo a segurança dos trabalhadores. Para terminar, procedeu-se à rega das cofragens e das superfícies a ligar ao betão novo, de modo a que estas possuam um teor em água mínimo evitando assim possíveis absorções de água por parte do material da cofragem (Figura 3.28).

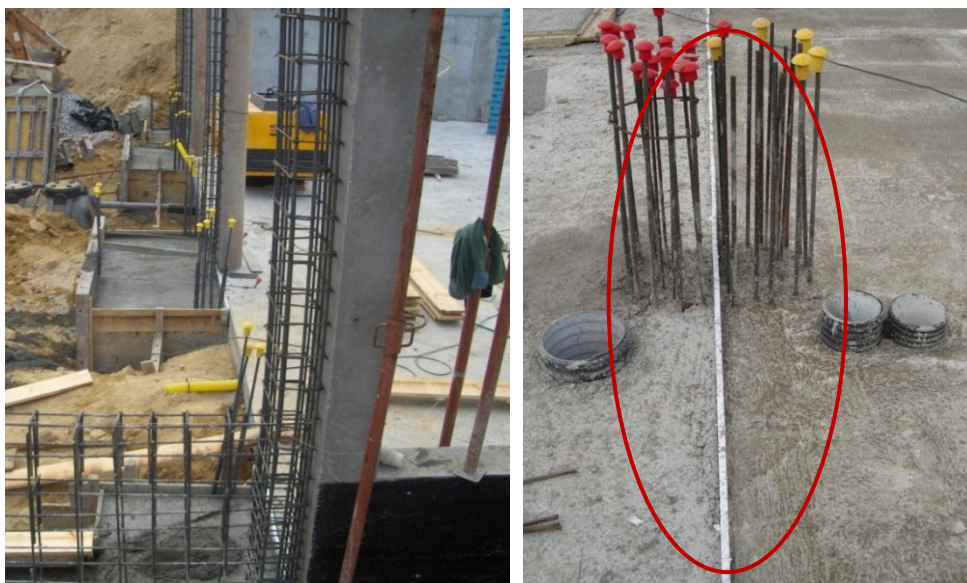
Figura 3.29 - Execução da junta de dilatação

No projeto estava estabelecido a criação de uma junta de dilatação (Figura 3.29), para atenuar a transmissão de esforços entre as duas lajes que podem ser causados por movimentos da estrutura ao longo do tempo ou por ações térmicas.

Na execução da junta de dilatação, um dos aspetos mais importantes prendeu-se com a necessidade de se garantir a utilização de um material de preenchimento elástico e durável, para evitar o aparecimento de fissuras nos elementos estruturais. O enchimento da junta de dilatação foi realizado através da implantação de placas de poliestireno extrudido (material que para além de ser elástico e durável, é relativamente económico), cordão de espuma de polietileno de célula fechada e rematado com mastique de poliuretano.

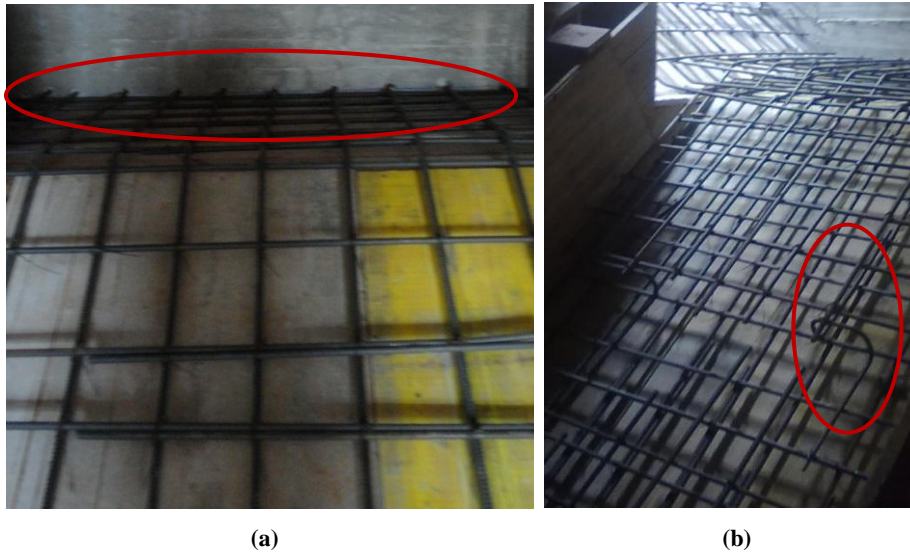
Figura 3.30 - Fixação da armadura inferior à estrutura (a) e colocação de espaçador sob a malha superior (b)

Logo após a conclusão da cofragem inferior, procedeu-se à furação do núcleo de betão, com posterior encaixe das armaduras nos respetivos furos (Figura 3.30(a)), facilitando assim a transmissão do esforço entre a escada e a estrutura de betão. Após a colocação da malha inferior, aplicaram-se os espaçadores (Figura 3.30(b)), finalizando-se a execução das armaduras com a colocação da malha superior.

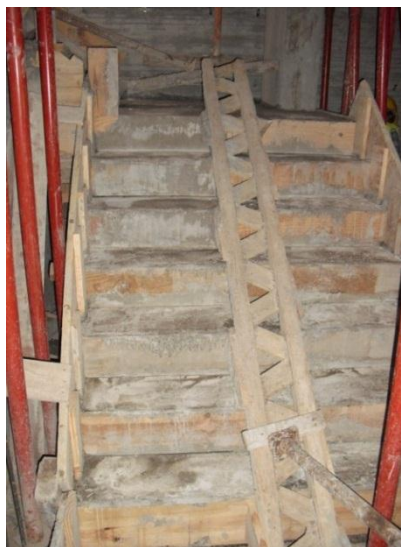
Figura 3.31 - Aspeto da escada um dia após a betonagem

De seguida, ultimou-se o sistema de cofragem, através da colocação e nivelamento dos espelhos dos degraus, que para além de servirem de molde, auxiliaram no controlo da espessura do degrau (Figura 3.31).

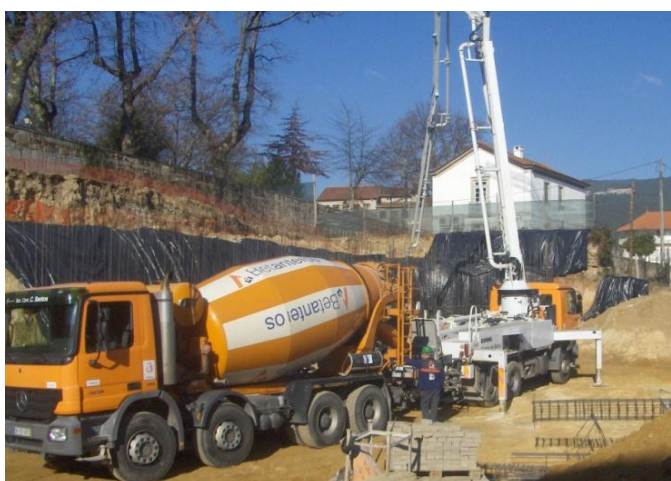
Figura 3.32 - Camião betoneira juntamente com o camião bomba

O betão foi transportado em camiões betoneira e a execução da betonagem dos elementos estruturais foi feita com ajuda do camião bomba (Figura 3.32). Momentos antes, foram regadas todas as estruturas a betonar.

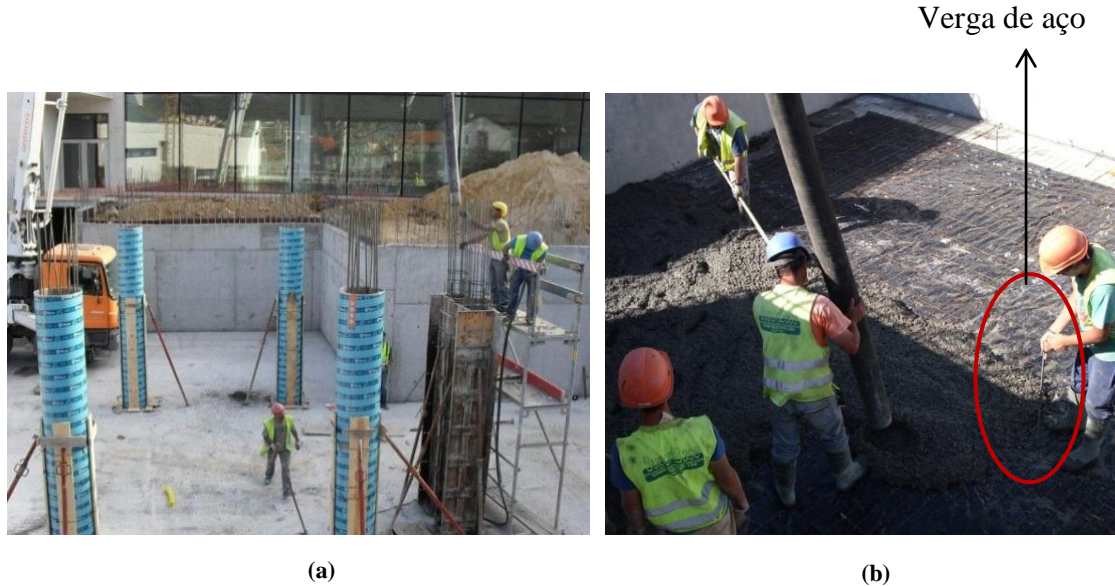
Figura 3.33 - Betonagem do pilar (a) e pavimento térreo (b)

Na betonagem do pavimento térreo, foi dada particular atenção à ligação do betão com a malha sol, tendo sido utilizada uma verga de aço para levantar ligeiramente a rede eletrossoldada e assim evitar que esta ficasse em contacto direto com a camada inferior (Figura 3.33(b)).

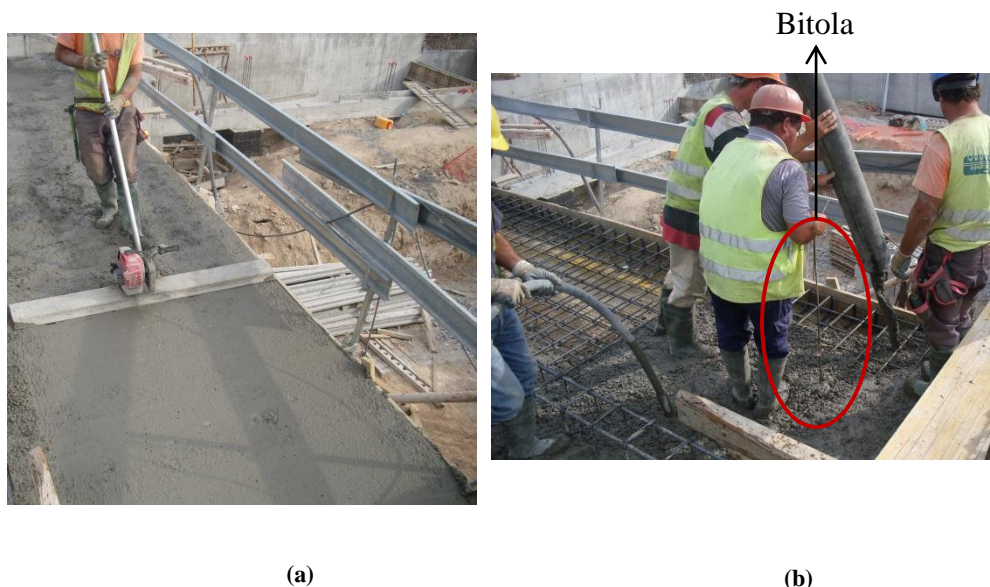
Figura 3.34 - Compactação da consola (a) e betonagem da consola (b)

Durante a betonagem, à medida que o betão era colocado na laje (Figura 3.34(b)), verificava-se a espessura definida, com o auxílio de uma bitola.

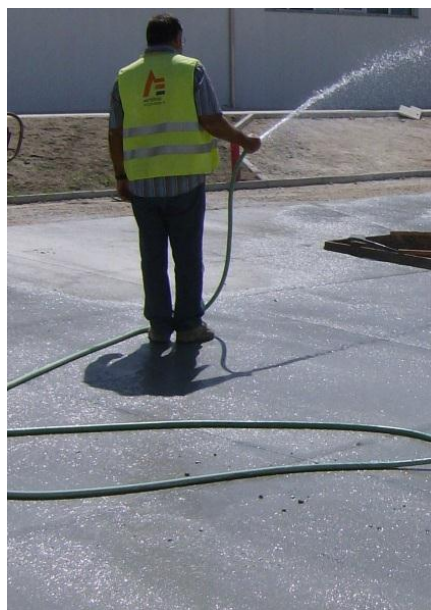
Figura 3.35 - Rega das superfícies betonadas

Para um controlo de humidade no betão, após a betonagem, pode recorrer-se à cobertura das superfícies com substâncias retentoras de água (areia, serradura ou algodão), com substâncias impermeáveis (películas de plástico), até aplicar membranas de cura (membrana geotêxtil) e ainda pela rega das superfícies betonadas. Na obra optou-se pela última opção uma vez ser a que acarreta menos custos (Figura 3.35), as superfícies betonadas já em estado de endurecimento, foram regadas durante um período de três dias após a betonagem (mediante as condições climatéricas), evitando assim a saída prematura da água, adaptando-se sempre a periodicidade das mesmas às condições climatéricas do local. Houve também a preocupação de realizar as betonagens ao romper do dia, ou então ao final do dia.

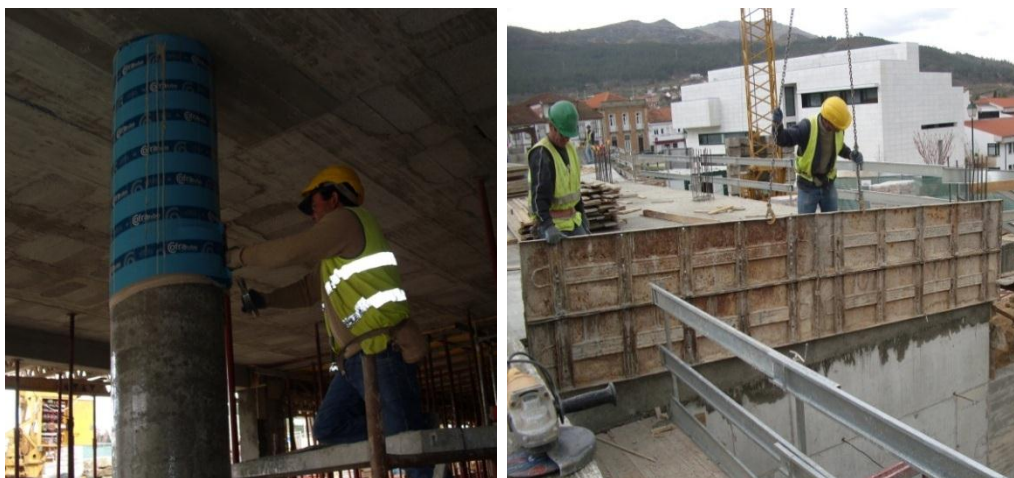
Figura 3.36 - Desmoldagem do pilar (a) e desmoldagem da face lateral da viga (b)

Nesta obra os períodos de desmoldagem, das faces laterais nos muros de suporte, vigas e pilares foram de 3 dias, por o betão ter adquirido a resistência suficiente (devido às boas condições climatéricas), tendo sido tomadas sempre precauções para evitar danos prematuros nas superfícies (Figura 3.36).

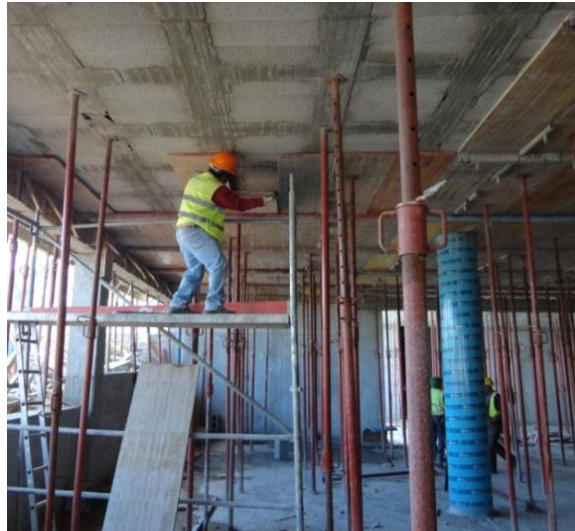
Figura 3.37 - Desmoldagem da cofragem da face inferior da laje

Nas lajes e vigas foram retirados os elementos das faces inferiores da cofragem 14 dias após a betonagem (Figura 3.37).

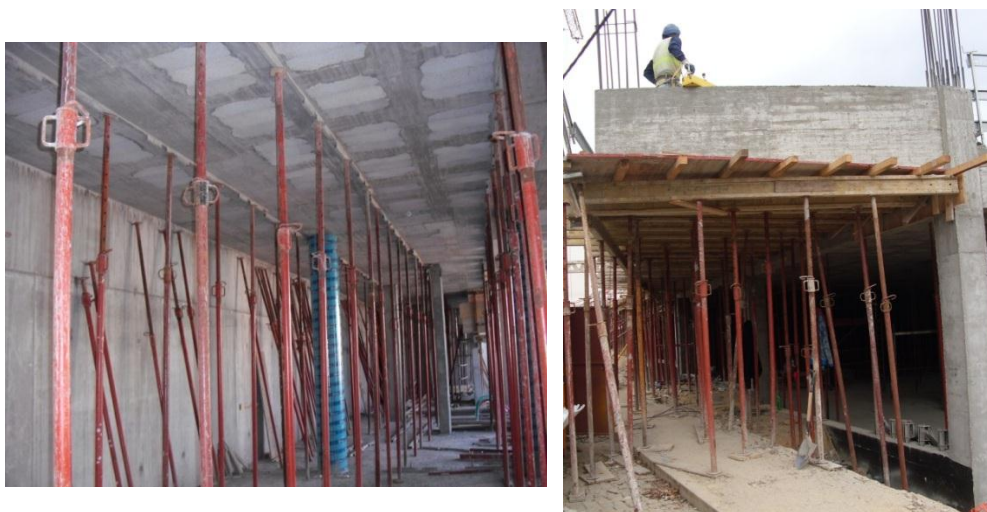
Figura 3.38 - Laje escorada e consola com os moldes inferiores escorados

O escoramento apenas foi retirado aos 28 dias. O último elemento a ser desmoldado e posteriormente escorado foi o elemento estrutural da consola, uma vez que não tem suporte, evitando assim que pequenos movimentos pudessem causar a deformação da consola (Figura 3.38).
