INSTITUTO SUPERIOR DE ENGENHARIA DE LISBOA

Acompanhamento da construção do “Parque de Estacionamento Subterrâneo do Centro de Artes Nadir Afonso”

Trabalho Final de Mestrado para obtenção do grau de Mestre em Engenharia Civil
na Área de Especialização de Edificações

Janeiro de 2013

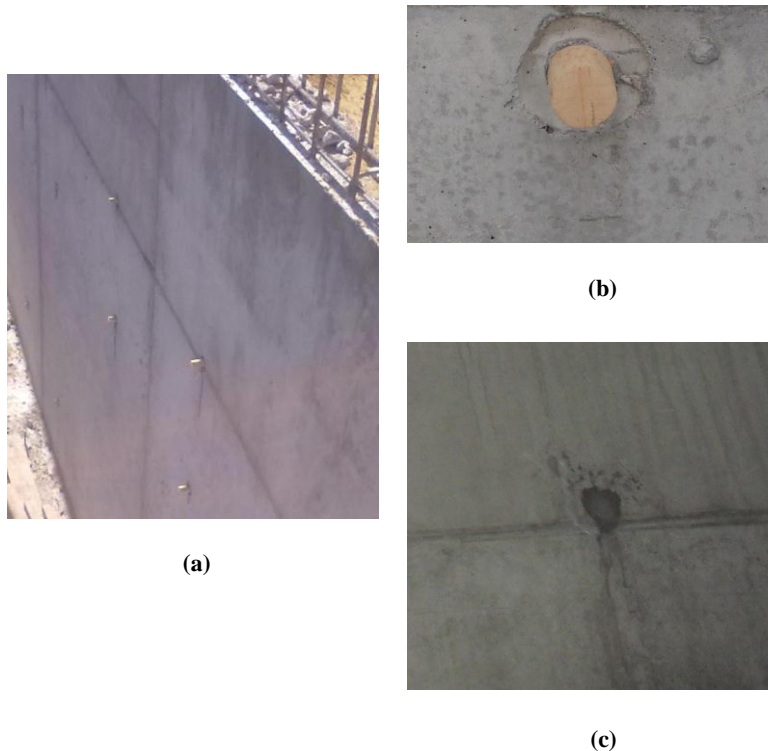
Figura 3.39 - Selagem dos orifícios das extensões

Logo após a desmoldagem dos muros de suporte, procedeu-se à selagem dos orifícios deixados pelas extensões, da seguinte forma:

- a) Remoção do cone em PVC em ambas as faces do muro;
- b) Colocação de uma rolha numa das faces do muro e de seguida na outra face preenchimento do orifício com uma argamassa monocomponente fluida, de retração compensada, à base de cimento e ligeiramente expansiva (do tipo “Sika Grout” cuja Ficha Técnica se apresenta no Anexo E), com ajuda de um funil e por fim colocação de outra rolha (Figura 3.39 (a e b));
- c) No dia seguinte foram rematadas ambas as faces na zona do orifício, recorrendo a uma argamassa monocomponente à base de cimento com resinas sintéticas, sílica de fumo e reforçada com fibras ao material do tipo “Sika Mono Top” (ver Ficha Técnica no Anexo F). Esta argamassa é indicada para reparação e enchimento de elementos em betão. Após a sua aplicação, apresenta um aspeto cinzento escuro (Figura 3.39 (c)).

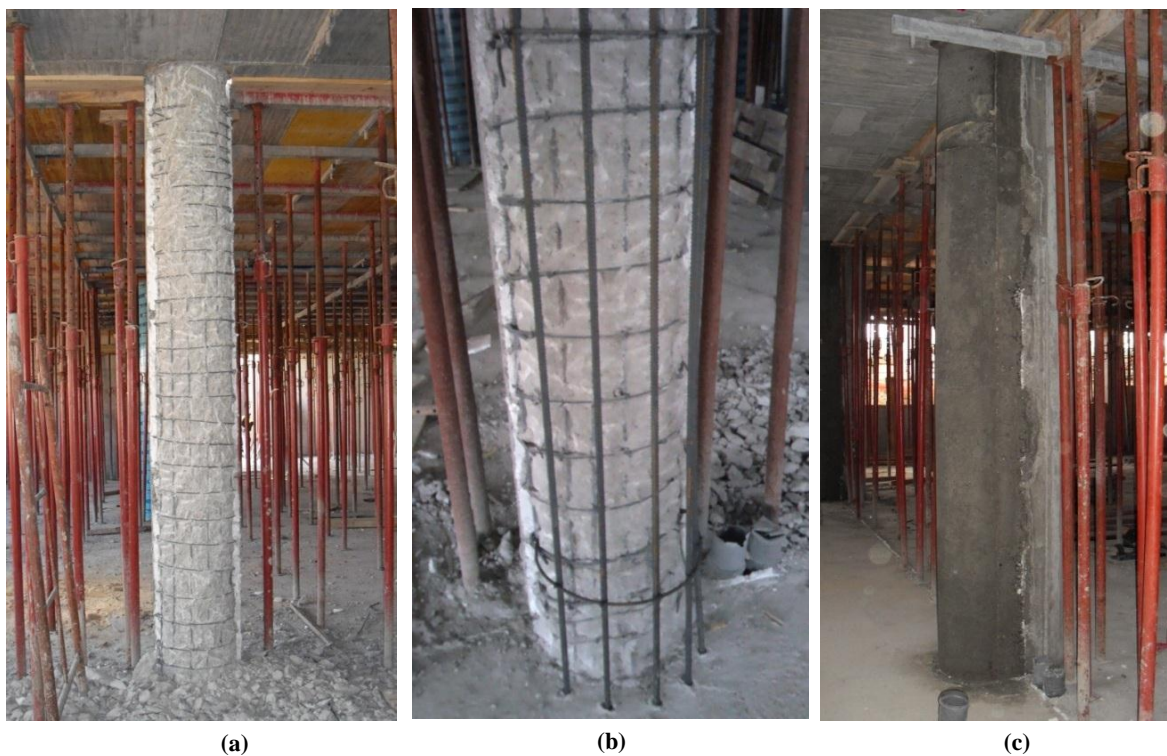
Figura 3.40 - Execução do reforço dos pilares

Como foi referido anteriormente, no seguimento da alteração de projeto (que surgiu só após a betonagem dos pilares), foi decidido reforçar os pilares existentes na zona da junta de dilatação.

- a) Picagem do betão nas faces dos pilares, de modo a expor as armaduras (Figura 3.40(a));
- b) Colocação das armaduras verticais nos furos efetuados no pavimento térreo e na viga e posterior execução da armadura em forma de “U” devidamente ligada nas armaduras existentes (Figura 3.40(b));
- c) Pintura do betão do pilar existente com uma demão de um ligante à base de resinas epóxi especiais, com uma boa resistência química e mecânica do tipo “Sika Icosit K 101 N” (ver Ficha Técnica no Anexo G). A aplicação deste ligante é aconselhável de modo a garantir uma boa aderência entre o betão envelhecido e o betão novo;
- d) Execução da cofragem do pilar;
- e) Betonagem do pilar (Figura 3.40(c)).

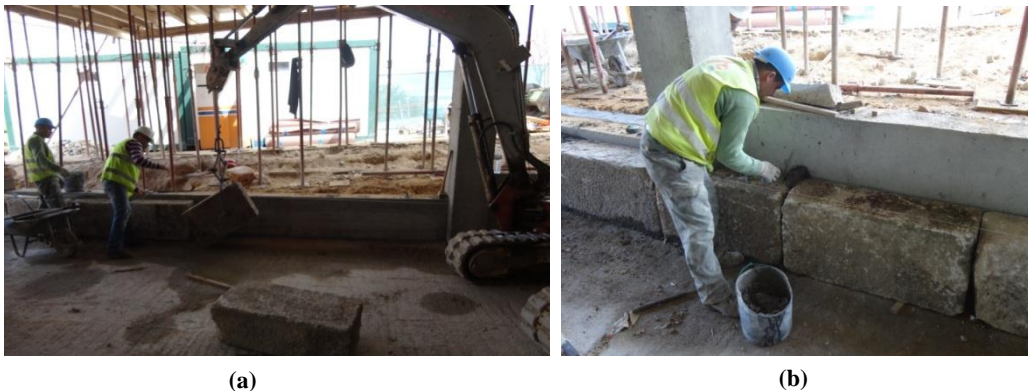
Figura 3.41 - Colocação da pedra no respetivo local (a) e selagem das juntas com argamassa (b)

O transporte das pedras para o local de aplicação foi realizado com a ajuda de uma máquina mini escavadora de rastos, dado o peso considerável dos blocos (Figura 3.41(a)). O aparelhamento das pedras foi efetuado à mão, sendo alinhadas através do fio esticado entre as extremidades de cada fachada e niveladas com o recurso ao nível.

Para a selagem das juntas entre os blocos de pedra foi utilizada argamassa tradicional (Figura 3.41(b)).

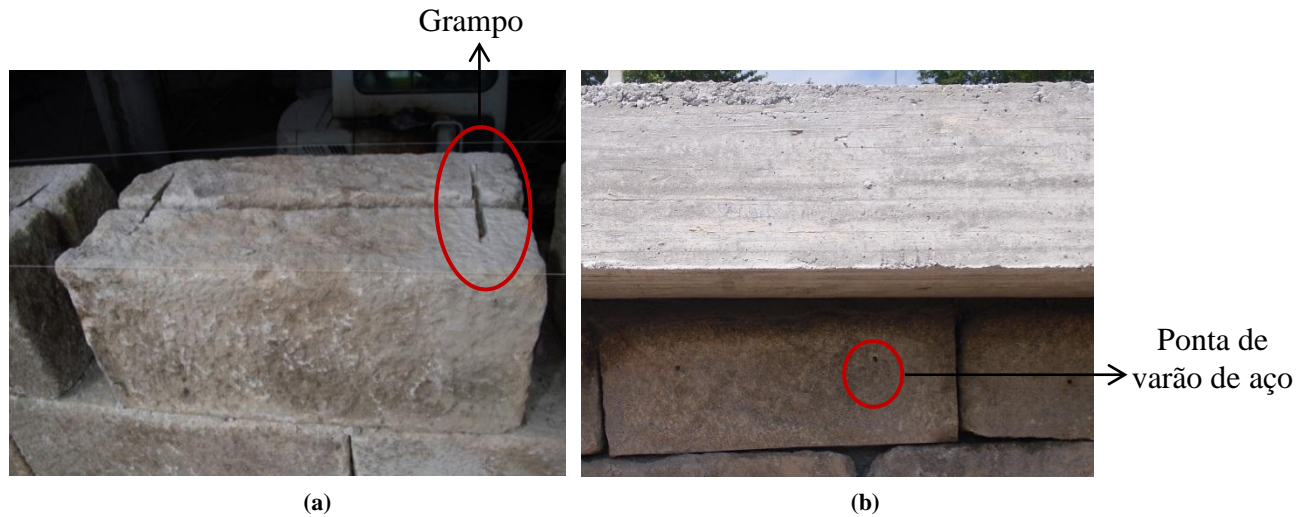
Figura 3.42 - Colocação de grampos (a) e fixação das pedras às vigas através de pontas de aço (b)

No caso das paredes com dois panos, foram aplicados grampos de varões de aço com diâmetro de 0,08 m (Figura 3.42(a)) para interligar os dois panos e consequentemente contribuir para melhorar a resistência às ações a que a parede for solicitada. Também foram aplicadas umas pontas de varões de aço, na execução da última fiada para estabelecer a ligação entra a pedra e a viga (Figura 3.42(b)).

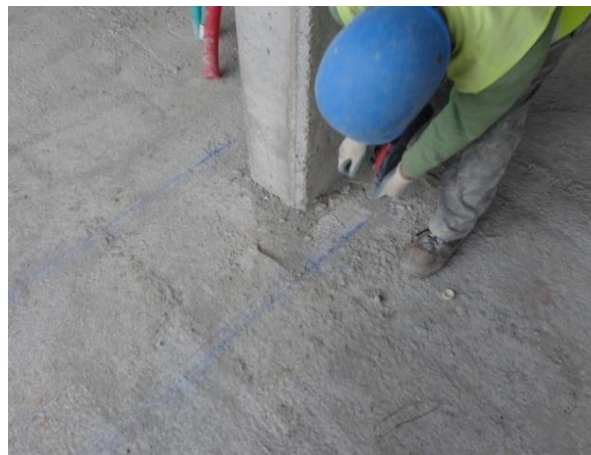
Figura 3.43 - Marcação da parede com fio itálico

Na marcação foram implantados os alinhamentos das paredes e a localização das aberturas com recurso de um fio itálico (Figura 3.43).

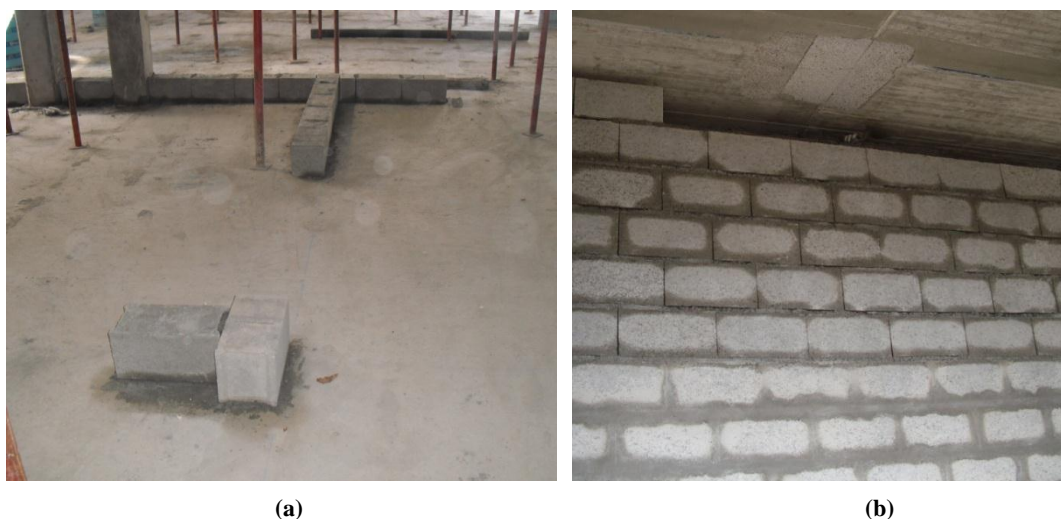
Figura 3.44 - Colocação da primeira fiada (a) e execução da ligação da última fiada à laje (b)

Após humedecida e colocada a argamassa ao longo do comprimento da parede, procedeu-se à colocação da primeira fiada de blocos (Figura 3.44(a)), seguindo-se o levantamento do restante pano (Figura 3.44(b)). Neste procedimento foi dada particular atenção à colocação de argamassa no topo de cada bloco para não comprometer a ligação entre a alvenaria. Para o correto assentamento dos blocos de modo a garantir o nivelamento e o alinhamento das fiadas foi utilizado o fio e o nível.

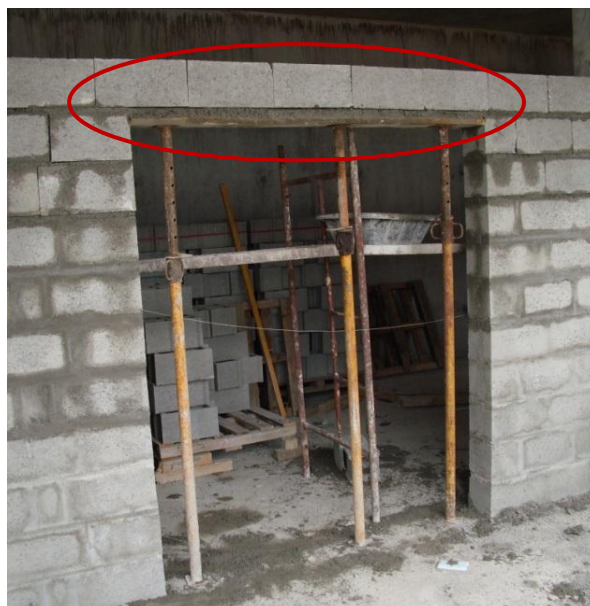
Figura 3.45 - Escoramento para porta

Quanto às aberturas deixadas nas paredes de alvenaria para a colocação das portas, na execução das padieiras foram utilizados elementos escorados de madeira (Figura 3.45). Ainda na execução das padieiras foram colocados varões de aço no interior dos blocos de uma extremidade à outra, devidamente selados com argamassa.

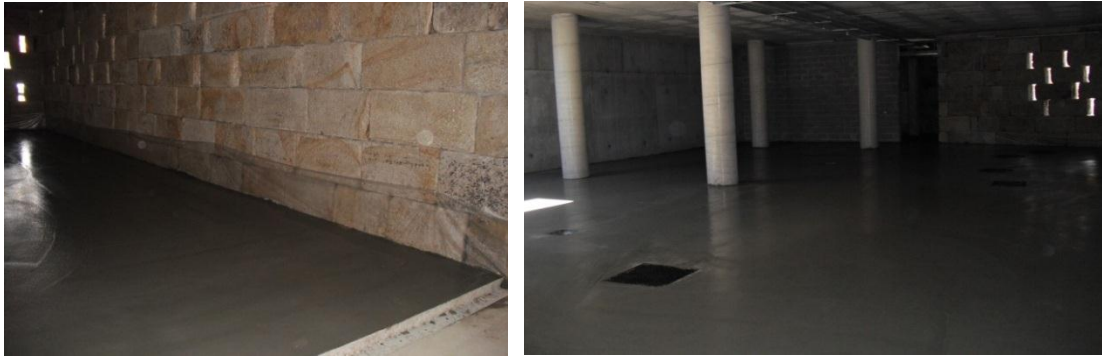
Figura 3.46 - Betonagem do acabamento final

O microbetão aplicado, foi bombeado e devidamente compactado através de uma régua vibradora (Figura 3.46). Ainda no estado fresco mas já com alguma consistência

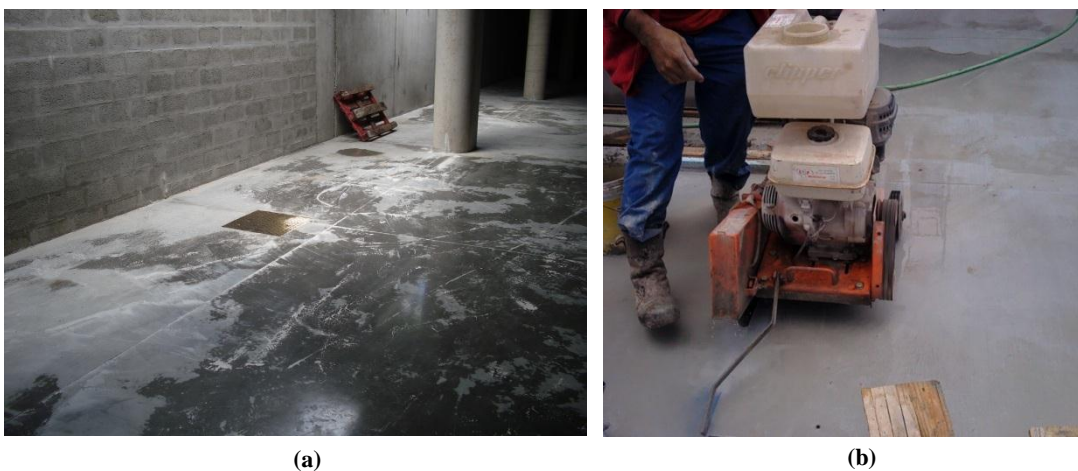
Figura 3.47 - Aspeto final do pavimento (a) e criação da junta de retração (b)

(betão trabalhável), foi colocado o endurecedor de superfície com grãos de quartzo à cor natural através de um carrinho distribuidor e logo de seguida a superfície foi polida através de uma talocha mecânica. Este tratamento final ao pavimento permite aumentar a sua capacidade de resistência à abrasão importante para o tipo de serviço de um parque de estacionamento (Figura 3.47(a)).

Além da criação da junta, foi executado também um corte no betão para funcionar como junta de retração e assim evitar o surgimento de fendas aquando das dilatações (Fig.3.47(b)).

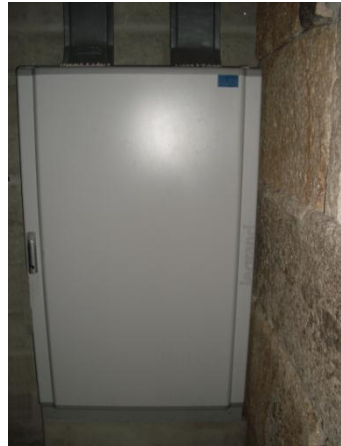
Figura 3.48 - Quadro geral do edifício

O quadro geral do edifício (Figura 3.48) funciona também como quadro de distribuição da zona de estacionamento, alimentando os circuitos de iluminação normal, de iluminação de segurança, circuitos de tomadas e de alimentação, assim como o Quadro Parcial 1.

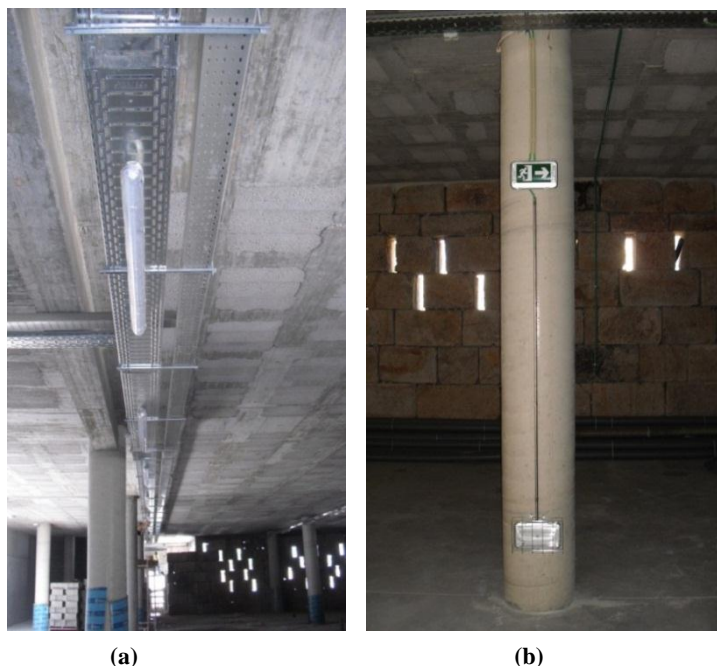
Figura 3.49 - Pormenor das esteiras juntamente com as luminárias (a) e fixação de iluminação de segurança nos pilares (b)

Para a instalação desta especialidade foi necessário a colocação de esteiras metálicas para a condução dos cabos elétricos e de algumas tubagens de ar condicionado (Figura 3.49(a)).

Neste tipo de edifícios, é obrigatória a existência de aparelhos de iluminação de segurança, permitindo em caso de avaria na instalação elétrica ou de falta de tensão na rede, a evacuação das pessoas (Figura 3.49(b)).

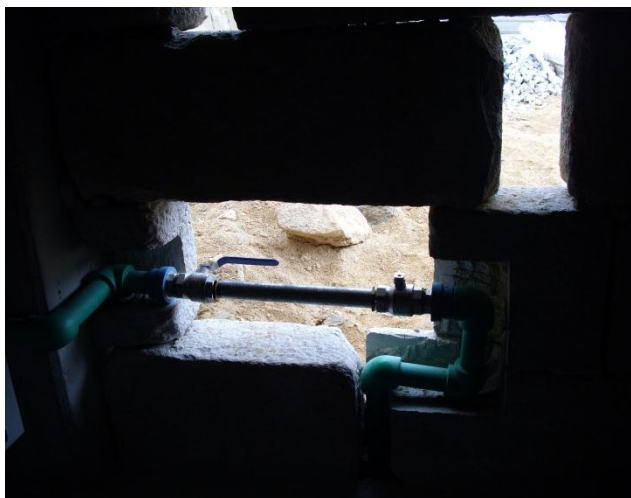
Figura 3.50 - Válvula de corte da rede de água pública

- Ramal de ligação – Canalização compreendida entre a rede pública e a propriedade;
- Ramal de introdução – Canalização compreendida entre o limite da propriedade e o contador (Figura 3.50);
- Ramais de distribuição – canalização compreendida entre o contador e a derivação para os dispositivos de utilização;
- Ramais de alimentação – canalização para alimentação directa nos dispositivos de utilização;
- Elementos acessórios da rede – torneiras, válvulas e contadores.

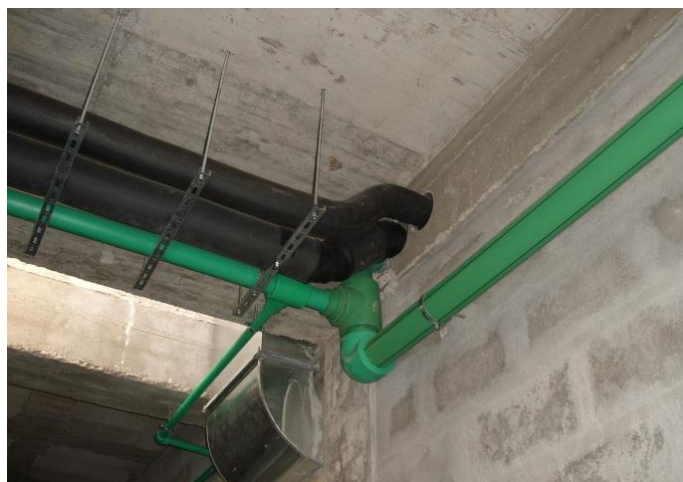
Figura 3.51 - Rede de águas de abastecimento

As tubagens de água quente referentes à rede de abastecimento foram isoladas com um isolante térmico flexível para impedir perdas de energia ao longo das canalizações (Figura 3.51).

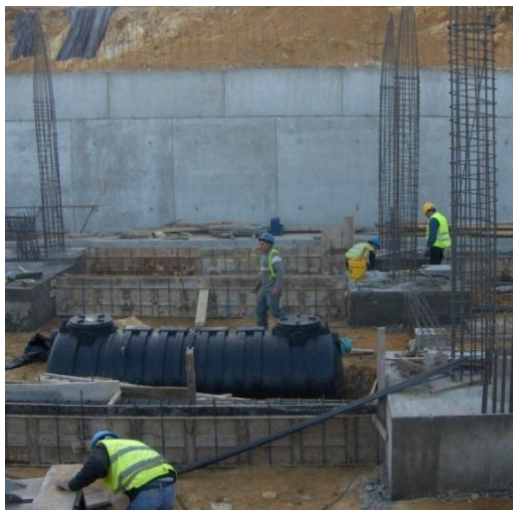
Figura 3.53 - Instalação de depósito de águas residuais

Foram montados dois depósitos de águas residuais, um depósito de separador de gorduras do tipo “Golden PRFV” com capacidade de 2300L e um segundo depósito de separador de hidrocarbonetos do tipo “Golden PRFV” com capacidade de 6000L (Figura 3.53).

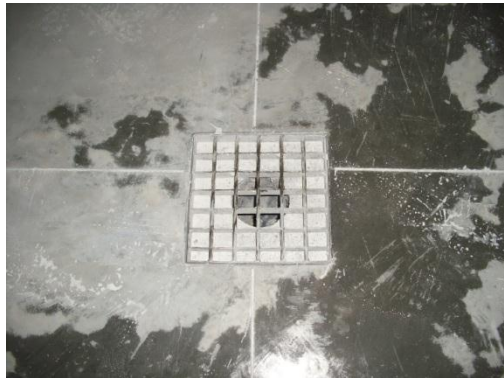
Figura 3.54 - Grelha de pavimento

Para o escoamento de águas provenientes do parque de estacionamento, procedeu-se à aplicação de ralos em PVC de pavimento, para receção das águas nas grelhas de pavimento (Figura 3.54).

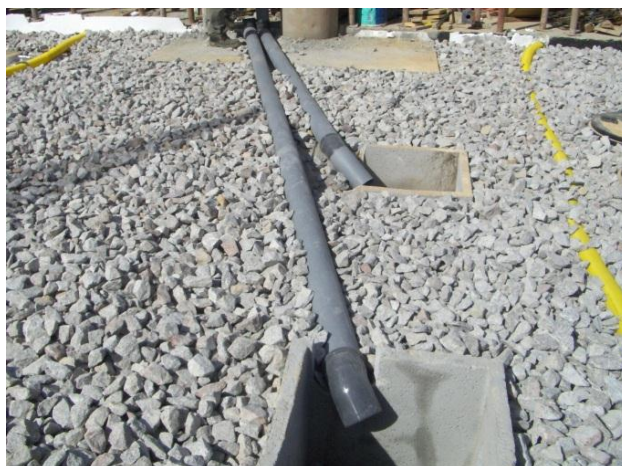
Figura 3.55 - Rede de drenagem de águas pluviais

Toda a rede é composta por caleiras, tubos de queda, coletores em PVC e câmaras de inspeção. Estes elementos foram dimensionados com base nos caudais obtidos para a região pluviométrica em questão. Nesta rede as câmaras de inspeção (Figura 3.55) executadas têm o objetivo de assegurar as operações de manutenção e de limpeza dos coletores e ainda de receber as águas das caleiras e tubos de queda sendo estas posteriormente reencaminhadas pelos coletores até à rede pública.

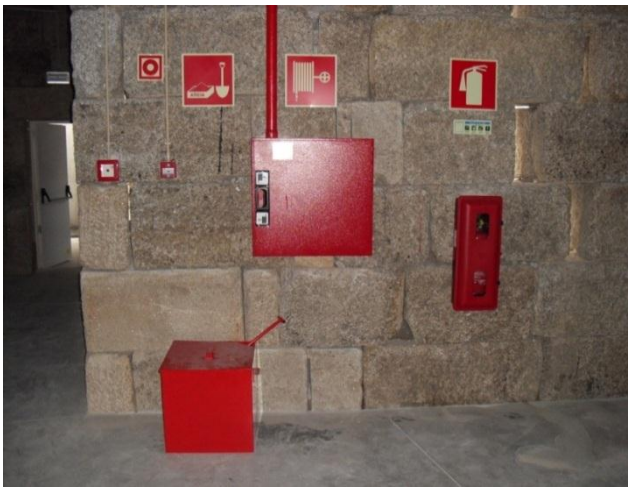
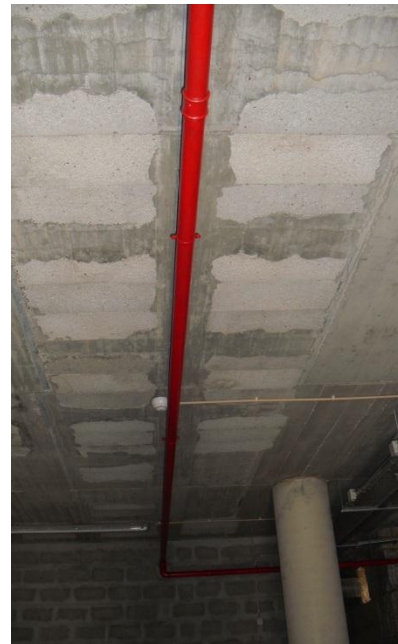
Figura 3.56 - Armário e respetivos acessórios (a) e rede hidráulica de incêndio (b)

Foi instalada uma rede de incêndio armada (RIA) estrategicamente colocada em todo o edifício, juntamente com um armário carrete de calibre reduzido saliente (Figura 3.56(a)). As tubagens e acessórios da rede hidráulica para o serviço de incêndio são metálicos em ferro galvanizado com uniões roscadas. As tubagens foram pintadas de acordo com a NP 182:1996 [11], que estabelece a cor vermelha para a rede de incêndio (Figura 3.56(b)).

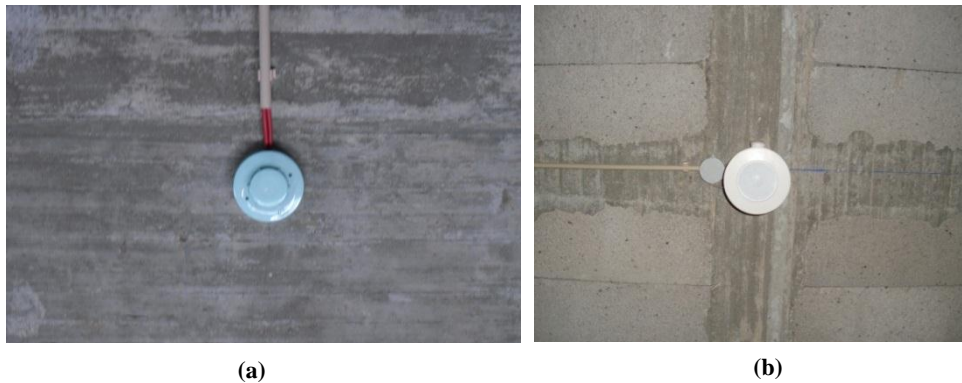
Figura 3.57 - Detetor ótico de fumo (a) e Dispositivo de alarme sonoro (b)

Sistema automático de deteção de incêndios: O sistema instalado é constituído por uma central analógica de alarme e comando, detetores óticos de fumos (Figura 3.57(a)), botões de alarme manual e dispositivos de alarme sonoro (Figura 3.57(b));

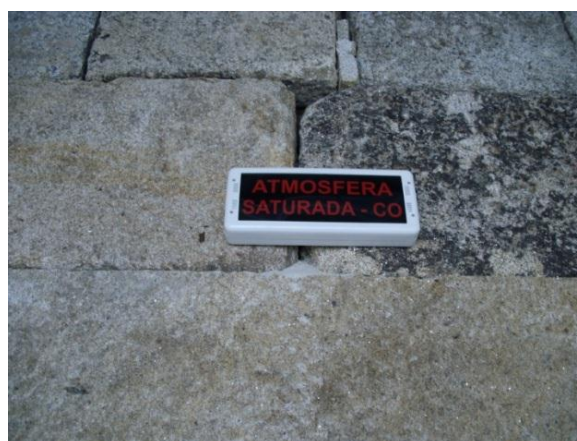
Figura 3.58 - Dispositivo do sistema de deteção de monóxido de carbono

Deteção de monóxido de carbono: A deteção de CO é feita através da instalação de detetores com elementos semicondutores, que através da oxidação química transformam o gás em sinais elétricos. A instalação do sistema de deteção de monóxido de carbono (Figura 3.58) destina-se a acionar automaticamente os ventiladores, e a emitir um alarme no caso da concentração superar os níveis considerados prejudiciais aos utilizadores.

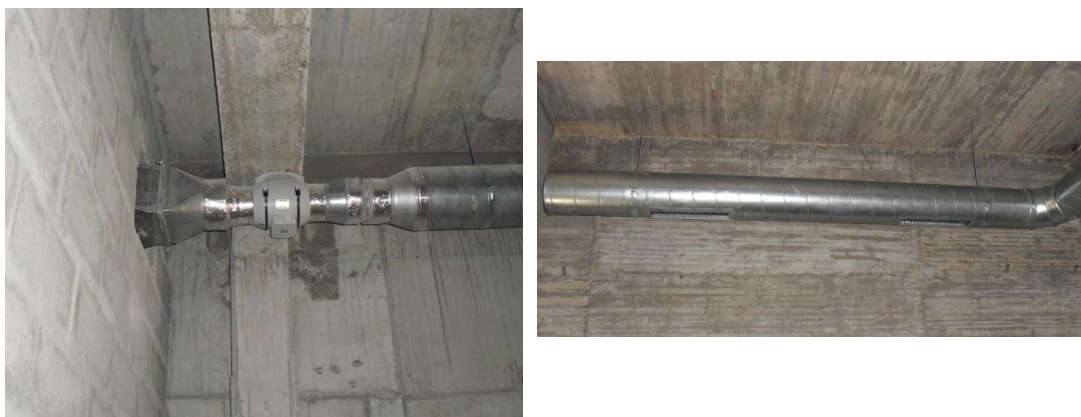
Figura 3.59 - Sistema de extração

O local do parque de estacionamento que exigiu maior preocupação com a ventilação foi a casa dos lixos, onde foi instalado um sistema de extração (Figura 3.59) distribuído de forma a garantir uma boa eficácia de ventilação. A compensação é feita através de grelha de teto, com saída para a grelha que atravessa a laje e a exaustão dispõe de um troço de conduta no exterior que liberta os gases de exaustão a uma distância de pelo menos 10 metros da grelha. É um espaço também todo ele climatizado de forma a garantir que o espaço não terá temperaturas elevadas, para evitar que se faça a fermentação e conseqüente geração de cheiros. O armazém com vista à recolha de obras de arte de exposição, é servido por um sistema de insuflação de ar novo, que faz a captação na fachada, de forma dissimulada, através das aberturas existentes na parede. Foi instalado também um desumidificador, de forma a controlar a humidade.

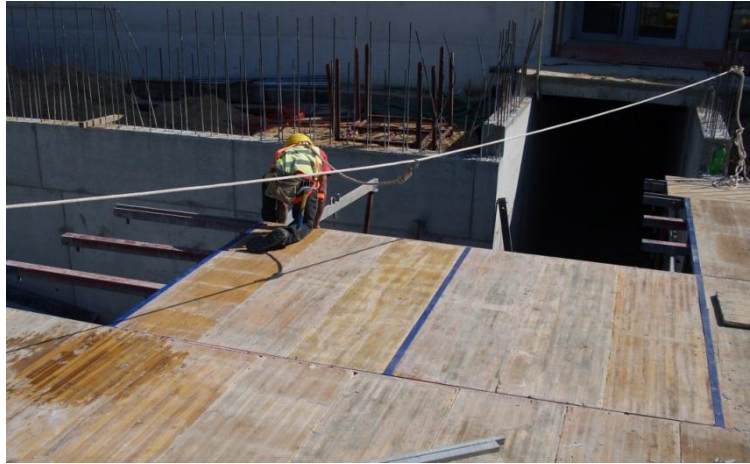
Figura 3.60 - Utilização de arnês de segurança durante a execução da cofragem da laje

- Reconhecer a segurança no trabalho como parte influente do desempenho;
- Substituir o que é perigoso pelo que é isento de perigo ou menos perigoso;
- Dar prioridade às medidas de proteção coletiva em relação às de proteção individual;
- Encorajar os trabalhadores a identificarem e comunicarem todas as situações de perigo que detetassem, mesmo que estas não intervissem diretamente com a sua segurança (Figura 3.60).

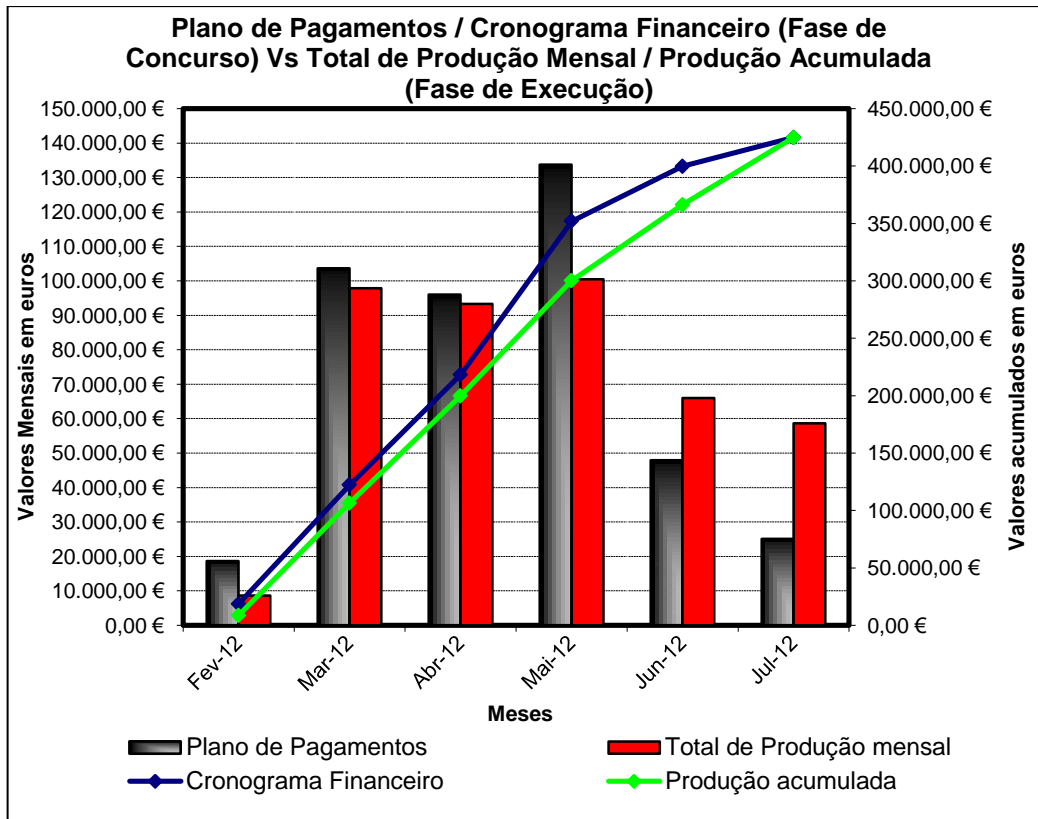
Figura 4.1 - Cronograma financeiro

Mensalmente à medida que eram aprovados os autos de medição pelo Dono de Obra procedeu-se à atualização do cronograma financeiro (Figura 4.1), documento que permitiu ter uma estimativa da faturação mensal da obra ao longo do seu prazo de execução. Este documento é apresentado pela entidade executante no momento da adjudicação, com a finalidade de se obter uma referência e a evolução dos trabalhos a executar nesse mês. Esta evolução do trabalho é perceptível quando se compara os valores da faturação real e os valores estimados. No caso do valor da faturação ser

significativamente menor que o valor estimado, indica que os trabalhos não estão a decorrer como o previsto, o que poderá implicar um atraso na execução da obra.
