Manutenção e Reabilitação Sustentável de Edifícios

VANESSA FIGUEIREDO MAGALHÃES
(Licenciada em Engenharia Civil)

Dissertação de natureza científica para obtenção do grau de Mestre em Engenharia Civil
na área de Especialização de Edificações

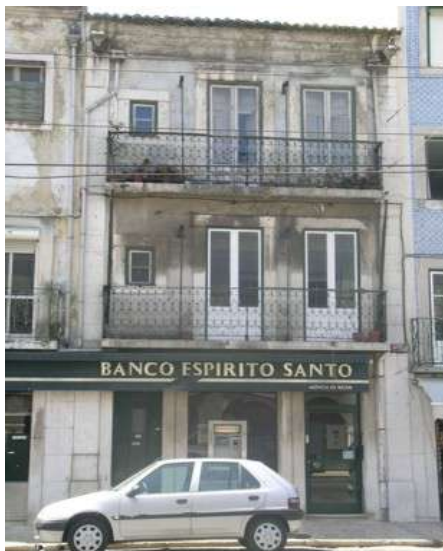
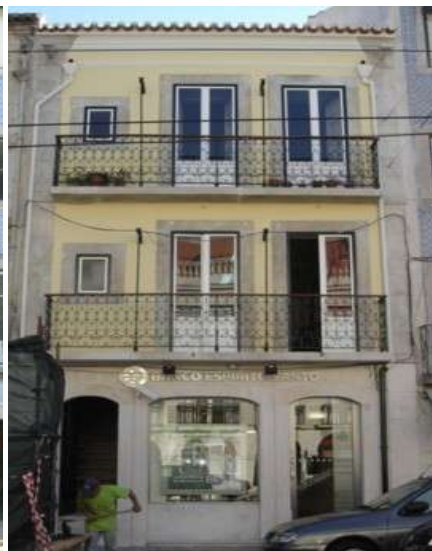
Figura 1 – Rua de Belém, 69 – 73

A reabilitação urbana das grandes cidades tende a melhorar as condições de vida das populações, não só as que percorrem todos os dias as cidades, mas também as que vivem nos edifícios dos grandes centros urbanos. Destacam-se alguns exemplos de obras de reabilitação na cidade de Lisboa (figuras 1 a 4):

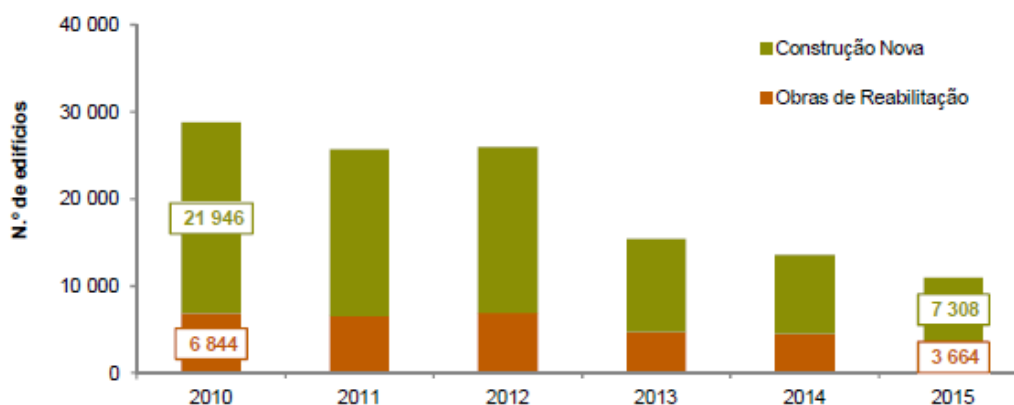
Na figura 5 é apresentada uma comparação entre a evolução das obras de reabilitação e a evolução das construções novas entre 2010 e 2015.

Figura 5 – Evolução das obras de reabilitação em comparação com construção nova, em obras concluídas (2010 – 2015)

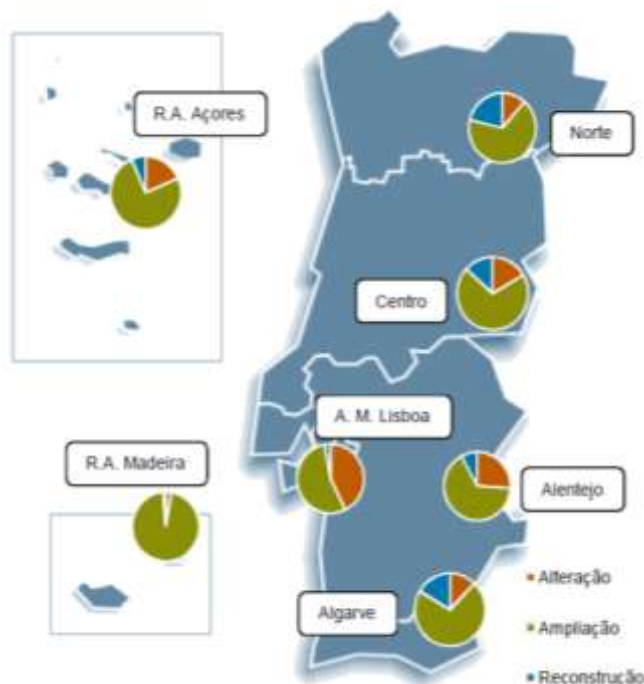
Em relação ao tempo de duração das obras, as obras de reconstrução apresentaram uma duração superior aos outros dois tipos, cerca de 20 meses. Já as obras de alteração foram aquelas que demoraram menos tempo (11 meses) e as obras de ampliação tiveram um prazo médio de execução de 15 meses. Fazendo uma comparação entre as diferentes regiões que constituem a NUTS II, pode-se verificar quais as regiões de maior predominância por tipo de obra (figura 8) [4].

Figura 8 – Peso das obras de alteração, ampliação e reconstrução por NUTS II (2015)

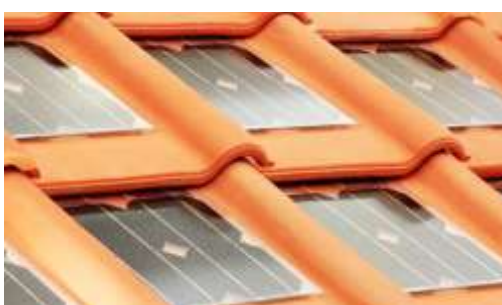
As figuras 9, 10 e 11 exemplificam os novos materiais a serem já utilizados na reabilitação de edifícios.

Figura 9 - Telhas Solares

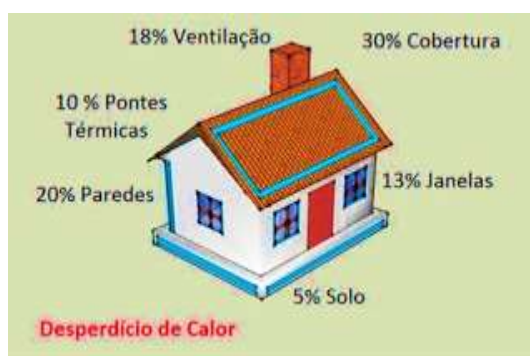
- Isolamento de Papel – É feito a partir de jornais reciclados e papelão. São resistentes a insetos e mais resistentes ao fogo comparando com papel normal. Pode ser inserido nas cavidades das paredes [7].
- Vidros Triplos – É composto por três vidros e dois perfis que separam duas camadas com ar desidratado ou gás. Proporciona um maior isolamento térmico devido à existência de mais uma câmara de isolamento, comparativamente com o vidro duplo [7].

Figura 10 - Desperdício de Calor utilizando Isolamento de Papel

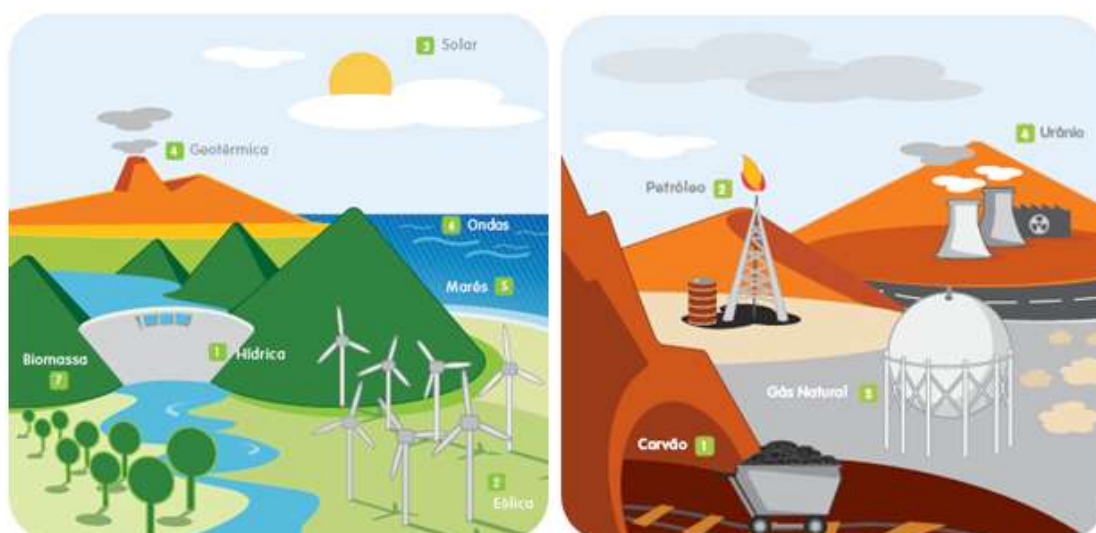
A figura 12 ilustra as fontes de energia renováveis usadas em Portugal.

Figura 12 - Fontes de Energia utilizadas em Portugal

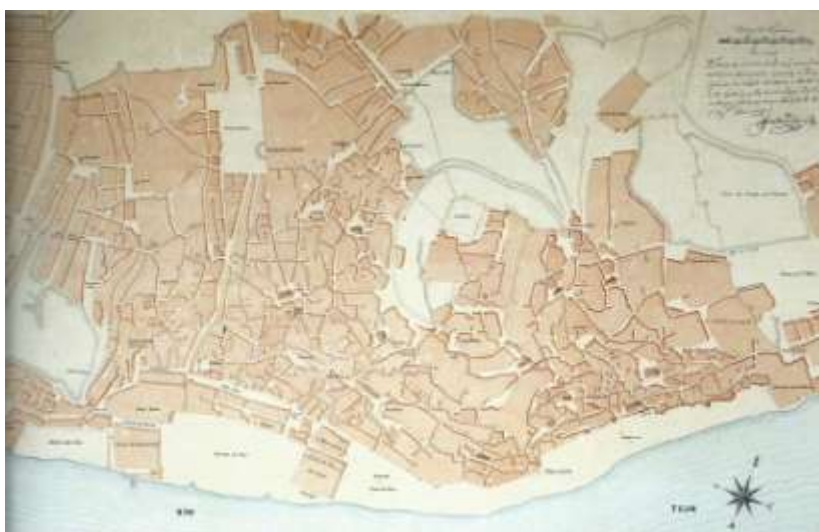
A figura 20 ilustra a malha urbana da cidade, que antes de 1755 era irregular, com fachadas de altura reduzida, pequena largura e edifícios de altura irregular, não havia simetria, havia andares de ressalto e ferrolhos nas fachadas, os edifícios tinham fachadas em bico (telhado de duas águas perpendiculares à fachada) e as janelas na mesma fachada podiam ter dimensões diferentes. As paredes da fachada eram de alvenaria de pedra e os edifícios não tinham qualquer proteção anti-sísmica, por isso ruíram parcial ou totalmente naquela manhã de 1 de Novembro de 1755 [18; 22; 23].

Figura 20 - Malha Urbana de Lisboa, 1650
[Fonte: Carrasco (Blogue Historiando), 2015]

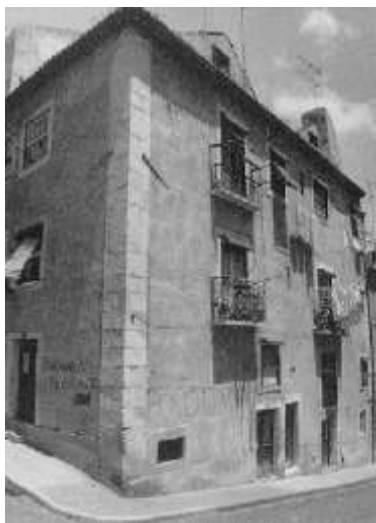
Edifício na Rua das Salgadeiras, nº 6.

“Prédio do Bairro Alto anterior ao Terramoto, conservado na sua feição primitiva. 4 pisos e águas-furtadas, incluindo s/loja. Uma escada em cada fachada” [21].

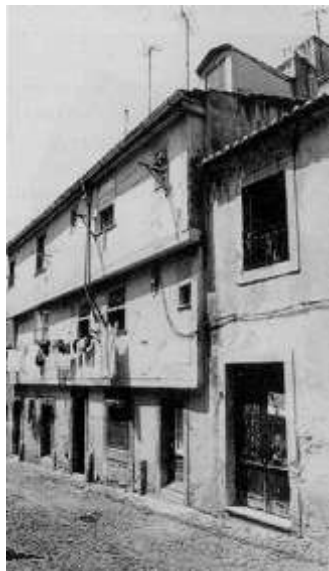
Figura 25 - Edifício com andar de ressalto

“Exemplar único, conservando a traça primitiva, de prédio alongado com dois andares de ressalto. Escada servindo 2 fogos/piso, e acesso direto às habitações do piso térreo. Estrutura das paredes de travejamento de madeira” [21].

A figura 25 mostra que este tipo de edifícios é constituído, por andares de ressalto, ou seja, o rés-do-chão é em alvenaria de pedra e pavimento em arco para servir de suporte aos pisos superiores, que apresentavam estrutura reticulada de madeira e era saliente em relação ao rés-do-chão.

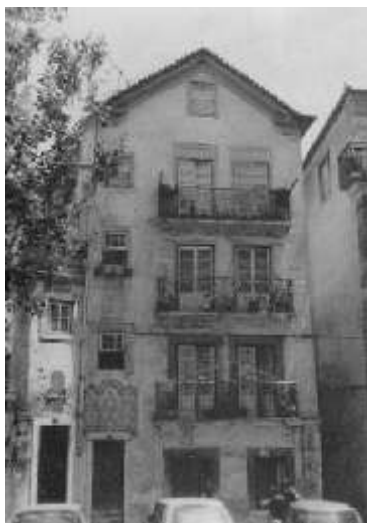
Figura 26 - Edifício de fachada de bico

Os edifícios com fachada de bico eram muito frequentes no tipo de construção medieval. As coberturas apresentavam, normalmente, esta configuração, como é ilustrado na figura 26.

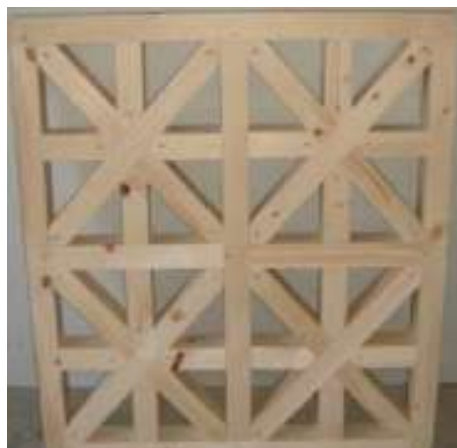
Na figura 27 está representada a gaiola pombalina com todos os elementos estruturais incorporados.

Figura 27 - Gaiola Pombalina com todos os elementos estruturais
[Fonte: Lourenço, 2014]

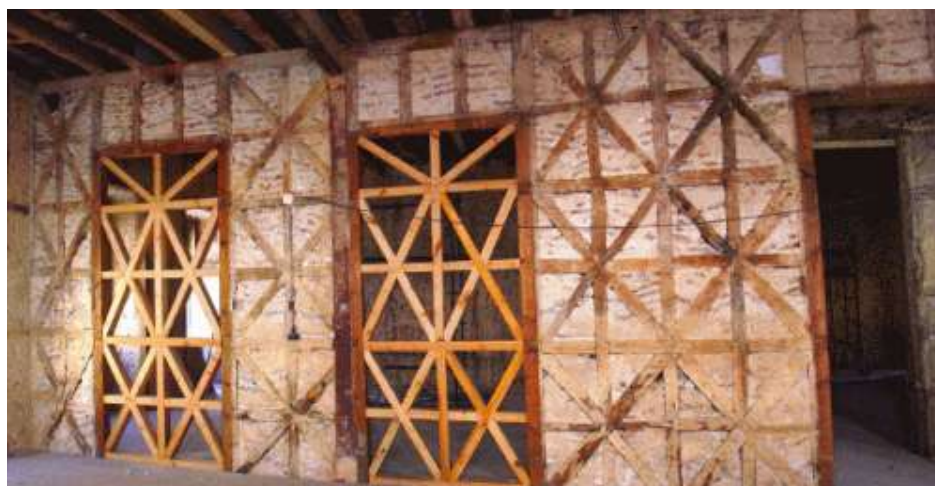
A figura 28 mostra a gaiola, que era constituída por um conjunto de peças de madeira, verticais, horizontais e diagonais, constituindo a chamada Cruz de Santo André. As paredes resistentes interiores também se chamavam de frontais.

Figura 28 - Gaiola de madeira Pombalina
[Fonte: Barradas, 2011]

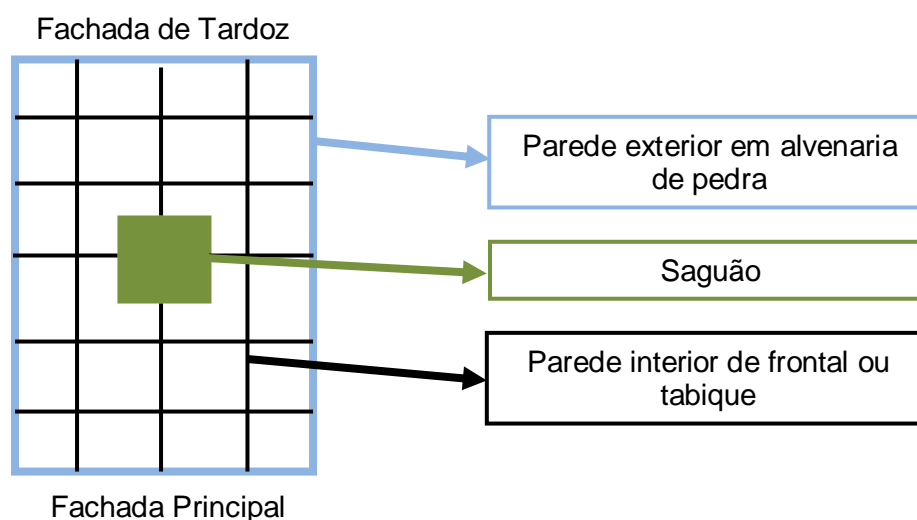
Os tabiques, nome que se dava às paredes pouco espessas e leves, sem função estrutural, eram formadas por tábuas pregadas ao alto, sobre as quais eram fixadas ripas, dispostas horizontal e paralelamente.

A figura 29 representa as paredes que existiam num edifício pombalino.

Figura 29 - Representação das paredes existentes num edifício "Pombalino"

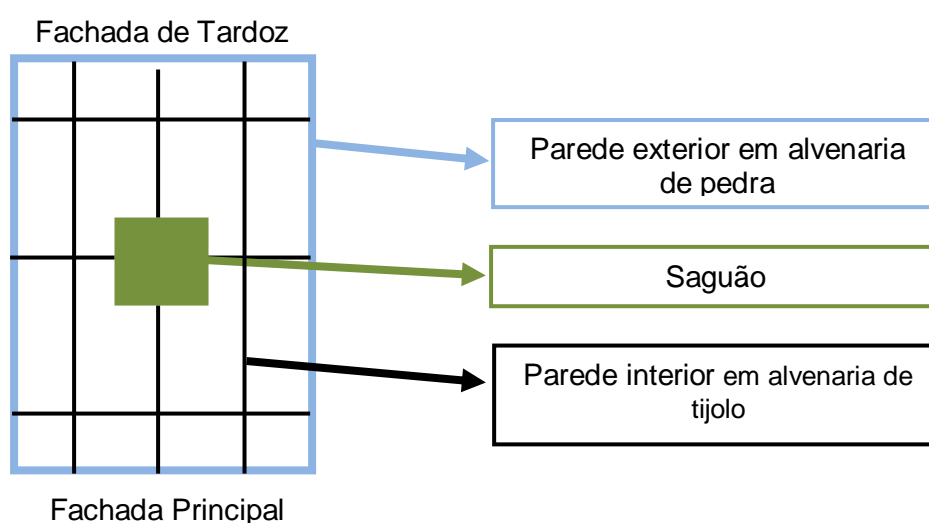
A figura 30 representa as paredes que existiam num edifício gaioleiro.

Figura 30 - Representação das paredes existentes num edifício "Gaioleiro"

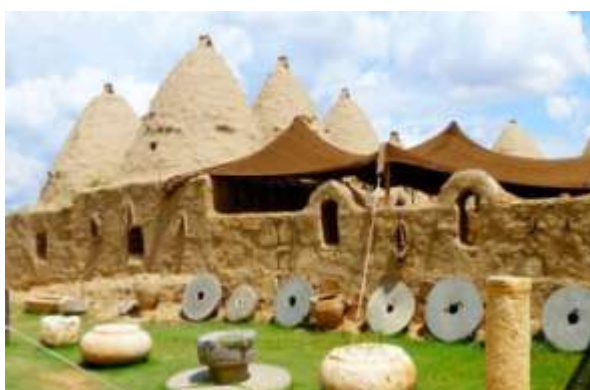
Figura 31 - Construção com Terra
[Fonte: Nasza Europa, 2013]

Construção com **TERRA**(figura 31):

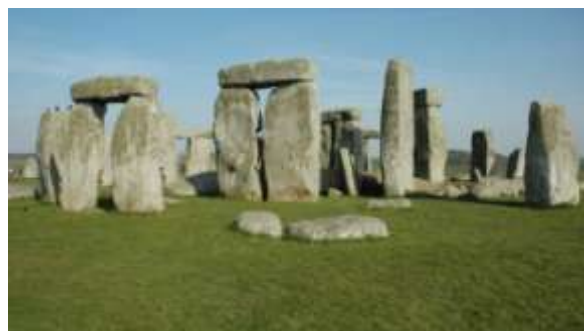
Figura 32 - Construção com Pedra
[Fonte: Documentários HD, 2014]

Construção com **PEDRA**(figura 32):

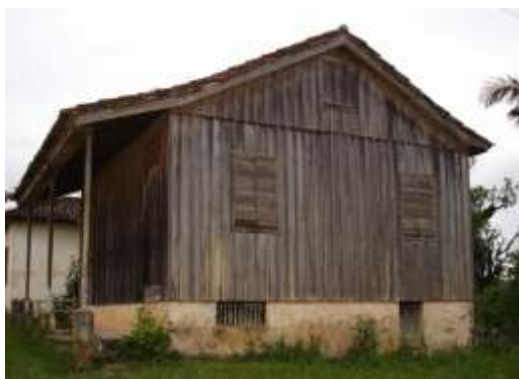
Figura 33 - Construção com Madeira
[Fonte: Eder (Ideias para Decoração, 2013)]

Construção com **MADEIRA**(figura 33):

- A sua resistência é boa à compressão e à tração. É leve, é de boa trabalhabilidade, mas deteriora-se facilmente quando exposta à humidade, ao fogo e aos insetos [25].

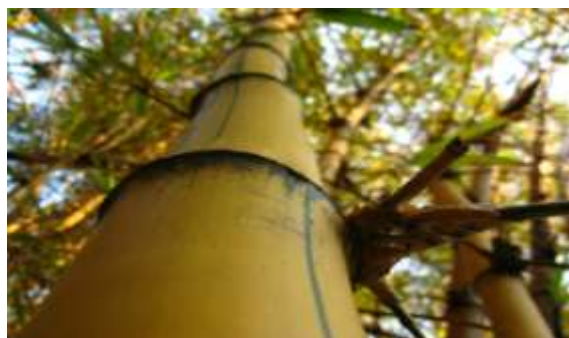
Figura 34 - Construção com Fibras Vegetais
[Fonte: Soares, 2015]

Construção com **FIBRAS VEGETAIS**(figura 34):

- Só pode ser utilizado em tração. Deteriora-se bastante e só é usada em certas ocasiões – para cabos e tecidos [25].

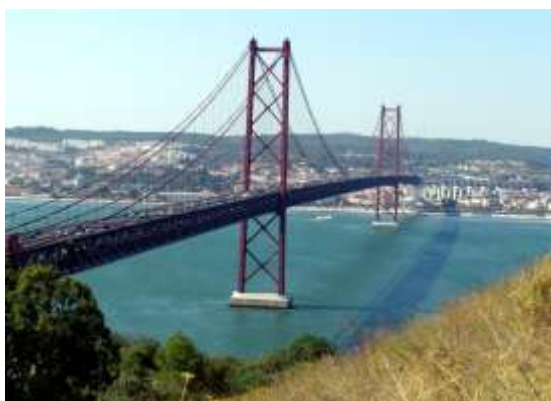
O ferro é um metal sólido à temperatura ambiente, designando-se por ligação metálica. Neste tipo de ligação os átomos partilham os eletrões externos, que mantêm a ligação unida. É através da ligação química ser constituída por eletrões livres que os metais, incluindo o ferro, são bons condutores de eletricidade [26]. Na figura 37 está representada uma aplicação do aço.

Figura 37 - Ponte 25 de Abril, Lisboa - Aplicação do Aço

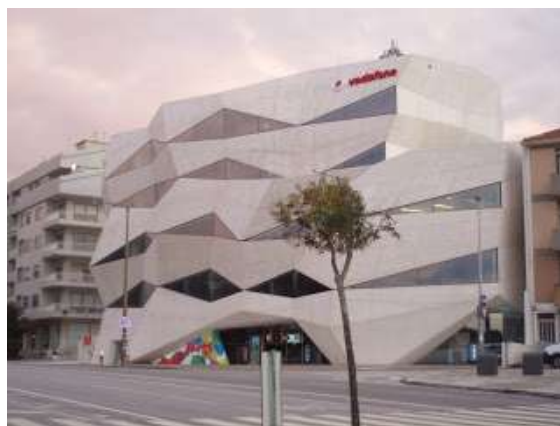
Hoje em dia, o betão é estudado aprofundadamente e é um material com grande componente tecnológica. Permite ser usado sob condições atmosféricas diversas, como temperaturas extremas, sejam altas ou baixas, e mesmo debaixo de água [27]. Na figura seguinte está representada uma aplicação do betão.

Figura 38 – Edifício Vodafone, Porto - Aplicação do Betão

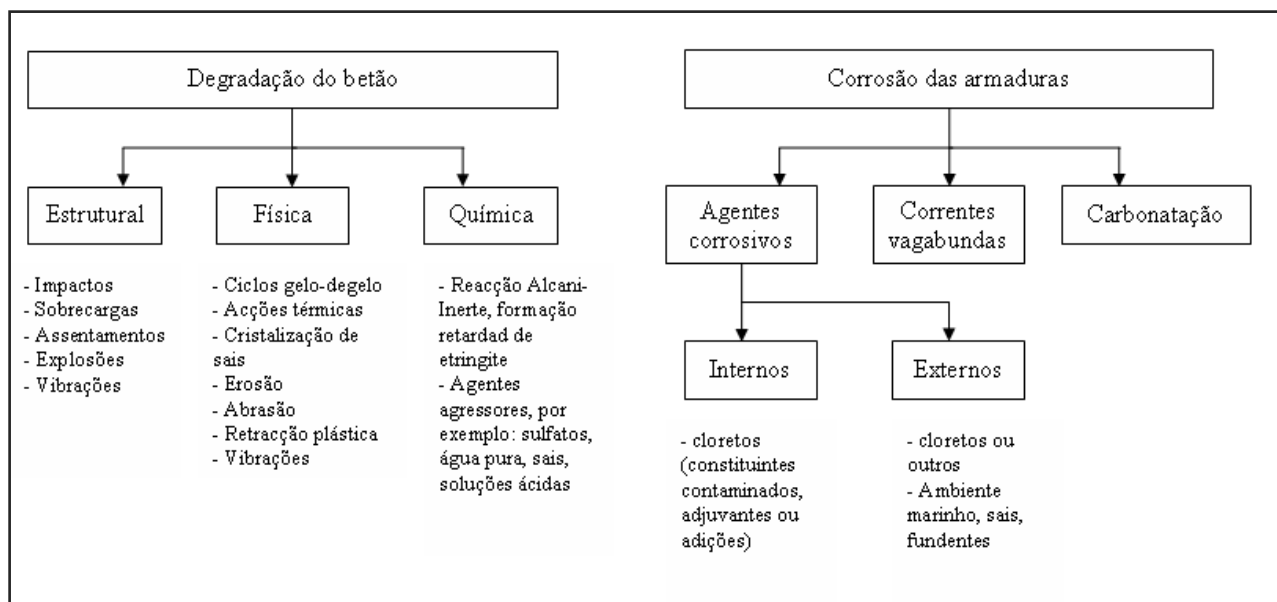
Apresenta-se na figura seguinte, os principais fatores de degradação do betão e de corrosão das armaduras de betão armado, *por Vítor Cóias (2006)*.

Figura 39 – Degradação do betão e corrosão das armaduras
[Fonte: Cóias, 2006]

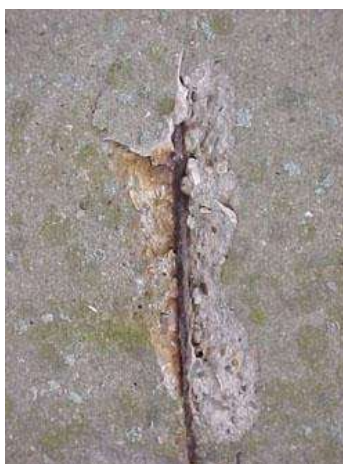
Segundo Cóias (2006), *“A corrosão das armaduras é o defeito mais frequente das construções de betão armado que resulta da carbonatação do ar, pelo CO₂, com o conseqüente abaixamento de pH do betão, e, portanto, do seu efeito protetor e da presença dos cloretos no betão que envolve as armaduras. Estas causas podem ser agravadas pela presença de fissuras ou defeitos de compacidade, que permitem a penetração de agentes agressivos, pelo recobrimento insuficiente”* [31]. Na figura 40 é possível visualizar a fissuração do betão armado.

Figura 40 - Fissuração do Betão Armado

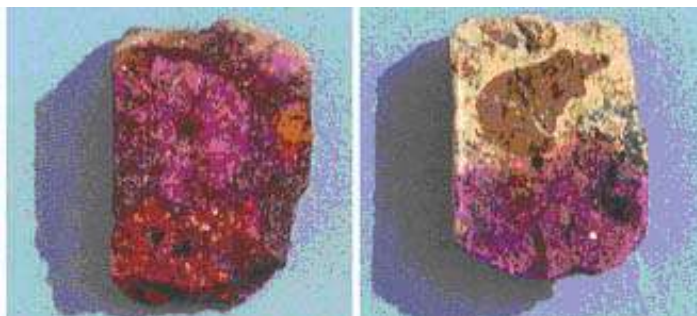
Na figura 41, o betão foi pulverizado com uma solução alcoólica de fenolftaleína, para avaliar o grau de carbonatação do betão.

Figura 41 – Betão após ter sido pulverizado com fenolftaleína (Carbonatação do Betão)

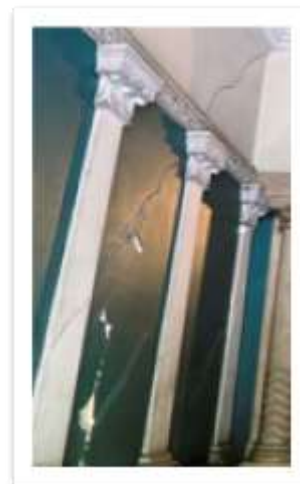
Na figura ao lado estão evidenciadas fendas estruturais a 45°.

Figura 42 – Fendas Estruturais em Alvenaria de Tijolo – 45°

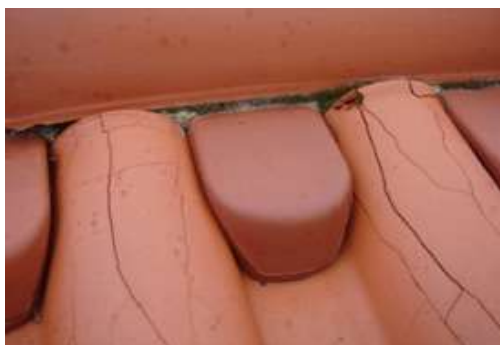
A figura 43 mostra fendas em telhas cerâmicas, que ocorrem com muita frequência.

Figura 43 - Fendas em Telhas Cerâmicas

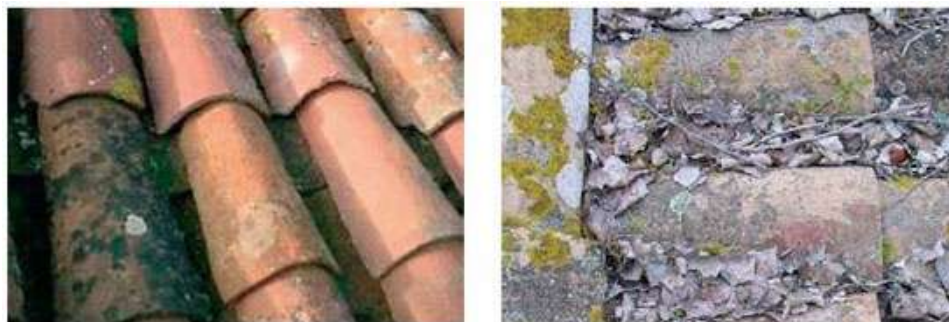
A figura 44 ilustra a sujidade que é frequente encontrar em telhas.

Figura 44 - Colonização Biológica e Lixos nas Telhas

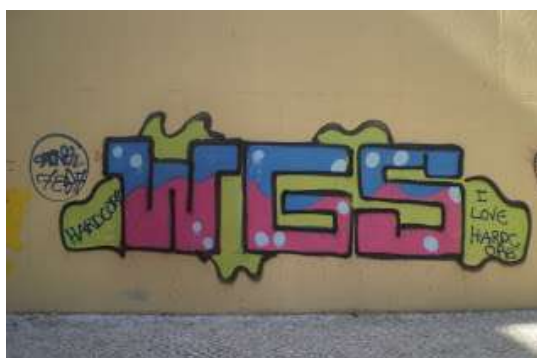
Na figura seguinte é visível a sujidade provocada por graffiti.

Figura 47 - Graffiti em Paredes Exteriores

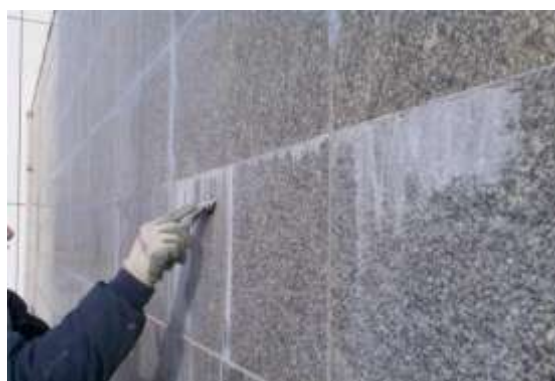
A figura 48 ilustra as eflorescências que ocorrem em pedras de cantaria.

Figura 48 - Eflorescências em Cantarias
[Fonte: Lahóz, 2016]

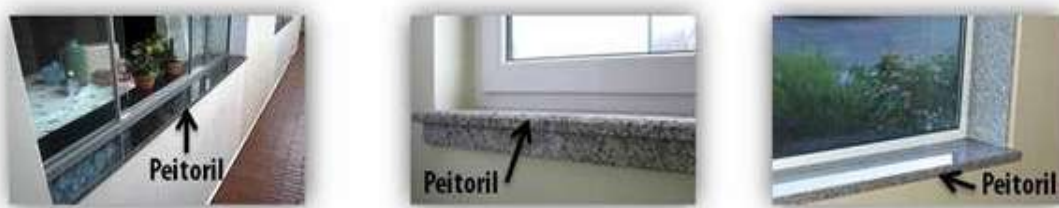
Os peitoris têm como principal função dar apoio às janelas, quer exterior quer interiormente, sendo também útil para as pessoas se apoiarem.

Na figura 49 estão representados três exemplos onde se pode ver a zona que dá apoio à janela e o local que se designa por peitoril.

Figura 49 - Peitoril de uma janela
[Fonte: Lopes, 2013]

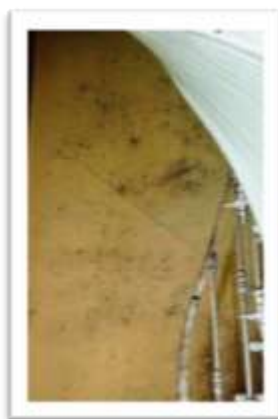
Na figura 50 estão representadas as condensações de paredes interiores, provocadas sobretudo pela falta de ventilação.

Figura 50 - Condensações em Paredes Interiores

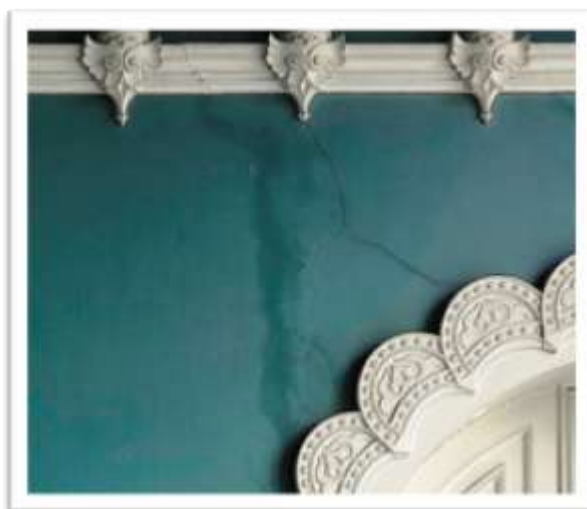
Na figura 51 são visíveis criptoflorescências em paredes interiores.

Figura 51 - Criptoflorescências nas Paredes Interiores

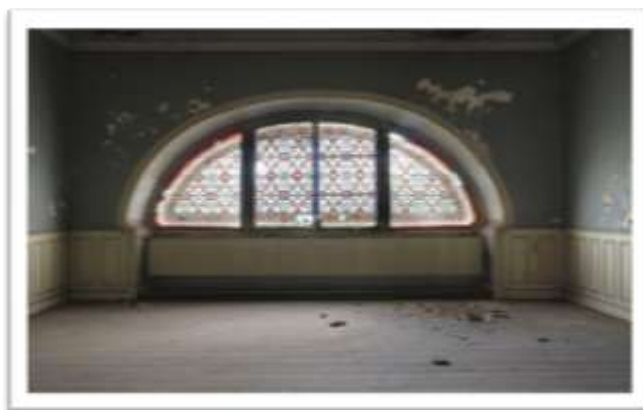
Na figura 52 é visível o destacamento do reboco numa parede interior.

Figura 52 - Destacamento do Revestimento

- Presença de humidade em excesso devido a infiltrações de água ou à falta de ventilação provocando um desligamento entre o suporte e o revestimento;
- Falta de aplicação do primário ou aplicação incorreta;
- sujidades, que reduzem a área de aderência;
- Secagem rápida durante a aplicação do revestimento, presença de temperaturas altas ou de fortes correntes de ar;
- Escolha de uma tinta incompatível com a base de aplicação.

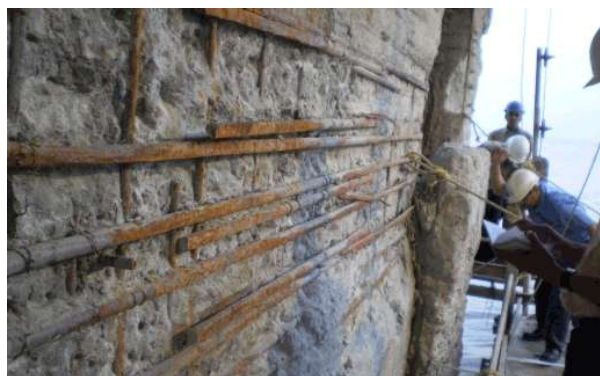
A figura 53 representa a oxidação que é visível muitas vezes nas armaduras.

Figura 53 - Oxidação das Armaduras

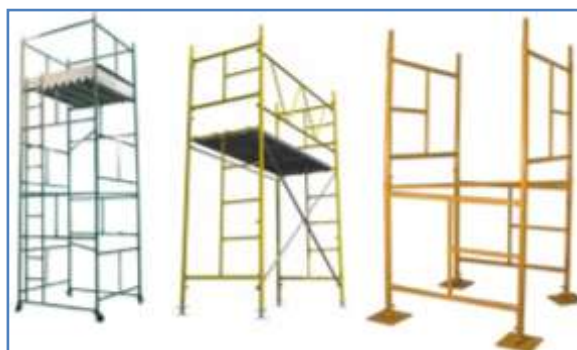
A figura 54 ilustra os elementos constituintes de um andaime.

Figura 54 - Andaimos

- Travessas ou Diagonais – Fazem o principal travamento entre prumos dispondo-se em cruz.

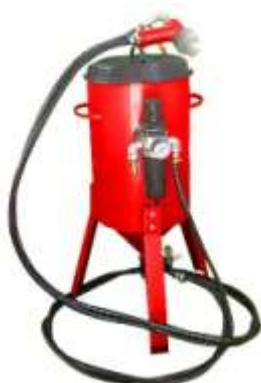
Jato de areia:

A figura 55 é composta por três equipamentos / ferramentas de limpeza imprescindíveis em revestimentos exteriores.

Figura 55 – Equipamentos / ferramentas de Limpeza de Revestimentos Exteriores

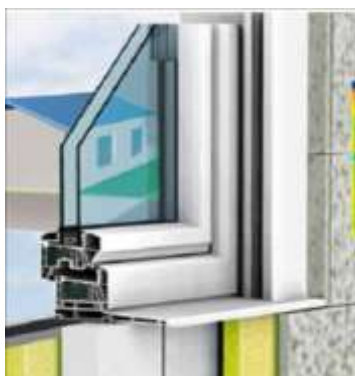
A figura 56 mostra um pormenor de uma vão envidraçado num edifício reabilitado.

Figura 56 – Vão envidraçado em edifício reabilitado
[Fonte: Saint-Gobain, 2013]

- Remoção dos vãos antigos e assentamento de novos;
- Aplicação de um autocolante protetor em edifícios de serviços, como escritórios, hospitais e escolas. Esse autocolante deve ser translúcido, de alta aderência e de longa duração. Deve ser colocado pelo interior dos vãos envidraçados;
- Substituição de estores avariados, para garantir maior conforto térmico.

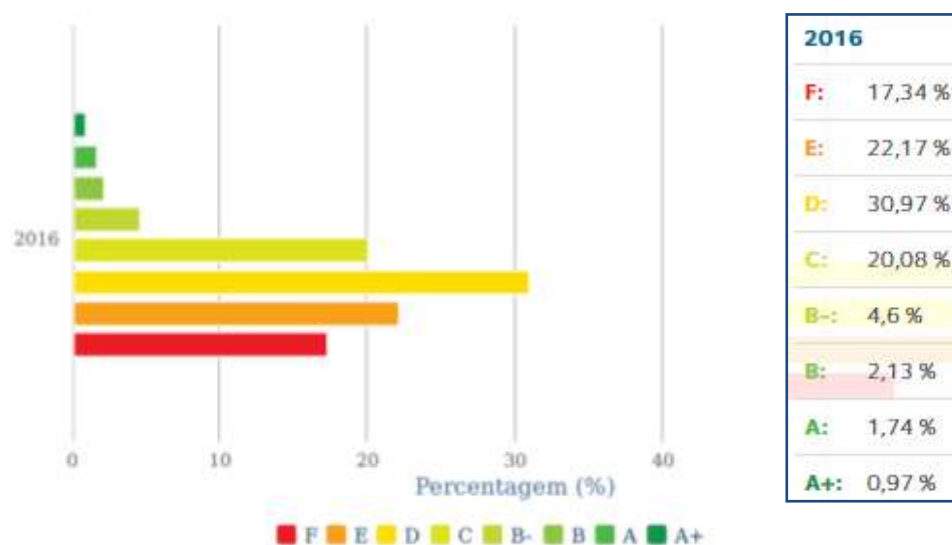
Segundo a ADENE (Agência para a Energia), os certificados energéticos emitidos por classe energética para edifícios de habitação (Requisitos 2016), podem ser encontrados na figura 57.

Na avaliação efetuada, a maioria dos edifícios pertence à classe D com 30,97%. Os edifícios mais eficientes energeticamente, classe A+, registaram a menor percentagem avaliada, com 0,97%.

Figura 57 - Sistema de Certificação Energética dos Edifícios de Habitação (2016)

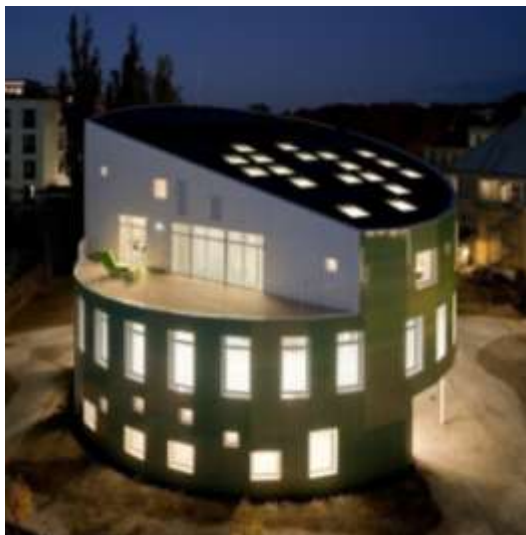
É um edifício público situado em Copenhaga, Dinamarca. Tem emissões nulas de CO₂ e atualmente é sede da Faculdade de Ciências da Universidade de Copenhaga. O sol é a sua principal fonte de energia e garante temperaturas adequadas tanto no verão como no inverno. É composto por sistemas de recuperação de calor, painéis fotovoltaicos, aquecimento solar, iluminação de LED e sistema de aquecimento geotérmico [53].

Figura 58 – Green Lighthouse, Dinamarca

A energia consumida pelo edifício é de 50% e a boa notícia é que provém de fontes renováveis [53].

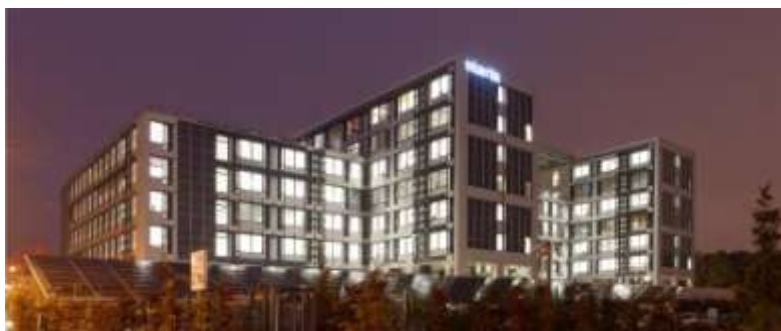
É um edifício de serviços NZEB situado em Paris, França. O seu principal objetivo é reduzir o consumo de energia em todas as áreas. As suas fachadas são constituídas com 40% de envidraçados e 60% de superfície opaca. A ventilação natural é conseguida através do bom desempenho energético, bom desempenho acústico, espaços de trabalho abertos, grandes pátios e terraços de madeira [54].

O sistema de gestão de energia é garantido através da iluminação LED com temporizadores, persianas automatizadas nas fachadas, gestão da água com sensores nas torneiras e escritórios com lâmpadas de baixo consumo e detetores de presença [54].

Figura 59 - Green Office Meudon

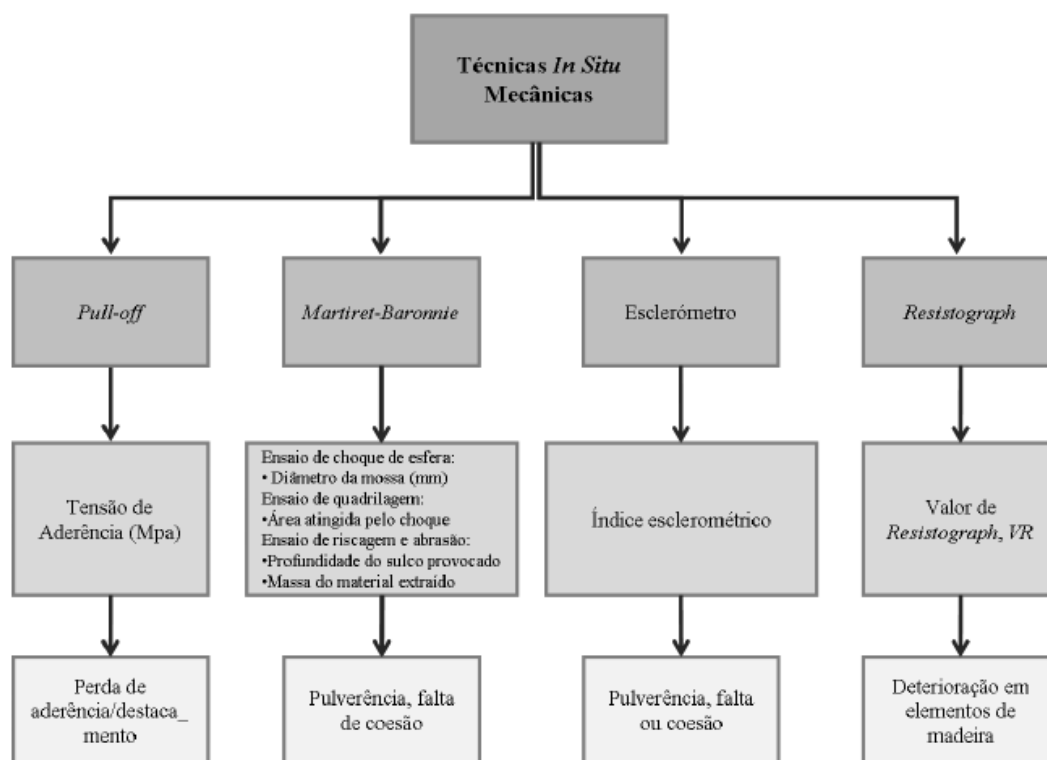
Fluxograma 1

Os fluxogramas seguintes (figuras 61 a 66) representam as técnicas mais usadas *in situ*, classificadas nos princípios em que se baseiam, em termos de informação recolhida e das anomalias [30].

Figura 61 – Técnicas Mecânicas

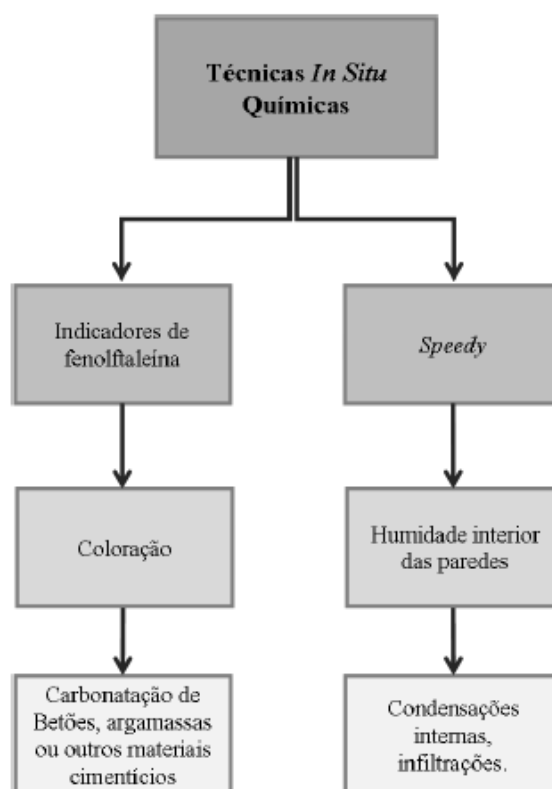
Fluxograma 4

Figura 64 – Técnicas Químicas

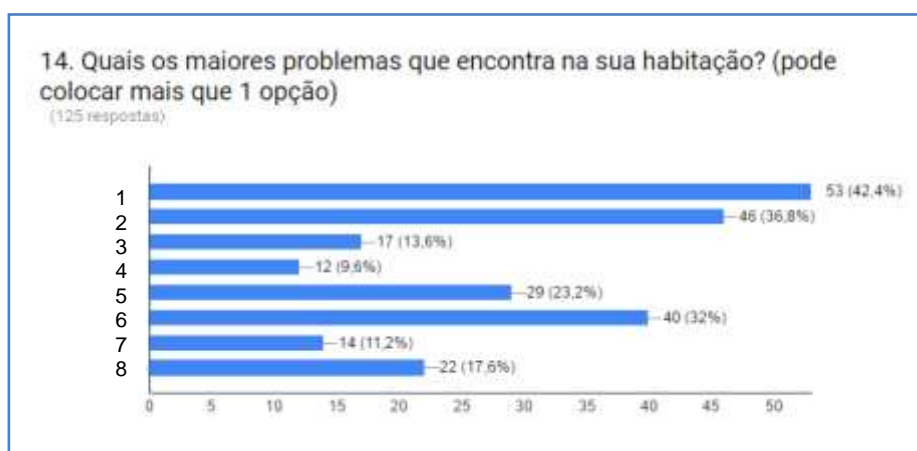
Figura 80 - Principais patologias na habitação do inquirido

1. Infiltrações de água;
2. Humidades;
3. Fendas/Fissuras;
4. Empolamentos (bolhas na parede);
5. Destacamento de reboco;
6. Falta de pintura;
7. Sujidade exterior (na fachada);
8. Colonização biológica (musgos, ervas na fachada, cobertura...).
