**INSTITUTO SUPERIOR DE ENGENHARIA DE LISBOA**

## **Tipologia, instalação, funcionamento e manutenção de diversos tipos de juntas de dilatação em Obras de Arte**

Dissertação para obtenção do grau de Mestre em Engenharia Civil na Área de  
Especialização de Estruturas

**Dezembro de 2013**

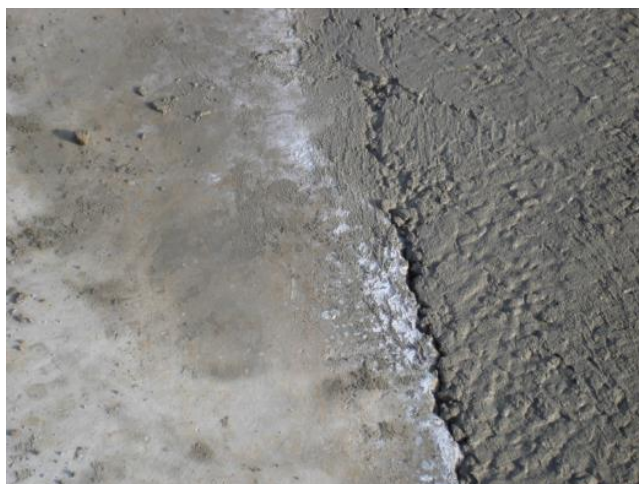
Tem-se como exemplo de juntas de construção as juntas de betonagem (Figura 1).

Figura 1 – Junta de betonagem [4]

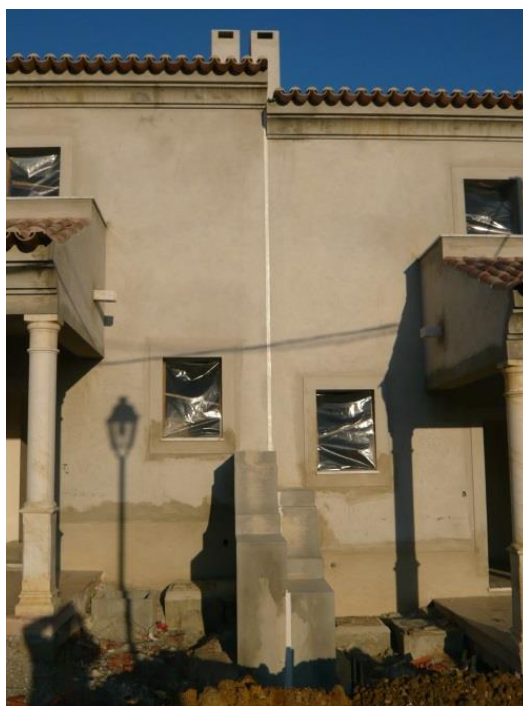
Assume-se como **Juntas de Dilatação Verticais** (Figura 2) sistemas que controlam o movimento de elementos estruturais no sentido vertical, como por exemplo em fachadas de edifícios, muros e junção de edifícios.

Figura 2 – Junta de dilatação vertical [<http://kenotecil.pt>]

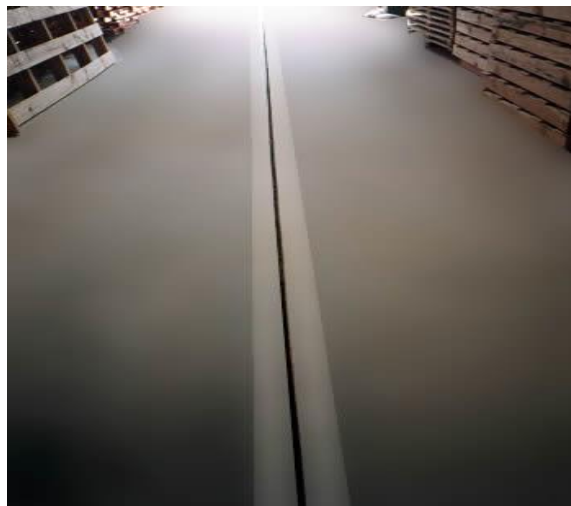
Tem-se como **Junta de Dilatação Horizontal** (Figura 3) as que controlam o movimento horizontal em elementos estruturais. Os casos mais comuns da sua execução são em pavimentos de edifícios e parques subterrâneos.

Figura 3 – Junta de dilatação horizontal [<http://colegiodearquitetos.com.br>]

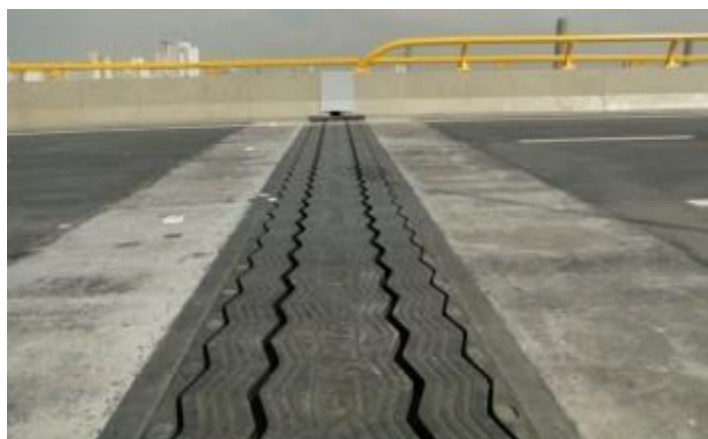
As **Juntas de Dilatação Aéreas** (Figura 4) são aquelas que vão ao encontro do âmbito deste Trabalho Final de Mestrado, por serem as que são aplicadas em Obras de Arte como pontes, viadutos, passagens superiores e passagens inferiores.

Figura 4 – Junta de dilatação aérea [<http://engenhariae.com.br>]

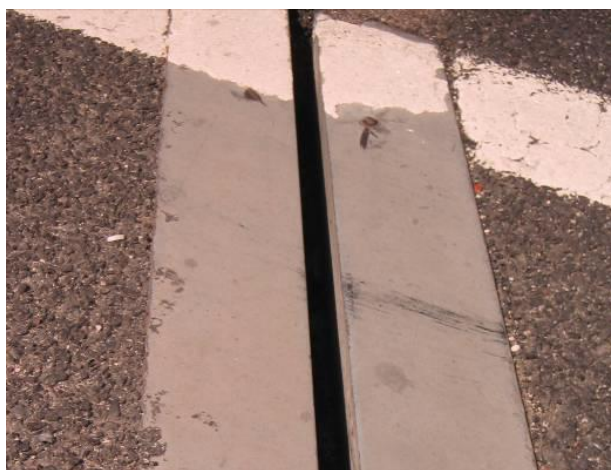
As juntas de dilatação abertas, definem-se pelo não preenchimento do espaço de junta com reforço dos bordos da estrutura (Figura 8). As faces são em betão e podem ter ou não protecção. Nas que têm protecção, são aplicados guarda-cantos em perfis metálicos do tipo cantoneira, ancorados ao betão e uma armadura suplementar (Figura 9). Outra vertente desta tipologia, é a colocação de um material compressível no espaço de junta. Têm aplicação em todo o tipo de vias, incluído as de tráfego intenso, para juntas fixas ou de movimento reduzido [11].

Figura 8 – Junta de dilatação aberta [6]

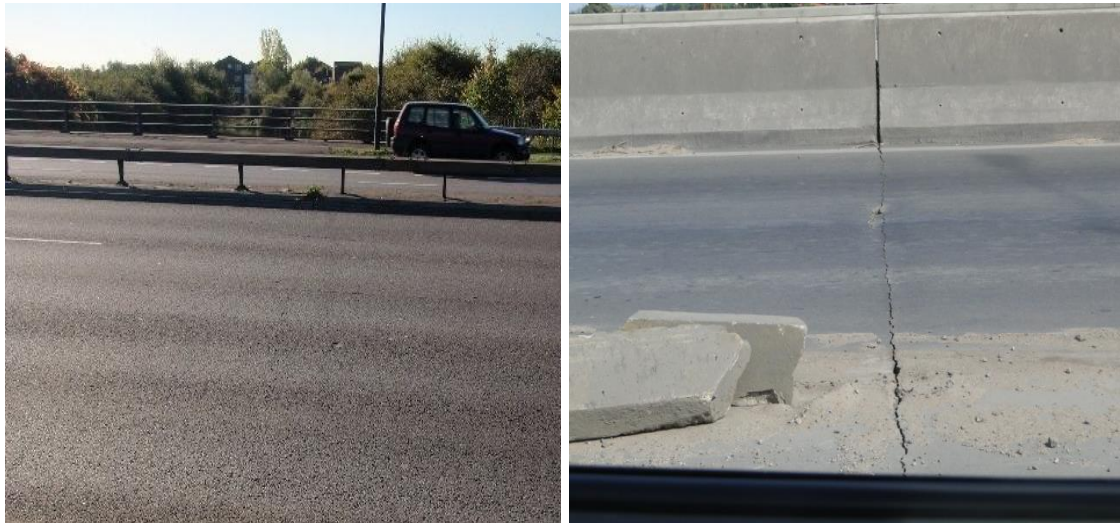
Figura 12 – Junta de dilatação enterrada em boas condições (à esquerda) [19] e degradada (à direita) [8]

Entende-se por junta de dilatação enterrada, a pavimentação da zona de junta com um betuminoso, sobre um elemento de suporte que cobre o espaço de junta da superestrutura (Figura 11). Para movimentos até 10 mm, o elemento de suporte utilizado é uma chapa metálica. Para movimentos acima de 10 mm, aplica-se um perfil de elastómero flexível como elemento de suporte para evitar fissuras nos bordos da placa de suporte (Figura 12) [5].

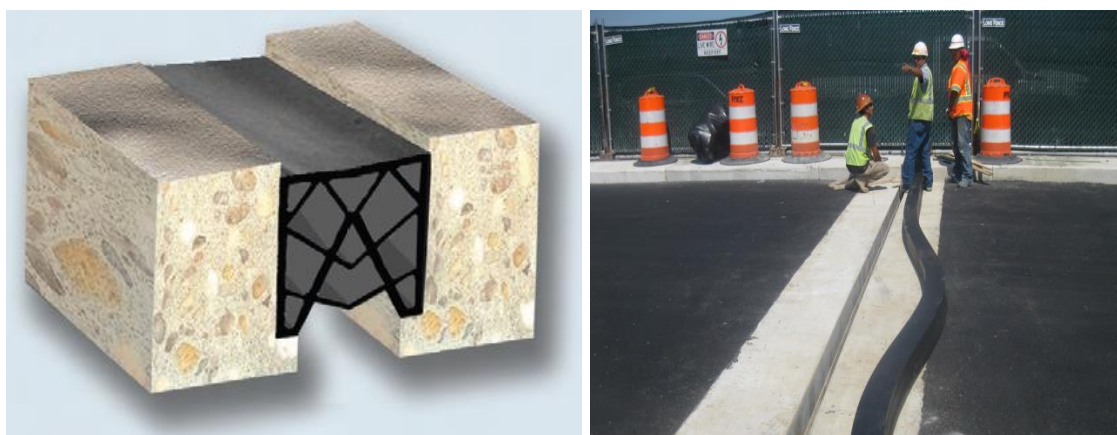
A junta de compressão consiste num perfil contínuo e alveolar de borracha natural ou sintética, fixo entre os bordos da junta com guarda-cantos em argamassa epóxida ou de alta resistência não retráctil, ou com perfis metálicos do tipo cantoneira (Figura 19). O perfil é instalado sobre as saliências de cada bordo, trabalhando sempre comprimido independentemente das movimentações provocadas pela superestrutura e recupera completamente a sua forma original [15].

Figura 19 – Junta de compressão em esquema (à esquerda) [21] e aplicação da mesma (à direita) [http://nyavebr.com]

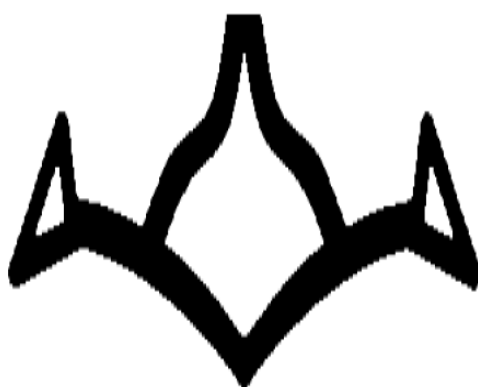
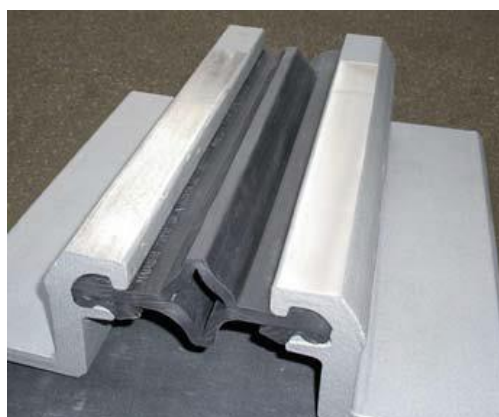
Para promover maior conforto aos pedestres, é usual colocar uma placa de cobertura sobre a banda que acompanha os movimentos da junta (Figura 23), ou então aplica-se um perfil especial para passeios (Figura 24) [5].

Figura 24 – Perfil para passeios em esquema (à esquerda) [5] e real (à direita) [24]

no espaço de junta (situação menos comum), como apresentado, por exemplo, na Figura 24.

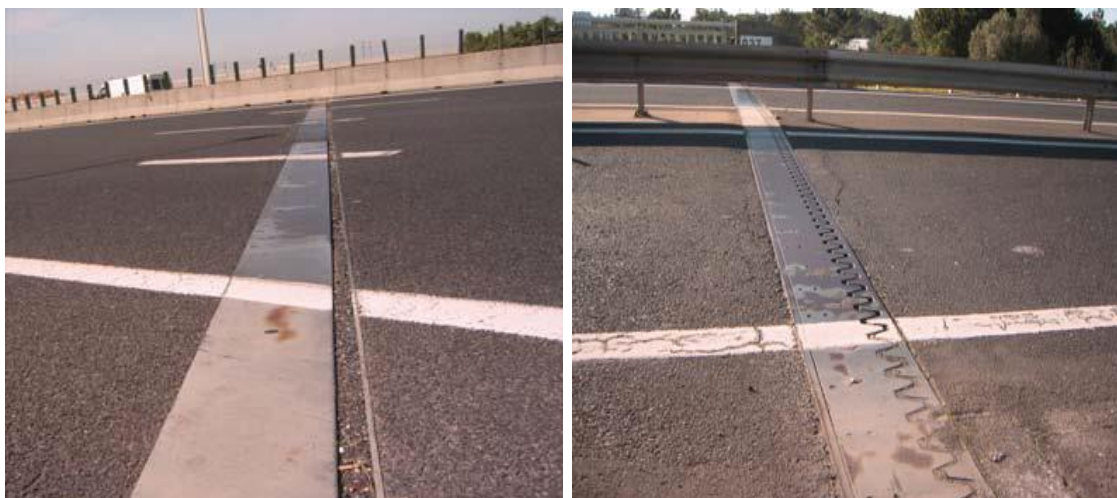
O funcionamento desta junta, consiste basicamente no deslizamento de duas placas metálicas, sobrepostas uma à outra, ou no caso de serem dentadas, deslizarem ao mesmo nível (Figura 25), sendo ainda possível serem revestidas a elastómero [11].

Figura 25 – Juntas de placas metálicas deslizantes sem dentes (à esquerda) e com dentes (à direita) [5]

Nas placas metálicas sobrepostas, tem-se cada uma das placas ancoradas em lados distintos da junta, sendo que a placa superior encontra-se ao nível do pavimento e assenta sobre a de baixo, deslizando sobre esta. Outro aspecto a ter em consideração na instalação da junta, é o sentido do trânsito, porque caso a placa superior não seja aquela que entra primeiro em contacto com os veículos motorizados, pode trazer prejuízos de

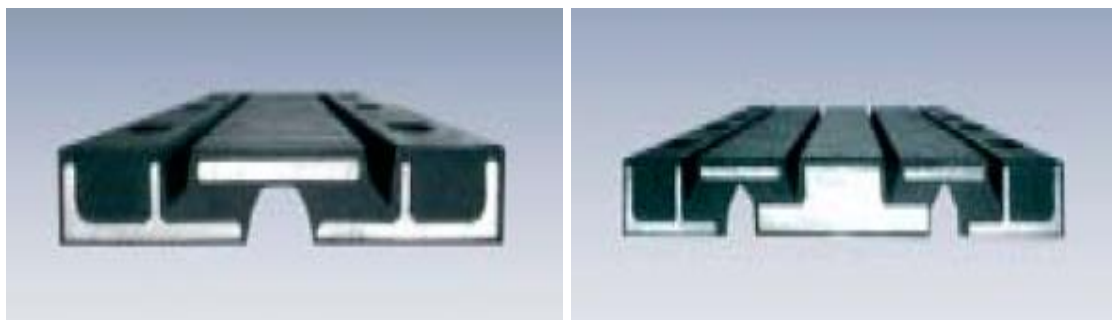
A função das chapas metálicas é conferir resistência e rigidez, às cargas impostas pelo tráfego. Tendo em conta os movimentos de amplitude da junta, há fabricantes que têm dois tipos de reforço metálico, o simples e o de corpo duplo (Figura 27) [11].

Figura 27 – Junta de elastómero com chapas metálicas com reforço metálico simples (à esquerda) e com corpo duplo (à direita) [26]

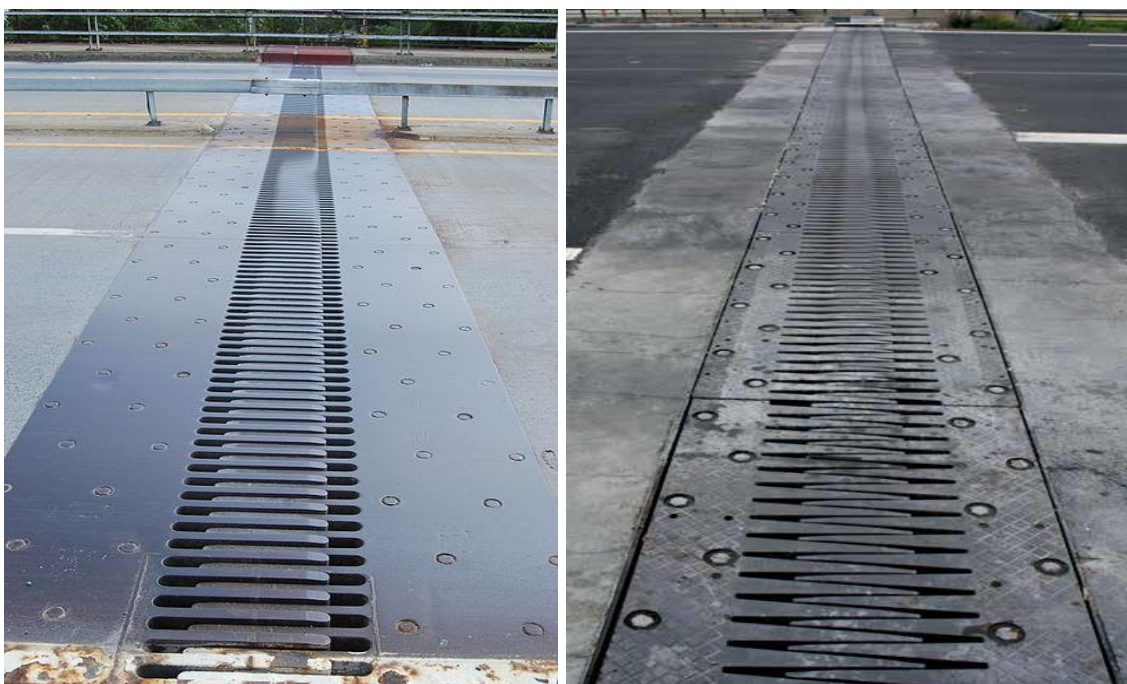
A junta dentada ou “Finger Joint” como é mais conhecida, é composta por duas chapas de aço, fixas em lados distintos da junta, funcionando em consola. Na outra extremidade das chapas, encontram-se saliências e reentrâncias intercaladas, para que as duas chapas possam encaixar entre si com a movimentação da junta. Estas saliências podem ser de dois tipos, rectangulares ou triangulares, sendo que no último caso, adapta-se melhor a movimentos transversais (Figura 28) [15].

Figura 28 – Junta dentada rectangular (à esquerda) [28] e triangular (à direita) [<http://en.wikipedia.org>]

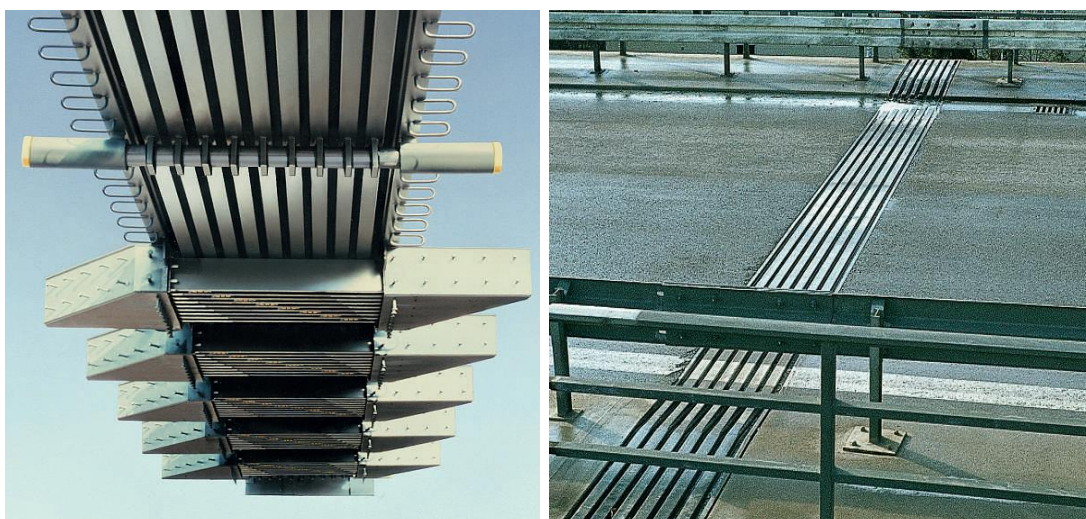
A junta modular expansível, consiste na sequência de perfis metálicos dispostos longitudinalmente intercalados por elementos expansíveis, para a vedação dos mesmos. Estes encontram-se sustentados por vigas dispostas transversalmente à junta e apoiadas por caixas de deslocamento colocadas nos bordos da junta (Figura 32). As juntas têm normalmente dispositivos mecânicos ou elásticos, que garantem a uniformização das aberturas e fechos dos elementos expansíveis [11].

Figura 32 – Junta modular expansível vista por baixo (à esquerda) e vista por cima (à direita) [32]

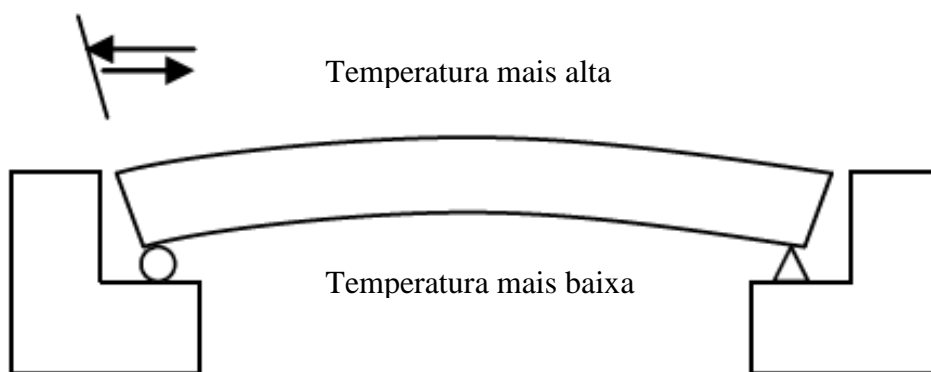
O que também pode causar rotação nos apoios é a diferença de temperatura, onde a superfície superior expande-se mais que a inferior, resultando numa curvatura (Figura 39).

Figura 39 – Rotação causada pela diferença de temperatura [19]

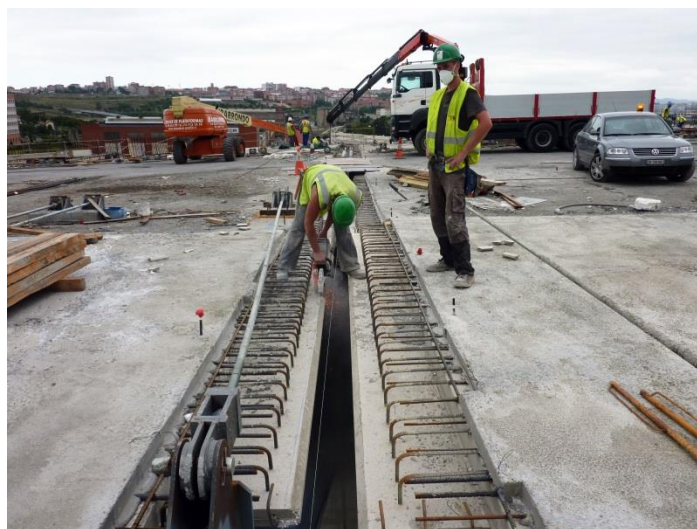
A instalação de juntas de dilatação em Obras de Arte obedece a diversos critérios, nomeadamente, o momento da instalação determinado no plano de trabalhos. Chegado esse momento, verifica-se se está tudo em conformidade para o procedimento de instalação da mesma (Figura 43).

Figura 43 – Preparação para instalação de uma junta de dilatação [<http://mageba.ch>]

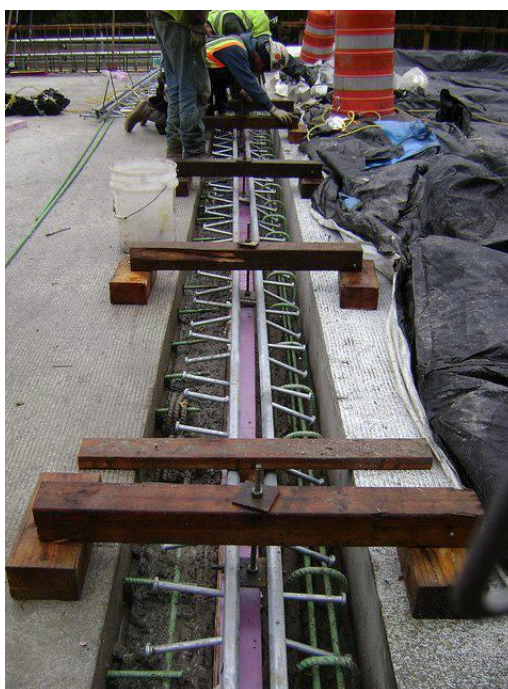
Após a verificação, coloca-se a junta de dilatação sobre o espaço onde vai ser instalada, através de uma construção auxiliar deixando-a suspensa, para ajustamento da mesma (Figura 44).

Figura 44 – Colocação da junta de dilatação através de uma construção auxiliar [http://flickr.com]

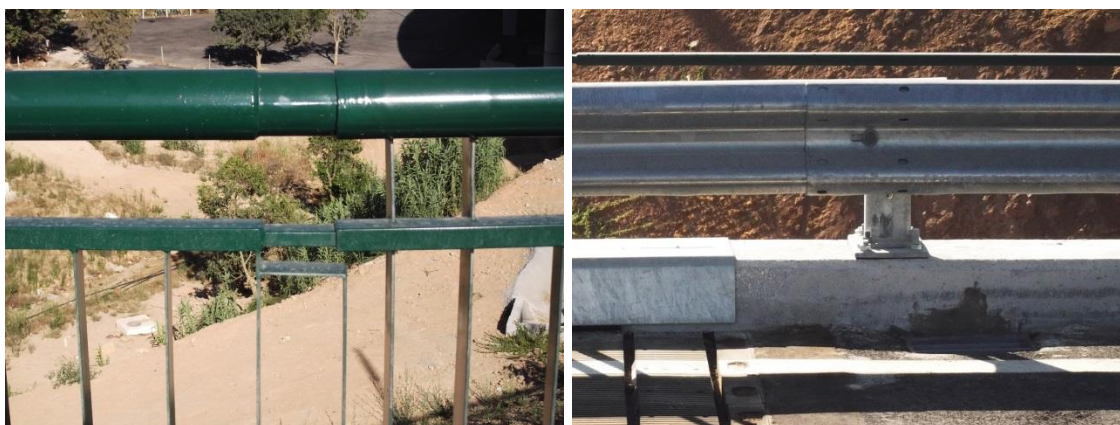
Já no caso dos guarda corpos e rails de protecção, por terem a função de segurança tanto para automobilistas, como para pedestres, é imperativo manter a continuidade entre os mesmos. Para tal, estes elementos são criados de forma a que acompanhem o movimento da junta, sem que seja necessário instalar mais elementos (Figura 46).

Figura 46 – Guarda corpos (à esquerda) e rail de protecção (à direita)

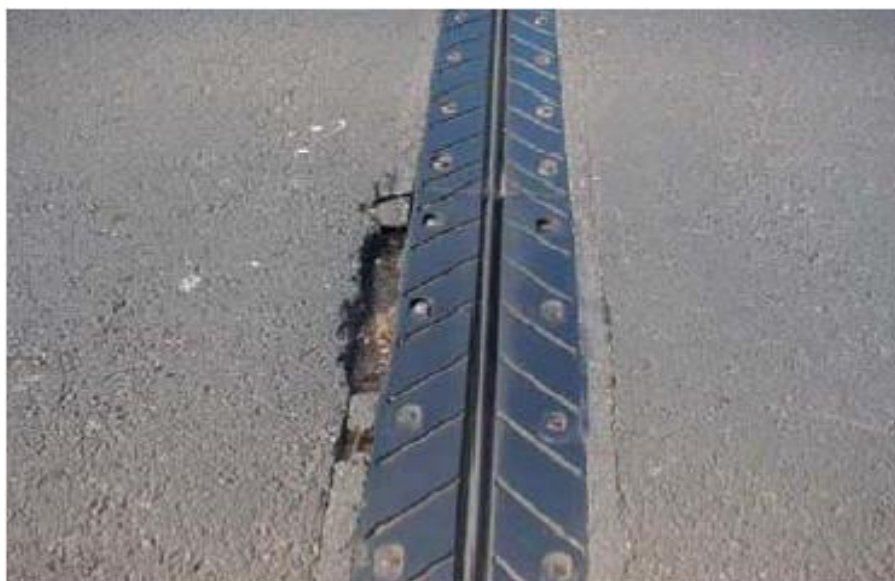
A sua deterioração consiste na quebra, ou fissuração da camada de transição, que numa fase mais adiantada surge também o seu desprendimento (Figura 47). Esta situação surge, muitas vezes, acompanhada do desaperto das fixações e da danificação dos bordos da junta de dilatação.

Figura 47 – Degradação da camada de transição entre a junta de dilatação e o pavimento [7]

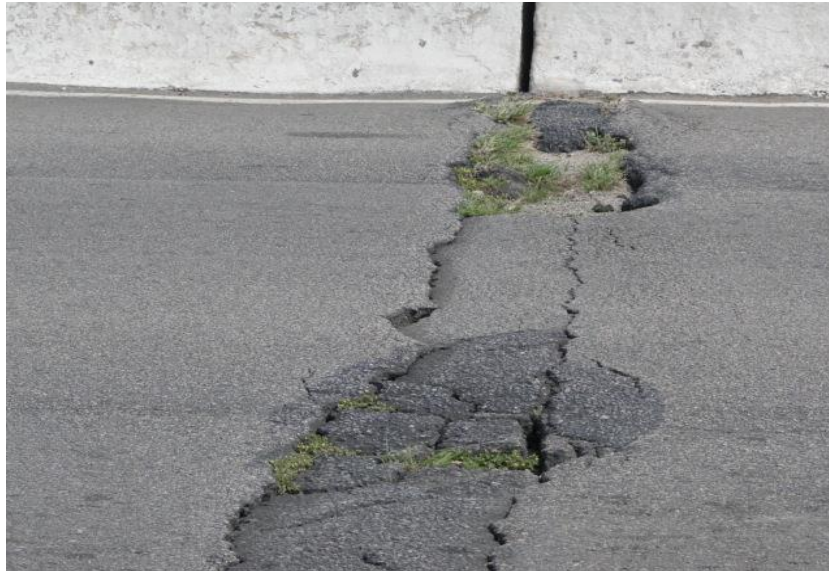
A Figura 48 demonstra um abatimento do pavimento, resultante do impedimento de movimentos da estrutura devido ao facto da junta ter sido coberta por pavimento

asfáltico dando origem a fissuras. Há possibilidade dos ocupantes de veículos que passem numa patologia desta espécie sentirem alguma trepidação, sobressaltos ou inclusive acidentes graves [8].

Figura 48 – Desnívelamento da junta de dilatação relativamente ao pavimento [8]

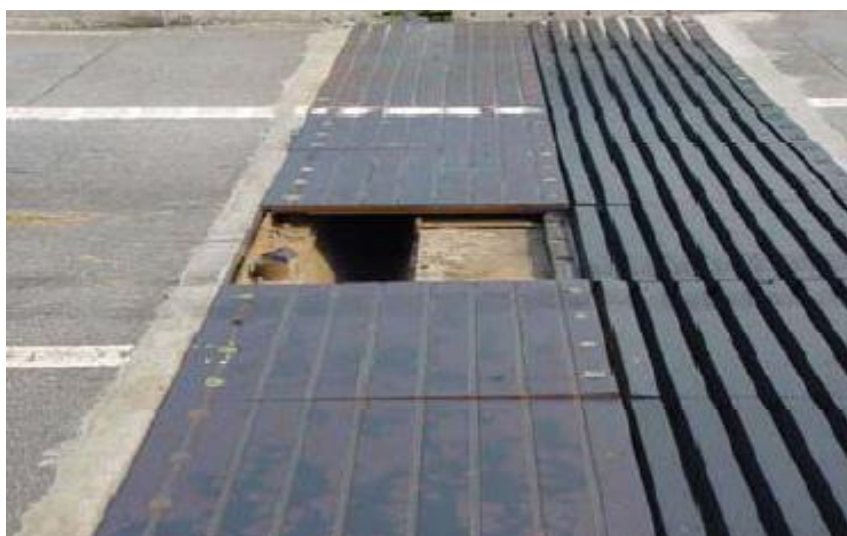
O desaperto das fixações das juntas de dilatação (Figura 50), manifesta-se através do som do batimento destas, aquando da passagem dos veículos sobre si. Se as fixações forem constituídas por perno e porca, o desaperto das porcas pode não ser visível à vista desarmada.

Nestes casos, apenas através do som escutado ou da sobrelevação da junta aquando da passagem dos veículos, é que se percebe que a junta de dilatação está desapertada ou mesmo solta.

Figura 50 – Desaperto de fixações na junta de dilatação [7]

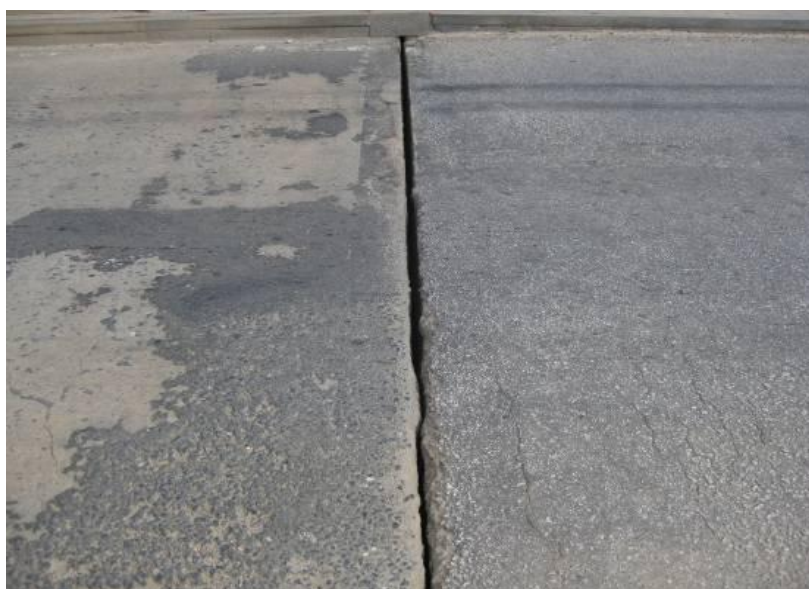
Esta patologia não é exclusiva de obras antigas, em que o pavimento encontra-se cronicamente fissurado (Figura 51), por não haver nenhum material com elasticidade suficiente para colmatar a junta, inclui também obras em que fez-se a repavimentação sobre a junta, retirando liberdade e provocando a fissuração do revestimento da via e consequente aceleração do desgaste.

Figura 51 – Ausência de junta de dilatação [37]

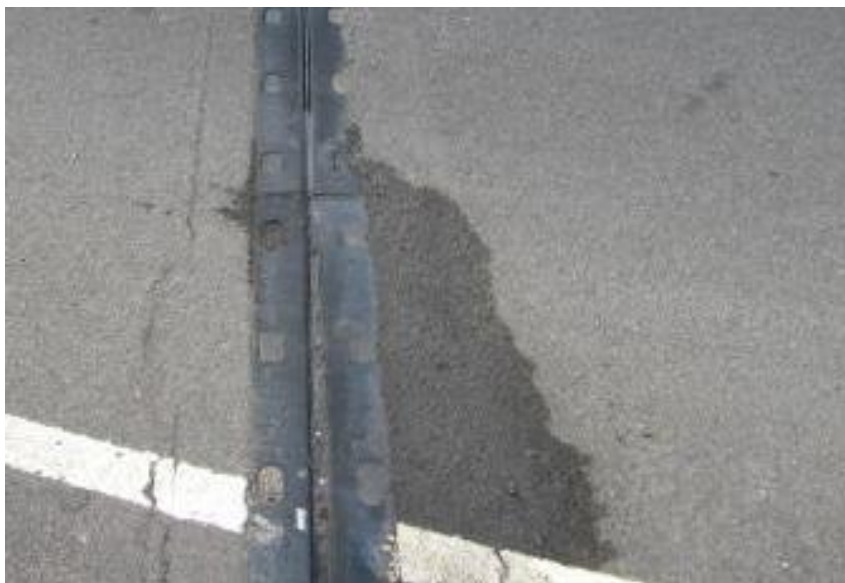
A falta de estanquicidade da junta (Figura 52), leva a constantes entradas de água no encontro da estrutura através da mesma, expondo o betão e eventualmente, os aparelhos de apoio à acção dessa água. Pode-se afirmar também, que é uma patologia resultante de outras patologias, isto porque, é muito difícil uma junta que sofra de rotura parcial, rotura de elementos de fixação, ou deterioração da camada de transição, garanta impermeabilidade.

Figura 52 – Falta de estanquicidade na junta de dilatação [7]

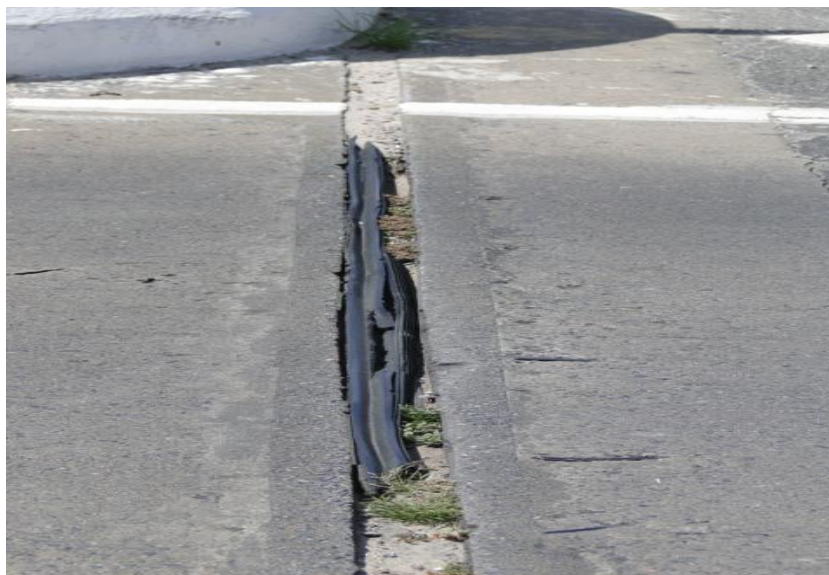
A deterioração dos selantes (Figura 53) irá contribuir para um aumento de ruído e para a falta de aderência a cada passagem de veículo. Poderá também ser uma causa de infiltração e conseqüente aparecimento de vegetação.

Figura 53 – Falta de aderência e formação de ruído da junta de dilatação [8]

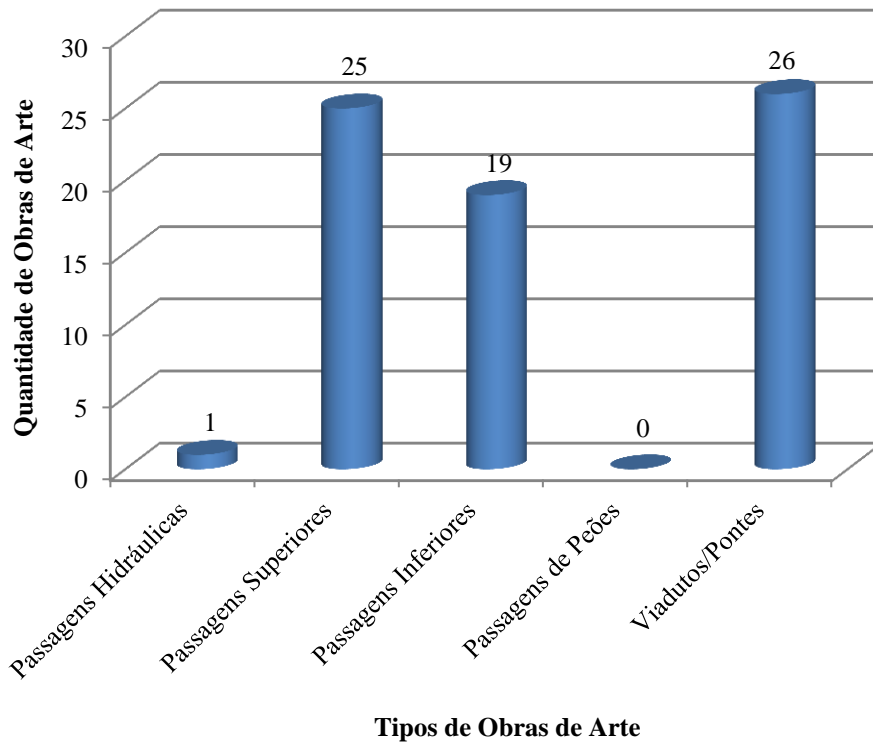
Gráfico 8 – Distribuição de Obras de Arte da concessionária Brisa por tipologia (Adaptado) [14]

Desta distribuição, como é possível observar pelo Gráfico 8, dos quatro tipos de Obras de Arte, há três que se destacam, Passagens Superiores, Passagens Inferiores e Viadutos, sendo os Viadutos aqueles que estão em maior número. No entanto, a quantidade das Passagens Superiores não são muito diferentes.

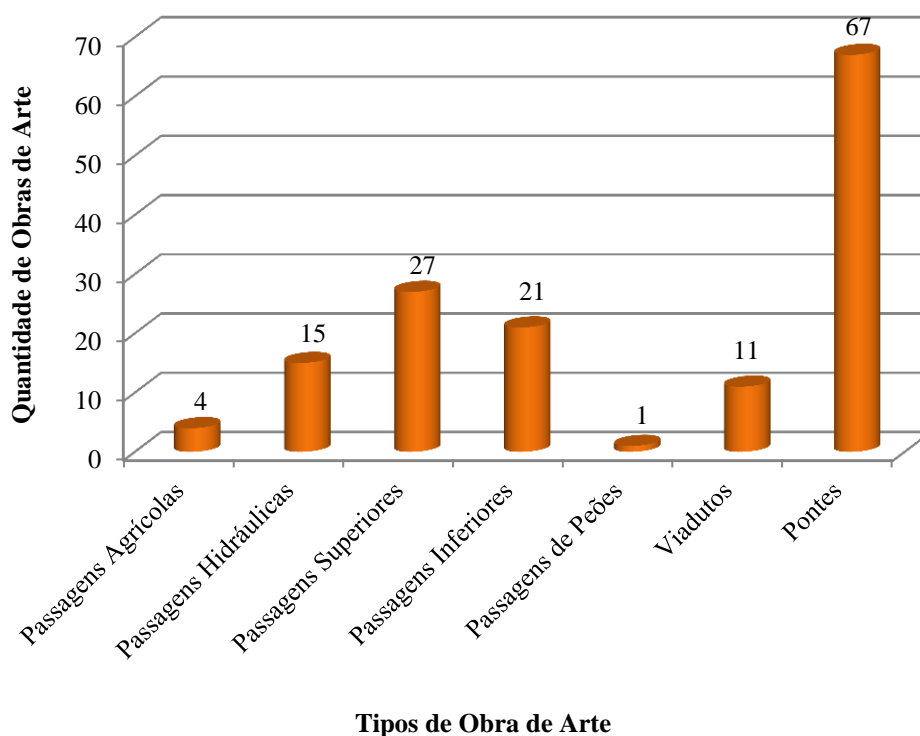
Daí, resultou a selecção das 146 Obras de Arte, que se distribuíram pelos diferentes tipos, conforme é possível visualizar no Gráfico 9.

Gráfico 9 – Distribuição de Obras de Arte por tipologia (Adaptado) [7]

Desta distribuição, sobressaem os valores maioritários obtidos pelo tipo Pontes. Isto pode-se explicar pelo facto de no universo dos critérios escolhidos, haver mais pontes do que de outro tipo, correspondendo neste caso a 45,9% e pela importância que estas representam.

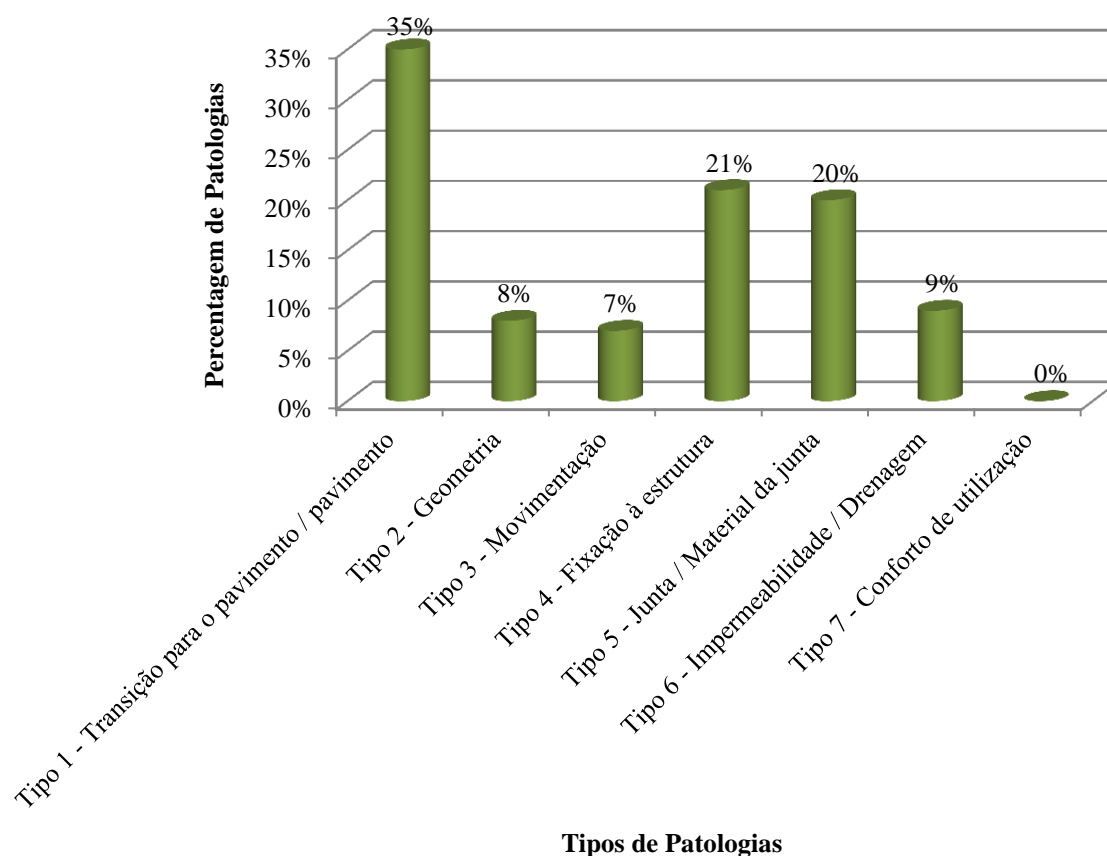
Através de técnicas de inspeção e diagnóstico, já enunciadas no ponto 3.6, foram detectadas 369 anomalias nas 150 juntas de dilatação inspeccionadas, o que corresponde em média a aproximadamente 2,5 anomalias por junta de dilatação [14]. Separando as 369 anomalias pela sua tipologia obtêm-se os seguintes resultados (Gráfico 11).

Gráfico 11 – Percentagens de patologias encontradas (Adaptado) [14]

Procedendo à análise deste gráfico, verifica-se que a maior parte das patologias detectadas são do Tipo 1 – Transição para o pavimento/pavimento, seguido do Tipo 4 – Fixação à estrutura e Tipo 5 – Junta/Material de Junta, o que pode ser considerado normal, tendo em conta o desgaste a que as juntas de dilatação estão sujeitas. Outro dado interessante foi o facto da patologia Tipo 7 – Conforto de Utilização, não ter sido detectada.

Da análise às patologias identificadas, verificou-se que houve uma maior ocorrência da destruição da camada de transição, rotura do material de junta e elementos de fixação. Isto pode ser explicável, pelo facto destes elementos estarem localizados à superfície e como tal, estão mais expostos a acções de desgaste.

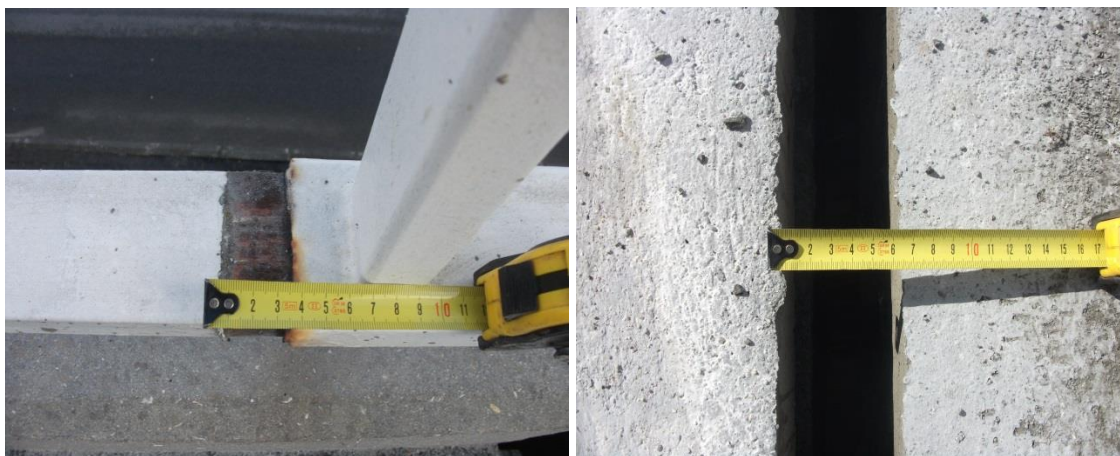
Figura 62 – Amplitude registada no guarda corpos (à esquerda) e no espaço de junta (à direita)

Esta obra foi realizada no início do ano (Março-Abril/2013), altura que representa maior retracção das estruturas. Tendo em conta que a fluência e a retracção do betão já produziram a maior parte dos seus efeitos, dimensionou-se a junta de dilatação tendo em conta a amplitude registada na mesma (Figura 62).

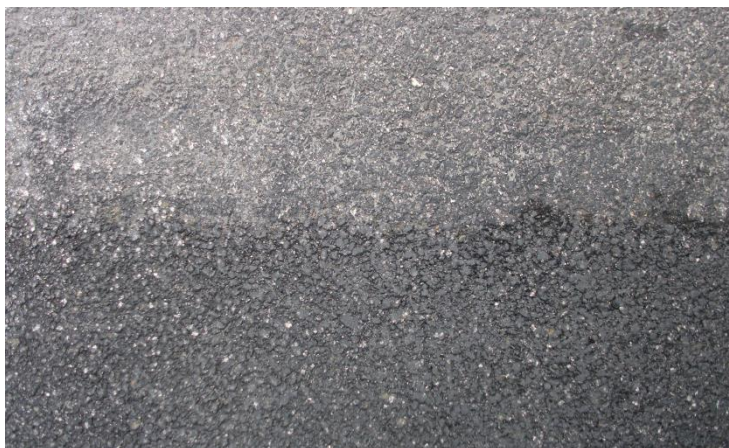
Figura 64 – Transição entre o pavimento antigo e novo

Começou-se por arrancar a junta de dilatação instalada e fazer fresagem do pavimento betuminoso na secção onde a junta estava instalada. Concluída esta tarefa, colocou-se uma chapa metálica sobre o espaço de junta, para posteriormente executar-se a nova pavimentação em microbetão betuminoso rugoso sem desníveis (Figura 64).

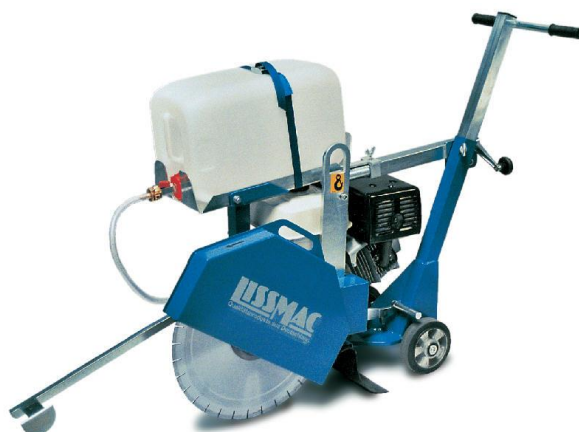
Figura 66 – Máquina de corte [<http://anzeve.com>]

Com o novo tapete instalado, marcaram-se as guias (Figura 65) para se proceder ao corte do espaço onde se instala a junta. O corte foi executado por uma máquina de corte de disco diamantado, com dispositivo de regulação de profundidade e refrigeração a água (Figura 66).

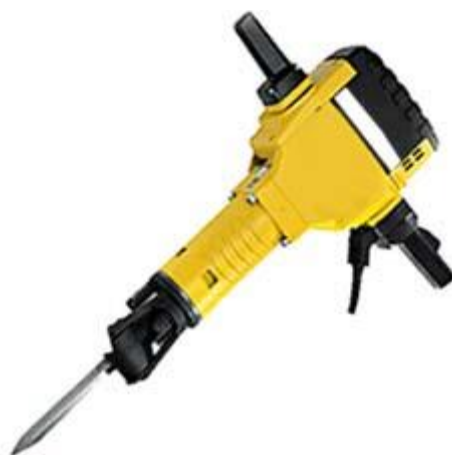
Figura 67 – Martelo eléctrico demolidor [<http://biglok.com.br>]

Definidos os cortes, passou-se à remoção do betuminoso entre os mesmos utilizando um martelo eléctrico demolidor (Figura 67). Retiraram-se os destroços e procedeu-se à limpeza com ar comprimido para garantir uma boa aderência da argamassa de regularização para suporte da junta. Esta deve apresentar-se lisa, no entanto são permitidas irregularidades máximas de 1,5 mm/m (Figura 68) [38].

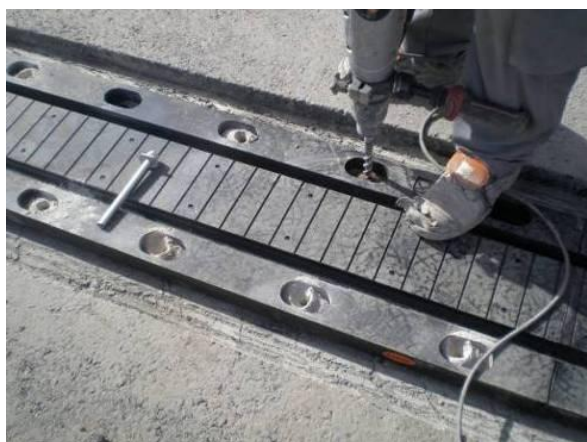
Figura 69 – Perfuração no berço para posterior fixação dos pernos [37]

Para a marcação do local dos orifícios, colocaram-se os módulos da junta na posição correcta e perfurou-se através dos orifícios nos módulos (Figura 69).

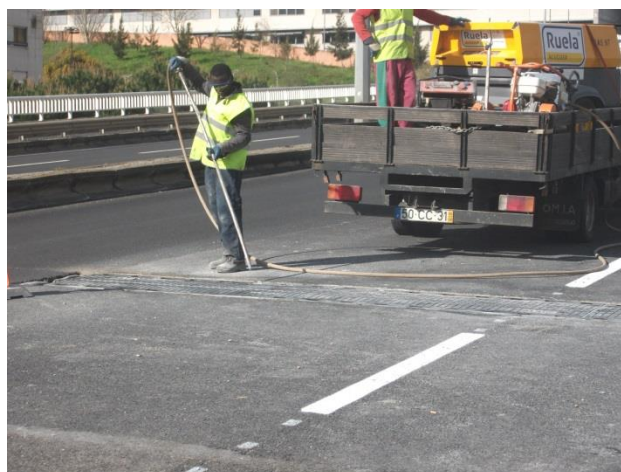
Figura 72 – Limpeza após instalação dos módulos

Instalada a junta, voltou-se a proceder à limpeza com ar comprimido para o aperto de uma anilha e porca em cada perno, através de uma chave dinamómetro (Figura 72), para fixação da junta à estrutura.

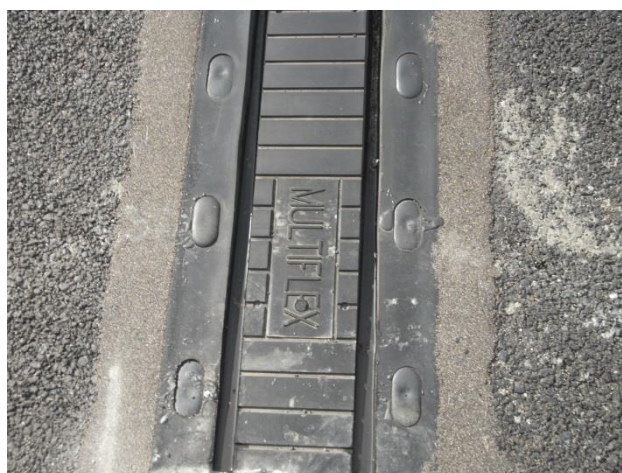
Figura 73 – Junta de dilatação MULTIFLEX concluída

Após o aperto, voltou-se a limpar para preencher os orifícios com TECNOKOL (fluido elástico), protegendo assim os materiais de fixação e preencher a camada de transição, com asfalto betuminoso, concluindo assim a instalação da junta de dilatação MULTIFLEX (Figura 73).
