O presente trabalho constitui o trabalho de projecto conducente ao grau de Mestre em Engenharia Civil – Perfil de Edificações, ministrado pelo Departamento de Engenharia Civil (DEC) do Instituto Superior de Engenharia de Lisboa (ISEL).

O tema escolhido para este trabalho de projecto tem como título “Reabilitação de Coberturas em Tribunais” e focaliza-se no estudo dos edifícios construídos para a instalação dos tribunais, no âmbito da reabilitação das suas coberturas.

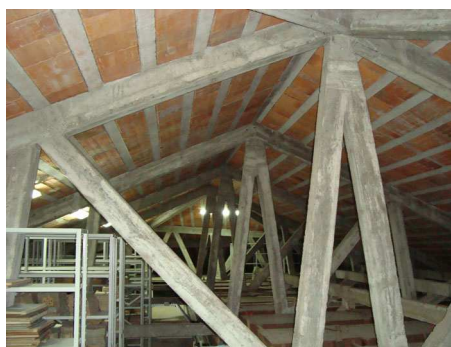
Fig. 4.2.1.

A maioria das estruturas de suporte das coberturas existentes nos tribunais, são de betão armado com lajes de cobertura aligeiradas pré-esforçadas. Neste tipo de estruturas, não há registo da existência de situações anómalas graves. Contudo, em alguns casos, são visíveis algumas fendilhações no betão, provocadas essencialmente pela corrosão das armaduras.

Estrutura de suporte de betão armado

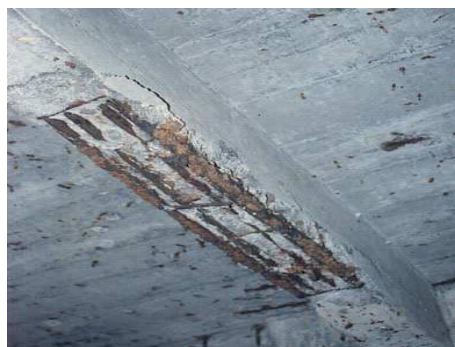
Fig. 4.2.2.

As fendas de retracção decorrem de, numa determinada peça, a retracção ser impedida de se processar livremente, dadas as condições de cura mais desfavoráveis e a existência de zonas com pouca armadura. Estas fendas aparecem a muito curto prazo após a betonagem. As fendas de origem térmica estão igualmente associadas ao impedimento da livre dilatação ou contracção dos elementos estruturais por variação da temperatura. Esta fendilhação é mais incidente em zonas expostas ao ambiente exterior e à radiação solar. A ocorrência de fendilhação associada aos esforços de flexão depende, naturalmente, do carregamento da estrutura, podendo, no entanto, não ocorrer na sua imediata sequência devido aos efeitos de comportamento do betão armado. A corrosão das armaduras, ou seja, a transformação do ferro em óxido de ferro (ferrugem), processa-se com um elevado aumento de volume, originando tensões significativas no betão em torno dos varões, o que provoca a fendilhação seguida do destacamento do recobrimento, do qual resulta a ocorrência de áreas de aço totalmente a descoberto.

Corrosão de armaduras

Conforme já foi referido anteriormente, nos elementos estruturais de betão armado existentes nas coberturas inclinadas, designadamente em vigas, existem em alguns casos de fendilhação do betão provocada pela corrosão das armaduras.

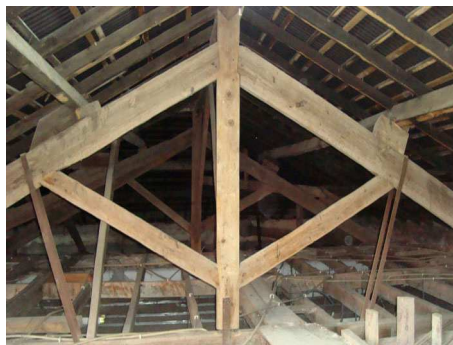
Fig. 4.3.1.

As patologias mais frequentes nas estruturas de suporte de madeira são o apodrecimento, o ataque de fungos e insectos, e o desenvolvimento de deformações excessivas.

Estrutura de suporte de madeira

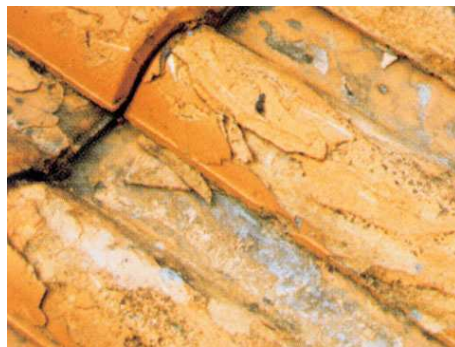
Fig. 4.4.1.

Uma das patologias frequentes na telha cerâmica é a sua degradação por acção do gelo. Os ciclos das variações de temperatura provocam variações de volume na água remanescente na massa da telha e, conseqüentemente, podem originar o seu descasque, especialmente se o telhado não for ventilado pelo seu interior.

Descasque da telha por acção do gelo

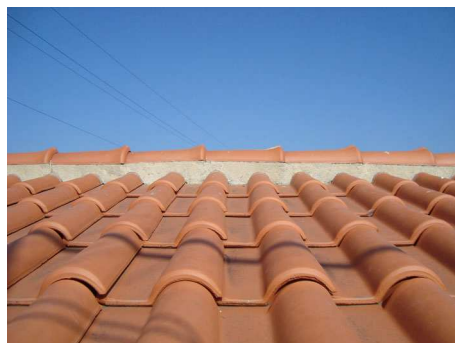
Fig. 4.4.2.

Nas cumeeiras e rincões é frequente recorrer, erradamente, a quantidades excessivas de argamassa que, para além de ser favorável ao aparecimento de fungos e musgos, também pode originar o aparecimento de fissuras na argamassa, por onde se registam infiltrações de água.

Cumeeira com excesso de argamassa

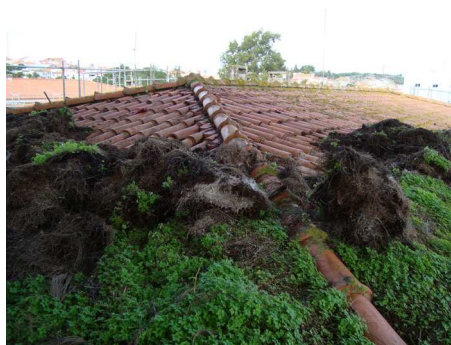
Fig. 4.4.3.

A falta de manutenção e de limpeza que se verifica nas coberturas origina acumulação de lixos, o desenvolvimento de líquenes, musgos e vegetações parasitárias, que dificultam o escoamento das águas e originam a formação de zonas húmidas que favorecem as infiltrações de água.

Vegetação parasitária em cobertura

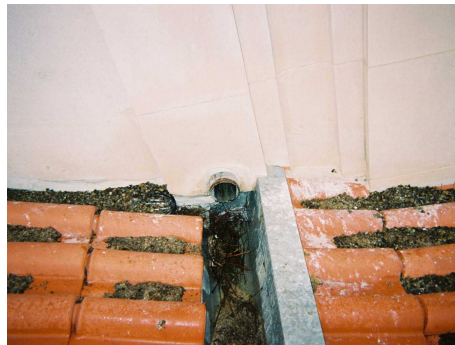
Fig. 4.5.1.

O entupimento dos algerozes também é frequente, devido à acumulação de detritos junto à entrada dos tubos de queda, nomeadamente quando estes tubos têm os ralos de pinha colocados e não existem trabalhos de limpeza e manutenção periódica. Quando não existem ralos de pinha, esses detritos vão entrando para o tubo de queda provocando entupimentos, por vezes, muito difíceis de eliminar.

Algeroz entupido com detritos

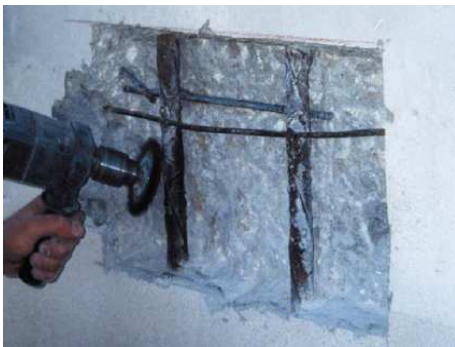
Fig. 6.2.1.

De seguida, deverá remover-se toda a ferrugem das armaduras, com uma escova ou com um disco ligeiro. Se a perda da secção das armaduras rondar entre 10 e 20%, deverá efectuar-se uma complementação das armaduras.

Remoção da ferrugem das armaduras

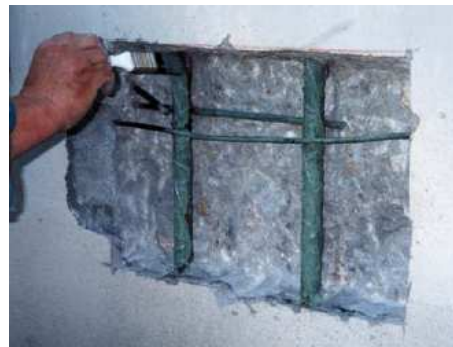
Fig. 6.2.2.

Depois de removida toda a ferrugem deverá aplicar-se uma pintura de protecção epoxídica.

Pintura de protecção das armaduras

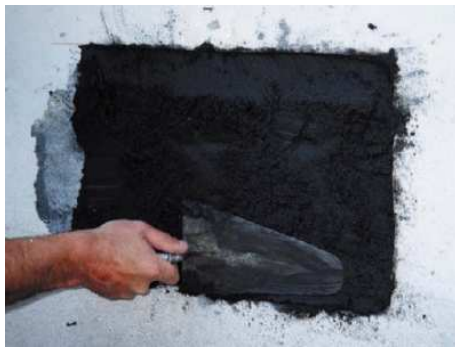
Fig. 6.2.3.

A argamassa de reparação deve ter a mesma espessura em toda a sua extensão, devendo fazer-se cortes no betão, perpendiculares à superfície, para que a argamassa faça ângulos rectos, devendo evitar-se a remoção do betão com espessura zero. A argamassa de reparação deverá ser seca, isto é, com pouca água e deverá envolver totalmente a armadura, pelo que se deverá picar todo o betão à volta da armadura para que esta fique totalmente exposta. De preferência deverá utilizar-se uma argamassa feita com um polímero orgânico em detrimento da água, que proporcionará uma maior resistência mecânica e química, maior adesão ao betão e ao aço, e terá uma elasticidade e coeficiente de dilatação térmica similar ao betão.

Aplicação de argamassa pré-doseada

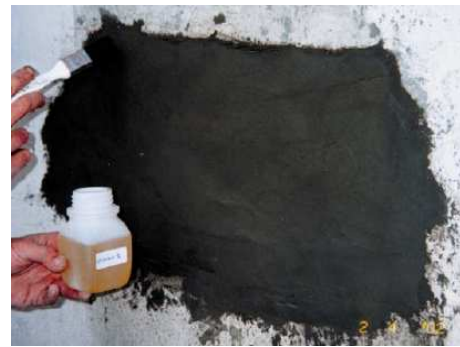
Fig. 6.2.4.

Por fim, deverá ser aplicada uma membrana de cura e proceder-se à pintura da estrutura a fim de uniformizar a resistência à carbonatação do betão.

Aplicação de membrana de cura
