## **Avaliação, Tratamento e Consolidação de Madeira em Edifícios Antigos**

Trabalho Final de Mestrado para obtenção do grau de Mestre em Engenharia Civil

A tese foi elaborada com o apoio da Fundação para a Ciência e Tecnologia no âmbito do projeto  
“CONSERV-TIMBER – *Novo método de conservação de madeira em edifícios antigos*” – ref.<sup>a</sup>  
EXPL/ECM-COM/0664/2012.

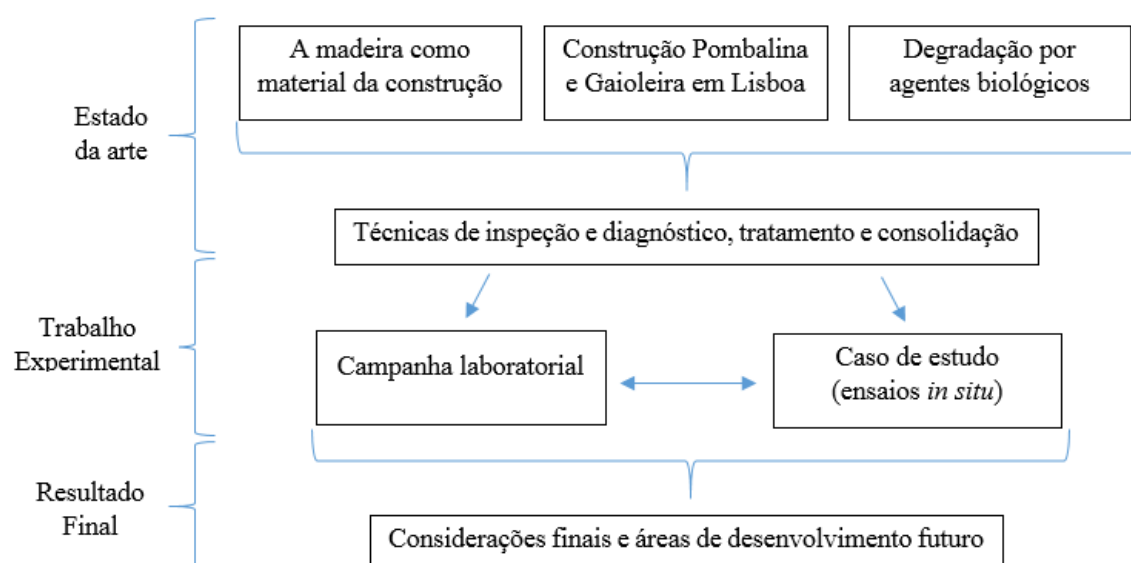
Figura 1.1 - Organigrama de trabalho

A inter-relação entre os capítulos apresentados esquematiza-se no organigrama seguinte.

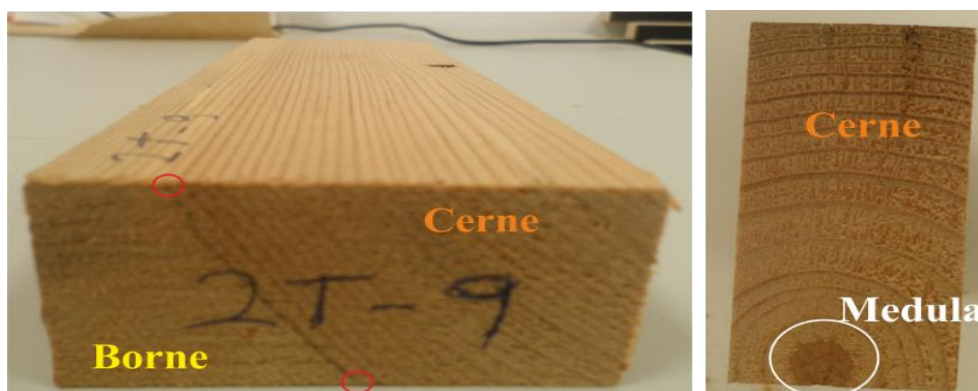
Figura 2.2 - Distinção Medula / Cerne / Borne

Entre os anéis de crescimento é ainda possível identificar duas zonas distintas, o borne ou albarno, responsável pela atividade fisiológica da árvore, de cor mais clara e delimitado pela casca e o cerne ou durâmen (em algumas espécies), zona mais escura em função de alterações físicas e químicas das células que deixam de conduzir seiva. Estas tornam-se depósitos de produtos residuais, como nutrientes e metabolitos, e ainda de água, a que a planta pode recorrer em períodos críticos ou de *stress* hídrico (Carvalho, 1996).

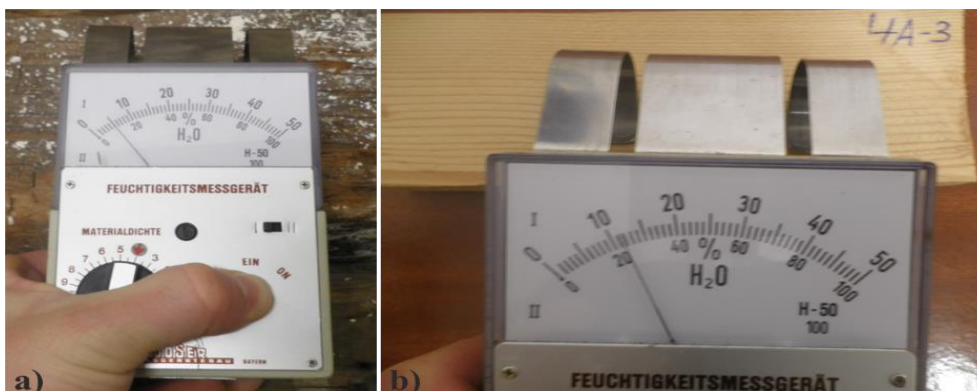
Figura 2.6 – Higrómetro de superfície. a) Aplicação *in situ*; b) Aplicação em laboratório

Para aplicações práticas usam-se métodos expeditos de leitura instantânea, recorrendo a aparelhos portáteis não destrutivos, como é o caso dos higrómetros de superfície ou higrómetros de agulhas. O seu princípio de funcionamento baseia-se no facto da condutibilidade elétrica da madeira aumentar com o seu teor em água.

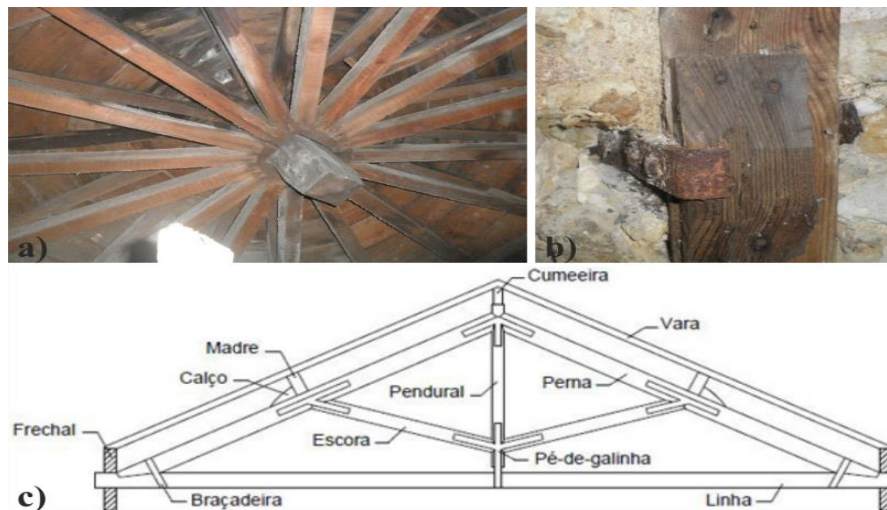
Figura 3.6 - a) Complexidade de cobertura em edifício nobre, Palacete Ribeiro da Cunha. (Príncipe Real, 1877); b) Ligação à parede. Palacete Ribeiro da Cunha (Príncipe Real, 1877); c) Asna simples (<http://www.engenhariacivil.com>)

Neste tipo de coberturas, as asnas, obtidas pela triangulação de elementos simples ligados entre si, são os tipos estruturais mais comuns, adaptando-se bem a geometrias variáveis. Os elementos principais – linha, pernas, escora ou diagonal e pendural – e os elementos secundários – madres, varas e ripas – que recebem diretamente os revestimentos, podem variar as suas dimensões e com isso a forma da cobertura.

Na asna simples, a linha fica sempre em posição horizontal, as pernas assentes sobre a linha em posição inclinada para a formação das vertentes do telhado, o pendural fica apertado verticalmente no vértice do telhado pelas pernas e as escoras inclinadas, ligando as pernas ao pendural (Henriques, 2011). Os frechais, dispostos quase sempre já sobre as paredes, descarregam nas pontas das asnas, recebendo as pontas inferiores das varas, servindo apenas para fazer a ligação à parede.

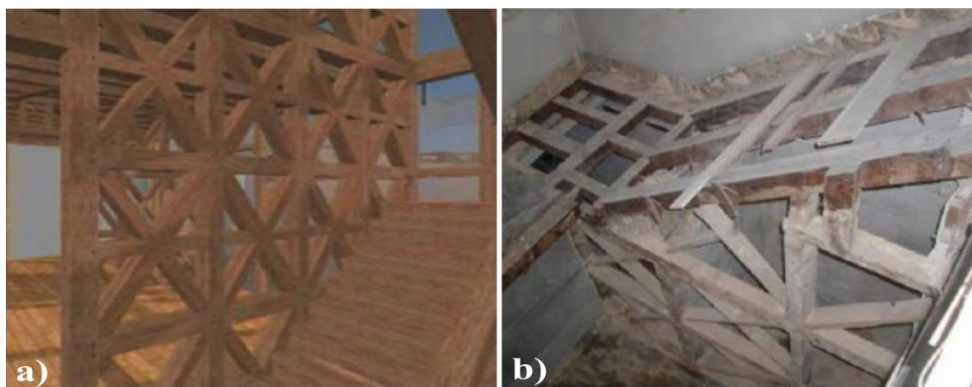
Figura 3.7 - a) Esquema de uma escada apoiada em frontal pombalino. Adaptado de Andrade, 2011, traduzido de Pena, 2008; b) Escada em frontal pombalino. Adaptado de Andrade, 2011, traduzido de Silva, 2007

Quanto à construção, as vigas que constituem a estrutura dos lanços dos degraus – as pernas – apoiam-se através de samblagens apropriadas, pregadas nas vigas dos pisos – cadeias – normalmente reforçadas para o efeito. Nas escadas ao centro do edifício existe uma estrutura intermédia em madeira, entre cada dois pisos sucessivos, apoiada nas paredes longitudinais da caixa de escada. Nos edifícios pombalinos, estas paredes são frontais com frechais intermédios ao nível do patamar, para apoio à estrutura da escada.

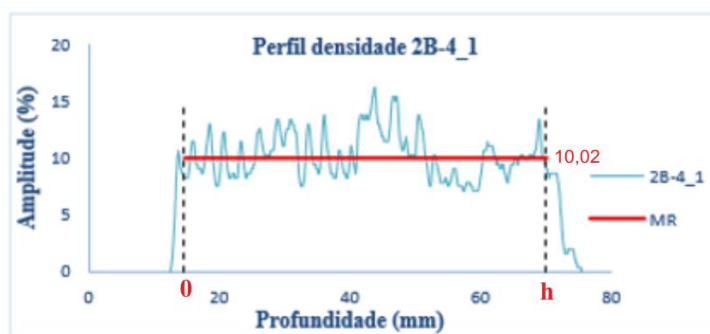
Figura 5.2 - Exemplo do tratamento de um perfil de densidade

A resistência à perfuração é registada a cada 0,04 mm e o valor médio, excluindo 2 mm a partir de cada extremidade do gráfico para eliminar as perturbações, fornece a medida resistográfica, válida para madeira sã e isenta de defeitos, e dada pela seguinte expressão (Feio, 2006; Lourenço, *et al.*, 2007; Morales, *et al.*, 2013):

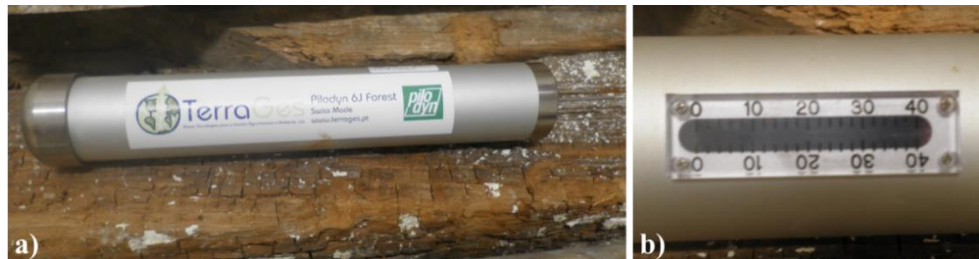
Figura 5.4 - *Pilodyn*® 6J

Já o *Pilodyn*® consiste na introdução de um pino metálico na madeira por impacto com determinada energia, baseando-se o seu resultado na relação inversamente proporcional da penetração e dureza da madeira na direção transversal (Teles & Valle, 2001; Hasníková & Kuklík, 2013). A profundidade de penetração pode constituir uma medida da intensidade e profundidade da degradação devida a fungos de podridão ou outros agentes destruidores (Cruz, *et al.*, 1999), devendo fazer-se várias repetições do ensaio para representatividade dos resultados. Quanto ao

aparelho, existem várias versões, mas todas assentam na introdução de um pino metálico de 2,5 mm de diâmetro através da libertação de uma mola de rigidez conhecida que transforma a energia potencial elástica em energia de impacto (Jasienko, *et al.*, 2013). Vários estudos (Lladró, et al., 2006; Feio, 2006; Henriques, 2011; Gorlacher, 1987; Machado & Cruz, 1997) apontam para a possibilidade de correlações entre os resultados dos ensaios com *Resistograph*® e *Pilodyn*® e as propriedades mecânicas dos elementos.

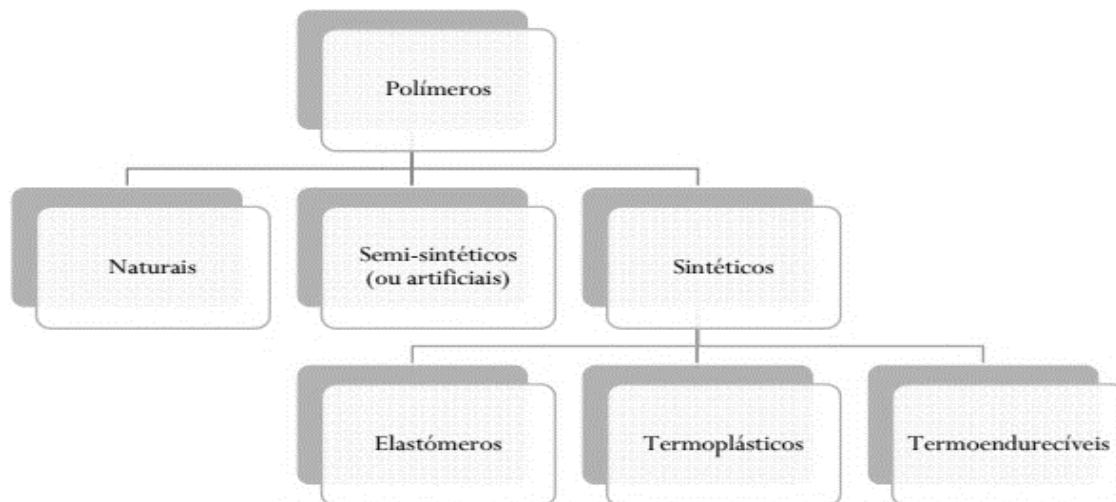
Figura 5.6 - Classificação dos polímeros. Adaptado de Anon., 2008

Pela diversidade estrutural que estas macromoléculas podem apresentar, nem sempre é fácil classificá-las. Contudo, uma classificação usual divide-as em três grandes grupos. Os polímeros naturais, semi-sintéticos e sintéticos, sendo que os polímeros sintéticos subdividem-se ainda em elastómeros, termoplásticos e termoendurecíveis (Smith, 1998).

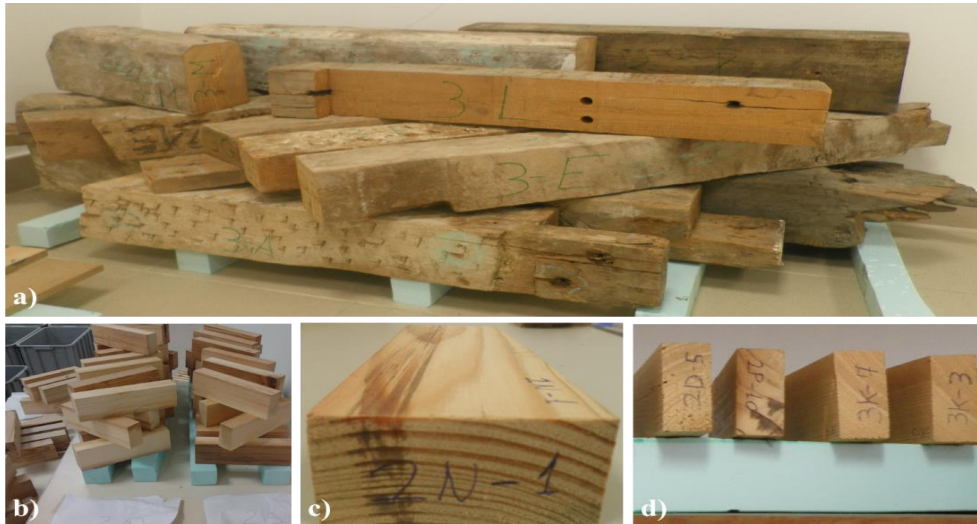
Figura 6.1 - a) Elementos originais; b) Após o corte; c) Após identificação; d) Colocação em sala acondicionada

Resumidamente, pode então dizer-se que o processo de obtenção das amostras passou por três fases distintas, iniciando-se com a recolha de elementos estruturais de edifícios antigos e a sua preparação para o corte, com a respetiva limpeza e identificação de pregos. Seguiu-se o corte e posterior seleção dos provetes isentos de defeitos e com capacidade para serem ensaiados. Por fim, teve lugar a identificação dos provetes, com o respetivo registo das dimensões e pesagens, e a sua posterior colocação em sala acondicionada.

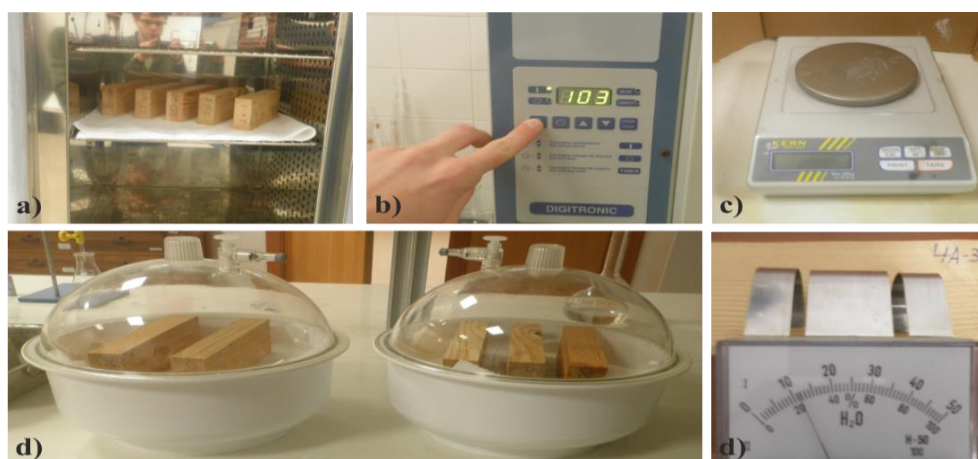
Figura 6.2 - a) Provetes na estufa; b) Temperatura; c) Balança digital; d) Exsicadores; d) Higrómetro

Pela aplicação da norma NP-614:1973, que implica a secagem em estufa dos provetes, determinou-se a real percentagem de humidade relativa, tendo-se iniciado os ensaios quando as condições eram já muito próximas dos 12% de humidade relativa.

Uma outra forma, mais expedita, é o recurso ao higrómetro de superfície, o qual confirmou o valor de 12% requerido. No caso dos provetes degradados, o uso deste aparelho mostrou-se inadequado pela existência de pequenas fendas e rugosidades, resultantes da própria degradação.

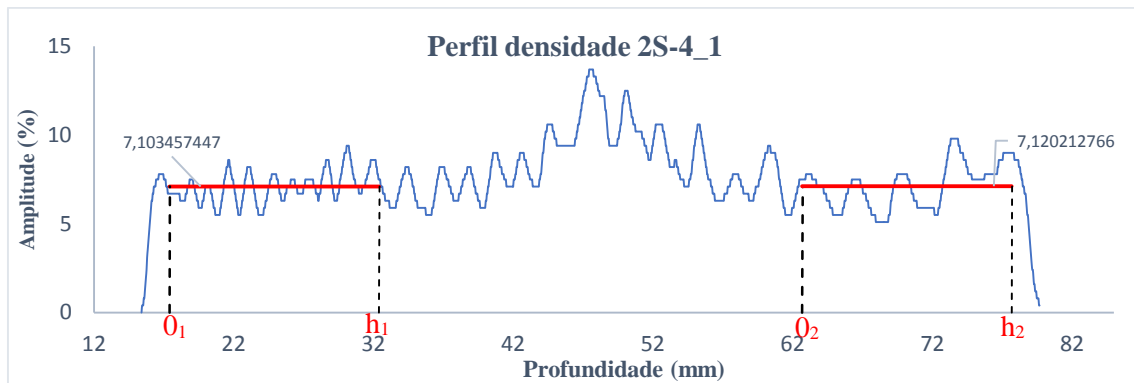
Figura 6.4 - Tratamento de perfis resistográficos de provetes degradados

No caso dos provetes degradados, por se ter verificado que a degradação é mais significativa na zona superficial e seguindo estudos de Henriques, 2011, o valor de MR apresentado é o valor médio das medidas obtidas em 15 mm a partir de cada extremidade do perfil resistográfico, excluindo igualmente os 2 mm iniciais.

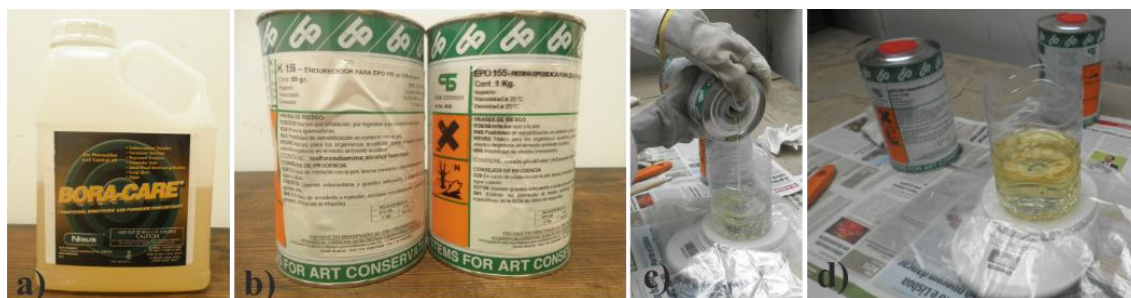
Figura 6.11 - a) Bora-Care; b) Resina (EPO155) mais endurecedor (K156); c) Preparação da mistura; d) Mistura

Procedeu-se à limpeza dos provetes a tratar, retirando material desagregável, poeiras e ramificações de fungos, resultantes do período de degradação. De seguida, após a dissolução do Bora-Care em água, pela relação volumétrica de 1:1 por indicação do fabricante, aplicou-se o produto de tratamento à trincha em toda a secção, de forma lenta e cuidada, com a finalidade de

Foi nesta altura que se aplicou o consolidante EPO 155, após preparação da mistura com o endurecedor K 156, numa relação de 2:1 em massa. O reduzido *pot life* da mistura obrigou à manutenção desta junto a uma placa de congelação para assegurar uma temperatura baixa e retardar a reação exotérmica que conduz à inutilização do conjunto. Recorreu-se mais uma vez à trincha para aplicação do produto, tendo este sido aplicado em camadas sucessivas até a madeira deixar de ter capacidade de absorção.

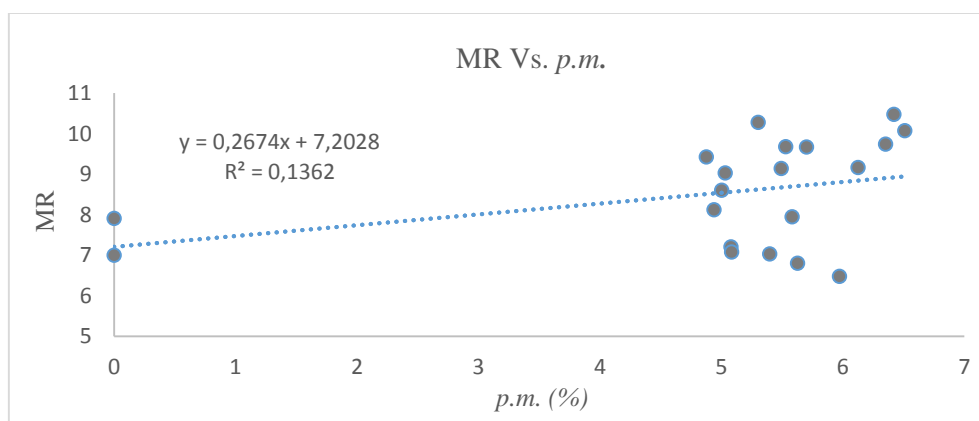
Figura 6.24- Gráfico MR Vs. *p.m.*

Mais uma vez, a reduzida gama de perdas de massa e a não uniformidade da degradação obtida, pode justificar os resultados alcançados, não parecendo este método de ensaio adequado para estimar a perda de massa.

No entanto, no presente estudo não se encontrou correlação alguma entre estas duas variáveis, sendo ainda o comportamento da reta de tendência contrário ao que seria de esperar, apresentando uma inclinação positiva.

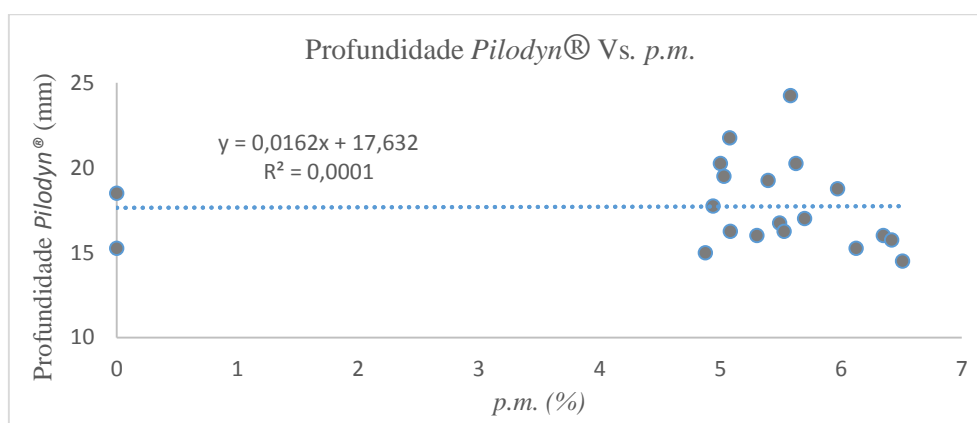
Figura 6.25 - Gráfico Profundidade *Pilodyn*® Vs. p.m.

A dimensão dos provetes e a heterogeneidade da degradação pode ser novamente responsável pelos resultados alcançados.

Contudo, o presente estudo não corrobora a sua conclusão. Como se pode analisar na figura 6.25, os resultados obtidos originaram uma grande dispersão de valores de profundidades para valores relativamente próximos de perda de massa.

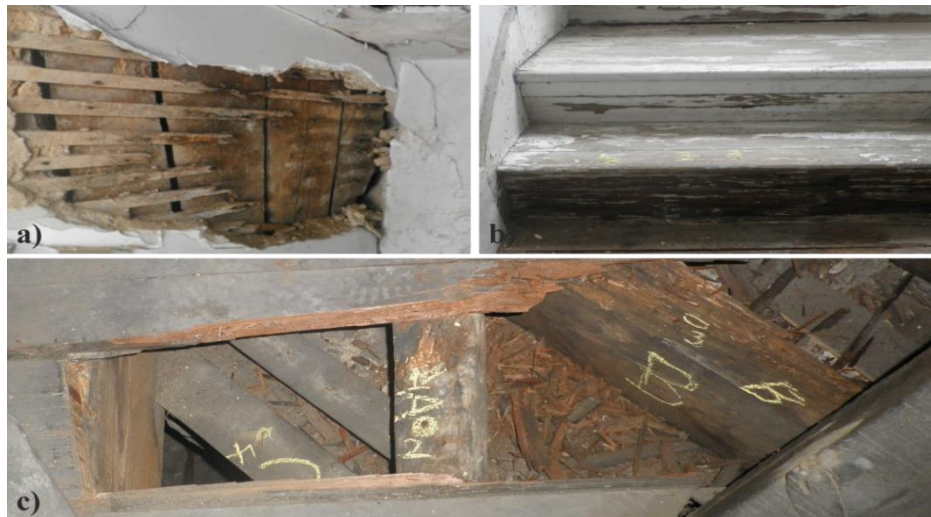
Figura 7.4 - a) Costaneira; b) Escadas; c) Vigas do pavimento

Conforme se verifica pelas imagens apresentadas, a intervenção foi realizada numa reduzida extensão, uma vez que a degradação existente tem um carácter local. Contudo, a curta extensão da intervenção em nada compromete os resultados dos ensaios.

Os pontos de ensaio escolhidos situaram-se na cobertura do edifício, por ser o local com um nível de degradação adequado ao estudo e por os andares mais nobres já estarem a sofrer intervenções por parte do seu proprietário. Optou-se por escolher uma costaneira de uma parede de tabique, um troço de uma escada e uma viga de pavimento pois, como referido, o grande objetivo passa por avaliar a eficácia do método de tratamento e consolidação de madeira mediantemente degradada por fungos, estudado ao longo da presente tese, tanto ao nível de elementos estruturais como não estruturais. Dentro de cada elemento em estudo, identificou-se uma zona mediantemente degradada por fungos, (estima-se que terá uma perda de massa abaixo de 20%, sendo a escolha deste valor justificada em 1), zona A, uma zona bastante degradada para comparação, zona B, e uma zona sã para controlo, zona C. A localização em planta dos elementos escolhidos pode ser consultada no anexo 7.4.

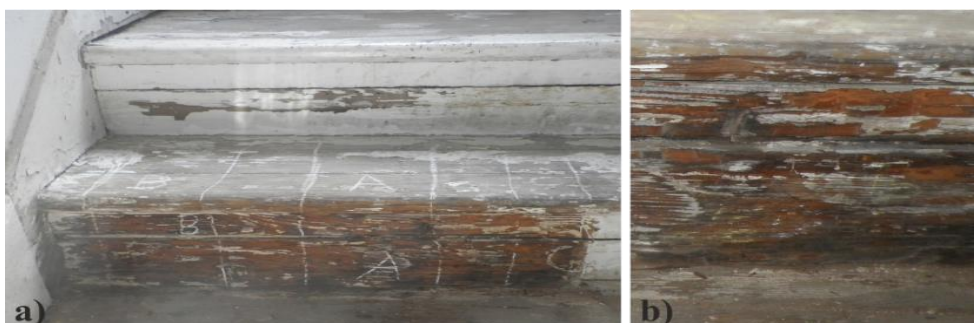
Figura 7.6 - a) Zona A, B e C; b) Zona B, mais degradada

Foi igualmente possível distinguir neste elemento três partes com diferentes estados de degradação, indo ao encontro do pretendido.

As escadas encontram-se voltadas a SE e situadas junto a uma janela, facilitando o acesso à mesma. Por baixo da janela encontra-se a caleira que circunda toda a cobertura, pensando-se que a causa para a entrada de água tenha sido alguma deficiência ao nível do material de revestimento dessa mesma caleira. Também neste caso o problema se encontra resolvido, contudo a existência de fungos de podridão foi uma realidade que degradou parte das tábuas constituintes das escadas.

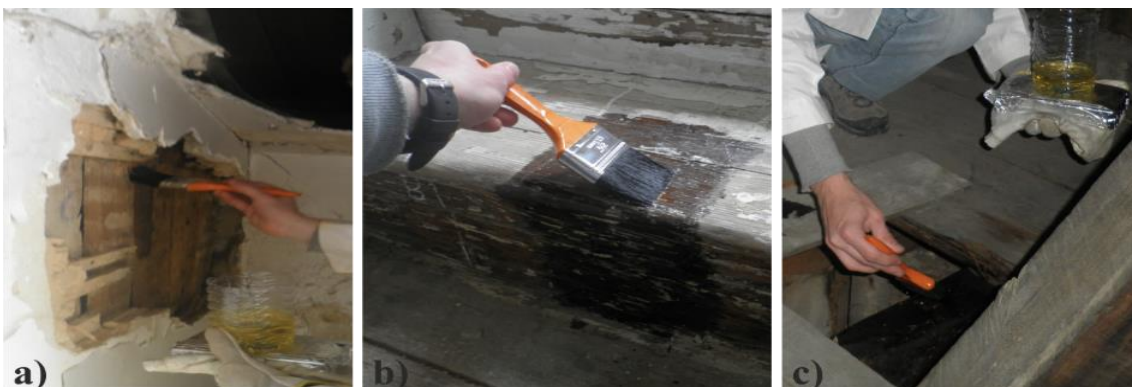
Figura 7.8 - Aplicação do consolidante a) Costaneira; b) Escadas; c) Vigas do pavimento

Aplicou-se então o consolidante EPO 155, após preparação *in situ* da mistura com o endurecedor K 156, a qual foi mantida junto a uma placa de congelação para assegurar uma temperatura baixa

Procedeu-se então à limpeza das secções a tratar e aplicou-se o produto de tratamento à trincha em toda a secção, de forma lenta e cuidada, tendo-se recorrido a injeções sempre que se justificou, com a finalidade de promover a melhor penetração possível do produto. O acréscimo do teor de água que este hidrossolúvel promove conduziu ao controlo regular desta variável até à sua estabilização para os valores inicialmente registados, que aconteceu 11 dias depois, à semelhança do que se verificou laboratorialmente.

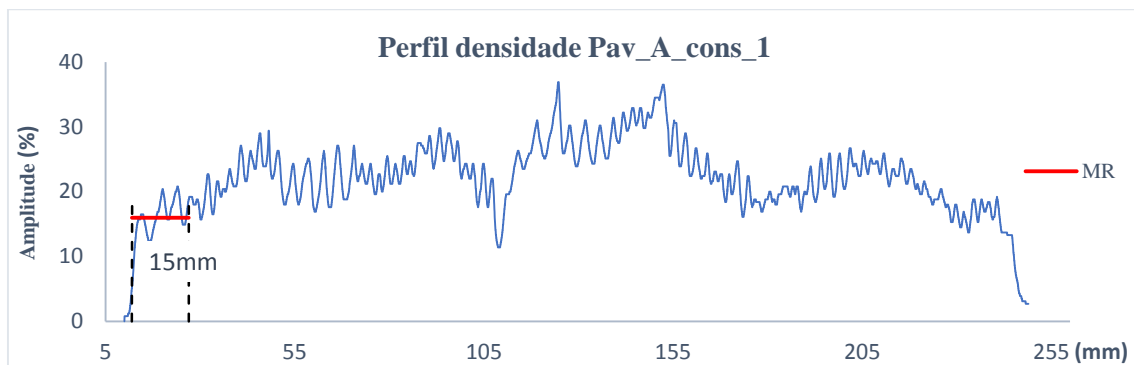
Figura 7.10 – Exemplo de um perfil resistográfico e da extensão considerada para avaliar o efeito do consolidante

Os valores aqui apresentados são valores médios assentes num tratamento estatístico realizado entre todas as medições efetuadas. No caso do *Pilodyn*®, o valor lido no equipamento é o valor dessa medição, sendo, para o *Resistograph*®, necessário um tratamento dos resultados para se ter o valor do ensaio. Neste caso, conforme referido em 5.2.2, o valor médio, excluindo 2 mm a partir de cada extremidade do gráfico, fornece a medida resistográfica. Pelo verificado por Henriques, 2011, a influência do produto consolidante apresenta uma extensão de cerca de 10 mm. Como o objetivo passa por avaliar o efeito do tratamento e consolidação, optou-se por determinar a medida resistográfica numa extensão de 10 mm para os elementos não estruturais, de espessura menor, e 15 mm para as vigas, rejeitando sempre os 2 mm iniciais, considerados como zona de perturbação.

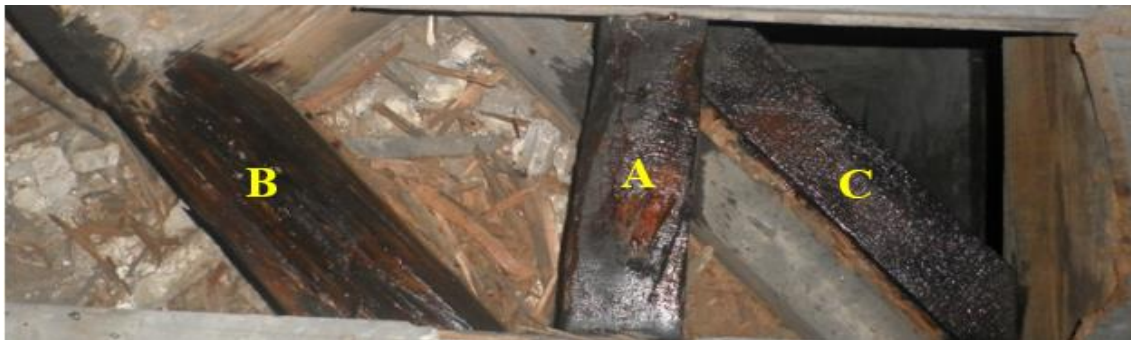
Figura 7.11 - Posição das vigas A, B e C

Também a posição e a espessura da viga C, não alinhada com as vigas A e B, vem fortalecer esta ideia.

Quanto à viga C, sã e de referência, parece que a escolha da mesma não foi a mais adequada, deixando a ideia de se tratar de uma madeira diferente das restantes. De facto, tanto o *Resistograph*® como o *Pilodyn*® apresentaram melhores resultados para a viga A, tratada e consolidada, do que para a viga C, sã, o que não faria muito sentido caso se tratasse da mesma madeira.

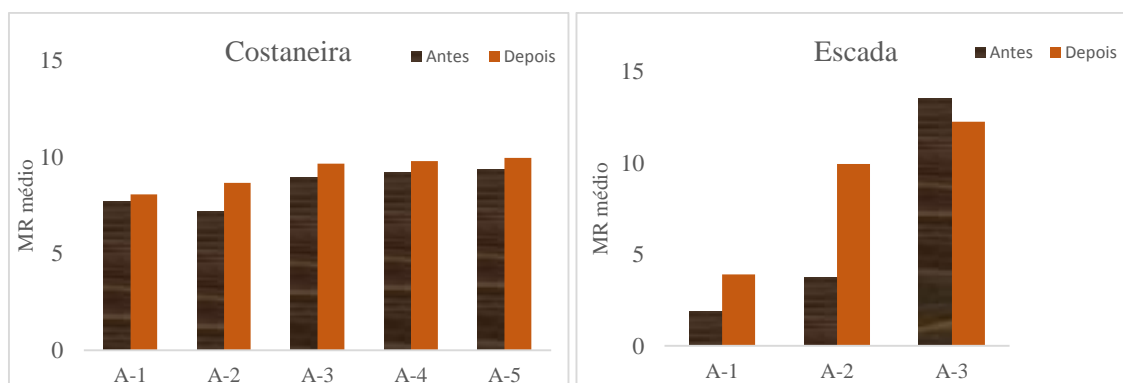
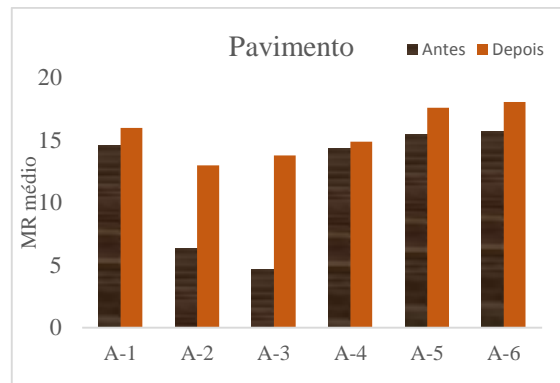
Figura 7.13 – Gráficos dos valores registados pelo *Resistograph*® antes e após o tratamento e consolidação

Apenas para o ensaio A-3 da escada se verificou um efeito contrário. Contudo, como se pode ver pela análise do gráfico, este ensaio, realizado antes da aplicação do tratamento e consolidação, apresenta um valor bastante superior aos restantes, deixando a ideia de uma zona menos degradada ou com a presença de algum defeito que possa ter influenciado o registo do *Resistograph*®.

Também pela observação individual dos valores registados pelo *Resistograph*®, resumidos na figura 7.13, é possível constatar, que para a quase totalidade dos pontos de ensaio, existiu um aumento de resistência após a aplicação do tratamento e consolidação. É ainda de salientar que o tratamento parece ter sido mais eficaz em zonas que inicialmente apresentavam mais degradação e como consequência, maior espaço intercelular para o consolidante fluir (Nunes, *et al.*, 2005), como é exemplo o ensaio A-2 e A-3 do gráfico do pavimento.

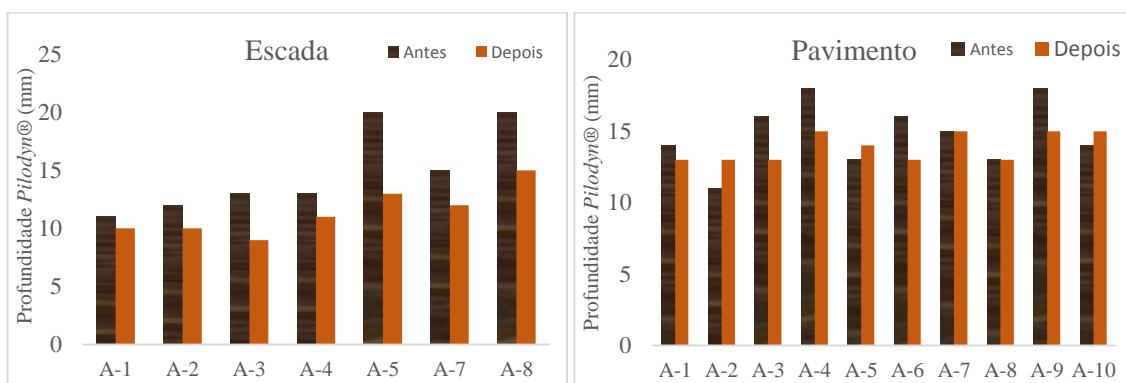
Figura 7.14 – Gráficos dos valores registados pelo *Pilodyn*® antes e após o tratamento e consolidação

Como se verifica, para a escada existe sempre uma diminuição da profundidade atingida, evidenciando isso excelentes resultados. Quanto ao pavimento, a tendência é sem dúvida para o ganho de resistência após a aplicação do método estudado, contudo existem alguns ensaios que não evidenciam esse fenómeno. Nos ensaios A-2, A-5 e A-10, existiu mesmo um aumento de

Também pela análise dos valores da profundidade registada com o *Pilodyn*®, facilmente se verifica uma diminuição da penetração deste equipamento, associando-se esta ao ganho de resistência e à eficácia do processo de tratamento e consolidação.

Como referido anteriormente, o ensaio com este equipamento não foi possível para a costaneira, uma vez que não existia contraventamento, o que iria influenciar o resultado. Na figura 7.14 apresenta-se o resumo dos valores obtidos para a escada e para o pavimento, antes e após a aplicação do tratamento e consolidação.
