INSTITUTO SUPERIOR DE ENGENHARIA DE LISBOA
Área Departamental de Engenharia Civil

Túnel do Marão – Conceção/Construção

Dissertação de natureza científica para obtenção do grau de Mestre
em Engenharia Civil

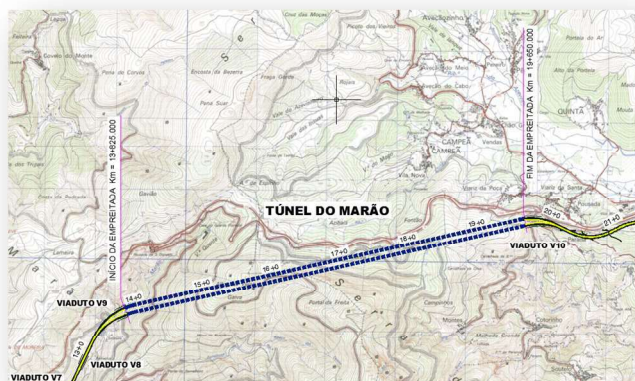
(cap. 2.1) - Figura 2 - Localização do Túnel do Marão com inclusão dos pk's de início e fim da empreitada.

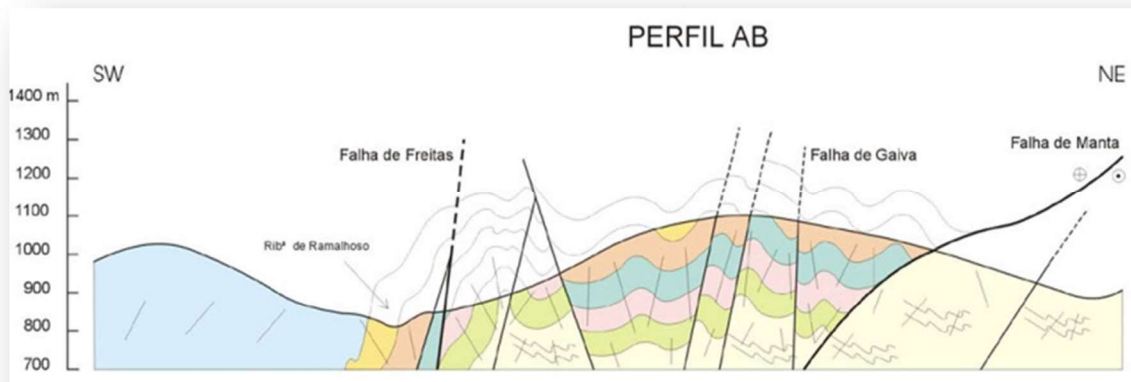
(cap. 2.2) - Figura 4- Corte geológico interpretativo A-B, transversal ao túnel, ao PK16+200.

Na figura 4 e na figura 5 apresentam-se dois perfis interpretativos A-B e C-D extraídos da tese de doutoramento do professor Coke. (Coke, 2000)

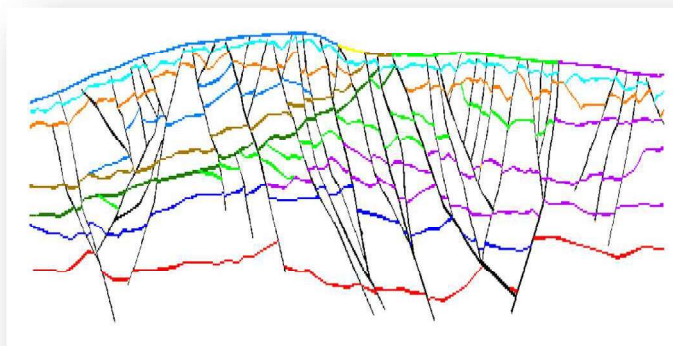
(cap. 2.2.1) - Figura 7 - Horizontes de reflexão e sistema de falhas segundo o perfil longitudinal do túnel (Poente - Ordovício) – (Infratúnel - Construtores do Túnel do Marão, A.C.E., 2009)

Esta metodologia pretendia identificar os índices de Q de Barton (Barton, Lien, & Lunde, 1974) e as descontinuidades em profundidade dada a complexidade geológica da envolvente e a ausência de sondagens ao longo do troço dos túneis, excetuando-se os emboquilhamentos.

Obteve-se com esta prospeção perfis com a localização provável das descontinuidades e respetivos índices.

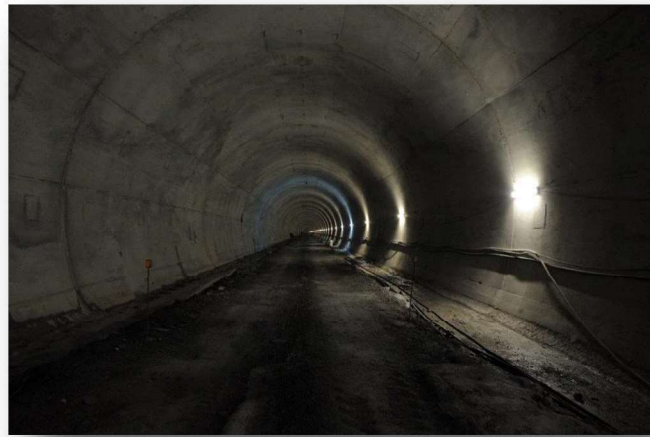
(cap. 2.4) - Fotografia 2- Secção transversal da secção corrente dos túneis, sem pavimentos. Foto do Autor 2015.

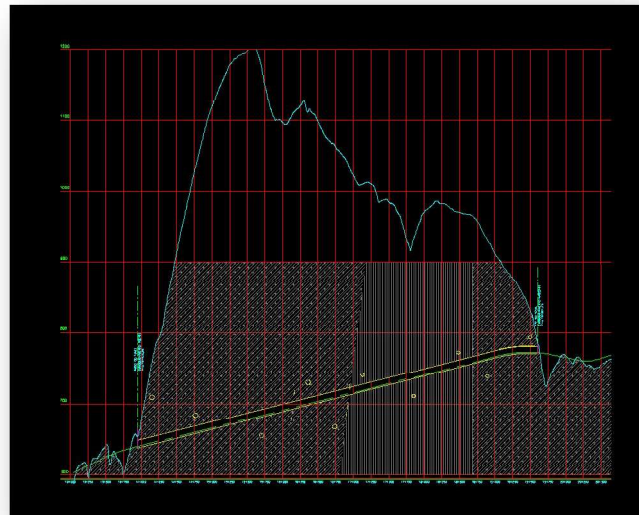
(cap. 2.4) - Figura 13- Perfil longitudinal H=1:10 000; V=1: 1 000. Recobrimento máximo de 510 metros.

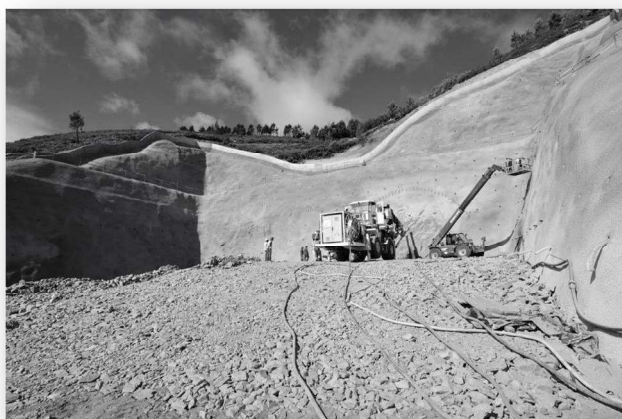
(cap. 2.5) - Fotografia 3 - Emboquilhamento do túnel norte nascente, Vila Real. Foto do autor 2009.

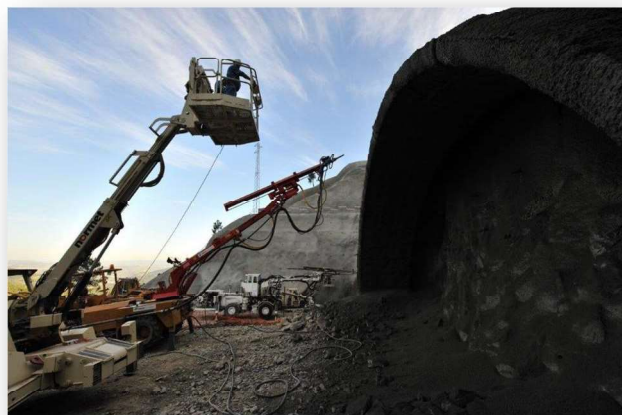
(cap. 2.5) - Fotografia 4 - Primeiras cambotas com a forma do túnel no túnel norte nascente, Vila Real. Foto do autor 2009.

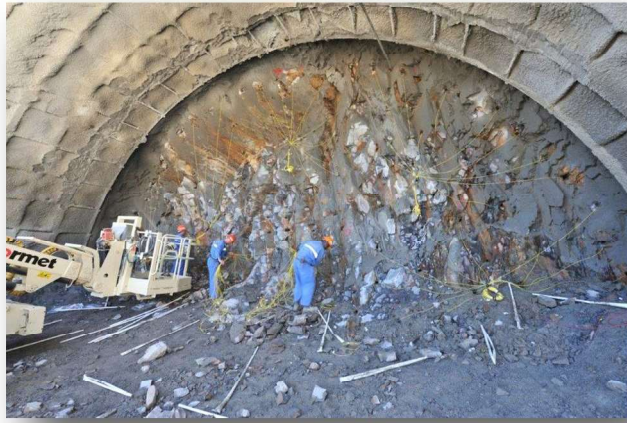
(cap. 2.5) - Fotografia 5 - Trabalhos de carregamento com explosivo da frente de escavação no túnel norte nascente, Vila Real. Foto do Autor 2009.

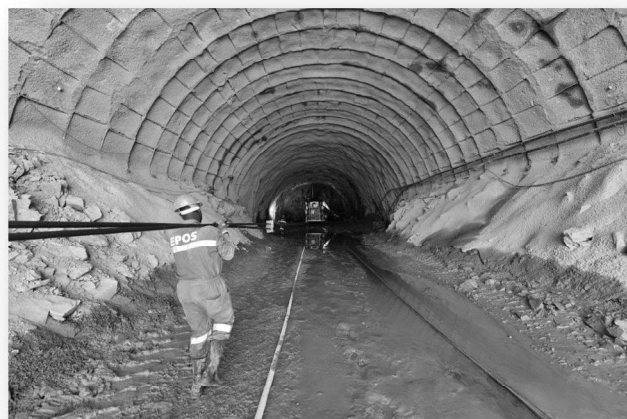
(cap. 2.5) - Fotografia 7 - Primeira fase de escavação com recurso a cambotas treliçadas. Emboquilhamento nascente, Vila Real. Foto do autor 2009.

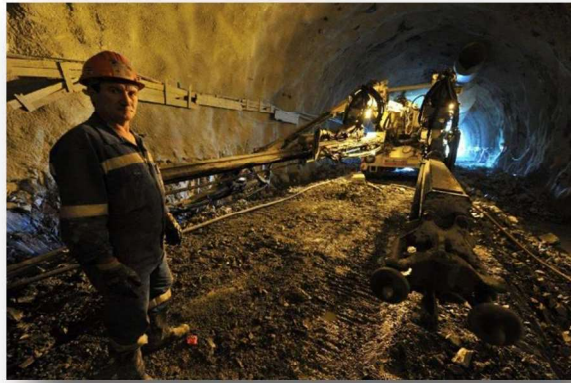
(cap. 2.5) - Fotografia 8 - Equipamento de furação para realizar a escavação. Emboquilhamento nascente, Vila Real. Foto do autor 2009.

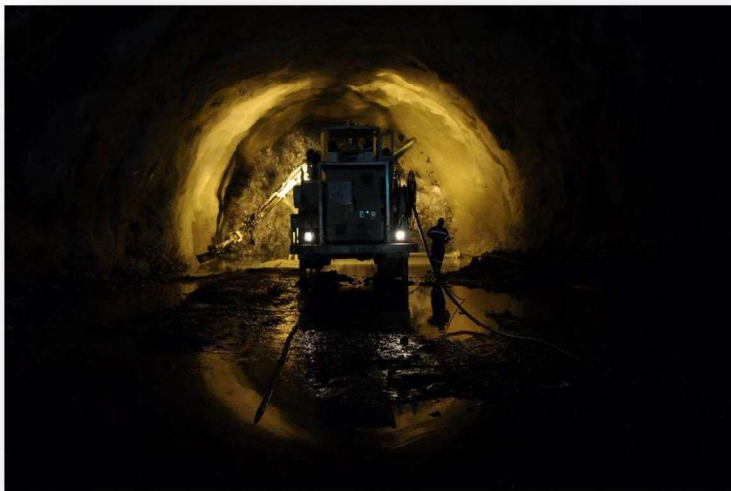
(cap. 2.5) - Fotografia 12 - Trabalhos de furação da frente de escavação. Emboquilhamento nascente, Vila Real. Foto do autor 2010.

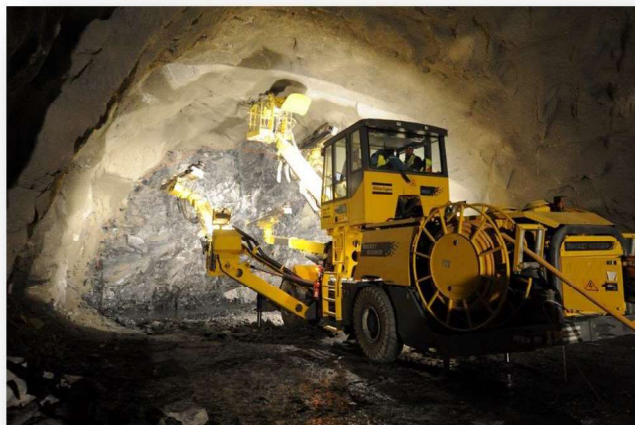
(cap. 2.5) - Fotografia 15 – Trabalhos de furação. Emboquilhamento nascente, Vila Real. Foto do autor 2010.

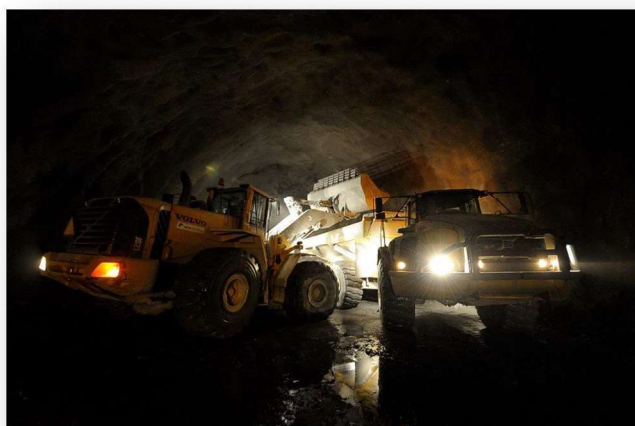
(cap. 2.5) - Fotografia 17 - Limpeza da frente de escavação. Emboquilhamento nascente, Vila Real. Foto de Rui Mergulho 2011.

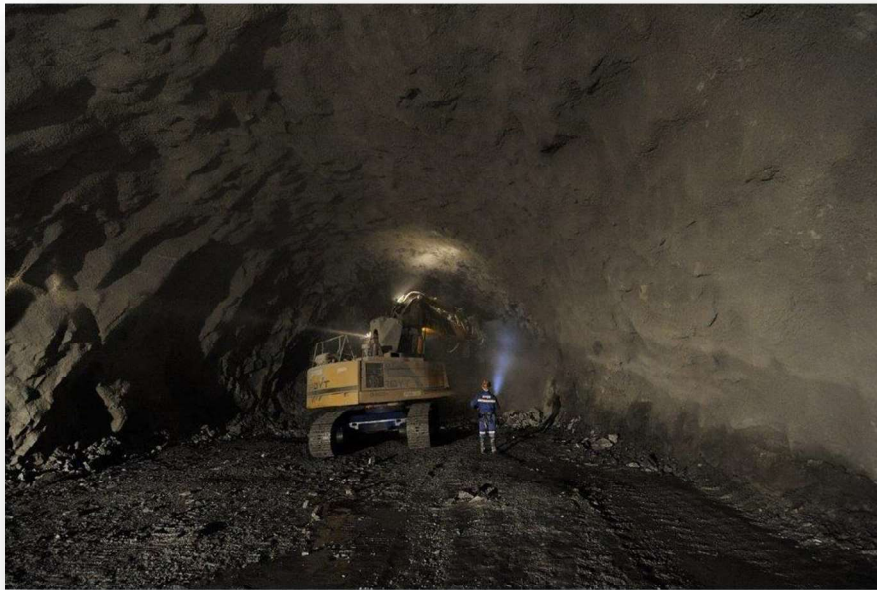
(cap. 2.5) - Fotografia 18 - Saneamento da frente de escavação. Emboquilhamento nascente, Vila Real. Foto de Rui Mergulho 2011.

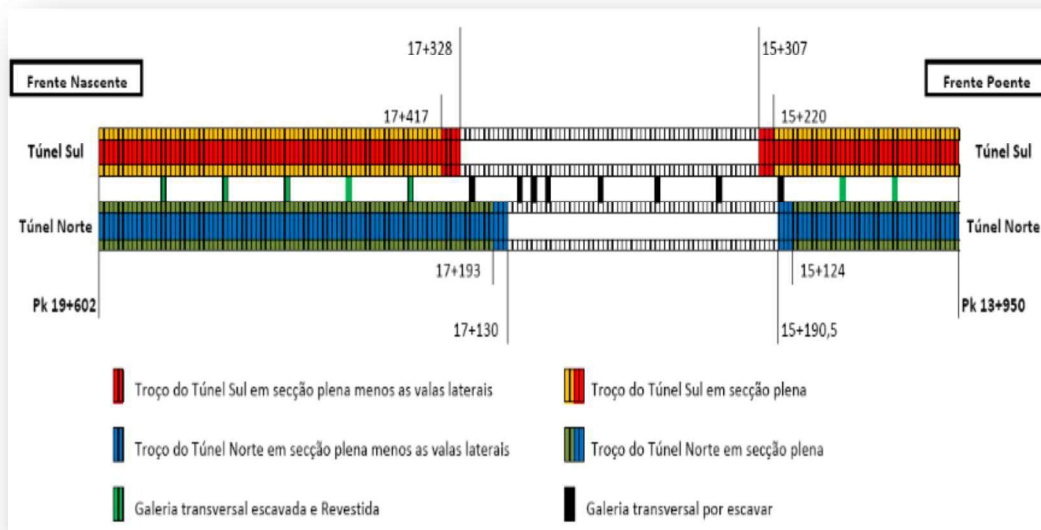
À data da paragem estavam executados 4 742 metros de escavação subterrânea e sustimento provisório de túnel do lado nascente, Vila Real, e 2 601 metros do lado Poente, Amarante. No total foram executados na primeira fase dos trabalhos no Túnel do Marão 7 343 metros de escavação subterrânea. Faltavam 3962 metros.

(cap. 2.5) - Figura 20 – Esquema com estado da escavação dos túneis no momento da paragem prolongada. Ficaram por escavar 3962 metros.

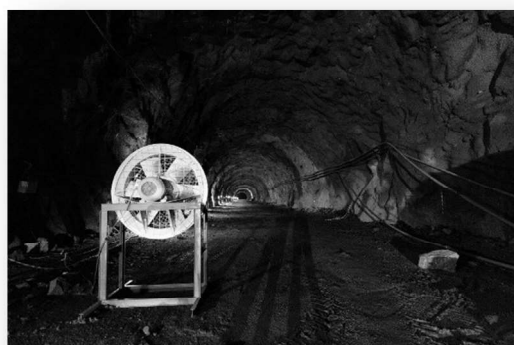
(cap. 2.5) - Fotografia 19 - Ventilação provisória instalada durante a paragem. Foto do autor 2012.

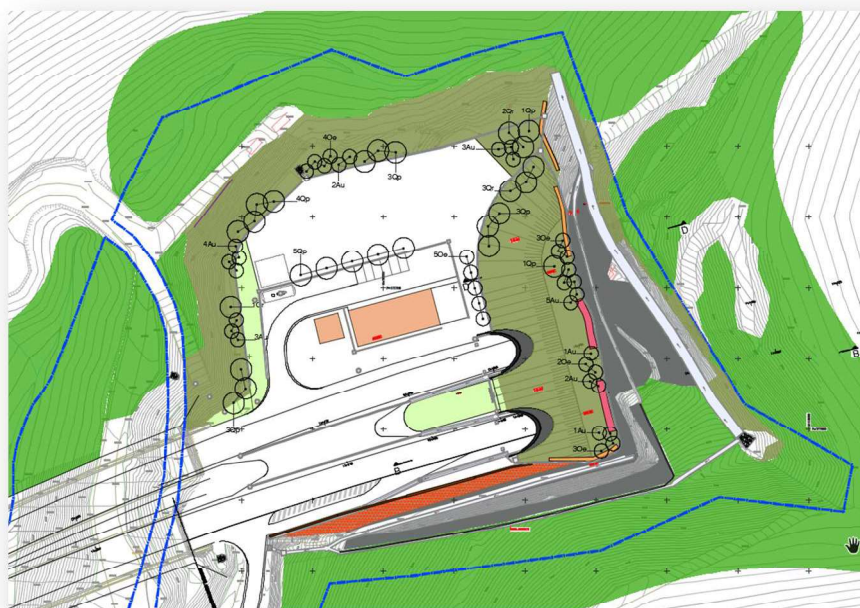
(cap. 3.6) - Figura 48 - Planta geral do emboquilhamento poente, Amarante. (Teixeira Duarte Engenharia e Construção, 2014-2016)

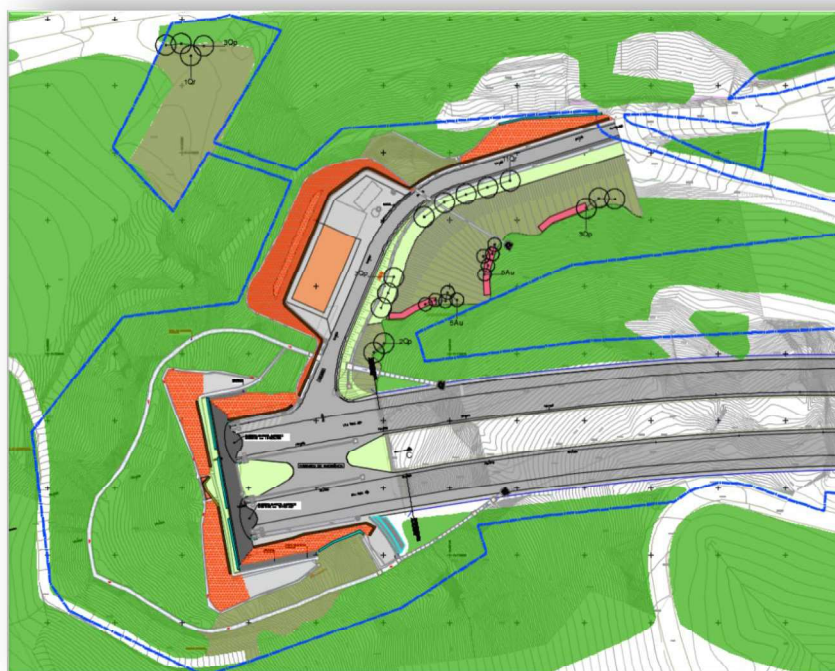
(cap. 3.6) - Figura 49 - Planta geral do emboquilhamento nascente, Vila Real. (Teixeira Duarte Engenharia e Construção, 2014-2016)

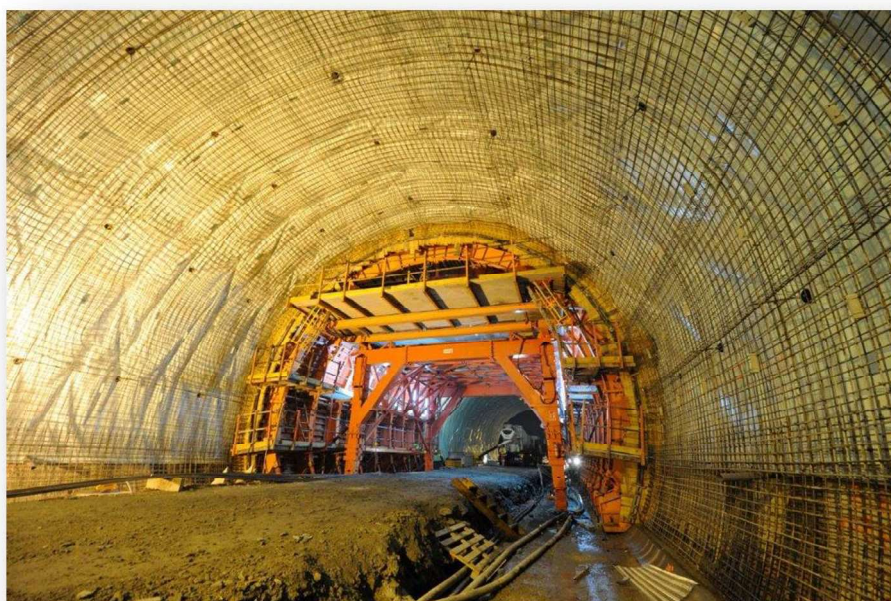
(cap. 4.1) - Fotografia 25 - Primeiras armaduras colocadas. Túnel nascente norte, Vila Real. Foto do autor 2015.

³ Aço A500 NR / A500 NRSD em varões. Recobrimento das armaduras de 5cm. Comprimento mínimo de amarração de 50Ø.

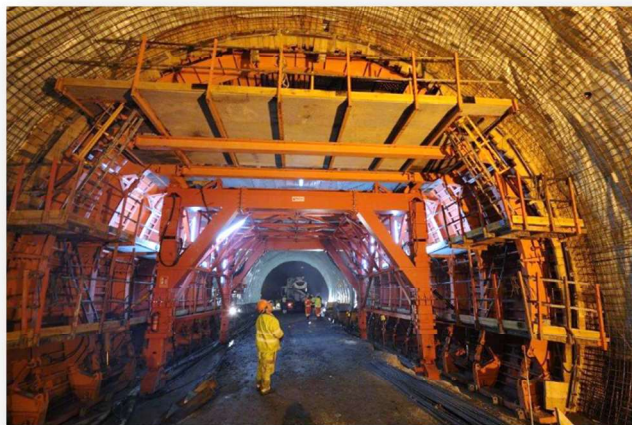
(cap. 4.1) - Fotografia 26 - Primeira betonagem no túnel nascente norte, Vila Real, com recurso a sistema de cofragem deslizante de 15 metros. Fotografia tirada no sentido da entrada do túnel. Consegue observar-se a autobetoneira a descarregar na bomba estática. Foto do autor 2015.

⁴ As betonagens foram de aproximadamente 250 m³ de betão do tipo C30/37 XC4 CI 0.40; Dmax 20; S4, por molde, e atingiam a resistência de 7Mpa às 12 horas.

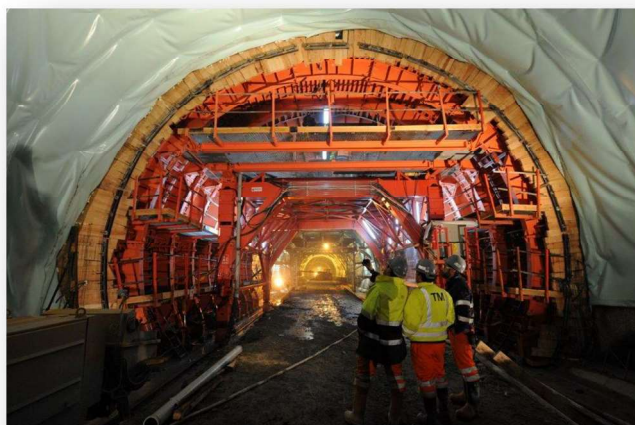
(cap. 4.1) - Fotografia 27 - Primeira betonagem no túnel nascente norte, Vila Real. Foto tirada no sentido do interior dos túneis, observando-se os carrinhos de apoio à armadura e impermeabilização. Foto do autor 2015.

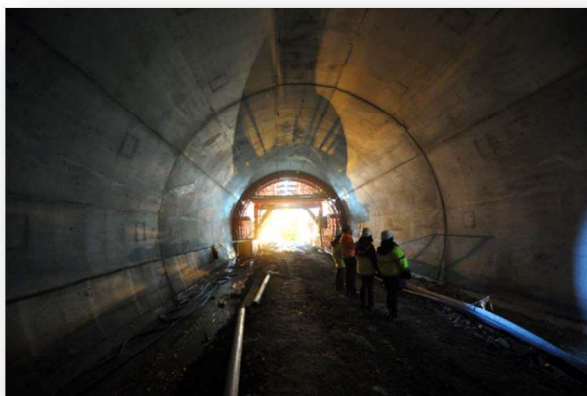
(cap. 4.1) - Fotografia 28 - Aspeto geral do betão após betonagem. Ao fundo um dos sistemas de cofragem deslizante. Foto do autor 2015.

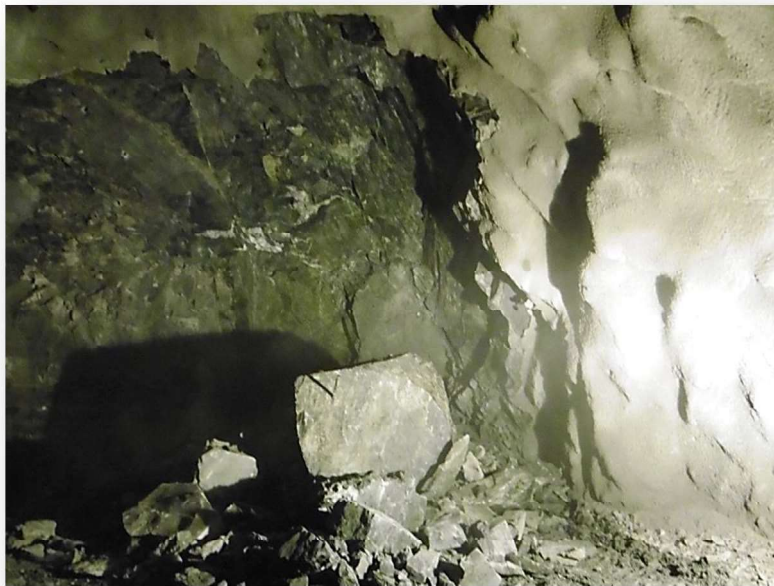
(cap. 4.1) - Fotografia 29 - Frente de escavação no início da derrocada. Foto de Cláudio Santa 2015.

A 24 de Julho de **2015** dá-se um acontecimento inesperado e imprevisível. Uma derrocada acontece no túnel poente norte ao pk 15 966,5 durante os trabalhos de escavação.

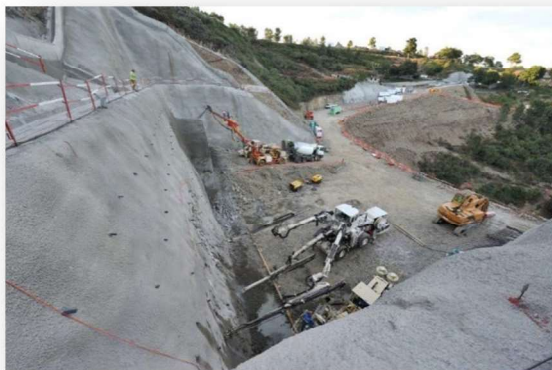
(cap. 4.2) - Fotografia 43 - Equipamentos de furação e colocação de betão projetado. Foto do autor 2009.

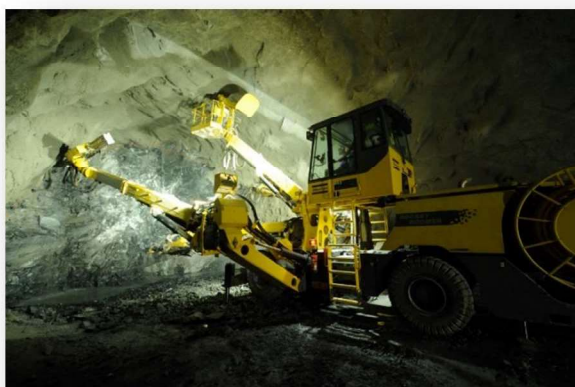
- Equipamento de furação: 4 Jumbos Electrohidráulicos de três braços Atlas Copco WE3C/XE3C;

(cap. 4.2) - Fotografia 44 – Jumbo de Perfuração. Foto do Autor 2011

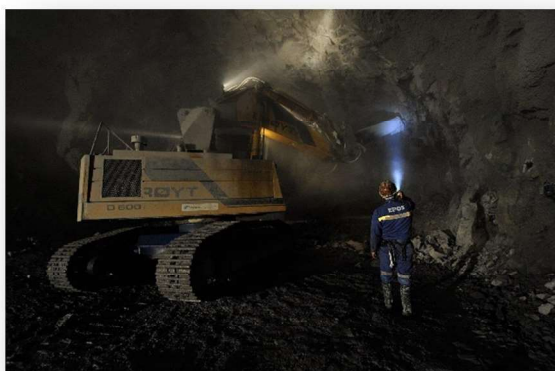
(cap. 4.2) - Fotografia 46 – Escavadora frontal de rastos Broyt. Foto de Rui Mergulho 2011

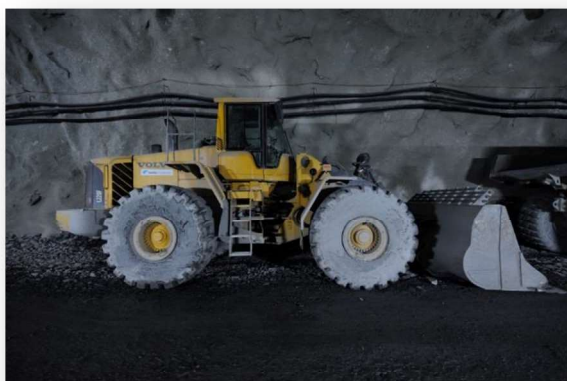
- Equipamento de limpeza: 4 Pás carregadoras Volvo L220 H;

(cap. 4.2) - Fotografia 47 – Pá carregadora Volvo L220. Foto do Autor 2011

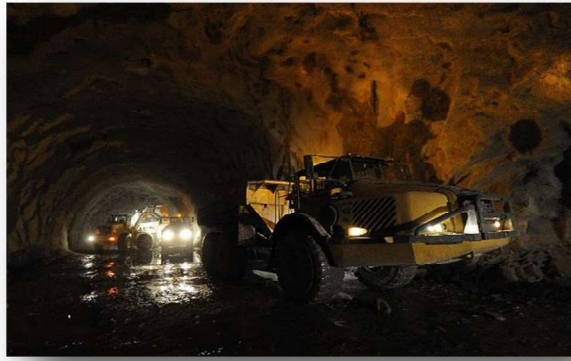
- Equipamento de transporte de escombro: 11 Dumpers Volvo A40 e 4 Volvo A25/35

(Cap. 4.2) - Fotografia 48 – Dumper Volvo A40. Foto Rui Mergulho 2011.

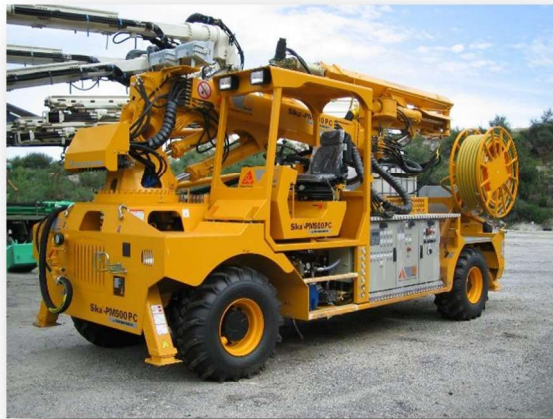
- Equipamento de projeção de betão: 3 Robôt Sika PM – 500 PC e 1 Meyco Potenza;

(cap. 4.2) - Fotografia 49 – Robot Putzmeister – PM500. Foto EPOS 2009.

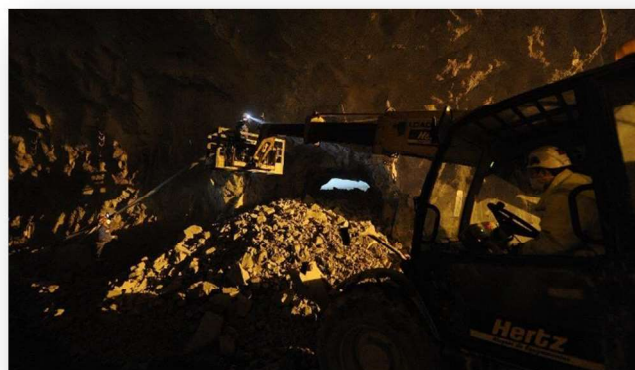
- Equipamento de elevação: 14 Multicarregadoras Manitou MT 1340 SL;

(cap. 4.2) - Fotografia 50 – Multicarregadora Manitou. Foto Rui Mergulho 2011

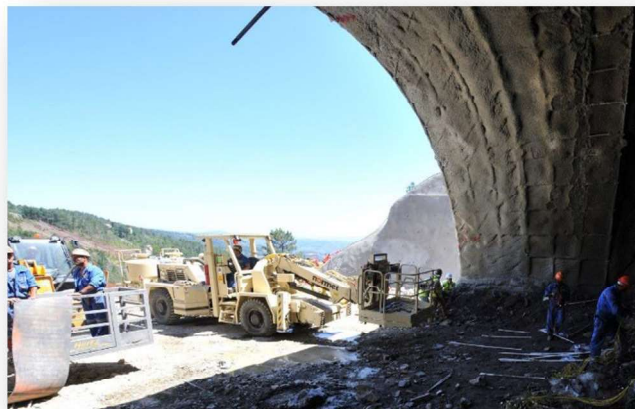
- Equipamento de carregamento de pegas de fogo: 4 Multicarregadoras Normet CHARMEC 1610 B;

(cap. 4.2) - Fotografia 51 – Carregamento da primeira pega de fogo com auxílio de multicarregador Normet Charmec. Foto do autor 2009.

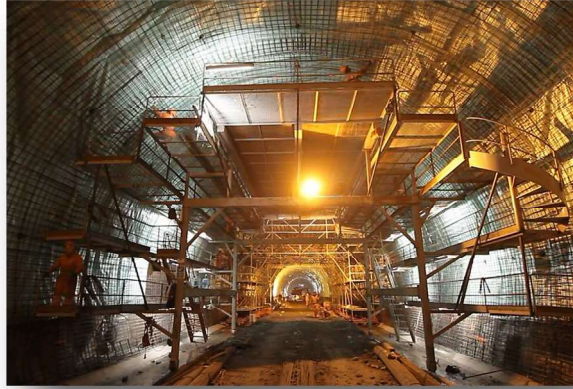
(cap. 4.2) - Fotografia 53 - AndAIMes deslizantes para instalação de impermeabilização e armadura. Foto do autor 2015.

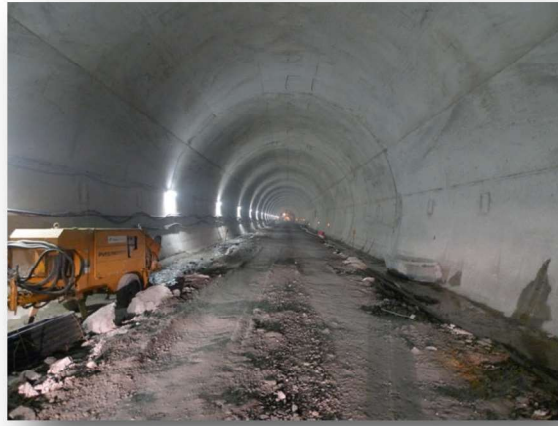
(cap. 4.2) - Fotografia 55 – Bomba de betão estática para colocação de betão e aspeto final do betão após descofragem. Foto de IP 2016.

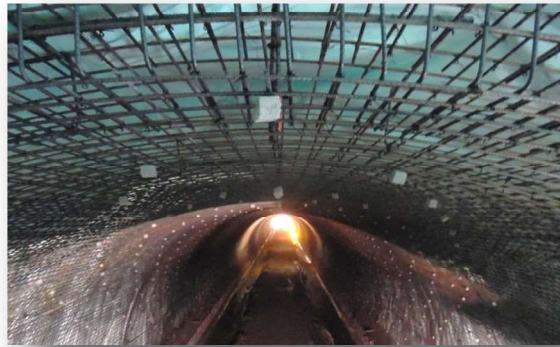
- Colocação de armaduras A500 NR – 6 750 tn

(cap. 4.2) - Fotografia 56 – Armadura e espaçadores. Foto de IP 2016.

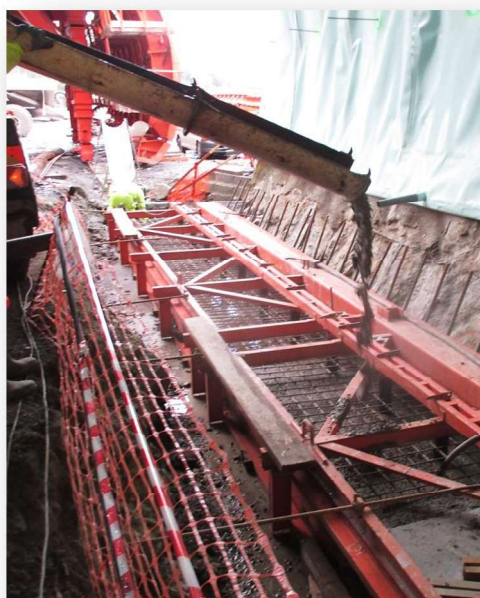
(cap. 4.2) - Fotografia 58 – Cofragem para sapatas do túnel. Foto de IP de 2015.

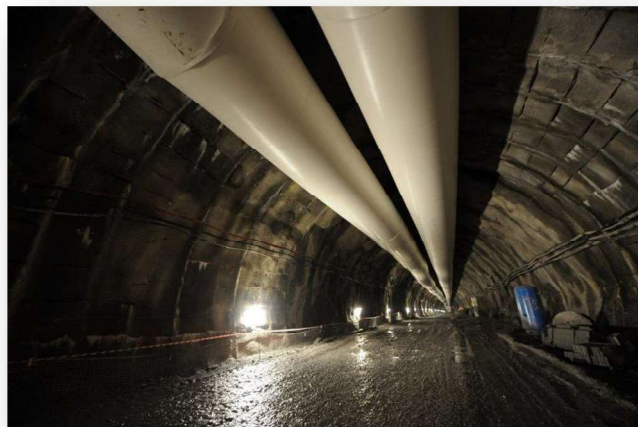
O sistema de ventilação usado foi insuflante com 4 ventiladores tipo Cogemacoustic T2.180.250 kW com manga de ventilação de $\varnothing 2,6$ metros.

(cap. 4.2) - Fotografia 60 - Dupla manga de ventilação. Foto do autor 2015.

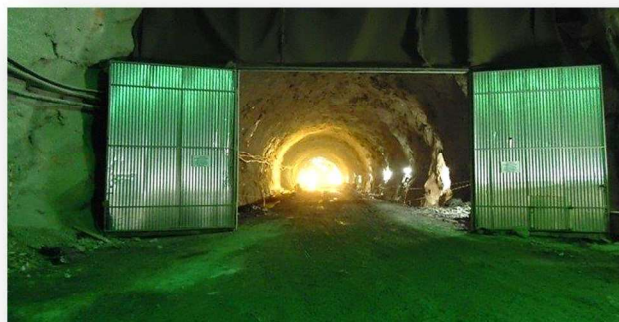
Com um prazo de execução muito curto foi necessário executar em simultâneo atividades como a escavação e o revestimento definitivo ou as infraestruturas enterradas. Na atividade de escavação são utilizados explosivos que depois de detonados libertam gases nocivos para a saúde. O sistema de insuflação empurra esses gases nocivos para o exterior. No entanto foi necessário direcionar esses gases para passar em zonas onde não se estava a trabalhar. Para tal colocaram-se portas de ventilação que eram abertas ou fechadas consoante a necessidade.

(cap. 4.2) - Fotografia 61 - Porta de ventilação em chapa de aço. Foto de M. Tender de 2015.

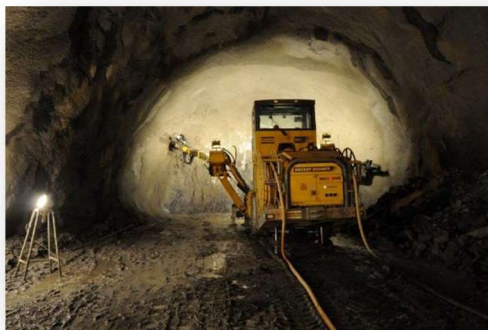
(cap. 4.2) - Fotografia 64 - Furação de uma pega de fogo. Foto do autor de 2015.

A furação de uma frente de escavação durava em média 4,5 horas e continha 147 furos de $\varnothing 48\text{mm}$ na 1ª fase (abóbada) e 35 furos de $\varnothing 48\text{mm}$ na 2ª fase (destroça). A carga específica média foi de $1,9 \text{ kg/m}^3$ na abóbada e $1,23 \text{ kg/m}^3$ na destroça.

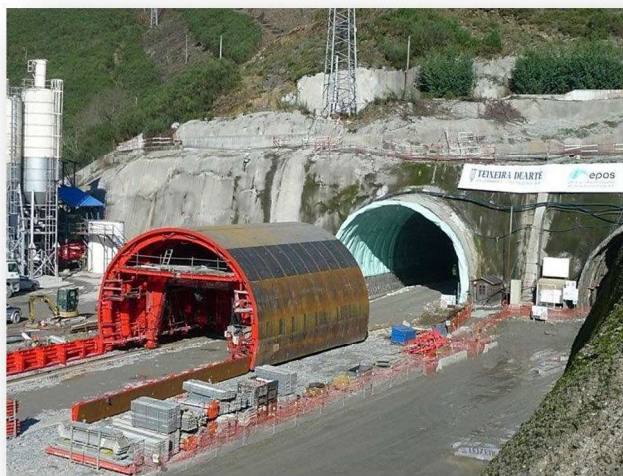
Foram adquiridas em regime de aluguer (2) e subempreitada (2), quatro sistemas de cofragem deslizante, de 15 metros cada, para em conjuntos de 2 ou singularmente betonar os túneis. Estas cofragens, autoportantes, apoiam em carros que deslizam sobre carris. Um carro poderá, se necessário, movimentar 2 cofragens. As cofragens, no momento da betonagem e cura do betão, por serem autoportantes, não necessitam estar apoiadas nos carros. O revestimento da cofragem foi de chapa de aço de 6 centímetros de espessura.

A montagem desses equipamentos foi efetuada no exterior. As desmontagens/montagens posteriores foram executadas no interior dos túneis, dificultando a manobra de peças superiores a 20 toneladas.

(cap. 4.2) - Fotografia 65 - Sistema de cofragem montado no estaleiro poente. Foto de M. Tender de 2014.

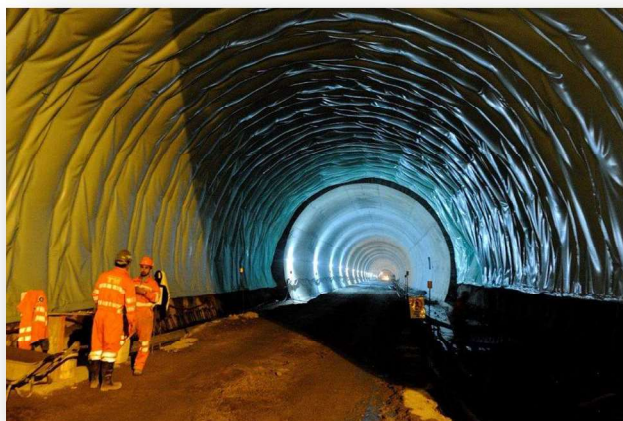
(cap. 4.3) - Fotografia 67 - Sistema de impermeabilização. Foto do autor 2015.

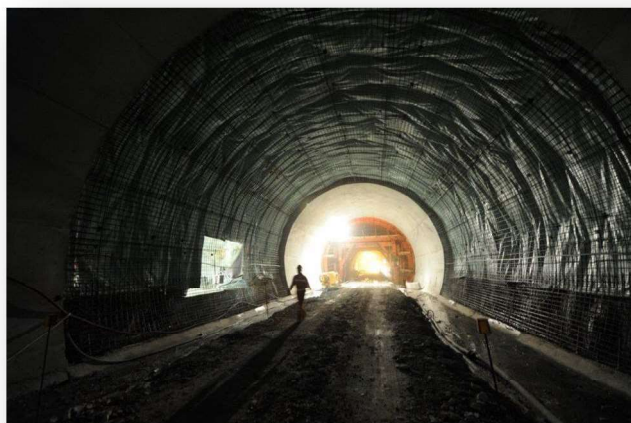
(cap. 4.3) - Fotografia 68 - Armadura colocada sobre impermeabilização. Foto do autor 2015.

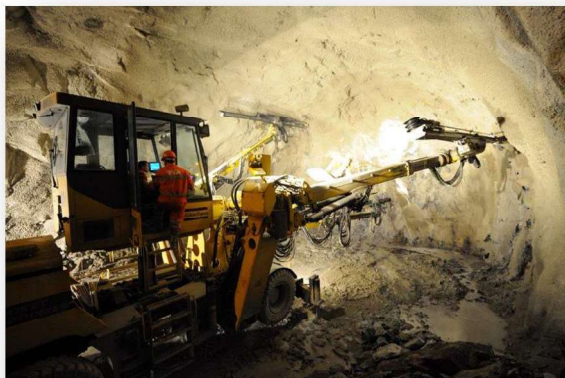
(cap. 4.3) - Fotografia 69 - Escavação com recurso a explosivos. Jumbo de furação de 3 braços. Foto do autor 2015.

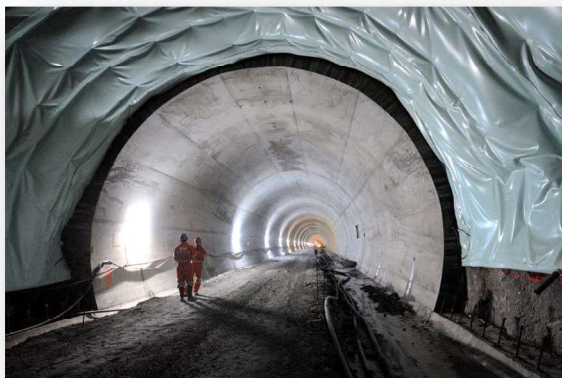
(cap. 4.3) - Fotografia 70 - Sistema de impermeabilização e revestimento definitivo. Foto do autor 2015.

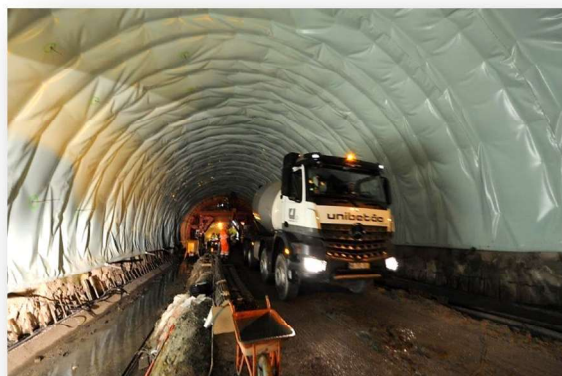
(cap. 4.3) - Fotografia 71 - Betonagem de um molde deslizante de 15 metros. Foto do autor 2015.

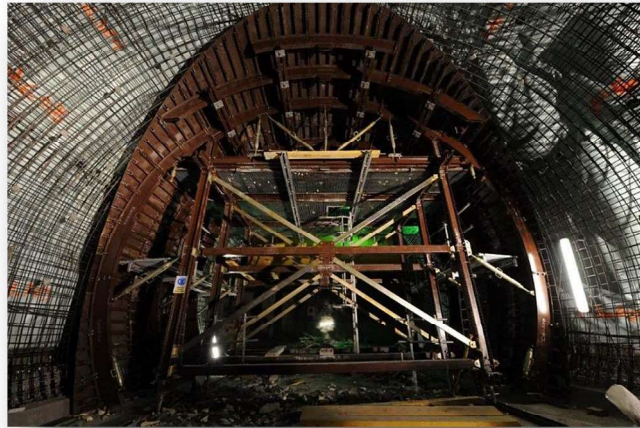
(cap. 4.3) - Fotografia 72 - Sistema de cofragem da passagem de veículos. Foto do autor 2015.

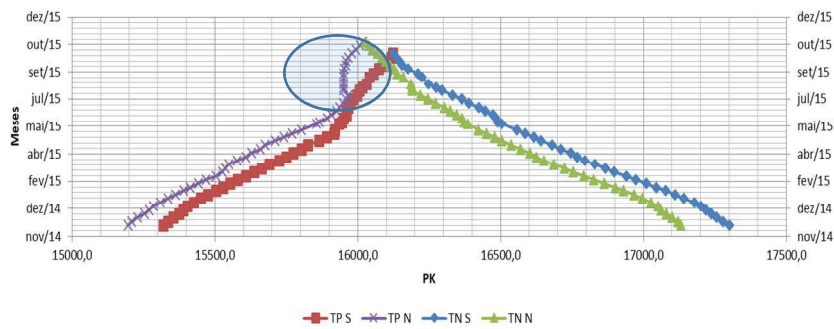
(cap. 4.3) - Figura 64 - Evolução espaço/tempo da escavação. Nas abcissas o comprimento dos túneis e nas ordenadas o tempo. Observa-se claramente o efeito da derrocada. Assunto a abordar no capítulo seguinte.

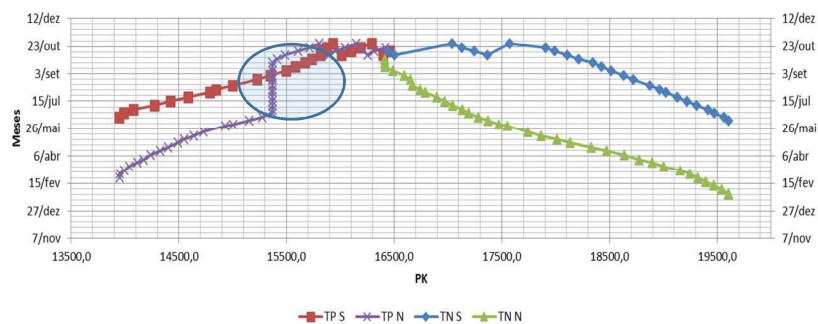
(cap. 4.3) - Figura 66 - Evolução espaço/tempo das betonagens. Nas abcissas o comprimento dos túneis e nas ordenadas o tempo. Observa-se claramente o efeito da derrocada. Assunto a abordar no capítulo seguinte.

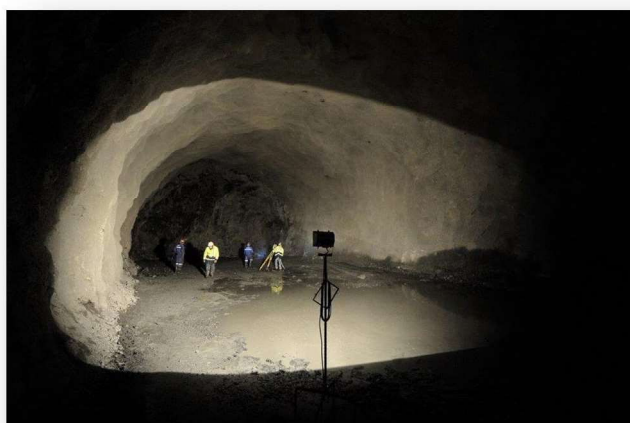
O acompanhamento geológico das frentes de escavação é fundamental para o método de escavação NATM. É com esse acompanhamento que se regista a qualidade do maciço rochoso atravessado e se afere o sustimento a aplicar. Desse acompanhamento foi feito o registo de todos os avanços de escavação. A equipa de geologia em obra era composta por 1 coordenador e geólogos.

(cap. 4.3) - Fotografia 73 - Acompanhamento geológico da frente. Foto de Rui Mergulho 2011.

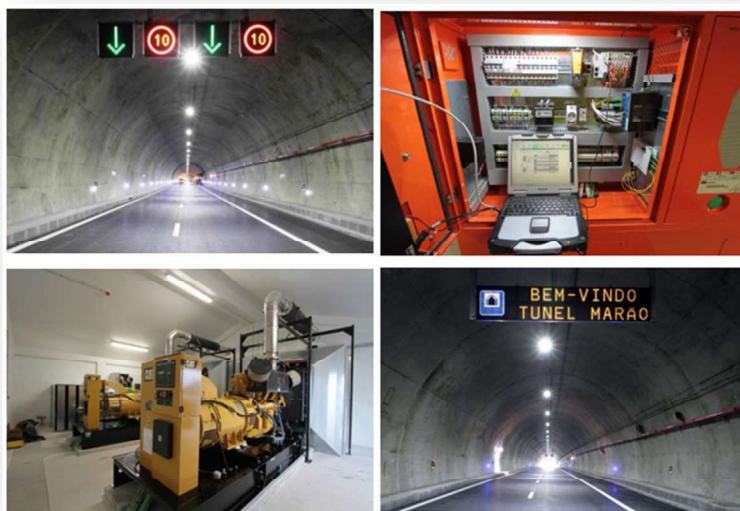
(cap. 4.3) - Fotografia 77 – Imagens da sinalização, sistemas de segurança e geradores de emergência. Imagens de TD-EC 2016.

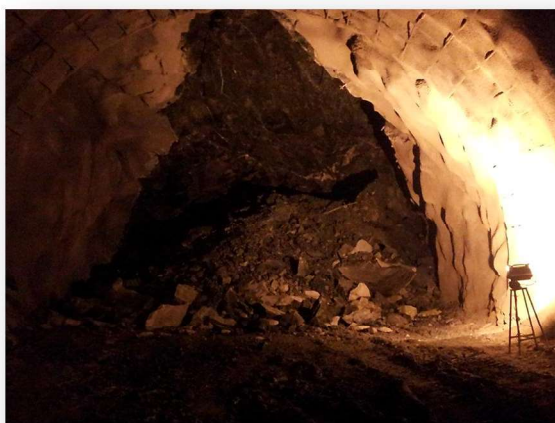
(cap. 5.2) - Fotografia 78 – Durante a instabilidade na frente de escavação. Foto de Cláudio Santa 2015.

No final do dia 24 de julho de **2015**, a escavação encontrava-se no Pk 15+968,50. Uma vez realizado o saneamento da frente, seguido da cartografia geológica e respetiva caracterização geotécnica, os trabalhos prosseguiram com a mobilização das equipas e respetivos equipamentos destinados à aplicação do suporte provisório definido e aprovado. De forma súbita e inesperada, junto à frente de trabalho, nomeadamente no ombro direito/abóbada, em zona por sustentar, inicia-se a derrocada com a queda de alguns blocos com dimensão apreciável, prosseguindo a instabilização no contorno da frente e recuando gradualmente para Pk's anteriores de forma rápida, impossibilitando, em condições de segurança, a aplicação de quaisquer medidas de contenção.

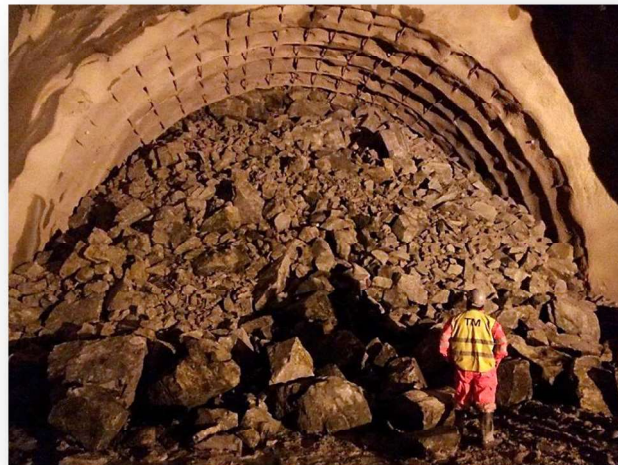
(cap. 5.2) - Fotografia 79 - Frente de escavação após derrocada. Foto de Cláudio Santa 2015.

A derrocada terminou ao Pk 15+951,50, perfazendo um total de 17 metros, dos quais cerca de 15 metros com o respectivo suporte provisório já instalado e concluído.

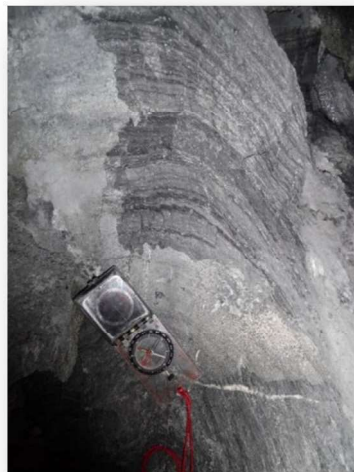
(cap. 5.3) - Fotografia 80 - Aspeto listrado típico da Formação da Desejosa. Foto de Cláudio Santa 2015.

O troço em causa insere-se na Formação da Desejosa, de idade Câmbrica, que apresenta uma fácies de *flysch* típica, caracterizada localmente por uma sequência espessa de alternâncias centimétricas de filitos e metassiltitos, conferindo-lhe um aspeto listrado característico.

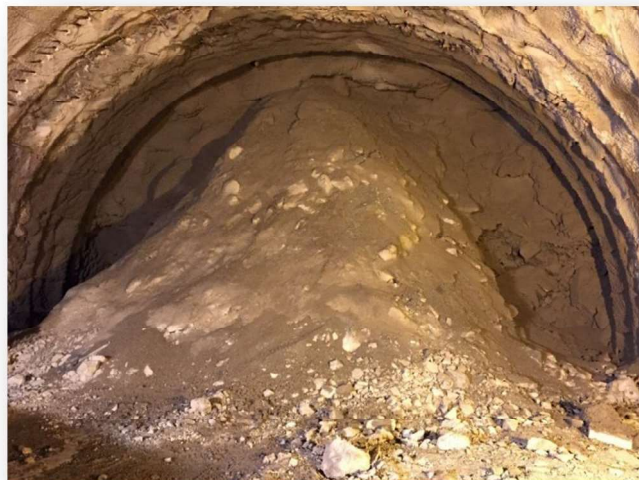
(cap. 5.5) - Figura 70 -Frente estabilizada após colocação de 1º troço de enfilagens e 3 cambotas. Foto de EPOS 2015.

Em complemento das enfilagens verificou-se ser necessário a aplicação de SPILES Ø32mm, a cada 3 metros, para contenção de blocos de maiores dimensões.

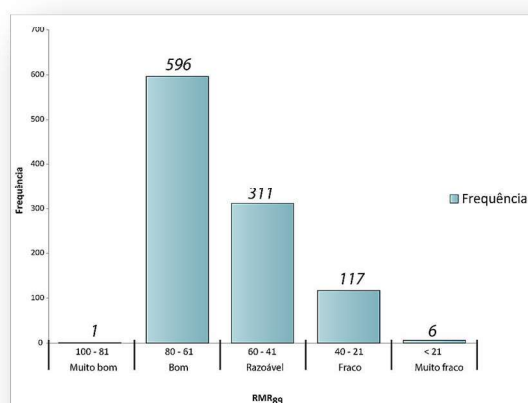
(cap. 6.1) - Figura 76 - Histograma de frequências das classes de RMR. (CONCEIÇÃO et al. 2016b)

Assim, verifica-se que o troço de túnel escavado no âmbito da empreitada se enquadra maioritariamente na ZG1 (figura anterior). Com efeito, verifica-se que em ambos os túneis e no conjunto das 4 frentes a escavação se desenvolveu num maciço rochoso com características geotécnicas de boa qualidade (figura seguinte) com pontuais decréscimos de qualidade associados a zonas tectonizadas, na generalidade bem delimitadas, como é exemplo o atravessamento da falha de Manta que se enquadrou o maciço na ZG2. Na aproximação à falha de Gaiva, observou-se um decréscimo gradual das condições geotécnicas do maciço rochoso, tendo coincidido com a zona de encontro das frentes de escavação. No túnel norte observaram-se aproximadamente 50 metros de maciço enquadrável na ZG2 e 90 metros de maciço na ZG3, apresentando-se o mesmo tectonizado e tendo ocorrido nesta zona uma ocorrência geológico-geotécnica de destaque. No túnel sul a zona de influência da falha de Gaiva fez-se notar numa maior extensão, sendo que se observaram cerca de 100 metros de maciço correspondente à ZG2 e 60 metros de maciço enquadrável na ZG3, tendo-se observado alguma alternância entre os dois zonamentos geotécnicos na aproximação à zona de tectonização mais evidente. Importa referir a presença de água em abundância na zona da falha de Gaiva, tendo-se realizado medições de caudal expeditas onde foram contabilizados caudais máximos de cerca de 300 l/min.
