Acompanhamento da construção de um Edifício Multifuncional e de duas Moradias Unifamiliares

Relatório de Estágio para obtenção do grau de Mestre em Engenharia Civil
na Área de Especialização em Edificações

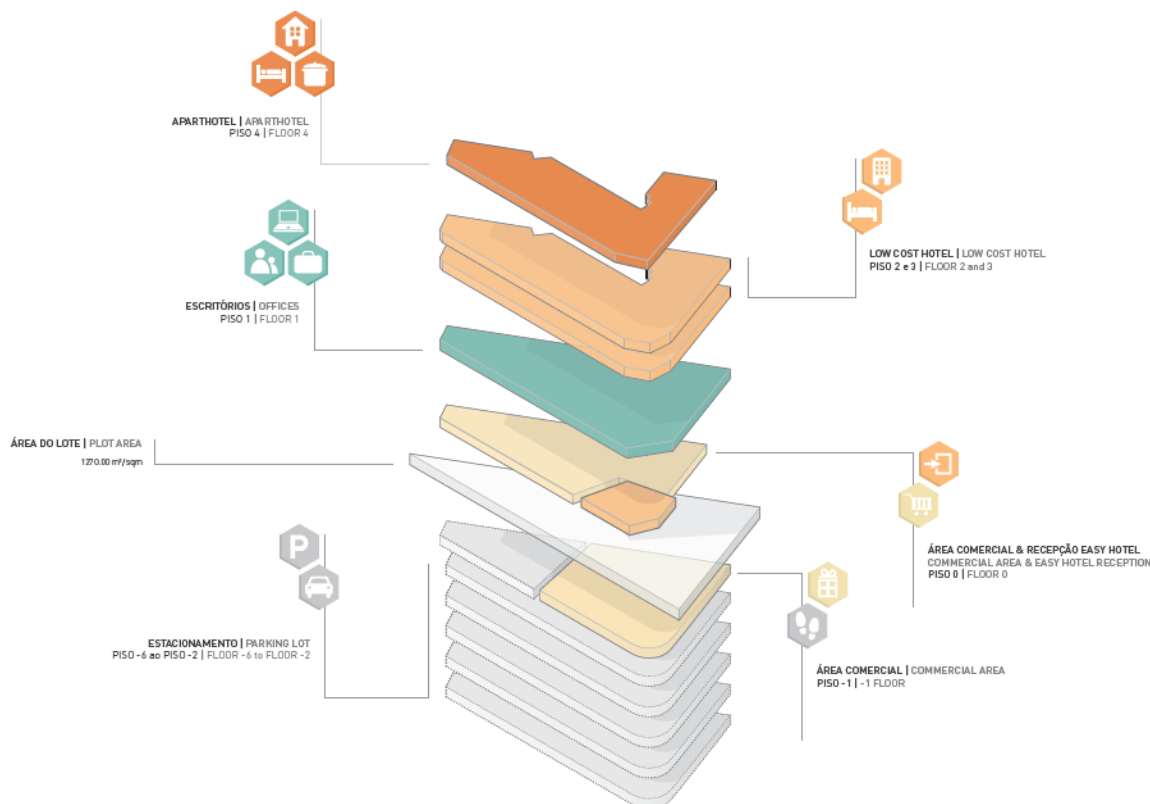
Figura 2.3 – Distribuição das áreas por piso

O edifício que se pretende implantar apresenta uma geometria aproximadamente triangular como se pode observar na Figura 2.2, perfazendo uma área de implantação de 1270 m². É constituído por onze pisos, onde cinco desses pisos (Piso -6 ao -2) destinam-se a uso exclusivo de estacionamento. O piso -1 faz a transição do declive do terreno onde no alçado nascente se encontra enterrado e a poente já se encontra completamente acima do nível do solo, e servirá para a entrada do estacionamento e o restante aproveitado para área comercial em conjunto com o piso seguinte. A área reservada para escritórios situar-se-á na totalidade no primeiro piso, sendo que os dois pisos superiores servirão para a unidade hoteleira, sobrando o quarto e último piso que se destina a apartamentos turísticos como se pode observar na Figura 2.3.

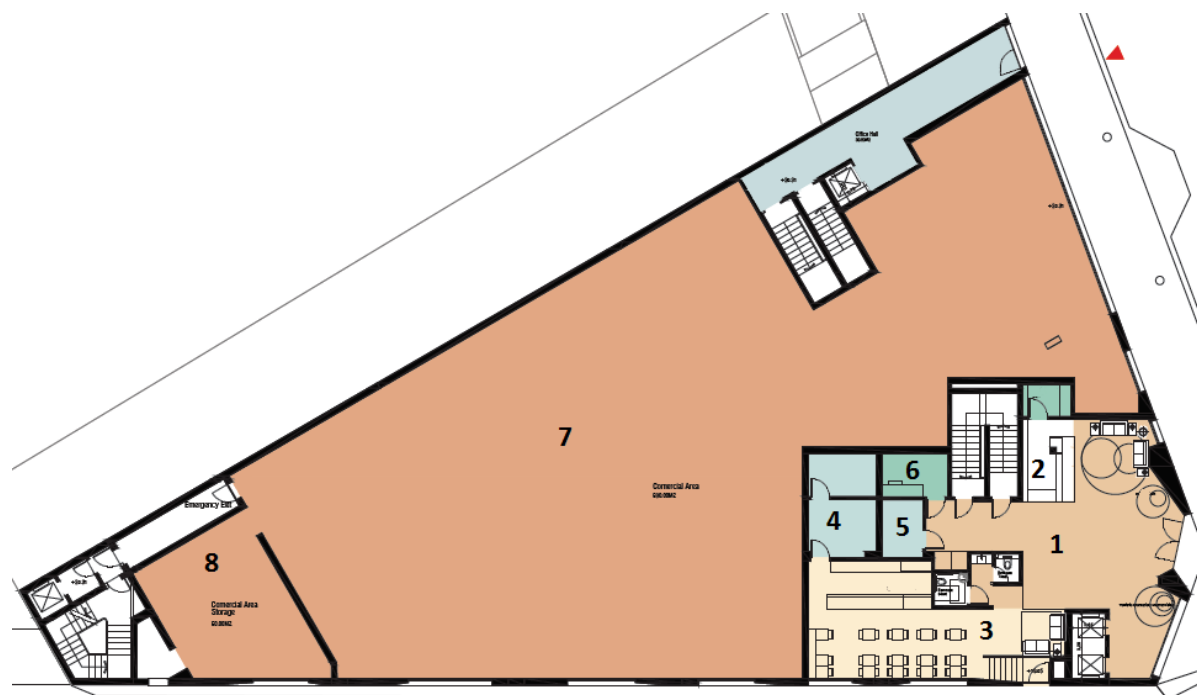
Figura 2.8 - Distribuição de áreas no piso 0

Piso de acesso principal ao edifício, localizando-se na sua totalidade acima da cota de soleira. Na Figura 2.8 observa-se que inclui a receção para o hotel, um restaurante com a sua respetiva cozinha e copa, uma área para arrumos, um escritório de pequenas dimensões, a entrada particular para o piso seguinte onde estarão localizados os espaços para escritórios e uma grande percentagem do piso será ocupado por uma área comercial de aproximadamente 750 m² incluindo zona de arrumos.

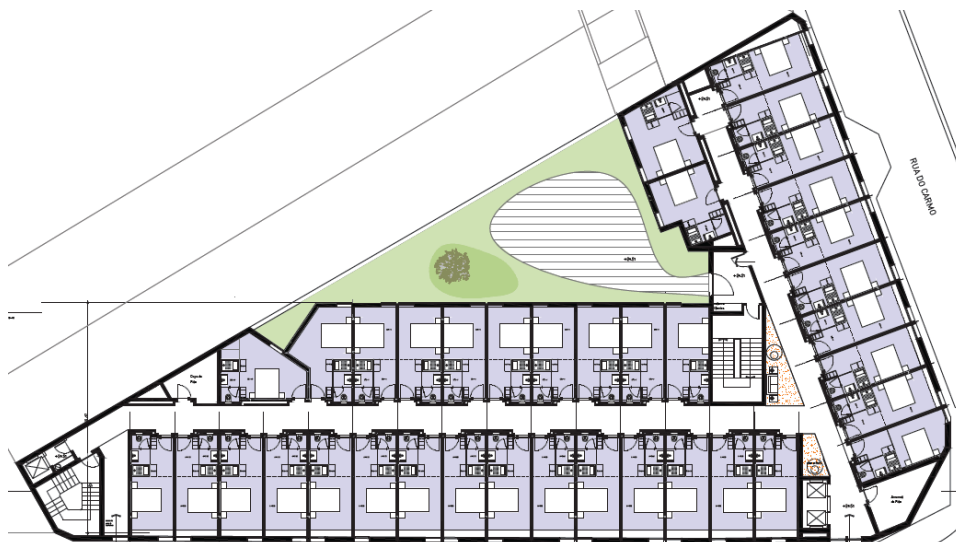
Figura 2.10 - Distribuição de áreas no piso 2 e 3
[Fonte: Projeto de arquitetura]

Pisos destinados à utilização de hotel, onde cada um dos andares dispõe de 37 quartos, Figura 2.10, que apresentam cada um, uma área de 18 m² aproximadamente, incluindo também uma copa por andar, pequenas áreas de lazer e a devida área destinada a circulação.

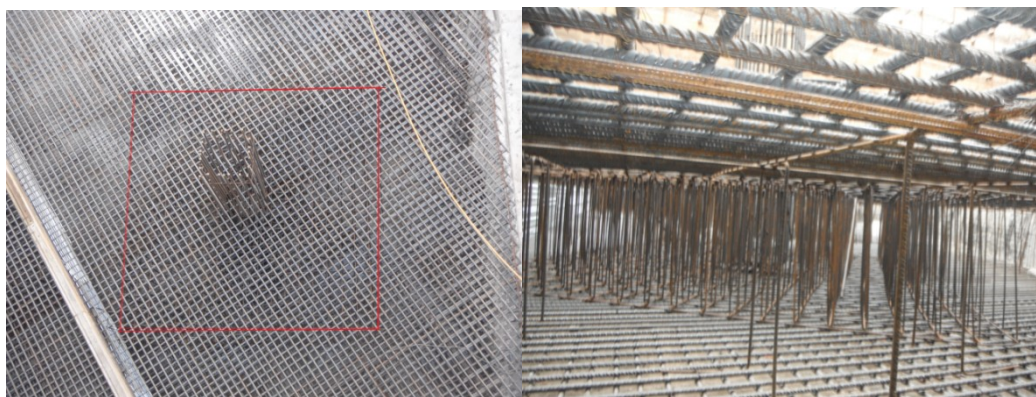
Figura 2.15 - Armadura de punçoamento no ensoleiramento geral para um pilar

Para o ensoleiramento geral define-se em projeto a utilização de uma malha superior cruzada igual à inferior com varões de \varnothing 25 mm espaçados a 0,125 m. Para as áreas de influência dos pilares a implantar, está definido um reforço, denominado por armadura de punçoamento, onde as dimensões são variáveis de acordo com os pilares a suportar, apresentando uma armadura de 12mm de diâmetro tanto para a malha superior e inferior como também para os estribos.

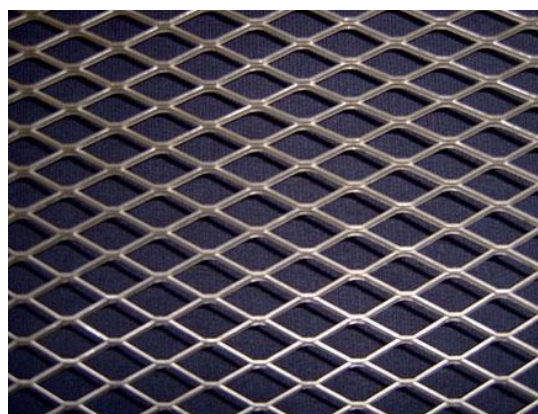
Figura 2.16 - Rede de metal distendido

Havendo a necessidade de se executar o ensoleiramento geral em várias fases, dividindo-o em diferentes áreas, a delimitação foi efetuada recorrendo a rede de metal distendido Figura 2.16, ao invés de cofragem usual como contraplacado. Este método tem como vantagens facilidade na execução da junta, conciliação com a armadura de espera, permite criar uma superfície rugosa para melhor aderência, logo melhor ligação, do betão nas diferentes áreas e ainda a capacidade desta malha poder ser deixada no interior da peça betonada, visto ser metálica, como se observa na

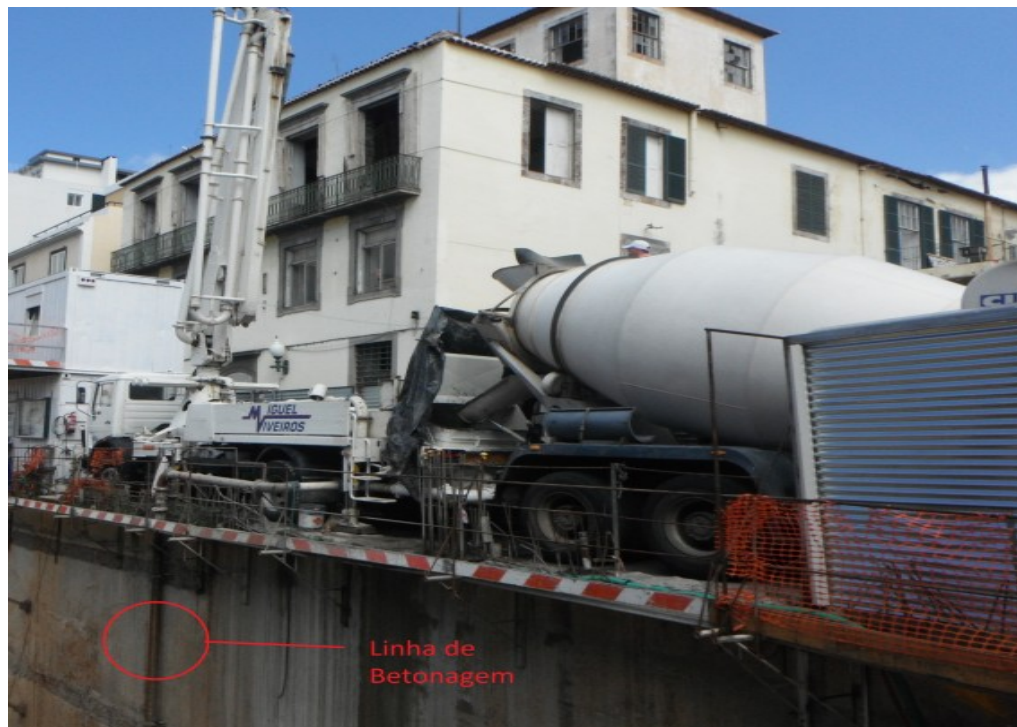
Figura 2.18 - Início da linha de betonagem

Para o efeito, foi montada uma linha de betonagem, como se observa na Figura 2.18, desde o camião auto-bomba até à área pretendida. Na extremidade de saída do betão, a mangueira é apoiada pela grua torre por intermédio de cabos, fazendo a movimentação da linha de acordo com o pretendido pela equipa de betonagem. A linha de montagem foi utilizada neste processo, visto a lança não estar a funcionar nas melhores condições, garantindo assim que não ocorriam imprevistos durante a fase de betonagem.

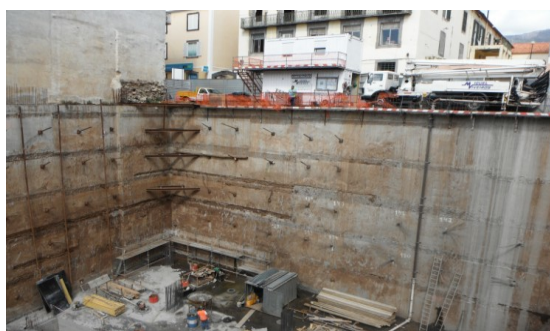
Figura 2.20 - Área reduzida de estaleiro

A área de estaleiro disponível não possibilita o armazenamento de materiais em local próprio, como se constata através da Figura 2.20 e Figura 2.21. Como tal, existiram ao longo da construção grandes dificuldades, como a restrição de ter em obra quantidades excessivas de material, armazenando apenas o material necessário a curto prazo.

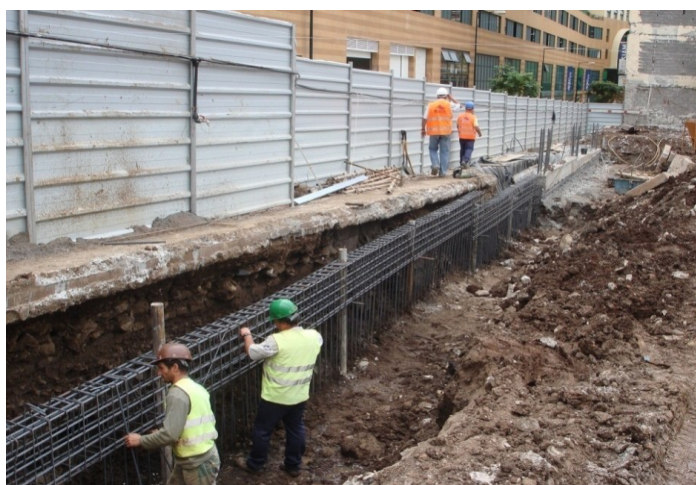
Figura 2.22 – Execução da viga de coroamento

No topo do muro, realizou-se uma viga de coroamento, Figura 2.22, para encabeçamento dos perfis e ligação entre os painéis, sendo que foi a partir desta viga que se iniciou a execução da parede periférica, em betão armado, em fase e troços alternados.

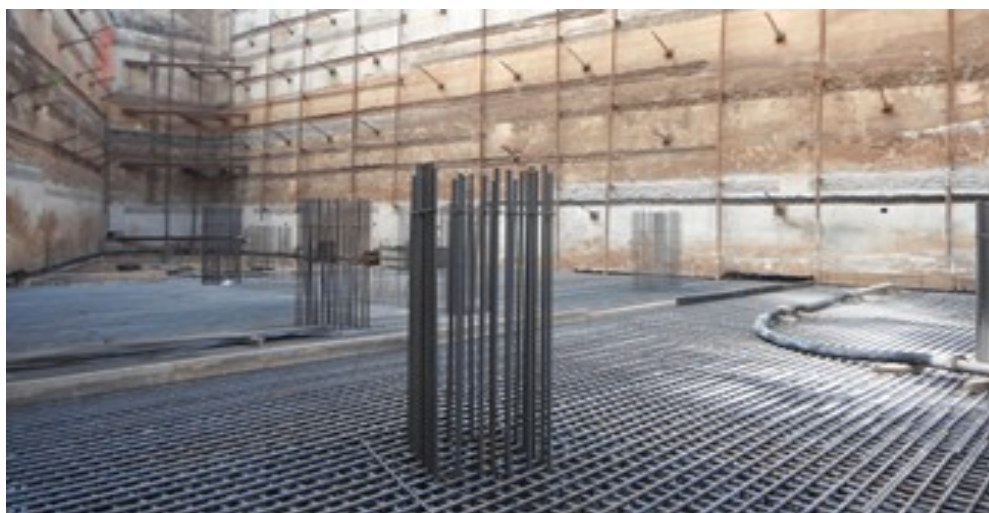
Figura 2.25 - Ensoleiramento Geral

O ensoleiramento geral, demonstrado na Figura 2.25, foi a solução adotada para a estrutura de fundação, que apresenta como finalidade a transmissão segura das cargas provenientes da estrutura ao terreno.

É um método que se utiliza quando a grande profundidade o terreno possui elevadas características mecânicas, mas superficialmente tem comportamento ineficaz para se optar por fundações diretas, mas ainda assim, suscetível de receber cargas, quando há necessidade de uma uniformização de tensões transmitidas ao terreno e uma superestrutura sensível a assentamentos diferenciais.

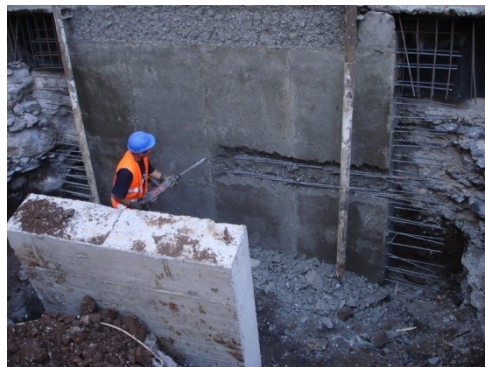
Figura 2.27 - Abertura das paredes de contenção para destaque das armaduras

As armaduras de espera que foram previamente preparadas, Figura 2.27 e deixadas à superfície das paredes na fase de execução dos painéis da contenção lateral, Figura 2.28, permitindo numa fase posterior apenas uma abertura superficial, com recurso a um martelo pneumático, para destaque dessas armaduras.

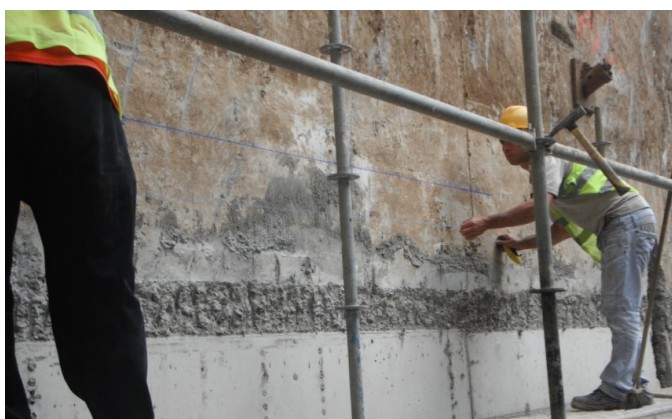
Figura 2.29 - Marcação da zona onde ocorrerá a ligação laje-parede de contenção

Para a nova ligação, após reunião com o projetista foram experimentados e analisados dois processos distintos, a fim de se concluir qual o mais vantajoso em rapidez de execução e não menos importantes a nível económico, garantindo sempre o comportamento estrutural desejado. O primeiro consiste em picar a parede de contenção superficialmente, na zona onde ocorrerá a ligação com a laje, e proceder-se à furação em vários pontos, recorrendo a uma broca, para introdução de armaduras de 12 mm, utilizando buchas químicas para a fixação dos varões em 0,20 m na parede. O segundo baseia-se na abertura de roços, com recurso a martelos pneumáticos, onde se atinge uma profundidade suficiente para a ligação entre a armadura da laje e a da parede de contenção, seguidamente com recurso a uma pistola é introduzida a resina. Na Figura 2.29, é possível observar os trabalhos preparatórios para qualquer um dos processos a experimentar, consistindo na montagem do andaime até à altura desejada, fazendo com que zona a picar com martelo se situe pouco acima da cintura do trabalhador, seguindo a marcação da abertura com recurso a uma linha de marcação com pó azul (bate linhas).

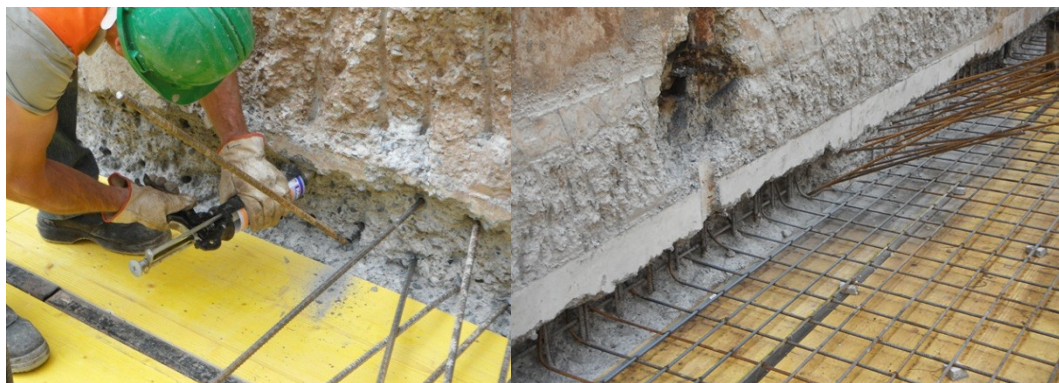
Figura 2.30 - Resina para a selagem dos varões. Figura 2.31 - Processos distintos de ligação laje - parede de contenção

Após experimentados os dois métodos, chegou-se à conclusão que o método observado na Figura 2.31, da abertura na parede de contenção até se atingir a armadura, além de ser economicamente mais vantajoso, tornava-se um processo mais rápido, e garantia ainda um melhor comportamento estrutural, visto que garantia uma melhor ligação às paredes de contenção, transmitindo mais eficazmente as cargas das lajes.

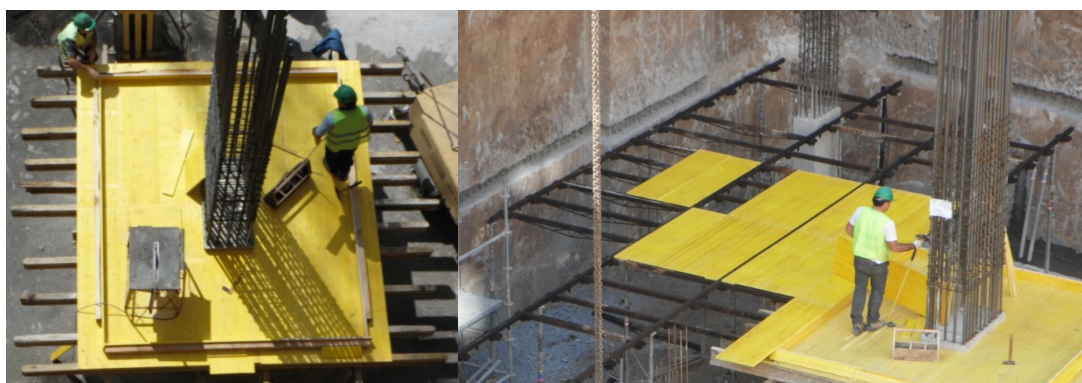
Após a betonagem dos primeiros elementos verticais (pilares e paredes estruturais), procede-se à execução da cofragem da laje. Que numa primeira fase passa por executar a cofragem dos capitéis, Figura 2.32, visto ser uma zona rebaixada, e seguidamente a laje, possibilitando a betonagem da totalidade dos elementos de uma só vez.

Para a cofragem das lajes foi utilizado um sistema tradicional melhorado, que consiste na montagem de uma estrutura metálica, composta por longarinas apoiadas transversalmente por travessas, assegurando a ligação por cavilhões (Figura 2.33).

Figura 2.32 - Cofragem de um capitel

Figura 2.33 - Cofragem da laje pelo método de longarinas (sistema tradicional melhorado)

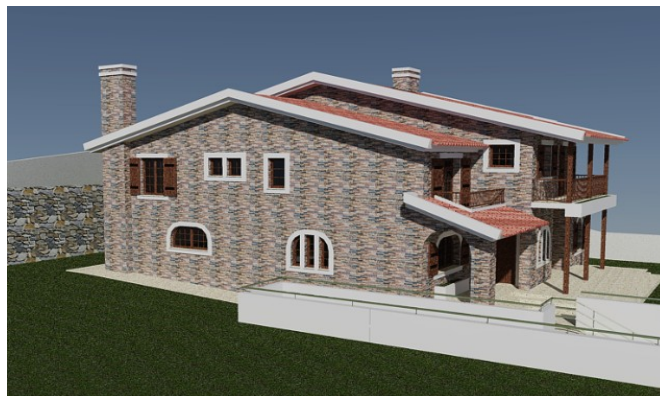
Figura 3.4–Projeção tridimensional da moradia
[Fonte: Elementos de preparação da obra]

A área do lote, Figura 3.3, onde se insere a moradia representada na Figura 3.4, pela preparação tridimensional, possui 800 m² aproximadamente, com uma área total de construção 603 m².

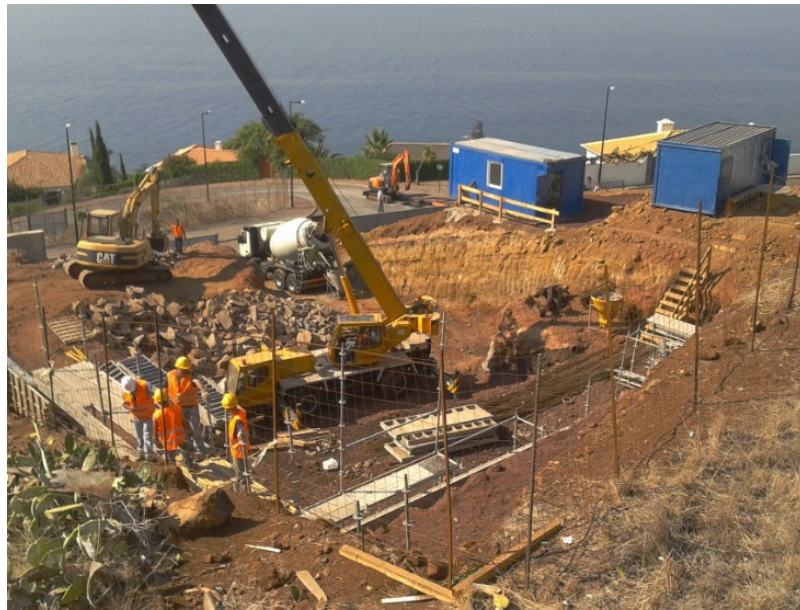
Figura 3.19 - Utilização de grua móvel em obra

Para uma fase inicial da execução dos trabalhos não estava ainda disponível a grua torre, que daria o apoio à obra em questão, devido a um atraso não planeado da obra onde estava colocada. Como tal, foi pensada uma solução alternativa para colmatar esta falha, que resultou no uso de uma grua móvel, Figura 3.19, instalada no centro da área de trabalhos. A produtividade duma grua deste tipo não se assemelha a uma grua torre, mas

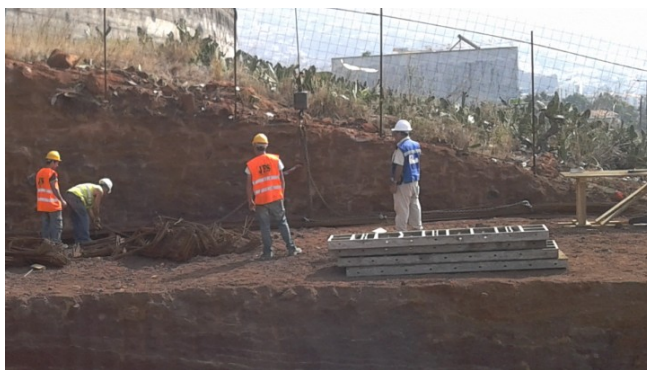
Figura 3.20 - Mesa de corte e dobragem do aço

A área de estaleiro contempla uma zona para armazenamento dos varões de aço junto à mesa de corte e dobragem de aço, que apoia a obra para as necessidades referentes às armaduras dos elementos constituintes, como vigas, pilares, paredes e lajes.

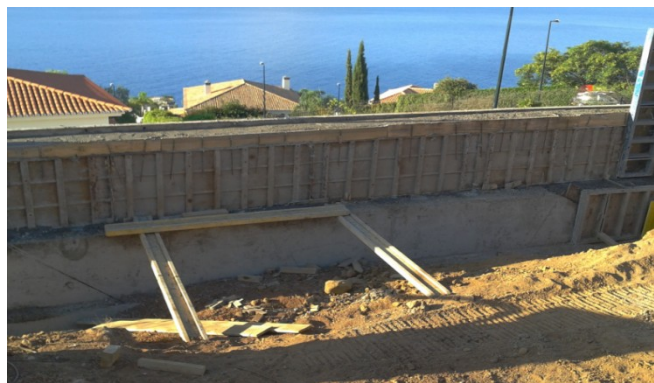
Figura 3.23 - Muro de betão ciclópico em degraus utilizado no alçado a sul

- Uma das faces do muro é vertical e o outro lado em degraus, sendo esse o lado em contacto com o terreno (utilizado na contenção do alçado sul da obra, Figura 3.23);

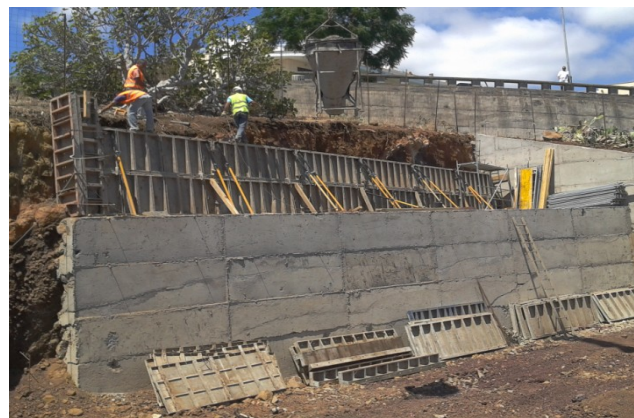
Figura 3.24 - Muro de betão ciclópico com face inclinada

- A face que confronta com o terreno apresenta verticalidade, enquanto o lado oposto apresenta inclinação (utilizado nos alçados Norte e Este).

contenção superior do alçado Norte, zona que se encontra cofrada na Figura 3.24, foram colocados drenos (conhecidos como barbican) devido a essa cota, o terreno ser constituído por depósitos de aterro arenosos, ou seja, solos menos permeáveis. Com a acumulação de água junto ao muro de contenção, dá-se um aumento dos impulsos, sendo portanto um fator a minimizar.

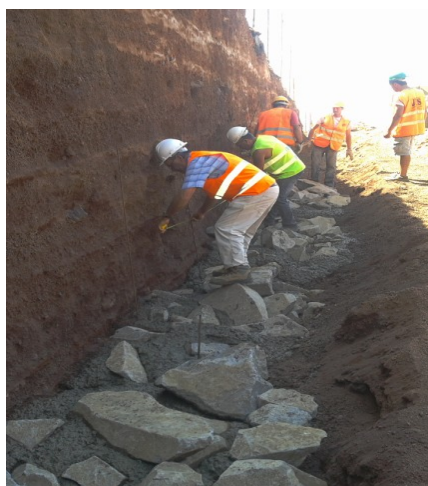
Figura 3.26 - Execução da base do muro de contenção em betão ciclópico

Para a fórmula apresentada na figura anterior a dimensão da base ($0,20 + 0,30 \times$ altura do muro) para uma altura de 4 metros de contenção, que é a verificada maioritariamente no caso em estudo, deveria apresentar 1,4 m de largura, caso que se verifica, visto as dimensões da base dos muros apresentarem largura superior a 1,50 m, como pode ser observado na Figura 3.26.

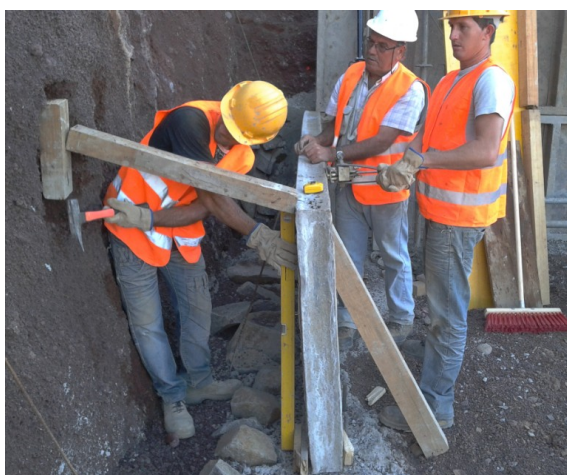
Figura 3.27 - Execução do muro de betão ciclópico (verificação do ângulo de inclinação)

Na Figura 3.27 é possível observar a verificação da inclinação ao longo do processo de execução do muro, com auxílio a uma régua de nível, garantindo a inclinação estipulada em projeto, que para os muros em questão está definida para 10%, com largura no topo de 30cm para o alçado nascente e de 40 cm para os alçados Norte e Sul.

É um método construtivo que se baseia no uso de um betão convencional com adição de pedra com dimensões variadas, preferencialmente superior a 0,10 m, obtida na primeira britagem. A betonagem é realizada por patamares, no sentido ascendente, sendo que a face superior do patamar betonado é deixada irregular para uma melhor ligação ao patamar seguinte.

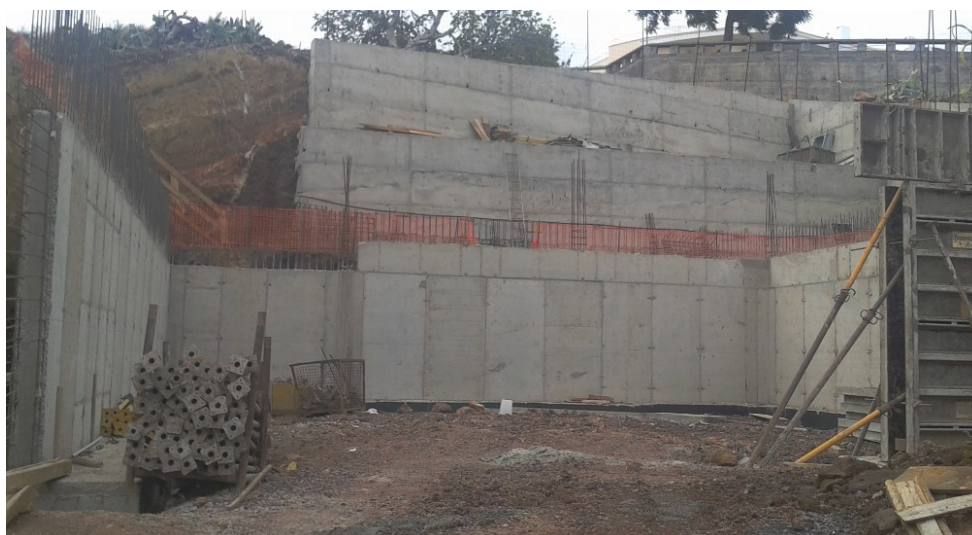
Figura 3.29 - Muro de contenção em betão armado nos quatro alçados

Quanto à contenção do piso -1, referente à garagem da moradia, a solução recaiu para muros em betão armado com 25 cm de espessura nos quatro alçados, assentes excentricamente sobre uma sapata contínua de dimensões constantes de 0,95 m de base por 0,45 m de altura, representado esquematicamente e por fotografia no local, na Figura 3.28 e 62 respetivamente, e com maior detalhe na secção I do Anexo B, referente ao projeto de estrutura.

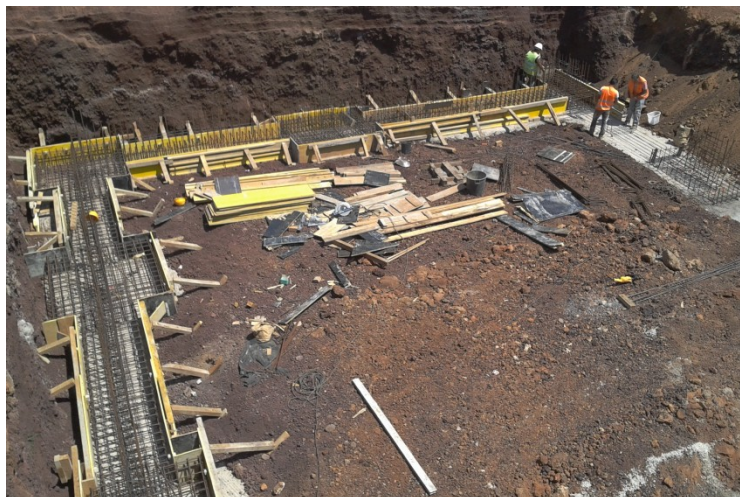
Figura 3.31 - Execução das fundações - cofragem e colocação das armaduras

Para a execução das fundações, executou-se primeiramente uma camada de betão pobre, conhecido como betão de limpeza, com uma espessura aproximada de 0,10 m, com a função de regularizar a superfície onde assentarão os elementos de fundação.

A estrutura de fundação existente no piso da cave é essencialmente constituída por uma sapata contínua sob o muro de contenção, Figura 3.31 reforçada por sapatas na zona dos pilares embutidos na parede, por duas sapatas isoladas e ainda outras duas sapatas ligadas por uma viga de fundação, como se observa através da Figura 3.32.

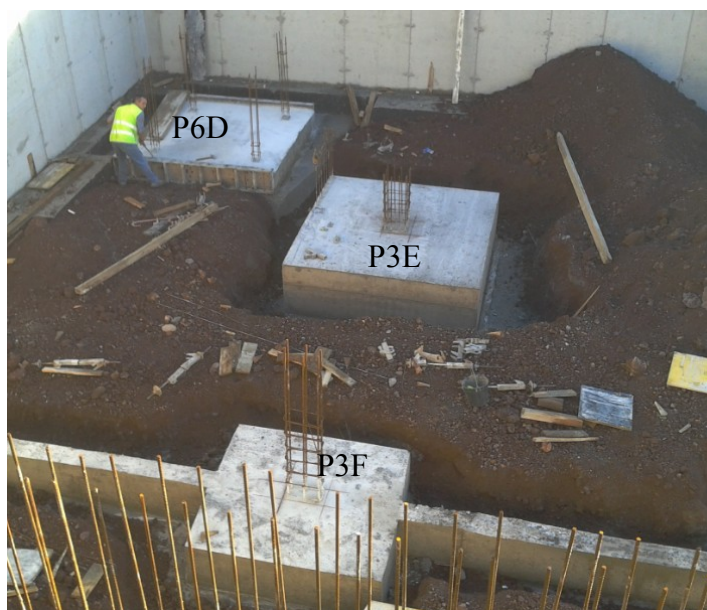
Figura 3.32 - Elementos da estrutura de fundação

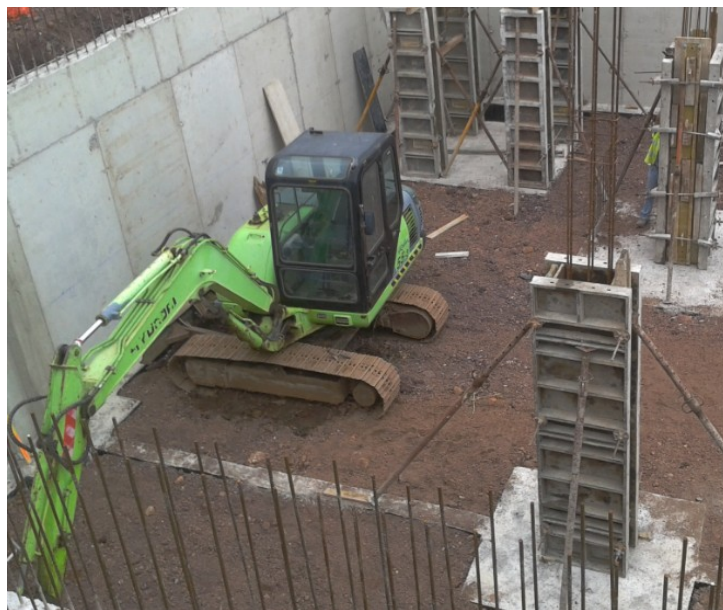
Figura 3.33 - Mini escavadora hidráulica giratória (Hyundai 55-7)

Concluídas as fundações é necessário realizar o aterro com solos selecionados de boa qualidade, transportados para a obra, para se obter a cota de fundo do pavimento térreo. Esta camada de aterro deve ser devidamente compactada por camadas com espessuras de 20 a 30 cm. Esta tarefa foi executada com apoio de uma mini escavadora giratória para colocação e espalhamento das terras, Figura 3.33 e um pequeno cilindro para a realização da compactação.

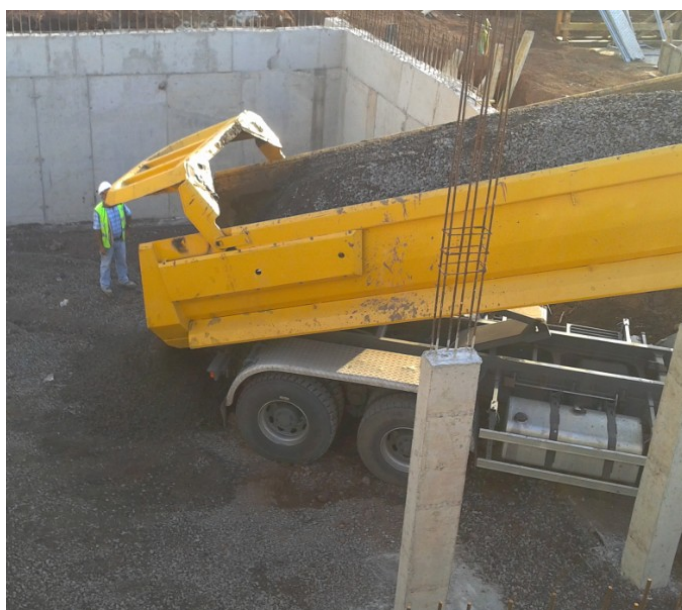
Figura 3.34– Fornecimento de Tout venant à obra

Para regularização do pavimento foi executada uma camada de *tout venant* sobre o terreno compactado com uma espessura de 0,15m devidamente compactada para posterior colocação da armadura para o pavimento. O *tout venant* é um material “não selecionado” constituído por camadas de granulometria extensa, ou seja, com presença de todas as dimensões/diâmetros granulares, até um máximo de 40mm aproximadamente (para um *tout venant* de primeira) misturado com pó de pedra.

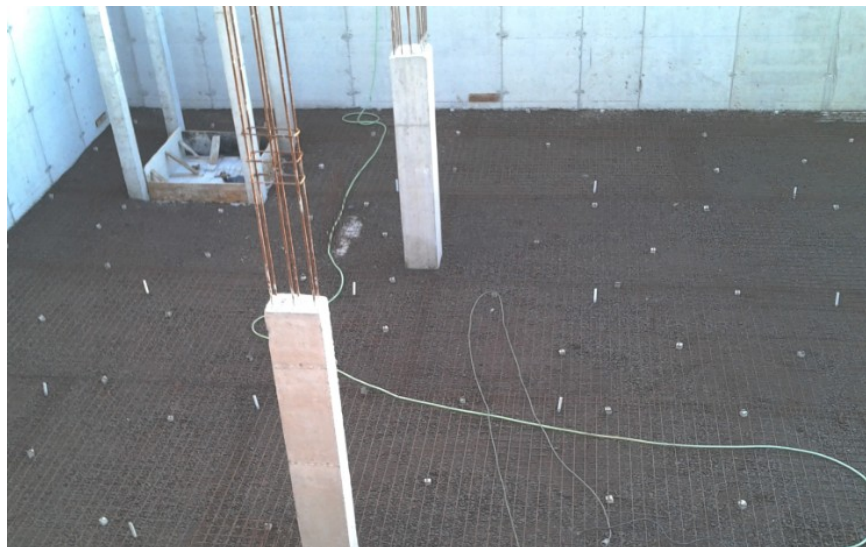
Figura 3.35 - Preparação do pavimento do piso térreo - malhasol com espaçadores

Tratando-se de um piso térreo e assegurada a boa compactação do terreno, não existirão esforços significativos, sendo que a armadura utilizada é uma malha electrossoldada (malhasol) AQ 50, como se observa na Figura 3.35, que apresenta como características as que se encontram dispostas na Tabela 3.3, e as seguintes particularidades:

Para garantir o recobrimento, da armadura de aço, foram utilizados espaçadores pré-fabricados em betão com 0,05 m de altura, dotados de 2 pontas de arame queimado para posterior amarração à malha electrossoldada.

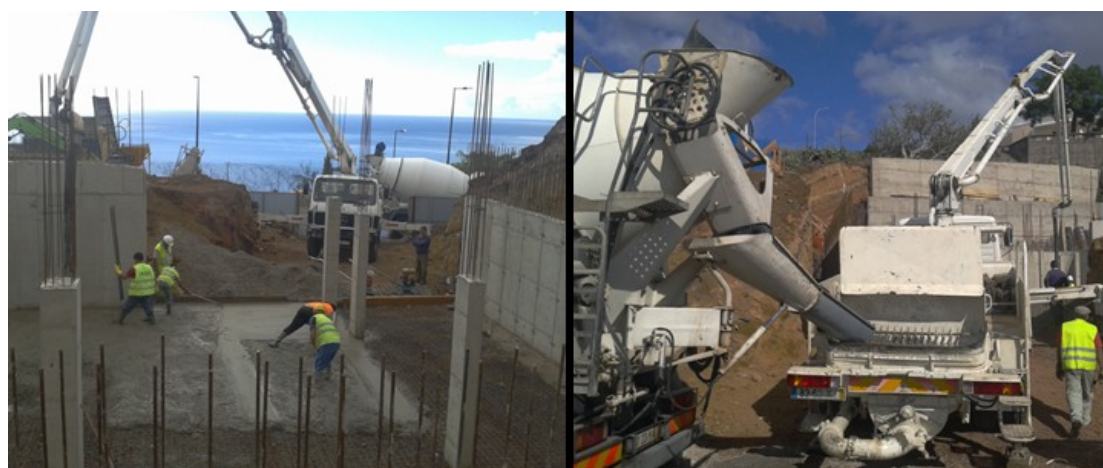
Figura 3.36 - Betonagem com recurso a auto bomba (vista de dois ângulos)

Para a betonagem do piso térreo foi utilizado o camião autobomba, Figura 3.36, otimizando o processo de betonagem e como consequência minimizar a duração da atividade. A betonagem poderia ser realizada com o balde com o apoio da grua, mas como referido no subcapítulo 3.1.5, referente à implantação de estaleiro, a fase inicial da obra, fase acompanhada pelo estagiário, foi apoiada por uma grua móvel, o que acarretaria maiores dificuldades de execução e tornando-se um processo mais moroso.

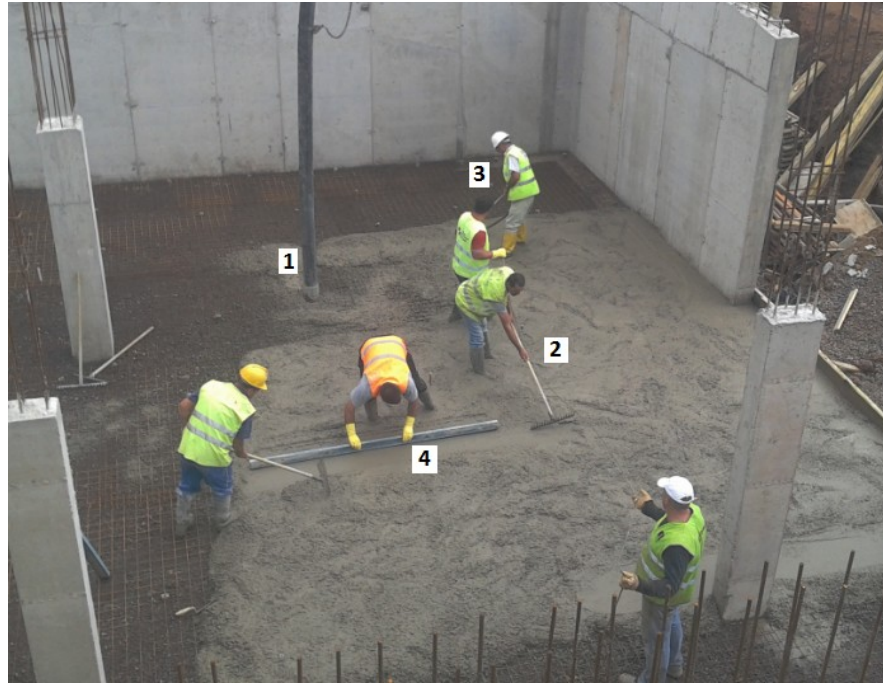
Figura 3.37 - Processos na betonagem da laje do piso térreo

Na Figura 3.37, que se segue, é possível observar os diferentes processos que ocorrem, genericamente, na betonagem de uma laje:

1. Método de descarga do betão (neste caso mangueira da auto bomba);
2. Espalhamento;
3. Vibração;
4. Nivelamento (garantindo a inclinação pretendida de 1%).

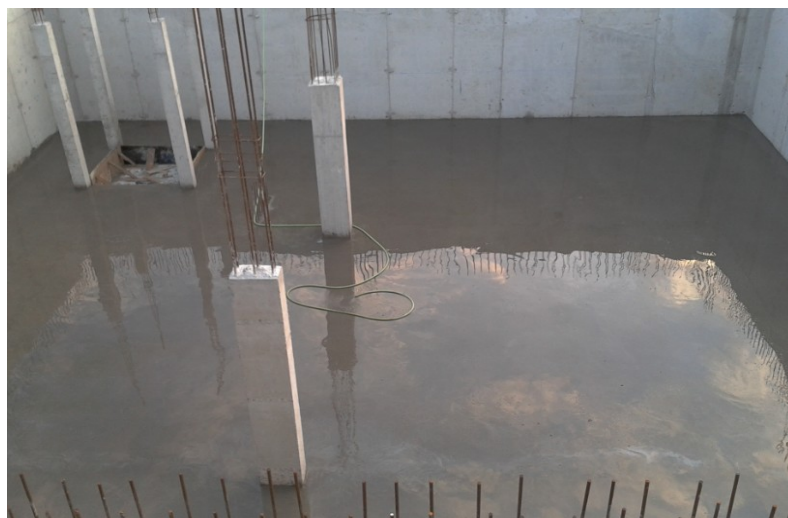
Figura 3.38 - Pavimento do piso térreo com acabamento liso

Estava definido para o pavimento do piso térreo um acabamento liso, Figura 3.38, com atalochamento mecânico. Como tal, foi aplicado um endurecedor de superfície aplicado em duas fases. Numa primeira fase aplicou-se 3Kg/m^2 , (quantidade disponibilizada pela ficha técnica do produto) logo após a passagem da régua, seguindo-se o uso de talochas mecânicas (helicópteros) para uma primeira regularização. Na segunda fase é aplicada uma quantidade menor, seguida de uma nova passagem das talochas mecânicas. Em zonas onde não seja possível alcançar com as talochas mecânicas, como por exemplo junto a pilares, o atalochamento deverá ser feito manualmente.

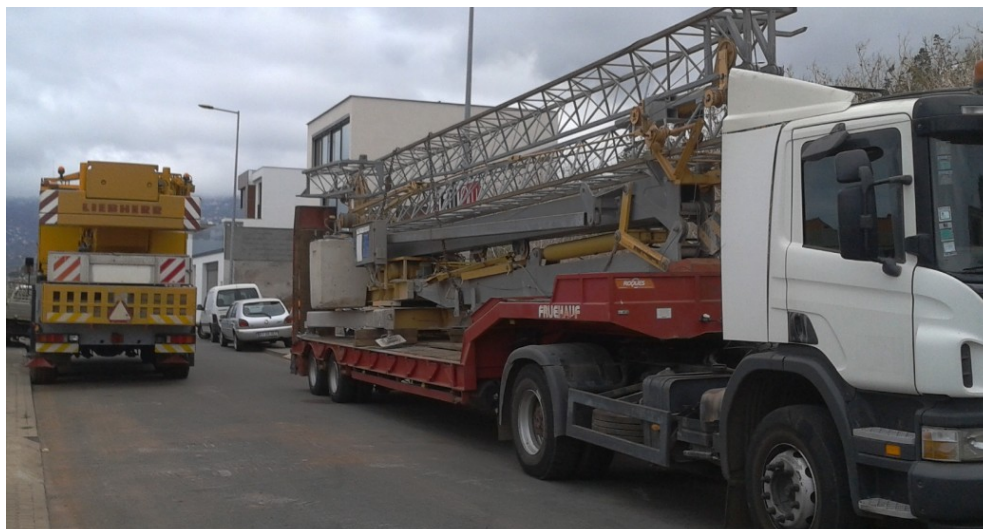
Figura 3.45 - Grua móvel e grua automontante sobre atrelado

No terreno adjacente foi colocada uma grua auto-montante, ou grua de montagem automatizada, onde a sua montagem e desmontagem, é realizada pela sua motorização que através de cabos erguem a grua, através do comando de controlo acionado pelo operador de grua. Na Figura 3.45, é possível observar a chegada do equipamento à obra, juntamente com uma grua móvel para auxiliar na colocação da grua auto-montante na base em betão armado previamente executada (7 dias) na área de estaleiro. Trata-se de um equipamento com capacidade baixa carga, mas que para uma obra desta dimensão é satisfatória, sendo indicado para construções em pequenas áreas visto o raio mínimo da lança ser reduzido. Apresenta ainda como vantagem a rapidez na sua montagem e a facilidade no transporte, visto ser constituído por uma única estrutura, sendo feito por meio de camiões com atrelados semi-reboque rebaixados como o da Figura 3.45.

Foi utilizado uma grua da marca FMGRU, modelo 622 RBI, que apresenta como características principais:

- Alcance máximo de 22m;
- Altura máxima de transporte de carga de 18 m;
- Capacidade máxima de carga de 1500 Kg;
- Capacidade de carga na ponta da lança de 800 Kg.

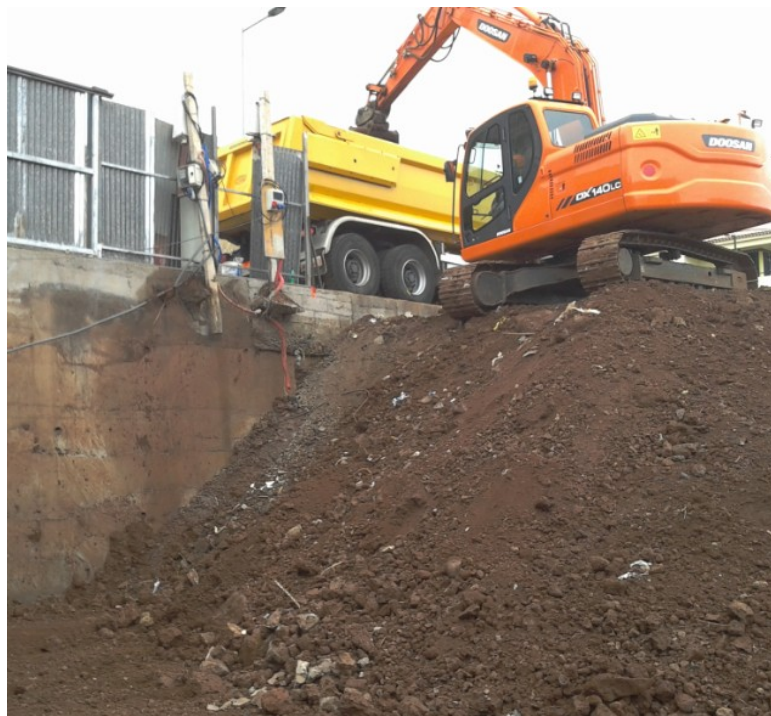
Figura 3.46 - Escavação com recurso a uma escavadora hidráulica

Procede-se então à escavação mecânica, com recurso a uma escavadora hidráulica (giratória), representada na Figura 3.46, das terras até à cota da base das fundações em toda a área de implantação do edifício. Esta solução foi realizada em detrimento do processo de abertura de caboucos, usualmente adotada, dada a proximidade dos elementos de fundação tornando assim o processo menos moroso e apresentando maior facilidade para execução dos diversos elementos.

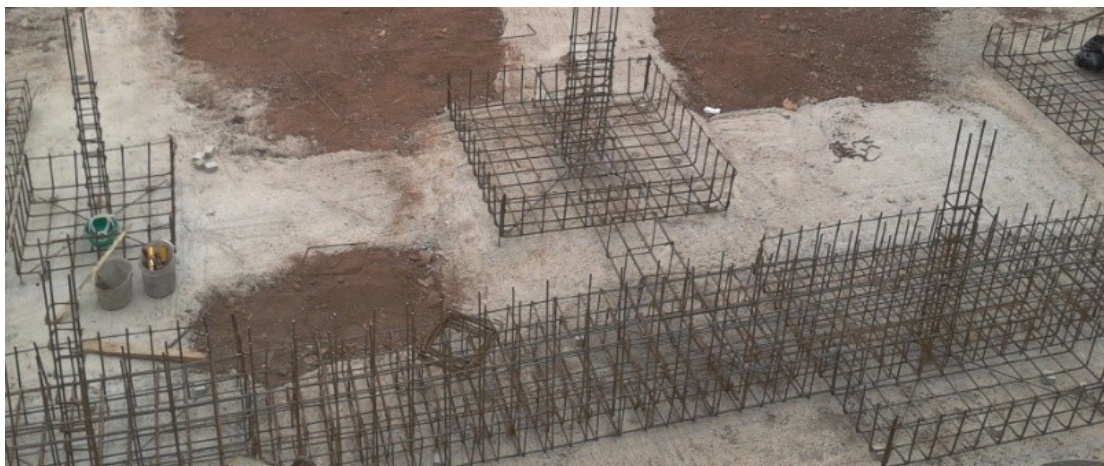
Figura 3.47 - Colocação das armaduras sobre camada de regularização

Procede-se à colocação do betão de limpeza no local de implantação dos vários elementos de fundação, com um acréscimo de área de aproximadamente 0,10 m em todas as direções, de modo a facilitar a colocação e nivelamento dos painéis de cofragem, bem como garantir um nivelamento das armaduras otimizado, como se observa na Figura 3.47.

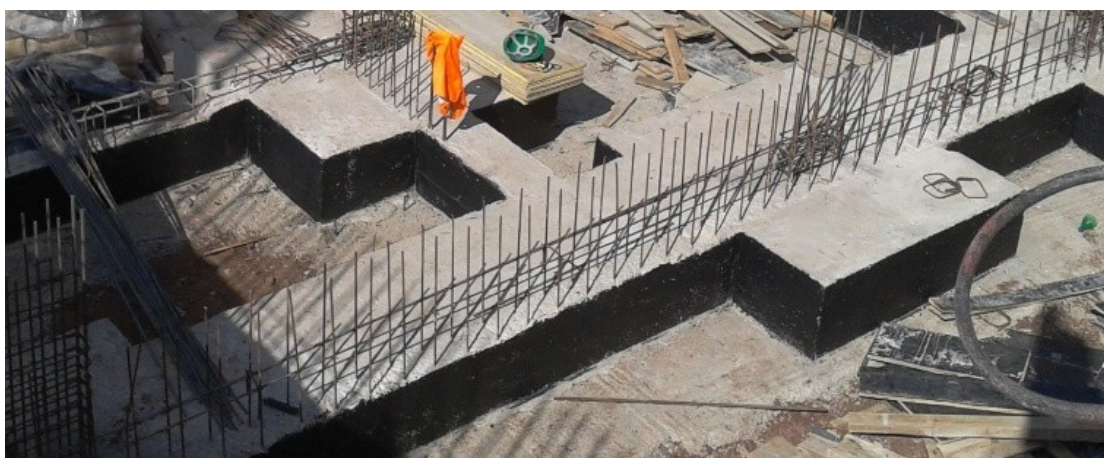
Figura 3.48 - Elementos da fundação

Após a betonagem da estrutura de fundação, e sendo este em elemento em contato com o solo, é necessário aplicar um produto que garanta a sua impermeabilização. Na Figura 3.48, observa-se a aplicação da emulsão betuminosa, nas faces laterais, que apesar de não garantir a ocorrência de penetrações de humidades provenientes do terreno nas sapatas e vigas de fundação, minimiza a sua permeabilidade. É de realçar que as faces superiores não foram tratadas, visto que a laje do pavimento térreo assentará sobre estes elementos.

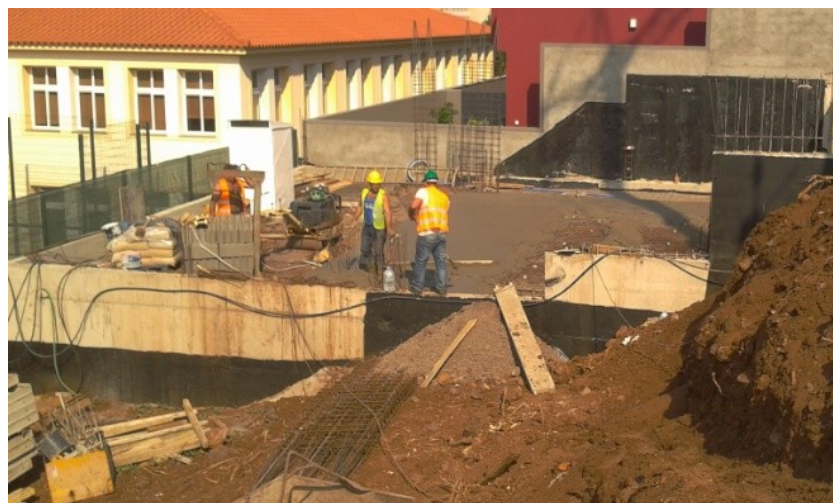
Figura 3.50 - Muro de contenção no alçado Este

A decisão pela extensão do muro de contenção foi tomada com base na incerteza da brevidade na execução da moradia no lote anexo, evitando tensões do terreno sobre uma simples parede de blocos, executou-se um pequeno muro em betão armado oferecendo assim maiores garantias estruturais.

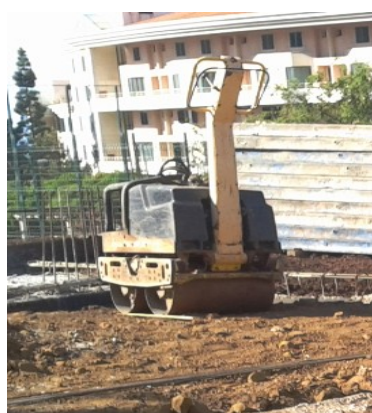
Figura 3.51 - Cilindro compressor

Realizados os elementos de fundação da estrutura é necessário aterrar esses elementos, para posteriormente se executar o pavimento térreo. Este processo foi idêntico ao utilizado na moradia da Nazaré, anteriormente exposto, na secção 3.1.6.3. O plano de trabalhos consistiu na colocação do aterro com terras seleccionadas, compactadas com cilindro compactador, Figura 3.51, após executadas as devidas caixas de visita para a rede de drenagem de águas pluviais e residuais, seguindo-se a camada de *tout venant* também compactada para aplicação da malha electrossoldada.

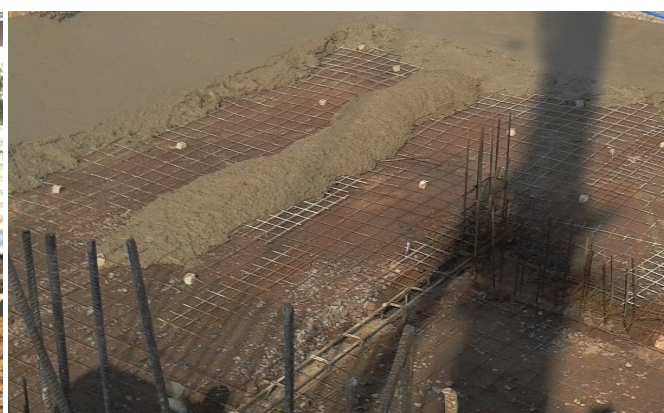
Figura 3.52 - Betonagem do piso térreo

Na Figura 3.512, observa-se a atividade da betonagem, que foi realizada com recurso à grua instalada em obra, através de um balde com capacidade para 350 litros, para uma laje com espessura de 0,15 m com betão da classe c20/25.

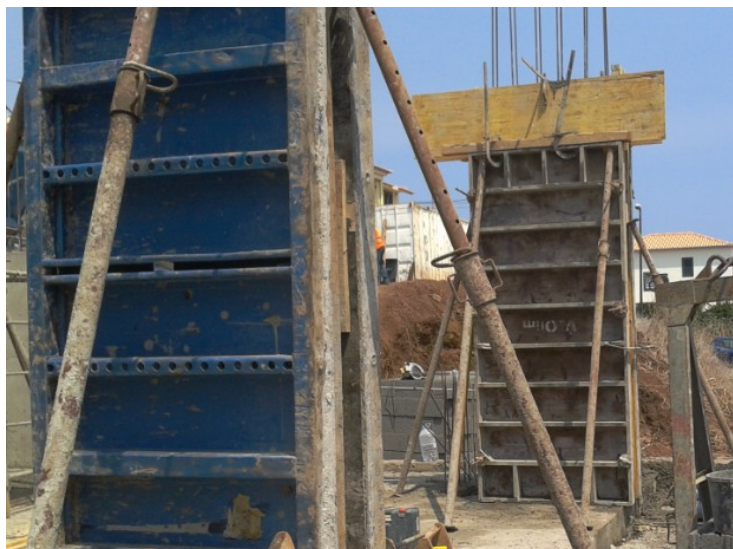
Figura 3.53 – Cofragem dos pilares

Seguidamente efetuaram-se as cofragens dos pilares, Figura 3.53, para posterior betonagem com auxílio de um andaime, facilitando tanto o processo de betonagem como o de vibração do betão.

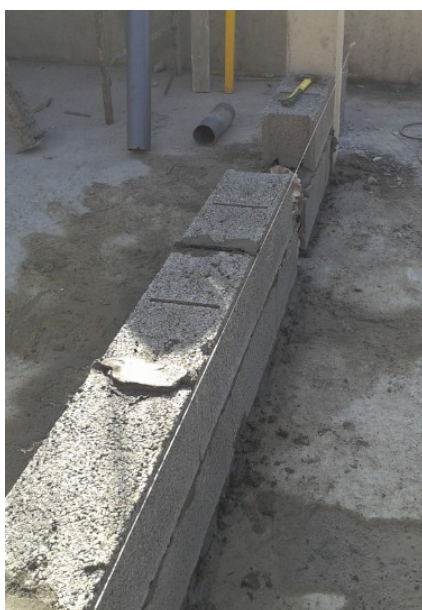
Figura 3.54 – Alvenaria em parede interior

Relativamente ao assentamento das paredes em alvenaria exteriores e interiores da moradia, foi necessário concluir a betonagem de todos os elementos em betão armado, incluindo descofragem e descimbramento dos mesmos. Nos alinhamentos definidos em projeto, foram colocados igualmente blocos pré fabricados de betão com dimensões 50x20x20 cm, Figura 3.54, e 50x20x10 cm para paredes divisórias interiores simples, e paredes exteriores duplas com um pano de blocos de 50x20x15 e outro com blocos de 50x20x10, incluindo uma caixa-de-ar de 4 cm preenchida na totalidade pelo isolamento térmico *Wallmate*. Foi também considerado um pano com blocos de 10' mais isolamento térmico de 4cm para a parede do alçado Norte (parede de contenção em betão armado).

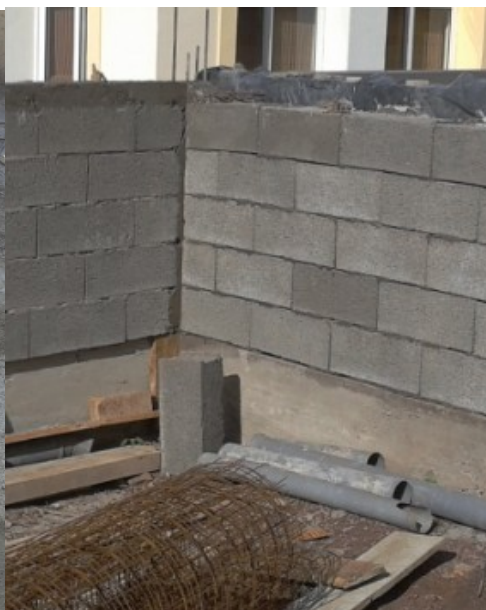
Figura 3.55 – Alvenaria em muros exteriores

Para os referidos muros exteriores, foram utilizados blocos pré fabricados em betão de dimensões 50x20x20. Até se atingir a cota do muro definida em projeto incluído o lintel executado no topo da alvenaria, como se observa na Figura 3.55.
