**INSTITUTO SUPERIOR DE ENGENHARIA DE LISBOA**  
**Área Departamental de Engenharia Civil**

**Acompanhamento da Empreitada Pública**  
**"Remodelação do Emissário "GB" entre a Estação**  
**Elevatória "EEB" e o Túnel da Trafaria – Portinho**  
**da Costa"**

**Trabalho Final de Mestrado para obtenção do grau de Mestre em Engenharia na**  
**Área de Especialização de Edificações**

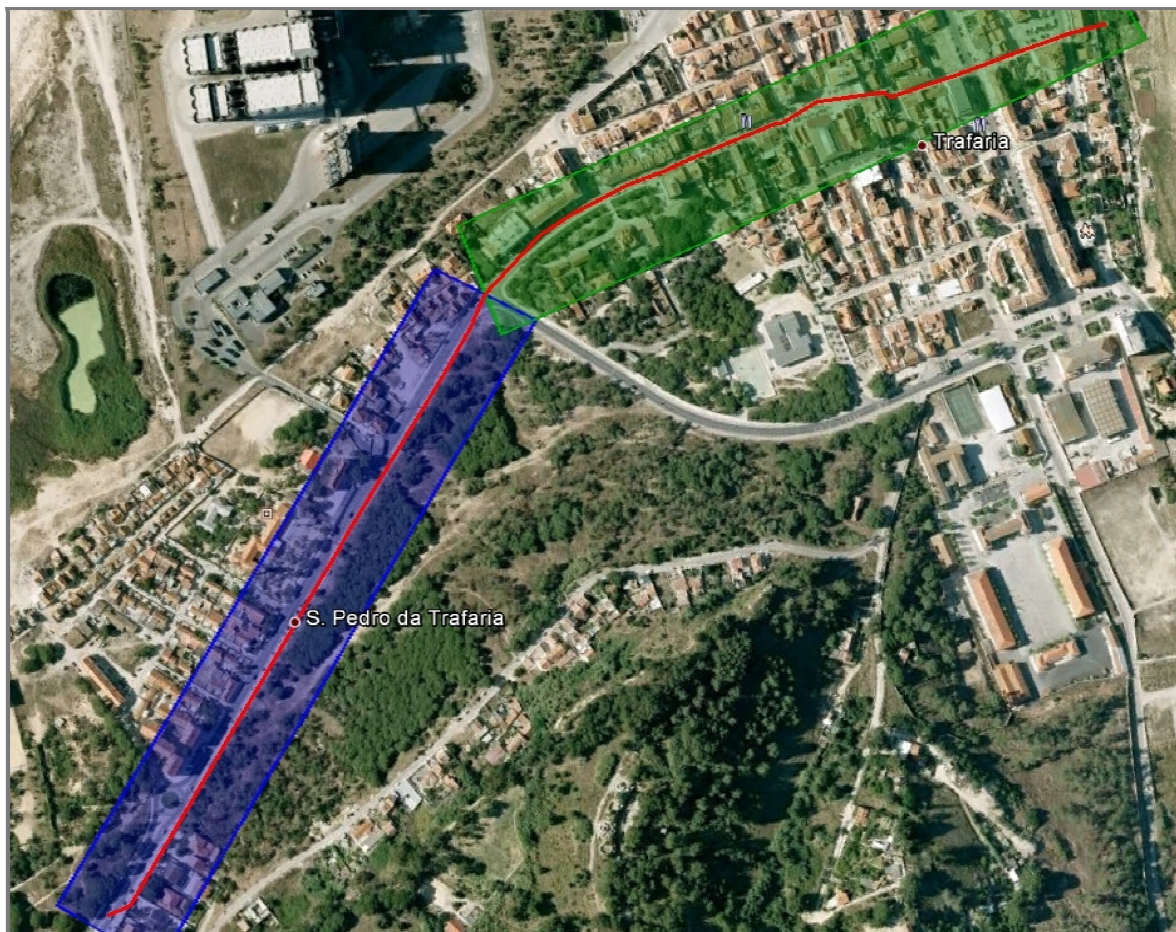
Figura 2.3 - Identificação dos dois tipos de intervenção

A remodelação visou a combinação de dois tipos de intervenções distintas (figura 2.3), passando por substituir o primeiro troço (figura 2.4), que se desenvolve ao longo da Av. Afonso de Albuquerque até ao cruzamento com a estrada N377-1 e a reabilitação do segundo troço (figura 2.5), entre o cruzamento da estrada N377-1 e o Largo João Marques Ascensão.

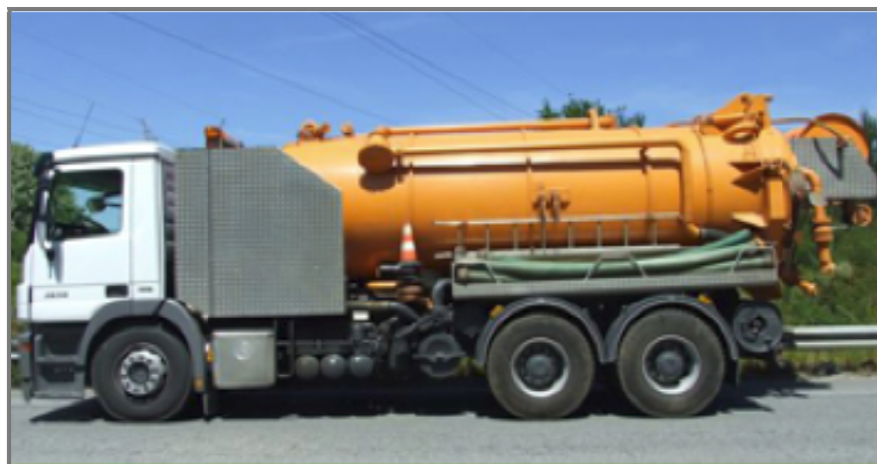
Figura 3.1 - Camião de limpeza por hidropressão

A remoção dos resíduos foi efetuada por aspiração para o interior da cisterna do veículo combinado (aspiração / alta – pressão) (figura 3.1).

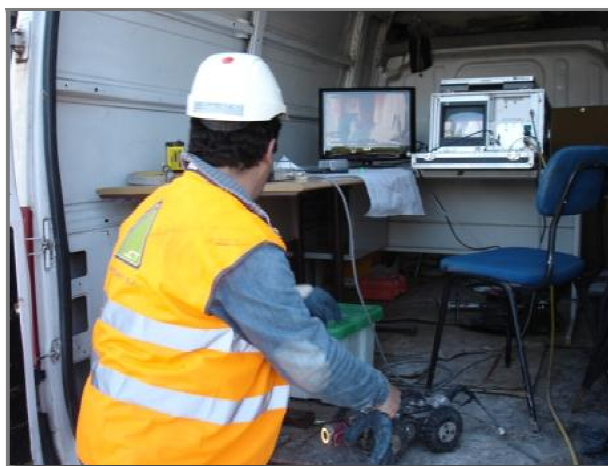
Figura 3.2 - Veículo de inspeção vídeo

A inspeção vídeo em circuito fechado de televisão foi realizada com recurso a um sistema robotizado de inspeção de condutas montado numa viatura (figura 3.2).

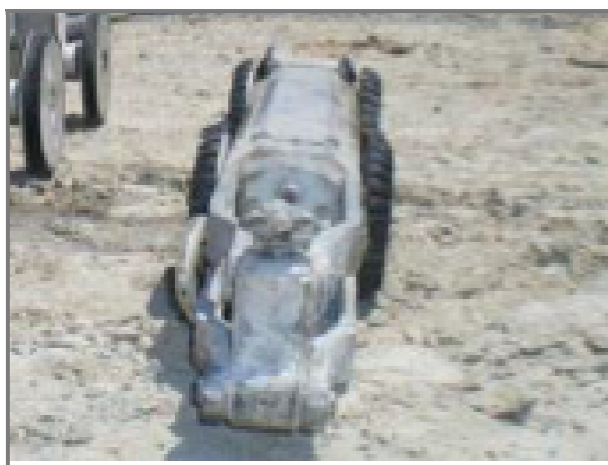
Figura 3.3 - Robot de inspeção vídeo controlado a partir do exterior

O equipamento de inspeção vídeo (figura 3.3) permitiu obter uma visualização panorâmica de todo o perímetro radial do coletor e ser autónomo no que se refere à capacidade de iluminação do interior da tubagem).

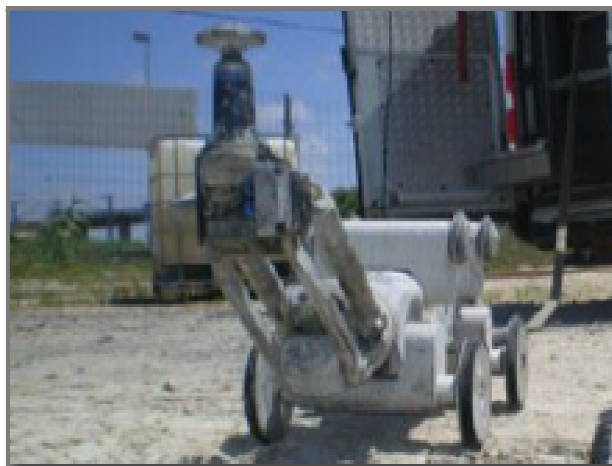
Figura 3.5 - Robot fresador

O robot fresador (figura 3.5) destina-se a preparar a tubagem para a instalação da manga, efetuando as seguintes tarefas:

- Remove pequenas incrustações nas paredes da tubagem;
- Elimina arestas vivas em juntas desalinhas;
- Remove objetos em penetração nas paredes da tubagem e ramais;
- Desbasta defeitos de construção da conduta;
- Suaviza mudanças de direção nas ligações.

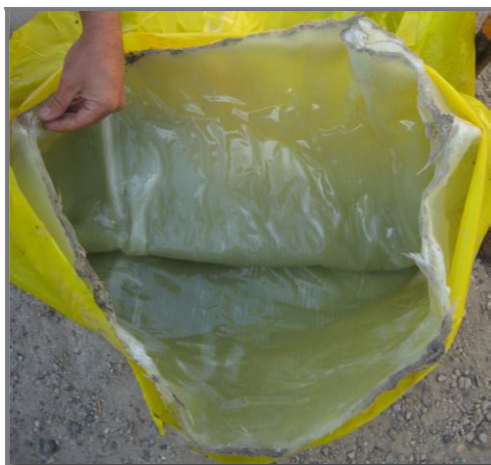
Figura 3.6 - Corte da manga

A composição típica de um CIPP foto-polimerizável para além do núcleo central estrutural composto pela matriz de resina existem outras camadas mais finas de proteção exterior e interior do material.

Neste caso foi instalado o revestimento iMPREG GL01, visto ser o indicado para campos de aplicação em DN500 – DN – 1200 mm (figura 3.6).

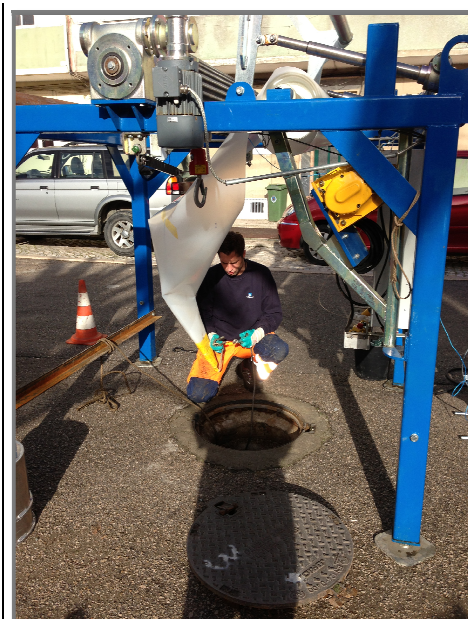
Figura 3.7 - Fixação do cabo do guincho ao filme de polietileno.

Assim, antes de proceder à introdução da manga no interior da tubagem existente introduziu-se um filme espesso de proteção mecânica (figura 3.7) que assegurará que as eventuais irregularidades existentes não colocarão em perigo a manga.

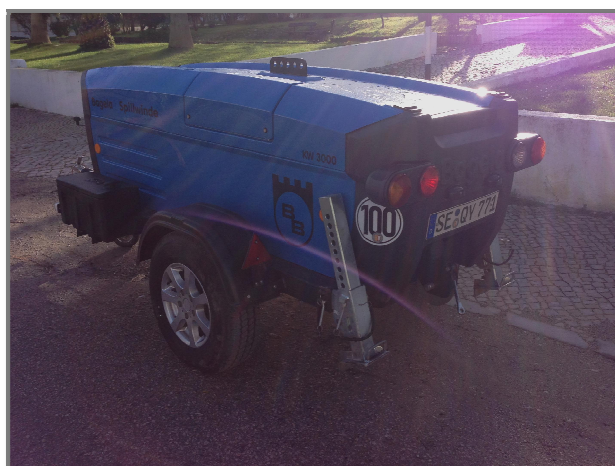
Figura 3.8 - Guincho.

A manga foi inserida no emissário utilizando para o efeito um guincho (figura 3.8). O cabo deste guincho foi posteriormente fixado à cabeça de tração e a manga tracionada para o interior do coletor.

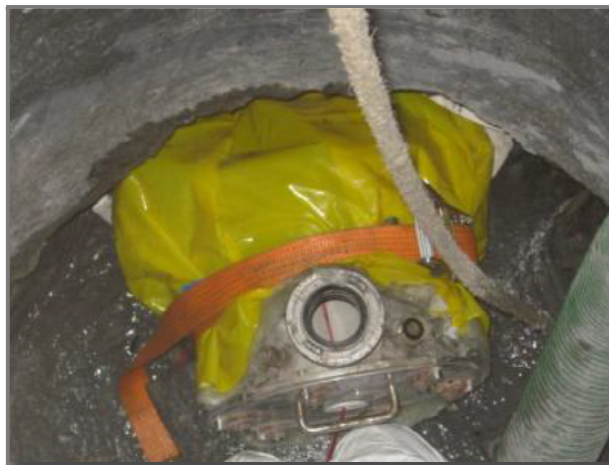
Figura 3.10 - Cabeçote instalado e manga pronta para insuflar.

De seguida, a cabeça de fecho foi instalada na manga e dentro da caixa de visita por onde esta entrou (figura 3.10). Também neste caso deixou-se um comprimento mínimo de 0,4 entre a cabeça e o início da tubagem do emissário.

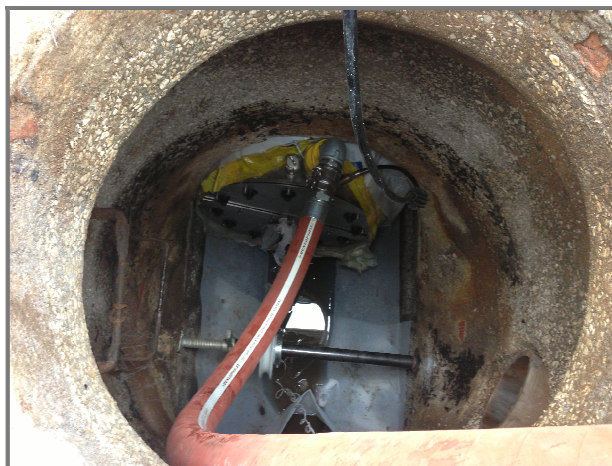
Figura 3.11 - Insuflação da manga.

Estando a manga corretamente instalada, não se encontrando torcida, pode iniciar-se o procedimento de insuflação (figura 3.11), seguindo-se as seguintes indicações: insuflar à taxa de 0,1 bar/min até aos 0,25 bar; manter a pressão de insuflação durante 1 minuto para que a manga se possa moldar às paredes do emissário; proceder, de seguida, à incrementação da taxa a 0,1 bar/min até à pressão de cura; manter a pressão de cura durante 10 min após o qual se pode dar início ao processo de cura.

Confirmou-se também que a pressão de insuflação não excedeu os 0,25 bar.

A pressão máxima de cura para esta manga é de 0,60 bar.

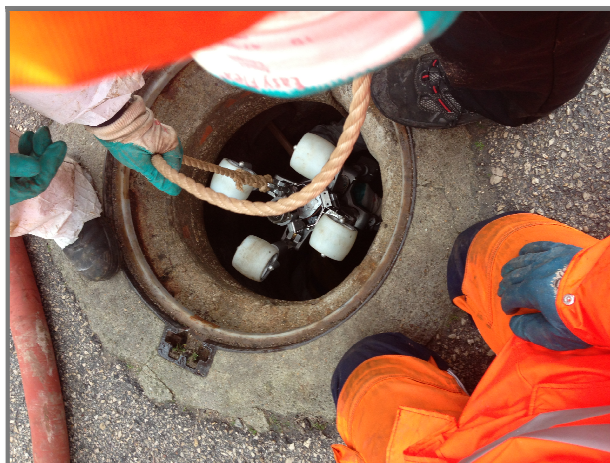
Figura 3.12 - Introdução do UV train no coletor.

Com a manga insuflada e mantida à pressão recomendada, foi introduzido, numa das extremidades, o conjunto de lâmpadas de UV (figura 3.12), denominado por UV train por analogia à aparência articulada e repetitiva semelhante a um comboio.

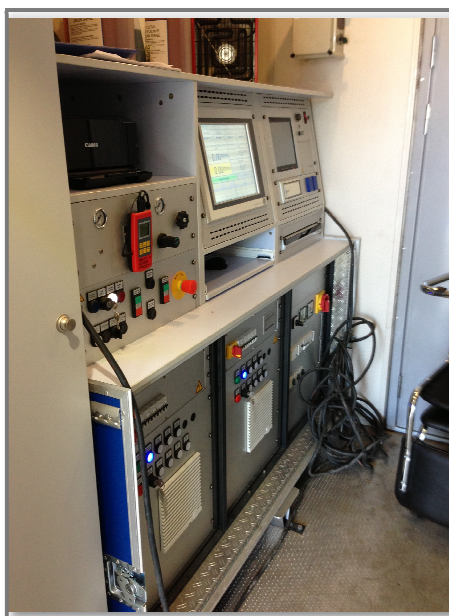
Figura 3.13 - Central de controlo de cura.

O aparelho UV train foi controlado por uma central de cura (figura 3.13), este sistema entra-se instalado numa viatura, onde se controla todo o processo, nomeadamente a velocidade e a intensidade de cura.

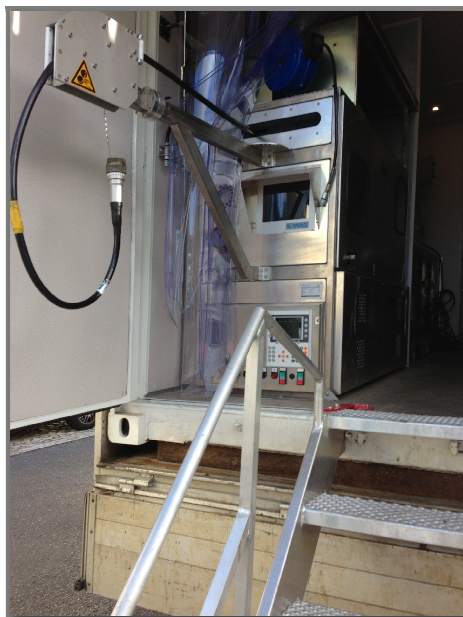
Figura 3.14 - Cabo de ligação entre central de cura e UV train.

O UV train foi ligado á central de cura através de cabo acoplado a um braço de tração que servia como guincho para mover o UV train ao longo do coletor (figura 3.14).

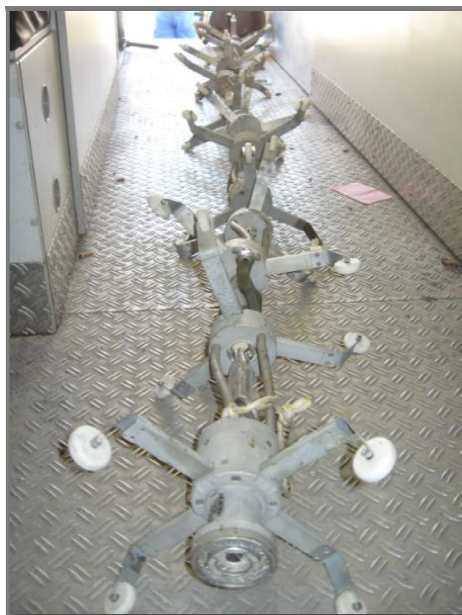
Figura 3.15 - UV train.

Com o UV train (figura 3.15) no final do troço a reabilitar deu-se início ao processo de cura, ligando sequencialmente as lâmpadas de UV.

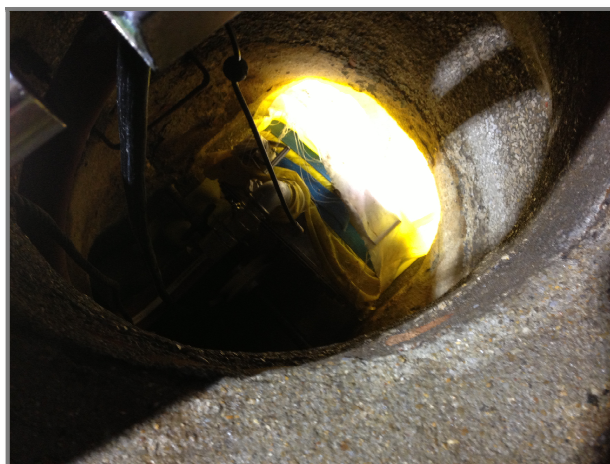
Figura 3.16 - Cura de manga.

Do fim para o princípio do UV train ligou-se a primeira das lâmpadas e após um período de tempo, que foi determinado, ligou-se a segunda. O mesmo se passou em relação às restantes lâmpadas (sempre em intervalos de tempo pré – determinados) (figura 3.16).

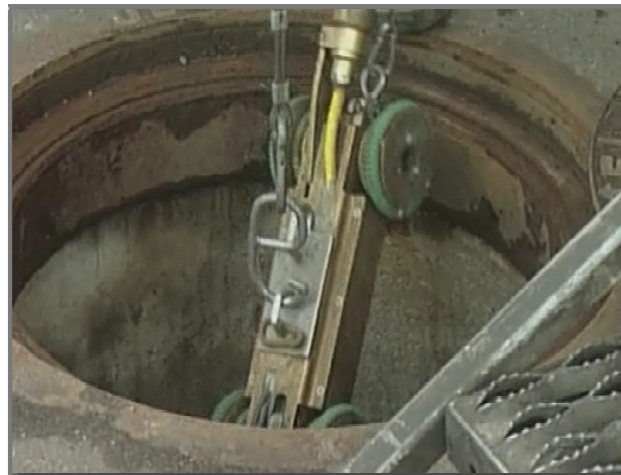
Figura 3.19 - Inserção de equipamento CCTV em caixa de visita

Para comprovar o trabalho foi realizado uma inspeção vídeo final dos tramos renovados, através do equipamento de CCTV (figura 3.19).

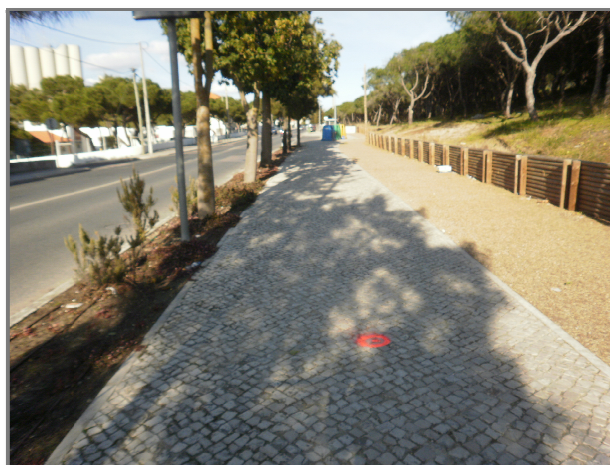
Figura 4.1 - Implantação de traço com marcação de centro de caixa.

O traçado inicialmente picado também foi indispensável para uma melhor programação e preparação da obra, inclusive para rever e definir o plano final de aprovisionamento, as características locais de implantação e a correspondente verificação da sua estabilidade e interligação no traçado (figura 4.1).

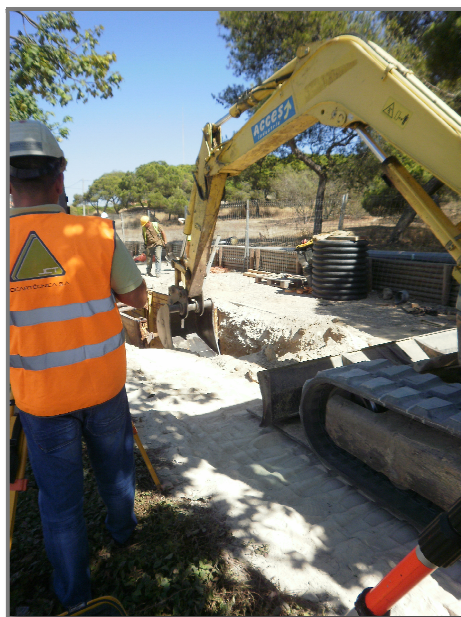
Figura 4.2 - Escavação de vala com recurso a escavadora giratória

As escavações em abertura de valas realizaram-se mecanicamente (figura 4.2), recorrendo ao emprego de escavadoras giratórias de potência e capacidade suficiente equipadas de lanças e baldes dos tipos e dimensões mais adequados às circunstâncias, tendo em conta o prescrito no Caderno de Encargos e a boa execução dos trabalhos e segurança do pessoal.

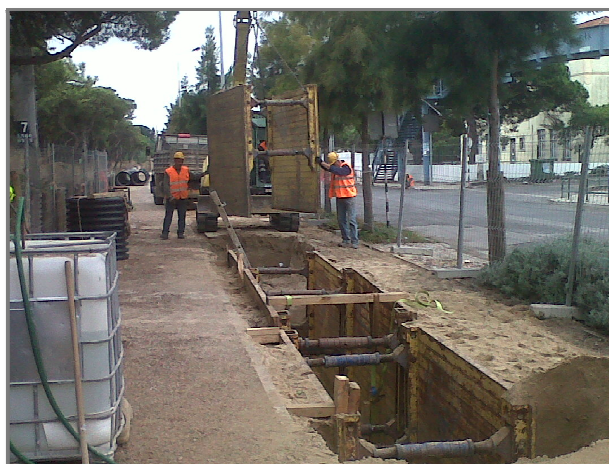
Figura 4.3 - Colocação de entivação em vala

As valas foram entivadas (figura 4.3) e os taludes escorados nos troços em que a Fiscalização o impôs e também naqueles em que isso foi recomendável. Foi sempre seguido o que se encontrava prescrito na legislação em vigor sobre a matéria.

De um modo geral, entivaram-se as valas cujos taludes eram desmoronáveis quer por deslizamento quer por desagregação, pondo em risco de aluimento as construções vizinhas, os pavimentos ou as instalações do subsolo que, pela abertura da vala, fiquem ameaçadas na sua estabilidade.

As peças de entivação e escoramento das escavações e construções existentes não foram desmontadas até que a sua remoção não apresente qualquer perigo. Houve zonas que se procedeu ao abandono das peças de entivação visto que o seu desmonte oferecia perigo tanto para os trabalhadores como para bens materiais.

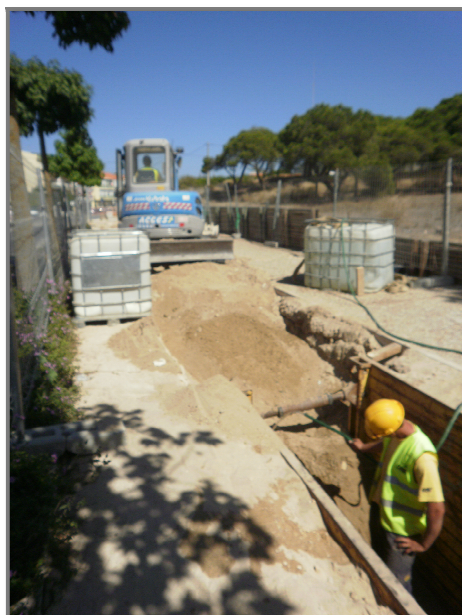
Figura 4.4 - Rega de produtos de aterro

O aterro foi realizado por camadas horizontais com 20 cm de espessura, que foram sucessivamente regadas e batidas (figura 4.4).

Quando não foi suficiente a humidade própria do terreno, nem a água existente no subsolo, procedeu-se à rega de cada uma das camadas de aterro na medida que, pela prática, se reconheceu ser mais conveniente para obter a melhor compactação naquele tipo de terrenos. O número de pancadas dos maços ou o número de passagens dos pratos vibradores ou cilindros foi em cada caso o

recomendado pela experiência como necessário para obtenção de uma densidade relativa nunca inferior aos 95% do ensaio Proctor Normal.

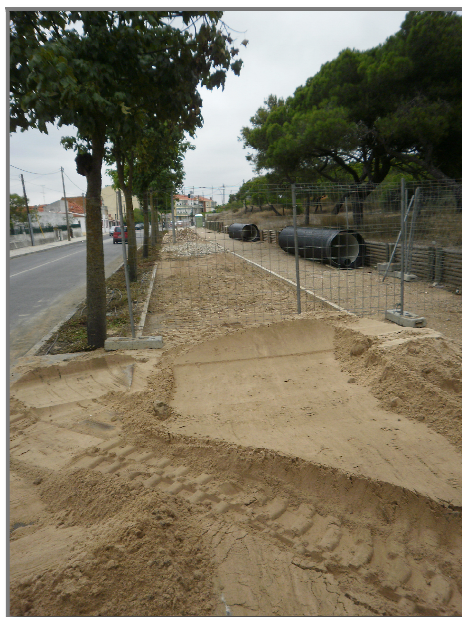
Figura 4.5 - Acondicionamento de tubagem ao longo do traçado

Posteriormente, os tubos foram descarregados e empilhados em pilhas de tubos e apoiados em barrotes de madeira (figura 4.5). Nunca podendo ser assentes sob superfícies duras que pudessem danificar a sua superfície.

A pilha de tubo nunca excedeu os 2,0 m de altura, sendo que no ato da descarga se selecionaram os tubos rejeitados ou aceites condicionalmente. Nestes casos, os tubos foram de imediato reenviados para o fornecedor ou acondicionados em pilhas separadas com indicação de rejeitado ou aceite incondicionalmente.

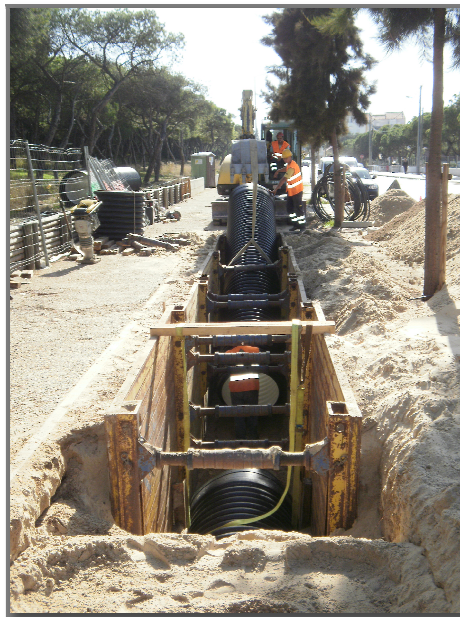
Figura 4.6 - Instalação de tubo PPC 1000mm com recurso a cintas de teflon

A carga e a descarga dos tubos a partir dos veículos de transporte e a sua colocação em obra, seja em estaleiro seja nas frentes de trabalho, foram realizadas mecanicamente com recurso a meios de elevação adequados quando descarregados em estaleiro e braço da escavadora quando descarregados nas frentes de obra. Para maior rapidez e segurança da descarga foi utilizado um berço de descarga apropriado, munido de cabos de aço de resistência adequada e de ganchos metálicos revestidos a teflon nas extremidades (figura 4.6).

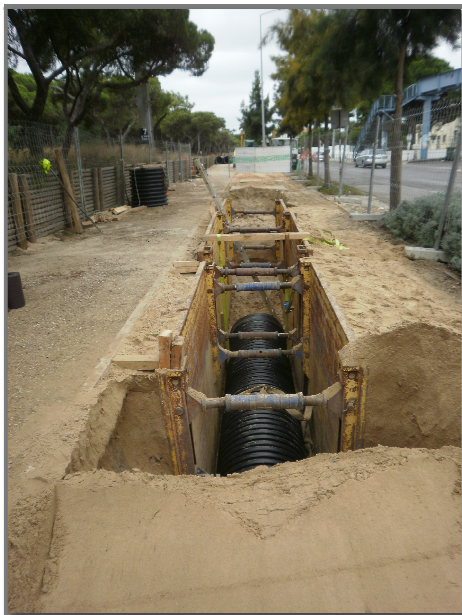
Figura 4.7 - Tubagem PPC 1000mm instalada em vala

Foram tomadas as precauções necessárias para evitar que entrem nos tubos terra, pedras, madeiras e quaisquer outros corpos ou substâncias estranhas, procurando-se que o seu interior se mantenha limpo durante o transporte, manuseamento, colocação e montagem (figura 4.7).

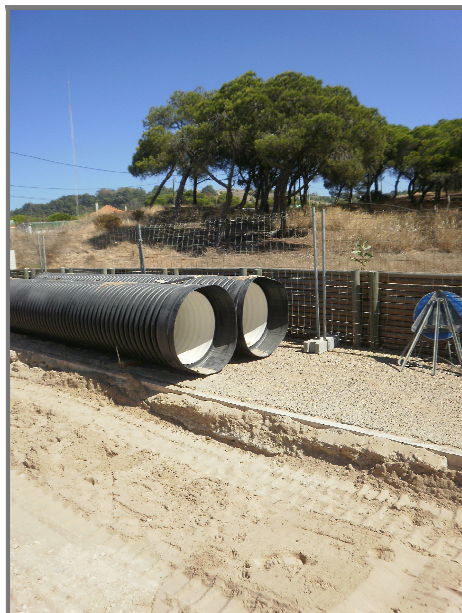
Figura 4.8 - Embocadura de tubagem PPC

Foram seguidas as instruções do fabricante para a montagem das condutas. A embocadura da tubagem foi instalada sempre para montante (figura 4.8 e 4.9).

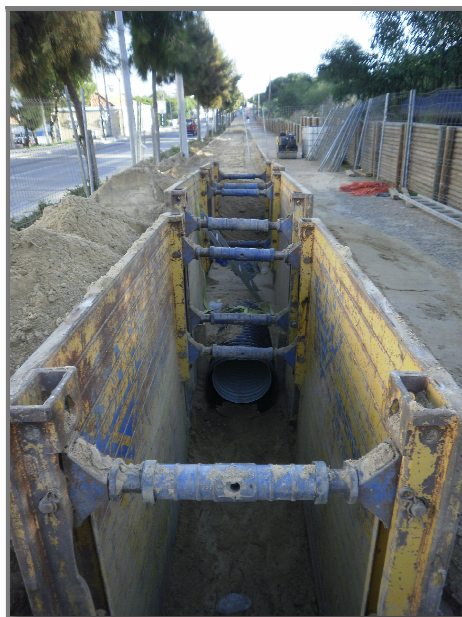
Figura 4.9 - Tubagem PPC 1000mm com vista de embocadura para montante.

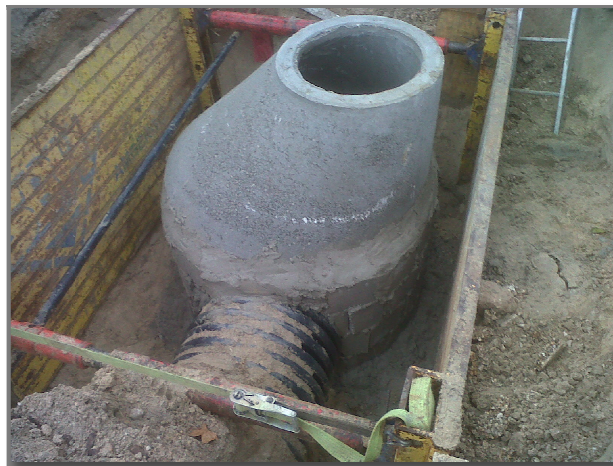
Figura 4.10 - Caixa de visita em execução.

Câmaras de visita e queda (figura 4.10):

- Os corpos das câmaras de visita foram constituídos por anéis de betão pré-fabricado.
- Nas câmaras de visita as paredes laterais foram rebocadas interiormente com argamassa de 400 kg de cimento por m<sup>3</sup> (traço em volume 1:3) e o fundo com argamassa de 600 kg de cimento por m<sup>3</sup> (traço em volume 1:2), sendo a espessura do reboco de 2 cm.
- As escadas instaladas para acesso à câmara de visita foram fabricadas em material compósito pultrudido.
- As tampas instaladas foram da classe D400 com diâmetro de 0,6 metros.
- O exterior das caixas foi pintado com tinta à base de emulsão asfáltica, aplicada em três de mão cruzadas de acordo com as indicações do fabricante.

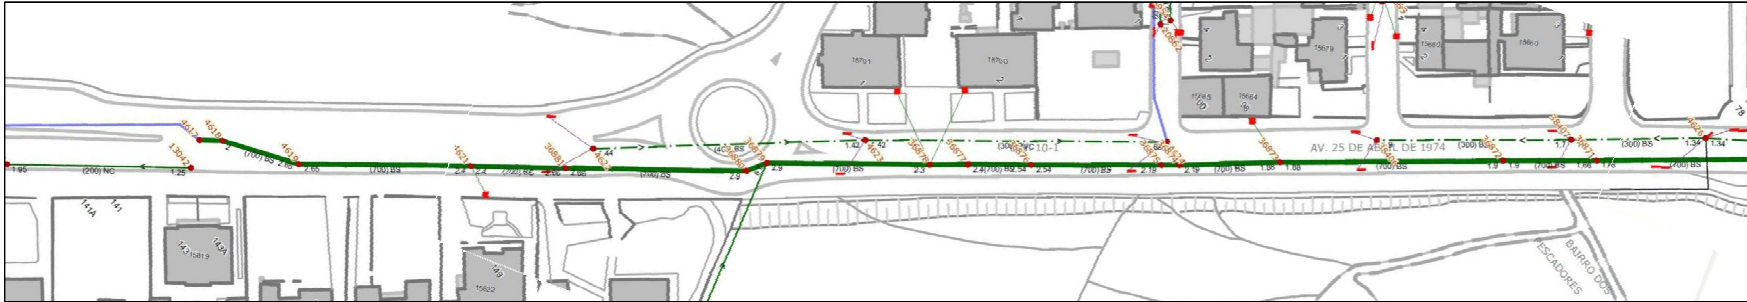
CADASTRO DAS REDES EXISTENTES - ZONA A CONSTRUIR

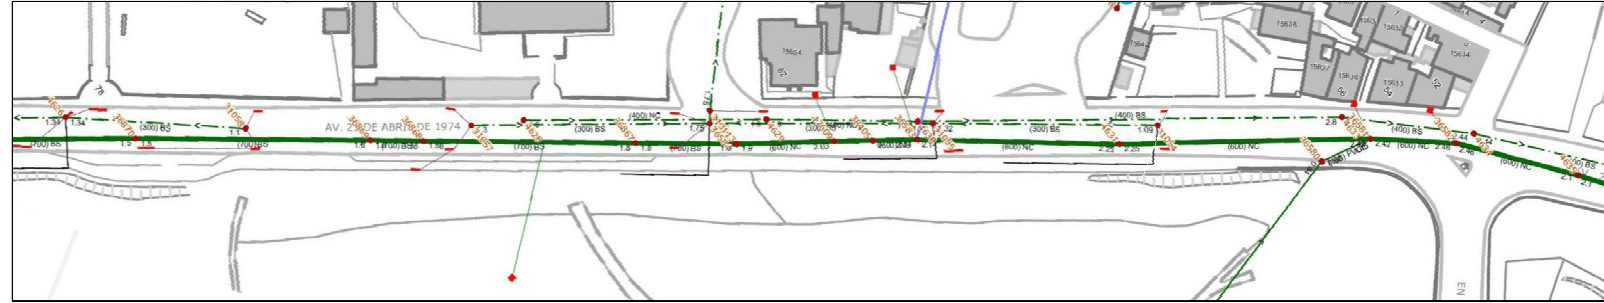
CADASTRO DAS REDES EXISTENTES - ZONA A CONSTRUIR
